# HRAD VLČTEJN A JEHO STAVEBNÍ PROMĚNY

MILAN NOVOBILSKÝ - PETR NOŽIČKA - PETR ROŽMBERSKÝ

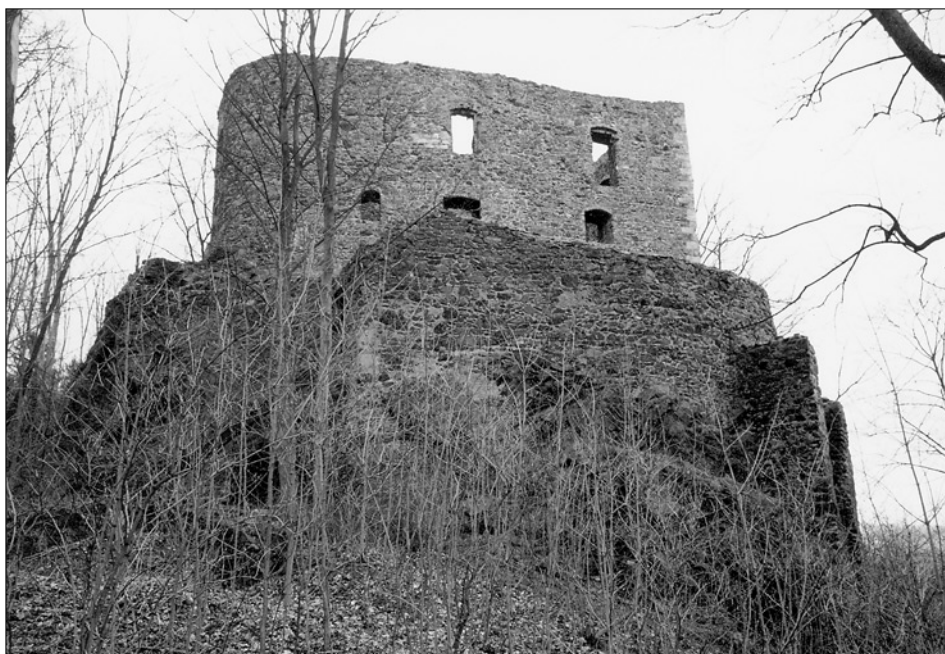
Obr. 1: Hrad Vlčtejn (okr. Plzeň - jih). Pohled na hradní jádro od jihozápadu (foto M. Novobilský, 2000).

Abb. 1: Burg Vlčtejn/Wildenstein (Kreis Pilsen-Süd). Ansicht des Burghernes von Südwesten (Foto M. Novobilský, 2000).

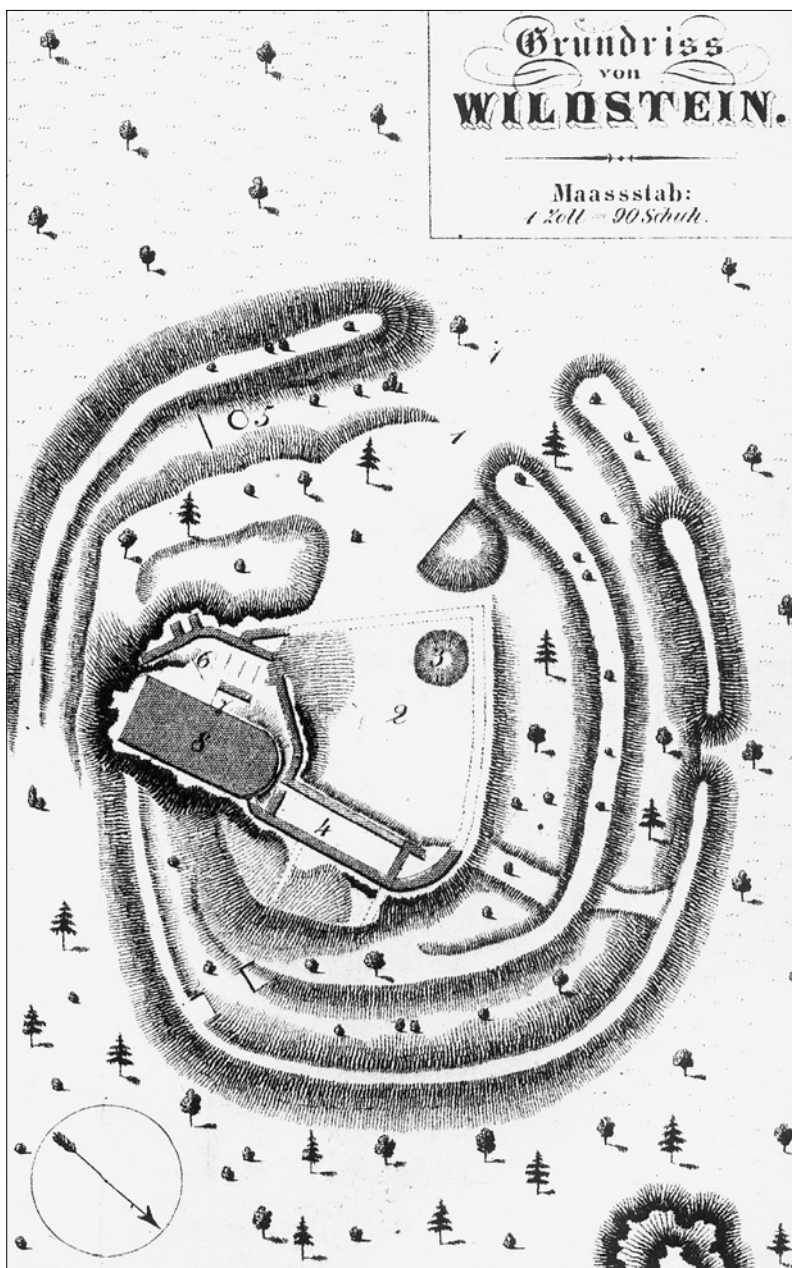
Obr. 2: Hrad Vlčtejn (okr. Plzeň - jih). Litografická rytina Heberova zaměření.

První plán hradní zříceniny, poměrně přesně zaměřený, pořídil a podobu paláce kresebně zachytil roku 1845 již zmíněný F. A. Heber.<sup>14)</sup> Jeho plán převzal a pro potřeby 13. dílu svých „Hradů“ nechal upravit August Sedláček, který také Vlčtejn podrobně popsal.<sup>15)</sup> Na počátku 70. let podala nový popis zříceniny hradu, provázený novým plánkem, zachycujícím výsledky Hejtmánkovy činnosti, D. Menclová. Detailněji popsal vlastní hrad na skále a prostor příhrádku se vstupní věžovitou bránou. Celý její popis horního hradu je však poněkud nesrozumitelný, zejména co se týče přístupu; byl prý přístupný po visutém mostě. Menclová tradičně předpokládá vstupní bránu do předhradí na západní straně.<sup>16)</sup>

Brána do předhradí, jak říká A. Sedláček, by mohla být dobře chráněna věží v severozápadním nároží. Prohlubeň viditelná v těchto místech na Heberově plánu je již zasypána. Protože je současné geodetické zaměření zříceniny v rozměrech a proporcích téměř totožné s Heberovým plánkem,

můžeme odměřením z Heberova plánu rekonstruovat rozměr jámy na přibližně 9 m v průměru, tedy dost přesně odpovídající velikostem bergfritů. Z takové věže, umístěné právě v západním nároží předhradí, by bylo možné účinně bránit také severozápadní, západní a jihozápadní předpolí hradu.

Abb. 2: Burg Vlčtejn/Wildenstein (Kreis Pilsen-Süd), Lithographische Gravierung der Heberschen Vermessung.

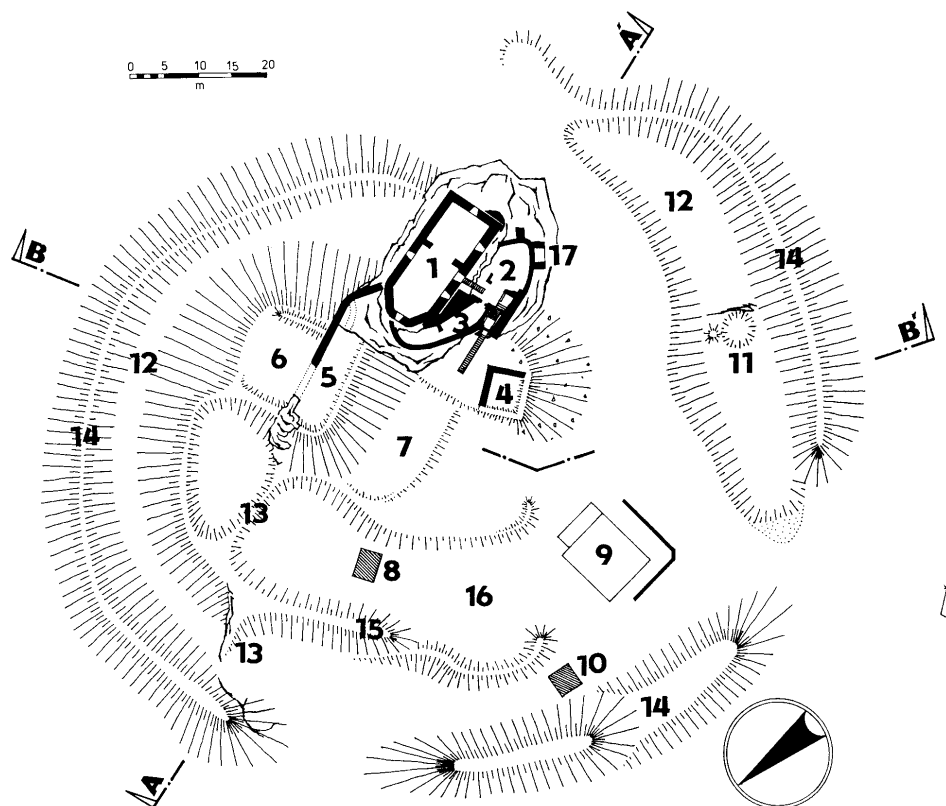
Obr. 3: Hrad Vlčtejn (okr. Plzeň - jih). Podrobná situace hradu. 1 - palác, 2 - dvorek příhrádky, 3 - úzká část příhrádky, 4 - Hejtmánkem objevený „strážní domek“, 5 - velký objekt na předhradí, pozdější sýpka, 6 - širší parkán, 7 - místo upravené na přírodní divadlo, 8 - bývalé WC, 9 - parket, 10 - bývalé obědovnění, 11 - jáma považovaná za studnu, 12 - vnější příkop, 13 - skalnatá hrázka v příkopu, 14 - vnější val, 15 - vnitřní val, 16 - vnitřní příkop, 17 - branka (podle zaměření P. Nožičky kreslil M. Novobilský, 2000).

Abb. 3: Burg Vlčtejn/Wildenstein (Kreis Pilsen Süd). Ausführliche Situation der Burg. 1 – Palas, 2 – Hof des Schloßschens an der Seite, 3 – schmaler Teil des Schloßschens, 4 – von Hejtmánek entdecktes Wächterhaus, 5 – großes Objekt in der Vorburg, 6 – breiter Zwinger, 7 – Stelle zur Freilichtbühne hergerichtet, 8 – ehemaliges WC, 9 – Parkett, 10 – ehemalige Erfrischung, 11 – Grube für einen Brunnen gehalten, 12 – äußerer Graben, 13 – felsiger Damm in dem Graben, 14 – äußerer Wall, 15 – innerer Wall, 16 – innerer Graben 17 – Tor (nach der Vermessung von P. Nožička gezeichnet von M. Novobilský, 2000).

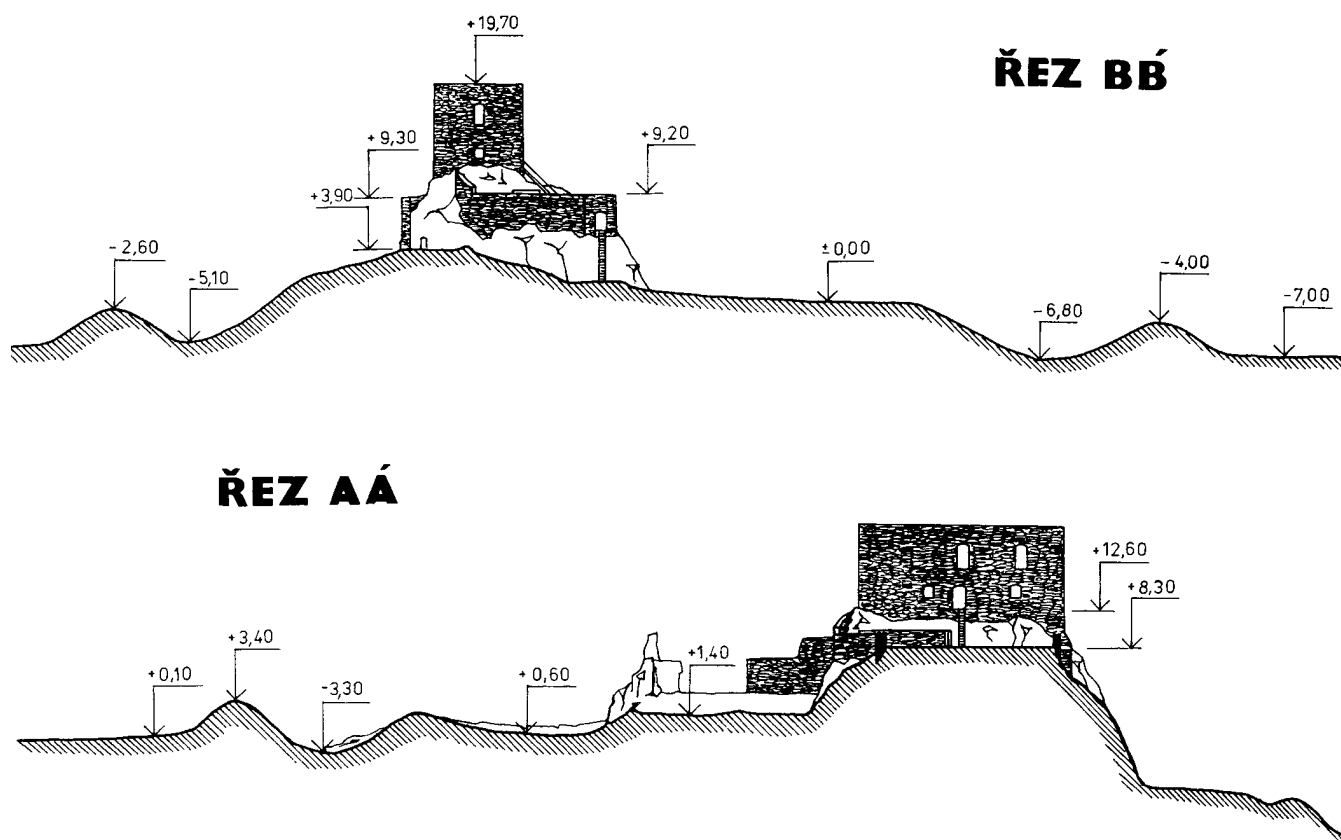
Obr. 4: Hrad Vlčtejn (okr. Plzeň - jih). Pohledové řezy terénem (podle zaměření P. Nožičky kreslil M. Novobilský, 2000).

Abb. 4: Burg Vlčtejn/Wildenstein (Kreis Pilsen-Süd). Ansichtsschnitte durch das Terrain (nach der Vermessung von P. Nožička gezeichnet von M. Novobilský, 2000).

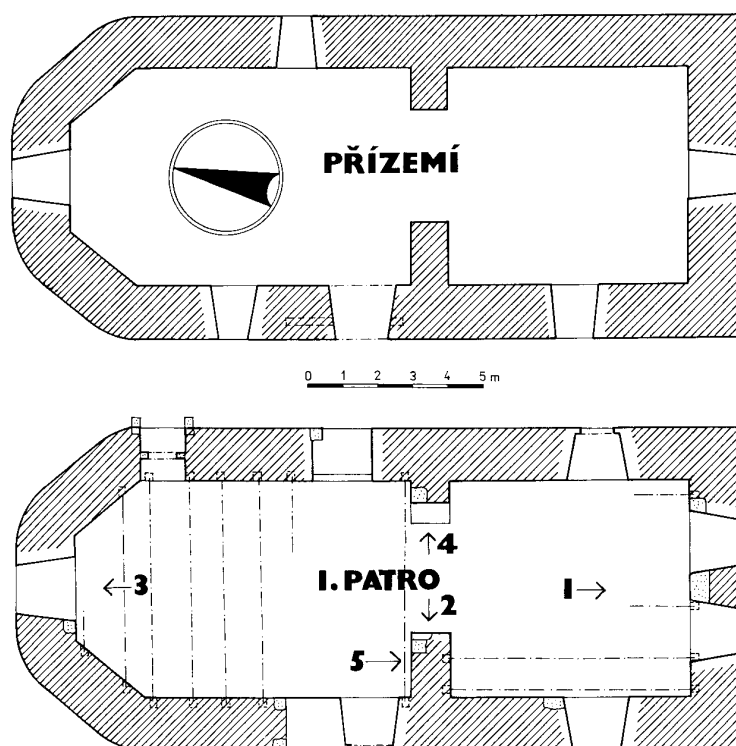
Obr. 5: Hrad Vlčtejn (okr. Plzeň - jih). Půdorys přízemí a 1. patra paláce (zaměření M. Novobilský, P. Rožmberský, H. Slavíková, kresba M. Novobilský, 1999).

Celé vyšší oddělení hradní skály zaujímá palác. Zda s původním vstupem do něj souvisela zeď, zakreslená v Heberově plánu před vchodem do paláce, nevíme. Dnes překonává rozdíl mezi dvorkem a palácem opět železné schodiště. Palác o rozměrech 20,5 × 9 m má zdi 1,5 m silné. Severní čelo je polygonálně zakončeno se zaoblením rohů, zatímco protější průčelí je rovné. Příčnou, dnes torzovitě dochovanou zdí, býval palác rozdělený na dvě nestejně velké části - na větší severní a menší jižní. Obsahoval kromě přízemí ještě nejméně jedno patro. Vstup v přízemí má již dávno vytrhané původní ostění, které nahradilo nové z lomového kamene. Původní je však ještě způsob zajišťování dveří v podobě kapes či pochev na zasouvání závor. Přízemí paláce bylo osvětleno poměrně velkými okny, takže se dá předpokládat jeho využívání nejenom jako skladových prostor, ale snad také jako obytné provozní.

Reprezentační místnosti hradu byly až v patře, neseném mohutnými trámy. Patro bylo tak jako přízemí dělené příčkou na dvě nestejně velké prostory. Větší severní místnost osvětlená třemi velkými okny byla přístupná, jak předpokládáme, po dřevěném schodišti. Někdejší gotické okno

Abb. 5: Burg Vlčtejn/Wildenstein (Kreis Pilsen-Süd). Grundriss des Erdgeschosses und des 1. Stockes des Palas (Vermessung M. Novobilský, P. Rožmberský, H. Slavíková, Zeichnung M. Novobilský, 1999).

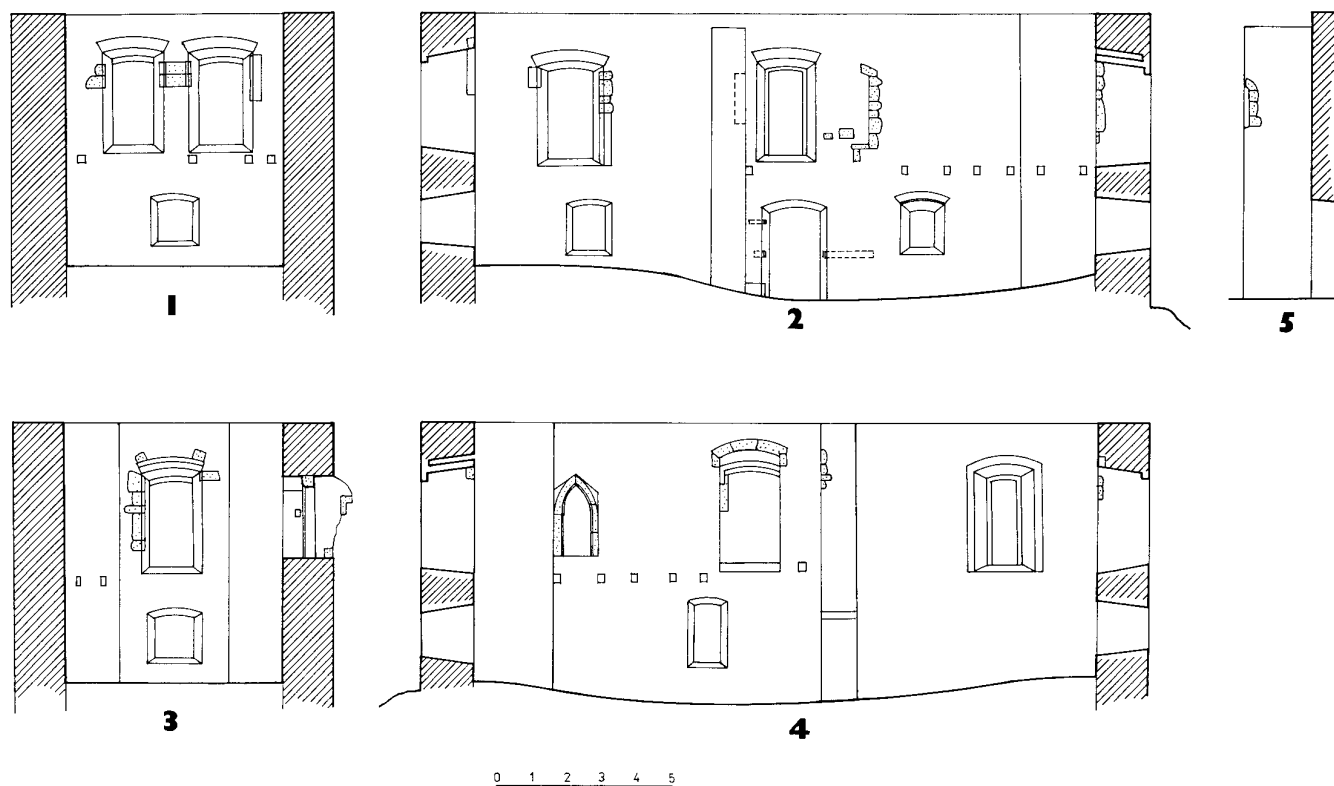
Obr. 6: Hrad Vlčejn (okr. Plzeň - jih). Pohledy do interiéru paláce. Lokalizace pohledů viz obr. č. 5. (kresba M. Novobilský, 2000).

Abb. 6: Burg Vlčtejn/Wildenstein (Kreis Pilsen-Süd). Ansichten des Interieurs des Palas. Lokalisierung der Ansichten siehe Abb. 5 (Zeichnung M. Novobilský, 2000).

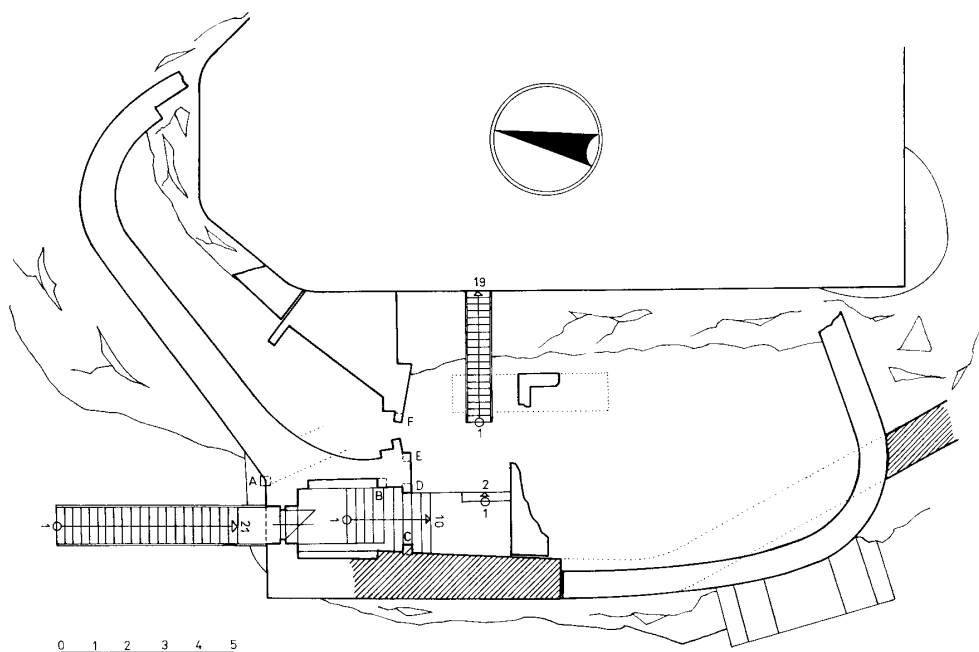
Obr. 7: Hrad Vlčejn (okr. Plzeň - jih). Situace vstupu do příhrádku a paláce, A - pískovcový blok patrně in situ, B až F - druhotně osazené pískovcové prvky, tečkovaně - průběh zdiva na Heberově plánu (zaměření M. Novobilský, P. Rožmberský, H. Slavíková, kresba M. Novobilský, 1999).

Rekonstrukce původní podoby vstupu na horní hrad je značně problematická a je jisté, že její dnešní vzhled je daný úpravami pocházejícími z období čtyřicátých let. Na Heberově plánu není vstup zobrazen jako řešení s odsazenou vstupní věží. Konec severozápadní ohradní zdi příhrádku je zakončen jakýmsi pravouhlej zlomeným nárožím, jdoucím zcela šikmo, tedy mimo průběh dnešního zdiva vstupní věžičky. Dnes můžeme spatřovat v místě napojení ohradní zdi na věžičku, respektive ve zlomu zdi, dva pískovcové kameny nad sebou, horní poněkud vysunutý nad líc, připo-

mínající armování nároží. Současná situace vstupu má podobu torza vstupní věžové brány s vnitřním schodištěm a sediliemi po obou stranách schodiště. Snaha vyřešit otázku původní podoby vstupu ztroskotává i na zkoumání dalších tesaných částí ostění vyskytujících se ve vstupním prostoru. O žádné z nich nelze jednoznačně tvrdit, že je osazena v původní poloze. Poněkud věrohodněji se zdají být umístěny dva nárožní kameny tvořící rámování sedilie při levé straně vstupu. Zdá se však nepravděpodobné, aby sedilie byly aplikovány v místě, kudy stoupá schodiště; pak by jejich funkce pozbyvala smyslu. Je proto možné, že celá dnešní situace je nově pojednaná a je výplodem Hejtmánkovy fantazie.

Abb. 7: Burg Vlčtejn/Wildenstein (Kreis Pilsen-Süd). Situation des Eingangs in das Schloßchen an der Seite und in den Palas. A – Sandsteinblock, wahrscheinlich in situ, B bis F sekundär eingefasste Sandsteinelemente, punktiert – Verlauf des Mauerwerkes auf dem Heber-Plan (Vermessung M. Novobilský, P. Rožmberský, H. Slavíková, Zeichnung M. Novobilský, 1999).

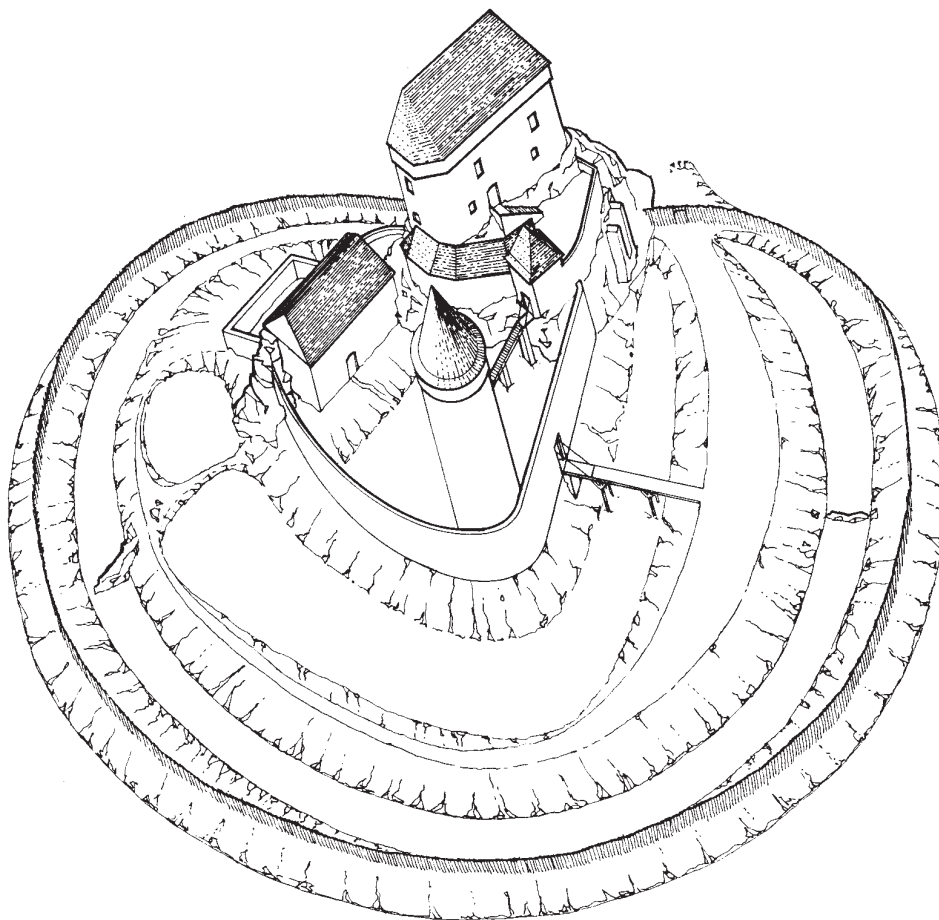
Obr. 8: Hrad Vlčtejn (okr. Plzeň - jih). Pokus o perspektivní rekonstrukci podoby hradu na konci 14. století (kresba M. Novobilský, 2000).

Abb. 8: Burg Vlčtejn/Wildenstein (Kreis Pilsen-Süd). Versuch um eine perspektivische Rekonstruktion der Gestalt der Burg am Ende des 14. Jahrhunderts (Zeichnung M. Novobilský, 2000).
