# TVRZ VE SVINNÉ

## MOŽNOSTI A VÝSLEDKY HLOUBKOVÉHO STAVEBNĚ HISTORICKÉHO PRŮZKUMU

TOMÁŠ KAREL

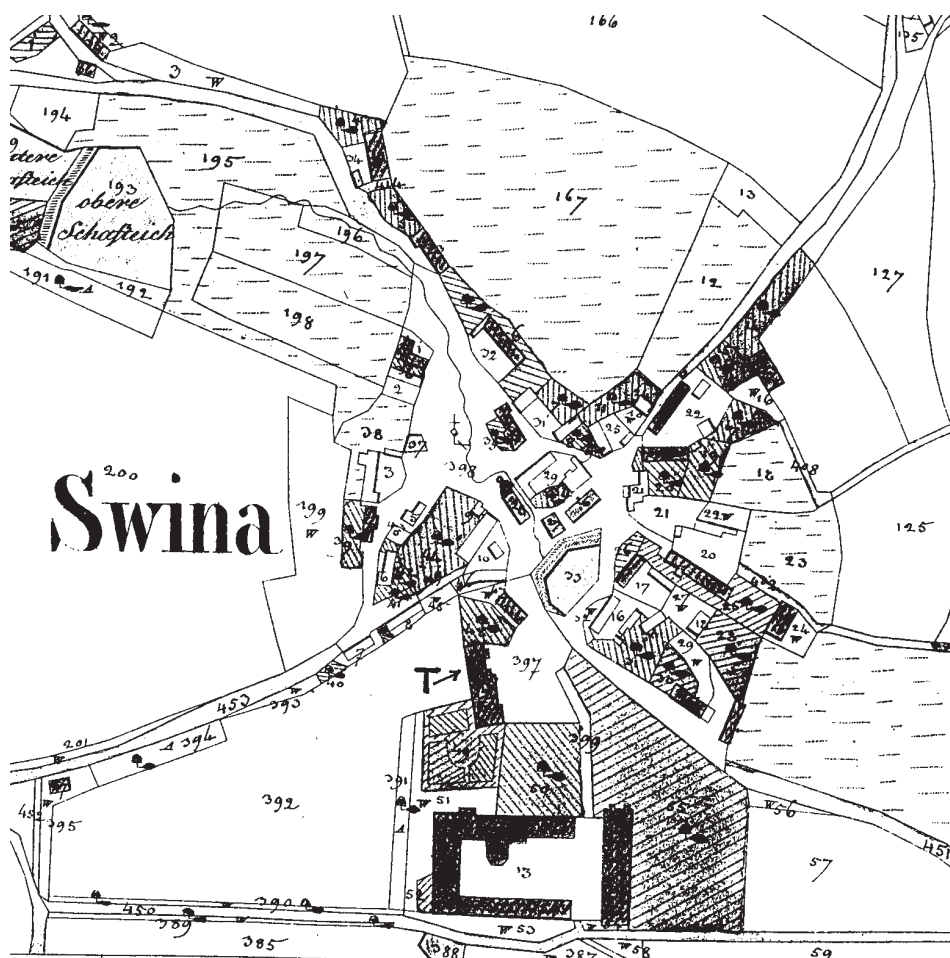
Obr. 1: Svinná (okr. Rokycany) dle mapy stabilního katastru z r. 1839. Areál nového zámku na jižním okraji vesnice, severně budova bývalé tvrze (T). Dobře patrný je rozsah zahrady a na severu zalomení parcel při terénní hraně bývalého příkopu.

Abb. 1: Svinná laut der Karte des stabilen Katasters aus dem Jahre 1839. Das Areal des neuen Schlosses an dem südlichen Dorfrand, nördlich das Gebäude der ehemaligen Festung. (T). Gut sichtbar ist der Ausmaß des Gartens und im Norden die Ankröpfung der Parzellen bei der Terrainkante des ehemaligen Grabens.

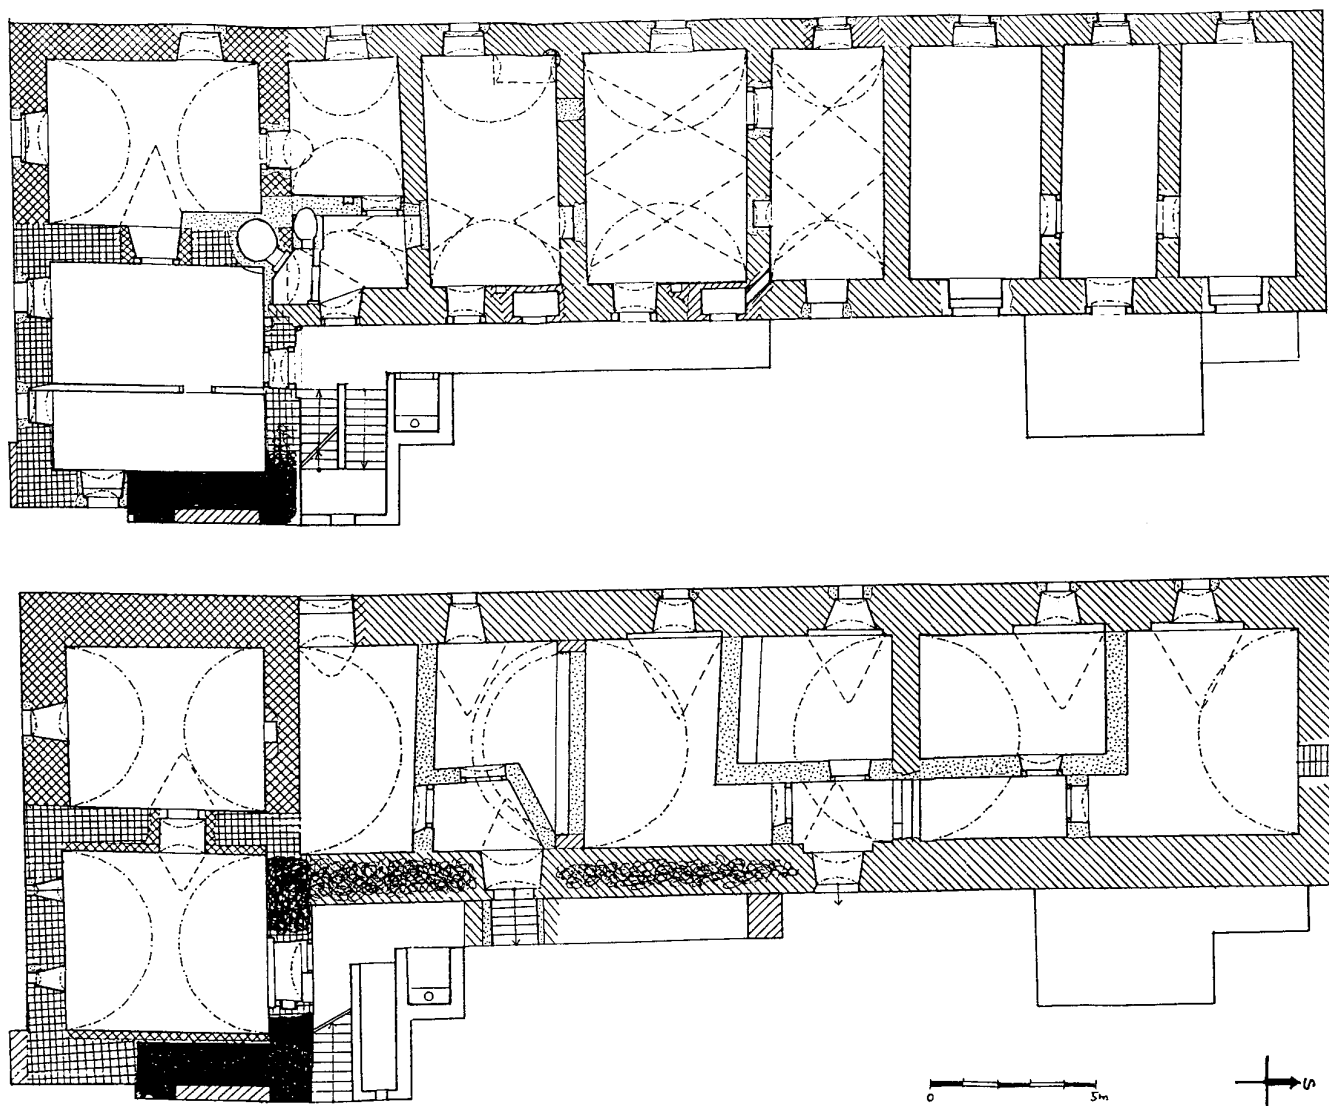
Obr. 2: Svinná (okr. Rokycany), půdorys prvního podlaží - polosuterénu a druhého podlaží s vyznačením stáří konstrukcí. Černě nejstarší gotické zdivo brány a obvodové hradby, křížkovane kolmo zdivo pozdně gotické přístavby, křížkovane šikmo zdivo goticko renesanční přístavby, šikmo zdivo renesanční, šikmo zleva doprava barokní dozdívky, tečkované empírové úpravy, bez označení zdivo mladší.

Abb. 2: Svinná, Grundriss des ersten Stockes - Halbsouterrains und des zweiten Stockes mit der Auszeichnung des Alters der Konstruktionen. Schwarz - das älteste gotische Mauerwerk des Tores und der Umfassungsmauer, senkrecht gekreuzt - Mauerwerk des spätgotischen Anbaus, schräg gekreuzt - Mauerwerk des gotisch-Renaissanceanbaues, schräg - Renaissancemauerwerk, schräg von links nach rechts - barocke Nachmauerungen, punktiert - Empireherrichtungen, ohne Bezeichnung - jüngerer Mauerwerk.

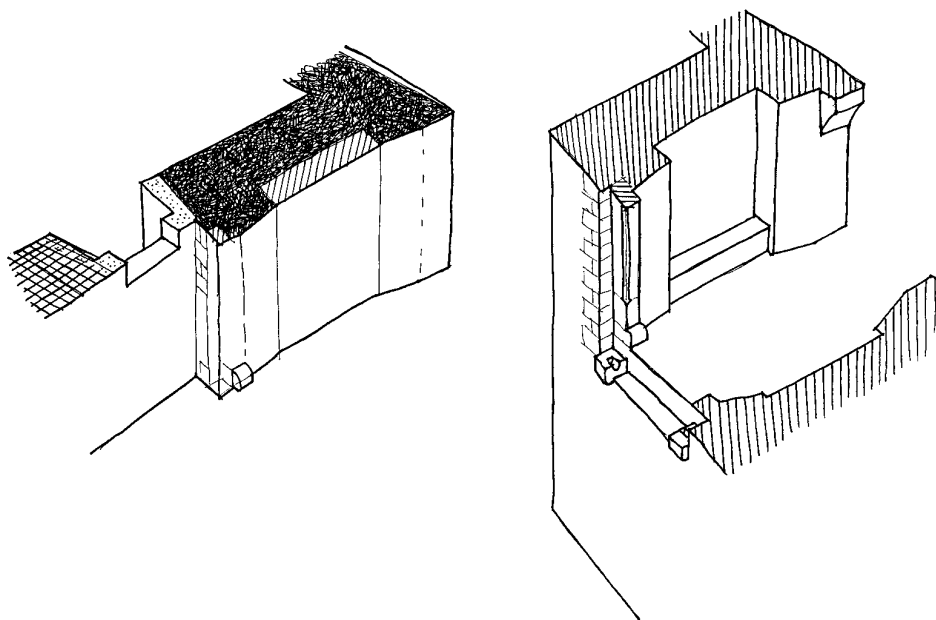
Obr. 3: Svinná (okr. Rokycany), detailní řezy nejstarší částí východní stěny s vyznačením stáří konstrukcí a ideální rekonstrukcí gotického stavu brány.

Po zjištění stavebních spár byla věnována hlavní pozornost nelogicky vystupujícímu bloku zdiva ve vnější východní stěně. Analýza odhaleného zdiva ukázala, že blok je na okrajích tvořen krátkými bočními stěnami šikmými špaletami vjezdu. Ustoupený střed byl dodatečnou přízdívkou zarovnan. V jižním nároží bloku byla zjištěna přízdívka v místě vytrženého ostění, ze kterého zůstal zachován nejspodnější díl, zřejmě odrazník. V lici se spárou odlišovala druhotně zarovnaná vpadlina armovaná pískovcovými kvád-

ry. Vpadlina zřejmě sloužila pro zvednutý padací most. Rovněž v severním nároží bloku byla zjištěna přezdívka ve výšce odpovídající nasazení klenby nad vjezdem. Odsazení v navazující severní stěně v úrovni podlahy přízemí vypovídá o možném stejném stáří. Jednalo by se tak o navazující hradební zeď, jejíž další průběh je patrný v úrovni terénu druhotně odsekaným lícem ve styku s navazujícím křídlem. Na vnějším líci dalších stěn se v pečlivě líčovaném neřádkovaném lomovém zdivu projevují drobnými cihelnými zazdívkami otvory po lešení. Cihlami je též přezděno okolí okenních otvorů, nejvíce u malého okna v západní stěně. Zde může být rozsah přezdívky stopou po vysazeném prevetu.

Abb. 3: Svinná, Detailschnitte durch den ältesten Teil der Ostwand mit der Bezeichnung des Alters der Konstruktionen und der idealen Rekonstruktion des gotischen Zustandes des Tores.

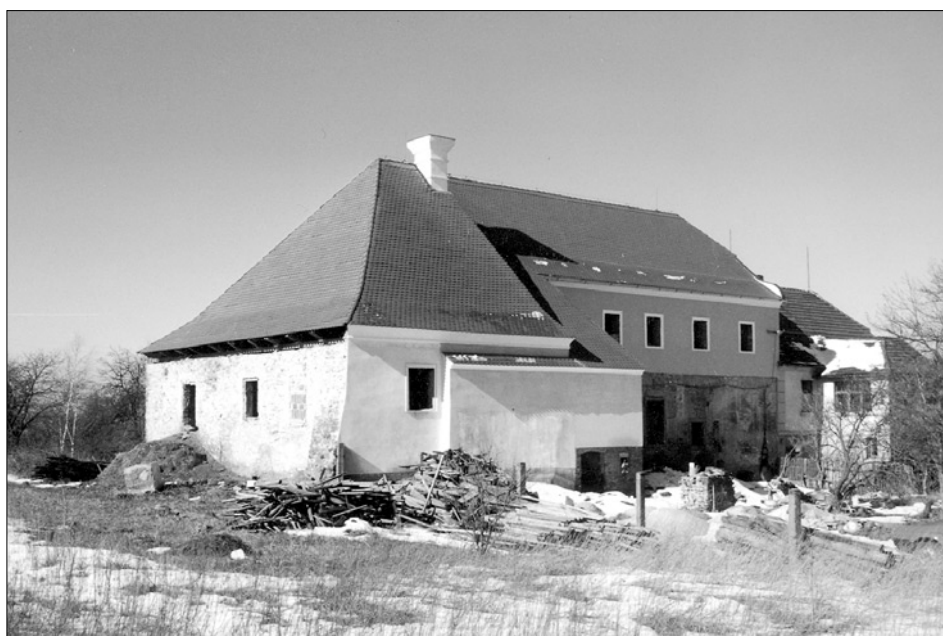
Obr. 4: Svinná (okr. Rokycany), celkový pohled na objekt od jihovýchodu, v popředí stěna s vystupujícím blokem nejstarší části stavby (foto T. Karel, 1999).

Abb. 4: Svinná, Gesamtansicht des Objektes von Südosten, im Vordergrund die Wand mit dem hervortretenden Block des ältesten Teils des Baues. Foto T. Karel 1999.

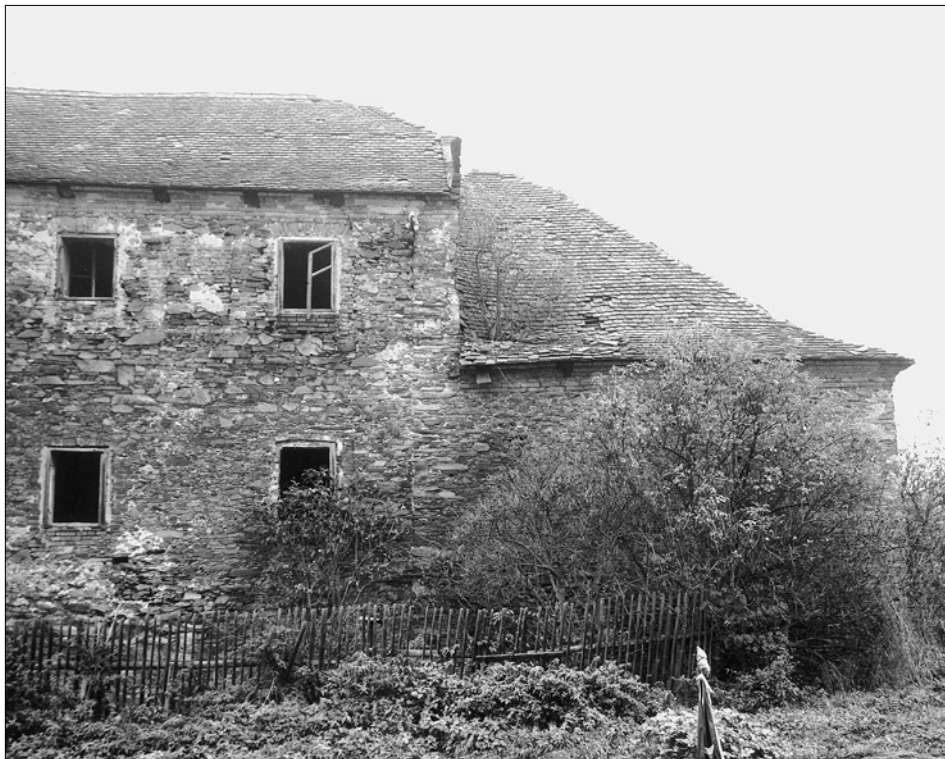
Obr. 5: Svinná (okr. Rokycany), pohled na objekt od západu s patrnou stavební spárou mezi jižním a západním křídlem s vysunutými šmorcný (foto archiv PÚ v Plzni, R. Kodera 1997).

Nároží jsou provedena na vazbu z velkých lomových kamenů, jihovýchodní kryje druhotně přizděný opěrák. Velmi dobře je patrná spára z západní stěně s vysunutými šmorcný, oddělující připojené západní křídlo. Jednoduchá fabionová římsa byla vyzděna s uplacením cihelných, čtvrtkruhově vybraných empírových tvarovek.

Abb. 5: Svinná, Ansicht des Objektes von Westen mit dem sichtbaren Bau-naht zwischen dem südlichen und westlichen Flügel mit herausgeschobenen Mauerwerkteilen, die für den weiteren Aufbau vorbereitet sind. Foto Archiv des Denkmalamtes in Plzeň/Pilsen, R. Kodera 1997.

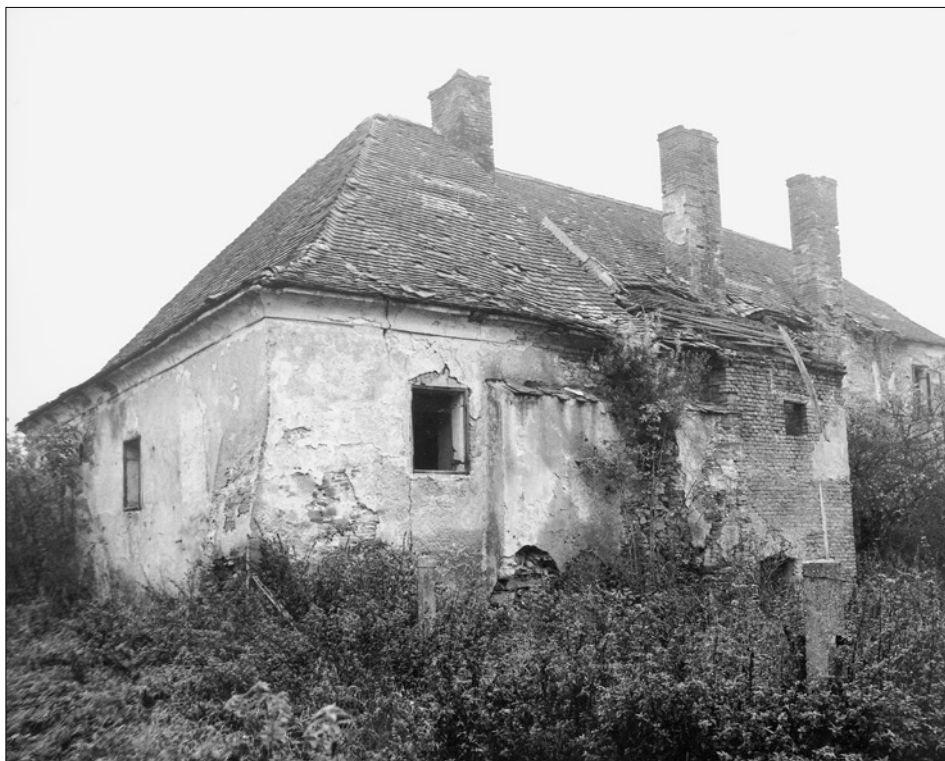
Obr. 6: Svirná (okr. Rokycany), pohled na objekt od jihovýchodu, v popředí stěna s vystupujícím blokem nejstarší části stavby (foto archiv PÚ v Plzni, R. Koderá 1997).

Abb. 6: Svinná, Ansicht des Objektes von Südosten, im Vordergrund die Wand mit dem hervortretenden Block des ältesten Teils des Baues. Foto Archiv des Denkmalamtes in Plzeň/Pilsen, R. Kodera 1997.

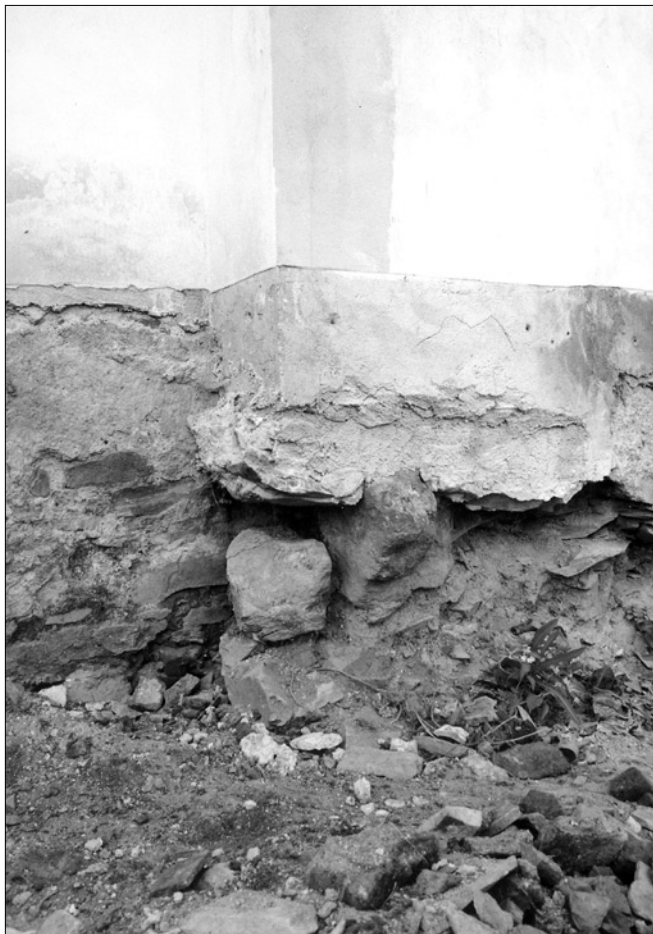
Obr. 7: Svinná (okr. Rokycany), detailní pohled na spodní část stěny s vystupujícím blokem nejstarší části stavby. Odhalené pískovcové kvádry lemuji vpadlinu pro padací most a odrazník vjezdu po odstranění novodobých sutin (foto T. Karel, 1999).

Abb. 7: Svinná, Detailansicht des unteren Teils der Wand mit dem hervortretenden Block des ältesten Teils des Baues. Freigelegte Sandsteinquader, die die Vertiefung für die Zugbrücke umsäumen und der Prellstein der Einfahrt nach der Entfernung des neuzeitlichen Schuttes. Foto T. Karel 1999.

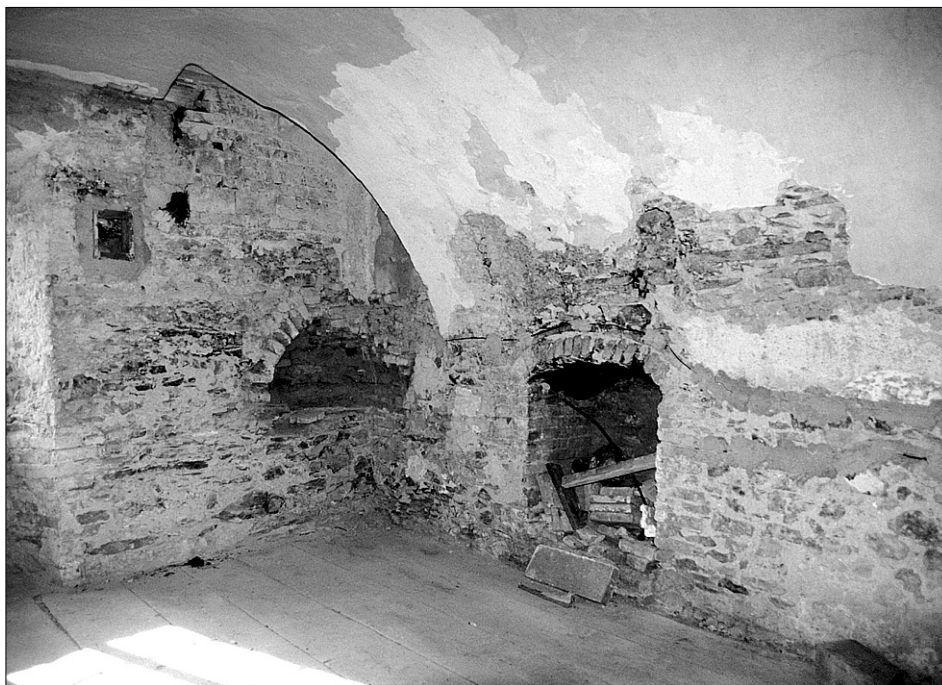
Obr. 8: Svinná (okr. Rokycany), detailní pohled na severozápadní kout místnosti bývalé kuchyně v západním křídle, patrný nízký pískový a příkladací otvor do sousední místnosti, u špalety okna kapsa pro osazení trámu dymníku (foto T. Karel 1999).

Řadu zjištění přinesly opravy vnitřních omítek ve druhém podlaží. Detailně byly zkoumány dvě nejjižnější místnosti. Nejvíce nálezů bylo v místnosti kuchyně, zaklenuté valenou klenbou s dvojicí protilehle umístěných trojúhelných výsečí nad vstupy. Prerušení valené klenby v severozápadním rohu vloženou placovou klenbičkou signalizovalo složitější vývoj prostoru. Zde byla v koutě sondou v omítce zjištěna zazdívka, která kryla druhotně zapuštěnou část pícky. Mimo zeď vystupující cihelný klenutý plášť pícky byl odsekán. Zachována byla i část dlaždicové podlahy v úrovni cca 0,7 m nad podlahou, která zřejmě navazovala na přizděnou plochu otevřeného ohniště. Do poměrně dobře dochované prkenné podlahy nebylo zasahováno, a tak lze dochování podezdívky ohniště jen předpokládat. Po tomto nálezu byla na přilehlé západní stěně odhalena rozsáhlá cihelná plenta z konce 19. stol. Po jejím vybrání byl odhalen šikmo vzhůru ubíhající líc zdiva s místy dochovanou očazenou omítkou. Úprava byla jednoznačně původní. Prokázána byla návaznost na obdélný otvor ve valené klenbě, a tím i původní existence komína nad dymníkem na koruně zdiva západní stěny. Dymník sloužil i po přístavbě dalšího patra podle zjištěného očazení v navazující, druhotně zazděné nise v tomto podlaží. Ve zdivu při nároží byly poté hledány stopy po předpokládaném vysazeném dymníku. V omítkách se otisk nasazení dymníku nedochoval, zjištěny však byly silně očazené kapsy po vynášecích trámech ve výšce cca 1,7 m. Podle těchto kapes měl k rohu přiložený dymník rozměry 1,8 × 2,2 m. S funkcí dymníku souvisel ještě nález zazděné niky v severní stěně. Zazdívka kryla rozměrný, cihlami obezděný otvor, zaklenutý segmentovou šikmo do místnosti stoupající klenbou. Návaznost na okolní zdivo svědčila o prvotním provedení. Podle očazení se jednalo o topný otvor kamen v sousední místnosti. Rozsáh-

Abb. 8: Svinná, Detailansicht der nordwestlichen Ecke des Raumes der ehemaligen Küche im Westflügel, es sind die Nischen des Ofens und der Anlegeöffnung in den Nebenraum, bei der Fensterlaibung eine Tasche für die Einfassung des Balkens des Rauchabzugs sichtbar. Foto T. Karel 1999.

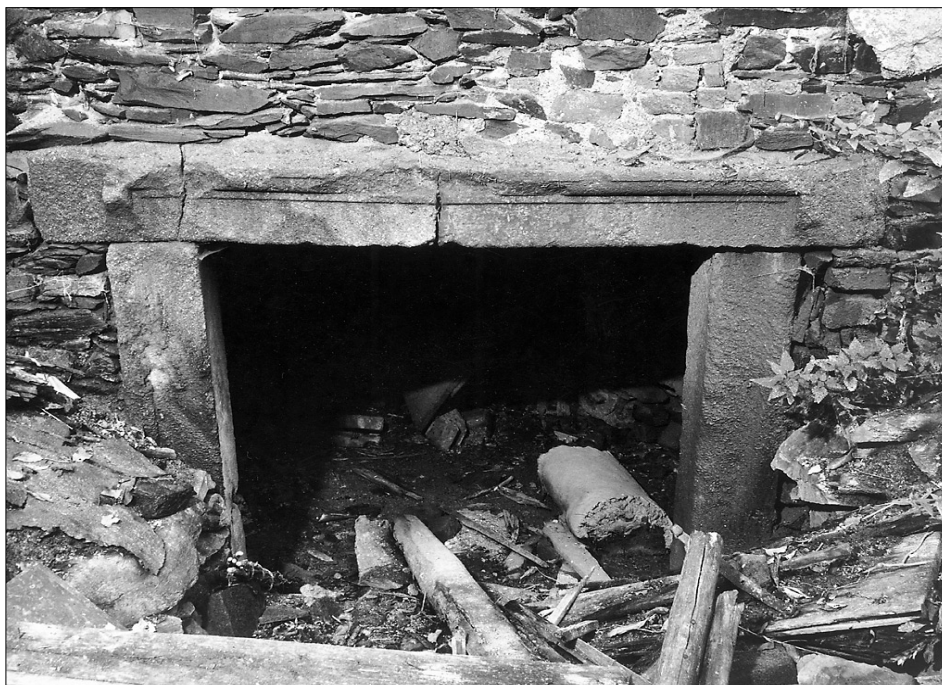
Obr. 9: Svinná (okr. Rokycany), detailní pohled na renesanční portál do sklepa západního křídla (foto archiv PÚ v Plzni, R. Kodera 1997).

Průzkum dlouhého západního křídla není dosud zcela ukončen. Suterén je přístupný jednoduchým pravoúhlým renesančním pískovcovým portálem s lištou. Sestup byl řešen kolmo umístěnou šíjí, zřejmě klenutou a zapojenou do zděného dvorního komunikačního traktu. Další stopy základů tohoto zaniklého dvorního traktu byly zjištěny v prostoru novodobého dvouramenného vnějšího schodiště.<sup>21)</sup> Další vstup do suterénu je umístěn ve středu traktu. Jeho úprava je mladší, portál se nedochoval. Zajímavé je, že oba vstupy ústily původně do jedné velké valené klenuté prostory, druhotně podklenuté uprostřed cihelným pasem. Další vložené příčky ze smíšeného zdiva rozdělily prostor při empírové úpravě na menší části. Suterén byl osvětlen z vnější západní strany třemi nebo čtyřmi okny v kamenném ostění. To se dochovalo i s otvory pro mříž pouze u jediného okna. Nejjižnější okno je druhotně rozšířeno pro přístup ke studni vyhloubené před ním. Severní část tvoří další obdobná, ale o polovinu menší prostora. Původní přístup ze sousedního sklepa je zazděn, dochoval se trámový překlad s dlaby pro stojiny. Prostor je rovněž předělen příčkami a v severní stěně proražený vstup vznikl až po majetkovém osamostatnění této části. Zajímavým zjištěním byly jasné stopy po využití starší hradby, na kterou byla dvorní stěna nad terénem nastavěna.

Abb. 9: Svinná, Detailansicht des Renaissanceportals in den Keller des Westflügels. Foto Archiv des Denkmalamtes in Plzeň/Pilsen, R. Kodera 1997.

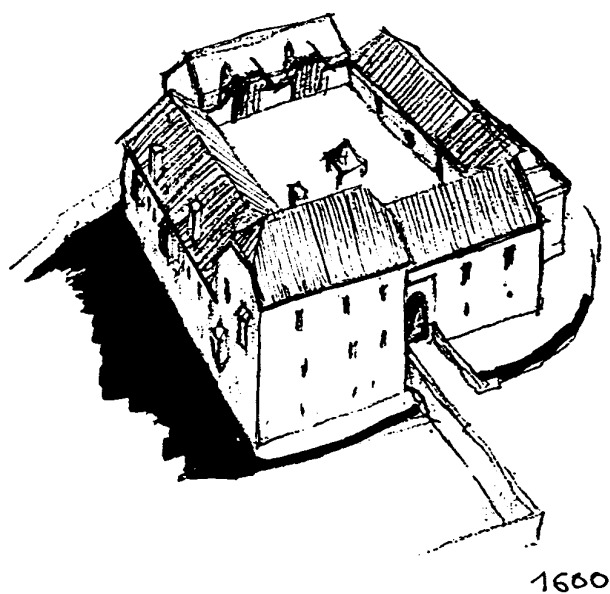
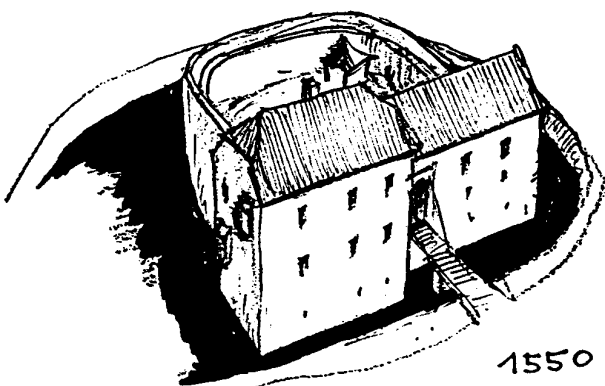
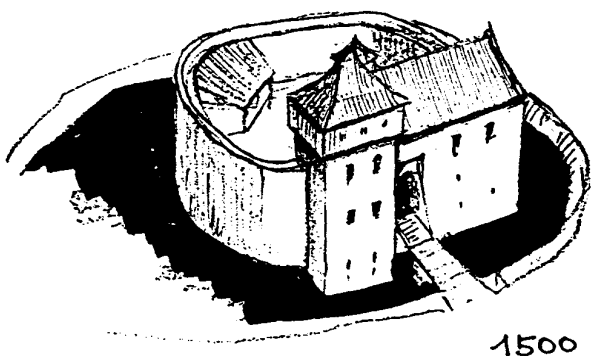
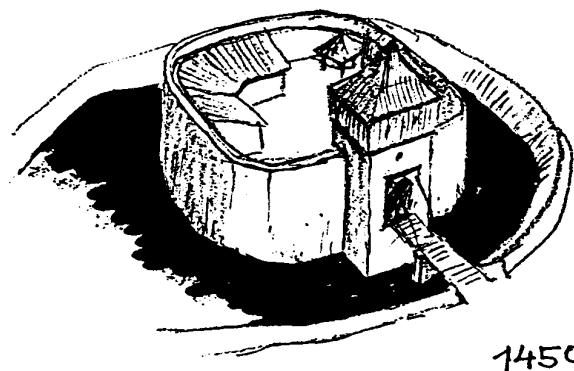
Abb. 10: Svinná, ideale Rekonstruktion der Festung. Alle Zeichnungen und Vermessungen der Autor.

umístění v prostoru předpokládaného příkopu. Souvisí zřejmě s další výstavbou při rozšíření tvrže, jejíž další doklady budou popsány dále. Západní stěna brány byla později, pravděpodobně ještě v 15. nebo počátkem 16. stol. zastavěna do jednoprostorového věžovitěho objektu. Zřejmě od počátku minimálně trojpodlažní plochostropá budova byla od západu připojena ke staré bráně s použitím její boční stěny. I tato budova měla použity pískovcové tesané prvky v ostěních a armování vstupů. Pravděpodobně ne o mnoho později byla v 16. stol. tato věž rozšířena k západu o přístavbu obsahující další místnost v každém podlaží, v prvním

a druhém opatřeném valenou kamennou klenbou. Tehdy došlo i k dodatečnému zaklenutí suterénu starší části valenou klenbou, zasahující do původních okének a vstupu. Při této výstavbě již bylo počítáno s rozšířením o příčný trakt k severu, pro který byly vysunuty šmorcný v severo-západním nároží.
