# TVRZ VE VOLYNI

## K PROBLEMATICE VZTAHŮ STAVEBNĚ HISTORICKÉHO PRŮZKUMU A ARCHEOLOGICKÉHO VÝZKUMU

FRANTIŠEK KAŠIČKA

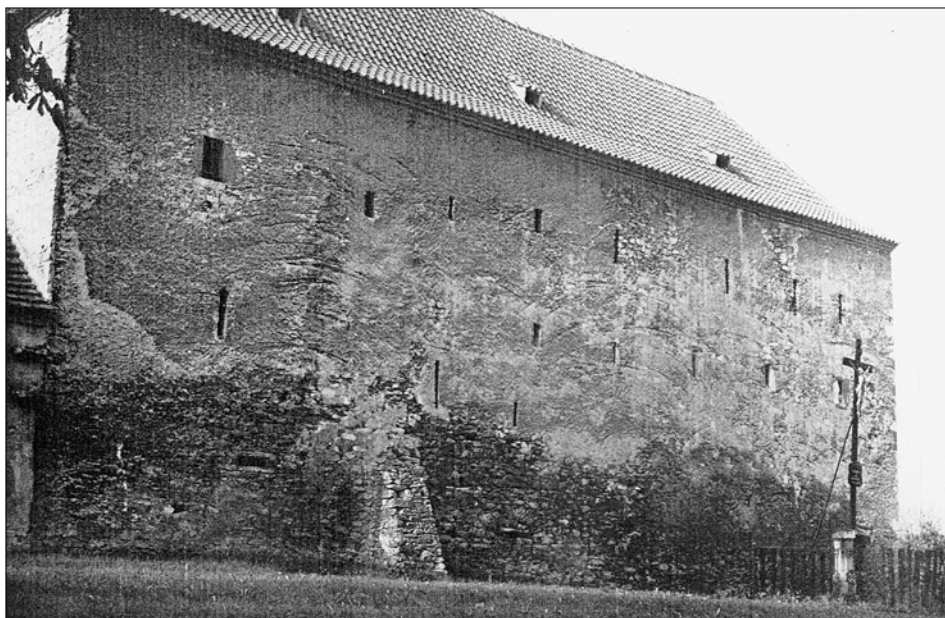
Obr. 1: Volyně, pohled na jižní průčelí tvrze před započatím úprav v roce 1909 (archiv foto SÚPP, inv. č. f. 11 551).

O výsledné rekonstrukci, která naštěstí nebyla do důsledku realizována, lze si udělat představu z rozboru jižního průčelí tvrze směrem ke kostelu, kterému měla být zřejmě věnována prvořadá pozornost. Především byla všechna průčelí v duchu přežívajících puristických názorů zbavena omítek a fronta proti kostelu byla poté koncipována jako dosti schematická kulisa, sestávající se v patrech ze dvou přísně symetricky řešených dílů, bez ohledu na skladbu otvorů starších, a kde osu levého dílu měla plastyky zvýrazňovat trojice patrně historizujících arkýřů. V roce 1912 došlo k výrazné deformaci parcely souboru, kdy byla znovu regulována přilehlá ulice. Dokumentace postupu úprav, které se nadále vlekly pro nedostatek prostředků, dosud zcela chybí. Nové větší zásahy si vyžádal fyzický stav budovy po druhé světové válce. Omítání sálů, výměna podlah a schodiště, které mohly přinést cenné poznatky ke starší podobě tvrze, nebyly sledovány. Nebylo tomu ani při adaptaci části děkanských stájí na zázemí muzea kolem roku 1974, které stojí na jistě exponované části bývalého nádvoří a na místě jeho hradby a příkopu. Ideální podmínky pro zpracování SHP mohly být v letech 1974 - 75, které by dokumentovaly výchozí stav a sloužilo by jako jeden z nezbytných podkladů projektu generální opravy budovy<sup>8)</sup> a do jisté míry i pro zahájení rozsáhlého archeologického výzkumu. Archeologické výzkumy v budově a jejím okolí přinesly zejména pod vedením A. Hejny zmiňovaná objevená zjištění k situaci, která dnešní stavbě předcházela, podrobná dokumentace obnažených konstrukcí byla však při generální opravě opět zanedbána. Ani tato poslední akce nebyla v případě průčelí realizována zcela důsledně a pouze díky tomu zůstal alespoň na severním boku budovy uchován široký rejstřík detailů a ploch, nadále vypovídajících o dílčích proměnách její architektonické tváře.

Abb. 1: Volyně/Wolin, Kreis Strakonice/Strakonitz. Ansicht der Südfront der Festung vor dem Beginn der Herrichtungen im Jahre 1909 (Archivfoto ŠÚPP, Inventarnummer f. 11 551).

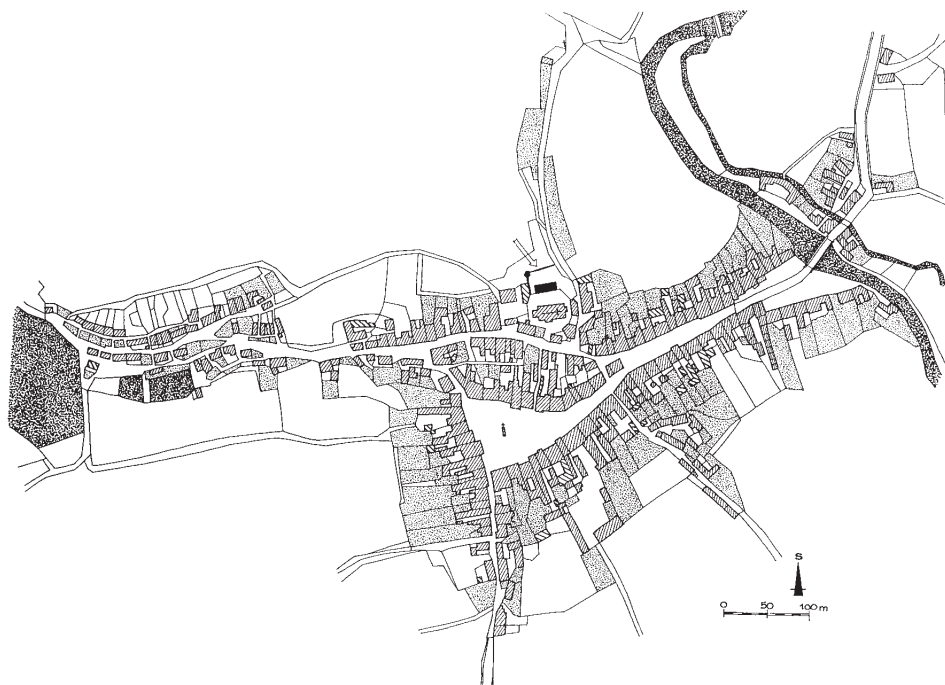
Obr. 2: Volyně (okres Strakonice) výřez z katastrálního plánu městečka z roku 1837, se situací kostela a tvr- ze nad údolím Volyňky.

Abb. 2: Volyně/Wolin, Kreis Strakonice/Strakonitz. Ausschnitt aus dem Katasterplan des Städtchens aus dem Jahre 1837, mit der Situation der Kirche und der Festung über dem Tal des Flusses Volyně/Wolinka.

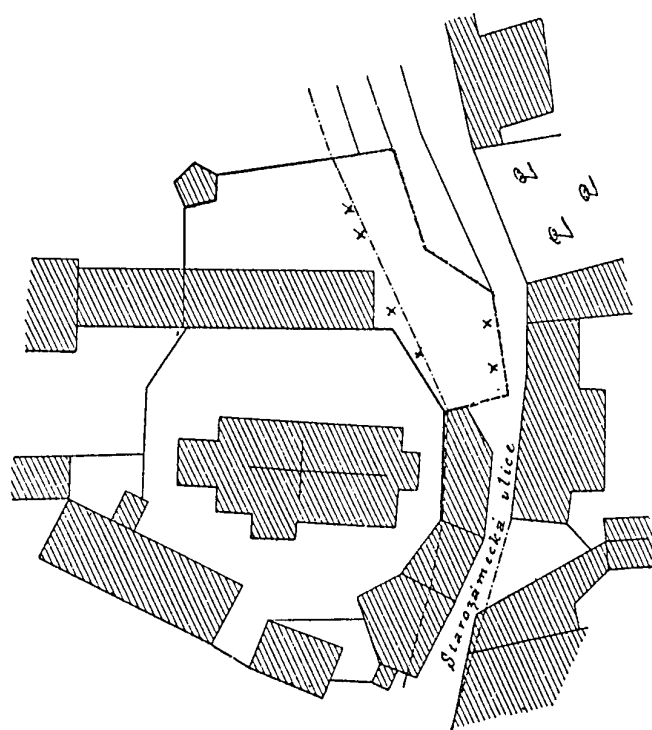
Obr. 3: Volyně, situační plánec s naznačenou regulací staršího obvodu tvrze z r. 1912 (čárkované) a s nálezy hrobů (z čl. J. V. Želízka, Kostrové hroby ve Volyni).

Abb. 3: Volyně/Wolin, Kreis Strakonice/Strakonitz. Situationsplan mit der bezeichneten Regulierung des älteren Bereichs der Festung aus dem Jahre 1912 (gestrichelt) und mit den Funden der Gräber (aus dem Artikel von J. V. Zelízek, *Kostrové hroby ve Volyni*).

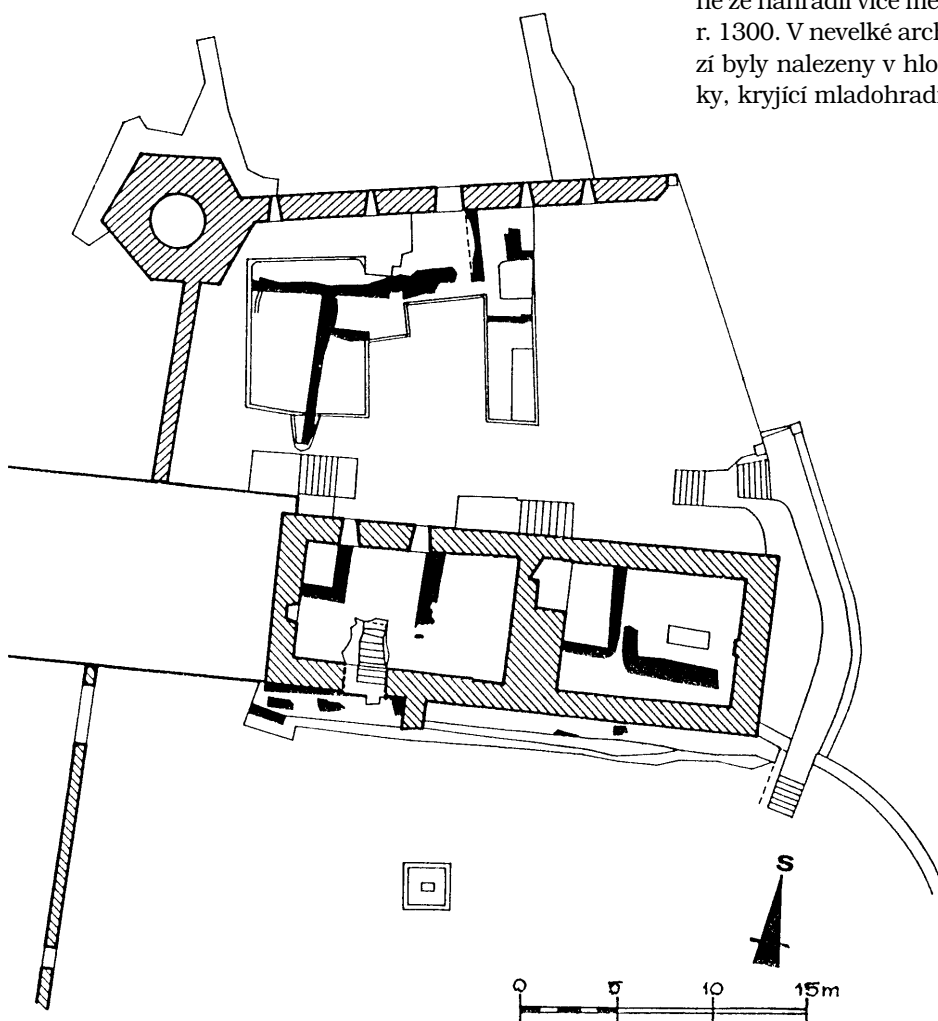
Obr. 4: Volyně, situace archeologických výzkumů v areálu tvrze v roce 1975 (podle A. Hejny).

ších objektů a v západním vchodu do podzemní chodby, směřující pod kostelní zahradu ke kostelu. Nálezy byly bohužel nedostatečně dokumentovány a navíc se nedochovaly.<sup>5)</sup> Mladší výzkumy A. Beneše a P. Břicháčka z roku 1974, na které navázal A. Hejna, zachytily pod východním suterénem tvrze substrukce dvou staveb, které dnešní budově předcházely. Jako součást mladohradištní zástavby výšiny se podle závěrů výzkumů podmíněně počítá objekt v jihovýchodním dílu východního suterénu tvrze (č. 1), založený na zvětralém povrchu skalního podloží lomovým kamenem, spojeným hlínou. Otázky kolem stáří a obytné či sakrální funkce tohoto objektu se nepodařilo po archeologických výzkumech jednoznačně zodpovědět. Na půdorysu dnešní tvrze následoval další objekt, téměř se dotýkající předchozího. Byla v něm zjištěna maltová podlahová křa a ze slabších zbytků kamenné obvodové konstrukce lze tu předpokládat stavbu polodřevěnou (č. 2). Z polohy nalezených konstrukcí bychom mohli zaznamenat zajímavou skutečnost, že jejich průběh jakoby dotvářel a respektoval kruhový obrys dnešního kostelního okrsku, a dále tak potvrzoval jeho větší stáří. Archeologické výzkumy zde dále dokládají, že v téměř 13. století, kdy vznikl druhý objekt, došlo z blíže neznámých důvodů k překrytí zaniklých pozůstatků obou objektů krátkodobě obnoveným kostrovým pohřebištěm. Snad lze tuto skutečnost vysvětlit stavebními a funkčními změnami, které nastaly na dotčeném území v době po získání oblasti do vlastnictví proboštů pražské metropolitní kapituly, současně s 20 vesnicemi, jejichž správním centrem se stala právě Volyně. Archeologické nálezy v západním suterénu již zřejmě časově souvisejí s dnešní stavbou. Dnešní úroveň je zde zhruba o polovinu nižší soudě podle toho, že do chodby pod kostelní zahradu vedlo původně 12 a dnes pouze 6 hlinitých stupňů. Samotná chodba, kterou považoval J. Kretš za vězení, je dnes zkrácena a stěny pokryty torkretovaným postříkem, takže původní informace jsou zcela nečitelné. Koutová jímka v tomto dílu suterénu byla bezpochyby součástí historické dispozice dnešní budovy, s úplnou jistotou to však již nelze prohlásit o nalezeném úseku cca 125 cm široké příčné zdi - náznak vnitř-

Abb. 4: Volyně/Wolin, Kreis Strakonice/Strakonitz. Situation der archäologischen Untersuchungen in dem Areal der Festung im Jahre 1975 (nach A. Hejna).

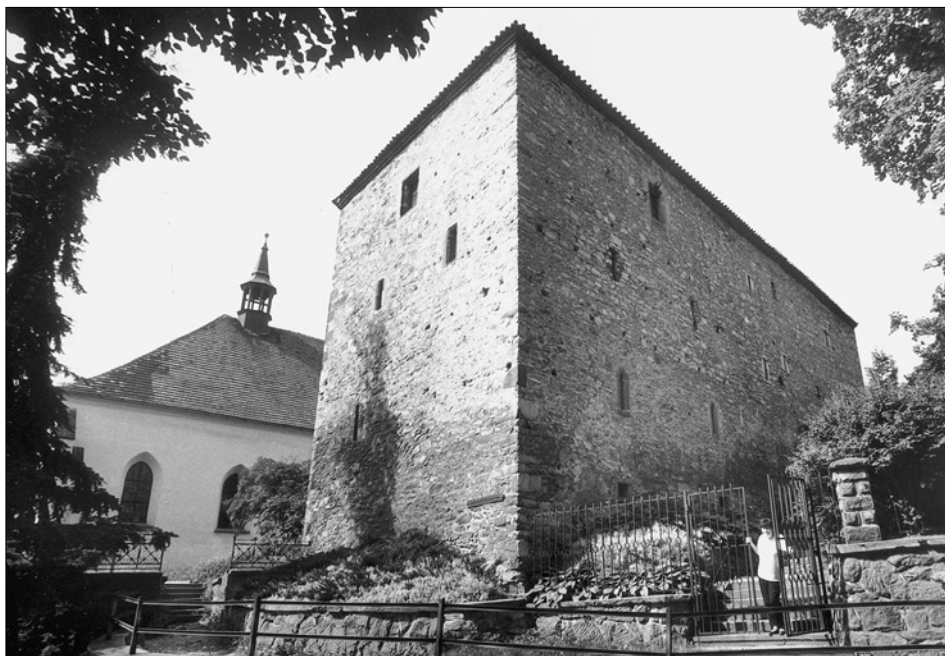
Obr. 5: Volyně, východní čelo tvrze nad regulovanou ulicí (stav r. 1999).

Abb. 5: Volyně/Wolin, Kreis Strakonice/Strakonitz. Östliche Frontseite der Festung über der regulierten Straße (Zustand im Jahre 1999, Foto F. Kašička).

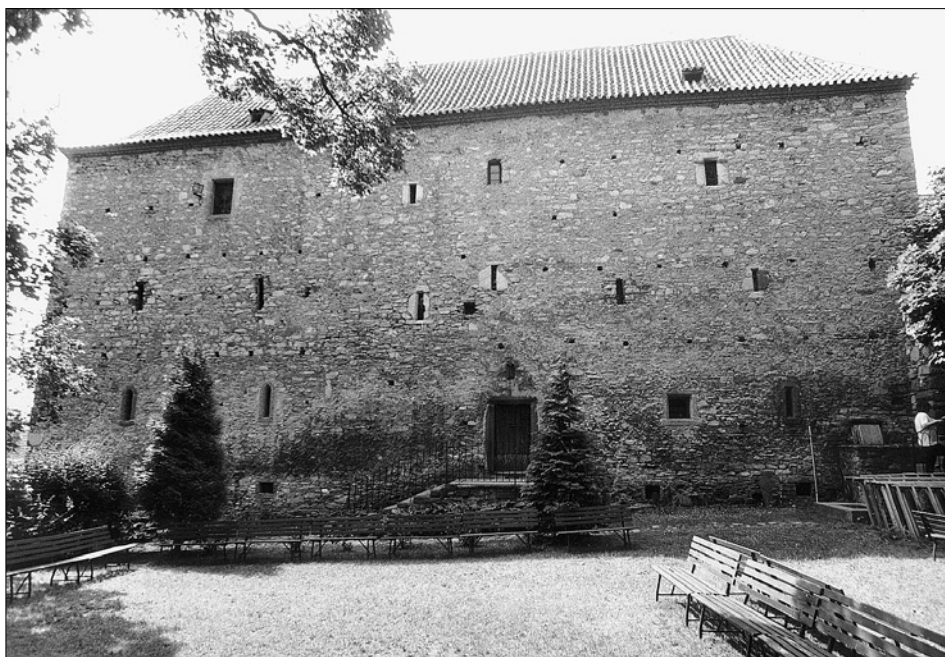
Obr. 6: Volyně, severní průčelí tvrze do nádvoří (stav r. 1999).

Abb. 6: Volyně/Wolin, Kreis Strakonice/Strakonitz. Zu dem Hofraum gelegene Nordfront der Festung (Zustand im Jahre 1999, Foto F. Kašička).

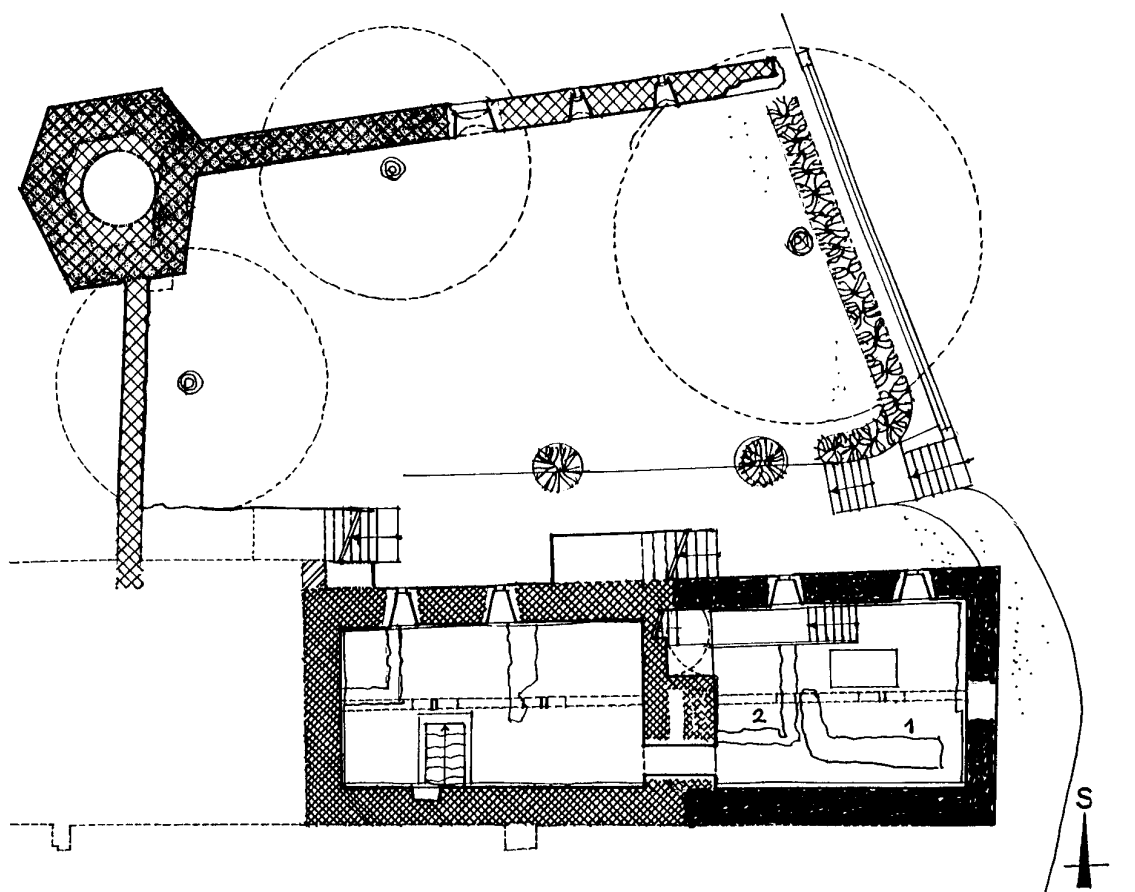
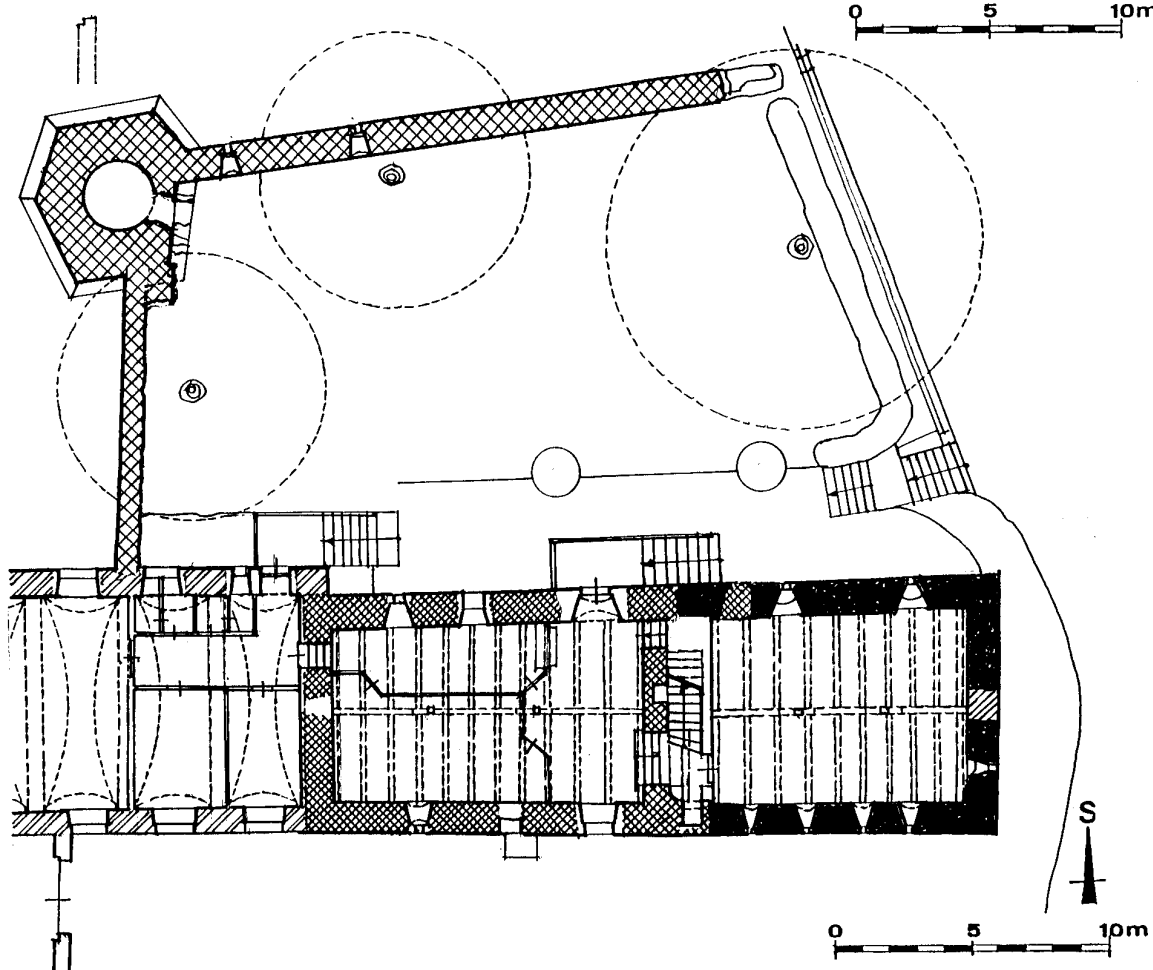
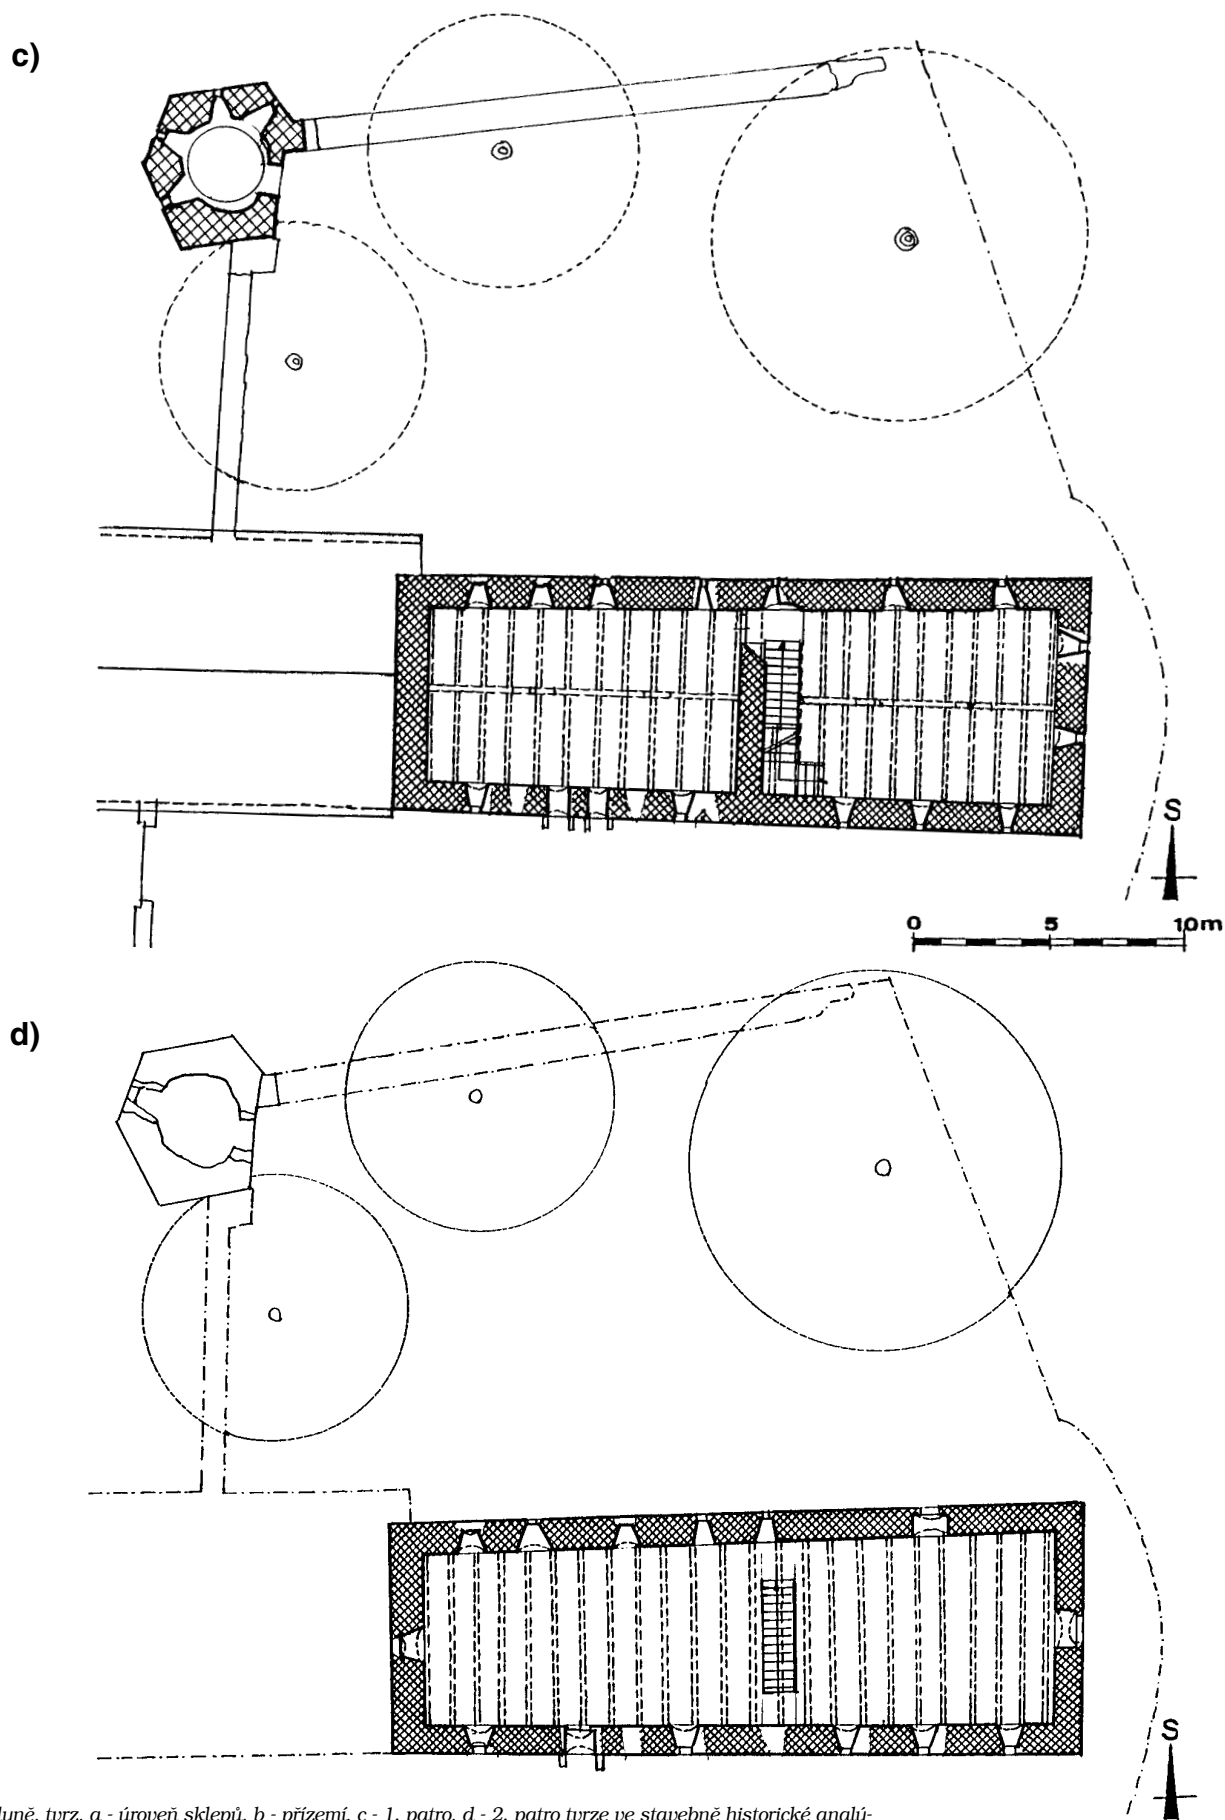
Obr. 7: Volyně, tvrz, a - úroveň sklepů, b - přízemí, c - 1. patro, d - 2. patro tvrze ve stavebně historické analýze. Společná legenda k analytickým plánům: Černě je označeno zdivo hypoteticky zařazené do 13. století, hustě mřížkované - do 14. století, řídko mřížkované - na šedém podkladě - 1. fáze pozdně gotické hradby, bez podkladu - 2. fáze gotické hradby, mřížky kolmé ke konstrukci značí zdivo renesanční a šikmé dvojčáry - klasicistní. Ostatní zásahy byly ponechány bílé.

ším pláští téměř nebo zcela nerozeznatelné. Mezi nejstarší rozpoznatelné články stavby lze počítat šterbinová okénka s lomenými záklenky, které lze vřadit ještě do 13. století. Mírně odlišný charakter lomového zdiva v úrovni přízemí východní poloviny tvrze, kde se tato lomená okénka vyskytují, zčásti snad i typ nárožní armatury i neznámý zazděný otvor ve východním čele budovy dovolují vyslovit další možnou hypotézu, a sice že počátek výstavby sídla správy majetku pražských proboštů mohl představovat již ve třetí čtvrtině 13. století menší objekt - snad s dřevěnou nebo hrázděnou nástavbou, jehož zděná část je obsažena ve východní polovině stavby dnešní. Nelze vyloučit, že západní štítová zeď tohoto objektu může být dosud zčásti obsažena v široké příčné konstrukci, dělicí dnes oba suterény a nesoucí výše obezděné schodiště do 1. patra. Na druhé straně lze ovšem tady předpokládat schody do sklepů, což mohla jednoduše prokázat nebo vyvrátit dokumentace průrazu mezi oběma suterény podle projektu z roku 1974, pokud by

Abb. 7: Volyně/Wolin, Kreis Strakonice/Strakonitz, a - das Kellerniveau, b - Erdgeschoss der Festung, c - erster Stock, d - zweiter Stock in der baugeschichtlichen Analyse, F. Kašička. Gemeinsame Beschriftung der analytischen Pläne: Schwarz - Mauerwerk hypothetisch in das 13. Jahrhundert eingeordnet, dicht kariert - bis zum 14. Jahrhundert, dünn kariert - auf dem grauen Untergrund - 1. Phase der spätgotischen Mauer, ohne Untergrund - 2. Phase der gotischen Mauer, Karierung senkrecht zu der Konstruktion bezeichnet das Renaissancemauerwerk und schräge Doppelstriche - klassizistisches Mauerwerk. Übrige Eingriffe wurden weis belassen.

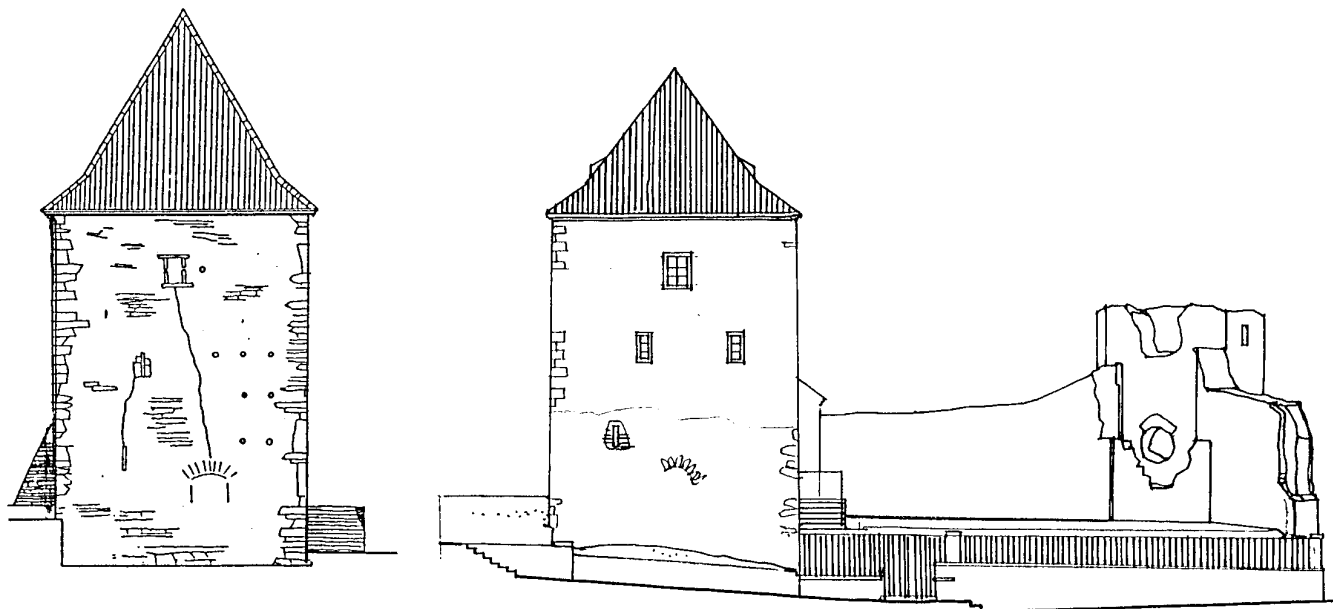
Obr. 8: Volyně, nárys východního průčelí tvrze podle zaměření z roku 1908 (?) a dnešního stavu.

Další kapitoly stavební historie tvrze začaly v roce 1908, kdy ji zakoupilo od správy velkostatku město, které plánovalo její velkorysou přestavbu na muzeum s čítárnou a bytem sluhy. Zaměření starého stavu ve shodě s kresbami v Sedláčkových „Hradech“ z konce 19. století znázorňuje střešní hřeben budovy tvrze o cca 2 m vyšší než dokumentace dnešního stavu. Tesařská konstrukce dnešního krovu připouští jeho původ kolem roku 1908, písemné doklady k jeho výměně však nebyly nalezeny. Podobně chybí i plánová dokumentace k přestavbě objektu.<sup>7)</sup> V roce 1909 poslal starosta Volyně plány Centrální komisi pro památky umělecké a historické k posouzení a se žádostí o příspěvek na kamenné zaklenutí horního patra. Podle dobrozdání arch. Kamila Hilberta byla navržena oprava staré budovy, proražení oken a vložení schodiště v principu přijatelná, vyžaduje se ovšem, že změny musí být provedeny tak, aby odpovídaly „starobylému charakteru objektu“.

Abb. 8: Volyně/Wolin, Kreis Strakonice/Strakonitz. Skizze der Ostfront der Festung laut Vermessung aus dem Jahre 1908 (?) und des heutigen Zustandes, F. Kašička, 1999.

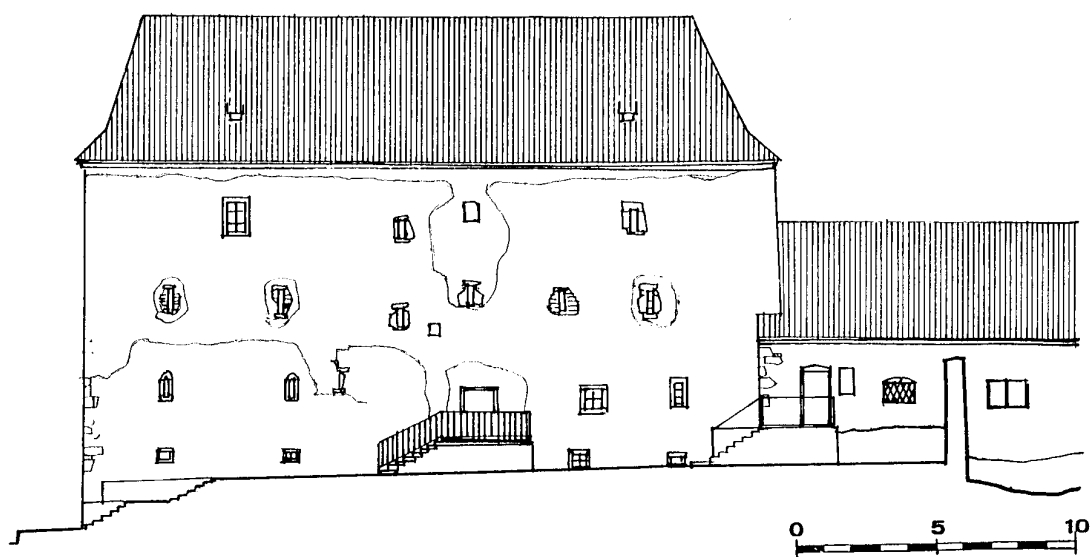
Obr. 9: Volyně, nárys severního průčelí budovy tvrze se schematickým označením hranic odlišné materiálové skladby.

Abb. 9: Volyně/Wolin, Kreis Strakonice/Strakonitz. Skizze der Nordfront des Pfarrgebäudes mit der schematischen Bezeichnung der Grenzen der verschiedenen Materialstruktur. F. Kašička, 1999.

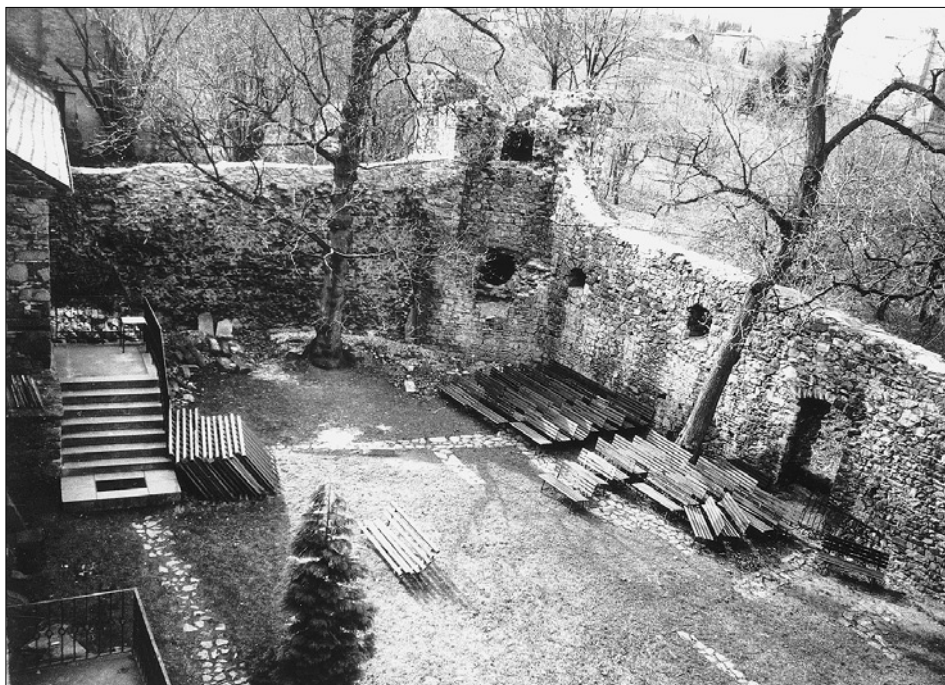
Obr. 10: Volyně, pohled na dochované torzo vnějšího opevnění z 2. patra tvrze s prezentovanými archeologickými nálezy na nádvoří.

Abb. 10: Volyně/Wolin, Kreis Strakonice/Strakonitz. Ansicht des erhaltenen Torsos der Außenbefestigung aus dem 2. Stock der Festung mit präsentierten archäologischen Funden in dem Hofraum. Foto F. Kašička, 1999.

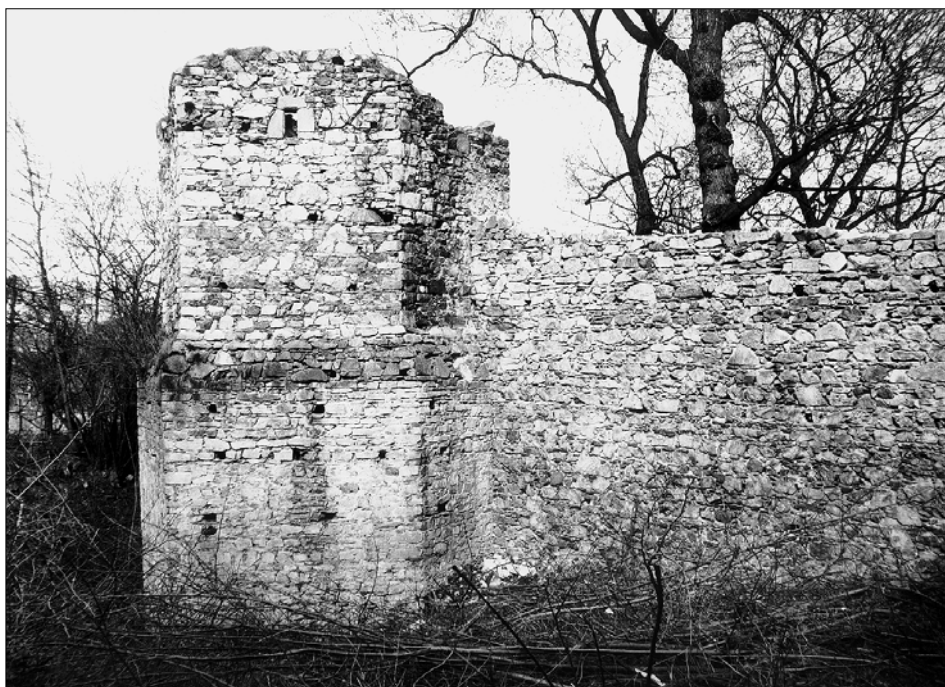
Obr. 11: Volyně, nárožní bašta vnějšího opevnění, pohled od severozápadu.

Abb. 11: Volyně/Wolin, Kreis Strakonice/Strakonitz. Eckbastei der Außenbefestigung, Ansicht von Nordwesten, Foto F. Kašička, 1999.

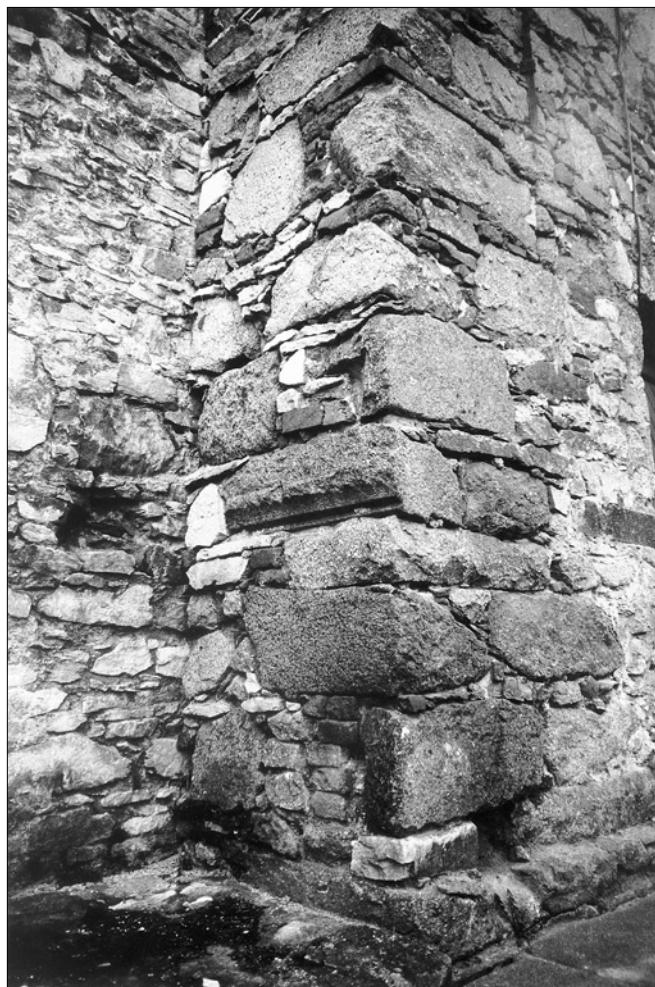
Obr. 12: Volyně, nároží přístavby bývalých děkanských stájí při dvorním průčelí tvrze s druhotně použitými opracovanými kamennými články.

Následující stavební proměny tvrze, tak jak je podrobně rekonstruuje SHP, lze uvést vzhledem k vymezenému rozsahu stati jen stručně. Raně renesanční zásahy zřetelně připomíná především vstupní portál do objektu z nádvoří. Významový pokles volyňské tvrze uspišily události třicetileté války, kdy městečko trpělo průtahy a noclehováním vojáků. Nadále byl objekt využíván jako sýpka a celá následující dvě století není o něm bližších zpráv. Mnohá okna byla tehdy zbavena kamenných ostění a nahrazena šterbinovými průduchy obezděnými cihlami. Pro provoz sýpky byl v tomto období zřejmě upraven i vozový příjezd méně strmou cestou podél staršího obvodu kostelní plošiny. Nepřehlédnutelný je Schallerův údaj z roku 1785,<sup>6)</sup> který informuje, že „vedle kostela jsou trosky rozpadajícího se zámku“. V roce 1840 již objekt opět asi delší čas sloužil jako sýpka a představoval „pozoruhodnou starožitnost“, nazývanou „starý zámek“ (Sommer, 1840). Kolem poloviny 19. století došlo při přestavbě sousedního děkanského dvora k ubourání západního dílu vnější hradby, a na jejím místě a zavezené části příkopu vyrostl přízemní objekt děkanských stájí. Do jeho zdiva byla použita - jak je patrné z nádvoří - vedle materiálu ze zbourané hradby (a patrně i ze sejmutého lince dochované části západní hradby) také řada opracovaných kamenických článků.

Abb. 12: Volyně/Wolin, Kreis Strakonice/Strakonitz. Ecke des Anbaues der ehemaligen Dekanatsställe bei der Hoffront der Festung mit sekundär verwendeten, bearbeiteten Steingliedern. Foto F. Kašička, 1999.

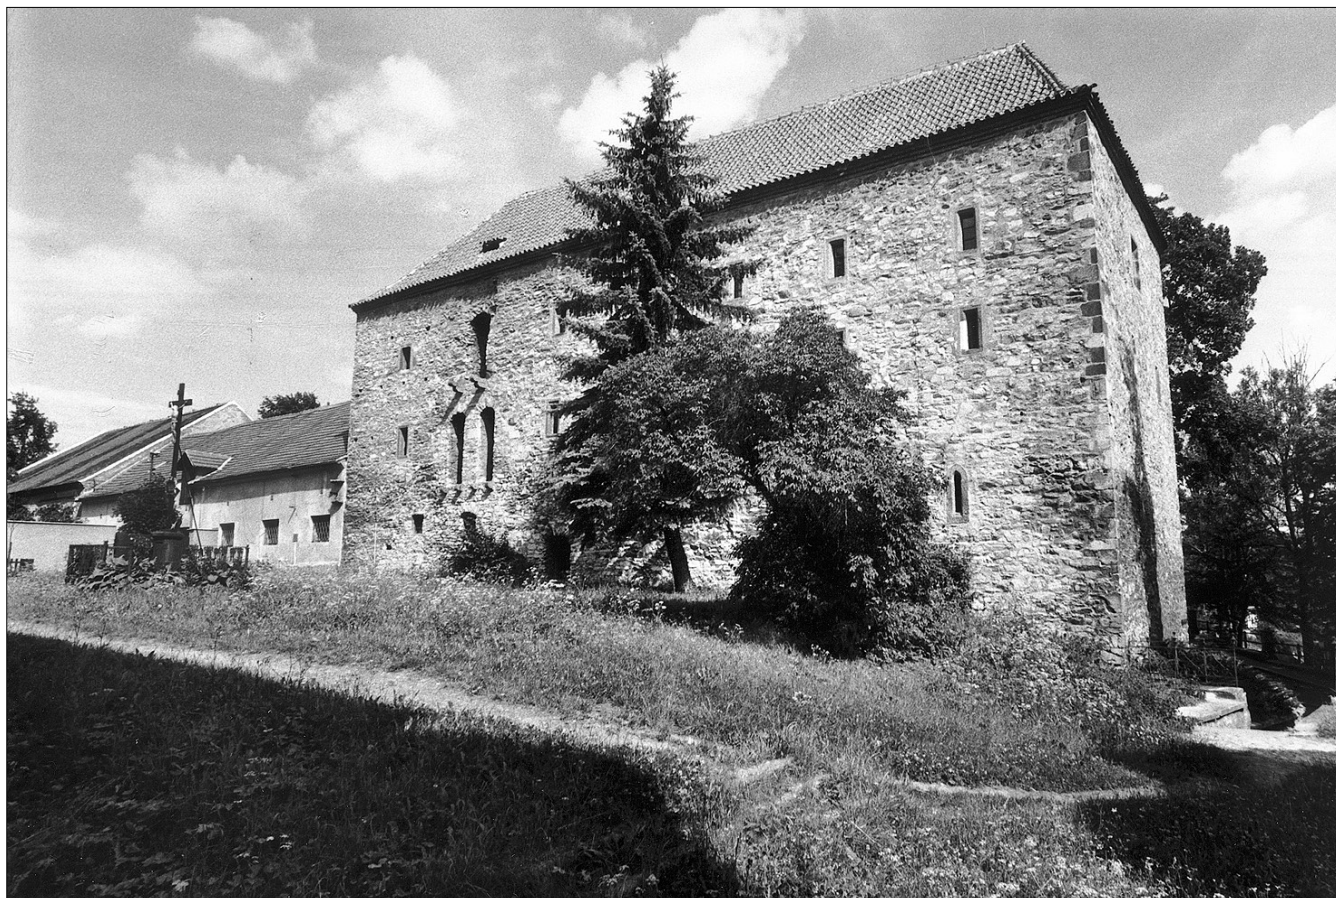
Obr. 13: Volyně, jižní průčelí tvrže proti kostelu (stav r. 1999). Všechny snímky a kresby F. Kašička, není-li uvedeno jinak.

Abb. 13: Volyně/Wolin, Kreis Strakonice/Strakonitz. Südfront der Festung gegenüber der Kirche, Zustand im Jahre 1999 (Foto F. Kašička).
