# PŘÍSPĚVEK K OTÁZCE PLEŠNICKÉ TVRZE

MILAN NOVOBILSKÝ - PETR ROŽMBERSKÝ

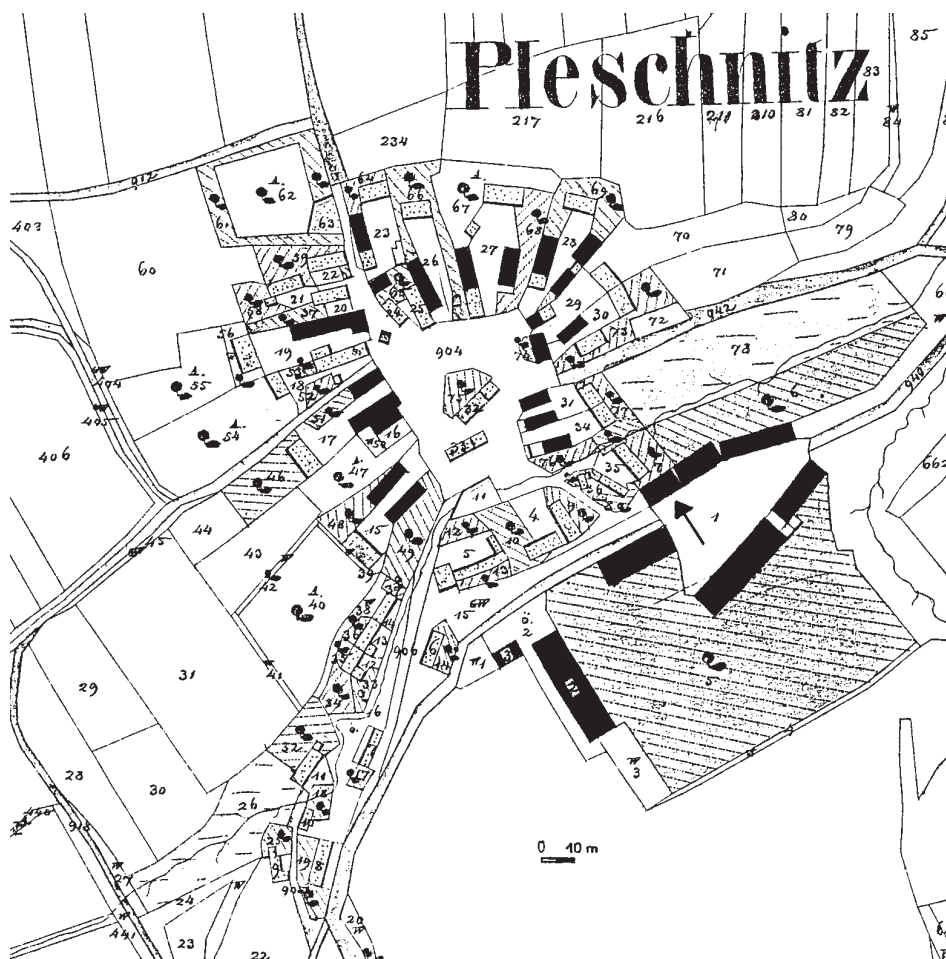
Obr. 1: Plešnice (okr. Plzeň - sever). Výřez z mapy stabilního katastru, zachycující stav dvora v první polovině 19. století. Černě nespalné, tečkované spalné objekty.

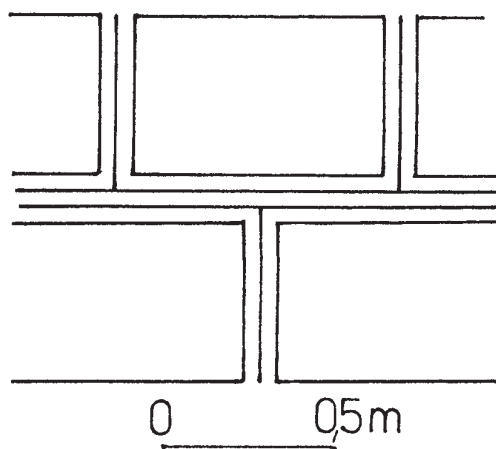
Obr. 2: Plešnice (okr. Plzeň - sever). Detail sgrafita na štítu sýpky (kresba M. Novobilský, 1999).

Po dřevěných schodech, umístěných u východní stěny, se vstupuje do prvního patra sýpky. Ve východní zdi je tu prolomen novější vstup na půdu přiléhajícího nižšího stavení. Zde se nachází na vnější straně štítu sýpky zbytek jednoduchého renesančního sgrafita, napodobujícího svým rytím kvádřové zdivo. Zmínili jsme se o něm již na počátku tohoto příspěvku.

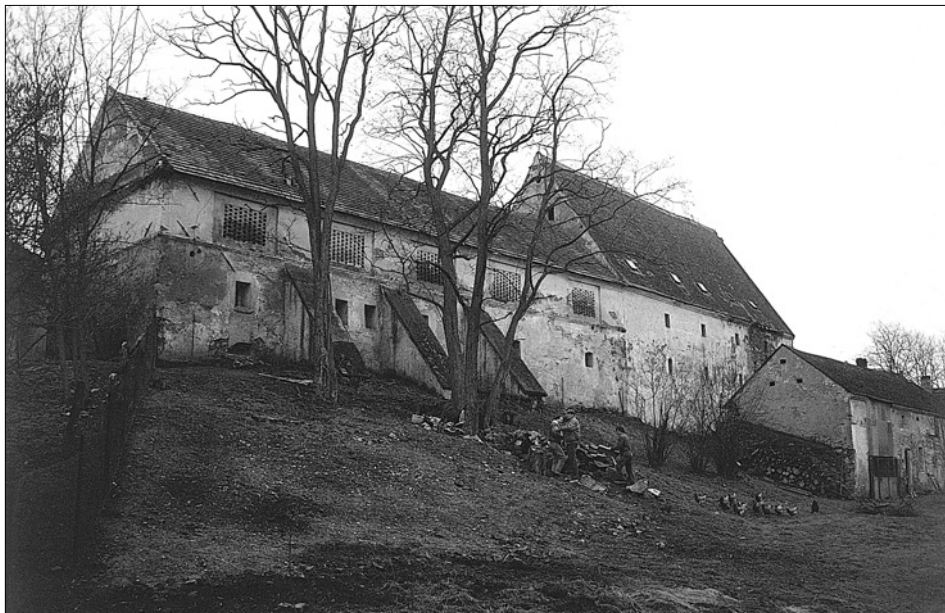
Obr. 3: Plešnice (okr. Plzeň - sever). Pohled na sýpku s přilehlým objektem, před nímž byl mezi stromy objeven vstup do sklepa (foto P. Mikota, 2000).

Majitel pozemku rozkládajícího se při vodoteči (severně od sýpky a dalších dvorských budov) si ve svahu pod dvorským stavením, přiléhajícím k sýpce v její delší ose, povšiml prohlubně a začal v ní na jaře roku 2000 kopat. Objevil zasypanou vstupní šíji do sklepa, kterou vyčistil. Dále čistí zpola zasypaný sklep, který chce užívat ke skladovacím účelům. Ve vyzděných bočních schodištích je po každé straně po vyklenuté mělké nise, dochovala se část velmi ploché cihelné klenby, již byla, s použitím

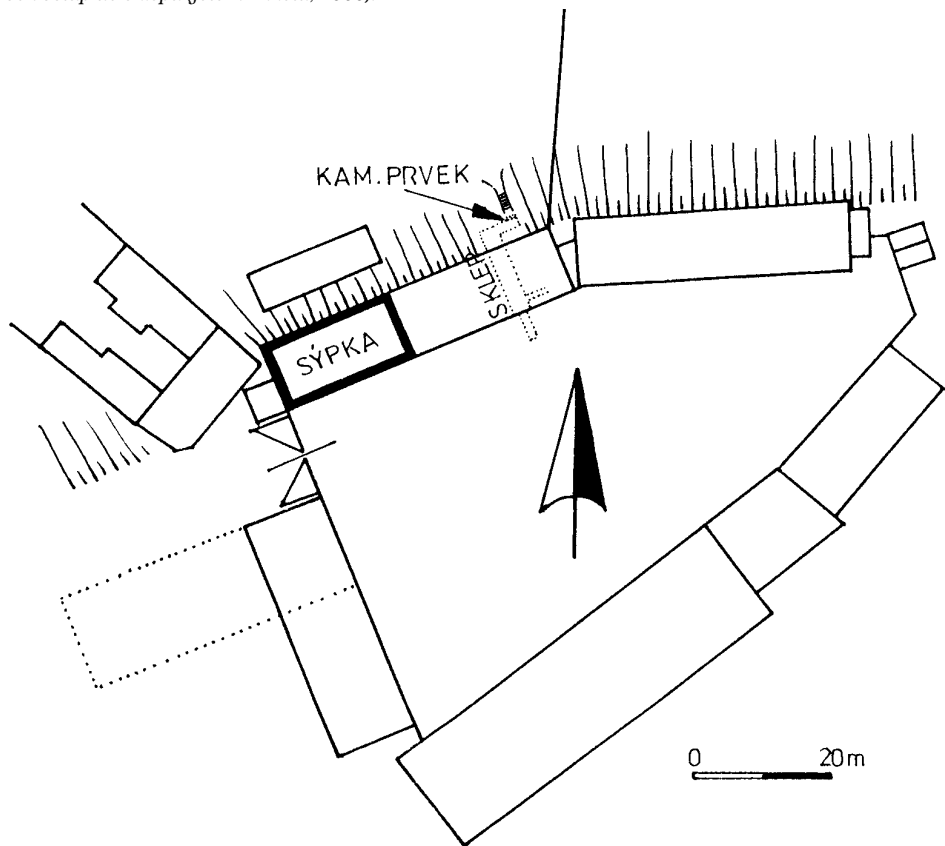
Obr. 4: Plešnice (okr. Plzeň - sever). Situace dvora. Tečkovaně sklep a zbořený objekt, zachycený mapou státního katastru (kresba M. Novobilský, 2000).

Plešnický dvůr se rozkládá na nevysoké ploché ostrožně mezi dvěma nevýraznými vodotečemi. Čelo dvora přetíná ostrožnu, jejíž boky pak lemují dvorské objekty. Celek připomíná trojúhelník s otevřeným vrcholem. Dvoru vévodí již zmíněná mohutná stavba sýpky, stojící při vjezdu do

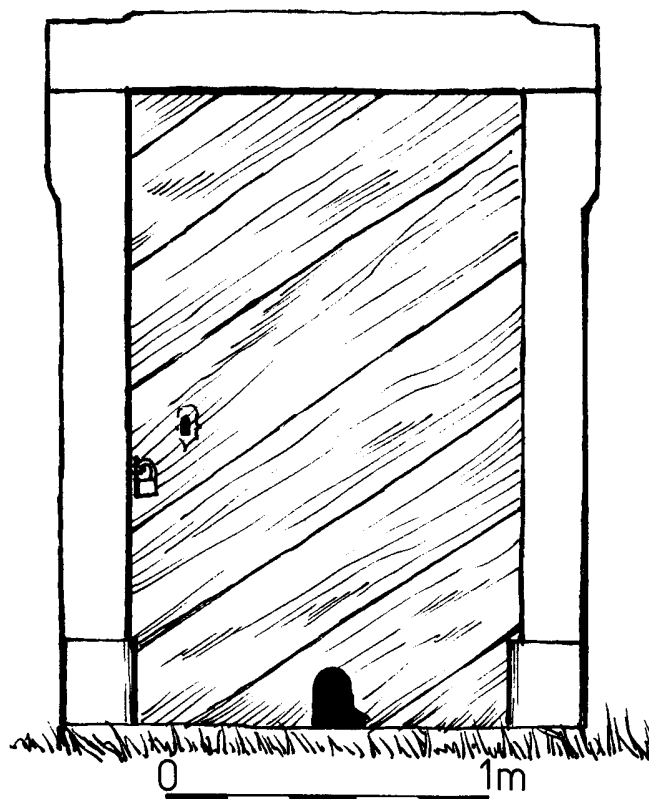
Obr. 5: Plešnice (okr. Plzeň - sever). Vstupní portál sýpky (kresba M. Novobilský, 1999).

Do nepodsklepeného objektu sýpky se vstupuje z úrovně dvora původním vstupem opatřeným kamenným tesařským portálem s vytaženými vnějšími uchy. Svislé kamenné ostění bylo založeno na odsazených pískovcových soklech se zaoblenými rohy při vnitřní hraně, položených na vodorovném kamenném prahu. Taková ostění jsou u nás užívána od pozdní renesance až do počátku 19. století. Za pozornost též stojí provedení vlastních dveří. Ty jsou se-

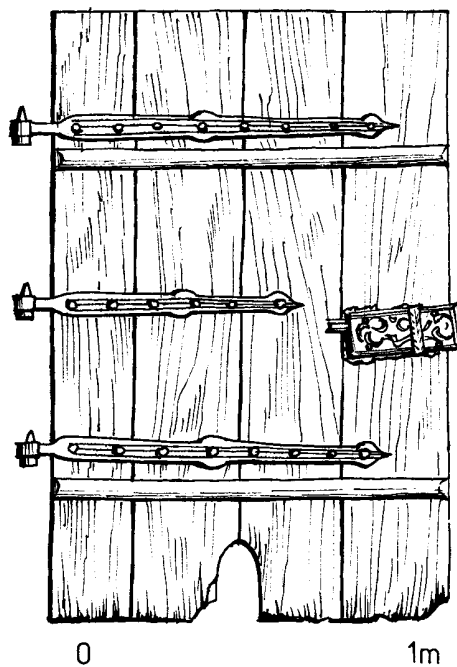
Obr. 6: Plešnice (okr. Plzeň - sever). Vstupní dveře, pohled zevnitř (kresba M. Novobilský, 1999).

staveny na vnitřní straně ze čtyř svislých prken spojených příčně dvěma svlaky nahoře a dole. Vnější stranu tvořila šikmo jdoucí prkna připevněná k vnitřní sesvlakované konstrukci pomocí kovaných hřebů. Provedení dveří zajišťovalo velkou stabilitu a je typickým znakem uzavírání velkých a významných vesnických staveb. Celé těžké dveřní křídlo je zavěšeno pomocí tří dlouhých horizontálních a kovářsky zdobených závěsů, přibitých k vnitřní konstrukci dveří, na kované háky zapuštěné do kamenného ostění. Pozornosti také neujde provedení zdobeného kovaného zámku krabicového typu, jehož dekorativní pojetí spadá do období předělu renesance a baroka. Zámek ovšem dávno neslouží svému účelu - dveře jsou opatřeny uzavírací petlicí s visacím zámkem.

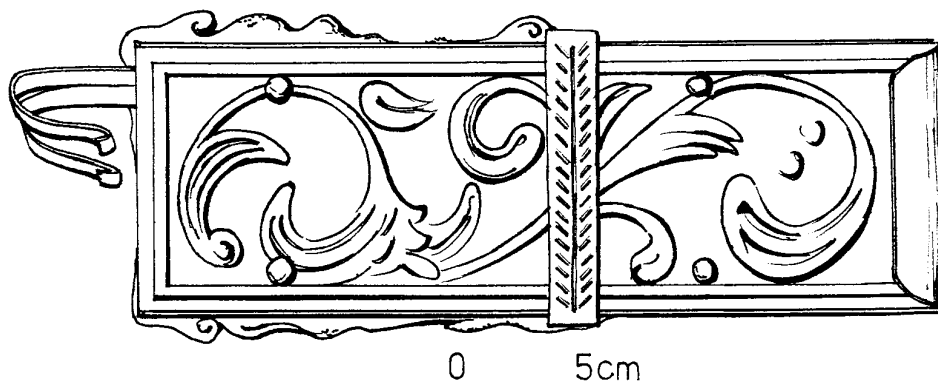
Obr. 7: Plešnice (okr. Plzeň - sever). Detail kovaného zámku vstupních dveří sýpky (kresba M. Novobilský, 2000).

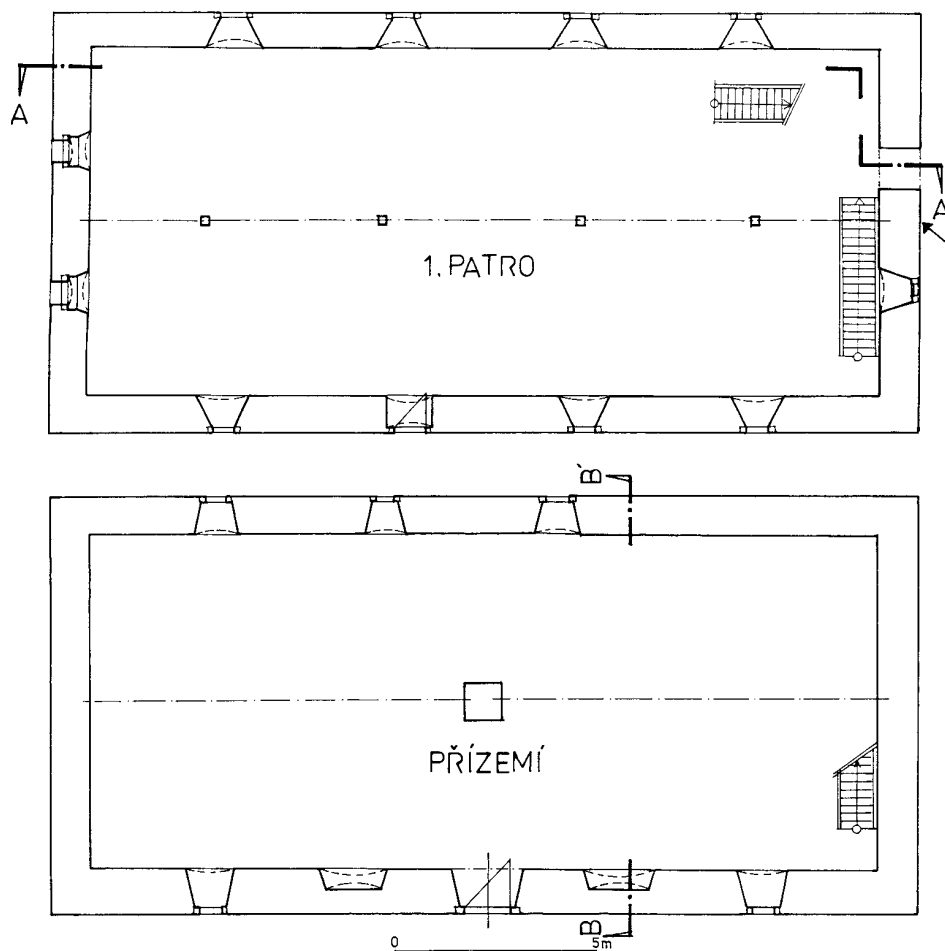
Obr. 8: Plešnice (okr. Plzeň - sever). Půdorys přízemí a 1. patra sýpky (zaměření M. Novobilský, P. Rožmberský, H. Slavíková, kresba M. Novobilský, 1999).

Přízemí sýpky dlouhé 22 a široké 10,5 m je opatřeno plochým trámovým stropem, jehož příčně kladené trámy jsou uprostřed podepřeny mohutným průběžným podélným průvlakem, vzepřeným ve středu své délky pilířem s rozšířenou hlavicí. Konce průvlaku ve styku s pilířem byly ještě podloženy dřevěnými zdobeně vyřezávanými konzolami. Přízemí je od severu i od jihu prosvětleno pěti okénky se šikmými špaletami. Původně byla všechna okna (v přízemí i v patře) opatřena vně pískovcovými tesanými ostěními, která jsou dnes patrná jen tam, kde je opadaná omítka. Z původní výbavy jsou tu ještě dvě niky po obou stranách vstupu.

První patro je prosvětleno třemi okny od jihu a čtyřmi od severu, stejně konstruovanými jako okna v přízemí a navíc ještě dvěma okénky prolomenými v západní stěně sýpky. Okénka byla i ve východní stěně, ale jedno je částečně zazděné a druhé patrně zaniklo při vzniku průchodu na půdu sousedního objektu. Jižní nádvorní stěna má ještě manipulační vstupní otvor pro usnadnění skladování, pravděpodobně dodatečně upravený z okna. Strop je opět trámový, podepřený průběžným průvlakem podpíraným dřevěnými sloupky. Dalším dřevěným schodištěm, umístěným v severovýchodním koutě, se dá vystoupat do druhého patra - již podstřešního, které je tudíž prosvětleno jen párem malých okének v obou štítech. Vysoká půda je ještě fošna-

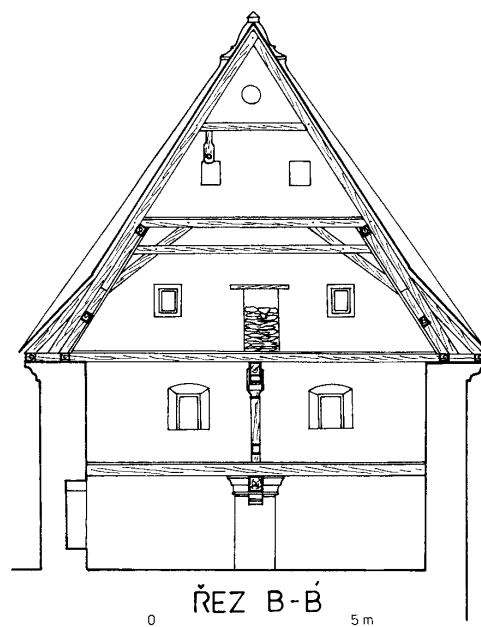
Obr. 9: Plešnice (okr. Plzeň - sever). Řez sýpkou B - B' (kresba M. Novobilský, 2000).

mi horizontálně rozdělena na dva skladovací prostory. Střecha je nesena mohutným krovem, jehož způsob konstrukce můžeme podle analogií považovat ještě za renesanční.

Obvodové zdivo objektu má tloušťku od 90 do 120 cm, zdivo štítů je pak jen 60 cm silné. Je ještě pečlivě sestaveno z řádkovaného lomového kamene. Prohlídkou zdiva tam, kde to odpadá omítka dovozovala, bylo zjištěno, že žádné okenní otvory nevykazují stopy po přezdívkách eventuelních starších větších oken a zdivo neprozrazuje žádné zazdění bývalých otvorů po prevetech, stopy otopných zařízení apod., ani žádné jiné znaky po obytné funkci objektu. Obnažená pískovcová ostění jsou plynule dozděna bez zjevného přezdívaní starších okenních otvorů. Všechna okna mají již ve fasádě pravidelný rytmus, který byl gotice cizí. Rozměrově by objekt mohl odpovídat pozdně gotickým a renesančním palácovým tvrzím, ovšem u gotické tvrze bychom předpokládali minimálně ještě jedno obranné patro s odpovídající tloušťkou zdiva. Vzhledem k výše uvedeným skutečnostem a analýzám nelze tedy považovat popsáný objekt za

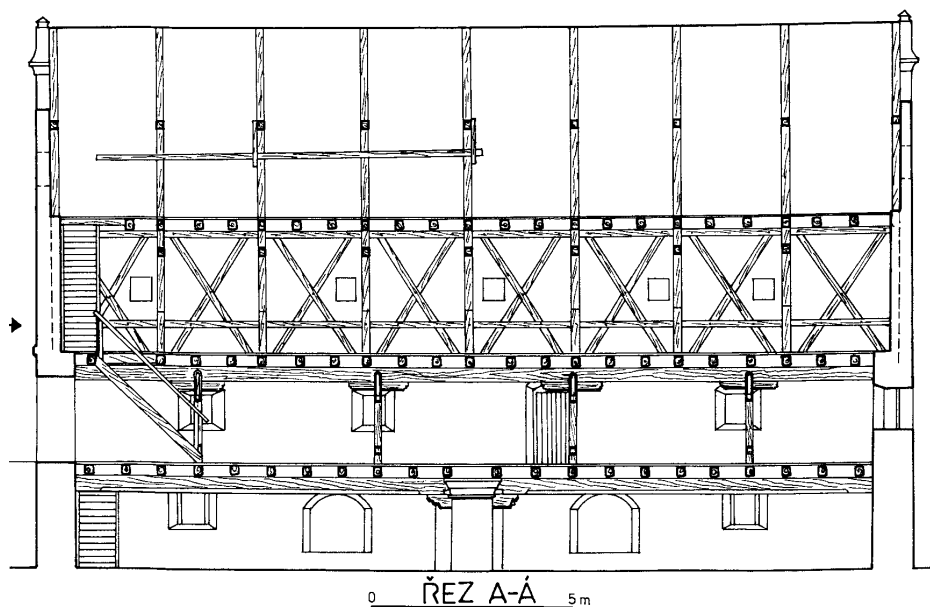
Obr. 10: Plešnice (okr. Plzeň - sever). Řez sýpkou A - A' (kresba M. Novobilský, 2000).

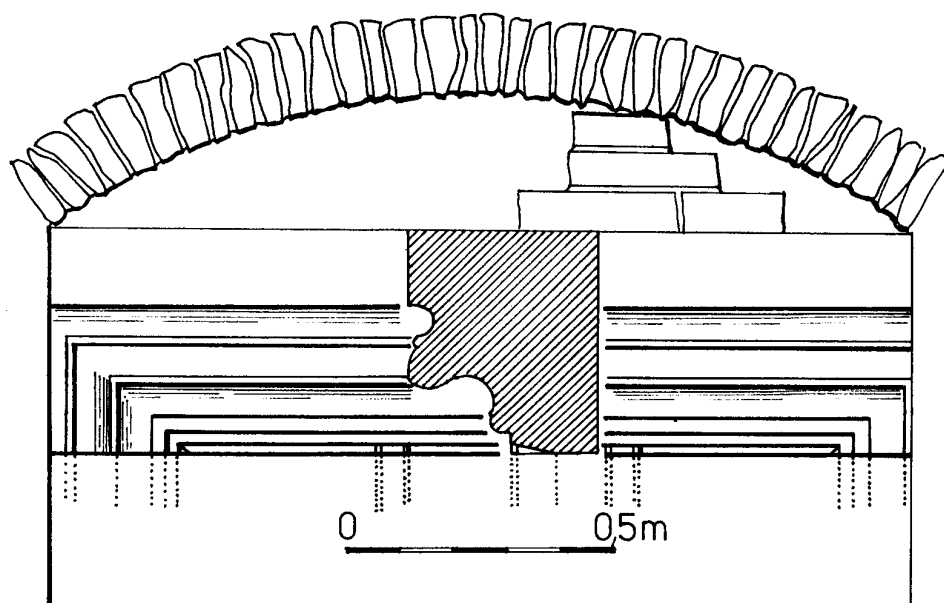
Obr. 11: Plešnice (okr. Plzeň - sever). Nadpraží vstupního portálu do sklepa (zaměření a kresba M. Novobilský, 2000).

plochých cihel, šije zaklenuta. Vlastní vstup do sklepa tesaného ve skále byl orámován portálem, vyskládaným z druhotně použitých pískovcových článků. Stojky, z nichž podstatná část jedné chybí, jsou tvořeny kamenicky opracovanými částmi různých ostění bez viditelného okosení či profilace a nelze o nich říci nic bližšího. Zaujme ale mohutné nadpraží, které bylo původně částí bohatě profilovaného velkého gotického okna. Dva náběhy chybějících prutů vypovídají, že šlo o okno trojdílné.

sklepa byl veden z areálu dvora. Možná po požáru roku 1665 byl komunikační systém změněn. Byl-li sklep součástí plešnické tvrze, byl by původní vstup po jejím zboření na dvore překážel. Při vytvoření nového přístupu byla druhotně použita část velkého honosného gotického okna. Profilace okna je zařaditelná do druhé poloviny 14. století a torzo okna nejspíše pochází z hradu Bubnu. Objev sklepa možná zachytil původní polohu plešnické tvrze. Dnešní

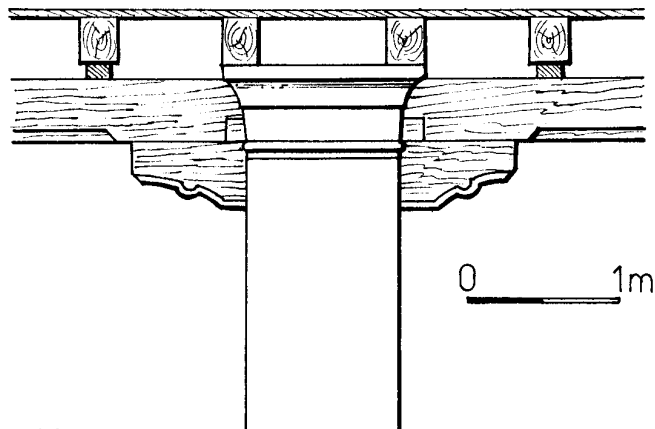
Obr. 13: Plešnice (okr. Plzeň - sever). Detail pilíře a konzol v přízemí sýpky (kresba M. Novobilský, 1999).
