# POTVRZENÍ NÁLEZU ROMÁNSKÉ VSTUPNÍ ŠÍJE V DOMĚ ČP. 460/I NA STAROMĚSTSKÉM NÁMĚSTÍ V PRAZE

ZDENĚK DRAGOUN

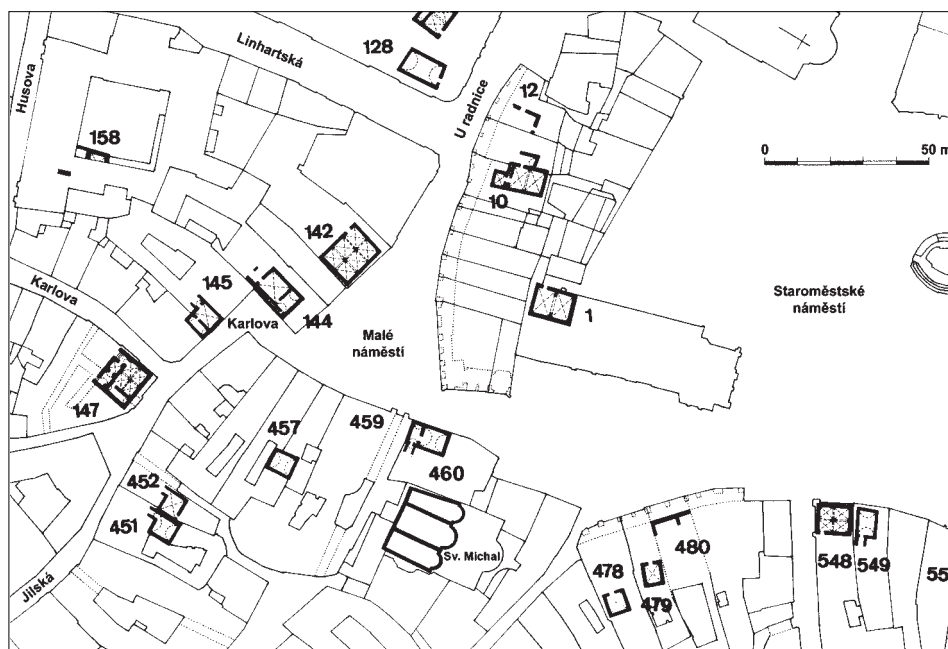
Obr. 1: Praha 1 - Staré Město. Celková situace domů čp. 459/I, 460/I a okolí s vynesemím románských staveb (kresba S. Matoušová).

Abb. 1: Prag 1 - Altstadt. Gesamtsituation der Häuser Konkr. - Nr. 459/I, 460/I und der Umgebung mit der Einzeichnung der romanischen Bauten (Zeichnung S. Matoušová).

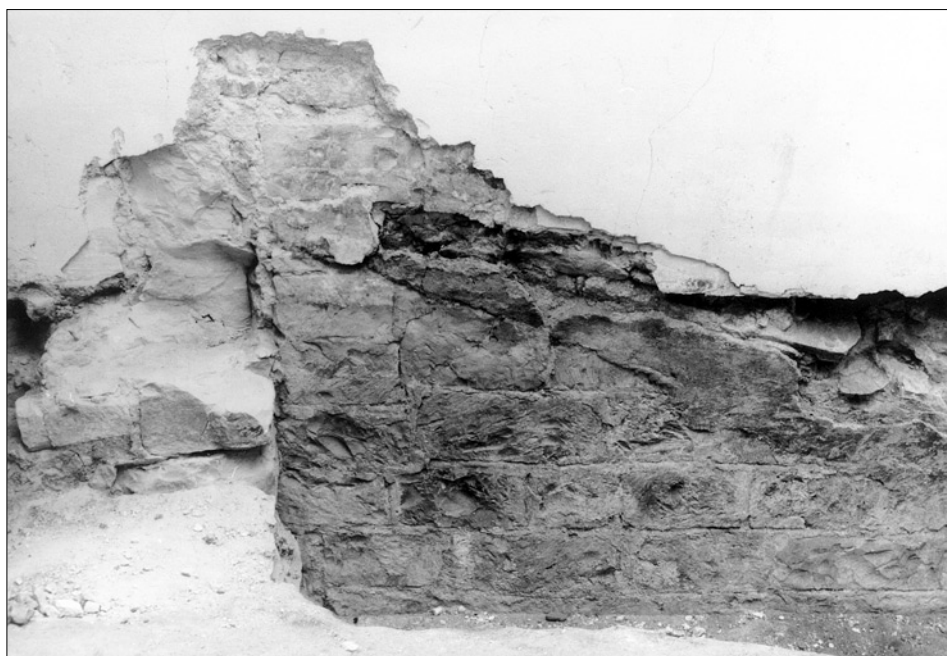
Obr. 2: Praha 1 - Staré Město, čp. 460/I. Západní stěna románské vstupní šíje s náběhem odstraněné šikmé klenby. Pohled od východu (foto K. Fírk).

Ze zmíněné šíje byla odhalena trojúhelníková část pečlivě provedeného kvádřikového zdiva, tvořená na výšku maximálně šesti řádky opukových kvádřiků o výšce 16 - 20 cm

s charakteristickým podřezáváním spár (obr. 2). Pod úhlem cca 25° klesal směrem k severu otisk rozebrané klenby a v severozápadním rohu místnosti zůstala značná část této klenby dochována. Byla vyzděna z lomových klenáků a ze spodní strany omítnuta (obr. 3). Omítka kryla pouze lomové zdivo klenby a ke kvádřikovému zdivu byla hrubě přitažena. Na jednom místě bylo pozorovatelné jakoby zdvojení omítek, když spodní vrstva vznikla patrně lokálním rozetřením malty vyhrézlé ze spáry (obr. 4). Jižní ukončení kvádřikového zdiva probíhá v nenarušené svislé linii a je možné je považovat za originální, dále jinak nečleněný konec vstupní šíje (obr. 2), což dovoluje stanovit celkovou délku vstupní šíje na 320 cm. Šířku šíje lze rekonstruovat na 250 cm. Nad západní stěnou románské zděné šíje výše pokračuje omítané zdivo, související zřejmě s gotickými stavebními úpravami. Toto zdivo je přiloženo na spáru k severní stěně, která do posledních stavebních aktivit byla prezentovaná a zachovávala svůj kvádřikový charakter. Ten byl natolik narušen ohněm a následným zvětráním, že v současných úpravách po detailní dokumentaci bylo rozhodnuto o jeho zakrytí omítkou.

Abb. 2: Prag 1 - Altstadt, Konkr. - Nr. 460/I. Westwand des romanischen Eingangshalses mit dem Anlauf des beseitigten schrägen Gewölbes. Ansicht von Osten (Foto K. Fink).

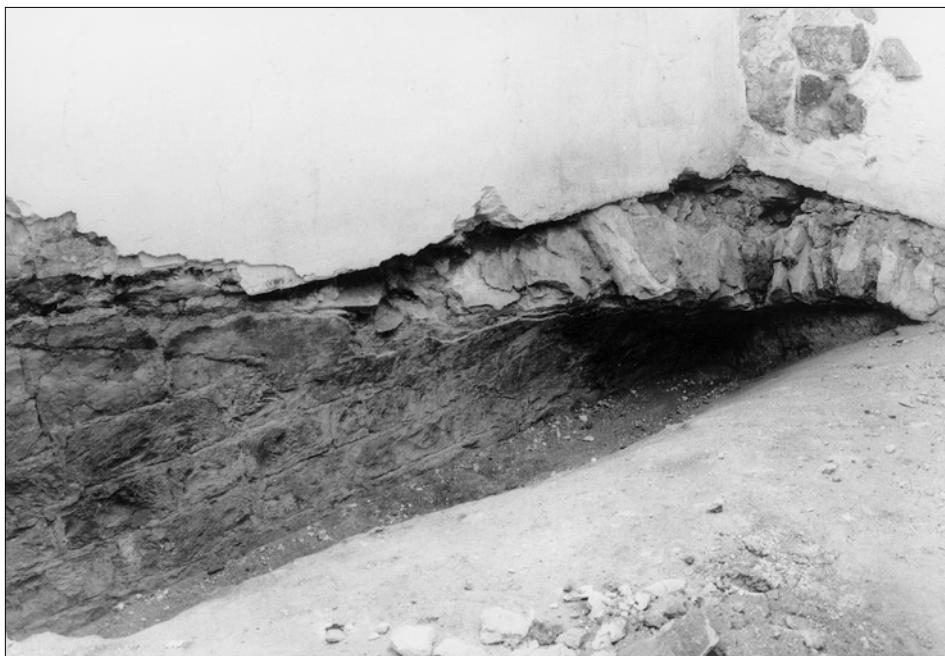
Obr. 3: Praha 1 - Staré Město, čp. 460/I. Severozápadní partie románské vstupní šíje se zbytkem dochované klenby. V popředí rub klenby gotického sklepa, při jehož výstavbě byla románská šíje rozebrána. Pohled od jihovýchodu (foto K. Fink).

Abb. 3: Prag 1 - Altstadt, Konkr. - Nr. 460/I. Nordwestliche Partie des romanischen Eingangshalses mit dem Rest des erhaltenen Gewölbes. Im Vordergrund der Gewölberücken des gotischen Kellers, bei dessen Aufbau der romanische Hals auseinandergenommen wurde. Ansicht von Südosten (Foto K. Fink).

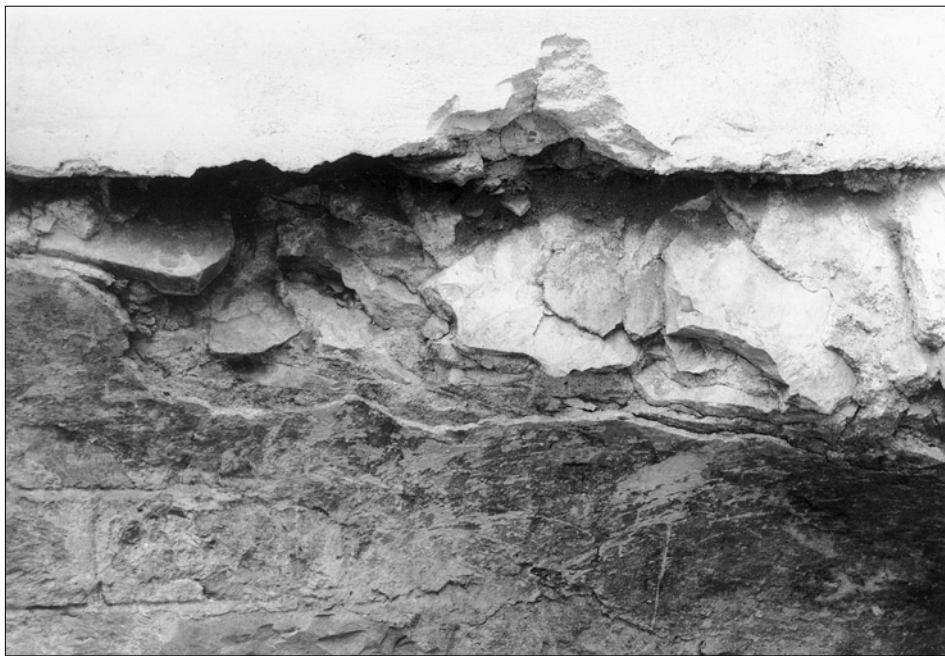
Obr. 4: Praha 1 - Staré Město, čp. 460/I. Detail přechodu kvádřikové stěny do valené klenby šíje s originálními maltovými vrstvami. Pohled od jihovýchodu (foto K. Fink).

Abb. 4: Prag 1 - Altstadt, Konkr. - Nr. 460/I. Detail des Überganges der Quadersteinwand in das Tonnengewölbe des Halses mit originalen Mörtelschichten. Ansicht von Südosten (Foto K. Fink).

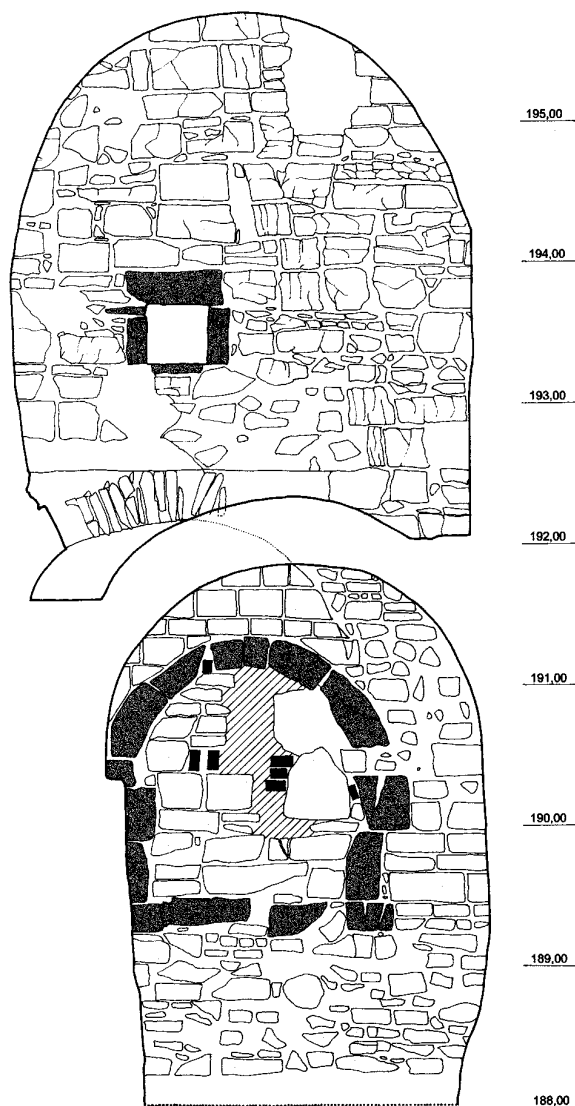
Obr. 5: Praha 1 - Staré Město, čp. 460/I. Pohled na jižní vnější stranu románského domu čp. 459/I s románským portálem, zbytkem klenby jeho zděné šíje a odkládací nikou v úrovni 2. podlaží. Nika a portál zvýrazněny. Pohled od jihu (kresba M. Semerád, L. Boháč a S. Matoušová).

V souvislosti se stavebními osudy románské šíje je možné upozornit ještě na několik stavebních detailů. Prvním z nich je existence odkládací niky ve výšce 70 cm nad rubem šíjové klenby (obr. 5). Přestože konstrukčně odpovídá románským nikám, bude nutno zvážit otázku její původnosti. Nika by měla smysl pouze v případě, že by byla běžně přístupná a pak bychom museli předpokládat nad zděnou šíjí existenci dalšího, byť třeba jen ze dřeva zkonstruovaného prostoru. Ten na základě dochovaného stavu nemůžeme ani jednoznačně vyloučit, ani prokázat. V případě existence tohoto prostoru by však bylo nezbytné se vypořádat se sklonem rubu klenby, což by předpokládalo uložení podlahy prostoru nad šíjí výše než v úrovni 193,30 m n. m., což by ponechávalo spodní hranu otvoru niky těsně nad podlahou, pakliže by s ní přímo nekolidovala. Proto bude zřejmě vhodnější se přiklonit k myšlence dodatečného původu niky, i když umístění jejího překladu v nenarušeném řádku je nápadné. Vzhledem ke zmíněnému značnému narušení kvádříkového zdiva není zřejmě tato otázka již spolehlivě řešitelná.

Abb. 5: Prag 1 - Altstadt, Konkr. - Nr. 460/I. Ansicht der südlichen Außenseite des romanischen Hauses Konkr. - Nr. 459/I mit dem romanischen Portal, mit dem Rest des Gewölbes seines gemauerten Halses und der Ablegensche im Niveau des 2. Stockwerkes. Ansicht von Süden (Zeichnung M. Semerád, L. Boháč und S. Matoušová).

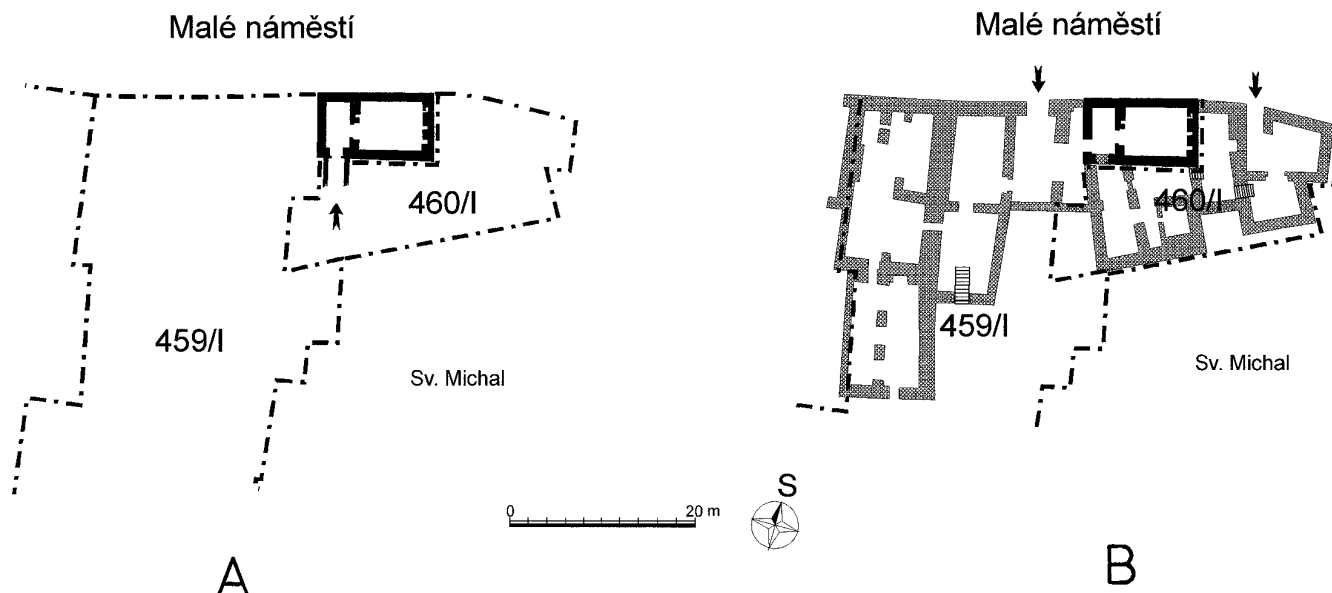
Obr. 6: Praha 1 - Staré Město, čp. 459/I a 460/I. A - románská zástavba (šipka označuje vstup do spodního podlaží). B - gotické sklepy na parcelách (šipky značí vstupy do sklepů přímo z veřejného prostranství). Čerchovaně současná hranice parcel (kresba S. Matoušová).

Abb. 6: Prag 1 - Altstadt, Konkr. - Nr. 459/I und 460/I. A - romanische Verbauung (der Pfeil bezeichnet den Eingang in die untere Etage). B - gotische Keller auf den Parzellen (Pfeile bezeichnen die Eingänge in die Keller direkt von dem öffentlichen Gelände). Strichpunktiert ist die zeitgenössische Grenze der Parzellen bezeichnet (Zeichnung S. Matoušová).
