# VÝVOJ DOMU ČP. 126 V PLZNI

POKUS O INTERDISCIPLINÁRNÍ PRŮZKUM PAMÁTKY

JAN ANDERLE - RADEK ŠIROKÝ

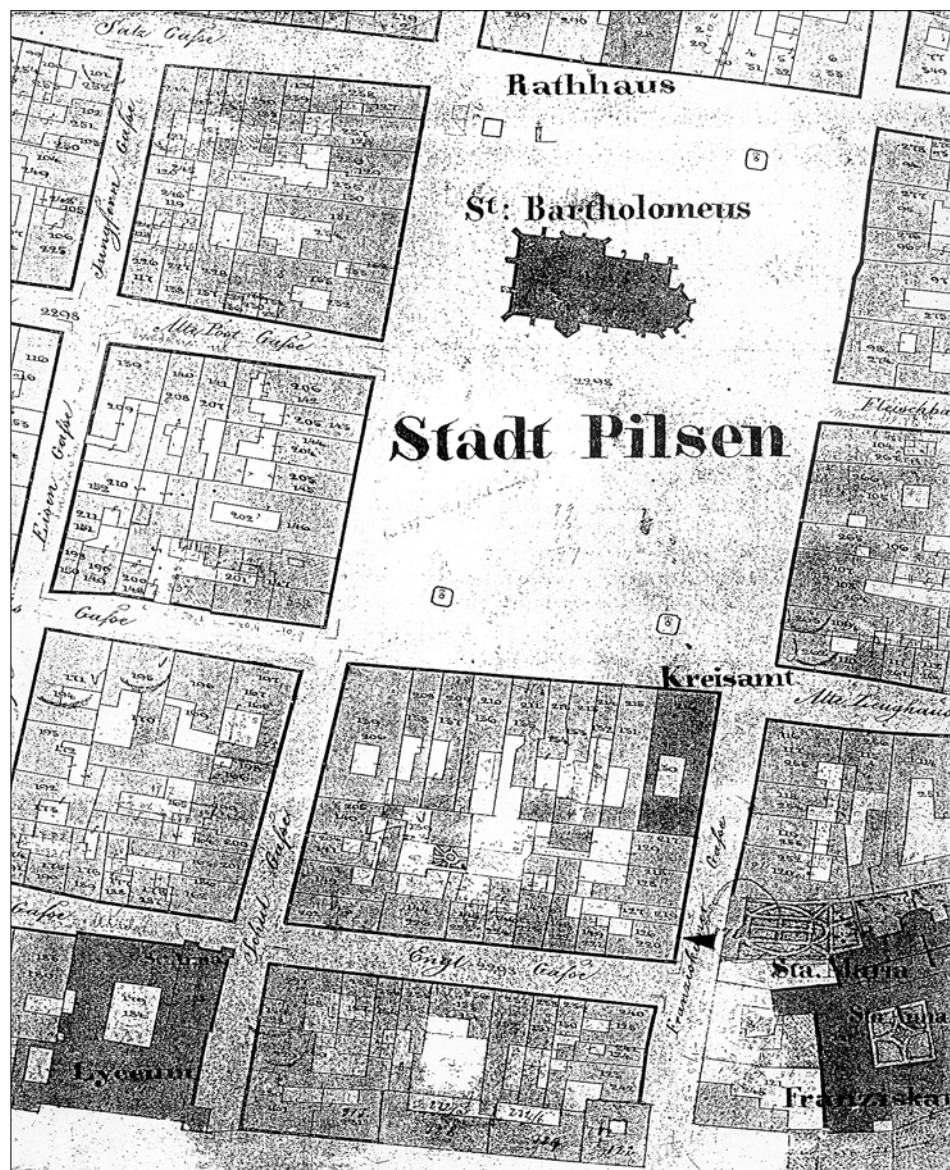
Obr. 1: Plzeň, výřez z indikační skici stabilního katastru (1839). Dům čp. 126 označen šipkou (SÚA Praha, IS, Plz 368).

Nejpozději od 16. století existoval v sousedství domeček čp. 127, který měl velmi úzkou parcelu, jež byla poněkud rozšířena teprve roku 1815 koupí části pozemku od čp. 128 (obr. 1, 2, 17).<sup>3)</sup> Domníváme se, že původní parcela čp. 127 náležela v počátcích města k nárožnímu domu čp. 126. Jednalo se tedy pravděpodobně o dům na široké parcelě se střední síní či průjezdem, s hlavním jádrem v nárožní poloze a se subalterním jádrem v prostoru pozdějšího čp. 127.

Abb. 1: Plzeň/Pilsen. Ausschnitt aus der indikativischen Skizze des stabilen Katasters (1839). Das Haus Kónskr. - Nr. 126 ist mit einem Pfeil bezeichnet (SÚA Prag, IS, Plz 368).

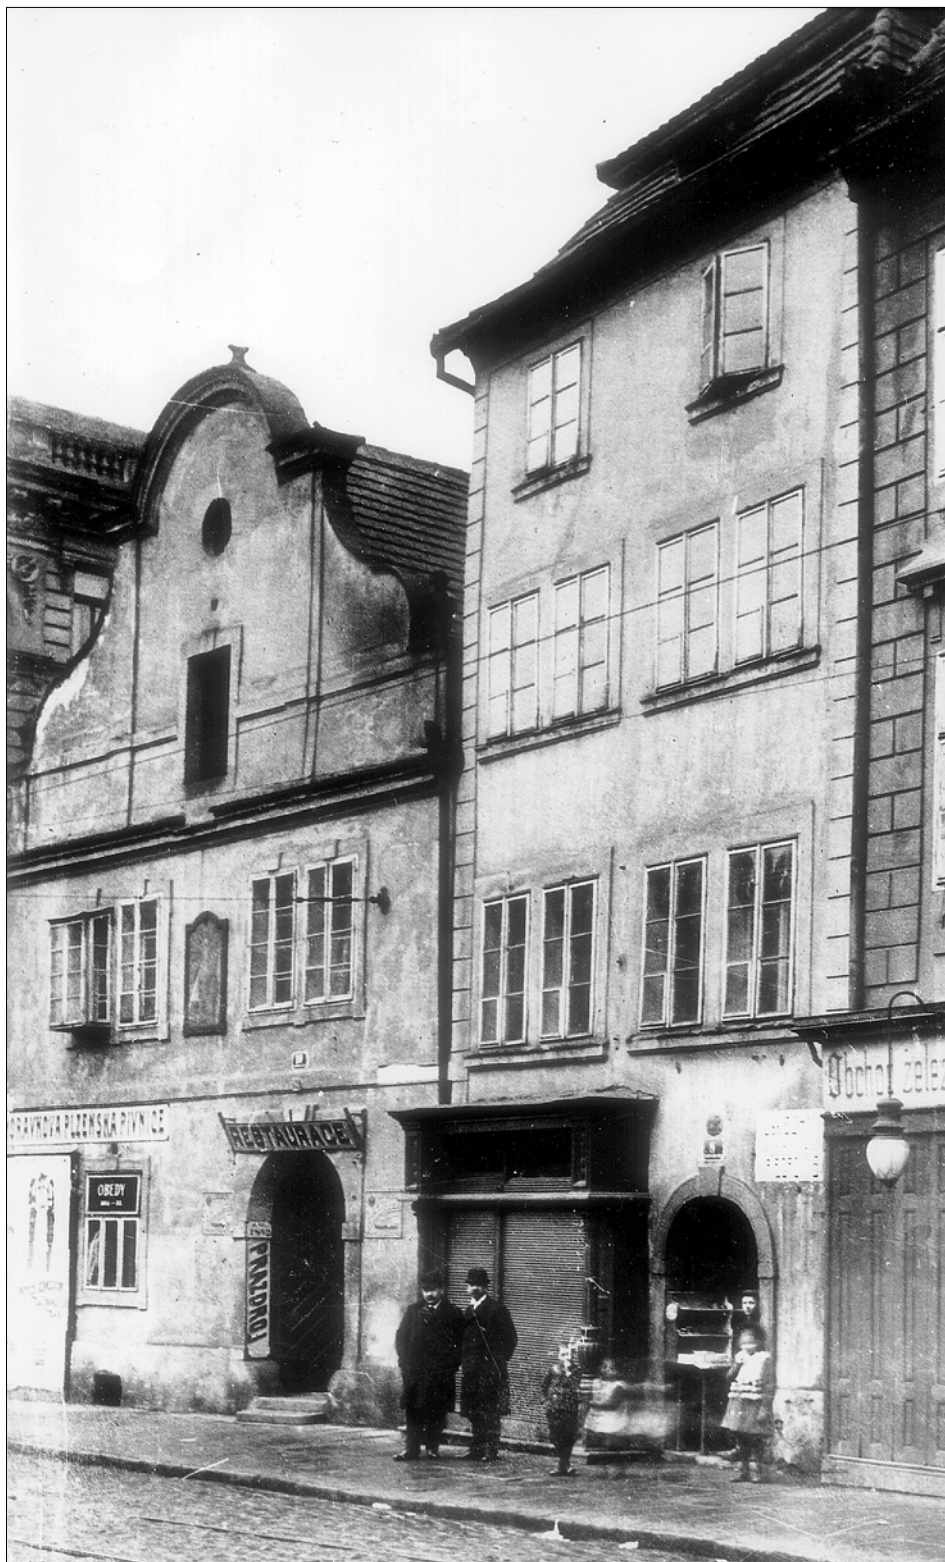
Obr. 2: Plzeň, průčelí domů čp. 126 a 127 z Františkánské ul., před rokem 1911 (ZČM v Plzni, repro K. Kašák).

kordon, hlavní římsa s vyloženou deskou vrcholí výrazným odsazeným čtvrtobloukem. Nad římsou se v hlavním průčelí zvedá štít s umírněnými volutovými křídly a ústředním půlkruhovým tympanonem. Je prolomen podávacími dveřmi, nad nimiž se nachází malý otvor pro vysunutí jeřábu, trámku s kladkou. Toto průčelí má dvě osy, v pravé se nachází portál s dochovanými pozdně barokními vraty. V patře v obou osách vystupují podvojná okna, mezi nimiž byl původně osazen svatý obraz (obr. 2). Průčelí do Bezručovy ulice je členěno čtyřmi osami oken, v patře se v ústřední poloze nacházel rovněž svatý obraz.

Abb. 2: Plzeň/Pilsen. Fassaden der Häuser Kónskr. - Nr. 126 und 127 aus der Františkánská-Gasse, vor 1911 (Westböhmisches Museum in Pilsen, Reprofoto K. Kašák).

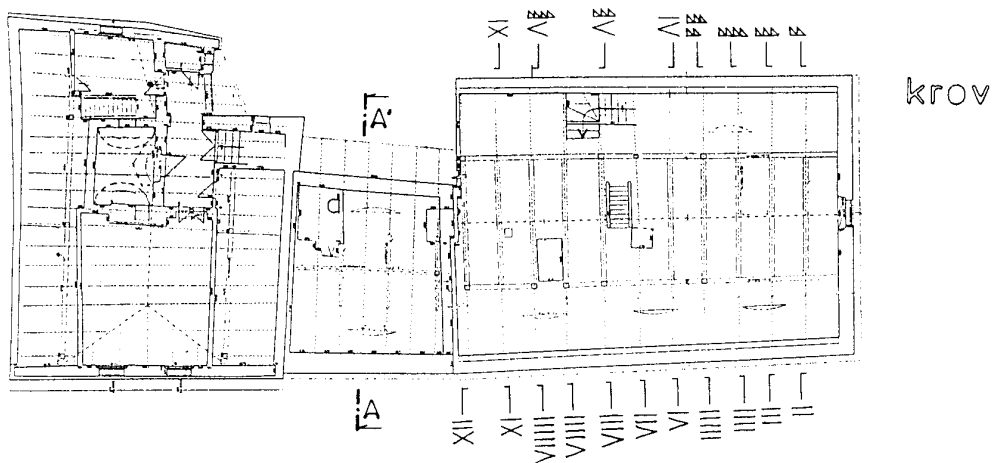
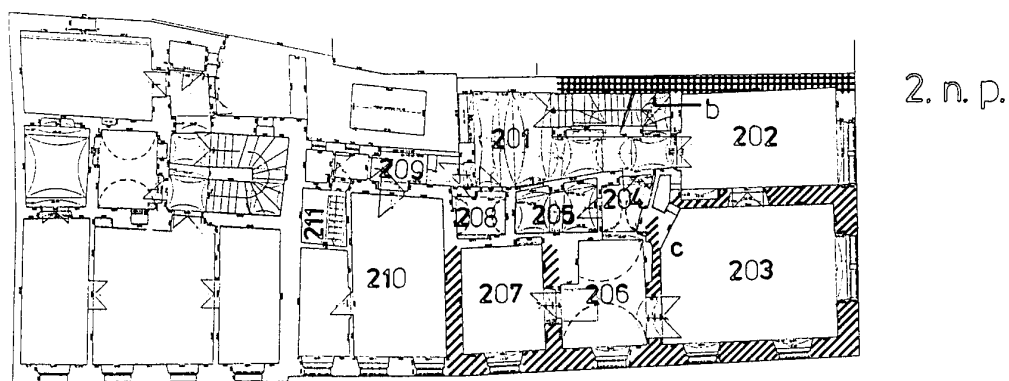
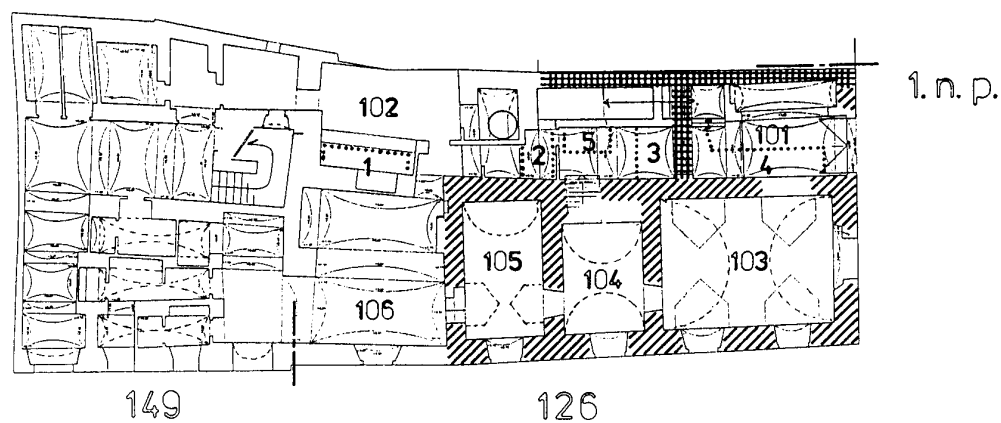
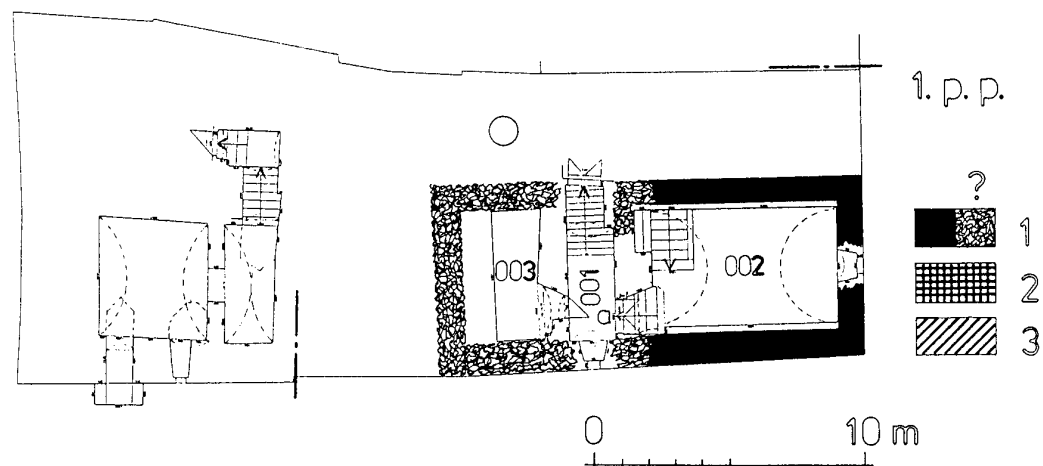
Obr. 3: Plzeň, čp. 126. Půdorys domu ve třech řezových rovinách s vyznačením interpreta-ce stavebního vývoje, náleží SHP a sondí archeologického výzkumu.

- 1 - gotické zdivo,
- 2 - pozdně renesanční zdivo (?),
  - 1. dispoziční změna,
- 3 - předpokládána 1. barokní etapa, 2. dispoziční změna,
  - a - pozdně gotický portál v sekundární poloze ve sklepe,
  - b - očazená plocha na parcelní zdi,
  - c - stratigrafie připojení kamenn,
  - d - vazný trám s dokladem starší lehké konstrukce dvorní stěny, 1 až 5 - sondy archeologického výzkumu, rozsah vyznačen tečkovaně. Studna označena kroužkem.

Dochovaná pozdněbarokní dvoutraktová dispozice domu (obr. 3) se skládá z jádra v nárožní poloze a z průjezdové komunikační části při severní parcelní hranici. Levý nárožní trakt je podsklepen v první úrovni suterénů. Tyto první sklepy byly komunikačně spojeny s druhým patrem podzemních prostor, které jsou nyní nepřístupné. Popisovaný dům zahrnuje dvě nadzemní podlaží. Západní partii čp. 126, která navazuje na sousední objekt čp. 149, je v prvním patře výškově uspořádána odlišně od hlavní, nárožní části objektu a je opatřena samostatnou sedlovou střechou orientovanou podélně s frontou Bezručovy ulice. Při menší hloubce traktu této části zbýval za ní malý dvorek, zrušený teprve při adaptaci v roce 1967 (obr. 1). Nárožní dům, krytý rovněž sedlovou střechou, je obrácen štítem do Františkánské ulice, kterou je třeba z hlediska organismu města vnímat v porovnání obou dotčených komunikací jako významnější, protože měla přímý kontakt s hlavním náměstím. Uliční fasády rožní části domu vyrůstají z jednoduše předsaženého soklu, nad přízemím probíhá jednoduchý

Abb. 3: Plzeň/Pilsen. Grundriss des Hauses in drei Schnittebenen mit der Bezeichnung der Interpretierung der Bauentwicklung, der Funde der baugeschichtlichen Untersuchung und Sonden der archäologischen Untersuchung. 1 – gotisches Mauerwerk, 2 – Spätrenaissance-Mauerwerk (?), 1. Dispositionsänderung, 3 – vorausgesetzte 1. barocke Etappe, 2. Dispositionsänderung, a – spätgotisches Portal in der sekundären Lage im Keller, b – geschwärtzte Fläche an der Parzellenwand, c – Stratigraphie des Anschlusses des Ofens, d – Bundbalken mit dem Beleg der älteren leichten Konstruktion der Hofwand, 1 bis 5 – Sonden der archäologischen Untersuchung, der Ausmaß ist punktiert bezeichnet.

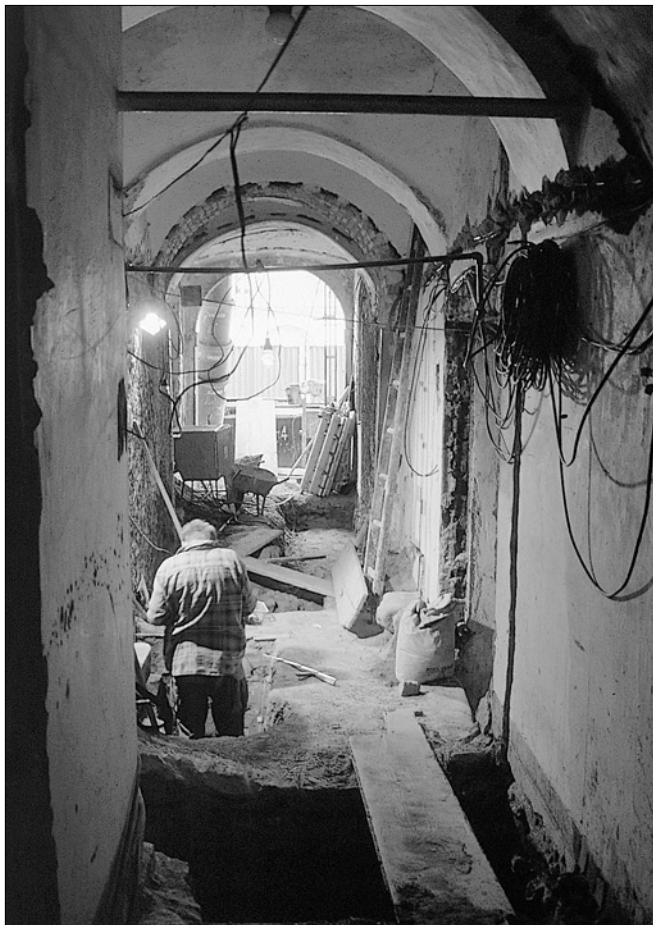
Obr. 4: Plzeň, čp. 126. Průjezd v době archeologického výzkumu (foto R. Šíroky, 1999).

Na pravou stranu průjezdu v severním traktu (101), který byl sklenut plackovými klenbami, bylo vloženo schodiště do prvního patra, po jeho levé straně se nacházel vstup do sklepa (obr. 4). Přízemí levého traktu bylo tvořeno trojdílnou, hloubkově uspořádanou dispozicí, jejíž přední místnost (103) byla propojena s průjezdem. Všechny tři místnosti byly zaklenuty valenými klenbami, v místnostech 103 a 105 s pětibokými výsečemi. Střední místnost byla černou kuchyní s dymníkem, jehož pozůstatky jsou dochovány v prvním patře. Na tuto trojdílnou dispozici navazovala hloubkově místnost (106) sklenutá plackovými klenbami.

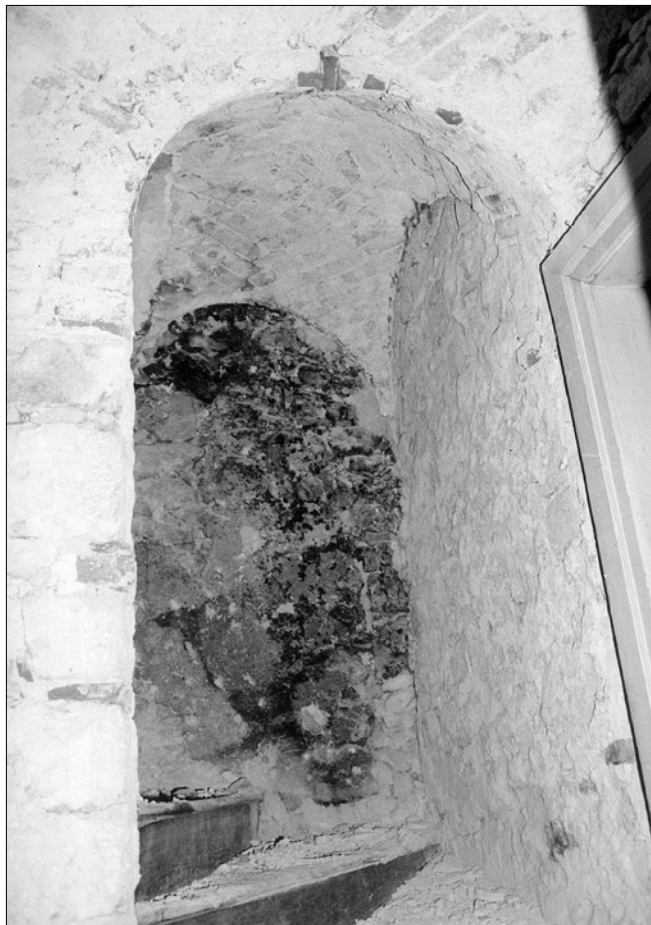
Obr. 5: Plzeň, čp. 126. Očázená parcelní zeď v 1. patře (foto J. Anderle, 1999).

Další významná zjištění byla učiněna o severní parcelní zdi domu. Segmentová klenba ramena schodiště, které vede z průjezdu do prvního patra, je založena druhotně do severní zdi průjezdového prostoru. V prostoru vstupu na půdu v prvním patře byla na této zdi pod mladšími omítkami nalezena starší, jejíž povrch sledoval nerovnost líce a byl značně očazen (obr. 3:b, 5). V místnosti 202 bylo zjištěno, že severní zeď domu byla v prvním patře provázána se zdi průčelní.

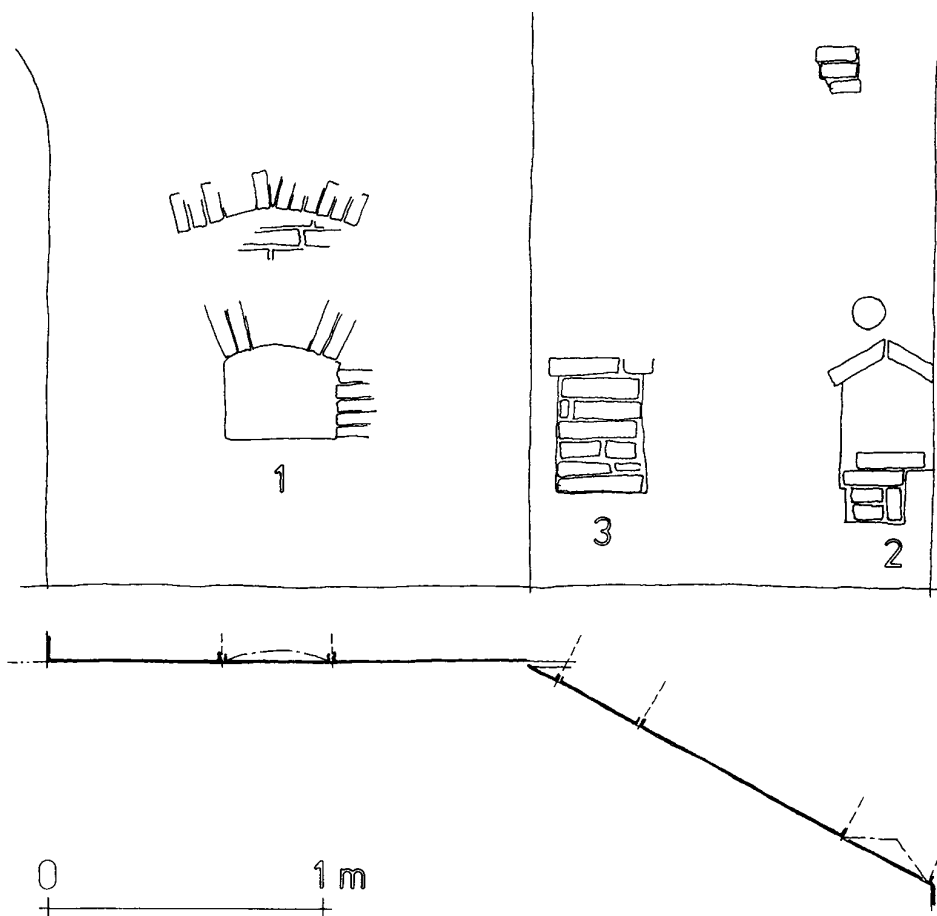
Obr. 6: Plzeň, čp. 126. Stratigrafie připojení kamen v místnosti 203 v 1. patře. Otvor: 1 - starší barokní, 2 - pozdně barokní, 3 - klasicistní (kresba J. Anderle, 1999).

dodatečně pod klenbu. Stratigrafie, důležitá pro poznání vztahu místností 204 a 205, byla identifikována v západní stěně přední místnosti levého traktu (203), kde se nacházelo několik otvorů k připojení kachlových kamen (obr. 3:c). Šikmý úsek této stěny je stratigraficky mladší, zabíhá pod něj starší omítka této zdi. Rovněž strop byl konstruován pro stavební fázi před vložením tohoto úseku. Nejstarší soustava otvorů k připojení kamen se nacházela v rovném úseku zdi poblíž vstupu do místnosti 206, dvě mladší připojení se nacházela v šikmém úseku zdi a vedla již do místnosti 204 (obr. 6). Sousední místnost 205 byla zaklenuta dvojicí hlubokých placek oddělených pasem. Jižní zeď ze smíšeného zdiva byla očazena a její líc zabíhal pod klenbu. Je tedy jasné, že valená klenba místnosti 204 původně zasahovala i do tohoto prostoru a placťová klenba byla vložena dodatečně v souvislosti s oddělením této místnosti. Tento zásah souvisel se zaklenutím sousední síně (201). Sousední místnost 208 je oddělena zdi ze smíšeného zdiva a zaklenuta valenou klenbou z cihel. Na jižní a západní stěně místnosti byly identifikovány náběhy starší valené klenby, která výrazně stoupala k východu. Souvislost této starší klenby s valenou klenbou v místnosti 204 není vyloučena.

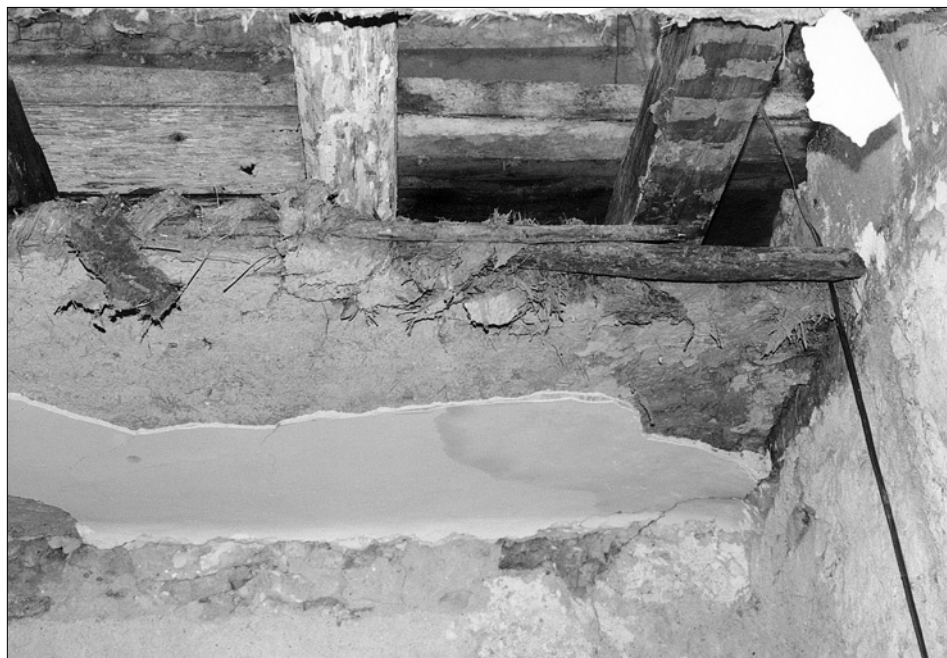
Obr. 7: Plzeň, čp. 126. Složení stropu v místnosti 202 v 1. patře (foto J. Anderle, 1999).

Stavební vývoj zadní části levého traktu byl částečně objasněn průzkumem stropu v prvním patře. Široký přesah stropních vazných trámů staršího barokního stropu před severní stěnu chránil starší etapu pavlače. Zámky na spodku těchto trámů byly upraveny buď pro pozednici (na koruně skutečné zdi), nebo pro horní vodorovný prvek dřevěné stěny (roubené či hrázděné). Malá vzdálenost mezi zakončením

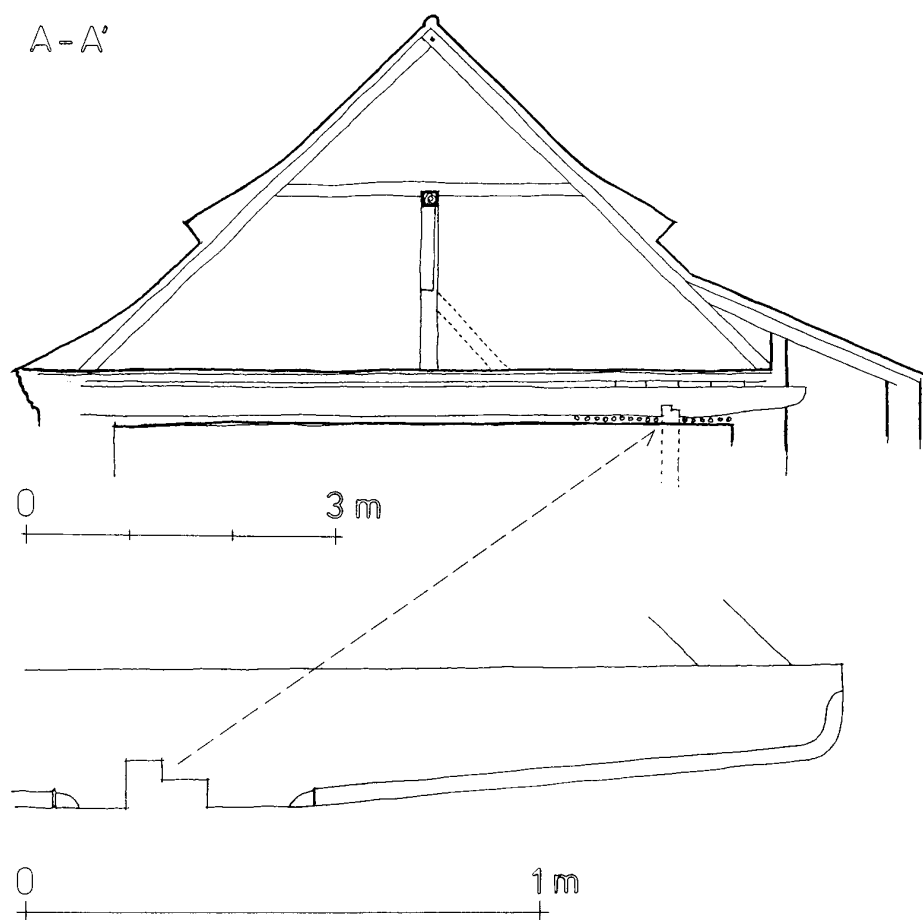
Obr. 8: Plzeň, čp. 126. Řez krovem nad západní částí domu s detailem vazného trámu (kresba J. Anderle).

okosení trámu v interiéru místnosti 210 a na vnějšku stavby je dokladem tenké, tedy nejpravděpodobněji dřevěné konstrukce starší fáze severní stěny (obr. 3:d, 8). Mladší konstrukce ze smíšeného zdiva byla postavena severněji.

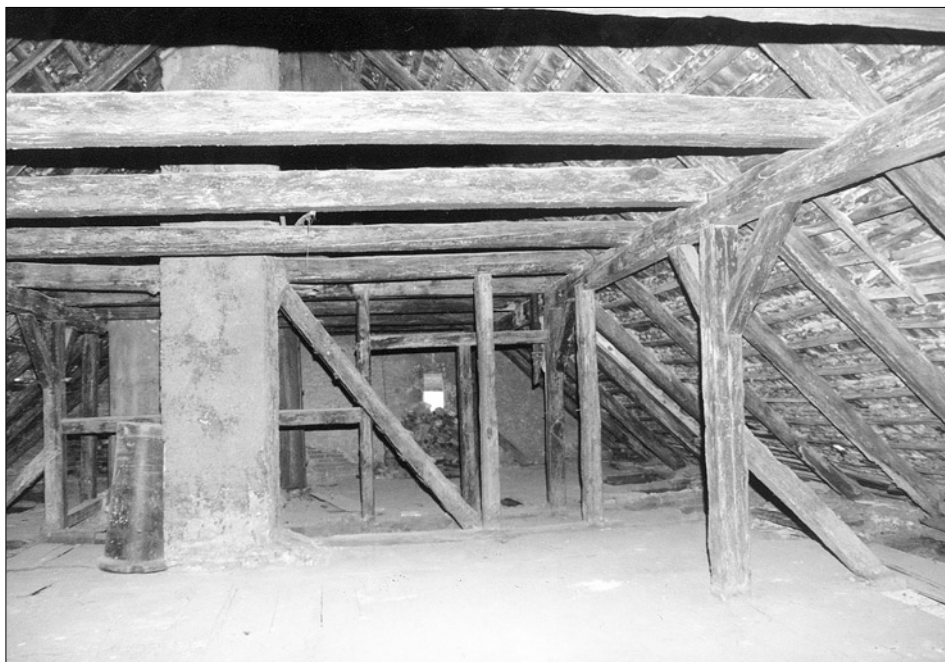
Obr. 9: Plzeň, čp. 126, krov předního domu, celkový pohled k západu (foto J. Anderle, 1999).

Sedlová střecha přední části domu měla hambalkový krov se stojatými stolicemi (obr. 9). Půda byla dvoupatrová, rozdělená bedněnými příčkami. Užší sedlová střecha nad západní částí domu měla rovněž hambalkový krov.

Cenným dokladem starší stavební fáze je hambalkový krov sedlové střechy se stojatými stolicemi, které v plných vazbách podpírají šikmo zapažené stojky. Postaven je z te-

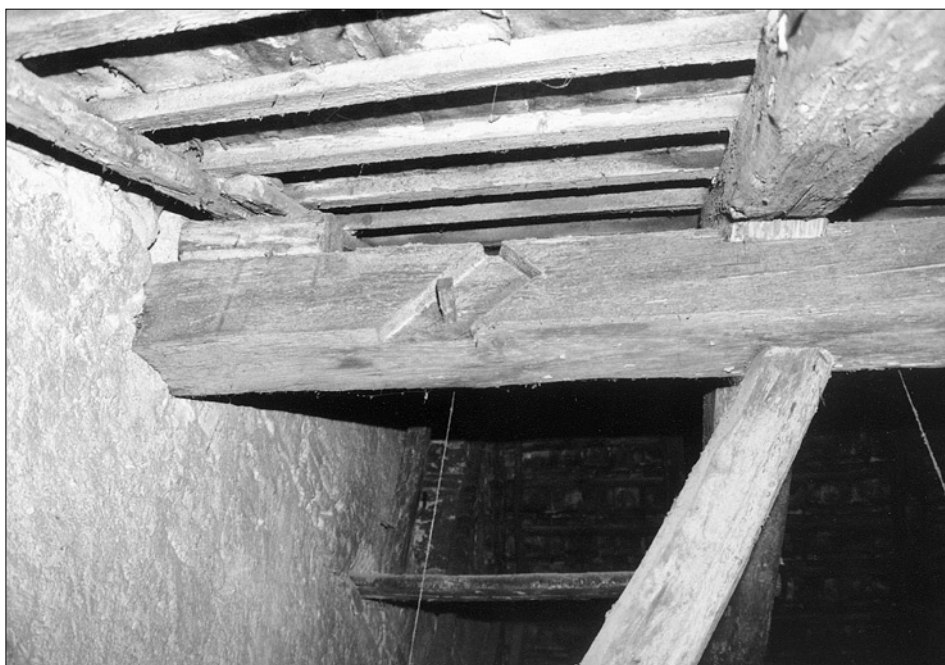
Obr. 10: Plzeň, čp. 126, krov předního domu, detail krovu při východním štítu s dokladem chybějící 1. plně vazby (foto J. Anderle, 1999).

saných trámů, které jsou v čepch spojovány dřevěnými kolíky. Značení krokví a pásků vyřezanými číslicemi postupovalo od východního štítu a začínalo číslem 2, což znamená, že původní první vazba dnes chybí (obr. 3). Kromě toho je na vaznicích u východního štítu zachován dlab pro pásek, kterým býval zavětrován štenýř východní plné vazby, která byla odstraněna (obr. 10). Místo plné vazby jsou zde dnes vaznice dodatečně podepřeny šikmými vzpěrami. Západní plná vazba je narozdíl od ostatních doplněna v horním patře o horní hambalek. Jeho prvořadá funkce nespočívala v rozepření krokví, jak tomu je obvykle. Zde měl v první řadě poskytovat oporu bednění štítu, po kterém se na západní straně plné vazby, zejména na jejich obou hambalcích, hustě zachovaly ručně kované hřeby. Západní štít, současný se stavbou dnešního krovu, byl tedy bedněný. Východní štít ze smíšeného zdiva je vůči konstrukci krovu dodatečný. Nahradil na tomto místě krajní plnou vazbu krovu. Také východní štít byl tudíž dřevěný, bedněný na východní plnou vazbu krovu.

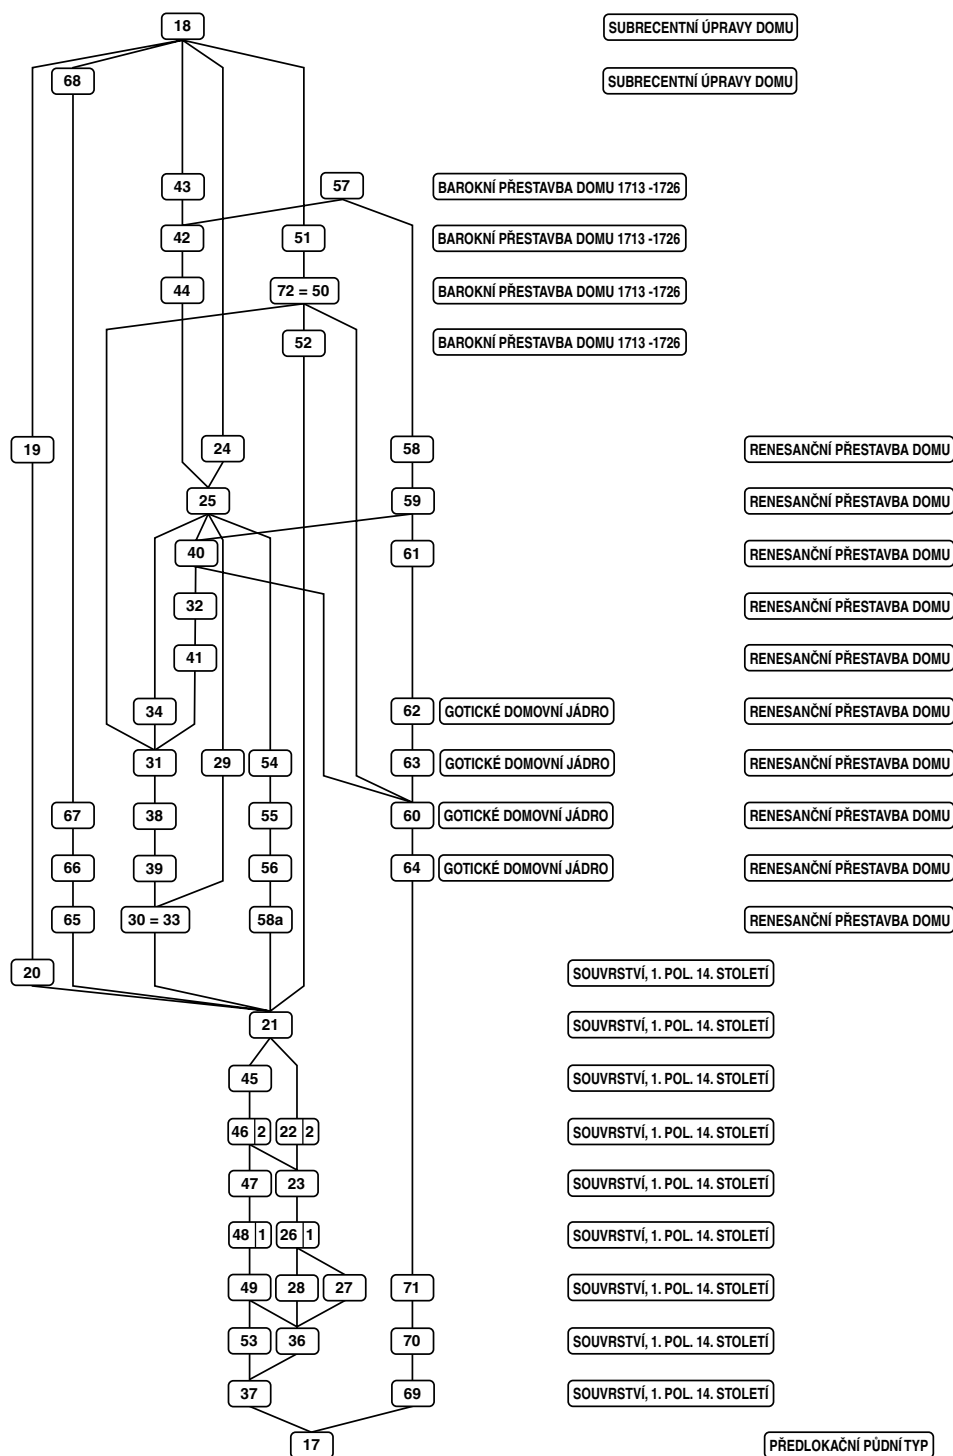
Obr. 11: Plzeň, čp. 126. Harrisova matice stratigrafických vztahů v sondách 2 - 5 v průjezdu.

Záchranný archeologický výzkum<sup>7)</sup> se soustředil především na průjezd, dotkl se však i plochy dvorku (obr. 3:2-5). Vývoj plochy průjezdu (sondy 2 - 5) byl rozčleněn do šesti stratigrafických horizontů (obr. 11, 12).

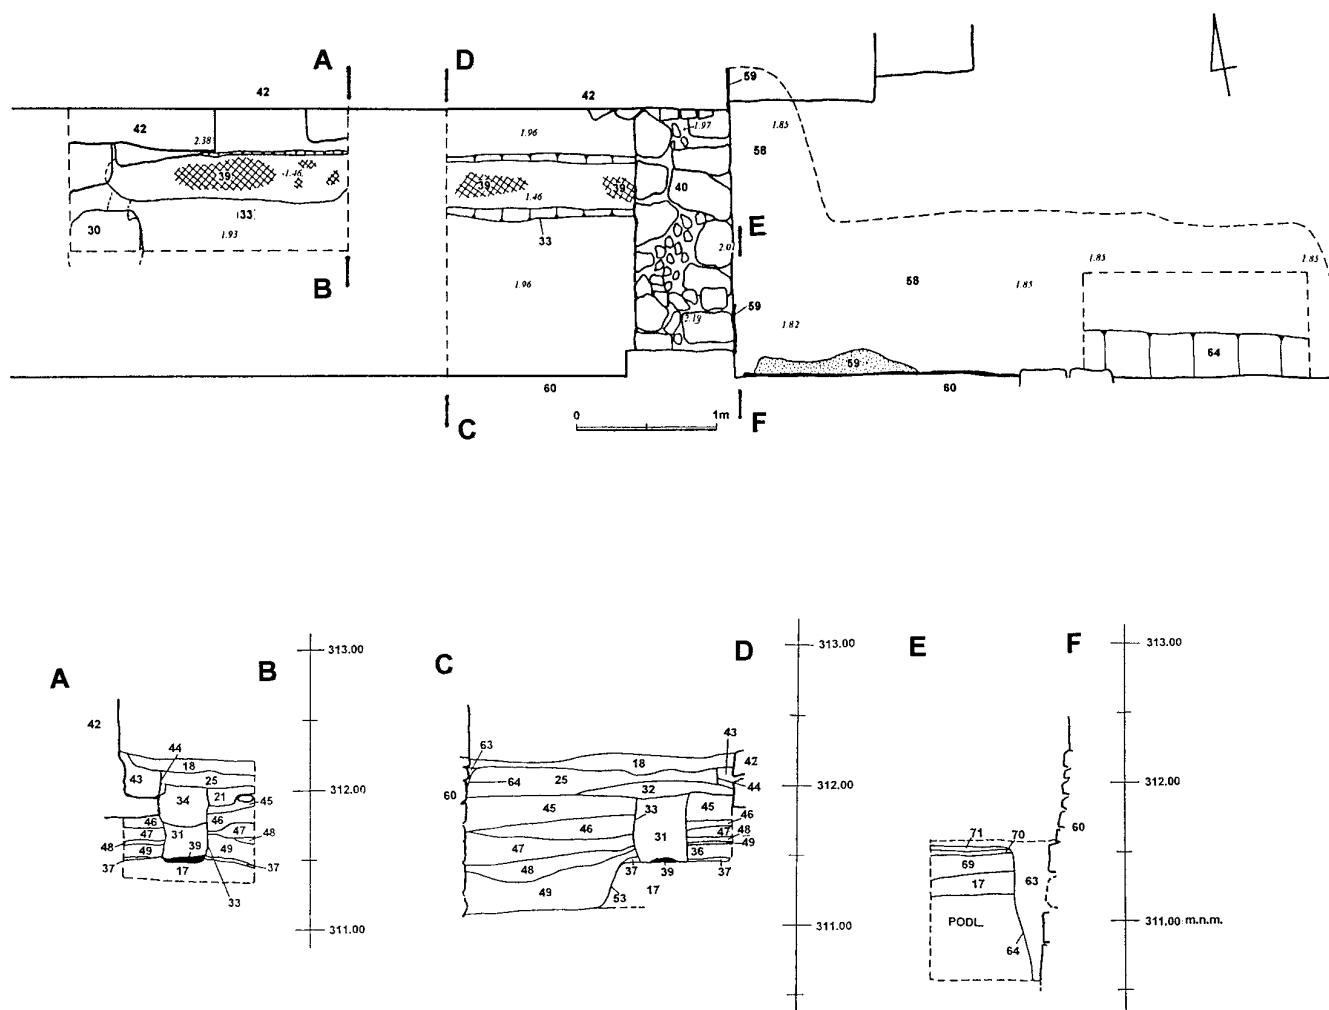
Obr. 12: Plzeň, čp. 126. Půdorys raně novověkých struktur v sondách 3 - 5 v průřezu s vybranými profily (kresba D. Mertl).

nátěru (obr. 14). Prostor definovaný zdi (40), zbytkem podlahy (61, 58) a omítkou (59) pokračoval za hranice sondy 4 dále k severu a východu (obr. 12).

6. Předposlední stratigrafická fáze přinesla zásadní změnu sledovaného prostoru. Po ubourání zdi 40 a vytrhání podlahy (58) v přílehlé prostře byly v zadní části průjezdu vyhloubeny základové vkopy (44, 52) jeho do dnes dochovaných obvodových zdí (42, 50). Obě tyto zdi byly vybudovány z lomového zdiva spojeného kompaktní maltou. Podle pozorování v sondě 3 nebyla zeď 42 související s tělesem schodiště do prvního patra s přílehlou starší zdi (40) provázána, byl zjištěn náznak vertikální spáry. Jak bylo zjištěno v sondě 5, základ zdi 42 byl poměrně mělký a ve spodní části byl rozšířen do předzákladu, který vyplňoval celý základový vkop. Bylo zde zjištěno ojedinělé druhotné použití kamene s vápenným náterem. Zeď 50 tvořila obvodovou zeď přílehlé zadní části sklepa, byla provázána se zdí fundamentu schodiště do sklepa (72). Mezi ním a starší zdi (60) byla jasně patrná vertikální spára. Při výstavbě tohoto fundamentu bylo zlikvidováno pokračování staršího výkopu (30 = 33). Po výstavbě obvodových zdí průjezdu (42, 50) byla uložena navážka stavebního odpadu (57) v přední části sjednocena jeho výšková úroveň (obr. 12).

Abb. 12: Plzeň/Pilsen, Kónskr. - Nr. 126. Grundriss der frühneuzeitlichen Strukturen in den Sonden 3 – 5 in dem Hausflur mit ausgewählten Profilen (Zeichnung D. Mertl).

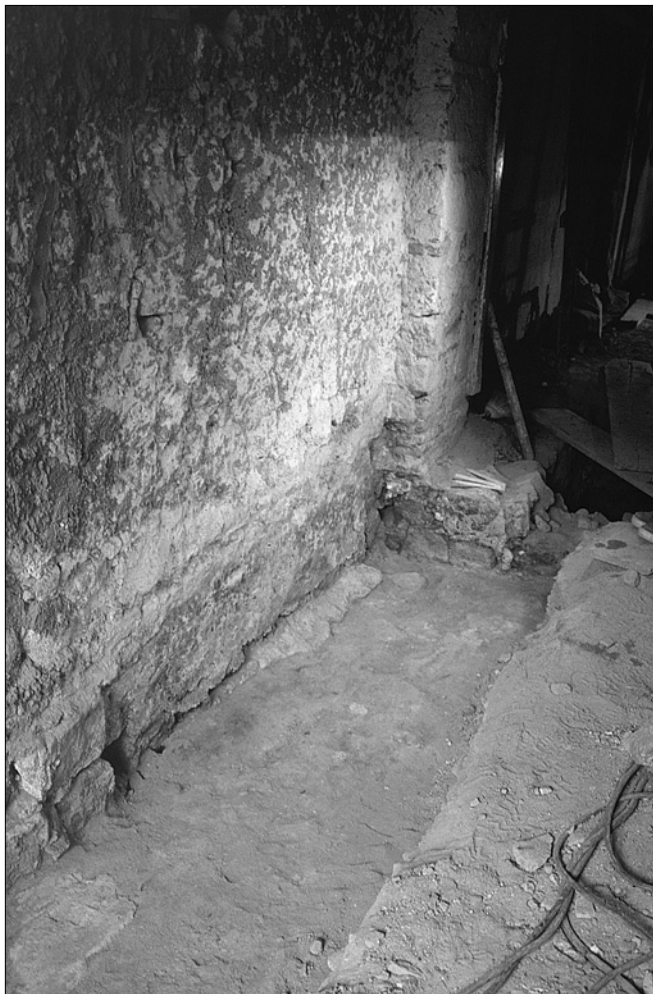
Obr. 14: Plzeň, čp. 126. Pozůstatky zaniklé místnosti odkryté v přední části příjezdu (podlaha, omítka, přička), pohled od východu (foto R. Široký, 1999).

stavbou zdi se uložila tenká písčité vrstva (32). Po založení zdi byl terén západně od ní zvýšen navážkou stavebního odpadu (25), do které byla položena dlažba z cihel (24), jež se však dochovala jen v torzu. Východním směrem navazoval na zmíněnou zeď (40) zbytek podlahy, reprezentované tenkou vrstvou jílu (61), v níž byly patrné stopy vytrhané dlažby (58). K této podlaze byla přitažena tenká vápenná omítka (59), jejíž fragmenty byly lokalizovány na zdech 60 a 40. Měla značně nepravidelný povrch, v podstatě vyplňovala jen nerovnosti líců obou zdí, jejichž kameny vystupovaly až k jejímu povrchu. Nesla pouze jednu vrstvu vápenného

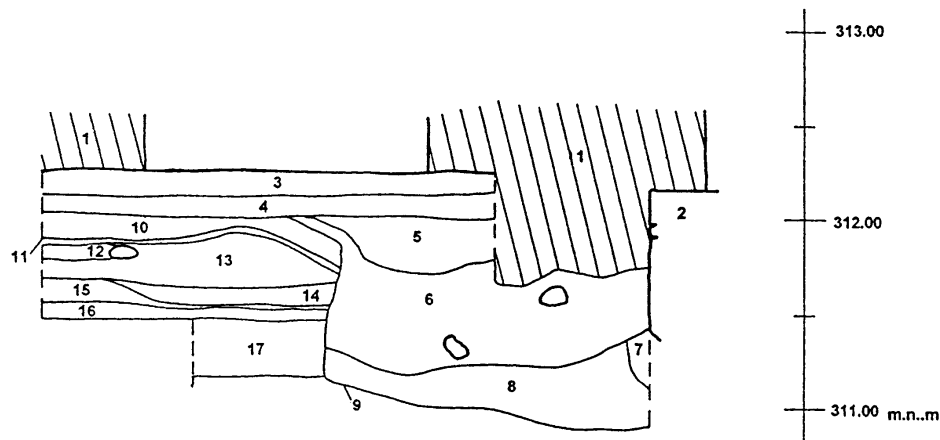
Obr. 15: Plzeň, čp. 126. Jižní profil sondy 1 na bývalém dvorku (kresba D. Mertl).

dován proplást vzniklý nepochybně zetlením zuhelnatělého dřeva (07). Svrchní část zá-sypu (05 - 06) obsahovala již četné doklady přemístěné požárové destrukce, vypálenou i nevypálenou mazanici a uhlíky. Tato situace byla překryta recentní podlahou (03 - 04). Do popsání historického souvrství byla zahloubena západní parcelní zeď domu z lomového zdiva (02; obr. 15).

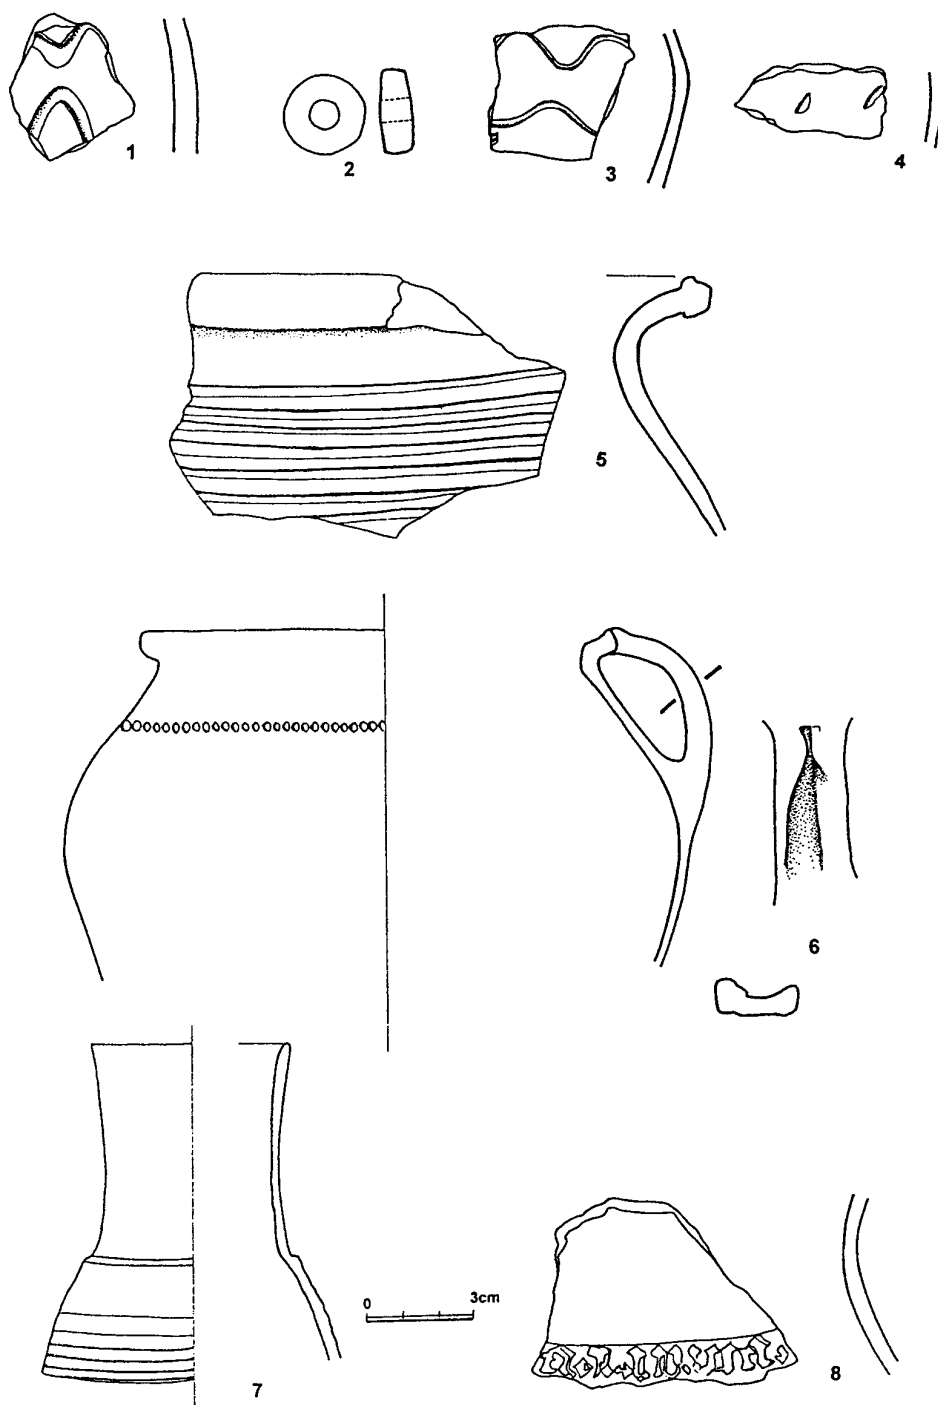
Obr. 16: Plzeň, čp. 126. Výběr nálezů ze středověkých vrstev. 1: Vrstva 37. 2: Vrstva 47. 3 - 5: Vrstva 49. 6: Vrstva 08. 7: Vrstva 06. 8: Vrstva 05 (kresba L. Nohovcová).

Abb. 16: Plzeň/Pilsen, Kónskr. - Nr. 126. Auswahl der Funde aus den mittelalterlichen Schichten. 1: Schicht 37.2: Schicht 47. 3-5: Schicht 49.6: Schicht 08.7: Schicht 06.8: Schicht 05 (Zeichnung L. Nohovcová).

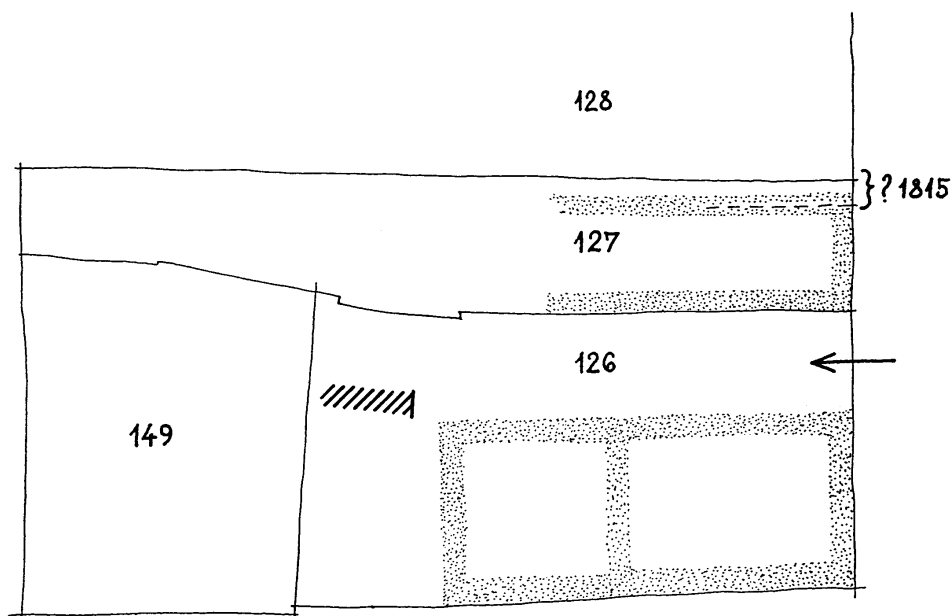
Obr. 17: Plzeň, čp. 126. Rekonstrukce schématu půdorysu gotického průjezdového domu, šrafovane zjištěná část zahřebeného objektu s dřevohliněnou konstrukcí (kresba J. Anderle).

Abb. 17: Plzeň/Pilsen, Kónskr. - Nr. 126. Rekonstruktion des Schemas des Grundrisses des Durchfahrtshauses, schraffiert der festgestellte Teil des abgetieften Objektes mit der holzlehmigen Konstruktion (Zeichnung J. Anderle).
