# BAROKNÍ DOMY V KARLOVÝCH VARECH

LUBOMÍR ZEMAN

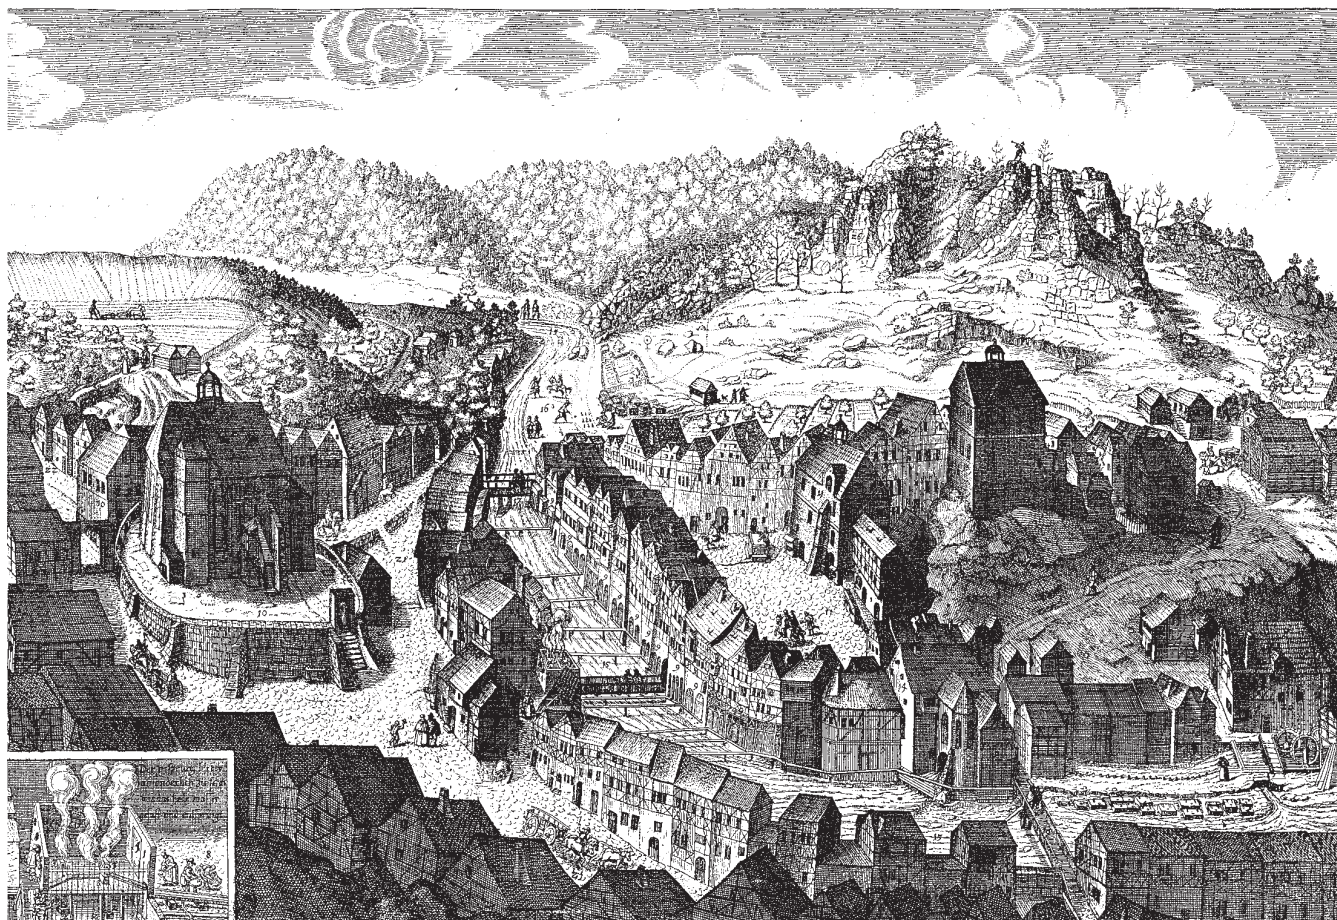
Obr. 1: Karlovy Vary, zástavba města v první polovině 17. století. Johann Schindler 1652 (Karlovarské muzeum, sbírka grafiky).

Abb. 1: Karlsbad, Bebauung der Stadt in der ersten Hälfte des 17. Jahrhunderts. Johann Schindler 1652. Karlsbader Museum, Graphische Sammlung.

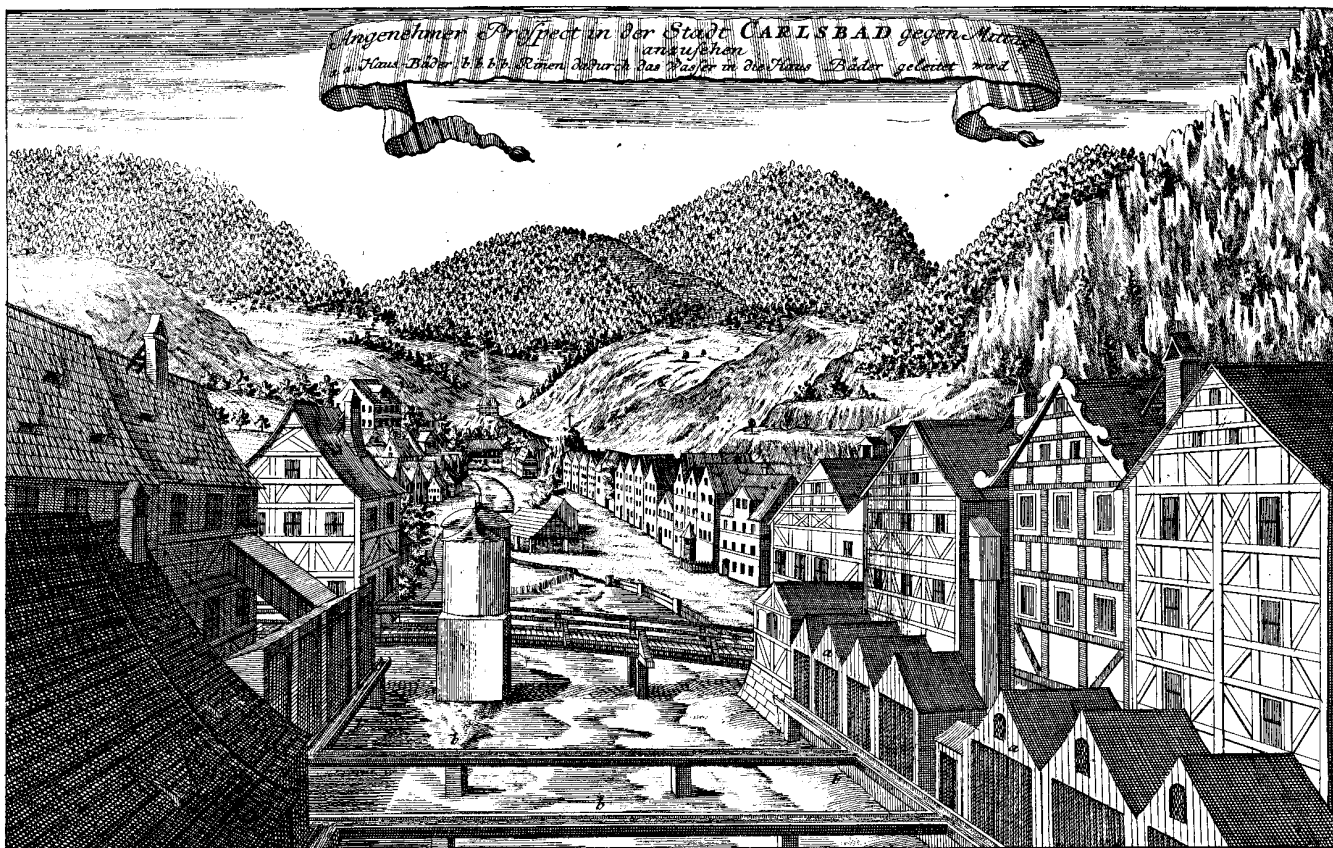
Obr. 3: Karlovy Vary, prospekt města z roku 1733, pohled na řeku Teplou směrem k Saskému sálu (Karlovarské muzeum, sbírka grafiky).

Varech již na šedesát lázeňských domů. Nadále byly stavěny z hrázděného zdiva, jak o tom svědčí další rytiny a veduty města - např. malovaný střelecký terč z roku 1711 s carem Petrem Velikým v lázni, rytina města od F. Fischera z roku 1726 i prospekt lázeňského města z roku 1733 (obr. 3). Hrázdění bylo i nadále jednoduché s uplatněním šikmých vzpěr a ondřejských křížů. Na vedutě J. Spahna, zachycující Karlovy Vary před osudným požárem v roce 1759, je již nápadné užívání barokních štítů.

Abb. 3: Karlsbad, Prospekt der Stadt aus dem J. 1733. Ansicht der Tepl zum Sächsischen Saal hin gesehen. Karlsbader Museum, Graphische Sammlung.

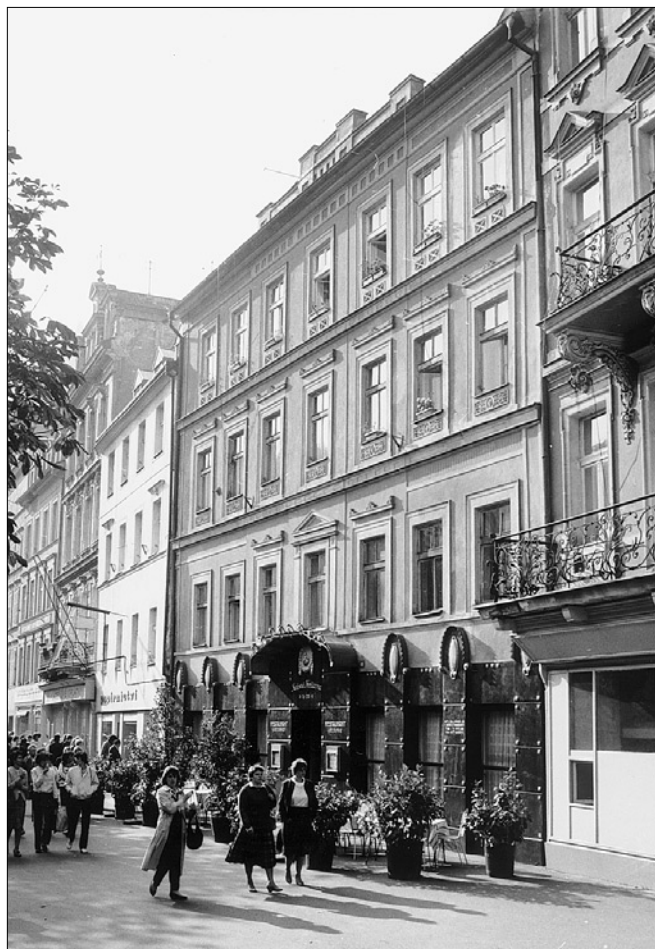
Obr. 5: Karlovy Vary, dům „Krásná Královna“ čp. 335/48 na Staré Louce - uliční průčelí (dnešní stav).

Jedním ze vzácně zachovaných měšťanských domů v Karlových Varech je dům „U krásné královny“ (čp. 335/48) na Staré Louce (obr. 5). Tento proslavený karlovarský dům měl být z důvodu „lepšího využití dispozičního konceptu“ modernizován - jak jinak než zbouráním. Demolice byla zdůvodňována špatnou statikou objektu. Zachovat se měla pouze uliční fasáda. Tato „modernizace“ byla odsouhlasena všemi dotčenými orgány, a tak jediným, kdo nepřestával o ohrožený dům bojovat, zůstal Památkový ústav v Plzni. Po změně majitele nové statické posouzení stavu domu prokázalo, že objekt se nenachází v takovém stavu, který by opravňoval jeho demolici. Nový vlastník zahájil časo-

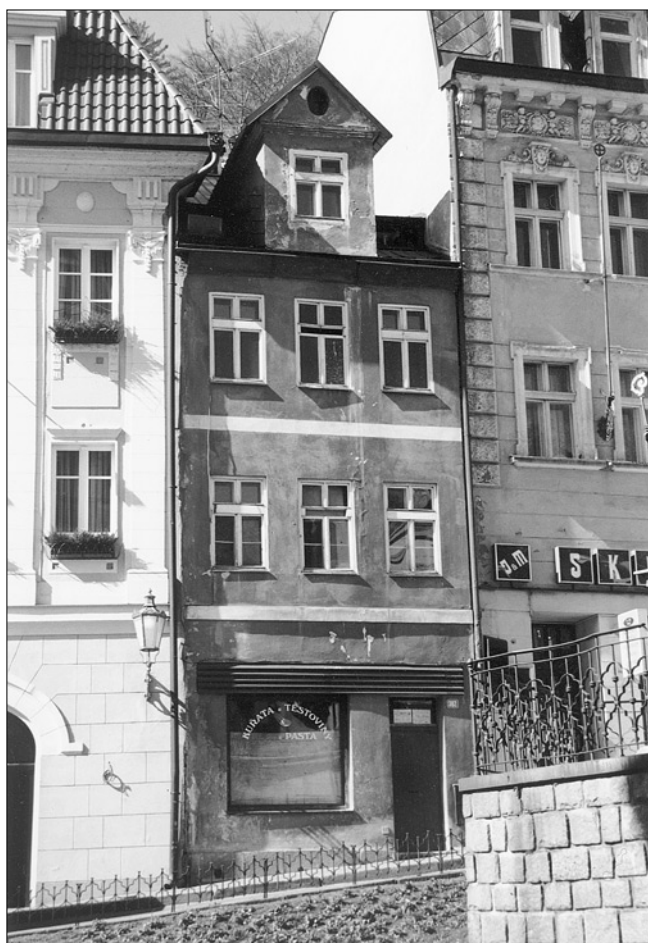
Obr. 9: Karlovy Vary, dům „Sedm planet“ čp. 382/33 na Tržišti - vstupní průčelí dnešní stav, půdorys 1. patra.

Domů s prokázanou hrázděnou konstrukcí známe dnes v Karlových Varech ale již více. V samém centru města, na Tržišti, patří dům zvaný „Sedm planet“ (čp. 382/33), se svou celistvou hrázděnou konstrukcí po celé délce stavby k ojediněle dochovaným příkladům měšťanského hrázděného domu v Karlových Varech. Dvoupatrový dům byl postaven na velmi úzké, hloubkově orientované parcele přímo proti radnici. Základní dispozice domu je do hloubky trojtraktová, s přední obytnou funkcí, střední komunikační a zadní s kuchyní a komorami (obr. 9).

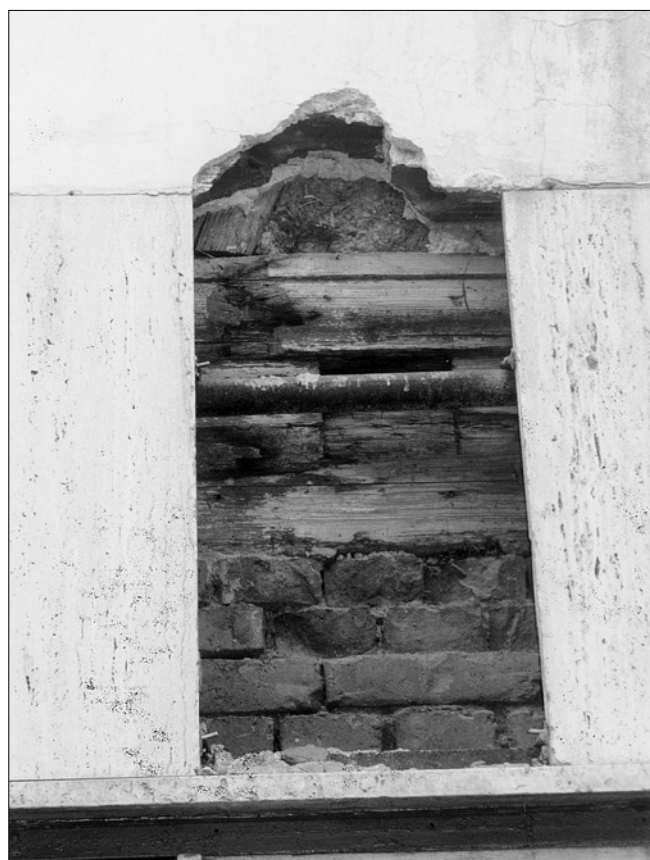
Obr. 8: Karlovy Vary, dům „Maltézský kříž“, dnes „Heda“ č. 50 na Staré Louce - sonda mezi přízemím a 1. patrem uličního průčelí s odkrytou profilovanou římsou.

Hrázděná konstrukce uliční fasády se zřejmě klasicistní výmalbou interiéru byla odhalena i na sousedním domě „Maltézský kříž“ (dnes dům „Heda“, č. 50). Bohatě profilo-

vaná římsa, jež tvoří vlastní práh hrázděné konstrukce, vysunutá z líce zdiva dokládá dřívější pohledové uplatnění hrázděného průčelí (obr. 8).

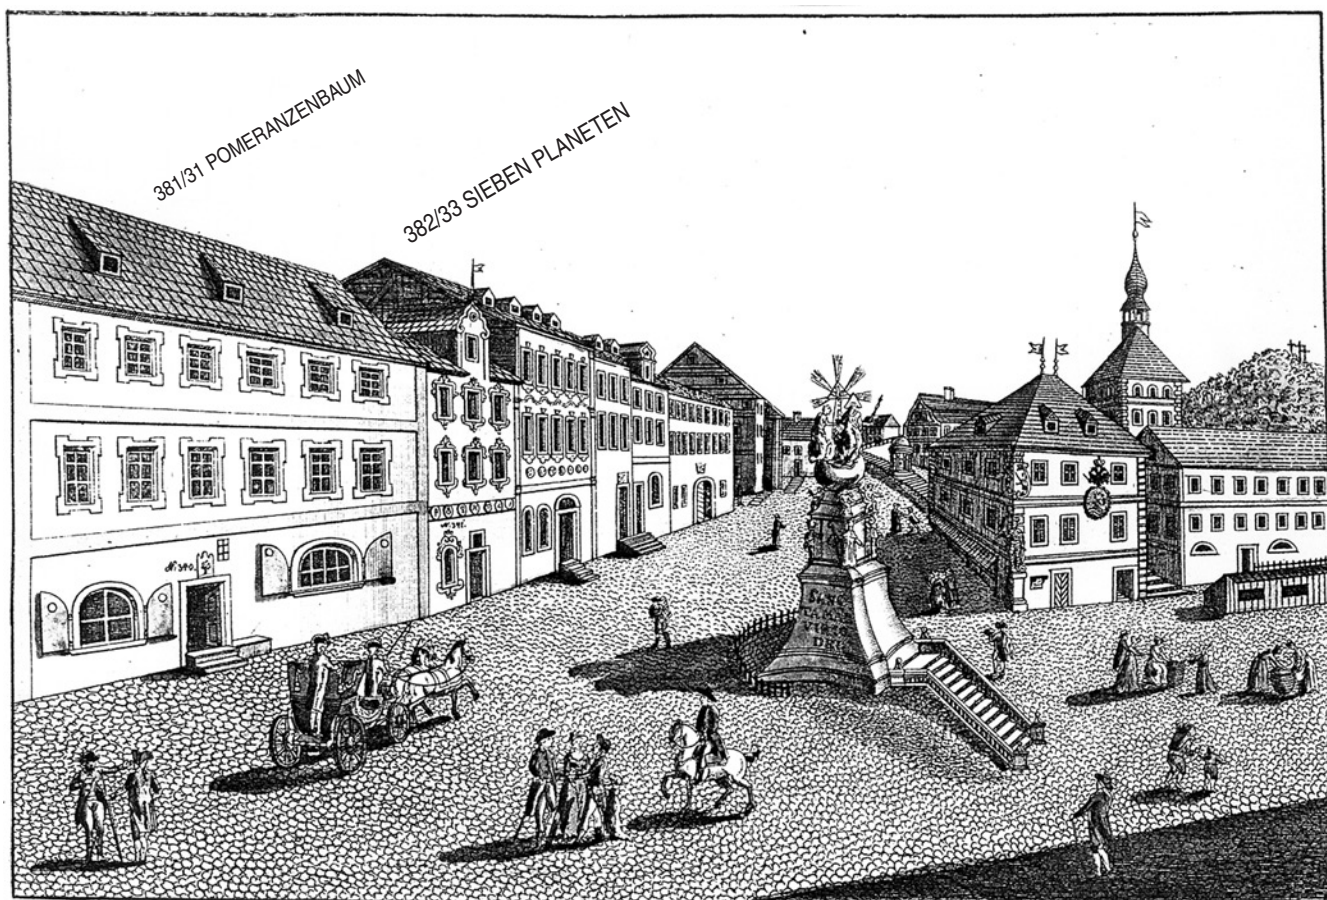
Obr. 10: Karlovy Vary - zástavba kolem Tržiště. Leopold Platzer 1802 (dům „Sedm planet“ vlevo se štítem), Karlovarské muzeum.

Hlavní průčelí je směrem do náměstí tříosé, fasáda hlavního průčelí byla omítnutá a tektonicky pročleněná. Přízemí bylo od dalších pater odděleno plochou římsou, na které byly umístěny symboly tehdy známých sedmi planet, jako domovní znamení. Obdélná okna byla dekorována šambránami se suprafenestrami i parapetními výplněmi. Dům je zastřešen sedlovou střechou s okapní orientací, s hřebenem souběžným s frontou náměstí. Ve střední ose je umístěn vikýř, zastřešený sedlovou stříškou s drobným elipsovitým větracím okénkem v trojúhelném frontonu. Původně vyrůstal přímo z hmoty objektu, čímž se z něho stávala skutečná střešní štítová nástavba završená zvonovitě zalamovanou atikou (obr. 10).

Abb. 10: Karlsbad, Bebauung um den Marktplatz. Leopold Platzer 1802 (Haus „Sieben Planeten“ links mit einem Giebel), Karlsbader Museum.

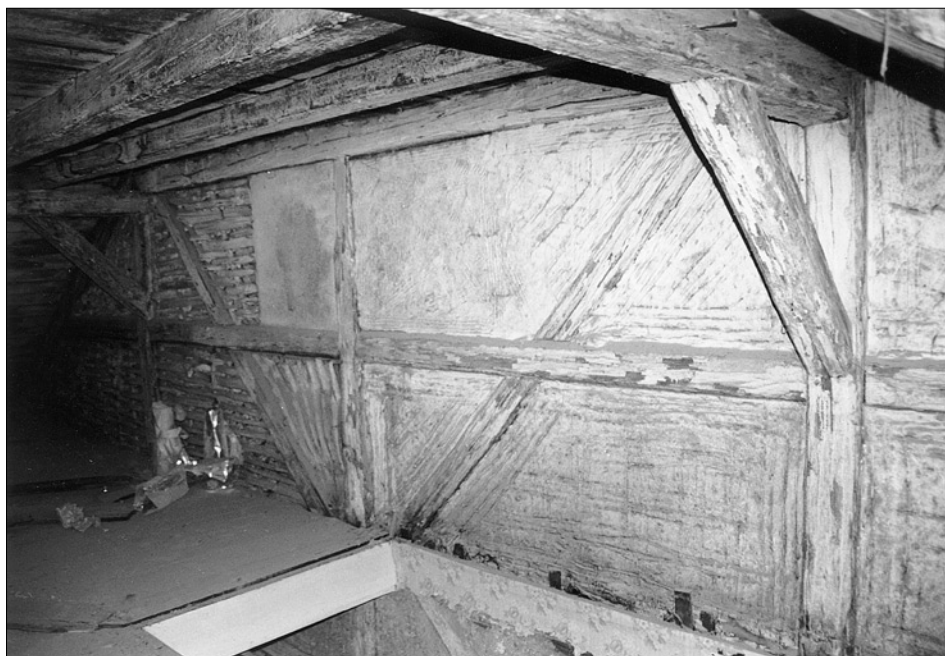
Obr. 11: Karlovy Vary, dům „Sedm planet“, výplet hrázděné konstrukce a dekorativní vrypy v podkrovní.

Obvodové zdivo přízemí a dvorního traktu prvního patra je vyzděno z lomového kamene, ostatní zdivo je provedeno již z hrázděné konstrukce. V předním, obytném traktu jsou vyzdívky konstrukce z pálených cihel, ve středním traktu pak z výpletu se štětami proplétanými mezi vertikální tyčky s hliněnou omazávkou. K hrázděným příčkám oddělující jednotlivé trakty byla ze strany chodby připojena (respektive volně přiložena) komínová tělesa vyzděná z cihel. Všechny stěny, včetně hrázděných konstrukcí, byly druhotně překryty rákosem a zaomítnuty. Odhaleny byly původní trámové stropy s polozapuštěnými omítanými záklopy, ukládané podélně do štítových zdí a do zdvojených prahů hrázděné konstrukce. Hrázděná konstrukce plynule přechází až do podkroví (obr. 12).

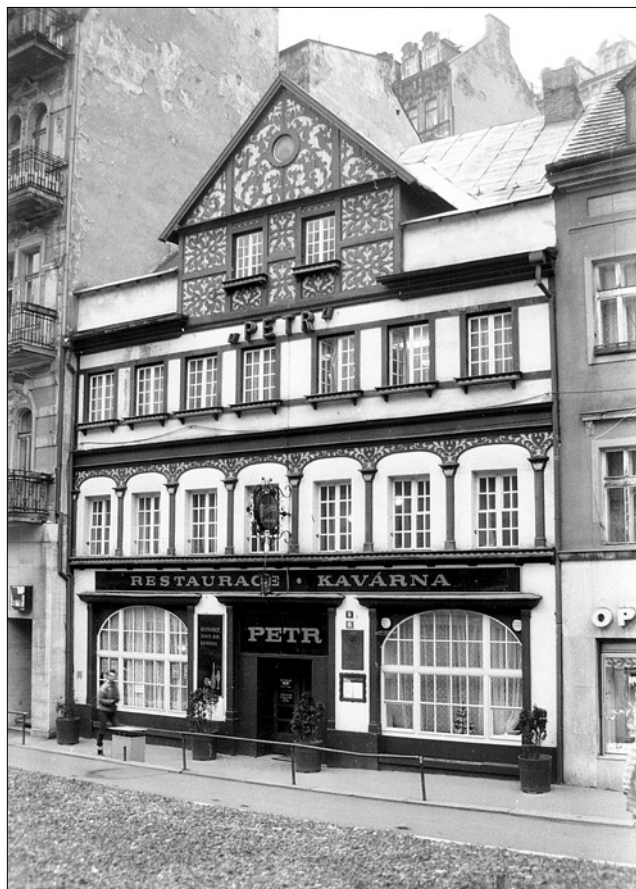
Obr. 14: Karlovy Vary, dům „U zlatého vola“ - „Petr“ ve Vřídelské ulici čp. 85 - uliční průčelí před rekonstrukcí a půdorys 2. patra.

Jedním z nejvýznamnějších a zřejmě nejstarších měšťanských domů v Karlových Varech je však dům „Petr“, původně zvaný „U zlatého vola“ čp. 85 (obr.

14). První zmínka o hospodě, která byla postavena hned za městskou branou v Křížové, dnešní Vřídelské ulici, je z roku 1756.<sup>5)</sup> Systém konstrukcí je obdobného charakteru jako do-

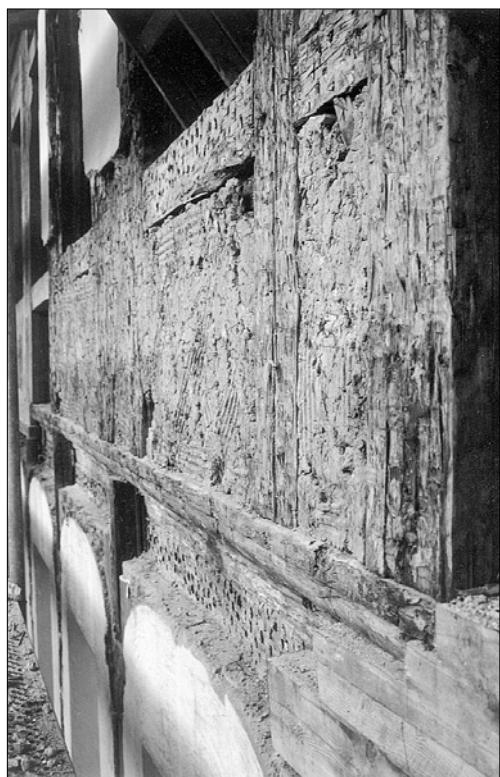
Obr. 15: Karlovy Vary, dům „U zlatého vola“ - „Petr“ - detail předsazené hrázděné konstrukce uličního průčelí (foto a zaměření L. Zeman).

mu „U krásné královny“. Po sejmutí dekorativních prvků iluzivního hrázdění, uplatněných při přestavbě v roce 1923, byla odhalena předsazená hrázděná konstrukce druhého patra. Hrázděné průčelí bylo původně příznané, což opět dokládá profilace římsy - prahu konstrukce a výrazná červená barevnost dřevěných prvků (obr. 15). Na ploše výplní z výpletu a mazaniny se bohužel původní omítka téměř nedochovala (byla zřejmě odstraněna při úpravě domu v roce 1923), pouze v malém torzu byla nalezena červená linka podél trámu s bílou vnitřní plochou výplně.

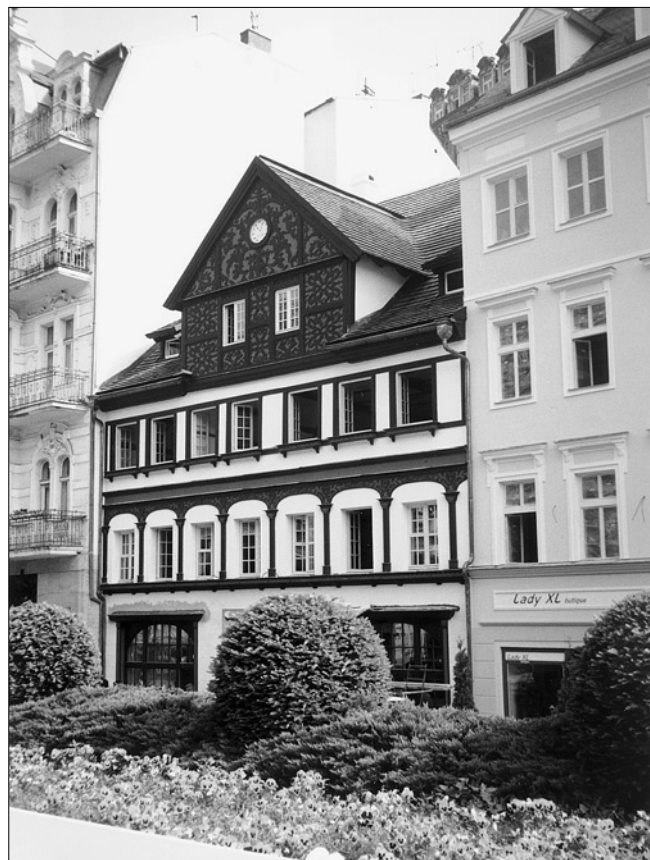
Obr. 17: Karlovy Vary, dům „U zlatého vola“ - „Petr“ - uliční průčelí po rekonstrukci (všechny fotografie autor).

nezbourat. V současné době tak probíhá jeho celková adaptace, kterou lze podle průběhu prací označit za vskutku památkovou obnovu. Po podrobném mykologickém průzkumu se všechny zdravé konstrukce zachovávají, včetně stropů, hrázdění i výpletů mezi jednotlivými konstrukcemi, napadené a zničené dřevěné konstrukce se nahrazují novými trámy s respektováním původního systému hrázdění. Hrázděné konstrukce budou v interiérech prezentovány i s obnovou výmalby stěn a stropů. Uliční průčelí však bude respektovat již tak typický charakter domu s iluzivním hrá-

děním z roku 1923 (obr. 17). Vypovídací hodnota objektu tak i po rekonstrukci zůstane vysoká.
