# SÝPKY S DVOJITÝM KROVEM NA PLZEŇSKU A PLÁNSKU

PŘÍSPĚVEK KE STAVEBNÍM DĚJINÁM VENKOVA NA ČESKO - NĚMECKÉM POMEZÍ

KAREL FOUD

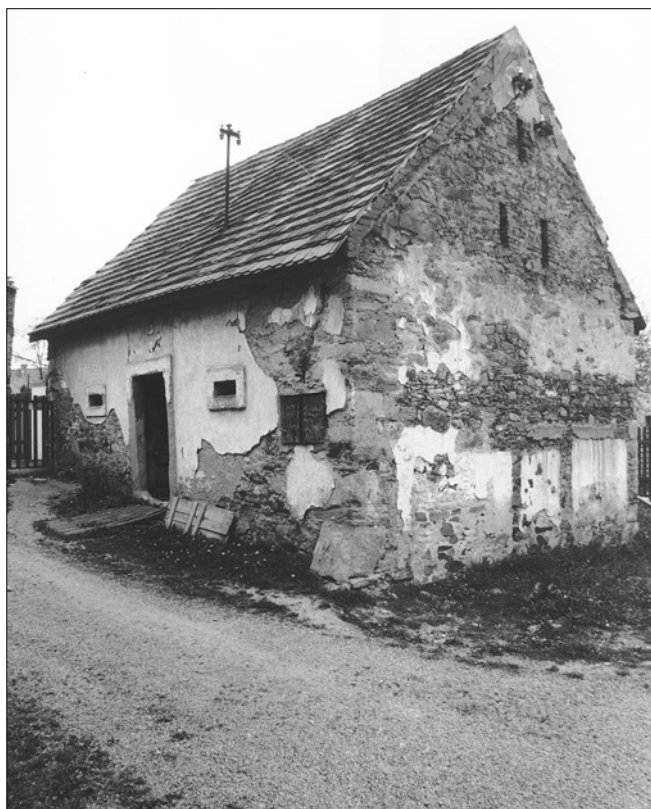
Obr. 1: Dolany u Plzně (okr. Plzeň - sever), sýpka usedlosti č. 8, stav před demolicí (všechny snímky a kresby autor, 1998 - 2000).

vsí ještě v nedávné době stála v čele dvora č. 8 nevelká sýpka vybavená dvojitým krovem.<sup>6)</sup> Byla to přízemní stavba s polopatrem. Obvodové zdivo a jižní štít byly vyzděny z lomového kamene, část severního štítu byla již přezděna z pálených cihel. Vstup v pískovcovém ostění byl na nádvorní straně, po jeho obou stranách ležela obdélná okénka s ostěním původně zdobeným lištou. Jižní štít obrácený k obytnému stavení byl v úrovni polopatra prolomen trojicí šterbinových okének. Vnitřní jednoramenné schodiště do podkrovní části bylo umístěno při severním štítu. Krov stavby byl hambalkový o dvou stojatých stolicích s plnými vazbami při štítech. Krokve byly z líčové strany bedněny silnými fošnami, které kryla silná vrstva hliněného lepence. Oproti jiným sýpkám s dvojitým krovem zde byl hliněný lepenec použit také jako vnitřní omítka obvodových stěn, a to jak v přízemí, tak i podkrovní části, vlastní fasáda byla vápenná. Vnější krov tvořily krokvice spojené ve hřebeni střechy a provázané podélnými latěmi pro pálenou krytinu, která nahradila starší slaměné došky. Lze předpokládat, že stavba byla založena v období klasicismu, a to nejpozději na počátku 19. století, jak by na to mohla poukazovat především okenní a dveřní ostění s lištou. Ve stejném období se ve vsi však prokazatelně stavěly obdobné objekty také již bez systému dvojitého krovu, mezi které patřila v nedávné době zaniklá sýpka ze statku č. 12. Ve stejné lokalitě pak byly budovány i sýpky s roubenou klenbou, jak to dokazoval již dříve demolovaný objekt z usedlosti č. 14. Takto řešenou stavbu, opatřenou roubenou klenbou, lze dosud nalézt v čele selského dvora č. 8 v **Dýšině** (okr. Plzeň - sever). Dřevěné konstrukce stěn jsou i zde chráněny z vnější strany hliněnou omazávkou. Výčet dosud existujících sýpek s klenbou nebo opatřených dvojitým krovem a vrstvou hliněného lepence v oblasti blízké městu Plzni pravděpodobně uzavírá sýpka stojící v usedlosti č. 35 v obci **Žichlice** (okr. Plzeň - sever).

Abb. 1: Dolany bei Pilsen (Bez. Pilsen - Nord), Speicher im Bauernhof Nr. 8, Zustand vor der Demolition (Alle Fotos und Zeichnungen K. Foud, 1998 - 2000).

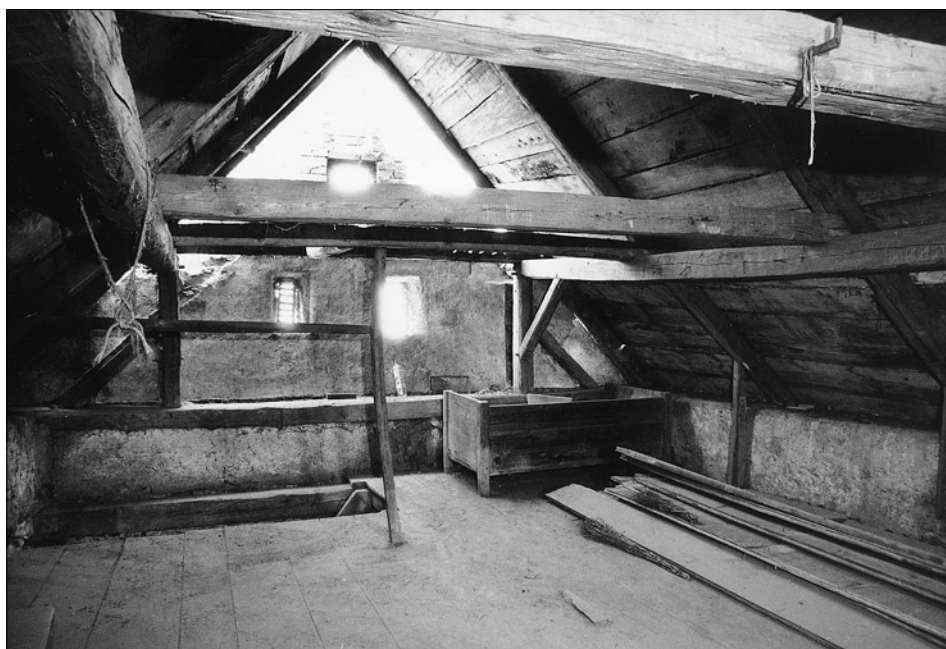
Obr. 2: Dolany u Plzně (okr. Plzeň - sever), sýpka usedlosti č. 8, podkroví, pohled severním směrem.

Abb. 2: Dolany bei Pilsen (Bez. Pilsen-Nord), Speicher des Bauernhofes Nr. 8, Dachgeschoss, Ansicht nordwärts (Foto K. Foud, 2000).

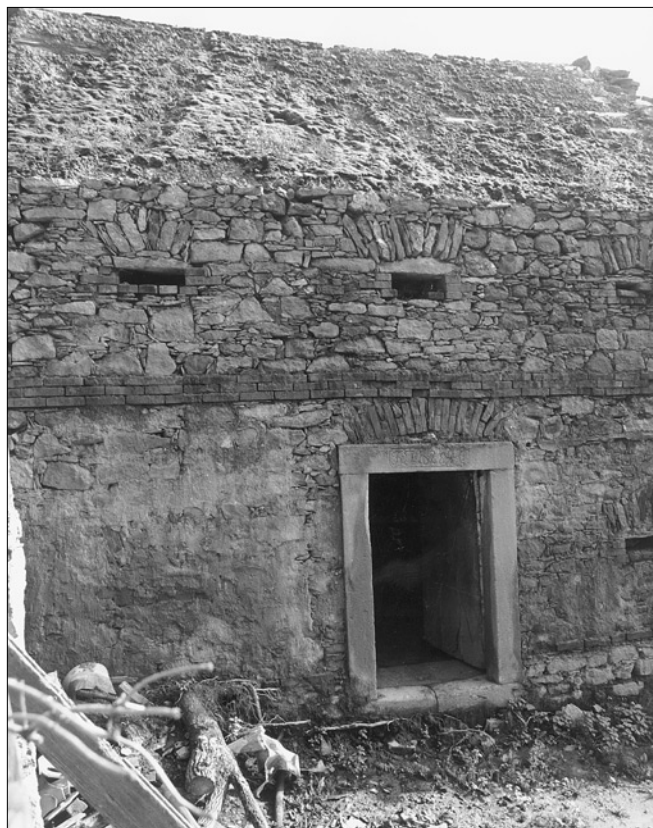
Obr. 3 : Pláň (okr. Plzeň - sever), sýpka usedlosti č. 5, pohled ze dvora. Současný stav s odhaleným hliněným lepenecem.

Na území za pomyslnou etnickou hranicí ležící na rozhraní současných okresů Plzeň - sever a Tachov můžeme dosud sýpku s lepenecem, v minulosti chráněnou vnějším krovem, spatřit v obci **Pláň** (okr. Plzeň - sever). Je to patrová stavba vyzděná z lomového kamene, založená ve štítové orientaci na návesní straně usedlosti č. 5. Vstup do objektu z nádvorního průčelí vymezuje kamenné ostění, v nadpraží opatřené vtesaným zrcadlem s monogramem J. J. a letopočtem kladoucím vznik stavby do r. 1825. Vpravo od vstupu bylo ve zdivu založeno jedno úzké ležaté okénko, v patře jsou tři obdobně řešené větrací a osvětlovací otvory. Krokvice vnitřního krovu z líčové strany kryjí široká prkna, opatřená vrstvou hliněného lepence, vnější krov se nedochoval.

Abb. 3: Plán (Bez. Pilsen - Nord), Speicher im Bauernhof Nr. 5, Ansicht vom Hof, Zustand 1999 mit dem abgedeckten Holzlehmgewölbe.

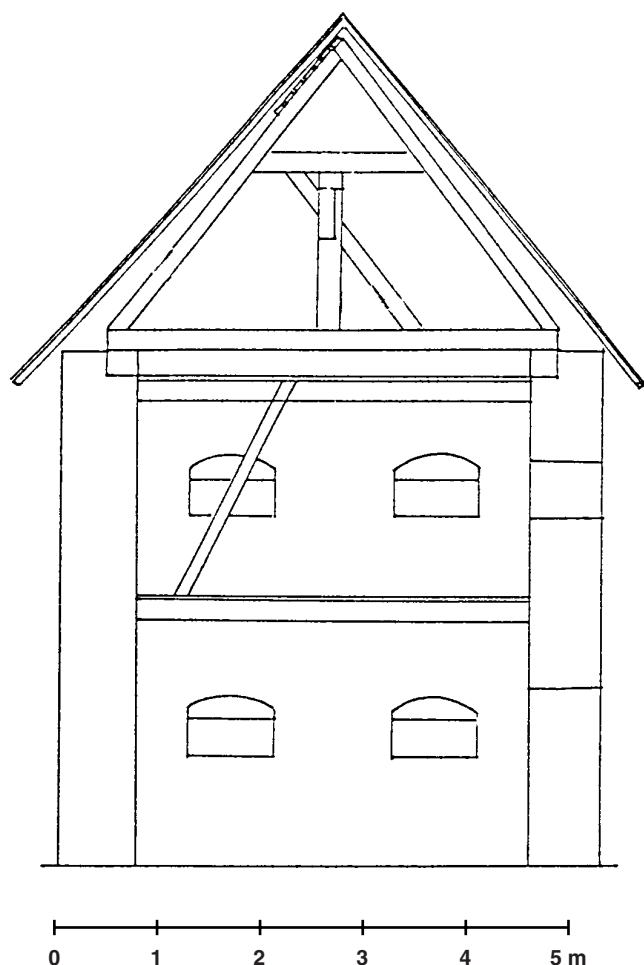
Obr. 4: Lestkov (okr. Tachov), sýpka usedlosti č. 84, příčný řez.

v majetku J. Lottera, již existovala, je často diskutovaný problém interpretace rozlišování konstrukcí staveb na tzv. „spalné“ a „nespalné“ podle barevného pojednání v indikačních skicách patrný i zde. Lze předpokládat, že inspektory mapující Lestkov přivedla na názor objekt uvést jako „spalný“ existence hliněného lepence nebo jen pouhá nepřesnost. Obvodové zdivo je až do výše patra vyzděno z lomového kamene a ze stejného materiálu byl vyzdvižen také jižní štít. Protilehlá štítová stěna je dřevěná, bedněná prkny. Spodní krov je hambalkový o jedné stojaté stolici, s plnými vazbami při štítech. Krokve čepované do vnitřní pozednice jsou z lícové strany kryty v horní části krovu několika půvátky s hliněným lepenkem. Vnější krov je složen z neopracovaných kuláčů, které se opírají o vrchol původního lepence a v úrovni pozednicových trámů se dotýkají vnější hrany koruny obvodového zdiva. Můžeme předpokládat, že vnitřní krov

Abb. 4: Lestkov (Bez. Tachov), Speicher des Bauernhofes Nr. 84, Querschnitt.

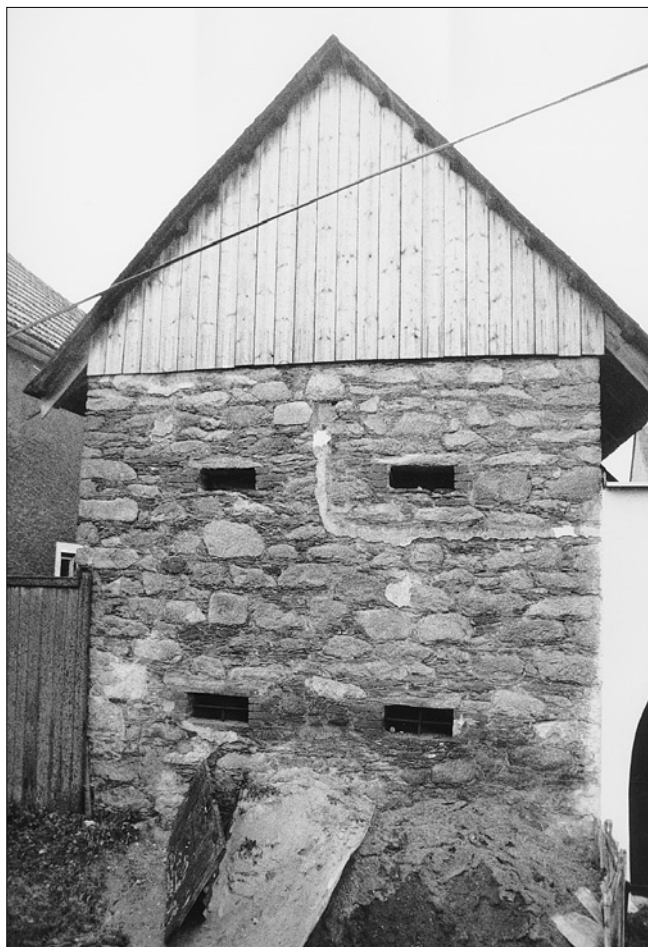
Obr. 5: Lestkov (okr. Tachov), severní štítové průčelí sýpky usedlosti č. 84, současný stav.

vu byly některé krokvice použity druhotně. Stavba v obvodovém zdivu vykazuje statické poruchy, které již v minulosti přinesly objektu určité stavební změny. V 19. století, nejspíše pak v období kolem roku 1850 nebo o něco později, došlo k přezdění celého severního štítu. Dokazuje to jak rozdílná skladba kamenného zdiva, tak i tloušťka stěny, absence vnitřních omítek a konečně i jiný druh použitého lomového kamene. Dalším prokazatelným vodítkem při zjišťování stáří dochovaných stavebních konstrukcí jsou zde

Abb. 5: Lestkov (Bez. Tachov), nördliche Giebelseiten des Speichers in der Nr. 84, Zustand 1999.

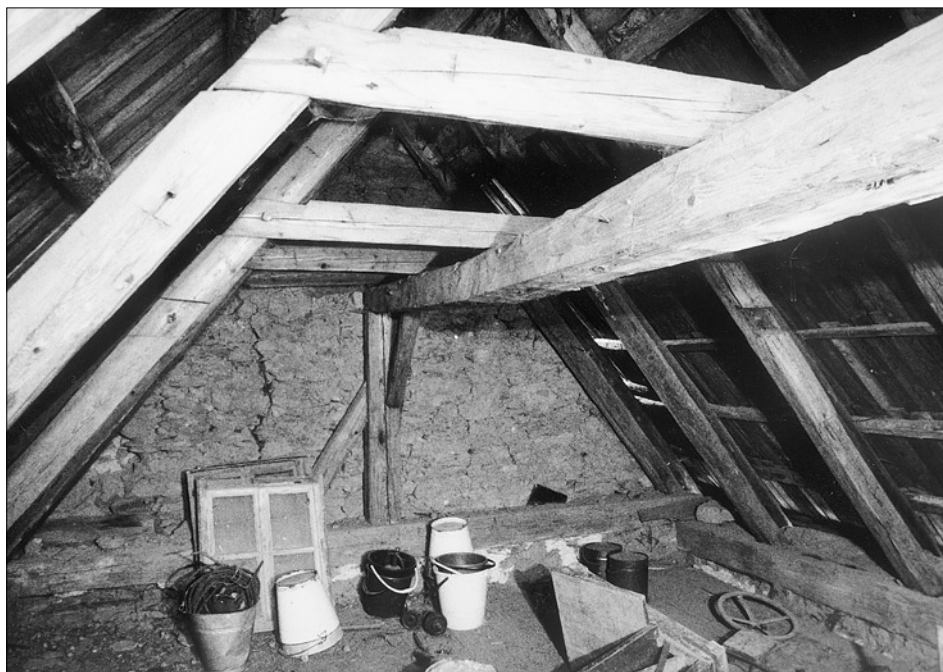
Obr. 6: Lestkov (okr. Tachov), sýpka usedlosti č. 84, půda, pohled na vnitřní krov.

opatřený řadou tesařských značek je produktem nejdříve 1. poloviny 19. století, staršího původu pak je pozednice, která v minulosti nesla krokve většího profilu než je tomu u stávajících, jak to dokládají původní dlabané kapsy v pozednicových trámech. Při stavbě současného vnitřního kro-

Abb. 6: Lestkov (Bez. Tachov), Speicher des Bauernhofes Nr. 84, Dachboden, der innere Dachstuhl.

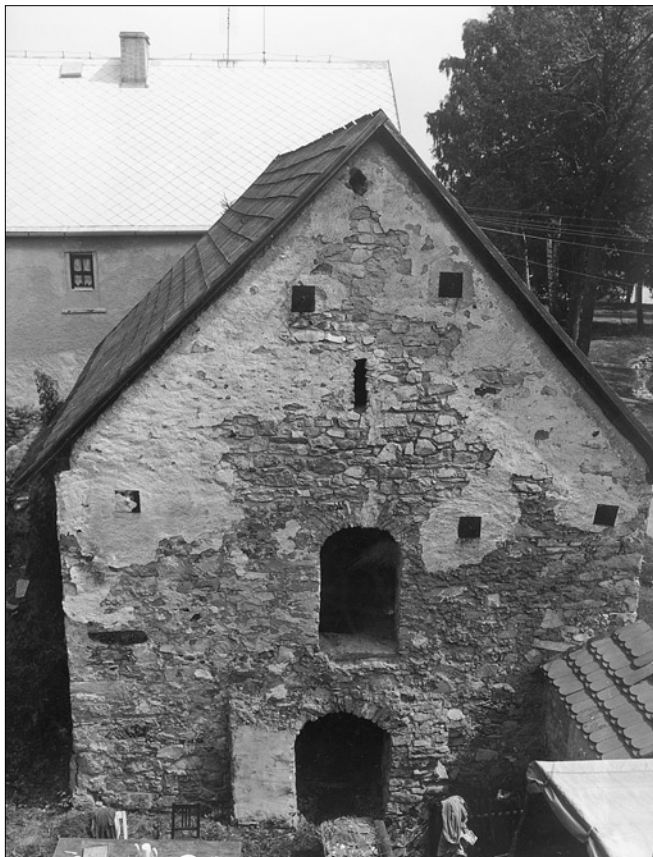
Obr. 7: Horní Jadruž (okr. Tachov), západní průčelí sýpky usedlosti č. 13.

Rozšíření užívání dvojitých krovů ve stavbách v bývalém politickém okrese Planá - Bezručice (dnes okr. Tachov) dokládá také mimořádně hodnotná patrová sýpka stojící v čele statku č. 13 v obci **Horní Jadruž**. Lokalita se nachází přibližně 20 km západně od Lestkova a necelých 5 km stejným směrem od města Planá (okr. Tachov). Přízemí je zaklenuto valenou klenbou s výsečemi, se sekundárně vloženou masivní kamennou přičkou s nikou a vstupem z druhotně založené předsíně do „sklepa“, tj. hlavní části přízemí. Vlevo od vstupu do objektu ze štítového průčelí byla klenba proražena a do vzniklého otvoru bylo vloženo jed-

Abb. 7: Horní Jadrůž (Bez. Tachov), Speicher des Bauernhofes Nr. 13, Westfassade.

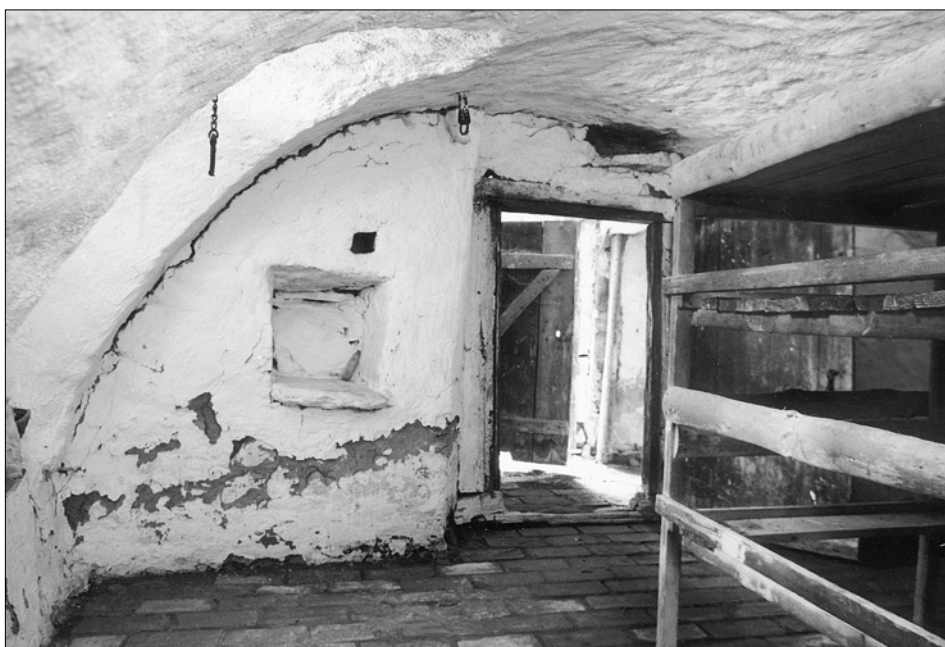
Obr. 8: Horní Jadruž (okr. Tachov), sýpka usedlosti č. 13, přízemí, pohled ze „sklepa“ západním směrem k sekundárně vložené přčce s průhledem ke vstupu do objektu.

noramenné točité dřevěné schodiště ústící do patra. Hlavní prostory v přízemí osvětlují z návsi, tj. od jihu a z východní strany, dvě úzká štěrbinová okénka s rozšířenou špaletou. Patro s trámovým stropem bylo v době, kdy dosud neexistovalo sekundárně vložené schodiště při severozápadním nároží, přístupné otvorem v západní štítové zdi, po zhotovení vnitřního schodiště z přízemí do patra zaslepeným a následně obnoveným až v r. 1958, kdy stavba prošla generální opravou. Vstup do původně provozně odděleného patra patrně umožňovalo dnes již neexistující venkovní dřevěné scho-

Abb. 8: Horní Jadrůž (Bez. Tachov), Speicher des Bauernhofes Nr. 13, Erdgeschoss, Ansicht westwärts vom „Keller“ zur sekundär eingebauten Zwischenwand mit Durchblick zum Eingang ins Gebäude.

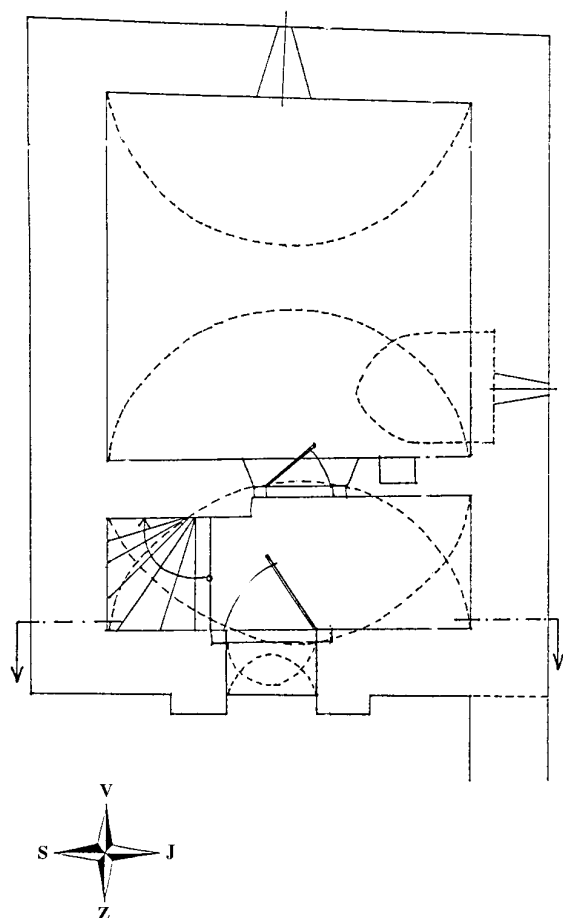
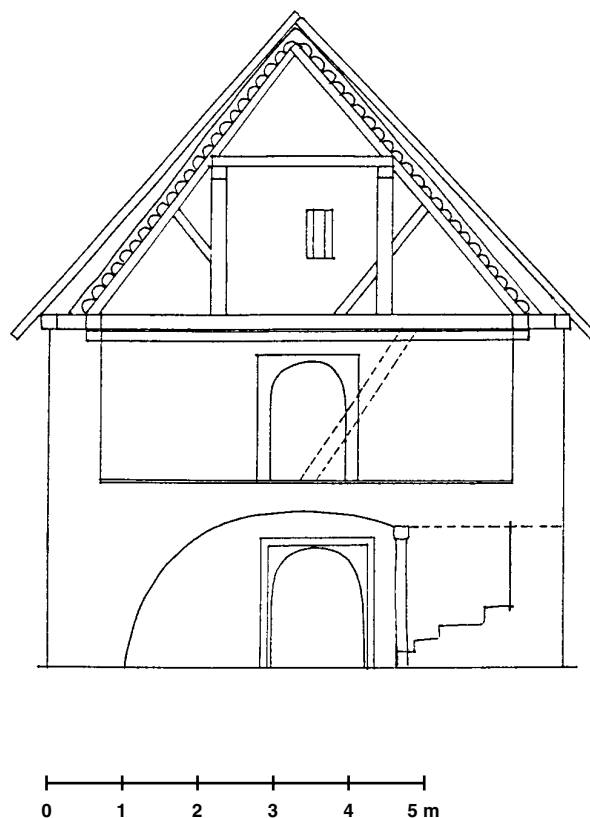
Obr. 9: Horní Jadruž (okr. Tachov), sýpka usedlosti č. 13, půdorys přízemí a příčný řez.

Abb. 9: Horní Jadrůž (Bez. Tachov), Speicher des Bauernhofes Nr. 13 Grundriss des Erdgeschosses und Querschnitt (Zeichnungen des Autors).

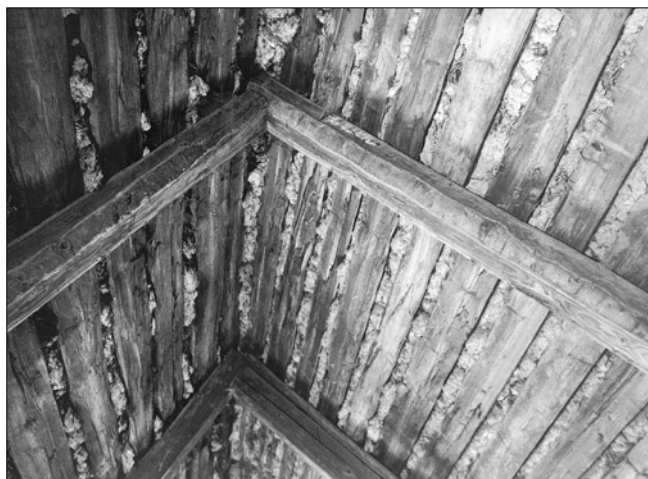
Obr. 10: Horní Jadruž (okr. Tachov), sýpka usedlosti č. 13, podkroví, pohled na vnitřní krov krytý z vnější strany povalem s hliněným lepencem.

Abb. 10: Horní Jadrůž (Bez. Tachov), Speicher des Bauernhofes Nr. 13, Dachgeschoss, Ansicht des inneren, von der Außenseite des mit Zimmer- und Holzlehmkonstruktion bedeckten Dachstuhls.
