# KOSTEL SV. JAKUBA V HOSTOUNI

ZDENĚK PROCHÁZKA

Předmětem této studie jsou poznatky z průzkumu kostela, který se na přelomu r. 1999 až 2000 soustředil především na nově objevené konstrukce středověké kostelní věže.

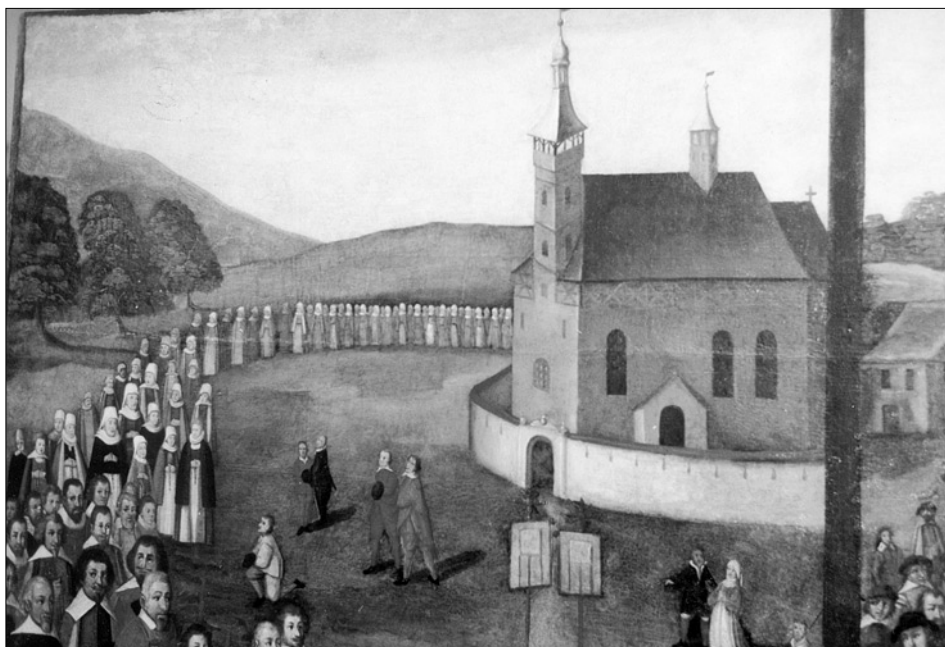
Obr. 1: Hostouň, kostel sv. Jakuba na prvním vyobrazení z 1. pol. 17. stol., jehož děj se vztahuje k roku 1427 (depozitář zámku v Horšovském Týně).

v období 30. let 17. století (obr. 1, 2). Věž, loď i presbytář gotického kostela zachyceného na obraze byly jen minimálně upravovány a zobrazují kostel v podobě po renesanční úpravě, přibližující se vizuálně jeho současnému stavu. Na vyobrazení je zachyceno hrázďené polopatro (podsebití?), které probíhá téměř po celém obvodu kostelní stavby a je přerušeno pouze věží. Tento obranný prvek získal kostel patrně až v průběhu 16. století, kdy byla zřejmě zvýšena i věž, která je rovněž doplněna obranným ochozem. Kostelní areál se hřbitovem byl obehnan hradbou a přístupný dvěma branami. V obvodové hradbě jsou viditelné pravidelně rozmístěné klíčové střilny.

Abb. 1: Hostouň/Hostau, St. Jakobskirche auf der ersten Abbildung aus der 1. Hälfte des 17. Jahrhunderts, deren Handlung sich auf das Jahr 1427 bezieht (Depositorium des Schlosses in Horšovský Týn/Bischofteinitz).

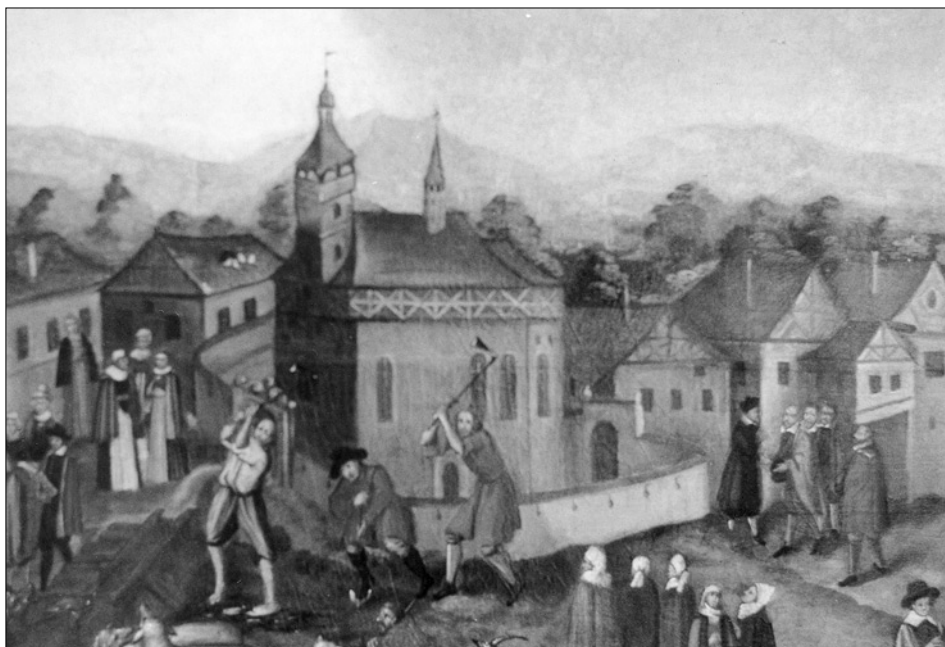
Obr. 2: Hostouň, kostel sv. Jakuba na druhém vyobrazení z 1. pol. 17. stol. Dobře patrné je hrázdné polopatro kostela. Na tomto vyobrazení je polopatro od zdiva poměrně výrazně odsazeno a budí spíše dojem obranného podsebití (depozitář zámku v Horšovském Týně).

Abb. 2: Hostouň/Hostau, St. Jakobskirche auf der zweiten Abbildung aus der 1. Hälfte des 17. Jahrhunderts. Gut bemerkbar ist das Fachwerk-Halb-

geschoss der Kirche. Auf dieser Abbildung ist das Halbgewölbe von dem Mauerwerk verhältnismäßig ausgeprägt abgesetzt und erweckt eher den Eindruck einer Verteidigungs-Senkscharte (Depositorium des Schlosses in Horšovský Týn/Bischofteinitz).

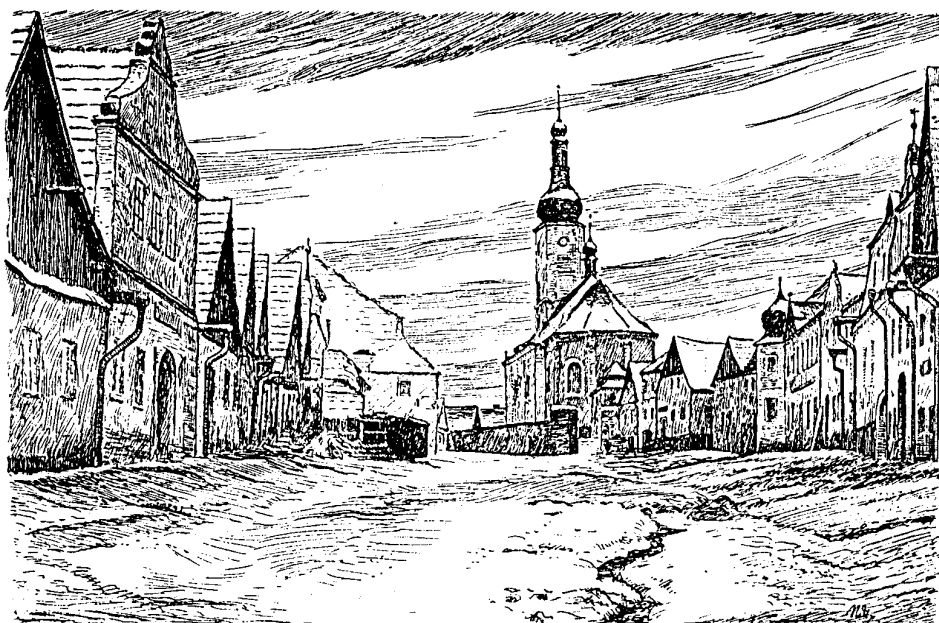
Obr. 4: Hostouň, pohled na městečko s kostelem v 70. letech 19. stol., kresba podle staré fotografie z hostouňské obecní kroniky.

Další z oprav, datovanou do roku 1808, zaznamenávají opět archiválie uložené ve fondu Velkostatek Horšovský Týn.<sup>4)</sup> Oprava se tehdy soustředila jen na obnovu střešní krytiny, věžní bání poničené bleskem, fasád a hřbitovní zdi. Součástí rozpočtu je i kresebná dokumentace. Stav kostela na ni zachycený se od dnešního liší pouze v zastřešení věže vrcholící cibulovou bání (obr. 7). Kostel v této podobě přináší také obecní kronika Hostouně (obr. 4) nebo vyobrazení K. Liebschera v Sedláčkových Hradech, 1893, s. 113 (obr. 16).

Abb. 4: Hostouň/Hostau, Ansicht des Städtchens mit der Kirche in den 70er Jahren des 19. Jahrhunderts, Zeichnung nach einer alten Fotografie und der Gemeindechronik von Hostouň/Hostau.

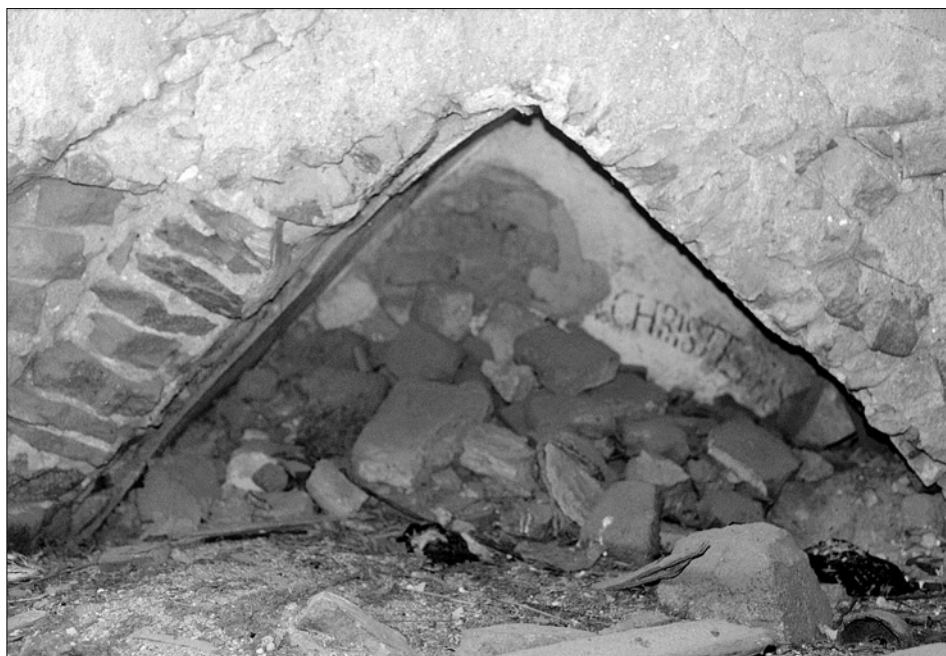
Obr. 12: Hostouň, kostel sv. Jakuba, vrchol hrotitého pasu v severní zdi věže (foto r. 2000).

Hlavní vstup do kostela prochází přízemím věže. Jeho bohatě zdobený portál je doplněn nápisem s chronogramem, vztahujícím se k roku 1731.<sup>11)</sup> Přízemí věže se do interiéru kostela původně otevíralo více než 4 m vysokými hrotitými pasy, jejichž záklenky byly objeveny v prvním patře věže (obr. 6). Svědky obdobně řešené a dosud zachované situace jsme např. u vstupního prostoru v průčelí kostela sv. Bartoloměje v Plzni. V roce 1877 byl na místo původní gotické klenby, zničené patrně pádem zvonů, vložen do věže plochý strop, nad nímž jsou záklenky pasů stále dobře viditelné (obr. 12). V prvním patře je založena dřevěná konstrukce věž-

Abb. 12: Hostouň/Hostau, St. Jakobskirche, Gipfel des spitzigen Gurtes in der Nordmauer des Turmes (Foto aus dem J. 2000).

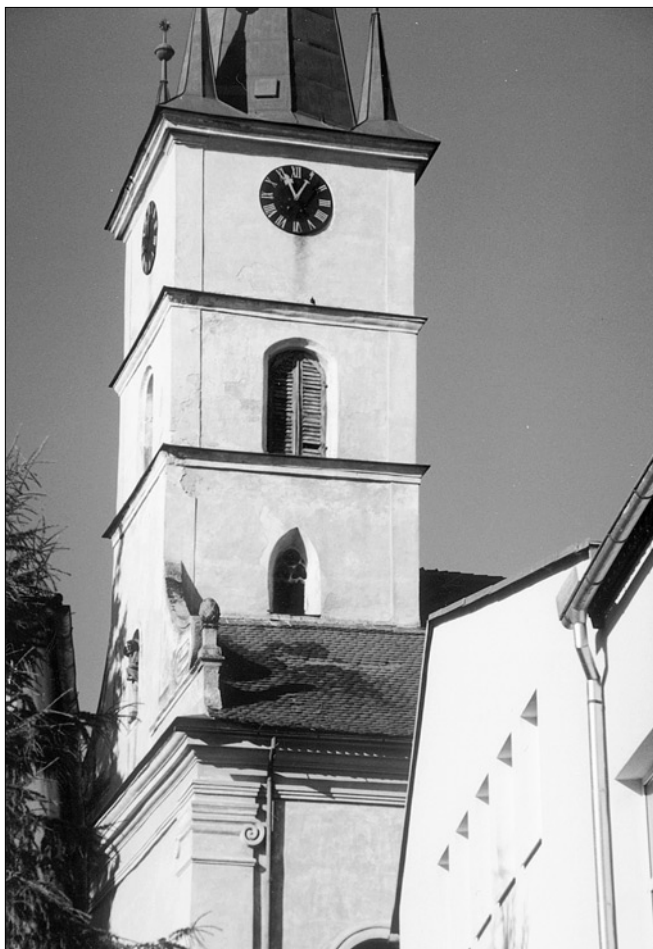
Obr. 13: Hostouň, kostel sv. Jakuba, jižní fasáda věže s oknem bývalé gotické zvonice (foto r. 1998).

Z hlediska stavebně historického průzkumu přináší nejzajímavější informace západní průčelí kostela, v jehož středu vystupuje z krovu mohutná hranolová věž (obr. 13). Její vnější půdorys dosahuje v přízemí rozměrů 6,30 × 5,80 m. Výška pod úroveň krovu činí cca 26 m. Na bocích k věži přiléhají klenuté prostory se schodišti vedenými na kůr patrové boční empory a do věže (obr. 5).

Abb. 13: Hostouň/Hostau, St. Jakobskirche, südliche Fassade des Turmes mit dem Fenster des ehemaligen gotischen Glockenturmes (Foto aus dem J. 1998).

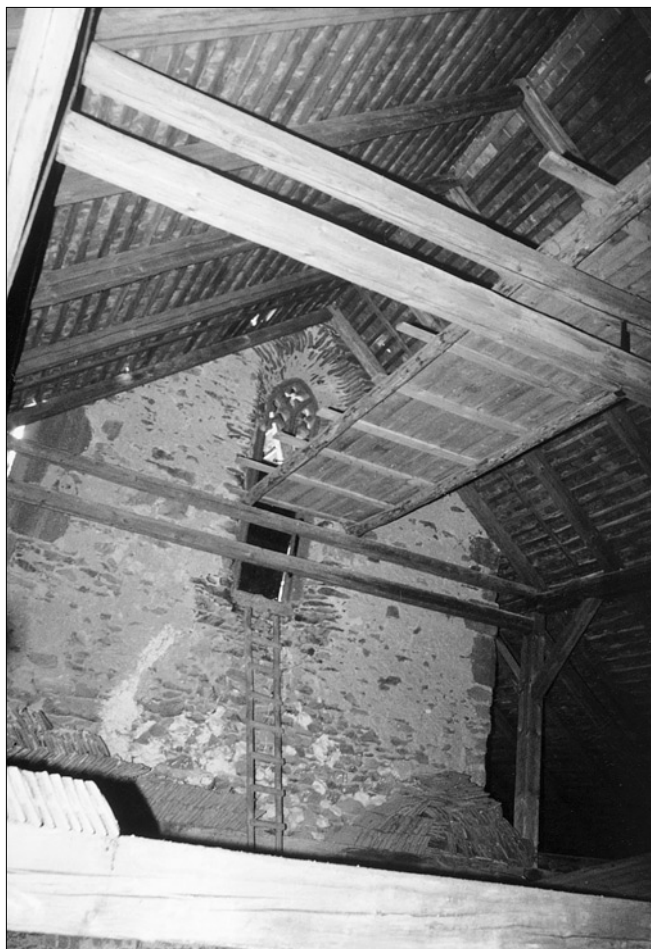
Obr. 14: Hostouň, kostel sv. Jakuba, kostelní věž s gotickým oknem a armaturou v nárožích, pohled z půdy lodi (foto r. 1999).

Z půdy lodi je dobře patrné neomítané zdivo věže, jejíž nároží jsou od výšky parapetů gotických oken pečlivě armována (obr. 14). Na severním a jižním boku věže se zachovaly otisky staršího krovu, který známe z vyobrazení kostela datovaného do 1. poloviny 17. století, a viditelné stopy po požáru. Vztah východního kružbového okna a starého krovu se nepodařilo prokázat, je pravděpodobné, že střešní úžlabí probíhalo těsně pod jeho parapetem. Veškeré zbytky starších stavebních konstrukcí na půdě lodi i presbytáře zanikly při barokních přestavbách, kdy byl kostel po celém obvodu zvýšen. Nad gotickou zvonici leží páté patro věže s mladší zvonici, která dnes obsahuje dva zvony ulité v roce 1878. Podle vyob-

Abb. 14: Hostouň/Hostau, St. Jakobskirche, Kirchturm mit dem gotischen Fenster und der Armatur an den Ecken, Blick von dem Dachboden des Schiffes (Foto aus dem J. 1999).
