# NOVÉ POZNATKY O STAVEBNÍM VÝVOJI KOSTELA NAROZENÍ PANNY MARIE V KOSTELCI NAD VLTAVOU

JAN ADÁMEK - JIŘÍ VARHANÍK

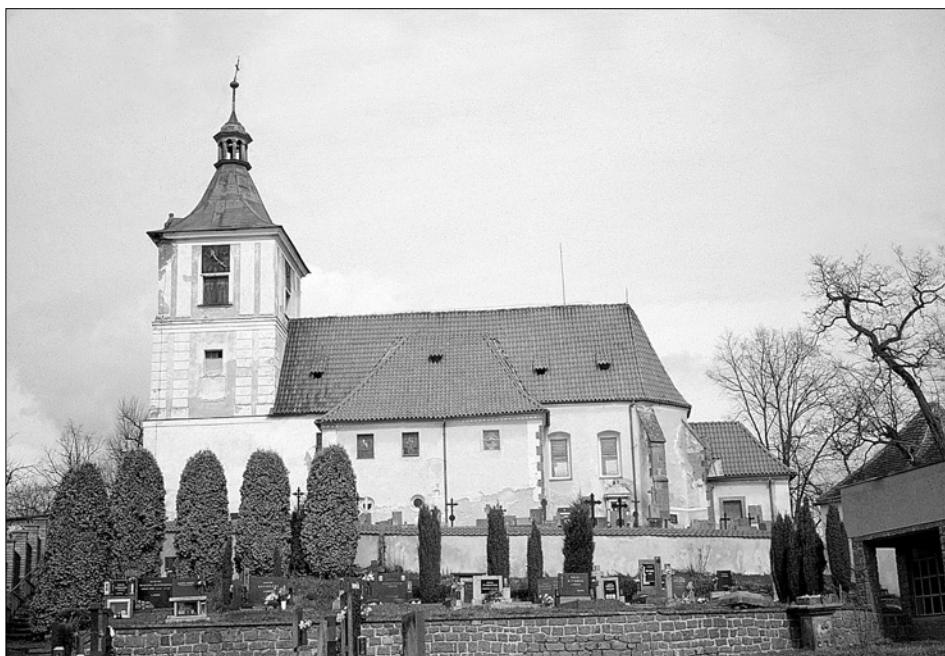
Obr. 1: Kostelec nad Vltavou, kostel Narození P. Marie, pohled od jihu (všechny snímky autor, 1999 - 2000).

Abb. 1: Kostelec an der Moldau, Kirche der Geburt Mariä. Ansicht von Süden. (Alle Aufnahmen J. Varhaník, 1999 - 2000)

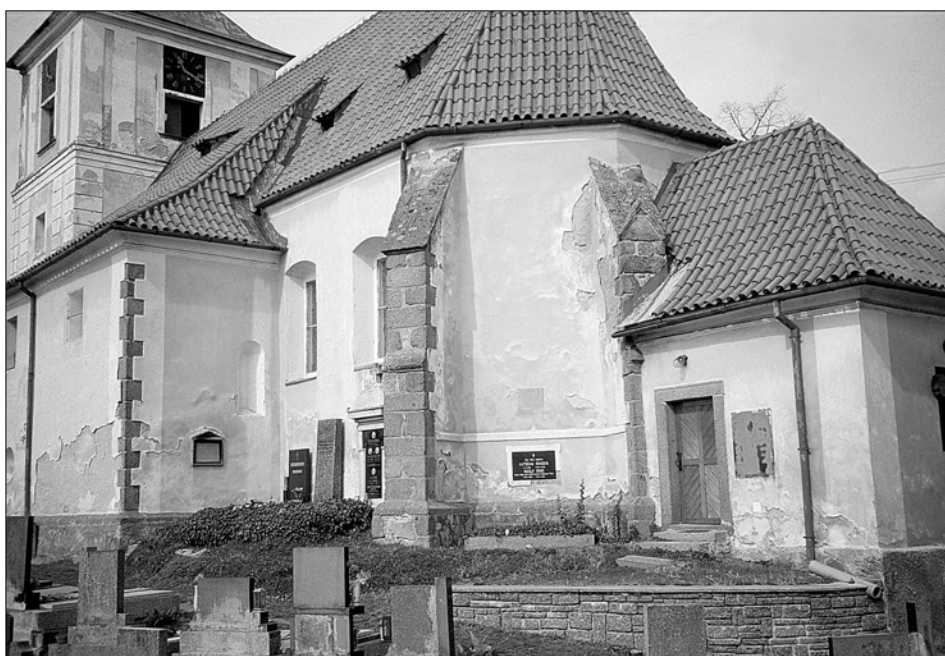
Obr. 2: Kostelec nad Vltavou, kostel Narození P. Marie, pohled na presbytář a jižní rameno transeptu od jiho-východu.

Abb. 2: Kostelec an der Moldau, Kirche der Geburt Mariä. Ansicht des Presbyteriums und des Querschiffsüdarmes von Südosten.

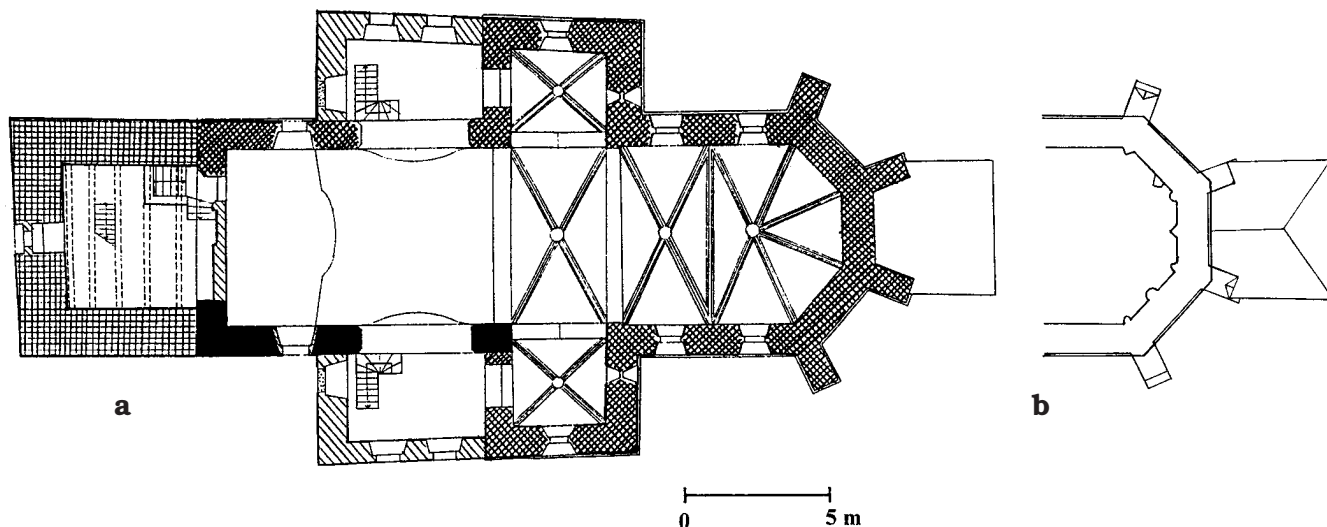
Obr. 3: Kostelec nad Vltavou, kostel Narození P. Marie, a - půdorys v úrovni 1. patra věže, b - půdorys závěru v úrovni římsy.

Abb. 3: Kostelec an der Moldau, Kirche der Geburt Mariä, a - Grundriss in der Höhe des 1. Turmstockwerkes. b - Grundriss des Kirchenabschlusses in der Kranzgesimshöhe.

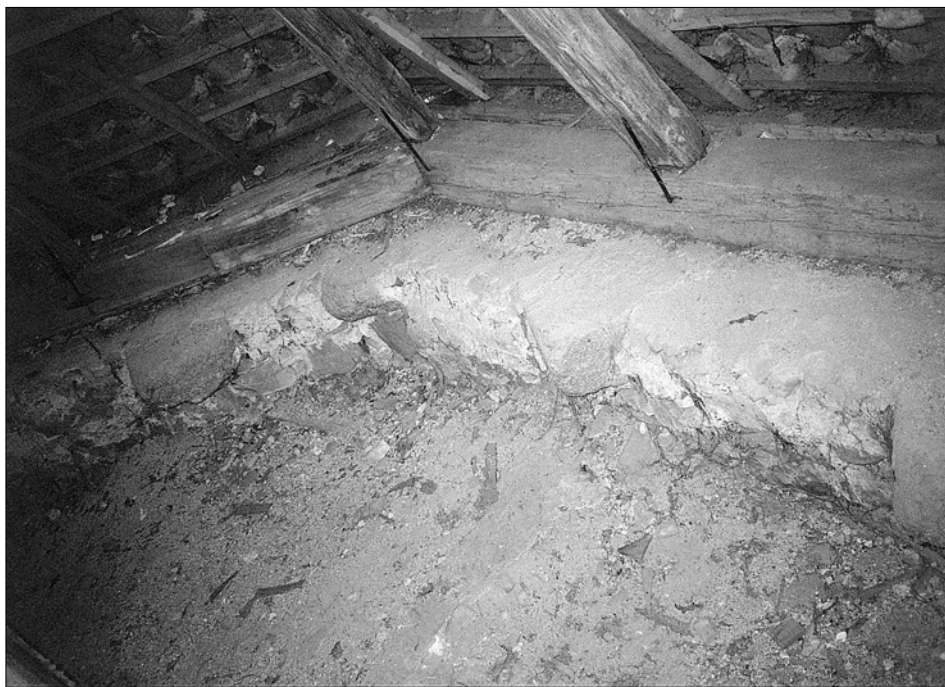
Mimořádně pozoruhodný jev byl zaznamenán nad klenbou závěru. V závěrovém polygonu vystupují v koutech a přibližně uprostřed jeho stěn v úrovni koruny zdiva směrem dovnitř konzolovitě vyložené kamenné bloky, od nedokonalé opravených, respektive poškozených bloků, až po téměř amorfní lomové kameny. Jediným společným rysem je důsledné dodržení roviny odpovídající koruně zdiva závěru, pouze severní má úroveň horní plochy 10 cm pod korunou zdiva. Účel těchto prvků není jasný, zřejmě měly nést jakousi konstrukci, spočívající též na koruně zdiva závěru. Ze situace nad rubem klenby je zřejmé, že zde existovala od počátku a nemohl ji předcházet trámový strop či dřevěná klenba, s níž by bylo možné spojit popisované nosné prvky.

Obr. 4: Kostelec nad Vltavou, kostel Narození P. Marie, koruna zdiva závěru s konzolovitě vyloženými prvky nad rubem klenby.

K interpretaci kamenných bloků nad klenbou v závěru presbytáře přispěla prezentace tohoto jevu na konferenci v Nečtiněch, kde k němu zaujal stanovisko ing. J. Vinař.<sup>16)</sup>

16) J. Vinař upozornil na okolnost, že některé středověké krovy postrádaly vazné trámy a paty krokvi byly osazeny v kratších trámčích, připomínající krátkata. Pro podepření takových prvků krovové konstrukce mohly sloužit konzolovitě vyložené bloky v závěru presbytáře, zjištěné v Kostelci nad Vltavou. Za laskavé sdělení, které z časových důvodů již nemohlo být podrobně prezentováno v rámci konference, autoři děkují Ing. Janu Vinařovi.

Abb. 4: Kostelec an der Moldau, Kirche der Geburt Mariä. Mauerkrone im Kirchenabschluss mit konsolenartig ausgekragten Elementen über der Gewölberückseite.

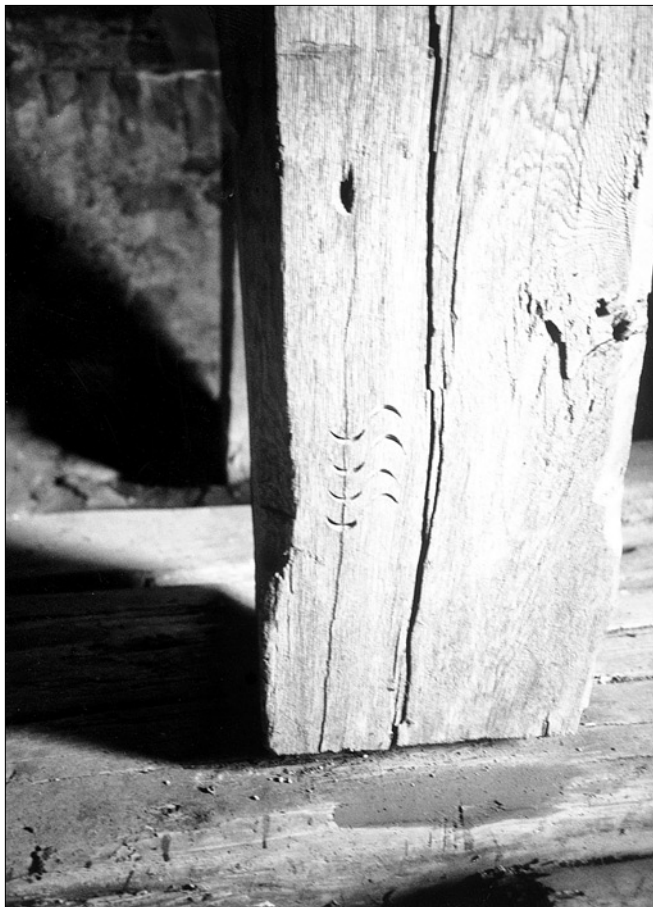
Obr. 5: Kostelec nad Vltavou, kostel Narození P. Marie, tesařské značky na zvonové stolici.

lo lákavé spojit se zjevně druhotně použitým bohatě profilovaným goticko-renesančním portálem, osazeným v západním průčelí přístavku pod jižní oratoří. Dále byla pořizována dodnes dochovaná, byť zřejmě dodatečně upravená dubová stolice pro zvony, kterou lze s uvedenou zprávou písemných pramenů ztotožnit díky dendrochronologickému datování do doby po roce 1626. Pozoruhodná je zmínka písemných pramenů o nadezdění a peření prkny na věži.<sup>9)</sup> Interiér prvního patra věže zřejmě sloužil jako kruchta, neboť se otvíral v celé své šířce do lodi půlkruhovým cihlovým obloukem. Jeho pořízení rovněž v roce 1635 odpovídá zpráva písemných pramenů o užití velkého množství cihel. V nevelkém časovém rozpětí tedy došlo k rozsáhlým stavebním změnám, týkajícím se věže včetně zvonové stolice. Nabízí se vysvětlení, že kostel utrpěl poškození v důsledku dramatických událostí třicetileté války nebo úderu blesku, avšak písemné prameny žádnou takovou okolnost nezmiňují a ve stavebním organismu kostela nejsou stopy násilného poškození a požáru patrné. Lze tedy, přes poměrně značné množství informací, připisat s určitou výhradou „Vlachům“ výstavbu jen spodních dvou podlaží věže, k nadezdění druhého patra došlo až v roce 1635. Nejstarší vyobrazení kostela od severu zachycuje věž v podobě, jakou získala snad již v roce 1635: zvonové patro je zapeřeno prkny, k severnímu průčelí věže přiléhá válcovitý přístavek s kuželovitou střechou, skrývající bezpochyby šnekové schodiště do prvního patra věže.

Abb. 5: Kostelec an der Moldau, Kirche der Geburt Mariä. Zimmererzeichen auf dem Glockenstuhl.
