# KE STAVEBNÍMU VÝVOJI KOSTELA NANEBEVZETÍ PANNY MARIE V CHRUDIMI

VLADISLAV RAZÍM - MARTIN JEŽEK

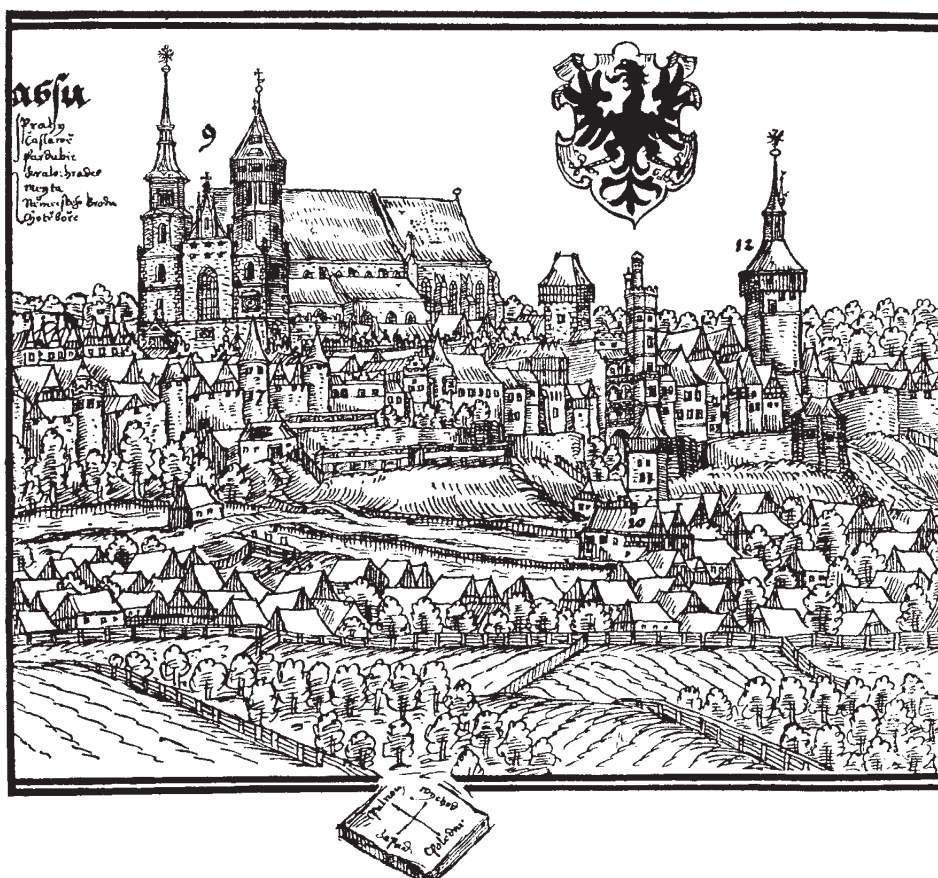
Obr. 1: Chrudim, veduta města od Jana Willenberga, kolem roku 1600 (výřez). Kostel Nanebevzetí P. Marie znázorněn v pohledu od jihozápadu. V popředí úsek městského opevnění s pravidelně rozmístěnými věžemi hlavní hradby, upravo tzv. Žižkova věž a věž zv. Hláška, situovaná patrně při vnitřní Horní bráně městského opevnění (označena č. 12).

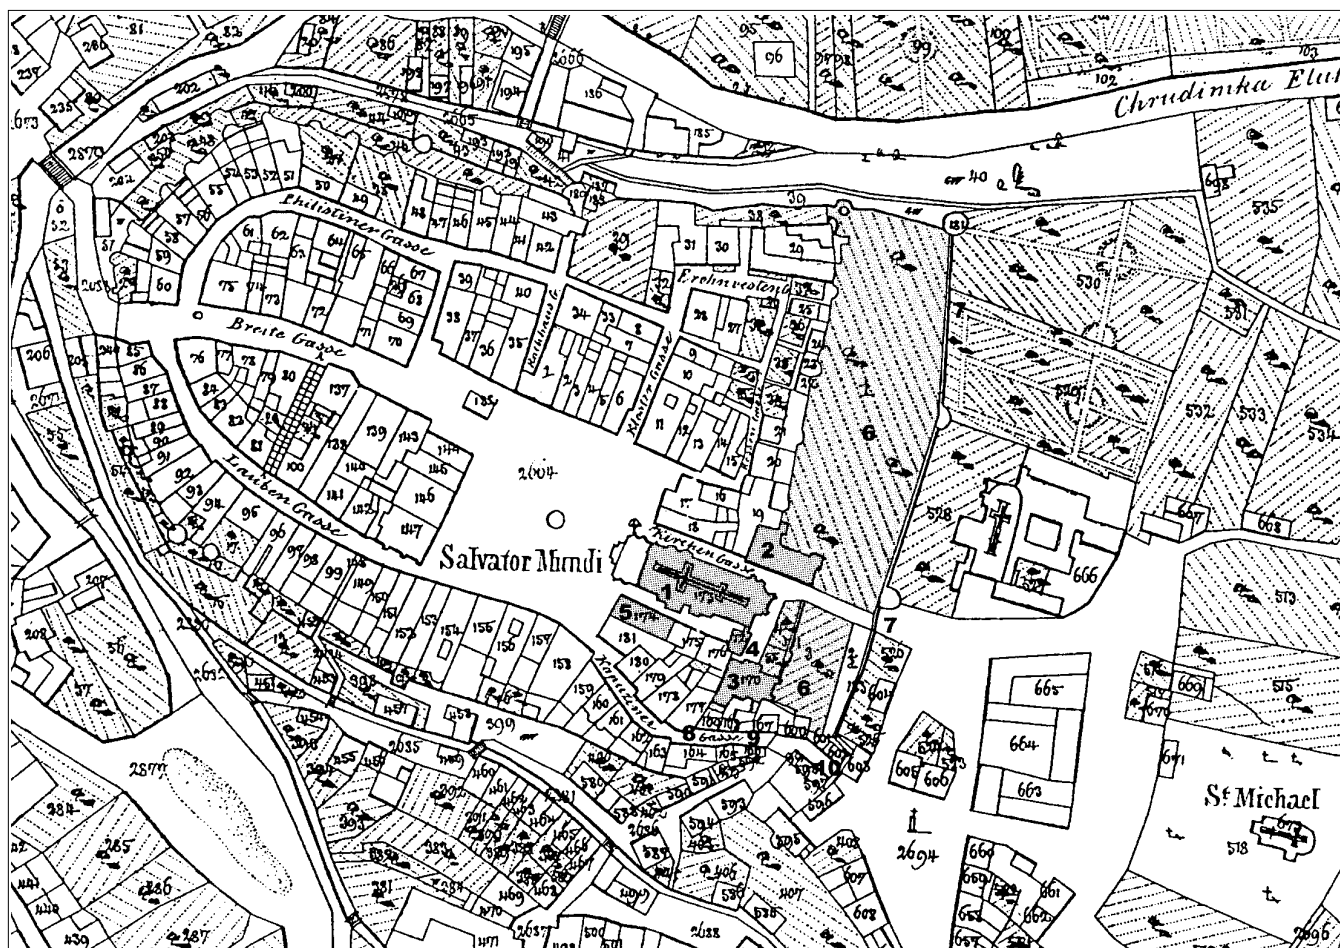
Obr. 2: Chrudim, plán města na tzv. císařském otisku mapy stabilního katastru z roku 1839, zvýrazněny objekty zmiňované v textu. Kostel Nanebevzetí P. Marie ve východní frontě náměstí (1), po stranách kněžiště staré děkanství, čp. 56 (2), tzv. stará škola, čp. 57 (3) a tzv. Žižkova věž (4). Jižně od kostela dům čp. 60 (5). Severně od kněžiště kostela a děkanství probíhá hlavní hradba městského opevnění s půlkruhovými věžemi, před ní šrafovaná plocha někdejšího příkopu (6), který přetínal šíji městské ostrožny. Nad jeho vnější hranou val s pozdně gotickou hradbou, kterou provázely oblé bašty (7). V zakřivené Břetislavově ulici (Kapuziner Gasse) byla ve středověku umístěna soustava Horní brány (8 - vnitřní, 9 - střední, 10 - vnější brána).

Jediným celkovým přesnějším plánem někdejší zástavby v bezprostředním okolí chrámu je mapa stabilního katastru z roku 1839 (obr. 2). V malém odstupu od bočních front kostela stály na severu domy čp. 55 a 56 a na jihu domy čp. 57, 58, 59 a 60.<sup>83)</sup> Dodnes se z nich dochovala pouze čp. 57 a 60. Mezi čp. 57 - 58 a jižním přístavkem kostela stála hranolová věž, zv. Žižkova, zbořená roku 1846. Nároží kostelního přístavku s věží spojoval krátký úsek zdi, prolomený branou. Východní průčelí domů čp. 56 a 57 podle mapy stabilního katastru spojovala zeď, na severu přerušovaná nedlouhou předtím zřízenou silnicí. Zeď vyrůstala ze dna městského příkopu, širokého v nezastavěných místech zhruba 35 - 40 m (obr. 2). Stejný stav schematicky zachycuje nedatovaný plán Chrudimi z doby kolem poloviny 18. století (obr. 34). Z doby před zasypáním příkopu pochází plán městského opevnění z roku 1824. Ze všech plánů nejlépe znázorňuje, že obdélný pozemek východně od kněžiště, vymezený domem čp. 56 na severu, čp. 57 na jihu a zdí na východě, vznikl druhotným zasypáním části šijového příkopu městského opevnění, který nepřerušeně probíhal napříč celé ostrožny, těsně před kostelním závěrem (obr. 35).

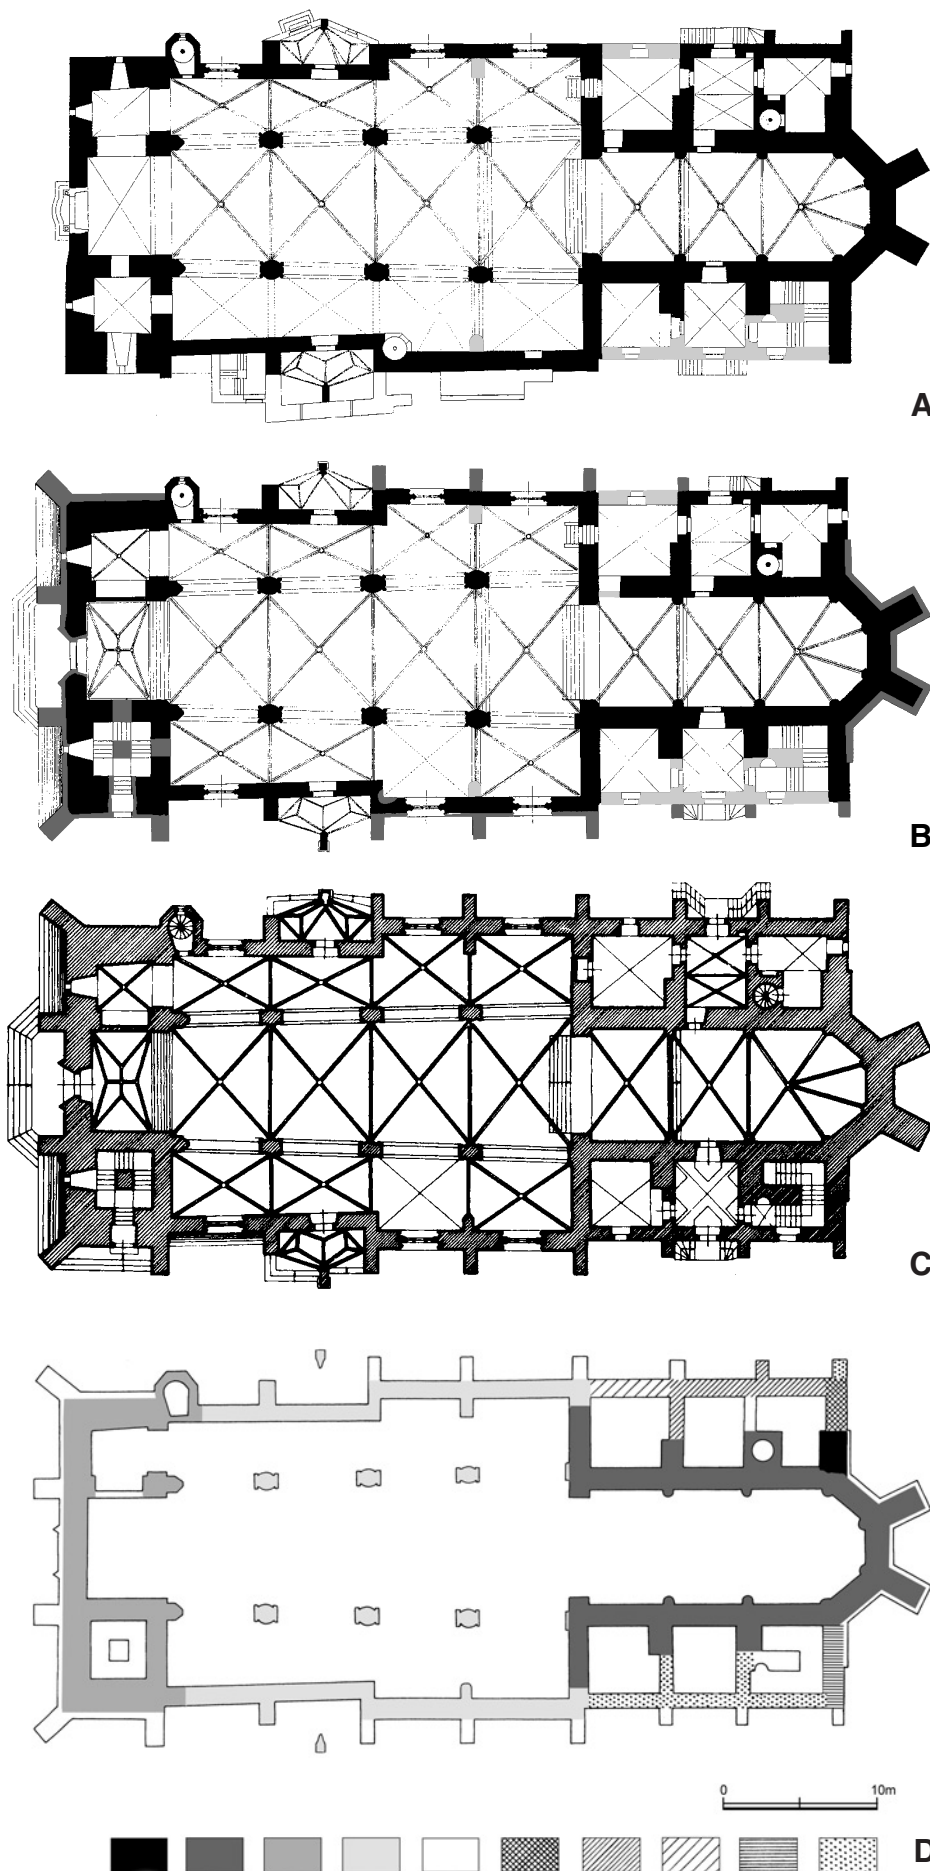
Černě - předpokládaný fragment hlavní hradby městského opevnění. Křížkované - pokračování zdiva hlavní hradby nebo mladší zdivo. Tmavě šedá - kněžiště. Středně šedá - západní část kostela s věžemi. Světle šedá - trojlodí. Husté šrafy - středověká sakristie. Vodorovné šrafy - zeď k tzv. Žižkově věži. Řídké šrafy - prostora vedle sakristie. Tečkované - hypotetické středověké zdi. Bíle - novodobé konstrukce (toto schéma nemůže postihnout všechny detaily, zejména rozsah plent kněžiště, úpravy opěráků, sokly atd.; vyznačeny jsou také dveřní a okenní otvory).

Abb. 3: Chrudim, Maria Himmelfahrtskirche. Grundriss in der Höhe der verstärkten Strebpfeilerunterteile vom Presbyteriumsabschluß. A - nach F. Schmoranz, 1856, Zustand vor der Rekonstruktion (SOA - Staatliches Bezirksarchiv Chrudim), B - nach F. Schmoranz, 1856, mit entworfenen Rekonstruktionseingriffen (ebenda), C - nach E. Poche und Koll. (Zitation s. Anm. 19), D - vereinfachtes Grundrißschema mit dem Entwurf mittelalterlicher Bauphasen (V. Razim, M. Ježek). Schwarz - vorausgesetztes Fragment der Gürtelmauer, kreuzschraffiert - Weiterverlauf der Gürtelmauer oder das spätere Mauerwerk, dunkelgrau - Presbyterium, mittelgrau - Westteil der Kirche mit Türmen, hellgrau - Langhaus, dichtschraffiert - Sakristei. Horizontale Schraffierung - Mauer zum sogen. Žižka-Turm, dünnschraffiert - Raum neben der Sakristei, punktiert - hypothetisch mittelalterliche Mauern, ohne Schraffur - neuzeitliche Konstruktionen (vorliegendes Schema kann nicht alle Details fassen, namentlich den Ausmaß der Zumauerungen im Chor, Änderungen der Strebpfeiler, Sockel usw.; auch Tür- und Fensteröffnungen nicht eingezeichnet).

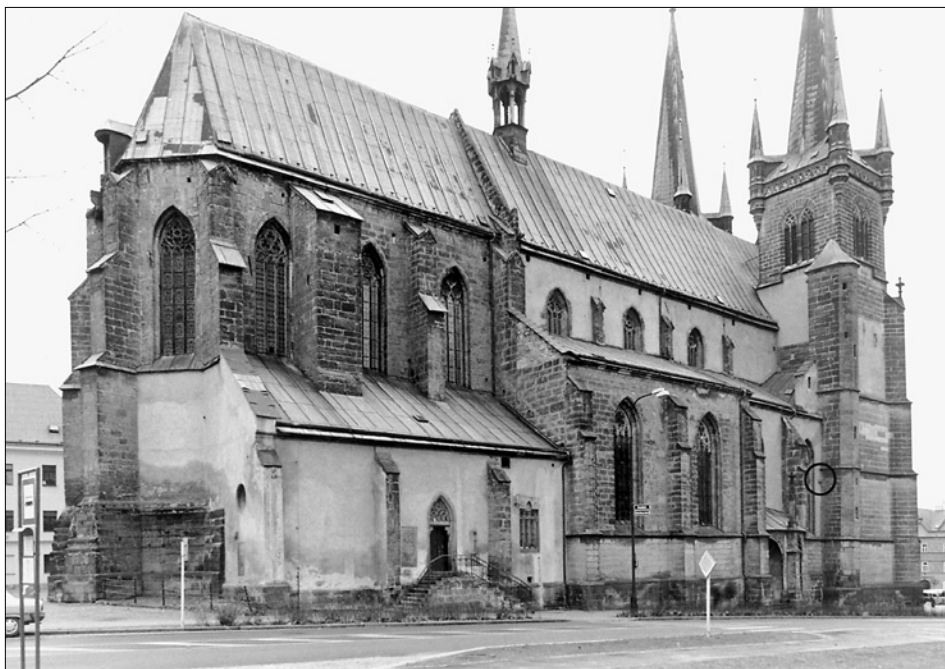
Obr. 4: Chrudim, kostel Nanebevzetí P. Marie. Celkový pohled od severovýchodu. V kroužku fragment započaté, ale nerealizované korunní římsy severní lodě (všechny snímky V. Razím, 1997 - 2000).

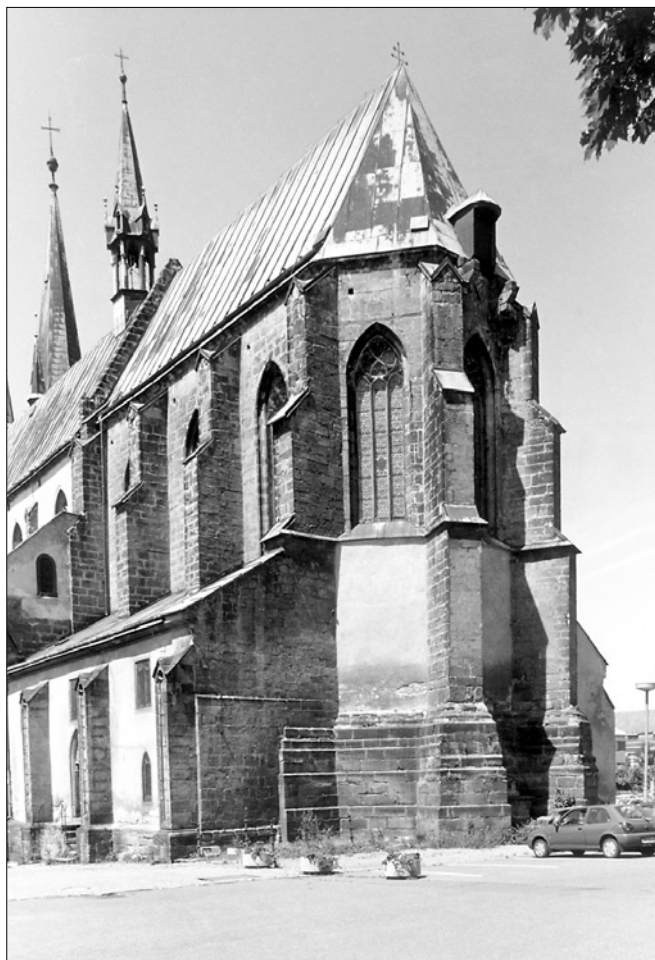
Obr. 5: Chrudim, kostel Nanebevzetí P. Marie. Presbytář v pohledu od jiho-východu. Dobře je patrna skladba východní zdi jižního přístavku presbytie a Schmoranzem mohutně zesílený sokl závěru.

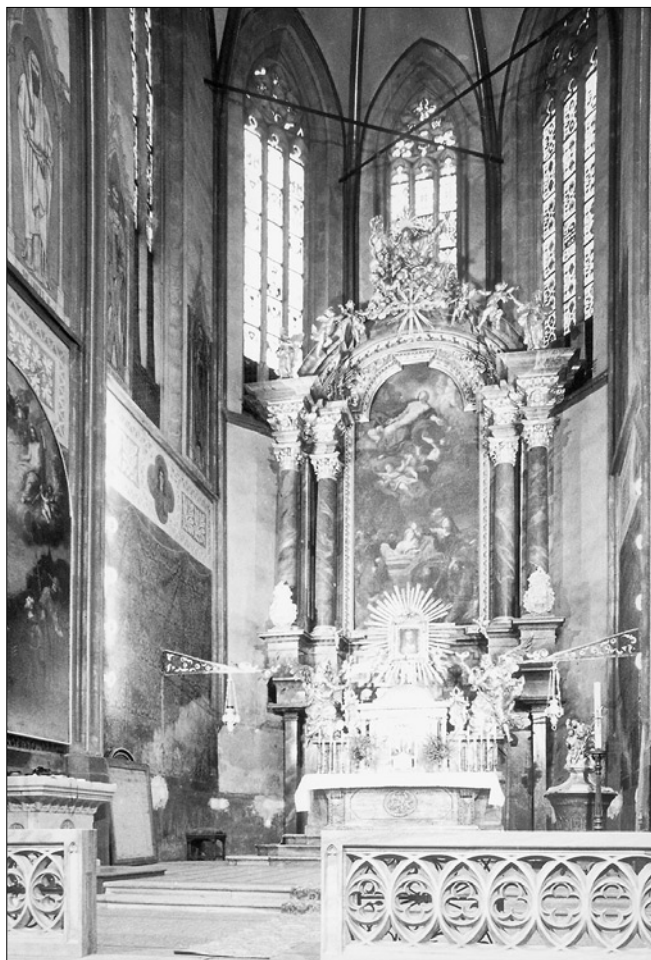
Obr. 6: Chrudim, kostel Nanebevzetí P. Marie. Pohled do závěru presbytáře se dvěma úrovněmi podokenních říms a zazdívkami spodních částí oken. Vlevo za oltářem částečně vyčnívá ostění vysoko položeného sanktuáře.

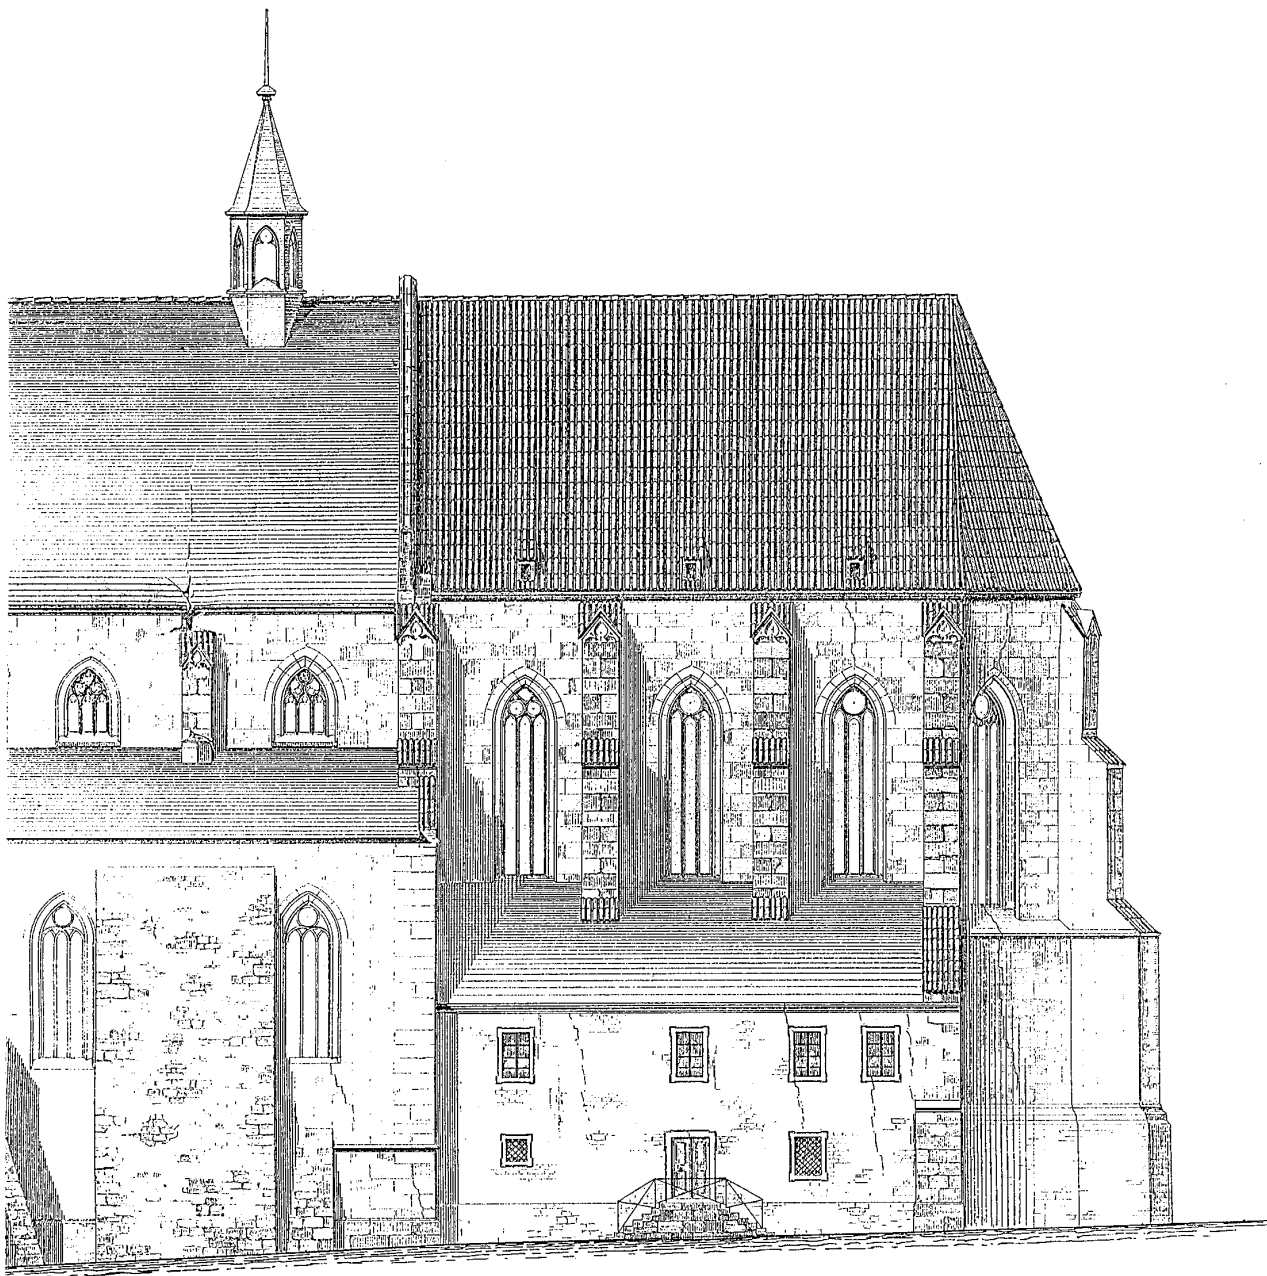
Obr. 7: Chrudim, kostel Nanebevzetí P. Marie. Pohled na jižní průčelí presbytáře na zaměření F. Schmoranze z doby před rekonstrukcí (1856). Srov. tvar soklu závěru a opěrák na nároží přístavku, který byl vystavěn na místě zbořené zdi s branou (Státní okresní archiv Chrudim).

23) Tento středověký sokl s členitě profilovanou korunou se pod Schmoranzovým trnožem dochoval. K podobě soklu závěru kněžiště před Schmoranzovou rekonstrukcí srov. zejména obr. 7 a M. Ježek, cit. v pozn. 6, s. 846, 847, 849.

Abb. 7: Chrudim, Maria Himmelfahrtskirche. Ansicht der Südfassade des Presbyteriums, F. Schmoranz, Aufnahme des Zustandes vor der Rekonstruktion (1856). Vgl. die Form des Presbyteriumssockels und den Strebpfeiler an der Ecke des Zubaus, der am Ort der abgerissenen Mauer mit dem Tor erbaut wurde (SOA Chrudim).

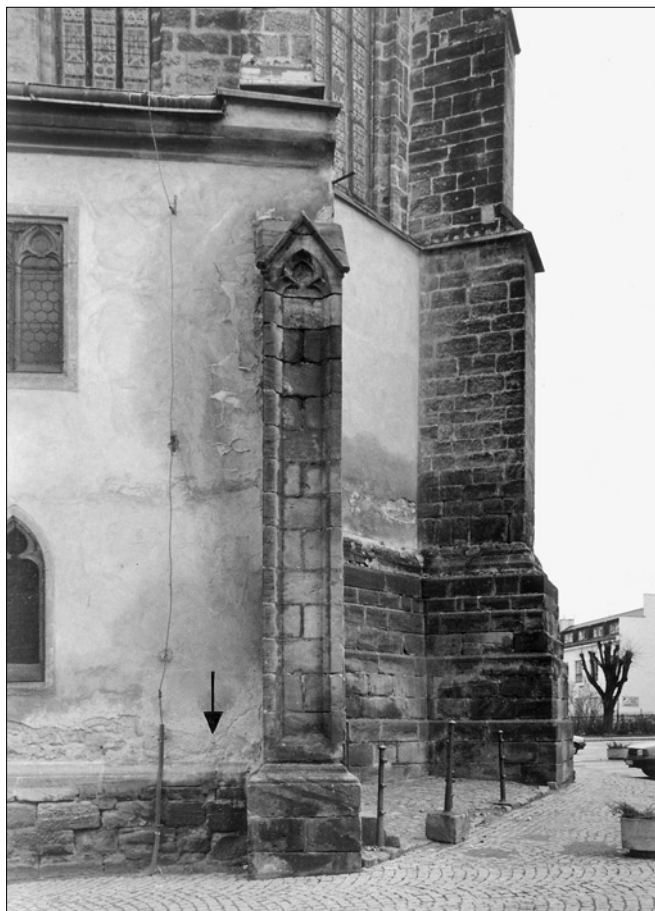
Obr. 8: Chrudim, kostel Nanebevzetí P. Marie. Nároží jižního přístavku kněžiště v pohledu od jihu (srov. obr. 7). V popředí opěrák ze Schmoranzovy rekonstrukce, vlevo od něj sokl se stopou návaznosti staršího opěráku (označena šipkou). Mocnost východní zdi přístavku naznačuje také podoba jeho okapní římsy.

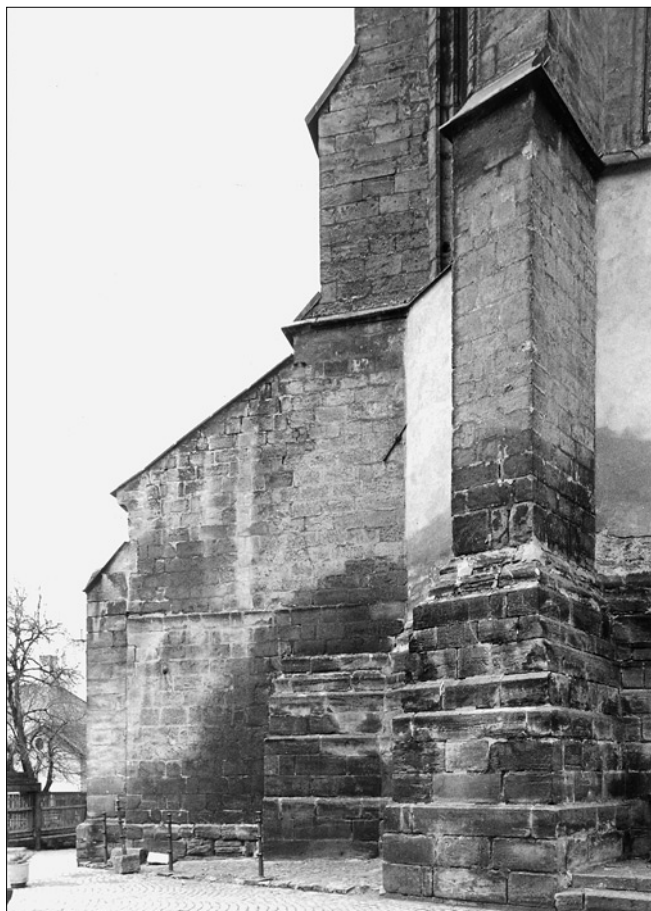
Obr. 9: Chrudim, kostel Nanebevzetí P. Marie. Detailní pohled na část závěru kněžiště a východní stěnu jeho jižního přístavku (srov. obr. 5). Dobře je patrná struktura stěny vybudované z kvádrů, s plynulou návazností na opěrák, její sokl a nároží s malým opěrákem ze Schmoranzovy rekonstrukce.

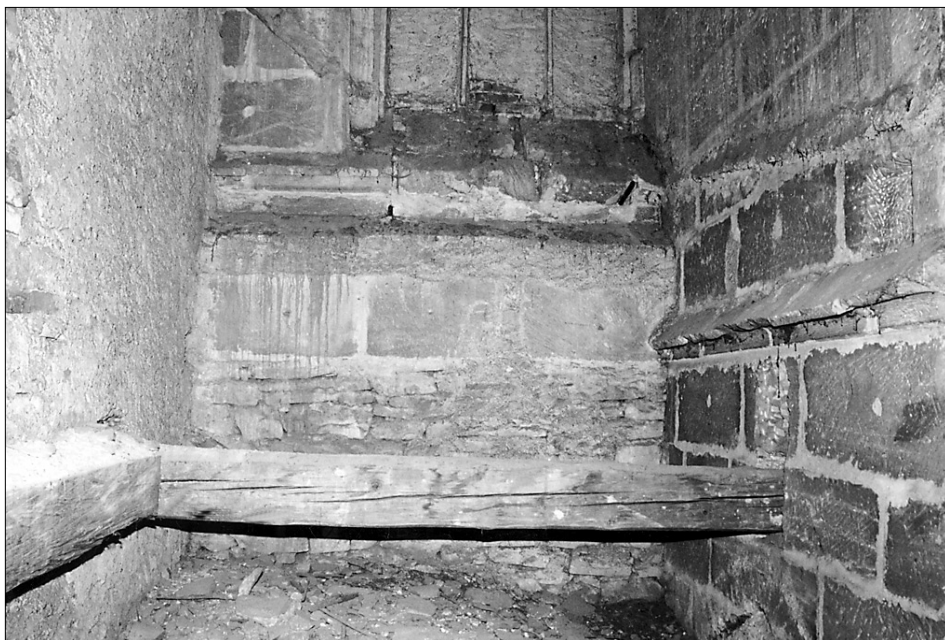
Obr. 10: Chrudim, kostel Nanebevzetí P. Marie. Podstřeší severního přístavku kněžiště, pohled od severu k severnímu oknu pětibokého závěru. Pod bankálovou římsou okna předstupuje zdivo, na spáru vložené mezi schodišťovou věžici (vpravo) a opěrák z lomového zdiva (vlevo), interpretovaný jako relikt hlavní hradby městského opevnění. Vlevo od okna a na schodišťové věžici otisk starší střechy, vpravo ostění s redukovanou profilací.

Abb. 10: Chrudim, Maria Himmelfahrtskirche. Dachraum des nördlichen Chorzubaus, Ansicht von Norden zum nördlichen Abschlußfenster. Unter dem Sohlbankgesims springt ein auf eine Baufuge zwischen das Treppenturm (rechts) und den Strebpfeiler aus Bruchsteinmauerwerk (links) eingeschobener Mauerwerkbau vor, der als ein Relikt der Gürtelmauer interpretiert wird. Links vom Fenster und am Treppenturm deutliche Spur nach einem älteren Dach, rechts Fenstergewände mit einer reduzierten Profilierung.

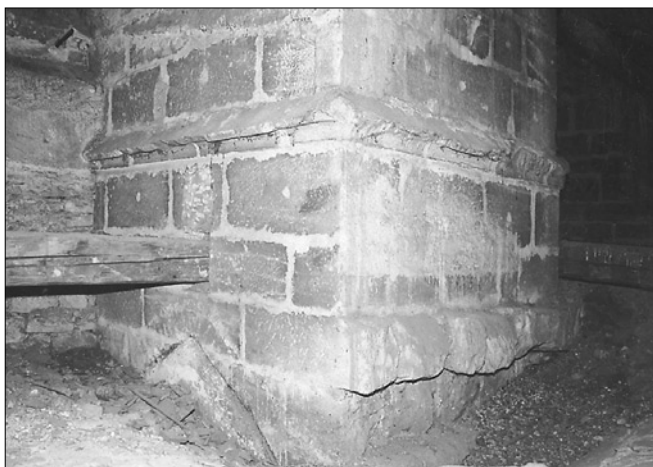
Obr. 11: Chrudim, kostel Nanebevzetí P. Marie. Podstřeší severního přístavku kněžiště, pohled na schodišťovou věžici od severovýchodu (srov. obr. 10). Na východní stěně věžice druhotný zásek pro ramenát křížové klenby a její otisk, na severní stěně věžice (vpravo) dole dvě řady nevyužitých šmorců.

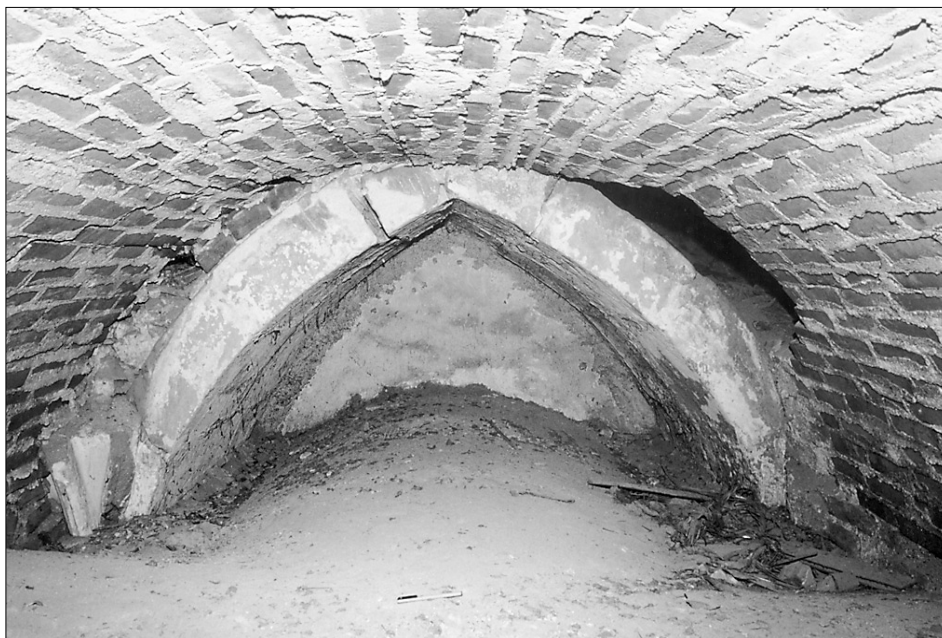
Obr. 12: Chrudim, kostel Nanebevzetí P. Marie. Gotická hrotitá klenba při severní straně schodiškové věžice presbyteria v pohledu od východu, z meziklenebního prostoru nad tzv. stříbrnou komorou. V popředí po stranách výběhy žeber zaniklé křížové klenby.

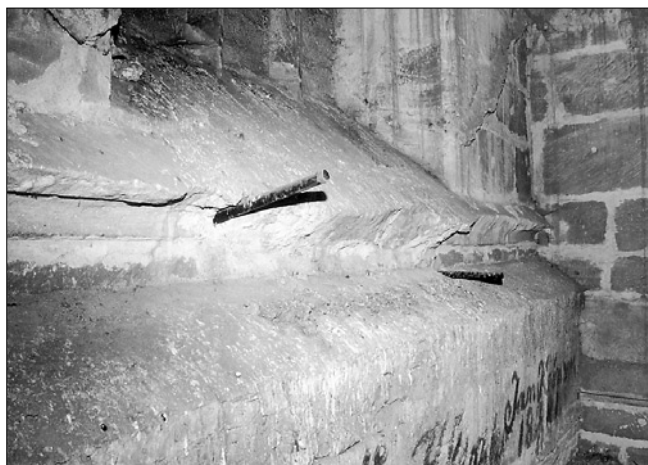
Obr. 13: Chrudim, kostel Nanebevzetí P. Marie. Podstřeší severního přístavku kněžiště, detail bankálové římsy středního pole (nad dochovanou žebrovou klenbou). Část římsy pod oknem nebyla profilována. Pod římsou druhotná příložka. Pohled od východu.

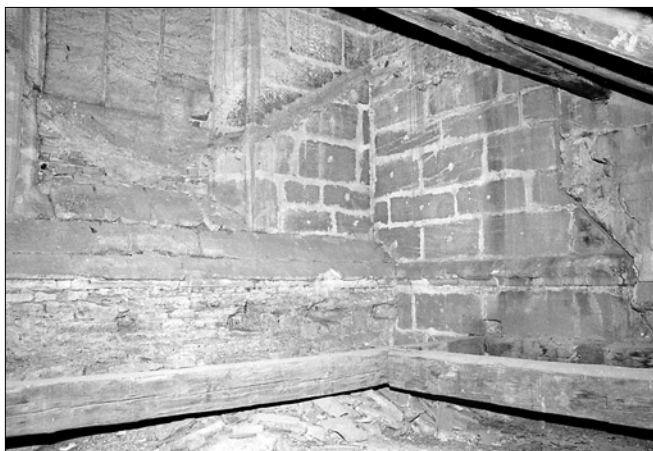
Obr. 14: Chrudim, kostel Nanebevzetí P. Marie. Podstřeší severního přístavku kněžiště, detail okna západního pole (nad dnešní sakristií) a západního opěráku kněžiště v pohledu od severovýchodu. Pod oknem původní předstupující zdivo, po stranách okna a na opěráku otisk střechy.

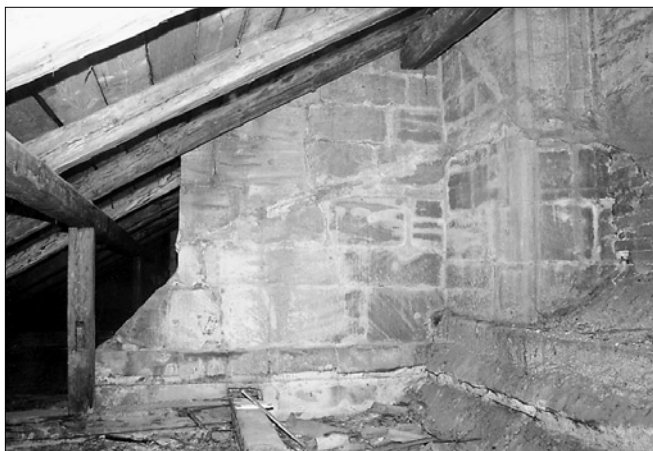
Obr. 15: Chrudim, kostel Nanebevzetí P. Marie. Podstřeší jižního přístavku kněžiště. Detail okna závěrového pole a přilehlého opěráku s otisky dvou starších střech. Pohled od východu.

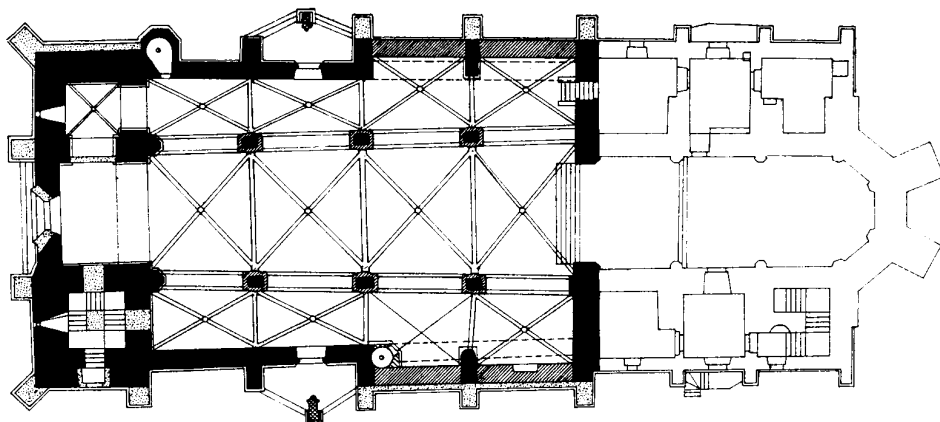
Obr. 16: Chrudim, půdorys kostela Nanebevzetí P. Marie s vyhodnocením stavebních etap trojlodí podle J. Sommera a J. Varhaníka (cit. v pozn. 4). Černě - první fáze a starší, křížkovaně - předsíně, hustě šrafované - rozšířené východní části trojlodí, řídce šrafované - postředověké úpravy, tečkované - restaurace F. Schmoranze. (srov. obr. 3)

Abb. 16: Chrudim, Maria Himmelfahrtskirche. Grundriss mit Auswertung der Bauphasen des Langhauses nach J. Sommer und J. Varhaník (Zitation s. Anm. 4). Schwarz - erste Bauphase und älteres Mauerwerk, kreuzschraffiert

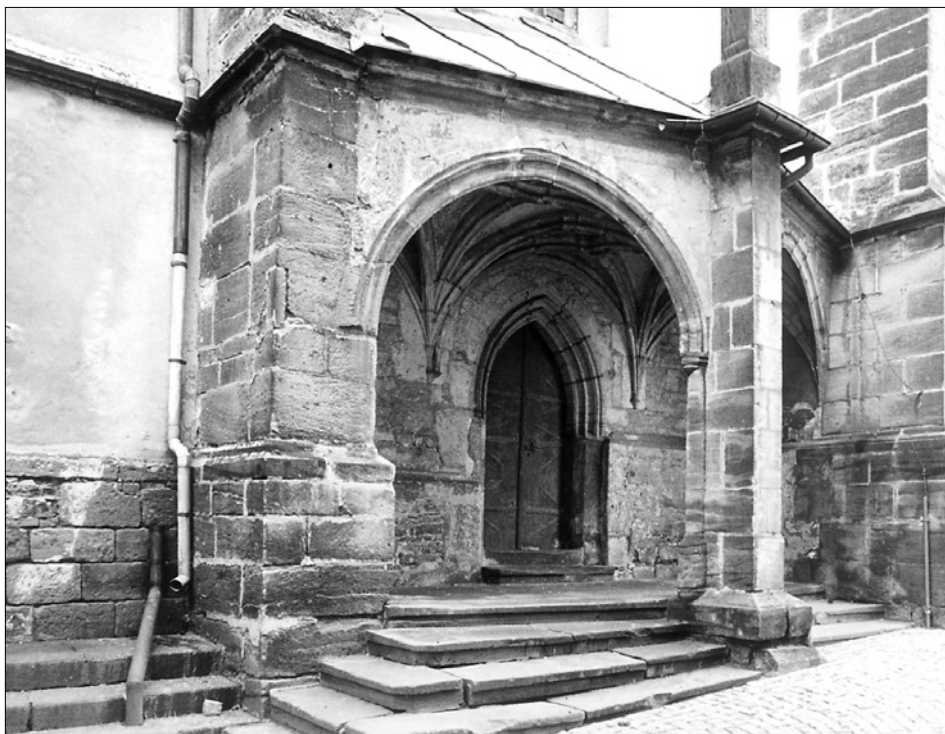
Obr. 17: Chrudim, kostel Nanebevzetí P. Marie. Jižní předsín v pohledu od jihozápadu. Vlevo od předsíně a v jejím interiéru stupňovitě stoupající původní sokl. Návaznost patky levého oblouku na opěrák a kamenné bloky konzol klenby nasvědčují vzniku předsíně zároveň s výstavbou obvodového zdiva jižní lodě.

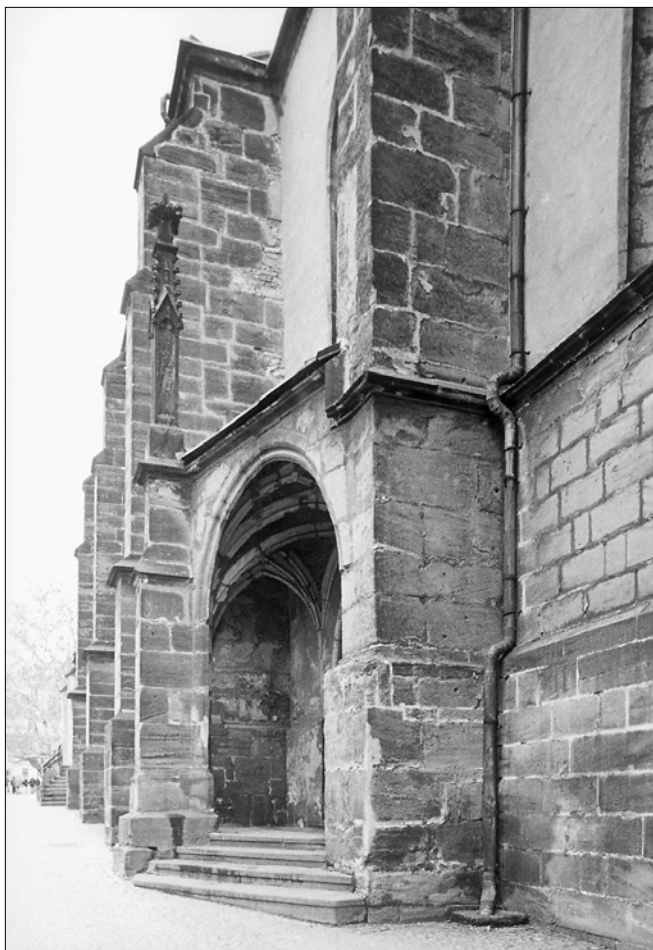
Obr. 18: Chrudim, kostel Nanebevzetí P. Marie. Severní předsín v pohledu od západu. Za fiálou předsíně lze dobře pozorovat nároží rozšiřující se částí severní lodě, k němuž je připojen (a částečně zavázán) Schmoranzův opěrák.

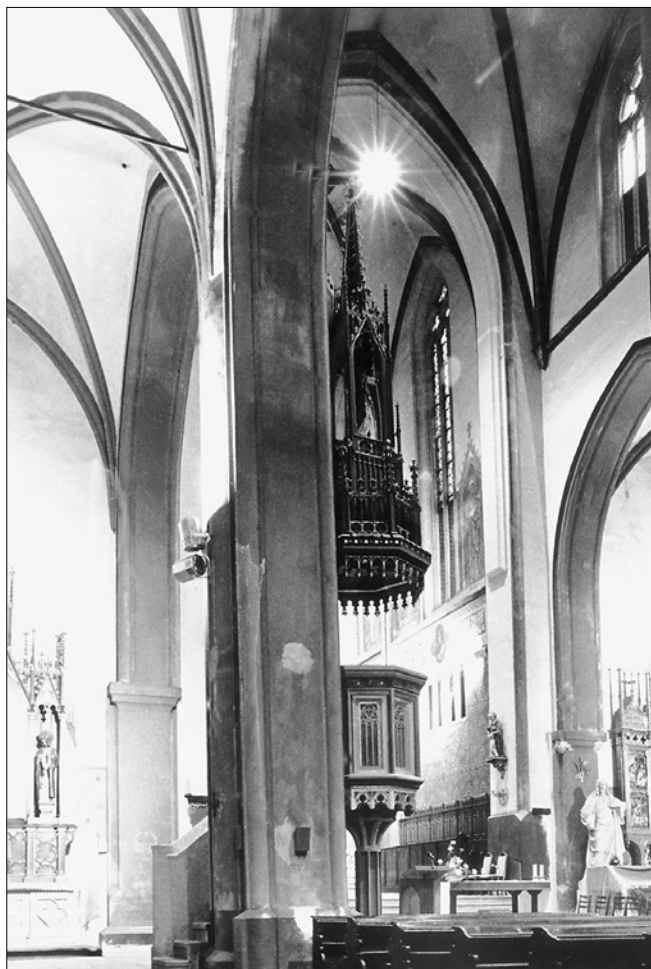
Obr. 19: Chrudim, kostel Nanebevzetí P. Marie. Pohled z interiéru severní lodě k triumfálnímu oblouku, s patrným způsobem návaznosti mezilodních arkád.

49) J. Sommer, J. Varhaník, cit. v pozn. 4, s. 558, uvádějí, že dolní části polopilířů mezilodních arkád původně zamýšlené podoby trojlodí se dochovaly také u triumfálního oblouku (k tomu srov. obr. 19 a 20).

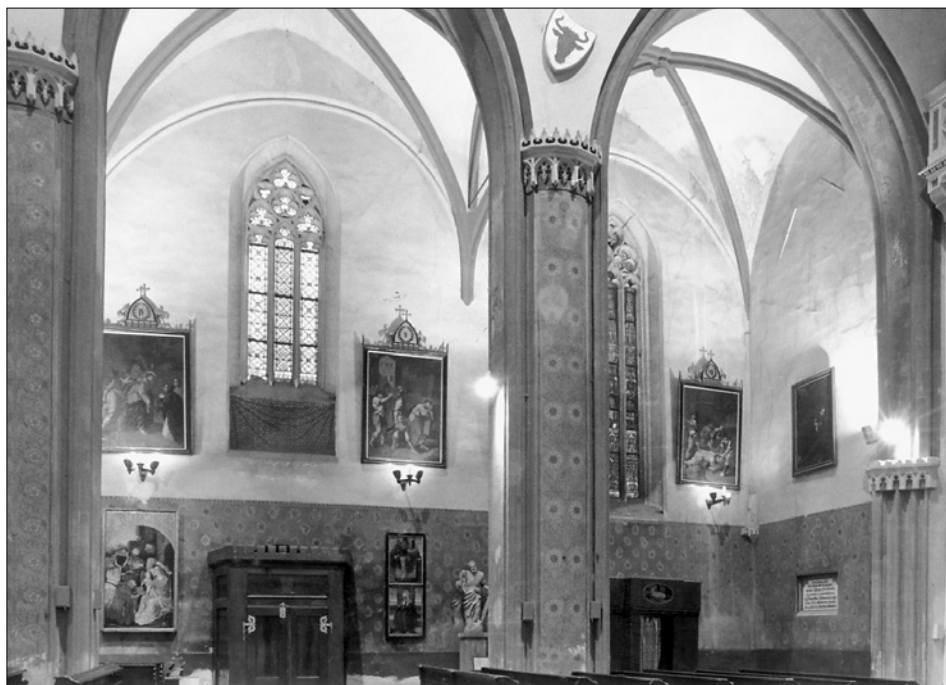
Obr. 20: Chrudim, kostel Nanebevzetí P. Marie. Pohled z interiéru severní lodě k jihu. V popředí piliře mezilodních arkád se zdobnými hlavicemi, rekonstruovanými či provedenými F. Schmoranzem. Vpravo při nároží věže svazková přípora původně plánovaných nižších arkád. V pozadí stěna jižní lodě s nápadně nepravidelnými oblouky přízedních žebíř, naznačujícími zamýšlenou nižší klenbu. V jihozápadním koutu lodě jedna z konzol této nerealizované klenby.

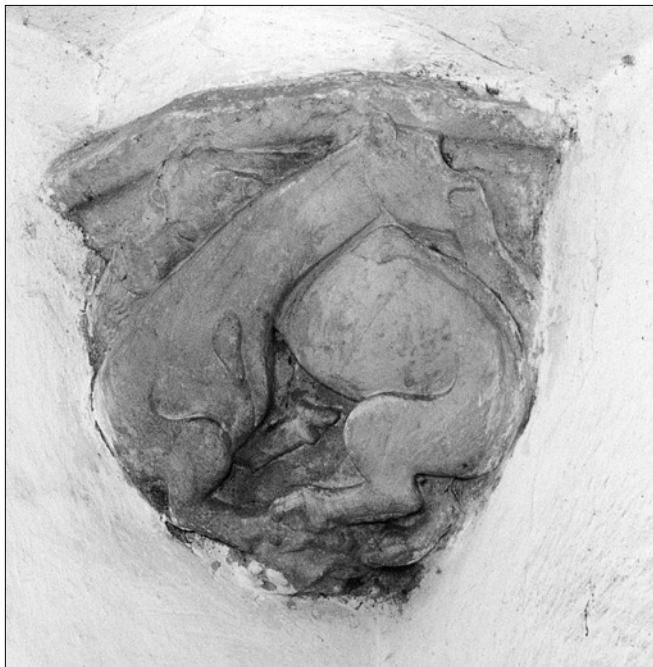
Obr. 21: Chrudim, kostel Nanebevzetí P. Marie. Jedna ze zoomorfních klenbových konzol interiéru jihozápadní věže.

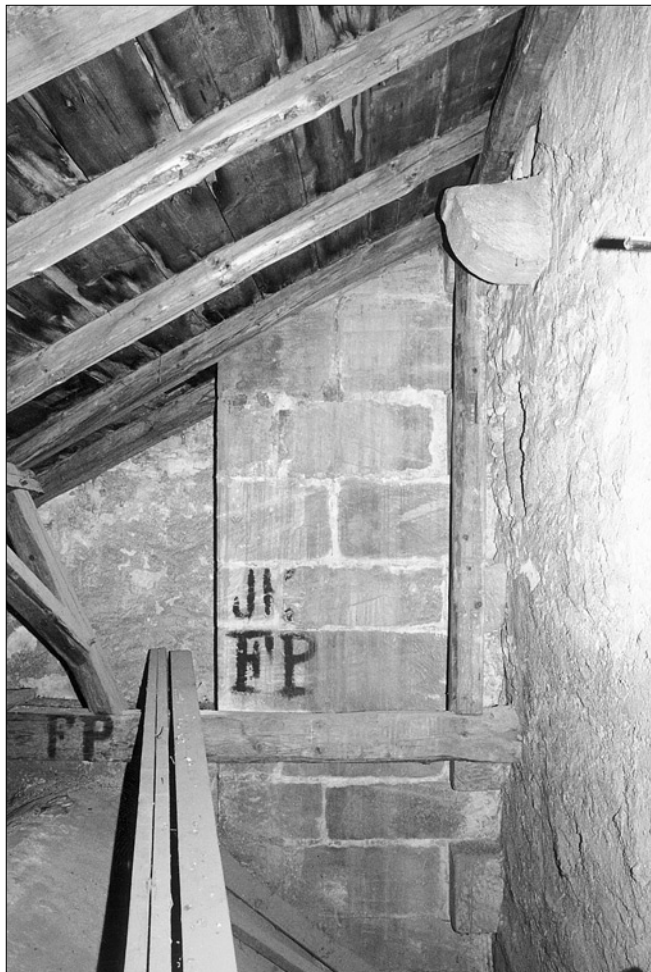
Obr. 22: Chrudim, kostel Nanebevzetí P. Marie. Detail podstřeší severní lodě v pohledu od západu. Uprostřed západní opěrák kněžiště, dole pod vodorovným trámem kvádrové šmorce pro navázání zdi hlavní lodě (vpravo). Šmorce pokračují za svislým trámem a vystupují až k okapní římsce hlavní lodě (srov. obr. 23). Vpravo nahoře jedna z kamenných konzol starší střechy.

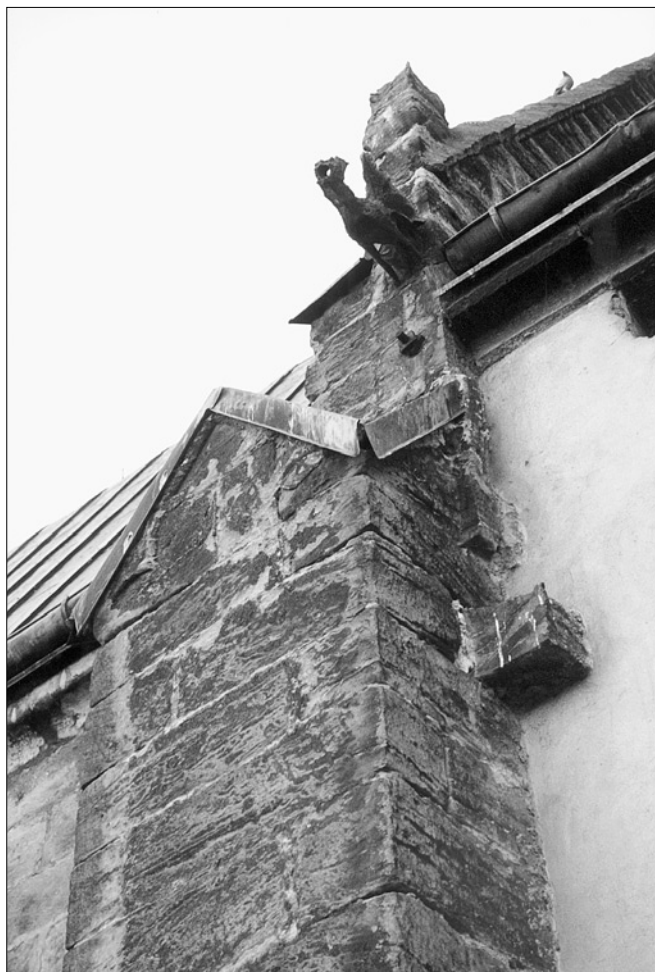
Obr. 23: Chrudim, kostel Nanebevzetí P. Marie. Detail horní části západního opěráku na severní straně kněžiště. Vpravo dva šmorce připravené pro navázání zdi hlavní lodě, výše pata střešního štítu s pilířkem zaniklé fiály a chrličem.

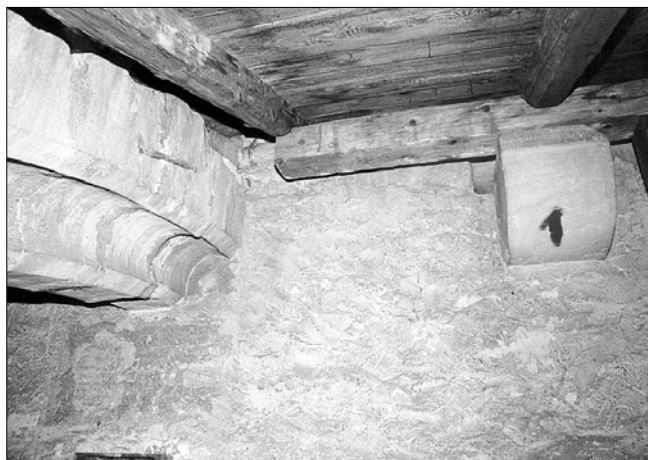
Obr. 24: Chrudim, kostel Nanebevzetí P. Marie. Detail podstřeší severní lodě v pohledu od severu. Jedna z konzol starší střechy ve stěně hlavní lodě a horní zakončení jednoho z opěrných oblouků.

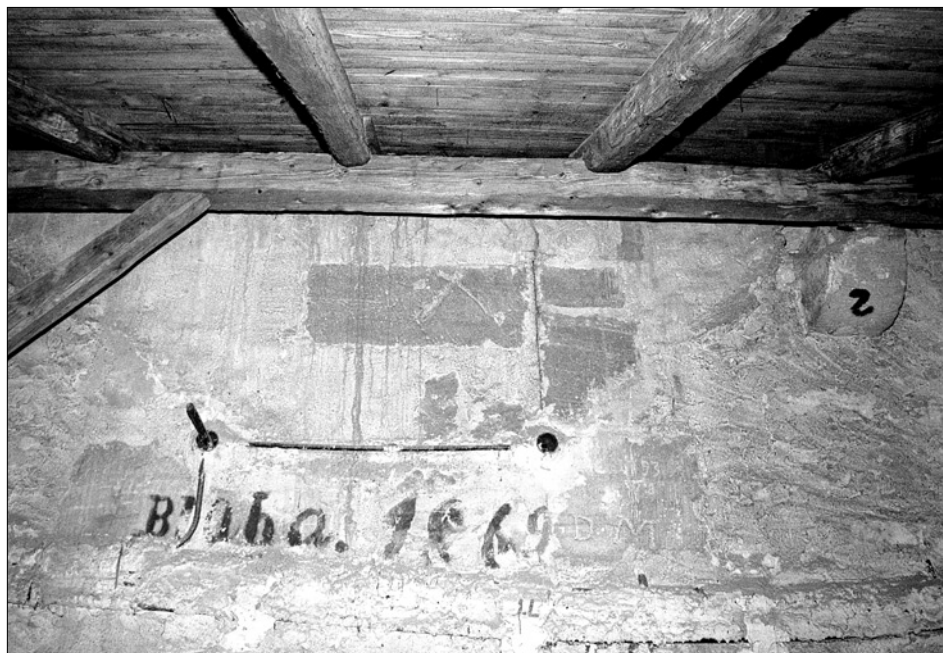
Obr. 25: Chrudim, kostel Nanebevzetí P. Marie. Detail podstřeší severní lodě. Pohled od severu na stěnu hlavní lodě, uprostřed jedno ze zazděných oken, vpravo konzola starší střechy. Od spodních částí zazdívků okna šikmo nahoru vybíhají otisky jedné ze starších střech.

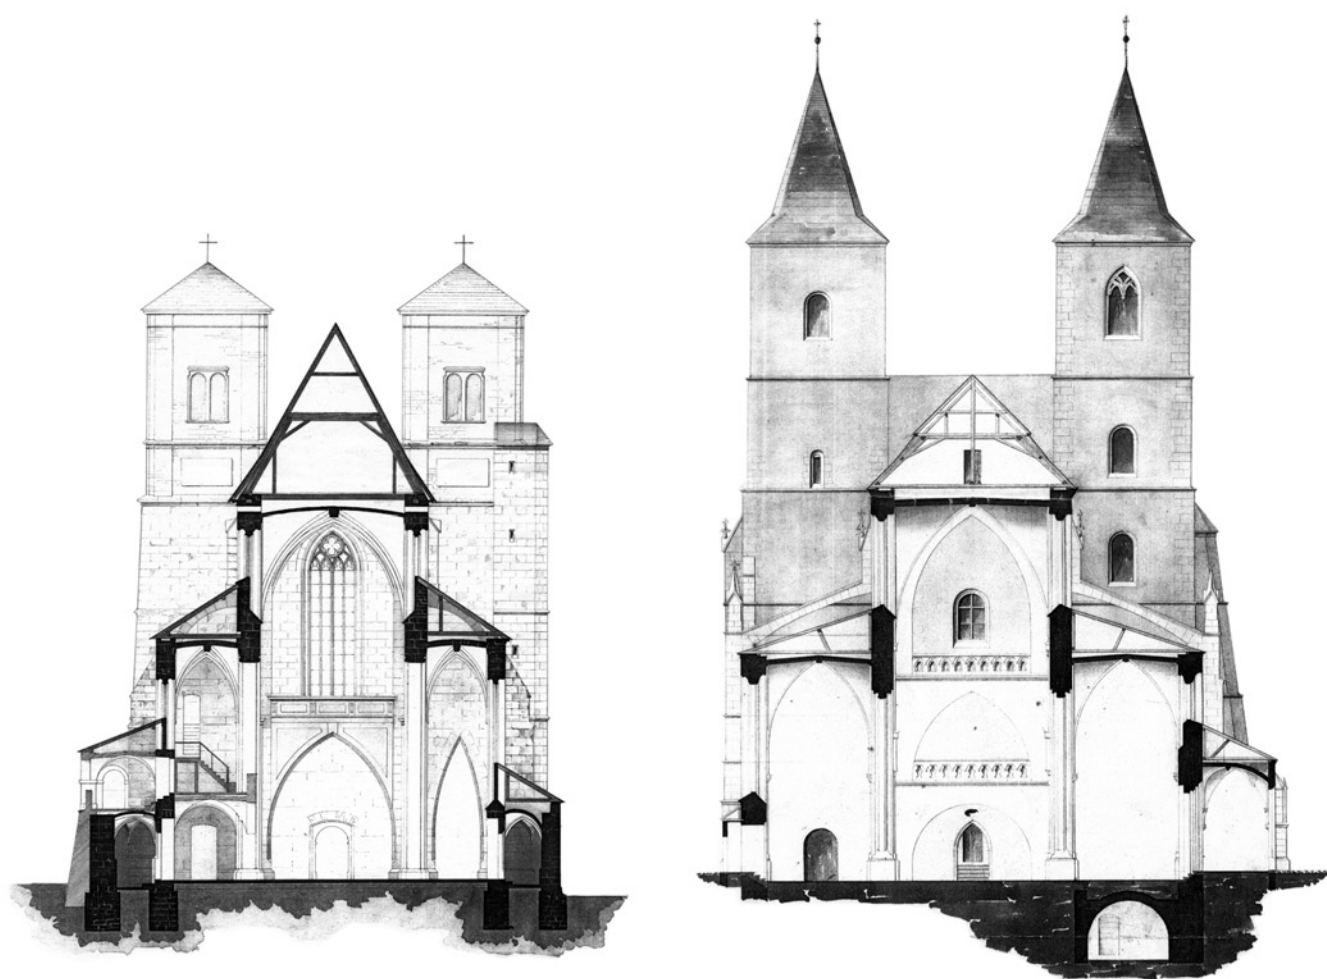
Obr. 26. Příčný řez trojlodími kostelů Nanebevzetí P. Marie v Chrudimi (vlevo) a sv. Vavřince ve Vysokém Mýtě před regotizací; pohled od východu (Státní okresní archiv Chrudim, fond Pozůstalost F. Schmoranze st., inv. č. 7, karton 44, inv. č. 104, karton 53).

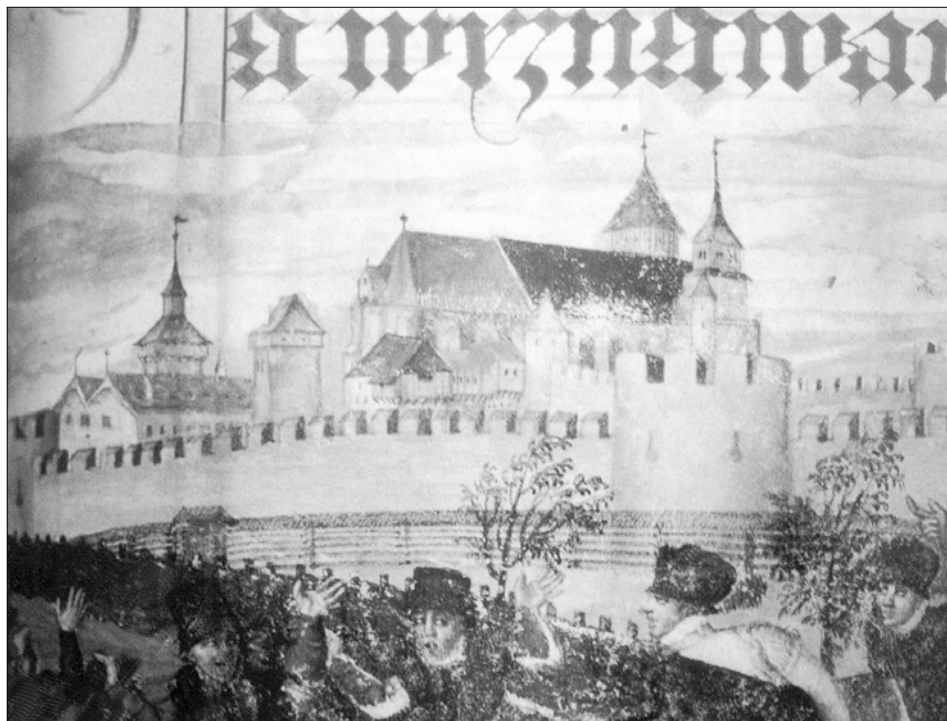
Obr. 27: Chrudim, pohled od severovýchodu na město (vyobrazení z kancionálu literátů chrudimských, kolem 1570, uloženo v Okresním muzeu Chrudim). V popředí systém městského opevnění s příkopem, dřevěnými ploty, pozdně gotickou hradbou (klíčové střelny v baštách) a hlavní hradební zdi (v pozadí). Hlavní hradba zprava (od severu) dobíhá k domu na místě pozdějšího čp. 56 a končí zde jednou z věží. Vlevo od uvedeného domu (s dřevěnými předstupujícími nástavbami) je tzv. Žižkova věž, dále tzv. stará škola, dnešní čp. 57 (střecha se středním úžlabím), a v pozadí věž zv. Hláška. Uprostřed kostel Nanebevzetí P. Marie.
