# KE STAVEBNÍMU VÝVOJI KOSTELA NANEBEVZETÍ PANNY MARIE V CHRUDIMI

VLADISLAV RAZÍM - MARTIN JEŽEK

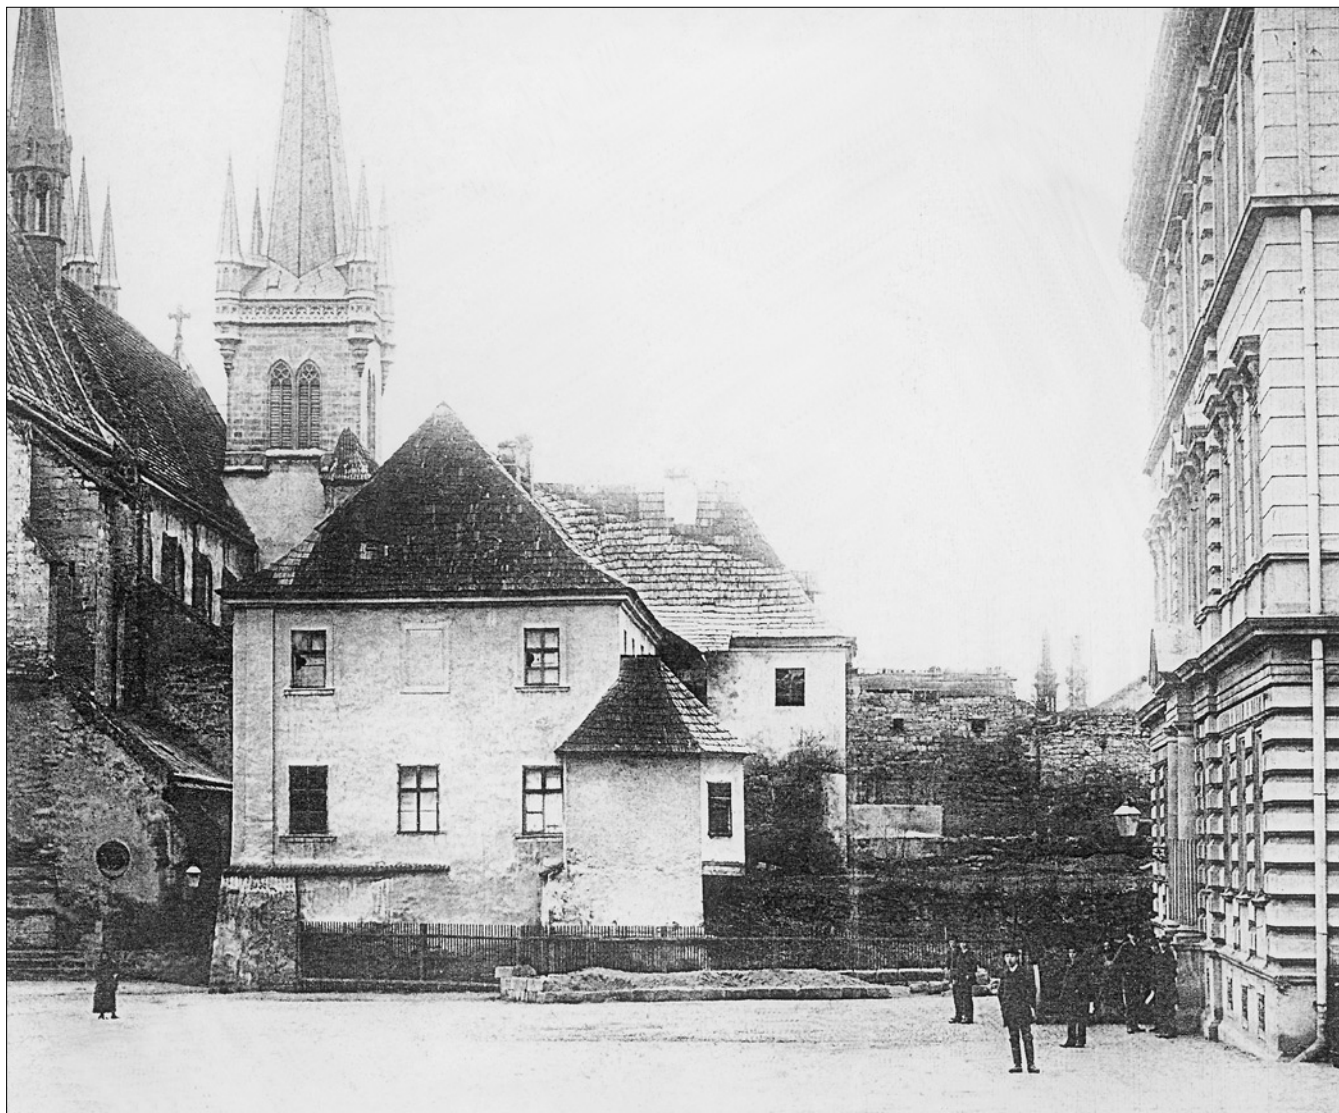
Obr. 28: Chrudim, snímek starého děkanství (čp. 56) v pohledu od východu. V dolní části průčelí šikmo probíhající část zdíva, která patrně nesouvisí se zdívem ve vyšších partiích, upravo nárožní rizalit. Vpravo od budovy val, na němž stojí hlavní hradba městského opevnění s jednou z věží (Okresní muzeum Chrudim, před rokem 1890).

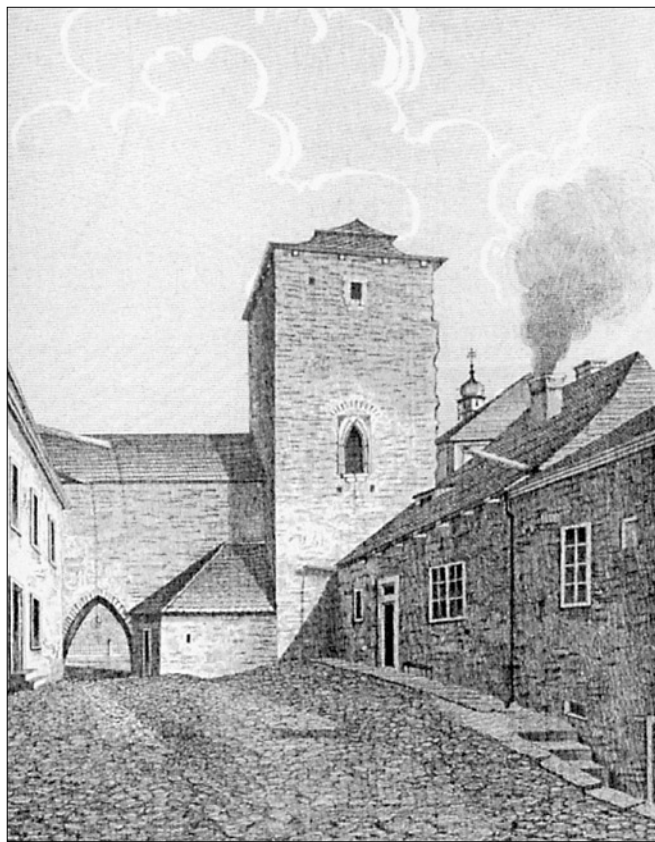
Obr. 29: Chrudim, tzv. Žižkova věž a úsek zdi s bránou, pohled od západu. Vpravo před věží kostelníkův domek (čp. 58) vlevo jižní přístavek kněžiště kostela (F. A. Heber, cit. v pozn. 36).

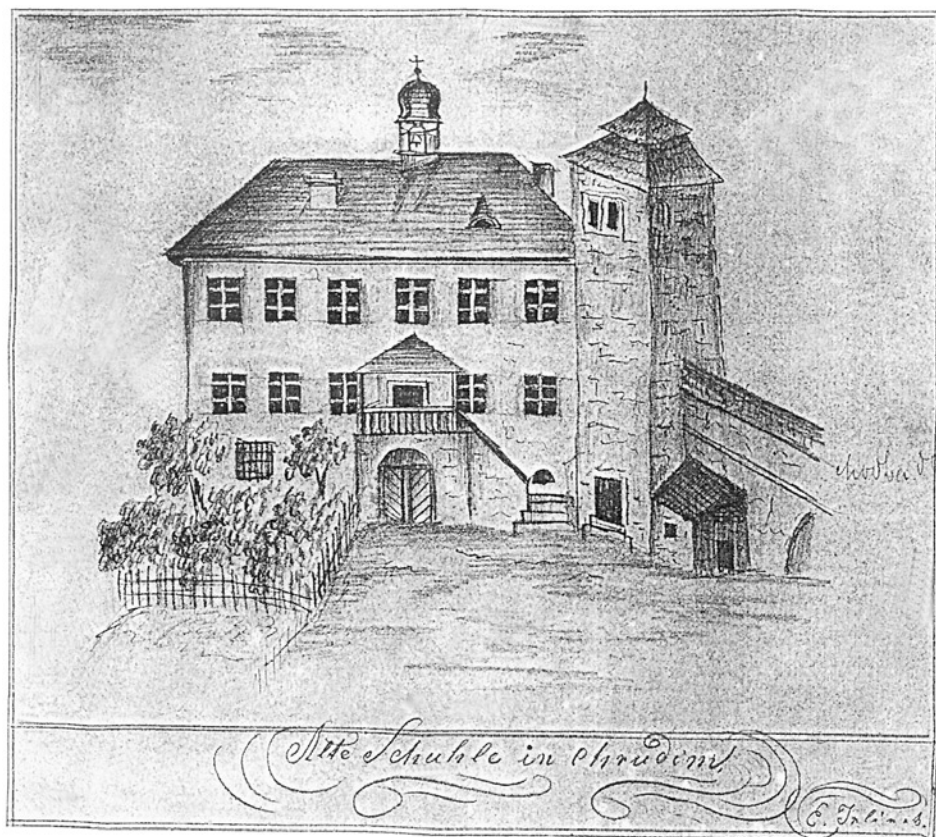
Obr. 30: Chrudim, severní průčelí tzv. staré školy, čp. 57, a tzv. Žižkova věž s úsekem zdi s branou, pohled od severovýchodu (kresba E. Jelínka uložená v Okresním muzeu Chrudim).

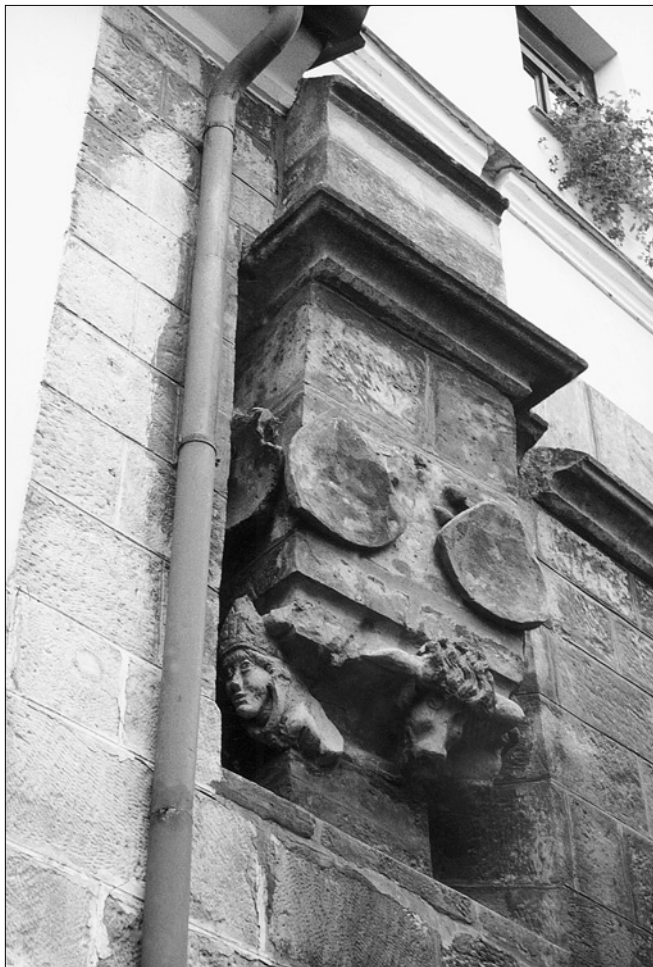
Obr. 31: Chrudim, východní průčelí domu čp. 57 (tzv. stará škola). Detail jižního opěráku s původní heraldickou a figurální výzdobou. Opěrák obklopuje předstupující novodobé zdivo z kvádrů, jímž byla dodatečně zesílena východní zeď domu.

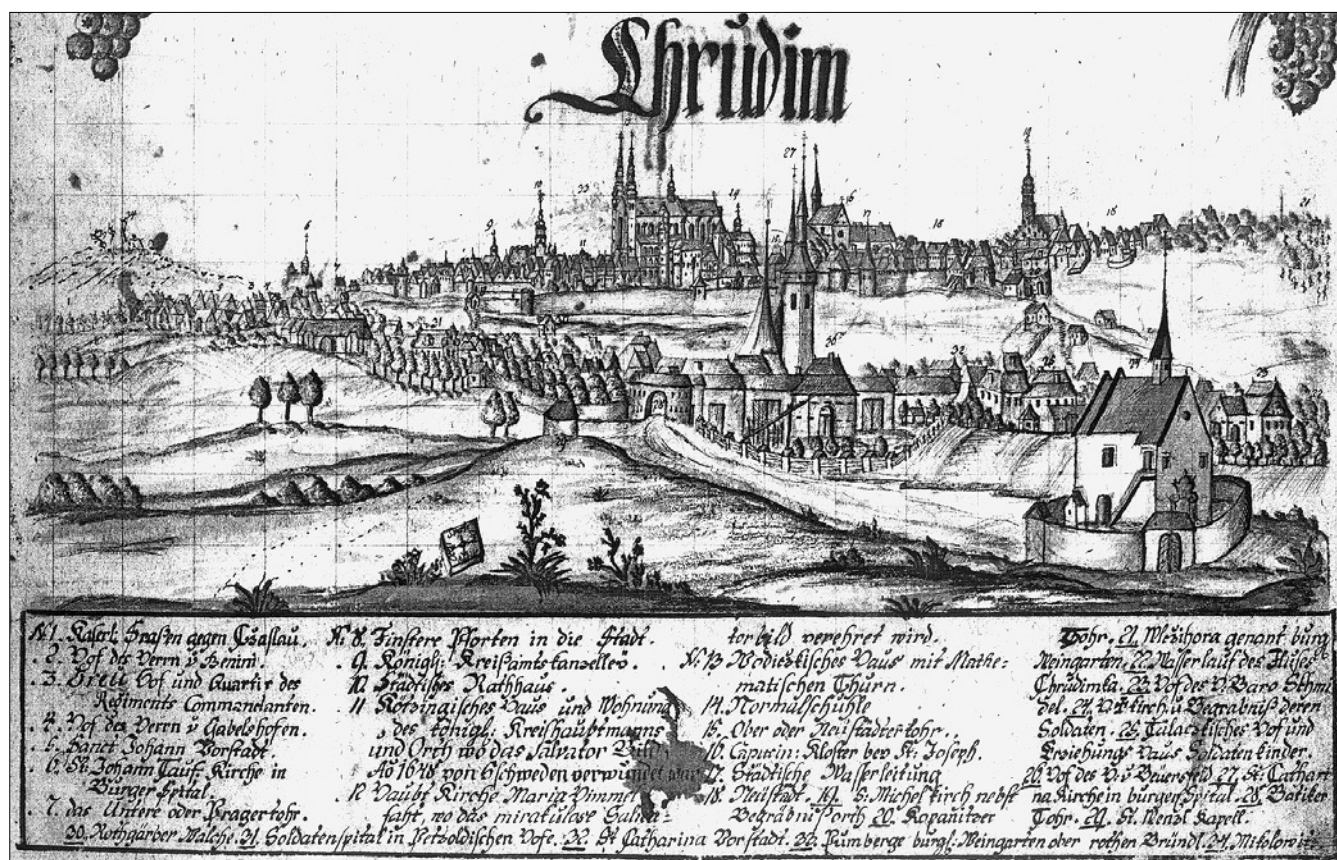
Obr. 32: Chrudim, veduta města od jihu, kolem roku 1785. Srov. návaznost západního křídla tzv. staré školy (čp. 57; v legendě pod číslem 14) na jižní průčelí tzv. Žižkovy věže (Státní okresní archiv Chrudim).

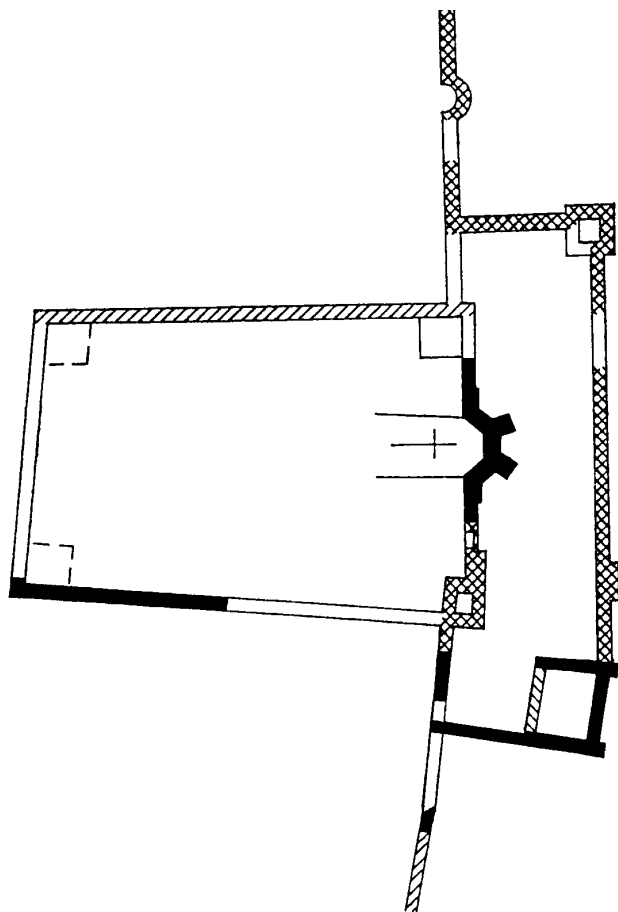
Obr. 33: Chrudim, hypotetický půdorys kastelového hradu 13. století v prostoru a v okolí kostela Nanebevzetí P. Marie (černě - zachované zdivo, křížkovaně - zbořené, plány doložené zdivo, šrafované - průběh zdiva odvozený z rozboru parcelace, bíle - zdivo hypotetického určení) podle T. Durdíka (cit. v pozn. 5). Kromě nesprávné analýzy stavebního vývoje závěru kněžiště kostela a jeho přístavků nebere plánkem prezentovaná hypotéza v úvahu vybudování závěru kostela a sousední městské hradby na valu, stejně jako pozdější snížení terénu kolem závěru a druhotné zasypání části šjového příkopu. Nesprávně nebo neprůkazně je na plánu prezentován půdorys a relativní stáří staveb jižně od kněžiště, také datování ostatních znázorněných staveb je vykonstruované.

Abb. 33: Chrudim, hypothetischer Grundriss der Kastellburg aus dem 13. Jahrhundert im Bereich und der Umgebung der Himmelfahrtskirche nach T. Durdík (Zitation s. Anm. 5). Abgesehen von der unrichtigen Analyse der Bauentwicklung des Presbyteriums und der Chorzubauten nimmt die vom Plan präsentierte Rekonstruktion nicht den Bau des Presbyteriumsabschlusses und der benachbarten Stadtmauer auf dem Wall in Frage, sowie auch die späteren Geländekorrekturen und die sekundäre Zuschüttung eines Teils des Halsgrabens. Unrichtig oder unbeweisbar präsentiert der Plan den Grundriss und das relative Alter der Bauten südlich vom Presbyterium; auch die relative und absolute Datierung anderer eingezeichneter Bauten stellt eine Konstruktion dar.

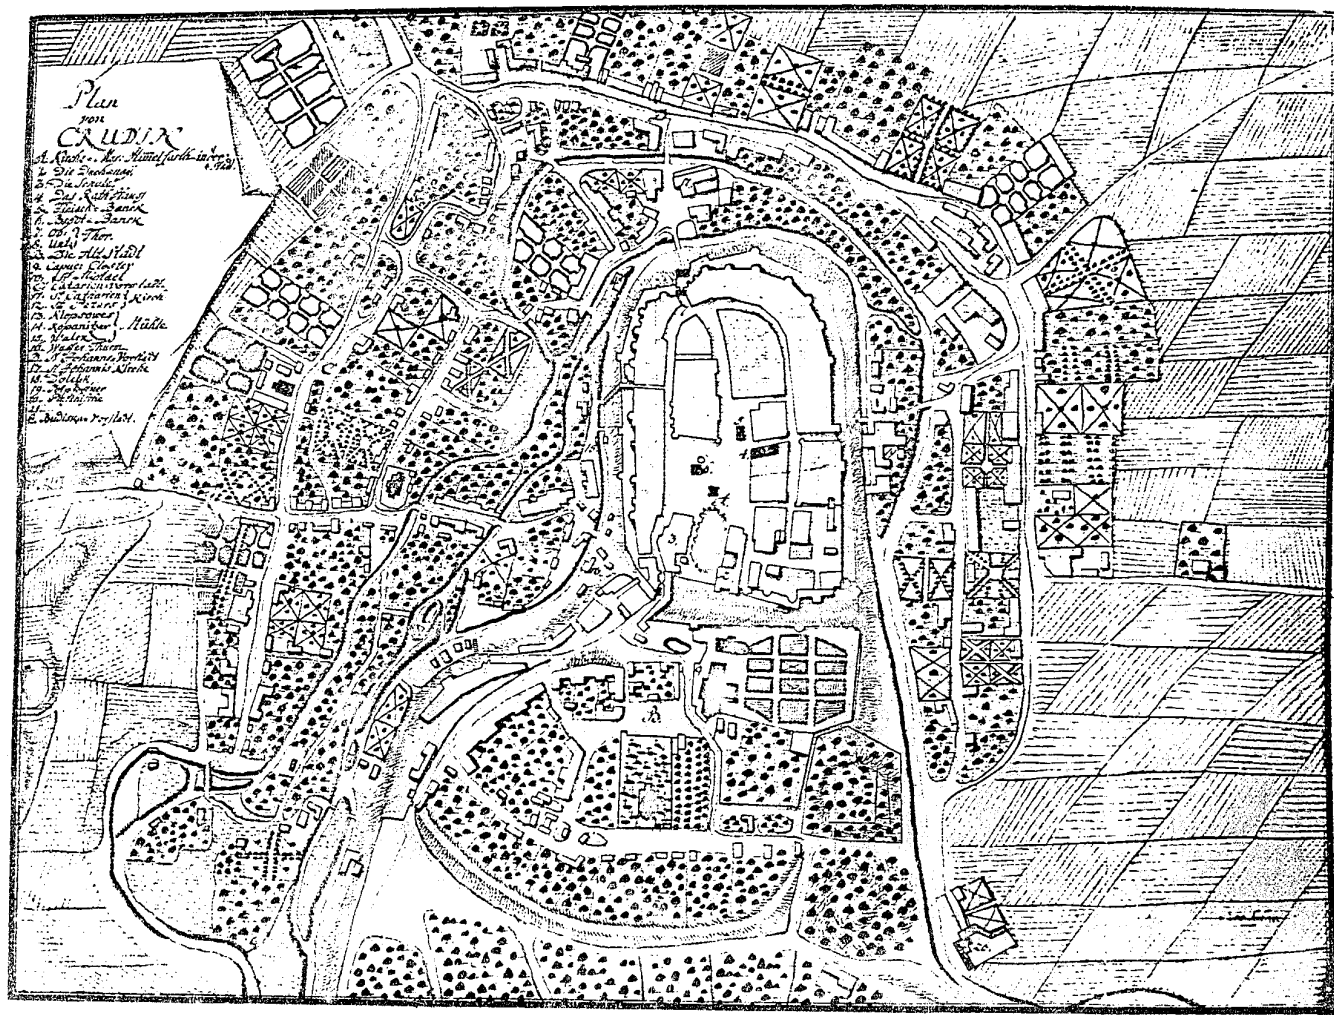
Obr. 34: Chrudim, plán města, kolem poloviny 18. století (sever upravo). Východní průčelí děkanství znázorněno se dvěma rizality. Před hlavní hradbou městského opevnění severně od děkanství zachycena linie neznámého původu, snad jinak nedoložený parkán. Úsek zdi s branou mezi kostelem a tzv. Žižkovou věží není zachycen. V legendě omylem zaměněny Horní a Dolní brána (kopie nalezena P. Zahradníkem na odboru výstavby Městského úřadu Chrudim, originál neznámý).

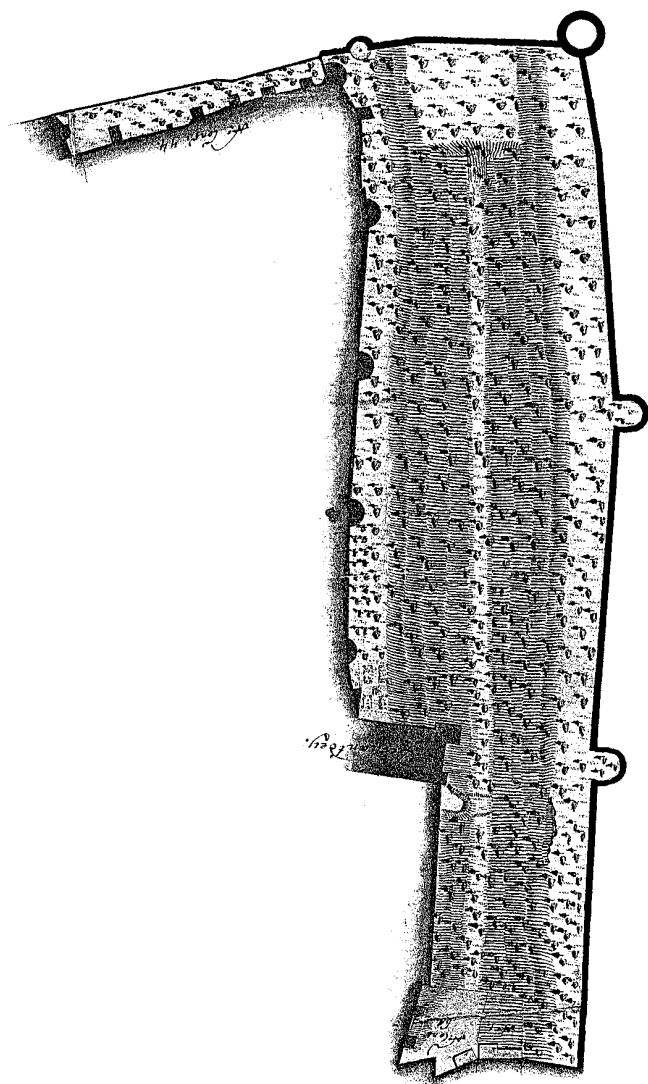
Obr. 35: Chrudim, výřez z plánu městských parkánů z roku 1824. Východní část s hlavní hradbou, příkopem, vnějším valem a pozdně gotickou hradbou. Do příkopu vybíhá pozemek východně od závěru kostela (samotný kostel není znázorněn), na severu vymezený budovou děkanství a na jihu tzv. starou školou (z ní zachyceno pouze východní průčelí se třemi operádky). Státní okresní archiv Chrudim.

Jediným celkovým přesnějším plánem někdejší zástavby v bezprostředním okolí chrámu je mapa stabilního katastru z roku 1839 (obr. 2). V malém odstupu od bočních front kostela stály na severu domy čp. 55 a 56 a na jihu domy čp. 57, 58, 59 a 60.<sup>83)</sup> Dodnes se z nich dochovala pouze čp. 57 a 60. Mezi čp. 57 - 58 a jižním přístavkem kostela stála hranolová věž, zv. Žižkova, zbořená roku 1846. Nároží kostelního přístavku s věží spojoval krátký úsek zdi, prolomený branou. Východní průčelí domů čp. 56 a 57 podle mapy stabilního katastru spojovala zeď, na severu přerušovaná nedlouhou předtím zřízenou silnicí. Zeď vyrůstala ze dna městského příkopu, širokého v nezastavěných místech zhruba 35 - 40 m (obr. 2). Stejný stav schematicky zachycuje nedatovaný plán Chrudimi z doby kolem poloviny 18. století (obr. 34). Z doby před zasypáním příkopu pochází plán městského opevnění z roku 1824. Ze všech plánů nejlépe znázorňuje, že obdélný pozemek východně od kněžiště, vymezený domem čp. 56 na severu, čp. 57 na jihu a zdí na východě, vznikl druhotným zasypáním části šijového příkopu městského opevnění, který nepřerušeně probíhal napříč celé ostrožny, těsně před kostelním závěrem (obr. 35).
