# STŘEDOVĚKÝ KROV NAD PRESBYTÁŘEM KOSTELA NANEBEVZETÍ PANNY MARIE V CHRUDIMI

JIŘÍ BLÁHA

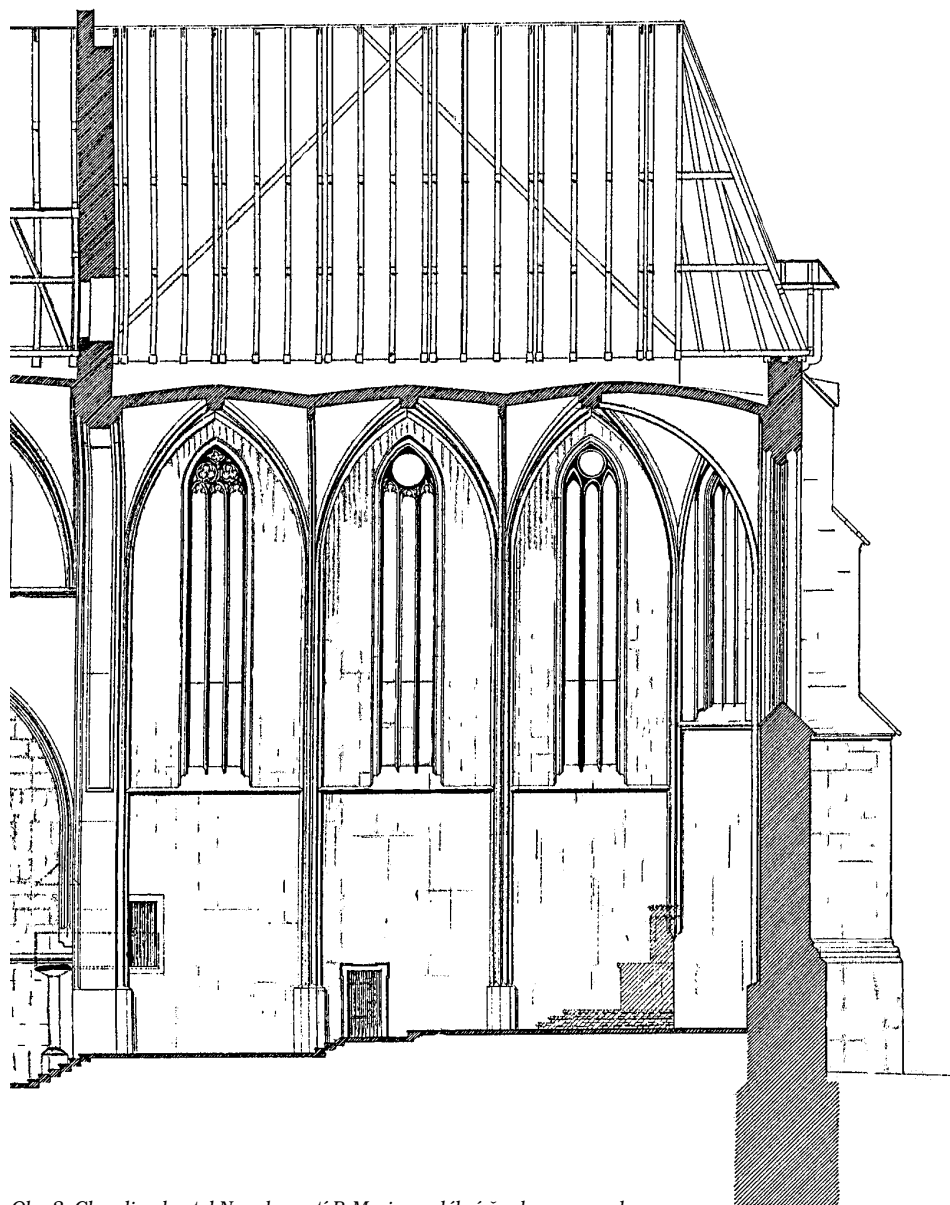
Obr. 3: Chrudim, kostel Nanebevzetí P. Marie, podélný řez krovem nad presbytářem na zaměření F. Schmoranze z roku 1856, pohled od jihu k severu.

a okresního konzervátora. Jeho stavební zaměření kostela zachycuje střechu nad presbyteriem jak v příčném řezu (obr. 1), tak v řezu podélném, a to v pohledech na jižní (obr. 2) i severní (obr. 3) stranu krovu. Příčný řez nám v pozadí jedné z plných příčných vazeb ukazuje i souběh krokví v polygonálním závěru. V ose krovu je dále vidět otvor manipulačního vikýře, který byl využíván patrně zejména pro transport materiálu do prostoru půdy při stavbě a při opravách krovu. Z vnější strany chrámu jsou před tímto vikýřem zasazeny do zdi mohutné kamenné krakorce (obr. 4). Podélné řezy krovem jsou zajímavé tím, že zachycují podobu podélného zavětrování provedeného způsobem častým u krovů bez vyvinutého podélného vázání, tedy dlouhými šikmými trámkami či silnějšími latěmi přitlučenými ke krokvim. Tyto zavětrovací latě byly patrně během restauračních prací odstraněny, potřebnou tuhost v podélném směru dnes zajišťuje celoplošné prkenné bednění, které nese střešní krytinu z měděného plechu. Plné příčné vazby jsou na starých plánech nakreslené jako zdvojené, což vzniklo nejspíše ne-

Abb. 3: Chrudim, Maria Himmelfahrtskirche. Dachstuhl über dem Presbyterium, Längsschnitt, Ansicht nordwärts, Bauaufnahme von F. Schmoranz, 1856.

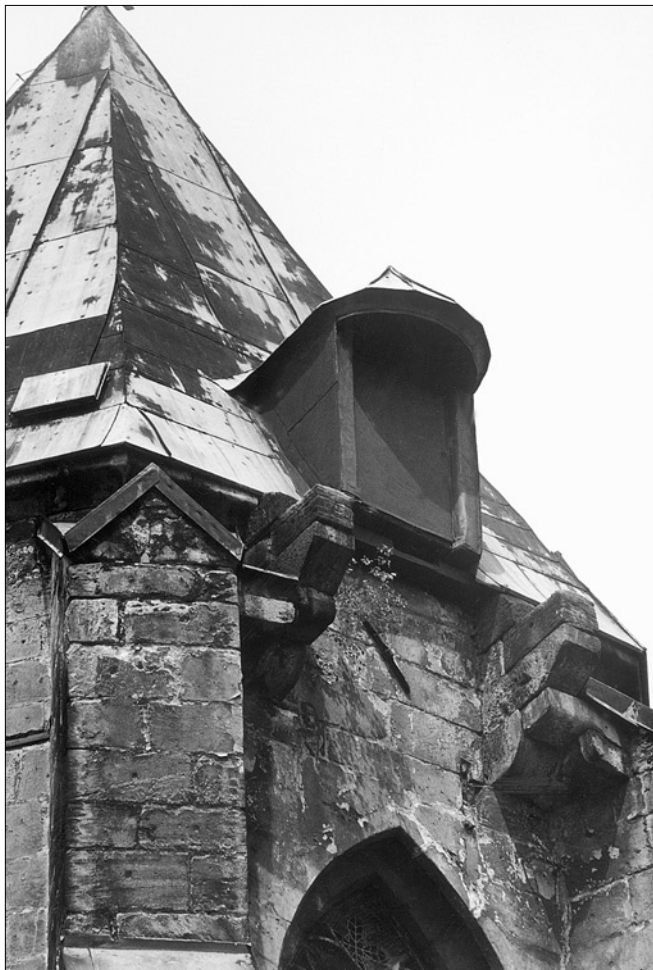
Obr. 4: Chrudim, kostel Nanebevzetí P. Marie, detailní pohled na vikýř v ose východního konce střechy a mohutné krakorcové konzoly pod ním (všechny snímky Jiří Bláha, 2001)

du. Tyto vazby totiž mohly být pro nedostatek místa zkompletovány už jen v opačné poloze - špičkou směrem do hotového krovu. Potom je bylo třeba vysunout na pomocnou plošinu zřízenou na kamenných krakorcích závěru a vytáhnout do vrcholu. Úplně nakonec byly usazeny a upevněny krokve nad polygonálním závěrem. Vikýř s rumpálem byl nejspíše později využíván i ke stavbě krovu nad střední chrámovou lodí i k dalším stavebním zásahům do obou střech. Jeho poloha je výhodná z několika důvodů. Boční lodě kostela a další přístavky totiž znemožňují přístup do jiných míst, kam by se dalo z půdy vysunout rameno s kladkou. Prostor na východ od presbytáře se pro tento účel přímo nabízel, neboť zůstal vždy nezastavěný.

Abb. 4: Chrudim, Maria Himmelfahrtskirche, Axiale Gaube an der Ostseite und gewaltige ausgekragte Konsolen unter ihr (alle Zeichnungen des Autors, 2001).

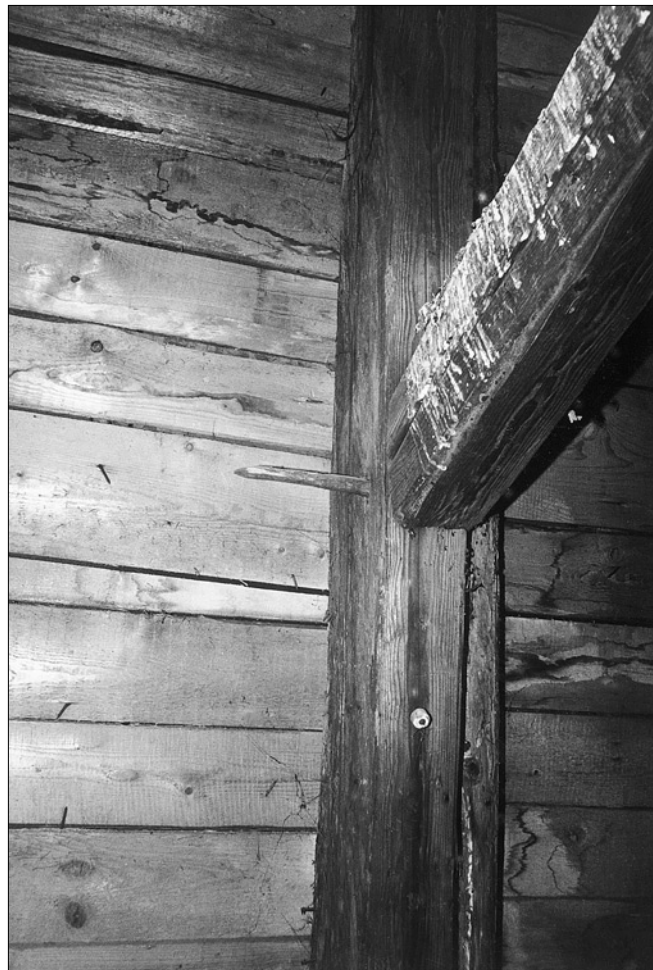
Obr. 5: Chrudim, kostel Nanebevzetí P. Marie, detail vyčnívajícího dřevěného hřebu na spoji hambalku a severní krokve v 15. vazbě.

Abb. 5: Chrudim, Maria Himmelfahrtskirche. Dachstuhl über dem Presbyterium, Detail eines Holznagels an der Verbindung des Kehlbalckens und der nördlichen Sparre im 15. Gespärre.

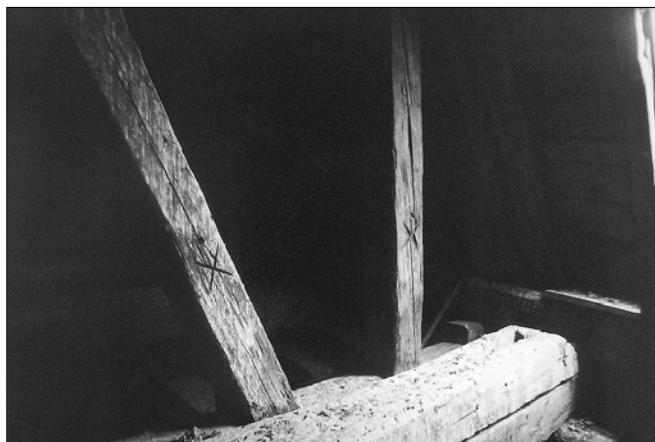
Obr. 7: Chrudim, kostel Nanebevzetí P. Marie, detail číslování severních vzpěr v 15. vazbě.

Abb. 7: Chrudim, Maria Himmelfahrtskirche. Dachstuhl über dem Presbyterium, Detail der Numerierung der nördlichen Streben im 15. Gespärre.

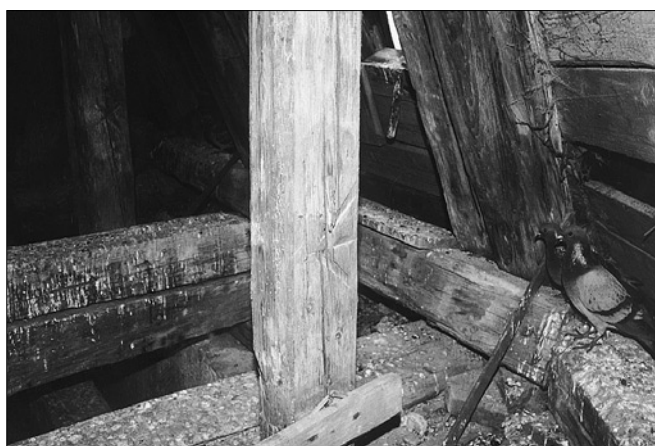
Obr. 8: Chrudim, kostel Nanebevzetí P. Marie, detail číslování severní patní vzpěry v 16. vazbě.

Mezi tesařskými spoji převažují krytá jednostranně rybinovitá přeplátování zajištěná dřevěnými hřeby, jejichž špičky místy pronikají ven na druhé straně, a to někdy

i velmi daleko (obr. 8). Liší se pouze spoje v horní části patních vzpěr krokví, které mají namísto rybin nevýrazné jednostranné zazubení plátů na jedné straně a mírné okosení na druhé straně.<sup>3)</sup> Tesařské značení postupuje směrem od západu s vynecháním první pomocné vazby. Na jižní straně jsou úzké srpkovité záseky délky 10 - 14 cm, šířky 1,0 cm a na severní straně obdélníčky vyštípávané dlátem jako klínky šířky 1 - 2 cm a délky 2 - 3 cm. Vazba č. 15 na severní straně je značená vyštípnutým obdélníčkem a záseky tvaru X (obr. 9). Jižní strana téže vazby je označena trojicí sbíhavých mělkých záseků, stejně jako 16. vazba (obr. 10), která již tvoří přechod k závěru. Určitou výjimkou je 2. hambalek v 8. vazbě, který má značku na opačné straně než jsou pláty. U hambalků ve 4. a 5. vazbě byly zjištěny dlaby po jednostranných rybinách, může jít přitom o stopy druhotného použití nebo o změnu během stavby. Podobně severní krokev ve 4. vazbě má v horní části dlab jakoby připravený pro křížovou vzpěru.

Abb. 8: Chrudim, Maria Himmelfahrtskirche. Dachstuhl über dem Presbyterium, Detail der Numerierung der nördlichen Fußstrebe im 16. Gespärre.

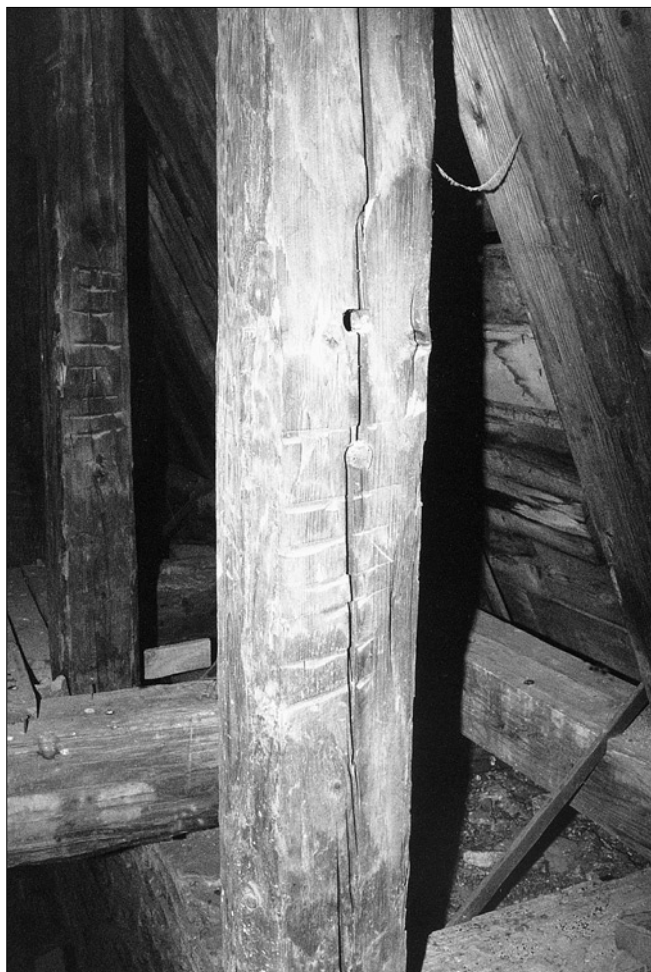
Obr. 10: Chrudim, kostel Nanebevzetí P. Marie, detail číslování jižní patní vzpěry v 7. vazbě.

místech lokalizovat dvojice otvorů s rozstupem přibližně 8 cm místy vyplněných odseknutými dřevěnými hřeby či klínky.<sup>5)</sup> O tom, že tyto stopy souvisejí s procesem přípravy materiálů, svědčí nálezová situace na 7. jižní vzpěře, kde se jednomu z otvorů „vyhýbají“ záseky montážního tesařského číslování (obr. 11). Němečtí badatelé dokládají souvislost takovýchto stop se svazováním vorů (obr. 12) při plavení kmenů z vyšších lesních poloh do níže položených měst.<sup>6)</sup>

Abb. 10: Chrudim, Maria Himmelfahrtskirche. Dachstuhl über dem Presbyterium, Detail der Numerierung der südlichen Fußstrebe im 7. Gespärre.

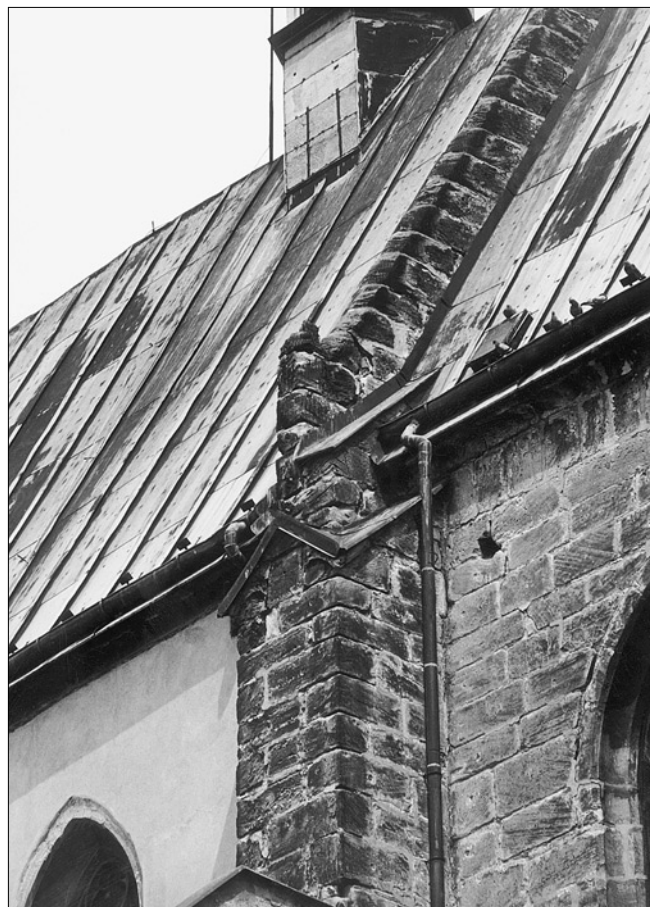
Obr. 13: Chrudim, kostel Nanebevzetí P. Marie, detail dělicí zdi s náběhem pro námetek.

Řada otázek, které se nabízejí v souvislosti se zastřešením chrudimského kostela, zůstává zatím nezodpovězena. Mimo jiné je to například otázka námětků krokví. Stávající krov, ani Schmoranzovo zaměření námětky nemají, Wilenbergova veduta z roku 1602 jejich existenci připouští. Kamenný štít nad vítězným obloukem má přitom na úrovni nulté vazby krovu po obou stranách pro námětky vyzděné náběhy (obráz. 13). Jejich spodní konce by se však při dodržení naznačené geometrie dostaly tak daleko od římsy, že si lze jen těžko představit konstrukční řešení tohoto detailu bez užití další pomocné konstrukce, například bedněného podsebití, podobného jakým je obehnán presbytář kostela sv. Bartoloměje v nedalekém Koči nebo kostela sv. Linhar-

Abb. 13: Chrudim, Maria Himmelfahrtskirche. Dachstuhl über dem Presbyterium, Trennmauerdetail mit dem Stichbalkenanlauf.
