# STAVEBNĚ HISTORICKÝ PRŮZKUM PŮDNÍCH PROSTOR VÝCHODNÍ ČÁSTI JÁDRA HRADU MALENOVICE

RADIM VRLA

Tento příspěvek podává stručnou informaci o výsledku dílčího stavebně historického průzkumu východní části půdních prostor jádra hradu. Průzkum provedl autor článku v letech 1998 - 89 s využitím výsledků dendrochronologické analýzy<sup>3)</sup> a dílčího průzkumu dalších částí hradu.<sup>4)</sup>

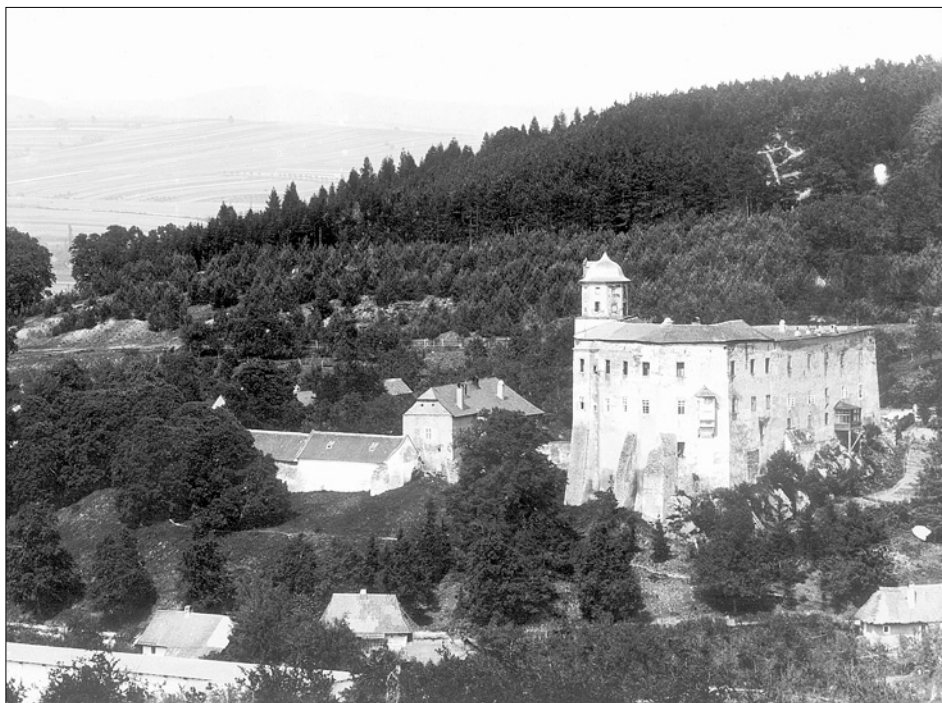
Obr. 1: Hrad Malenovice (okr. Zlín), pohled na areál hradu od jihozápadu; vlevo předhradí s dnes již neexistujícími hospodářskými budovami (dvojice nižších objektů zcela vlevo), upravo hradní jádro. Pozdně gotická část se vstupní věží a traktem s reprezentačními prostory (křídlo s opěrnými pilíři a arkýřem) navazuje na starší část; z ní je na snímku viditelná část jižního průčelí (vpravo - původnímu jádru náleží část fasády s pěti okenními osami) (snímek z počátku 20. století, fotoarchív Muzea jihovýchodní Moravy ve Zlíně).

Dnešní jádro hradu Malenovice (obr. 1) je možno rozdělit co do výškové polohy i stavebního vývoje na dvě poněkud odlišné části. Výše položená východní část (obr. 2) je pravděpodobně původním hradním jádrem s pozůstatky zástavby ze 2. poloviny 14. století, níže položená část západní (obr. 3) pak zaujala plochu původního předhradí. Význam této „nižší“ části v průběhu složitěho stavebního vývoje značně vzrostl a postupně zastínil původní jádro, jehož konstrukce (vyjma obvodové hradby a úseku silné zdi v interiéru jižního traktu) unikly i zevrubně provedené stavebně-historické analýze z r. 1967.<sup>2)</sup>

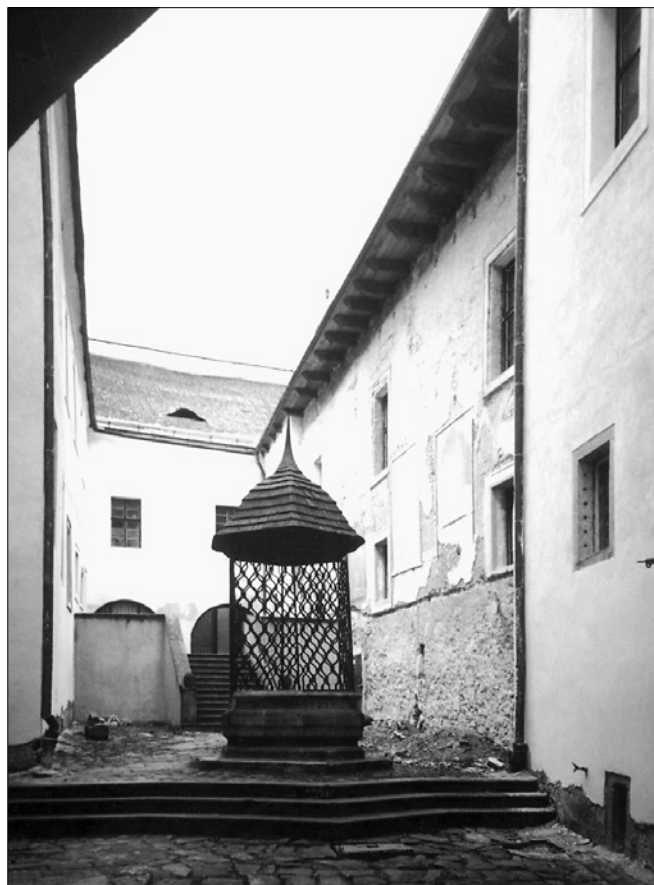
Obr. 2: Hrad Malenovice, pohled z hradního nádvoří na východní část hradního jádra. Mříž a střecha studny kryje hmotu gotické stavby v jihovýchodním nároží hradební zdi, vpravo na ni navazuje snad současná stavba s nově objevenou exteriérovou malbou. Pod schodištěm v popředí se předpokládá západní hradba původního jádra (není-li uvedeno jinak, snímky i kresby autor, 2000).

Abb. 2: Malenovice, Burg. Hofansicht des östlichen Burgkernteils. Durch das Brunnengitterwerk und -dach ist eine gotische Baumasse in der Ringmauersüdostecke überblendet, woran rechts ein vielleicht gleichzeitiger Bau mit neuentdeckter Außenbemalung anknüpft. Unter der Treppe im Vordergrund wird die westliche Ringmauer des ursprünglichen Burgkernes vor ausgesetzt.

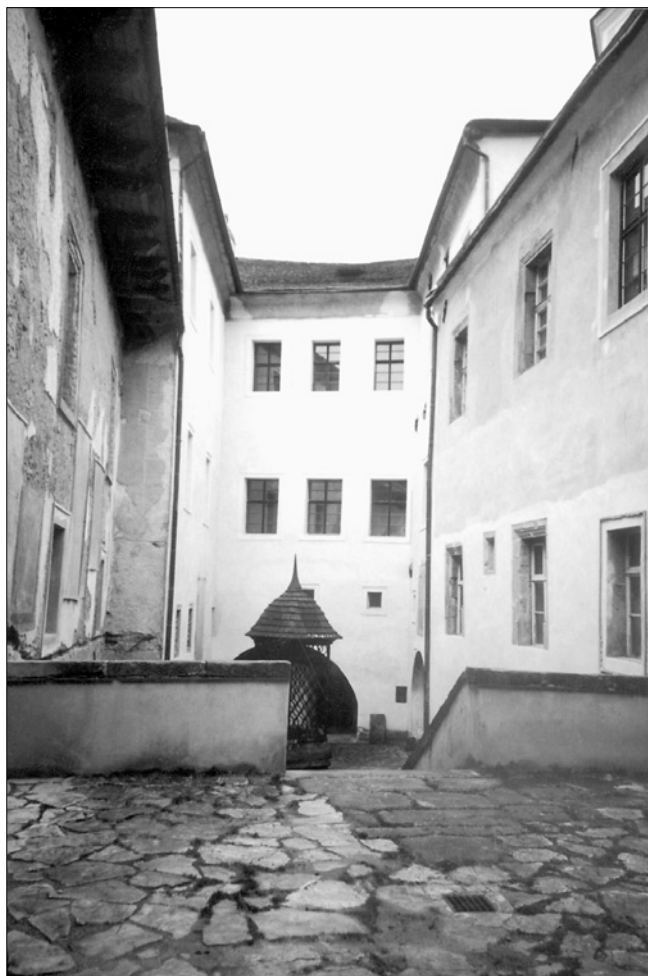
Obr. 3: Hrad Malenovice, pohled z horní části hradního nádvoří na západní (mladší) část jádra.

Abb. 3: Malenovice, Burg. Ansicht des westlichen (späteren) Burgkernteils von der oberen Burghofpartie.

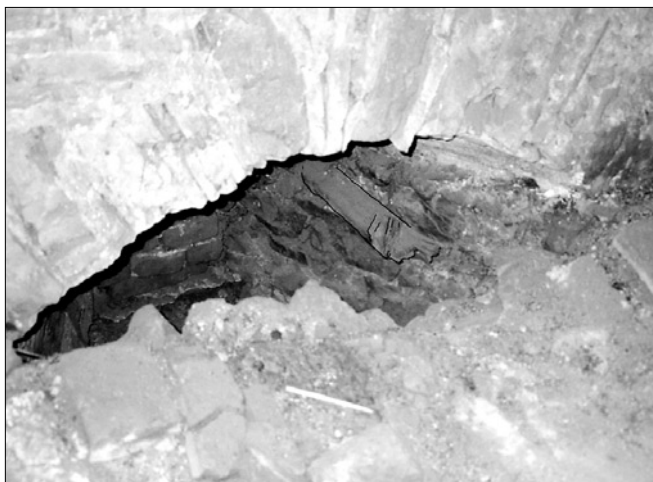
Obr. 7: Hrad Malenovice, severní úsek obvodové zdi - otvor střílny pod úrovní podlahy pudy; z pravé špalety vyčnívá část vetknuté tyče dřevěného lešení (viz obr. 5/3).

Abb. 7: Malenovice, Burg. Nordabschnitt der Umfassungsmauer - eine Schießschartenöffnung unter dem Dachraumfußboden; von der rechten Laibung ragt ein Teil der eingemauerten hölzernen Gerüststange (s. Abb. 5/3) heraus.

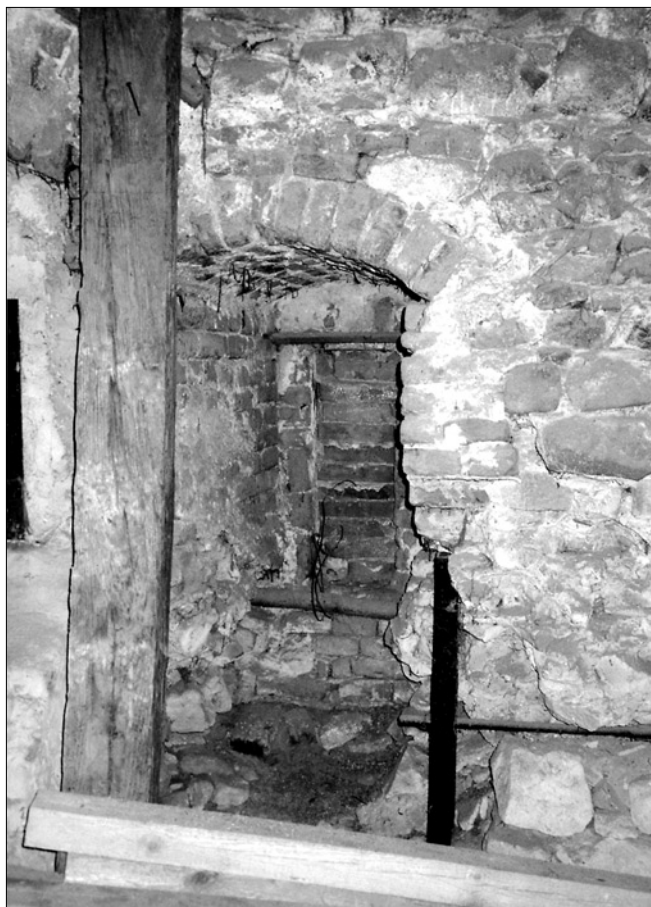
Obr. 8: Hrad Malenovice, východní úsek obvodové zdi - cihelné špalety a záklenek otvoru, druhotně vhloubeného do hradby ze 2. poloviny 14. století (dělová komora?).

vu, umožňující posádce lepší přehled (příp. postřelování) „mrtvého prostoru“ u paty hradební zdi. S jistou dávkou pravděpodobnosti snad můžeme k těmto úpravám přiřadit i proražení otvoru v dolní části východní partie (obr. 5/14), který připomíná (přes pozdější úpravy a poškození) současně budované dělové komory.<sup>10)</sup> Ústí otvoru míří přímo proti nebezpečnému, stoupajícímu hřebeni ve východním předpolí hradu (obr. 8).

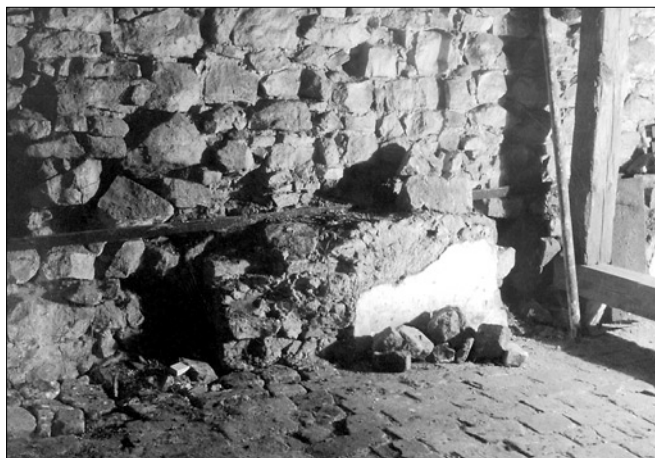
Obr. 9: Hrad Malenovice, východní úsek obvodové zdi - v horní části snímku hrubě líčované zdivo, nad podlahou půdy fragmenty zdiva s interiérovými omítkami a jizvou po nádvoří zdi gotického objektu (v popředí).

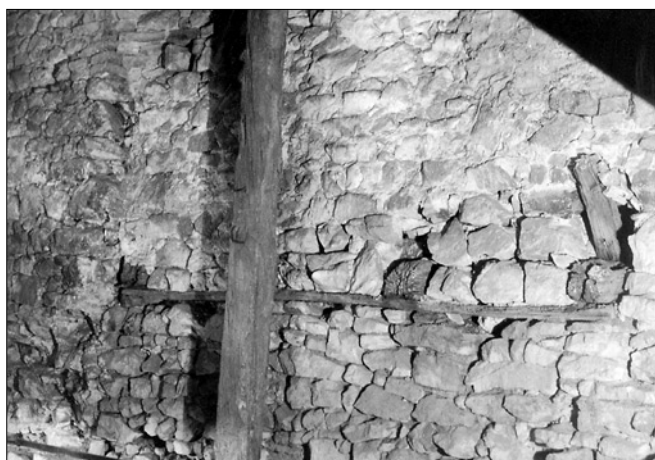
Obr. 10: Hrad Malenovice, východní úsek obvodové zdi - vlevo líč zdiva původní hradby ze 2. poloviny 14. století, ukončený svislou spárou (obr. 5/15), dále následuje hrubě líčované zdivo s pozůstatky dřevěných konstrukcí (podkladní fošna se zbytky 4 trámů; do pravého z nich je začepován fragment vzpěry).

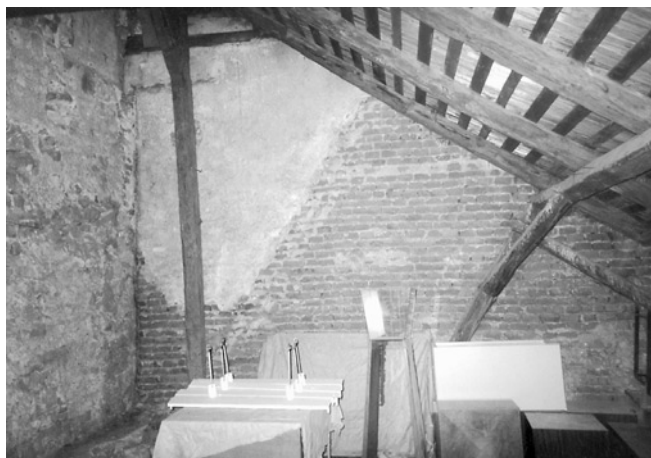
Obr. 11: Hrad Malenovice, pohled na příčnou cihelnou zeď jižního traktu - vlevo jižní úsek obvodové zdi; v příčné zdi je dobře patrný otisk starší konstrukce krovu; vlevo pultová stříška, pod ní otisk okapového žlabu, pak náběh sedlové střechy.

**4) Východní průčelí příčné, cihelné zdi jižního traktu:** Velmi zajímavá situace byla objevena ve zdivu výše zmíněné příčné zdi, uzavírající na západě jižní křídlo sledovaného půdního prostoru (obr. 11). V lici této cihelné zdi je patrný otisk průběhu pultové stříšky, skloněné do dnešního půdního prostoru. Na tento otisk navazuje prohlubeň, pocházející zřejmě od ukončení okapového žlabu. Od této prohlubně pak směrem k severu stoupá (pod úhlem cca  $45^\circ$ ) otisk krokve. Na základě těchto zjištění a s využitím historické fotografie lze konstatovat, že se jedná o stopy po sedlovém (?) zastřešení traktu, které předcházelo dnešním pultovým střechám.

Do souvislosti s touto radikální úpravou je nutno dát i zřízení nového zastřešení, jehož otisk se dochoval v příčné zdi půdního prostoru a je rovněž patrný na historické fotografii (obr. 11, 15, 16).

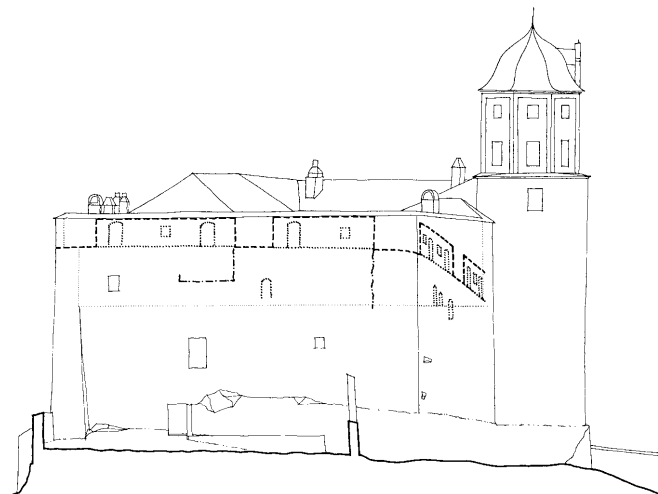
Obr. 13: Hrad Malenovice, hradní jádro, pohled od východu (legenda a měřítko - viz obr. 12).

S poprsní zídou je současná i podstatná část zdiva pod podlahou ochozu v severní partii se stopami lešení a zazděnými otvory. Ty nasvědčují tomu, že existovalo ještě nižší podlaží tohoto ochozu, vybavené střilnami pro těžší kusy (obr. 12, 13, 14).

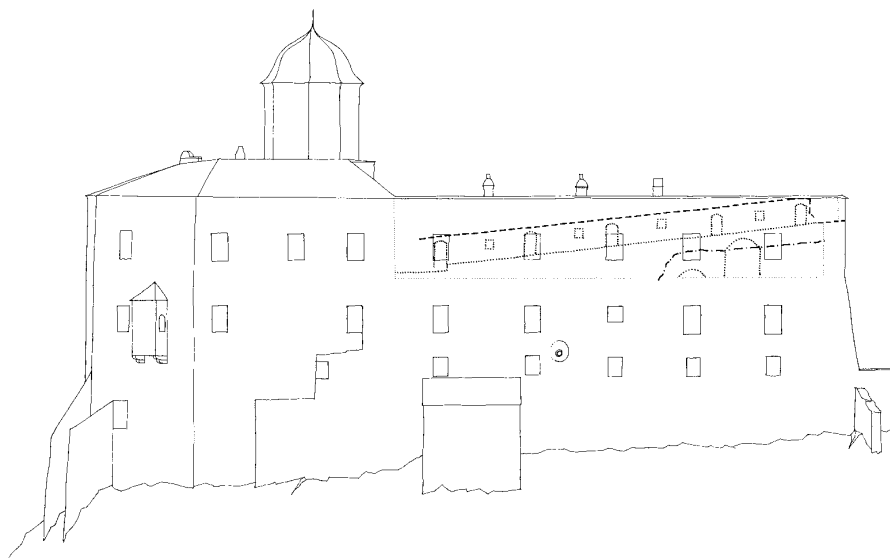
Obr. 14: Hrad Malenovice, hradní jádro, pohled od jihu (legenda a měřítko - viz obr. 12).

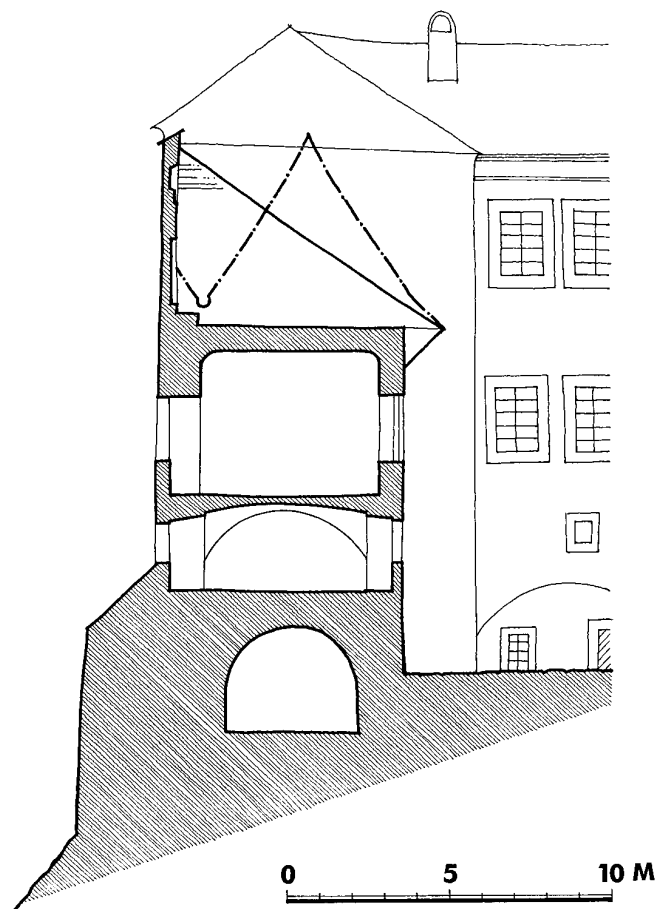
Obr. 15: Hrad Malenovice, svislý řez jižním křídlem východní části hradního jádra, pohled k západu; čerchovanou čarou vyznačen průběh zaniklého zastřešení (pol. 16. stol. ?); poloha řezu - viz obr. 4 (srov. obr. 11 a 16).

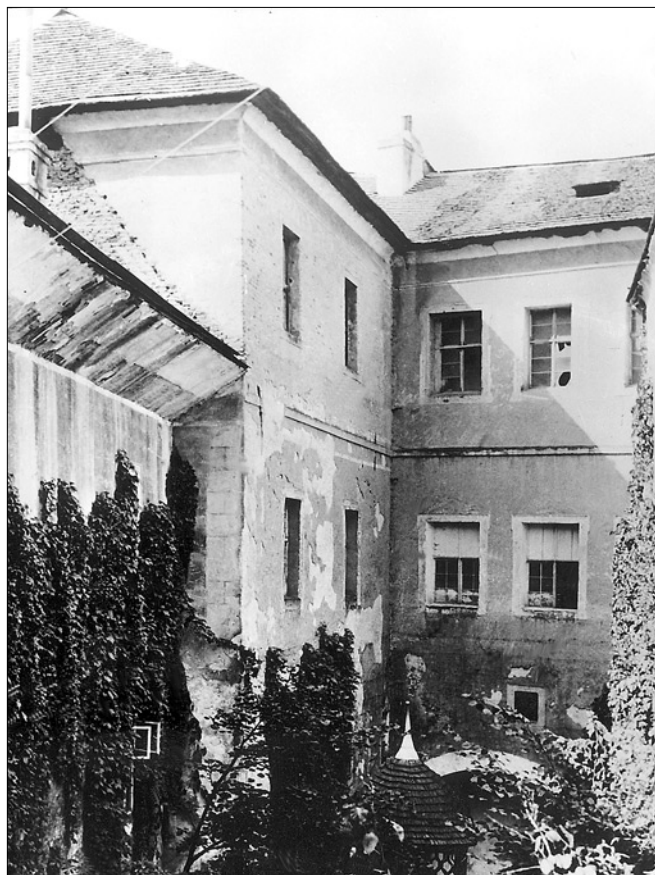
Obr. 16: Hrad Malenovice, pohled z nádvoří na jižní trakt hradního jádra; vlevo gotický trakt, ve zdivu mladší stavby patrný otisk starší konstrukce jeho krovu (fotografie z počátku 20. století, fotoarchív PÚ v Brně).

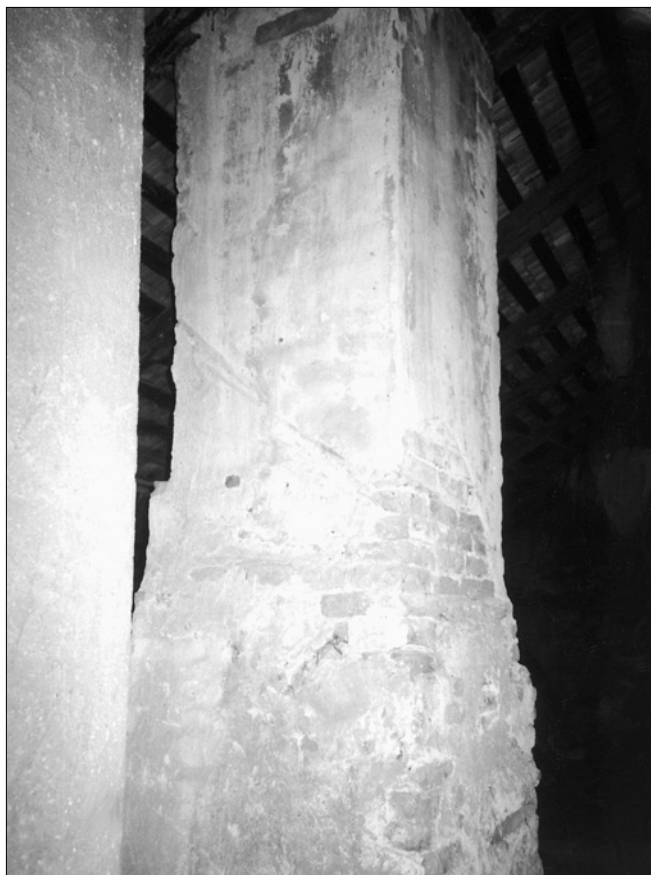
Obr. 17: Hrad Malenovice, volně stojící komín v severním křídle půdních prostor; v jeho omítce je patrný otisk zaniklé konstrukce krovu.

Pro obdobné řešení střechy nad protějším (severním) křídlem nasvědčuje otisk střešní konstrukce na volně stojícím komínovém tělese (obr. 17) a západní příčné zdi (obr. 18).

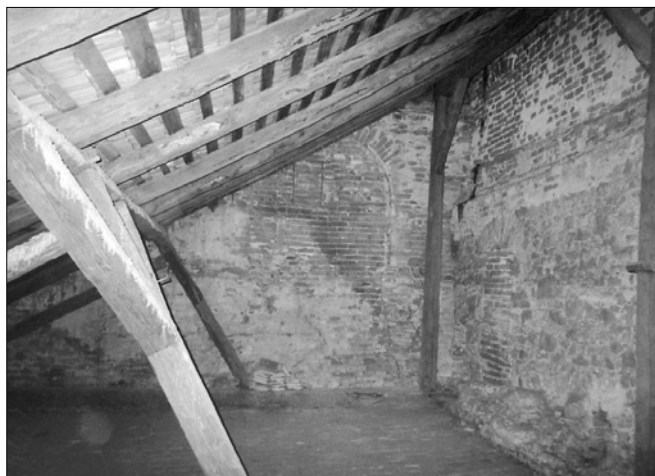
Obr. 18: Hrad Malenovice, západní příčná zeď severního křídla půdních prostor s patrným otiskem zaniklé konstrukce krovu.

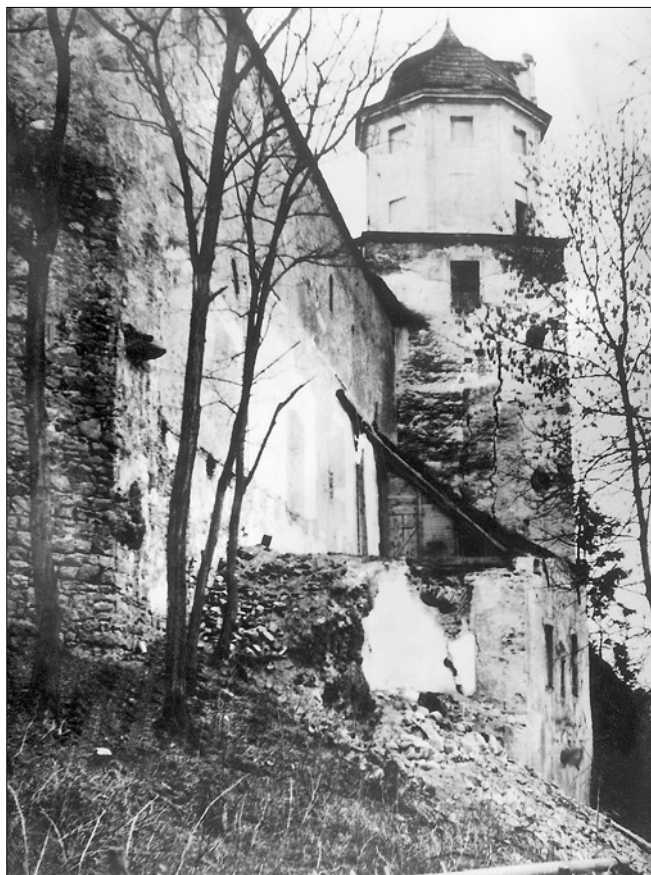
Obr. 19: Hrad Malenovice, demolice traktu vestavěného do gotického parkánu. V obvodové zdi jádra jsou patrné stopy zazděného dveřního otvoru v bývalém patře a stopy po stropních trámech. Ve stojícím torze přízemí patrná klenba (snímek z 50. let 20. století, fotoarchív PÚ v Brně).

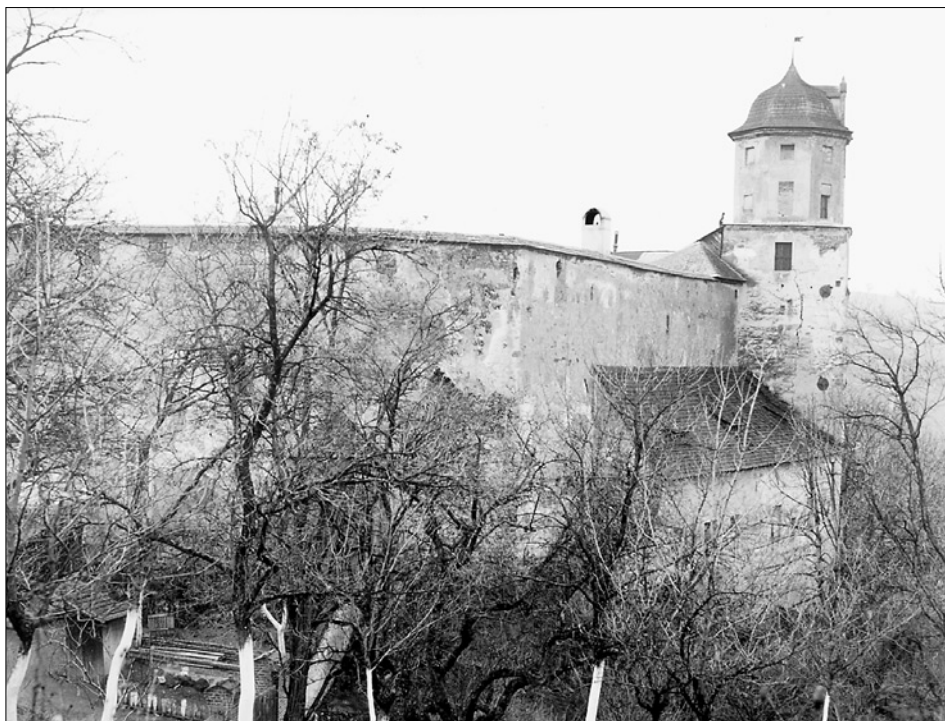
Obr. 20: Hrad Malenovice, pohled na hradní jádro od severovýchodu, vpravo vstupní věž, pod oknem její spodní, hranolové části je patrný otisk pultové střechy traktu, vestavěného do gotického parkánu. Budova byla později snížena (viz foto) a v 50. letech 20. století byl i tento zbytek zcela zbytečně zbořen (snímek z počátku 20. století, fotoarchív PÚ v Brně).

Abb. 19: Malenovice, Burg. Burgkern, Ansicht von Nordosten; rechts der Eingangsturm, unter dem Fenster an seiner unteren quadratischen Partie ein deutlicher Abdruck eines Pultdachs von einem in den gotischen Zwinger eingebauten Trakt. Das Gebäude war später niedriger gemacht worden (s. Foto) und in den 50. Jahren d. XX. Jahrhunderts wurde auch dieses Rest grundlos abgerissen (Aufnahme vom Anfang des 20. Jh., fotografisches Archiv des Státní památkový ústav in Brunn).
