## ZVONICE KOSTELA SV. KLIMENTA V MIROVICÍCH

JIŘÍ VARHANÍK

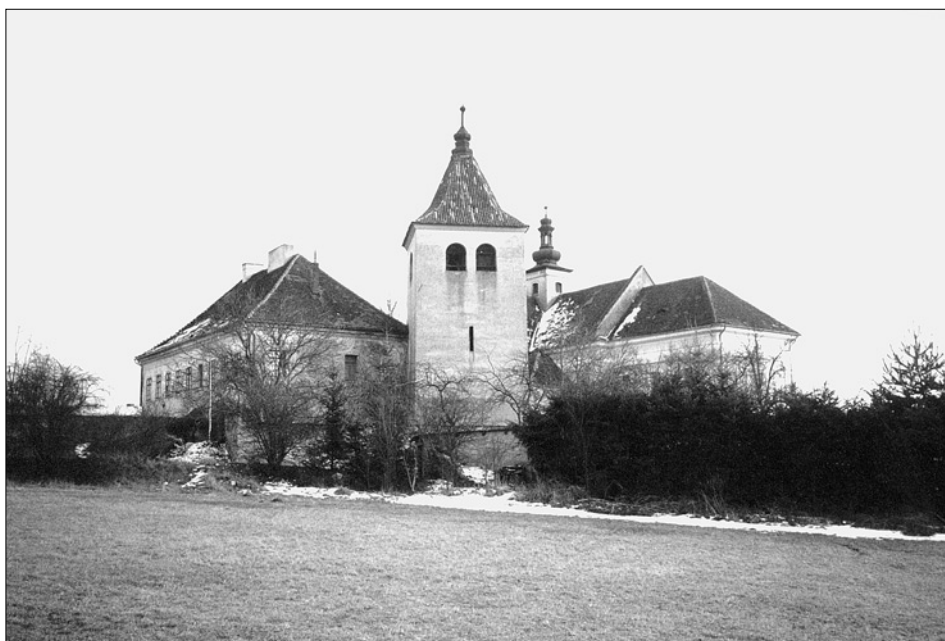
Obr. 1: Mirovice (okr. Písek), kostel sv. Klimenta, zvonice a fara od severozápadu (všechny snímky J. Varhaník, 1999 - 2001).

Abb. 1: Mirovice, Ansicht der St. Clemenskirche, des Glockenturms und Pfarrhauses von Nordwesten (Alle Fotos und Zeichnungen J. Varhaník, 1999 - 2001).

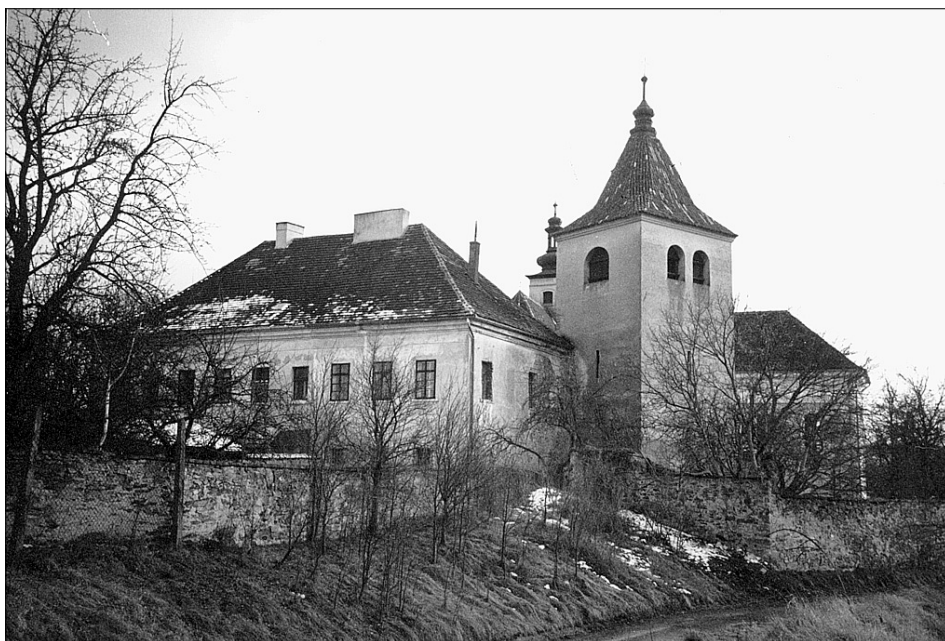
Obr. 2: Mirovice, návrší s budovou fary a zvonicí od severu.

Abb. 2: Mirovice, Ansicht des Hügels mit dem Pfarrhaus und Glockenturm von Norden.

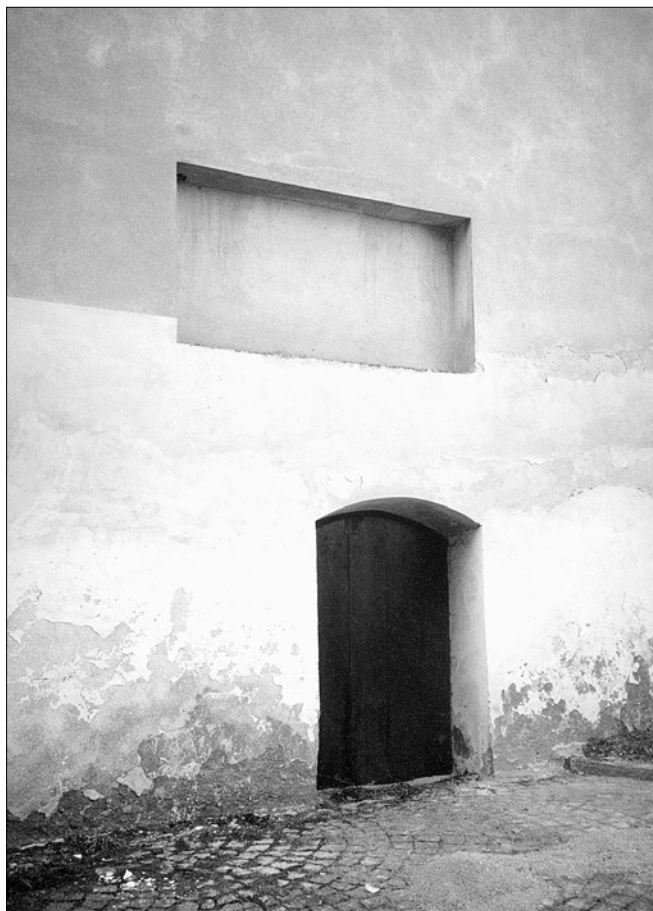
Obr. 4: Mirovice, vstup do zvonice a vpadlina nad ním.

Ke kostelu obrácené jihovýchodní průčelí se v přízemí v úrovni terénu otvírá přibližně uprostřed prostým segmentově zaklenutým vstupem bez ostění. Nad ním je oproti ose průčelí výrazně excentricky situovaná, mělká obdélná vpadlina neznámého určení, překrytá omítkou.<sup>12)</sup> Podstatně výše se uplatňuje opět přibližně v ose průčelí nápadně vysoké šterbinové okénko, široké asi 0,3 m. Obdobná okénka se nacházejí ve stejné výšce, po jednom na všech třech ostatních průčelích zvonice. Další dva podobné, ale nižší otvory jsou ve výšce 1,6 a 3,9 m přibližně v ose jihozápadního průčelí. Nejvýše se zvonice otvírá navenek rozměrnými okny posledního, zvonového patra, tvořenými jednoduchým obdélným vykrojením obvodního zdiva a završenými oválnými či půlkruhovými záklenky bez ostění. Na delších stranách - jihovýchodní a severozápadní - se uplatňují dvojice oken, na zbývajících průčelích po jednom. Okna zvonového patra jsou opatřena dřevěnými okenicemi.

Špaleta vstupu v přízemí má segmentový záklenek, nad nímž se v lici zdiva uplatňuje vynásecí pas.

Abb. 4: Mirovice, Glockenturm. Eingang mit einer Einsenkung über dem Türsturz.

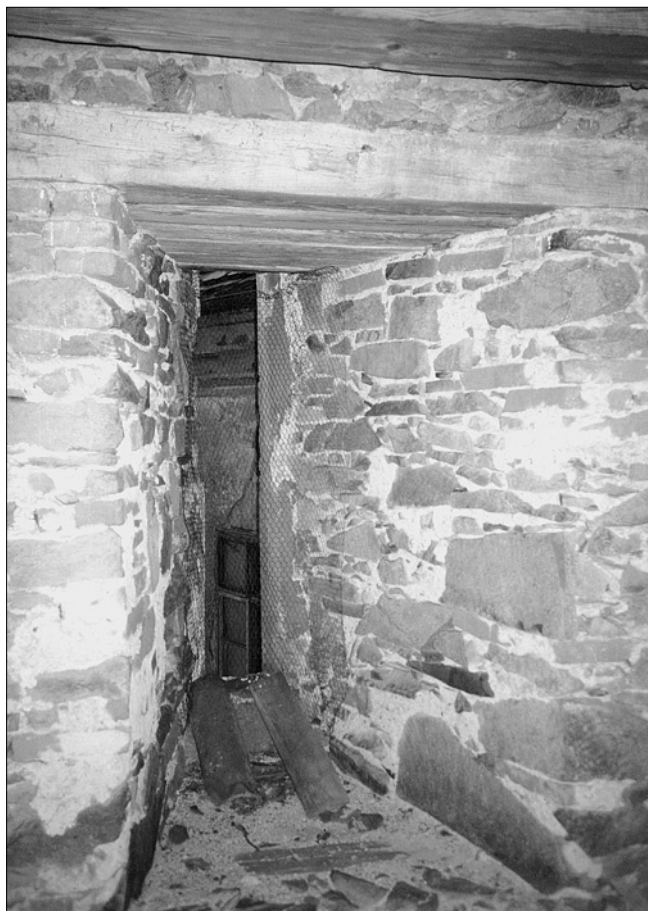
Obr. 5: Mirovice, okno 2. patra zvonice na severovýchodní straně.

Pozoruhodná jsou okna 2. patra. Jde o převýšené, dovnitř špaletované šterbinové otvory, kryté dřevěnými fošnami, svými proporcemi a světlou výškou špalet přes 170

cm. Okenní lavice jsou ve výšce 1,8 m nad úrovní podlahy 2. patra. Proporce oken a jejich špalet vzdáleně připomínají střílny pro lučištníky staveb vrcholného středověku, vybavených k aktivní obraně. Na první pohled je však již z jejich světlé šířky kolem 30 cm a ze struktury smíšeného zdiva zřejmé, že nevykazují takovéto stáří, a tudíž nelze uvažovat ani o tomto poslání. Na ostění většiny z nich bylo využito nejspíše druhotně použitých dílů, pravděpodobně stojek dveřních ostění zcela jednoduchého hranolového profilu. Nabízí se eventualita, že právě využitím těchto artefaktů značných rozměrů byly zapříčiněny neobvykle převýšené proporce větracích okének zvonice, na jejichž utváření nebyly kladeny prakticky žádné výtvarné nároky.

Abb. 5: Mirovice, Glockenturm. Nordostseite, Fenster im 2. Stockwerk.
