# DŮM V ZELENÁŘSKÉ ULICI Č. 5 VE ZNOJMĚ

PAVEL BORSKÝ - DAGMAR ČERNOUŠKOVÁ - JOSEF KYNCL

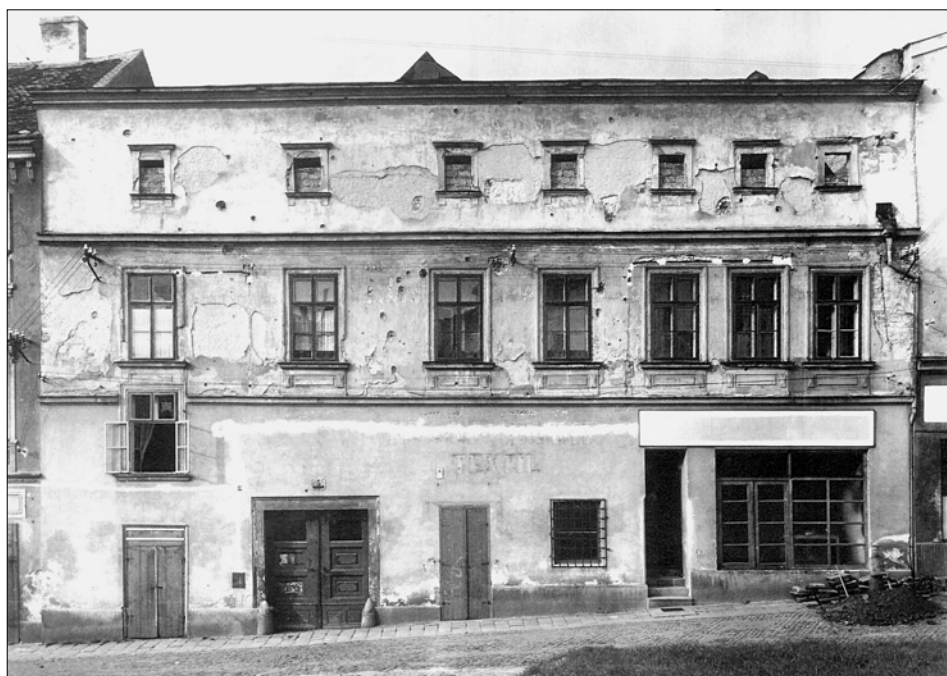
Obr. 1: Znojmo, Zelenářská č. 5, uliční průčelí před zřícením atiky v roce 1962 (Archiv SPÚ Brno).

Další úpravy se týkaly užitkových adaptací jednotlivých prostor uličních traktů. Rozsáhlejší práce se uskutečnily v 60. a 80. letech 20. století. V roce 1962 se zřítla celá atika, která byla následně vyžděna znovu s menším počtem oken. Při této opravě byl vyměněn krov a fasáda byla opravena při současném zjednodušení architektonického členění průčelí. V roce 1991 byly mimořádně devastujícím způsobem při nerespektování stanoviska Památkového ústavu v Brně upraveny sklepy domu na vinárnu, která byla zanedlouho zase zrušena.<sup>16)</sup>

Abb. 1: Znojmo, Zelenářská G. Nr. 5, Straßenfassade vor dem Einsturz der Attika im J. 1962 (Archiv des SPÚ - Staatlichen Denkmalpflegeinstituts in Brünn)

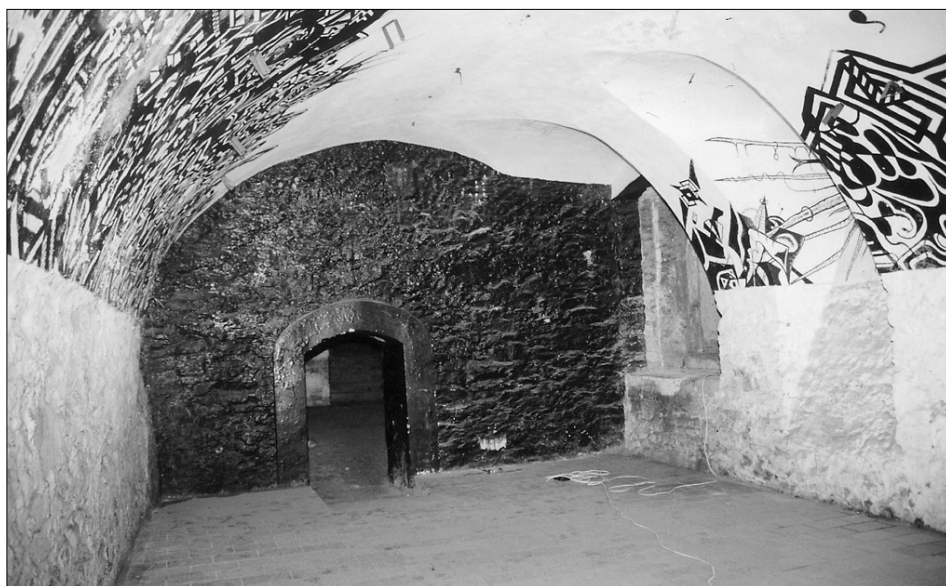
Obr. 3: Znojmo, Zelenářská č. 5, zadní sklep, vpravo ústí šíje s portálkem, pod klenbou zazdřený zbytek trámu. Stav v roce 2000 (foto D. Černoušková).

Zbytek jedlového trámu ve sklepe byl dendrochronologicky datován do doby po roce 1434. Je pravděpodobné, že konstrukce stropu sklepa byla tehdy obnovena a datování trámu neurčuje stáří celého středověkého domu. K výstavbě zděné stavby na parcele domu č. 5 by stěží došlo téměř o století později než u nedalekého domu č. 15 v téže ulici, kde nejstarší jádro datuje roubená konstrukce v přízemí z první třetiny 14. století.<sup>24)</sup> Oba hrotité sklepní portálky v č. 5 s nejasnými výběhy okosů neposkytují bližší oporu pro datování.

Abb. 3: Znojmo, Zelenářská G. Nr. 5, Hinterkeller, rechts Halsmündung mit einem kleinen Portal, unter dem Gewölbe der eingemauerte Balkenrest. Zustand 2000 (Foto D. Černoušková)

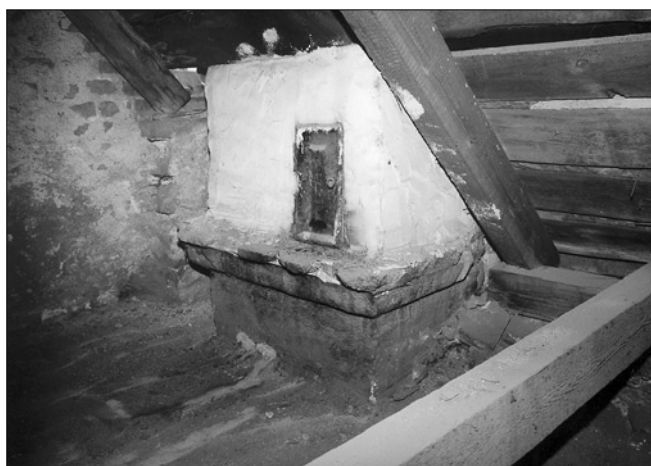
Obr. 9: Znojmo, Zelenářská č. 5, ukončení komína nad peronem v podkrovní sedlové střechy (foto D. Černoušková).

recentním záchodovým rizalitem se zachoval velký průlezny komín, jehož hlava s římsou je patrná na půdě při úžlabí sedlové střechy.<sup>23)</sup>

Abb. 9: Znojmo, Zelenářská G. Nr. 5. Rauchfangabschluss über der Plattform im Satteldachraum (Foto D. Černoušková).
