## DOMY ČP. 30 A ČP. 31 NA NÁMĚSTÍ VE VYŠŠÍM BRODĚ

FRANTIŠEK KAŠIČKA

Dva sousední měšťanské domy na východním boku dolní třetiny vyšebrodského náměstí (okr. Český Krumlov) reprezentují již jeden z mála dochovaných fragmentů historické podoby tohoto jihočeského pohraničního městečka. Zpusťlý stav obou objektů volal po neodkladném konsolidačním zásahu a opětovém zprovoznění, pro jejichž přípravu byl zadán v r. 1997 povrchový stavebně historický průzkum. Jak se dodatečně ukazuje, stavební stav domu čp. 30 byl již patrně natolik neudržitelný, že se do dnešní doby dochovala v podstatě pouze štítová zeď stavení do náměstí a část navazujících konstrukcí. Stavebně historický průzkum získal tak vlastně charakter archivní dokumentace zanikající památky.<sup>1)</sup>

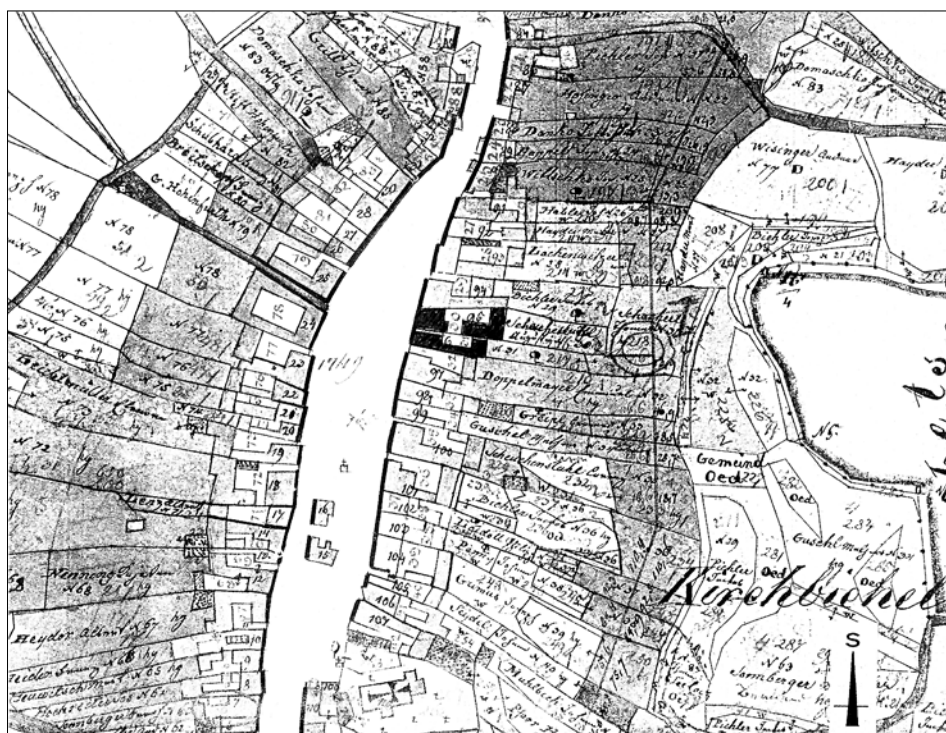
Obr. 1: Vyšší Brod (okr. Český Krumlov), výsek z tzv. indikační skici z r. 1827 s označením domů čp. 30 a 31 (černě).

Abb. 1: Vyšší Brod/Hohenfurt – Ausschnitt aus der sog. indikativischen Skizze aus dem Jahre 1827 mit der Bezeichnung der Häuser Konskr. - Nr.

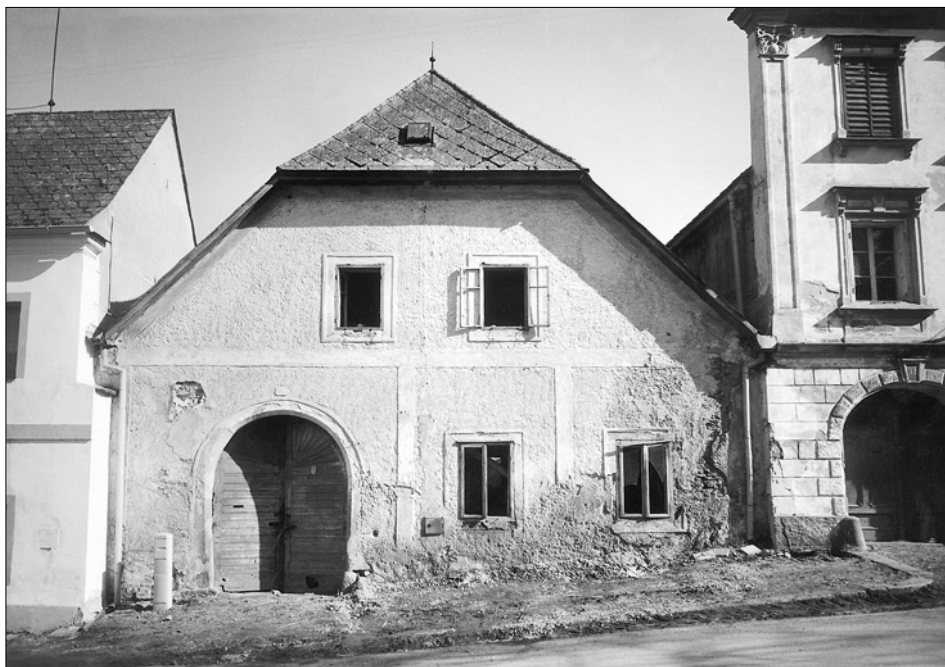
Obr. 2: Vyšší Brod. Průčelí domu čp. 30 a části domu čp. 31 k náměstí (stav r. 1997).

Průčelní kulisy obou domů směrem k náměstí se od sebe radikálně liší. Zatímco čelo levého domu čp. 30 přiznává nad přízemím svou hloubkově orientovanou hmotu trojúhelným ští-

tem se strmou polovalbou, průčelí sousedního domu čp. 31 předstírá dvoupatrovou řadovou zástavbu. Ve skutečnosti však štítová kulisa pouze maskuje podobnou, hloubkově probíhající sedlovou střechu. Průčelí domu čp. 30 do náměstí členily v úrovni přízemí lesenové rámce, vpravo se dvěma olištovanými okny a s podobnými okny v horním štítu.

Levý rámeček průčelí vyplňuje vjezdový portál s půlkruhovým záklenkem, sestavený částečně druhotně ze žulových článků gotického charakteru - s okosenou hranou a šikmo dolů seříznutými výběhy. Druhotnému sestavení prvků - zřejmě jen jejich svislých ostění - svědčí nestejná výška výběhů okosení. Levý pateční kvádr portálu s níže umístěným výběhem byl podložen plochou kamennou deskou, pravá patka byla naopak podvléknuta patníčkem a výběh okosení proto nalézáme téměř o půl metru výše. Žulové ostění portálu bylo pravděpodobně původně natřeno červenavou lazurou, přes kterou byla později natažena omítka, tvořící kolem otvoru olištované rámování. Dvoukřídlá vrata v portálu souzní s poslední úpravou průčelí v 19. století - člení je vodorovná prkénka, doplněná v záklenku motivem „slunce“. Hrubší omítka mezi vjezdem a lesenovým rámcem byla vlevo nahoře porušena, a umožnila tak zaznamenat spodní napekovanou hladkou omítkovou vrstvu, zdobenou zde fragmentem nástěnné malby. Z malby bylo zřetelné jakési šedavé, šikmo nakloněné a pravouhle ukončené břevno a dále dvojice cihlové červených bobulí. Průčelí pocházející patrně ve svém parteru nejpozději z 1. poloviny 16. století nese dnes výraz klasicistní. Dispozice přízemí za průčelní zdí představuje hloubkový dvojtakt, s průjezdem na dvůr v traktu levém. Pravý trakt obsahuje třídlnou skladbu se dvěma většími prostory, oddělenými středním dílem se sínkou a s bývalou černou kuchyní. Jistotu zvláštností, svědčící o dodatečných stavebních změnách v domě, je nálevkovitě se rozvírající půdorys průjezdu, kde se vozový provoz zjevně vyhýbal sestupu do sklípku pod zadním di-

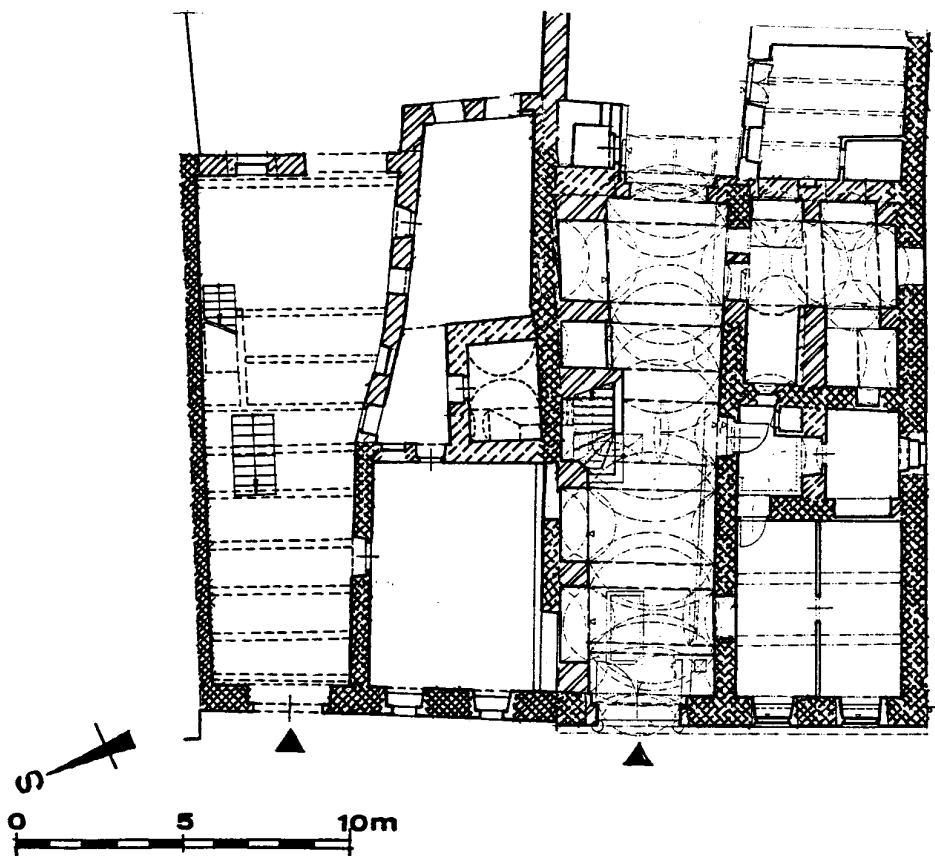
Obr. 3: Vyšší Brod, půdorys přízemí domů čp. 30 a 31 ve stavebně historické analýze. Společná legenda k analytickým plánům: mřížky značí zdivo pozdě gotické, šikmá šrafování - barokní, šikmé dvojčáry - klasicistní, mladší konstrukce ponechány bílé. Přerušované pojednání označuje zařízení hypotetické (kresba autor, 2000).

Přes zásadní rozdíly v podobě fasád obou domů je dispoziční rozvrh jejich přízemí svým charakterem i proporcemi téměř totožný. Průjezd v levém hloubkovém traktu překrývá dnes pět polí českých placek oddělených půlleiptickými pasy. Absenci vlastní hraniční zdi k sousední parcele domu čp. 30 nahrazuje zde sled polopiliřů, mezi něž byly vloženy široké, převážně půlkruhové pasy. Do třetí niky bylo dodatečně vsunuto schodiště do 1. patra, kvůli kterému byla zčásti upravena přilehlá část klenby průjezdu. Polopiliře byly vyzděny z lomového kamene a z větších kamenných desek na hubenou žlutou maltu, současně nasazené cihelné meziklenební pasy - na maltu s výraznějším obsahem vápna. K rozsáhlé klasicistní přestavbě, která přinesla nástavbu 1. patra, dnešní průčelí a klenutý průjezd, patřilo zřejmě původně i honosnější schodiště, vložené do dvorního prostoru pravého hloubkového traktu. Zbývá z něho síň zaklenutá dvojicí českých placek mezi dělicími pasy a segmentově podklenutí zrušeného schodišťového ramene. V rámci uvedených klasicistních zásahů byla upravena i sousední předsíňka s černou kuchyní, s nově vloženým komínem (dnes s rovnými omítnutými podhledy). Zbývající prostor - čelní světnice jižního traktu, předělená novodobou příčkou - je dnes také pod rovným omítnutým podhledem, který nesou dva omítnuté příčné průvlaky. Jedná se o částečně obedněné dřevěné trámce, profilované na hranách obloukem mezi dvěma výžlabky. Výběhy této profilace a případně další výzdobné prvky stropní konstrukce prozatím ukrývají dnešní omítkové vrstvy. Jako podbití rovných dílů stropu byly zde druhotně použity starší fošny. Podsklepení domu nebylo v době průzkumu známo. Nějaký podzemní prostor nebo vstup do sklepa však zřejmě zakrývá dřevěný rám, uložený ve špalíkové dlažbě za vjezdem od náměstí. Je vyplněn fošnami (nebo povaly), které při poklepu duní.

Abb. 3: Vyšší Brod/Hohenfurt – Grundriss der Erdgeschosse der Häuser Konskr. - Nr. 30 und 31 in der baugeschichtlichen Analyse.

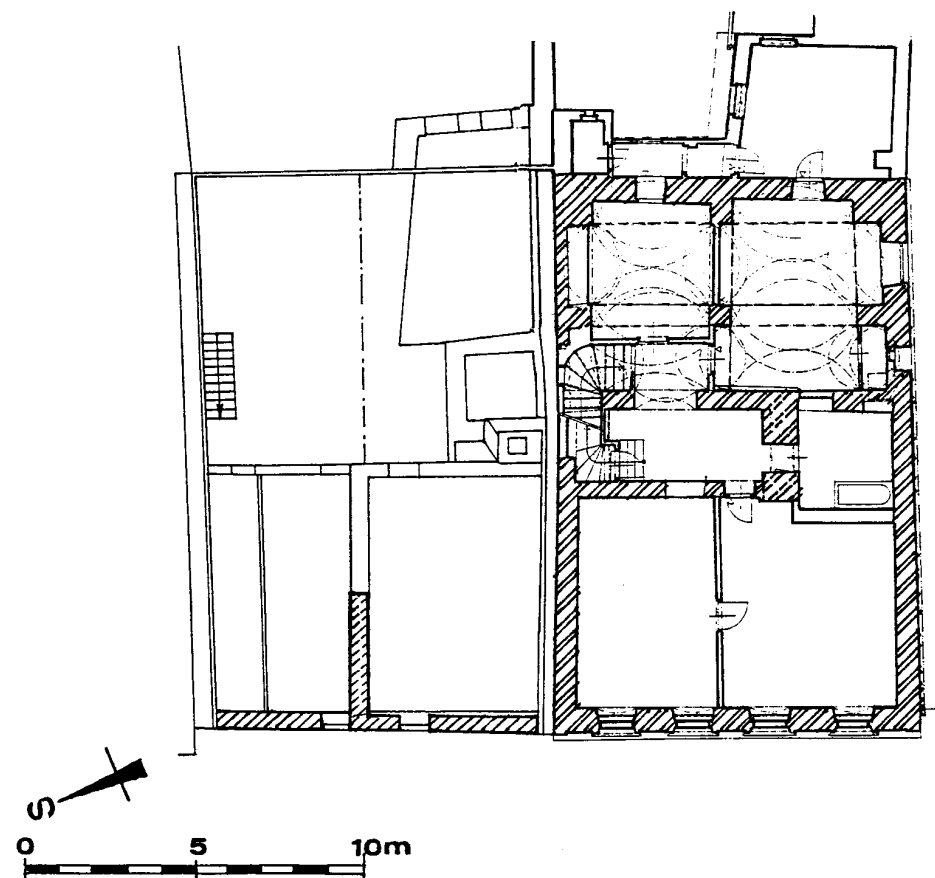
Obr. 4: Vyšší Brod, půdorys 1. patra domů čp. 30 a 31.

Na rozdíl od přízemí tvoří kostru 1. patra příčný trojtrakt, jehož dvorní díl, deformovaný dnešním schodištěm a vloženými příčkami, obsahoval rozlehlou síň, zaklenutou čtyřmi poli českých placek na střední čtverhranný pilíř. Ostatní prostory zůstaly plochostropé, včetně horní černé kuchyně půdorysně vázané na kuchyni dolní. Klasicistní vaznicový krov má hrany pásků u sloupků ozdobně vykrajované, prvky jsou tesařsky opracovány a spojovány dřevěnými klíny. Podobně jako u sousedního domu odděluje dvůr od zadní svažité zahrady příčná stodola mladšího původu, na niž navazuje užší hospodářské křídlo, prodloužené dodatečně až k hlavní budově a opatřené pravoúhlými žulovými portálky.

Abb. 4: Vyšší Brod/Hohenfurt – Grundriss des 1. Stockes der Häuser Konskr. - Nr. 30 und 31.

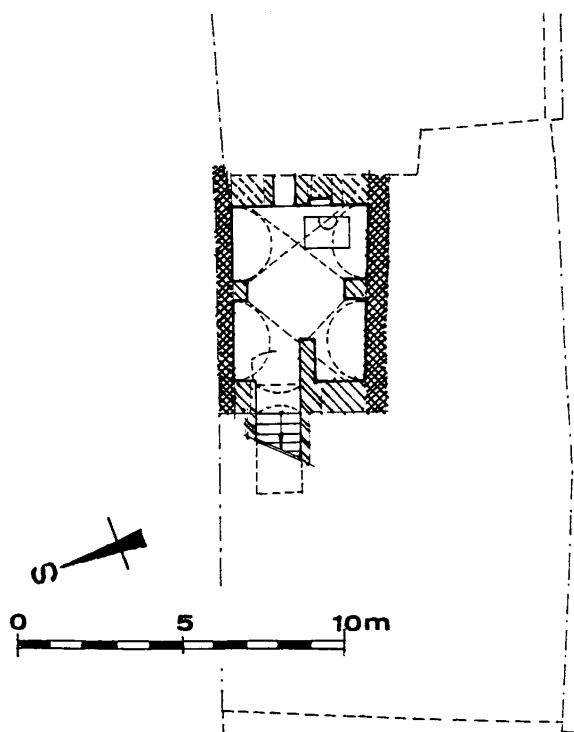
Obr. 5: Vyšší Brod, půdorys sklepa domu čp. 30.

lem tohoto prostoru. Situace sklípku proti vjezdovému portálu je dosti neobvyklá, jeho pravidelný obdélný půdorys navazuje na směr přední části střední hloubkové zdi dvoutraktové dispozice domu. Dodatečně byl sklep překryt omítnutou valenou klenbou z lomového kamene, orientovanou souběžně s osou průjezdu. Klenbu vykrajují dvě dvojice styčných trojúhelných výsečí, vybíhající z hran polopilířů, přizděných uprostřed starších podélných stěn. V další stavební fázi došlo k posunutí sestupu do sklepa mimo trasu průjezdné komunikace na dvůr - v klenbě nad otvorem ke schodišti byla dodatečně odsekána segmentová výseč a podél ní vložen další polopilíř. V čele sklepa hleděla směrem ke dvoru původně dvě okénka, jižní z nich bylo později zavaleno. Pod tímto okénkem se nalézá vodní nádrž, překrytá kamennou deskou, vykrojenou na podélné straně půlkruhem. V době průzkumu byla na hliněné podlaze sklepa pohozena ještě další rozměrná nádrž, zhotovená z jediného žulového kvádrů.

Abb. 5: Vyšší Brod/Hohenfurt – Grundriss des Kellers des Hauses Konskr. - Nr. 30.

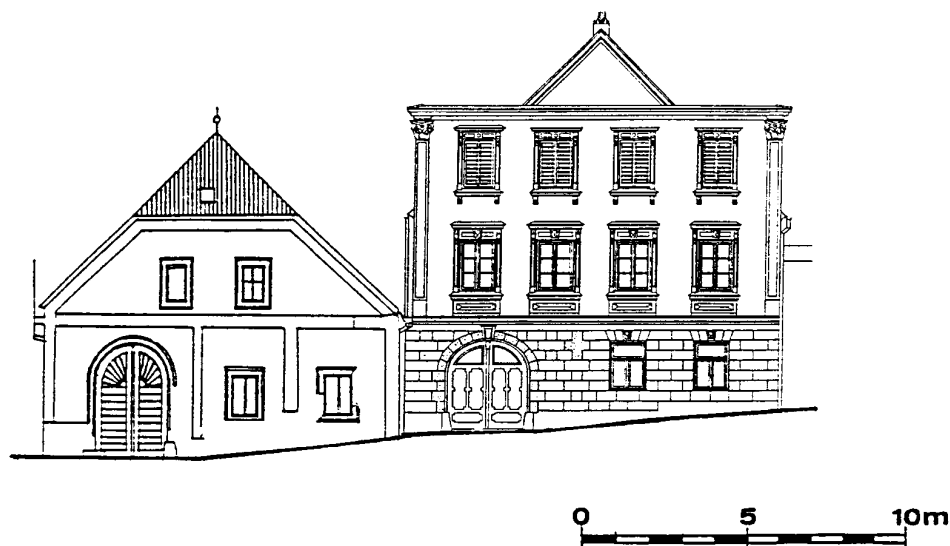
Obr. 6: Vyšší Brod, průčelí domů čp. 30 a 31.

Fyzický stav sousedního domu čp. 31 byl poněkud lepší. Do náměstí prezentuje dům zmiňovaná dvoupatrová kulisa s trojúhelným štítkem nad hlavní římsou. Toto čtyřosé průčelí pozdně klasicistního charakteru svírají na bocích v úrovni obou pater štíhlé pilastry, propojené mezi sebou kordonovou římsou nad přízemím a bohatě profilovanou římsou hlavní. Přízemí pokrývá kvádrová rustika, vjezdový portál v levé ose průčelí je včetně půleliptického záklenku orámován výraznější omítkovou bosáží s klenákem u vrcholu. V podhledu záklenku zůstaly zřetelné staré nátěrové vrstvy průčelí (narůžovělá a tmavý okr). V úrovni soklu byly k ostění přisazeny kamenné kuželové patníčky, dvoukřídla vrata členily pravoúhle vykrajované výplně lemované profilovanou lištou. Na rozdíl od přízemí jsou patra řešena zcela pravidelně - okna v 1. patře lemují svislé pásy s volutovými konzolkami, které podpírají odsazenou nadokenní římsu, parapetní výplně zvýrazňují vložená zrcátka. Okna v úrovni 2. patra - na bocích slepá a uprostřed otevřená do podkrovní - kryjí žaluzie, jejich rámování je obdobné, pouze parapetní výplně chybí - konce podokenních říms podpírají volutové konzolky a klenáček v nadpraží nahrazuje vpadlý kroužek. Boční pilastry v patrech průčelní kulisy nesou kompozitní hlavice s mušlemi a jejich dřívky prolamují protáhlá vpadlá zrcátka (se stopami staršího tmavě okrového nátěru). Korunu hlavní římsy kryjí novodobé prefabrikované desky se skrojenými hranami, štítek nad ní vrcholí volutovou akroterii.

Abb. 6: Vyšší Brod/Hohenfurt – Stirnwände der Häuser Konskr. - Nr. 30 und 31. Gemeinsame Legende zu den analytischen Plänen:

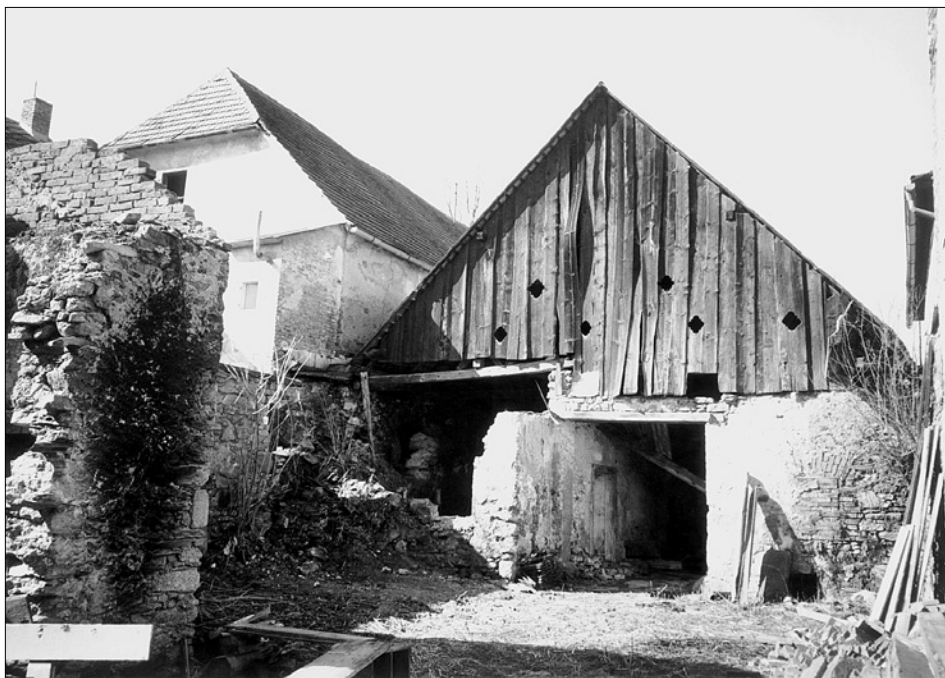
Obr. 7: Vyšší Brod. Prostředí dvora a dvorní průčelí domu čp. 30 s bedněným štítem v r. 1997.

stavení uplatňoval trojúhelný štít, svisle bedněný širokými pokroucenými prkny, vykrajovanými ve 2 řadách čtyřlísty.

Abb. 7: Vyšší Brod/Hohenfurt. Der Innenhof und die Hofstirnwand des Hauses Konskr. - Nr. 30 mit dem verschlagenen Giebel im Jahre 1997.

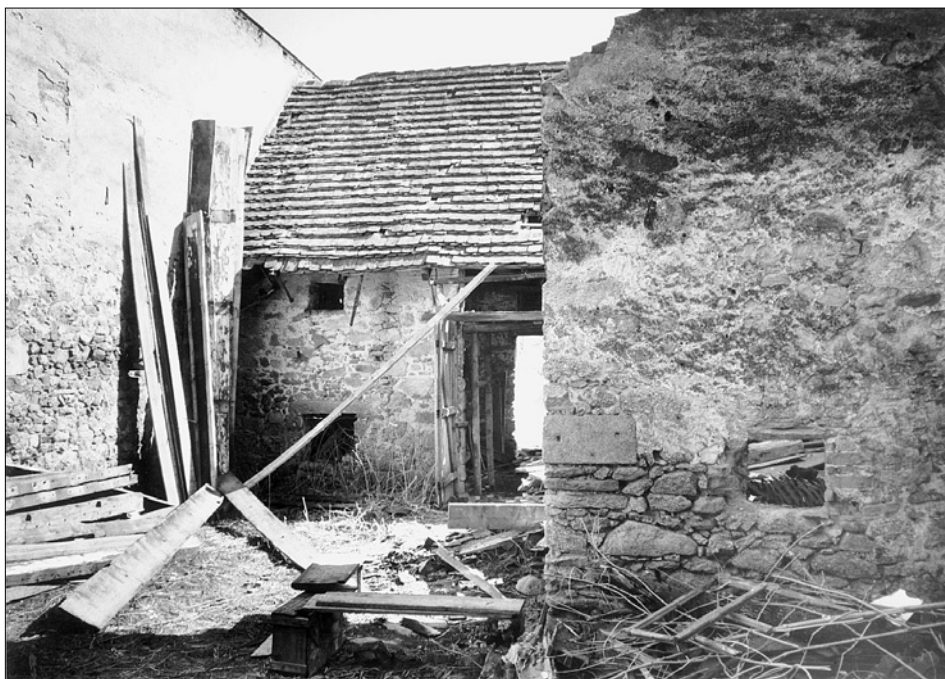
Obr. 8: Vyšší Brod, čp. 30, pohled do dvora od přední budovy, čelo dvorního křídla s druhotně zazděným tesaným kvádrem, v pozadí průjezdná stodola z r. 1881 (stav r. 1997).

Na východě uzavírá nádvoří novodobá průjezdná stodola, dosud však zděná převážně z lomového kamene a s překlady nad okénky z rozměrných kamenných desek. Do jižní třetiny stodoly byl zřejmě dodatečně vložen chlév, v době průzkumu s propadlými placovými nebo pruskými klenbami mezi půleliptickými pasy. Na chlév navazovalo torzo krátkého dvorního křídla, které bylo původně dvou-podlažní a polodřevěné, s druhotně použitými tesanými prvky ve svém lomovém zdivu.

Abb. 8: Vyšší Brod/Hohenfurt. Das Haus Konskr. - Nr. 30, Blick in den Hof von dem vorderen Gebäude, die Frontseite des Hofflügels mit einem sekundär eingemauerten gehauenen Quader, im Hintergrund eine Durchgangsscheune aus dem J. 1881 (Zustand im J. 1997).

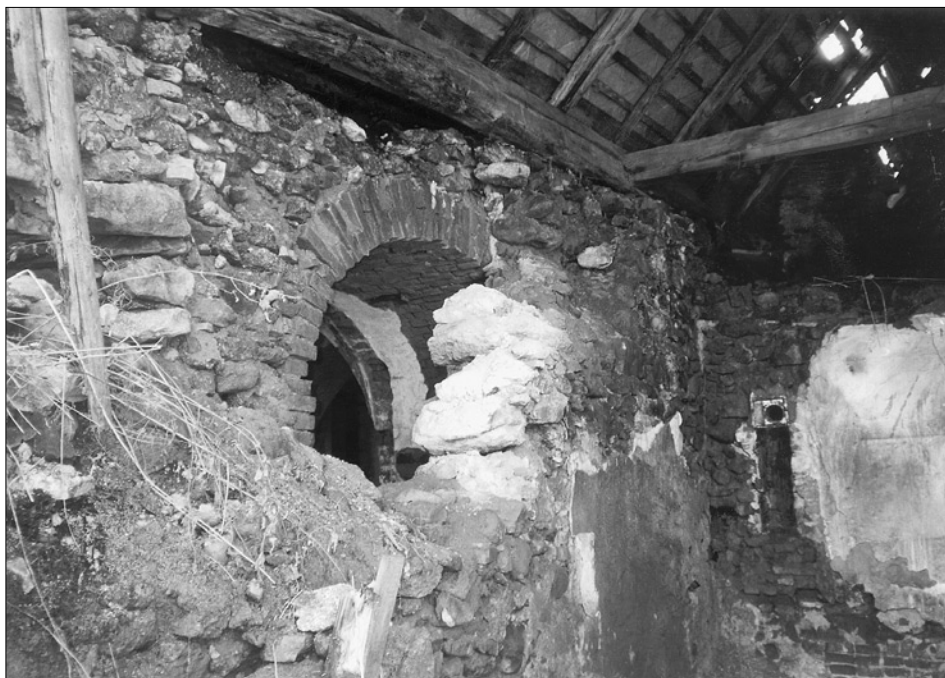
Obr. 9: Vyšší Brod, čp. 30, stav dvorního dílu hraniční zdi k sousednímu domu čp. 31 v r. 1997 (s přizděnou sousední arkádou).

Abb. 9: Vyšší Brod/Hohenfurt. Das Haus Konskr. - Nr. 30, der Zustand des Hofteiles der Grenzmauer zu dem Nachbarhaus bei der Konskr.-Nr. 31 im J. 1997 (mit der anliegenden Arkade).

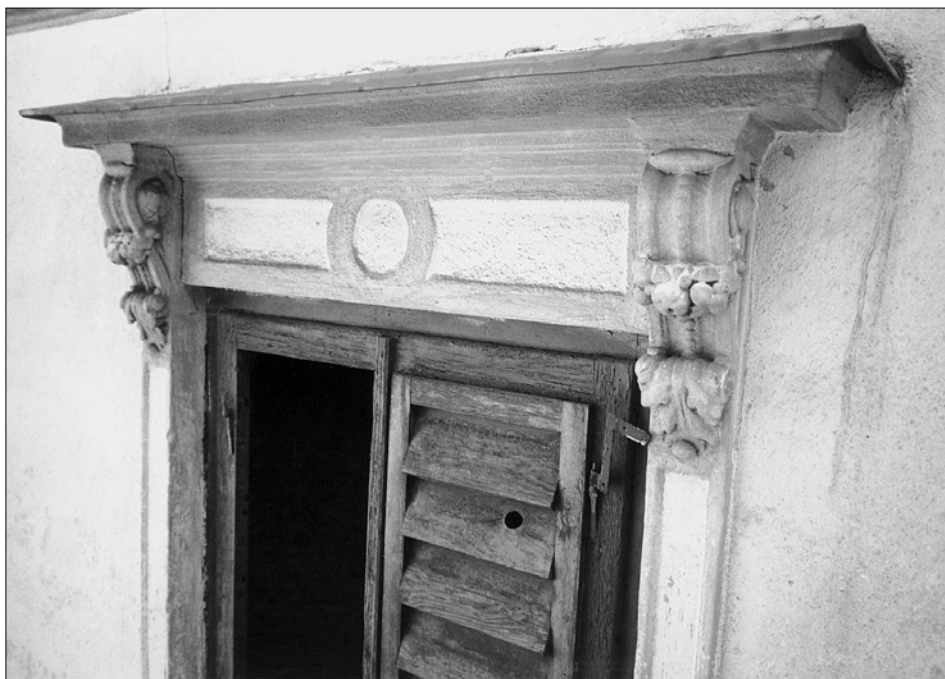
Obr. 10: Vyšší Brod, dům čp. 31, detail průčelí do náměstí (2. patro).

Abb. 10: Vyšší Brod/Hohenfurt. Das Haus Konskr. - Nr. 31, ein Detail der Stirnwand gegen den Platz (2. Stock).

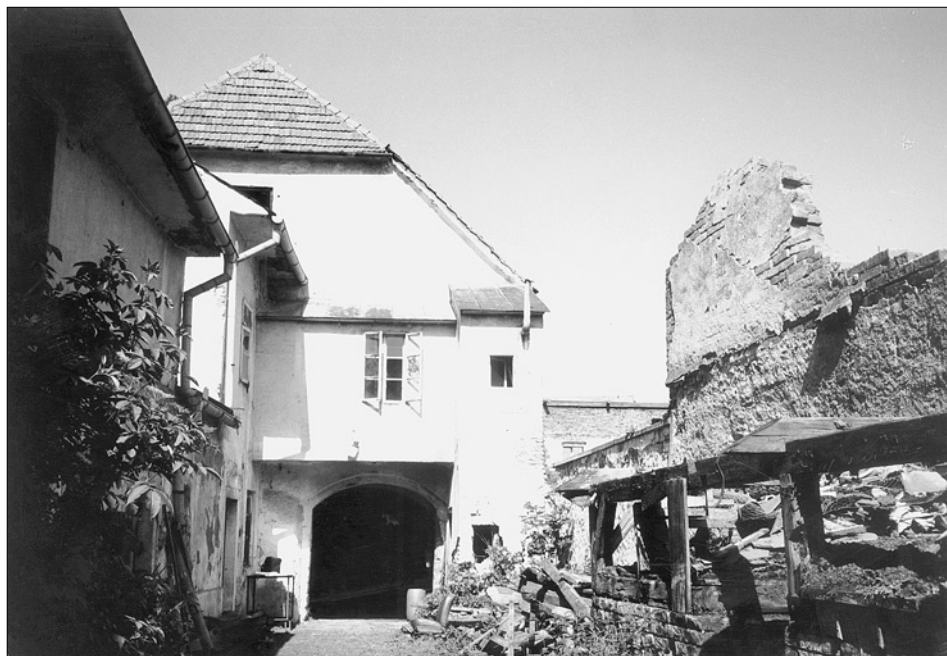
Obr. 11: Vyšší Brod, dům čp. 31, dvorní průčelí hlavní budovy (všechny snímky autor).

Abb. 11: Vyšší Brod/Hohenfurt. Haus Konskr. - Nr. 31, die Hofstirnwand des Hauptgebäudes (alle Aufnahmen und Zeichnungen der Autor).
