# BÝVALÝ KLÁŠTER BOSÝCH AUGUSTINIÁNŮ V PŠOVCE U MĚLNÍKA

PETR MACEK - PAVEL ZAHRADNÍK - JAN BERÁNEK

Stať se zabývá jednou stále ještě poněkud opomíjenou stavbou, jejíž význam pro pochopení charakteru tvorby 13. století je poměrně významný. Proto je po rozboru a pokusu o hodnocení této nesporně zajímavé stavby doplněn i exkurs, naznačující některé obecnější závěry.

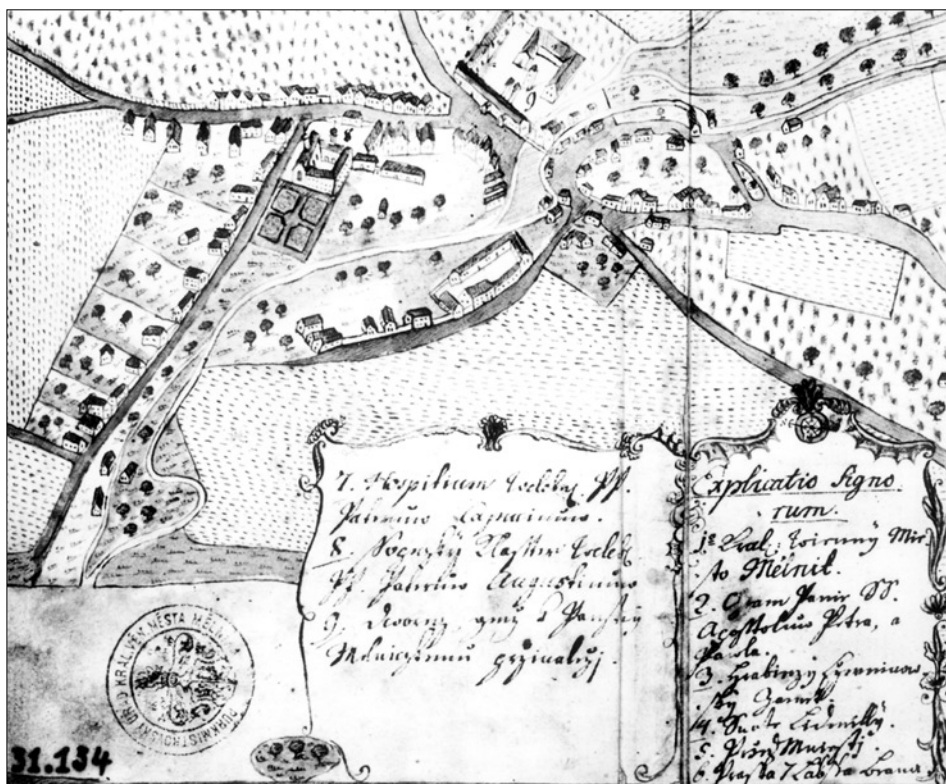
Obr. 1: Pšovka u Mělníka, bývalý augustiniánský klášter. Pohledový plán města Mělníka s okolím z roku 1771, výřez s klášterem (foto archiv SUPP).

- Abb. 1: Pšovka, ehemaliges Augustinerkloster. Panoramaplan von Mělník und Umgebung, 1771, Ausschnitt mit dem Kloster (Foto Archiv des SÚPP).  
Abb. 2: Pšovka (Bez. Mělník), ehemaliges Augustinerkloster. Die die 1611 ereignete Klosterplünderung darstellende Ansicht (nach 1681?). Eine sehr genaue Darstellung der Gestalt des mittelalterlichen Klosters im Zustand vom Anfang des 17. Jh. Außer der Kirche und dem Ostarm des Konventsgebäudes lediglich hölzerne (Block-) Bauten belegt, mögliches Westflügeltorso verblendet (Foto Archiv des SÚPP – Staatsinstituts für Denkmalpflege Prag).  
Abb. 3: Pšovka, ehemaliges Augustinerkloster. Schematischer Plan von Mělník und Umgebung (Mitte des 18. Jh.), Kloster ganz rechts. Beleg der Kommunikations- und Geländebeziehungen vor den neuzeitlichen Klosterumgestaltungen (Foto Archiv des SÚPP).  
Abb. 4: Pšovka, ehemaliges Augustinerkloster. Idealrekonstruktion der mittelalterlichen Gestalt des Klosters. Das Obergeschoss des Konventsgebäu-

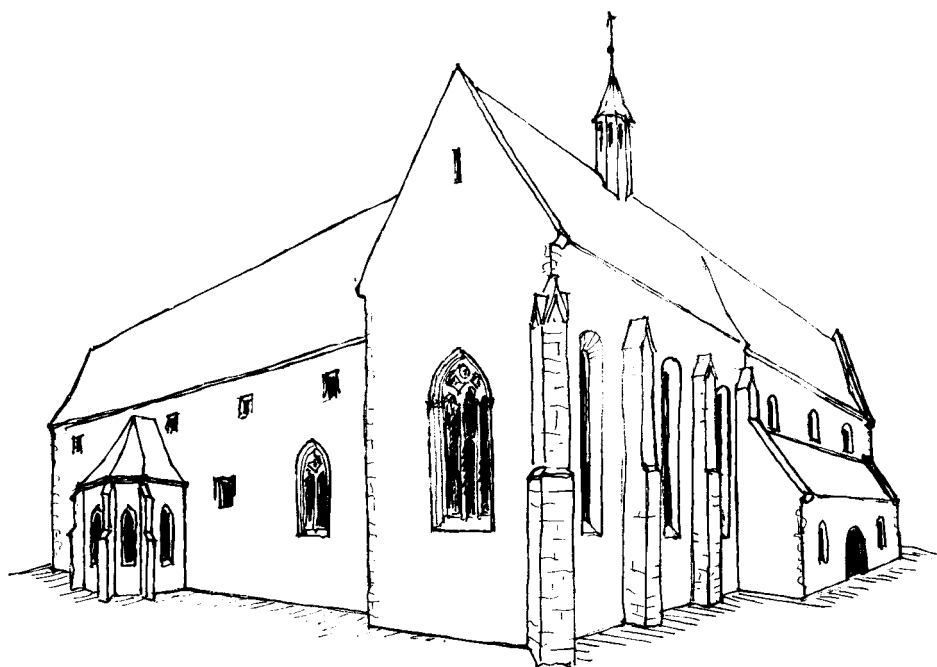
Obr. 4: Pšovka, bývalý augustiniánský klášter. Ideální rekonstrukce středověké podoby kláštera. Oproti časem ze 13. století může být patro konventu v zobrazené podobě mladší, stejně jako presbytář předpokládané kapitulní síně. Podoba opěráků, mimo nárožního, je spekulativní stejně jako průčelí boční lodí, či sanktusové věžky (lze zvažovat i zděný štít na rozmezí lodí a závěru). Pokud není uvedeno jinak, obrazová a plánová příloha P. Macek.

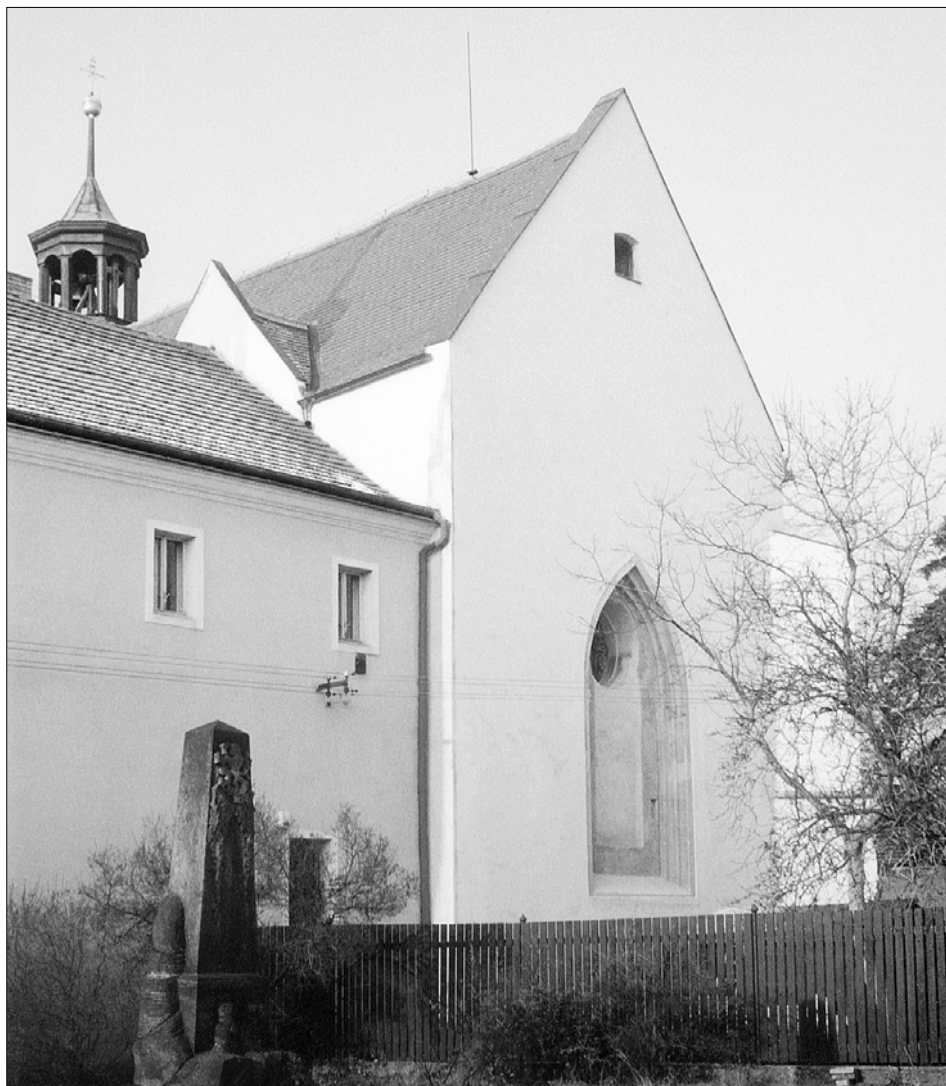
Obr. 8: Pšovka, bývalý augustiniánský klášter. Východní průčelí bývalého konventu s navazujícím průčelím kostela. Střecha konventu z 19. století, se starším štítem při kostele, gotické okno po obnově (příznána vnější část ostění).

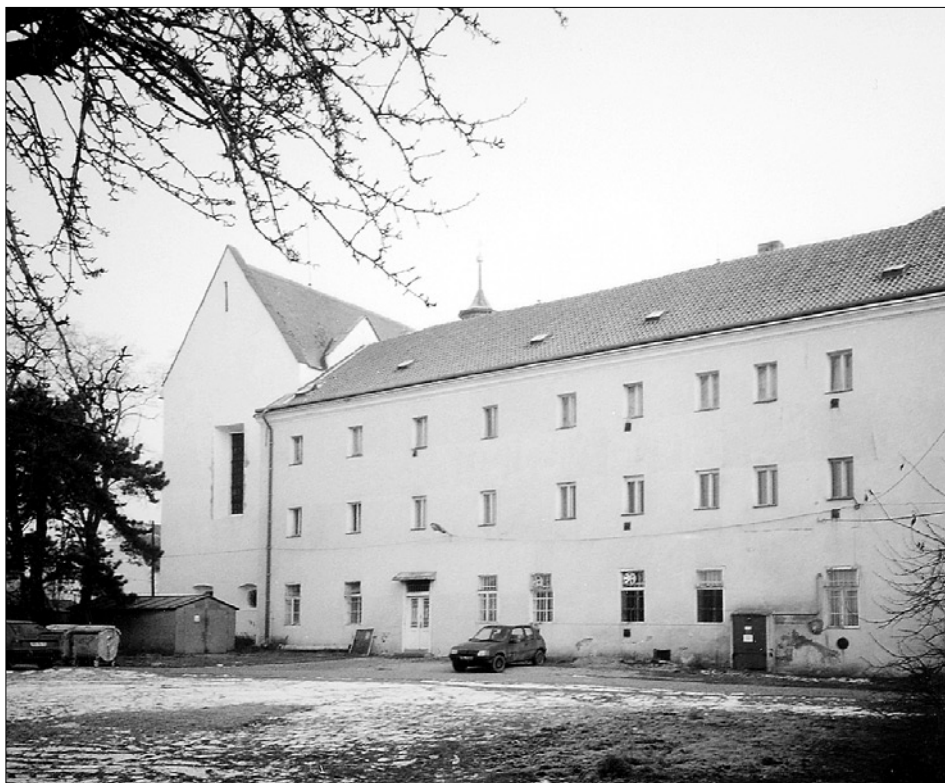
Obr. 9: Pšovka, bývalý augustiniánský klášter. Západní průčelí kostela s navazující barokní budovou konventu.

Abb. 9: Pšovka, ehemaliges Augustinerkloster. Westfassade der Kirche mit anschließendem barockem Konventsgebäude.

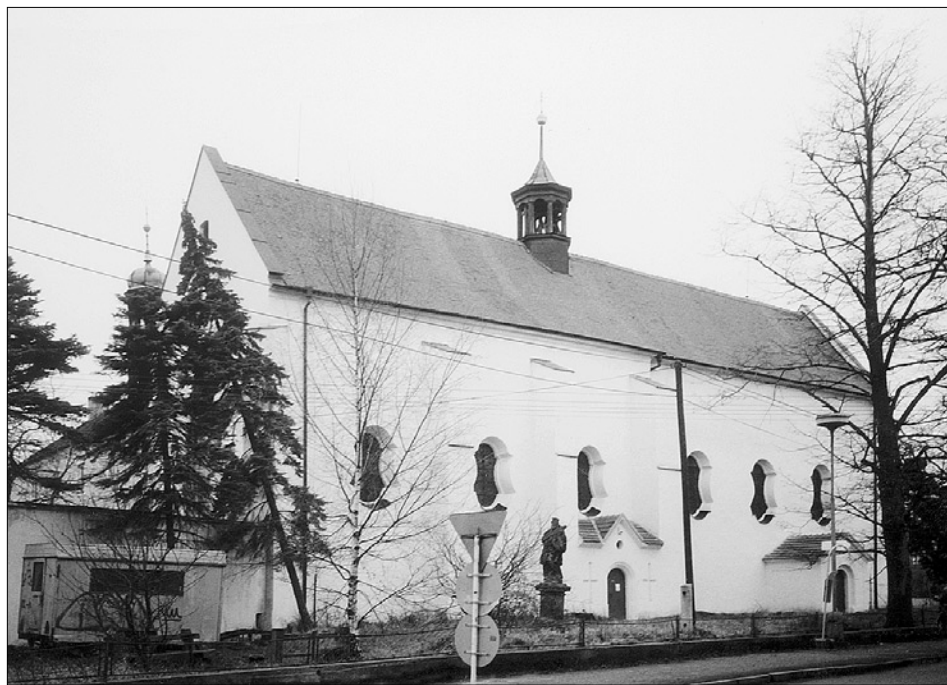
Obr. 15: Pšovka, bývalý augustiniánský klášter. Severní průčelí kostela sv. Vavřince po obnově.

Severní stěnu prolamuje trojice barokních kasulových oken s omítkovými členitými rámy a bohatou suprafenestrou, ukončenou římsovými štítky (výplně oken jsou dekorativní, pocházejí až z 20. stol.). Nad okny jsou ve formě drobných trhlín patrné náznaky starší podoby středověkých okenních otvorů. Tvarově výraznější je situace ve východním poli, kde se zdá okno širší, než na jižní straně. V západním travě je zvýšený vstup do mladší předsíně představené baroknímu kamennému ostění. Středověký otvor zde nepředpokládáme.

Abb. 15: Pšovka, ehemaliges Augustinerkloster. Hl. Laurentiuskirche, Nordfassade.

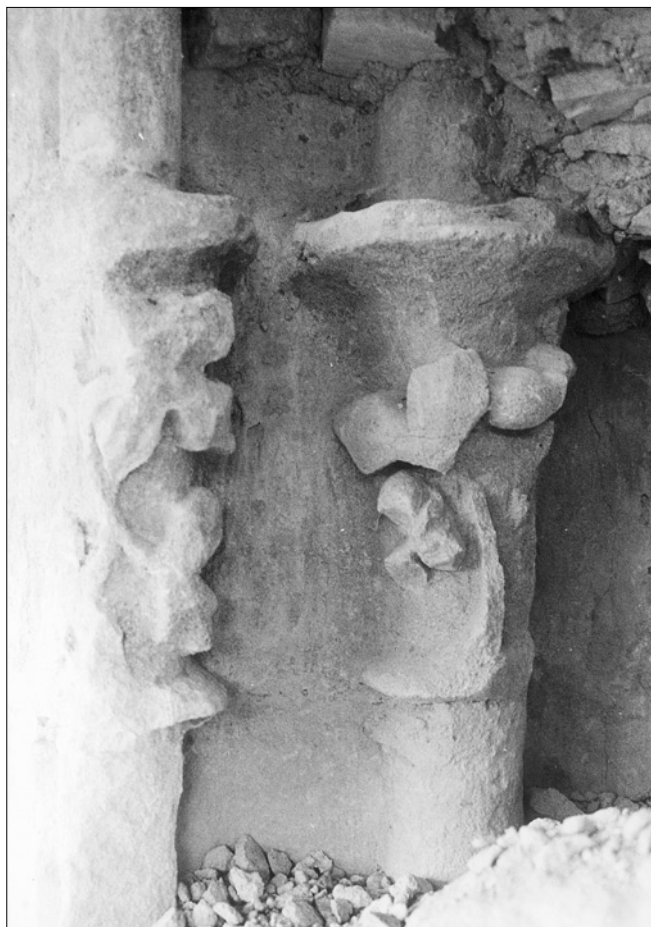
Obr. 16: Pšovka, bývalý augustiniánský klášter. Detail východního okna v úseku odhalených hlavic (stav v roce 1996, před restaurováním, foto V. Razím).

cích snad z poněkud jemnozrnnějšího pískovce, jež byly vloženy mezi svislé ostění a lomený záklenek. Hlavice se pojí nesporně na oba vnější masivnější oblouny. Vnitřní byl značně poškozen. Přesto zde lze na základě drobných stop předpokládat hlavici třetí, zničenou při odstraňování kružby.

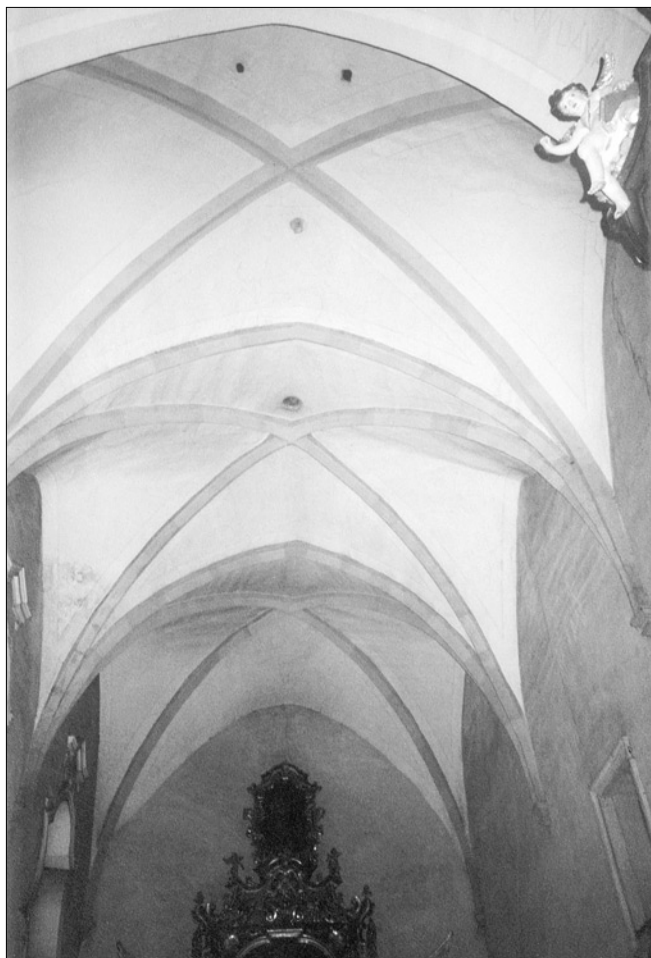
Obr. 23: Pšovka, bývalý augustiniánský klášter. Detail gotické, v baroku upravené klenby v presbytáři kostela sv. Vavřince.

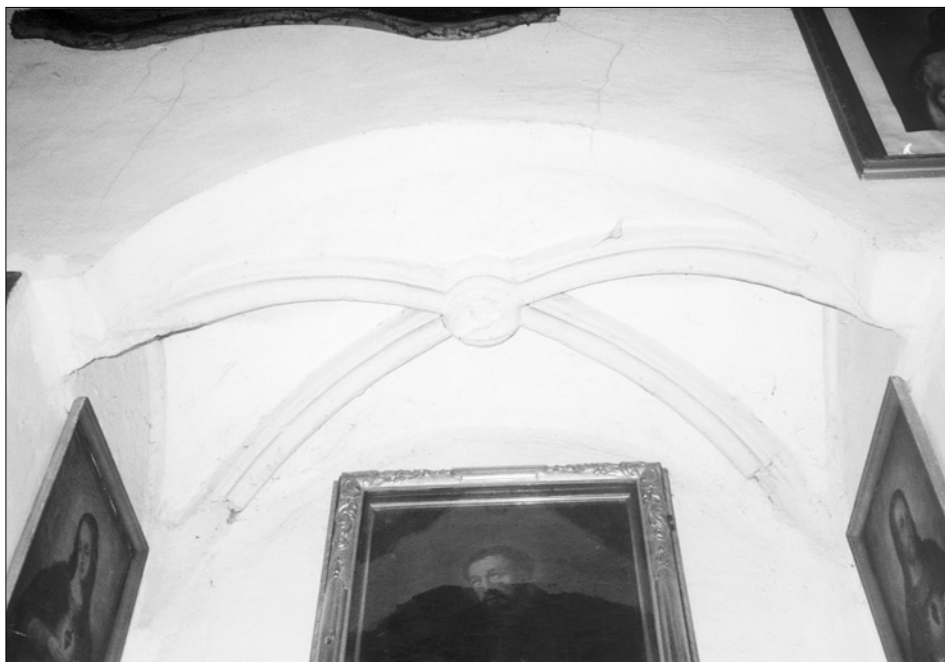
Obr. 28: Pšovka, bývalý augustiniánský klášter. Klenba v mladší nīce západní stěny sakristie.

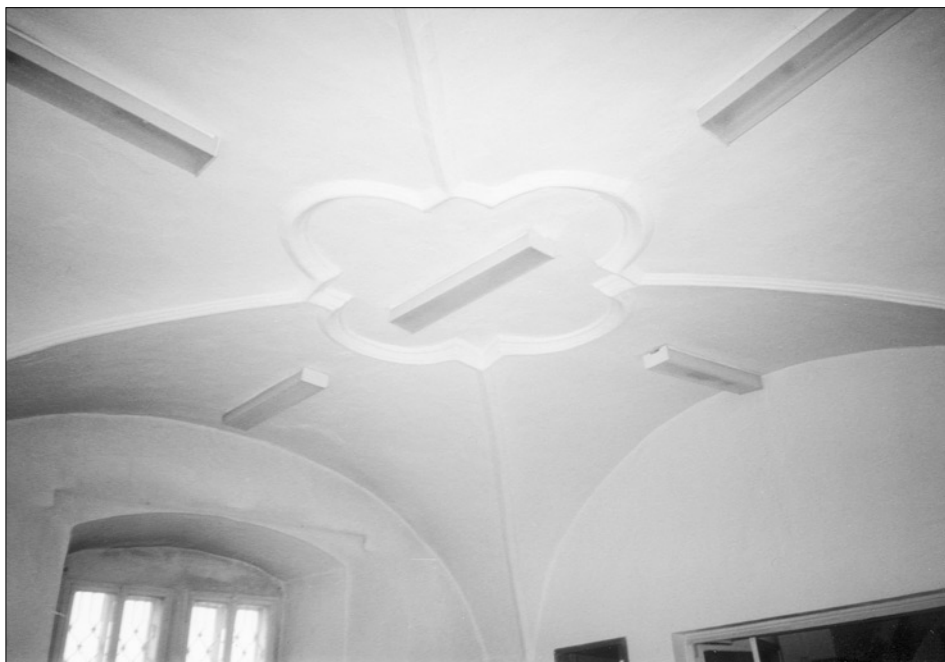
Obr. 29: Pšovka, bývalý augustiniánský klášter. Klenba místnosti v přízemí při jihozápadním nároží bývalého konventu.

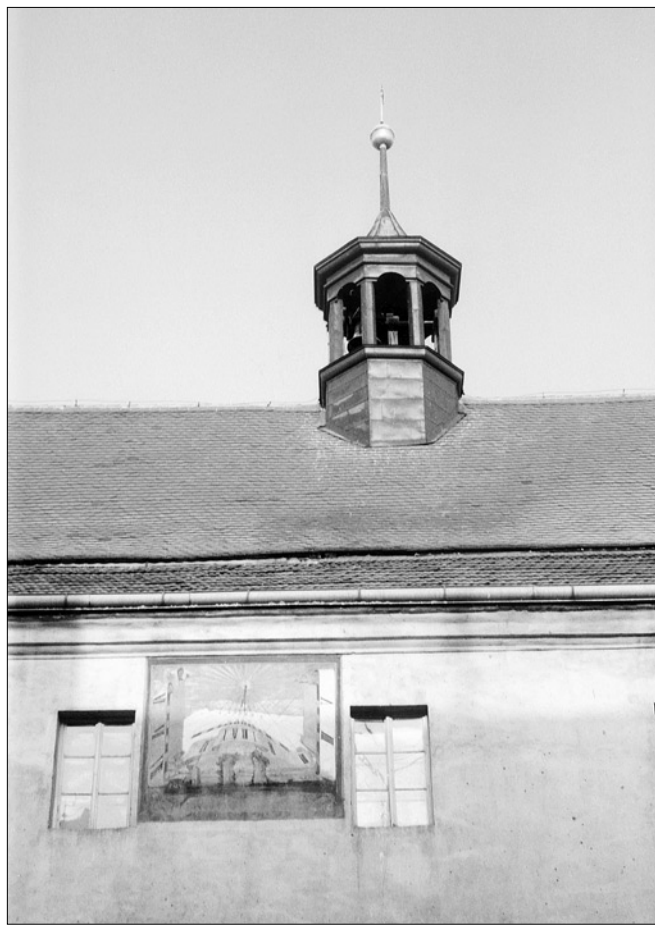
Obr. 30: Pšovka, bývalý augustiniánský klášter: Pozdně barokní sluneční hodiny severního křídla býv. konventu. V pozadí obnovená vížka kostela.

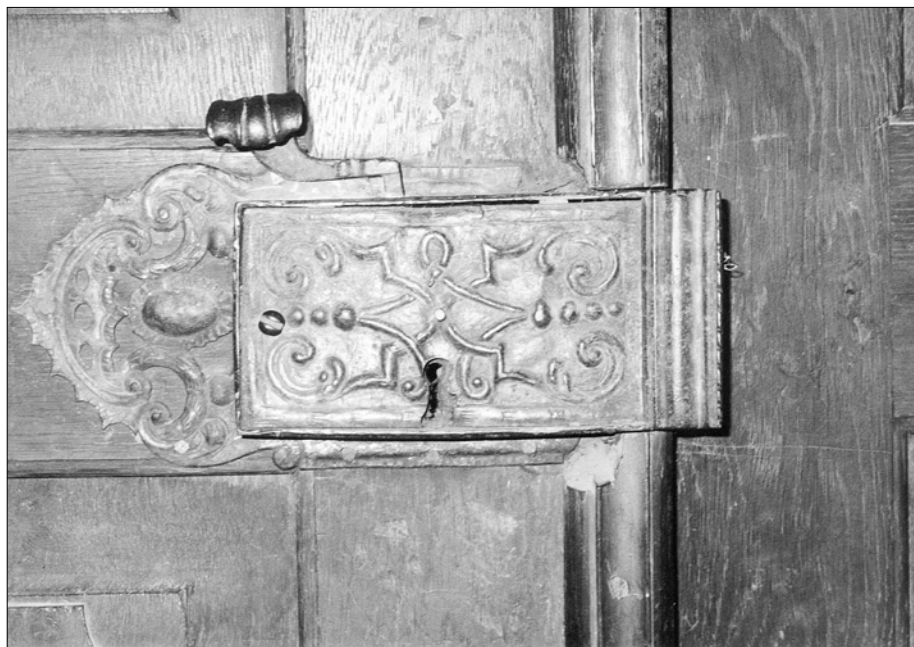
Obr. 31: Pšovka, bývalý augustiniánský klášter. Pozdně barokní krabicový zámek druhotně užitý ve východním vstupu do sakristie.
