# ZÁMEK KUŘIVODY

JAN PEŠTA

Kuřivody (okres Česká Lípa) leží v centru bývalého vojenského prostoru Ralsko. Někdejší městečko bylo až do roku 1990 sídlem sovětské okupační armády. V průběhu uplynulých desetiletí došlo k úplné plošné demolici jeho zástavby, s výjimkou kostela, radnice, školy a několika domků v okrajových polohách. Likvidace tohoto památkově nesmírně hodnotného celku proběhla samozřejmě bez jakékoliv dokumentace. Při pohledu na dnešní tristní stav lokality lze mluvit doslova o zázraku, že období vojenské správy přežil také kuřivodský zámek, památka prvořadého významu. Podle dostupných informací zámek nebyl demolován jediné proto, že sloužil jako municiční sklad a posádková věznice. Dlouhodobý pobyt sovětské armády v zámku znamenal na jednu stranu totální devastaci objektu, zapříčiněnou dlouhodobě zanedbanou údržbou a utilitárními zásahy, na druhé straně ale naštěstí nedošlo k výraznějším úpravám a adaptacím, které by si každé jiné funkční využití v průběhu posledního půlstoletí nepochybně jinak vyžádalo. Z tohoto důvodu se objekt zachoval ve vysoce autentickém stavu. Teprve odchod okupačních vojsk přinesl možnost památkového zhodnocení a průzkumu do té doby zcela nep

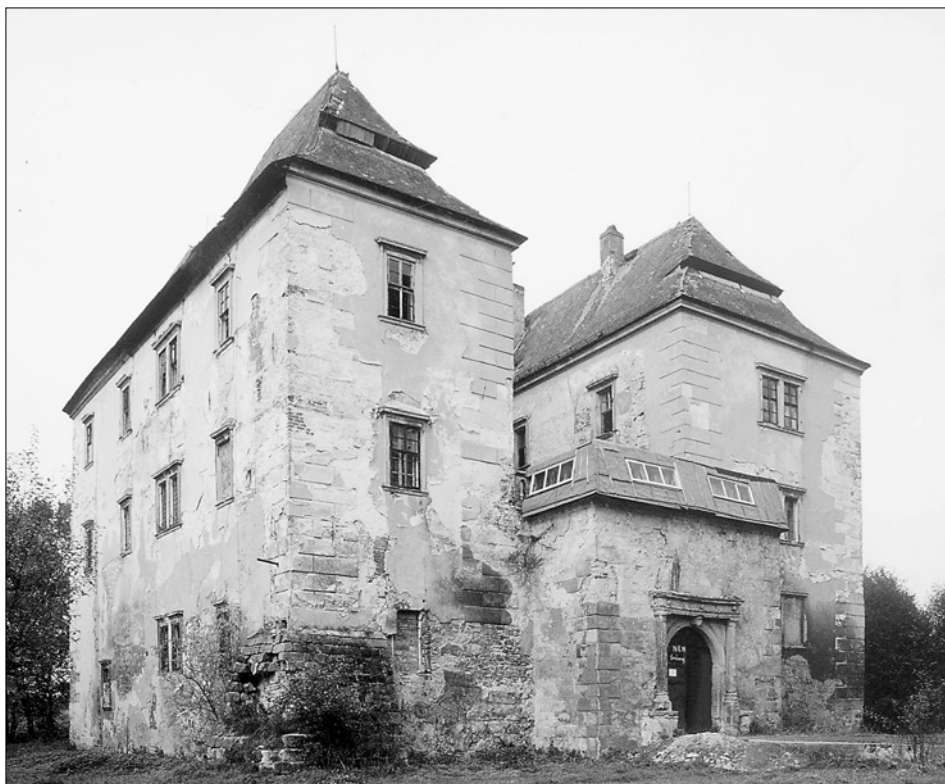
Obr. 1: Kuřivody (okres Česká Lípa), zámek. Celkový pohled na zámek od jihovýchodu, před nálezem gotického okénka v levém (jižním) křídle (všechny fotografie J. Pešta, říjen - listopad 2000, není-li uvedeno jinak).

Abb. 1: Kuřivody/Hühnerwasser, Schloss. Gesamtansicht des Schlosses von Südosten, vor dem Fund des gotischen Fensterchens in dem linken (südlichen) Flügel (alle Fotos J. Pešta, Oktober – November 2000, falls nicht anders angeführt ist).

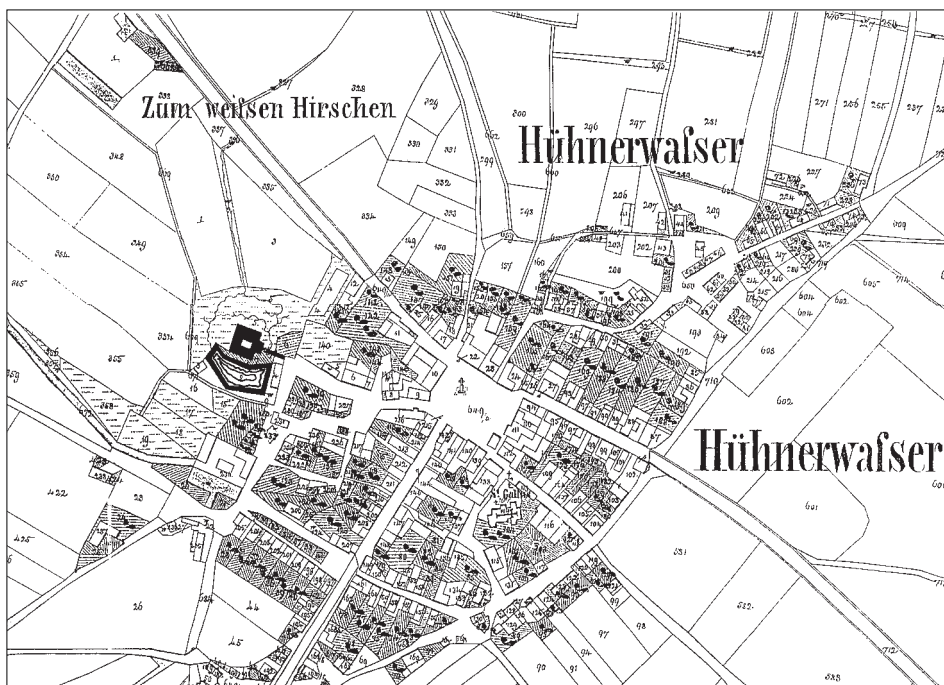
Obr. 2: Kuřivody, zámek. Císařský otisk mapy stabilního katastru z roku 1843. Jižně od zámku je vodní plocha bývalého příkopu. (Ústřední archiv zeměměřictví a katastru, stabilní katastr, sign. 3732).

Abb. 2: Kuřivody/Hühnerwasser, Schloss. Kaiserlicher Abdruck der Karte des stabilen Katasters aus dem Jahre 1843. Südlich vom Schloss befindet sich die Wasserfläche des ehemaligen Grabens. Zentralarchiv der Geodäsie und des Katasters, stabiler Kataster, Sign. 3772.

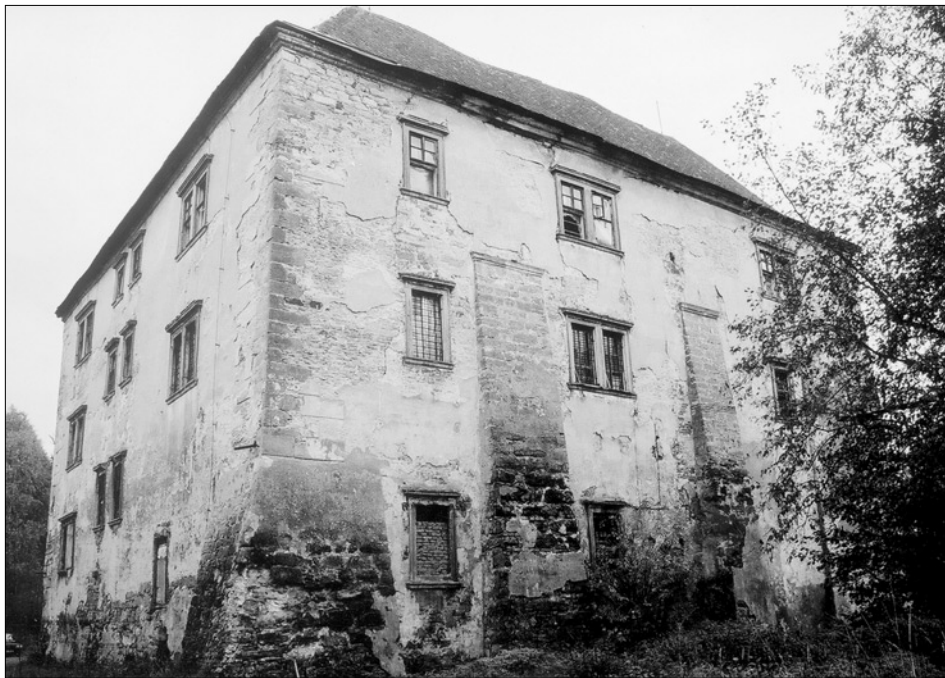
Obr. 3: Kuřivody, zámek. Celkový pohled od severozápadu. Armatura nároží a zřetelně odlišná struktura zdí-va ukazují na výšku zachovaných středověkých konstrukcí.

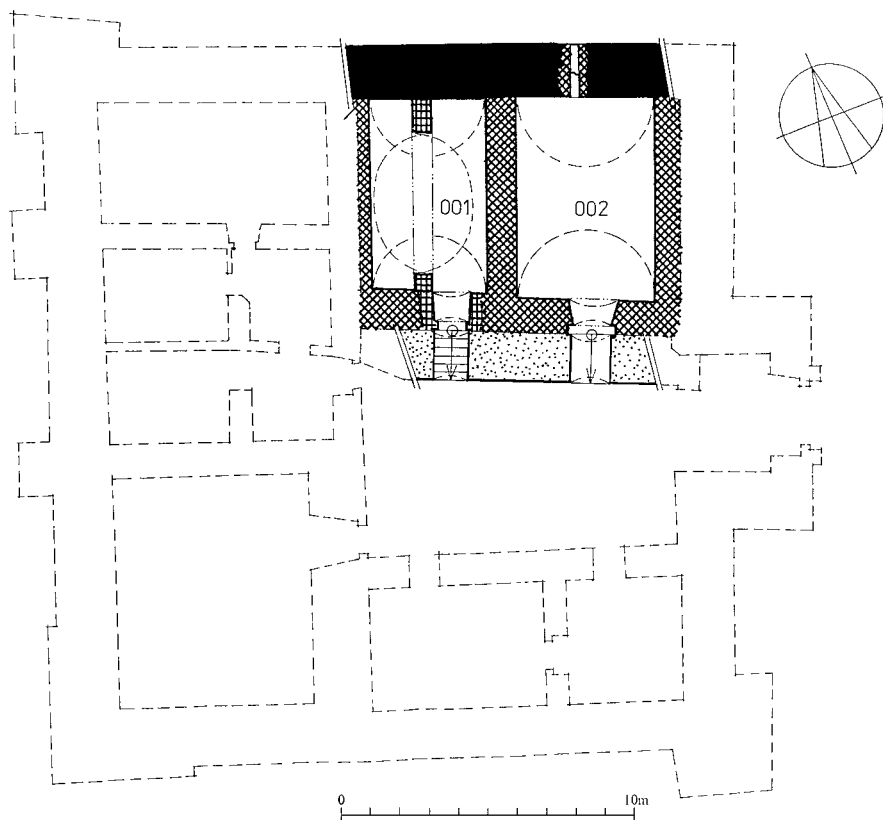
Obr. 4: Kuřivody, zámek. Půdorys suterénu s vyhodnocením stavebního vývoje. Černě - starší gotická etapa asi ze 14. století; zrněně - hypoteticky starší gotická etapa asi ze 14. století; šikmo křížkovaně - mladší gotická etapa asi ze druhé poloviny 15. století a počátku 16. století; kolmo křížkovaně - pozdně renesanční z první čtvrtiny 17. století (přestavba Bohuslava Berky z Dubé); šrafovaně - barokní a mladší úpravy; tečkovaně - úpravy ve druhé polovině 19. a první polovině 20. století, novodobě neznačeno. Na podkladě plánů L. Laigera z roku 1941 zaměřil Jan Pešta a Tomáš Russe, stav v listopadu 2000. Kresba a vyhodnocení Jan Pešta. Legenda platí i pro následující plány.

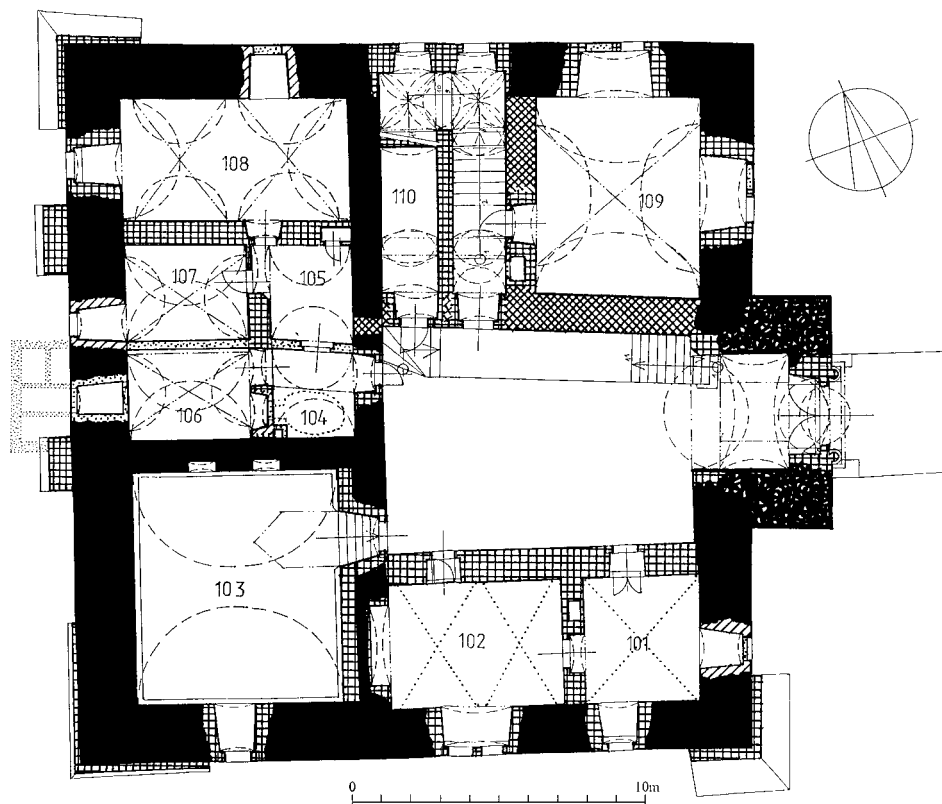
Obr. 5: Kuřivody, zámek. Kuřivody. Půdorys přízemí s vyhodnocením stavebního vývoje.

Abb. 5: Kuřivody/Hühnerwasser, Schloss. Grundriss des Erdgeschosses mit der Auswertung der Bauentwicklung.

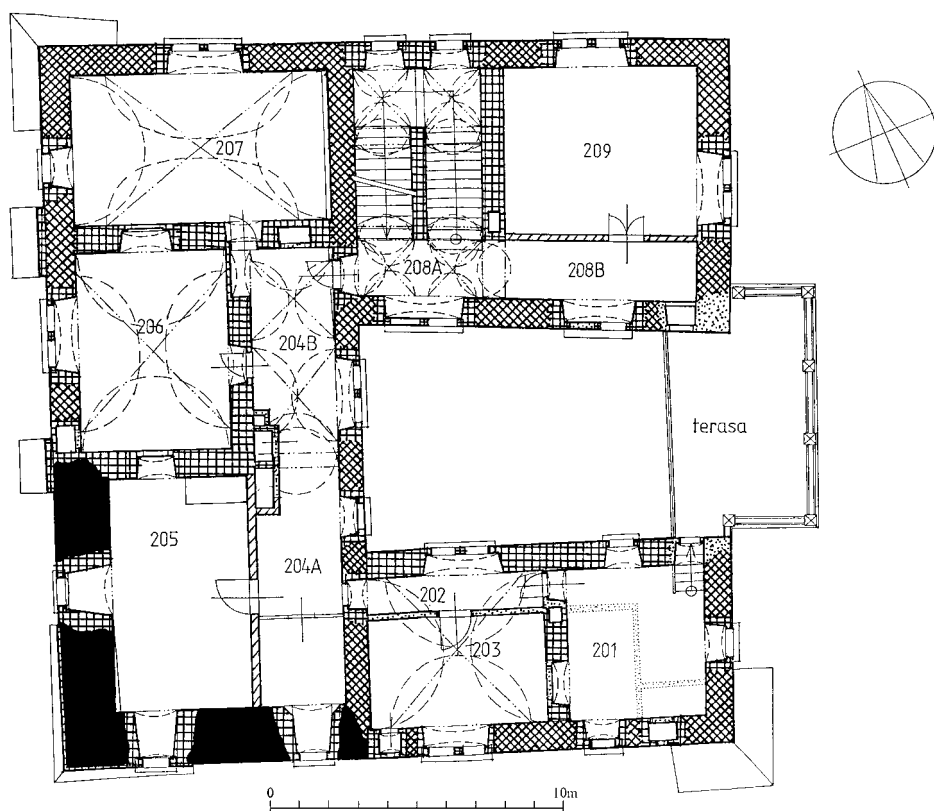
Obr. 6: Kuřivody, zámek. Půdorys prvního patra s vyhodnocením stavebního vývoje.

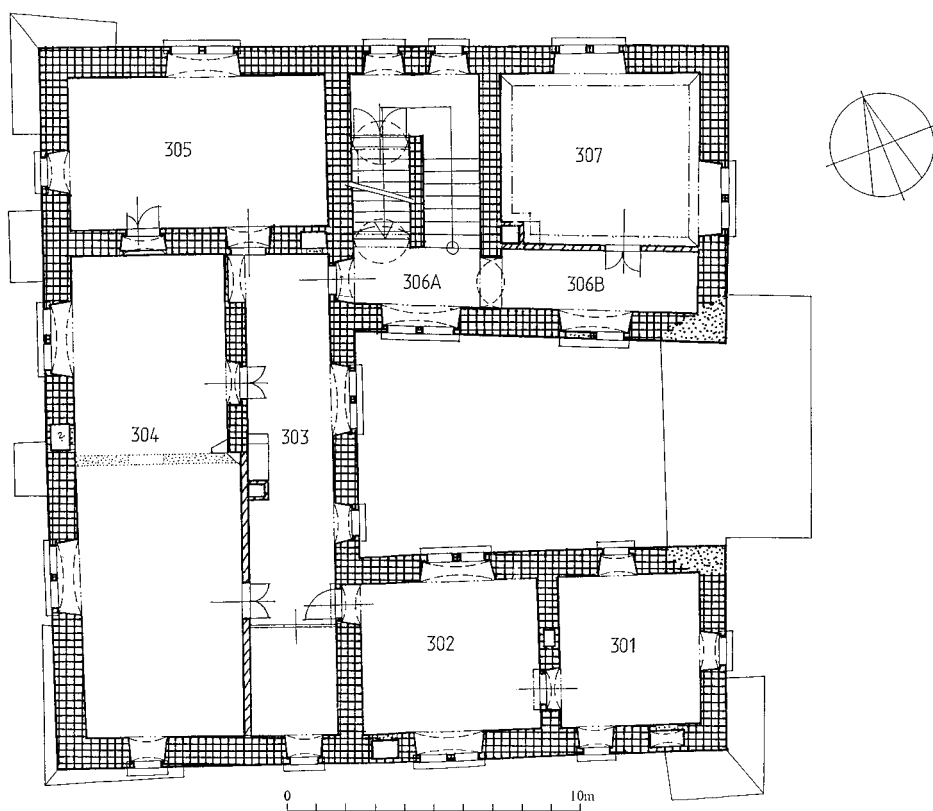
Obr. 7: Kuřivody, zámek. Půdorys druhého patra s vyhodnocením stavebního vývoje.

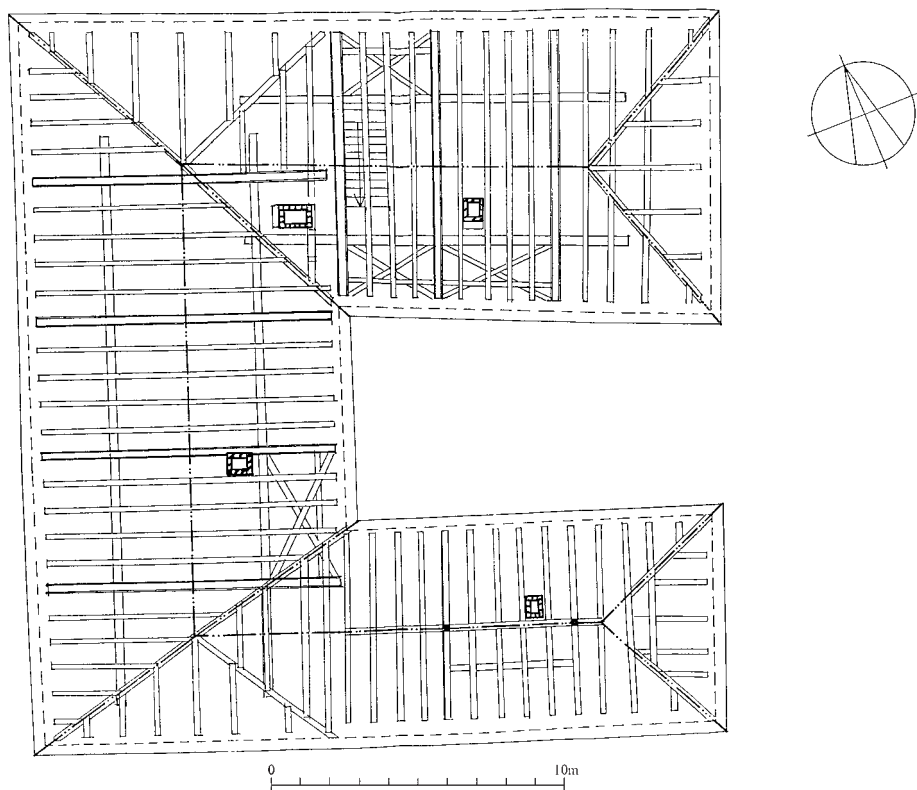
Obr. 8: Kuřivody, zámek. Orientační půdorys krovu.

Nad všemi třemi křídly je dochován v celém rozsahu kompletní, konstrukčně archaický krov, bez nejmenších pochybností související s pozdně renesanční přestavbou zámku. Nad severním a západním křídlem jsou krovy shodné konstrukční sestavy. Nad užším jižním křídlem je krov jednodušší, ale zjevně současný se složitějšími krovy nad severním a západním křídlem.

Konstrukčním základem plné vazby krovu jsou ležaté stolice s rozpěrou pod hambálkem, pevně spojeným plátem s krokvi. V úrovni mezi hambálkem a rozpěrou jsou podélné vaznice. Ležatá stolice je stabilizována šikmými pásky, které pronikají až do krokví a přes rozpěru do hambálků. Pásky jsou s konstrukcí stolice spojeny plátem, jejich horní strana je zazubená kvůli lepšímu přenosu sil. Mezi stolicemi jsou v rovině střešní nízko nad podlahou vodorovné neprůběžné trámy (rozpěry). V podélném směru je konstrukce krovu v rovině střechy zavětrována ondřejskými kříži. Horní konce prvků ondřejských křížů jsou začepovány do vaznic, spodní konce protínají plátem dolní rozpěry a jsou začepovány do sloupků stolic. Prázdné vazby krovu sestávají jen z krokví začepovaných do vazných trámů a spojených hambálkem, osedlaným na podélné vaznice. Na východní straně jsou konce vaznic zjevně druhotně odříznuty a střecha zvalbena. Tato skutečnost svědčí o tom, že původně byly vaznice delší - valba zde nebyla. Konce vaznic tedy mohly být zazděny ve štítech. Valba je navíc přibližně v úrovni hambálků změkčena neprůběžnou dřevěnou mansardovou římsou.

Krov jižního křídla má odlišný charakter. Základem jsou stejné vazby, sestávající z krokví o mimořádně strmém sklonu (přibližně  $64^\circ$ ), začepovaných do vazných trámů a spojených asi v polovině výšky hambálkem. Uprostřed je pod hambálkem podtažena jediná podélná vaznice. Ta je vyvěšena na věšadlech, spuštěných z vrcholku (styku krokví) v každé čtvrté vazbě. Konce věšadel mají seříznuté hrany, jinak jsou bez profilace. Věšadla jsou dále spojena ještě jednou vodorovnou podélnou vaznicí. Celý systém je v podélném směru zavětrován ondřejskými kříži, spojenými plátem s vaznicemi. Na jižní straně je v rozsahu několika vazeb druhotně ztužení krovu v podobě krátké vaznice pod hambálky, podepřené jedním šikmým sloupkem a spojené na koncích s krokvi šikmými pásky. Na vnitřní (severní) straně do dvora je tvar střechy změkčen jedním námětkem, na jižní (vnější) straně dvojitým námětkem. Stejně jako v případě severního křídla je i na východním konci jižního křídla druhotná valba, která nahradila starší napojení střechy na štít. Valba je navíc přibližně v úrovni hambálků změkčena neprůběžnou dřevěnou mansardovou římsou.

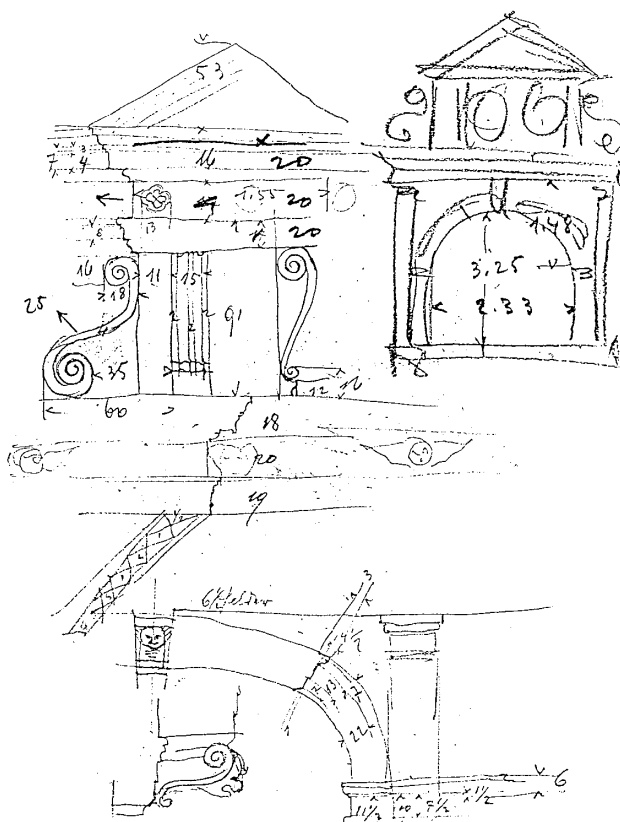
Obr. 9: Skici architektonických detailů hlavního portálu a dnes již neexistujícího nástavce nad portálem, asi z roku 1924. SOA Praha, Správa valdštejnských statků, sign. 36090).

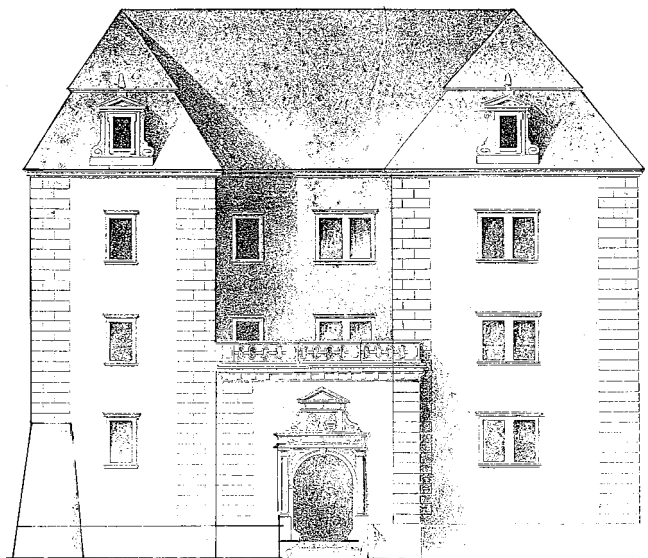
Obr. 10: Kuřivody, zámek. Projekt na přestavbu jižního (ve skutečnosti východního!) průčelí zámku, nedatováno, asi kolem roku 1883 (SOA Praha, Správa valdštejnských statků, sign. 36091).

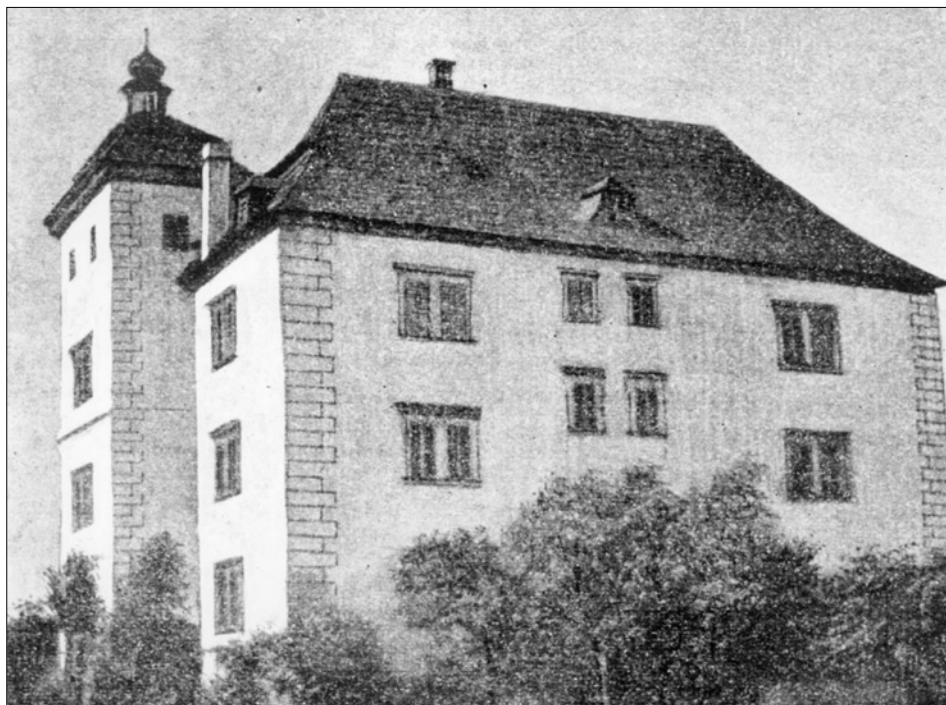
Obr. 11: Kuřívody, zámek. Fotografie severovýchodního nároží z doby před rokem 1884, před demolici vstupní věže (fotografie z knihy: Hantschel, F., *Heimatkunde des politischen Bezirkes B. Leipa*. Česká Lípa, Reprofoto J. Olszewiczová, za poskytnutí fotografie děkuji J. Úlovcovi).

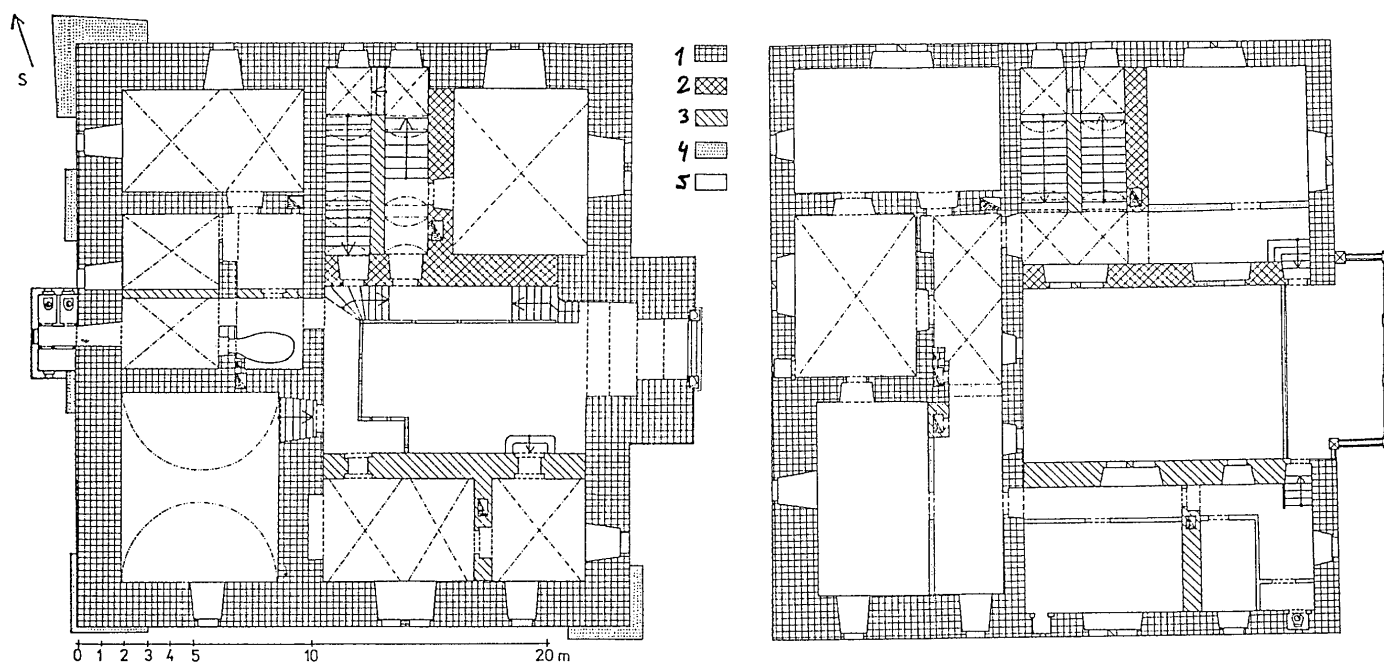
Obr. 12: Kuřivody, zámek. Plán přízemí, prvního a druhého patra zámku na podkladě zaměření L. Laigera z roku 1941 se schematickým vyhodnocením předpokládaného stavebního vývoje, podle J. Úlovce.

1 - zdivo první gotické etapy, 2 - zdivo druhé gotické etapy, 3 - renesanční přestavba, 4 - mladší úpravy, 5 - novodobé zásahy (převzato z: Úlovec J., *Tvrz a zámek v Kuřivodích u Mimoně*, in: *Vlastivědný sborník Českolipska Bezděz 9/2000*, s. 63 - 65, Česká Lípa).

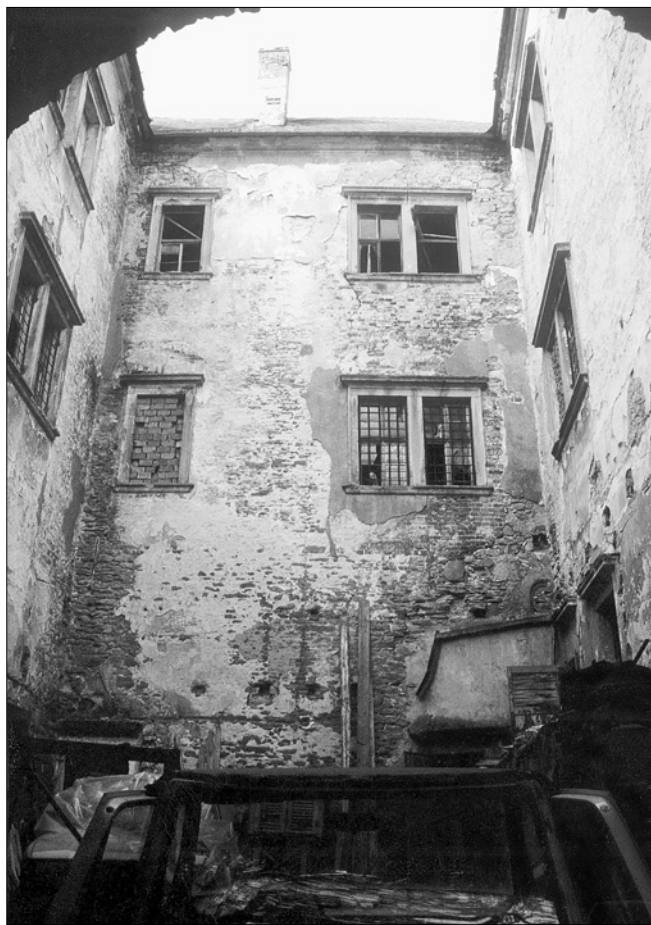
Obr. 13: Kuřivody, zámek. Celkový pohled do nádvoří od východu. Lomové zdivo z drobných kamenů ukazuje na rozsah zachovaných středověkých konstrukcí západního paláce.

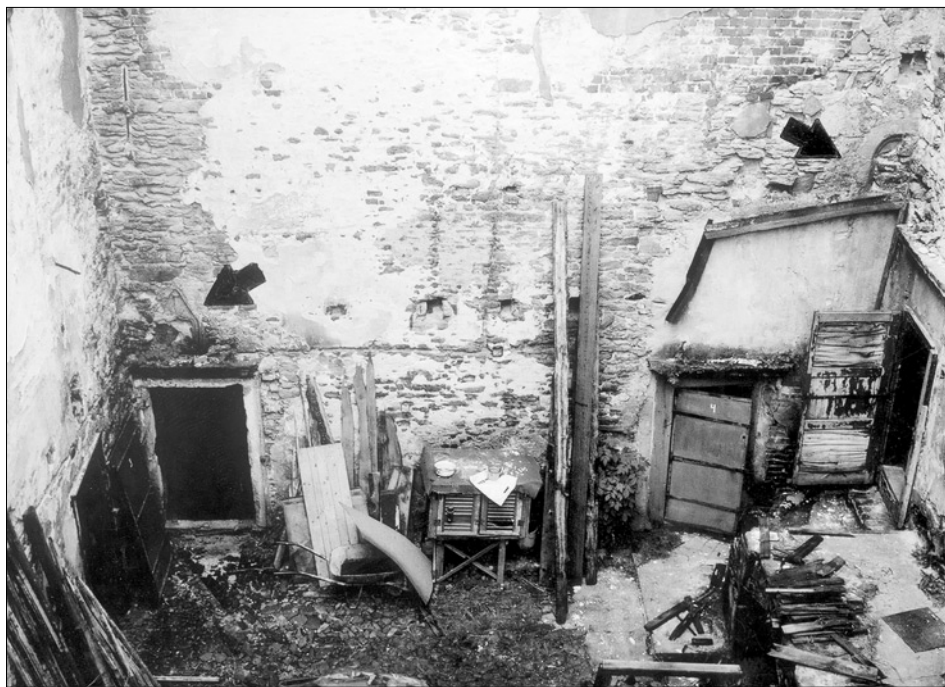
Obr. 14: Kuřivody, zámek. Přízemí nádvorní stěny západního křídla, někdejšího gotického paláce. Šipkami jsou označeny středověké kamenické články - vlevo druhotně osazený reliéfní panel s vimperkem a berkovským erbem, vpravo okénko.

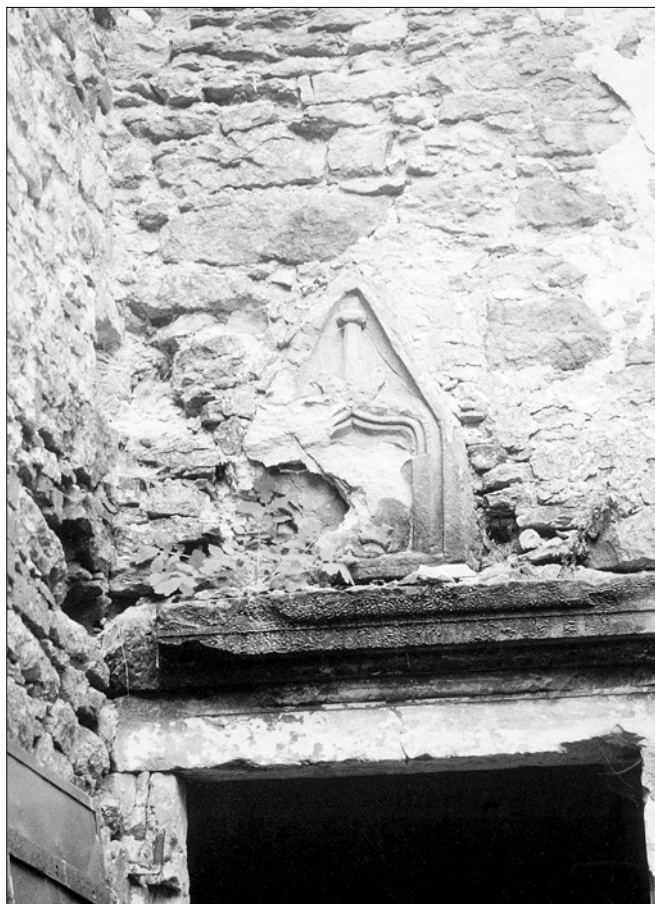
Obr. 15: Kuřivody, zámek. Nádvoří stěna západního křídla, druhotně osazený pozdně gotický reliéfní panel s berkovským znakem ve tvaru kolčého štítu zarámovaným ve vimperku (čelní stěna novodobě poškozena při pokusu o vyhlazení).

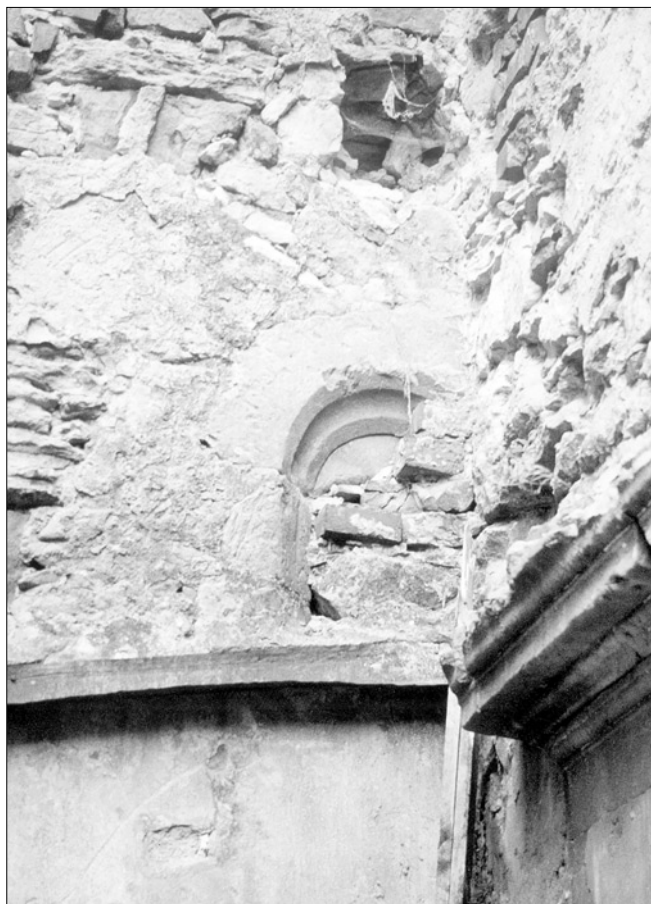
Obr. 16: Kuřivody, zámek. Nádvoří stěna západního křídla, zazděné gotické okénko ve stěně nejstaršího paláce, částečně překryté dvorní stěnou pozdně gotického severního křídla.

Ve zdivu předpokládané nejstarší stavby se sice dochovalo několik kamenických článků, žádný z nich však neumožňuje bližší dataci. Nejdůležitějším ze stratigrafického hlediska je okénko s vyžlabeným ostěním a půlkruhovým záklenkem archivoly, jehož pravá část je překrytá pozdně gotickou (předrenesanční) dvorní stěnou severního křídla.

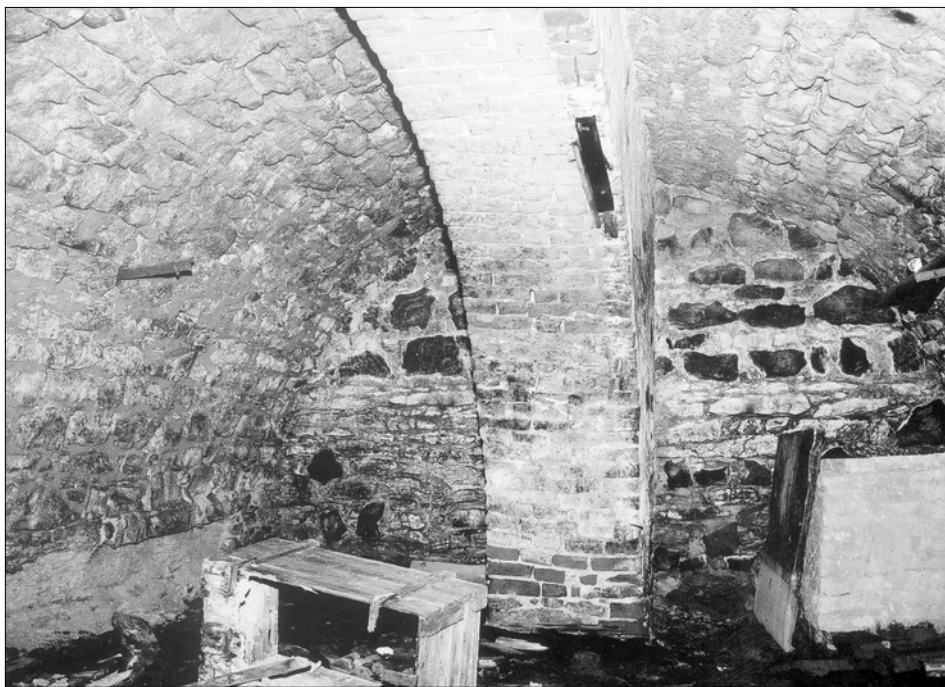
Obr. 17: Kuřivody, zámek. Západní ze dvou sklepních místností pod zvýšeným přízemím severního křídla. Místnost je zaklenutá pozdně středověkou kamennou valenou klenbou, pod kterou je druhotně vyklenut cihelný pas, vynášející střední vřetenovou zeď renesančního schodiště. Ve světlém pískovcovém zdivu stratigraficky nejstarší obvodové stěny jsou patrně vodorovně uložené sloupce tmavého čediče, sloužící snad jako armatura zdiva a izolace proti vodě.

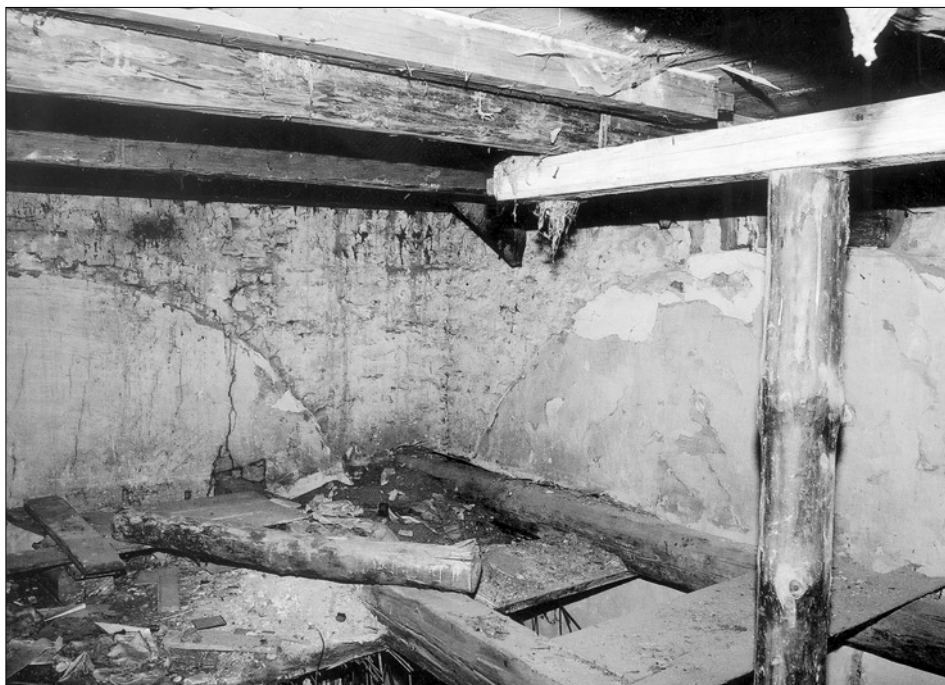
Obr. 18: Kuřivody, zámek. Východní místnost v přízemí jižního křídla, severozápadní roh. Mezi novodobým podhledem a podlahou patra jsou na stěnách zřetelně patrné otisky zbořených renesančních křížových klenby.

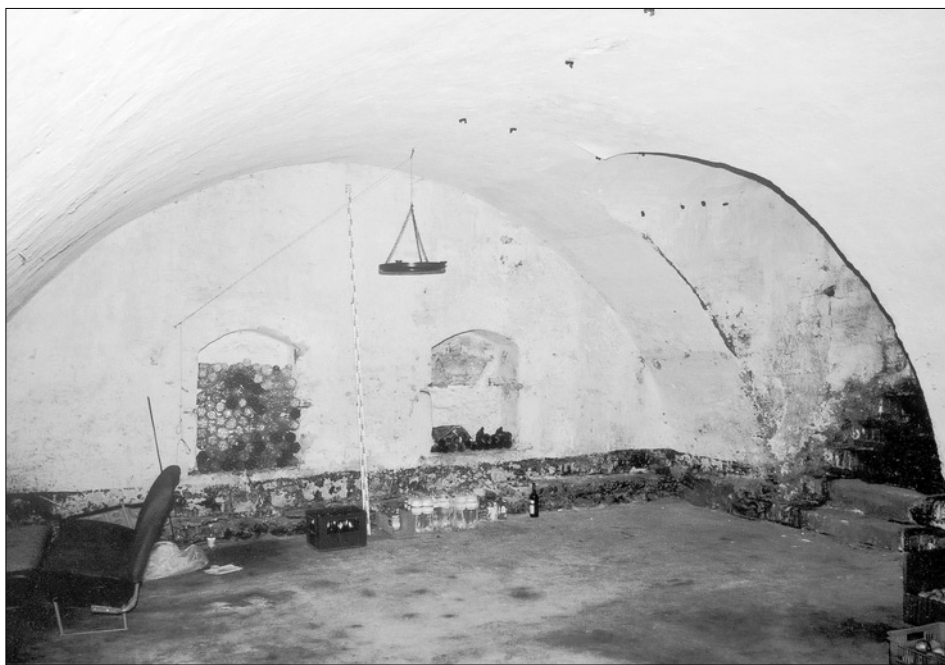
Obr. 19: Kuřivody, zámek. Polosuterénní místnost v jihozápadním nároží, zaklenutá nízkou valenou klenbou. Mezi klenbou a podlahou prvního patra je několik metrů vysoký nepřístupný prostor.

Západní křídlo má trojdílnou dispozici. V přízemí je v jižním dílu rozlehlá místnost na téměř čtvercovém půdorysu, přístupná přímo z nádvoří renesančním portálem a osvětlená od jihu renesančním oknem. Stěny místnosti jsou značně silné, dosahující tloušťky okolo 2 m. Podlaha místnosti je položena oproti ostatním prostorům přízemí výrazně níže. Místnost je zaklenutá nízkou tunelovitou valenou klenbou s pětibokou výsečí v místě vstupu. Při patce klenby stěny obíhá ústupek zdíva. Mezi poměrně nízkou vyklenutou klenbou a podlahou patra je několik metrů vysoký nepřístupný prostor.

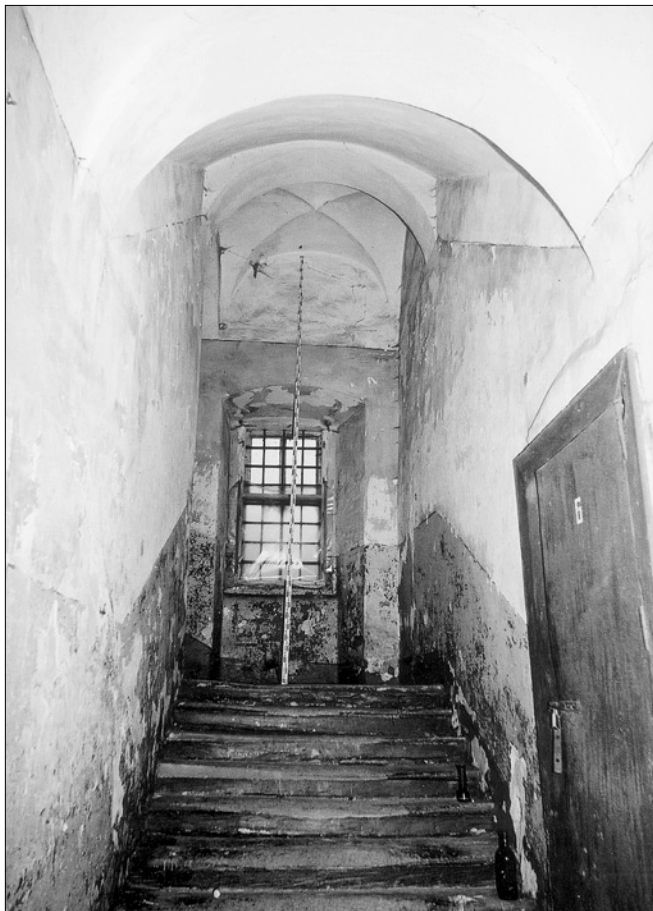
Obr. 20: Kuřivody, zámek. Schodiště z přízemí do prvního patra, nástupní rameno s pohledem k mezípodestě.

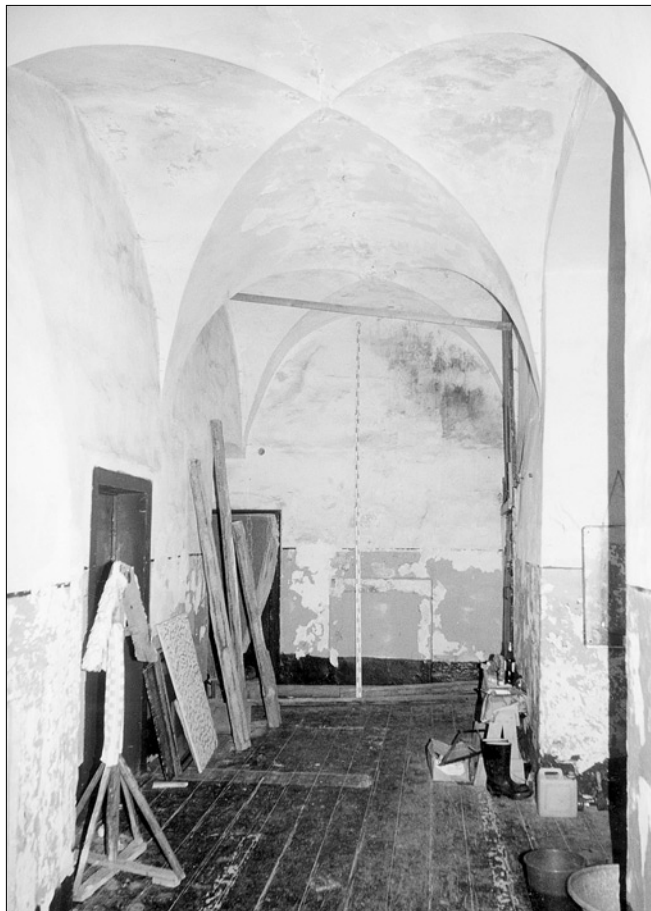
Obr. 21: Kuřivody, zámek. Chodba ve dvorním traktu západního křídla, klenutá renesanční hřebinkovou křížovou klenbou, pohled k severu. V severní čelní stěně vlevo dveře do rohové severozápadní místnosti, vpravo od nich zazděný příkládací portálek.

Komunikační osou prvního patra západního křídla je chodba, probíhající v rozsahu středního a jižního dílu ve dvorním (východním) traktu. Chodba je rozdělená pasem na severní klenutou a jižní plochostropou část, která vznikla bezpochyby druhotným oddělením z původně větší čtvercové místnosti v jihozápadním nároží zámku. Chodba je přístupná dveřmi z podesty schodiště. Ze dvora je chodba osvětlená jedním sdruženým a jedním jednoduchým renesančním oknem, v jižní stěně je v hluboké nise další renesanční okno. Severní část klenby je zaklenutá opět dvěma poli křížové klenby s hřebínky (resp. valenou klenbou se dvěma páry styčných výsečí). Od jižní, plochostropé části je

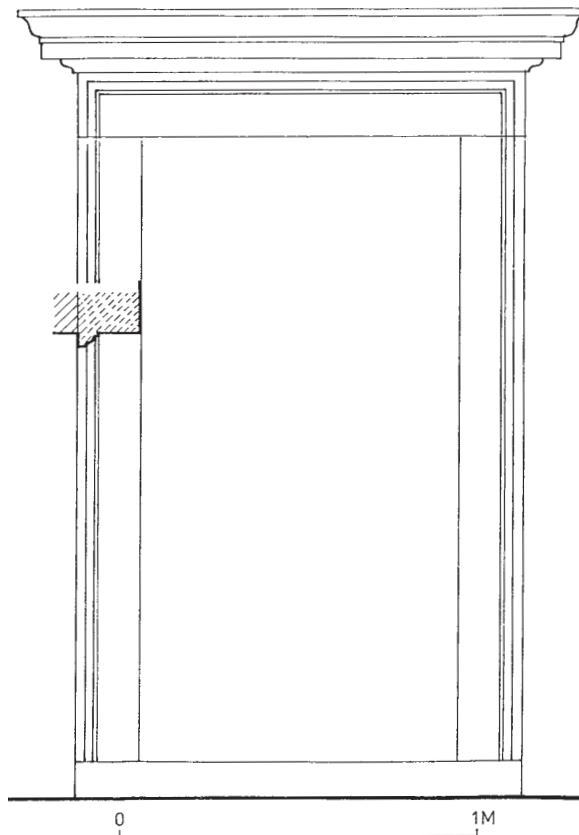
Obr. 22: Kuřivody, zámek. Renesancní portálek ve druhém patře z chodby do jižního křídla (zaměření a kresba J. Pešta).

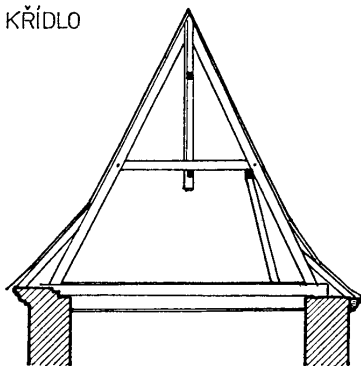
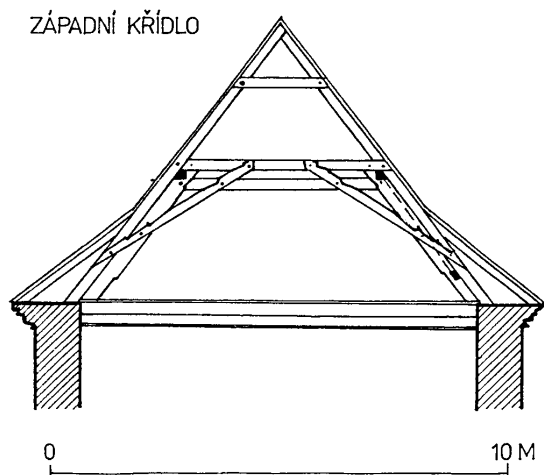
Obr. 23: Kuřivody, zámek. Charakteristické řezy krovem (zaměření M. Fuchs - jižní křídlo a J. Pešta - západní křídlo; kresba J. Pešta).

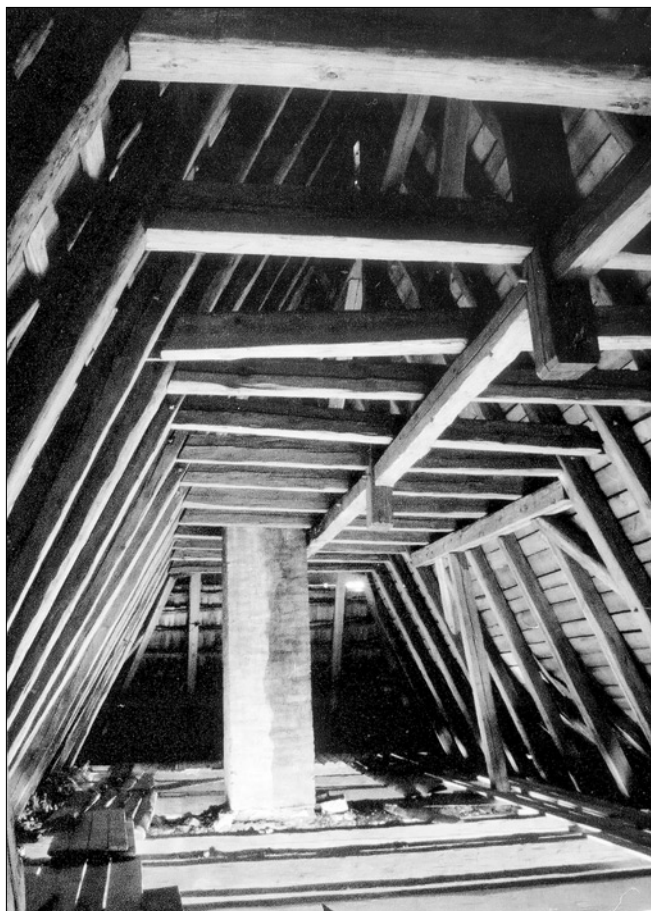
Obr. 24: Kuřivody, zámek. Renesanční krov nad jižním křídlem, pohled k východu.

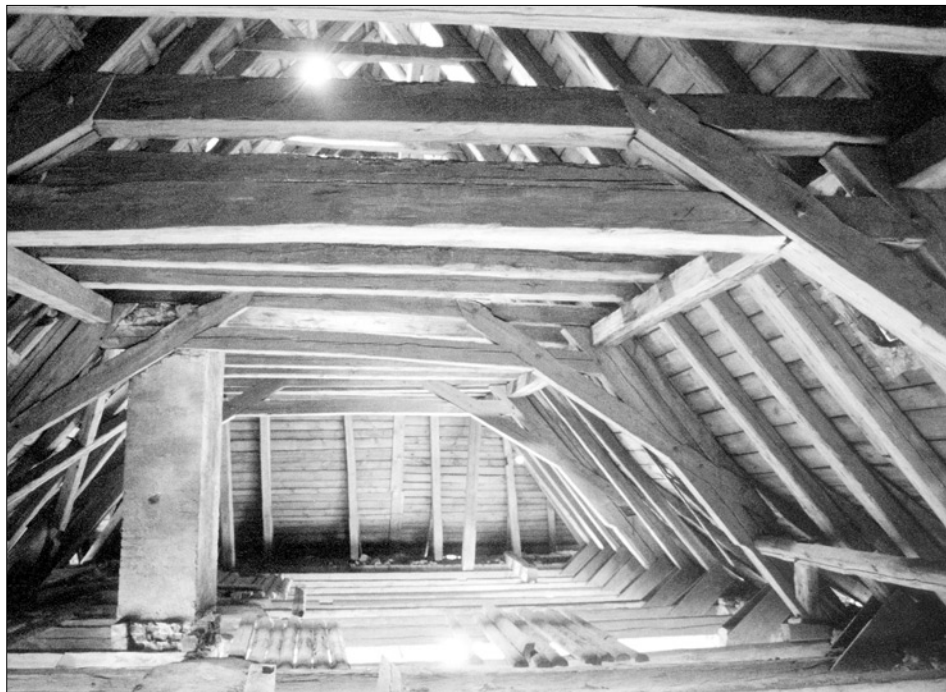
Obr. 25: Kuřivody, zámek. Renesanční krov nad západním křídlem, pohled k jihu.

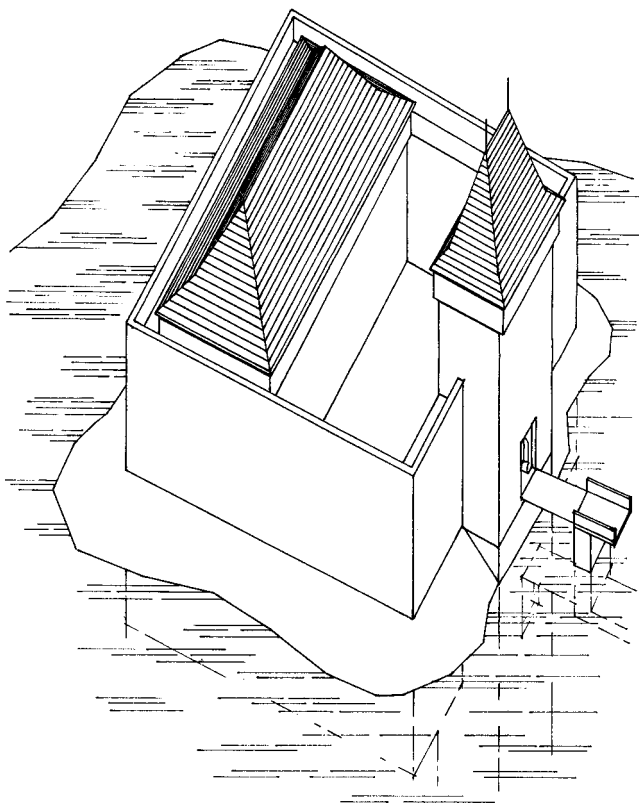
Obr. 26: Kuřivody, zámek. Hmotová rekonstrukce objektu tvrze pro 14. století.

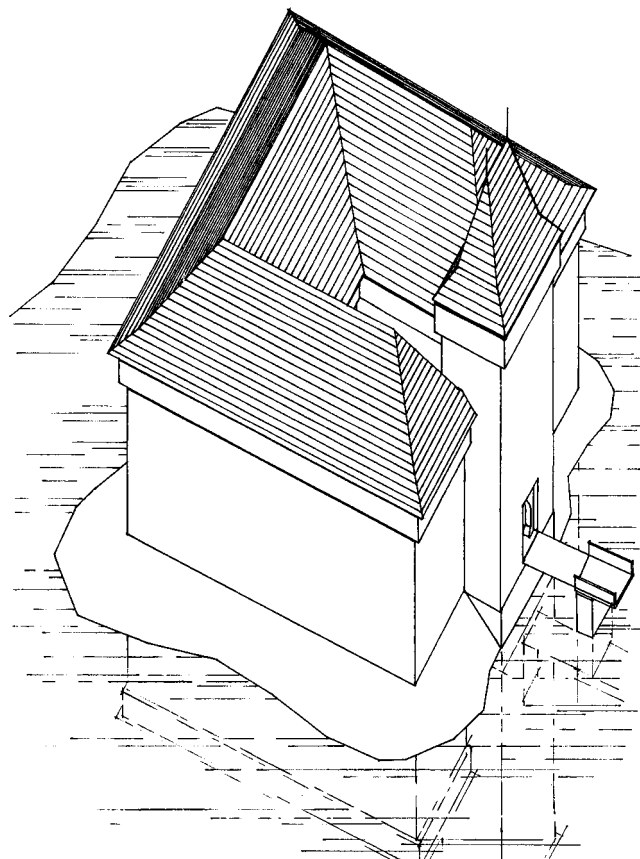
Obr. 27: Kuřivody, zámek. Hmotová rekonstrukce objektu tvrze po pozdně gotické přestavbě.

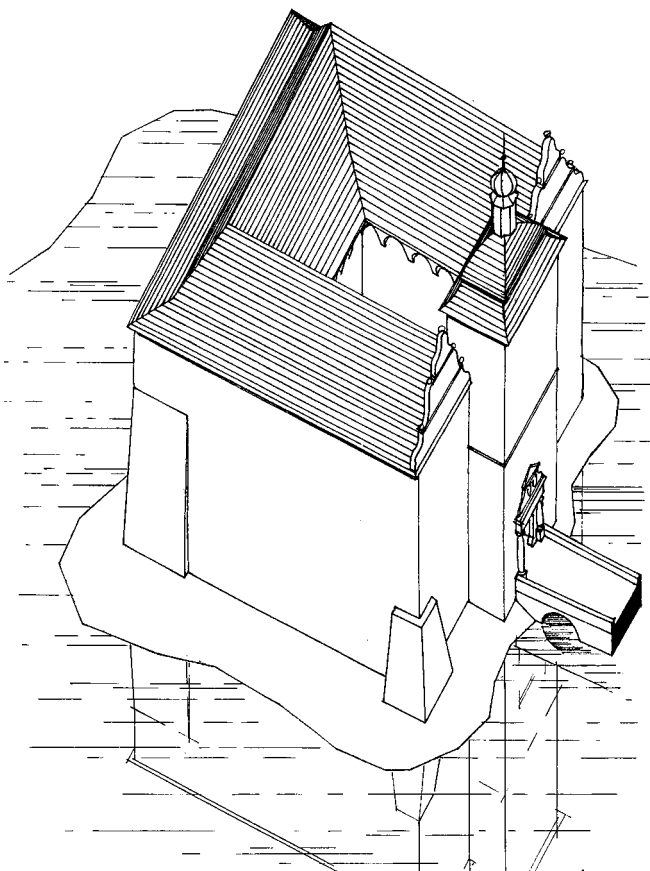
Obr. 28: Kuřivody, zámek. Hmotová rekonstrukce zámku po pozdně renesanční přestavbě za Bohuchvala Berky z Dubé na počátku 17. století.

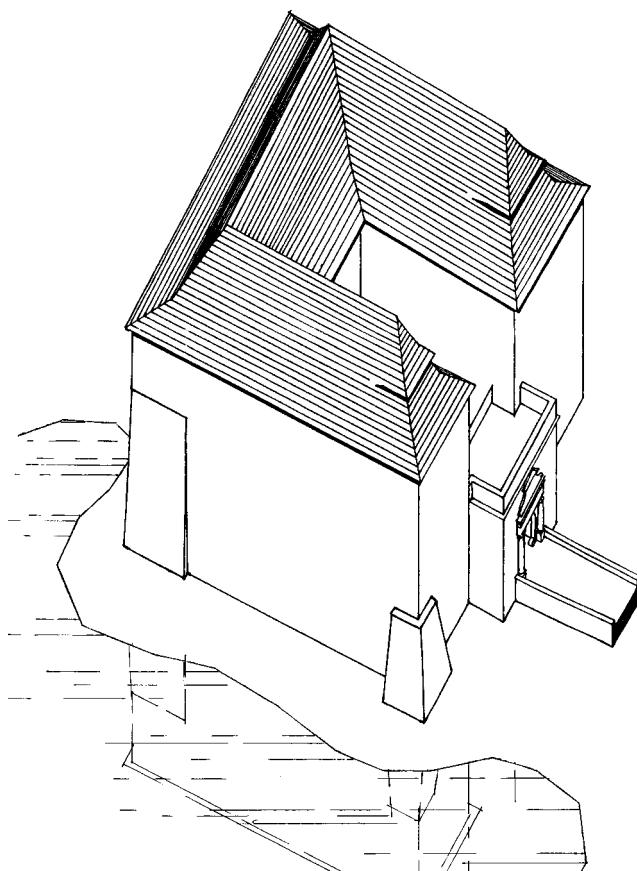
Obr. 29: Kuřivody, zámek. Hmotová rekonstrukce objektu po úpravách (zboření vstupní věže) v 80. letech 19. století (kresby J. Pešty).

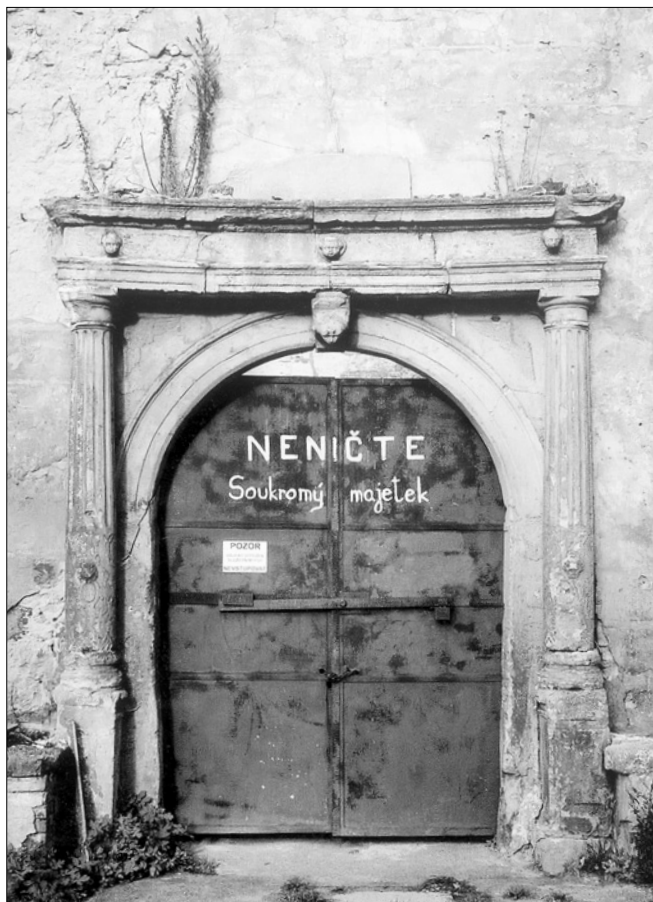
Obr. 30: Kuřivody, zámek. Renesanční vstupní portál z doby přestavby za Bohuchvala Berký z Dubé v prvních desetiletích 17. století. Nad římsou kladí byl dnes již zaniklý štítový volutový nástavec s erbem Bohuchvala Berký z Dubé a jeho ženy Kateřiny rozené Slavatovny z Chlumu.

Před vlastní portál předstupuje edikula. Sloupy (resp. tříčtvrtěsloupy) edikuly jsou postaveny na hranolových soklech. Sokly měly patky a jednoduše profilované římsovité hlavice. Na sokly jsou nasazeny toskánské sloupy s bohatě profilovanými vysokými patkami. V dolní třetině jsou dřívky bez kanelury, ovšem pokryté komplikovaným plošným arabeskovým ornamentem s vystupujícími čtyřlísty různými. Horní dvě třetiny dřívků jsou kanelované, hlavice s vloženými píšťalkami sloupů jsou bočníkové, nasazené na hladkém krčku, odděleném od dřívku prstencem, se čtver-

covými abaky. Sloupy vynášejí kladí, které je zároveň uprostřed podpíráno konzolou hlavního klenáku. Architráv kladí je dvakrát odstupněný, v ústupcích jsou vloženy pásy perlovce. Na podhledu architrávu je plastické šikmé šachování. Ve vlysu jsou tři okřídlené andílčí hlavičky, provedené jako vysoký reliéf. Římsa, ukončující architráv, je bohatěji profilovaná, podložená perlovcem.

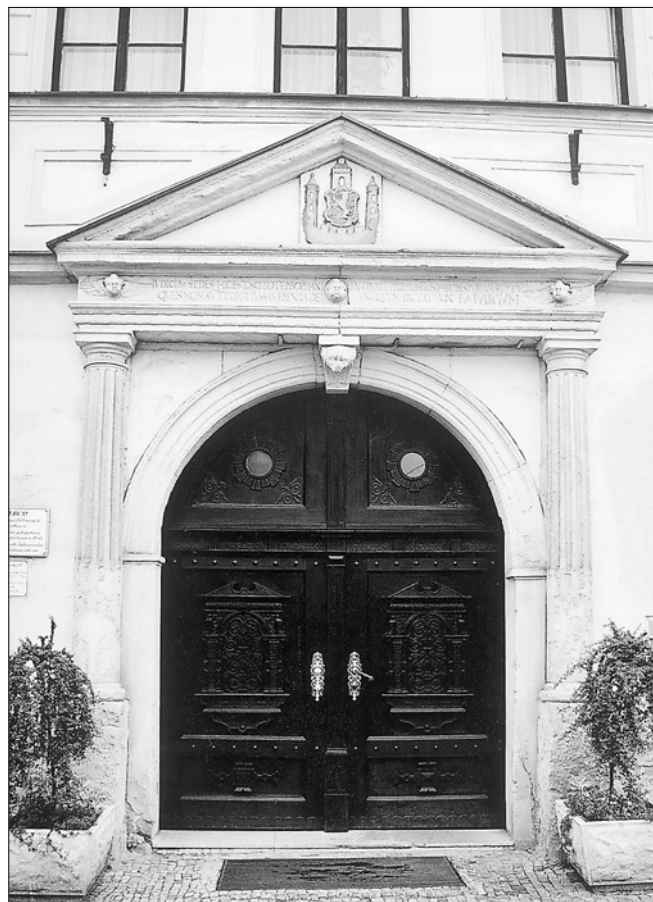
Obr. 31: Bělá pod Bezdězem (okres Mladá Boleslav), radnice, čp. 90. Renesanční vstupní portál, proporčně i v detailech (s výjimkou frontonu) téměř shodný se vstupním portálem zámku v Kuřivodech.
