# ZÁMEK KUŘIVODY

JAN PEŠTA

Kuřivody (okres Česká Lípa) leží v centru bývalého vojenského prostoru Ralsko. Někdejší městečko bylo až do roku 1990 sídlem sovětské okupační armády. V průběhu uplynulých desetiletí došlo k úplné plošné demolici jeho zástavby, s výjimkou kostela, radnice, školy a několika domků v okrajových polohách. Likvidace tohoto památkově nesmírně hodnotného celku proběhla samozřejmě bez jakékoliv dokumentace. Při pohledu na dnešní tristní stav lokality lze mluvit doslova o zázraku, že období vojenské správy přežil také kuřivodský zámek, památka prvořadého významu. Podle dostupných informací zámek nebyl demolován jediné proto, že sloužil jako municiční sklad a posádková věznice. Dlouhodobý pobyt sovětské armády v zámku znamenal na jednu stranu totální devastaci objektu, zapříčiněnou dlouhodobě zanedbanou údržbou a utilitárními zásahy, na druhé straně ale naštěstí nedošlo k výraznějším úpravám a adaptacím, které by si každé jiné funkční využití v průběhu posledního půlstoletí nepochybně jinak vyžádalo. Z tohoto důvodu se objekt zachoval ve vysoce autentickém stavu. Teprve odchod okupačních vojsk přinesl možnost památkového zhodnocení a průzkumu do té doby zcela nep

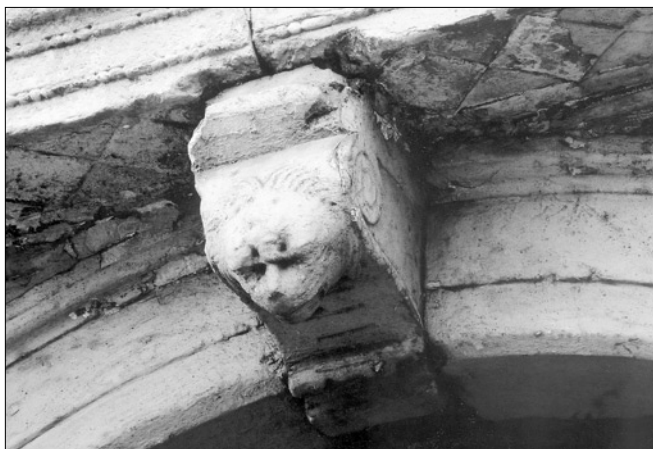
Obr. 32: Kuřivody, zámek. Renesanční vstupní portál, detail klenáku v podobě konzoly se lví hlavou.

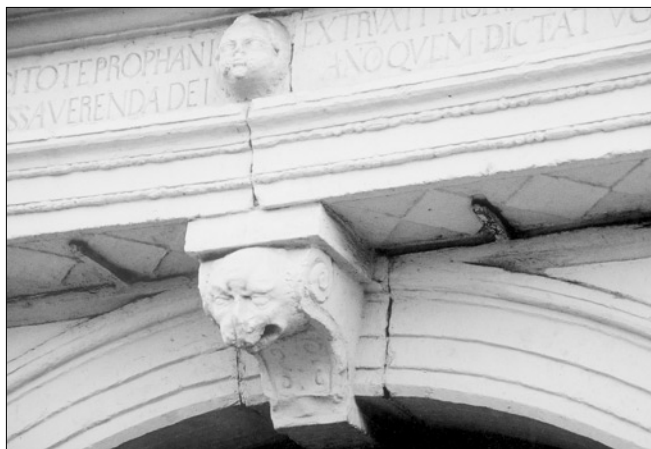
Obr. 33: Bělá pod Bezdězem, radnice čp. 90. Renesanční vstupní portál, detail klenáku v podobě konzoly se lví hlavou.
