# BÝVALÝ KOSTEL SV. VÁCLAVA VE VRACLAVI

MARTIN JEŽEK - JAN SOMMER

## ARCHEOLOGICKÝ VÝZKUM KOSTELA

## POPIS NADZEMNÍ ČÁSTI BUDOVY

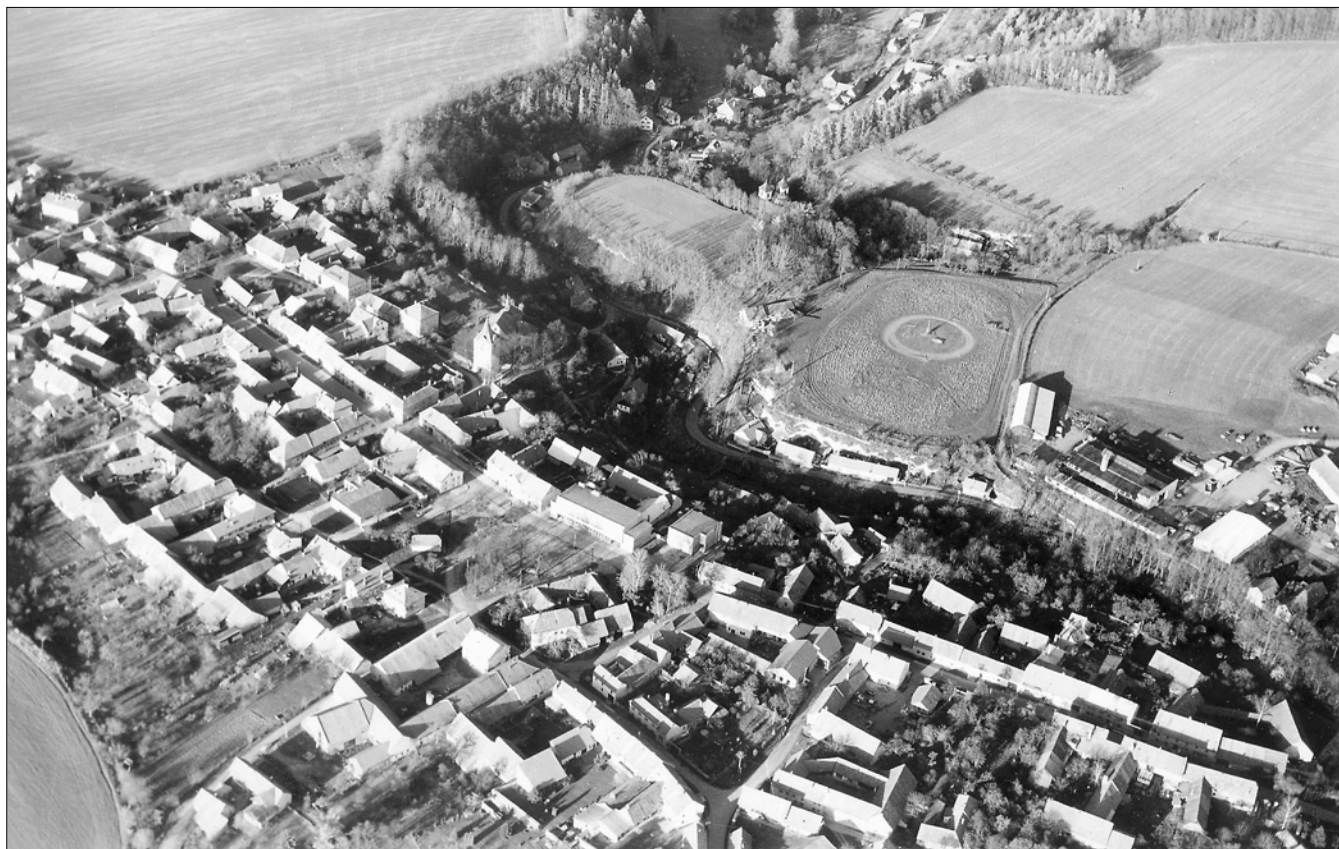
Obr. 1: Letecký pohled na Vraclav od jihovýchodu. V dolním koutu návsi budova bývalého kostela sv. Václava (čp. 115), v pozadí hradiště (foto M. Gojda).

Abb. 1: Vraclav (Bez. Ústí nad Orlicí – Wildenschwert), Gesamtansicht der Lokalität Südostansicht. Luftbild der Gemeinde von Südosten. In der unteren Dorfplatzzecke das Gebäude der ehemaligen St. Wenzelskirche (Konskr.-Nr. 115), im Hintergrund der Burgwall (Foto M. Gojda).

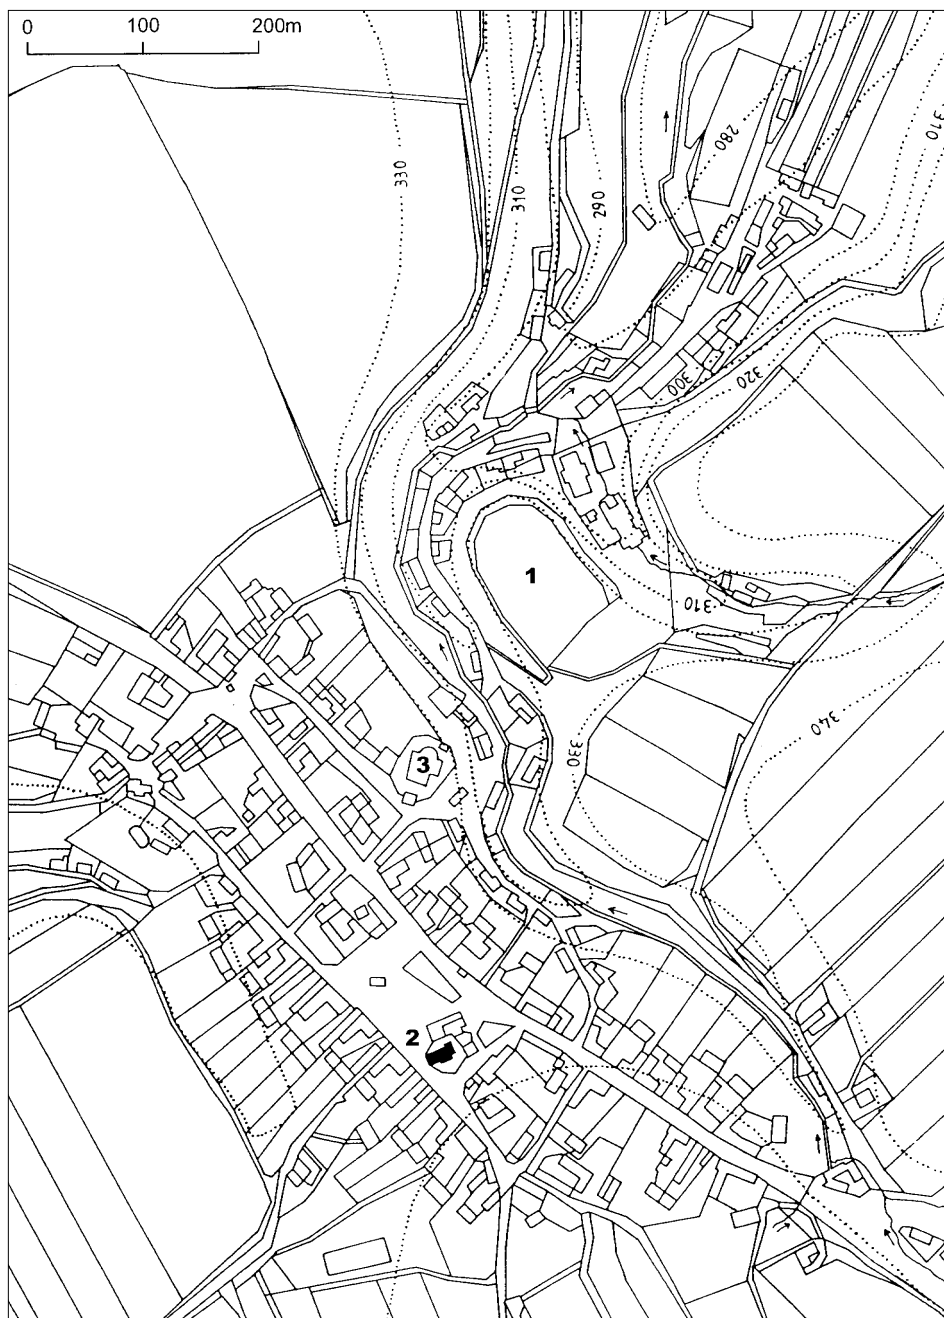
Obr. 2: Vrclav (okr. Ústí n. Orlicí). Podle mapy stabilního katastru (1839). 1 – plocha raně středověkého hradu, 2 – dům čp. 115, bývalý kostel sv. Václava, 3 – kostel Nanebevzetí P. Marie.

obr. 252). Již v roce 1839 ale podle mapy stabilního katastru stály v místech někdejšího presbytáře dodnes dochované přístavby (srov. obr. 2), jejichž půdorys autorově nákrese neodpovídá. Při výčtu zpráv o kostelu Z. Wirth vycházel z údajů uváděných v místopisné literatuře.

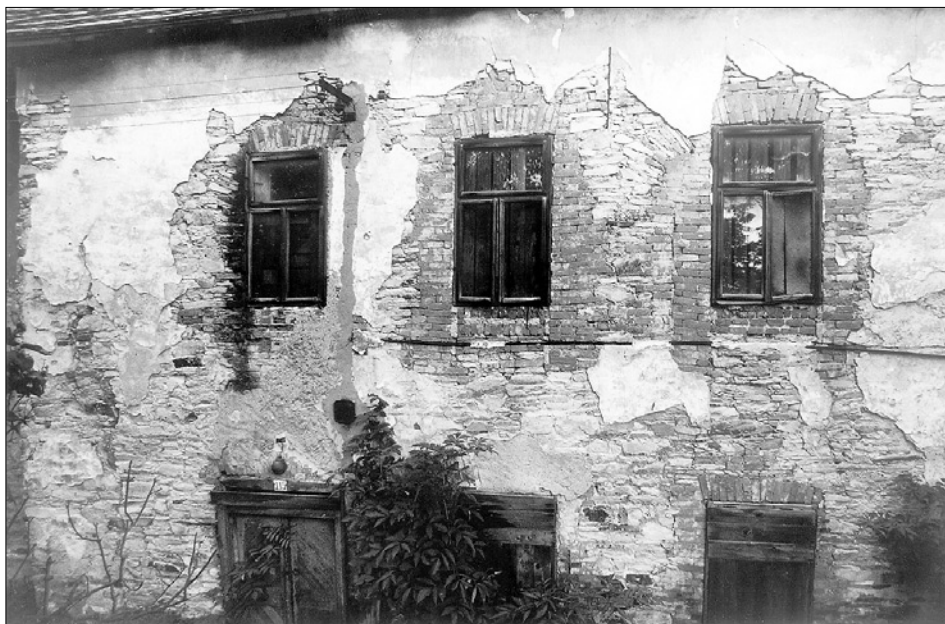
Obr. 3: Vraclav, čp. 115. Pohled na jižní průčelí centrální části budovy od jihovýchodu (foto J. Sommer, 2001).

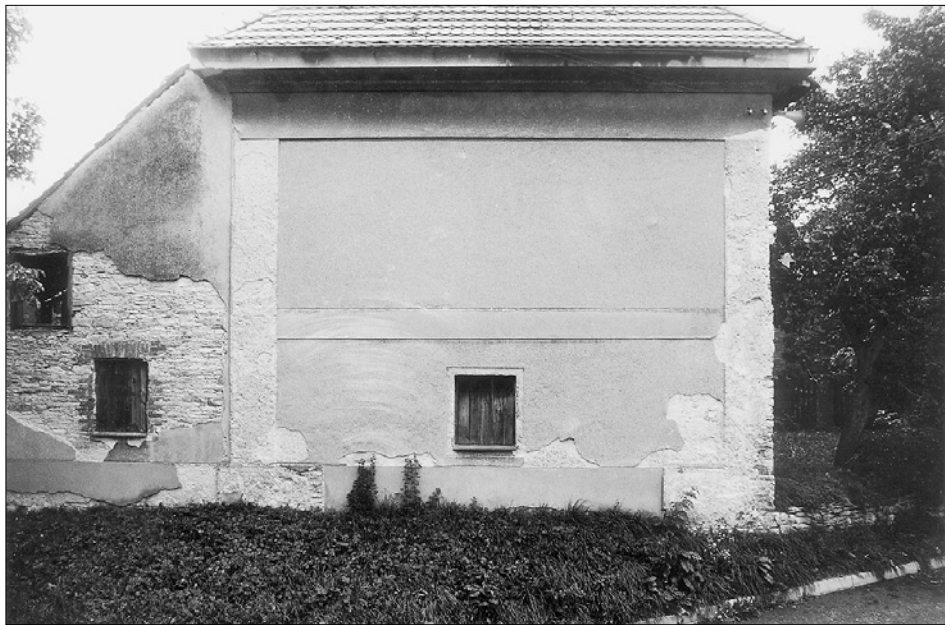
Obr. 4: Vraclav, čp. 115. Pohled na západní průčelí budovy (tzv. věž) od západu (foto J. Sommer, 2001)

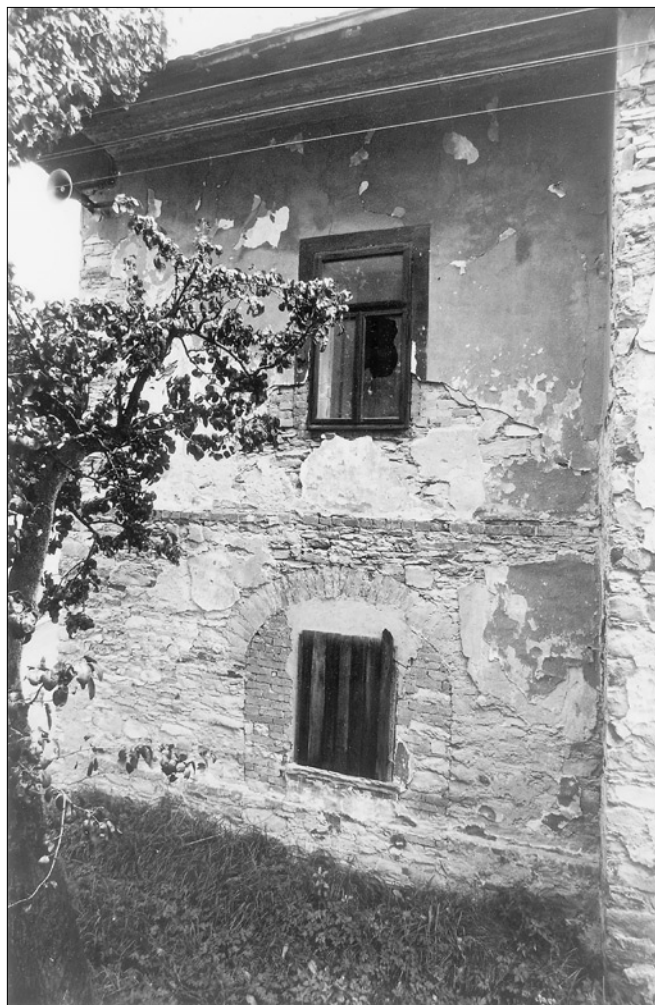
Obr. 5: Vraclav, čp. 115. Pohled na jižní průčelí západní části budovy (tzw. věž) od jihovýchodu (foto J. Sommer, 2001).

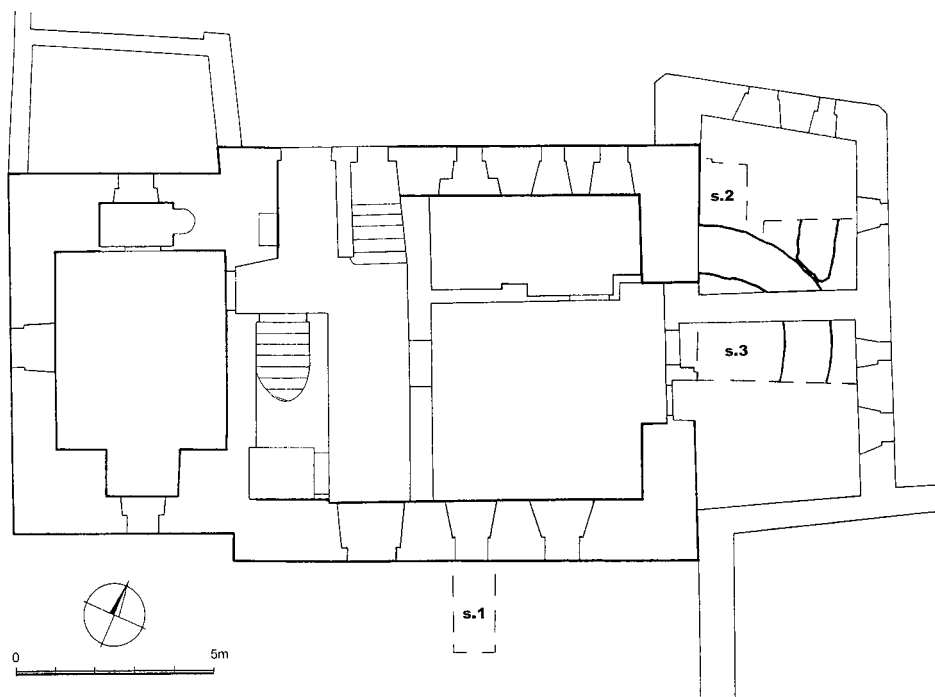
Obr. 6: Vraclav, čp. 115. Rozmístění archeologických sond 1, 2, 3 s vyznačením odkrytého zdiva. Podle plánu ing. K. Doubnera, detail bývalého chléva upřesněn.

žek - Sígľ - Vokolek 1998). Nejschůdnější možností odhalení zbytků zdiva presbytáře skýtal prostor někdejšího chléva v severovýchodní části budovy (obr. 6). V západní stěně chléva, tedy ve vnějším lici východní zdi ústředního prostoru budovy, jsou patrné dvě svislé spáry. Mezi nimi je cihlami zazděná jizva po vylámaných opukových kamenech. Rozměry cihel svědčí o provedení tohoto zásahu v novověku. Severnímu okraji cihelné zazdívký odpovídal severní okraj zasypu, odkrytého po odstranění podlahové dlažby (sonda 2; popis stratigrafické situace o. c., 114 - 116). Zásyp obsahoval zlomky keramiky a skla z 19. století. Jeho odstraněním se obnažila koruna zdiva z opukových kamenů pojených jilem.

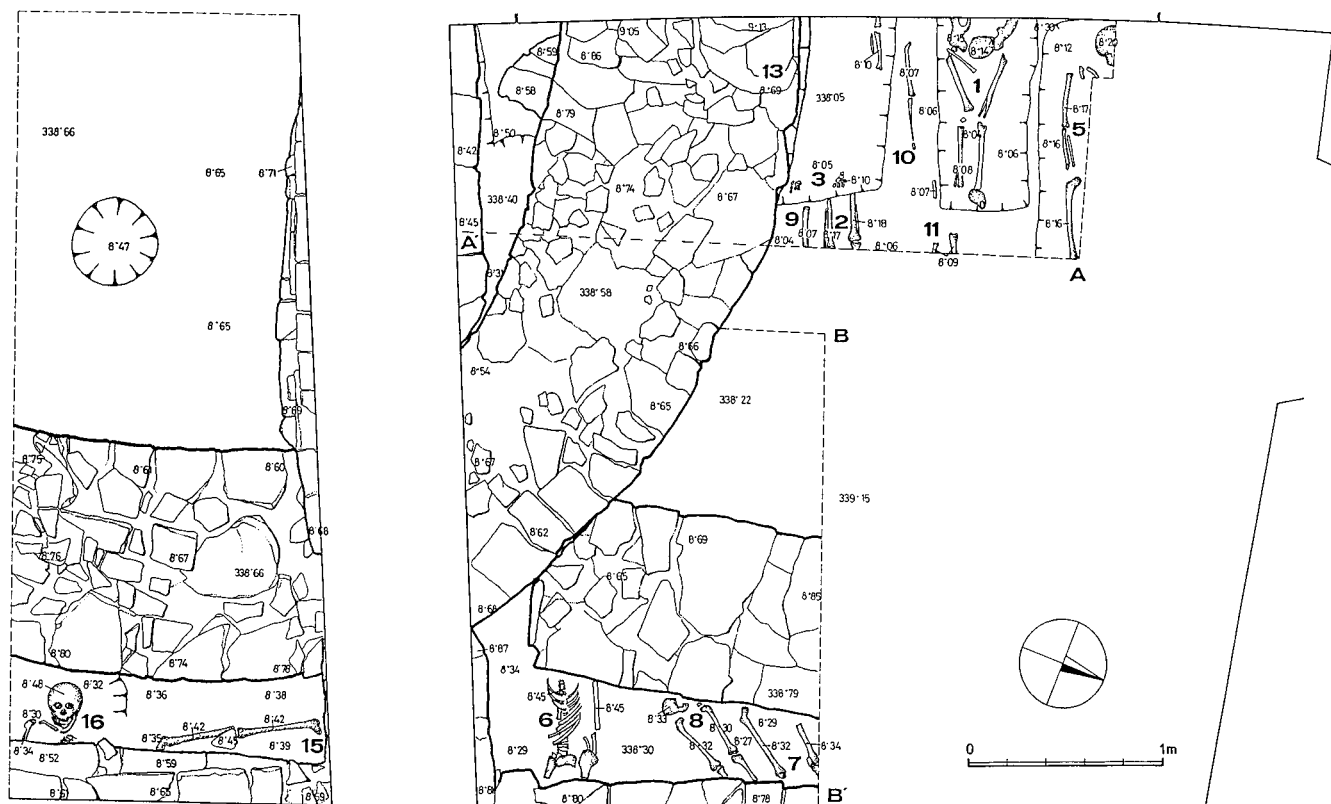
Obr. 7: Vraclav, čp. 115. Sondy 2 a 3. Půdorys odkryté situace v úrovni podloží a nejstarších hrobů. Tučně čísla hrobů, číslem 13 označena poloha článků levé ruky s brakteátem z hrobu 13, dochovaného pod základem zdiva (profily A - A' a B - B' viz Ježek - Sigl - Vokolek 1998, tab. 4).

Při výzkumu chléva a přilehlé místnosti bylo odhaleno 16 hrobů, vzájemně narušených, z nichž se v některých případech dochovaly jen malé fragmenty (obr. 7). Mezi jejich výplněmi se jen výjimečně podařilo rozpoznat vzájemné hranice a stratigrafické vztahy. Poznatky proto vycházejí hlavně z polohy hrobů a jejich vztahu vůči zdivu presbytáře a lodi. Některé hroby respektují půdorys zčásti dochované budovy svatyně. Kromě hrobů č. 5 a 16, přiložených v ose V - Z ke zdem kostelní budovy, se jedná o hrob č. 15 při vrcholu oblouku kněžiště, orientovaný S - J, a o hroby č. 7 a 8, uložené radiálně vůči oblouku kněžiště. Zlomky keramiky z 15. - 16. století, nalezené v jednom z nich (o. c., tab. 5: 1, 2), poskytují pouze datum *post quem*. Příslušný interval platný pro možnost uložení hrobů mladší fáze uzavírá až doba závěru pohřbívání v tomto místě, která spadá do konce 18. století, kdy se sakrální účel budovy uzavřel. Oba radiálně uložené hroby a jeden další, orientovaný, byly narušeny opukovou zdí, přiloženou téměř kolmo k příslušnému úseku základu presbytáře (obr. 7, 9). Účel této zdi zůstává neobjasněn.

Hroby 1, 3 a 13 však byly při budování dochované svatyně narušeny (obr. 7, 9, 10). Z jejich výplně pocházejí početné zlomky mlado - či pozdně hradištní keramiky a kovový předmět (prsten?) (o. c., tab. 5: 3, 4, 8). Při ukládání uvedených pohřbů byly poničeny starší hroby (2, 9, 10, 11). Jednoznačný datovací materiál poskytl pouze nález zbytků brakteátu mezi prsty levé ruky zemřelého (viz Exkurs), uloženého v hrobě č. 13. Horní partie výplně tohoto hrobu, který narušil výplň hrobu 3, a nenáleží tedy k nejstarším zjištěným hrobům, byla z převážné části narušena základem presbytáře. Celý skelet spočívá pod základovou spárou zdiva. Odhalili jsme z něho ze strany pouze dlouhé kosti a vyzdvihli jen články ruky. Z novověkého souvrství nad úrovní nejmladších hrobů, uloženého po demolici presbytáře, byl získán stočený drát, patrně fragment záušnice (o. c., tab. 5: 9) a několik zlomků keramiky z mladohradištního období či ze 13. století (o. c., tab. 5: 5, 7). V interiéru presbytáře odkrytém při archeologickém výzkumu nebyl zjištěn žádný hrob.

Abb. 7: Vraclav, Haus Konskr.-Nr. 115. Sonden Nrr. 2 und 3, freigelegter Grundriss in der Höhe des Untergrunds und der ältesten Gräber. Dicke Zahlen – Gräbernummern, mit der Nr. 13 Lage der rechten Hand mit einem Brakteat vom Grab Nr. 13 unter dem Mauergrund bezeichnet (Profile A – A' und B – B' siehe Ježek – Šigl – Vokolek 1998, Tab. 4).

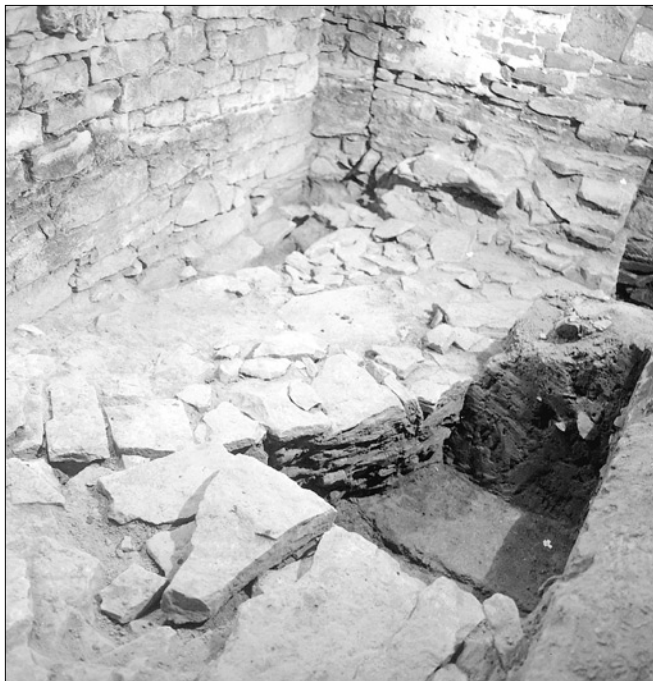
Obr. 8: Vraclav, čp. 115, sonda 2. Zdivo odkryté v bývalém chlévu, pohled od severovýchodu (foto M. Ježek, 1997).

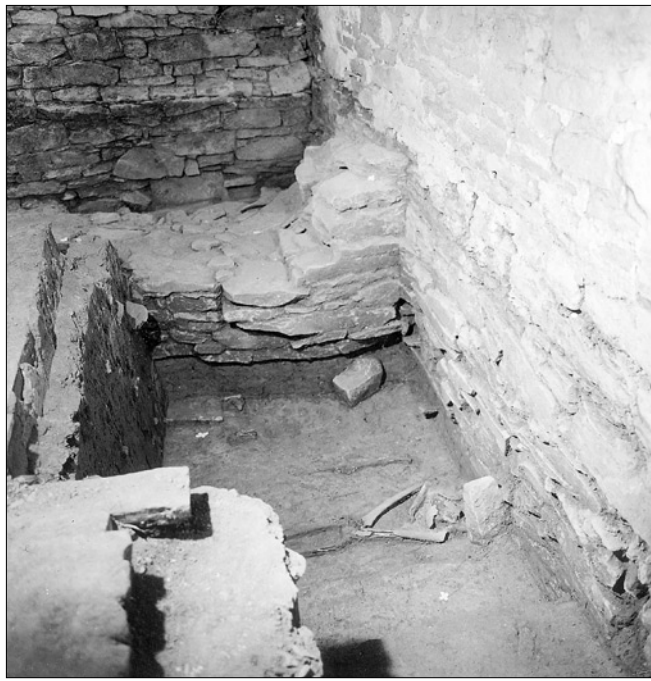
Obr. 9: Vraclav, čp. 115, sonda 2. Zdivo a jeden z hrobů (č. 1) starší fáze pohřbívání, odkryté v bývalém chlévu. Pohled od severu (foto M. Ježek, 1997).

obloukového zdiva i východní lic západní stěny chléva (tedy vnější lic východní zdi ústředního prostoru budovy) byly místy zapuštěny do výplně starších hrobů (obr. 7, 9, 10). V důsledku užívání hřbitova i v novověku zanikly případné stopy stavebního horizontu. Tehdejší úroveň terénu ale udává horizontální předěl v charakteru lice západní stěny chléva. Vyšší část zdi je licovaná, lic nižší části není upraven (obr. 9).

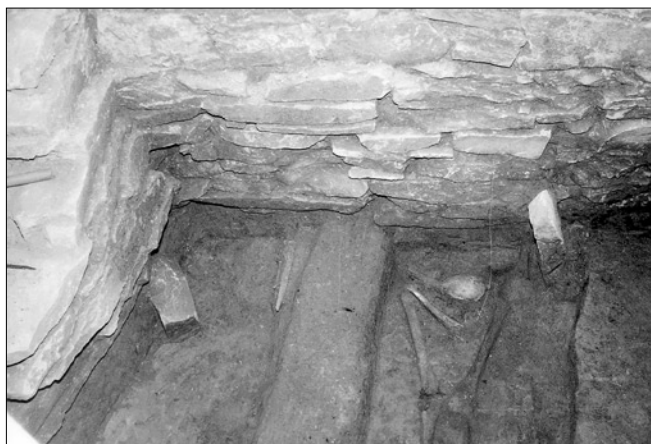
Obr. 10: Vraclav, čp. 115, sonda 2. Styk odkrytého zdiva s východní stěnou někdejší kostelní lodi. Pohled od východu (foto M. Ježek, 1997).

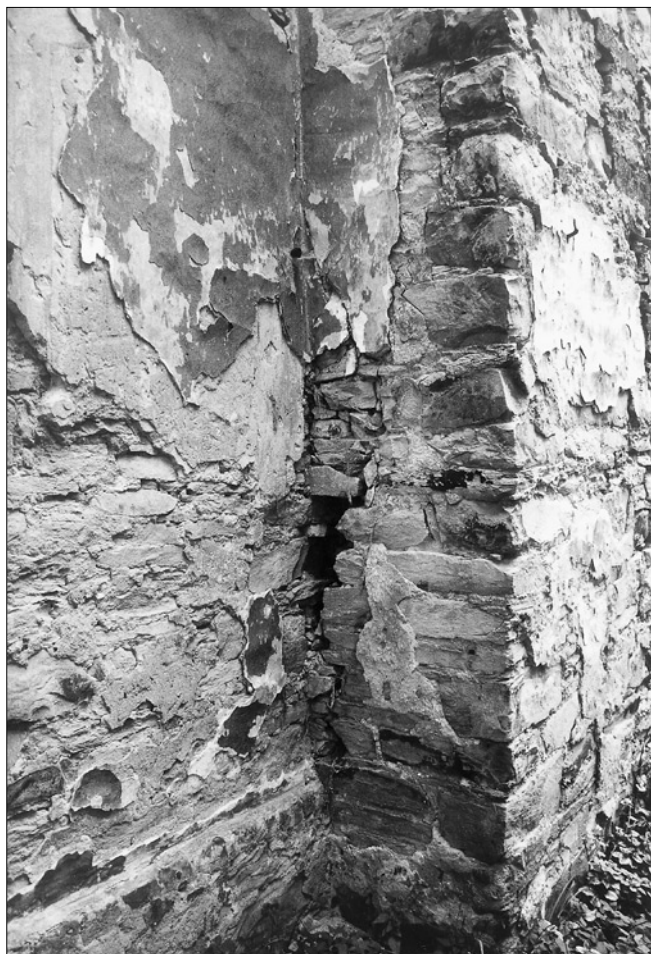
Obr. 11: Vraclav, dům čp. 115. Detail jihozápadního nároží bývalé lodi kostela sv. Václava. Vlevo jižní stěna věže (foto J. Sommer, 2001).

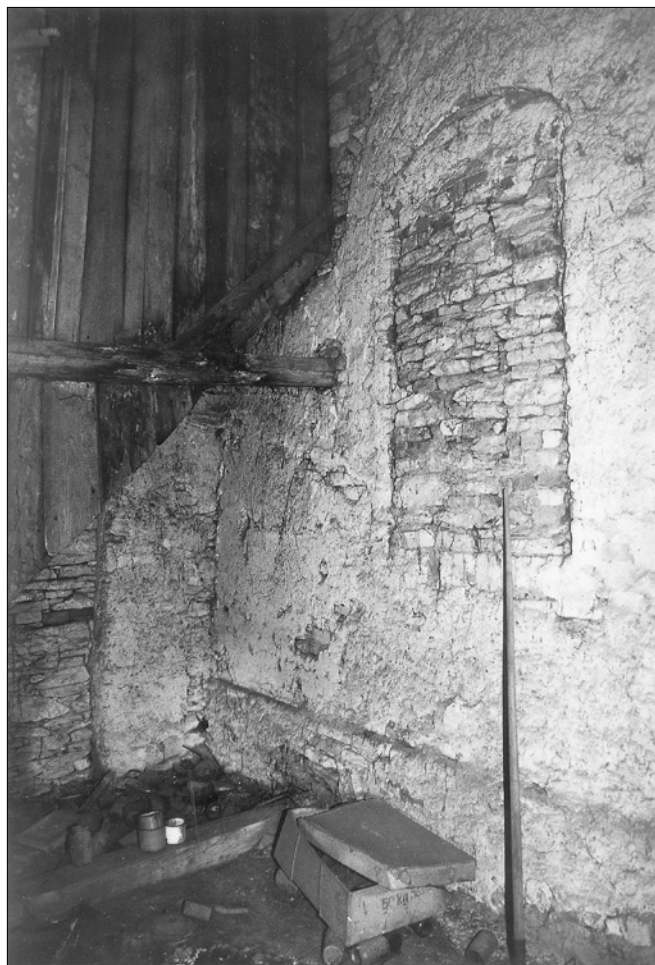
Obr. 12: Vraclav, dům čp. 115. Severní stěna patra věže v pohledu z podkroví dodatečného přístavku. Vlevo pod dřevěným schodištěm je viditelné severozápadní nároží bývalé lodi (foto J. Sommer, 2001).

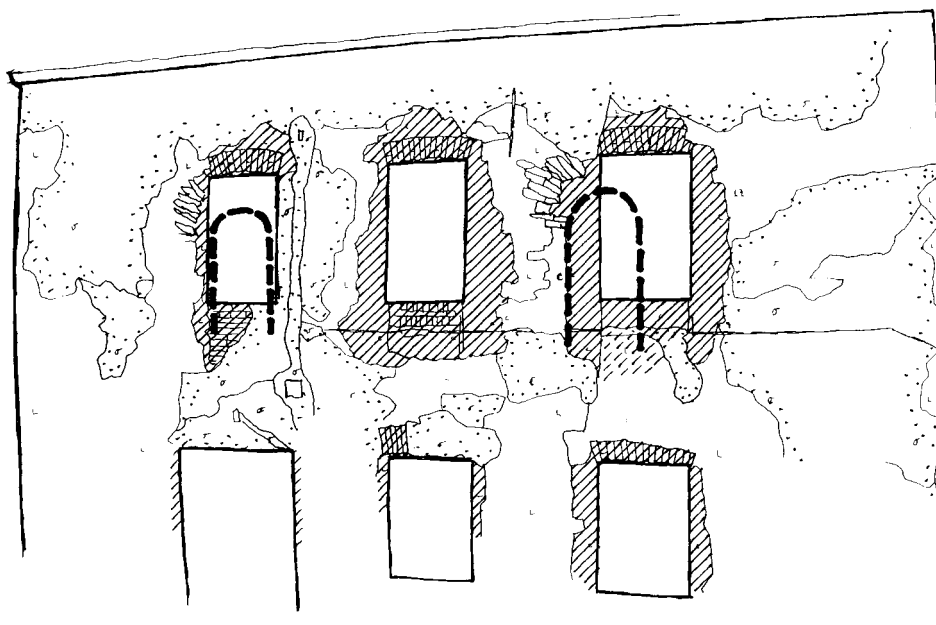
Obr. 13: Vraclav, dům čp. 115. Perspektivní náčrt jižní stěny bývalé lodi kostela sv. Václava. Tečkováním jsou lemovány plochy líce zdiva, kryté dochovanými omítkami; bílé je ponecháno lomové zdivo a cihlové zdivo z první výstavby kostela; šikmá šrafová značí části zdiva, pocházející z úprav z doby kolem poloviny 19. století, provedené převážně z cihlového zdiva (kresba J. Sommer, 2001).

Abb. 13: Vraclav, Haus Konskr.-Nr. 115. Perspektivzeichnung der Südwand des einstigen Schiffs der St. Wenzelskirche. Mit Punktlinie Wandteile mit erhaltenen Putzflächen umrahmt; ohne Schraffur – Bruchstein- und Ziegelmauerwerk aus der ersten Ausbauperiode der Kirche; diagonal schraffiert – Mauerwerkpartien (überwiegend Ziegeln) der Umbauten um die Mitte des 19. Jh. (Zeichnung von J. Sommer, 2001)

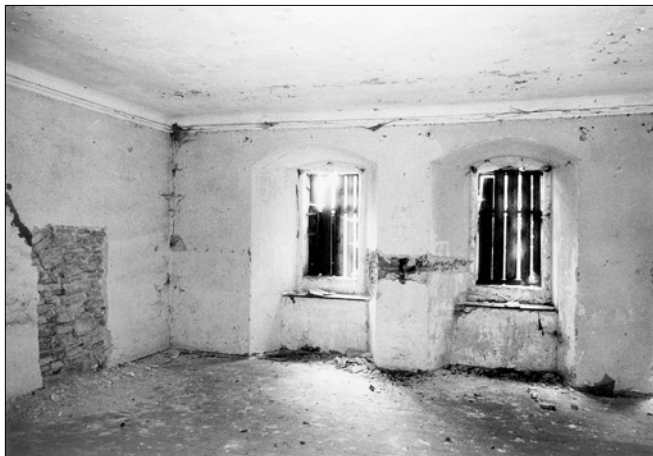
Obr. 14: Vraclav, dům čp. 115. Jihovýchodní kout sálu zřízeného v patře bývalé lodi kostela sv. Václava. Vlevo je východní stěna s částečně odhaleným zdivem triumfálního oblouku. V pilíři zdiva mezi oběma okny byla zjištěna západní hrana vnitřní špalety původního okna (foto J. Sommer, 2001).

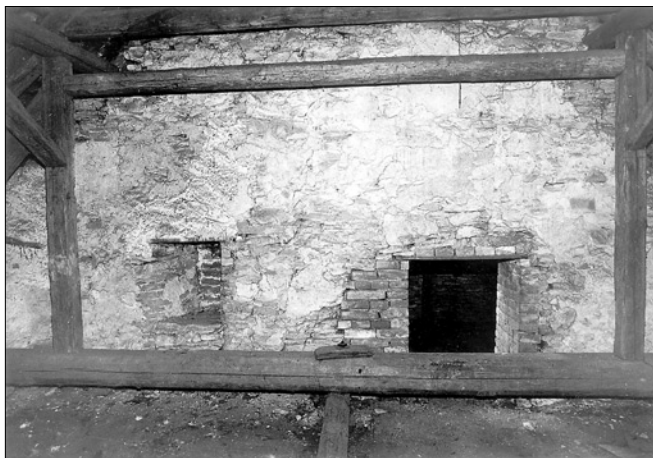
Obr. 15: Vraclav, dům čp. 115. Západní líc východního štítu bývalé lodi kostela sv. Václava. Vlevo okénko, které je zřejmě současně se zdivem štítu. Vpravo dodatečně proražený průchod do podkroví východního křídla domu. Na zdivu jsou zachovány zbytky zběžně provedené omítky, která nedosahuje až k obrysu štítu; důvod této skutečnosti zatím neznáme (foto J. Sommer, 2001).

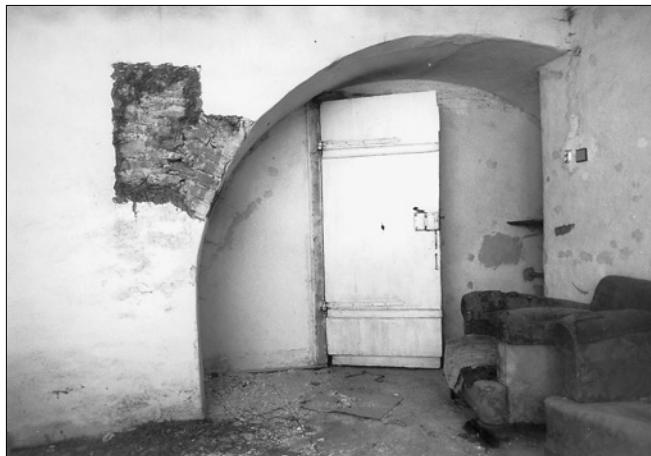
Obr. 16: Vraclav, dům čp. 115. Záklenek triumfálního oblouku zrušeného kostela sv. Václava v pohledu z místnosti v patře východního křídla domu. Sondou v omítkách základenu je odhaleno cihlové zdivo základenu a navazující lomové zdivo východní stěny bývalé lodi (foto J. Sommer, 2001).

Abb. 16: Vraclav, Haus Konskr.-Nr. 115. Bogenlauf des Triumphbogens der einstigen St. Wenzelskirche vom Obergeschoßraum des Ostflügels zu gesehen. Mit einer Sonde im Putz des Bogenlaufs sein Ziegelmauerwerk und die Bruchsteinwand enthüllt. (Foto J. Sommer, 2001)

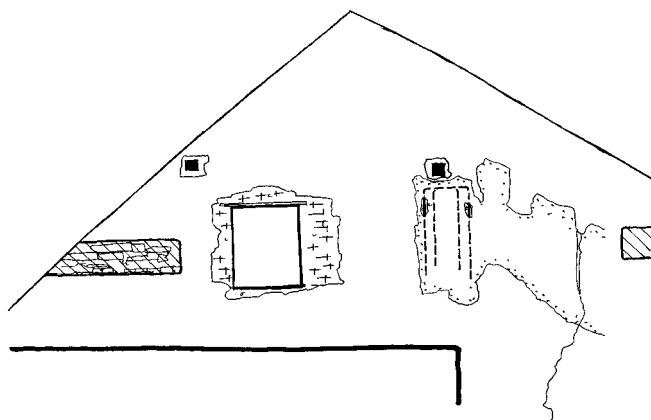
Obr. 17: Vraclav, dům čp. 115. Perspektivní náčrt východního líce východního štítu bývalé lodi kostela sv. Václava. Uprostřed vlevo dodatečně zřízený průchod, vpravo poloha zazděného původního okénka. Šrafirou jsou vyznačeny relikty odsekané profilované římsy, která na východní stěnu lodi zřejmě přecházela z podélných zdí lodi. Zdivo štítu je z lomového kamene; cihlová vyzdívka kolem průchodu je vyznačena křížky (kresba J. Sommer, 2001).

Abb. 17: Vraclav, Haus Konskr.-Nr. 115. Perspektivzeichnung der Ostseite des Ostgiebels vom einstigen Schiff der St. Wenzelskirche. In der Mitte links der nachträglich errichtete Durchgang, rechts Lage des zugemauerten ursprünglichen Fensterchens eingezeichnet. Schraffiert – Relikte des abgemeißelten profilierten, von den Schiffslängsseiten an den Giebel übergehenden Gesimses. Giebelmauerwerk ist aus Bruchstein erbaut, mit kleinen Kreuzen die Ziegelummauerung des Durchgangs ausgezeichnet. (Zeichnung J. Sommer, 2001)

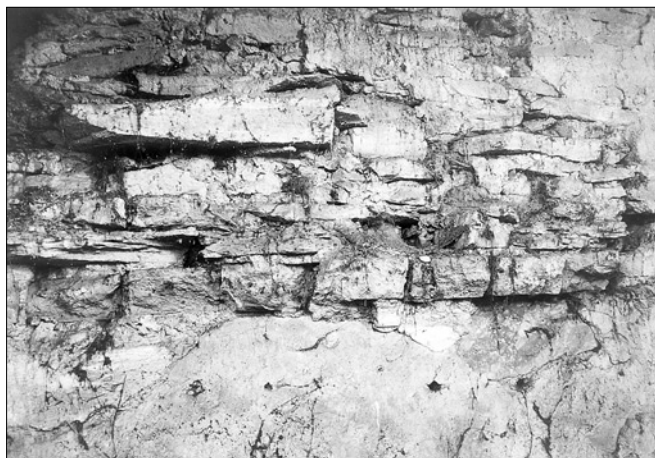
Obr. 18: Vraclav, dům čp. 115. Relikt odsekané římsy na východní stěně bývalé lodi kostela sv. Václava při jihovýchodním nároží, v patě střešního štítu (foto J. Sommer, 2001).

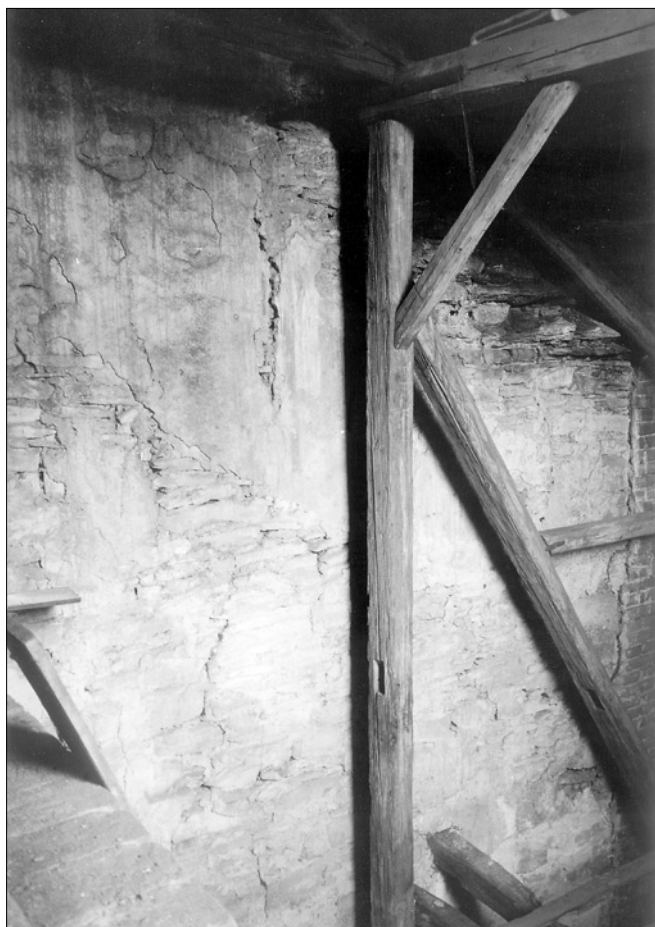
Obr. 19: Vraclav, dům čp. 115. Severní část východní stěny bývalé lodi kostela sv. Václava. Vpravo je viditelné nároží lodi. Vpravo pod střechou přístavku je viditelný úsek osekane římsy (foto J. Sommer, 2001).

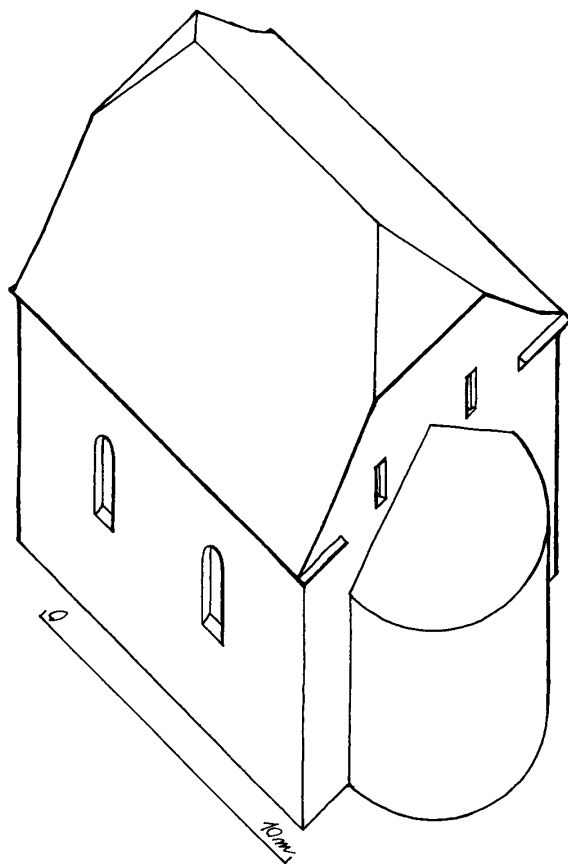
Obr. 20: Vraclav, dům čp. 115. Schematická rekonstrukce předpokládané podoby kostela sv. Václava v 17. století; kavalírní pohled (kresba J. Sommer, 2001).

Hmotu původního kostela lze tedy rekonstruovat do značné míry přesně. Jen mírně protáhlá obdélná loď byla zastřešena sedlovou střechou, na východní straně ukončenou polovalbou nad lichoběžníkovým štítem. Loď byla od jihu osvětlena nejspíše dvěma obdélnými okny se záklenky půlkruhového tvaru. Okna měla zřejmě pravoúhle profilované vyzdívané ostění ve vnějším líci zdiva a uvnitř mírně rozvěvené špalety, jejichž zaklenutí neznáme (mohlo mít tvar segmentové nebo půlkruhové valené klenby). Polohu ani podobu původního vstupu zatím nelze určit. Na východní straně se loď otvírala půlkruhově klenutým triumfálním obloukem do vcelku drobné apsidy. Apsida byla nejspíše zaklenuta konchou, po níž se ovšem nezachovaly stopy. Snad je tomu tak proto, že klenba byla vkládána dodatečně, takže nebyla svázána se zdivem triumfálního oblouku. Střecha apsidy zřejmě spočívala na rubu klenby, jak tomu nasvědčuje nízká úroveň koruny zdiva apsidy. Ve východním štítu střechy lodi se podle všeho otvírala nad střechou apsidy dvě nevelká okénka.<sup>11)</sup>
