## POZNÁMKA K NEJSTARŠÍM PARTIÍM DOMU ČP. 438/I V MICHALSKÉ ULICI NA STARÉM MĚSTĚ PRAŽSKÉM

ZDENĚK DRAGOUN

## EINE ANMERKUNG ZU DEN ÄLTESTEN PARTIEN DES HAUSES KONSKR.-NR. 438/I IN DER MICHALSKÁ GASSE IN DER PRAGER ALTSTADT

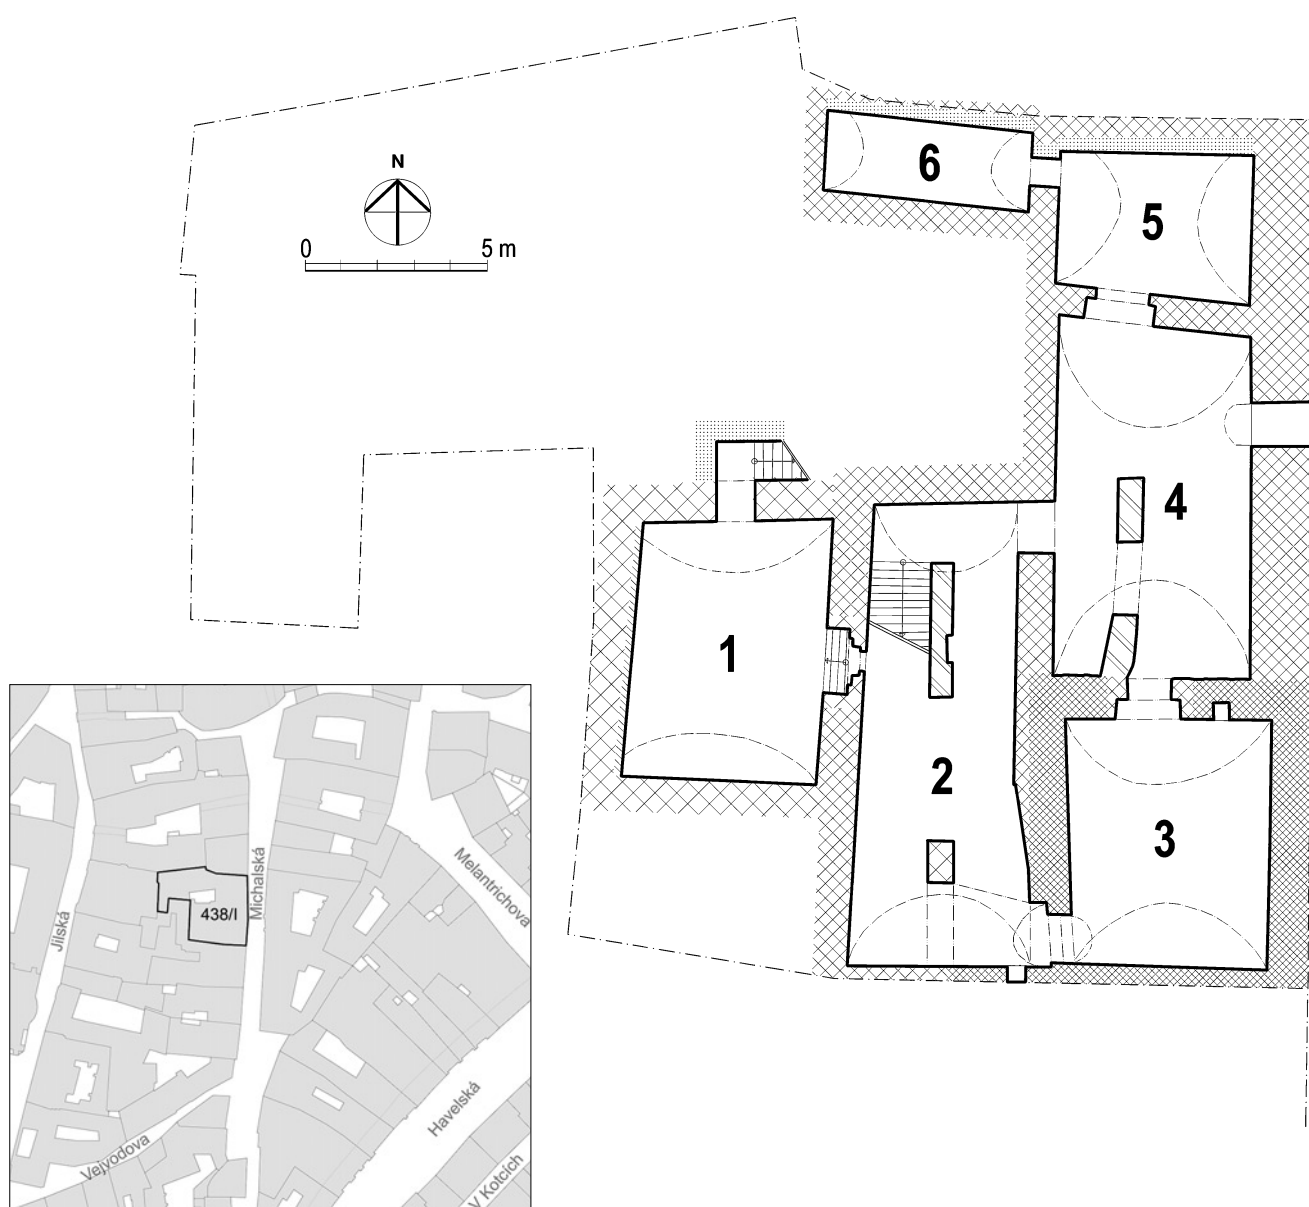
Obr. 1: Praha 1 – Staré Město, Michalská čp. 438/I. Situace sklepů (podle podkladu J. Muka upravila S. Matoušová).

V rámci revize staroměstských románských domů poskytl realizované stavební úpravy v suterénech domu čp. 438/I v roce 2001 možnost bližšího pohledu na některé části zdejších sklepů. V literatuře býval za nejstarší půdorysnou partii považován suterén v zadní části parcely (prostor 1 obr. 1), jehož původ byl kladen do románského období.<sup>1)</sup>

Podrobnou prohlídkou zdíva a realizovanou sondou do mladší přízdívky v západní stěně tohoto prostoru nebyly zjištěny doklady příslušnosti stavby do raného středověku. Jediný náznak uvažovaného románského původu tvořilo několik hrubě opracovaných opukových kamenů, patrně druhotně použitých ve východní části severní stěny. Stávající valená klenba je zřetelně mladšího původu než severní stěna suterénu, protože částečně zakrývá dvojici otvorů, které na rozdíl od dřívější interpretace spíše než za okna považujeme za násypné otvory.<sup>2)</sup> V celkové dispozici suterénu se po odmítnutí románského původu jeví tato prostora jako nejmladší část zdejších sklepů, zvláště když severní část její východní zdi má charakter rubu základů sousedního sklepa ve střední partii suterénu (prostor 2 obr. 1).

Popsaný útvar lze celkem spolehlivě interpretovat jako torzo vstupní šíje, jíž se vstupovalo do zahmloubeného prostoru dnešního jižního sklepa při ulici (místnost 3 obr. 1). Provedení šíje vykazuje celkem jasné prvky gotických stavebních postupů - zdívo je zbudováno z dále neupravovaných lámaných opukových kvadratických kamenů a pod čelem klenby šíje a v portálové části vstupu jsou použity cihly. Zdívo nepřiléhá úspěšnou snahou po hrubém řádkování a použitím zvláštních nepravidelných kvádrů projevuje ohlas románských prvků. Románské uzanci odpovídá i rohové umístění šíje, která zpřístupňovala zahmloubený prostor z nitra parcely. Všechny uvedené znaky dovoluují klást vznik této části stavby do raně gotického období, patrně dosti hluboko do 2. poloviny 13. století. Jižní stěna šíje, část jejího valeného zaklenutí a vlastní vstupní otvor byly dodatečně pojaty do zdíva dlouhého valeně klenutého sklepa ve střední části domovní dispozice, při jehož výstavbě byla odstraněna severní boční zeď šíje. Tento sklep není kvůli ústupku jeho východní stěny považován za výsledek jediné gotické fáze,<sup>3)</sup> nicméně současně bylo upozorněno na jednotnost klenby prostoru.<sup>4)</sup> Spíše než o ústupku zdíva zde můžeme hovořit o šikmém přechodu mezi dvěma rovnoběžnými, ale v poněkud jiné linii vedenými zdmi. Protože považují za nepravděpodobné částečné dochování klenby vstupní

Za zbytek nejstarší stavební etapy domu lze oprávněně považovat dnešní jižní sklep při Michalské ulici (prostor 3 obr. 1). Od sousedních suterénních prostor se zřetelně odlišuje ustupující linií východní stěny a přítomností odkládací niky o rozměrech  $39 \times 37$  cm, konstrukčně podobné nivy v šiji, v lomově zděné stěně severní (obr. 5). Rubová strana této stěny, jasně patrná jako jižní stěna středního sklepa při ulici (prostor 4 obr. 1), má jednoznačně základový charakter a byla jistě odkryta při dodatečném vzniku tohoto sklepa. V horní části, 295 cm nad dnešní úrovní podlahy,

Abb. 1: Prag 1 – Altstadt, Michalská G. Konkr.-Nr. 438/I. Die Keller, Situationsplan. Nach der Unterlage von J. Muk korrigiert von S. Matoušová.

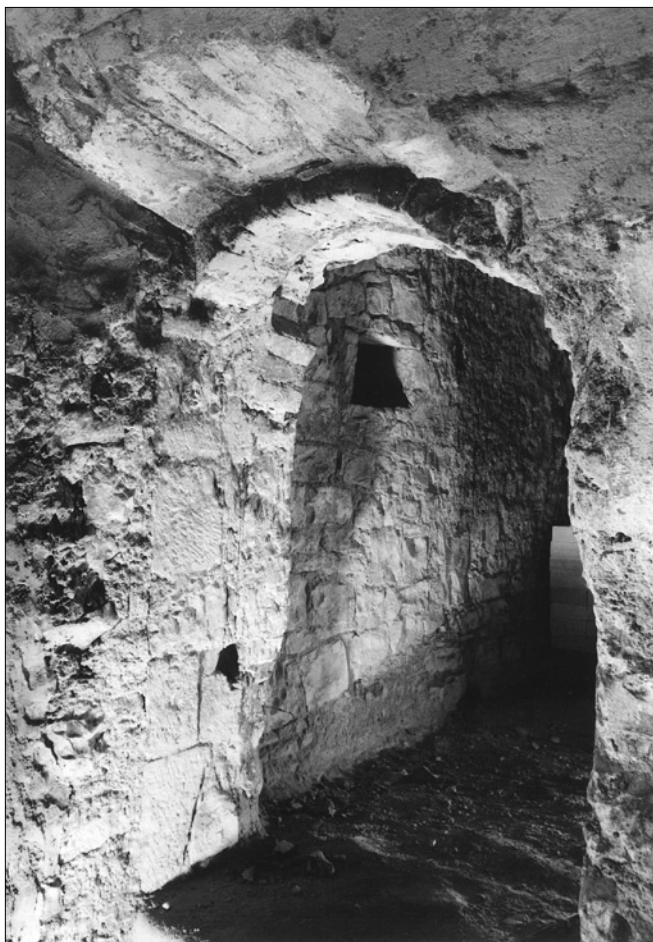
Obr. 2: Praha 1 – Staré Město, Michalská čp. 438/I. Situace jižního boku vstupního otvoru a zděné vstupní šije. Stav před rekonstrukcí v r. 2001. Pohled od východu (foto K. Fínek).

Zajímavý detail byl ovšem při této příležitosti konstatován v jihovýchodním rohu gotického sklepa v jižní části stavby, nepřiléhajícího přímo k uliční čáře (prostor 2 obr. 1). Opukové zdívo nepravidelně kvádrového charakteru je zde velmi hrubě řádkováno a obsahuje obdélnou odkládací niku o rozměrech 46 × 34 cm a hloubce 44 cm. Její obvod je lemován úzkými opukovými kameny, pečlivěji opracovanými pouze na plochách tvořících vnitřek niky (obr. 3). Originální část tohoto zdíva dosahuje délky 305 cm s porušenou a dodatečně přezděnou střední částí (obr. 2 a 3). V horní části zdíva nad nikou jsou opukové kameny kladeny do šikmých, k východu klesajících vrstev, směřujících ke vstupnímu otvoru do jižního z trojice sklepů při ulici (prostor 3 obr. 1). Jižní bok vstupní špalety je vyzděn z pečlivě opracovaných opukových kvádrů (obr. 2), dnešní severní bok vlastně představuje řez lomovým zdívem dodatečně k severu rozšířeným vstupním otvorem. Nad zhruba půlkruhovitě zakončeným průchodem, původně vyzděným z cihel gotického formátu, je ve zdívu vynášecí cihlový pas a nad ním nevelké, nepravidelně zděné čelo valené klenbičky. Její menší část, tvořená úzkými na výšku kladenými opukovými kameny, se ve zmíněném nároží místnosti rovněž dochovala v délce cca 100 cm (obr. 4).

Abb. 2: Prag 1 – Altstadt, Michalská G. Konkr.-Nr. 438/I. Südseite der Eingangsöffnung und des gemauerten Eingangshalses. Zustand vor der Rekonstruktion im J. 2001, Ansicht von Osten. Foto K. Fink.

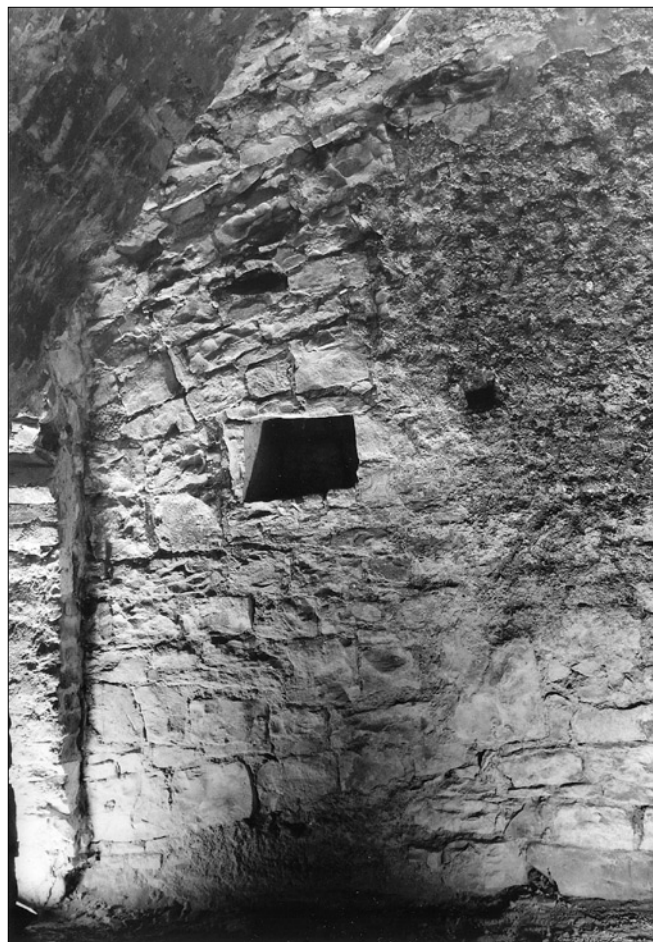
Obr. 3: Praha 1 – Staré Město, Michalská čp. 438/I. Jižní bok původní vstupní šije s odkládací nikou a šikmo zděnou horní částí. Stav před rekonstrukcí v r. 2001. Pohled od severu (foto K. Fínek).

Abb. 3: Prag 1 – Altstadt, Michalská G. Konkr.-Nr. 438/I. Südseite des ursprünglichen Eingangshalses mit der Ablegenische und dem schief gemauerten Oberteil. Zustand vor der Rekonstruktion im J. 2001, Ansicht von Norden. Foto K. Fink.

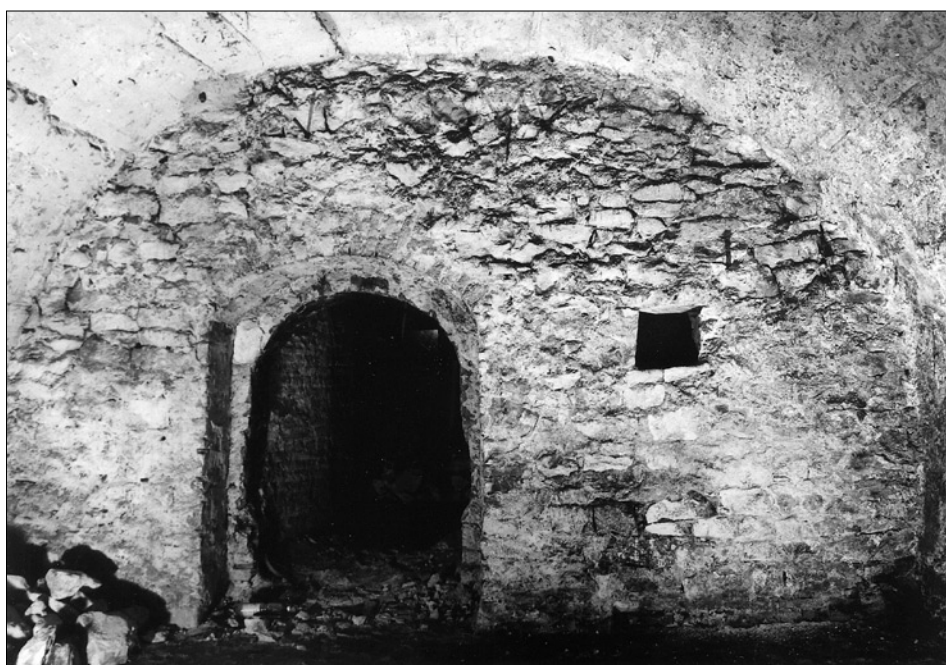
Obr. 4: Praha 1 – Staré Město, Michalská čp. 438/I. Severní stěna jižního sklepa při ulici. Stav před rekonstrukcí v r. 2001. Pohled od jihu (foto K. Fínek).

Abb. 4: Prag 1 – Altstadt, Michalská G. Konkr.-Nr. 438/I. Nordwand des südlichen an der Straße situerten Kellers. Zustand vor der Rekonstruktion im J. 2001, Ansicht von Süden. Foto K. Fink.

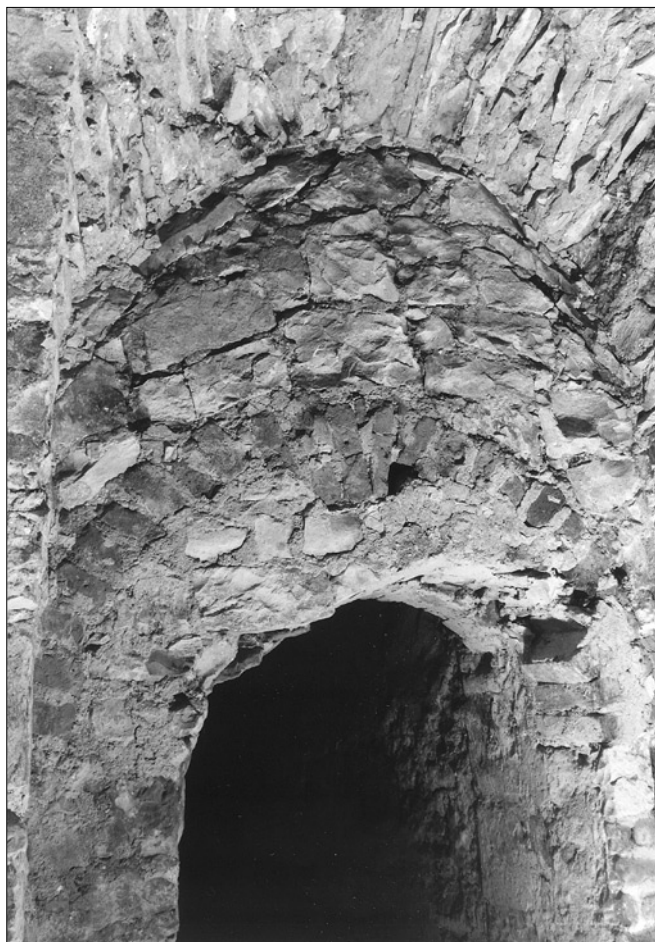
Obr. 5: Praha 1 – Staré Město, Michalská čp. 438/I. Horní část vstupního otvoru, čelo klenby a část klenby původní vstupní šije. Stav před rekonstrukcí v r. 2001. Pohled od západu (foto K. Fink).

Abb. 5: Prag 1 – Altstadt, Michalská G. Konkr.-Nr. 438/I. Obere Partie der Eingangsöffnung, die Schildwand und ein Gewölbebragament vom ursprünglichen Eingangshals. Zustand vor der Rekonstruktion im J. 2001, Ansicht von Westen. Foto K. Fink.
