# ARCHITEKTONICKÉ ČLÁNKY ZE ZANIKLÉHO KOSTELA V ČESKÉ LÍPĚ

MICHAL PANÁČEK - JAROSLAV PANÁČEK

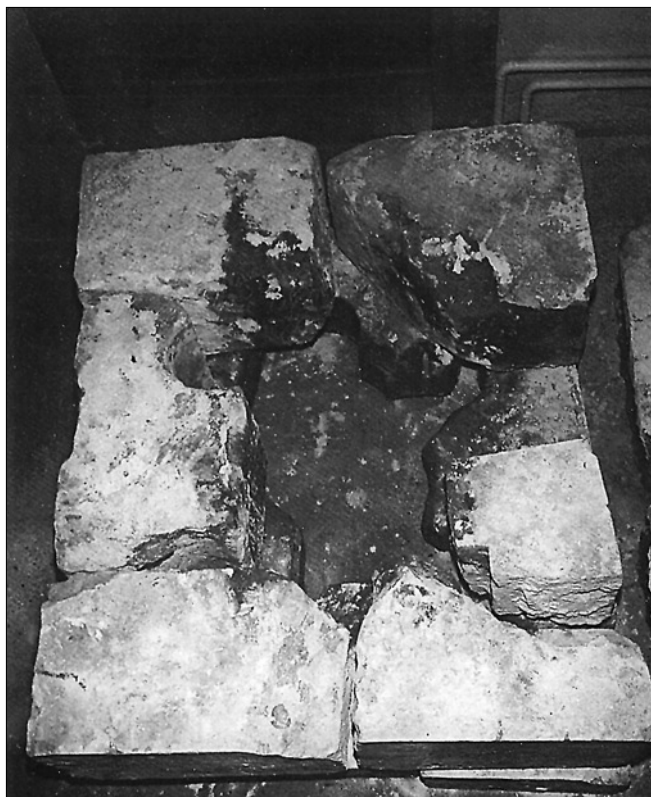
Obr. 1: Architektonické články z rozebraného stipesu oltáře kostela sv. Maří Magdaleny v České Lípě v době nálezu v roce 1972 (fotografie B. Vojtíšek, Archiv SPÚ v Ústí nad Labem).

Ke korespondenci byly totiž přiloženy čtyři amatérské fotografie konzervátora B. Vojtíška (dvě z nich – viz obr. 1 a 2). Vzhledem k tomu, že oltář v kostele sv. Maří Magdaleny je dnes opravdu přesunut do středu presbytáře, soustředilo se naše pátrání do OVM ČL. V jeho sbírce kameniných plastik, jejich fragmentů a architektonických článků na dvoře a zahradě augustiniánského kláštera byly pomocí fotografií uvedené články skutečně identifikovány (obr. 3). Vytipovali jsme celkem 16 článků, které byly pro snadnější identifikaci označeny čísly 1 – 16 na rubových plochách. Teprve po důkladném prozkoumání a změření jsme došli k názoru, že artefakt s číslem 11 není s největší pravděpodobností architektonickým článkem, ale dosti zvětřalým fragmentem neznámé plastiky, takže jej dále nezpracováváme.

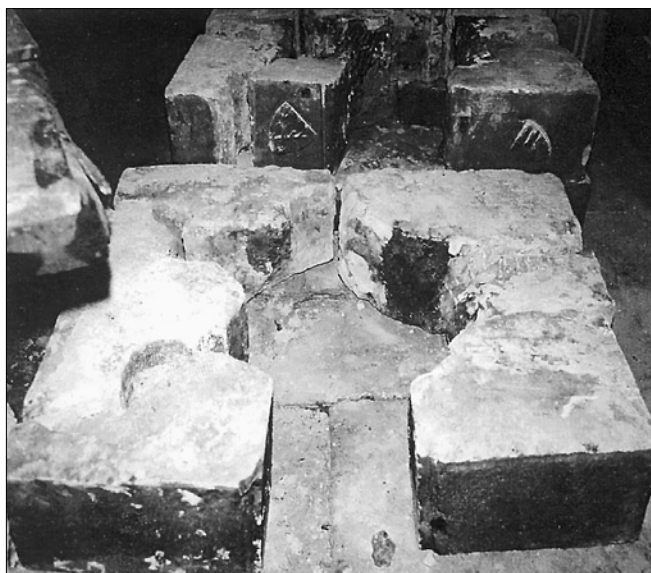
Obr. 2: Architektonické články z rozebraného stipesu oltáře kostela sv. Maří Magdaleny v České Lípě v době nálezu v roce 1972. V pozadí články s erbovními štíty, vlevo berkovský, vpravo kunštátský (fotografie B. Vojtíšek, Archiv SPÚ v Ústí nad Labem).

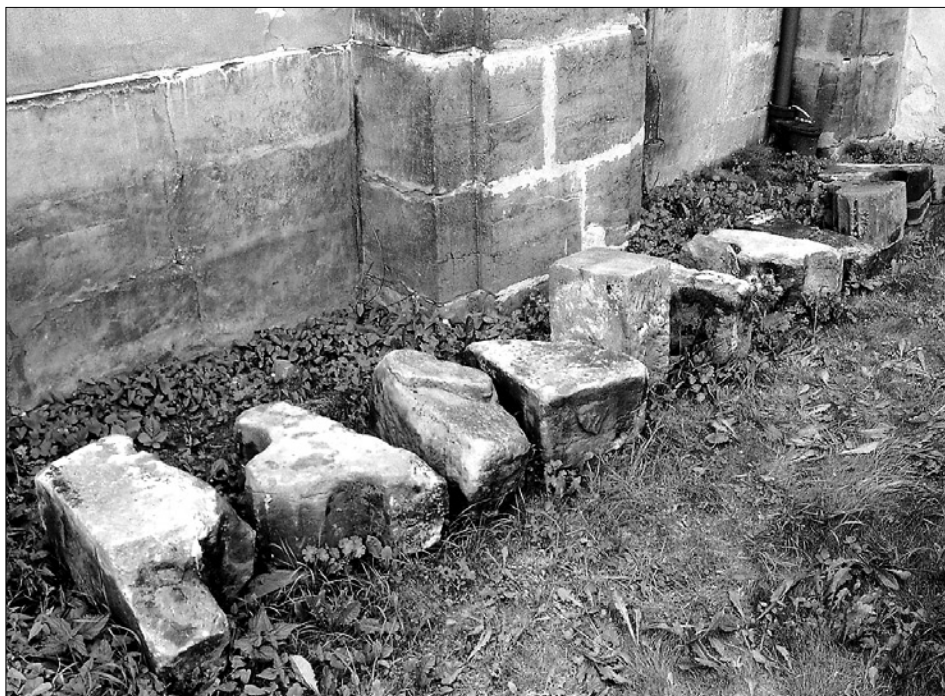
Obr. 3: Uložení článků ve sbírce OVM ČL na zahradě augustiniánského kláštera v České Lípě v roce 2001. Zprava doleva články 2 – 13 (fotografie M. Panáček).

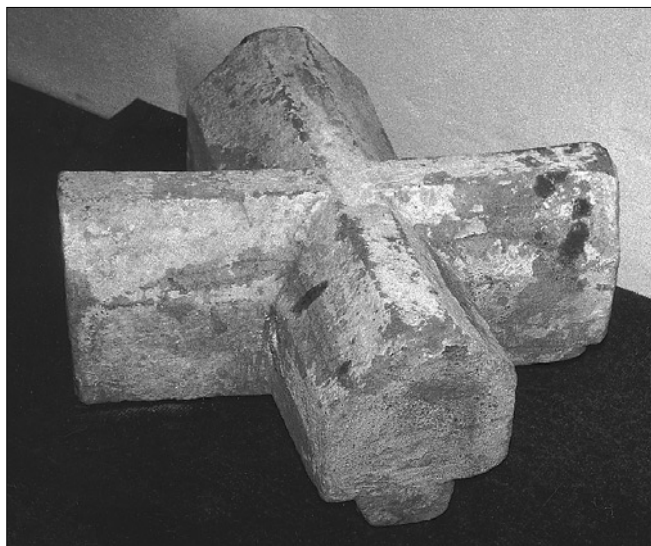
Obr. 4: Článek 17 – křížení klenebních žebér – ve sbírce OVM ČL v roce 2002 (fotografie M. Panáček).

Kompletní vrcholový uzávěr křížové klenby v podobě prostého křížení žebíř bez svorníku s délkou obou žebíř 60 cm. Žebra z jemnozrnného pískovce mají profil pravoúhlého hranolu  $21 \times 23,5$  cm s okosením hran o šířce ne-

celých 8 cm. Z jádra žebra vystupuje na rubové straně hrubě přisekaný pravouhlý výstupek šířky 12 cm a výšky 5,5 cm, určený k zazdění mezi kápě klenby. Žebra se kříží pod úhlem 80°, takže jimi dělená křížová klenba kryla obdélný prostor (či tvořila pouze jedno klenební travé místnosti s více poli křížové klenby) o poměru stran přibližně 6 : 5. Pokud by šlo o klenbu s půlkruhovými diagonálními oblouky, kryla by prostor o přibližných rozměrech 5,8 × 6,9 m (u křížení žebíř tvoří výška úseče 1 cm).

Podobná situace jako u okenních ostění, ale o stupeň jasnější, nastává i u profilace žeber článků 17 a 18. Profil hmotného žebra tvaru pravoúhlého hranolu s okosenými hranami (článek 17) se u nás objevuje po celé 13. století. Výčet lokalit, které uvádí V. Mencl,<sup>48)</sup> je velmi obsáhlý, jako příklady uvedme Martinice, Michalovice, Velíz, Svojsice, Zvíkov (prostor pod kaplí), Budyně, Chvojíněk či kostel sv. Lazara v Praze. Nejčtenější použití našel tento profil na stavbách cisterciáckého slohového okruhu. Podobně jako u profilu článku 17 jedná se zde o žebra hmotná a široká, blížíci se tvarem čtverci (zde 21 × 23,5 cm). Ke konci 13. století se profil žebra protahuje a prodlužují se i jejich okosení. Tato klínová žebra<sup>49)</sup> se svými proporcemi již nápadně liší od výše popsaných žeber celého 13. století. Podobný profil se pak ještě jednou objevuje v pozdní gotice okolo roku 1500, kdy svými proporcemi stojí někde mezi oběma uvedenými krajními hodnotami.<sup>50)</sup> Situace našeho žebra však není tak jednoznačná, neboť nevíme, jaký prostor uzavírala jím traktovaná klenba. Zdá se totiž, že v podružných prostorech sakrálních (věž kostela, sakristie) i profánních objektů (hradní věž) přežívala jednoduchá profilace hmotného žebra pravděpodobně po dlouhá desetiletí 14. století.

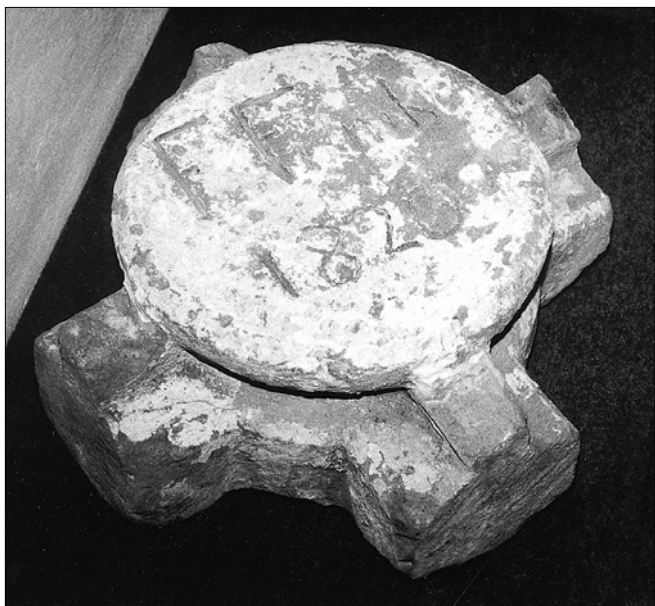
Obr. 5: Článek 18 – křížení klenebních žebér se svorníkem – ve sbírce OVM ČL v roce 2002 (fotografie M. Panáček).

Kruhový svorník křížové klenby o průměru 38,5 cm a výšce 25 cm, zhotovený z jemnozrnného pečlivě opracovaného pískovce. Hrana svorníku je okosená a jeho obvod je profilován půlkruhovým výžlabkem, odpovídajícím profilací krátkých vyběhajících žebíř. Žebro je tvořeno prostým pravouhlým hranolem o rozměrech 18,5 × 14 cm s okosenými hranami, k němuž se na spodní straně připojuje prut hruškového profilu šířky 7,5 cm a výšky 9,5 cm, opatřený nevýrazným páskem na vrcholu. Respektive je možno říci připojoval, neboť hruškové profily jsou u všech žebíř do poloviny uraženy, takže lze jejich tvar pouze odvodit ze zbytků na obvodu svorníku. Žebra se kříží pod úhlem 86°, takže jimi dělená křížová klenba kryla lehce podčtvercový prostor. Vzhledem k uražení žebíř nelze určit výšku úseče, proto nemůžeme stanovit rozměr zaklenutého prostoru ani přibližně. S ohledem na téměř kolmé nasazení žebíř ke svorníku lze říci, že šlo pravděpodobně o klenbu s půlkruhovými nebo segmentovými diagonálními oblouky. Spodní

pohledová plocha svorníku nese – nepochybně druhotně – vysekaný a vyčerněný nápis „F. Franke 1820“.

Druhý článek uzávěru klenby s kruhovým svorníkem (článek 18) nás profilací nižšího pravoúhlého žebra s hrubým prutem provádí dlouhým obdobím dvou set let od počátku 14. století. Z dlouhého výčtu lokalit, kde se vyskytuje,<sup>51)</sup> jmenujme například v 1. polovině 14. století ambit dominikánů v Českých Budějovicích, kostel sv. Jakuba v Kutné Hoře, ve druhé polovině tohoto věku a počátku následujícího připomeňme například chrám P. Marie Sněžné v Praze, kostely v Ústí nad Labem a Chrudimi, hrady Krakovec, Točnick a další. Okolo poloviny 15. století se objevu-

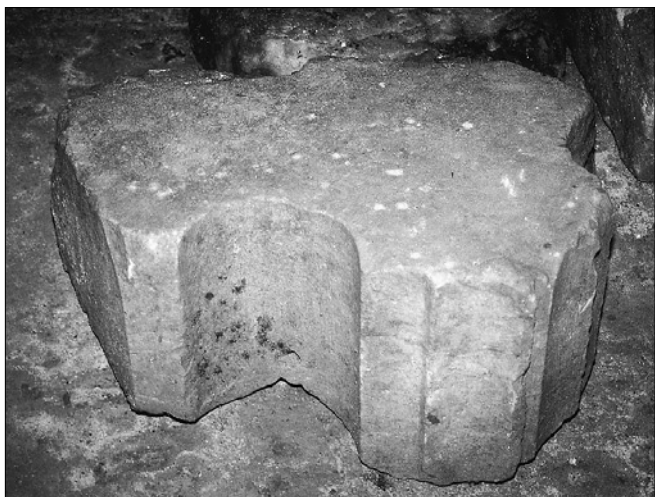
Obr. 6: Článek 19 – okenní ostění – ve sbírce architektonických článků na hradě v České Lípě v roce 2001 (fotografie M. Panáček).

o vybavení torzálně dochovaného šlechtického sídla, byl v roce 1996 nalezen rozměrný článek shodné profilace s artefakty skupiny 1. Jeho mohutná profilace okenního ostění je těžko představitelná jinak než jako součást sakrálního objektu, a proto ji nespojujeme s architekturou českolipského hradu. Článek byl nalezen v obtížně stratifikovatelném zásypu (informace vedoucího výzkumu PhDr. F. Gabriela) sondy 8 v těsné blízkosti jihovýchodního nároží severní branské věže, nedaleko jejího styku se severní obvodovou hradbou. Dnes je uvedený článek uložen mezi ostatními nalezenými fragmenty ve východním sklepení jižního hradního paláce. Do našeho souboru jsme jej zařadili pod číslem 19 (obr. 6).

Fragment okenního ostění rozměrů 30 × 62,5 (odlomeno) × 72 (odlomeno) cm. Jedna strana profilace zachována kompletně, z druhé strany schází pouze část výžlabku a šikminky. Profilace je shodná s profilací článků 2, 4 a 12, stejně tak i materiál.

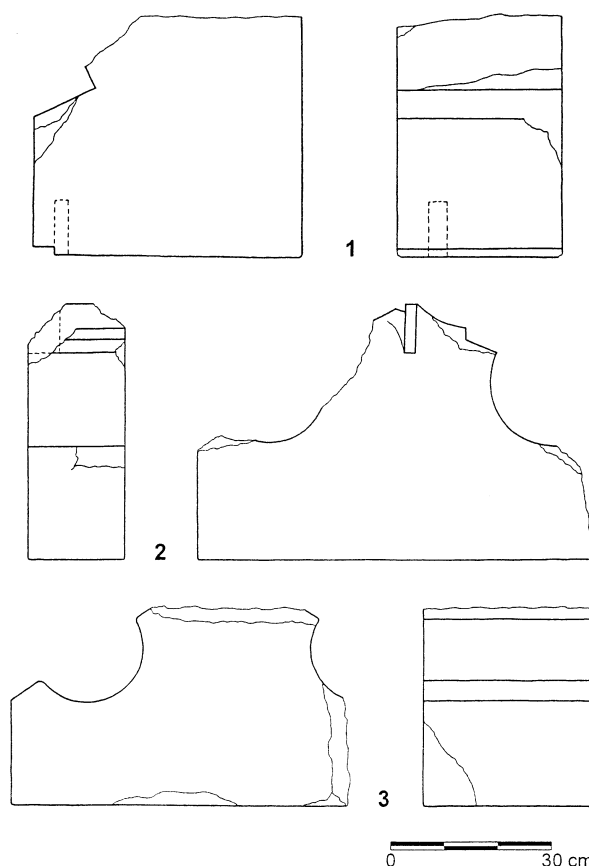
Obr. 7: Architektonické články 1 – 3, skupina 1 (kresba J. Panáčková dle podkladů autorů).

Patrně fragment blíže neidentifikovatelného ostění rozměrů  $31 \times 50 \times 45$  (odlomeno) cm. Jedna z kratších stěn je rozdělena šikminou s kolmo navazujícím ústupkem, další profilace odlámána. Na spodní straně pravoúhlé odsazení hrany s těsně přiléhajícím otvorem  $3,5 \times 4$  cm o hloubce 10 cm.

Fragment okenního ostění rozměrů  $18 \times 47,5 \times 73,5$  (odlomeno) cm. Jeho profilace, kterou můžeme rekonstruovat kombinací dalších porušených okenních ostění, zejména č. 4, 12 a 19, se skládá z široké šikmé stěny uprostřed probrané 21 – 22 cm širokým půlkruhovým výžlabkem (zabíral cca 60% šířky stěny; zde pouze jeho část), za níž následuje za ústupkem menší mělký výžlabek. Z opačné strany článku je profilace shodná a obě strany se střetávají v šikmém zářezu pro zasazení skleněné okenní výplně. K němu na jedné straně přiléhá patrně druhotně vysekané zahlobnutí.

Fragment okenního ostění rozměrů  $32 \times 35,5$  (odlomeno)  $\times 63$  (odsekáno) cm. Z původní patrně shodné profilace s článkem 2 zbývá na jedné straně pouze šikmina s mohutným výžlabkem, na druhé straně pouze jejich menší pozůstatek.

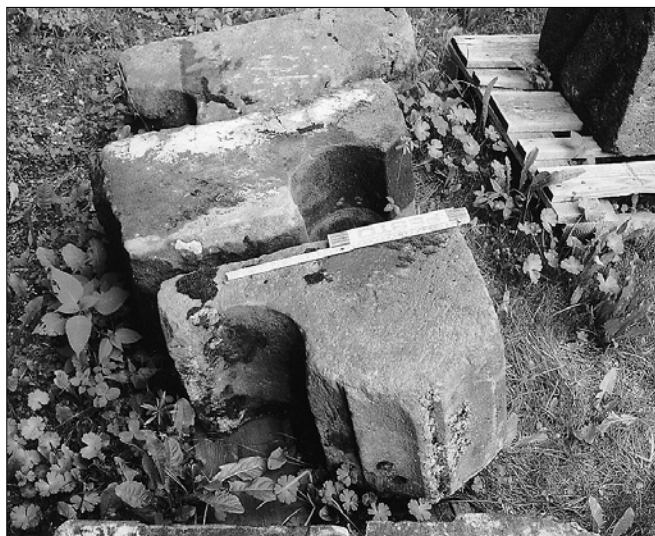
Obr. 8: Články 2 – 4 (shora dolů) na zahradě augustiniánského kláštera v České Lípě v roce 2001 (fotografie M. Panáček).

Fragment okenního ostění rozměrů  $31 \times 38 \times 52$  cm. Profilace jedné strany, shodující se prakticky s profilací článků 2, 12 a 19, je zachována kompletně. Nelze však říci, zda

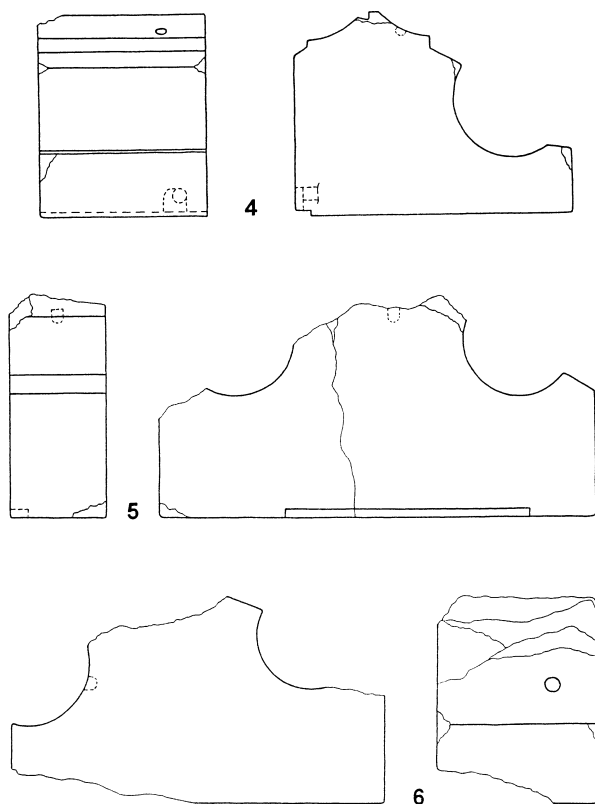
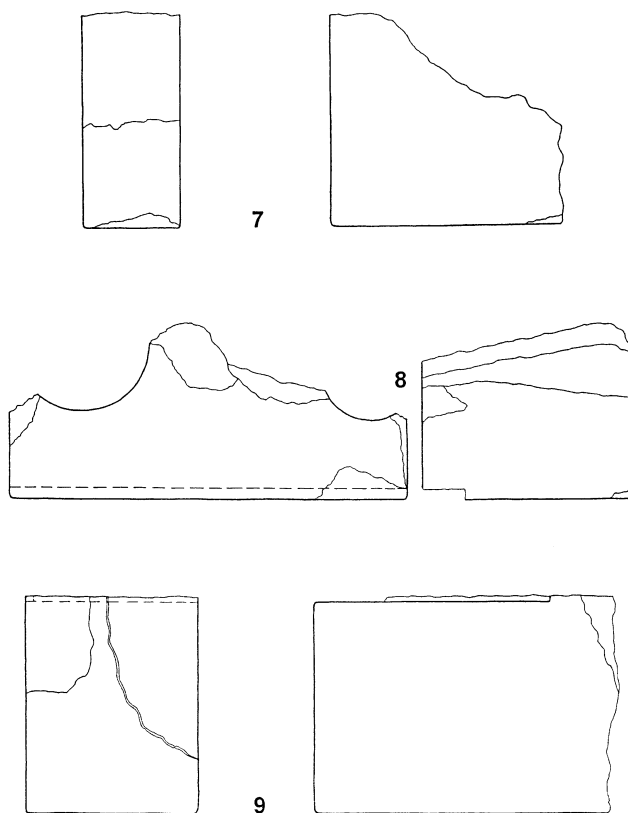
Obr. 9: Architektonické články 4 – 9, skupina 1 (kresba J. Panáčková dle podkladů autorů).

druhá strana profilace byla takto ukončena již v původním stavu či zda jde o záměrnou úpravu pro druhotné použití včetně začistění svislé plochy. V mělkém výžlabku profilace je nehluboký důlek, na spodní straně pravoúhlé odsazení hrany se zahloubením a otvorem (s výplní dřeva) poblíž velké ložné plochy.

Fragment okenního ostění rozměrů  $18 \times 41,5$  (odlomeno)  $\times 81$  cm. Na obou stranách zachovány pouze části profilace v podobě velkých půlkruhových výžlabků. Na spodní straně pravoúhlé odsazení hrany, ukončené na obou koncích. Na odlomené části mělký důlek, nepochybně druhotně vytvořený.

Fragment okenního ostění rozměrů  $30 \times 40$  (odlomeno)  $\times 69$  cm. Na obou stranách zachovány části profilace v podobě fragmentů půlkruhových výžlabků. Patrně i délka článku 69 cm je výsledkem druhotného odsekání se začistěním plochy.

Blíže neurčitelný fragment rozměrů  $18 \times 40$  (odlomeno)  $\times 43$  (odlomeno) cm bez jakékoliv profilace.

Fragment okenního ostění rozměrů  $40 \times 33$  (odlomeno)  $\times 74$  cm. Podobně jako u článku 6 zachovány pouze fragmenty půlkruhových výžlabků na obou stranách profilace. Na spodní straně hrubě druhotně odsekané pravoúhlé odsazení hrany.

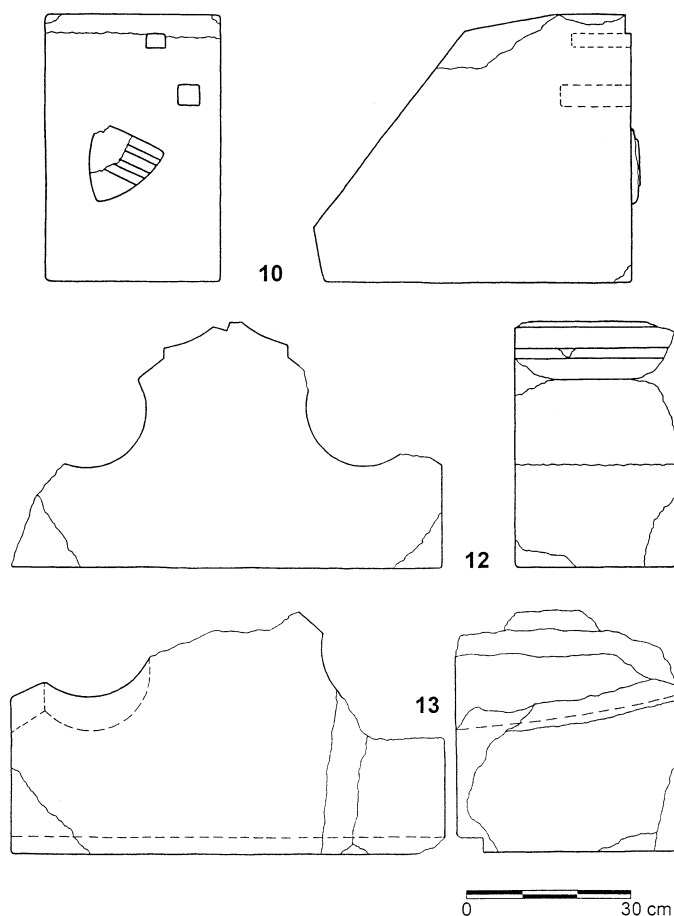
Obr. 10: Architektonické články 10, 12 a 13, skupina 1 (kresba J. Panáčkové dle podkladů autorů).

Poměrně dobře zachovaný článek neznámého určení a tvaru nepravidelného šestihranu s rozměry  $32,5 \times 50 \times 59$  cm. Na velké svislé ploše excentricky umístěný a plasticky pojednaný štít gotického tvaru v šikmém poloze. Štít je dělený, se třemi břevny v horním poli, poškozenými na heraldicky pravé straně. Ve středověku užíval u nás stejný erb se stříbrným štítem a třemi černými břevny pouze jediný šlechtický rod – pánové z Kunštátu a Poděbrad.<sup>13)</sup> Stejný erb poněkud větších rozměrů je umístěn v České Lípě na jižním průčelí lodě kostela sv. Kříže, na jeho jihovýchodním nároží.<sup>14)</sup> Horní hrana svislé plochy s erbem je pravoúhle odsazena, pod ní jsou zřetelné dva čtverhranné otvory nesterpné velikosti a hloubky 11 a 13 cm.

Fragment okenního ostění rozměrů  $30 \times 46 \times 80$ , 5 (odlomeno) cm. Kromě přímých ploch šikminy zachována kompletní profilace na obou stranách, shodná s profilací článků 2, 4 a 19.

Fragment okenního ostění rozměrů  $41 \times 45$  (odlomeno)  $\times$  81 cm. Z profilace zachován na jedné straně malý zlomek výžlabku s krátkou šikminou, na druhé straně část šikmé plochy a nekompletní výžlabek. Ten však jeví na svém podélném průběhu zakřivení, které svědčí o tom, že se jedná o část archivoly záklenku, o níž lze však těžko říci, zda

měla podobu plného či lomeného oblouku. Nepatrné prohnutí zakřivení (na šířce článku 41 cm pouhých 0,7 cm) však nasvědčuje spíše lomenému gotickému oblouku.

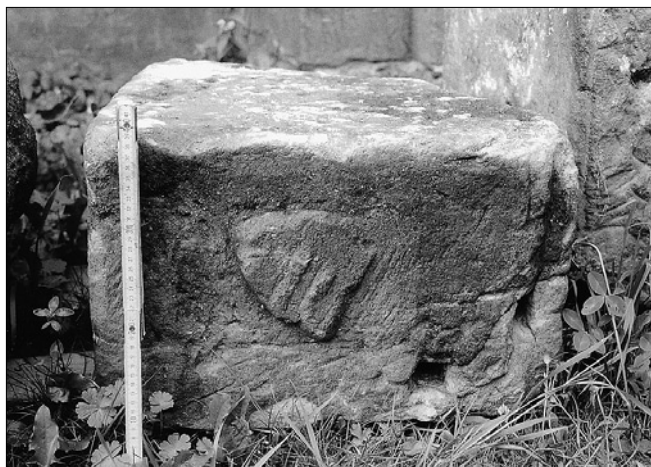
Obr. 11: Článek 10 – fragment s kunštátským erbem – na zahradě augustiniánského kláštera v České Lípě v roce 2001 (fotografie M. Panáček).

Jak bylo již uvedeno při popisu článku 10, nese tento na své čelní ploše plasticky pojednaný dělený štít se třemi břevny v horní části, který jsme určili jako erb pánů z Kunštátu a Poděbrad. Z jedné z fotografií, pořízených v roce 1972 okresním konzervátorem B. Vojtíškem (obr. 2), víme, že články s erby byly původně dva. Na druhém z nich byl evidentně vyobrazen ronovský erb dvou zkřížených ostrvů. Vzhledem ke shodnému pojednání obou štítů s erby je nepochybné, že oba články byly součástí nějakého kamenického díla. V případě sakrální stavby, k níž – jak předpokládáme – články náležely, přichází do úvahy například portál. Vraťme se však ke kunštátskému erbu, který je pro dataci článku mimořádně důležitý. V dějinách České Lípy známe pouze jedinou osobu rodu pánů z Kunštátu a Poděbrad. Právě Jindřich Berka z Dubé a Lipé, řečený Dubský, syn<sup>42)</sup> stejnojmenného otce († 1447) a obnovitel českolipských kostelů v 60. letech 15. století, měl za manželku jednu ze tří sester Jiřího z Poděbrad Alžbětu (Elišku) z Kunštátu.<sup>43)</sup> Jindřich Dubský, ač přívrženec svého švagra Jiřího Poděbradského, byl horlivým katolíkem. Pravděpodobně s podporou své manželky obnovil na počátku 60. let farní kostel, po požáru roku 1469 pak znovu. Mezitím probíhala patrně velkorysá přestavba kostela sv. Kříže,<sup>44)</sup> kterou však dokončili až jeho synové v roce 1491. Svědectvím o jeho podílu jsou erby na jižním průčelí kostela sv. Kříže: berkovský erb zkřížených ostrvů a kunštátský erb jeho manželky Alžběty. Podoba obou erbovních dvojic nepřekvapuje, do shodné doby se však hlásí i tvar jejich štítů.

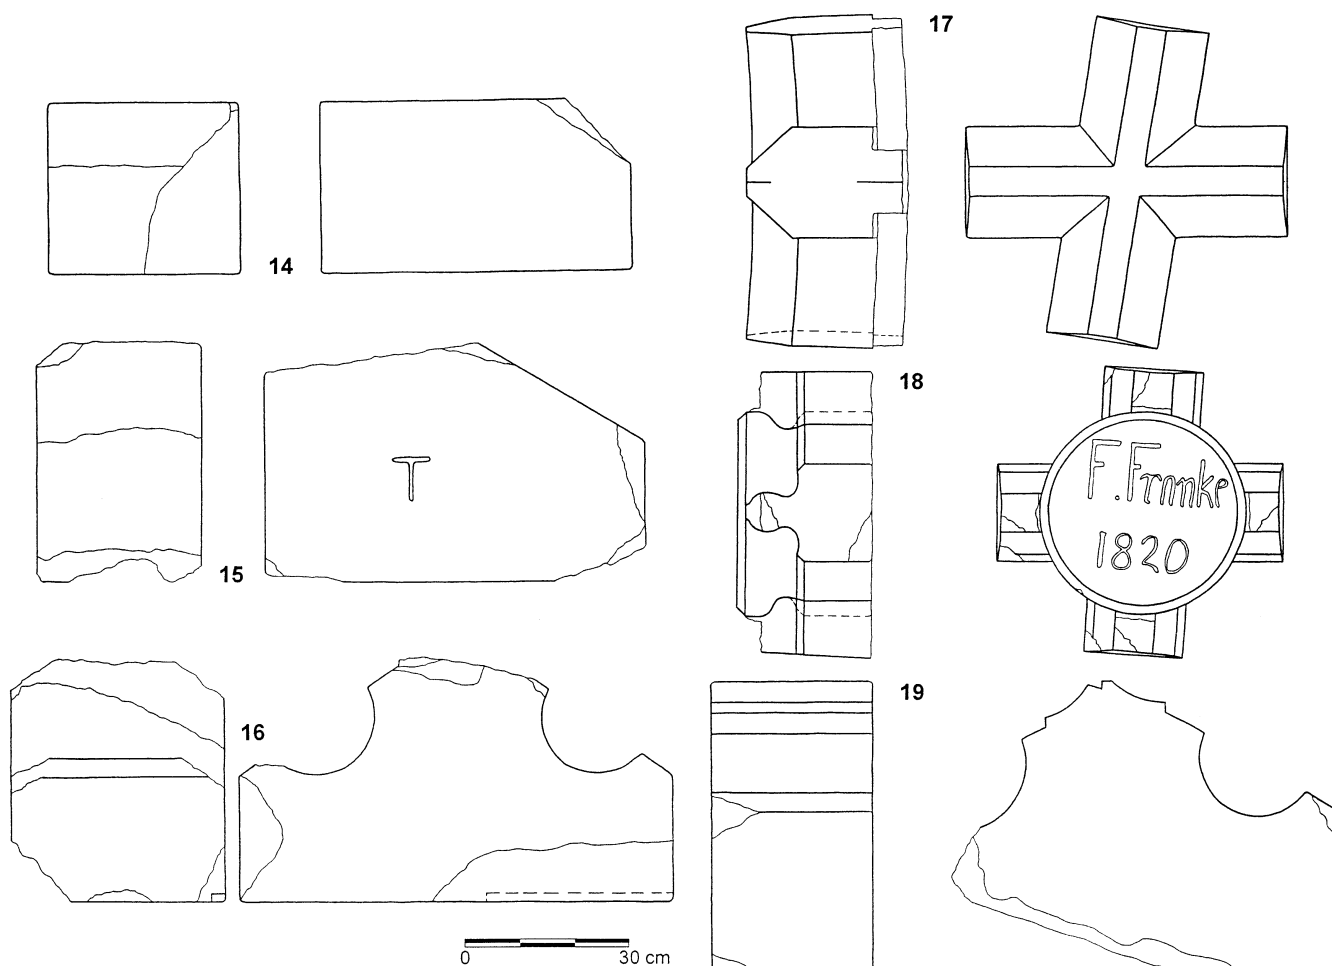
Obr. 13: Architektonické články 14 – 16, skupina 1; architektonické články 17 a 18, skupina 2; článek 19, skupina 3 (kresba J. Panáčková dle podkladů autorů).

Bliže neurčitelný článek rozměrů  $36 \times 31,5 \times 58$  cm bez jakékoliv profilace.

Bliže neurčitelný fragment rozměrů  $31 \times 44,5$  (odlomeno)  $\times$  71 cm s jednou zkosenou hranou. Na jedné z ložných ploch vysekáno znamení ve tvaru písmene T o rozměrech  $7 \times 8$  cm. Patrně se v tomto případě nejedná o kamenickou značku, pravděpodobnější bude jeho druhotný původ.

Fragment okenního ostění rozměrů  $40 \times 45,5$  (odlomeno)  $\times$  81 cm. Na obou stranách profilace zachovány pouze téměř kompletní výžlabky (šířky 21 cm) s navazujícími šikminami, zbytek profilace odlomen. Na spodní ploše pravoúhlé odsazení jedné hrany asi do poloviny délky článku, patrně druhotného původu.

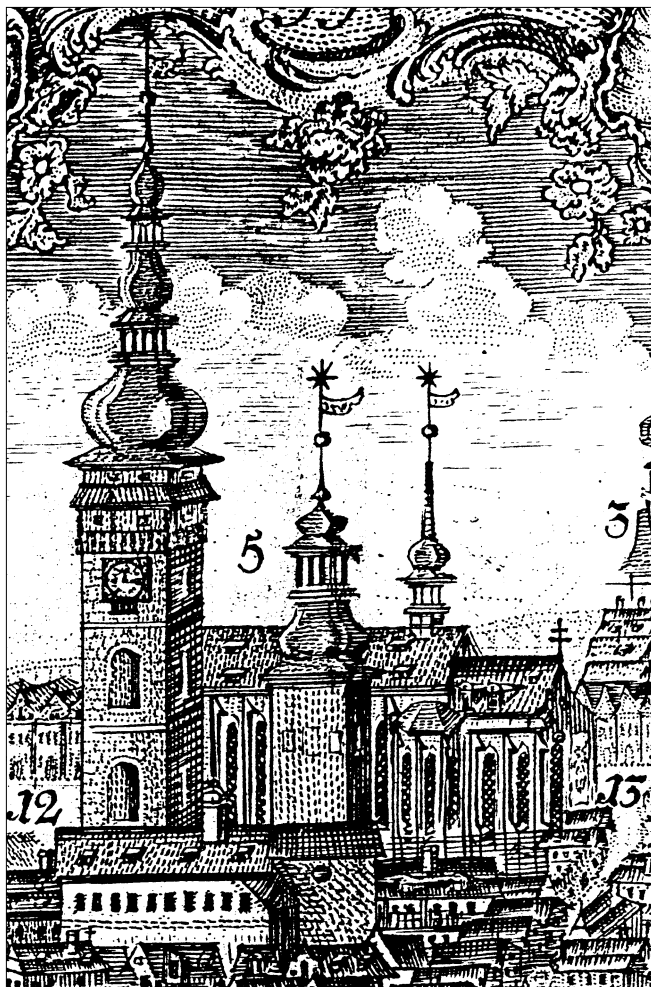
Obr. 14: Výřez z vyobrazení farního kostela sv. Petra a Pavla z veduty tzv. Tovaryšského listu autora F. A. Weisera z let 1750 – 1787. (SOKA Č. Lípa, AM Č. Lípa, inv. č. 2554)

a vyobrazení došla k závěru, že nejlépe jeho podobu vystihuje veduta tzv. Tovaryšského listu mědirytce F. A. Weisera z let 1750 – 1787 (obr. 14). Kostel tvořilo orientované halové trojlodí o rozměrech asi 37 × 21 m s úzkými vysokými gotickými okny v šesti osách na jižním průčelí, střídanými opěráky. Na východní straně k němu přisedal výrazně nižší presbytář délky přes 7 m s podobnými vysokými okny a pravoúhlým závěrem. Styk presbytáře s lodí překrývala polygonální boční kaple s obdobnými okny v jednotlivých stěnách. Loď i nižší presbytář kryly dvě poměrně nízké sedlové střechy, kryté pálenými taškami a uprostřed oddělené zděným štítem. Nad východní částí lodi se vypínal štíhlý sanktusník. K jihozápadnímu nároží lodě byla přiložena mohutná přibližně čtvercová čtyřpatrová věž s ochozem zakrytým pultovou střechou, nad nímž vystupovalo ještě jakési polopatří, kryté již cibulovou helmicí s dvojitou lucernou ukončenou makovicí. Věž prostupovala na jižním průčelí velká okna s plným obloukem. Do kostela se vstupovalo třemi portály a okolo stavby se rozkládal hřbitov, kde se však již v 18. století pohřbívalo ojediněle.
