# DÍLČÍ POZNATKY O VZNIKU A STAVEBNÍCH ÚPRAVÁCH ZÁMKU VE VELTRUSÍCH

JAN SOMMER

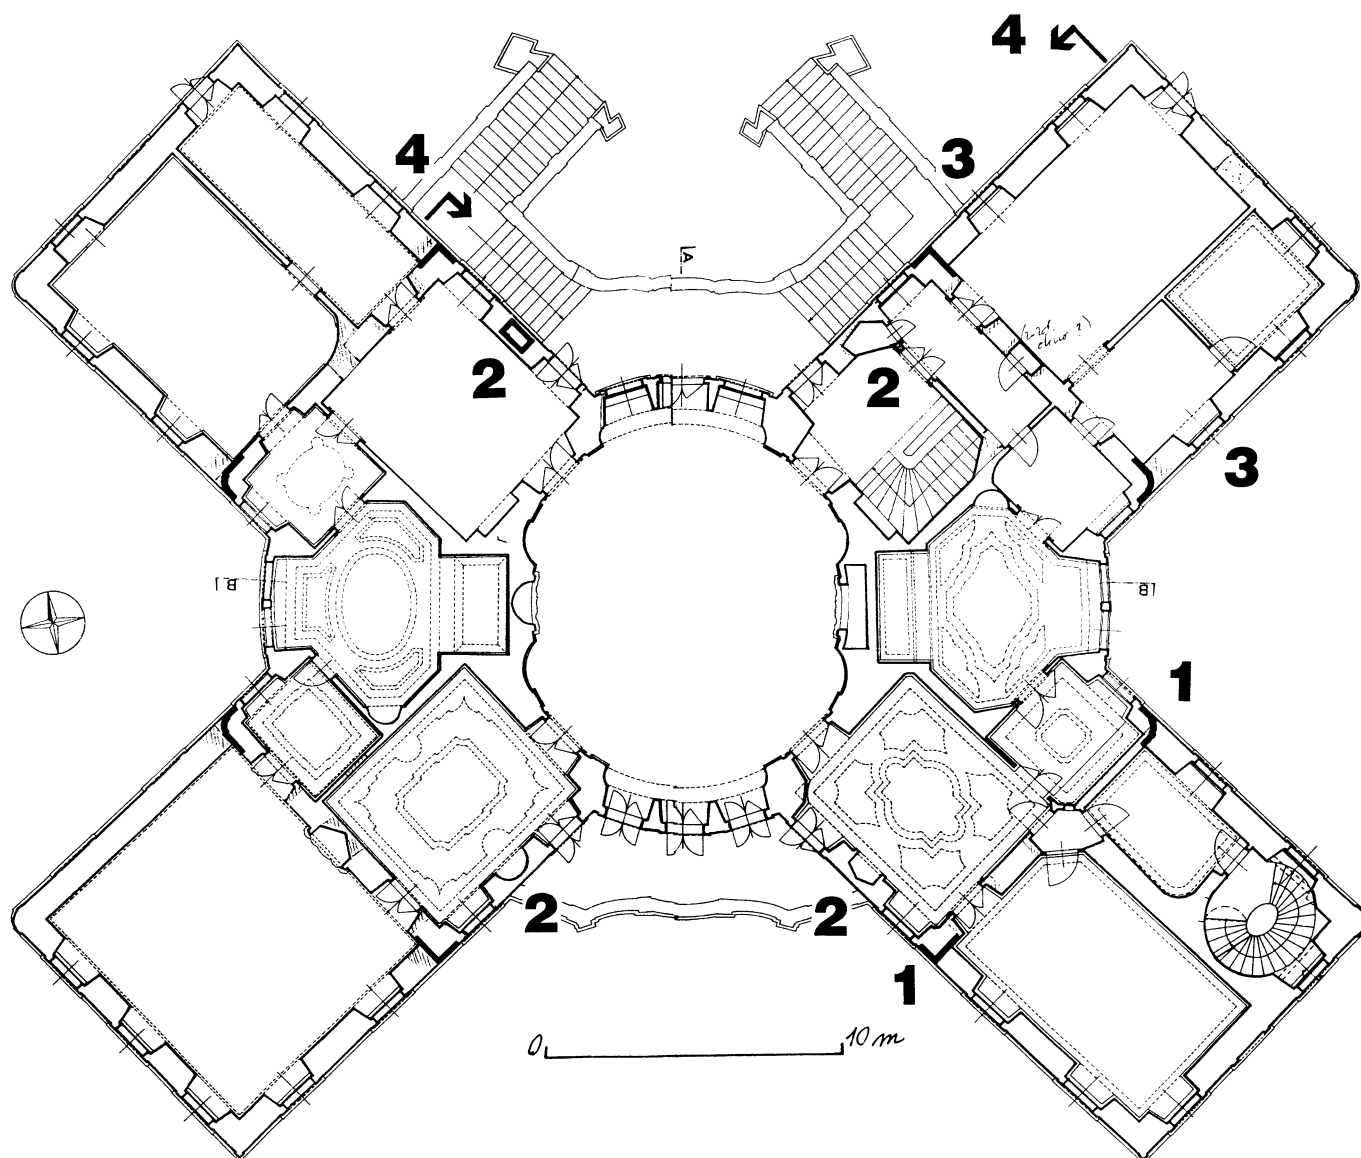
Obr. 1: Veltrusy (okres Mělník) zámek. Schéma půdorysu 1. patra, upravené na základě výsledků průzkumu z roku 1990. 1 – silnou čarou jsou vyznačeny polohy zjištěných nároží křídel před prodloužením; 2 – polohy zazděných nebo zrušených komínových průduchů; 3 – okenní osa, v níž došlo k posunutí otvorů při dokončování stavby; 4 – vymezení částí průčelí, dokumentovaných na připojeném nákrese (podle zaměření firmy Investis z roku 1975, kresba J. Sommer, 1990, 2002).

Abb. 1: Veltrusy/Weltruß (Kreis Mělník/Melník) Schloss. Schema des Grundrisses des 1. Stockes, bearbeitet auf Grund der Ergebnisse der Untersuchung aus dem Jahr 1990. 1 – durch eine starke Linie sind Lagen der festgestellten Ecken der Flügel vor der Erstreckung bezeichnet; 2 – Lagen der eingemauerten oder aufgehobenen Schornsteinanlagen; 3 – Fensterachse, in der zu der Verschiebung der Öffnungen bei der Vollendung des Baus gekommen ist; 4 – Definition der auf der beigefügten Skizze dokumentierten Teile der Stirnwand. (Laut Vermessung der Firma Investis aus dem Jahre 1975. Zeichnung Jan Sommer, 1990, 2002).

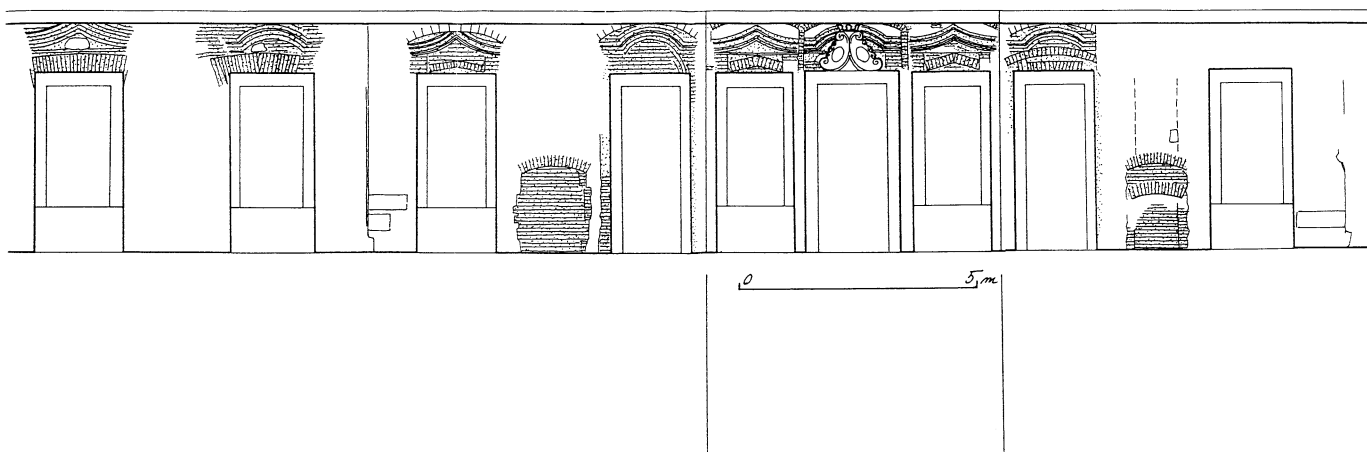
Obr. 2: Veltrusy zámek. Schematický rozvinutý náčrtek průčelí obrácených severním směrem. Tečkované jsou vyznačeny dokumentované úseky cihlového zdiva (na podkladě zaměření firmy Investis z roku 1975. Doplněno, kresba J. Sommer, 1990).

Abb. 2: Veltrusy/Weltruß (Kreis Mělník/Melník) Schloss. Schematische Skizze der Stirnwände, die nach Norden gerichtet sind. Punktiert sind dokumentierte Abschnitte des Ziegelmauerwerkes bezeichnet. (Auf Grund der Vermessung der Firma Investis aus dem Jahre 1975. Ergänzt. Zeichnung Jan Sommer, 1990).

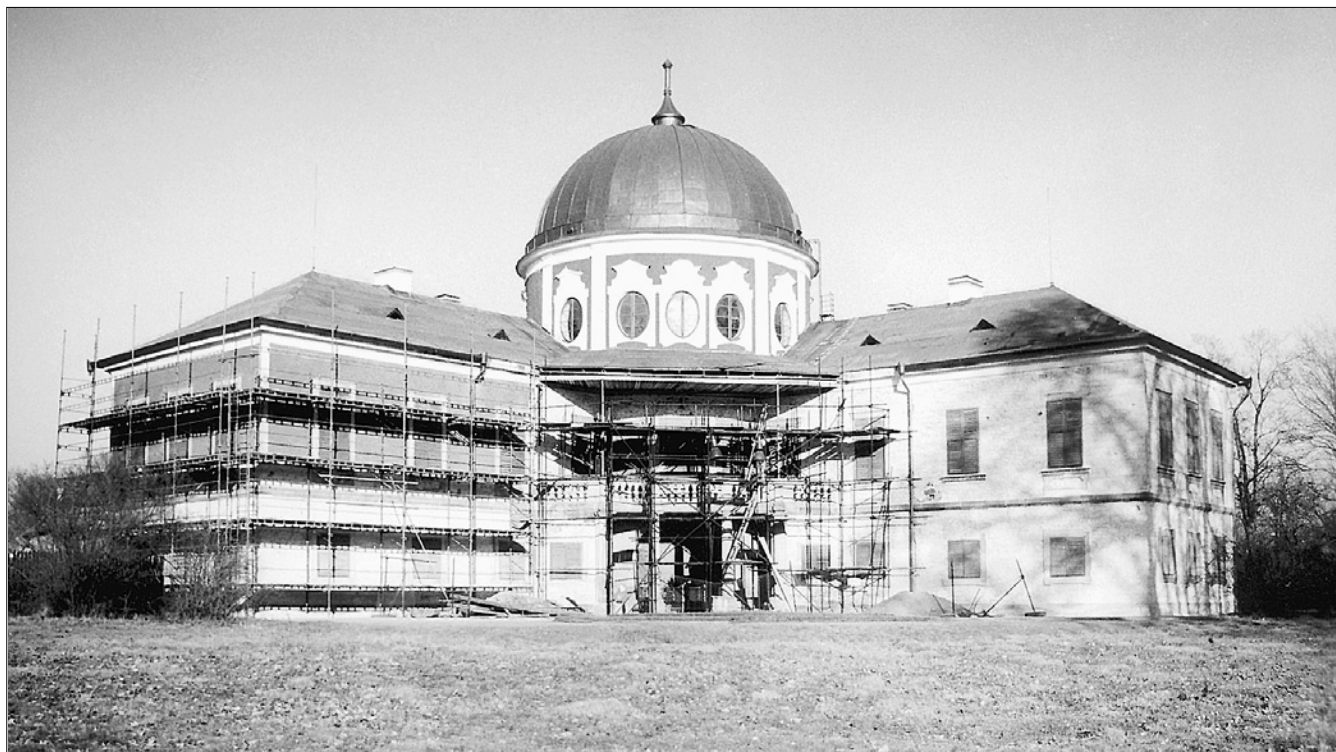
Obr. 3: Veltrusý zámek. Pohled od jihu. Vlevo je jihozápadní křídlo s dosud zachovanou úpravou omítek bez nadokenních říms.

Abb. 3: Veltrusy/Weltruß (Kreis Mělník/Melník) Schloss. Ansicht vom Süden. Links befindet sich der südwestliche Flügel mit der bisher erhaltenen Herichtung des Verputzes ohne Fenstergesimse.

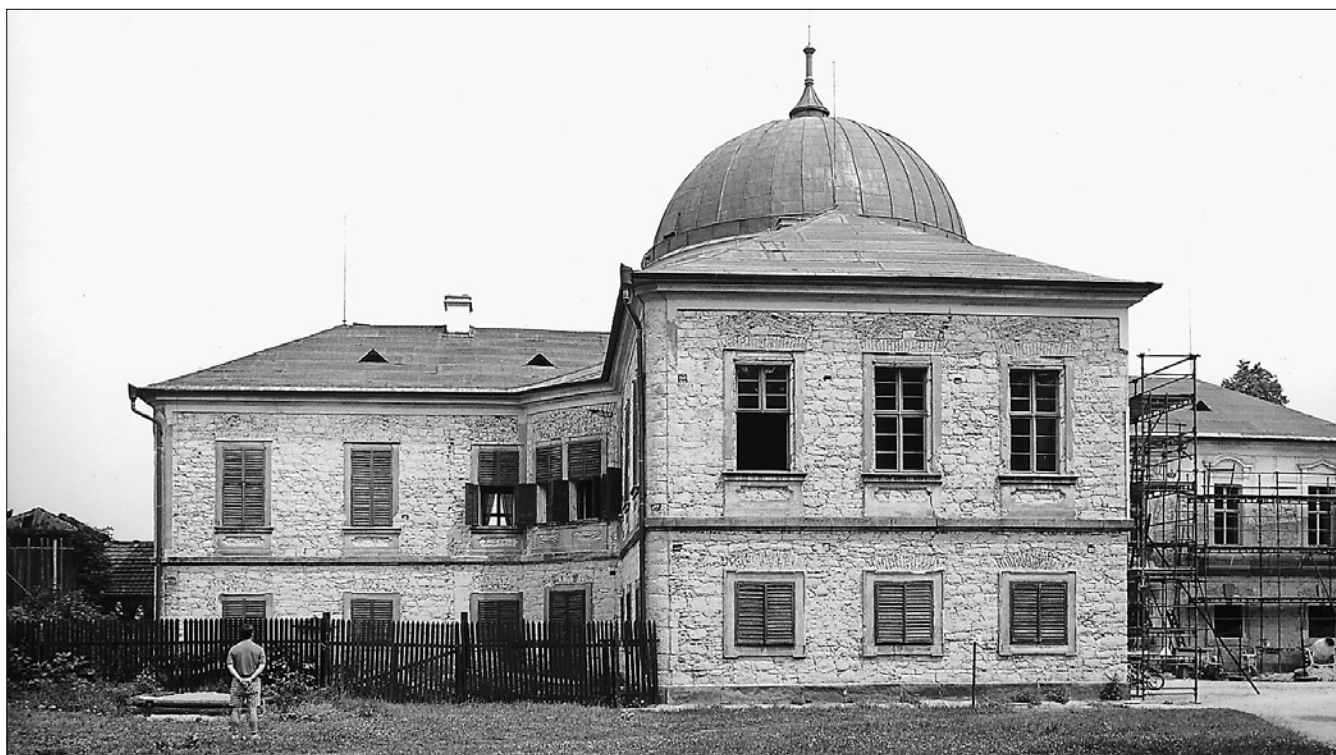
Obr. 4: Veltrusý zámek. Pohled od jihozápadu po úplném odstranění omítek. Vpravo je částečně patrné jihozápadní průčelí jihovýchodního křídla s nově osazenými suprafenestrami.

Abb. 4: Veltrusy/Weltruß (Kreis Mělník/Melník) Schloss. Ansicht vom Südwesten nach der vollkommenen Entfernung des Verputzes. Rechts ist die südwestliche Stirnwand des südöstlichen Flügels mit neu eingesetzten Fensterverdachungen teilweise bemerkbar.

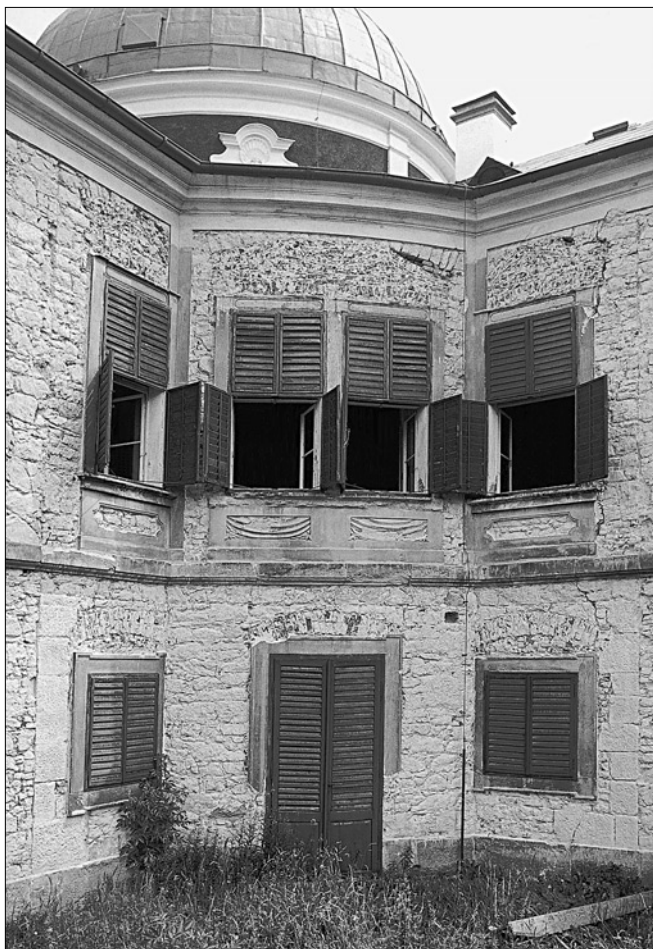
Obr. 5: Veltrusy zámek. Pohled na střední část od západu po sejmutí omítek. Nad okny patra jsou viditelné pozůstatky osekáných říms a nad nimi segmentové vynášecí pasy.

Abb. 5: Veltrusy/Weltruß (Kreis Mělník/Melník) Schloss. Ansicht des mittleren Teiles vom Westen nach der Abnahme des Verputzes. Über den Fenstern im Stockwerk sind sichtbare Überreste von abgehackten Gesimsen und darüber Segmenttragbänder.

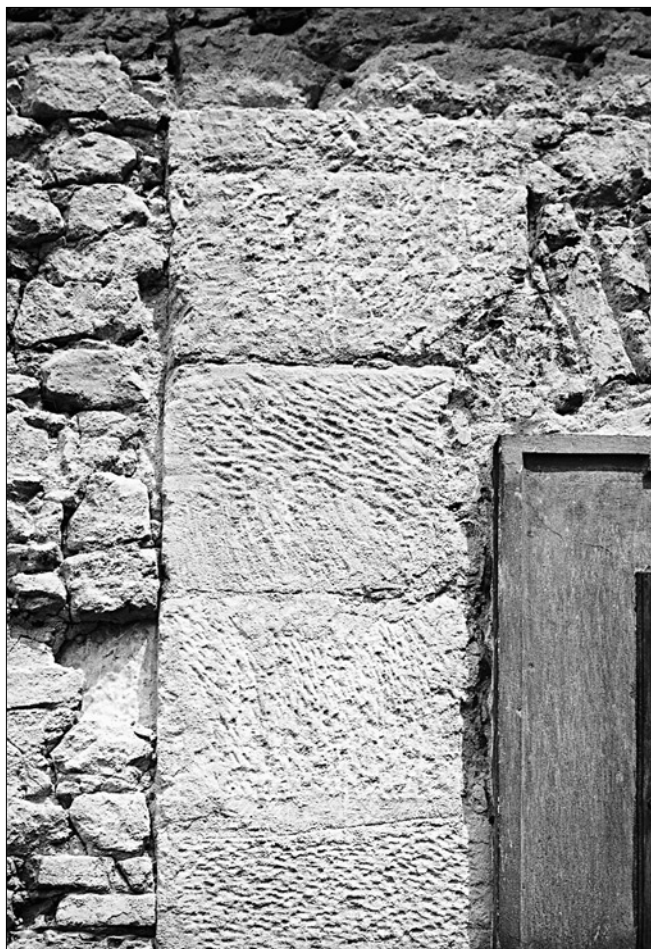
Obr. 6: Veltrusy zámek. Detail jihozápadního průčelí severozápadního křídla v místě původního nároží kratšího křídla. V místě narušení mladšího zdiva (vlevo) je patrné odsazené zaoblení nároží.

Abb. 6: Veltrusy/Weltruß (Kreis Mělník/Melník) Schloss. Detail der südwestlichen Stirnwand des nordwestlichen Flügels an der Stelle der ursprünglichen Ecke des kürzeren Flügels. An der Stelle der Beschädigung des jüngeren Mauerwerkes (links) ist die abgesetzte Abrundung der Ecke sichtbar.

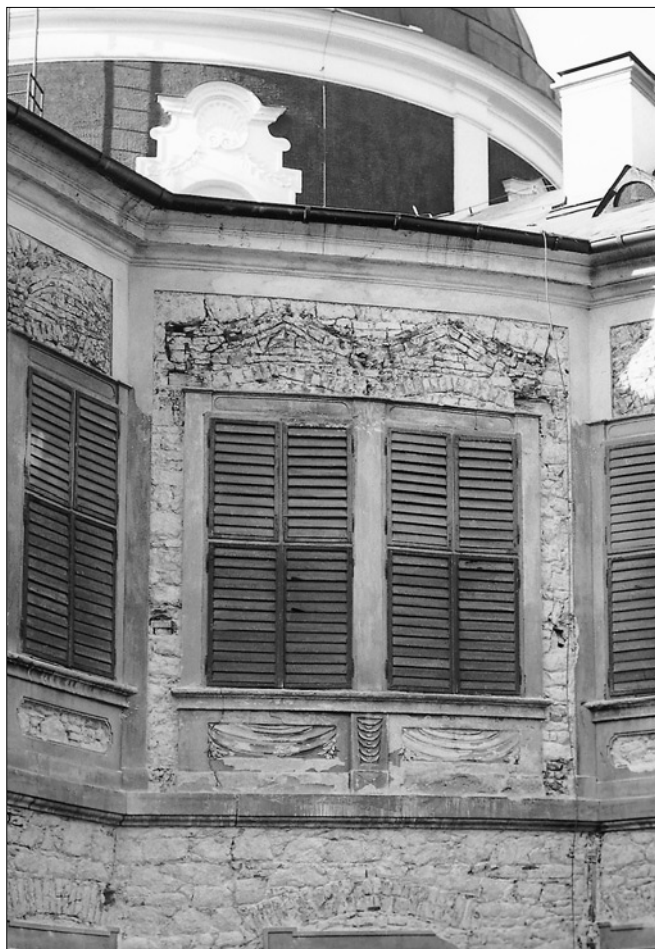
Obr. 7: Veltrusy (okres Mělník) zámek. Okna na východní straně patra střední části zámku. Nad okny je dobře patrná konstrukce původních nadokenních říms, nad nimiž je z opuky vyzděn segmentový vynášecí oblouk.

Abb. 7: Veltrusy/Weltruß (Kreis Mělník/Melník) Schloss. Fenster auf der Ostseite des Stockwerkes des mittleren Teils des Schlosses. Über den Fenstern ist die Konstruktion der ursprünglichen Fenstergesimse sehr gut bemerkbar; darüber wurde ein Segmenttragband aus Plenerkalkstein ausgemauert.

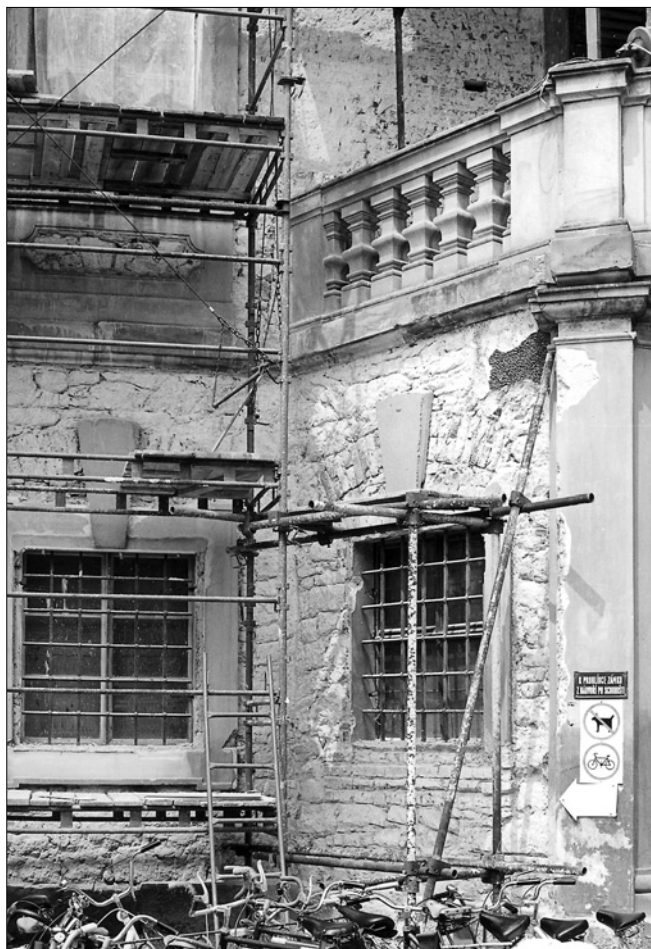
Obr. 8: Veltrusy zámek. Detail terasy na jižní straně zámku a okno v přízemí jihozápadního křídla. Nad okny přízemí jsou osazeny nové prefabrikované klenáky. Vpravo nahoře je nad zábradlím terasy patrný úsek cihlového zdiva, za nímž původně probíhal komínový průduch; nyní je v těchto místech v interiéru výklenek.

Abb. 8: Veltrusy/Weltruß (Kreis Mělník/Melník) Schloss. Detail der Terrasse auf der Südseite des Schlosses und ein Fenster im Erdgeschoss des südwestlichen Flügels. Über den Fenstern des Erdgeschosses sind neue vorgefertigte Keilsteine eingesetzt worden. Rechts oben ist über dem Geländer der Terrasse ein Abschnitt des Ziegelmauerwerkes bemerkbar; dahinter verlief ursprünglich eine Schornsteinanlage; heutzutage befindet sich an dieser Stelle im Interieur eine Nische.

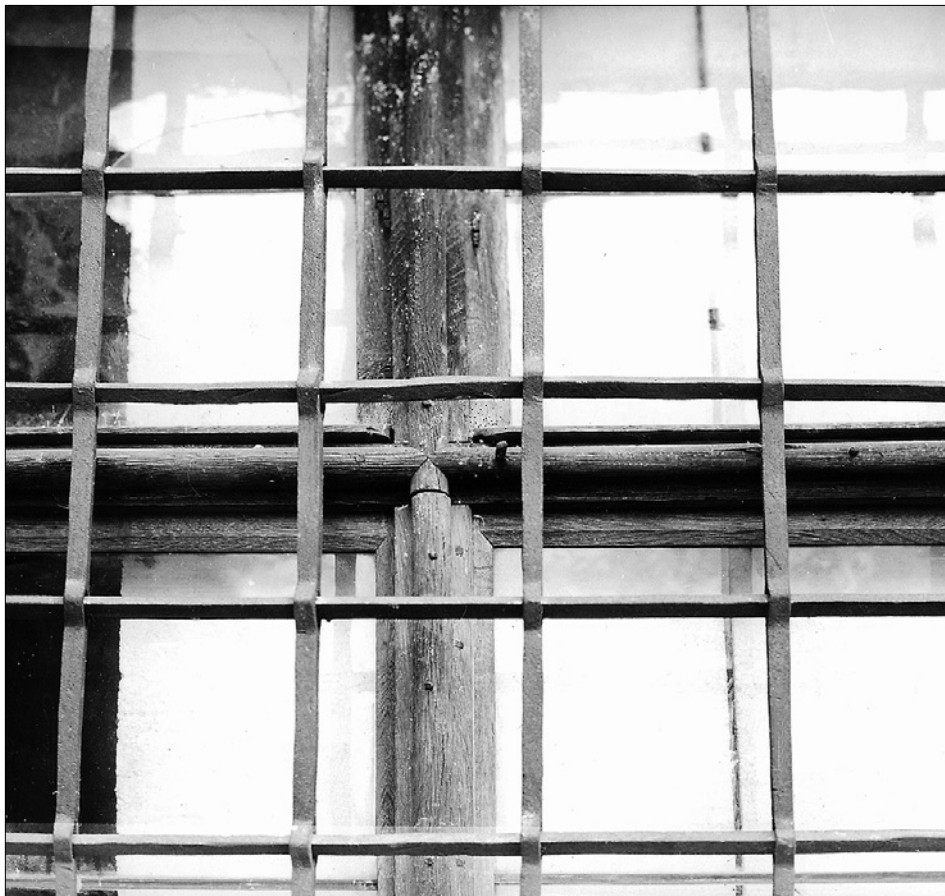
Obr. 9: Veltrusy zámek. Detail okenního rámu v přízemí na východní straně střední části zámku. Rám zřejmě pochází z doby výstavby zámku. Zasklení je asi pozdější.

Abb. 9: Veltrusy/Weltruß (Kreis Mělník/Melník) Schloss. Detail eines Fensterrahmens im Erdgeschoss auf der Ostseite des mittleren Teiles des Schlosses. Der Rahmen stammt offensichtlich aus der Zeit des Aufbaus des Schlosses. Die Verglasung ist wahrscheinlich später.

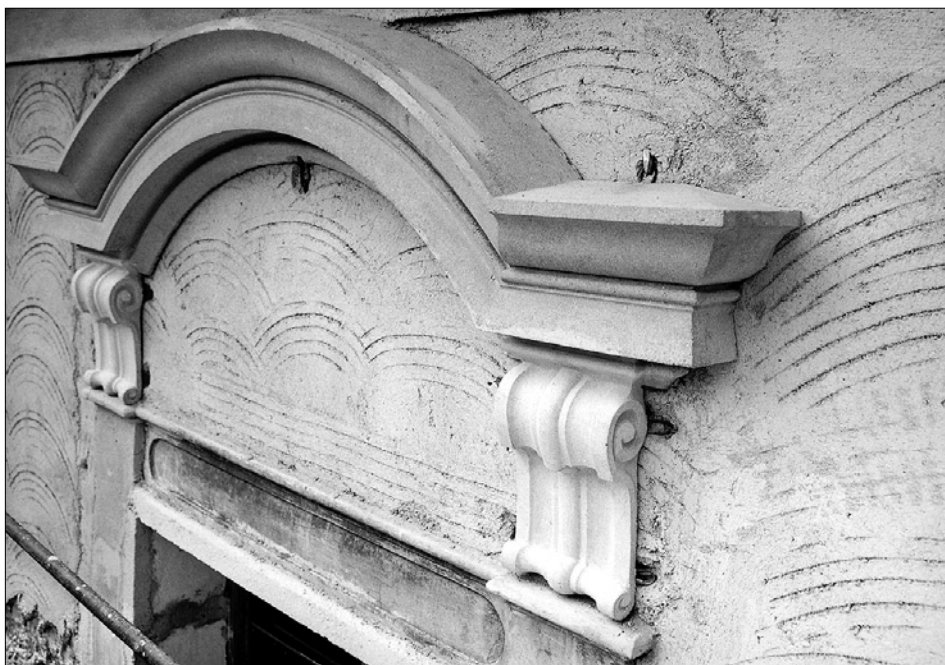
Obr. 10: Veltrusy zámek. Detail nově osazeného prefabrikátu suprafenestry patra.

zůstatků nástavce nově provedeny. Původní tvary říms jsou tvarově napodobeny vcelku věrohodně, ovšem konstrukčně se jedná o železobetonové prefabrikáty, které jsou zřejmě upevněny na ocelových trnech, zapuštěných do zdiva.

Abb. 10: Veltrusy/Weltruß (Kreis Mělník/Melník) Schloss. Detail einer neu eingesetzten vorgefertigten Fensterverdachung im Stockwerk.

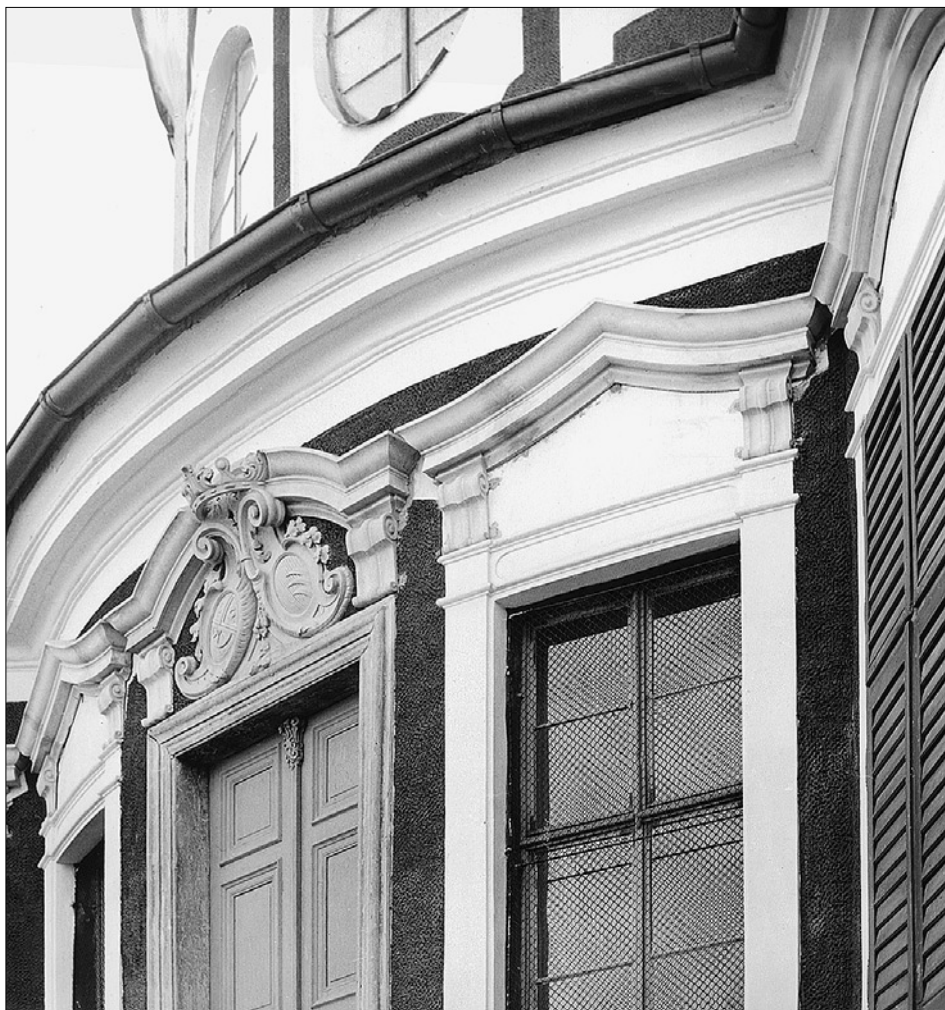
Obr. 11: Veltrusý zámek. Detail patra střední části zámku na severní straně po osazení nových prefabrikátů nadokenních říms, před provedením konečné povrchové úpravy (všechny snímky J. Sommer, 1991).

Abb. 11: Veltrusy/Weltruß (Kreis Mělník/Melník) Schloss. Detail des Stockwerkes des mittleren Schlosssteiles auf der Nordseite nach der Einfassung der neuen vorgefertigten Fenstergesimse, vor der Durchführung der endlichen Oberflächenbearbeitung. (Alle Fotos Jan Sommer, 1991).
