# DŮM ČP. 57, ZVANÝ DALIBORKA, V LOUNECH

JIŘÍ ŠKABRADA - MARTIN EBEL

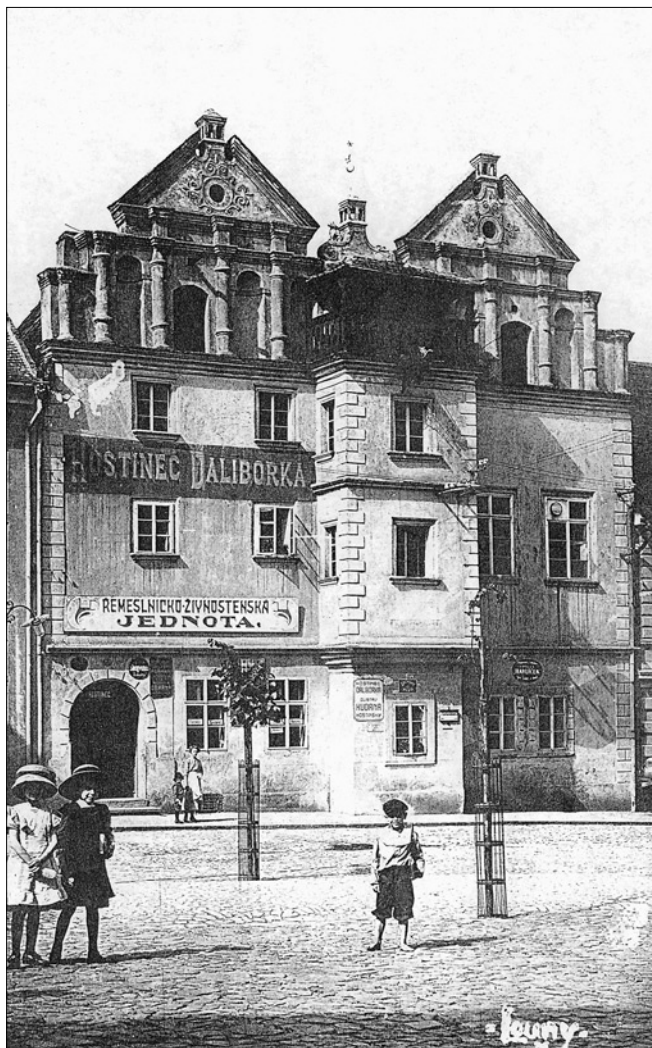
Obr. 2: Louny, jižní průčelí domu čp. 57 v pohledu z náměstí na historické fotografii z přelomu 19. a 20. století (SOKA Louny). Vlevo třípodlažní západní část průčelí se vstupem, vpravo od arkýře v patře dvě velká okna do prostoru roubené světnice.

Vlastní dům při náměstí má zhruba čtvercový půdorys a je (alespoň zvenčí) zcela zděný, zastřešený dvojicí sedlových střech s hřebeny kolmými k náměstí. Nad průčelím domu dominuje dvojice pozdně renesančních štítů, zatímco složitější starší vývoj domu navenek signalizují pouze nepravidelnosti v rozvrhu otvorů po obou stranách výrazného arkýřového rizalitu: levá západní část je (nad zemí) třípodlažní, zatímco vpravo prozrazují dvě velká okna nad přízemím jeden velký a vysoký obytný prostor.

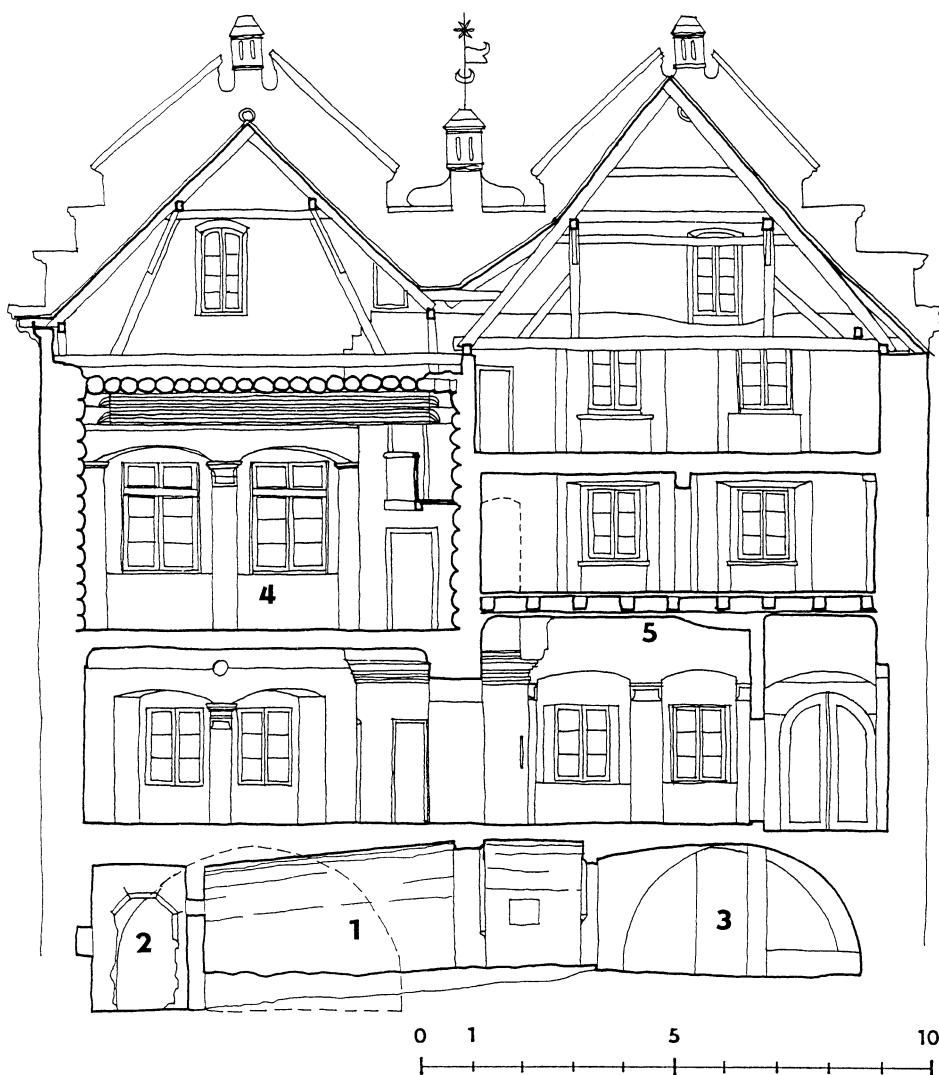
Obr. 7: Louny, dům čp. 57, příčný řez domem s pohledem k jihu, k průčelí do náměstí (starší pozdně gotická část je vlevo). 1 – někdejší vstupní šje do sklepi, 2 – jižní portál na konci šje s lichoběžníkovým ukončením, 3 – mladší sklep z pozdně renesanční přestavby, 4 – velká roubená světnice s povalovým stropem, podepřeným profilovaným sdruženým trámem, 5 – trámový strop velké síně nad větší částí přízemí renesanční západní části domu.

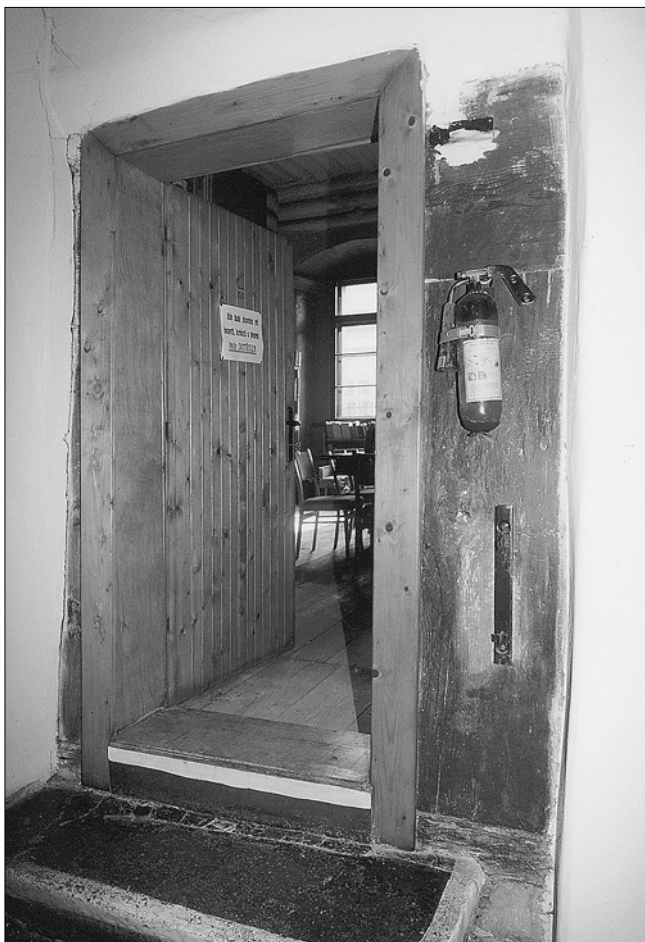
Obr. 8: Louny, dům čp. 57, vstup do velké roubené světnice s dochovanými částmi původního pozdně gotického dřevěného portálu – širokou pravou stojkou a vysokým překladem (spára mezi oběma díly probíhá za horním koncem hasičho přístroje).

cí bezpochyby s roubenou konstrukcí místnosti. Bočnice i překlad někdejšího portálu mají spíše charakter desek, silných 20 cm, přičemž měřitelná šířka pravé bočnice je 44 cm a výška překladové desky dokonce 50 cm (do této výšky nejspíše zasahovala světlost vstupního otvoru, takže profil otvoru měl zřejmě sedlový tvar). Podlaha místnosti je na úrovni spodního konce portálových stojek, což znamená, že její původní úroveň byla bezpochyby o něco (o výšku trámového prahu) níže.

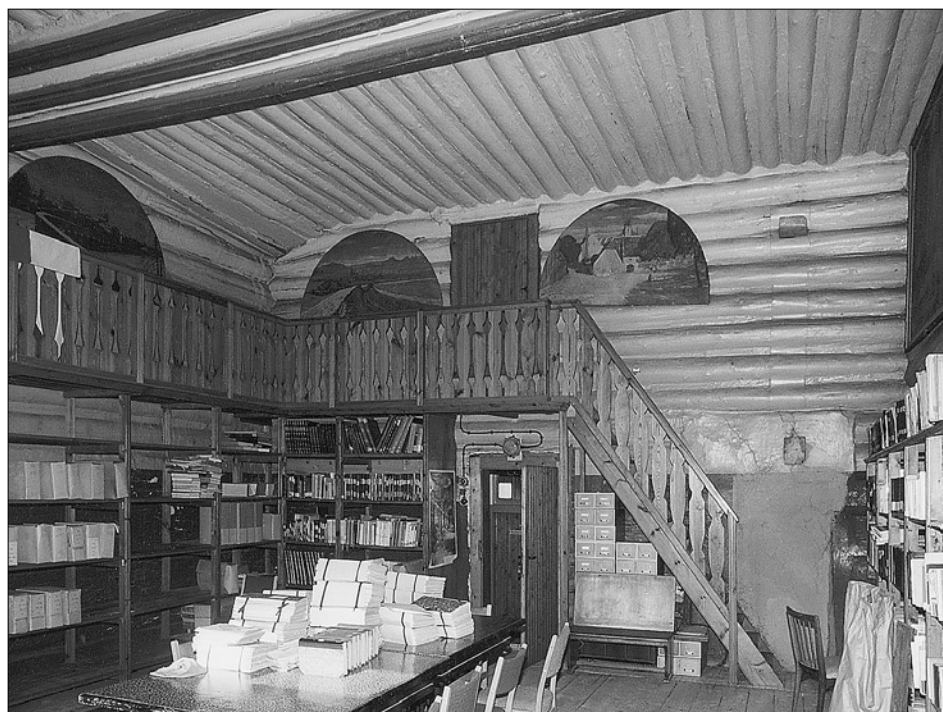
Obr. 9: Louny, dům čp. 57, celkový pohled do prostoru velké roubené světnice směrem k severu, tedy od oken ke vstupu. Vpravo dole v koutu místnosti stávala kamna, nahoře na galerii je vstup do místnosti s trámovým, zčásti malovaným stropem, s dochovanou částí dymníku nad někdejší kuchyní. Galerie či pavlač směřuje dále podél západní stěny do místnosti ve druhém patře arkýře.

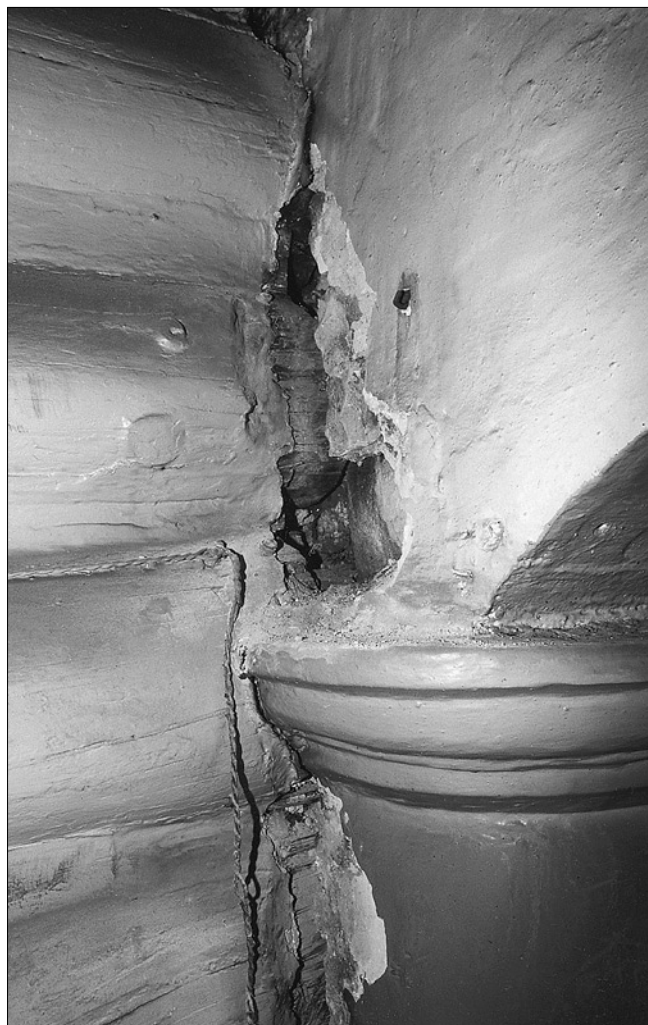
Obr. 11: Louny, dům čp. 57, detail z jihovýchodního kouta velké světnice – východní roubená stěna z pozdně gotické výstavby v kontaktu s jižní průčelní stěnou, přezděnou při pozdně renesanční přestavbě (hlavice sloupkového motivu s výběhem záklenku okenní níky). V sondě byla patrná někdejší existence roubené vazby a stopy její pozdější likvidace.

Na čelní jižní stěně do náměstí zbývají z roubené stěny jenom tři horní kuláče, pohlčené ještě vpravo výběžkem arkýře. Větší spodní část stěny je zděná, s dvojposou „saskou“ renesanční okenní arkádou se středním tesaným polosloupkem s esovitě konzolovou hlavicí, na krajích jenom s římsovými náznaky hlavic. Problém původnosti vztahu této zděné části vůči srubu bylo možné sledovat sondami v jihovýchodním koutu místnosti, právě nad římsou, a konfrontovat s řádnou roubenou vazbou v nejvíce narušeném

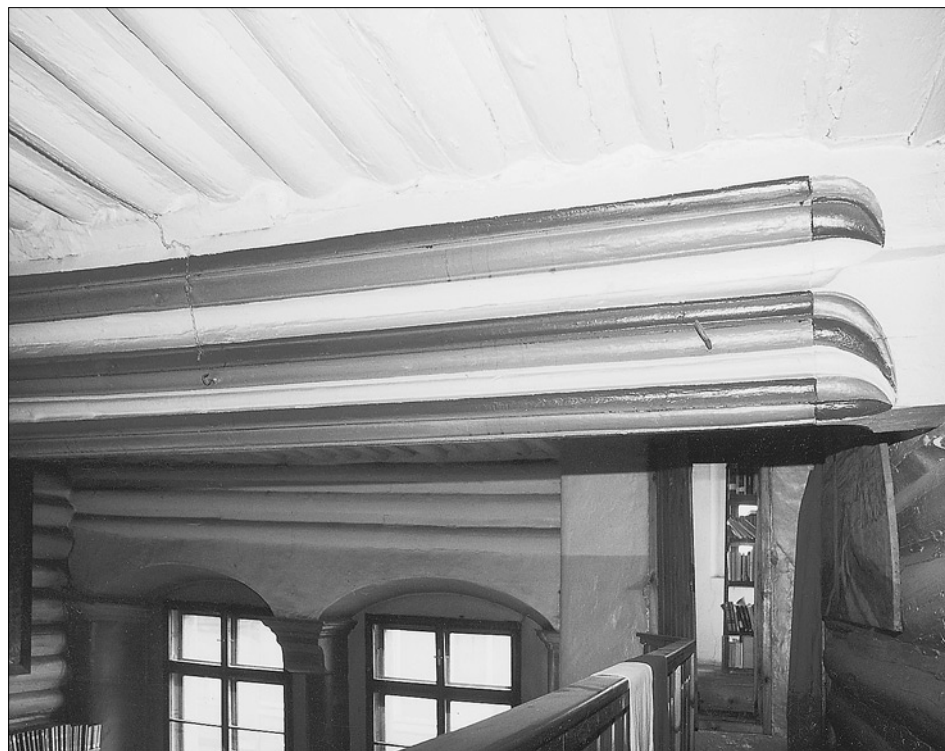
Obr. 12: Louny, dům čp. 57, detail stropu s bočním pohledem na profilaci a její výběh u západní stěny. V průhledu je vlevo renesančně přezděná průčelní stěna se slepou okenní arkádou a vpravo konec galerie se vstupem do místnosti ve druhém patře arkýře.

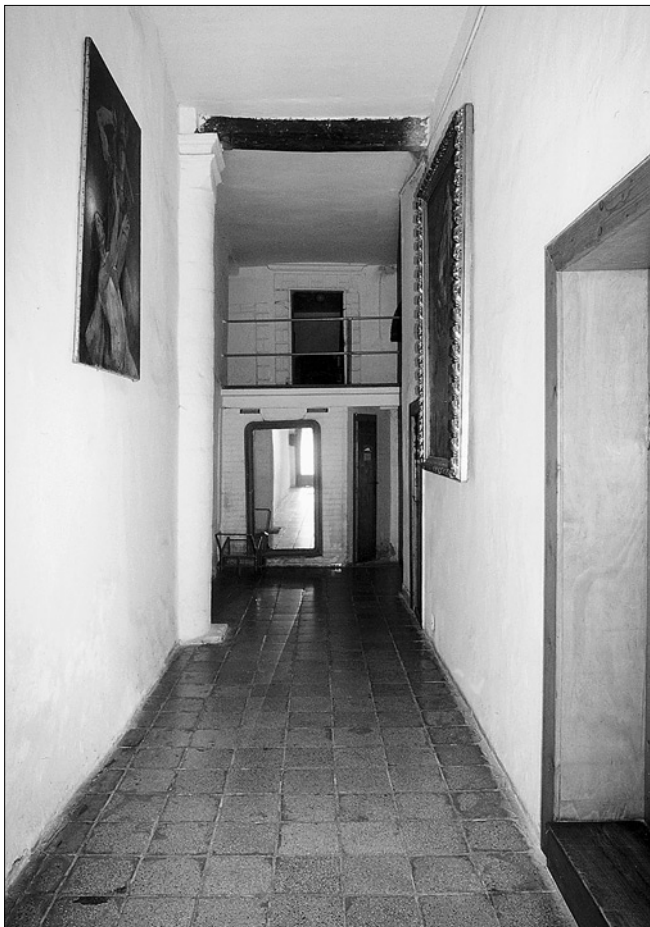
Obr. 14: Louny, dům čp. 57, pohled od vstupu do domu chodbou, vydělenou z velkého síňového prostoru v západní části přízemí. Vlevo při stěně vysoký polosloup, na který dosedá viditelný průvlak pod trámovým stropem s mladším omítaným podhledem. V průhledu nahore na galerii renesanční bosované portály (obr. 15).

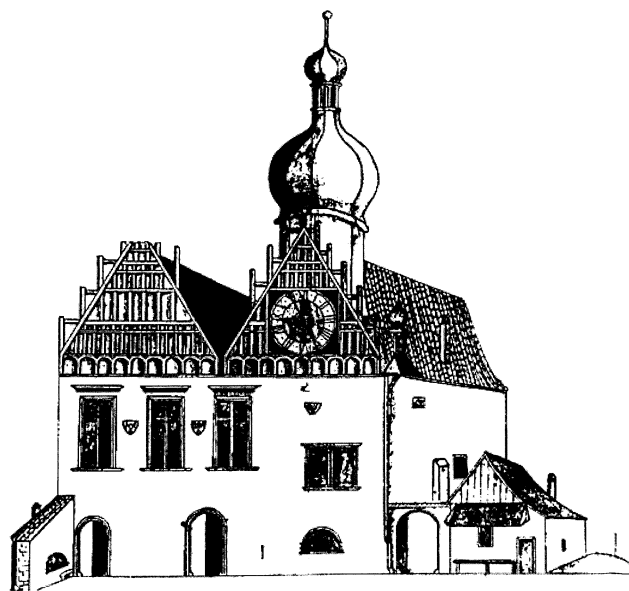
Obr. 17: Zachované části dokumentace někdejší pozdně gotické radnice na náměstí v Lounech – půdorysy nadzemních podlaží a pohled z náměstí na západní průčelí. Podle tenkých stěn je v půdorysu patra jasně čitelné umístění velké roubené světnice, stavěné v roce 1517, v severozápadní nárožní poloze celé dispozice (č. 12). Místnost byla jakoby vsunuta do prostoru velké síně (č. 7), s obsluhou kamen z drobného příkládacího prostoru při volném nároží místnosti v síni. Podobnou obsluhu měla ještě kamna místnosti, vysunutá před obrys severní obvodové stěny (č. 11), zatímco z uzavřené dymníkové kuchyně se obsluhovala kamna v místnostech standardní trojdílné dispozice při jižním obvodu půdorysu (č. 8 – 10). Absence části severní zděné obvodové stěny patra právě u roubené světnice je spíše nedůvěryhodná, způsobená asi nepřístupností vnějšku této části stěny, skryté pod zastřešením západní části severní přístavby. Na průčelí do náměstí se v pozdně gotické stavbě kromě dvojice panelovaných štítů (Tábor, Píra aj.) uplatňovala tři velká křížově členěná výškové obdélná okna, z nichž dvě vlevo patřila roubené světnici a třetí (zhruba pod úžlabím sedlových střech) zbývající úzké části síně. Půdorysy, jejichž originály jsou dnes nezvěstné, byly překresleny v roce 1970 podle dokumentace z roku 1817 (SOKA Louny, AM Louny, plány, b. č.) zřejmě v souvislosti s novodobou publikací, z níž je reprodukován perspektivní pohled, jehož originál je dnes rovněž nezvěstný (B. Lůžek – J. Beran, Louny očima věků, Louny 1970).

Abb. 17: Louny, erhaltene Dokumentationsteile nach dem einstigen spätgotischen Rathaus auf dem Marktplatz - Grundrisse der überirdischen Geschosse und Ansicht der Westfassade, vom Marktplatz aus gesehen. Die dünnen Wände auf dem Grundriss des ersten Stockwerks verraten deutlich die Lokalisierung des großen gezimmerten (1517 errichteten) Raums in die nordwestliche Ecke des Gebäudes (Nr. 12). Der Raum scheint als in den großen Hallenraum (Nr. 7) eingeschoben zu sein, mit einem von einem kleinen Raum bei der freien Ecke im Flur gewarteten Ofen. Ähnlich gewartet wurde noch ein Ofen in dem vor den Umriss der nördlichen Umfassungswand hinausgeschobenen Raum (Nr. 11), während man die Öfen in Räumen der standarden dreiteiligen Anordnung bei der südlichen Umfassungslinie des Hausgrundrisses (Nrr. 8-10) von der geschlossenen Rauchfangküche wartete. Die Abwesenheit eines Teils der nördlichen gemauerten Obergeschoßwand bereits am gezimmerten Wohnraum ist eher nicht vor auszusetzen, sie mag wohl infolge der Unzugänglichkeit der Außenseite dieses, von der Überdachung über dem Westteil des nördlichen Zubaus verblendeten Wandteils entstanden sein. An der Marktplatzfassade kamen am gotischen Bau neben ein Paar paneelierte Giebel (wie z. B. in Tábor, Pírna usw.) auch drei große mit Quersstein gegliederte hohe viereckige Fenster zum Ausdruck; zwei von ihnen vom Wohnraum und das dritte (ungefähr unter der Kehle zwischen den Satteldächern) vom schmalen Flurrest. Die gegenwärtig verschollenen Originale der Grundrisse wurden 1970 nach der Dokumentation aus dem J. 1817 (SOKA [Staatliches Bezirksarchiv] Louny, AM Louny, Pläne, ohne Nr.) vermutlich im Zusammenhang mit der Vorbereitung der neuzeitlichen Publikation (B. Lůžek - J. Beran, Louny očima věků, Louny 1970) überzeichnet davon wurde auch eine; davon wurde auch eine Perspektivansicht reproduziert (ihr Original ist gegenwärtig auch verschollen).

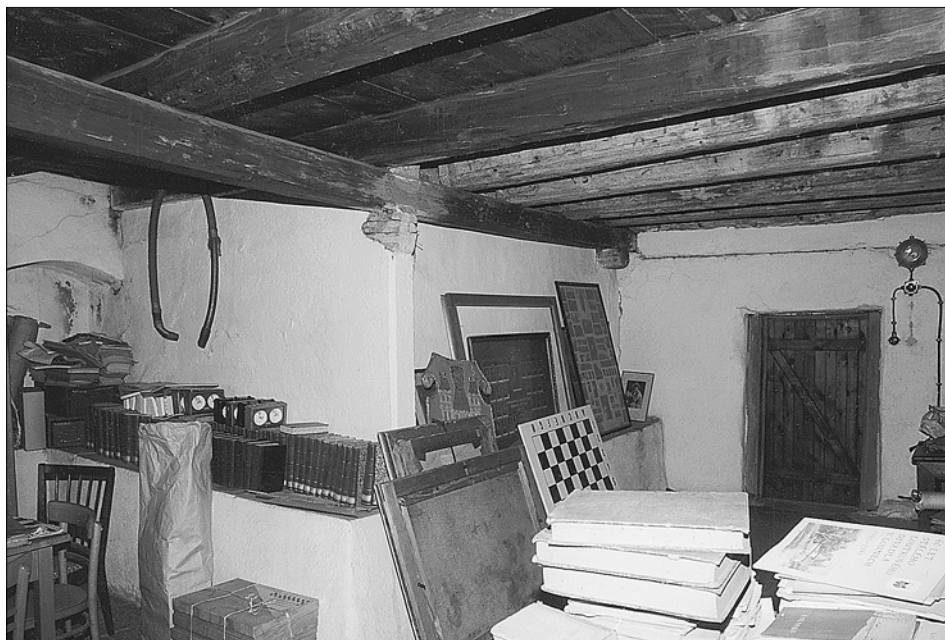
Obr. 19: Louny, dům čp. 57, místnost s trámovým stropem ve 2. patře, jejímž koutem prochází část dymníkového tělesa nad někdejší kuchyní ve východní části 1. patra. Dymník, fungující jako vyhřívací zařízení, byl vybaven obvodovou zděnou lavicí s dlaždicovým pokryvem.

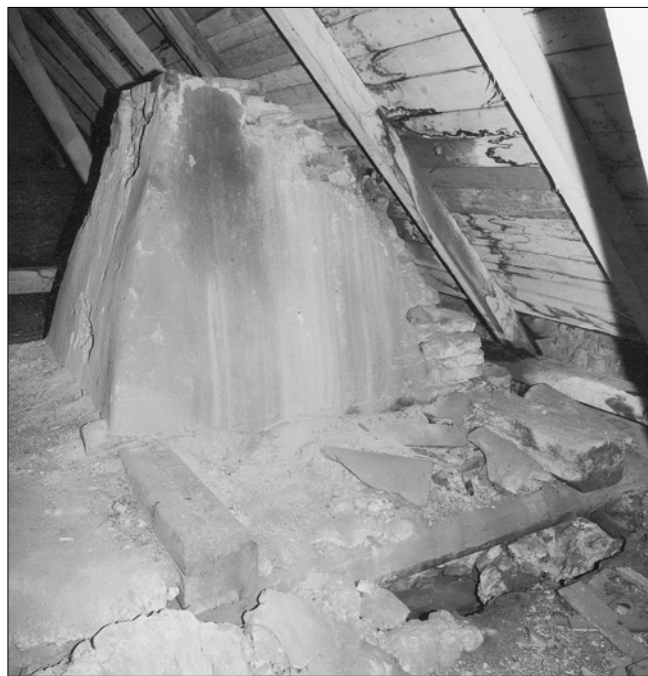
Obr. 20: Louny, dům čp. 57, ubouraná horní část dymníkového tělesa, usazená na trámovém věnci, v podkroví východní části domu. Zaměření, kresby půdorysů a portálů provedli M. Prchal a K. Kroulíková, řez domem vynesl a nakreslil J. Pešta, kresbu stropního trámu a fotografie pořídil J. Škabrada.
