# FARA (BÝVALÁ TVRZ) V TŘEBOTOVĚ

JAN PEŠTA

Fara čp. 1, bývalá tvrz v Třebotově (okres Praha - západ), je památkou ojedinělého významu. Na relativně nevelkém, ale vývojově složitém objektu je možné dokumentovat kontinuální historický vývoj od vrcholné středověké tvrze přes pozdně středověké a renesanční sídlo, barokní opatskou rezidenci až po klasicistní faru. Celá stavba se dochovala v mimořádně vysokém stupni autenticity, včetně všech podstatných historických konstrukcí i řemeslných detailů (mimo jiné díky tomu, že na objektu nebyla v posledních desetiletích prováděna žádná údržba). Navíc dlouhodobě nevyužitá a pozvolna chátrající budova poskytuje skvěle čitelné informace o jejím stavebním vývoji. Z uvedených skutečností vyplývá, že vypovídací hodnota fary, bývalé tvrze, je mimořádně vysoká. Úměrně tomu je vysoká celková památková, dokumentační a historická hodnota objektu.

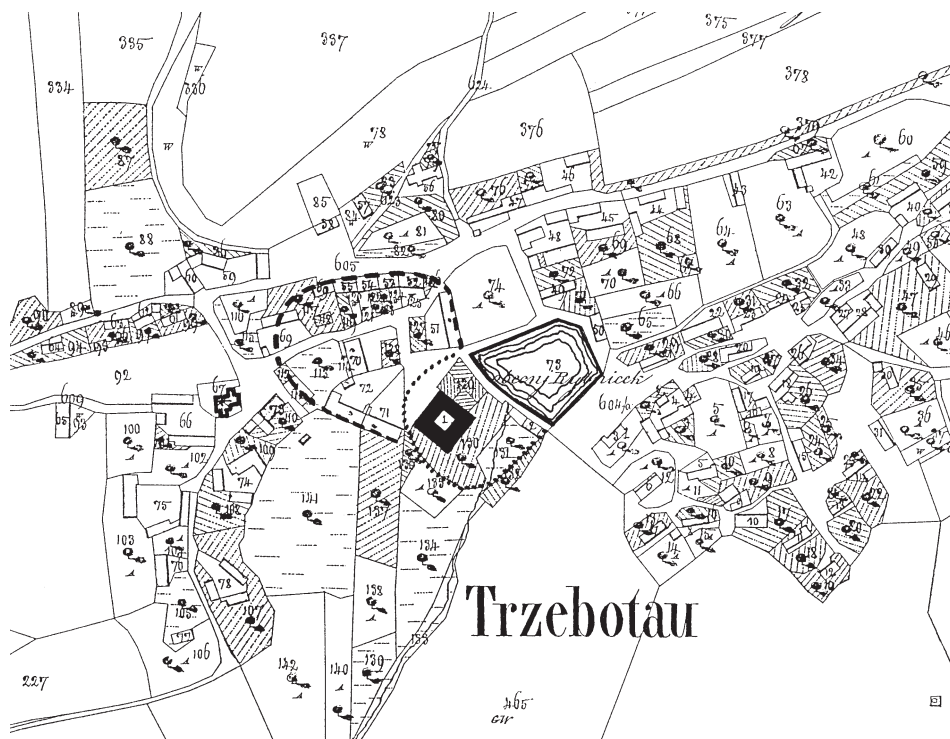
Obr. 1: Třebotov (okres Praha - západ). Kopie císařského otisku mapy stabilního katastru z roku 1840. Uprostřed vesnice pod hrází rybníka fara, bývalá tvrz (černě), západně od ní je kostel. Tečkovanou čarou označen předpokládaný rozsah vnějšího opevnění, čárkované předpokládaný rozsah hospodářského dvora.

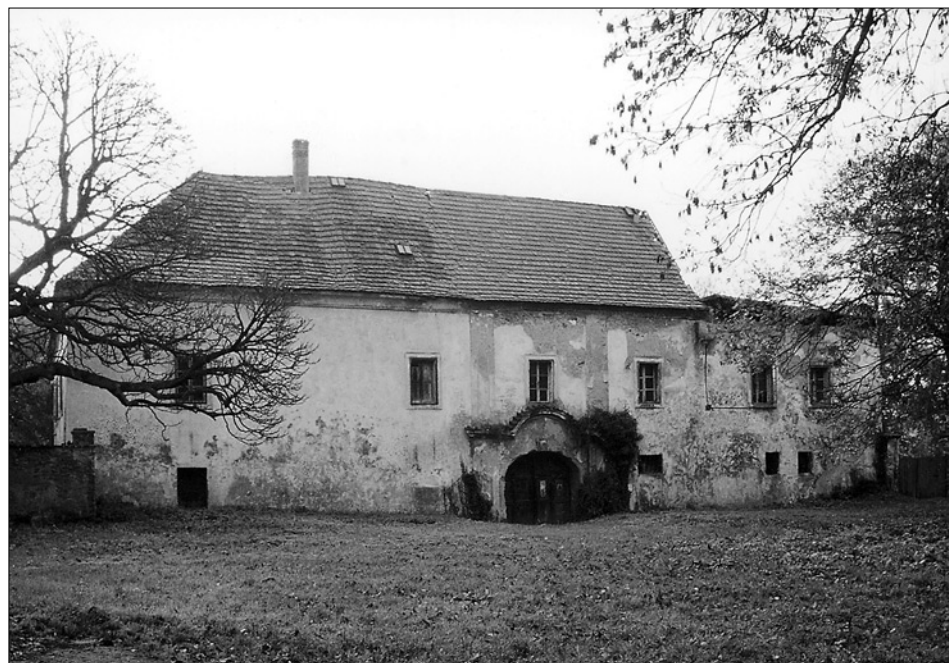
Obr. 2: Třebotov, fara čp. 1 - bývalá tvrz. Celkový pohled na vstupní (severozápadní) průčelí (všechny snímky autor, 2000).

Abb. 2: Trebotov, Pfarrhaus Kónskr.-Nr. 1 – ehemalige Festung. Gesamtansicht der nordwestlichen Eingangsfront (alle Fotos der Autor, 2000).

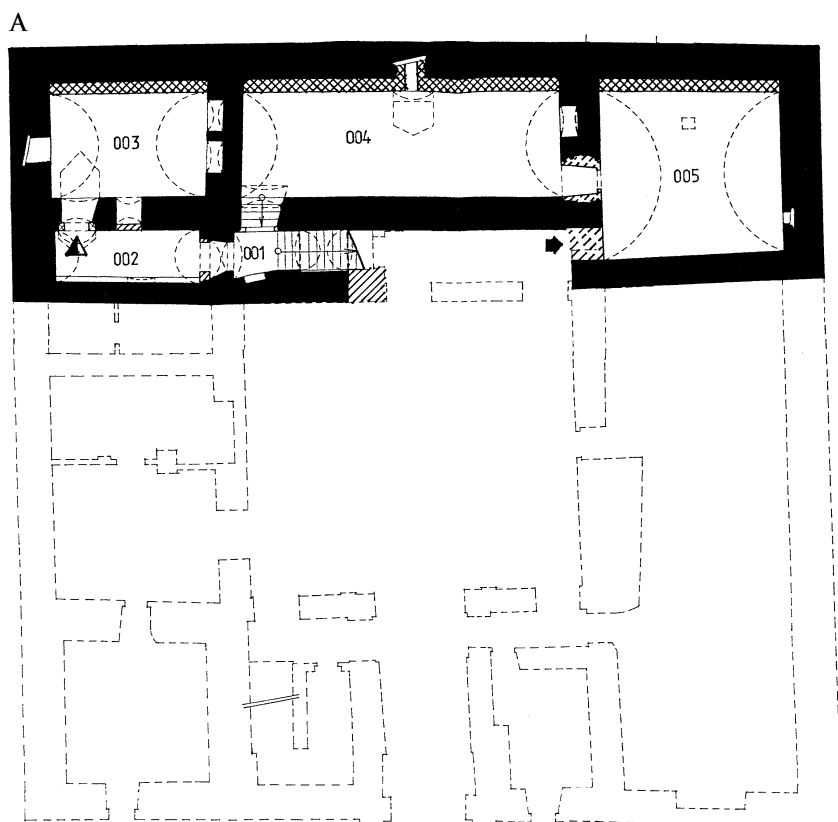
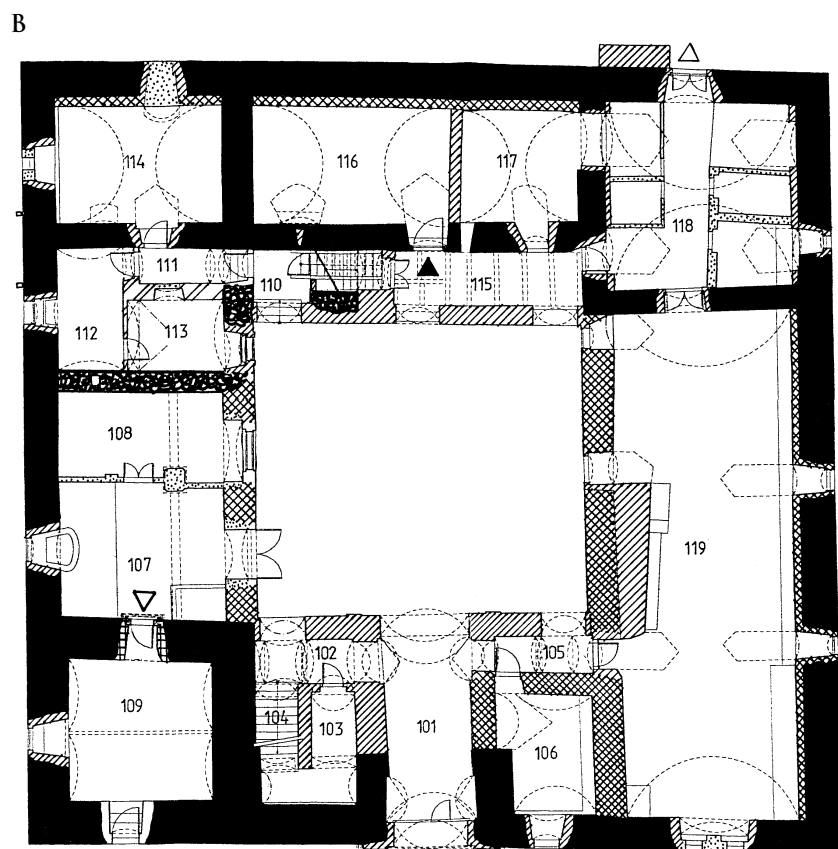
Obr. 3: Třebotov, fara čp. 1 – bývalá tvrz. A – půdorys suterénu s vyhodnocením stavebního vývoje. B – půdorys přízemí s vyhodnocením stavebního vývoje.

Podle zaměření objektu Geodézie Praha (V. Jaklová, Z. Procházková z 1972, digitalizoval T. Russe, aktualizoval, upravil a doplnil J. Pešta, stav k 12/2000, vyhodnocení stavebního vývoje J. Pešta). Černě – starší gotická etapa ze 14. století, zrně – hypoteticky starší gotická etapa ze 14. století, šikmo křížkované – mladší pozdně gotická a goticko-renesanční etapa, svisle křížkované renesanční, šrafované barokní, dvojité šrafy klasicistní, tečkované – druhá polovina 19. století, neznačené – novodobé. Přetřávaná šrafura značí hypotetické časové zařazení. Plné trojúhelníčky značí gotické portálky a jejich torza, prázdné trojúhelníčky mladší kamenné portálky. Legenda platí i pro následující plány. Šipkou je označena předpokládaná poloha původního vstupu do západní sklepní místnosti.

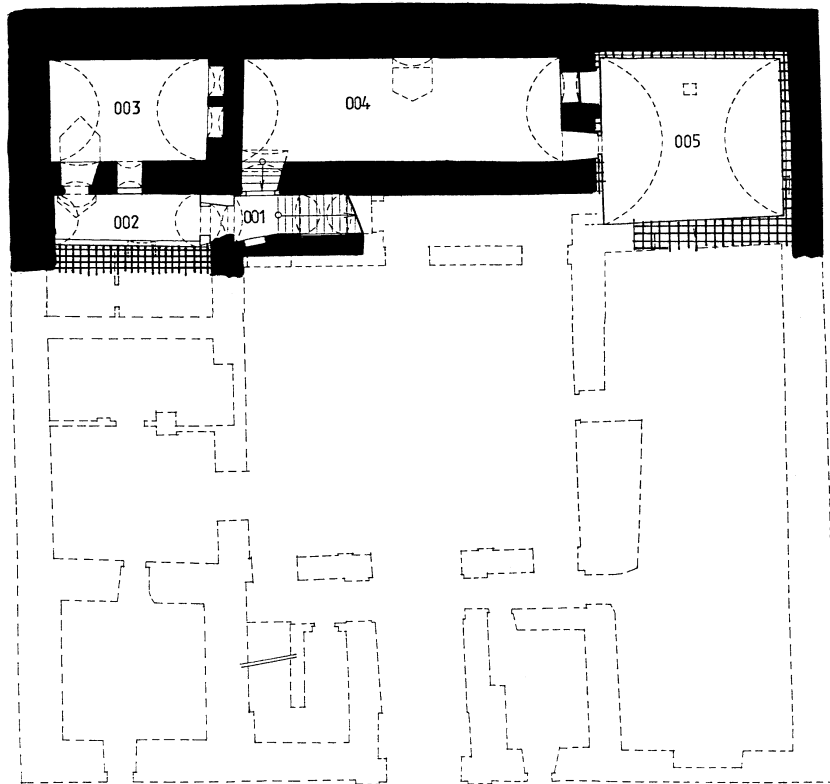
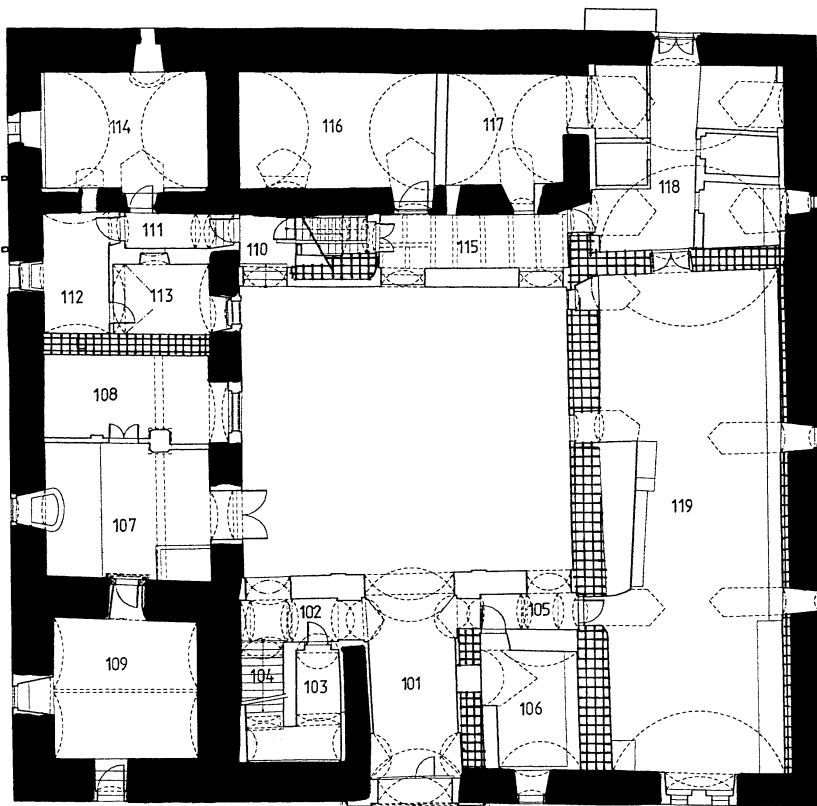
Obr. 5: Třebotov, fara čp. 1 – bývalá tvrz. Půdorys A – suterénu a B – přízemí s předpokládaným rozsahem středověkého zdiva (podle F. Kašický a L. Lancingera, 1973, zakreslil J. Pešta, srov. obr. 3).

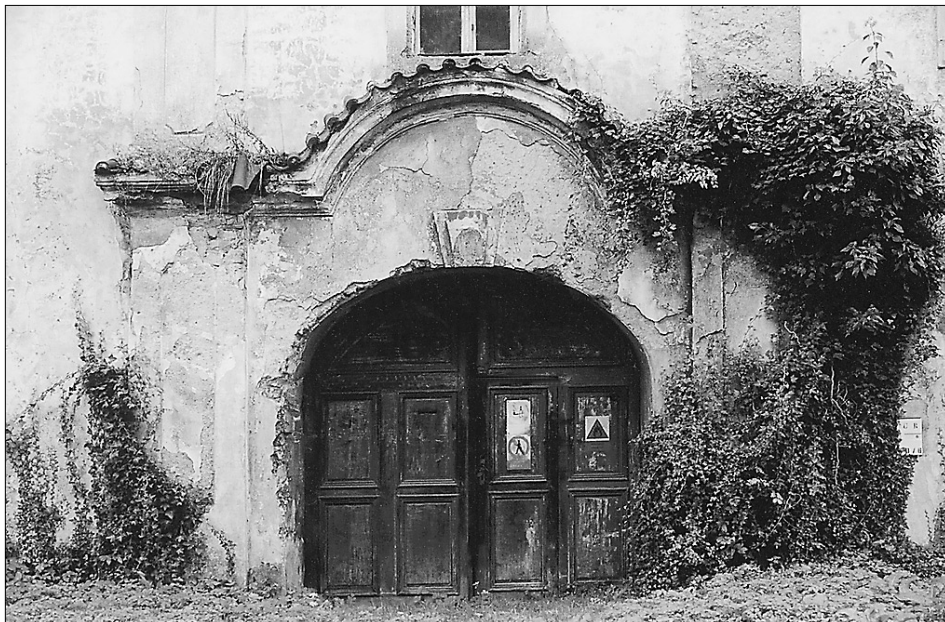
Obr. 7: Třebotov, fara čp. 1 – bývalá tvrz. Vstupní portál s vraty.

Průčelí budovy jsou poměrně prostá, plochá, výškově sjednocená. Vstupní (severozápadní) průčelí je v ose akcentováno plochým rizalitem, lemovaným lizénami. V přízemí je otvor vjezdového portálu s výplňovými vraty, završený římsou, proloženou segmentem. Rozmístění okenních otvorů je nepravidelné a reaguje na dispozici budovy. Okna v přízemí jsou různých rozměrů, většinou opatřená mřížemi. Okna v patře mají kamenná lištová ostění. Průčelí vrcholí fabionovou římsou, která však v pravé části (zničené požárem) chybí. Obdobný rozvrh otvorů má severovýchodní průčelí. V přízemí jsou 4 nepravidelně rozmístěné větrací otvory různých velikostí. V patře je celkem 8 okenních os, z toho dvě kvůli zachování pravidelného rytmu slepé. Některá okna patra mají kamenná lištová ostění, jiná jen shodně provedené šambrány. V levé části průčelí je mezi okny patra novodobý průraz dveří z kuchyně, vedoucích na dnes již odstraněné dřevěné schodiště do zahrady.

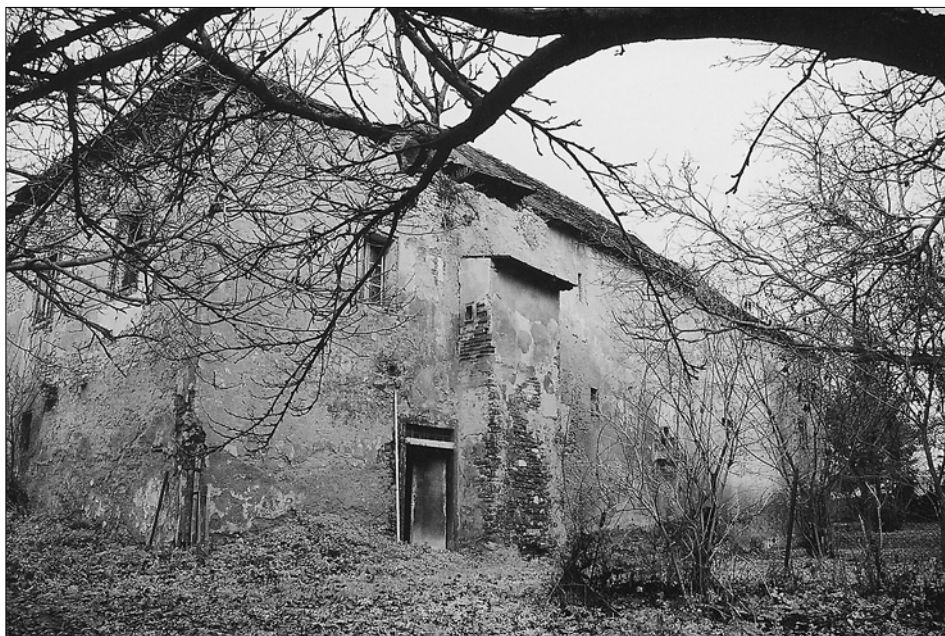
Obr. 8: Třebotov, fara čp. 1 – bývalá tvrz. Celkový pohled na jihovýchodní křídlo, obsahující zbytky nejstaršího gotického paláce tvrze.

Na protější, nejlépe chráněné jihovýchodní straně dvora, byla situována velká trojdílná obytná stavba (palác). Tato budova, zaujímající celou šířku dvora, byla v celém rozsahu podsklepena. V organismu dnešního objektu je dobře rozpoznatelná nejen díky jasnému dispozičnímu vymezení (patrnému nejlépe na úrovni suterénu), ale rovněž díky odlišné výškové úrovni pater jednotlivých prostor. Palác měl užší dlouhý střední díl a rozšířené oba krajní díly.

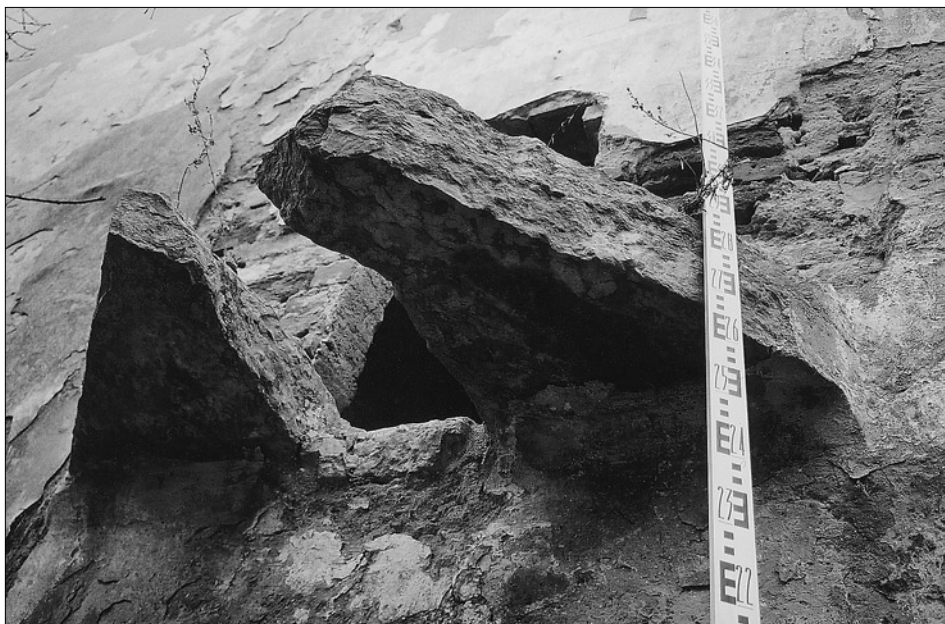
Obr. 9: Třebotov, fara čp. 1 – bývalá tvrz. Detail konzol bývalého prevetu v jihovýchodním průčelí bývalého paláce tvrze.

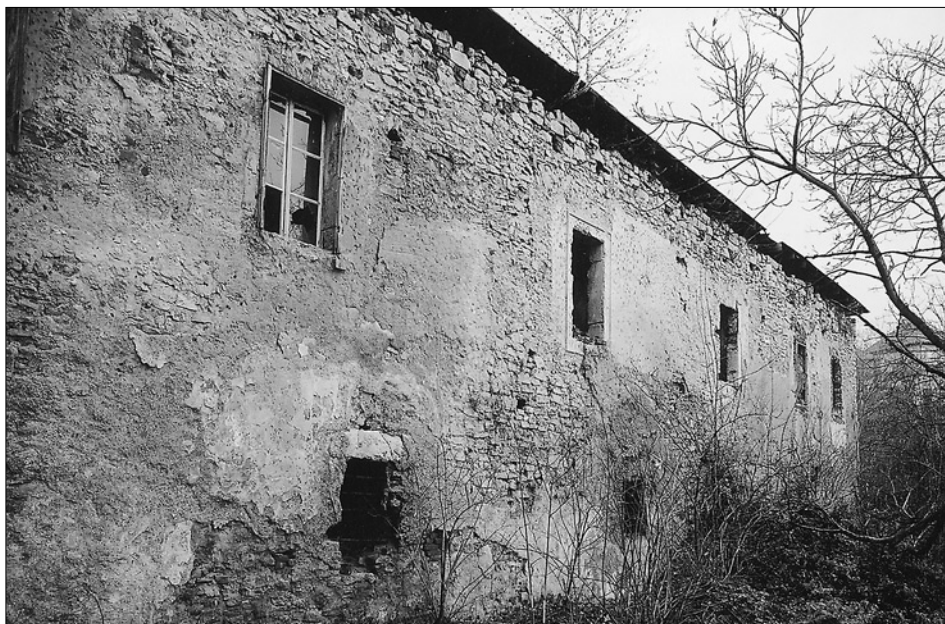
Obr. 10: Třebotov, fara čp. 1 – bývalá tvrz. Celkový pohled na požárem poškozené jihozápadní křídlo. Dnešní velká barokní okna patra nahradila stratigraficky starší okénka, z nichž se dochovaly záklenky a špalety.

Průčelí požárem zničeného jihozápadního křídla je v přízemí otevřené třemi nepravidelně rozmístěnými větracími otvory. V patře je 6 okenních os, lemovaných původně jen omítkovými šambránami. Díky pokročilé destrukci omítek je čitelná poloha zazděných starších okenních otvorů (záklenky a špalety), odpovídajících nálezům na vnitřní straně stěny. Nejzajímavější je situace v pravé části stěny. Mezi pravými krajními okny je patrný výše položený kamenný záklenek. Na vnitřní straně stěny jsou naopak stopy špalety zazděného okna se záklenkem níže položeným oproti dnešním oknům. Popsanou situaci je možné interpretovat jako pozůstatek charakteristické trojice otvorů s vrchním větracím okénkem, typické pro středověké a renesanční obytné místnosti.

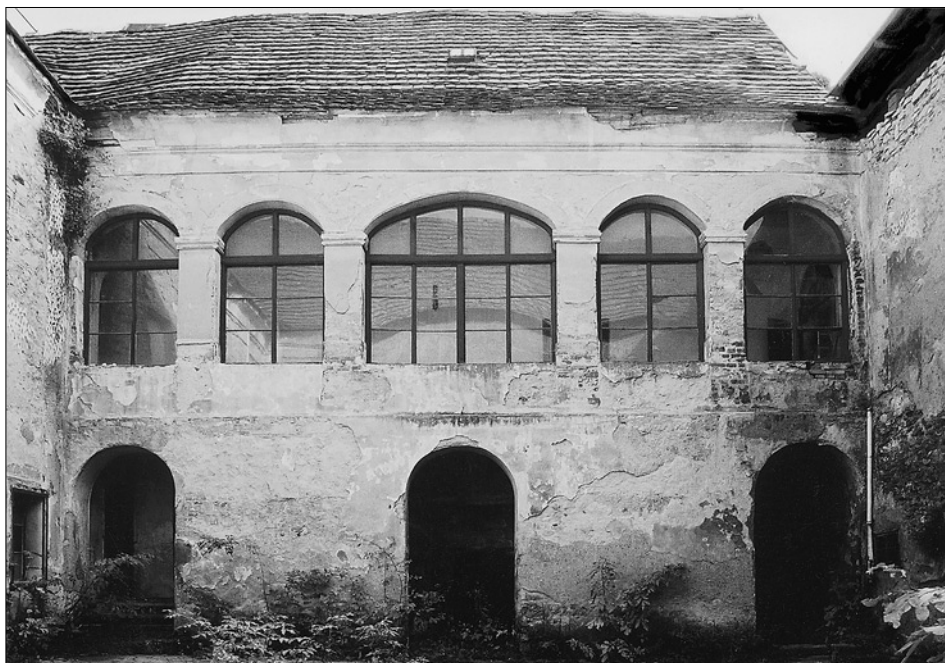
Obr. 11: Třebotov, fara čp. 1 – bývalá tvrz. Celkový pohled na dvorní průčelí jihovýchodního křídla s představeným barokním arkádovým traktem.

Dvorní průčelí zadního jihovýchodního křídla je opět symetricky řešené. V přízemí jsou tři půlkruhově zaklenuté otvory do otevřené arkádové chodby, v patře je stěna otevřena sledem pěti otvorů arkádové chodby (dnes zasklených). Krajní dvojice otvorů je užší, střední otvor má dvojnásobnou šířku. Otvory arkád mají archivoly lemované pásovou šambránou, vybíhající z římsových hlavic pilířů. Dvorní průčelí západního křídla je ploché, členěné jen po obvodu lizénovým rámem. V přízemí je v levé části drobné okénko, uprostřed je dveřní otvor (druhotně částečně zmenšený, jak dokazuje výrazná spára v pravé špaletě). V patře jsou tři okenní osy (z toho střední okno je slepé). V levém (jihozápadním) rohu v patře je pod odpadlou omítkou opět patrná stratigraficky starší vápenná omítka, poškozená pekovaním.

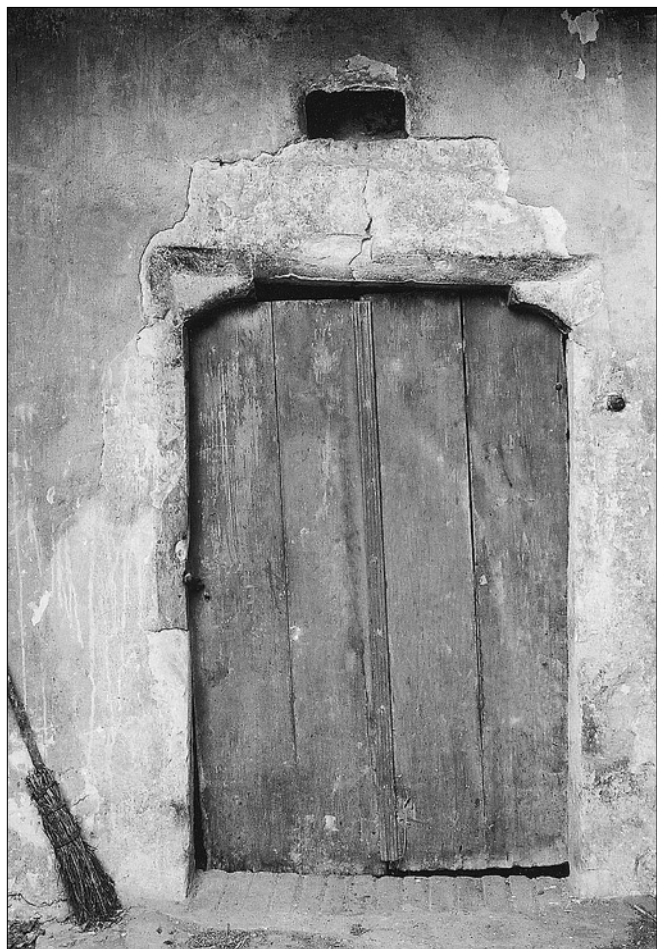
Obr. 12: Třebotov, fara čp. 1 – bývalá tvrz. Sedlový gotický portálek do místnosti ve středním dílu jihovýchodního křídla (nejstaršího paláce).

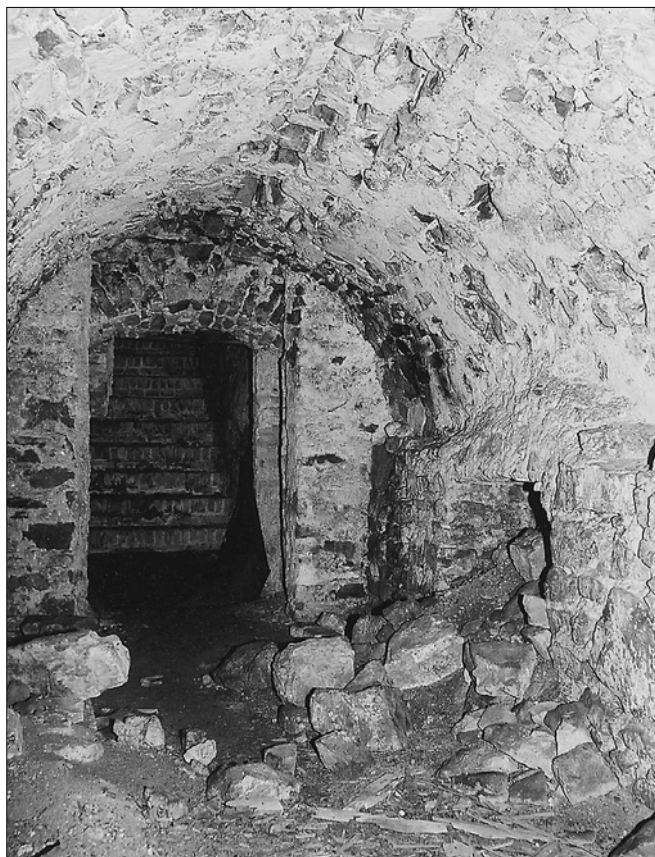
Obr. 13: Třebotov, fara čp. 1 – bývalá tvrz. Vstupní chodbovitá sklepní místnost ve východním nároží bývalého paláce tvrze, zaklenutá kamennou valenou klenbou.

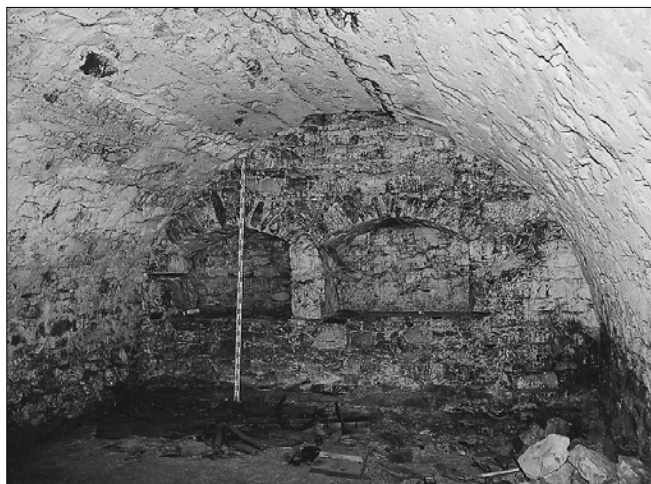
Obr. 14: Třebotov, fara čp. 1 – bývalá tvrz. Sklepní místnost ve východním nároží bývalého paláce tvrze, zaklenutá kamennou valenou klenbou s dobře patrnými otisky prken šalování. V čelní stěně dvě odkládací policové nůky.

Zda byly sklepy již v první fázi zaklenuté, nelze spolehlivě zjistit. Na podkladě průzkumu se spíše zdá, že sklepy mohly být v nejstarší vrcholně gotické fázi plochostropé (analogicky k soudobým hradním stavbám). S tím souvisí i otázka stáří kleneb v přízemí paláce. Místnost ve středním – síňovém dílu je na úrovni přízemí zaklenutá valenou kamennou klenbou, shodnou jako klenby ve sklepech. Zdá se však, že tyto klenby patří spíše až ke druhé (pozdně gotické) stavební etapě, při které došlo zároveň k zaklenutí prostor prvního patra. Nelze však zcela vyloučit, že tyto (jinak obtížně datovatelné) klenby mohly vzniknout již v první stavební etapě ve 14. století. V každém případě kamenné valené klenby sklepů a středního dílu přízemí s dobře patrnými otisky prken šalování patří ještě do středověké stavební etapy.

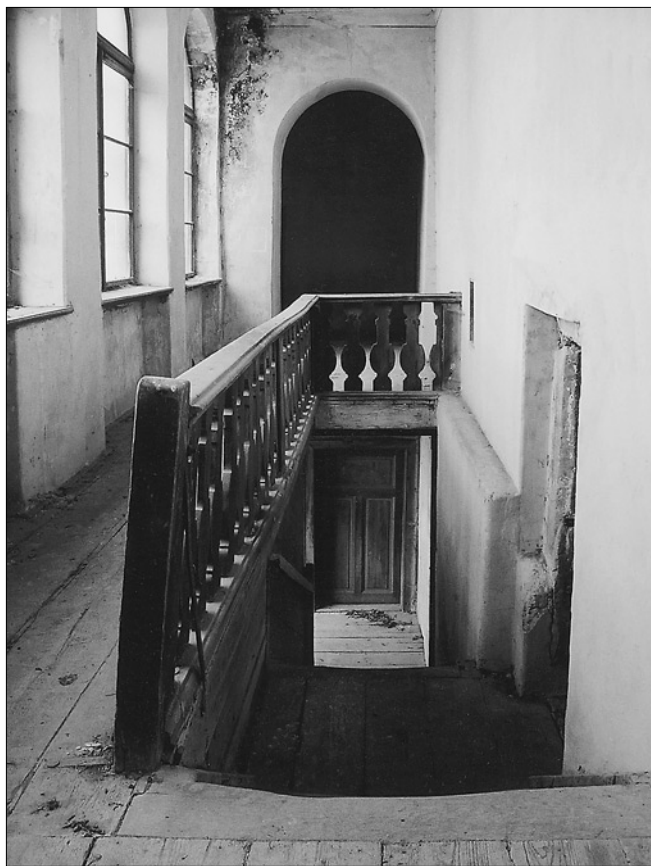
Obr. 15: Třebotov, fara čp. 1 – bývalá tvrz. Barokní nástupní schodiště do patra s proezávaným dřevěným zábradlím. Vpravo torzo gotického portálu do místnosti ve středním dílu patra jihovýchodního křídla (bývalého paláce).

schodiště v komunikačním dvorním traktu jihovýchodního (zadního) křídla. Toto schodiště je jednoramenné, dřevěné, s dekorativně prořezávaným prkenným zábradlím (balustrádou). Schodiště ústí do široké arkádové chodby v patře, otevřené do dvora pěti zasklenými širokými otvory arkád.

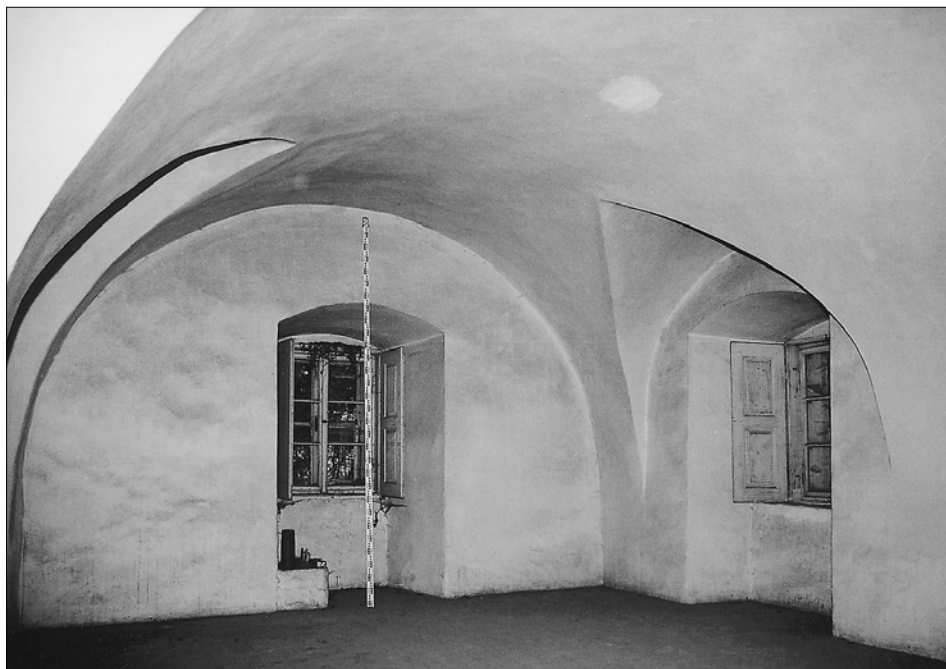
Obr. 16: Třebotov, fara čp. 1 – bývalá tvrz. Klenutá místnost v prvním patře ve východním nároží někdejšího paláce tvrze.

Navazující místnost ve východním nároží budovy je přístupná z chodby kamenným neprofilovaným portálkem. Podlaha místnosti je položena oproti zbývajcí části patra budovy poněkud níže. Místnost je zaklenutá půlkruhovou valenou klenbou s trojbokými výsečemi s hřebínky na hranách. Klenba je do obvodových konstrukcí vložena druhotně, jak nasvědčují přízvední pilířky. Nad klenbou zbývá nízký nevyužitý prostor, přístupný jedině otvorem v propadlé podlaze pudy.

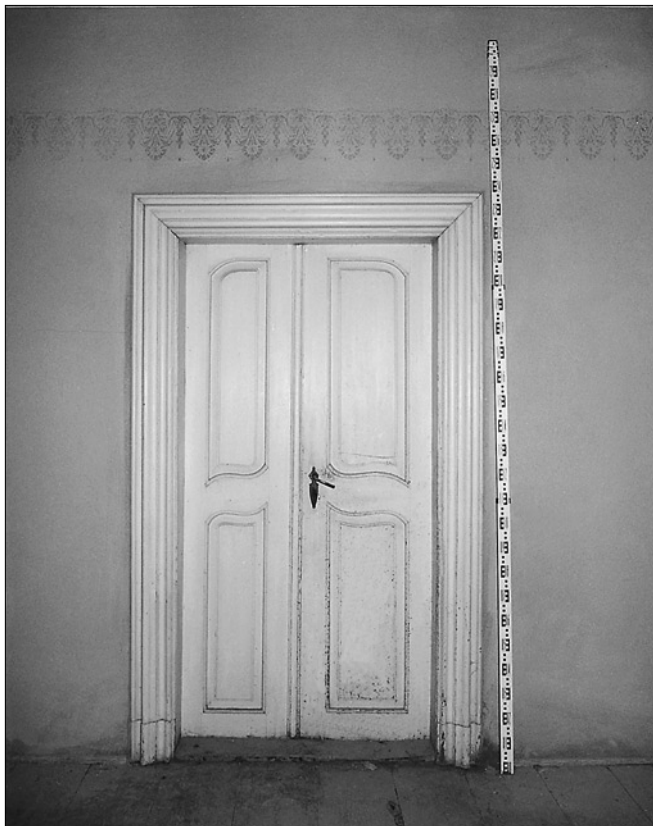
Obr. 17: Třebotov, fara čp. 1 – bývalá tvrz. Typické výplňové dveře v patře severovýchodního křídla. Vlastní dveře jsou již stylově klasicistní, patří však patrně ještě k pozdně barokní přestavbě fary.

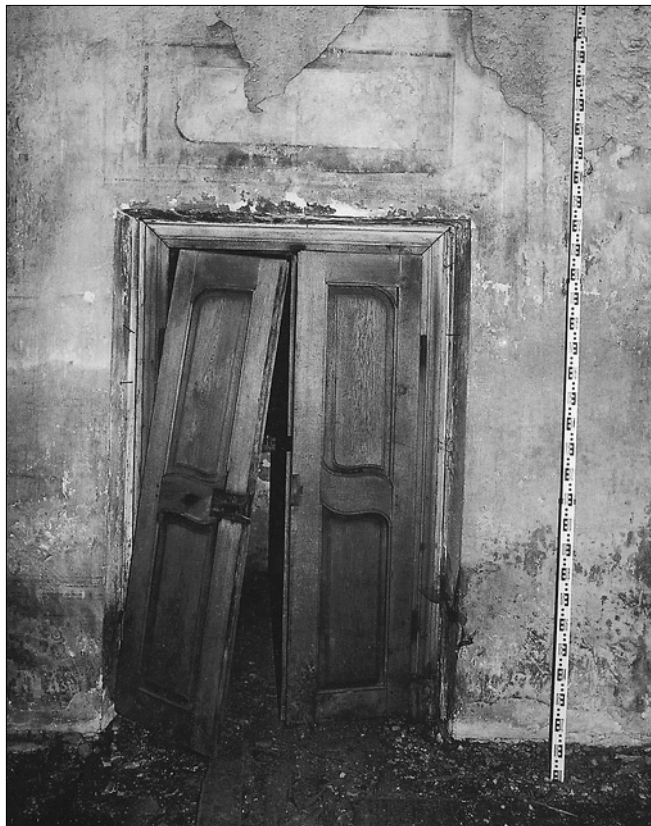
Obr. 18: Třebotov, fara čp. 1 – bývalá tvrz. Vstupní výplňové dveře do místnosti nad průjezdem (bývalé kaple), poškozené požárem. Okolo dveří se dochovaly zbytky dekorativní výmalby s rokokovou ornamentikou.

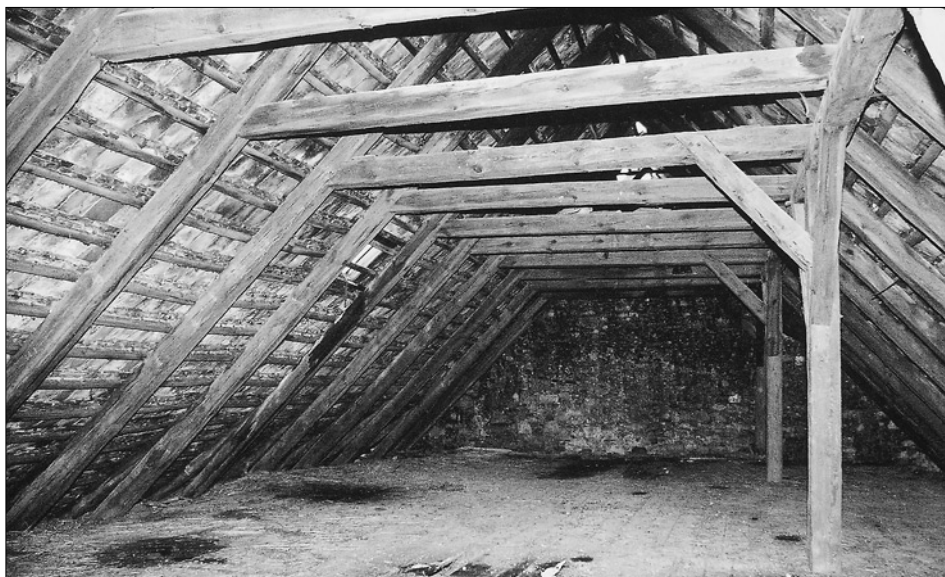
Obr. 19: Třebotov, fara čp. 1 – bývalá tvrz. Krov nad středním sýpkovým dílem jihovýchodního křídla. Jednoduchá soustava krovu, tvořená jen pevnými trojúhelníky krokvi a hambálky, je na dvorní straně jednostranně zesílena stolicí.

Patrně ještě v barokním období vznikl nad celou výškově sjednocenou čtyřkřídlou budovou nový krov, tvořený jen hambálky a krokviemi. Všechny prvky krovu jsou tesané, spojované dřevěnými hřeby, číslovány římskými číslicemi. Předbarokní stáří krovu je vyloučeno (krov se váže na cel-

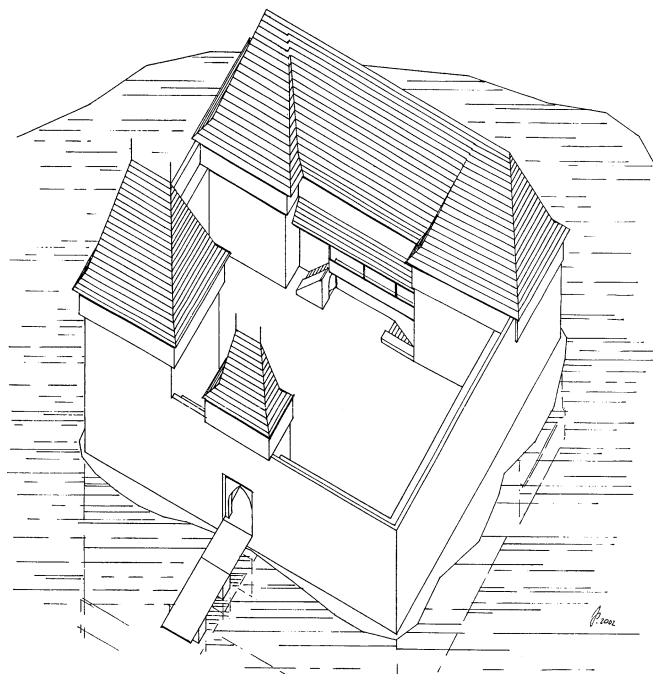
Obr. 20: Třebotov, fara čp. 1 – bývalá tvrz. Hmotová rekonstrukce nejstarší podoby tvrze ve 14. století (kresba J. Pešty).

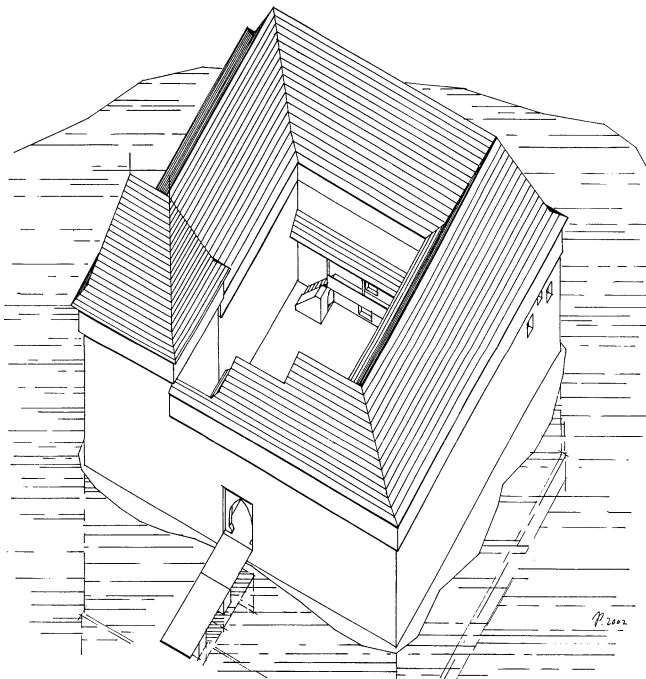
Obr. 21: Třebotov, fara čp. 1 – bývalá tvrz. Hmotová rekonstrukce tvrze po pozdně gotických a renesančních úpravách.

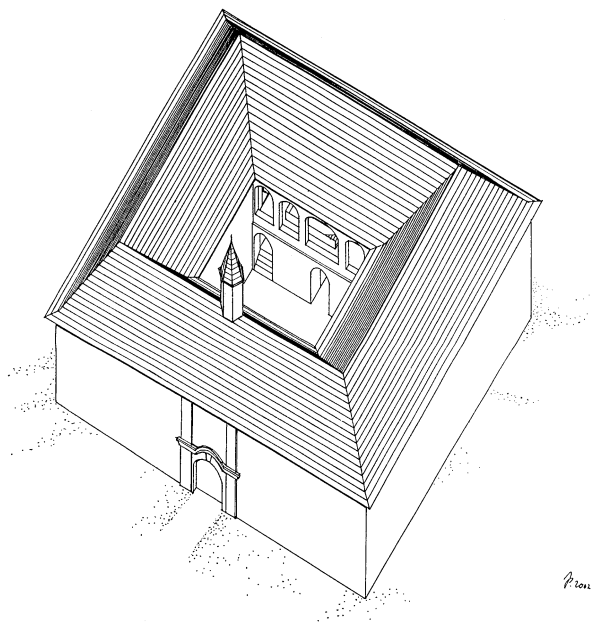
Obr. 22: Třebotov, fara čp. 1 – bývalá tvrz. Hmotová rekonstrukce objektu fary po barokní přestavbě.
