## POZNATKY Z PRŮZKUMU KROVŮ HRADNÍHO PALÁCE NA PERNŠTEJNĚ

JIŘÍ BLÁHA – MARTA PROCHÁZKOVÁ

Systematický výzkum zaměřený na otázky stavebního vývoje zastřešení hradu Pernštejna (okres Žďar nad Sázavou) byl zahájen v roce 1998. Výsledky průzkumu krovu věže Barborky byly už před časem publikovány ve Zprávách Státního památkového ústavu v Brně.<sup>1)</sup> Připomeňme jen, že

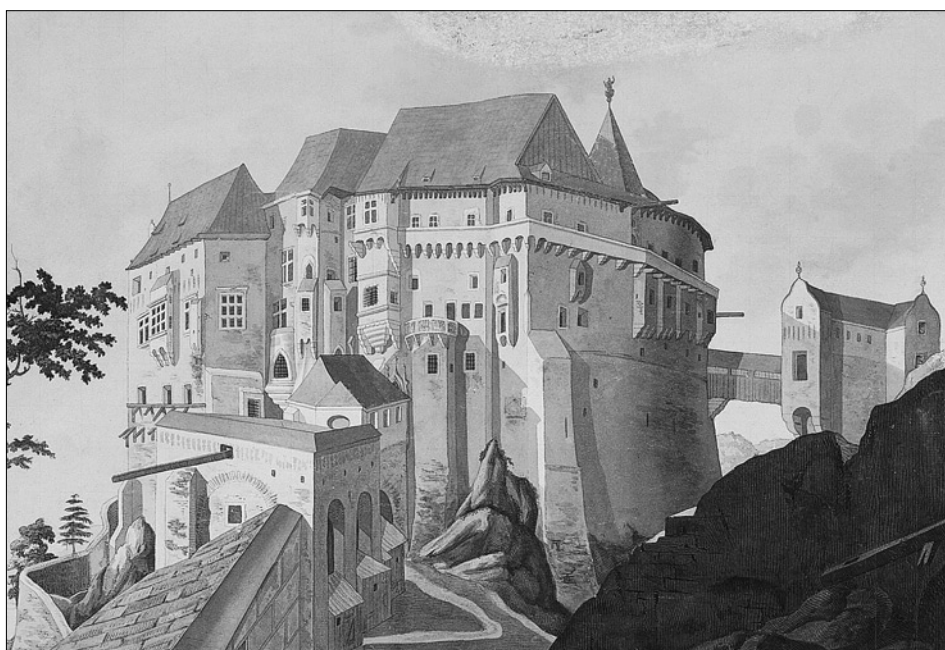
Obr. 1: Hrad Pernštejn, pohled na palác od severovýchodu (Franz Strüff, 1806).

Podrobný průzkum palácových střech hradu Pernštejn se stal také vhodnou příležitostí k provedení kritiky dostupných ikonografických pramenů. Většina známých vyobrazení hradu již byla publikována.<sup>12)</sup> Nejstarší ucelenou skupinu představuje soubor velice přesných a detailních pohledů na hrad z různých světových stran od Franze Strüfka z roku 1806. Veškeré střechy zde mají strmý sklon a doplňují je nízké pultové vikýře (obr. 1). Střecha nad Černou bránou (palác Jana II. z Pernštejna) je vyobrazena jako valbová, zatím co dnes je sedlová se dvěma vyzděními štíty. Nad

Abb. 1: Burg Pernštejn, Palasansicht von Nordosten (Franz Strüff, 1806).  
 Abb. 2: Burg Pernštejn, Palasansicht von Nordosten (Franz Richter, 1824).  
 Abb. 3: Burg Pernštejn, nicht vollzogenes Regotisierungsprojekt (August Prokop, vor 1888).

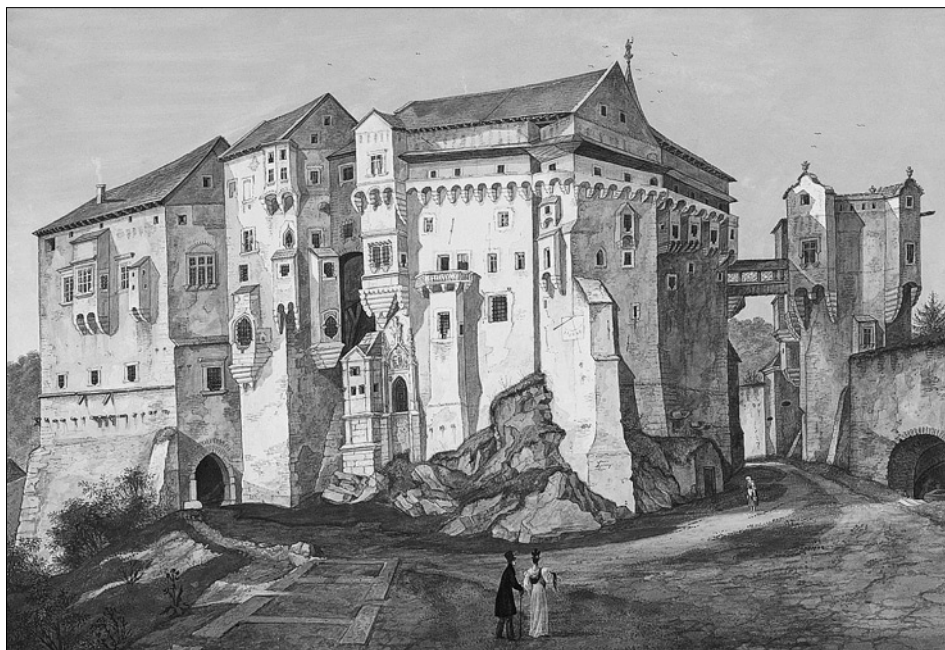
Obr. 2: Hrad Pernštejn, pohled na palác od severovýchodu (František Richter, 1824).

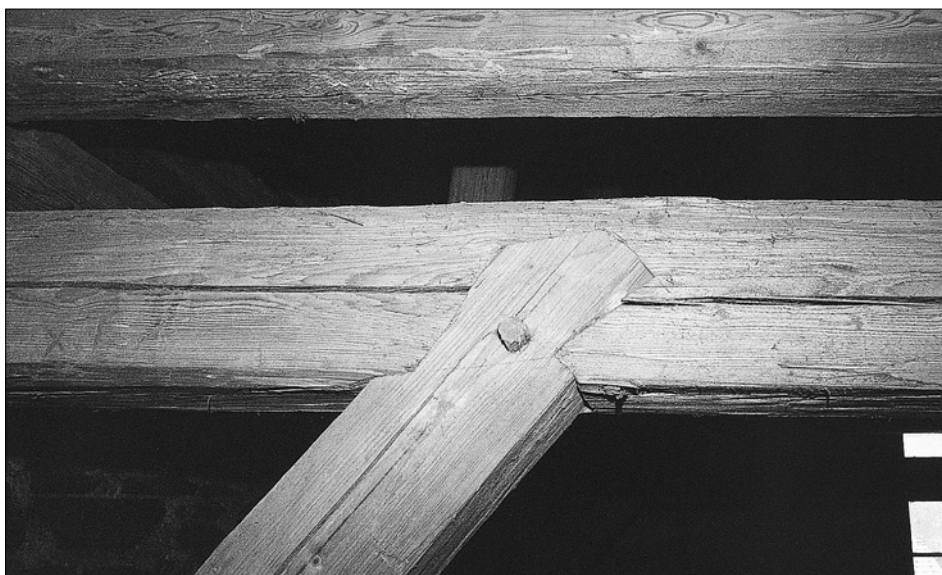
Obr. 11: Hrad Pernštejn, detail spoje na pásku stojaté stolice v krovu nad Schröfflovými pokoji (foto J. Bláha, 2001).

Abb. 11: Burg Pernštejn, Dachstuhl über den Schröffelwohnzimmern, Holzverbindungsdetail vom stehenden Stuhl (Foto J. Bláha, 2001).

pláty na spojích, jimiž jsou připevněny příčné pásy stolic. Tyto na první pohled velmi komplikované tesařské spoje (detail viz obr. 11) by bylo možné systematicky nazvat buď jako „šikmá oboustranně rybinovitá krytá připlátování s jednostranným čelním zapuštěním a s tupým čelem plátu“ nebo též „šikmá jednostranná čelní zapuštění s krytým oboustranně rybinovitým tupým plátem“. V obou případech by se správně mělo pro úplnost doplnit ještě – „zajištěná dřevěným hřebem.“<sup>4)</sup> Pláty naprosto stejného tvaru se sice objevují vykreslené na jedné ze vzorových krovových vazeb v knize předloh pro tesaře, kterou vydal roku 1668 v Norimberku Johann Wilhelm,<sup>5)</sup> z použití v praxi je však zatím odjinud, než z Pernštejna a jeho okolí (viz dále), neznáme.

Besonders bemerkenswert sind ferner ungewöhnliche Holzverbindungen in den Konstruktionen über dem Wohnturm und den Schräffels Wohnzimmern. Die Anwendung des Schwalbenschwanzblattes mit einseitiger Versatzung für eine schräge Balkenverbindung ist bei Konstruktionen dieser Art sehr selten (Abb. 11).

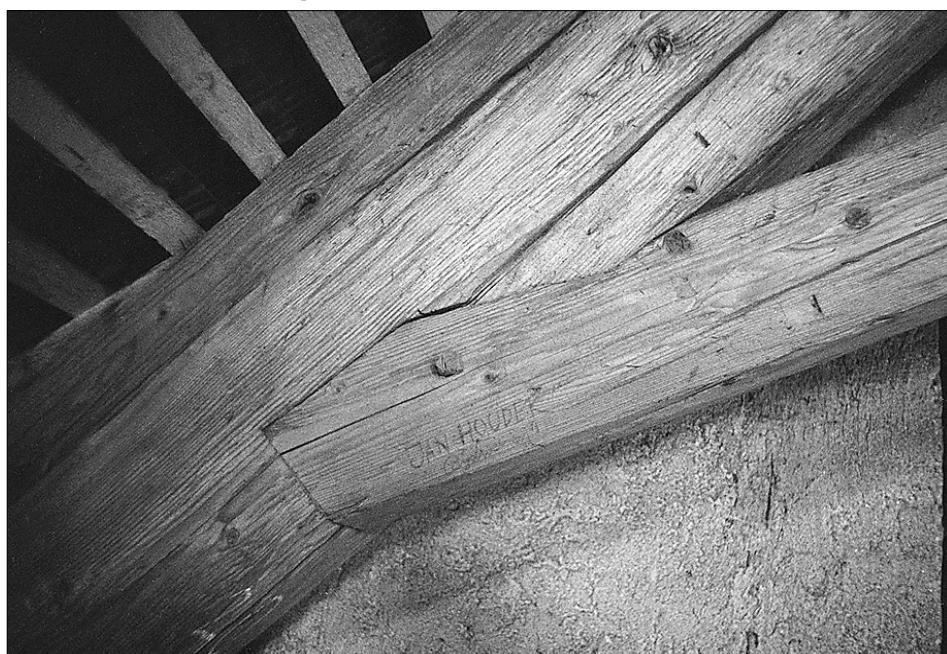
Obr. 13: Hrad Pernštejn, detail spoje na pásku ležaté stoličky v krovu nad obytnou věží (foto J. Bláha, 2001).

Abb. 13: Burg Pernštejn, Dachstuhl über dem Bettenboden, Holzverbindungsdetail vom liegenden Stuhl (Foto J. Bláha, 2001).

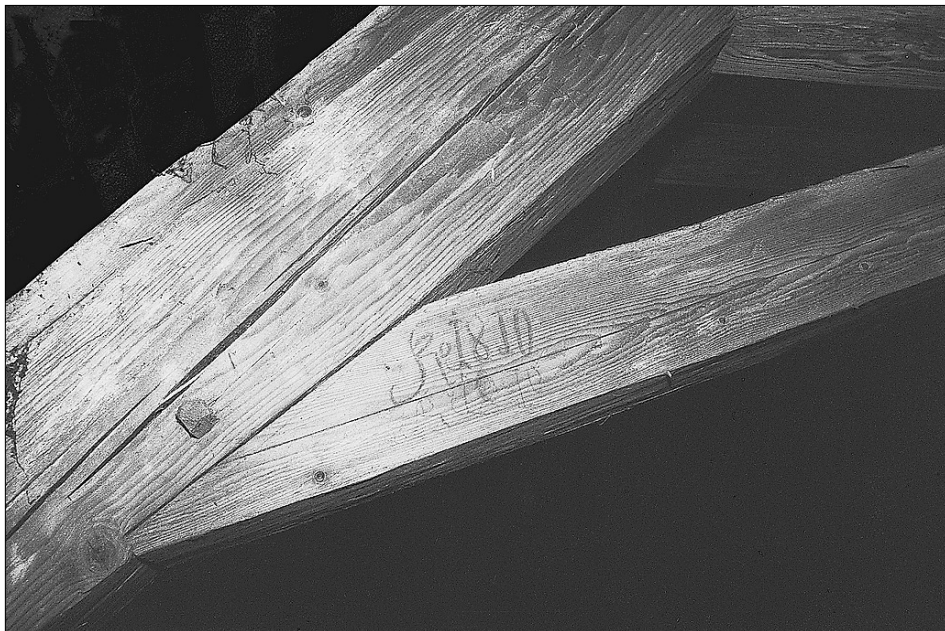
Obr. 16: Hrad Pernštejn, stavební datování v krovu nad přijímacím sálem (foto J. Bláha, 2001).

Abb. 16: Burg Pernštejn, Baudatierung im Dachstuhl über dem Vorsaal (Foto J. Bláha, 2001).

úseky jsou přibližně stejně velké a mají půdorys dvou obdélníků vzájemně mírně pootočených. Podobně jako u krovů nad obytnou věží a nad loveckým sálem i v tomto případě ležatou stolicí (obr. 15 a, b) doplňuje ještě centrální stolice (obr. 15 c, d). Plné příčné vazby obou systémů se vzájemně střídají s prázdnými příčnými vazbami (A-O-B-O-A-O-B). Prázdné vazby mají krokve opřené do krátkat vnesených podélnými výměnami. Vazné trámy v plných vazbách středové stolice jsou k věšákovým sloupkům připevněny kovanými kramlemi a dvojicemi patních pásků. Místo hambalků jsou i zde dvojice vodorovných příčných rozpěr začepovaných do krokví a věšáků. Do jejich vnějších konců se opírají věšadlové vzpěry a s těmito vzpěrami se kříží šikmé sloupky jednoduchých šikmých stolic bez pásků, pouze s vaznicí podloženou krokvim. Podélné zavětrování ležaté stolice se skládá z podélných rozpěr mezi sloupky a z ondřejských křížů opřených do prahových a horních vaznic stolice. Podélné rozpěry středové stolice podpírají symetrické pásky opřené do věšáků. Na trámech krovu se několikrát objevuje stavební datování 1810 vykreslené rudkou (obr. 16).

Letopočtům nalezeným na trámech odpovídají i výsledky dendrochronologických rozborů jedlových a smrkových odřezků plného profilu (koláčů) získaných v průběhu opravy při protézování poškozených prvků.<sup>6)</sup>

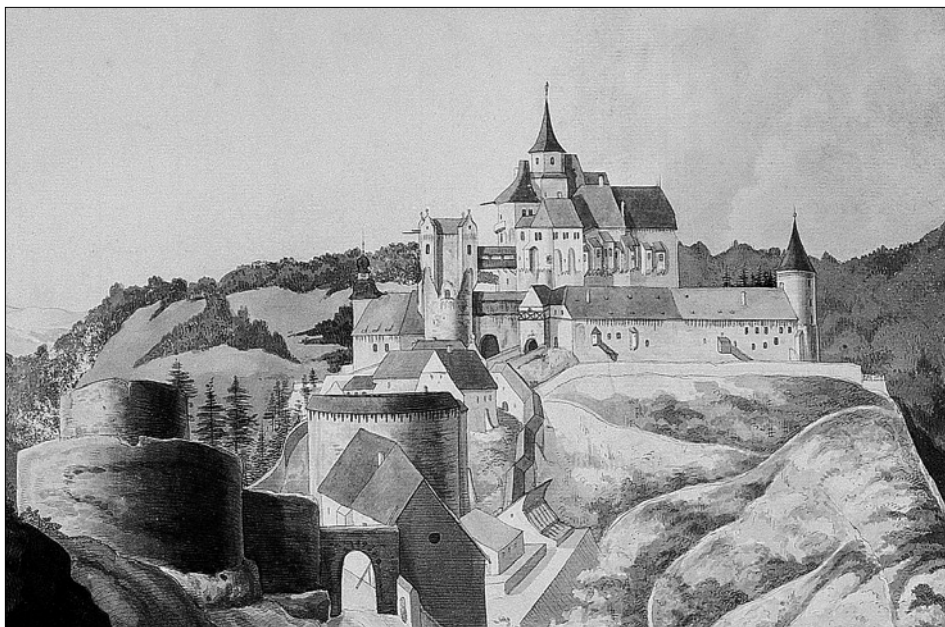
Obr. 17: Hrad Pernštejn, pohled od západu (Franz Strüff, 1806).

obytnou věží, tzv. Bettenboden, je na místě dnešního zděného štítu je zobrazena střecha složitě tvaru, propojená s hradním palácem. Stávající zděný štít nad arkýřem ozdobeným erby nad hlavním vstupem do hradu zde roku 1806 nebyl. Pod okrajem střechy severovýchodní části hlavního paláce obíhaly dřevěné krakorce, po nichž jsou dnes dochovány jen otisky v omítce, naopak ochozy tehdy ještě nebyly zastřešeny šindelovými stříškami. Na místě dnešního velkého zděného štítu severovýchodního paláce je namalovaná dřevěná lomenice uzavřená svislým bedněním a doplněná podlomenicí s drobným sedlovým vikýřem. Valbová střecha byla dříve i nad Schröffelovými pokoji, kde ji opět nahradily štíty zděné z cihel. Střechu nad rytířským sálem zakončovala strmá polovalba (obr. 17).

Abb. 17: Burg Pernštejn, Ansicht von Westen (Franz Strüff, 1806).
