## NÁLEZ RYTINY PODÉLNÉ VAZBY KROVU NA KOSTELE V LOUNKÁCH

MICHAL PANÁČEK

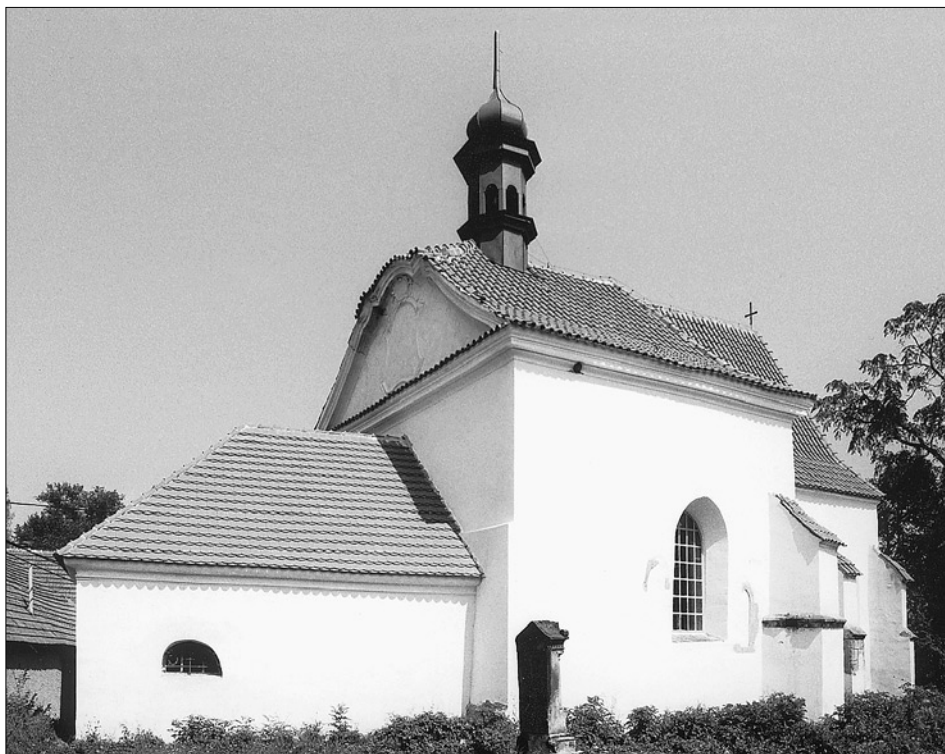
Obr. 1: Lounky (okres Litoměřice), kostel sv. Mikuláše. Celkový pohled od jihozápadu (foto autor, 2002).

Abb. 1: Lounky (Kreis Litoměřice/Leitmeritz), Kirche des hl. Nikolaus. Gesamtansicht von Südwesten (Foto der Autor, 2002).

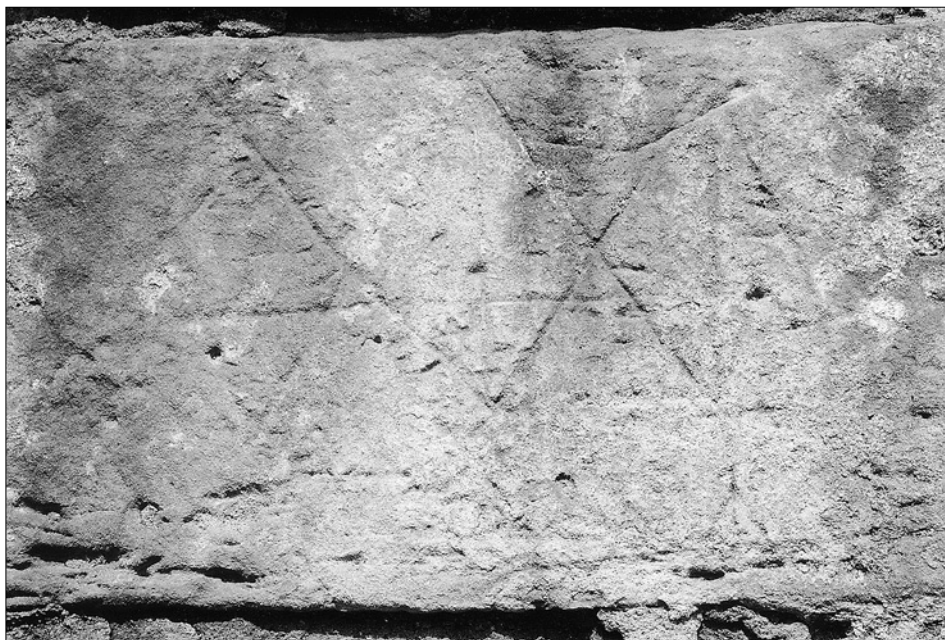
Obr. 2: Lounky, kostel sv. Mikuláše. Jižní opěrný pilíř presbytáře, detail rytiny podélné vazby pozdně středověkého typu krovu. Pohled od jihu (foto autor, 2002).

Při zjišťování škod na památkových objektech způsobených povodní v druhé polovině srpna roku 2002 byl na kostele sv. Mikuláše v Lounkách (okres Litoměřice) objeven a zdokumentován zajímavý detail. Do nejvyššího pískovcového štuku pod římsou pultové šikminy odstupnění je na jižním hranolovém opěrném pilíři presbytáře vyryto jednodřevové prutové schéma podélné vazby krovu, typologicky odpovídající pozdně středověkým konstrukcím.<sup>1)</sup> Rytina velikosti přibližně 32 × 18 cm je umístěna v západní polovině čelní plochy kvádrů o velikosti 59 × 21 cm. Je provedena poměrně jemně, nepříliš hlubokými zářezy, které jsou již v některých partiích částečně poškozené erozí povrchové vrstvy kamene, kterým je poměrně hrubozrnný pískovec. Na několika místech povrch překrývají drobné zbytky bílého, pravděpodobně vápenného nátěru.

Přes tato poškození rytina zcela jasně zobrazuje minimálně dvě typická a jedno závěrové pole centrální rámové stolice podélné osové vazby krovové konstrukce. Tři věšadlové sloupky plných příčných vazeb, jdoucí až do hřebene střechy, jsou vzájemně propojené asi v polovině své výšky vaznicí nebo rozpěrami. Ztuzení vazby zajišťují velké ondřejské kříže, připojující se ke sloupkům až v jejich vrcholu, takže ke křížení jejich vzpěr dochází až nad poměrně vysoko umístěnou vaznicí (rozpěrami). Dvojice pásků v patách sloupků vynášejí již méně zřetelnou prahovou vaznicí. Drobný zbytek ve východním typickém poli naznačuje i možnou existenci hřebenové vaznice. Závěrové pole zakončuje nárožní krokev. V západní části rytiny můžeme pravděpodobně ještě připustit původní existenci třetího typického pole, jehož sporé zbytky ještě tušíme přes značné poškození povrchu kamene.

Z výše provedeného popisu je tedy zřejmé, že schéma na rytině neodpovídá dnešní podobě krovu nad presbytářem a že se nalézá na opěrném pilíři, který vznikl zároveň se

Abb. 2: Lounky (Kreis Litoměřice/Leitmeritz), Kirche des hl. Nikolaus. Südlicher Stützpfiler des Presbyteriums, Detail der Gravierung des Längsgespärres des spätmittelalterlichen Typus des Dachstuhles. Ansicht von Süden (Foto der Autor, 2002).
