# NĚKOLIK NOVÝCH POZNATKŮ O PRAŽSKÝCH ROMÁNSKÝCH DOMECH

ZDENĚK DRAGOUN – JIŘÍ ŠKABRADA –  
MICHAL TRYML

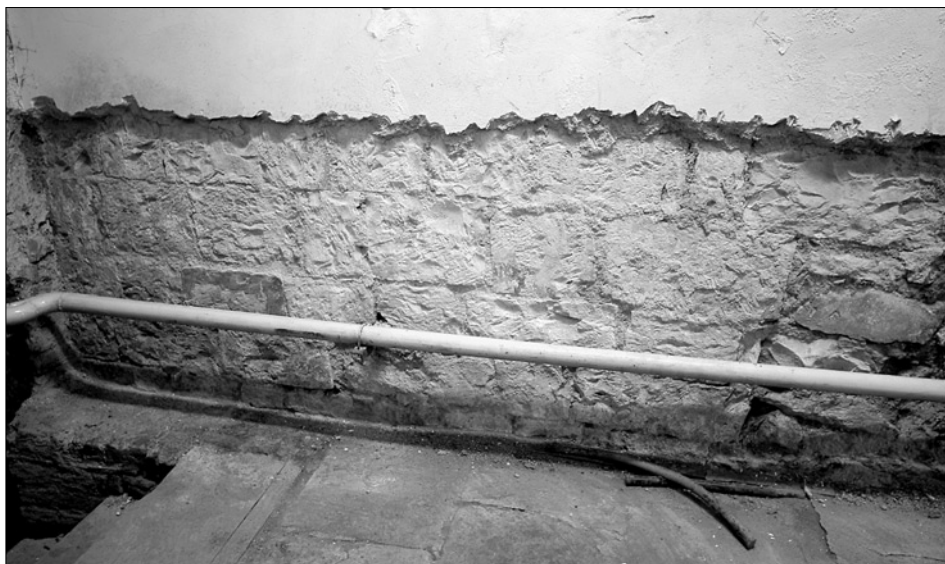
V rámci domu čp.144/I v Karlově ulici potvrdily provedené úpravy již dříve konstatovaný kvádříkový charakter jižní stěny prostoru schodiště. Ten byl v současnosti kresebně a fotograficky zdokumentován (obr. 1). Tvoří jej 5 řádek kvádříků o výšce 14 – 22 cm, celkové výši 90 cm a maximální délce více než 240 cm. Je pravděpodobné, že kvádříkové zdivo pokračuje ještě do větší výšky, než dosahovala hladina vzdušné vody, a než tedy bylo zdivo následně odhaleno. Délka odkrytého zdíva ze zvažovaných variant<sup>2)</sup> nasvědčuje asi spíše existenci šije kolmo umístěné k jihozápadnímu nároží vlastní stavby. Nutno ale poukázat na to, že takto situo-

Obr. 1: Praha 1 – Staré Město, čp. 144/I. Jižní stěna prostoru schodiště (foto K. Kozák, 2003).

Abb. 1: Prag 1 – Altstadt, Haus Konstr.-Nr. 144/I. Treppenraum, Südwand. (Foto K. Kozák, 2003)

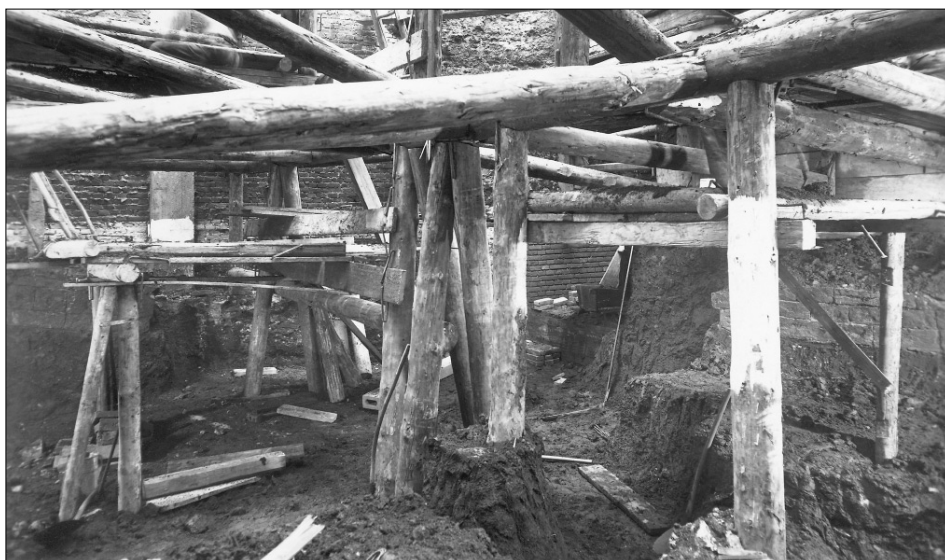
Obr. 2: Praha 1 – Malá Strana, čp. 386/III. Pohled na oba úseky kvádříkového zdíva na pravém a levém okraji fotografie (foto Archiv náleзовých zpráv Archeologického ústavu AV ČR, 1932).

Kvádříkové zdivo je v deníku zachyceno na čtyřech z pěti vlepených fotografií, datovaných 3. 9. a 6. 9. 1932. Podle dostupných fotografií se jednalo o dva úseky zdiva, zachycené společně na celkové fotografii 6. 9. (s. 2229 deníku – obr. 2). Menší úsek zdiva je zaznamenán stejný den samostatně (s. 2231 deníku – obr. 3) a větší na dvou snímcích pořízených 3. 9. (s. 2230 deníku – obr. 4) a 6. 9. (s. 2232 deníku – obr. 5).

Abb. 2: Prag 1 – Kleinseite, Haus Konstr.-Nr. 386/III. Ansicht von beiden Quadermauerabschnitten an der linken und rechten Seite der Aufnahme (Foto Archäologisches Institut der Akademie der Wissenschaften der Tschechischen Republik, Archiv der Fundberichte – ArÚ AV ČR, Archiv der Fundberichte, 1932).

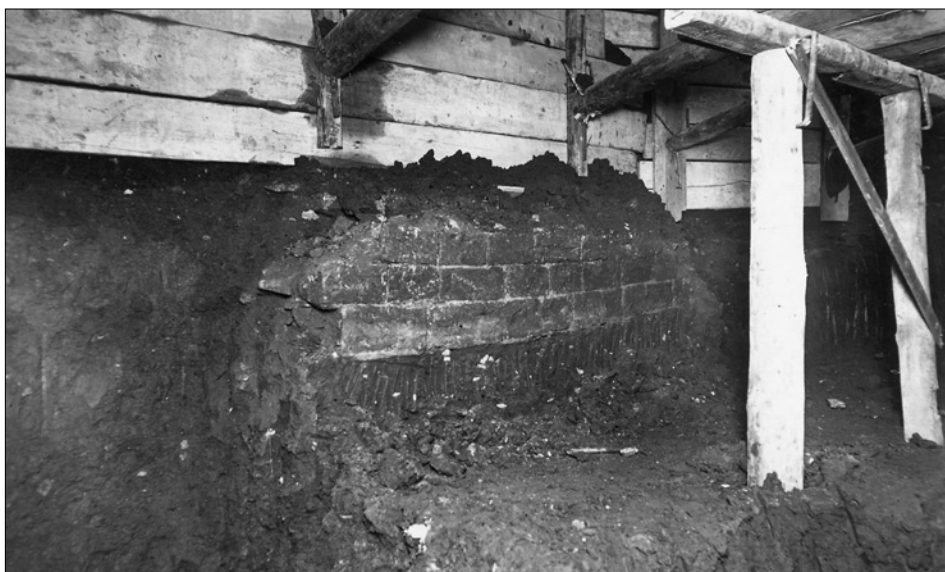
Z pořízené fotodokumentace především není zřejmý vztah obou zdí. Můžeme vcelku spolehlivě konstatovat, že jde o relativně přímé úseky zdiva. V prvním případě je to cca 6 – 8 kvádříků dlouhý úsek, dochovaný ve třech řádcích (obr. 3). Druhá zeď byla poněkud delší (cca 10 – 11 kvádříků) a dochovala se ve výšce třech až pěti řádek (obr. 4 a 5). I tato zeď je v zásadě přímá, ale v jejím středu pozorujeme výrazný horizontální zlom, za nímž pravá část zdi výrazně klesá tak, že průběh řádků nelze nazvat vodorovným. Viditelné je snad i lehké zakřivení půdorysné. Horizontální pronešení části zdiva je v malostranském prostředí poněkud neočekávané, protože zdejší jílovitý charakter terénu (doložitelný i na fotografiích ostře čitelnými otisky krumpáče) je většinou staticky kvalitní. Jedna z fotografií této části stavby na řezu zdi zřetelně ukazuje na litý charakter jádra zdiva a kvádříkový obklad.

Obr. 3: Praha 1 – Malá Strana, čp. 386/III. Pohled na menší úsek kvádříkového zdiva (foto Archiv náleзовých zpráv Archeologického ústavu AV ČR, 1932).

Abb. 3: Prag 1 – Kleinseite, Haus Nr. 386/III. Ansicht des kleineren Quadermauerabschnitts (Foto ArÚ AV ČR, Archiv der Fundberichte, 1932).

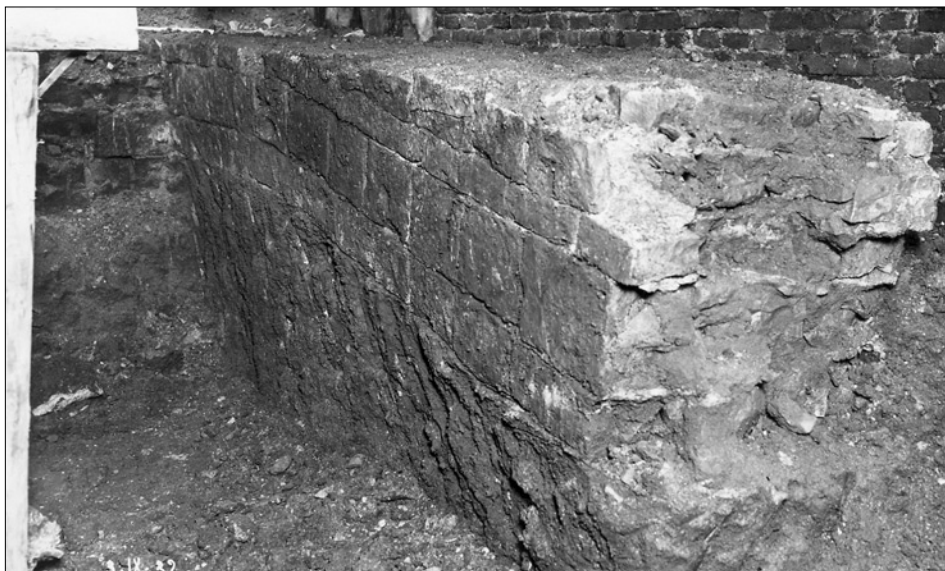
Obr. 4: Praha 1 – Malá Strana, čp. 386/III. Pohled na větší úsek kvádříkového zdiva (foto Archiv náleзовých zpráv Archeologického ústavu AV ČR, 1932).

navzájem v žádném kontaktu a z fotografií bohužel nelze jednoznačně určit ani jejich vzdálenost, ani jejich vzájemný směr (celková fotografie spíše vzbuzuje dojem, že by mohlo jít o dvě části jedné přímé zdi). Při bližším pohledu na fotografii z 3. 9. (obr. 4) se zdá, že na vzdálenějším konci popisované zdi je náznak existence navázání kolmého zdiva, kterého si povšiml již Píša.<sup>10)</sup> To má základovou spáru ve stejné výšce a rovněž výška střední řádky (nebo možná dokonce dvou spodních řádek) navzájem odpovídá.

Abb. 4: Prag 1 – Kleinseite, Haus Nr. 386/III. Ansicht des größeren Quadermauerabschnitts (Foto ArÚ AV ČR, Archiv der Fundberichte, 1932).

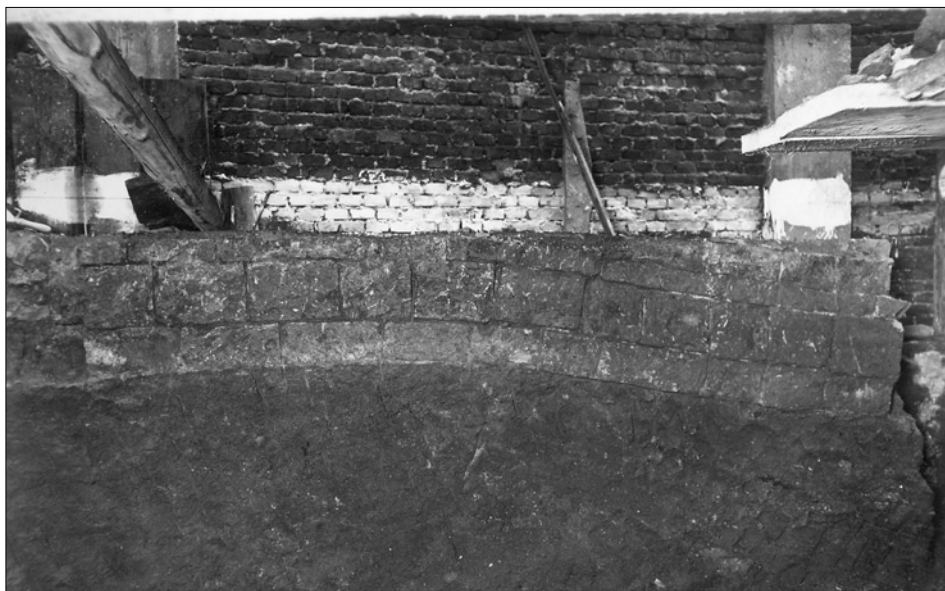
Obr. 5: Praha 1 – Malá Strana, čp. 386/III. Pohled na větší úsek kvádříkového zdiva a strukturu jeho jádra (foto Archiv náleзовých zpráv Archeologického ústavu AV ČR, 1932).

Abb. 5: Prag 1 – Kleinseite, Haus Nr. 386/III. Der größere Quadermauerabschnitt, seine Ansicht und Struktur des Kernmauerwerks (Foto ArÚ AV ČR, Archiv der Fundberichte, 1932).

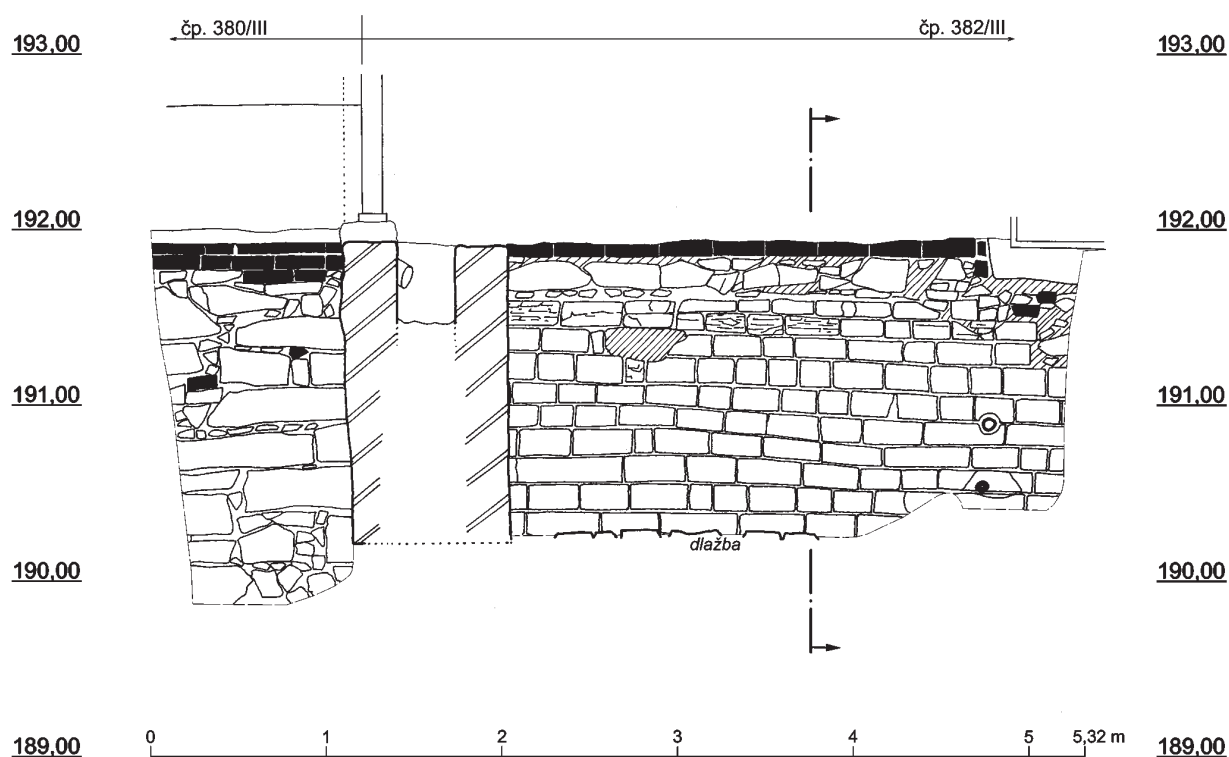
Obr. 6: Praha 1 – Malá Strana, čp. 380/III a 382/III. Pohled na základové partie obou domů (kresba S. Matoušová, 2003).

Výkopy přípojek pro domy čp. 380/III a čp. 382/III byly umístěny blízko sebe, u styku obou parcel. Mezi nimi byl vlastně pouze blok s okapovým svodem, jsou proto v plánech výzkumu označeny jako jedna sonda a byly dokumentovány společně (obr. 6). Výkop před domem čp. 380/III odhalil základy domu vystavěné z opukového lomového zdiva s občasným použitím cihel. Ve stěně sondy vedoucí kolmo na zeď domu byl dokumentován řez terénem, z něhož je patrné, že výkop pro základy domu porušil téměř všechny vrstvy více než 1,5 m vysoké dochované stratigrafie. Je proto zřejmé, že jde nejspíše o zdivo renesanční nebo spíše raně barokní přestavby domu.<sup>16)</sup> Z dochované stratigrafie je nejvýraznější několiknásobné dláždění. Nejstarší zjištěnou záměrnou úpravou terénu je dlažba z hrubě opracovaných plochých opukových kamenů, na níž je usazena typická více než 20 cm mocná vrstva tmavé mazlavé hlíny obsahující hojně organického materiálu. Ta je opět překryta dlažbou, tentokrát z typických křemenných valounů.

Abb. 6: Prag 1 – Kleinseite, Häuser Konstr.-Nr. 380, 382/III. Ansicht der Grundpartien beider Häuser (Zeichnung S. Matoušová, 2003).

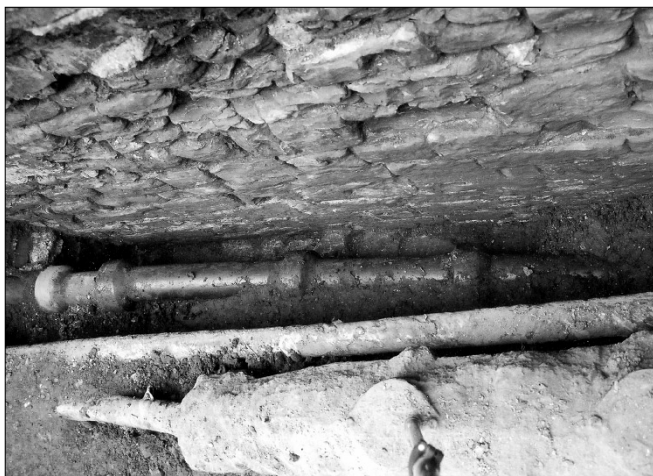
Obr. 7: Praha 1 – Malá Strana, čp. 382/III. Vnější líc kvádrkové zdi, dole pod okapovým svodem opukové kameny dlažby (foto M. Tryml, 2002).

Nejvyšší dochovanou vrstvou byla dlažba z plochých opukových kamenů, zmíněná už ve výkopu u vedlejšího domu. Pokud lze z krátkého, necelé dva metry dlouhého odkrytého úseku soudit, přiléhají kameny dlažby přímo ke kvádrkovému zdi, dlažba tedy musí být současná nebo mladší než kvádrková zeď. Terénní situaci pod úrovní dlažby bylo možné ověřit pouze sondovací tyčí. V materiálu zachyceném v dutině tyče nebylo možné rozeznat eventuální stavební úroveň. Vnější líc románské zdi byla odhalena výko-

pem v délce téměř 3 m a výšce 130 cm. Výška jednotlivých kvádrkových řádek kolísala mezi 10 až 14 cm. Šířka zdi, měřená v průřezu pro vodovod, činí 88 cm.

Abb. 7: Prag 1 – Kleinseite, Haus Nr. 382/III. Äußeres Mauerhaupt der Quadermauer, unten unter der Regenwasserableitung Plänenplatten von der Pflasterung (Foto M. Tryml, 2002).

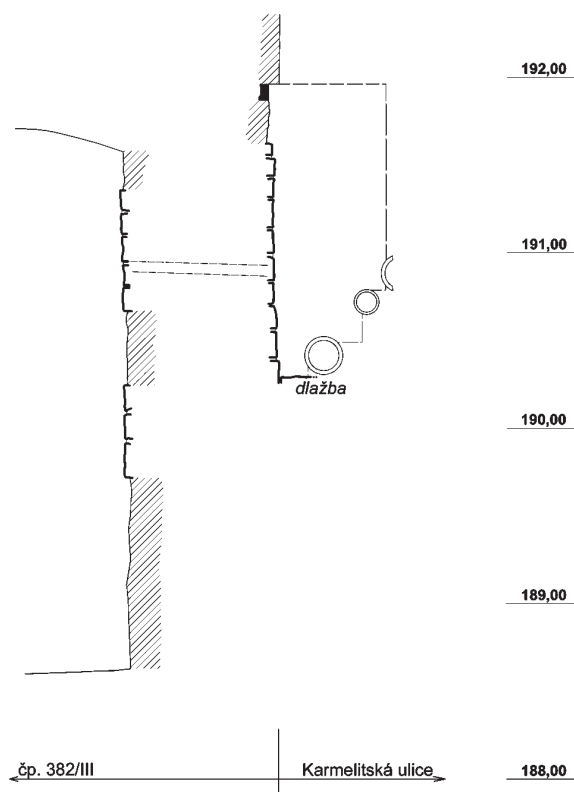
Obr. 8: Praha 1 – Malá Strana, čp. 382/III. Schematizovaný řez kvádrkovou zdí (kresba S. Matoušová, 2003).

I když se nepodařilo z vnější strany zdi dospět výkopem až na základovou spáru, přesto poskytuje výškové srovnání situace v suterénu a na ulici řadu informací (obr. 8). Vzhledem k tomu, že úroveň dolní hrany nejspodnější kvádrkové řádky ve všech stěnách sklepů čp. 382/III je v podstatě shodná,<sup>17)</sup> je možné předpokládat, že jde o interiérovou základovou spáru zdi. Její úroveň přenesená na vnější líc je přibližně o 50 cm hlouběji než povrch opukové dlažby přiléhající ke zdi. Z tohoto porovnání je možné s určitou mírou pravděpodobnosti vyvodit, že úroveň základové spáry na obou stranách zdi se příliš nelišila. Tato varianta by podpořila naši dřívější interpretaci stěny jako ohradní zdi, protože u obytné stavby bychom předpokládali výrazný rozdíl mezi rozhraním lícového a základového zdiva vně a uvnitř jejího spodního podlaží.

Abb. 8: Prag 1 – Kleinseite, Haus Nr. 382/III. Schematischer Querschnitt durch die Quadermauer (Zeichnung S. Matoušová, 2003).

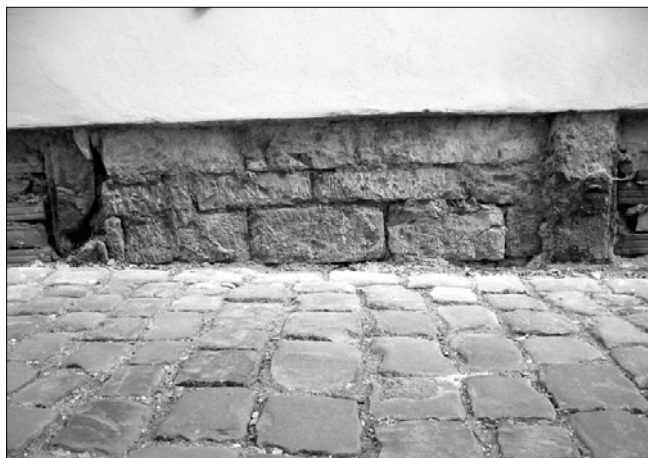
Spíše jako zajímavost je možné zmínit epizodu s opukovým kvádrkovým zdivem v zadní části domu čp. 323/I v ulici Karolíny Světlé, na které jsme byli kolegiálně upozorněni. V odkryvu zdiva v soklové části jižní stěny domu v pokračování Betlémské ulice jsou patrné tři pravidelné řádky kvádrků, které se od vzhledu věrohodně románského zdiva skutečně příliš neliší. K dojmu jeho starého původu přispívá i zdánlivý stratigrafický moment jakoby dodatečného vsazení tesaného ostění někdejšího sklepního okénka na levém okraji zdiva (obr. 9). Stavební kontext v tomto případě ovšem ukazuje na klasicistní původ celé partie domu, takže charakter zdiva v tomto případě naplňuje již dříve uváděnou podobnost s románským kvádrkovým zdivem, typickou v Praze pro období 1. poloviny 19. století.<sup>18)</sup>

Obr. 9: Praha 1 – Staré Město, čp. 323/I. Pohled na vnější líc zadní části jižního traktu domu (foto E. Dítmar, 2003).

Abb. 9: Prag 1 – Altstadt, Haus Konstr.-Nr. 323/I. Ansicht des Außenhauptes vom Hinterteil des südlichen Haustraktes (Foto E. Dítmar, 2003).
