## VALDŠTEJNOVO CASINO U JIČÍNA

PETR ULIČNÝ

### ÚVOD

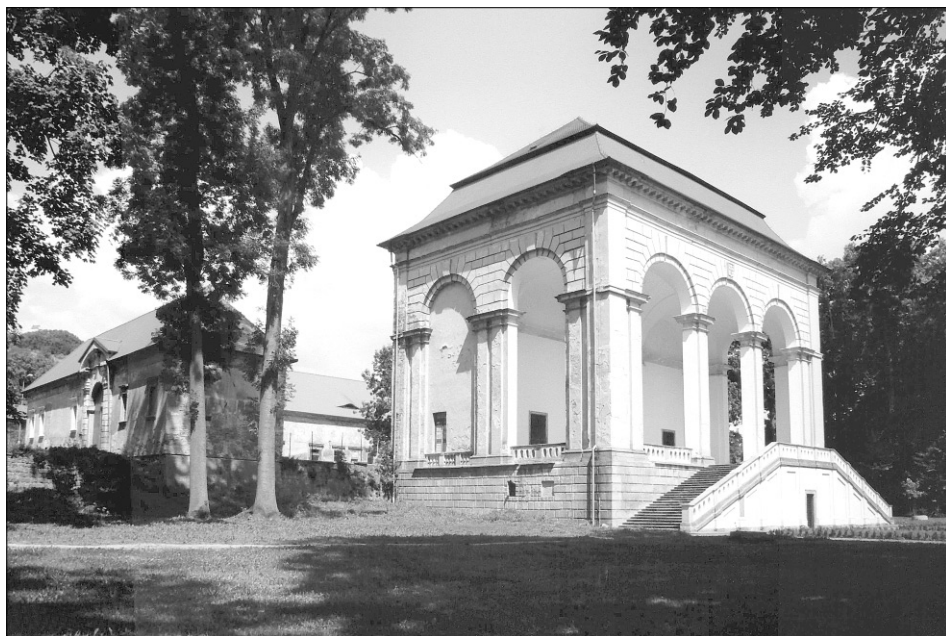
Obr. 1: Celkový pohled na casino a dvůr od jihu (foto P. Uličný, 2002).

Abb. 1: Gesamtansicht des Kasinos und des Hofes von Süden. Foto Petr Uličný, 2002.

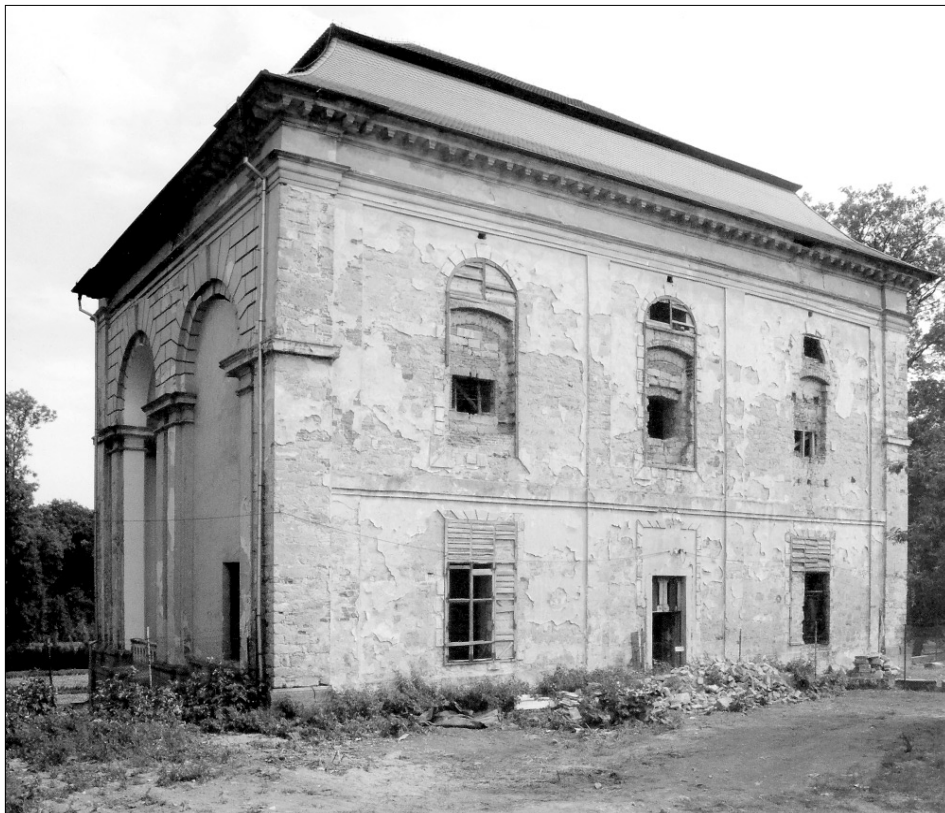
Obr. 9: Celkový pohled na nádvoří a dvorní fasádu casina. Stávající stav (foto P. Uličný, 2003).

Abb. 9: Gesamtansicht des Innenhofes und der Hoffassade des Kasinos. Foto Petr Uličný, 2003.

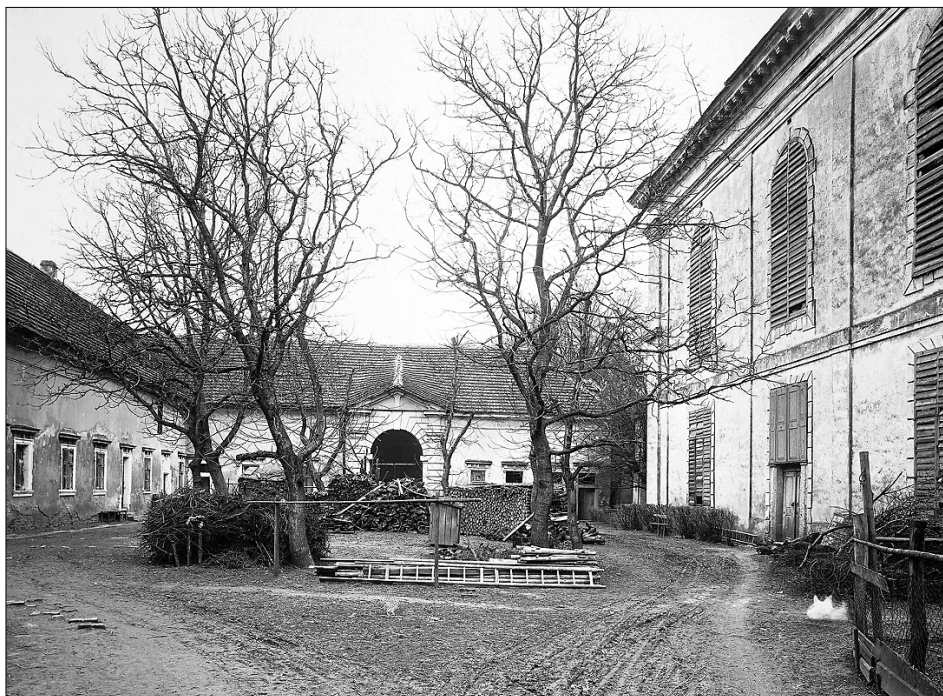
Obr. 10: Celkový pohled na dvorní fasádu casina. (foto J. Štenc, 1934). ÚDU AV ČR, DSF, W-A-230/5, repro Z. Matyáško.

Abb. 10: Gesamtansicht der Hoffassade des Kasinos. Heutiger Zustand. Foto Jan Štenc, 1934. ÚDU AV ČR, DSF, W-A-230/5, Repro Zdeněk Matyáško.

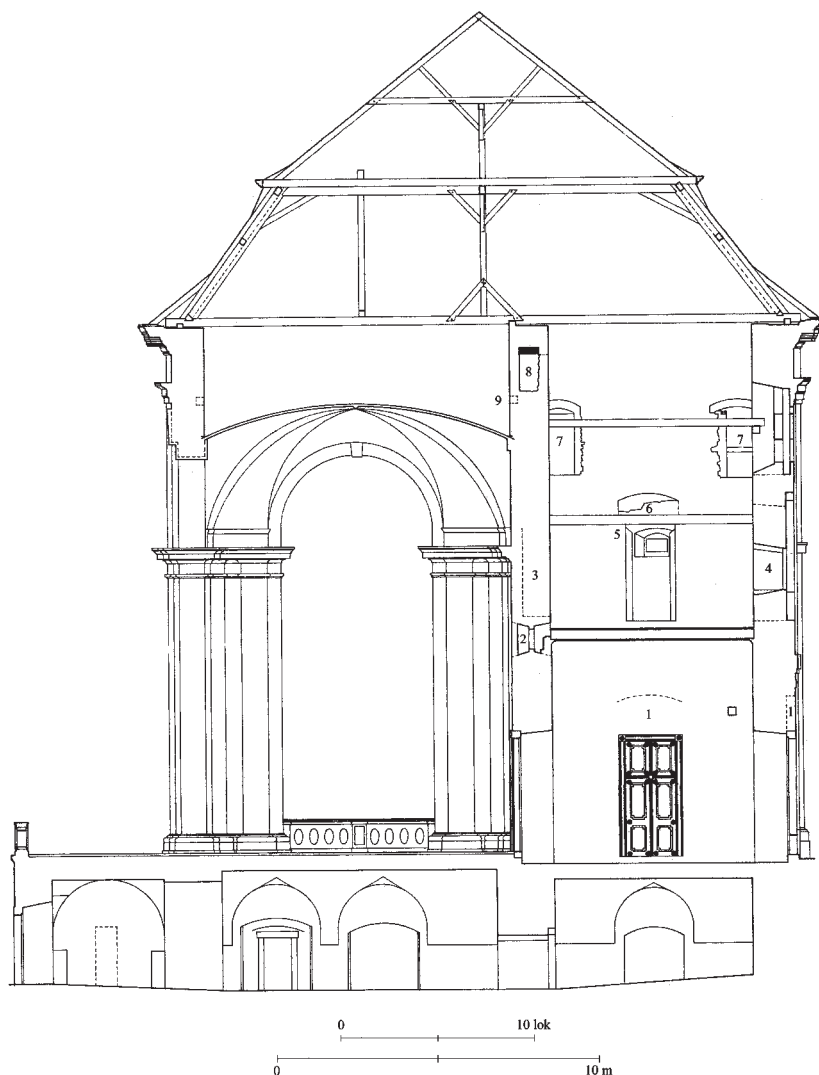
Obr. 17: Příčný řez středem casina směrem k západu (kresba a doplnění P. Uličný, 2001 podle V. Kotrby), (1937–1938). 1 – zazděná nika pro supraportu neosazeného portálu, 2 – zaslepené oválné okénko, 3 – zazděné okno do loggie, 4 – částečně zazděné okno do dvora, 5 – stěna střední místnosti se šmorci po neosazeném portálu, 6 – zazděné boční okno polygonu, 7 – nedokončené niky na nové úrovni 2. patra, 8 – zaslepená křbová nika na původní úrovni 2. patra, 9 – stopa po táhlech nad loggií.

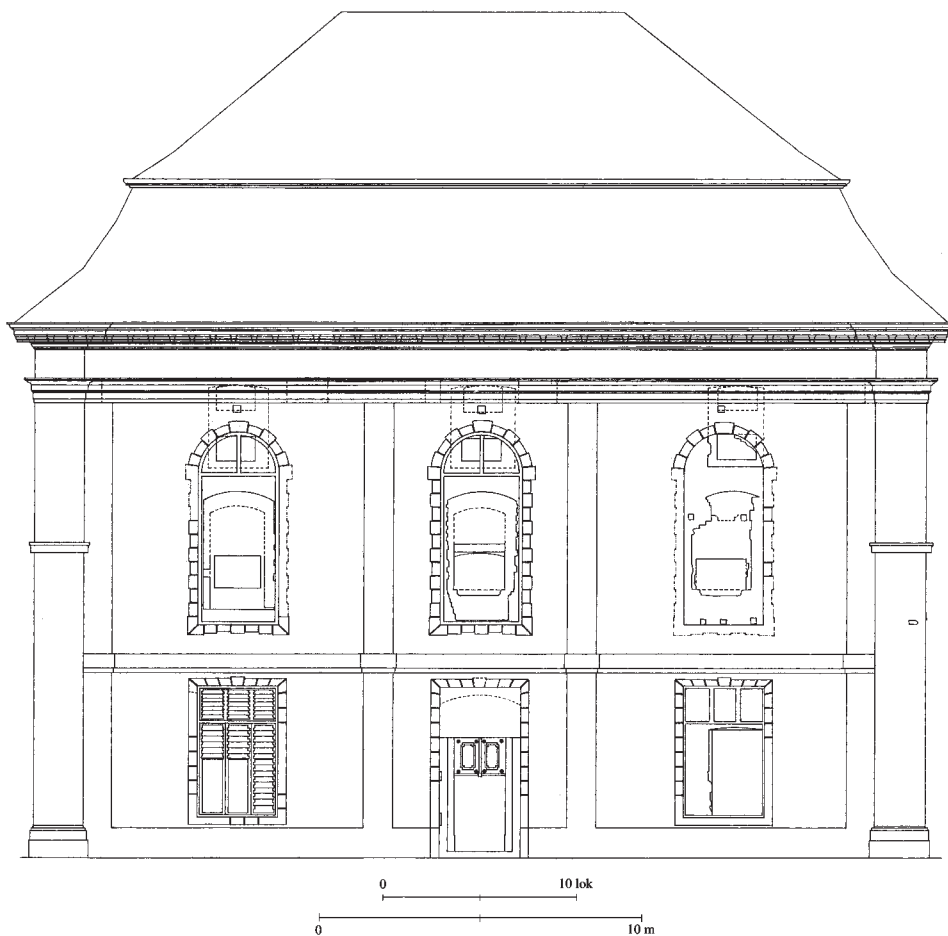
Obr. 19: Pohled na dvorní fasádu casina. Stávající stav (zaměření a kresba P. Uličný, 2001).

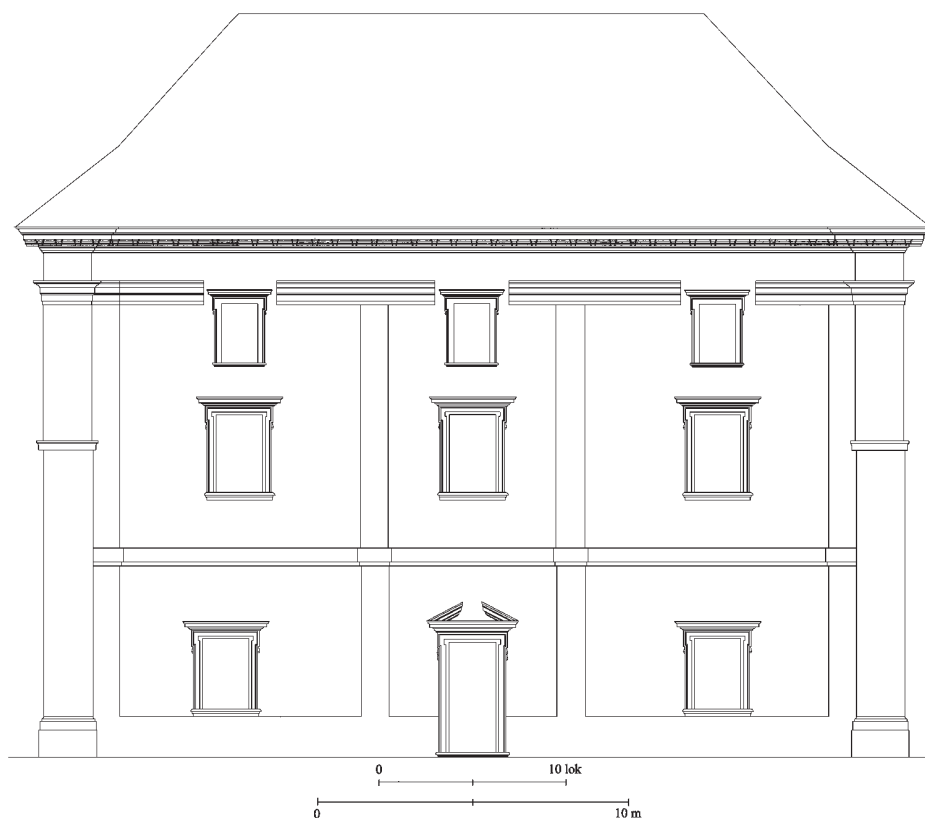
Obr. 20: Ideální rekonstrukce podoby dvorní fasády po změně projektu, při kterém byla vložena okna druhého patra (kresba P. Uličný, 2001).

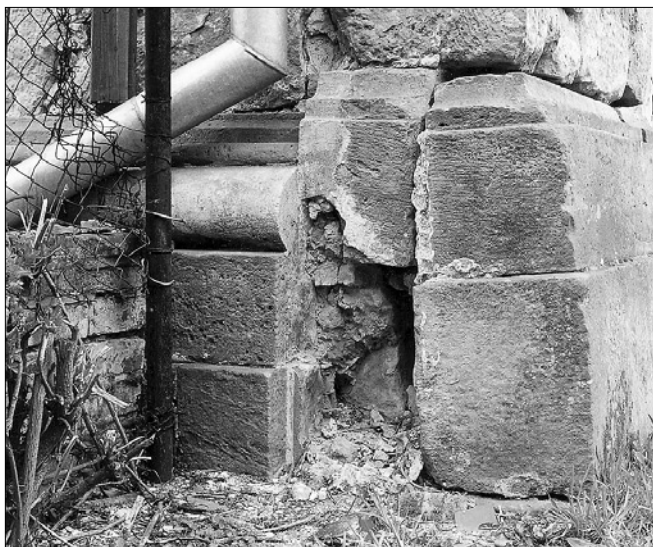
Obr. 22: Detail styku patky nárožního pilíře dvorního křídla a patky pilastru východní boční fasády se stopou po parapetu terasy dvora (foto P. Uličný, 2001).

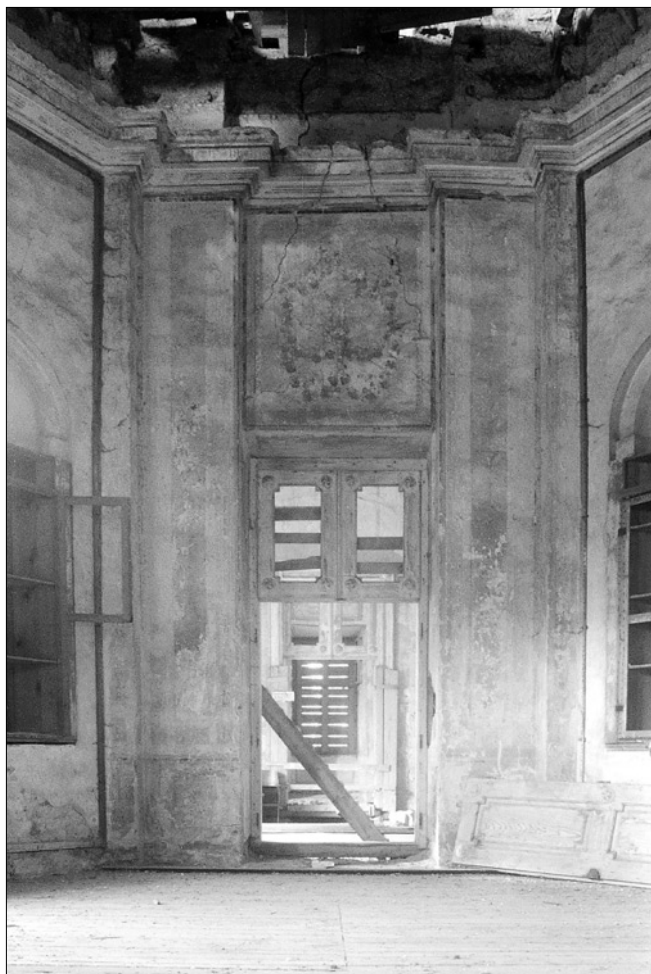
Obr. 23: Východní strana přízemní části polygonu s klasicistními malbami (foto P. Uličný, 2001).

Abb. 23: Ostseite des Erdgeschosses des Polygons mit klassizistischen Malereien. Foto Petr Uličný, 2001.

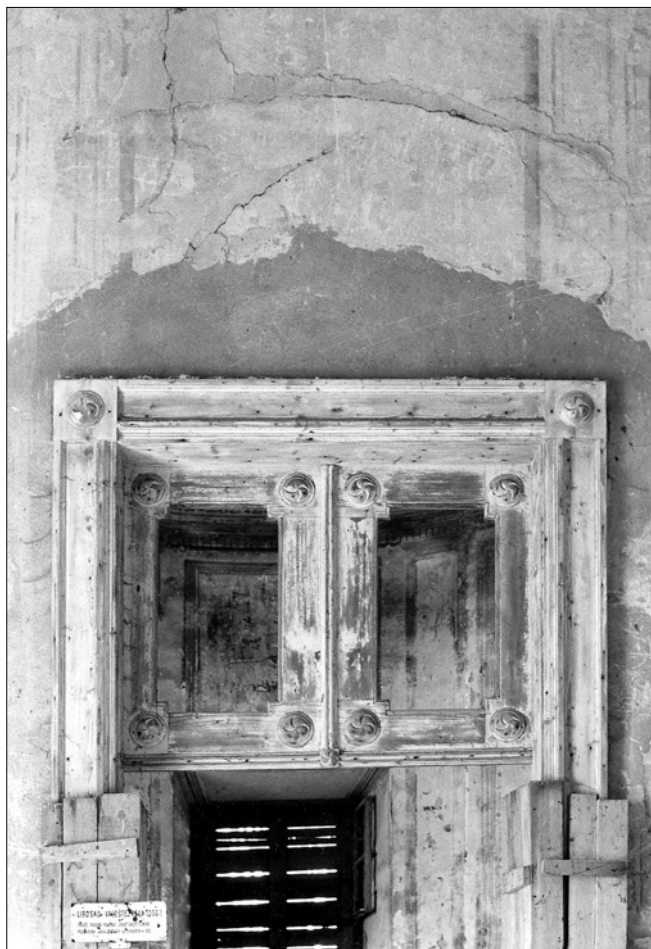
Obr. 25: Klasicistní dveře ze střední místnosti do oválu s patrnou trhlinou vyššího záklenku pro supraportu původně plánovaného portálu (foto P. Uličný, 2001).

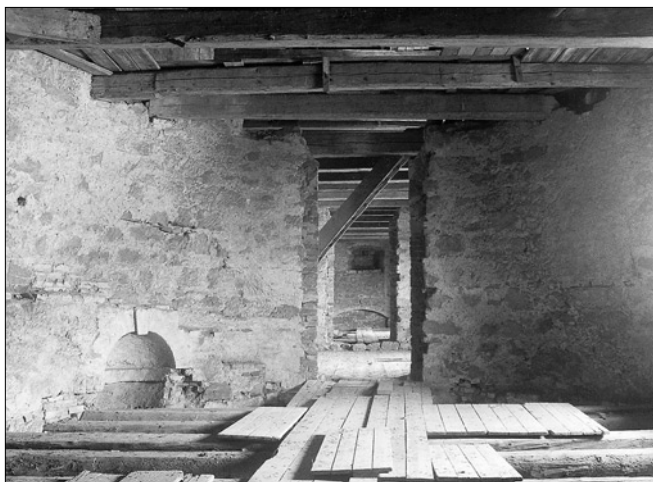
Obr. 26: Průhled z oválu do střední místnosti a polygonu v úrovni 1. patra. Vlevo patrná nika a ústupky pro neprovedené schodiště (foto P. Uličný, 2001).
