## Z PRŮZKUMU DOMU ČP. 209 VE VRCHLABÍ

JAN PEŠTA

## AUS DER UNTERSUCHUNG DES HAUSES NR. 209 IN VRCHLABÍ

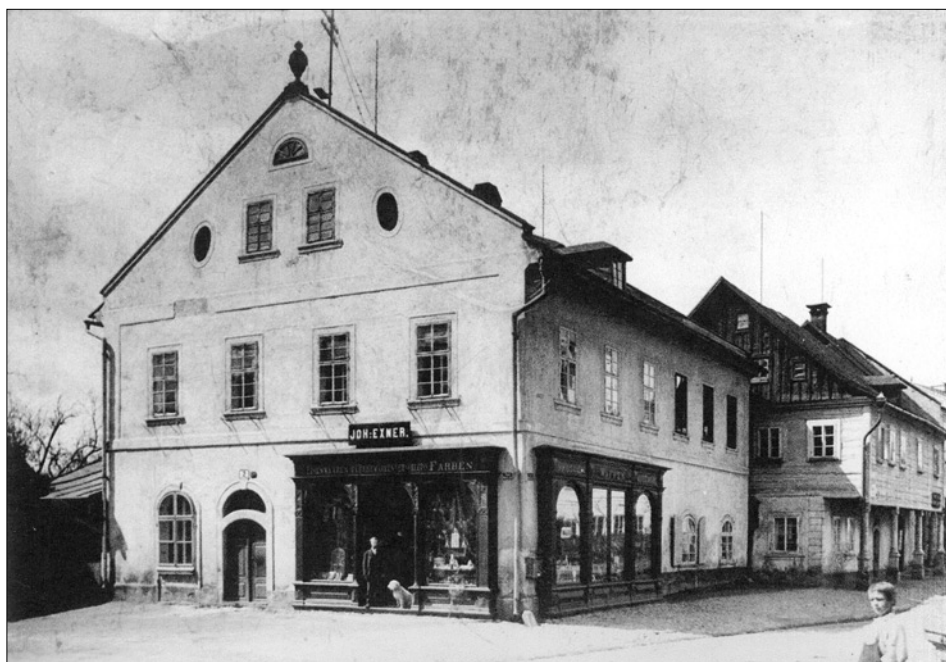
Obr. 1: Vrchlabí, dům čp. 209. Fotografie z roku 1895, autorem je vrchlabský fotograf J. Müller (ze sbírek Krkonošského muzea ve Vrchlabí).

Abb. 1: Vrchlabí, Haus Konskr.-Nr. 209. Fotografische Aufnahme des Hohenelber Fotografen J. Müller, 1895 (aus den Sammlungen des Krkonošské muzeum [Riesenbergmuseum] in Vrchlabí)

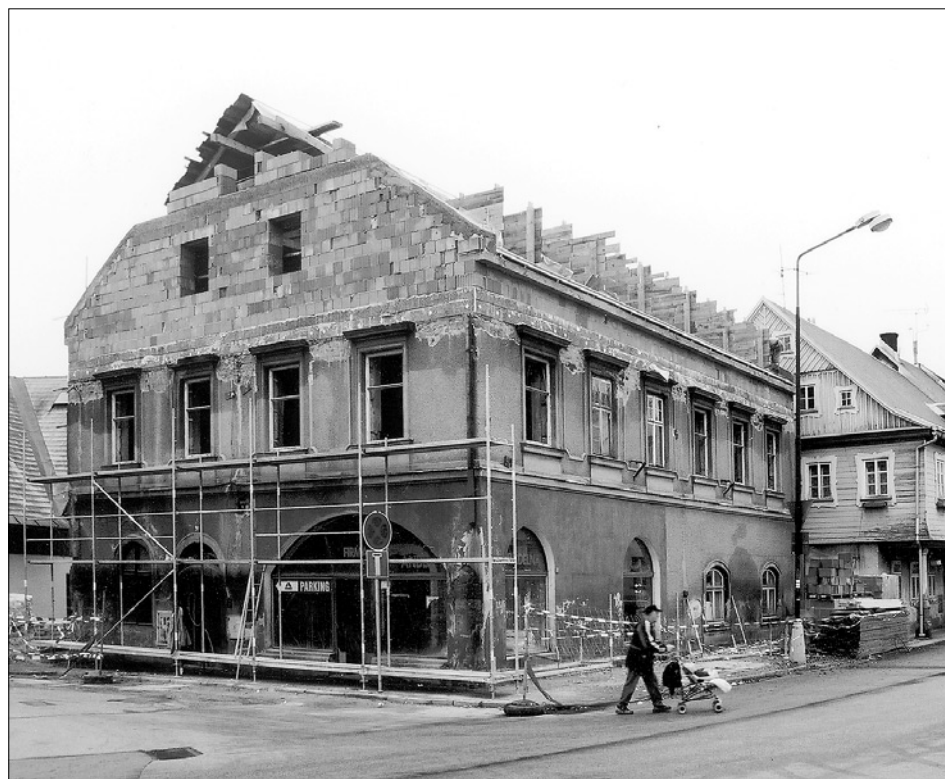
Obr. 6: Celkový pohled na dům od severovýchodu, dnešní stav. Dům má oproti starší fotografii z roku 1895 tradičionalistické průčelí z roku 1925. Štít a veškeré partie stavby nad římsou jsou novodobé, z doby po požáru.

Abb. 6: Vrchlabí, Haus Nr. 209. Gesamtansicht des Hauses von Nordosten, gegenwärtiger Zustand. Im Gegensatz zur Fotografie aus dem J. 1890 hat das Haus die traditionelle Fassade aus dem J. 1925. Giebel und alle Partien über dem Kranzgesims stammen aus der Zeit nach dem Brand.

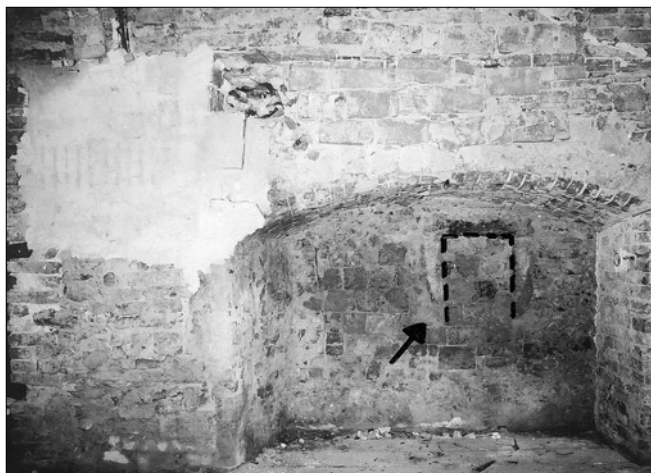
Obr. 8: Topenišťová nika s kamenným příkládacím portálkem v západní stěně chodby č. 103.

Abb. 8: Vrchlabí, Haus Nr. 209. Feuerstellennische mit dem steinernen Wartungsportal in der Westwand vom Gang (Nr. 103).

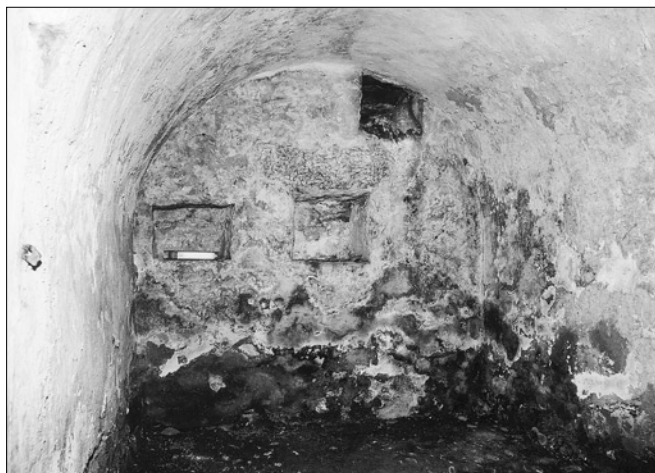
Obr. 9: Sklípek (č. 03) pod někdejší světnicí, se zaslepeným větracím otvorem ústícím do prostoru podloubí.

Abb. 9: Vrchlabí, Haus Nr. 209. Kleiner Keller (Nr. 03) unterhalb des einstigen Zimmers, mit einer zugemauerten Lüftungsöffnung in den Raum der Laube.

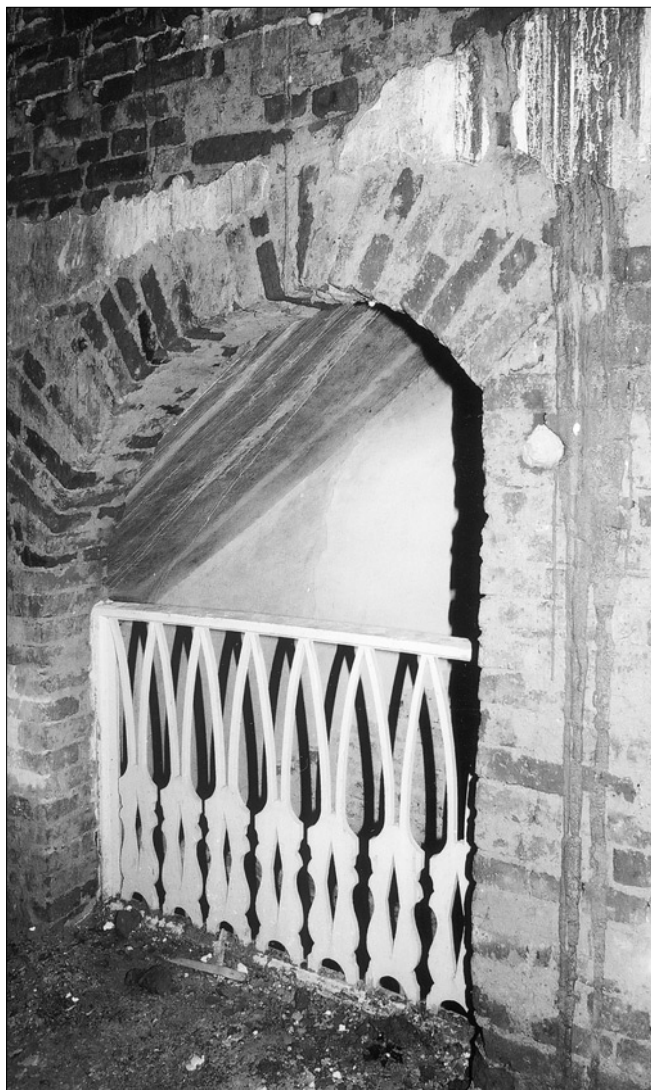
Obr. 10: Oblouk na schodiště do patra s dochovaným empírovým dřevěným zábradlím (všechny snímky autor, není-li uvedeno jinak).

Abb. 10: Vrchlabí, Haus Nr. 209. Bogen zur Treppe ins Obergeschoß mit dem erhaltenen Empire-Holzgeländer.
