# DOLNÍ PALÁC HRADU ŽEBRÁKA

## NĚKOLIK POZNÁMEK K PROBLEMATICE DŘEVEM ZATEPLENÝCH PROSTOR ČESKÝCH HRADŮ

VLADISLAV RAZÍM

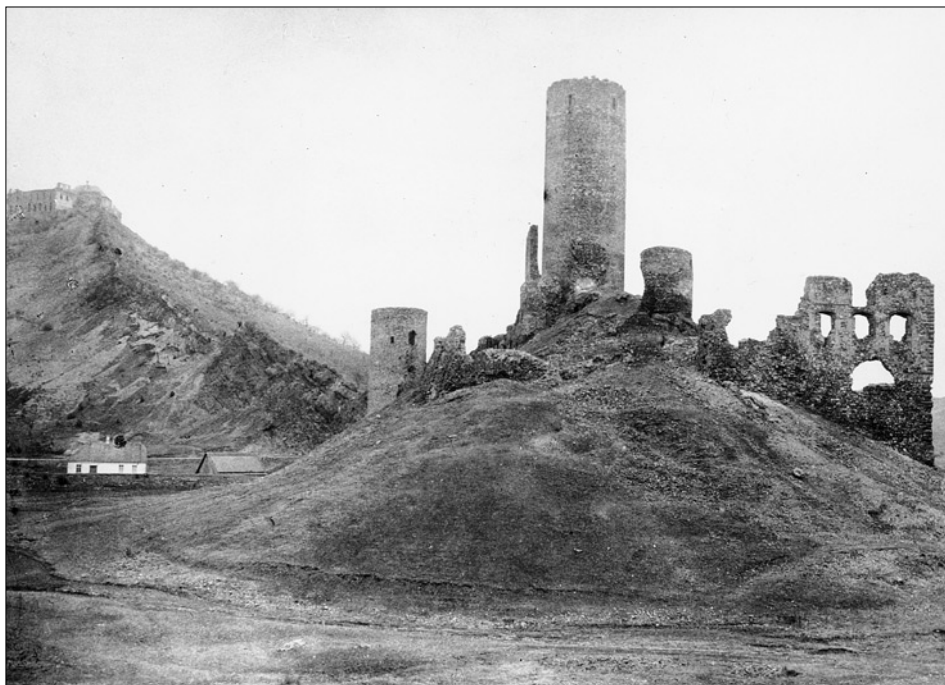
Obr. 2: Žebrák, hrad. Celkový pohled od západu, vpravo hlavní průčelí tzv. dolního paláce (snímek asi z konce 19. století, archiv Národního památkového ústavu v Praze).

Tzv. dolní palác není součástí jádra hradní zástavby na hřebeni ostrožny, ale je vysunut do prudkého svahu jihozápadní části jejího závěru. Výstavba budovy byla zjevně rasantním zásahem do předchozího plánu hradu, neboť přitom bylo zcela prolomeno a částečně zlikvidováno obvodové opevnění, které zde probíhalo. Palác tak zaujal polohu, která byla oproti hradnímu jádru podstatně níž; jihozápadní nároží paláce se nacházelo o celých 20 m níže než patá velké válcové věže na vrcholu skalního hřebene (obr. 1 až 5).

Abb. 2: Žebrák, Burg. Gesamtansicht von Westen, rechts die Hauptfassade des sogen. unteren Palas. Fotografie vielleicht vom Ende des 19. Jahrhunderts, NPÚ-Archiv Prag.

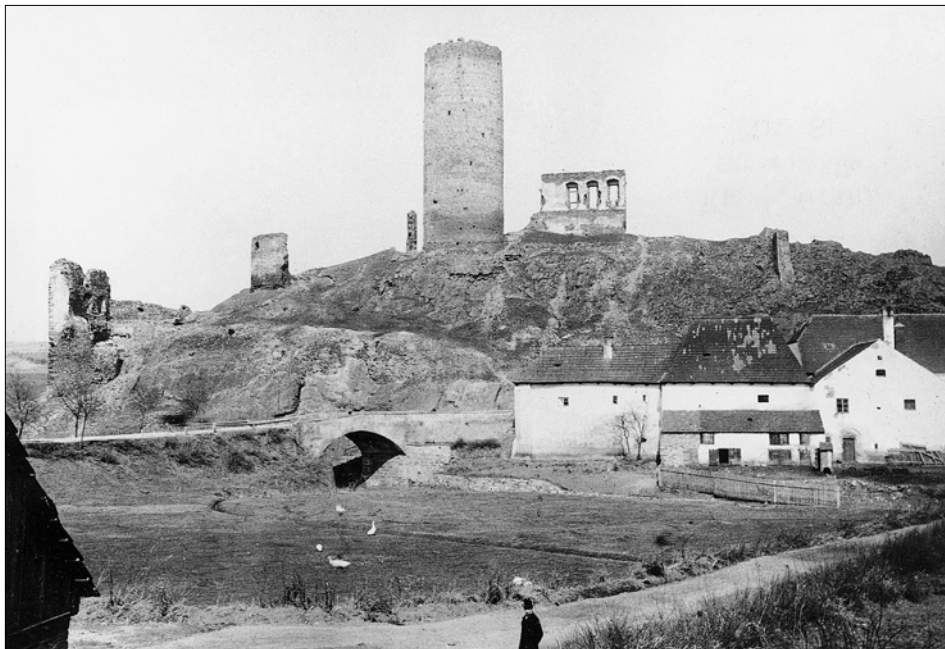
Obr. 3: Žebrák, hrad. Celkový pohled od jihu, zcela vlevo dolní palác, uprostřed velká válcová věž a horní palác (snímek asi z konce 19. století, archiv Národního památkového ústavu v Praze).

Abb. 3: Žebrák, Burg. Gesamtansicht von Süden, ganz links der untere Palas, in der Mitte großer runder Turm und oberer Palas. Fotografie vielleicht vom Ende des 19. Jahrhunderts, NPÚ-Archiv in Prag.

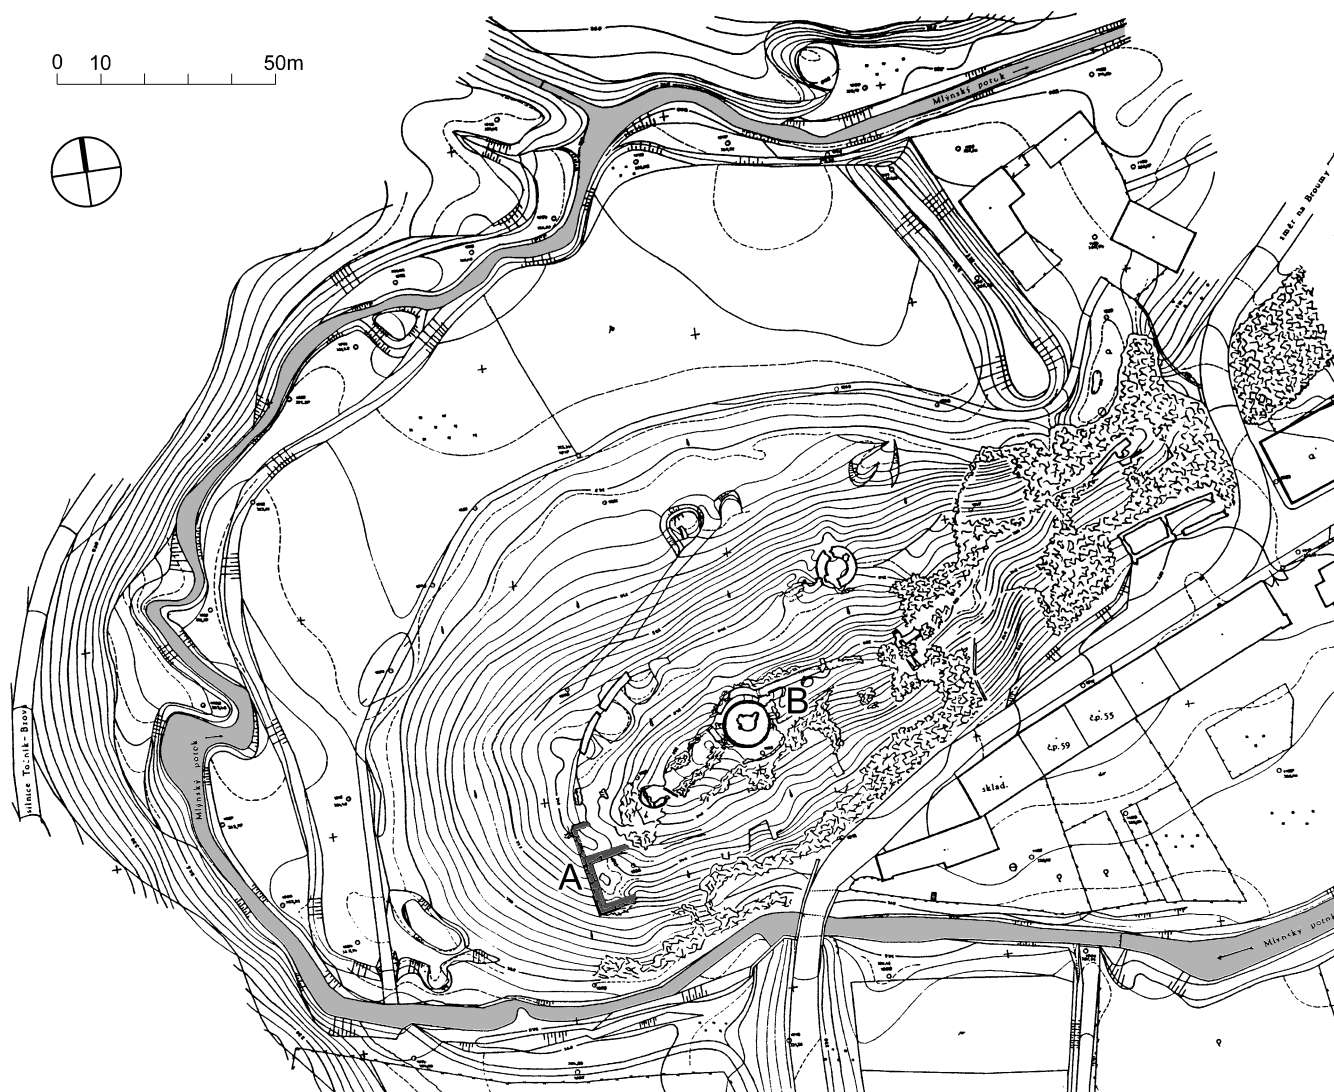
Obr. 4: Žebrák, hrad. Situační plán hradu s vrstevnicemi terénu (vyznačeny po 1 m). A – dolní palác, B – jádro hradu s hlavní válcovou věží a horním palácem (zaměření Geodézie Praha, n. p., V. Hejda, V. Mínský, 1973, úpravy J. Krechler).

Hrad Žebrák stojí na protáhlé křemencové ostrožně, obtékané Stroupínským (Mlýnským) potokem. Ostrožna je výběžkem podstatně vyššího Zámeckého vrchu, na jehož konci v sousedství Žebráka stojí hrad Točník, ovládající široké okolí (obr. 1). Nepříliš výrazné relativní převýšení hradu Žebráka nad okolní terén kompenzovaly z obranného hlediska prudké svahy hradní skály a možnost vybudovat vodní zdrže v těsném potočním údolí. K východu, tedy směrem k Točníku orientovaná šíje ostrožny je natolik úzká a neschůdná, že neumožňovala vedení přístupové cesty. Velmi úzký je také samotný hřeben ostrožny, který si vynutil specifickou podobu hradní dispozice (obr. 4).

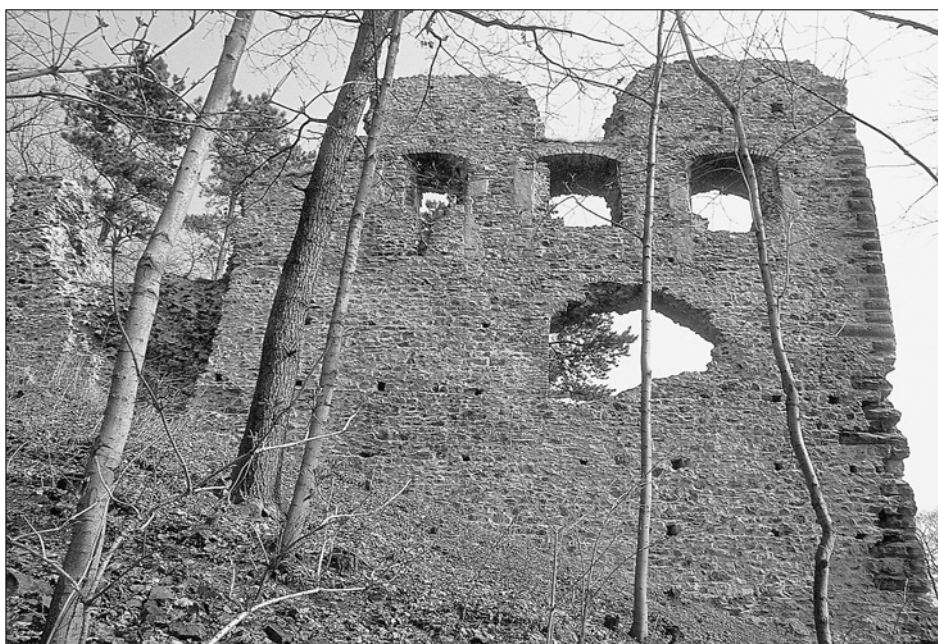
Obr. 6: Žebrák, hrad, dolní palác. Celkový pohled na západní průčelí (snímek V. Razím, 2003).

(až 10,5 cm v profilu), jež bývá pokládána za charakteristický stylový projev tzv. dvorské huti krále Václava IV. (obr. 6, 7, 13).<sup>5)</sup>

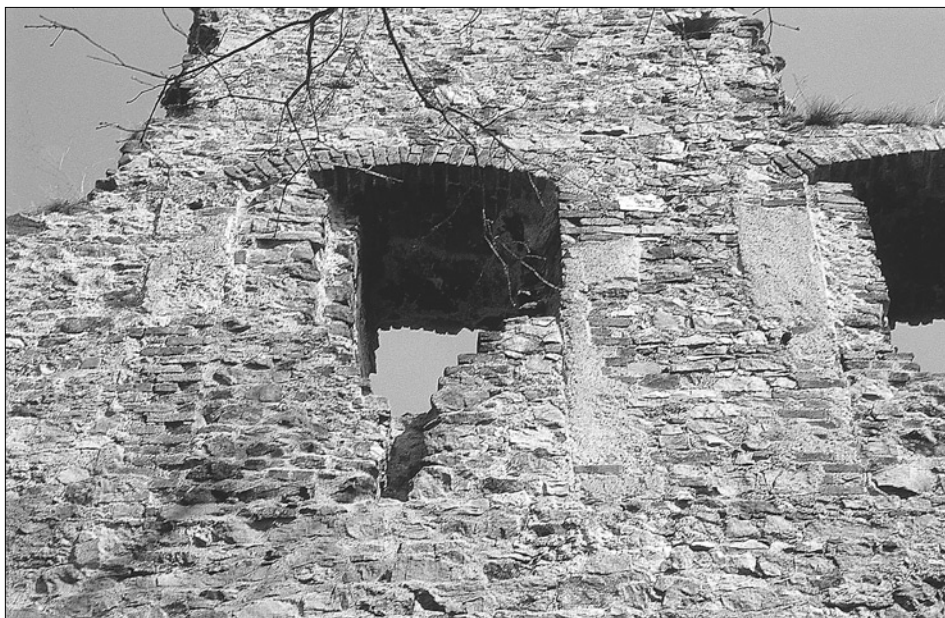
Obr. 11: Žebrák, hrad, dolní palác. Detail západního průčelí (srov. obr. 6), severní z trojice oken 1. patra. Na obvodu druhotně zazděných oken zbytky omítkové pasparty na cihelném ostění (snímek V. Razím, 2003).

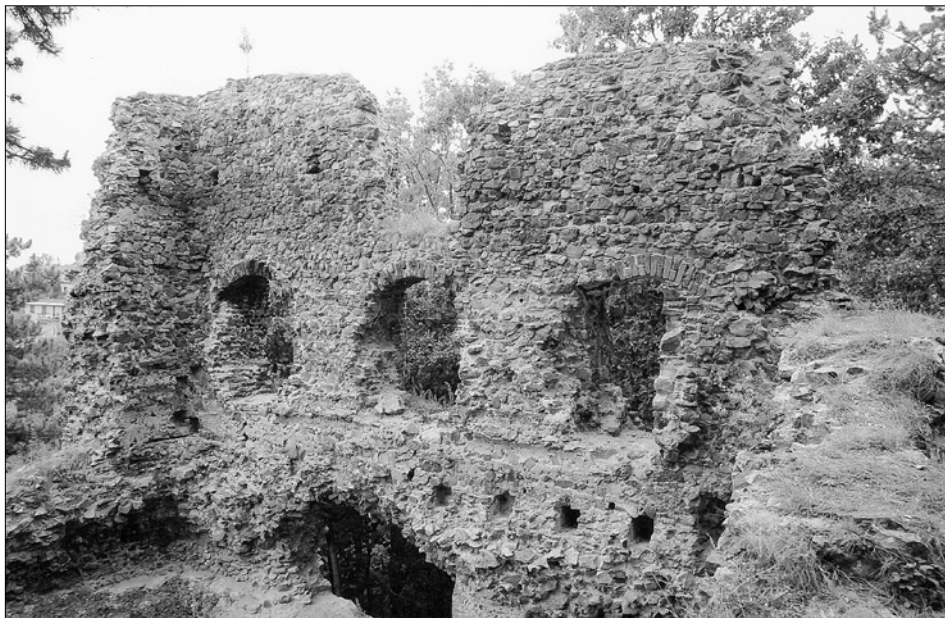
Obr. 12: Žebrák, hrad, dolní palác. Pohled na západní a jižní stěnu hlavní místnosti 1. patra. Pod okny a mezi nimi otisky zaniklého srubu, nad okny hrubě lícovaná stěna s prolukou středního okna a zbytky čtyř trámů (snímek V. Razím, 2003).

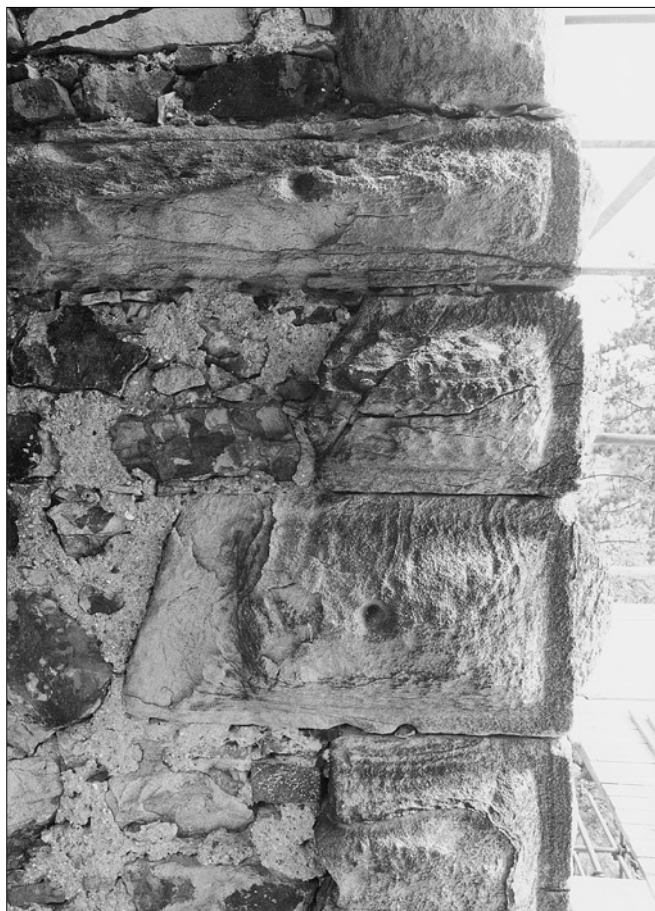
Obr. 13: Žebrák, hrad, dolní palác. Detail bosovaných kvádrů jihozápadního nároží (snímek H. Heckelová, 2000).

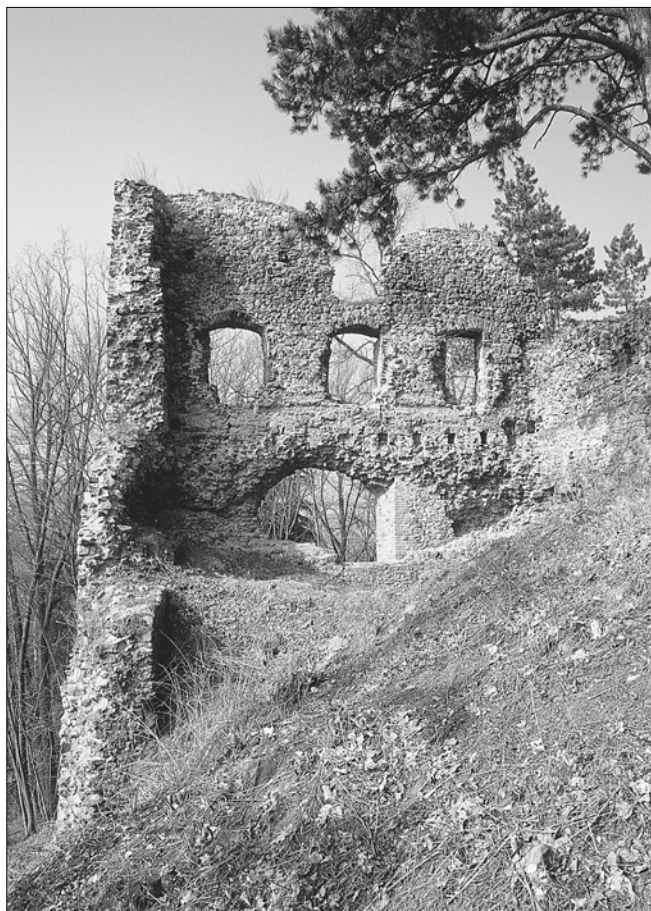
Obr. 14: Žebrák, hrad, dolní palác. Pohled od východu do interiéru (snímek V. Razím, 2003). Srov. obr. 12.

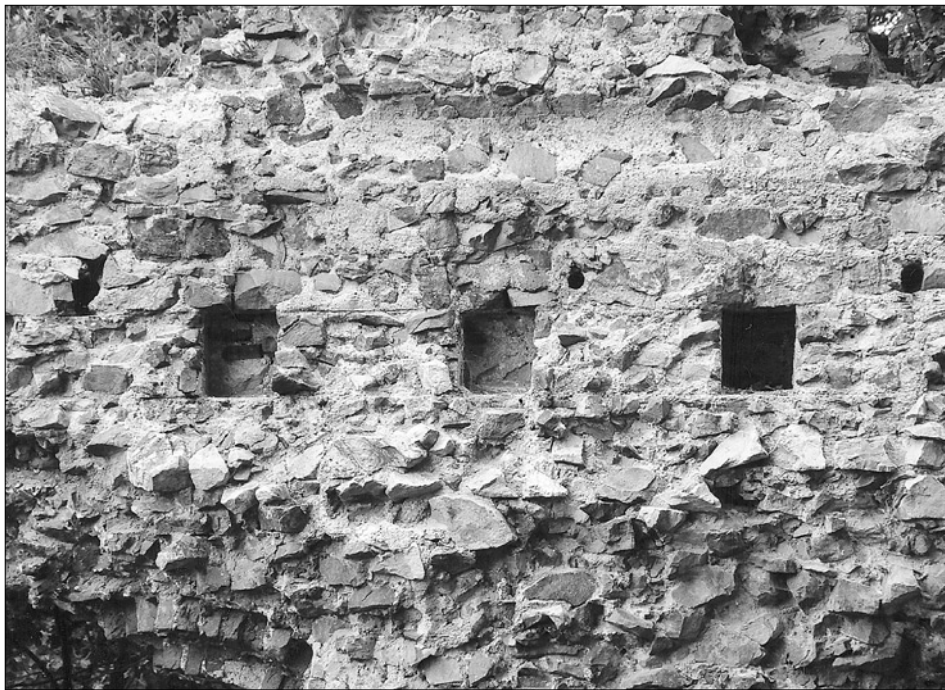
Obr. 15: Žebrák, hrad, dolní palác. Detail západní stěny interiéru hlavní místnosti 1. patra s kapsami trámů podlahy. Pod kapsami odlámaný líc stěny přízemí, nad kapsami otisky srubu. Nad střední kapsou otisk čela kolmé fošny – srov. obr. 16 (snímek V. Razím, 2003).

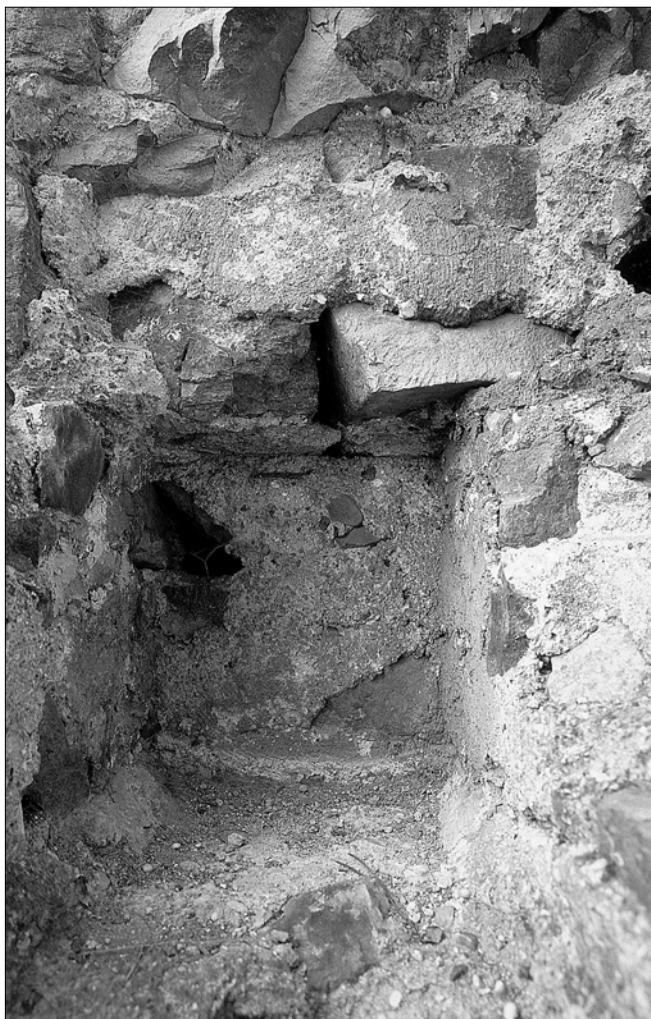
Obr. 16: Žebrák, hrad, dolní palác. Detail otisku čela kolmé fošny nad trámem podlahy – srov. obr. 15 (snímek V. Razím, 2003).

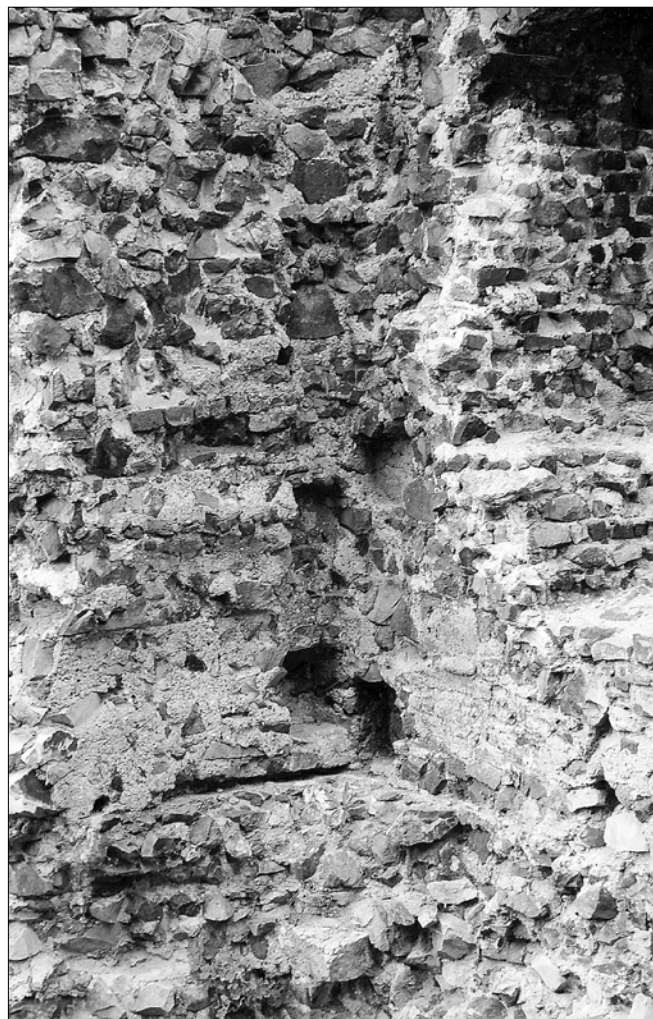
Obr. 17: Žebrák, hrad, dolní palác. Detail jihozápadního koutu interiéru hlavní místnosti 1. patra. Negativ konců prken podlahy (dole) a konců trámů roubené konstrukce. Vlevo otisky kuláčů (snímek V. Razím, 2003).

Zejména v jihozápadním koutě místnosti lze dobře sledovat provázání vzájemně kolmých trámů roubení až do úrovně shodné s patkami záklenků oken (obr. 8, 17). Nad touto úrovní již otisky čel trámů nenacházíme a průkazně zde ani nebyly. Povrch zdiva je zde nápadně nerovný a namísto půdorysného pravého úhlu je v koutě spíše nepravidelné zaoblení. Takto utvářená část jihozápadního koutu dosahuje výšky zhruba 140 cm a teprve v jeho zbývajících partiích až ke koruně zdiva jsou lícové kameny pečlivěji kladené (obr. 8, 18). Povrch západní stěny nad trojicí oken již nevykazuje stopy výdřevy místnosti, zároveň je však poměrně nerovný, odlišný od obvykle lícovaného zdiva (obr. 8, 12). Přestože je zdivo nad okny dochováno do značné výše, nejsou zde stopy konstrukce stropu. Naproti tomu se tu dochovaly zbytky čtyř trámů, tři na západní a jeden na jižní straně,

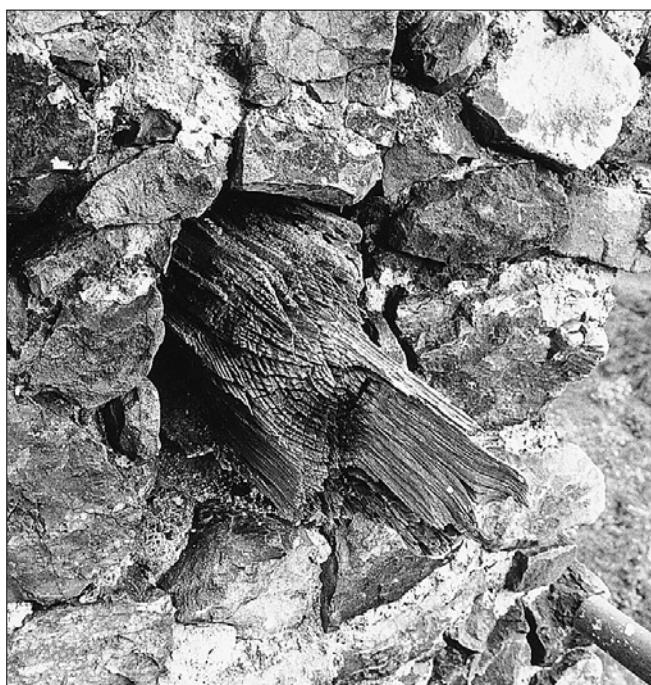
Obr. 19: Žebrák, hrad, dolní palác. Detail konce trámu, který vyčnívá z jižního průčelí (snímek V. Razím, 2000).

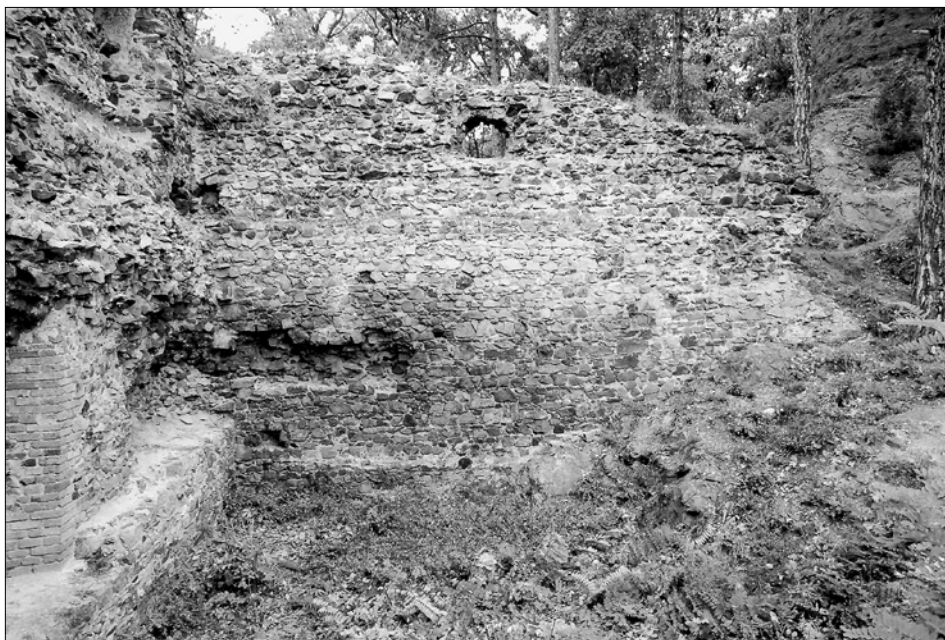
Obr. 20: Žebrák, hrad, dolní palác. Pohled na vnitřní dělicí zeď od jihu. Nahoře příkládací otvor kamen v 1. patře (snímek V. Razím, 2003).

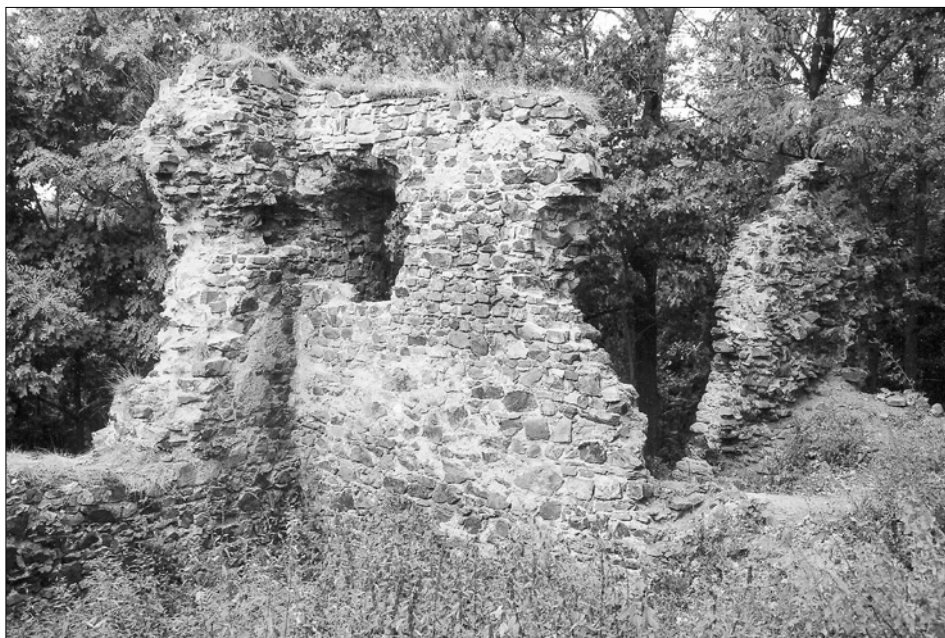
Obr. 22: Žebrák, hrad, dolní palác. Pohled z vnitřní dělicí zdi do severozápadního kouta severní (provozní) místnosti s oknem (snímek V. Razím, 2003).

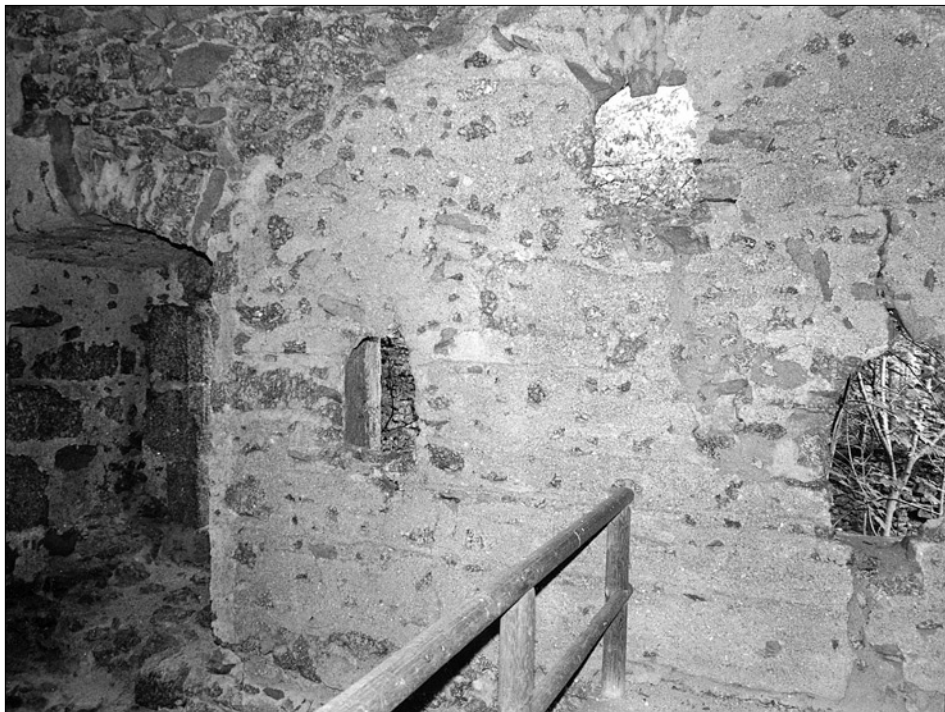
Obr. 24: Rutenstein, hrad (Horní Rakousko). Pohled na stěnu v patře románsko-gotické obytné věže s vodorovnými otisky fošen a třemi okénky. Vlevo u hrany nůky vstupu otisk dřevěné příčky, nad ním šikmý otisk klenby (snímek V. Razím, 1998).

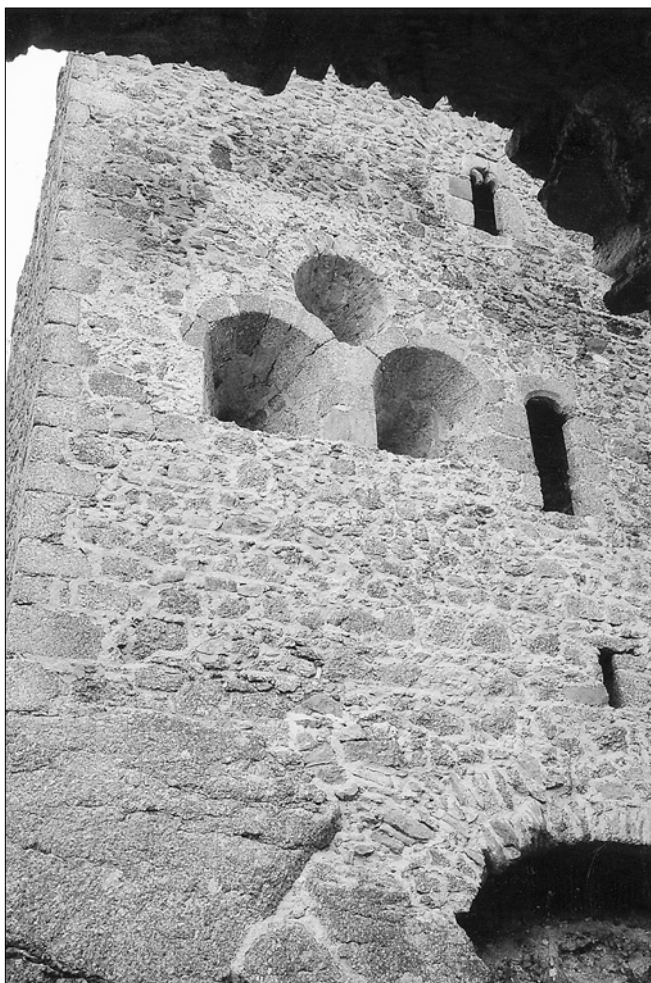
Obr. 25: Rutenstein, hrad (Horní Rakousko). Detail fasády románsko-gotické obytné věže se sestavou okének dřevem vyložené místnosti (snímek V. Razím, 2003).

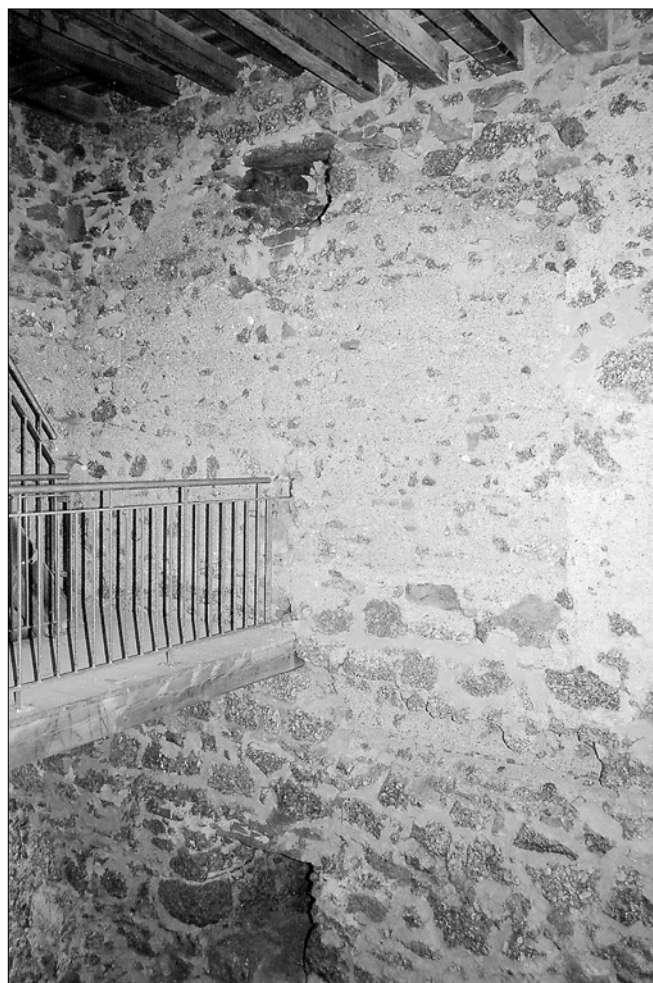
Obr. 26: Rutenstein, hrad (Horní Rakousko). Pohled na protější stěnu (srov. obr. 24) v patře románsko-gotické obytné věže s otisky fošen a klenby, nad ním komínový otvor (snímek V. Razím, 2003).

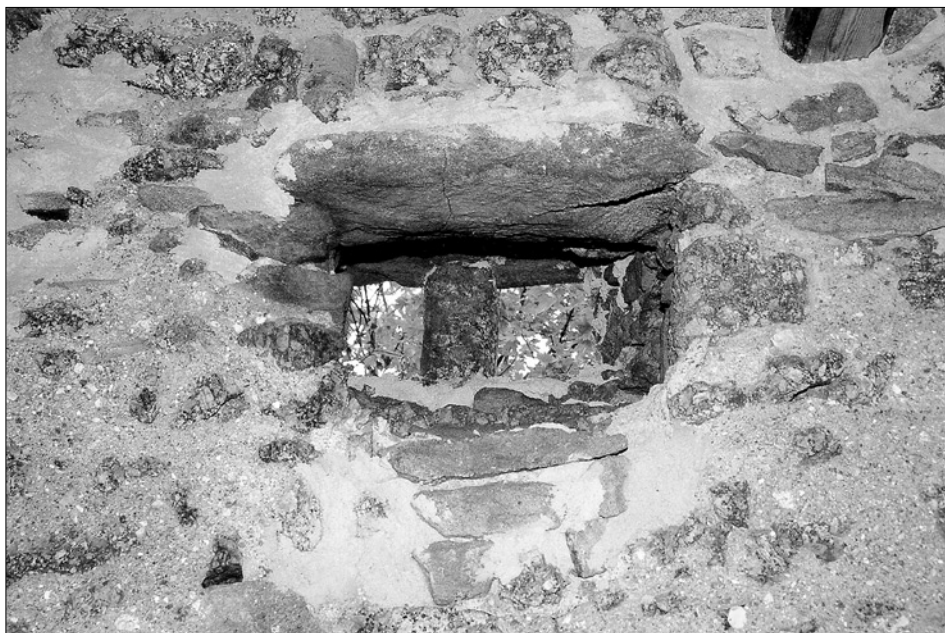
Obr. 27: Ruttenstein, hrad (Horní Rakousko). Detail komínového otvoru v obytné věži – srov. obr. 26 (snímek V. Razím, 2003).

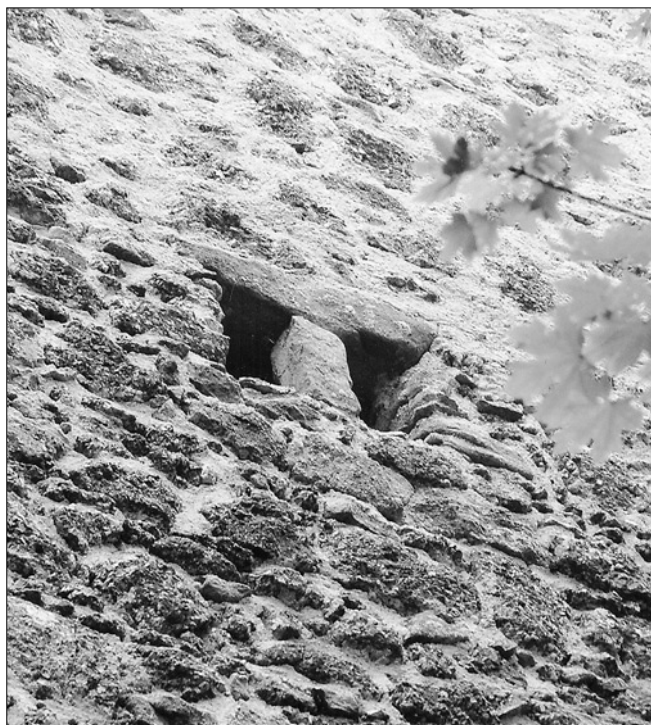
Obr. 28: Ruttenstein, hrad (Horní Rakousko). Detail komínového otvoru na fasádě obytné věže – srov. obr. 27 (snímek V. Razím, 2003).

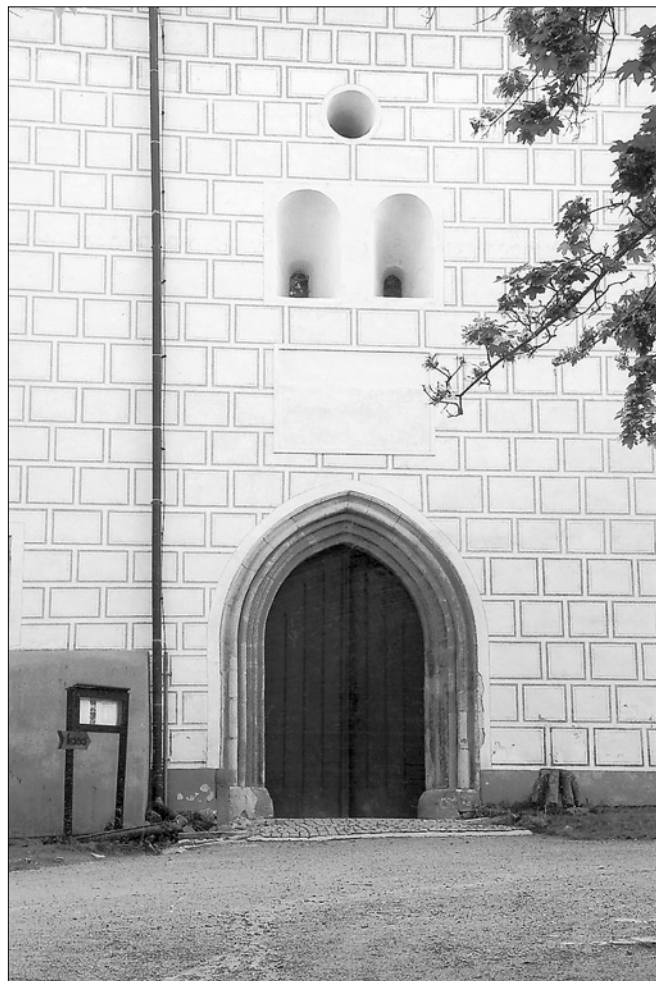
Obr. 30: Žvíkov, hrad. Sestava tří okének nad branou raně gotického palácového jádra (snímek V. Razím, 2002).

38) Větší výškový rozdíl mezi horním a dolními okénky je relativně vzácně dochován u místnosti nad bránou do raně gotického palácového jádra hradu Zvíkova (obr. 30, 31).

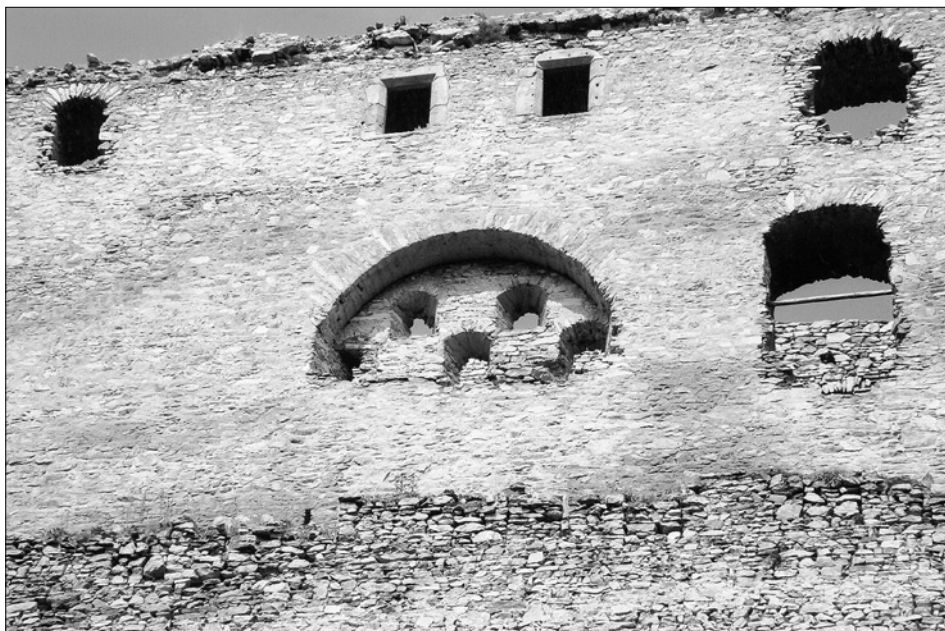
Obr. 32: Kašperk, hrad. Průčelí paláce s nikou obsahující pět okének dřevem vyložené místnosti – srov. obr. 33 (snímek V. Razím, 2003).

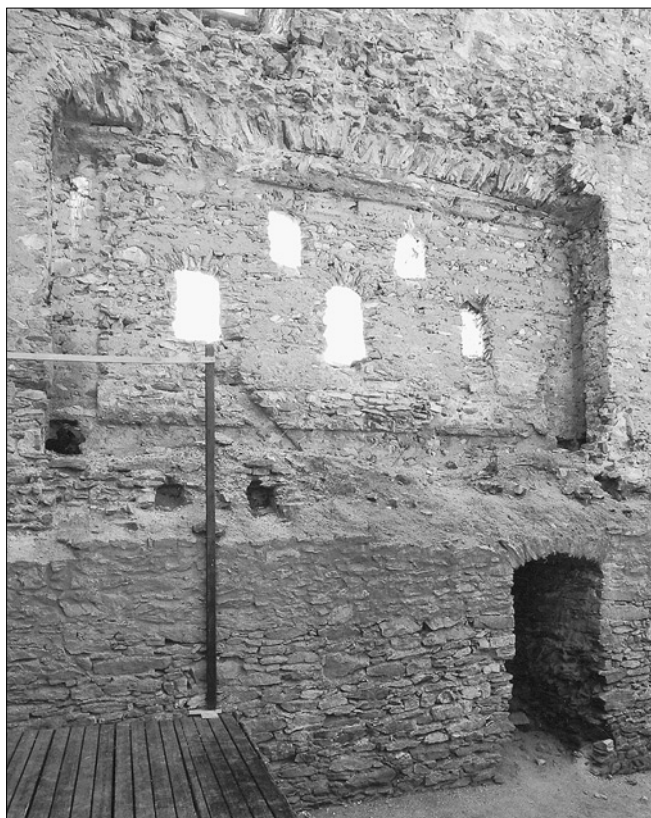
Obr. 33: Kašperk, hrad. Otisk čelní stěny nízké dřevem vyložené plochostropé místnosti paláce s pěti okénky (snímek V. Razím, 2003).

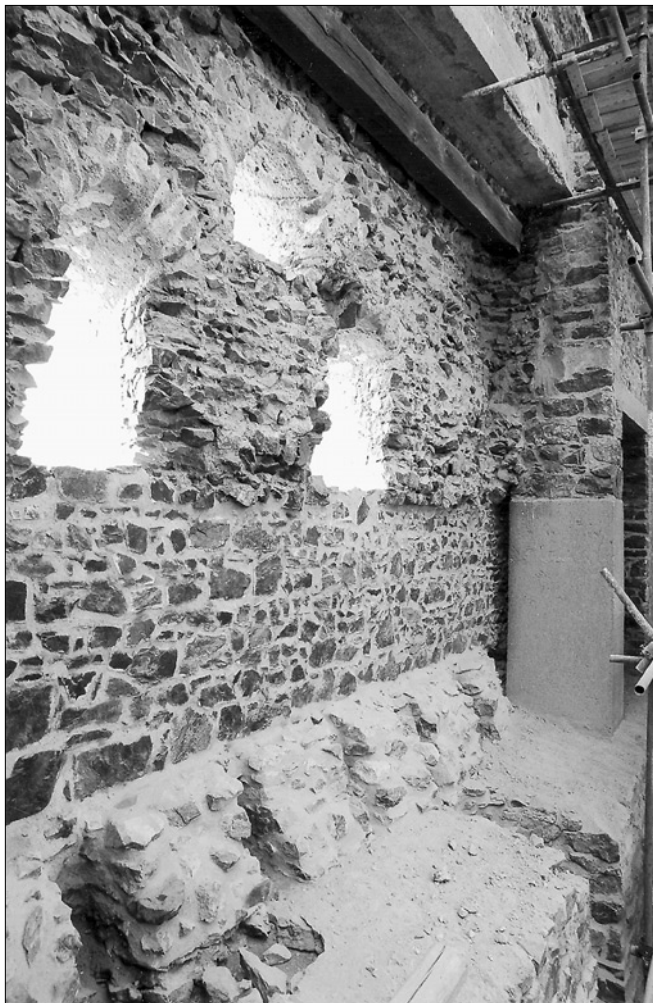
Obr. 34: Radyně, hrad. Otisk čelní stěny dřevem vyložené místnosti v 1. patře paláce se třemi okénky. Po stranách a mezi okénky otisky srubu, pod okénky plochá stěna (snímek V. Razím, 2003).

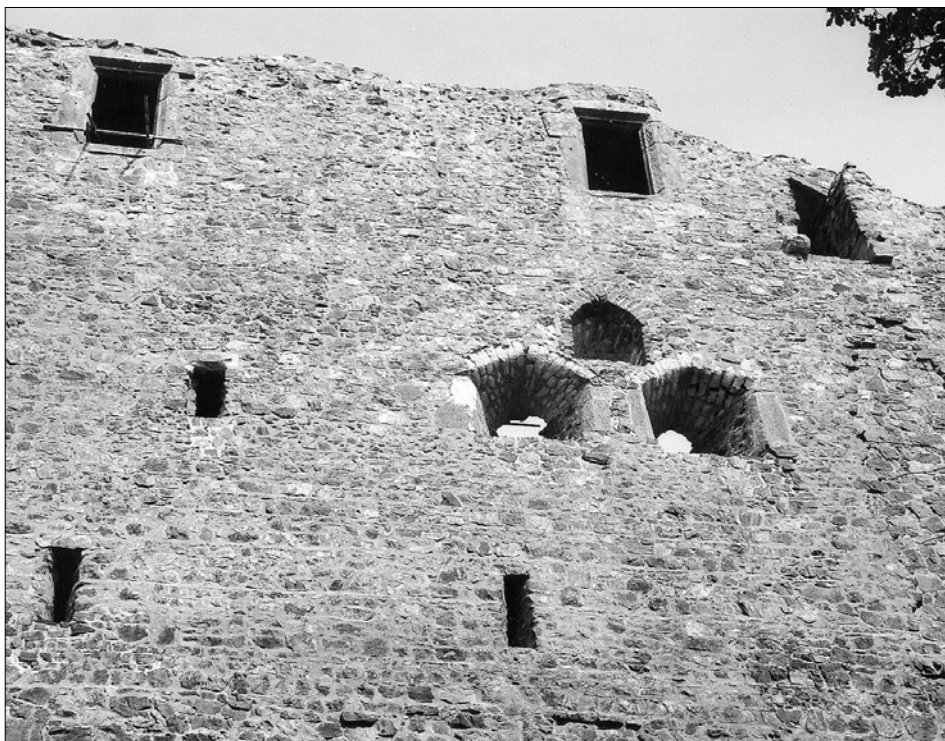
Obr. 35: Radyně, hrad. Průčelí paláce s trojicí okének dřevem vyložené místnosti v 1. patře (snímek V. Razím, 2003).

Okénka uvažovaných prostor však většinou tvořila velmi sevřenou skupinu, s minimálním vyvýšením horního z nich (např. Radyně, Šelmberk – obr. 29,35, tzv. refektář na Okoři),<sup>38)</sup> a prostor nad horním okénkem byl nízký a málo objemný. Dobrým příkladem byla prkny či fošnami vyložená plochostropá místnost na hradě Kašperku, jejíž celková výška jen o málo přesahuje 2 m, a podobně tomu bylo u obou roubených prostor na hradě Radyni (obr. 33, 34). Odstup od vrcholnice valených kleneb tří roubených jizeb mají rovněž horní z trojice okének na hradě Bezdězu (obr. 36), i když místnosti jsou podstatně vyšší. Proti primárnímu určení k odvodu kouře svědčí také vícekrát se vyskytující umístění okének v hlubokých půlkruhových výklencích na průčelí (např. Bezděz, Kašperk, Karlštejn), jež by rozptýlily kouře zřejmě znesnadňovaly, stejně jako skutečnost, že přímo nad okénky bývala umístěna okna obytných místností ve vyšším podlaží (Kašperk, Radyně), jejichž smyslu by stoupající dým mohl vadit (obr. 32, 35). Velmi názorným příkladem je moravský hrad Templštejn, jehož kuláci roubená místnost, nad níž bylo další podlaží s okny, osvětlovala trojice velkých oken v charakteristické formaci. Okna s ven rozevřenými špaletami dosahovala na fasádě rozměrů cca 200 × 200 cm, v interiéru cca 100 × 60 cm, rozdíl výškové úrovně parapetů středního a postranních oken však činil pouze 80 cm. Okna byla tedy bezmála v jedné řadě, jen s mírným vyvýšením středního z nich (obr. 42). Nejednotnost ve vzájemném výškovém vztahu horních a dolních okének na dochovaných exemplářích takto vybavených hradních místností nasvědčuje tomu, že nebyl sledován konkrétní funkční princip, který bychom v případě snahy o řízený odvod kouře právem očekávali.

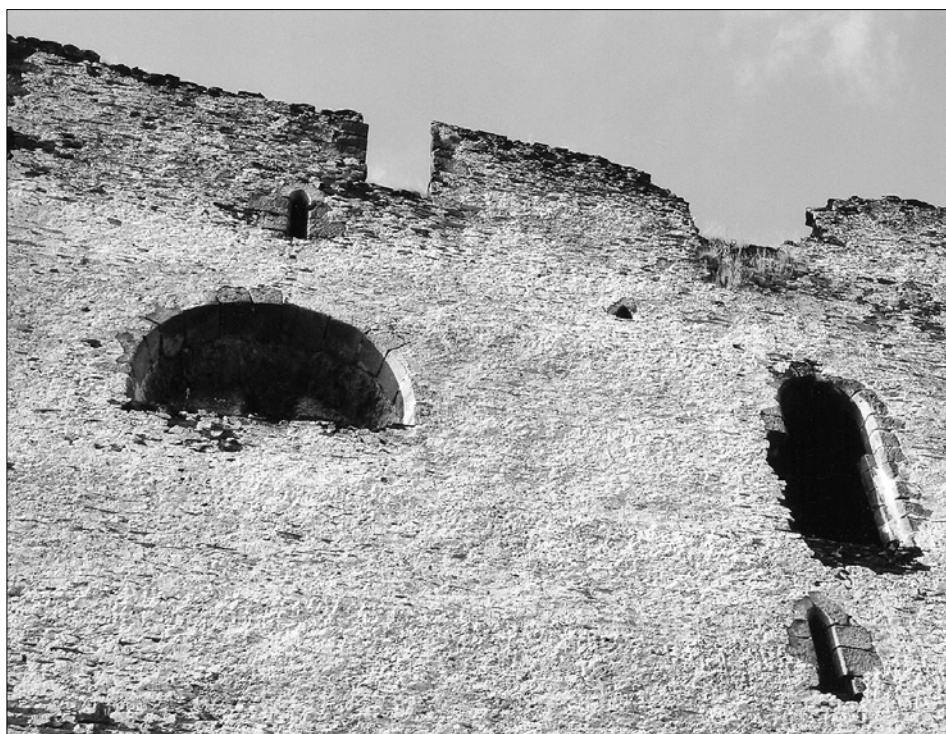
Obr. 37: Bezděz, hrad. Průčelí tzv. Manského paláce (jižního) s nikou obsahující tři okénka dřevem vyložené místnosti (srov. obr. 36), nad nikou okénka 2. patra (snímek V. Razím, 2003).

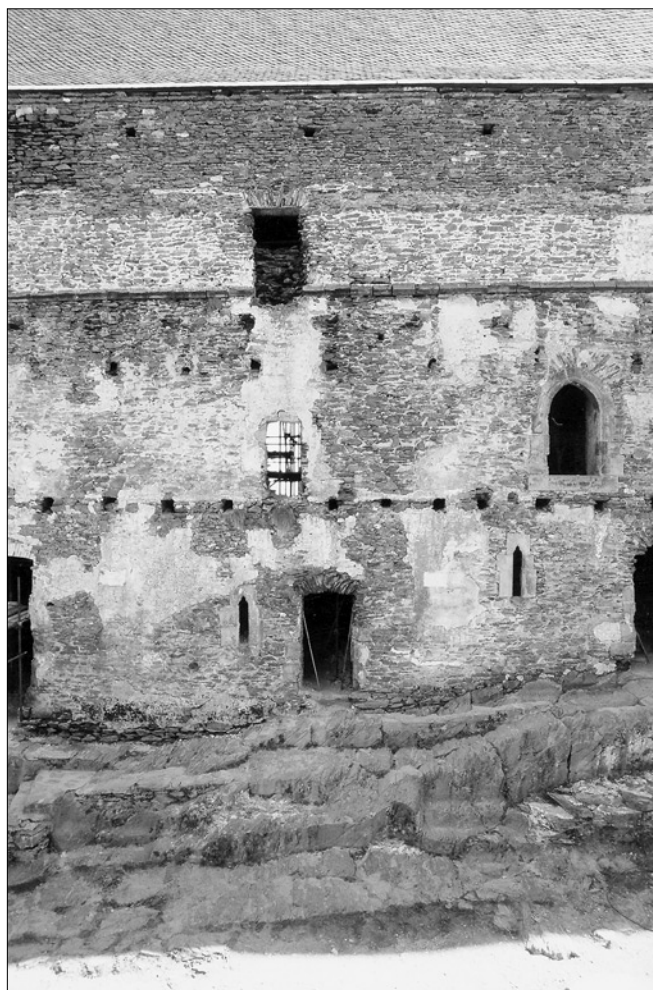
Obr. 39: Bezděz, hrad. Výsek nádvorní fasády tzv. Královského paláce. Nad kapsami trámů zaniklé kryté pavlače 1. patra vpravo vstupní portál sálu a uprostřed otvor topeniště v dřevem vyložené místnosti (snímek M. Míčka, 2003).

Velmi fragmentární jsou dosud doklady o způsobu vytápění vydržených místností s ven se rozevírajícími okénky sledované formace. Dýmník otopných zařízení mohl procházet stropem či klenbou do vyššího podlaží, případně do půdního prostoru, a proto po sobě nezanechal stop. Tak tomu snad bylo u klenutých roubených místností v tzv. Manských palácích raně gotického hradu Bezdězu, jejichž klenby zanikly a v obvodových stěnách nenacházíme žádné stopy odvodu kouře. Nad touto místností v jižním z paláců se dochovalo kolem 2 m vysoké podlaží, které vyrovnává výškový rozdíl mezi roubenou místností a vyšším sousedním sálem, klenutým žebrovými klenbami. Vstoupit sem bylo možno jen shora z podkroví, sporé světlo do podlaží přiváděla z jihu a severu na pohled běžná úzká okénka s lomeným ostěním (obr. 38). Prostora je dnes nepřístupná bližšímu průzkumu, teoreticky však podle našeho názoru nelze vyloučit, že právě těmito okénky mohl v případě potřeby unikat kouř (obr. 36 – 38). Zůstává prozatím otázkou, zda tímto navrženým způsobem nemohlo fungovat také vytápění u dalších tří roubených místností na Bezdězu. Rozdílné řešení však eventuálně nabízí ta z nich, která je umístěna v 1. patře východní poloviny tzv. Královského paláce. Jednotlivé místnosti patra zde byly přístupny portálky z průběžné pavlače, odkud by bylo možno také obsluhovat topné médium v místnosti a sopouchem v nádvorní zdi odvádět kouř. Sopouch zde skutečně je, jeho vznik však bývá spojován až s barokními úpravami monseratských mnichů, kteří zde sídlili. Možnost dnešního detailního posouzení z řešení při opravách v paláci však ukazuje, že existenci staršího sopouchu ve zdi i přes pozdější radikální změny nelze vyloučit, a stejně tak je možné, že se na průčelí dochovalo in situ kamenné ostění obslužného otvoru, později pouze dílem přetesané (otvor tak byl zvětšen) a dílem odstraněné (obr. 39, 40).<sup>40)</sup>

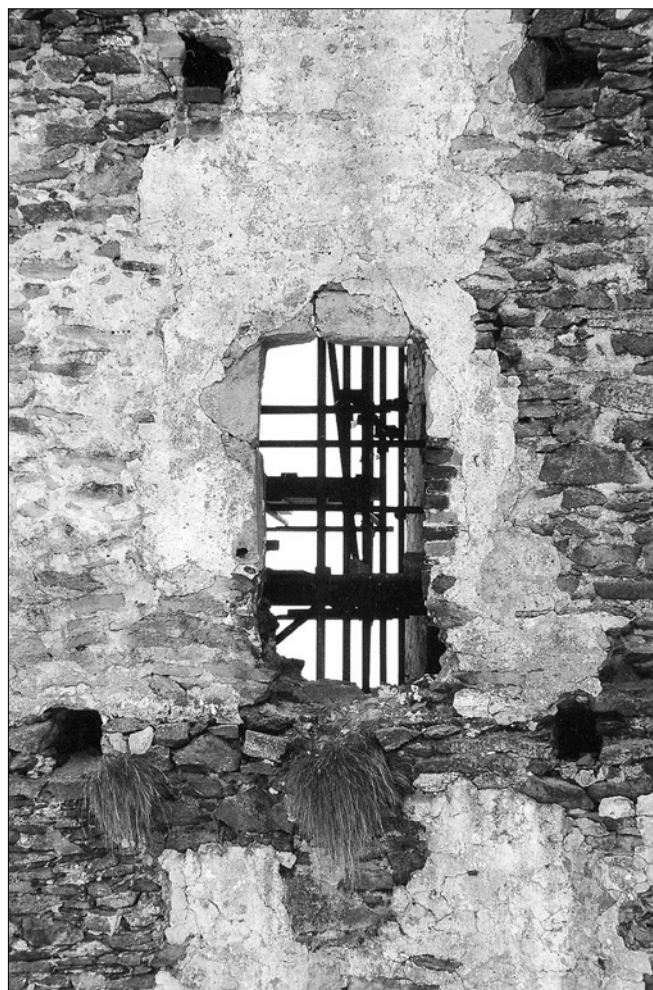
Obr. 40: Bezděz, hrad. Detailní pohled na otvor topeniště dřevem vyložené místnosti (srov. obr. 39). Způsob úprav ostění (vlevo a nahoře) umožňuje uvažovat o jeho raně gotickém původu a příslušnosti k topeništi již z tohoto období (snímek M. Míčka, 2003).

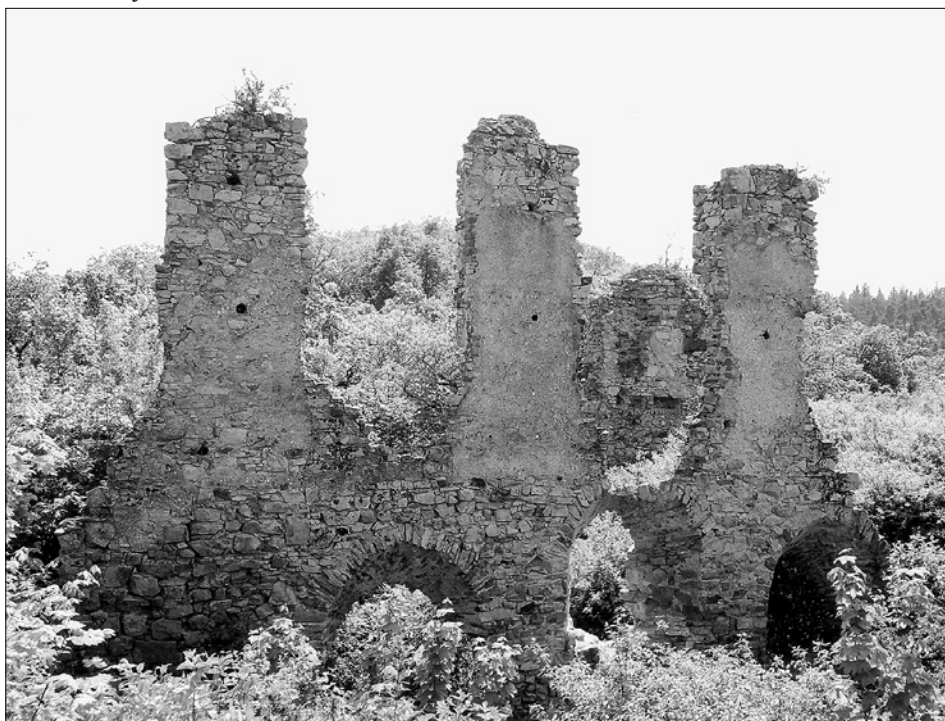
Obr. 42: Templštejn, hrad. Průčelí paláce s trojicí oken v dolním podlaží, patřící roubené místnosti. Střední okno je pouze mírně vyvýšené (snímek V. Razím, 2003).

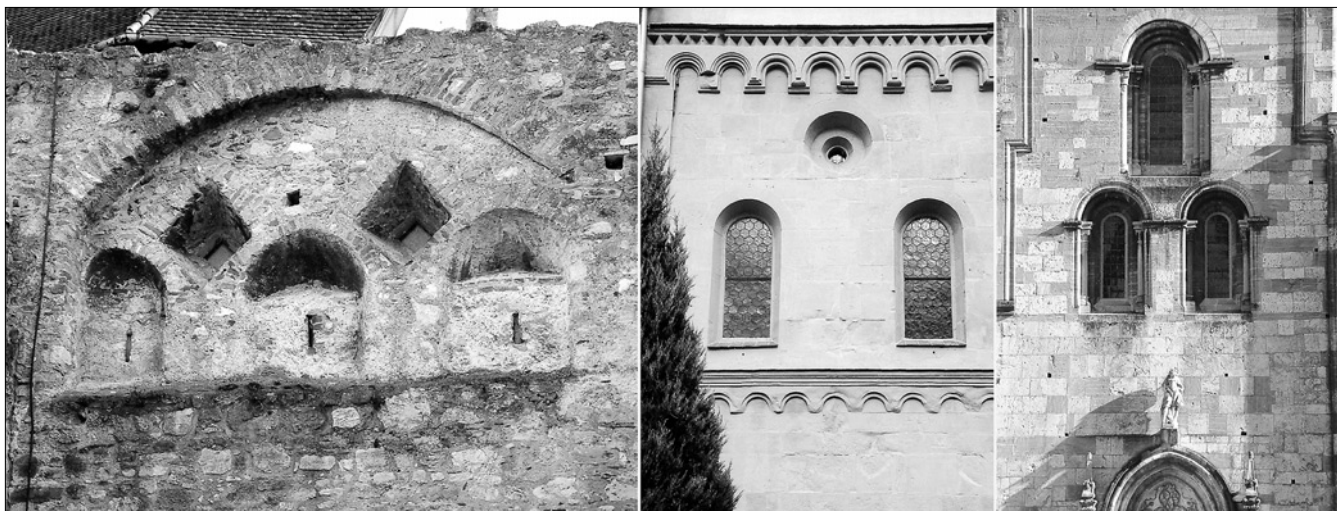
Obr. 43: Příkladů užítí trojúhelního seskupení oken v dřevem zateplené místnosti (A – Perchtoldsdorf u Vídně, hrad) a na stavbách, kde horní okno mělo jednoznačně pouze osvětlovací účel, (B – Schönggrabern, Dolní Rakousko, boční strana chóru románského kostela, C – Heiligenkreuz, Dolní Rakousko, románské západní průčelí klášterního kostela cisterciáků). Snímky V. Razím, 2003.

že již od doby románské horní z oken přispívalo pouze k osvětlení, na hradech podobně, jako u monumentální sakrální architektury (srov. obr. 43). U dřevem zateplených prostor, kde byly účelné co nejmenší rozměry okenních otvorů na straně interiéru, má další okno ve vyvýšené poloze své plné opodstatnění.
