# ZJIŠTĚNÍ DALŠÍ ČÁSTI ROMÁNSKÉ OBYTNÉ STAVBY V DOMĚ ČP. 479/I NA STARO- MĚSTSKÉM NÁMĚSTÍ V PRAZE

ZDENĚK DRAGOUN

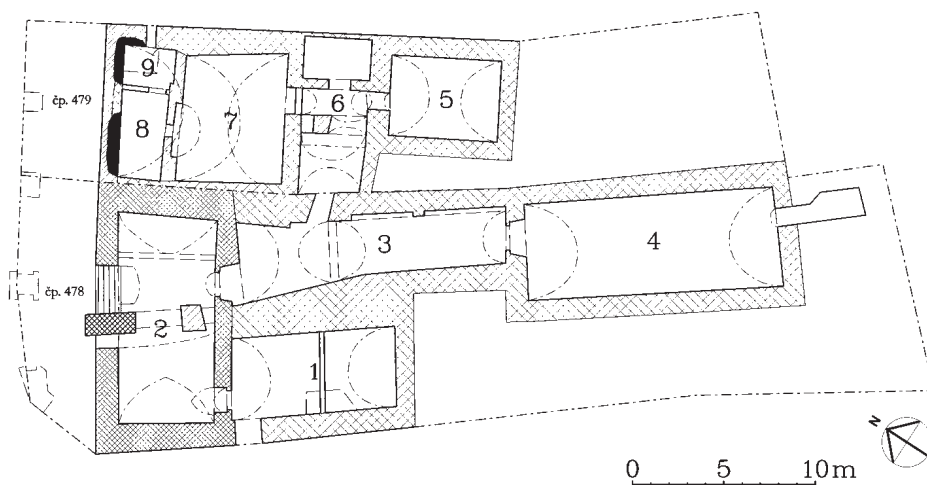
Celý sklepní komplex obsahuje v dnešním stavu větší počet různě velkých prostor, z nichž většina (obr. 1:3–9) představuje hluboké sklepy gotického charakteru, jiná se vyznačuje podstatně vyšší úrovní své podlahy (obr. 1:1) a v jedné se promítají dvě různé úrovně podlahy (obr. 1:2). Zatímco všechny rozměrnější části komplexu sklepů, které dlouhou dobu fungují jako součást restauračního zařízení, měly již v minulosti v duchu romantického historismu odstraněny omítky a odhalený charakter zdiva, v menších místnostech zázemí (obr. 1:8 a 9) bylo složení zdiva odkryto až při této poslední úpravě.

Obr. 1: Situace sklepů domů čp. 478/I a 479/I s vyznačením nového nálezu románského zdiva. Černě románské zdivo, křížkovane gotické (čím hustší, tím starší), neznačené recentní (kresba S. Matoušová).

Abb. 1: Situationsplan der Keller der Häuser Konskr.-Nrr. 478/I, 479/I mit Einzeichnung des neugefundenen romanischen Mauerwerks. Schwarz – romanisches, kreuzschraffiert – gotisches (je dichter, desto älter), sonst rezentenes Mauerwerk (Zeichnung S. Matoušová).

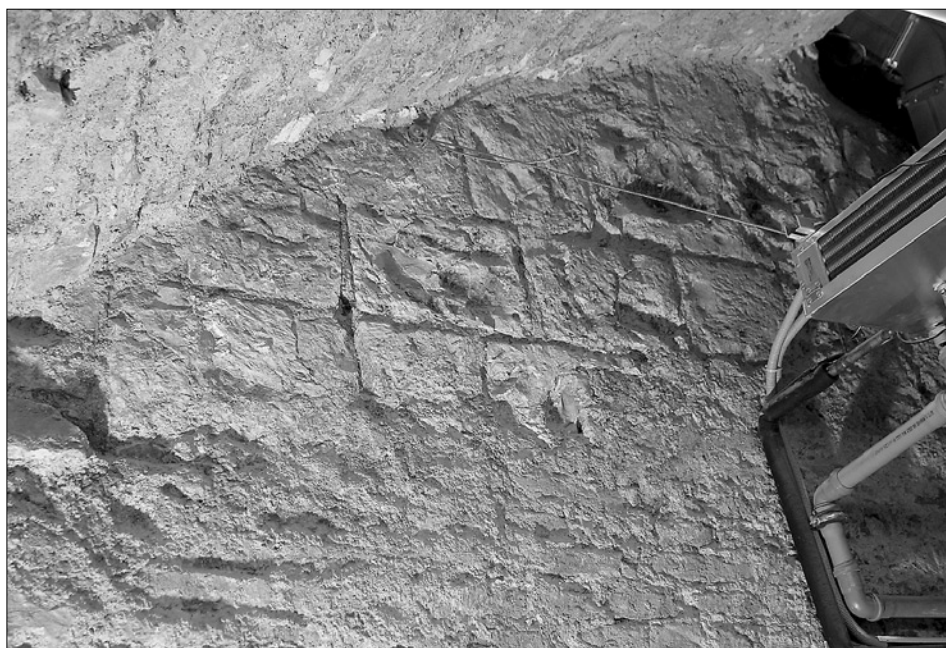
V místnosti vinotéky byly odhaleny celkem 3–4 řádky o celkové výši zdiva 110 cm, patrně v západní části stěny (obr. 2). Pokračování tohoto zdiva bylo zjištěno i v sousední zhruba čtvercové prostora, kde byl kromě tří řádek severní zdi o výšce zdiva 80 cm zjištěn i kvádříkový charakter zdi východní (obr. 3). Románská partie zdiva obsahovala u této zdi 9 kvádříkových řádků o celkové výši 215 cm. V obou místnostech je báze kvádříkového zdiva zachycena zhruba ve stejné úrovni (cca 189,90 m n. m.)<sup>1)</sup> a v obou rovněž je další vertikální průběh zdiva zakryt mladšími, podle výsledků stavebně historického průzkumu gotickými klenbami.<sup>2)</sup> Vzhledem k situování zdiva v horních partiích dnešních suterénů a výšce dochovaných románských partií se nelze vyjádřit k otázce předpokládaného románského zakončení prostoru.

Obr. 2: Kvádříkové zdivo v severní průčelní stěně sklepa domu čp. 479/I. Pohled od jihu (foto M. Müller).

Abb. 2: Quadermauerwerk an der nördlichen Stirnwand des Kellers im Haus Nr. 479/I, Ansicht von Süden (Foto M. Müller).

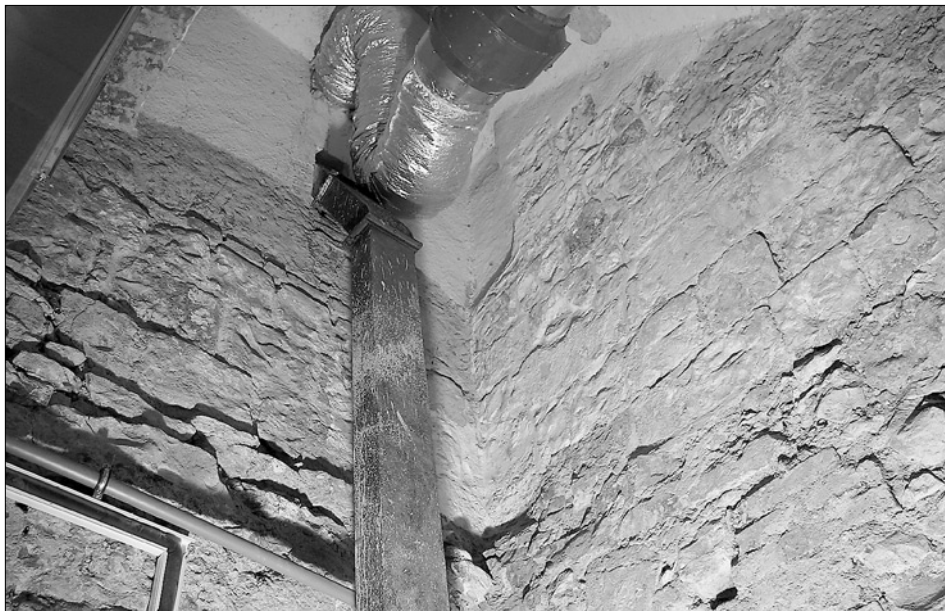
Obr. 3: Severovýchodní nároží nově zjištěné stavby. Pohled od jihozápadu (foto M. Müller).

Abb. 3: Nordöstliche Ecke des neufestgestellten Baus. Ansicht von Südosten (Foto M. Müller).

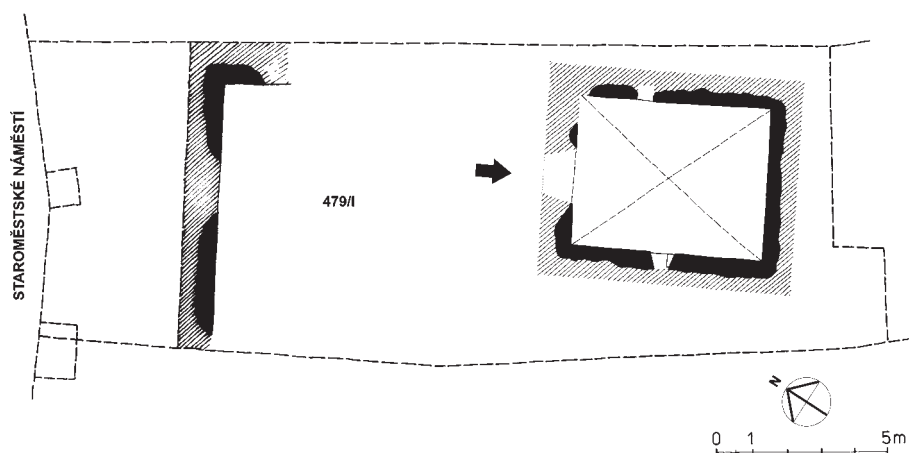
Obr. 4: Situace románského zdiva na parcele domu čp. 479/I. Černě dochované románské zdivo, šrafovane rekonstrukce (kresba S. Matoušová).

Abb. 4: Situationsplan des romanischen Mauerwerks auf dem Grundstück des Hauses Konskr.-Nr. 479/I. Schwarz – erhaltenes romanisches Mauerwerk, schraffiert – Rekonstruktion (Zeichnung S. Matoušová).

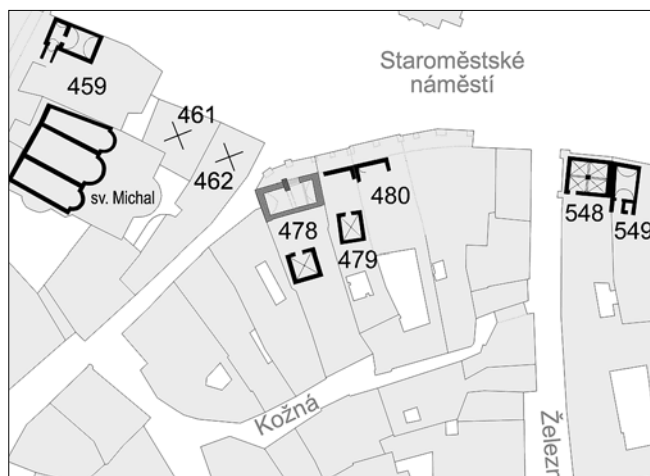
Obr. 5: Situace románské a raně gotické zástavby na rohu Melantrichovy ulice a Staroměstského náměstí. Černě románské stavby, křížkově raně gotické, křížkem značeno místo v literatuře uváděných, nejnověji však odmítnutých románských domů (kresba S. Matoušová).

Abb. 5: Situationsplan der romanischen und frühgotischen Bebauung an der Ecke der Melantrichova G. und des Altstädter Rings. Schwarz – romanische, kreuzschraffiert – frühgotische Bauten; Kreuze bezeichnen die Lokalisierung der in der Literatur zwar angeführten, jüngst aber abgelehnten romanischen Häuser (Zeichnung S. Matoušová).
