Mezi nejzajímavější sídla tohoto typu v oblasti středoevropského Sedlčanska patří bezesporu zámek v Zahrádce v okrese Příbram, zvané dříve Mladotova Zahrádka (obr. 1). Zámecký areál, devastovaný postupně různými státními zemědělskými podniky, se dočkal převratu v roce 1989 jen v torzálním stavu. Samotná zámecká budova, pustá od roku 1969, byla v revolučním roce již na pokraji zřícení.

Výsledkem těchto tří průzkumových fází je elaborát, který nyní jako kolektivní dílo předkládáme. Jedná se o první monografický článek věnovaný zahrádeckému zámku, také proto si dovoluujeme předložit čtenářům co nejširší spektrum informací, od základních údajů přes podrobnou historii a popis zámku až k pokusu o nastínění jeho stavebního vývoje.

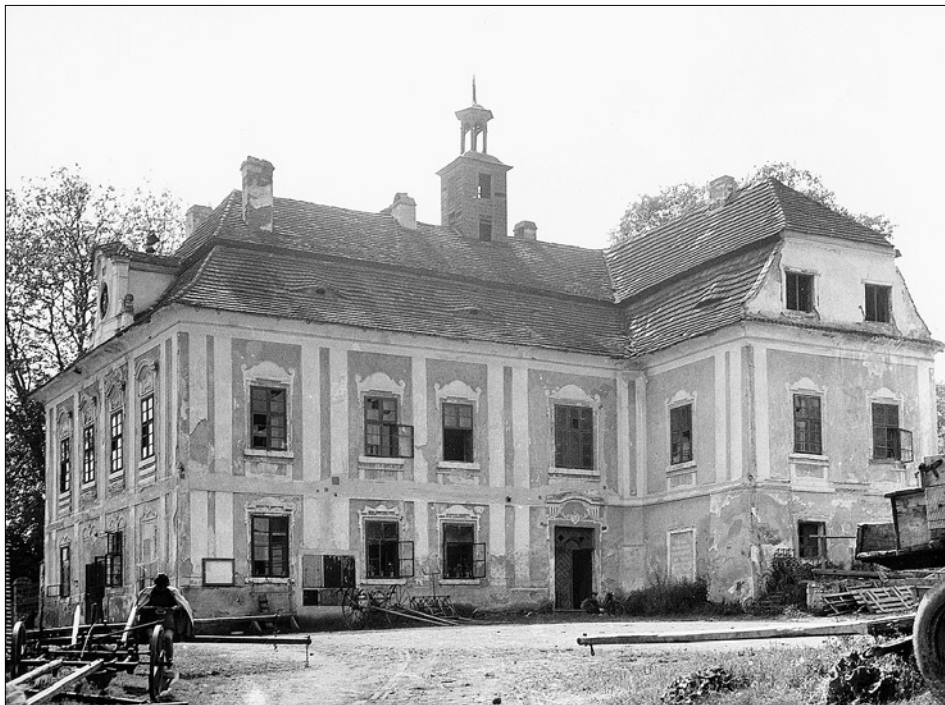
Obr. 1: Zahrádka (okres Příbram), pohled od jihovýchodu z prostoru hospodářského dvora (stav v padesátých letech 20. století, originál uložen ve fotoarchivu NPÚ-ÚOPSC).

Abb. 1: Zahrádka (Kreis Příbram/Pibrams), Ansicht vom Südosten von dem Raum des Wirtschaftshofes (Zustand in den 50er Jahren des 20. Jahrhunderts, Original hinterlegt im Fotoarchiv NPÚ-UOPSC).

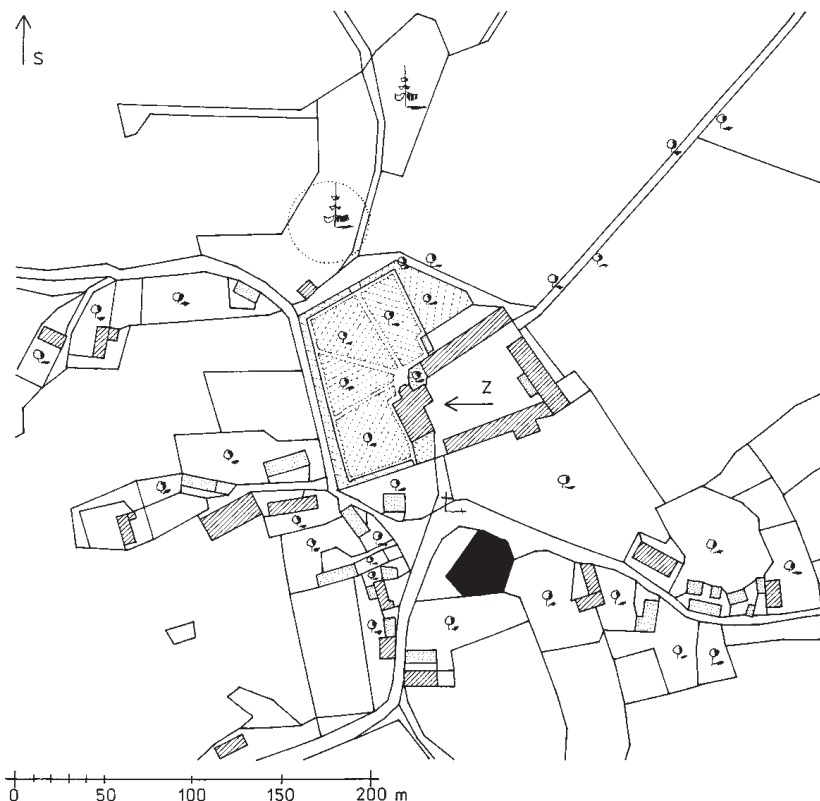
Obr. 2: Zahrádka, výřez z katastrální mapy vsí z roku 1839. Jádrem vsi se zástavbou rozloženou podél dvou cest tvořil areál poplužního dvora, situovaný v její severní části. Rozměrný, trojkřídlý dvůr se vstupem od jihu byl na západě uzavřen středně velkou zámeckou budovou na půdorysu písmene „L“, jejíž severní průčelí opatřené balkónem se obracelo do malého parku. Při severním okraji zástavby je vyznačena předpokládaná poloha staršího zahrádeckého sídla. Šrafovane značeny objekty z nespalného a tečkované objekty ze spalného materiálu, plně vodní plochy a toky (kresba J. Úlovec).

Abb. 2: Zahrádka, Ausschnitt aus der Katasterkarte des Dorfes aus dem Jahre 1839. Den Kern des Dorfes mit der längs zwei Wege erstreckten Bebauung bildete das Areal des Meierhofes, situiert in seinem nördlichen Teil. Der ausgedehnte, dreiflügelige Hof mit dem Eingang im Süden wurde im Westen durch ein mittelgroßes Schlossgebäude auf dem Grundriss des Buchstabens „L“, dessen nördliche, mit einem Balkon versehene Fassade sich in einen kleinen Park wendete, abgeschlossen. Bei dem nördlichen Rand der Bebauung ist die vorausgesetzte Lage des älteren Sitzes in Zahrádka bezeichnet. Schraffiert sind Objekte aus unverbrennbarem und punktiert aus verbrennbarem Material, voll Wasserflächen und Ströme bezeichnet (Zeichnung J. Úlovec).

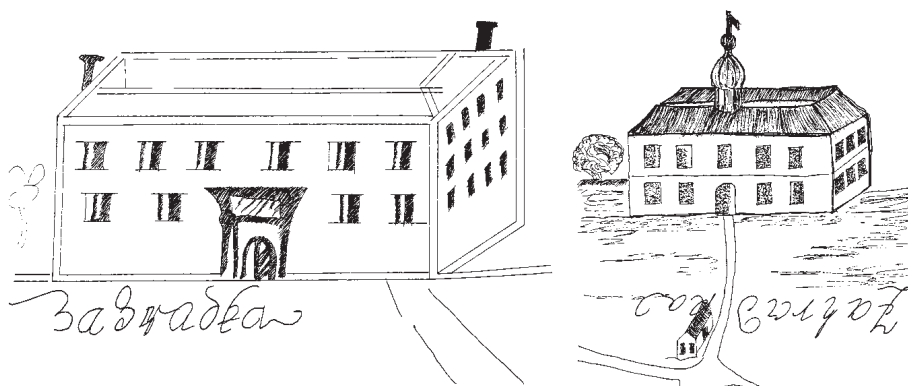
Obr. 3: Zahrádka, nepřesná zobrazení zámecké budovy na mapách vzniklých před rokem 1736 (kresba J. Úlovec).

Archivní průzkum objevil čtyři mapy, z první třetiny 18. století, které obsahují zobrazení zahrádeckého panského sídla. Jedná se především o mapu vzniklou mezi léty 1724 až 1736, na níž byla zachycena poloha sporných pozemků mezi Zahrádkou, Vladyčínem a Řemkovem<sup>93)</sup> a dále o mapu zachycující obdobné území, jejíž vznik je kladen mezi léty 1704 až 1736 (obr. 3).<sup>94)</sup> Obě mapy zachytily zahrádecké sídlo jako čtyřkřídlovou patrovou stavbu. Vyobrazení jsou však velmi schematická a obsahují zjevné chyby (např. rozdílný počet podlaží na sousedních fasádách). Je docela možné, že autor kreseb zámek ani neviděl. Skutečná podoba objektu navíc nebyla pro účely pořizovaných map důležitá. Další dvě vyobrazení sídla jsou na mapách, vyhotovených J. J. Světeckým. Jejich vznik je datován rokem 1727.<sup>95)</sup> Sídlo je na nich znázorněno jako dvoukřídlový patrový objekt s věžičkou nad jižním křídlem (obr. 4). Světeckého mapy jsou zajímavé proto, že i přes jednoduchou formu kreseb znázorňují objekt odpovídající v podstatě velmi věrně současné podobě zámku.<sup>96)</sup> Vzhledem k tomu, že všechna čtyři zobrazení pocházejí prakticky ze stejné doby, můžeme vyloučit, že by první dvě zobrazení ukazující zámek jako čtyřkřídlový zachycovala podobu starší tvrzi. Naopak Světeckého vyobrazení nám dávají časový údaj „ante quem“ pro dataci vzniku zámku.

Abb. 3: Zahrádka, ungenaue Abbildungen des Schlossgebäudes auf den Karten aus der Zeit vor 1736 (Zeichnung J. Úlovec).

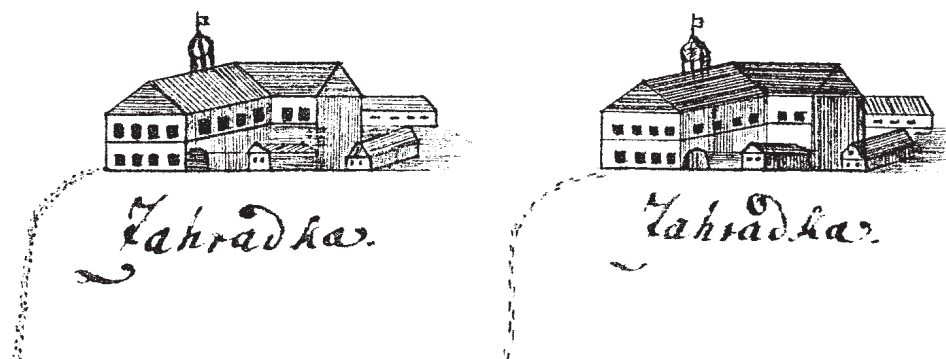
Obr. 4: Zahrádka, dvě vyobrazení zámku na mapách vyhotovených J. J. Světeckým z roku 1727. Na rozdíl od vyobrazení předcházejících jsou velmi věrná. Zámek je na nich znázorněn jako dvojřídlový patrový objekt s věžičkou nad jižním křídlem.

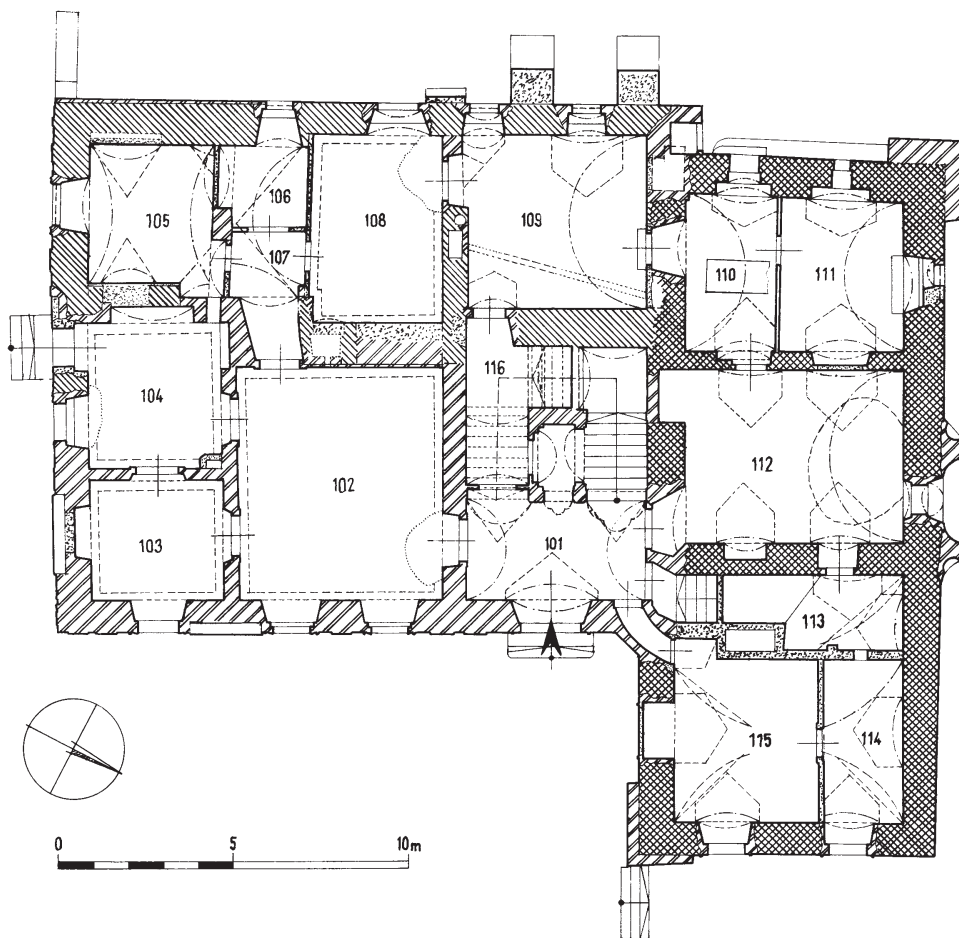
Obr. 5: Zahrádka, půdorys přízemí zámku s vyznačenými vývojovými fázemi: křížkované šrafy značí zdivo kladené hypoteticky na přelom 16. a 17. století, přerušované jednoduché šrafy značí zdivo kladené hypoteticky do druhé poloviny 17. století, dvojité šrafy značí zdivo ze dvacátých let 18. století, tečkované značeno zdivo z 19. století. (Zaměření a kresba P. Veselý a J. Veselý)

Centrem obytné části je čtvercový salon (místnost č. 102). Z něj jsou samostatně přístupné dva pokoje při jižním průčelí (místnosti č. 103 a 104) a společnými dveřmi pokoj v jihozápadním rohu zámku (místnosti č. 105 až 107) a pokoj při západní fasádě (místnost č. 108). Identifikace jednotlivých prostor s popisem z roku 1777 (viz výše) je jedno-

značná, čtyři pokoje jsou místnosti č. 102 až 104 a 108, klenutou místností je myšlen prostor v jihozápadním rohu zámku, předělený dnes na místnosti č. 105 až 107. Malou kuchyňkou je pravděpodobně myšlen dnes zazděný výklenek<sup>101)</sup> v jihovýchodním rohu místnosti č. 108, který je napojen na komínový tah a dnes do něj ústí rovněž komínový sopouch ze salonu (místnost č. 102).

V popisu zmiňovanou kuchyni a spíž se vstupem do sklepa identifikujeme jednoznačně s místnostmi č. 109, 110 a 111. Kuchyně i spíž byly zaklenuté a tvořily společně s velkou klenutou místností č. 112 (pravděpodobně skladištěm)<sup>102)</sup> hospodářskou část dispozice přízemí. Zbývající prostora ve východním dílu menšího zámeckého křídla je dnes rozdělena mladšími příčkami na tři místnosti. Byla přístupná přímo zvenčí dveřmi s kamenným ostěním v jižní stěně a dveřmi v západní stěně z místnosti č. 112. Později byla spojena úzkou chodbičkou v síle zdi také se vstupní halou.<sup>103)</sup> Popis zámku z roku 1777 zmiňuje tuto místnost jako bývalou kancelář a situuje sem rovněž malou kuchyňku.<sup>104)</sup>

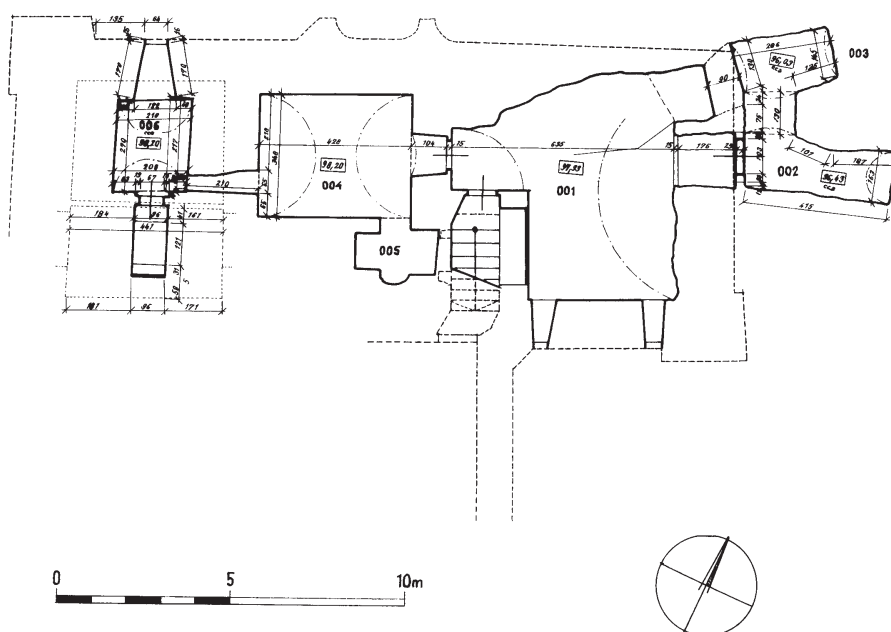
Obr. 6: Zahrádka, půdorys sklepů zámku. (Zaměření a kresba P. Veselý)

Sklepy zámku čítají šest místností, z nichž pět je propojeno a jsou přístupné šíjí ústící ve vstupní hale, jedna je oddělená a přístupná ze spíže (místnost č. 110). Všechny sklepní prostory se nacházejí pod menším zámeckým křídlem, místnosti č. 002 a 003 vytesané do skalního masivu však z větší části vyběhají zcela mimo půdorys zámku. Ostatní sklepní místnosti jsou do skalního masivu pouze částečně zapuštěny.<sup>105)</sup> Půdorysy sklepních místností jsou vyjma místnosti č. 001 rozsahem výrazně menší, než prostory v přízemí zámku nad nimi (obr. 6).

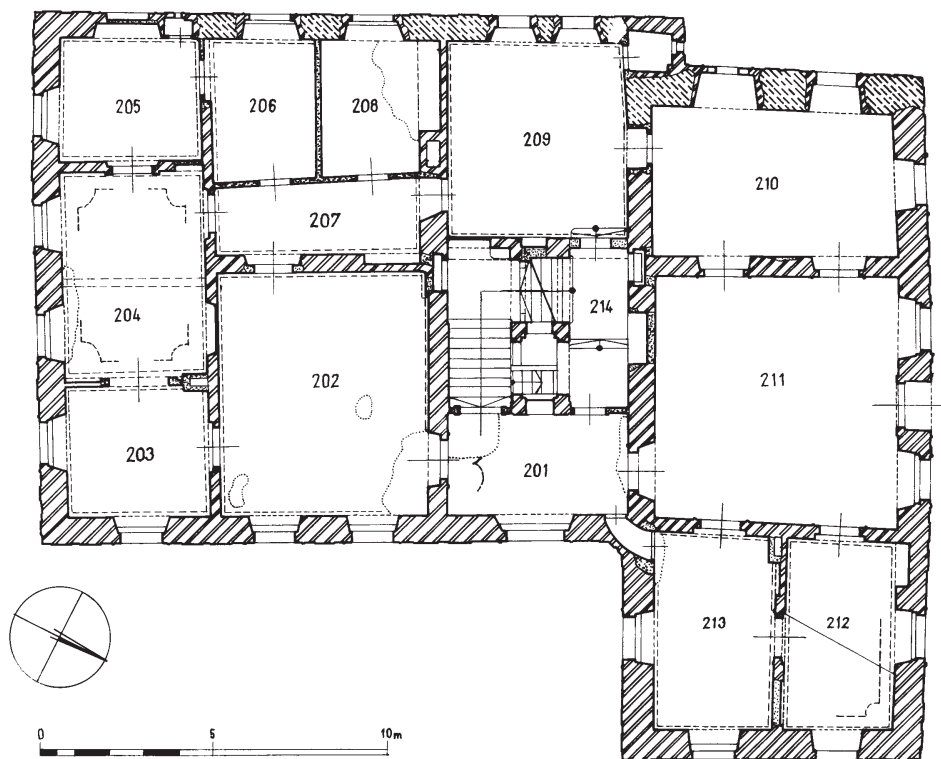
#### Patro (obr. 7)

Dispozice patra je založena na jednoduchém schématu. Ze schodišťové haly vedly dveře do dvou salonů, z nichž byly přístupné ostatní místnosti obou částí. Z haly byla dále chodbou samostatně přístupná větší místnost při západní fasádě, pravděpodobně jídelna.

Zajímavý architektonický koncept má také severní část patra. Ze schodišťové haly se vstupuje do velkého centrálního salonu (místnost č. 211), který má téměř čtvercový půdorys. Dveře z haly se nacházejí v jižní stěně salonu. Ten se otevírá dvěma dveřními otvory na západní straně, dvěma dveřními otvory na východní straně a dvěma okny a dveřmi na ose do severní fasády. Původně byla k severní fasádě zámku v šířce salonu přistavěna terasa se schodištěm do zahrady. Obě okna salonu mají kamenná ostění, jejichž stojky probíhají až po úroveň podlahy salonu. Pravděpodobně zde tedy byla původně okna francouzská. Severní stěna salonu tak byla na terasu otevřena prakticky třemi dveřními otvory (obr. 7 a 8).

Abb. 7: Zahrádka, Grundriss des Stockwerkes des Schlosses mit bezeich-

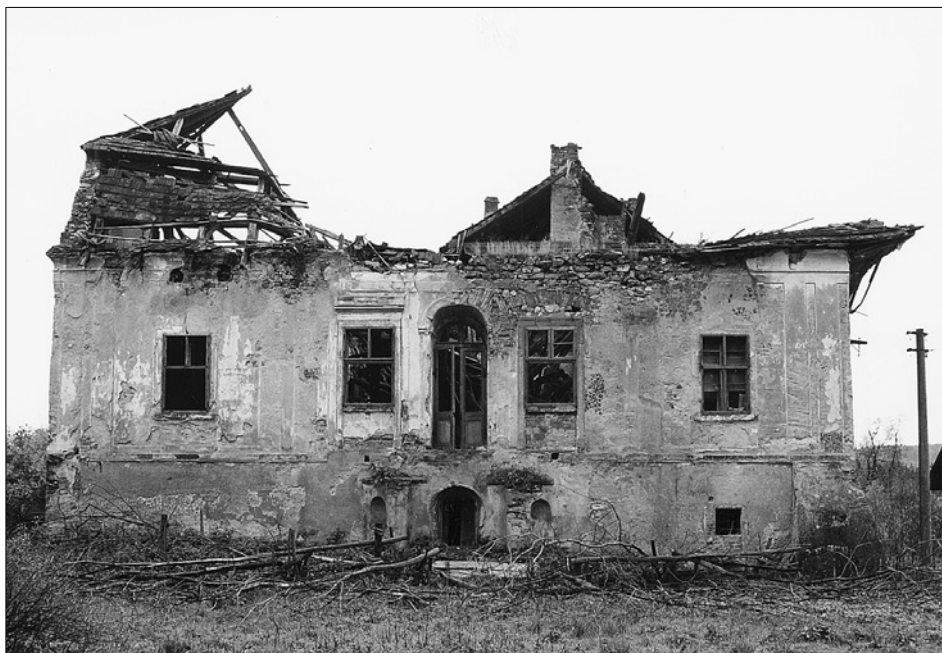
Obr. 8: Zahrádka, severní fasáda zámku. Na snímku jsou čitelné všechny podstatné skutečnosti. Průčelí nemá v přízemí architektonické dělení. V levé části je zřetelná plocha opekané starší omítky. Symetricky, po stranách otvoru na ose vyběhající pilířky s nikami jsou zbytky zaniklé terasy, jejíž rozsah je vymezen přerušením kordonové římsy. V patře jsou dobře patrná částečně zazděná francouzská okna salonu a v pravé části snímku velké plentované plochy fasády (foto J. Veselý).

dnes upomínají konkávní pilířky s nikami, vysoké cca 160 cm, vyběhající v přízemí ze severní fasády, po stranách osového okenního otvoru (obr. 8). Na ně navazují pruhy mladší omítky vymezující přibližně rozsah zmizelých konstrukcí. V patře pak na někdejší terasu upomínají dveře na ose fasády a kamenná ostění oken salonu. Rozsah a tvar terasy nám přibližně ukazuje mapa stabilního katastru z roku 1839 (obr. 2), zachycena je však i na reambulované katastrální mapě z roku 1901 a v rozporu se skutečností je i na současné mapě evidence pozemků. Terasa byla podle ma-

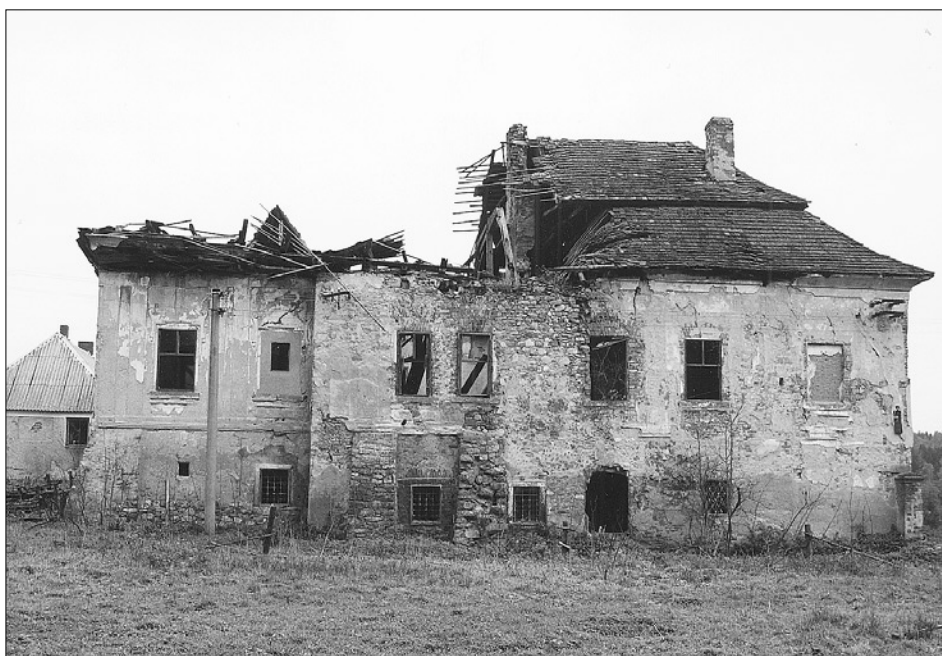
Obr. 9: Zahrádka, západní fasáda zámku. V centrální části je v přízemí, vpravo od opěráků patrná starší opekaná omítka, v patře pak soustava tří záklenků nad těsně sousedícími okny (foto J. Veselý).

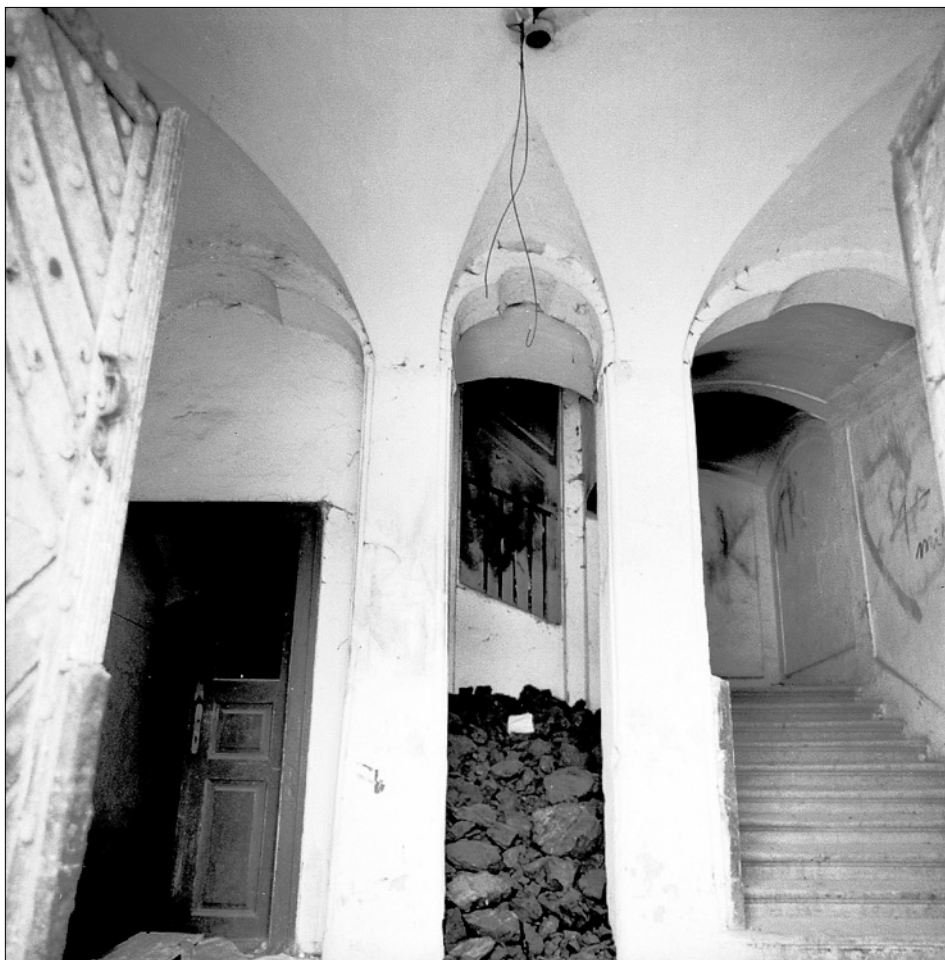
Obr. 10: Zahřádka, vstupní hala zámku. Arkáda schodiště v přízemí s trojlístými záklenky (originál uložen ve fotoarchivu NPÚ-ÚOPSC).

tříramenné schodiště, obcházející jádro, tvořené čtyřmi subtilními pilíři, vymezujícími zrcadlo. Nástupní rameno schodiště je při severní stěně haly, při jižní stěně probíhá pod schodištěm chodba spojující halu s kuchyní. Do haly se schodiště otevírá trojitou arkádou jejíž oblouky mají trojlaločné záklenky. Střední oblouk, odpovídající zrcadlu schodiště je užší (obr. 10).

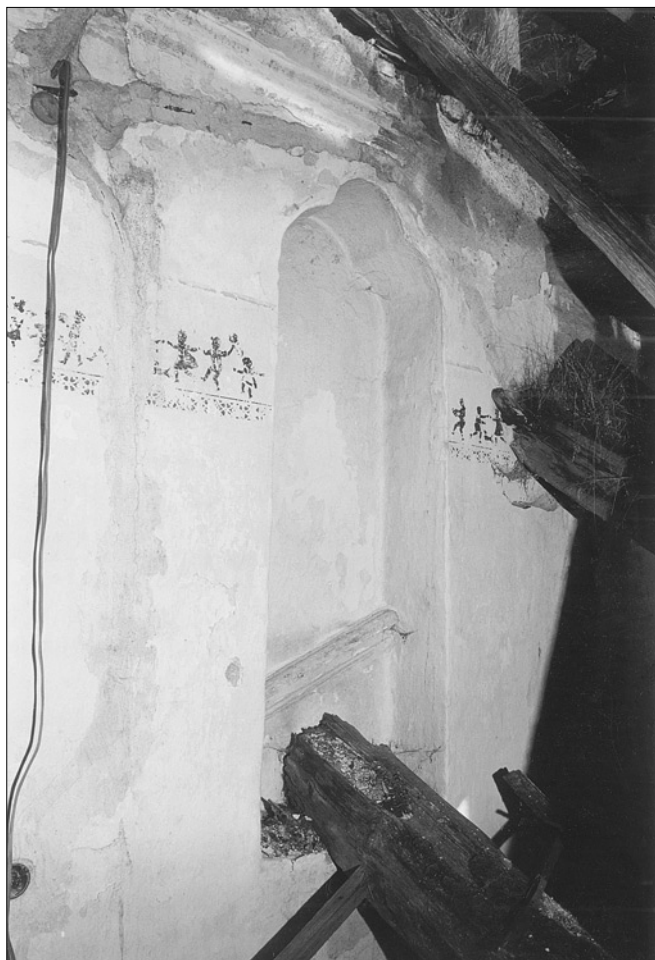
Obr. 11: Zahrádka, místnost č. 209 (snad jídelna), pohled na zazděný otvor schodiště s dřevěným madlem zábradlí ve východní stěně (foto J. Veselý).

chází tak k pohledovému propojení prostor osvětlených z různých světových stran. Navíc jsou průhledy zatraktivněny rytmičností za sebou řazenými oblouky trojlísté formy. V průhledu propojovací chodbou jsou oblouky dva, v průhledu zrcadlem schodiště a dělicí stěnou dokonce tři. Zde je pak dojem ještě umocněn velkou převýšeností otvorů. Tato architektonická hříčka byla však již na počátku 19. století narušena zazdřením trojité arkády i obou otvorů ve stěně jídelny (obr. 11), pravděpodobně z důvodů zamezení zvýšeného proudění vzduchu (průvanu).

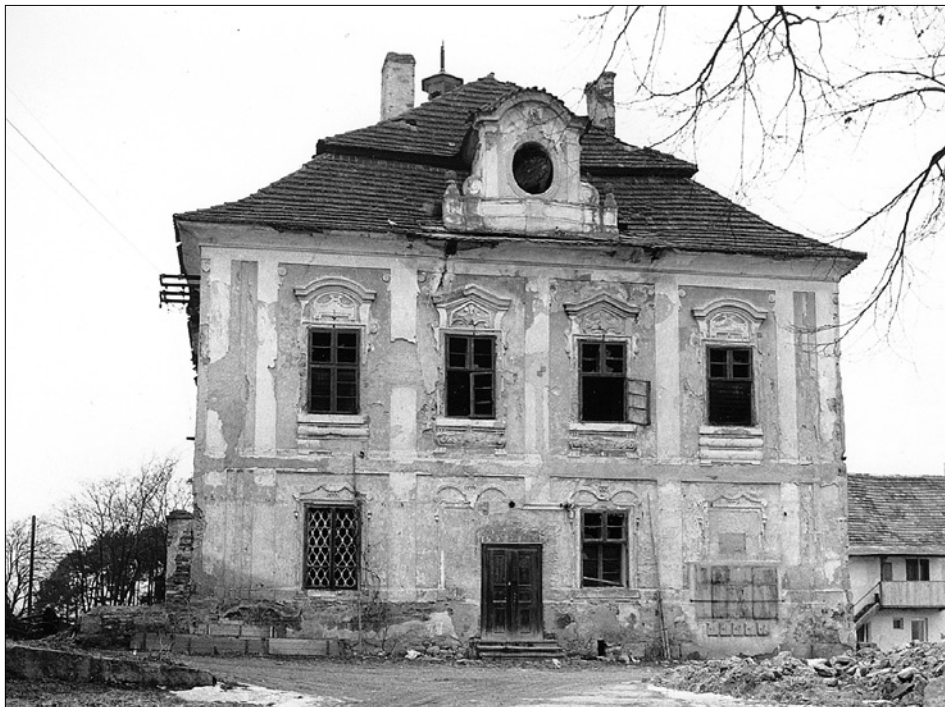
Obr. 12: Zahrádka, jižní průčelí zámku. Stav v šedesátých letech 20. století (originál uložen ve fotoarchivu NPÚ-ÚOPSC).

V navazující části jižní obvodové stěny zámku se pravděpodobně rovněž dochovaly významné zbytky staršího zdiva, které byly narušeny při proražení jižního vstupu v 19. století. Dokládá to především počátek vrcholně barokního tesaného žulového soklu až od východního kraje třetí okenní osy od západu (obr. 12). Pod přízemním oknem této osy se ještě ve starší části soklového zdiva dochoval fragment otvoru, opatřeného tesaným žulovým ostěním s polodrážkou. Je nepravděpodobné, že by se jednalo o druhotně užitě zbytky ostění, neboť fragment překladu je osazen na sloupku v přesné posici, včetně návaznosti probíhající polodrážky (obr. 19). Zdá se, že vrcholně barokní přístavba zlikvidovala část staršího objektu, která mohla být původně podsklepená. V novostavbě nebyl starší sklep využit a byl pravděpodobně zasypan.

Abb. 12: Zahrádka, Südstrichwand des Schlosses. Zustand in den 60er Jahren des 20. Jahrhunderts, Original hinterlegt im Fotoarchiv NPÚ-ÚOPŠČ.

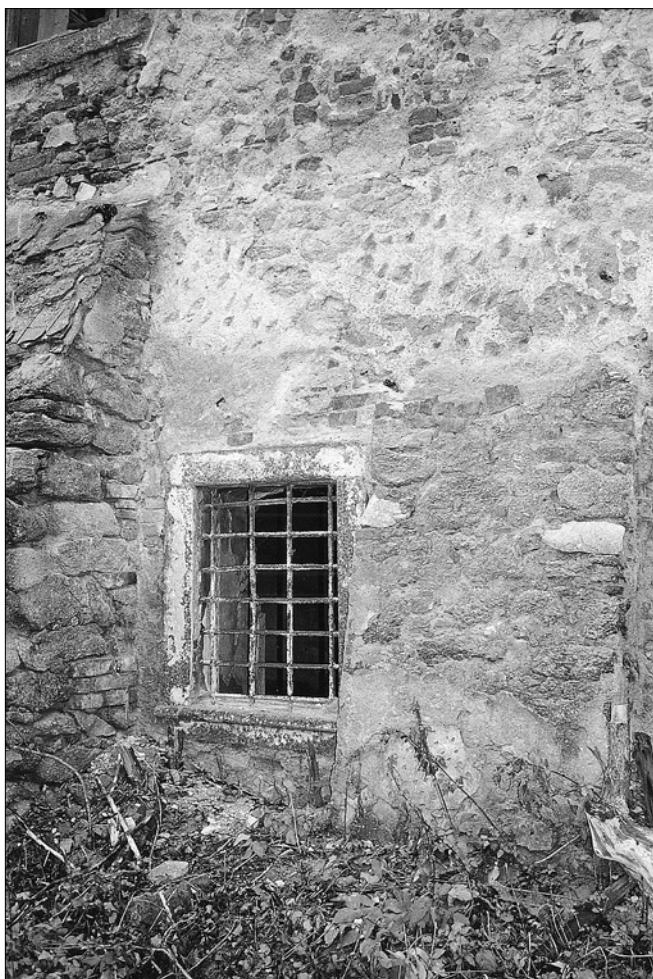
Obr. 13: Zahrádka, detail západní fasády. Na snímku je patrný druhotný vztah opěráků i osazení ostění okna ke starší opekované omítce. Zřetelná je rovněž vodorovná fázová spára u úrovní vrcholu opěráku, totožná s ostřím ohraničením starší omítky (foto J. Veselý).

zén, respektive lizénovými rámy. V polích těchto ráků jsou umístěna okna. Většina oken v přízemí a všechna okna v patře jsou rámovány štukovými šambránami. Mají štukové parapetní výplně, kamenné parapetní římsy a různé složité štukové suprafenestry. Hlavní vstup do zámku, opatřený kamenným ostěním, má výraznou štukovou supraportu. Výzdoba fasád je podrobně zaznamenána v zaměření zámku z roku 1975. Proto ji nebudeme zdlouhavě popisovat a upozorníme pouze na některé zvláštnosti. Především je to fakt, že přízemí severní a západní fasády postrádá architektonické dělení i výzdobu (obr. 8, 9 a 14). V západní fasádě je jen jediné okno plasticky orámováno. Je to jižnější okno kuchyně (místnost č. 109), které má prosté kamenné ostění lemované páskem a profilovaný parapet (obr. 13).

Prostory podle západní fasády (místnosti č. 105 až 109) jsou díky starší omítce zmiňované výše (obr. 13 a 14) rovněž přiřaditelné ke starší části přízemí zámku. Provázanost východní stěny kuchyně s jižní stěnou menšího křídla může řadit tuto místnost k nejstarší vývojové etapě. Klenba kuchyně byla cihelná. V její konstrukci bylo místy užito cihel stejného atypického formátu jako v záklenku vstupní šíje sklepa.<sup>119)</sup> Po zřícení klenby se na západní stěně kuchyně nad okenními otvory objevilo souvrství minimálně dvou starších omítek, k nimž byla klenba přizděna, dále pak druhotný způsob zapuštění paty klenby do zdi (obr. 17). Klenba vykazovala v několika místech zajímavé anomálie. Byl to jednak jakýsi náběh ve vrcholu při jižní stěně, směřující do masy zdiva v místě komína, který je zřejmě pozůstatkem po starším, později zrušeném otevřeném kuchyňském dymníku. S dymníkem a s výše zmíněnou zazděnou kuchyňskou nikou v severní stěně souvisel pravděpodobně i cca 30 cm široký pruh sazí prorážející bílením klenby, který vedl od pravé části severní stěny směrem ke zmíněnému náběhu.

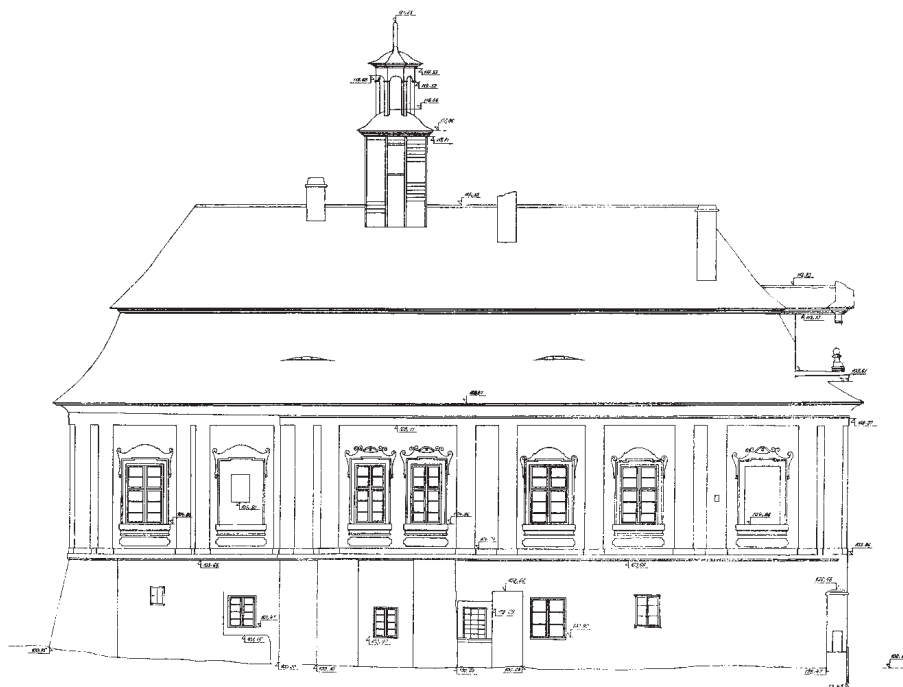
Obr. 14: Zahrádka, zaměření západní fasády zámku (Investis 1975). Na obrázku je zřetelná absence architektonického členění a nepravidelnost v rozmístění oken v přízemí. Jasně je zde rovněž patrné původní členění a výzdoba fasády v patře, dnes téměř bezstopý zaniklé – srov. obr. č. 9.

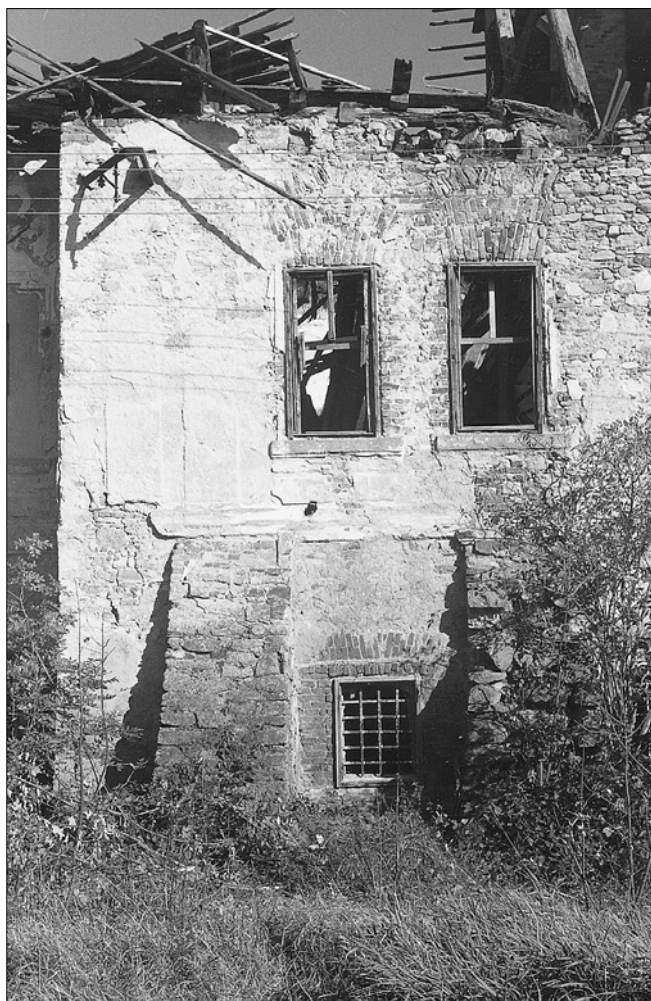
Obr. 15: Zahrádka, detail západní fasády. Pod opadanou omítkou nad dvojicí oken v patře jsou viditelné trojnásobné záklenky – dva cihelné a jeden kamenný nad každým oknem.

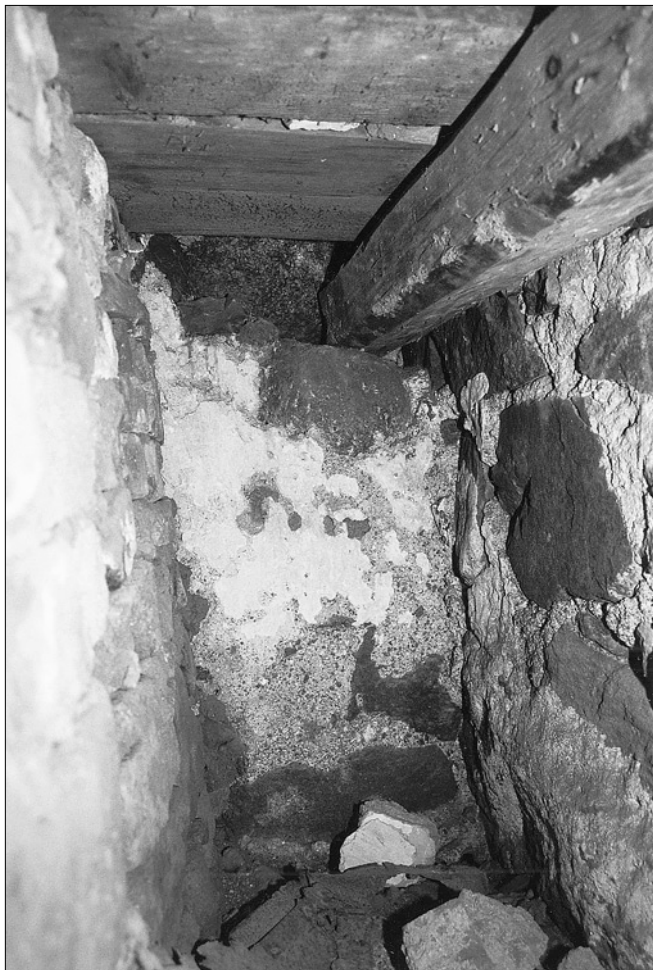
Obr. 16: Zahrádka, detail návaznosti stěn a starší omítky v rohu pod podestou schodiště. Zdivo pod úrovní nosníku podesty je v rohu provázané, starší omítka v rohu přechází formou rozmazané malty ve spárách a obílením (foto J. Veselý).

114) Tato starší omítka je dochována v neporušeném stavu v prostoru pod 1. podestou vrcholně barokního schodiště. Nelze vyloučit, že stěny byly provázány druhotně a omítka pochází až z doby vzniku mladší ze stěn. Na přesvědčivé posouzení provázanosti zdíva stěn v rohu je viditelný úsek příliš krátký.

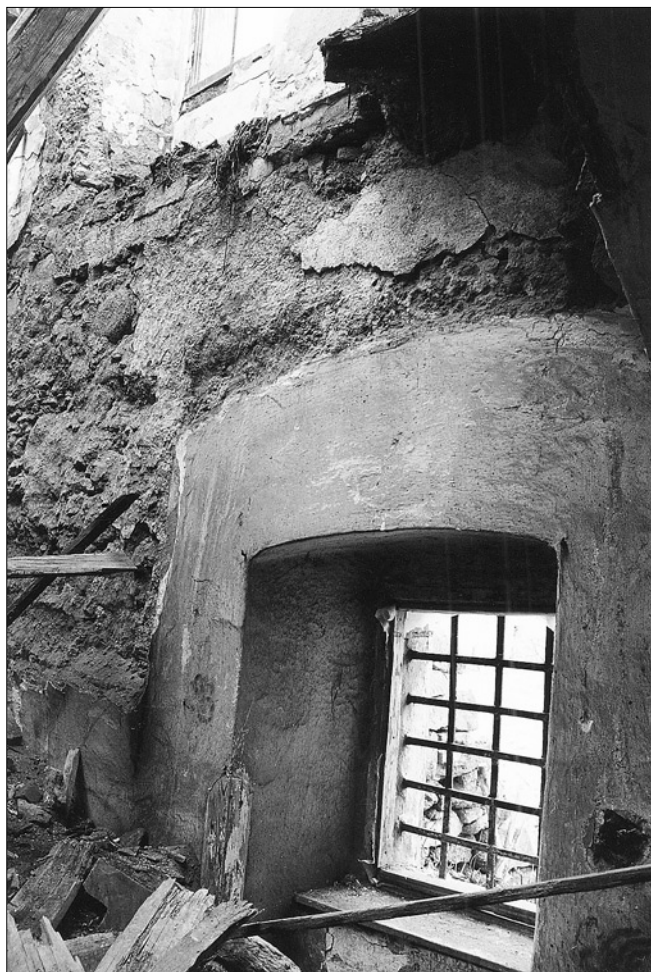
Obr. 17: Zahradka, západní stěna kuchyně (místnost č. 109) po zřícení klenby. Na snímku jsou patrné dvě vrstvy hrubé starší omítky, k nimž byla klenba příděna (foto J. Veselý).

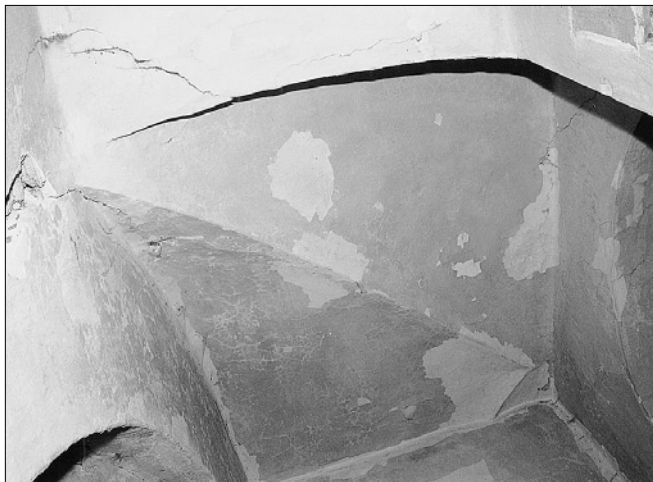
Obr. 18: Zahrádka, klenba v místnosti č. 106. Vlevo dole je vidět pas na severní stěně, v poli klenby pak jemný hřebínek na hranách průniku klenbových ploch. Vpravo je patrná mladší příčka se stlačeným pasem podporující klenbu v místě příčky mezi místnostmi č. 205 a 206 (foto J. Veselý).

Velkou otázkou je rovněž vztah místnosti č. 108 k prostoru, který s ní sousedí na jihu a je dnes příčkami rozdělen na místnosti č. 105, 106 a 107. Dělicí příčky je možné díky zárubním dveřních otvorů určit časově do 19. století. Prostor je zaklenutý nepříliš vzdutou valenou klenbou, která má v patě drobný odskok, provedený patrně jen v omítce. V jižní části je klenba prolomena dvěma trojbokými nestyčnými výsečemi s drobnými hřebínky. V severní části se tvar klenby mění, jako by se zde pronikaly dvě na sebe kolmé valené klenby. Hrany proniků ploch jsou opatřeny rovněž drobnými hřebínky. Hrana jižní části klenby je skryta ve hmotě piliře se dvěma stlačenými pasy, který je součás-

tí jedné z mladších příček a je pod klenbu druhotně vezdén. Zdá se však, že hřebínky pronikových hran se nestýkají a v severní půlce prostoru je tak hlavní klenebná plocha otočena proti jižní půlce o 90°. Pokračování klenby jižní části směrem do místnosti č. 108 tak působí jako veliká výseč, jejíž čelo tvoří subtilní cihelný pas, kterým je kápě podklenuta (obr. 18). Celý klenutý prostor se tímto pasem zřejmě otevíral do sousední místnosti č. 108. Dnes jsou prostory odděleny tenkou příčkou z 19. století, vloženou pod pas. Otázka původní podoby zaklenuté prostory úzce souvisí s určením stáří klenby. Její stlačený příčný profil s odskokem v patě je podobný jako u klenby vstupní haly. Obě klenby jsou cihelné. Hřebínky výsečí však naznačují, že by tato klenba mohla být starší. Že je tato klenutá prostora v celém rozsahu staršího, než vrcholně barokního původu dokazuje fakt, že na ni půdorysně neváže dispozice patra. Příčky mezi místnostmi č. 204 a 205 a mezi místnostmi č. 205 a 206 stojí mimo stěny přízemí, přímo na klenbě této prostory. První z nich se dokonce nachází ve staticky velmi nevýhodné poloze.<sup>123)</sup> Pozici druhé příčky odpovídá výše zmiňovaný pilíř se dvěma stlačenými pasy, vezdéný druhotně pod dotčenou klenbu, patrně právě za účelem podpory příčky patra. Východní stěna prostory je navíc vůči jižní fasádě zámku v takové pozici, že si vynutila v přízemí ponechání druhé okenní osy od západu jako slepé. Tím se zdá být starší původ prostory včetně klenby dostatečně prokázán. Kromě předělení pilířem s pasy byla podoba prostoru v blíže neurčené době pozměněna ještě dvěma úpravami. Zaprvé zazděním nehluboké niky v západní stěně, odpovídající jedné z menších výsečí a zesílením východní stěny cca 10 cm silnou přízdívkou v souvislosti se zaslepením dveřního otvoru mezi místnostmi č. 104 a 105 umístěného pod druhou výsečí. Východní stěna prostory je z dispozičního hlediska opět v podivné poloze, neboť proti východní stěně místnosti č. 108 ustupuje zpět k západu, nenavazuje však ani na linii stěny kuchyně. Rovněž západní stěna prostoru se liší od zbytku západní obvodové zdi. A to jednak větší tloušťkou, jednak tím, že je na vnější straně opatřena plošně cca 10 cm silnou cihelnou plentou, která znemožňuje například ověření průběhu starší okrově zbarvené omítky doložené na zbytku západní fasády.<sup>124)</sup> V nároží je zde ještě pod úrovní kordonové římsy použit druhotně sloupek masivního žulového portálku se zbytkem skoby závěsu, utemovaného olovem. Tento prvek potvrzuje zřejmě zmínku Č. Habarta, že při stavbě barokního zámku bylo použito materiálu ze staré tvrzí.<sup>125)</sup>

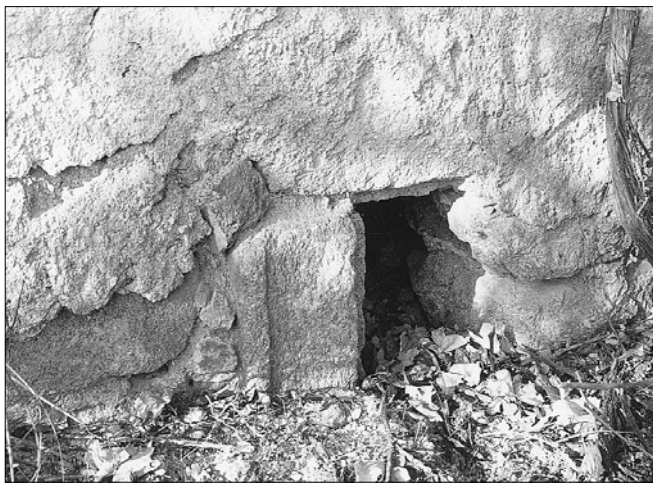
Obr. 19: Zahrádka, zbytek okenního otvoru s kamenným ostěním v soklové části jižního průčelí zámku. Jak sloupek tak překlad jsou zjevně v původní pozici, jak ukazuje navazující polodrážka vnitřní hrany bývalého otvoru (foto J. Veselý).

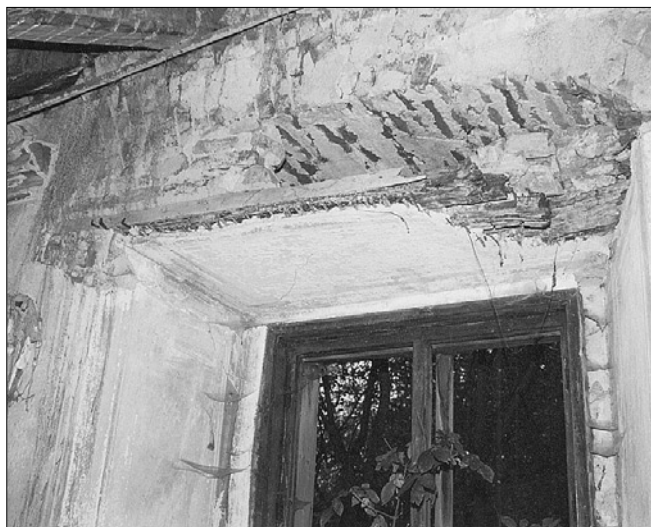
Obr. 20: Zahrádka, místnost č. 210, typická konstrukce falešného rovného záklenku okenní niky v části zámku pocházející nepochybně z dvacátých let 18. století (foto J. Veselý).

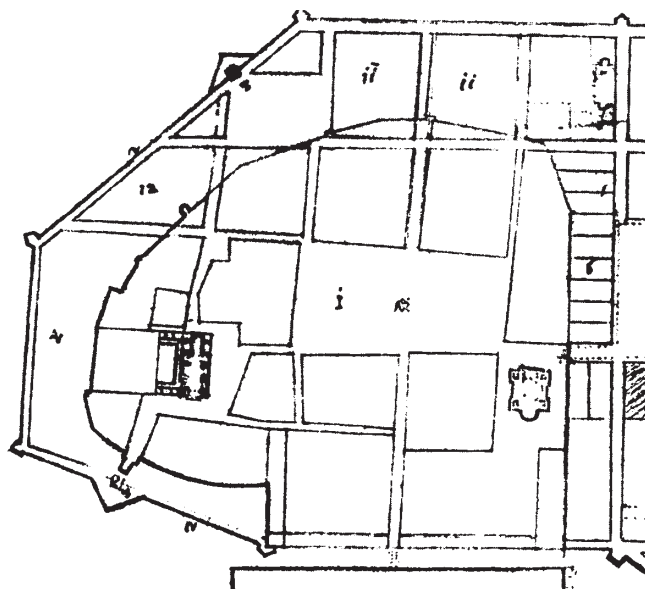
Obr. 1: Jičín. Niccolo Sebgregondi. Plán na rozšíření města. 1633. NPÚ Praha, F 69313, (foto O. Hülmerová, 1955).
