# VNĚJŠÍ OPEVNĚNÍ HRADU RABÍ (I. ČÁST)

JIŘÍ VARHANÍK

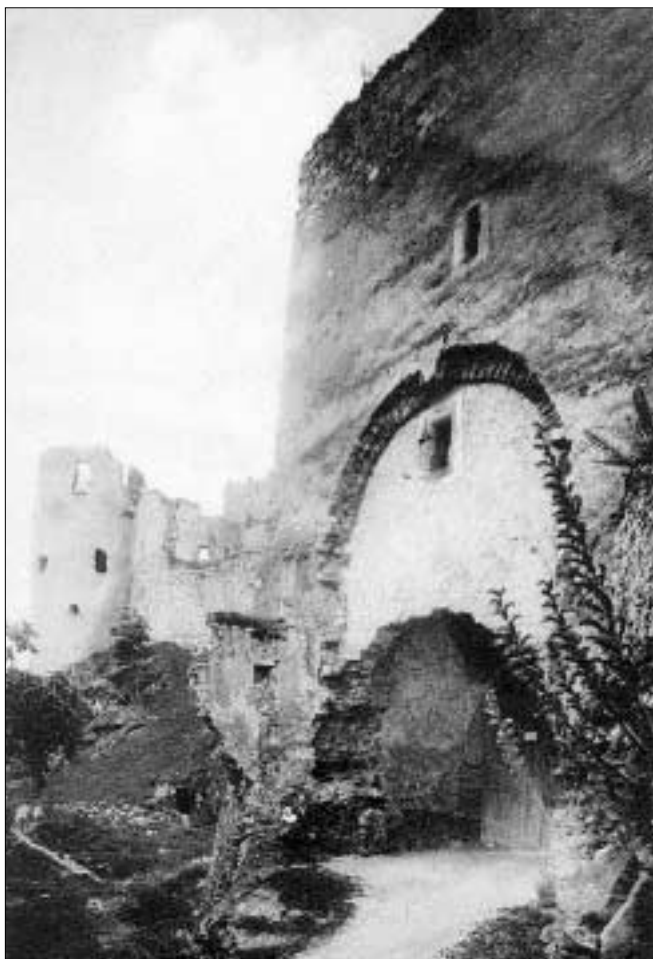
Obr. 7: Rabí, hrad, třetí brána od severu, v pozadí východní válcová věž (snímek z roku 1912 na pohlednici ze sbírky J. Syříště).

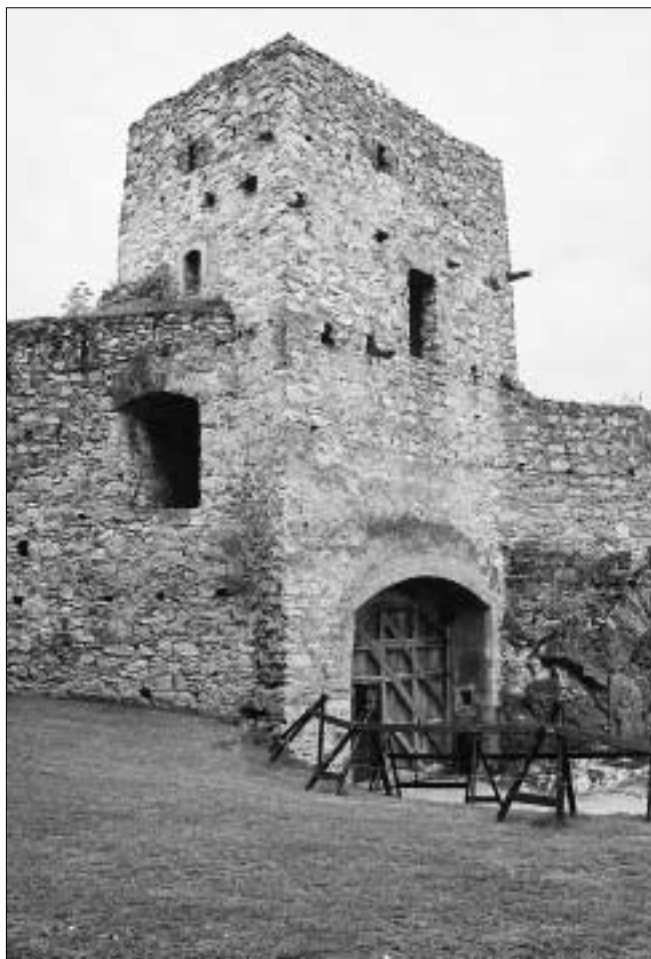
Obr. 8: Rabí, hrad, věž třetí brány od severozápadu (foto J. Varhaník, 2004).

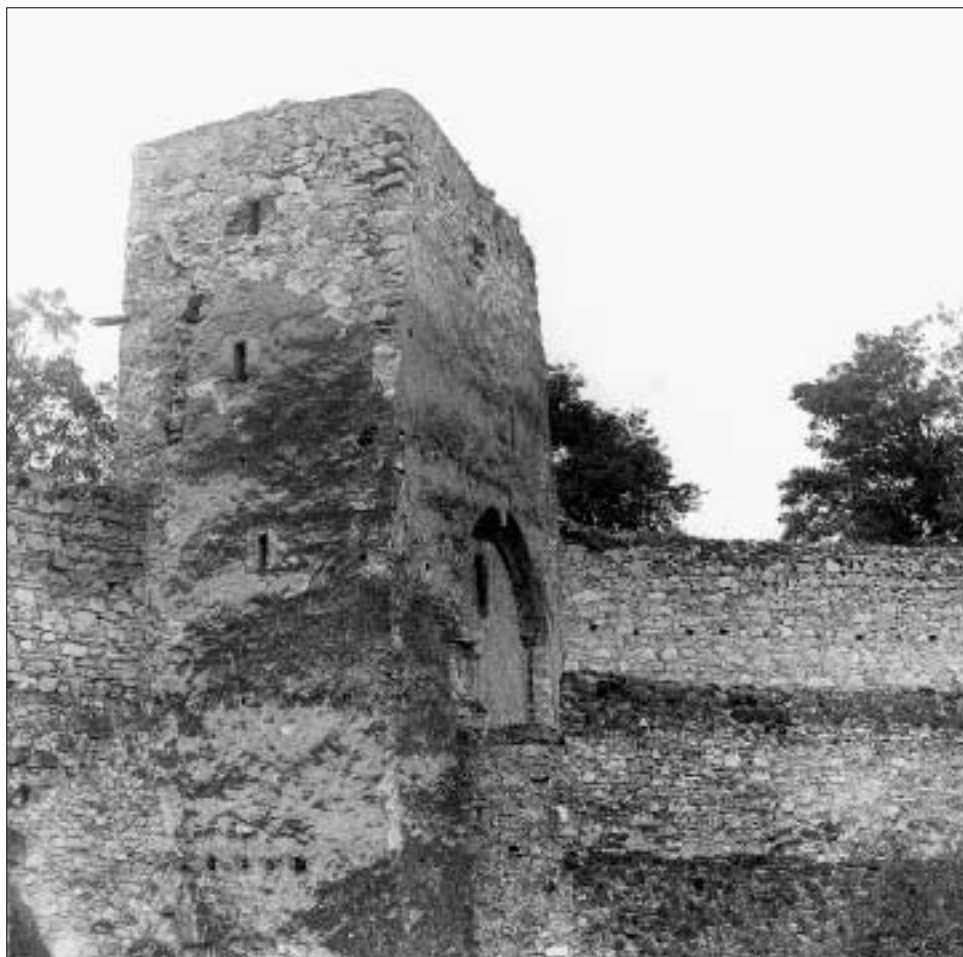
Obr. 9: Rabí, hrad, věž třetí brány od jihovýchodu (snímek z fotoarchivu NPÚ ÚOP v Plzni, foto Tůma, 1963).

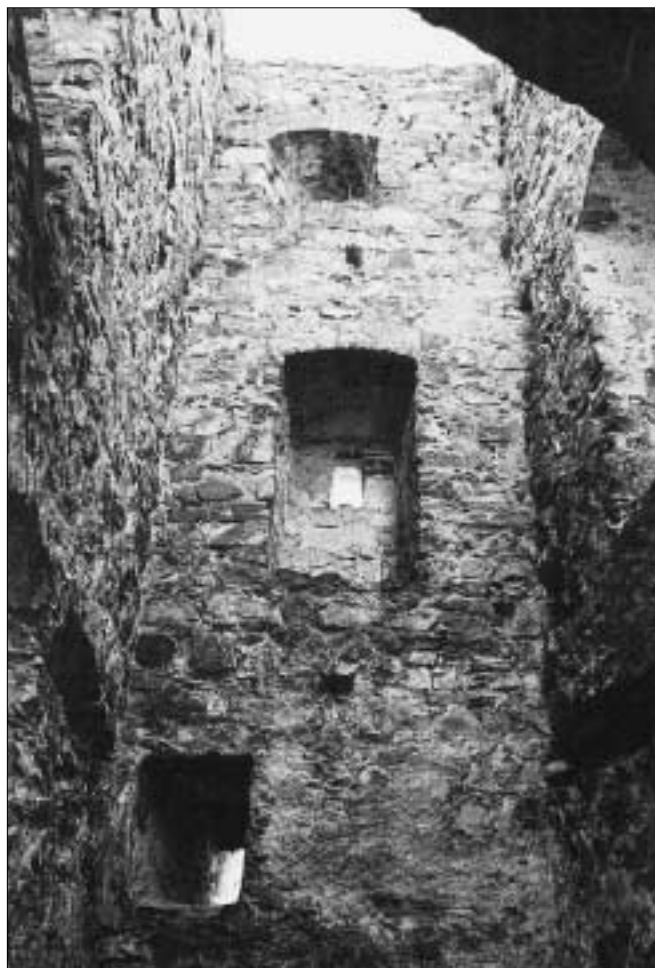
Obr. 10: Rabí, hrad, interiér 1. až 3. patra třetí brány od severu (foto J. Varhaník, 2005).

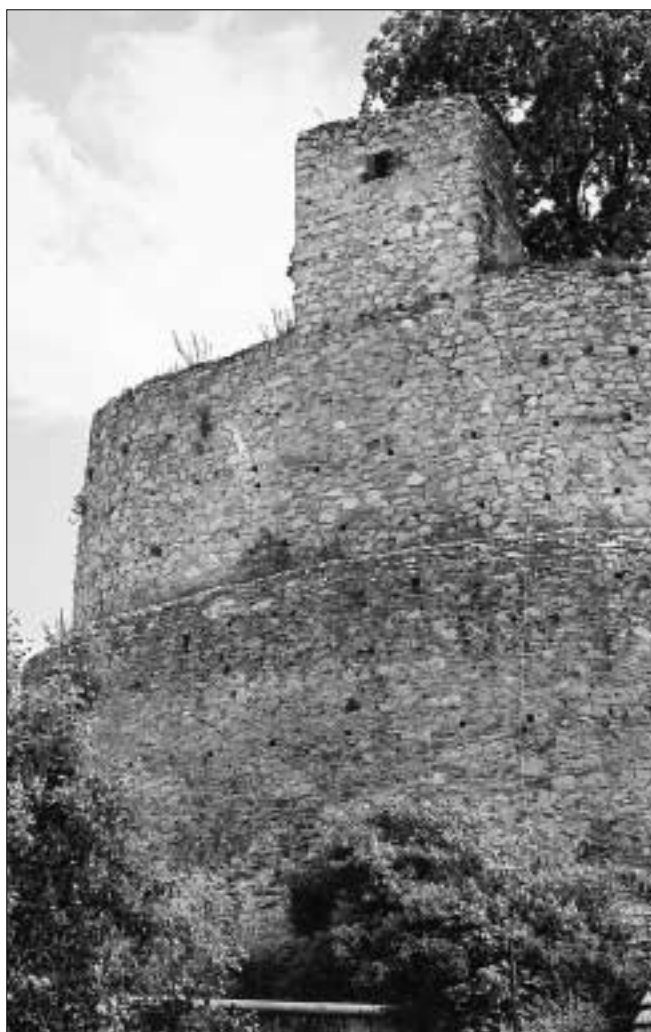
Obr. 12: Rabí, hrad, východní část vnějšího opevnění s hranolovou vížkou na koruně a trojicí střelnových otvorů pod úrovní soklu (foto J. Varhaník, 2004).

cemeně pravidelných intervalech. Otvory nejsou ve stejné výškové úrovni, prostřední je situován poněkud výše než oba krajní. Jejich dutiny jsou zřejmě vyplněny ustupující zadržkou či destrukcí, což vzhledem k jejich výšce nad terénem je obtížné ověřit. Otvory odpovídají svojí polohou trojici střeleckých komor, otvírajících se ve vnitřním lici zdiva bašty. Provedením se příliš neliší od jediné intaktně dochované střelny v západní baště. Jde zřejmě skutečně o střelny, jimiž však stávající komory v síle zdiva nikdy neústily na venek.<sup>20)</sup>

Nad prostřední střelnou je na koruně bašty zdvižena hranolová vížka obdélného půdorysu s pravouhlým okénkem, krytým kamenným překladem. Zcela odlišné je spodní část vnějšího líce zdiva bašty pojednána v opačném směru. Na východě, od místa, kde k soklu bašty přiléhá čelní

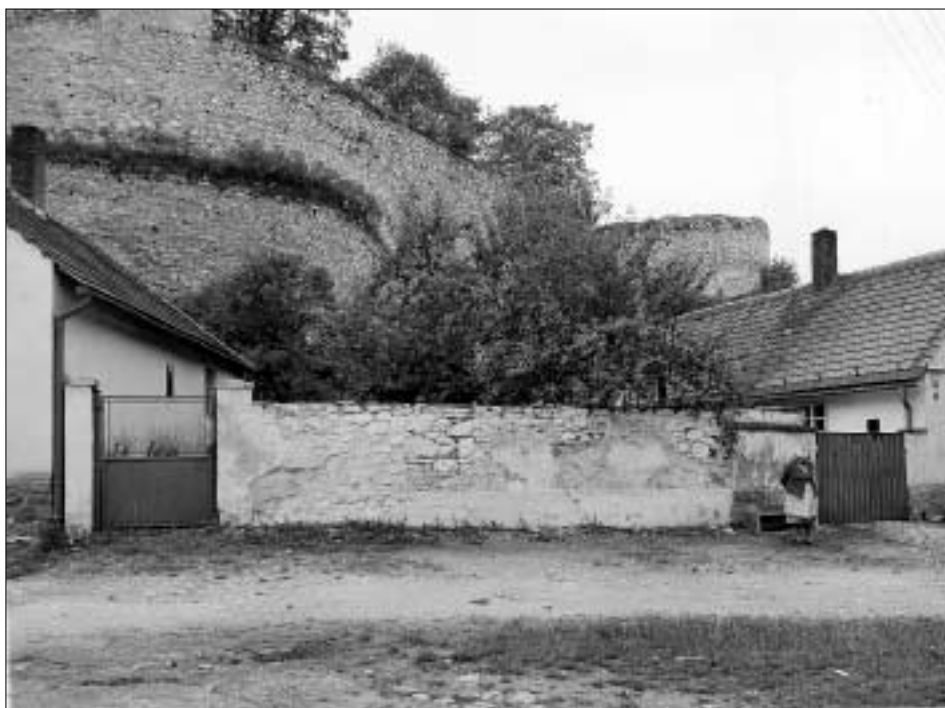
Obr. 13: Rabí, hrad, severní opevnění od severovýchodu se střední baštou v pozadí. Na koruně zdiva jsou patrné pozůstatky předprsní zdi ochozu (snímek z fotoarchivu NPÚ ÚOP v Plzni, foto J. Gryc, 1981).

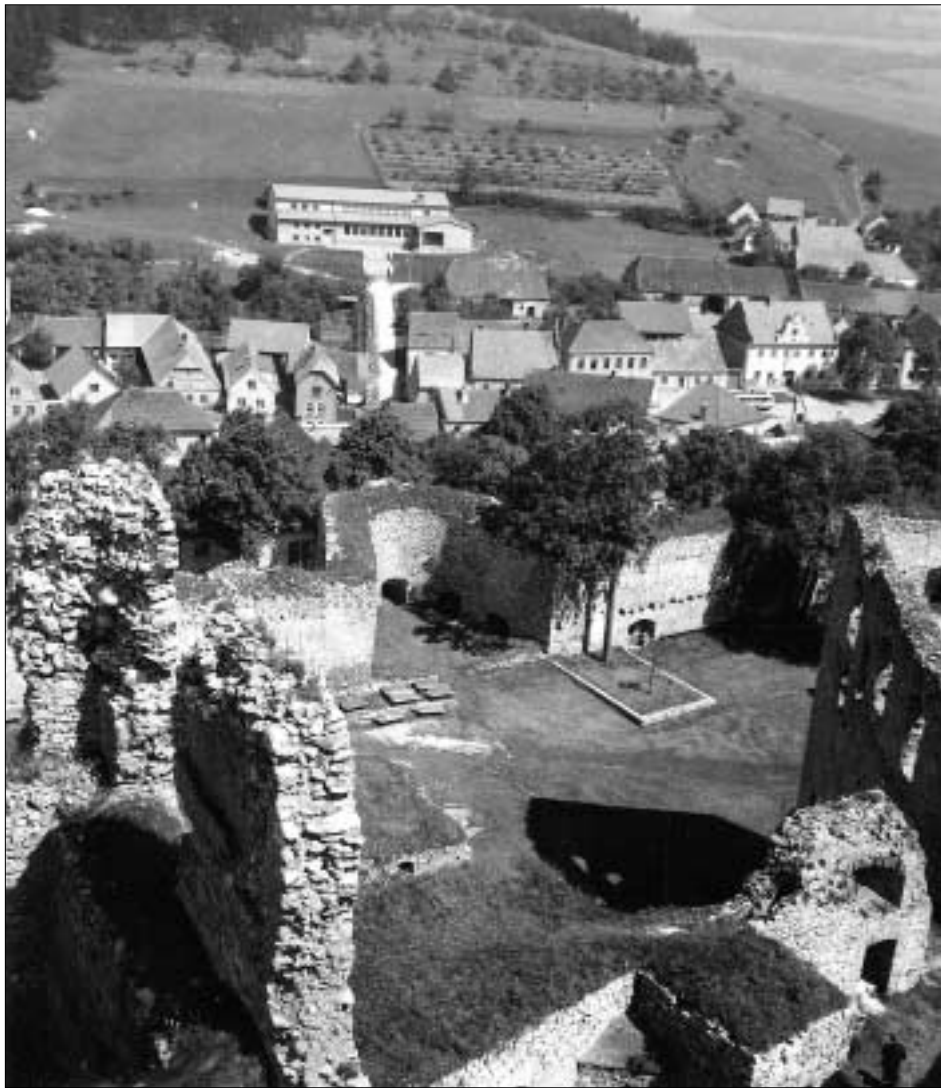
Obr. 14: Rabí, hrad, pohled na severní opevnění z obytné věže. Na jeho koruně jsou dobře patrné zbytky předprvní zdi ochozu (snímek z fotoarchivu NPÚ ÚOP v Plzni, foto Tůma, 1964).

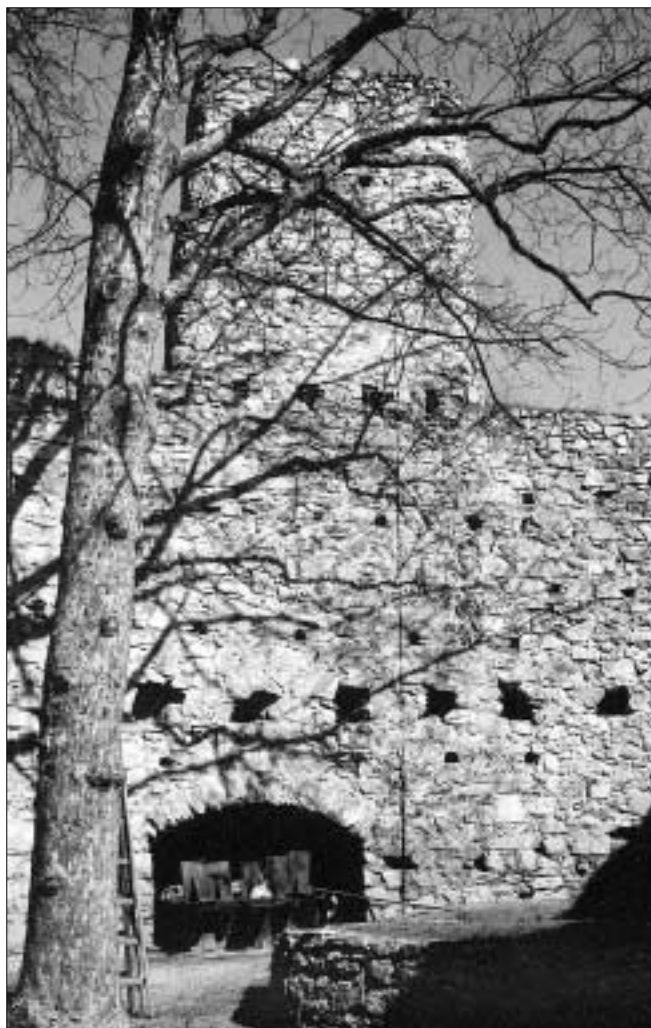
Obr. 15: Rabí, hrad, úsek vnitřního líce východní bašty s odlišnými úrovněmi otvorů po lešení a jižní průčelí východní vížky (foto J. Varhaník, 2005).

Z vnitřní strany se líc zdiva východní bašty otvírá celkem čtyřmi segmentově sklenutými prostornými nikami. Jejich záklenky, stejně jako všech těchto ostatních prvků vnějšího opevnění, jsou provedeny z lomového kamene na šalování, z něhož se místy zachovaly zbytky prkének. Niky mají zjevně charakter střeleckých komor, ovšem ve všech případech byla jejich čela vyzděna plně a neobsahovala žádné otvory k vedení palby. Stěny severní dvojice se mírně sbíhají, u dalších dvou, nacházejících se za uvedenou spárou ve zdivu, jsou víceméně rovnoběžné. Západní z této čtveřice je situována již na místě, kde zaoblení bašty plynule přechází v kurtinu. Ve výšce kolem 2,5 m nad zemí je v lici zdiva vylámána řada nepravidelných kapes, souvisejícím s dodatečným zřízením jakýchsi konstrukcí uvnitř bašty. Jejich rozmístění nenasvědčuje přepatrování vnitřního prostoru bašty v plném rozsahu, spíše mohlo jít o dílčí účelovou úpravu snad v souvislosti s využíváním střeleckých komor k různým hospodářským účelům a snad i nouzovému bydlení v době, kdy opevnění již ztratilo svojí původní funkci. Na průčelí vížky, vztyčené na koruně hradby, obráceném dovnitř hradu jsou dobře dochovány kapsy s fragmenty trámů, které nesly pavlač, spojující obě části ochozu, vízkou přerušeno.

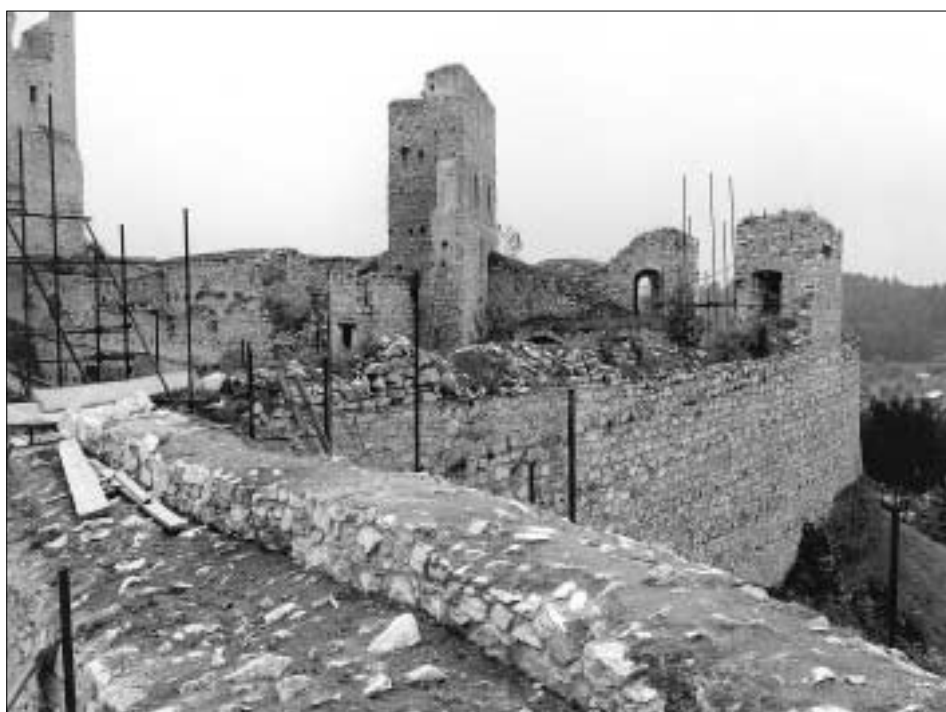
Obr. 16: Rabí, hrad, koruna zdiva střední bašty a západní kurtiny severního opevnění během stavebních prací. V úrovni věže Žižkovy brány je patrný poslední vyšší fragment předprsní zdi ochozu, záhy nato odstraněný (snímek z fotoarchivu NPÚ ÚOP v Plzni, foto J. Gryc, 1990).

Na koruně zdiva bašty je po celém obvodu přibližně uprostřed dobře patrný stupeň, který je pozůstatkem horní, téměř zcela zaniklé části hradby, o jejímž vybavení střílnami jsme informováni z Willenbergova vyobrazení. Pozůstatky tohoto zdiva, patrné ještě na fotografiích ze 70. let minulého století, jsou dnes nivelizovány takovým způsobem, že dosahují výšky sotva několik desítek centimetrů nad úroveň ochozu. Při provádění památkových úprav koruny severních hradeb na počátku 90. let minulého století byly vyšší partie bohužel odstraněny.

Na koruně západní části kurtiny se až do roku 1991 dochoval nevelký úsek předprsni zdi ochozu, z dochovaných fotografií lze soudit, že však nedosahoval po parapety střílen, neboť jejich pozůstatky na nich nejsou patrné.

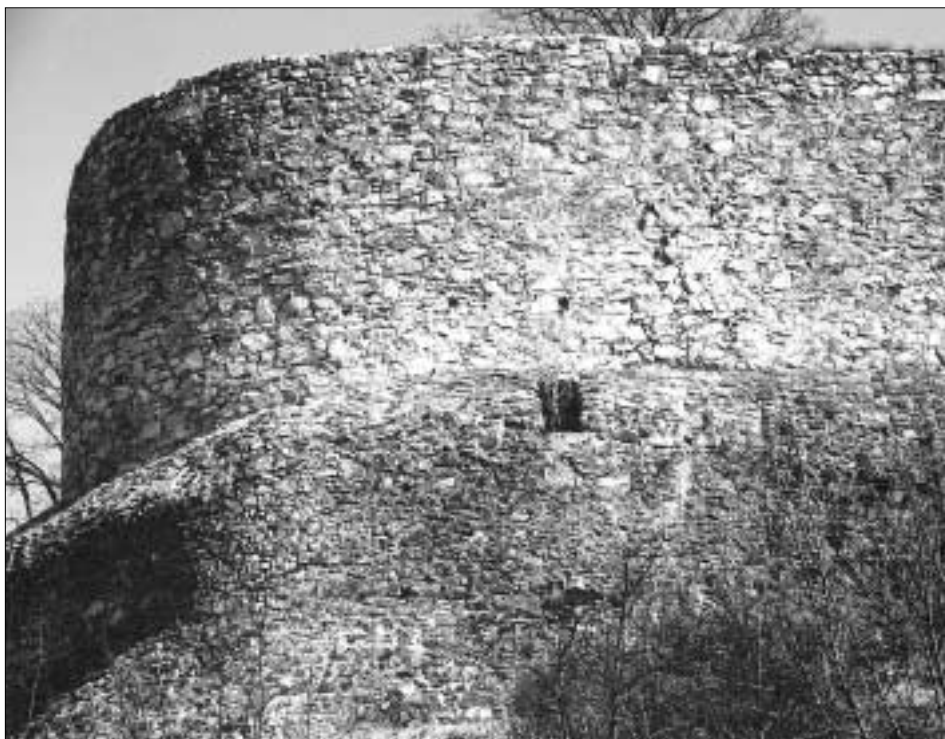
Obr. 17: Rabí, hrad, střední bašta severního opevnění od západu (foto J. Varhaník, 2005).

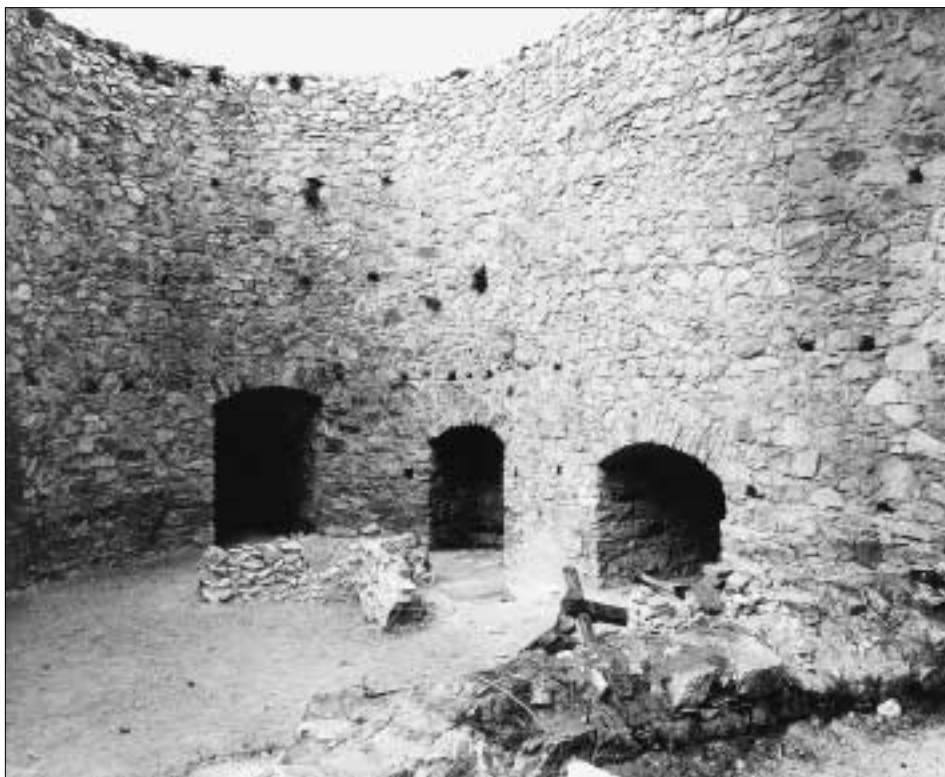
Obr. 18: Rabí, hrad, interiér střední severní bašty během prací. Těsně pod korunou zdiva jsou patrné kapsy po trámech (snímek z fotoarchivu NPÚ ÚOP v Plzni, foto J. Gryc, 1992).

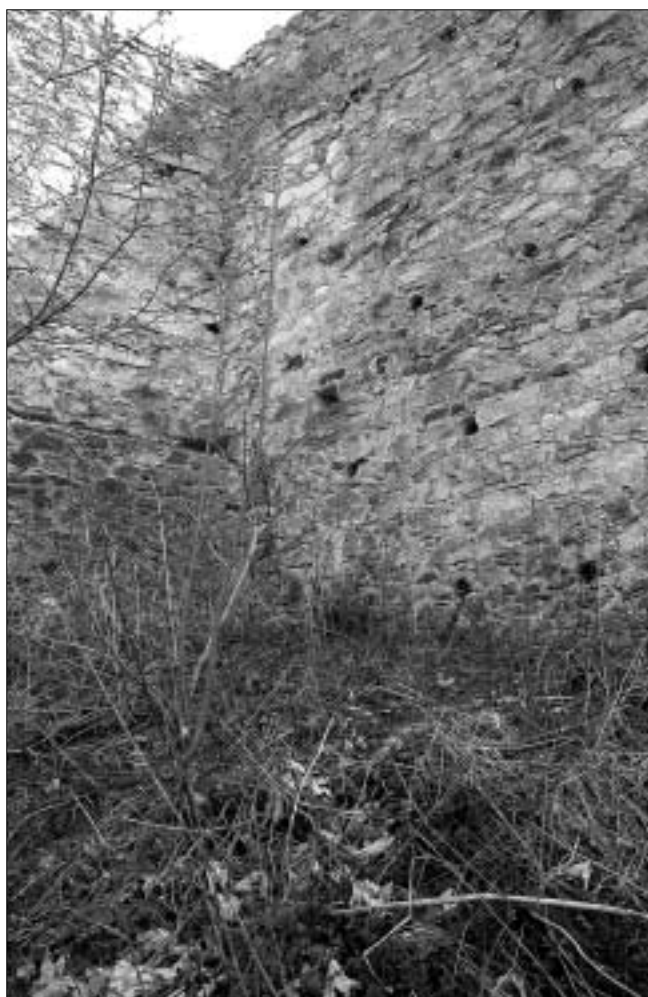
Obr. 20: Rabí, hrad, zazdívka mezi střední severní baštou a západní kurtinou (foto J. Noll, 2005).

Na vnitřní straně ovšem v místě takto vzniklého zeslabení vykazuje mezi neorganicky spojeným zdivem hradby a bašty a nápadný kout, v němž se přibližně v polovině výšky uplatňují šmorce, dokládající chronologickou prioritu výstavby této kurtiny před budováním bašty. Bašta tedy byla nejspíše budována podle jednotného plánu, ale do ponechané přibližně dvacetimetrové proluky mezi kurtinami byla vytyčena s určitým odklonem své podélné osy k východu, a v důsledku toho „nedosáhla“ k vnitřnímu lici zdiva západní kurtiny. Vzniklý kout zřejmě nebyl vnímán jako oslabení fortifikace, neboť nic nebránilo jeho dozdění.

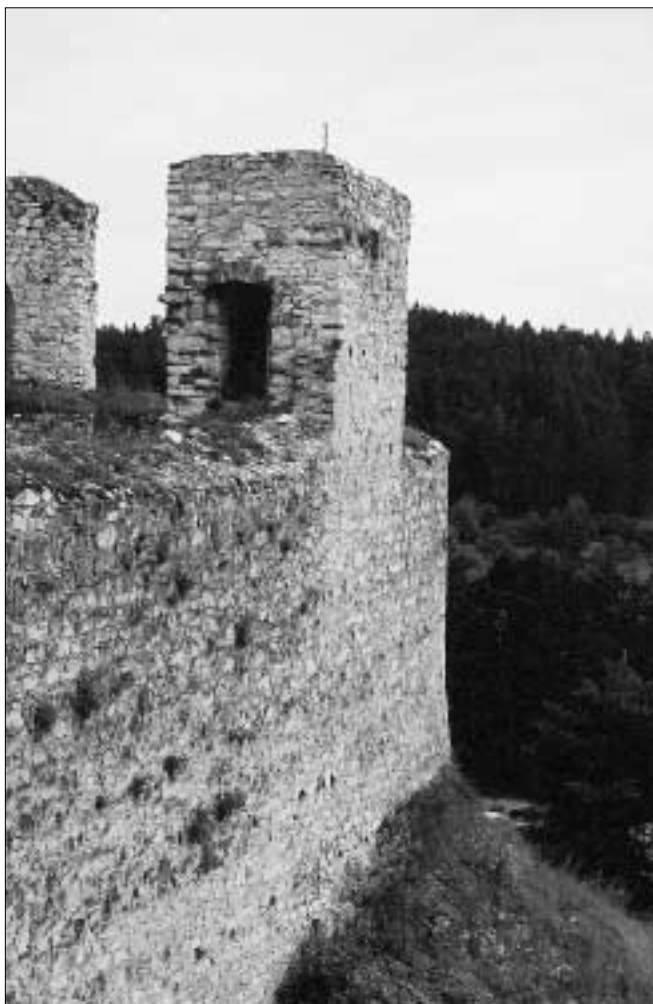
Obr. 21: Rabí, hrad, západní část hradeb severního opevnění s hranolovou vížkou od východu. Na spodní části jejího severního průčelí jsou patrné zbytky omítky (foto J. Varhaník, 2004).

stěna obou vížek, která navazuje zcela plynule na vnější líc hradby, byly obě vížky provedeny zároveň s touto částí fortifikace. Západní vížka má na severním průčelí dochovány pozůstatky okrově zbarvené omítky. Na části jejího jižního, dvorního průčelí se zachovaly kapsy po dřevěných nosnících, které nesly pavlač, spojující obě části hradebního ochozu, vížkou přerušeno. Z nosníku stříšky pavlače se dochovala porušená část trámků, z níž byl za spolupráce vedoucího správy hradu odebrán vzorek pro dendrochronologickou analýzu, která přes jeho poškození stanovila dobu jeho smýcení na léto roku 1509.<sup>25)</sup>

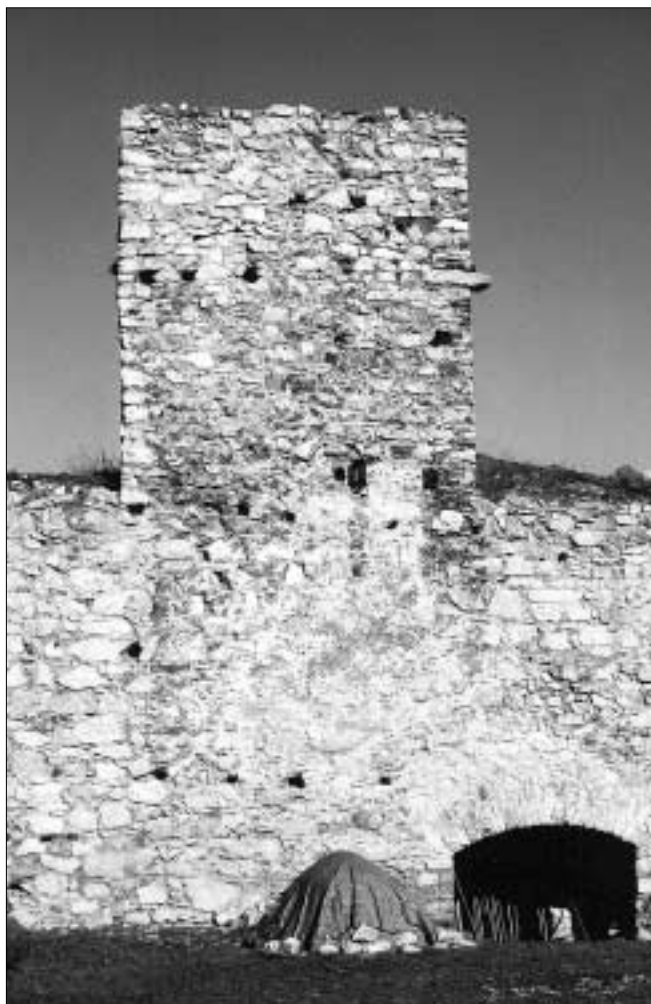
Obr. 22: Rabí, hrad, úsek vnitřního líce zdiva západní kurtiny severního opevnění a jižní průčelí západní vížky s třemi úrovněmi kapes pro konstrukci pavlače a její pultové stříšky. Levá spodní část líce zdiva vížky je částečně přezděna při opravě (foto J. Varhaník, 2005).

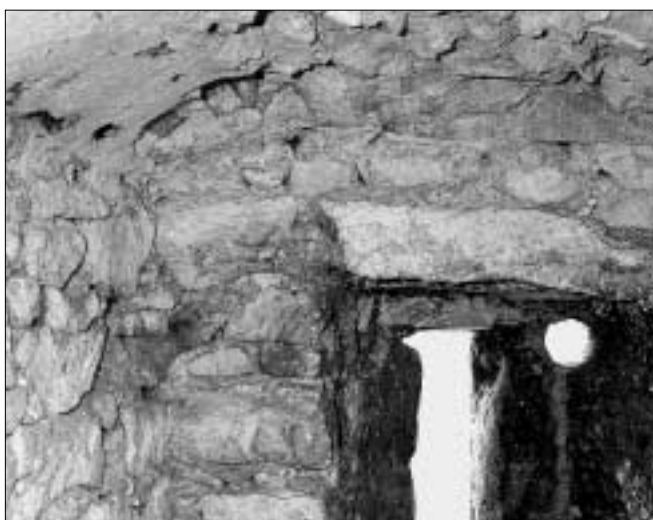
Obr. 23: Rabí, hrad, střílna v západní baště severního opevnění (snímek z fotoarchivu NPÚ ÚOP v Plzni, foto Koděra, 1992).

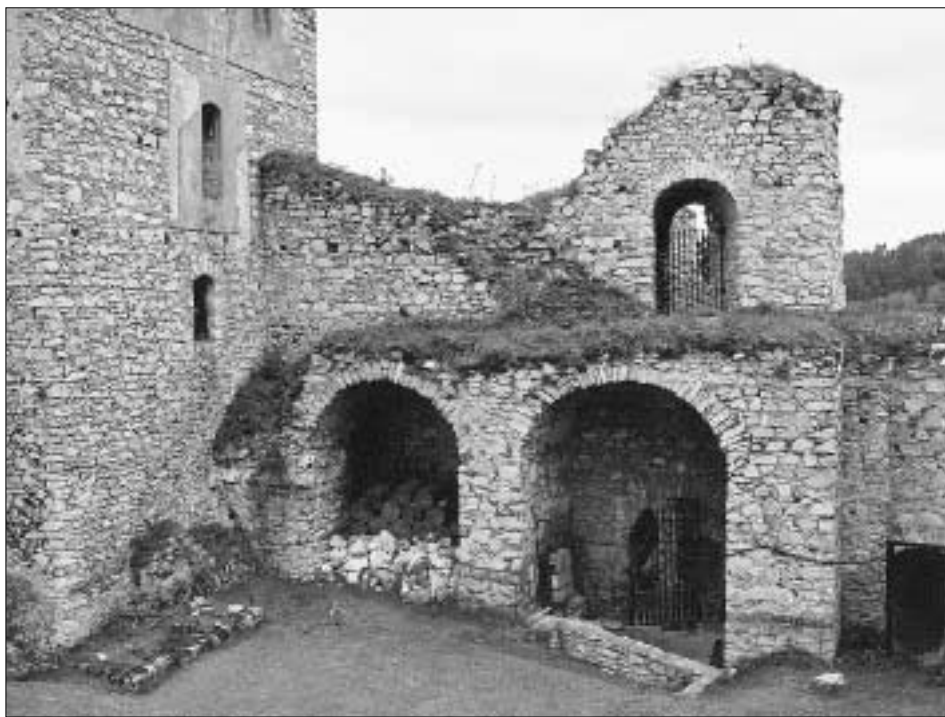
Obr. 25: Rabí, hrad, arkády na západní straně severního nádvoří. Vlevo při průčelí věže zbytky schodiště (foto J. Varhaník, 2004).

Dostí složitě je utvářena také zeď nad arkádami. Je poměrně vysoká a v severní části obsahuje půlkruhově završený průchod na další, západní úsek hradeb, který bylo možno obvyklým způsobem zajistit závorou, po níž zůstaly ve stěnách špalety kapsy. Po obou stranách záklenku jsou kapsy po nosnících lešení, obsahující pozůstatky silně poškozeného dubového dřeva. Z levého z nich bylo pomocí dendrochronologické analýzy zjištěno, že k jeho smýcení došlo v období podzimu 1509 až jara 1510.<sup>27)</sup>

Jižně od průchodu se zdívo nápadně zesiluje a přes jeho vážná poškození je zřejmý víceméně plynulý sklon předstupujícího úseku, stoupajícího směrem k jihu. Jde mimo jakoukoli pochybnost o pozůstatky kamenného schodiště na ústupku zdi, jaká jsou charakteristická pro západní část vnějšího opevnění. Úroveň vnitřního líce zdi odpovídá spáře, oddělující obě fáze arkád, lze tedy usuzovat, že rozšíření arkád následovalo až po výstavbě horní části dělicí zdi se schodištěm, nebo k němu došlo současně. Prostor nad arkádami byl dostupný jednak z ochozu severního opevnění, jednak zdola podklenutým schodištěm při severním průčelí hranolové věže u Žižkovy brány, které však až na nepatrné zbytky zaniklo. Na vnější, jihozápadní straně se severně od průchodu líc zdíva zalamuje a tvoří mírně předstupující pilíř, dosahující až k nároží. Jeho horní část je hladce lícována, ve spodní je rozměrná jizva po destruovaném úseku zdíva severozápadní kurtiny.

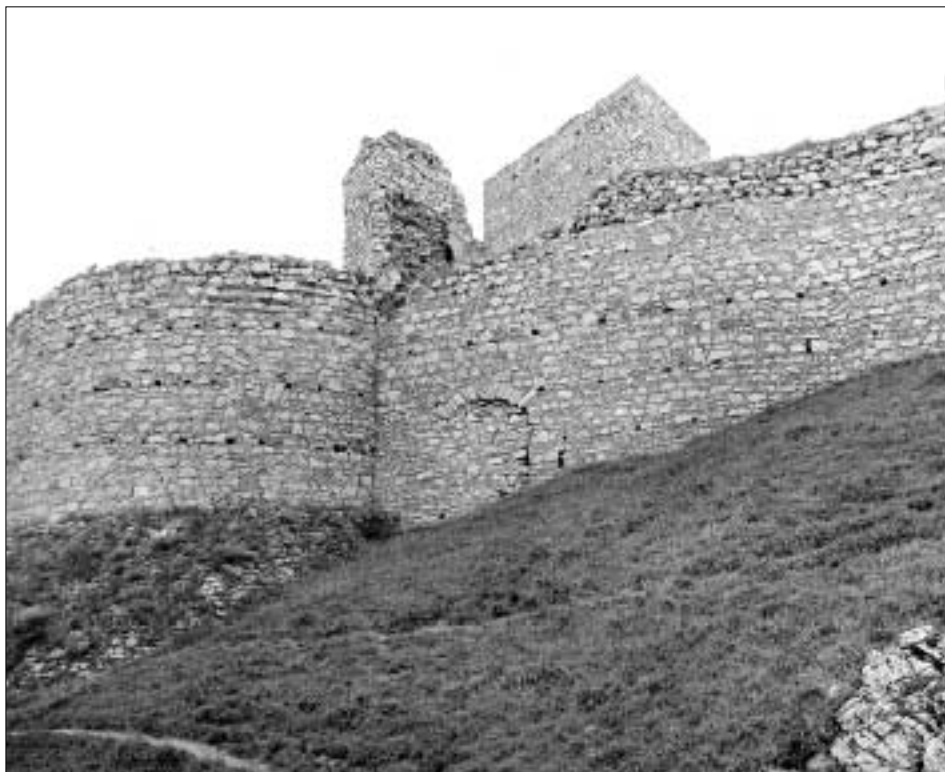
Obr. 26: Rabí, hrad, západní bašta severního opevnění s navazující severozápadní kurtinou, v jejíž spodní části jsou patrné dvě šterbinové střílny, náležející starší fázi vnějšího opevnění. Nad spárou zbytek dělicí zdi nad arkádami, v pozadí vrchol věže při Žižkově bráně (snímek z fotoarchivu NPÚ ÚOP v Plzni, foto J. Gryc, 1981).

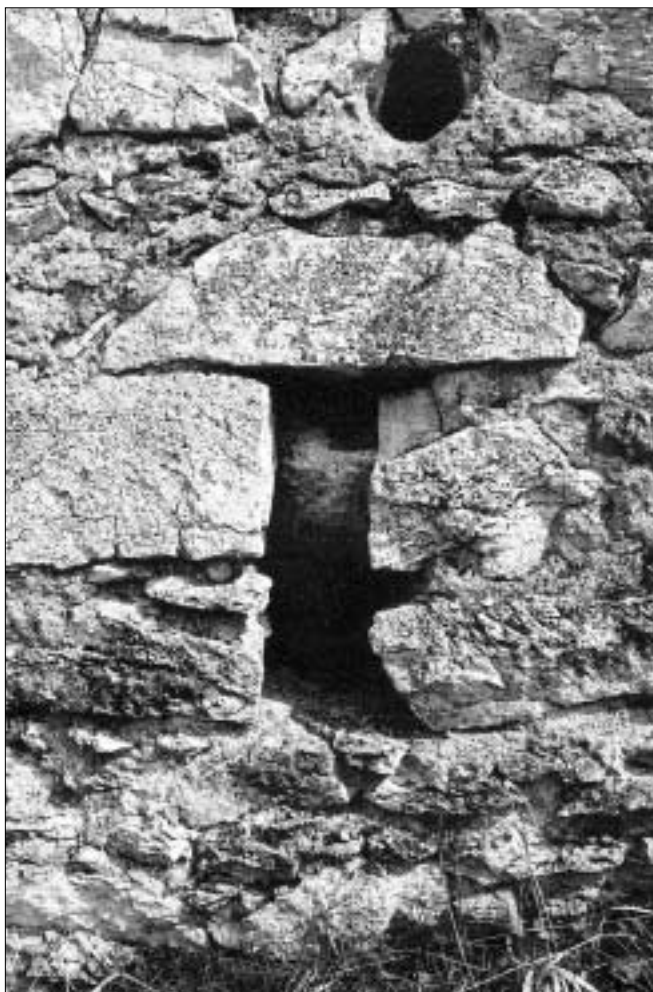
Obr. 27: Rabí, hrad, ústí zazděné severní štěrbínové střelny ze starší fáze vnějšího opevnění v severozápadní kurtině (foto J. Varhaník, 2005).

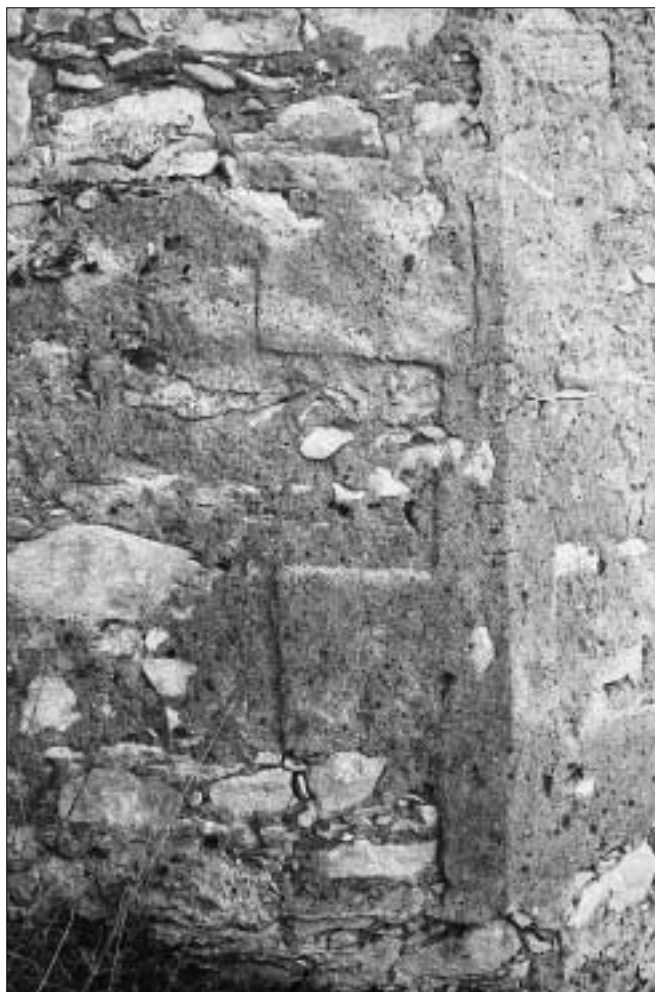
Obr. 29: Rabí, hrad, nároží polygonální bašty s kvádrováním, modelovaným v omítce (foto J. Varhaník, 2005).

Půdorys bašty je nepravidelný, polygonálnímu průběhu vnějšího líce odpovídá v nestejném vzdálenosti oblý líc vnitřní. Bašta je založena na skalním výchozu bez skarpů při svém úpatí, pouze na severozápadní straně vystupuje úsek předzákladu. Na severní straně vnějšího líce zdiva jsou dochovány úseky omítek s plastickým, v omítkce provedeným kvádrováním při nárožích.<sup>29)</sup>

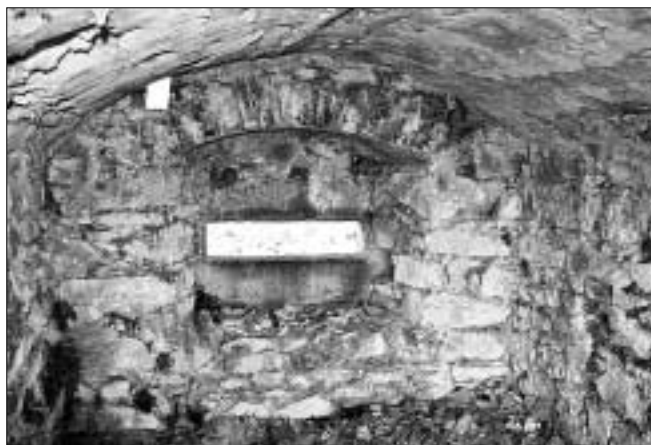
Obr. 30: Rabí, hrad, interiér severní střelecké komory v horní úrovni polygonální bašty (foto J. Varhaník, 2004).

Mohutná a vysoká bašta obsahuje pouze dvě střelecké komory ve své horní části, vysoko nad vnějším terénem. Lépe je dochována severní z nich. Ústí navenek kamenným ostěním s průstřelnicí ve tvaru nízkého a širokého obdélníka, jehož parapet je na vnější a překlad na vnitřní straně okosen. Nad úroveň překladu ostění se po stranách uplatňují dvě pravouhlé kapsy po trámech. Jak lze soudit z jejich rozměrů a polohy, nejde o obvyklé pozůstatky po samonosném lešení, ale nejspíše podpory jakési konstrukce, která přečnívala přes úroveň vnějšího líce zdiva bašty. Střelna je přístupná z prostorné segmentově zaklenuté komory, jejíž podélné stěny jsou rovnoběžné. Za kamenným ostěním střelny se v mírně se dovnitř rozšiřující špaletě uplatňují kapsy po trámu o průřezu 16–17 × 17 cm, který soužil jako opora těžké ruční palné zbraně – nejspíše tuplháku či čtyřháku.<sup>30)</sup> Trám proto mírně přesahoval horní úroveň parapetu, a poněkud tak zmenšoval světlost střelny. V záklenku špalety je použito několik nízkých cihel formátu 24,5 krát min. 16 × 6,5 cm, v nároží napravo a nad překladem střelny ojediněle dlaždice o tloušťce 3,5 cm.

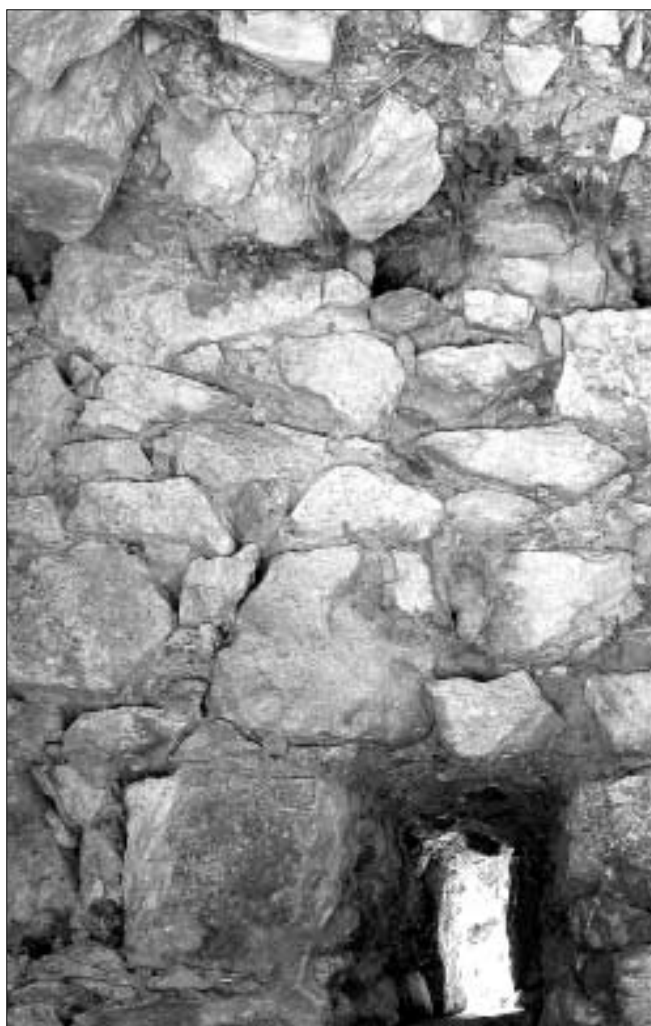
Obr. 33: Rabí, hrad, výklenek jižní střelecké komory polygonální bašty se šterbinovým okénkem směřujícím k východu (foto J. Noll, 2004).

strukce při opravě v druhé polovině 90. let minulého století. Rovněž z čelní zdi komory zůstaly jen zbytky, ostění střílny je ztraceno. Lépe se dochoval neobvyklý boční prostor, kterým se komora rozšiřovala k východu. Je lehce lichoběžného půdorysu, oproti interiéru bašty je vymezen zdí, na níž spočívá levá (severní) strana segmentového záklenku. Jeho východní zeď se otvírá dovnitř mírně rozšiřujícím šterbinovým okénkem. Posláním okénka bylo zajištění pouze osvětlovat prostor výklenku, neboť jeho parapet nevykazuje stopy po osazení trámku pro oporu hákovnice, nehledě na to, že okénko hledí dovnitř hradu, a tudíž by pro efektivní obranu nemělo smysl. Interpretaci výklenku ztěžuje absence jakéhokoli dalšího vybavení. Vzhledem k tomu, že jižní komora byla poněkud kratší než severní, je možné, že byl tímto způsobem zajištěn dostatečný prostor pro vícečlennou osádku komory, sestávající kromě střelce též z jeho pomocníků, jejichž úkolem bylo opětovné nabíjení odpálených zbraní.

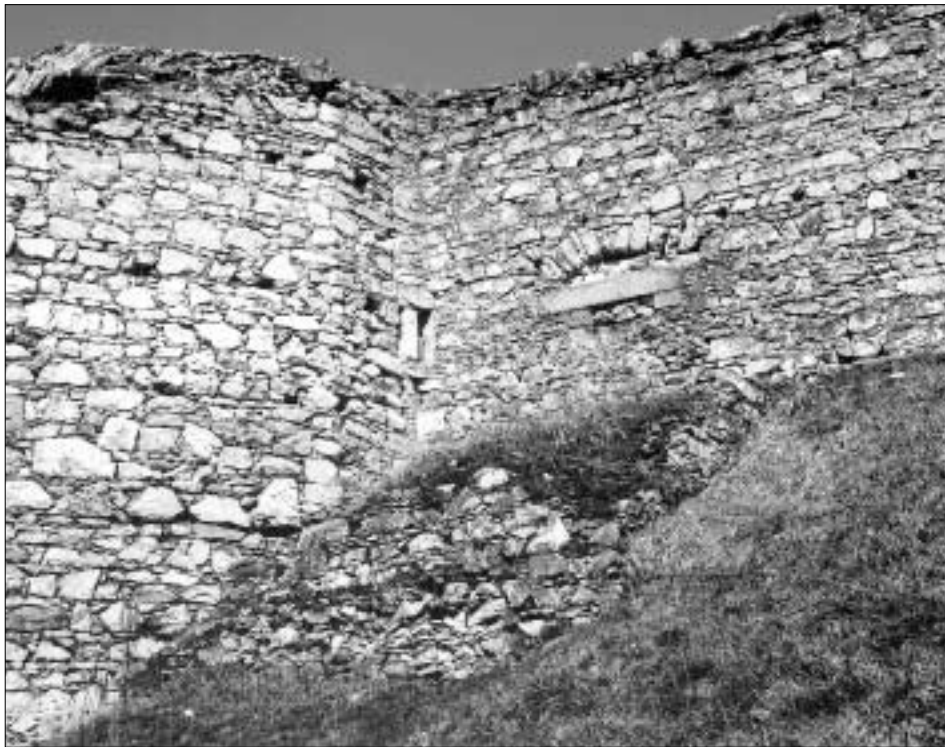
Obr. 35: Rabí, hrad, kout mezi polygonální baštou se šterbinovou střílnou a západní kurtinou se zazděnou obdélnou střílnou, v popředí zdivo hranolové bašty starší fáze vnějšího opevnění (foto J. Varhaník, 2004).

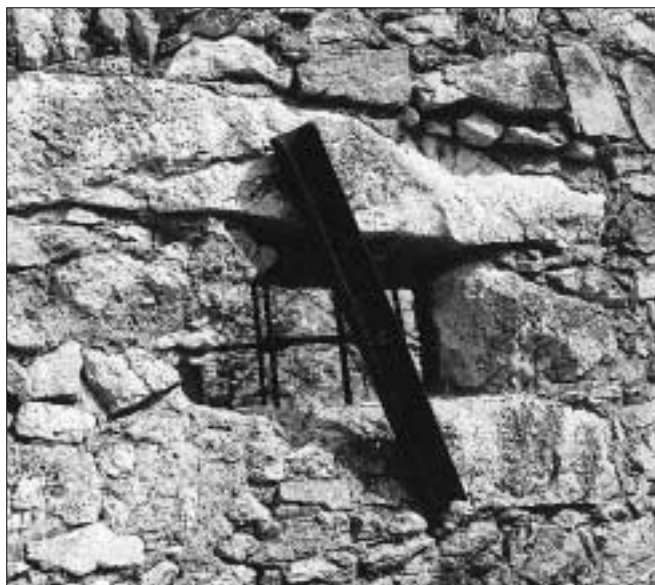
Obr. 36: Rabí, hrad, ústí prostřední střelny západní kurtiny (foto J. Varhaník, 2005).

Západní kurtina mezi oběma baštami se uprostřed mírně tupouhle zalamuje dovnitř. Tomuto symetrickému uspořádání odpovídá též rozmístění trojice střel, jejichž ostění zde jsou dobře dochována ve vnějším lici zdiva. Tloušťka zdiva kurtiny činí něco přes 3 m, ovšem většinou jen v její spodní části, přibližně po úrovni, která odpovídá vnějšímu terénu a v místech, kde přiléhají schodiště. Nad ústupkem činí síla hradby jen 2,2–2,3 m. Z vnitřní strany přiléhají k hradbě schodiště na ústupcích. Nejníže položené stoupá z příkopu k ochozu na ústupku, z něhož je dostupná severní

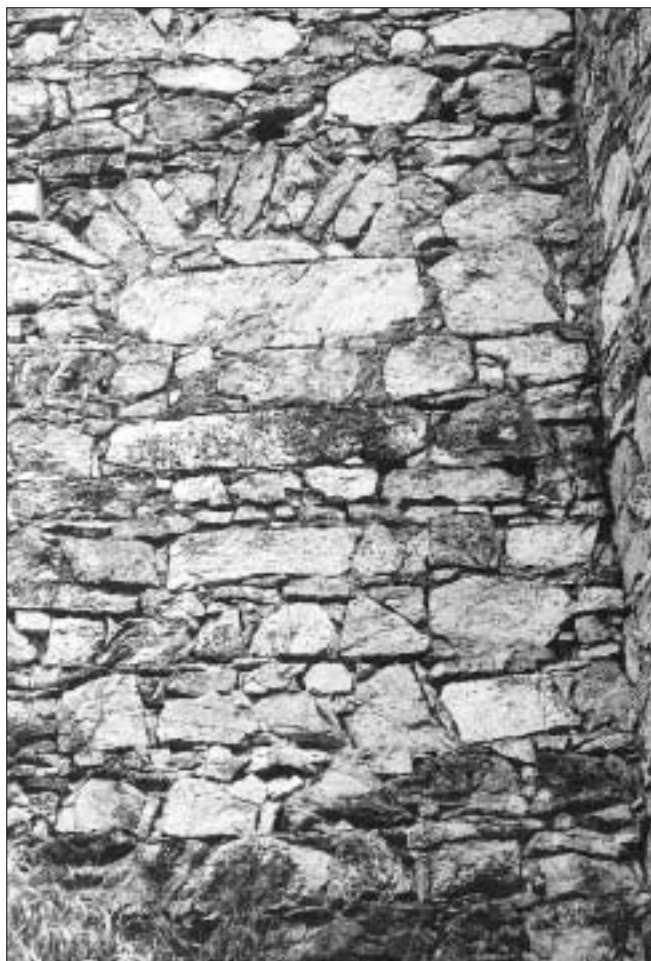
Obr. 37: Rabí, hrad, zazděná jižní střelna západní kurtiny (foto J. Varhaník, 2005).

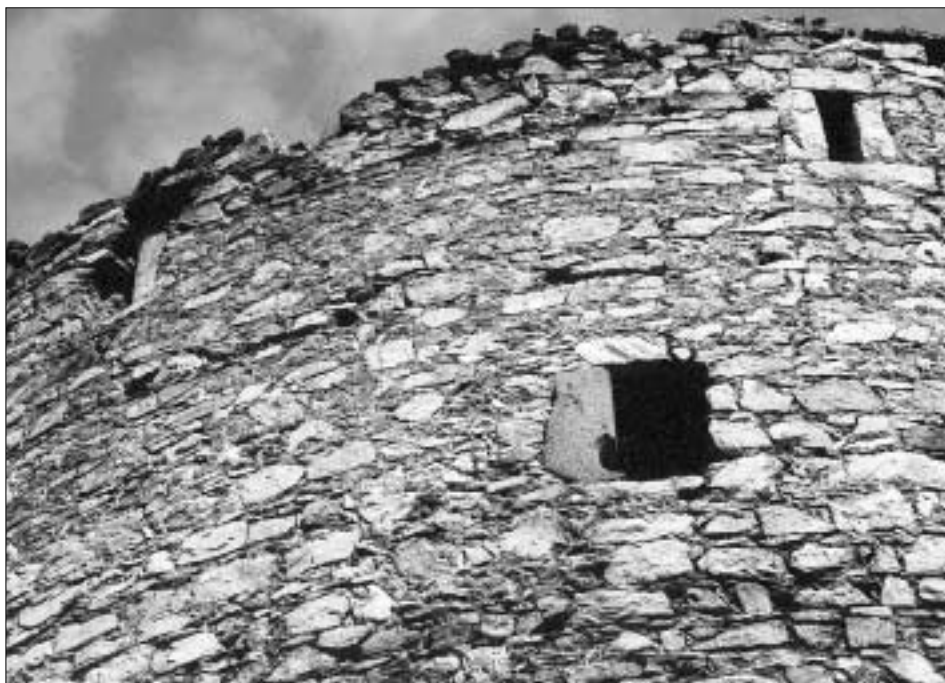
Obr. 40: Rabí, hrad, čelní strana půlválcové bašty s fragmentem ostění klíčové střelny a dvěma štěrbinovými střelnami v horní úrovni (foto J. Varhaník, 2005).

Půlválcová bašta organicky navazuje na sousedící kurtiny a koruna jejího zdiva s nimi zachovává totožnou úroveň. Na rozdíl od sousední je opatřena výrazným skarpem, který navazuje na šikmo odsekané skalní podloží. Bašta má střelecké komory ve dvou úrovních nad sebou. Spodní, mylně přičítaná dosavadní literaturou dělostřeleckým postavením, se vyznačuje trojicí prostranných komor, z nichž obě krajní se otvírají navenek širokými střelnami obdélného průřezu, opatřenými ostěním z tesaného kamene. Vnitřní hrana překladu a vnější hrana parapetu jsou pod shodným úhlem okoseny, aby byl umožněn lepší výstřel šikmo dolů. Zatímco severní střelna se svým utvářením podstatně neliší od dochované střelny v předchozí baště, boční díly ostění jižní střelny jsou okoseny, takže se v horizontální rovině střelna rozšiřuje směrem ven. Podobně vnitřní stěny za ostěním, provedené ovšem již jen z lomového zdiva, se mírně rozšiřují dovnitř. V rámci rábské fortifikace jde zjevně o první prokazatelný ohlas velkých, oboustranně, resp. pouze ven se rozšiřujících střel, charakteristických pro celou řadu renesančních opevnění.<sup>32)</sup> Zevnitř jsou zachovány kapsy po masivním trámu, který tvořil oporu pro hák těžké ruční zbraně. Obdobně jako obě boční byla uspořádána prostřední střelna v ose bašty, s tím rozdílem, že její komora se výrazněji zužovala a otvor zde neměl podobu širokého obdélníka, ale bylo zde využito tradičního klíčového schématu ovšem o dosti značné světlosti, jak dokládá pravá (severní) část do-

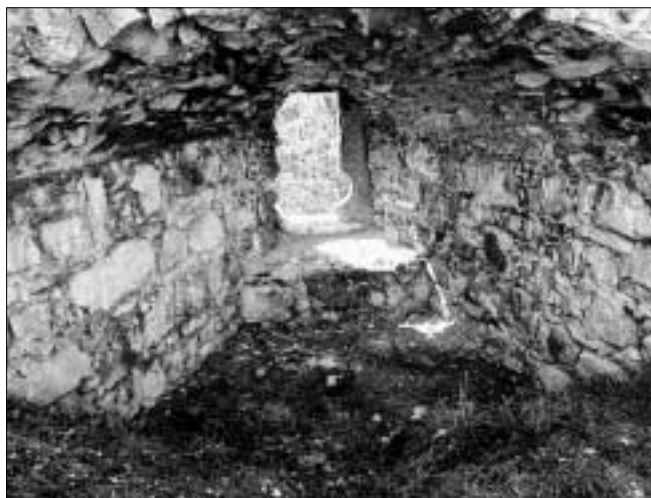
Obr. 41: Rabí, hrad, interiéru střední střelecké komory ve spodní úrovni půlválcové bašty s fragmentem ostění klíčové střelny (foto J. Varhaník, 2005).

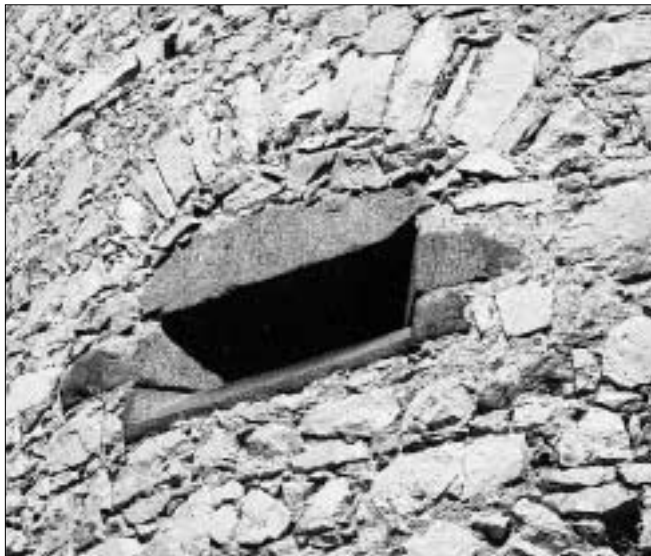
Obr. 43: Rabí, hrad, ostění jižní střelny ve spodní úrovni západní půlválcové bašty (foto J. Varhaník, 2005).

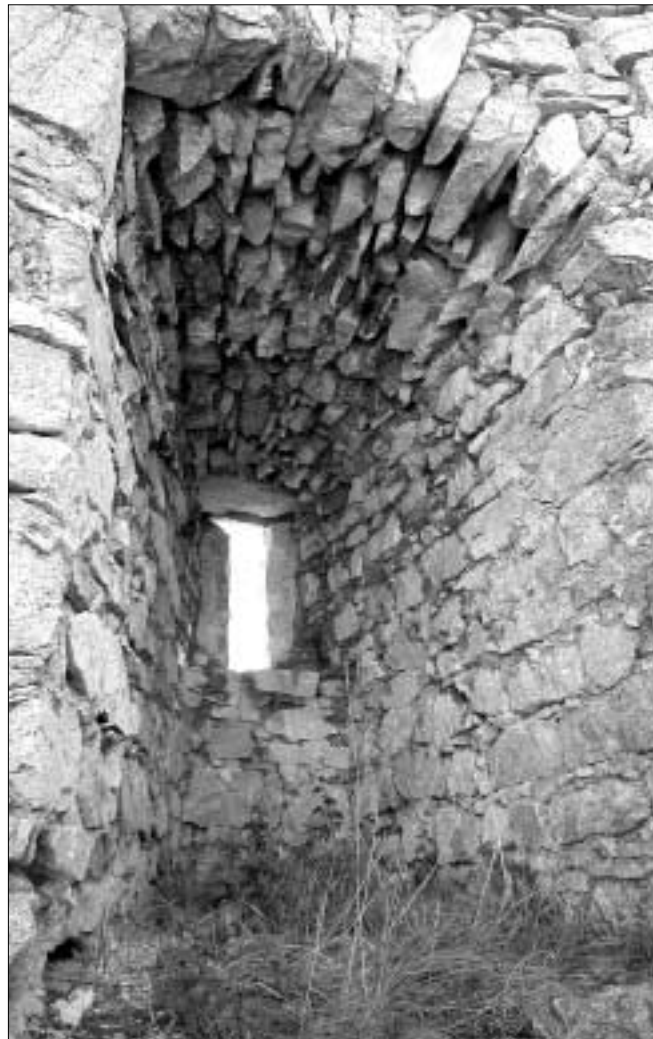
Obr. 42: Rabí, hrad, v pořadí druhá střelecká komora od jihu v horní úrovni půlválcové bašty (foto J. Noll, 2004).

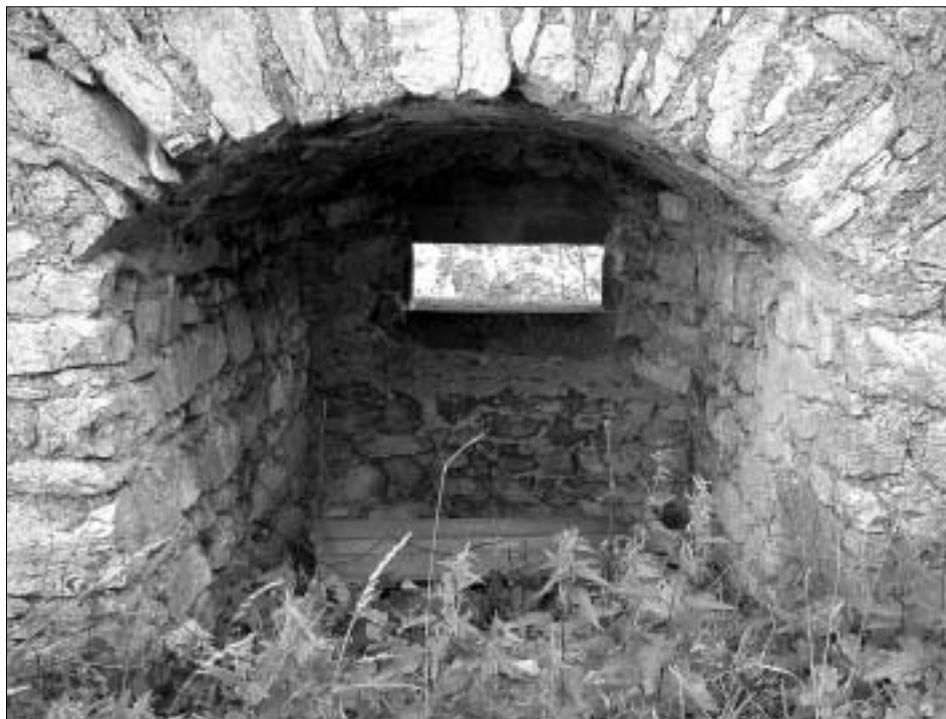
Obr. 44: Rabí, hrad, interiér jižní střelecké komory ve spodní úrovni půlválcové bašty (foto J. Noll, 2004).
