# VNĚJŠÍ OPEVNĚNÍ HRADU RABÍ (I. ČÁST)

JIŘÍ VARHANÍK

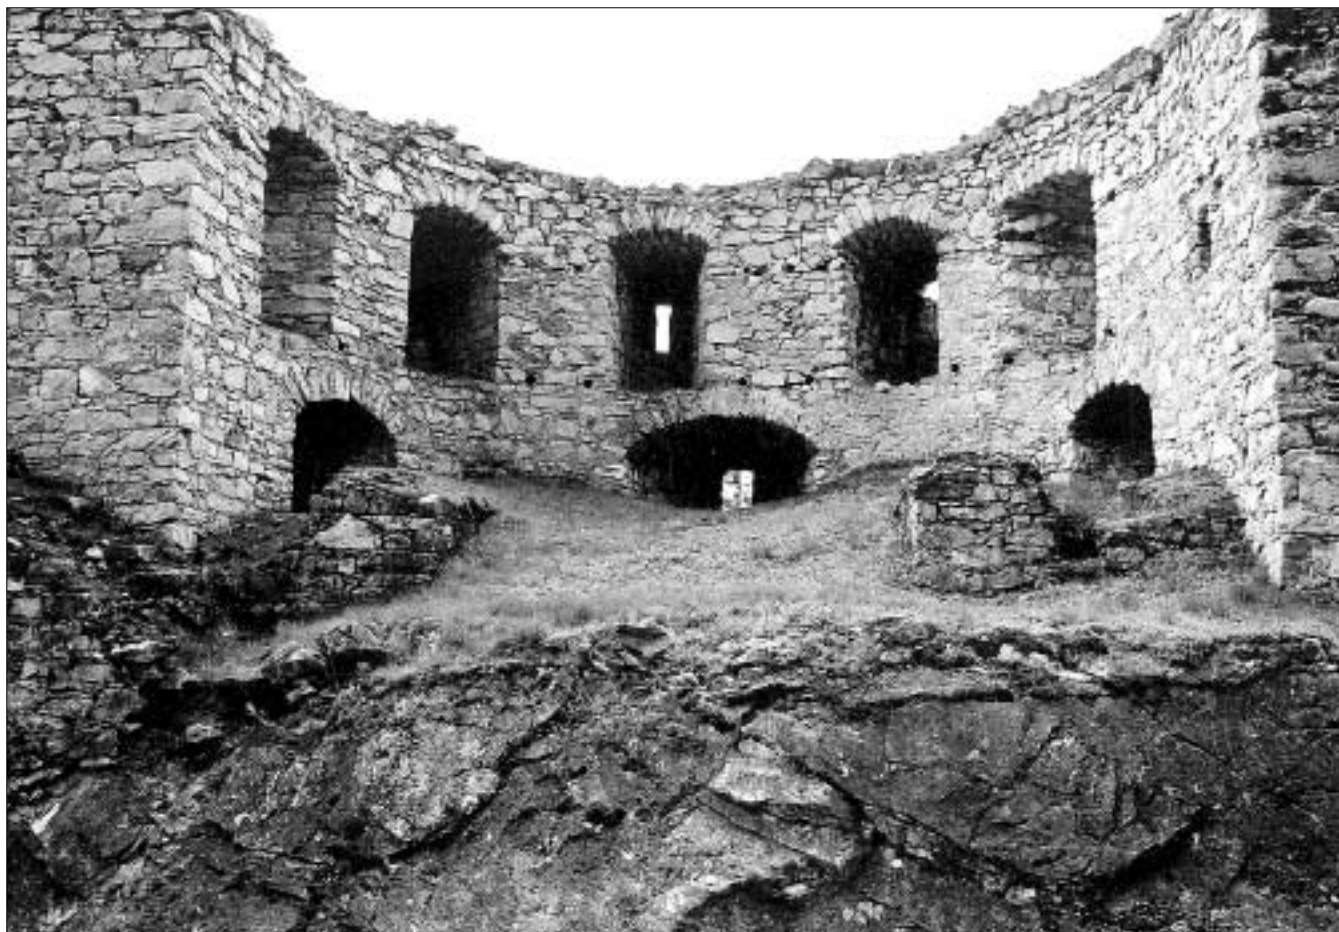
Obr. 45: Rabí, hrad, vnitřek půlválcové bašty se zbytky zdiva bašty a kurtin staršího opevnění. Na krátkém úseku kurtiny vpravo patrná spodní část šterbinové střílny (foto J. Varhaník, 2005).

Půlválcová bašta organicky navazuje na sousedící kurtiny a koruna jejího zdiva s nimi zachovává totožnou úroveň. Na rozdíl od sousední je opatřena výrazným skarpem, který navazuje na šikmo odsekané skalní podloží. Bašta má střelecké komory ve dvou úrovních nad sebou. Spodní, mylně přičítaná dosavadní literaturou dělostřeleckým postavením, se vyznačuje trojicí prostranných komor, z nichž obě krajní se otvírají navenek širokými střelnami obdélného průřezu, opatřenými ostěním z tesaného kamene. Vnitřní hrana překladu a vnější hrana parapetu jsou pod shodným úhlem okoseny, aby byl umožněn lepší výstřel šikmo dolů. Zatímco severní střelna se svým utvářením podstatně neliší od dochované střelny v předchozí baště, boční díly ostění jižní střelny jsou okoseny, takže se v horizontální rovině střelna rozšiřuje směrem ven. Podobně vnitřní stěny za ostěním, provedené ovšem již jen z lomového zdiva, se mírně rozšiřují dovnitř. V rámci rábské fortifikace jde zjevně o první prokazatelný ohlas velkých, oboustranně, resp. pouze ven se rozšiřujících střel, charakteristických pro celou řadu renesančních opevnění.<sup>32)</sup> Zevnitř jsou zachovány kapsy po masivním trámu, který tvořil oporu pro hák těžké ruční zbraně. Obdobně jako obě boční byla uspořádána prostřední střelna v ose bašty, s tím rozdílem, že její komora se výrazněji zužovala a otvor zde neměl podobu širokého obdélníka, ale bylo zde využito tradičního klíčového schématu ovšem o dosti značné světlosti, jak dokládá pravá (severní) část do-

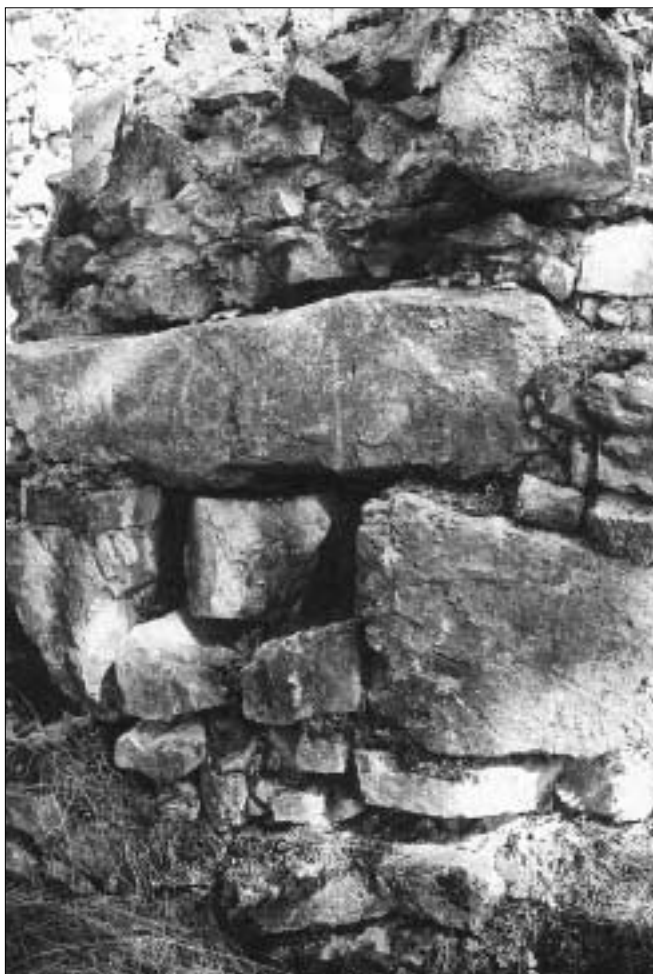
Obr. 46: Rabí, hrad, zazděné ústí střelecké komory v jižní kurtině, otvírající se v bloku nelicovaného zdiva, předstupujícího před vnější líc hradby (foto J. Varhaník, 2005).

otvoru, který je sledovatelný do hloubky cca 60 cm, kde jeho šířka činí již jen 23 cm. Na jižní straně lze vysledovat stopy dalšího takového otvoru o šířce 46 cm, situovaného symetricky k předchozímu. Vzhledem k tomu, že šterbinové střílny vedené do stísněného prostoru mezi vnitřním lícem masivního zdiva bašty a vnitřními zdmi uvnitř jejího obvodu by neměly žádný smysl, je zřejmé, že jde opět o pozůstatek starší fortifikace. Podélné zdi bašty hranolového tvaru byly v potřebné výši ponechány jako substrukce podlahy patra, zbytek byl rozebrán na stavební materiál nového opevnění. Stejný osud potkal též přiléhající úseky kurtin, aby bylo dosaženo pohodlného přístupu k obou do boků směřujícím palebným postavením v přízemí bašty, avšak tento zásah naštěstí nebyl proveden zcela důsledně a nespodnější vrstvy staršího zdiva se zde zachovaly. Na zaměřeních hradu z 60. let minulého století jsou dobře patrné.

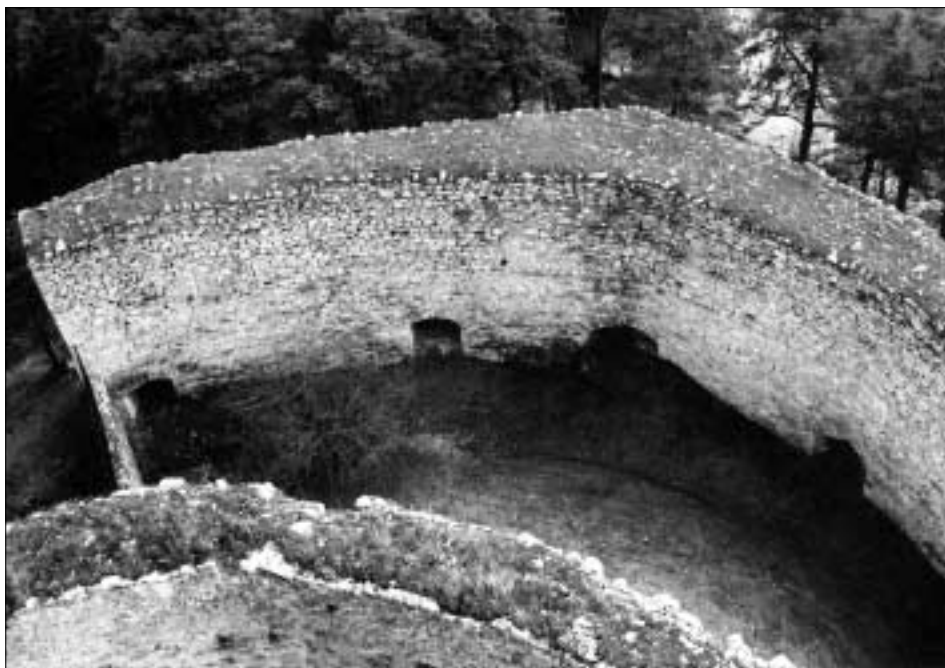
Obr. 47: Rabí, hrad, pohled z obytné věže na zakončení jižního úseku vnějšího opevnění (foto J. Varhaník, 2005).

chybějící ostění střílen v úrovni vnějšího líce zdiva hradby ovšem nebylo bezprostředně zapříčiněno úspornými důvody, ale jednoduše proto, že definitivní vnější líc fortifikace, který měl být tvořen skarpem, nebyl realizován.<sup>36)</sup>

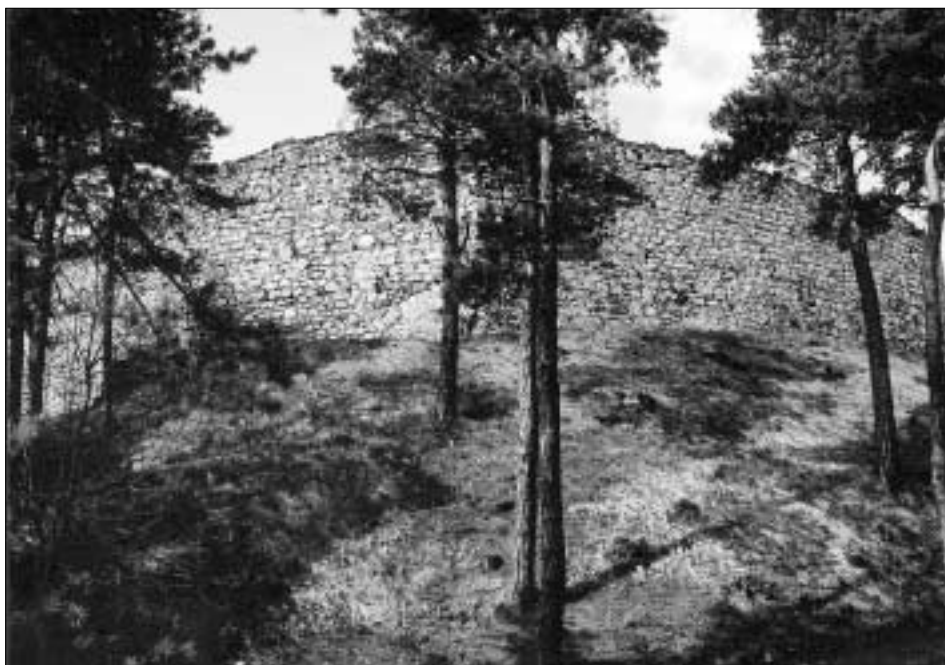
Obr. 48: Rabí, hrad, hradba jižního úseku vnějšího opevnění od jihu s patrnou zazdívkou velkého, segmentově sklenutého otvoru při úpatí (foto J. Varhaník, 2005).
