# EXKURZ

## DOBROSLAVA MENCLOVÁ, ZPRÁVA O VÝKOPU NA HRADĚ ŠVIHOVĚ, PROVEDENÉM VE DNECH 11. – 28. LISTOPADU 1951

## DOBROSLAVA MENCLOVÁ, BERICHT ÜBER EINE GRABUNG IN DER BURG ŠVIHOV, DIE IN DEN TAGEN 11.-28. NOVEMBER 1951 ERFOLGTE

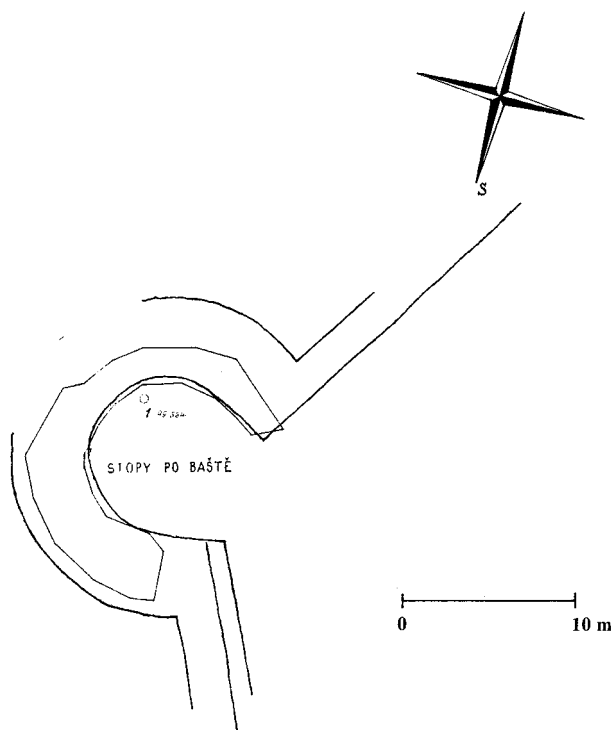
Obr. 1: Švihov, východní bašta vnějšího opevnění hradu podle plánu D. Menclové z roku 1951 z archivu Archeologického ústavu AV ČR v Praze.

Na východní straně naproti hradní kapli, navazovala na hradební zeď zvlášť mohutná bašta, která měla v půdory-

se rovněž podkovovitý tvar. Její zdívo bylo při vnitřní straně z části zachováno, zevní líc byl zjištěn teprve výkopem. Vnitřní průměr bašty činil 910 cm, zevní 1860 cm, tloušťka zdi tedy činila 425 cm. Zevní líc bašty byl vyzděn z mohutných kusů lomového kamene a byl zjištěn téměř po celém obvodu, až na mezeru ve vrcholu bašty, kde bylo zdívo zříceno hluboko do příkopu.

Abb. 1: Švihov, Burg. Östlicher Mauerturm der äußeren Burgbefestigung nach dem Plan von D. Menclová aus dem J. 1951 (Archiv des Archäologischen Instituts der Akademie der Wissenschaften Prag).
