# HRAD KAŠPERK

JAN ANDERLE

Od května do září roku 2004 byl pro vlastníka hradu Kašperku, Město Kašperské Hory (okres Klatovy), vypracován stavebně-historický průzkum této památky. Podnětem ke vzniku práce byla potřeba vlastníka disponovat co nejširšími a aktuálními znalostmi o pozoruhodné součásti jeho majetku. Pozornost byla soustředěna zejména na samotnou stavbu. Archivní průzkum, u nějž naděje na případný nový zásadní přínos k dějinám stavby nebyla velká po odborném zájmu, který v minulosti dějinám Kašperku věnovali zakladatelé vědeckého bádání o českých hradech – František Alexandr Heber (ed. *Bukačová* 2002, 127–136) a August Sedláček (1897, 163–174), nebyl aktualizován. K obdobnému závěru ostatně došel už *Luboš Lancinger*, autor kapitoly Přehled dějin hradu, která tvoří součást elaborátu stavebně-historického průzkumu z roku 1969 (strojopis v archivu NPÚ ÚOP v Plzni). Tato práce vznikla na půdě pražského Státního ústavu pro rekonstrukce památkových měst a objektů (SÚRPMO), vytvořena kolektivem pod vedením Dobroslava Líbala. Mezi její klady můžeme zařadit systematický a celkem podrobný popis zřízení. Pronikavějšího vhledu však dosáhla v téže době *Dobroslava Menclová* (1972

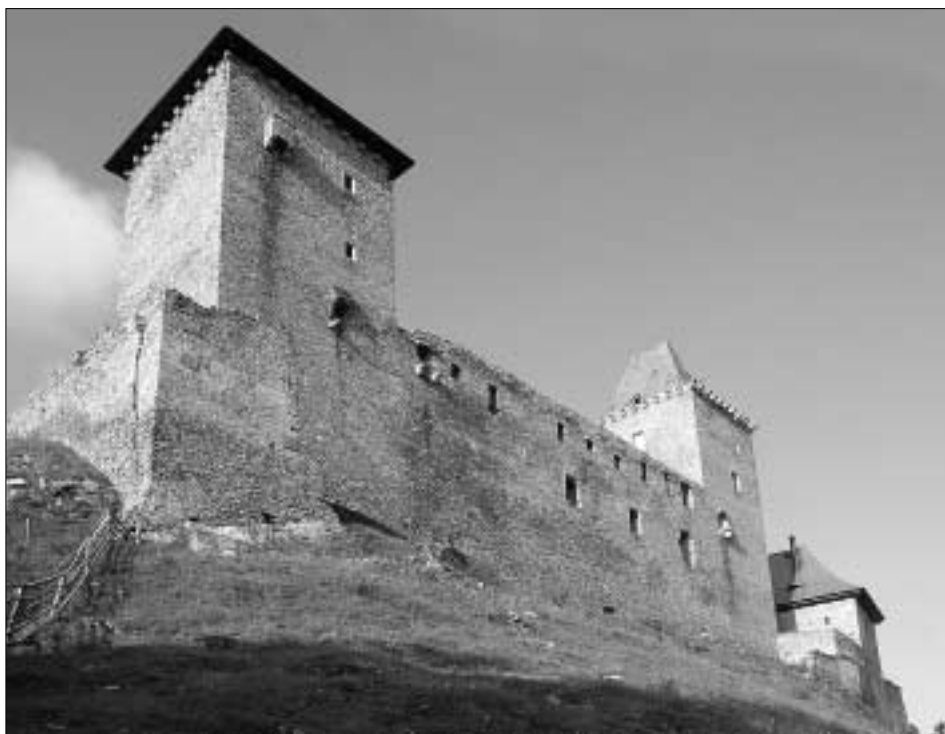
Obr. 1: Kašperk (okres Klatovy), horní hrad od severovýchodu (autor všech snímků, není-li uvedeno jinak, J. Anderle 2004).

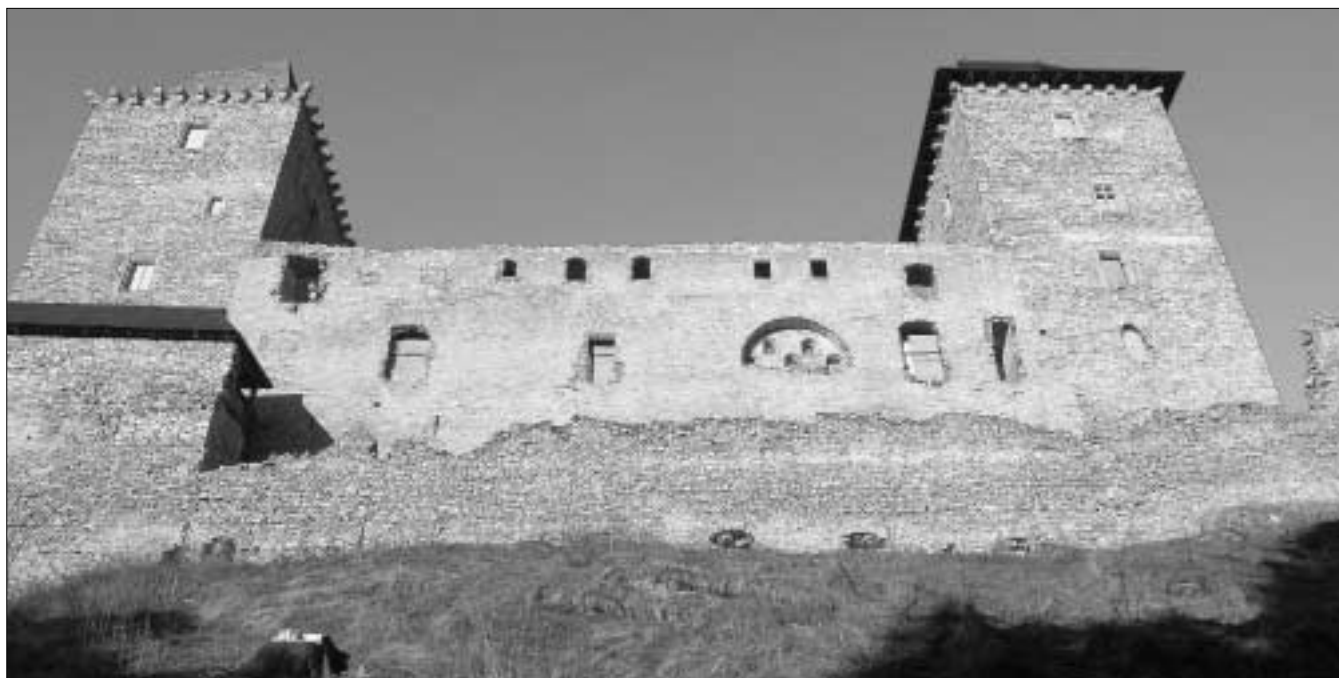
Obr. 3: Kašperk, hrad, jižní bok jádra.

Jižní průčelí, v němž se nachází jediným původním vchodem do jádra, obsahuje dále prevet a řadu oken různých formátů (obr. 3). Základní uspořádání, do kterého se promítají hmoty obou věží a palá-

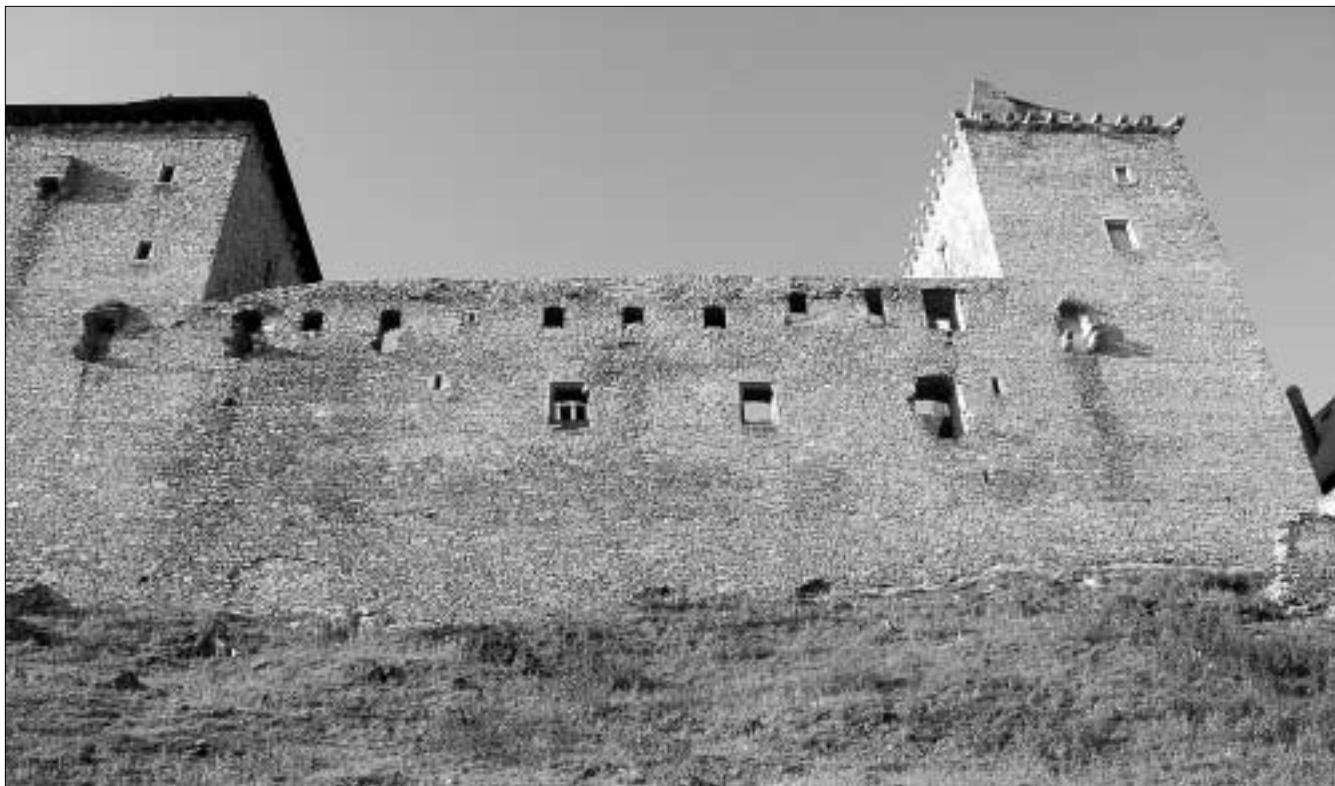
Obr. 4: Kašperk, hrad, severní bok jádra.

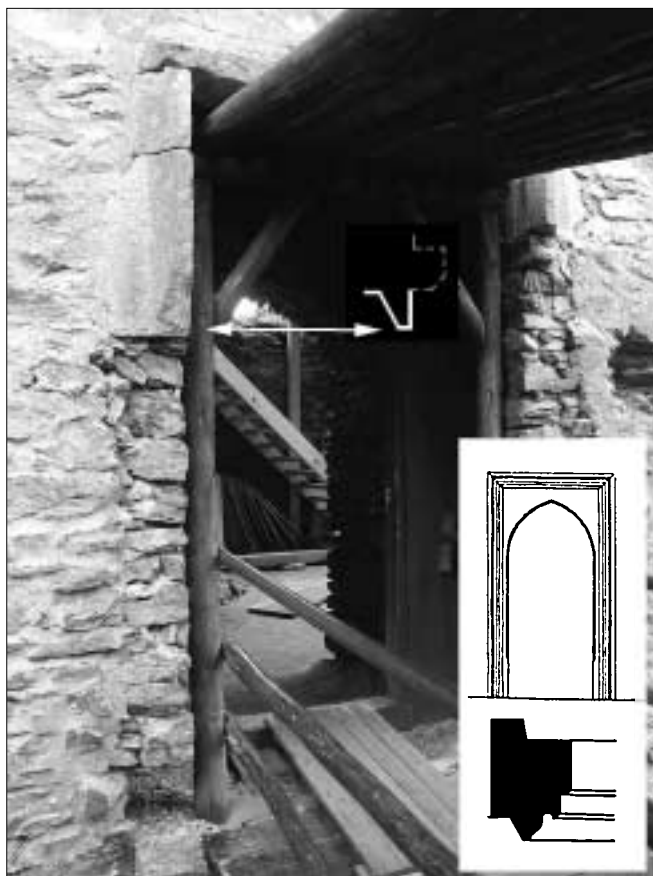
Obr. 5: Kašperk, hrad, vchod jádra, schematicky naznačen profil rámu kryjícího padací můstek ve vztyčené poloze. Pro srovnání portál císařského paláce na Karlštejně podle D. Menclové.

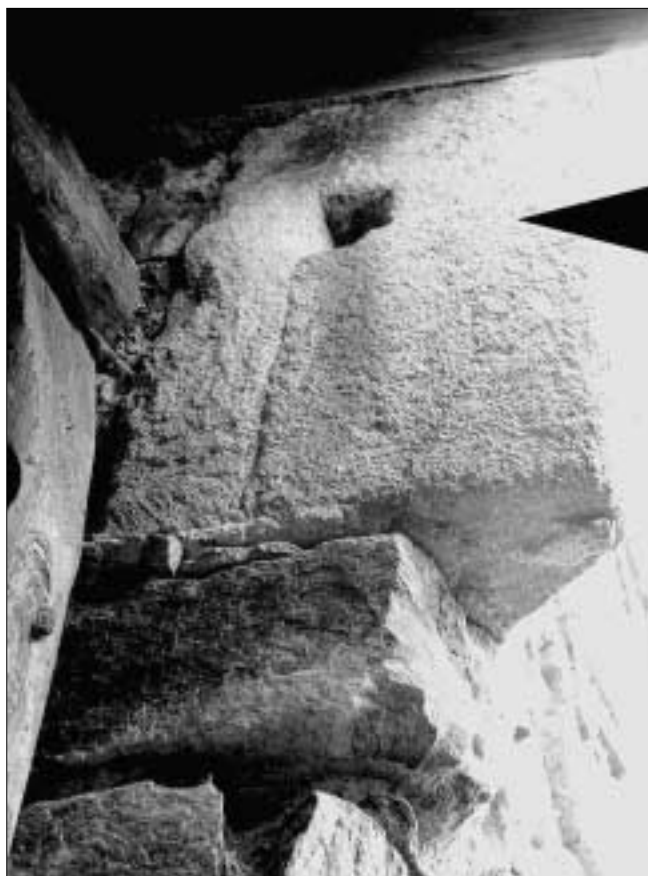
Obr. 6: Kašperk, hrad, vchod do jádra, detail kamenického prvku s otvorem patrně spojeným s funkcí padacího můstku.

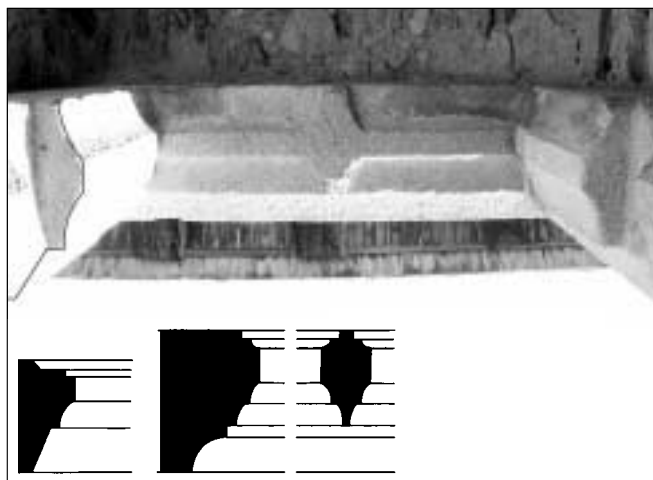
Obr. 7: Kašperk, hrad, jádro, východní věž, 5. podlaží jižního průčelí, pro Kašperk typické okenní ostění. Pro srovnání některé profily oken na Karlštejně podle D. Menclové.

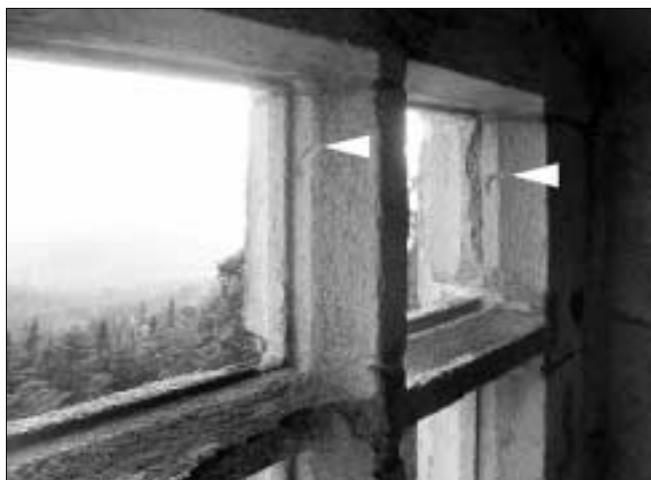
Obr. 8: Kašperk, hrad, jádro, východní věž, 4. podlaží jižního průčelí, ostění okna vložené dřevěné světnice, následně kaple, stopy po osazení výztuže okenní výplně (patrně vitrail).

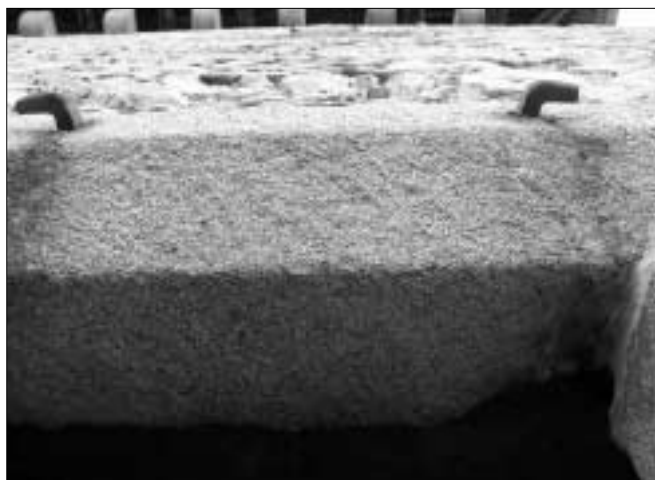
Obr. 9: Kašperk, hrad, jádro, východní věž, 4. podlaží severního průčelí, okno šířky, háčky pro zavěšení vyklápěcí okenice.

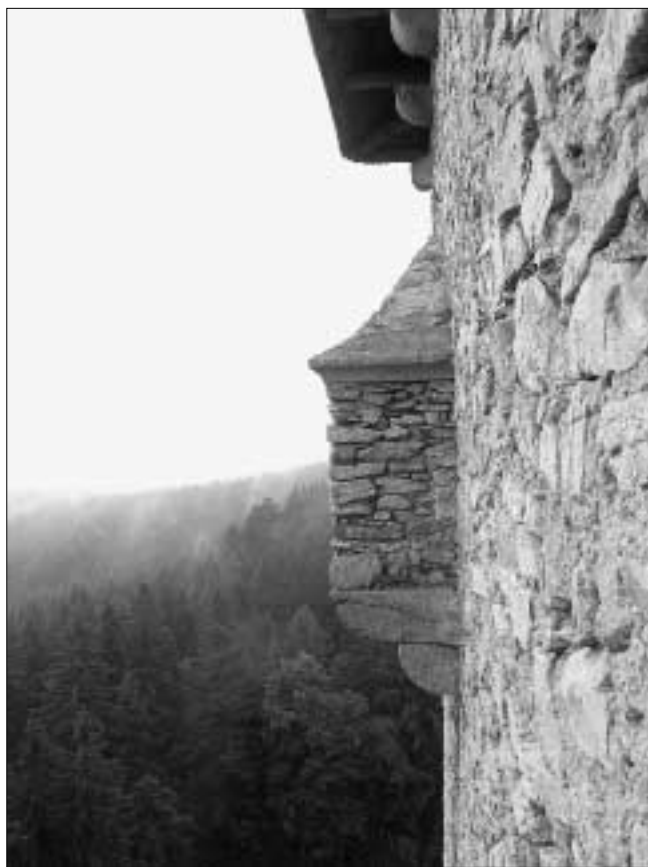
Obr. 10: Kašperk, hrad, jádro, východní věž, 5. podlaží severního průčelí, prevet.

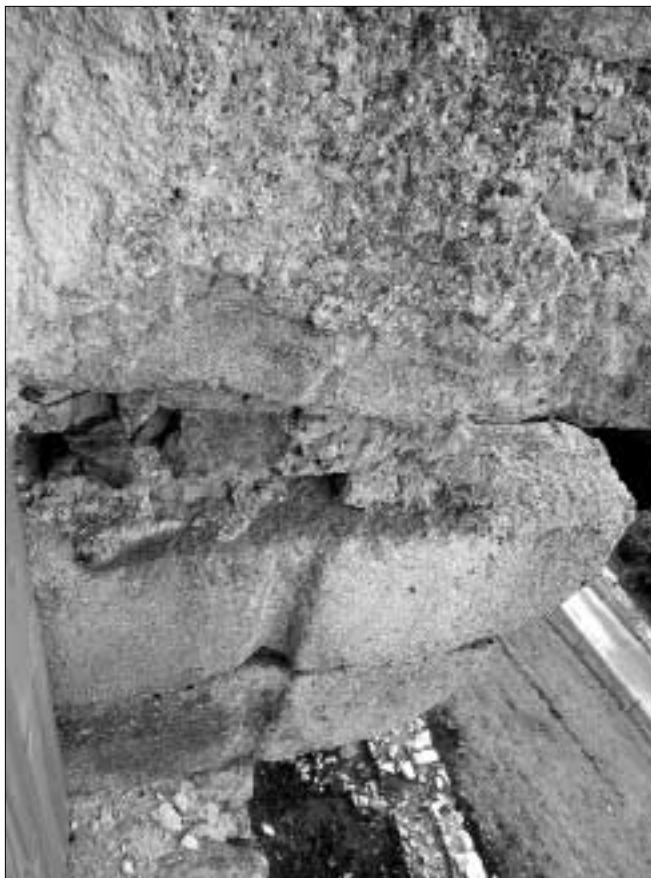
Obr. 11: Kašperk, hrad, jádro, západní věž, 3. podlaží severního průčelí, konzola prevetu se svislou drážkou pro dřevěnou stěnu pod sedátkem záchodu.

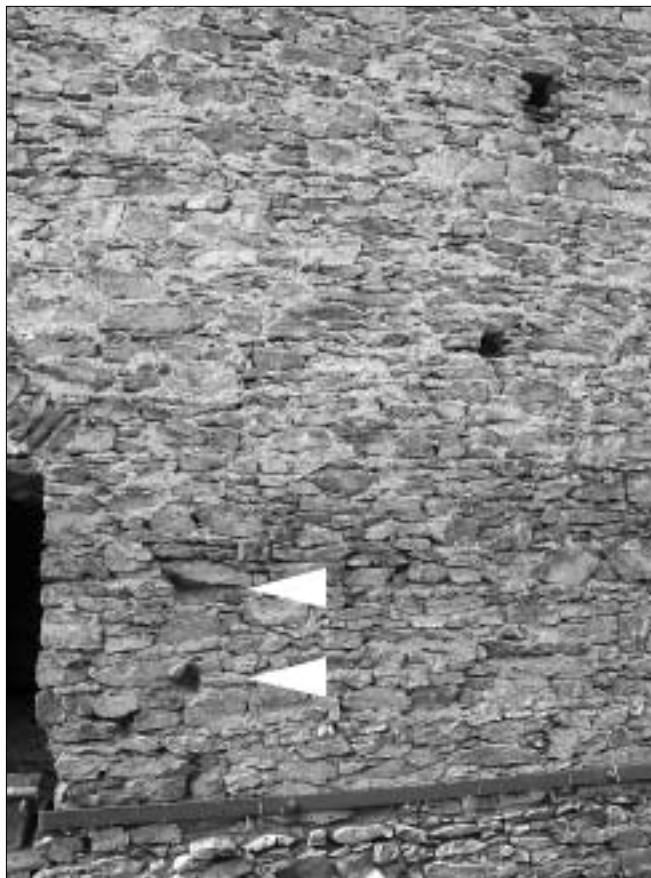
Obr. 12: Kašperk, hrad, jádro, východní věž, 1. podlaží východního průčelí, otvory v lici vedle bývalé stavební díry. Zvýrazněné dolní otvory mají protěžsky v sousední hradbě a ve dvou etapách v nich byla kotvena jakási dřeva (obširnější popis v textu).

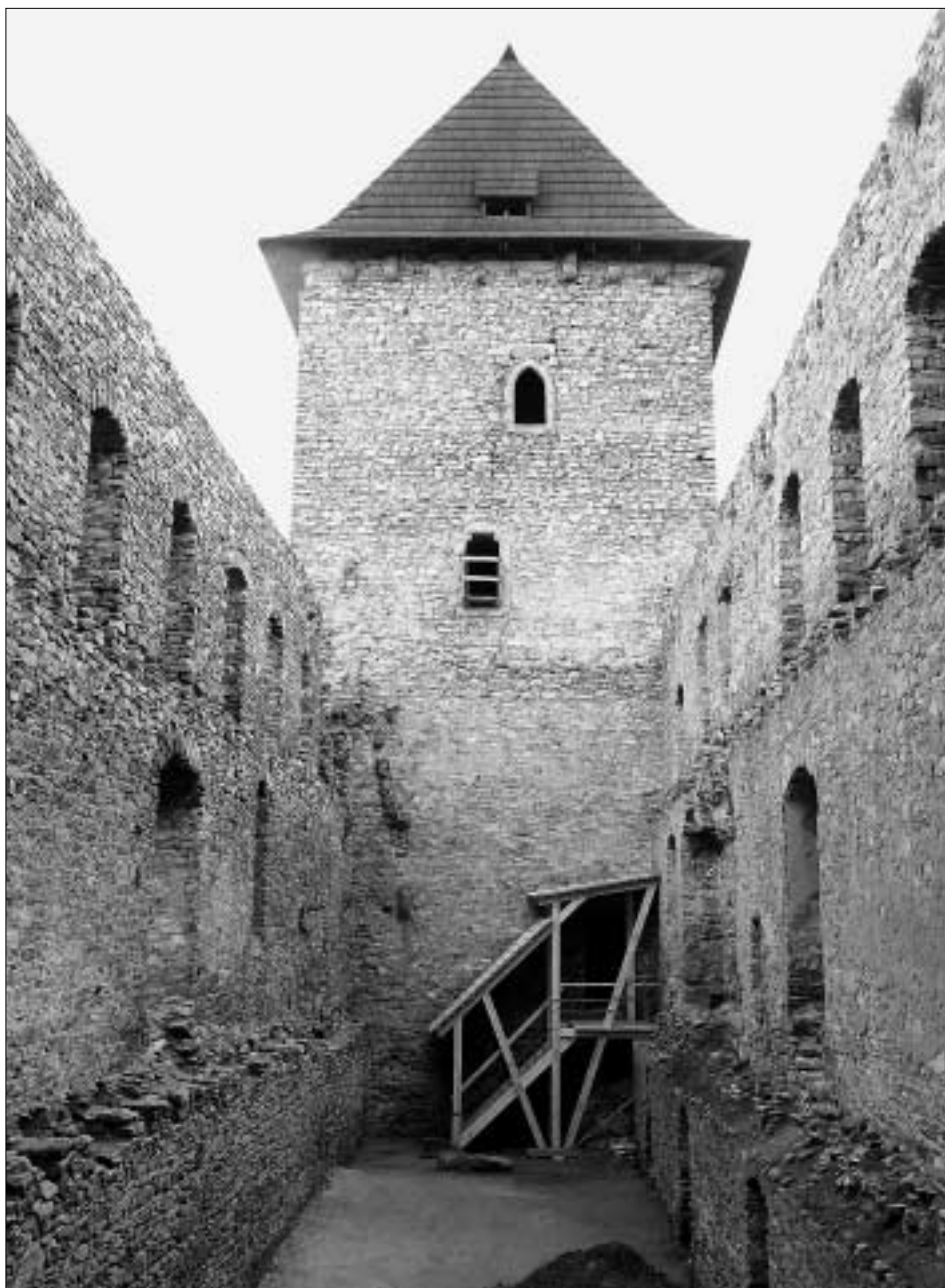
Obr. 13: Kašperk, hrad, jádro, východní věž, pohled z paláce.

Východní věž je oproti západní vybavena na odpovídající straně navíc vchodem do čtvrtého podlaží (obr. 13). Ten je osazen žulovým sedlovým portálkem, který byl na vnější straně jednoduše okosen a na vnitřní straně nese odsazení pro dveře. Po jejich pantech na rubu zbyla poškozená lůžka na severní stojce a vytesaná prohlubeň pro zavírací mechanismus na stojce protější. V této úrovni se na severním okraji průčelí projevuje anomálie ve zdivu, která snad nějak souvisí s komínem krbu v paláci, který v blízkosti procházel. V pátém podlaží pak přetrval požárem poznamenaný portál vchodu, který byl pojednán stejně jako protější na západní věži až na to, že měl

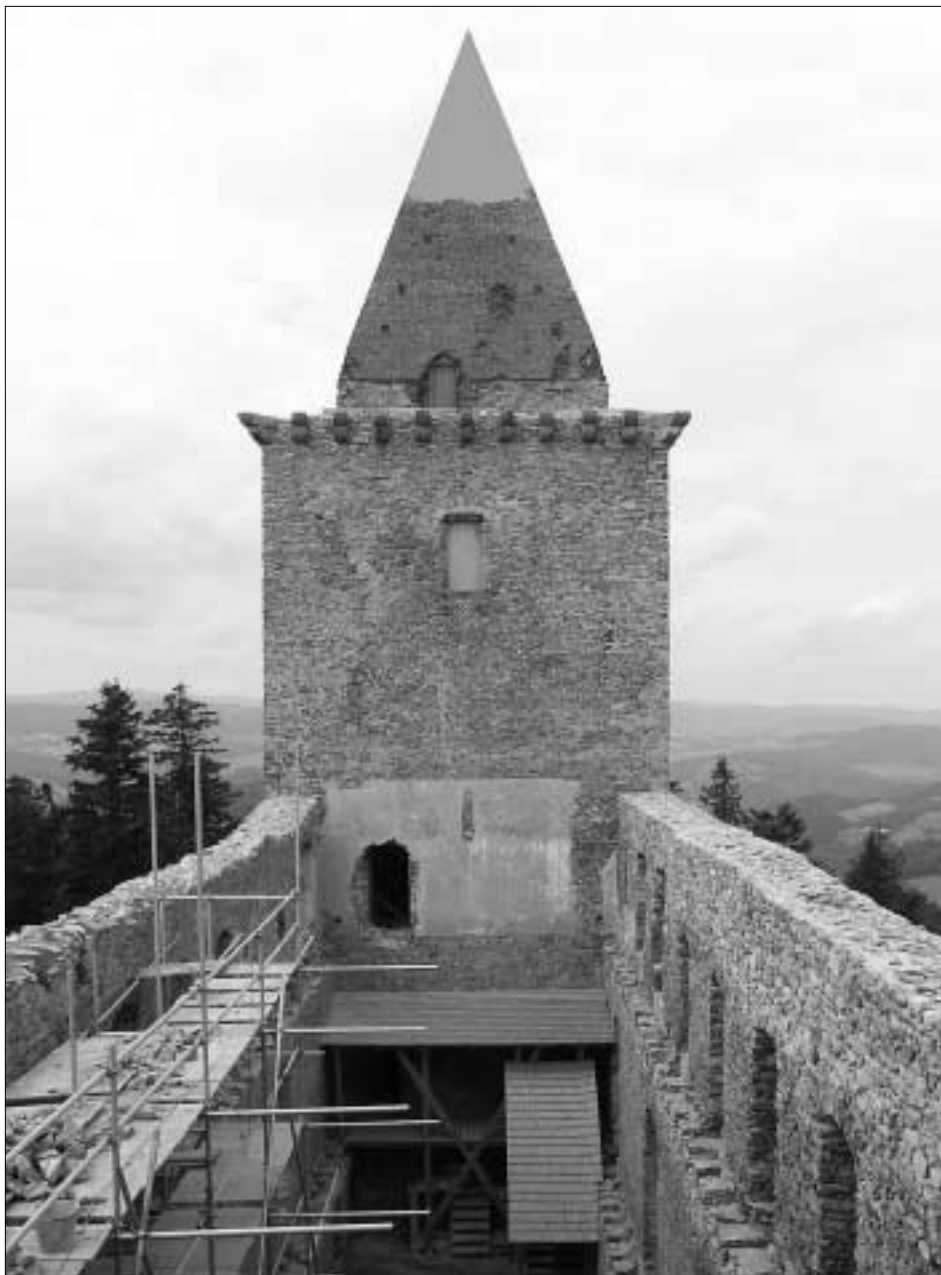
Obr. 14: Kašperk, hrad, jádro, západní věž, pohled z paláce. Rekonstrukční kresbou naznačen tvar jehlano-vé helmice.

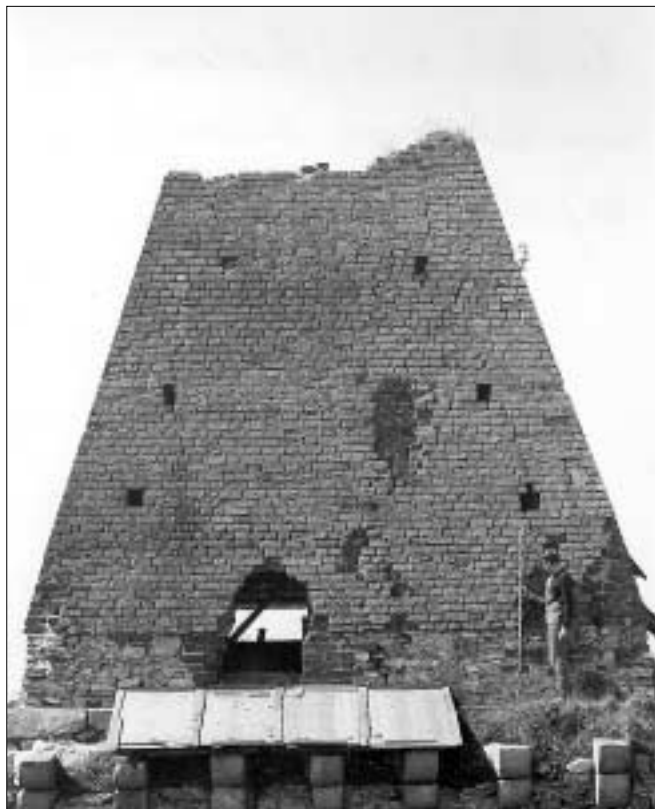
Obr. 15: Kašperk, hrad, jádro, západní věž, pohled na helmici od východu (stav v roce 1970, foto archiv NPÚ ÚOP v Plzni, č. n. 35061).

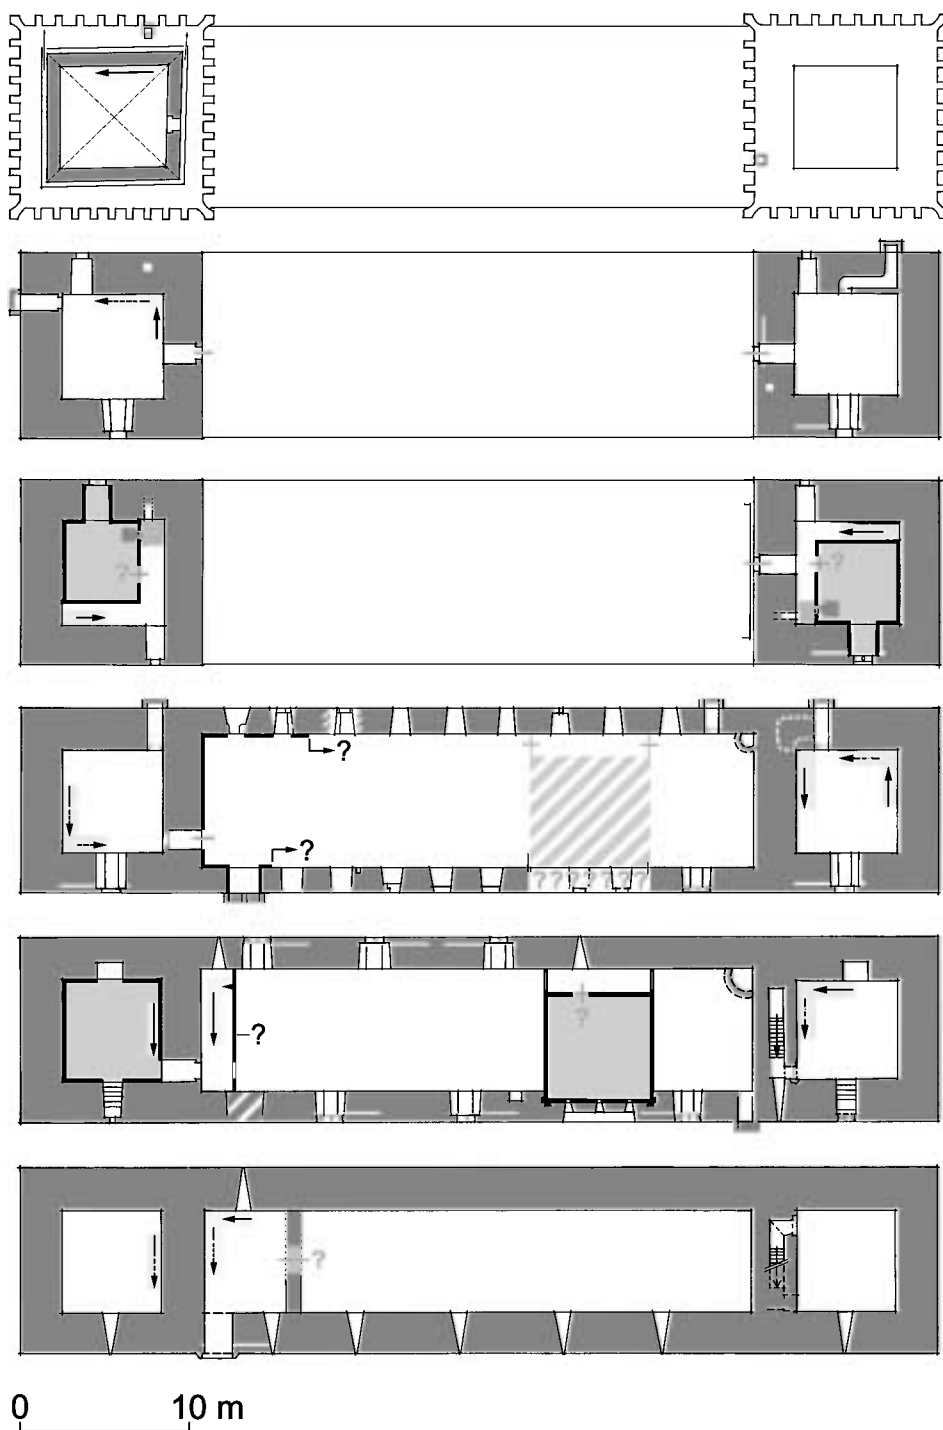
Obr. 16: Kašperk, hrad, jádro, sever nahoře. Zdola: půdorysy 1. až 5. podlaží, částečná rekonstrukce stavu první etapy po roce 1356 – tmavě šedé zdivo. Černě – dřevěné vložky, tmavě šedě – kamna ve vložených dřevěných světnicích a přilehlé dymníkové kuchyně, světle šedě šrafování – domnělý rozsah hypoteticky možné vložené dřevěné místnosti ve 3. podlaží paláce. Bílá přerušovaná čára označuje ve 3. podlaží východní věže prostor dodatečně vytvořený v síle zdi. Šrafování a otazníky vyjadřují nejistotu v určení konstrukce. Schodiště z 1. etapy stavby, která bylo možno identifikovat, jsou znázorněna šipkami, nad rovinou půdorysného řezu čárkovanými (kresba J. Anderle).

Druhé podlaží paláce je z hlediska členění své západní části velkou neznámou. Představy o někdejší uspořádání odvozujeme pouze z rozvrhu a povahy oken (obr. 16). Klíčovou roli zde má stav severní zdi blíže západní věži. Tady můžeme těsně vedle sebe vidět drobné okénko s prudce stoupavým parapetem a rozsáhlou niku velkého okna. Nelze očekávat, že by obě okna takto těsně existovala vedle sebe v jednom prostoru. Vzhledem k tomu, že pod malým oknem stoupalo podél západní stěny do druhého podlaží schodiště, je nasnadě, že schodišťový prostor byl oddělen od části patra s velkými okny příčkou a malým okénkem osvětlován. Z povahy zdejší situace vyplývá, že oddělení se mohlo dít jen příčkou lehkou, tenkou, nejvýše snad hrázdenou. Na stěnách po ní nejsou zjištěny stopy, což vzhledem k zániku původní omítky není hlavní problém. Zkušenost z výše zmíněného Bečova ukazuje, že taková příčka mohla být kotvena jen do konstrukce podlahy a stropu, nikoli do stěn. Oddělení schodišťového prostoru mohlo být příčinou zazdění velké niky na západním konci jižní zdi paláce už během výstavby jádra (srov. výše popis vnějšíku). Z komunikační části vede vchod do západní věže, který je osazen sedlovým portálkem silně narušeným následky požáru a novodobě doplňovaným. Práh je ztracen. Vchod uzavírají nové dveře. Staré se otvíraly obdobně jako ony. Důkazem je poloha dochovaného horního otvoru pro sponu, která poutala závěs dveří k portálku. Vně se vpravo od portálu nachází v lici západní zdi otvor, který má povahu malé trámové kapsy, jehož účel je nejasný (kotvení lehké stěny vymezující výše uvedený schodišťový prostor?). Na stěně přibližně odtud šikmo vzhůru lze na starších fotografiích spatřit přímou tmavší stopu (fotografický archiv NPÚ ÚOP v Plzni, č. n. 22230). Vysvětlit tento jev, který za dnešního stavu nebyl zaznamenán, nedokážu. Umístění schodiště mezi

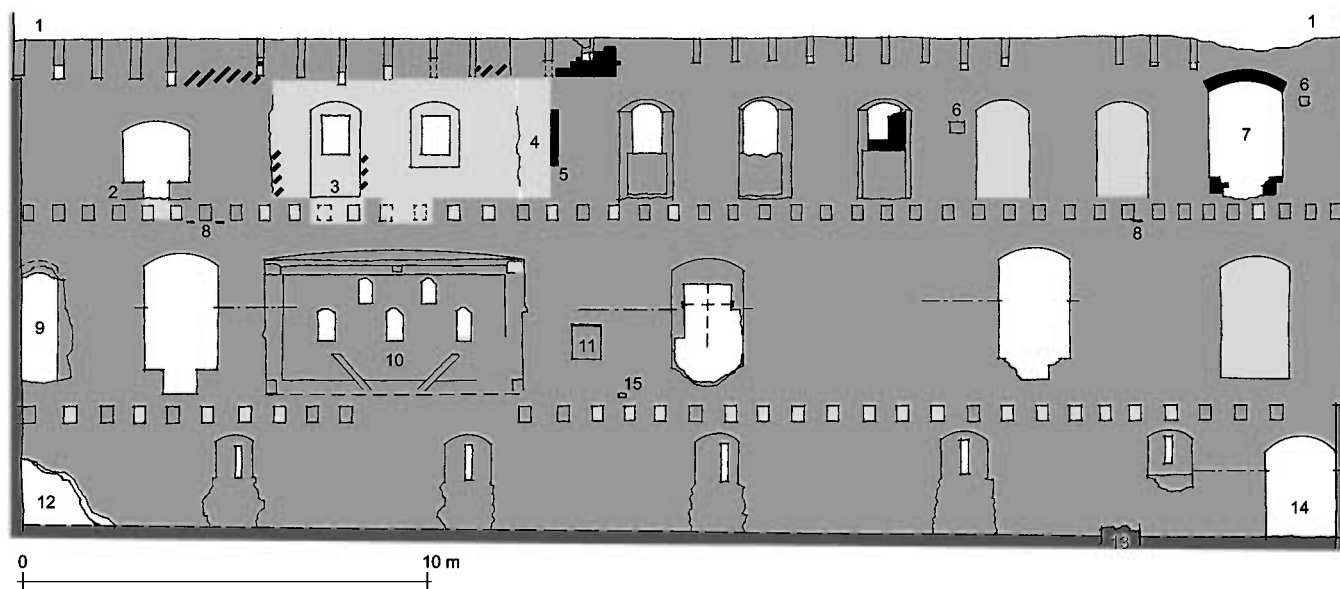
Obr. 17: Kašperk, hrad, jádro, vnitřní jižní stěna paláce. Světle šedě prokázané dodatečné zásahy z období středověku, černě cihlové konstrukce. 1 – koruna před opravou v létě 2004, 2 – zdívo sedátek přiloženo na horizontální spáru, 3 – keramická dlažba na podlaže niky, 4 – úsek dodatečného přezdění beze stop působení žáru (vlevo od svislé čáry žár zaznamenaný), 5 – zavázání příčky (?) do zdi, 6 – tránové kapsy (levá hl. max. 19, pravá 10 cm), 7 – nika arkýře, 8 – ohořelé zbytky podkladní fošny tl. cca 3 cm, 9 – vstup do prevetu, 10 – otisk čela dřevěné místnosti, 11 – nika s ohořelým fošnovým překladem, 12 – destrukce rampy (?) související s parazitním průřezem vstupu do paláce z východní věže, 13 – pozůstatek příčky, 14 – původní vchod do paláce, 15 – otvor hl. cca 25 cm (zaměření a kresba J. Anderle).

Dřevěná místnost byla způsobem obvyklým pro tento druh konstrukce vsazena čelem do síly jižní obvodové zdi paláce (obr. 17, 18). Základní rám vytvářely hraněné trámy, které jsou uloženy nad rastrovými nosníky základní podlahy prvního patra. To naznačuje, že místnost měla vlastní, proti okolním prostorům zvýšenou podlahu v úrovni svršku základního trámu. Stojky rámu, jak vidíme podle otisků u bývalé jižní stěny, zřejmě v sobě měly svislé drážky, do kterých se zasouvala čela vodorovně uložených fošen, které podle otisků vytvářely výplně stěn. Stěny byly vně izolovány lepenicí – směsí jílů a řezanky, jak prokazují její zbytky a dochované otisky. Takto byl podle stejných dokladů zevně oplepen také strop. V našem případě byl plochý. Jeho prvky podpíral v ose místnosti průvlak tvořený dle otisku hraněným trámem; na krajích byly součásti stropu uloženy na rámu místnosti. Povaha samotných prvků konstrukce stropu není bezpečně zjištěna. Otisk na jižní zdi ale naznačuje, že šlo opět o fošny vně překryté vrstvou lepenice, která je tu doložena otisky své slamené složky v ložné maltě jižní zdi paláce. Pětice okének v čele místnosti je na vnitřní straně ve zdivu provedena dost hrubě a nepřesně. Jistě se počítalo se zakrytím nepravidelností dřevěnou maskou jižní stěny místnosti. Tlaku tlíhy zdiva jižní obvodové zdi paláce na dřevěnou konstrukci místnosti zamezoval velmi plochý segmentový pas, jímž byla příslušná nika překlenuta. Jedná se o ukázkou pečlivé zednické práce, přes dodatečně narušení čela dosud stabilní. Pas byl klenut na bednění sestavené ze střešních šindelů. Jejich ohořelé konce dosud vězí ve zdivu pod pasem. O vnější izolaci místnosti lepenicí není pochyb, vnitřní úprava povrchů ale není doložena (srov. Škabrada 1991, 29). Na odsazeném stupni zdi u paty bývalého čela místnosti se zachovala požárová vrstva.

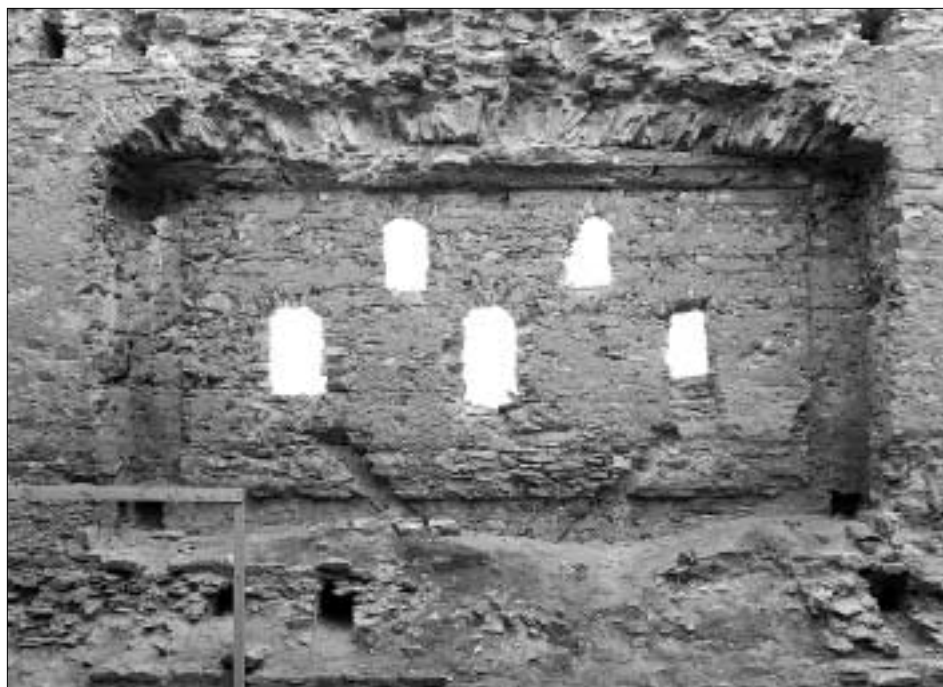
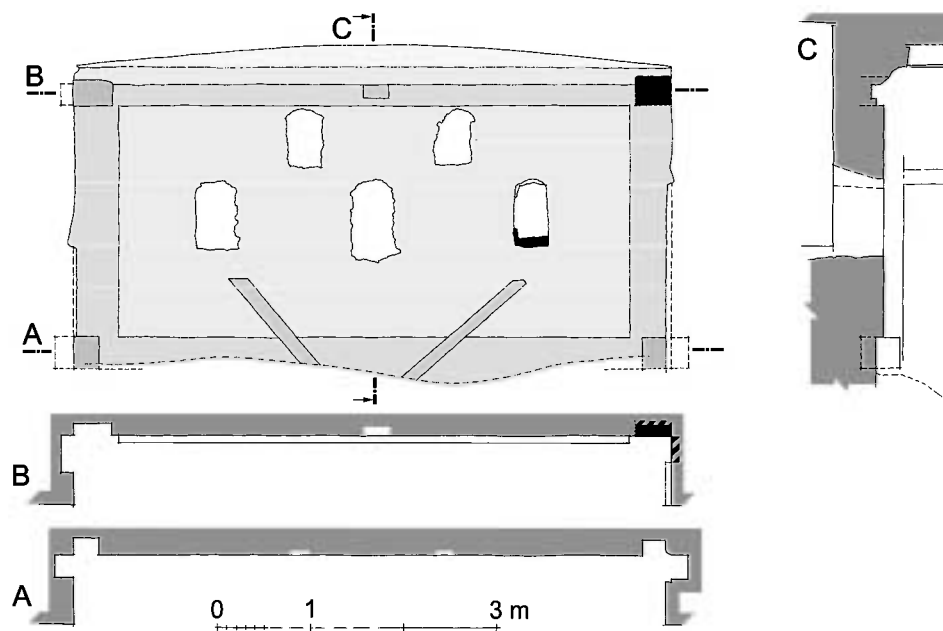
Obr. 18: Kašperk, hrad, jádro, vnitřní jižní stěna paláce, 2. podlaží, otisk vložené dřevěné místnosti; nahoře celkový pohled, dole kresebné schema: pohled, A, B – půdorysné řezy, C – příčný řez. Světle šedé vodorovné linky označují pracovní vrstvy. Černé dodatečné středověké zazdívkový (foto, zaměření a kresba J. Anderle).

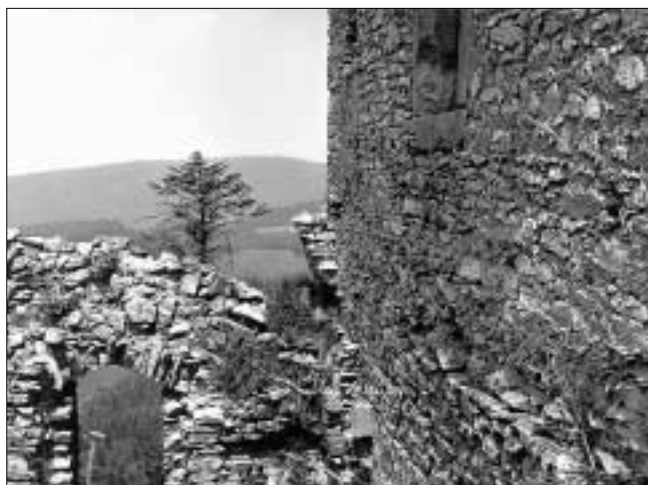
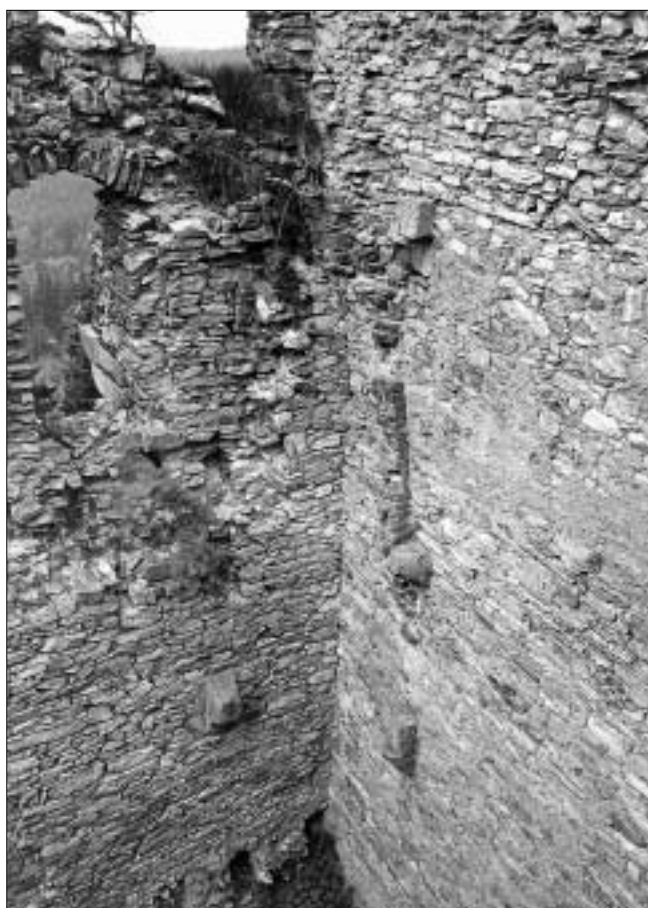
Obr. 19: Kašperk, hrad, jádro, severovýchodní kout paláce, relikty krbu a jeho dymníku roku 1973 (foto archiv NPÚ ÚOP v Plzni, č. n. 51452, 51487).

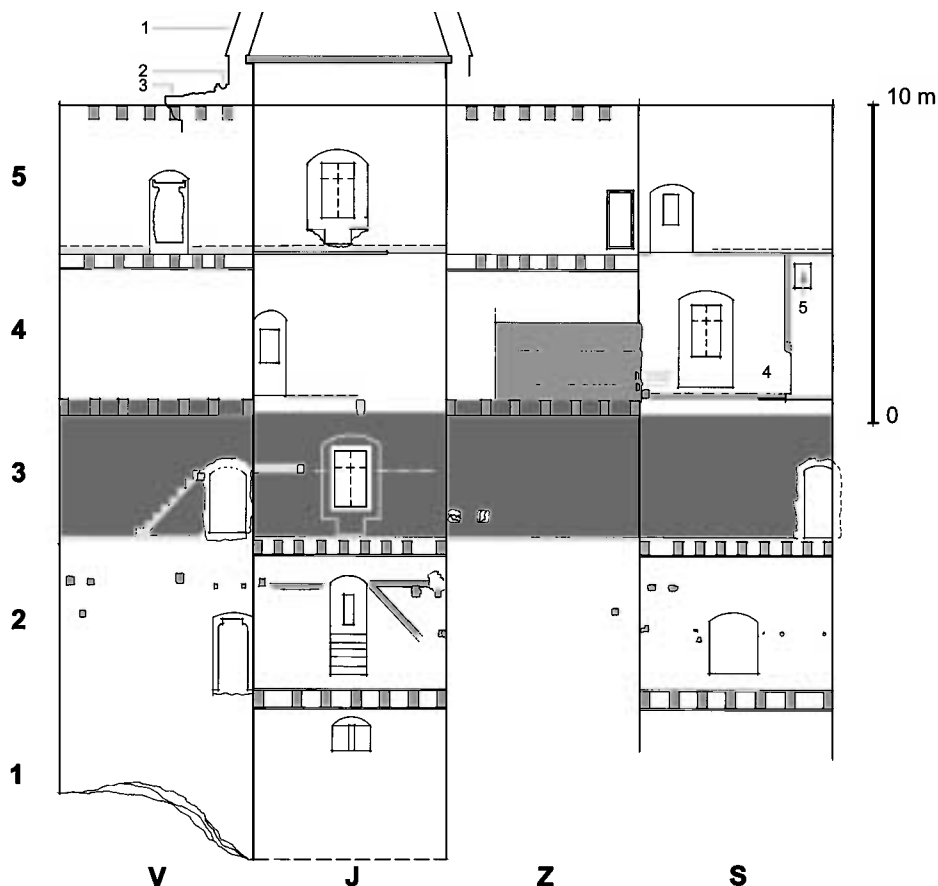
Obr. 20: Kašperk, hrad, jádro, západní věž, rozvinutý pohled na stěny vnitřku s částečným řezem helmicí a ochozem. Tmavě šedé – pozdně středověká omítka ve 3. podlaží, střední tón – relikty dřevěných konstrukcí z první etapy po r. 1356, světle šedé – relikty pozdně středověkých podlah a dřevěných konstrukcí. 1 – helmice, 2 – žulový okapní žlab, 3 – svršek konzoly ochozu, 4 – místo bývalých kamen ve vložené dřevěné světnici, 5 – komín (zaměření a kresba J. Anderle).

V prvním podlaží **západní věže** (obr. 20) najdeme místo podlahy značně nerovný úsek skalního hřbetu, prudce svažité k jihu. Leží tu díl žulového ostění, asi ze vstupu do prevetu v horní části stavby. Stěny nebyly omítány. V jižní je pod stropem umístěno šterbínové okénko k větrání a přisvětlení prostoru. Vpravo od něj stěnu do datečně narušuje kaverna. Kapsy po trámech původního stropu, jejichž velká hloubka uložení, jak je tomu ve všech patrech věže, jim zároveň dávala funkci ztužení stavby, nalezneme v jižní a severní

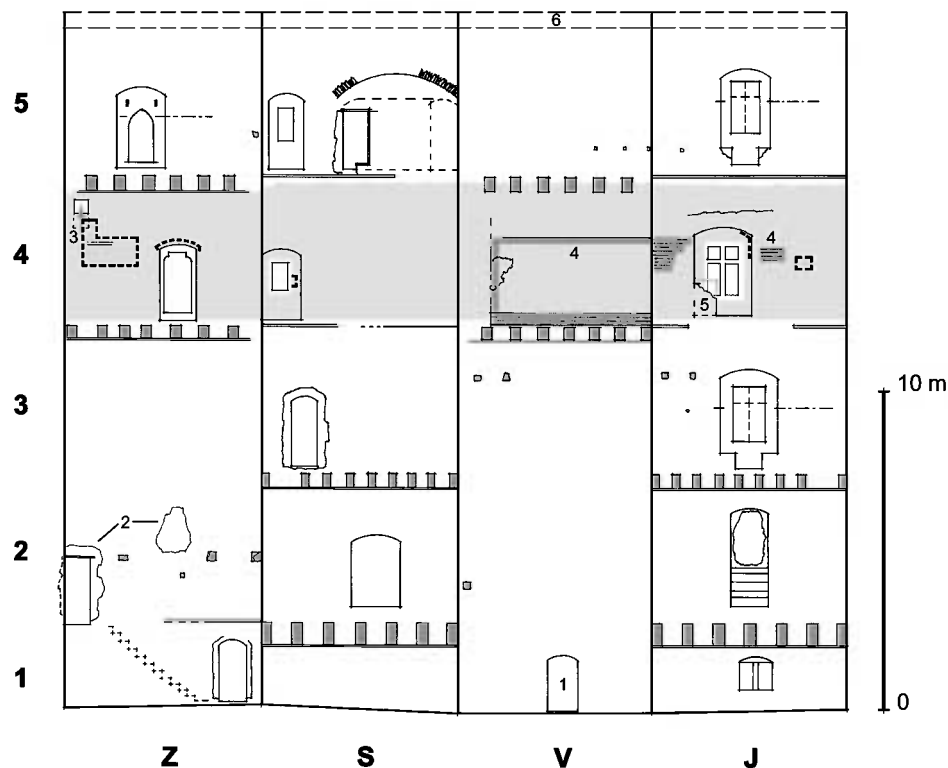
Obr. 21: Kašperk, hrad, jádro, východní věž, rozvinutý pohled na stěny vnitřku. Tmavě šedé – relikt dřevěných konstrukcí z první etapy po roce 1356, světle šedá – pozdně gotická omítka související se zřízením kaple, silně čárkované – zjištěné plochy s pozůstatky nástěnných maleb, 1 – bývalá stavební díra, 2 – novodobé zazdívkový, 3 – komín zdola zazděný při zřízení kaple, 4 – viditelné stopy vložené dřevěné místnosti, 5 – oltářní mensa, 6 – koruna přezděná ve 30. letech 20. století (zaměření a kresba J. Anderle).

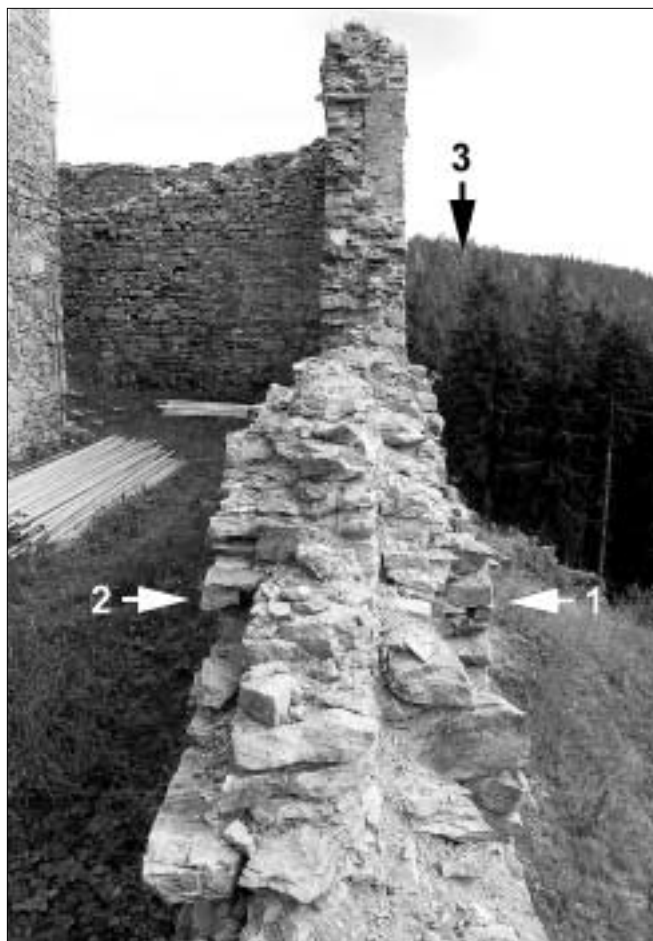
Obr. 22: Kašperk, horní hrad, jižní hradba. 1 – cimbuří z 1. stavební fáze, 2 – pozdně gotické zvýšení, 3 – poloha tzv. Pustého hrádku.

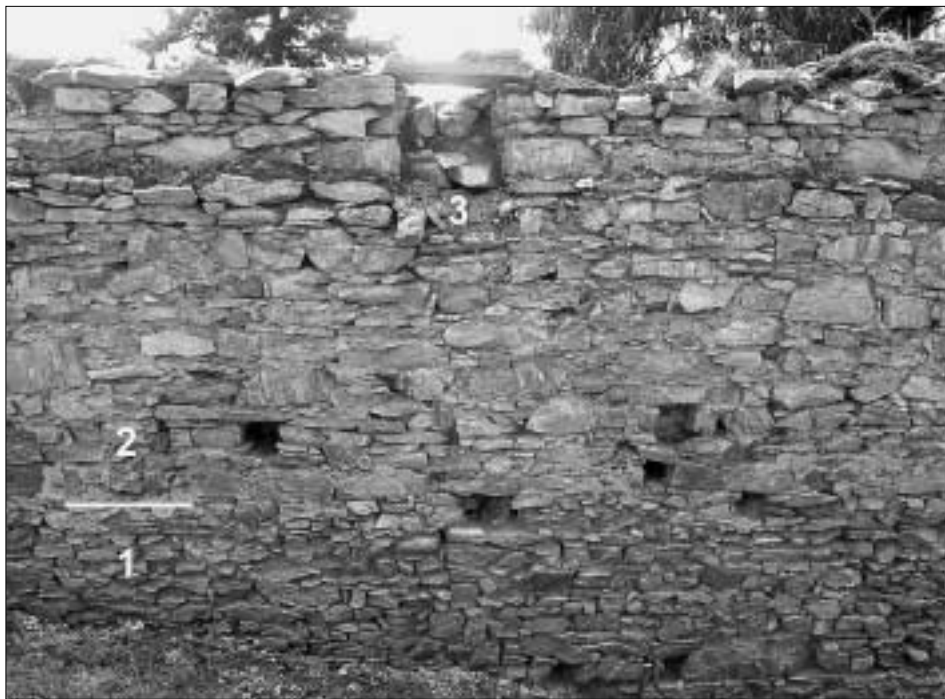
Obr. 23: Kašperk, horní hrad, jižní hradba, vnitřní líc. 1 – zdivo 1. fáze, 2 – pozdně gotické dozdnění nad úrovní bývalého ochozu (po konstrukci nového ochozu mělké trámové kapsy), 3 – pozdně gotická střílna dodatečně vyplněná zazdívkou.

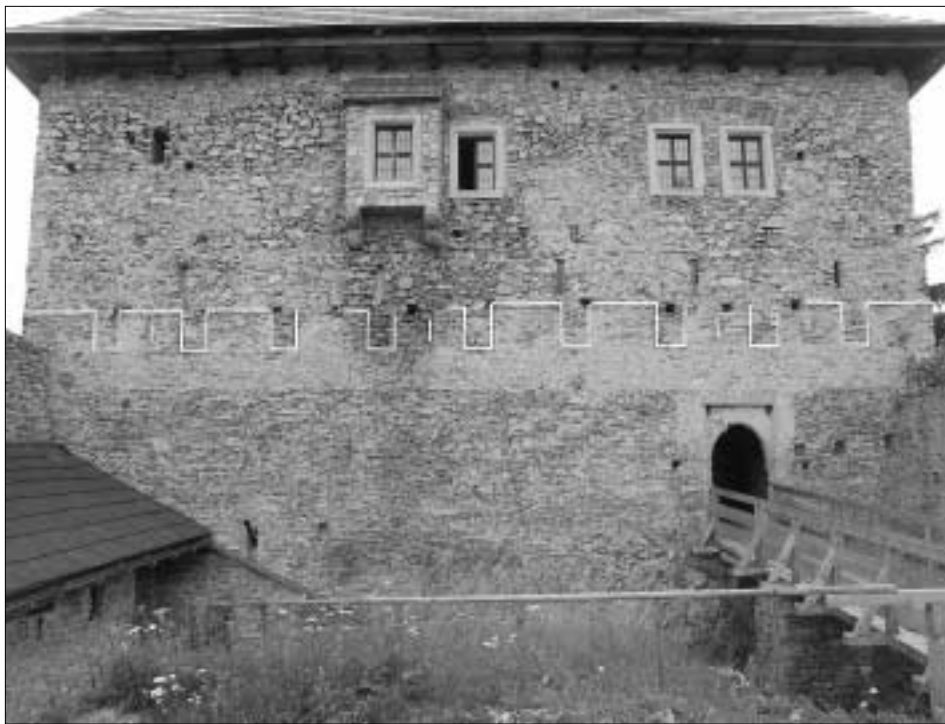
Obr. 24: Kašperk, horní hrad, západní čelo. Zvýrazněno cimbuří z 1. stavební fáze.

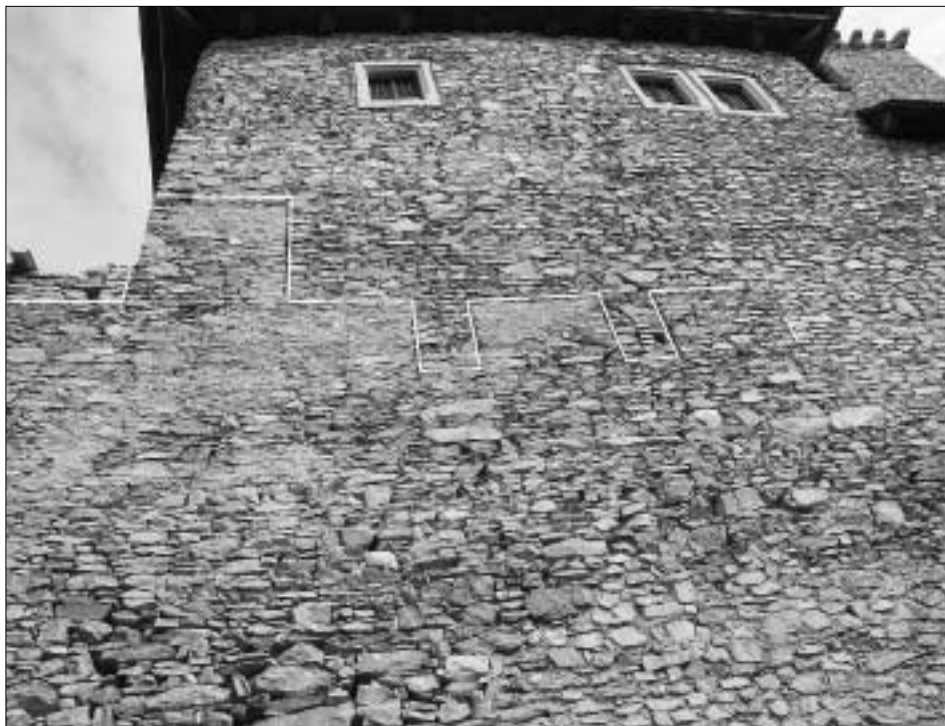
Obr. 25: Kašperk, horní hrad, jižní bok u napojení západního čela, vlevo pokračování do dolního hradu. Zvýrazněno cimbuří z 1. stavební fáze.

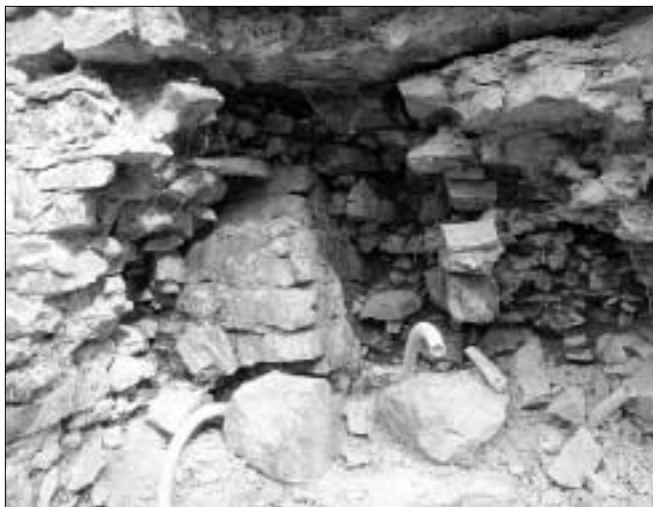
Obr. 26: Kašperk, horní hrad, jižní bok, stratigraficky starší nároží převrácené hradbou.

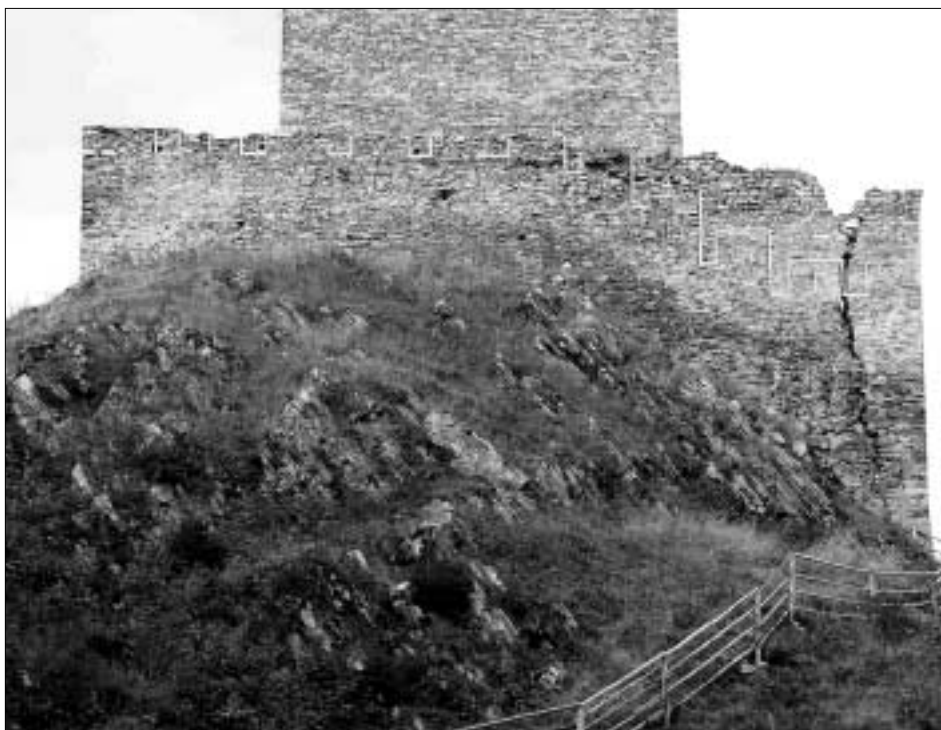
Obr. 27: Kašperk, horní hrad, východní čelo. Zvýrazněno cimbuří z 1. stavební fáze.

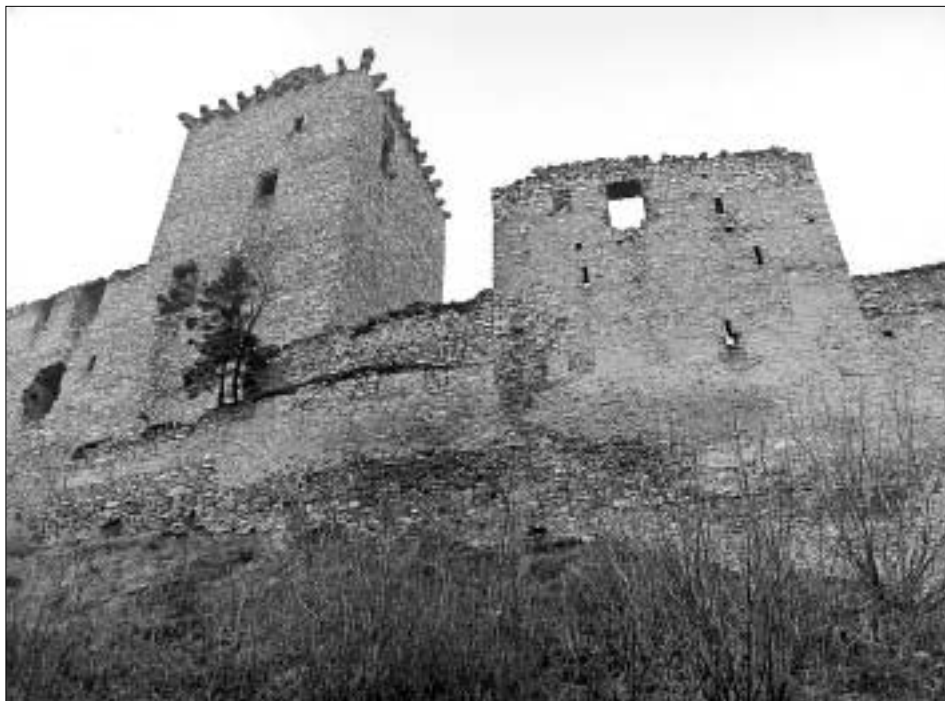
Obr. 28: Kašperk, horní hrad roku 1971, severní bok a napojení dolního hradu u trosky dodatečné nástavby tzv. purkrabství; vlevo při něm dodatečně zvýšení severní hradby (foto archiv NPÚ ÚOP v Plzni).
