# HRAD KAŠPERK

JAN ANDERLE

Od května do září roku 2004 byl pro vlastníka hradu Kašperku, Město Kašperské Hory (okres Klatovy), vypracován stavebně-historický průzkum této památky. Podnětem ke vzniku práce byla potřeba vlastníka disponovat co nejširšími a aktuálními znalostmi o pozoruhodné součásti jeho majetku. Pozornost byla soustředěna zejména na samotnou stavbu. Archivní průzkum, u nějž naděje na případný nový zásadní přínos k dějinám stavby nebyla velká po odborném zájmu, který v minulosti dějinám Kašperku věnovali zakladatelé vědeckého bádání o českých hradech – František Alexandr Heber (ed. *Bukačová* 2002, 127–136) a August Sedláček (1897, 163–174), nebyl aktualizován. K obdobnému závěru ostatně došel už *Luboš Lancinger*, autor kapitoly Přehled dějin hradu, která tvoří součást elaborátu stavebně-historického průzkumu z roku 1969 (strojopis v archivu NPÚ ÚOP v Plzni). Tato práce vznikla na půdě pražského Státního ústavu pro rekonstrukce památkových měst a objektů (SÚRPMO), vytvořena kolektivem pod vedením Dobroslava Líbala. Mezi její klady můžeme zařadit systematický a celkem podrobný popis zřízení. Pronikavějšího vhledu však dosáhla v téže době *Dobroslava Menclová* (1972

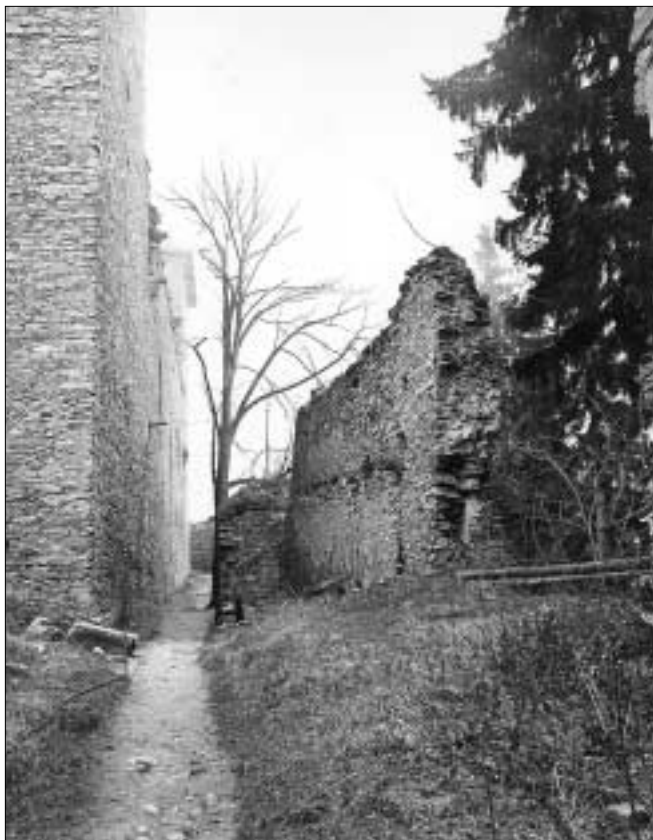
Obr. 29: Kašperk, horní hrad roku 1971, pohled od tzv. purkrabství k jádru (vlevo). Vlevo u západní věže kamenné díly okapního žlabu, vpravo v narušení patrný vývoj jižní hradby (foto archiv NPÚ ÚOP v Plzni, č. n. 36196).

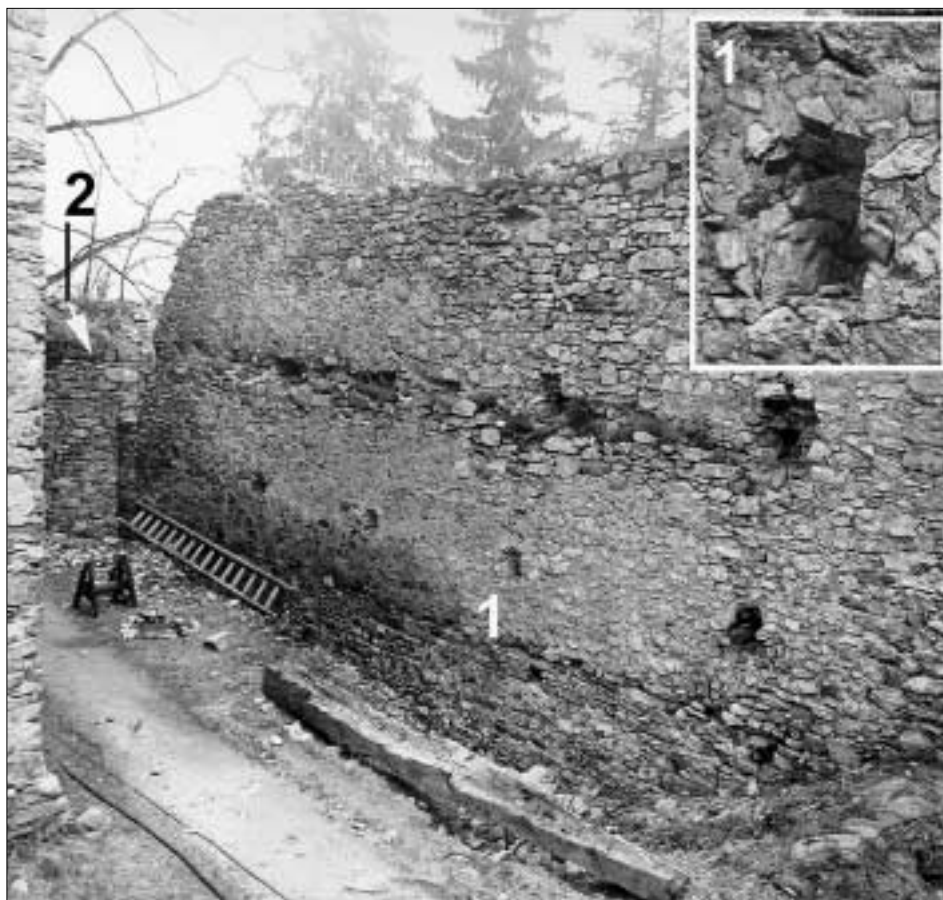
Obr. 30: Kašperk, horní hrad roku 1971, stopy pozdně gotické pavlače mezi tzv. purkrabstvím a vchodem do jádra. 1 – jedna z kapes pro opření šikmé vzpěry pavlače, 2 – kamenná konzola v předpokládané starší fázi pilíře k nesení konstrukcí vstupu do jádra, vlevo pozdně gotické rozšíření pilíře (foto archiv NPÚ ÚOP v Plzni, č. n. 36243, 36244. upravil J. Anderle).

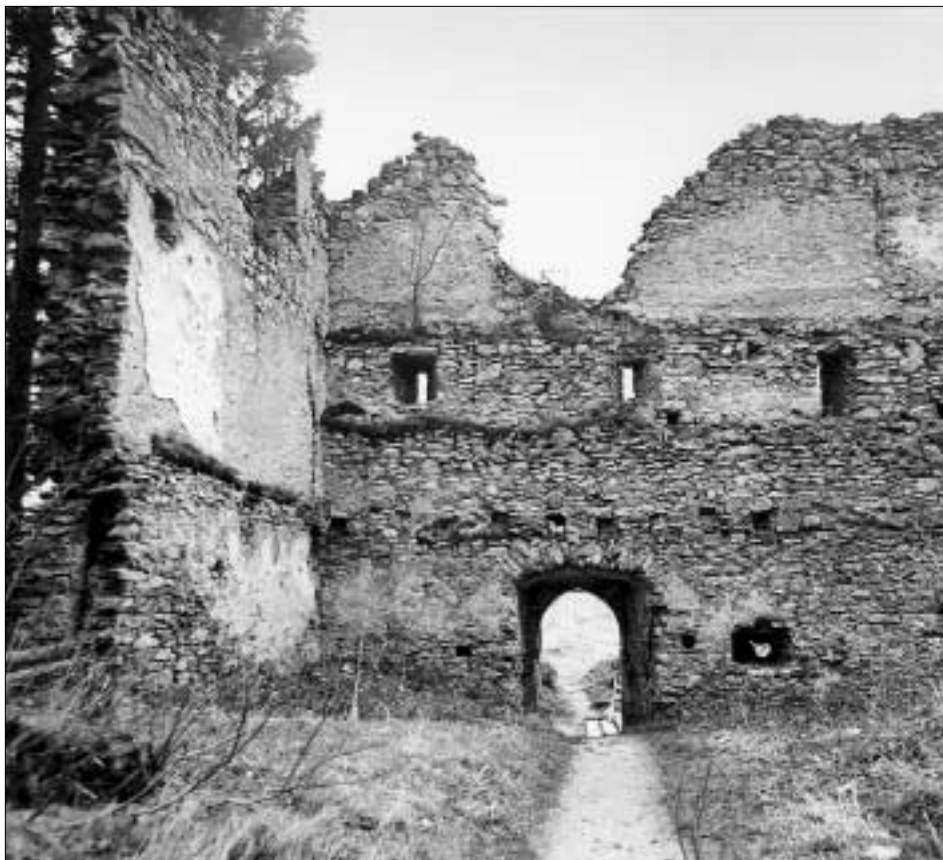
Obr. 31: Kašperk, horní hrad roku 1971, trosky tzv. purkrabství v pohledu do vnitřku od východu; vlevo patrný vývoj jižní hradby (foto archiv NPÚ ÚOP v Plzni, č. n. 36234).

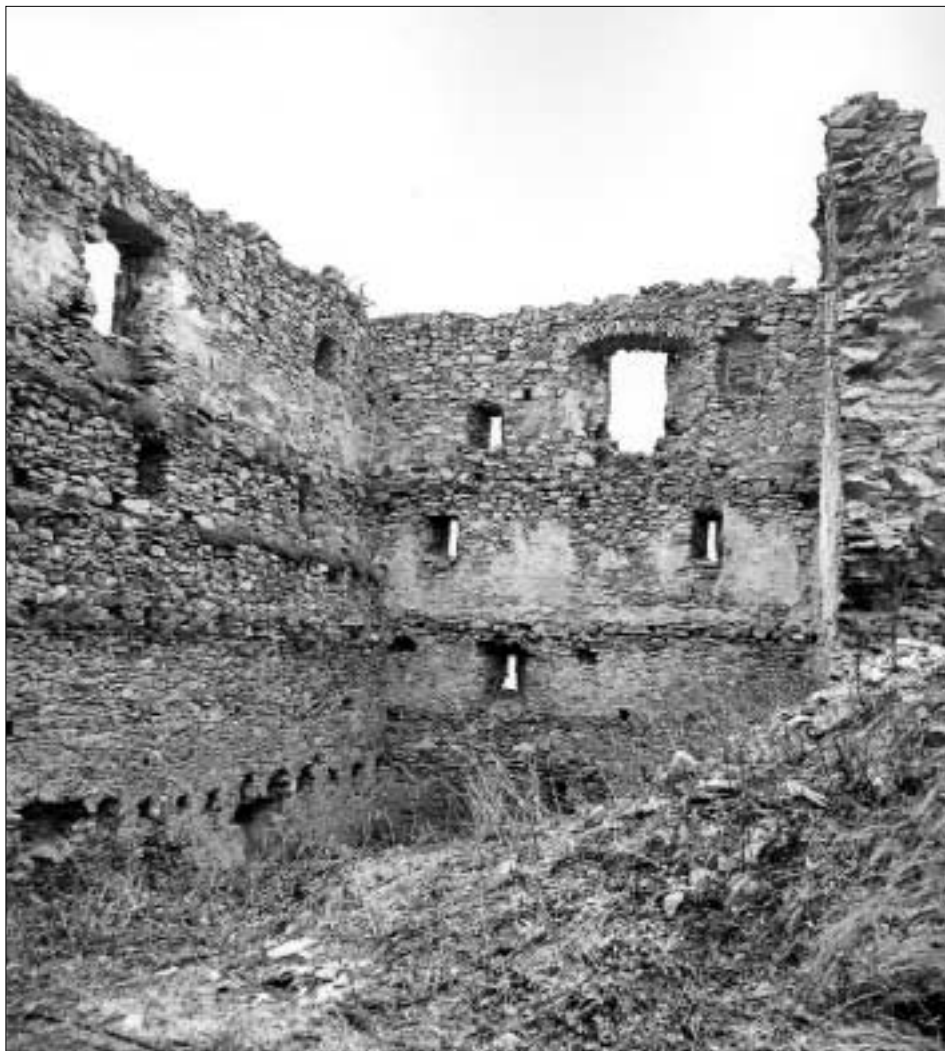
Obr. 32: Kašperk, horní hrad roku 1971, trosky tzv. purkrabství v pohledu do vnitřku od jihu (foto archiv NPÚ ŮOP v Plzni, č. n. 36233).

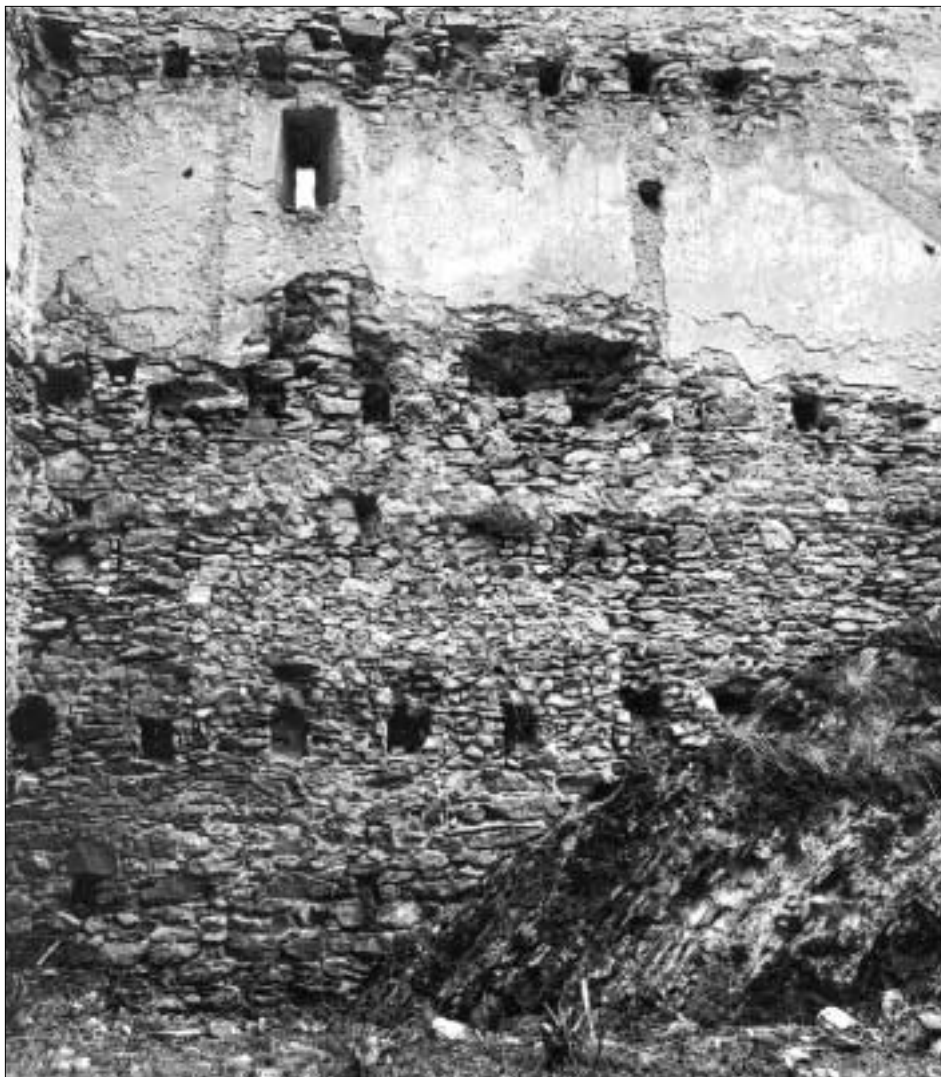
Obr. 33: Kašperk, horní hrad roku 1971, trosky tzv. purkrabství v pohledu do vnitřku od západu; vlevo otisk patrně lehké příčky a domnělého schodiště (foto archiv NPÚ ÚOP v Plzni, č. n. 36191).

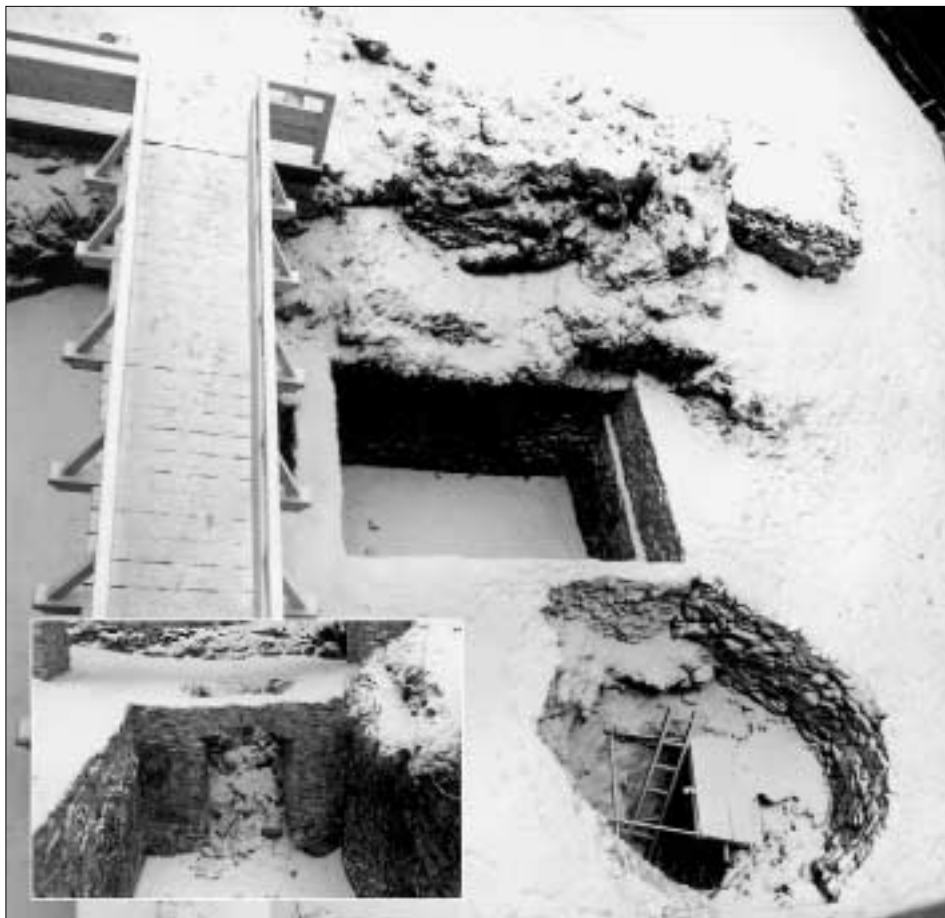
Obr. 34: Kašperk, šijový příkop před horním hradem, objekt domnělé kuchyně (připojen pohled do ní k jihu) a ústí cisterny roku 1989 (foto archiv NPÚ ÚOP v Plzni, č. n. 231324, 231325, upravil J. Anderle).

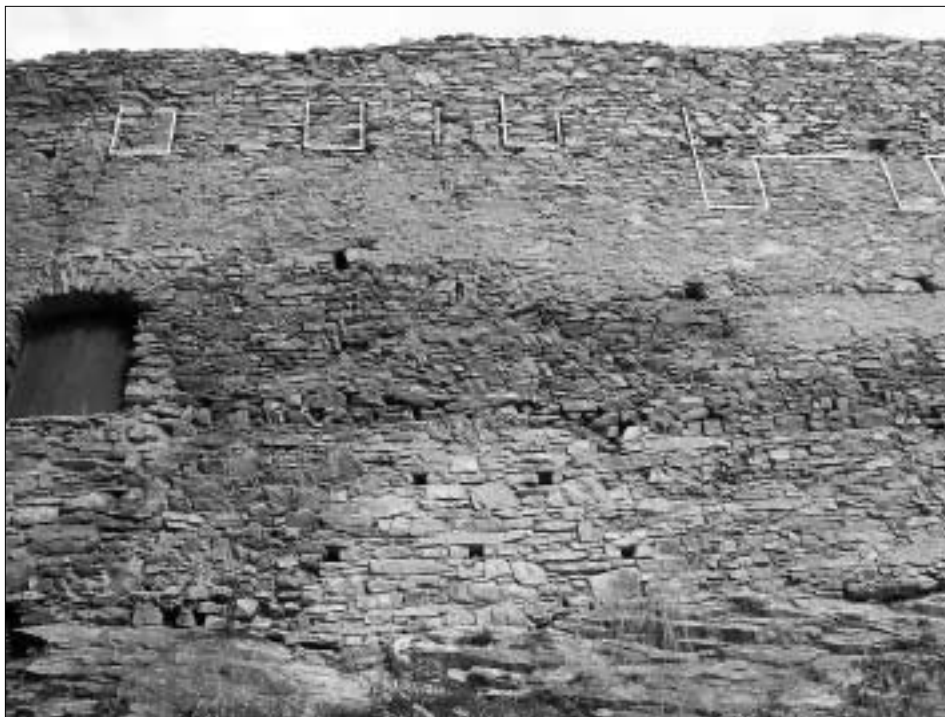
Obr. 35: Kašperk, dolní hrad, jižní hradba s brankou. Zvýrazněno cimbuří 1. stavební fáze. Dole vpravo velká novodobá oprava líce.

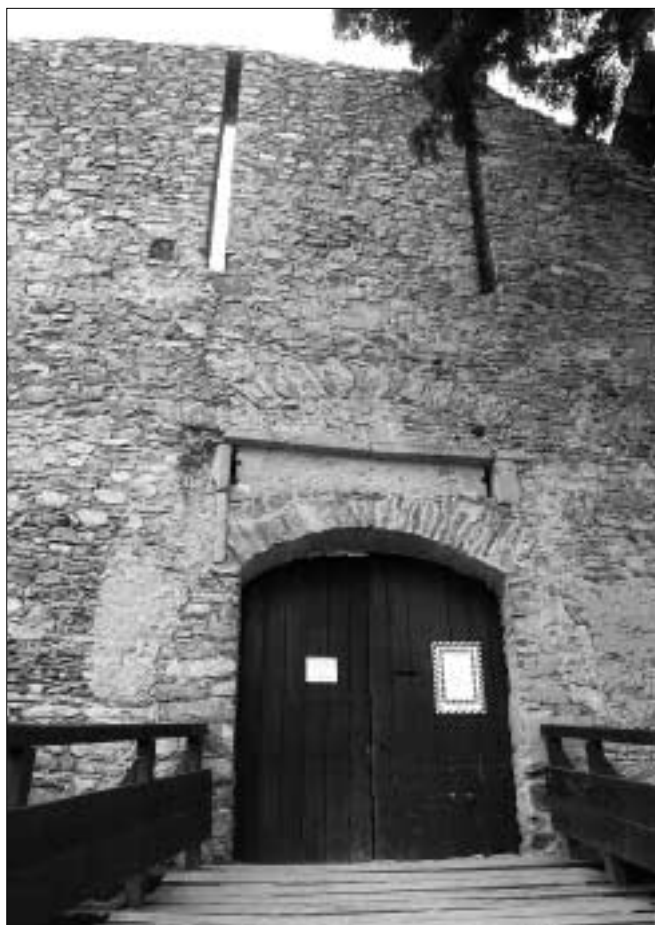
Obr. 36: Kašperk, dolní hrad, brána s pozůstatky stěžejkového mechanismu.

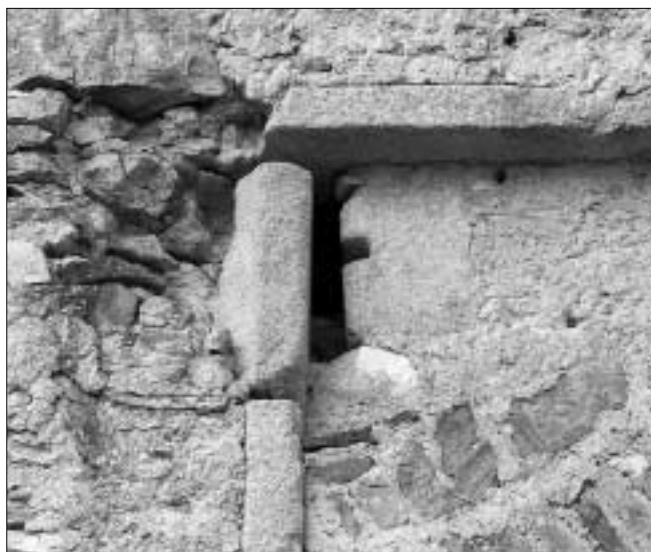
Obr. 37: Kašperk, dolní hrad, brána, detail druhotně použitých kamenických prvků brány vybavené zvedáním padacího mostu přes kladky.

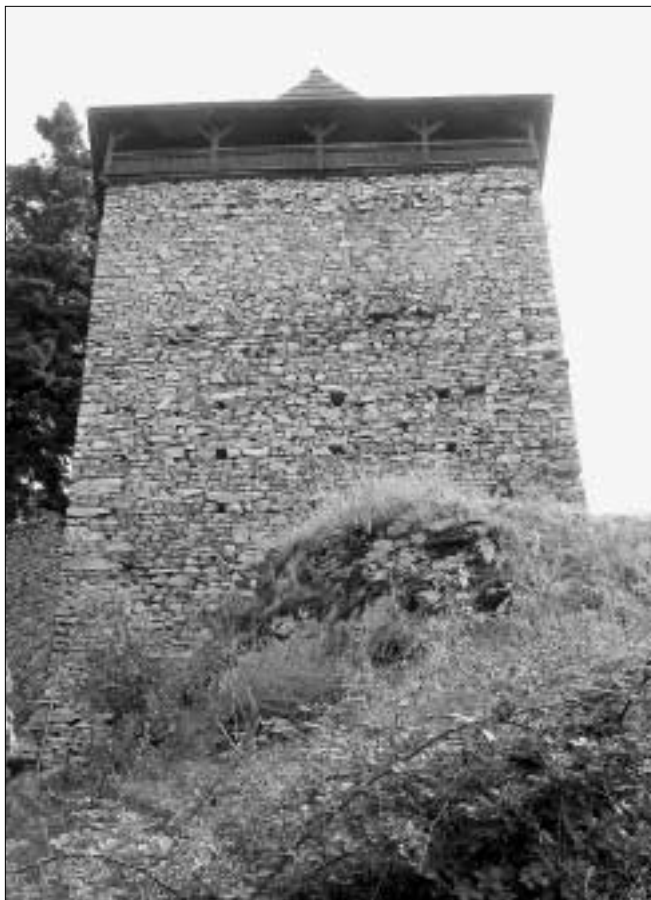
Obr. 38: Kašperk, dolní hrad, západní stavení od západu a středověké stavební pozůstatky před ním (patrný líc reliktu zdi).

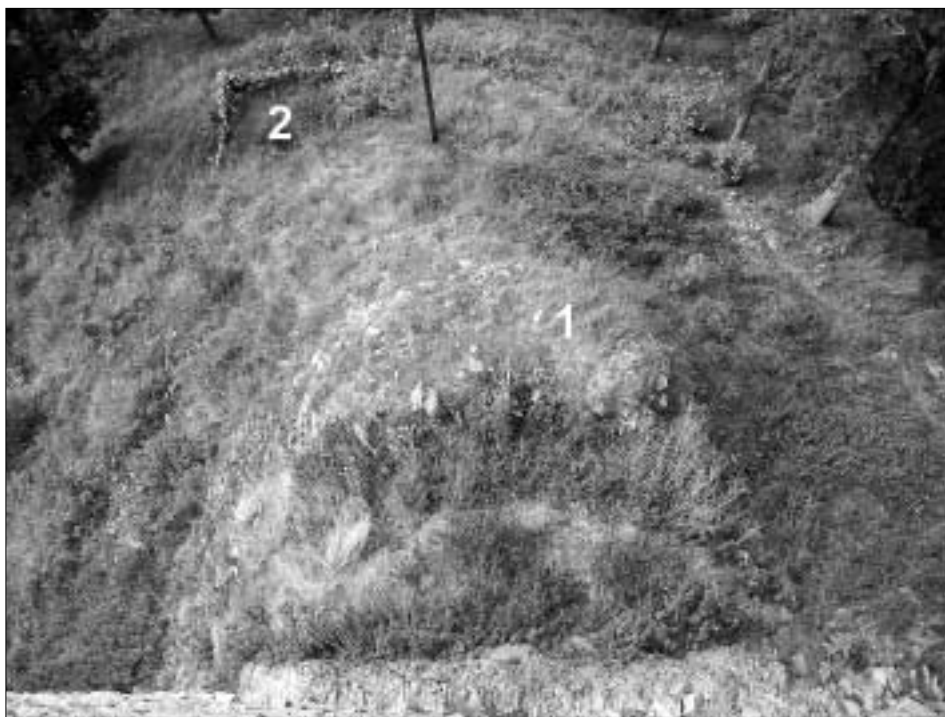
Obr. 39: Kašperk, hrad, prostor před západním čelem dolního hradu. 1 – středověké stavební pozůstatky na odděleném skalním bloku, 2 – troska novodobého kozího chlívků.
