# K VÝVOJI A INTERPRETACI HRADU TÝŘOVA VE 13. STOLETÍ

VLADISLAV RAZÍM

#### NOVÉ POZNATKY O STAVEBNÍM VÝVOJI HRADU

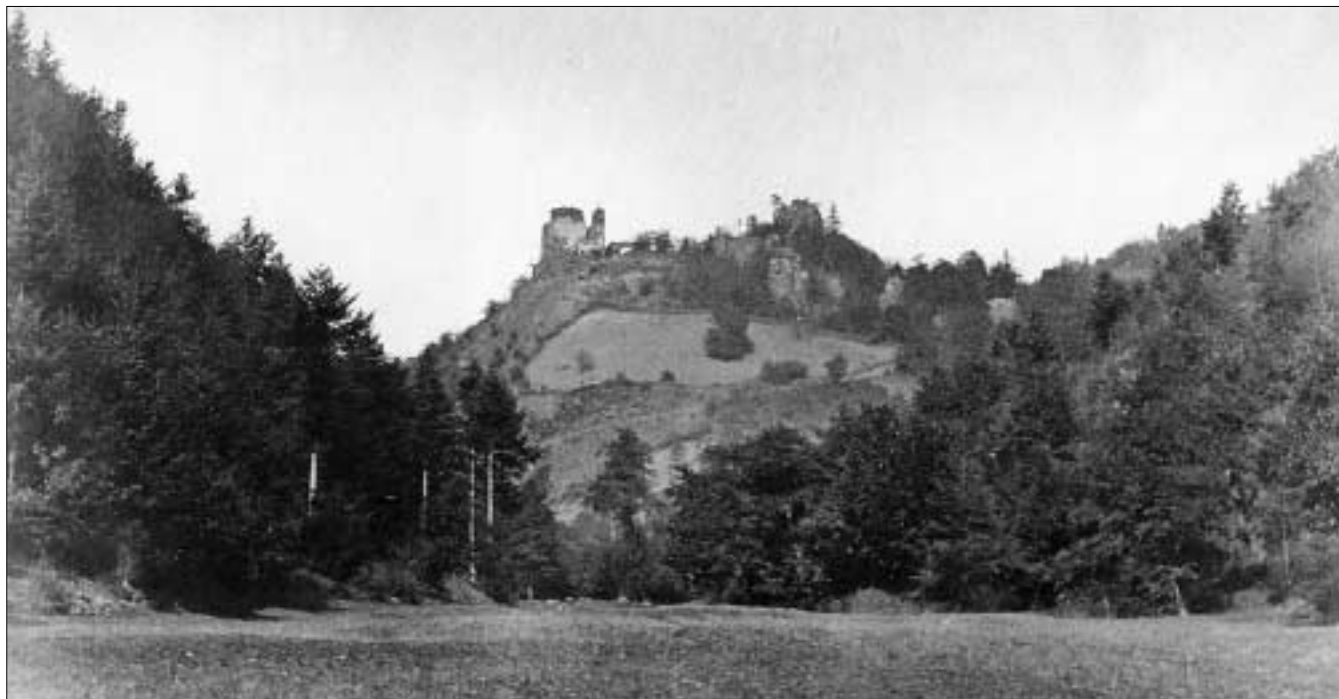
Obr. 1: Týřov, hrad. Celkový pohled od jihu, asi konec 19. století (foto z archivu autora).

nout destrukci uvažovaného okénka (obr. 1). Upozornit lze v této souvislosti rovněž na hlubokou, nejspíše druhotnou kapsu nad vchodem do přízemí věžového paláce, jejíž smysl je nejasný (obr. 12, 13/4-a).

Abb. 1: Týřov, Burg. Gesamtansicht von Süden, wahrscheinlich Ende 19. Jh. (Foto aus dem Archiv des Autors).

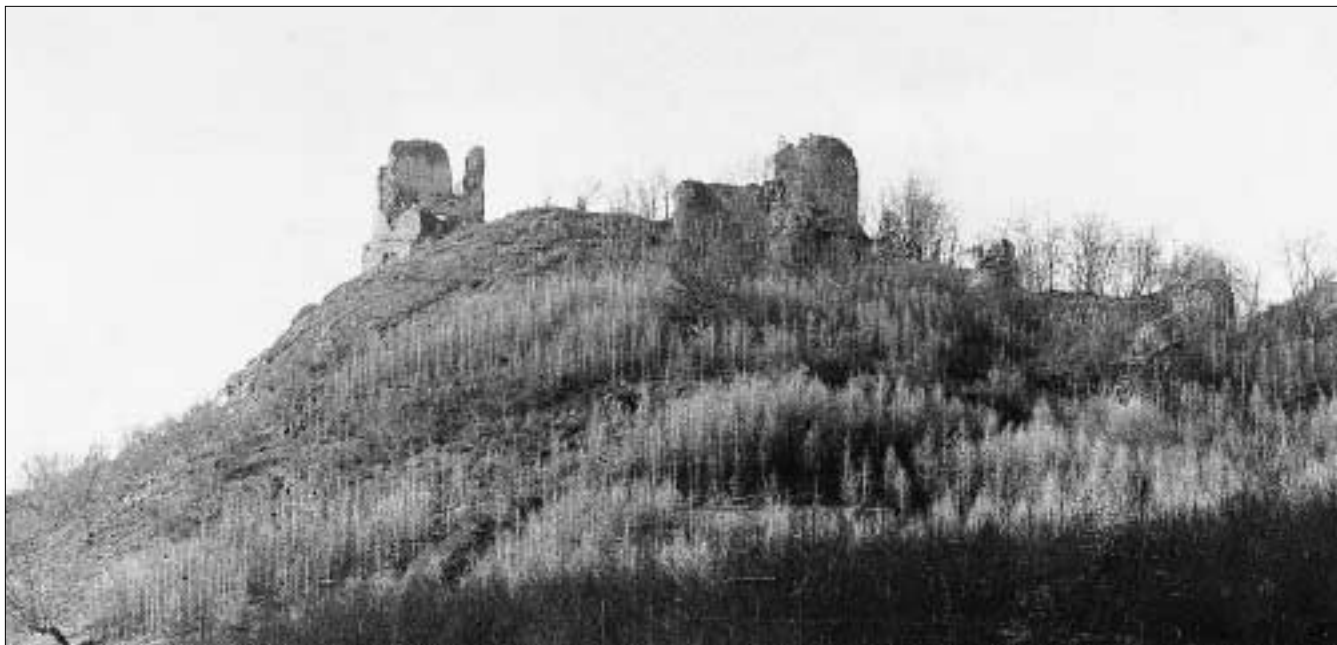
Obr. 2: Týřov, hrad. Celkový pohled od jihu, asi konec 19. století (foto z archivu NPÚ-ÚP).

Abb. 2: Týřov, Burg. Gesamtansicht von Süden, wahrscheinlich Ende 19. Jh. (Foto Archiv des NPÚ-ÚOPSC [Nationales Institut für Denkmalpflege – regionale Facharbeitsstelle für Mittelböhmen]).

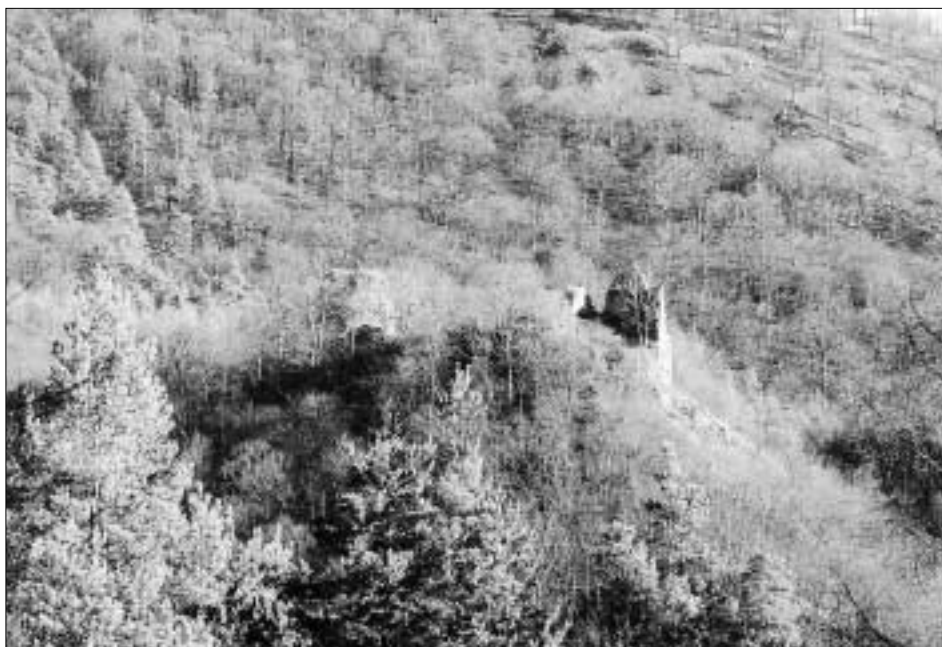
Obr. 3: Týřov, hrad. Celkový pohled od severozápadu (foto V. Razím, 2004).

Abb. 3: Týřov, Burg. Gesamtansicht von Nordwesten (Foto V. Razím, 2004).

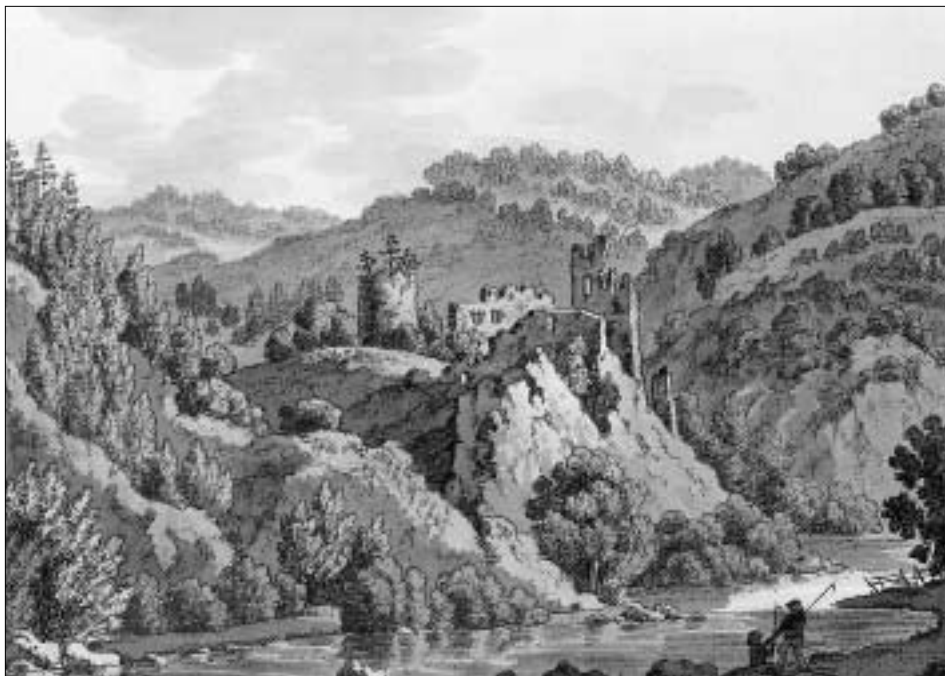
Obr. 4: Týřov, hrad. Celkový pohled od severozápadu. F. K. Wolf, 1787.

Abb. 4: Týřov, Burg. Gesamtansicht von Nordwesten. F. K. Wolf, 1787.

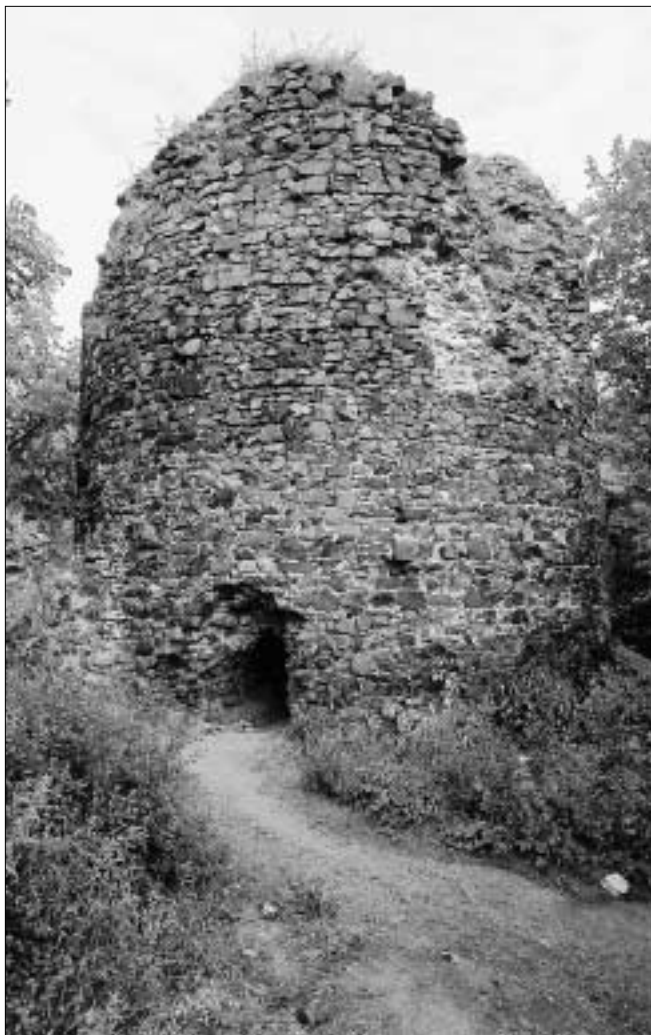
Obr. 9: Týřov, hrad. Válcová věž horního hradu, pohled od západu. Dole druhotně vylámaný otvor do přízemí, upravo nahoře vstup do 1. patra s destruovaným okolním zdívem (foto V. Razím, 2004).

Hlavní útočištná věž hradu zaujímá severovýchodní kout a zároveň jedno z nejvýše položených míst horní části dispozice. Díky své poloze ovládala prostor značně níže ležícího předního hradu a zároveň z boku střežila bránu jádra (obr. 6/1; 9). Vnější průměr věže činí přibližně 975 cm, vnitřní dutina má průměr 275 cm, zdivo je silné asi 340–370 cm. Výška dochovaného zdiva se různí podle úrovně okolního teré-

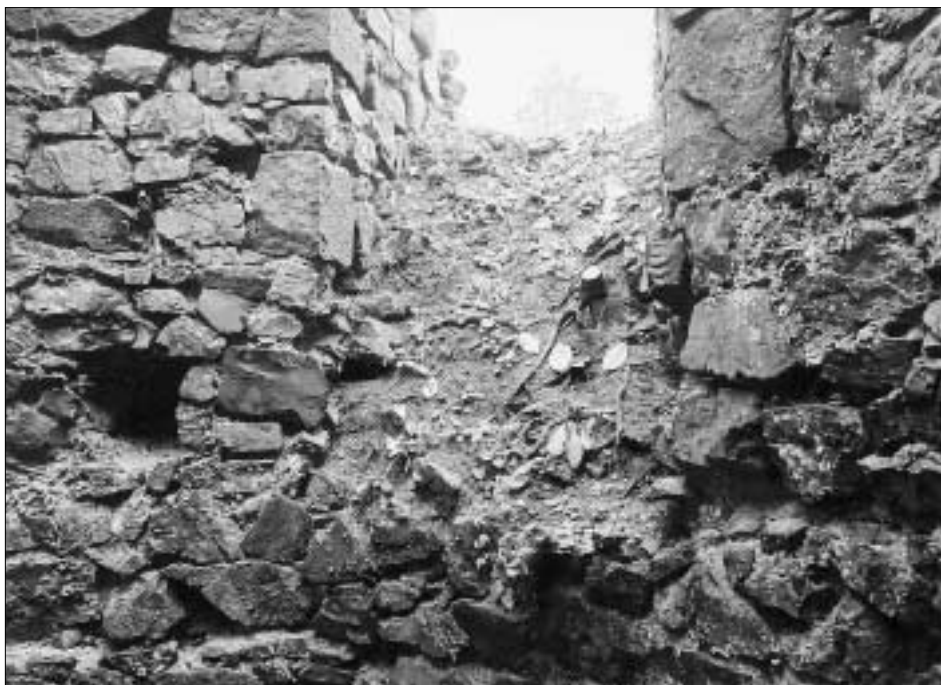
Obr. 10: Týřov, hrad. Válcová věž horního hradu, interiér na předělu přízemí a 1. patra. Uprostřed spodní část vstupu do 1. patra, vlevo jeden z otvorů zaniklých stropních trámů přízemí (foto V. Razím, 2004).

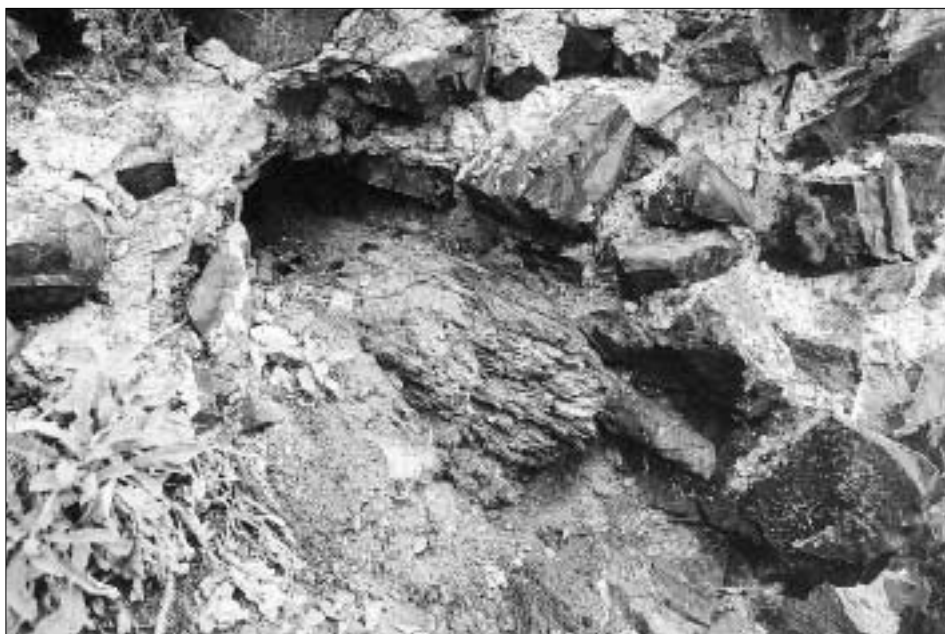
Obr. 11: Týřov, hrad. Válcová věž horního hradu, dochovaná část pravého dubového nosníku podesty před vstupem do 1. patra. Dendrochronologicky datováno po 1260 (foto V. Razím, 2004).

bová 2002) a pro nosník pod portálem do patra válcové věže byl použit dub setnutý někdy po roce 1260 (Kyncl 2005), pak výstavba celého hradu v dochované dispozici nemohla začít dříve než v 60. letech 13. století. Vzhledem k úzkému konstrukčnímu a časovému vztahu mezi věžovým palácem a válcovou věží, který byl zřejmý již z předešlé etapy stavebněhistorického průzkumu (Razím 2002a), není „datum post quem“ pro vznik věže překvapením.

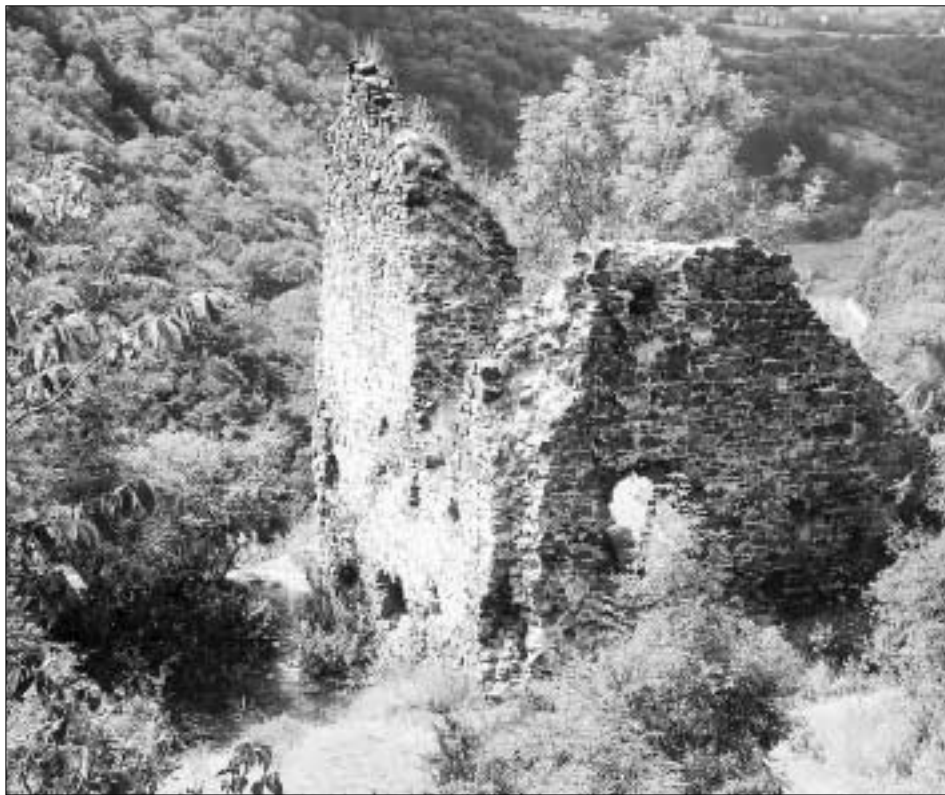
Obr. 12: Týřov, hrad. Věžový palác horního hradu, pohled od východu, z horní části válcové věže (foto V. Razím, 2004).

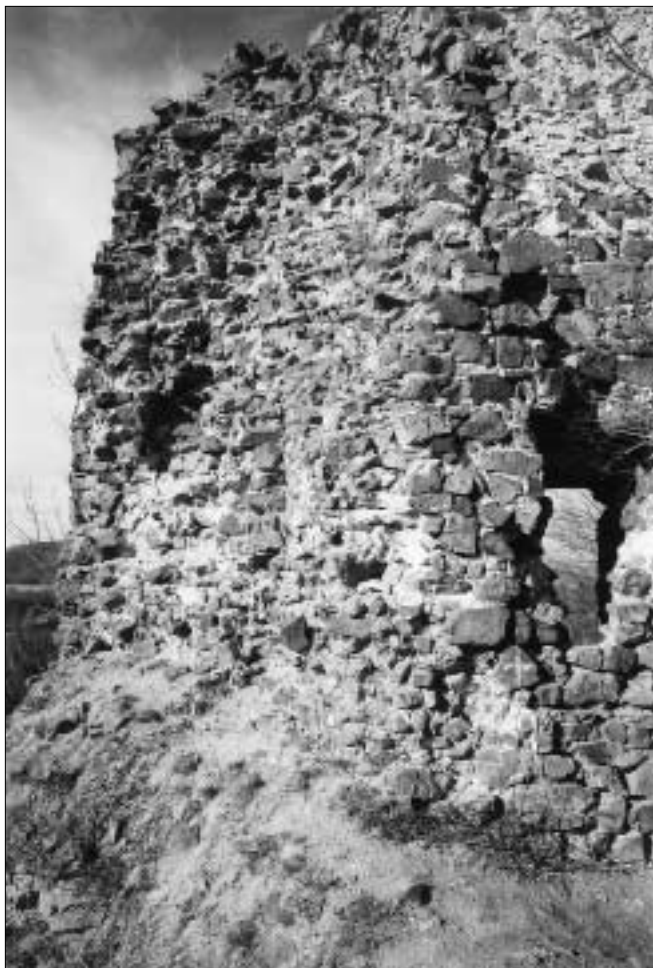
Obr. 14: Týřov, hrad. Věžový palác horního hradu, pohled od jihu do míst styku zaniklého jižního nároží s hradbou. Vpravo okénko přízemí s dřevěným překladem. Srov. obr. 13/3 (foto V. Razím, 2004).

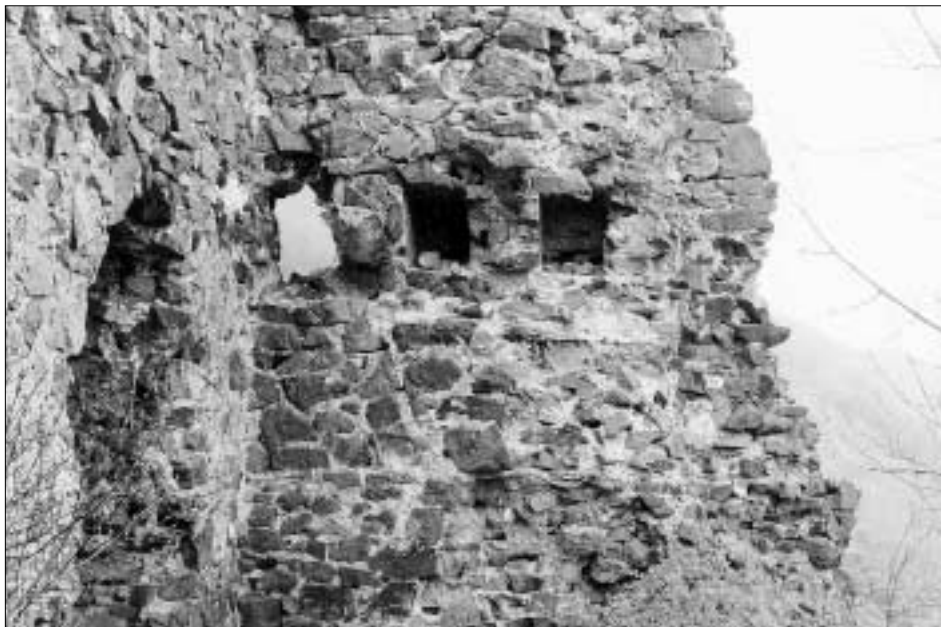
Obr. 15: Týřov, hrad. Věžový palác horního hradu, pohled na jihozápadní stěnu interiéru, detail. Srov. obr. 13/5 (foto V. Razím, 2002).

svědčují ukončení této první fáze výstavby zdi na kótě 318,21 m n. m (obr. 13/5-b, 13/6-b). Postup samovolné destrukce na vnější straně jižního rohu paláce zřetelně ukazuje, že od této kóty do úrovně cca 318,92 m se jihovýchodní zeď s jihozápadní zdi opět stavěla s předstihem samostatně (srov. obr. 14; 13/1-c; 13/3-e). Podrobný průzkum obnaženého jádra zdiva a jeho malty pak nasvědčují tomu, že tato zeď byla plynule vystavěna za současného uložení stropních trámů přízemí, což dokládá, že přitom musela být budována také protější severovýchodní zeď paláce. Úroveň podlahy 1. patra byla zjevně zvolena v úrovni shodné s ochozem jižní části hradební zdi, jehož předprsní zídka byla částečně „přetažena“ do půdorysu paláce (obr. 14, 13/2-a, 13/3-c, 13/6-c).<sup>3)</sup> Výklad důvodu tohoto postupu je nesnadný; stavitel chtěl patrně nejprve zřídit přímý vchod z hradebního ochozu do 1. patra paláce, vzápětí však od svého záměru upustil a vnitřní část zdi 1. patra nad stropními trámy vyzděl v mocnosti shodné s přízemím. Pripustit snad lze rovněž nerealizovaný záměr vložit do patra roubenou komoru, nebo zde vytvořit chodbičku v síle zdi, související například s prevetem. Po uložení stropních trámů byla dostavěna také jihovýchodní zeď (postup výstavby severozápadní zdi dnes pro její zánik nelze posoudit), která pak byla v koutě 1. patra zběžně provázána se zesílenou jihozápadní zdi. Postup výstavby jihozápadní zdi byl však i přes uvedené změny v průběhu realizace zřejmě rychlý, o čemž svědčí jednotný zednický „rukopis“, charakteristický užíváním vodorovných vyrovnávacích vrstev z hrubšího šterku, které nacházíme jak pod úrovní stropu přízemí, tak také nad ní (obr. 13/5-a, 13/6-a, 15).

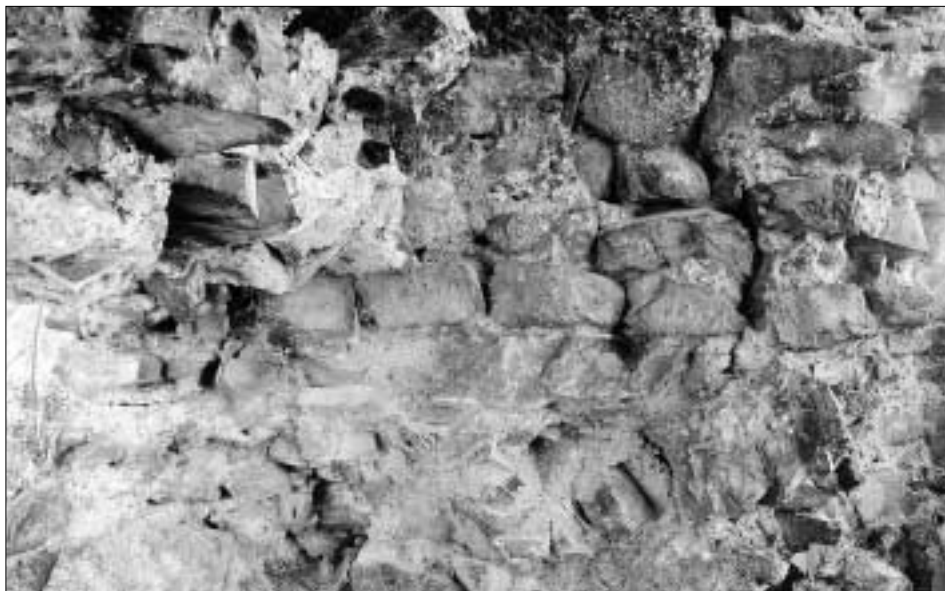
Obr. 16: Týřov, hrad. Věžový palác horního hradu, detail jihozápadní špalety většího z přízemních okenních otvorů jihovýchodní zdi. Líc zdiva zanikl, tvar a rozmístění kamenů nenasvědčují existenci dosud předpokládané desky sedátka (foto V. Razím, 2005).

2) Na tuto skutečnost upozornil již T. Durdík, souhlasit však nelze s jeho údajem, že v přibližně souběžných špaletách východního z okének byla sedátka s tesanými kamennými deskami, z nichž jihozápadní se částečně dochovala (Durdík 2001a, 21). Zjevně nejde o zbytek tesaného prvku, ale pouze o plochý kámen bez jasných stop umělé úpravy (srov. obr. 16).

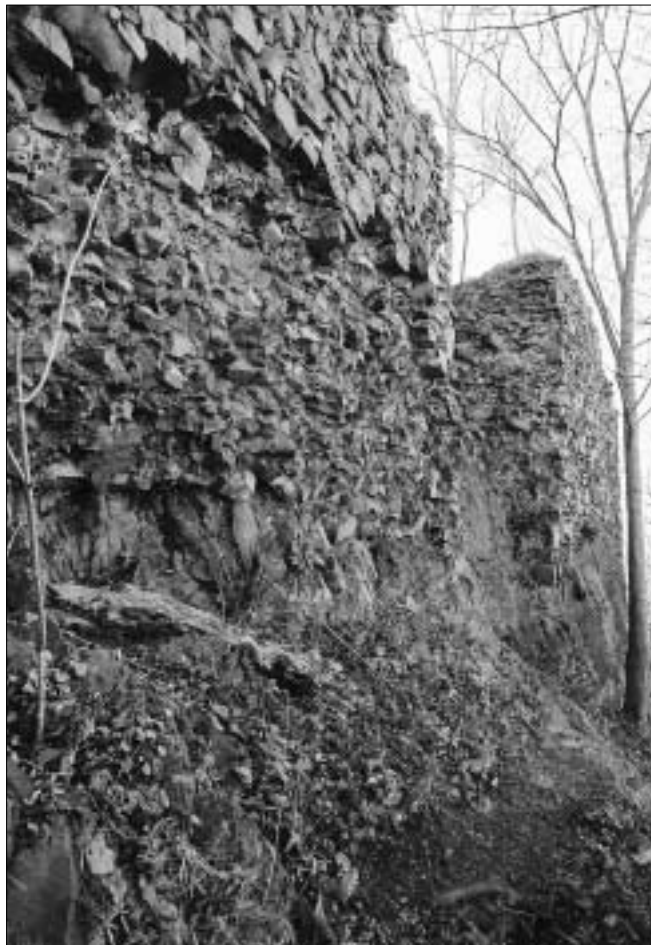
Obr. 17: Týřov, hrad. Vnější strana severní části hradby horního hradu, pohled od severovýchodu. V popředí zřícený líc, uprostřed proluka na místě zaniklé části hradby s obnaženým šikmým skalním podloží (foto V. Razím, 2004).
