# INTERPRETACE LETECKÉHO ARCHEOLOGICKÉHO SNÍMKOVÁNÍ ZÁMECKÉHO AREÁLU NA VALČI

# ANALÝZA A INTERPRETACE ŠIKMÉHO LETECKÉHO SNÍMKOVÁNÍ ZÁMECKÉ- HO AREÁLU NA VALČI

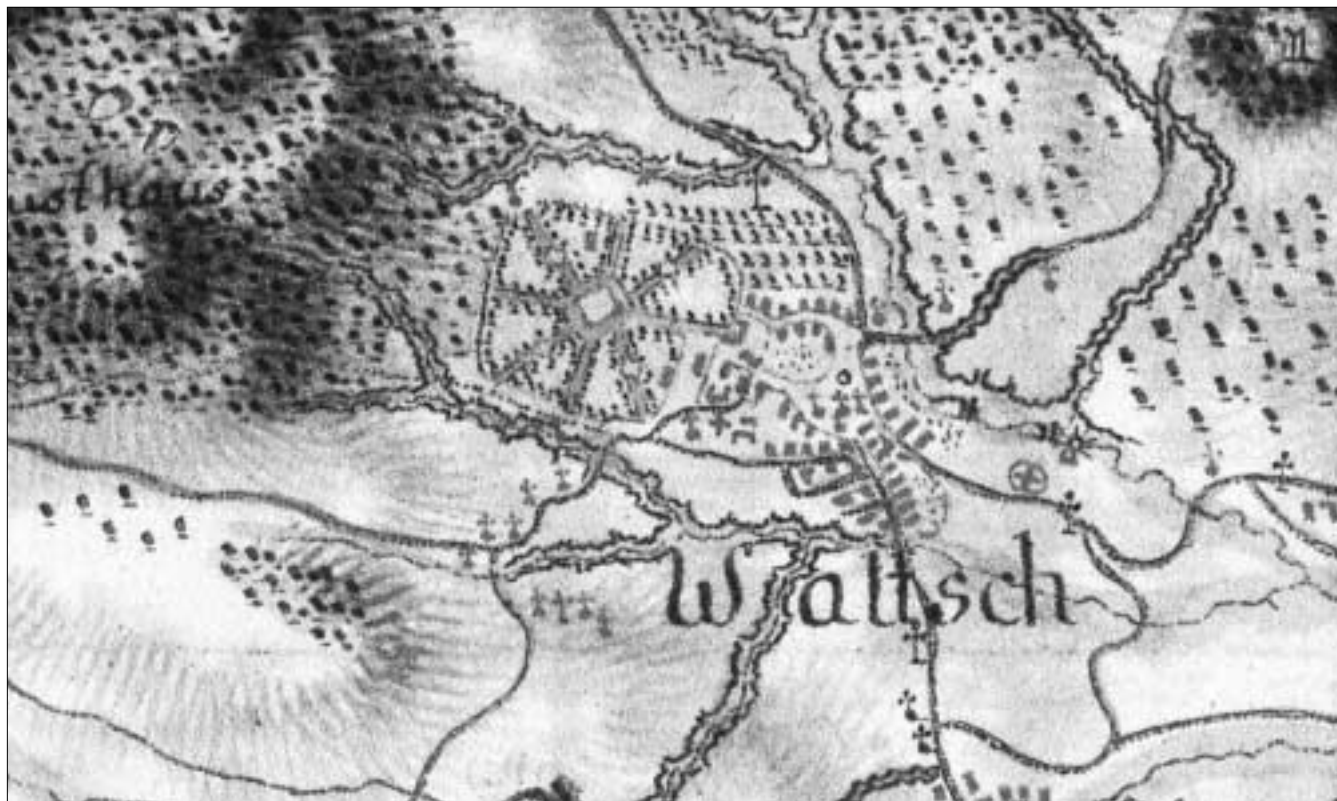
Obr. 1: Valeč (okres Karlovy Vary) na I. vojenském (josefském) mapování z let 1780–1783 (archiv Geolab ÚJEP).

Při porovnání vojenského josefského mapování (z roku

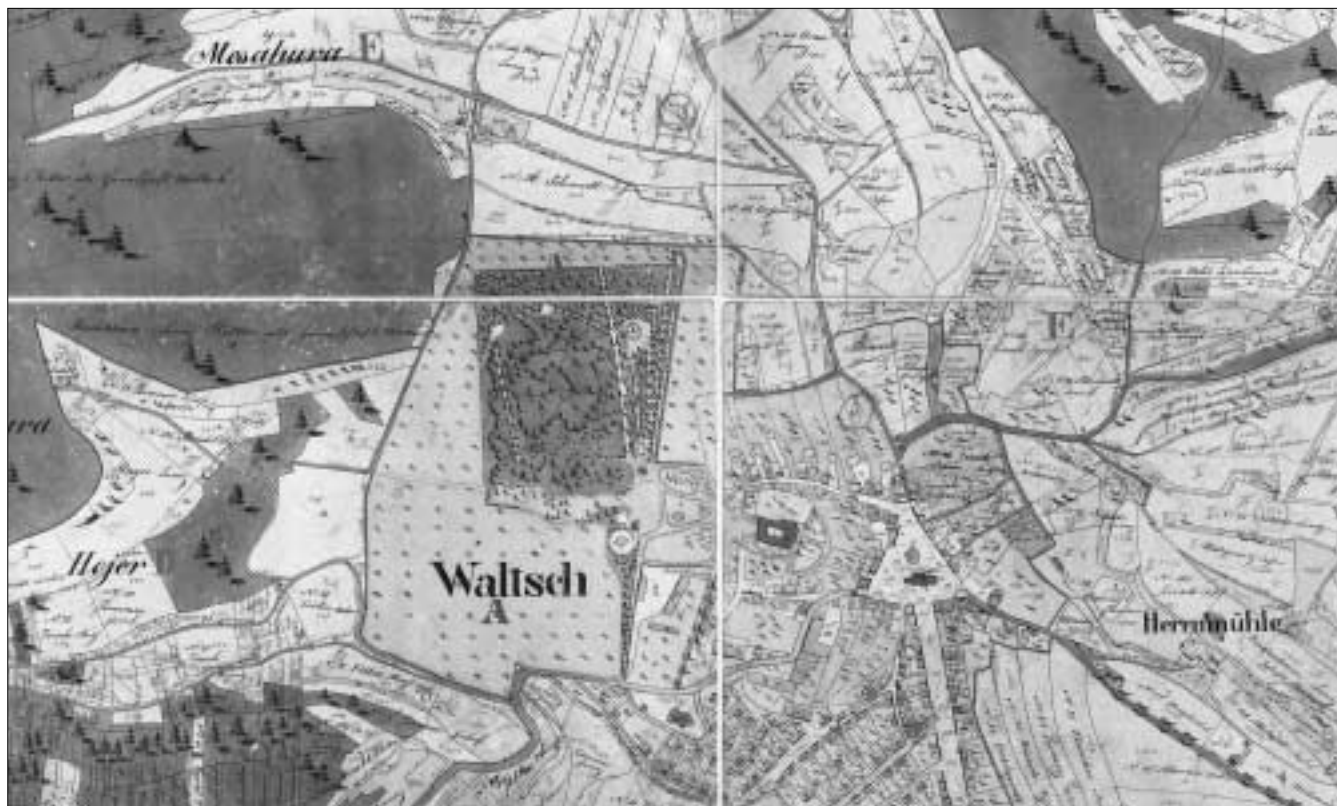
Obr. 2: Valeč, indikační skica z roku 1841 (SÚA Praha).

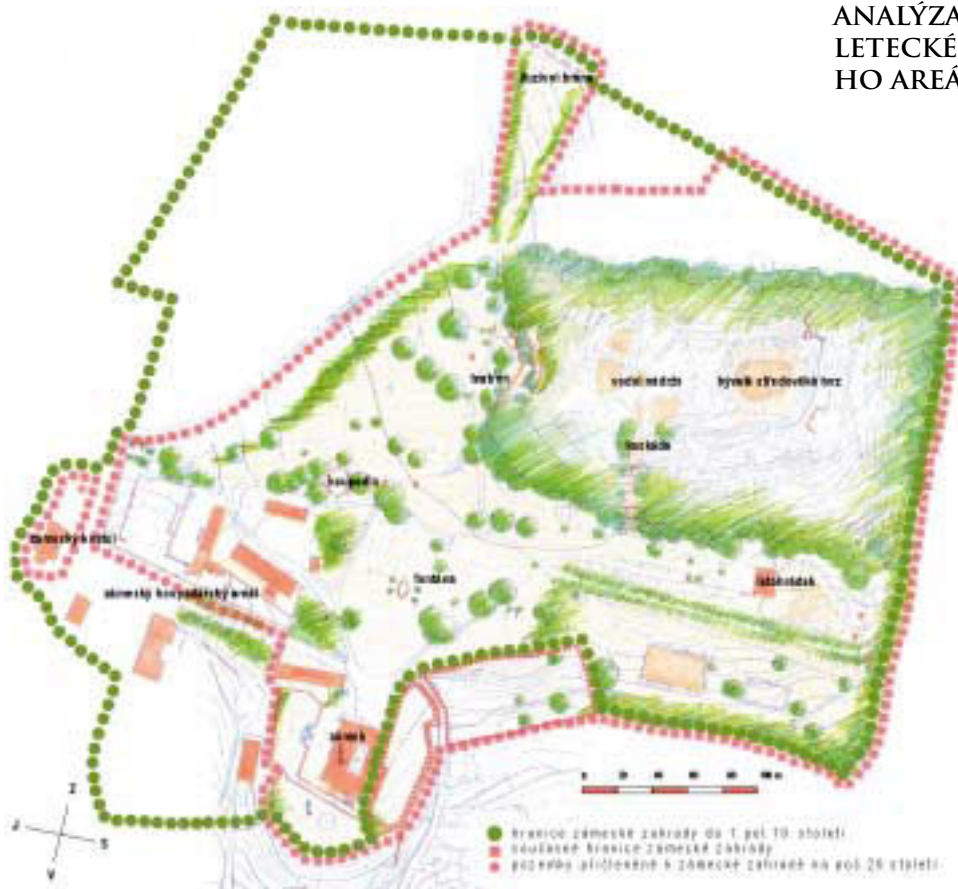
Obr. 3: Valeč, zámecký areál se zahradou, situace (kresba autorka).

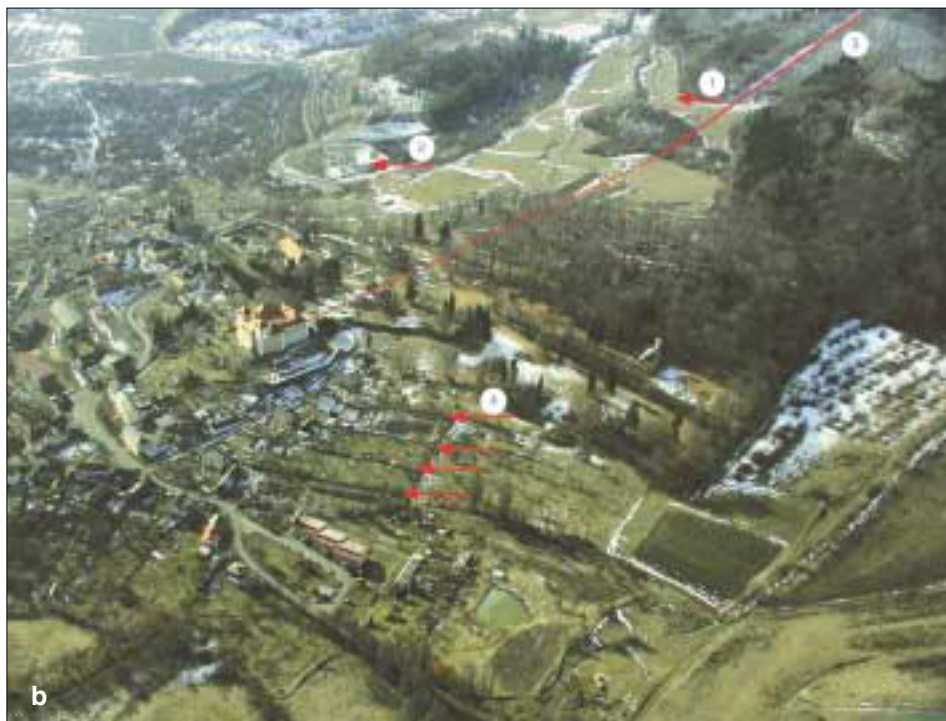
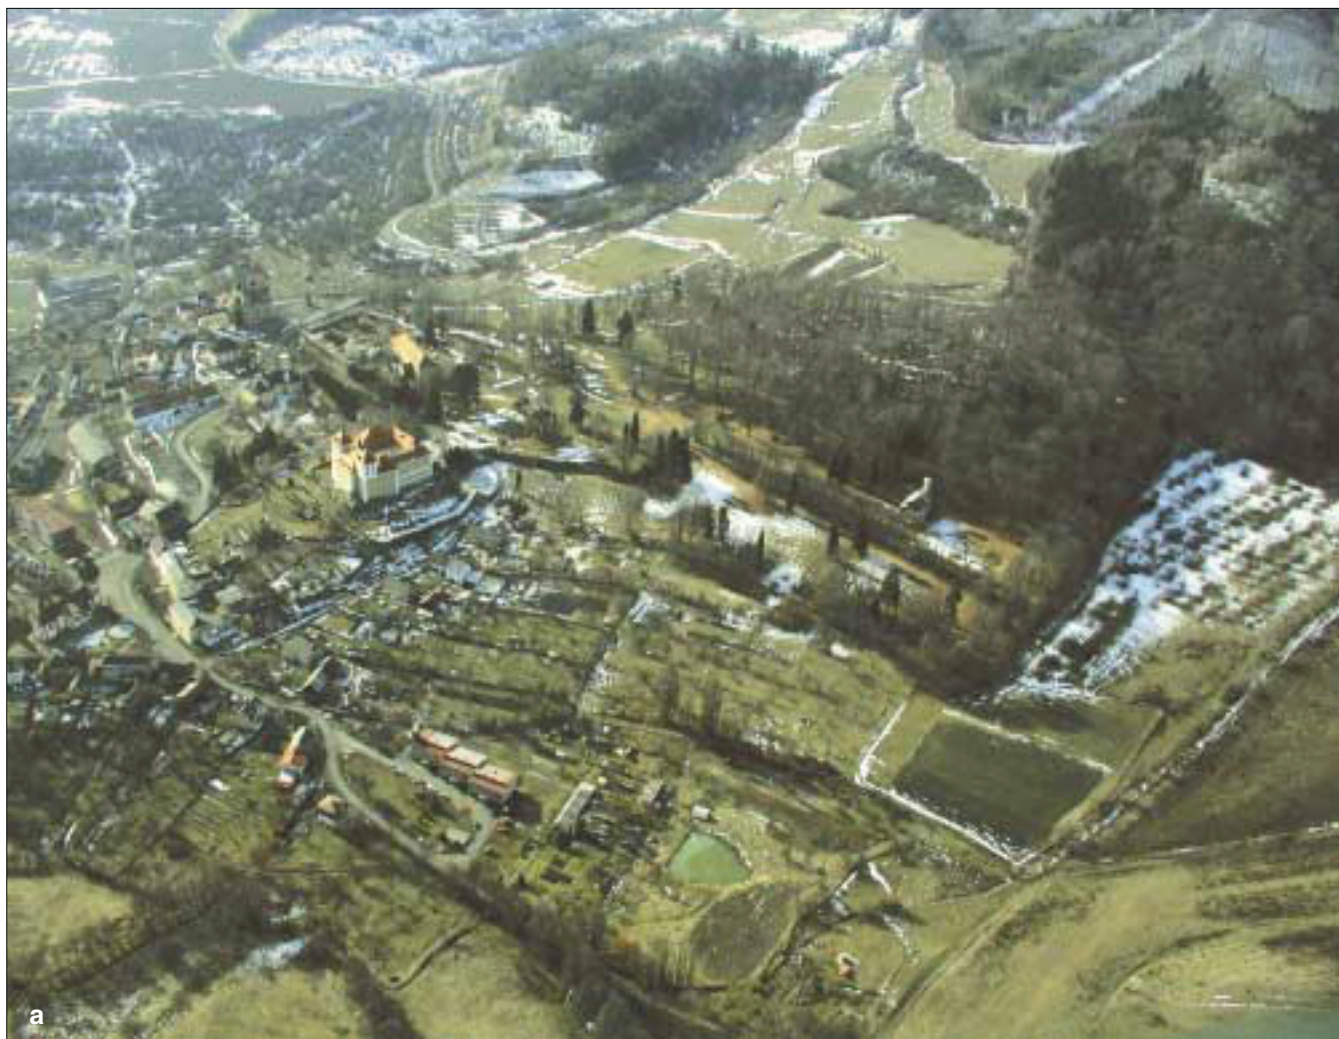
Obr. 4: Valeč, zámecký areál se zahradou, šikmé letecké snímkování; a – nevyhodnocený snímek, b – červenou barvou jsou znázorněny zaniklé či zanikající historické struktury v krajině v okolí zámeckého areálu. 1 – struktura nescelených polí, 2 – terasy v sadech, 3 – průsek v lese vedoucí na vrchol kopce Neuhaus, 4 – hranice parcel v Pánevni uličce pod zámek (foto M. Gojda, 2004, vyhodnocení autorka).

**Letecký snímek č. 1** (obr. 4) zobrazuje pohled na zámecký areál s přilehlou částí městečka Valeč a navazující okolní krajinou. Sněhové příznaky zvýrazňují bývalé hranice polí (1) a zanikající terasy v ovocných sadech v okolí Valeče (2). Také průsek v lese, kterým probíhá hlavní osa zámecké zahrady až na vrchol kopce Neuhaus, je zvýrazněn sněhem (3). Stínové příznaky velmi zřetelně zdůrazňují hranice parcel zahrad v Pánevni uličce pod severovýchodní částí zámecké zahrady (4).

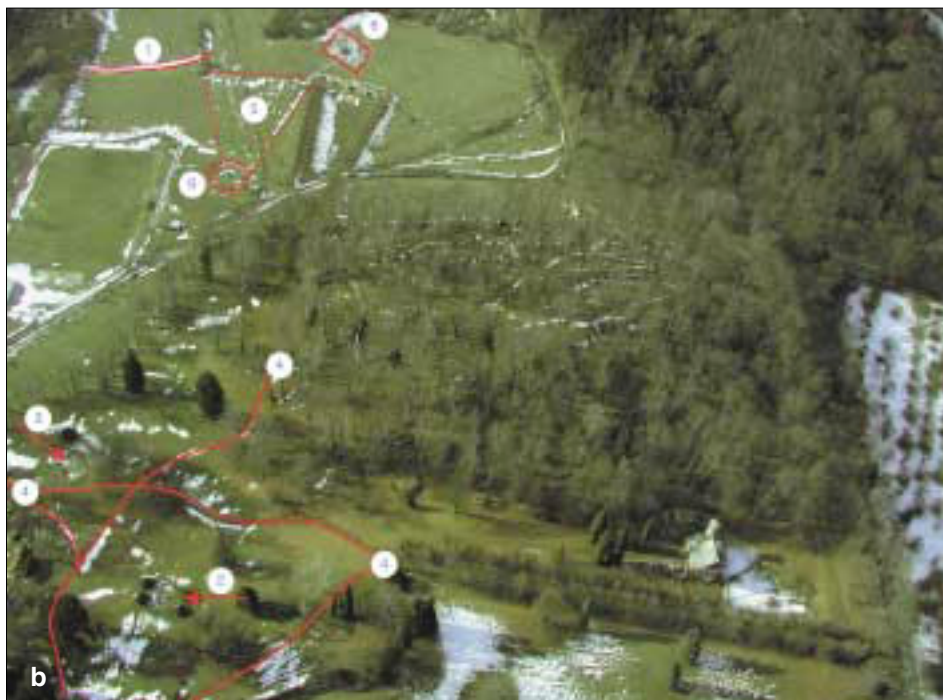
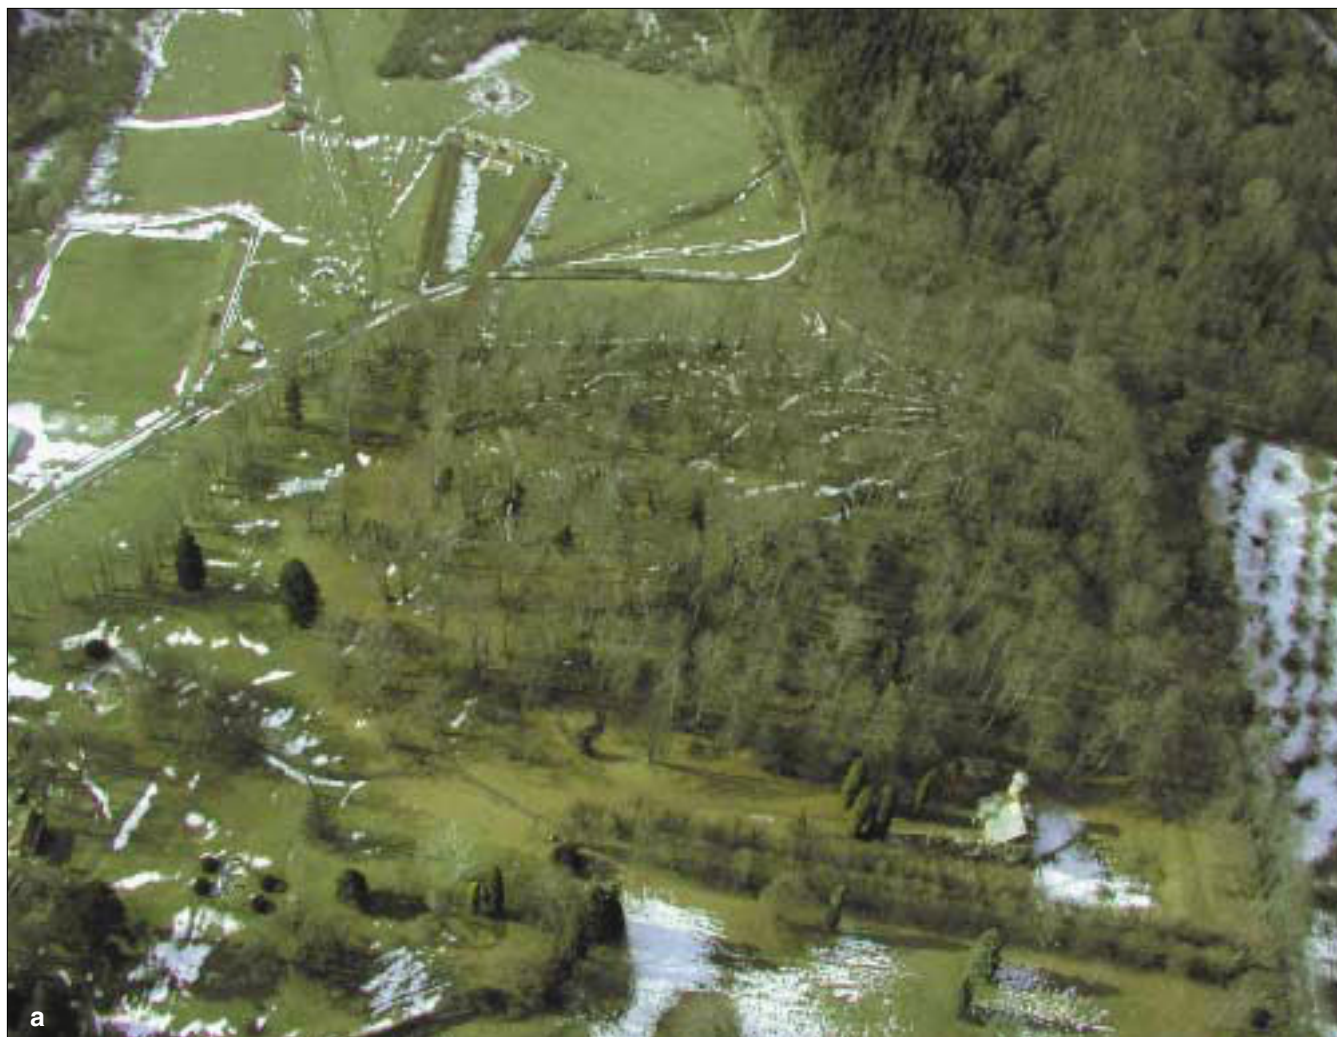
Obr. 5: Valeč, zámecká zahrada, šikmé letecké snímkování; a – nevyhodnocený snímek, b – červenou barvou jsou znázorněny zaniklé či zanikající stopy kompozice zámecké zahrady. 1 – pravděpodobná barokní hranice zahrady, 2 – kašna v travnaté ploše před zámkem, 3 – koupadlo, 4 – cestní síť v travnatém parteru zámecké zahrady, 5 – oblast, z níž se stahuje voda do studny blíže k zámku, 6 – zámecké studny (foto M. Gojda, 2004, vyhodnocení autorka).

**Letecký snímek č. 2** (obr. 5) zobrazuje zámeckou zahradu téměř v celém současném rozsahu. Sněhovými příznaky je zdůraz-

něna terénní nerovnost, kudy s největší pravděpodobností probíhala hranice zahrady v období baroka (1). V levém spodním rohu snímku je v travnaté ploše před zámekm zřetelně viditelná kašna (2) a také koupadlo (3), které je na ortogonálních leteckých snímcích zámeckého areálu zakryto stromy. Sněhové stopy zvýrazňují cestní síť v travnaté ploše, ale většinou se jedná pouze o stávající komunikace (4). Směrem na jih od Iluzivní brány jsou sněhovými příznaky vyznačené zámecké studny (6). Trojúhelníkový útvar, který je zdůrazněn sněhem, ohraničuje oblast, z níž je odváděna voda do zámecké studny (5).

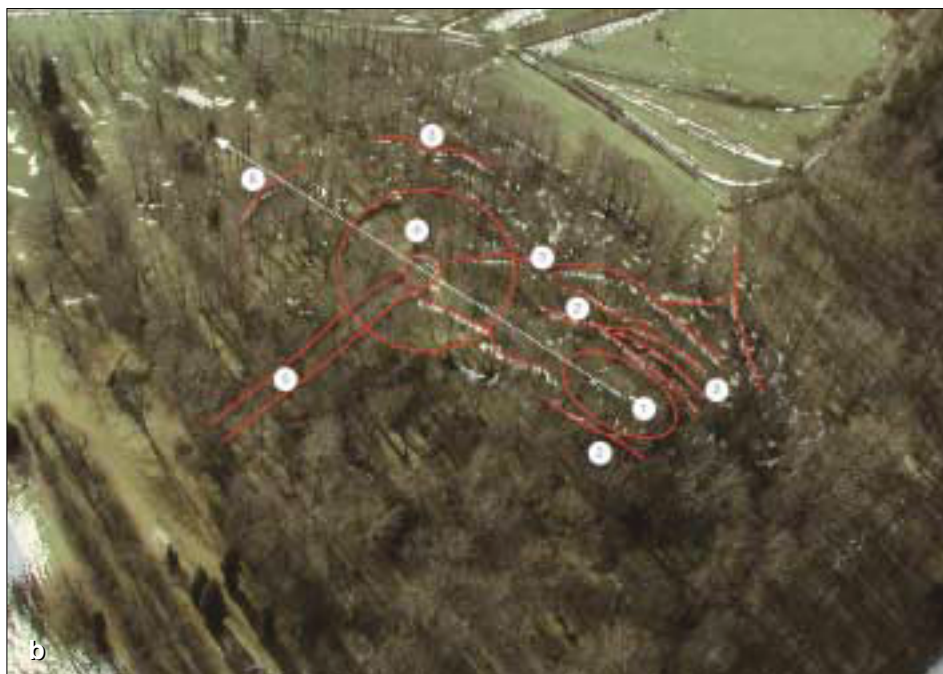
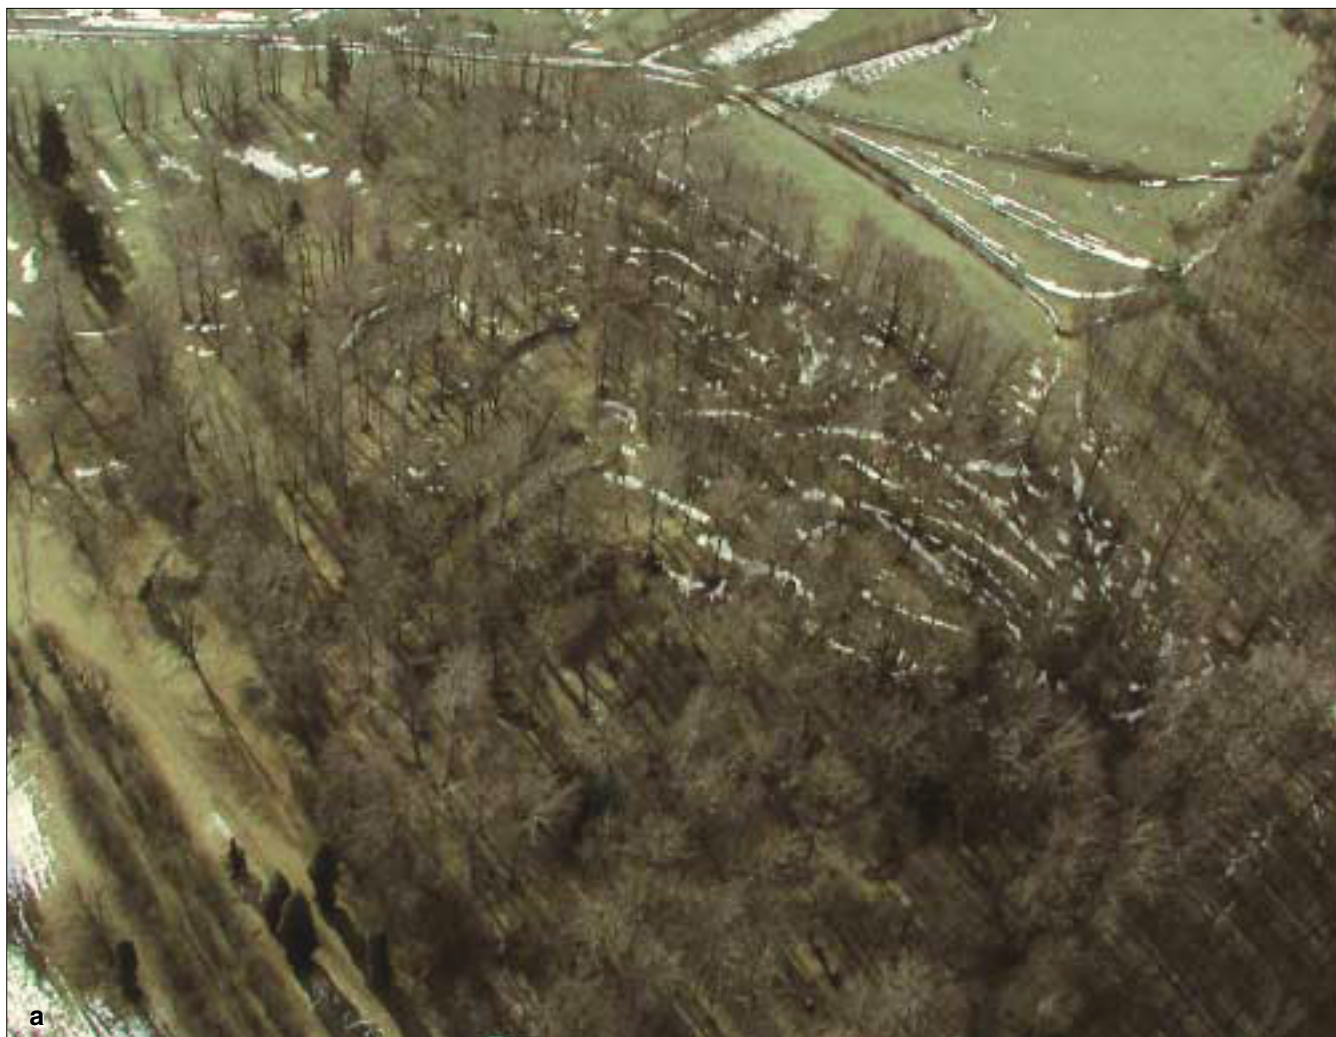
Obr. 6: Valeč, zámecká zahrada, šikmé letecké snímkování; a – nevyhodnocený snímek, b – červenou barvou jsou znázorněny zaniklé či zanikající stopy kompozice zámecké zahrady, bílou barvou je vyznačena osa spojující střed kruhového tvaru s vodními nádržemi, bývalou tvrz a teatron. 1 – náhorní plošina, kde stávala gotická tvrz, 2 – zanikající obranné valy tvrze, 3 – zanikající cestní síť z 19. století, 4 – kruhový útvar s nádržemi, které v baroku napájely kaskádu vodou, 5 – hrany kaskády, 6 – horní hrana teatronu (foto M. Gojda, 2004, vyhodnocení autorka).

**Letecký snímek č. 3** (obr 6) zachycuje vrchol pahorku v zámecké zahradě, který byl již od 14. století osídlen. V levé části fotografie zvýrazňují sněhové příznaky náhorní plošinu (1), kde byla ve 14. století postavena gotická tvrz obklopená obrannými valy (2). Sněhové stopy velmi názorně dokumentují cestní síť, která pochází s největší pravděpodobností z 19. století (3).

Téměř ve středu snímku odhalují stínové příznaky kruhový útvar, v němž se nacházely vodní nádrže, které sloužily jako zásobárna vody pro kaskádu (4). Stínové příznaky také ohraničují průběh kaskády (5), která z tohoto prostoru vycházela.

Na jižní straně pahorku je na ose, která spojuje střed náhorní plošiny – bývalé tvrzi a střed kruhu s nádržemi, navázán teatron (6). Pozorování této skutečnosti bylo umožněno díky snímkování v zimním období, kdy byly stromy v bezlistém stavu.

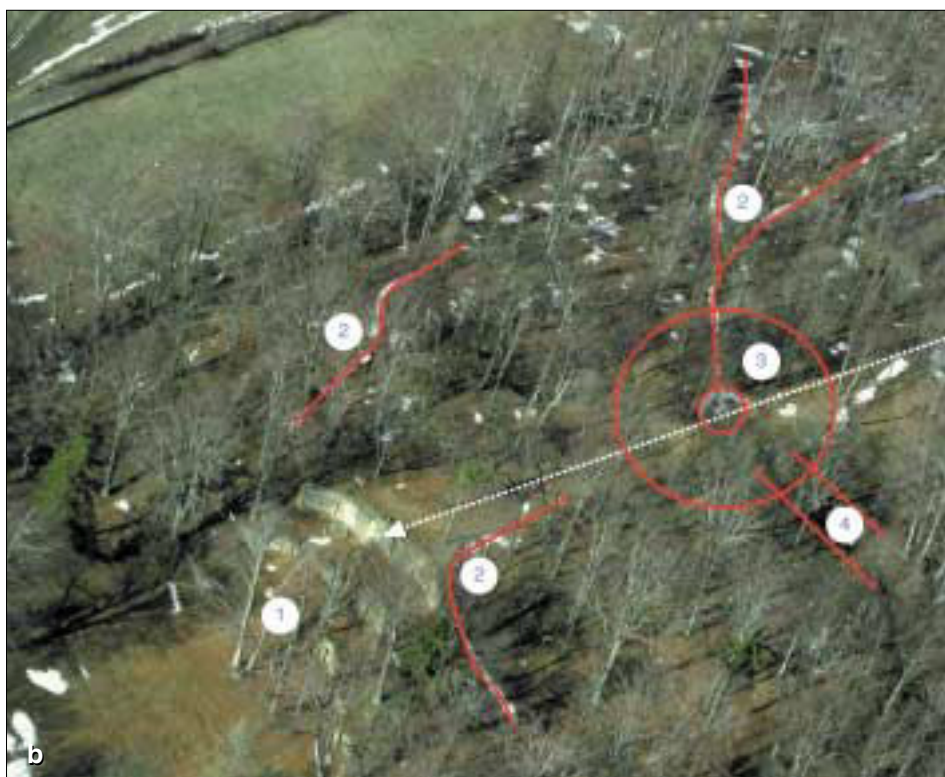
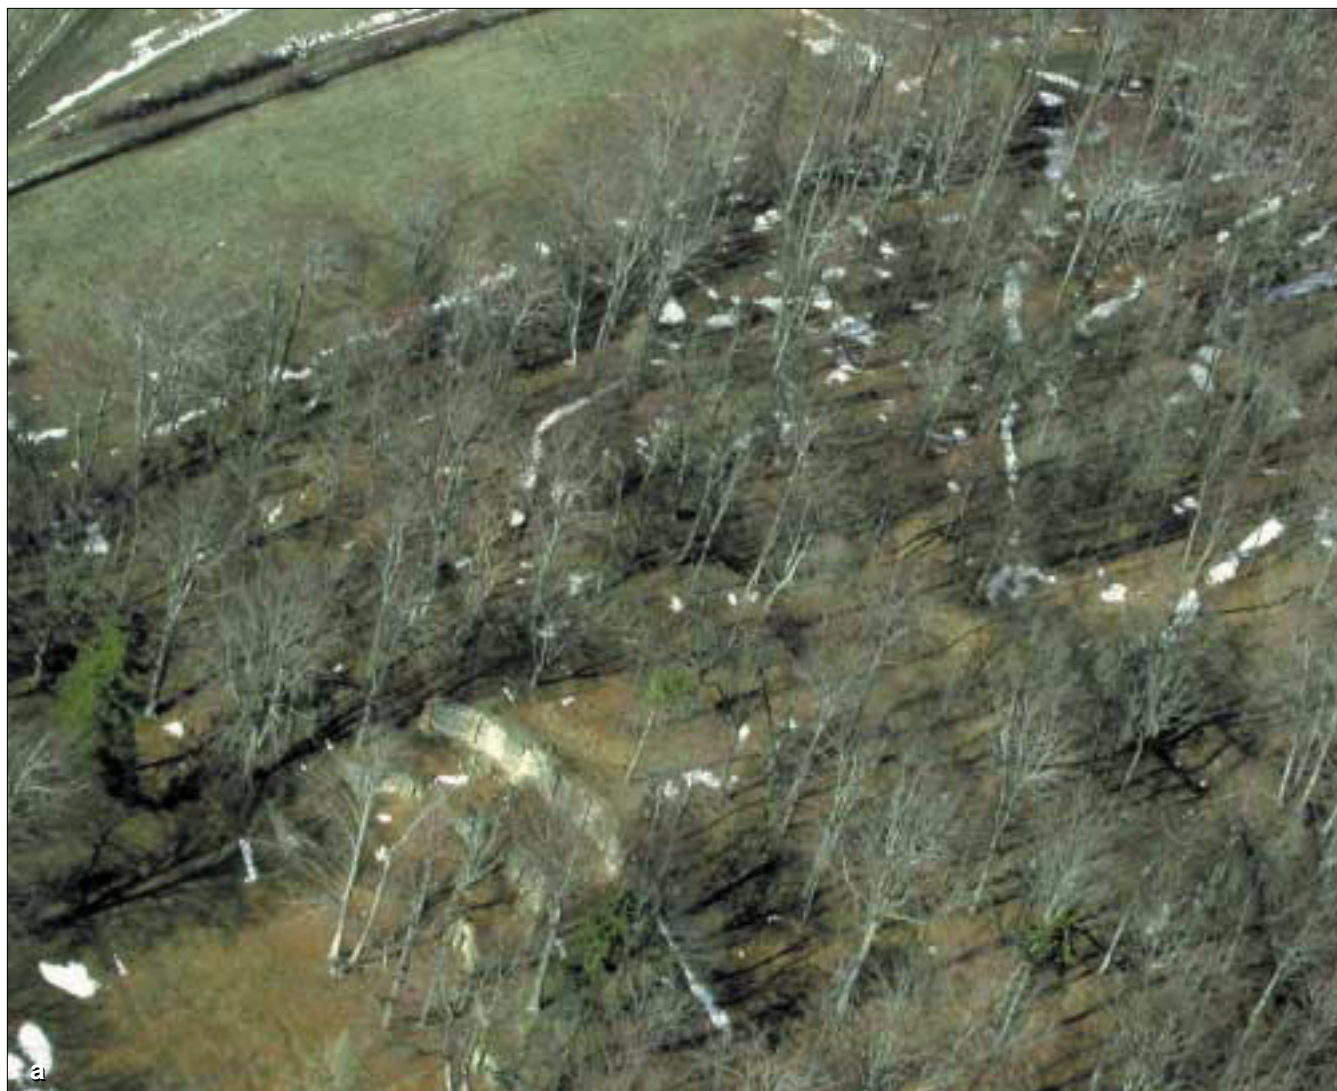
Obr. 7: Valeč, zámecká zahrada, šikmé letecké snímkování; a – nevyhodnocený snímek, b – červenou barvou jsou znázorněny zaniklé či zanikající stopy kompozice zámecké zahrady, bílou barvou je vyznačena osa spojující střed kruhového útvaru s vodními nádržemi, bývalou tvrz a teatrem. 1 – teatron, 2 – zanikající cestní síť z 19. století, 3 – kruhový útvar s nádržemi, které v baroku napájely kaskádu, 4 – kaskáda (foto M. Gojda, 2004, vyhodnocení autorka).

Ústředním prvkem **leteckého snímku č. 4** (obr. 7) je teatron, který je vestavěn do jižního svahu pahorku v zá-

mecké zahradě (1). Před spodní terasou byly vysazeny nebo zde samovolně vyrostly dvě skupiny buků, které zakrývají vyhlídku z nejvyšší terasy na jih do krajiny. Na tomto snímku jsou opět viditelné sněhové stopy stezek z 19. století (2). Podobně jako na snímku č. 3., tak i na této fotografii zvyrazňují stíny vodní nádrže na vrcholku pahorku (3) a také obrysy kaskády (4).

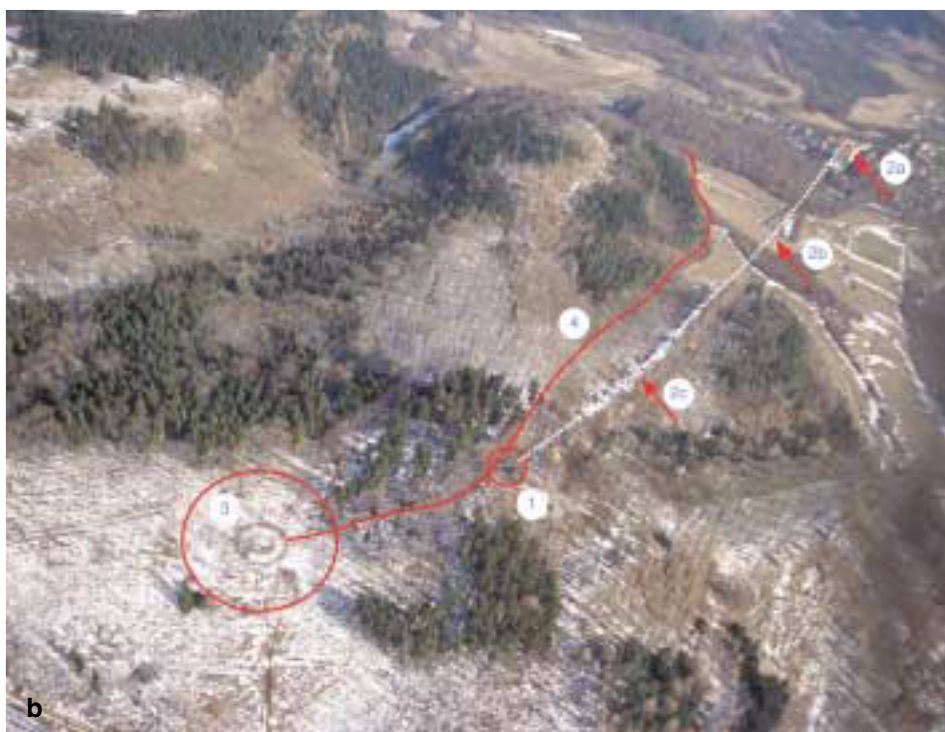
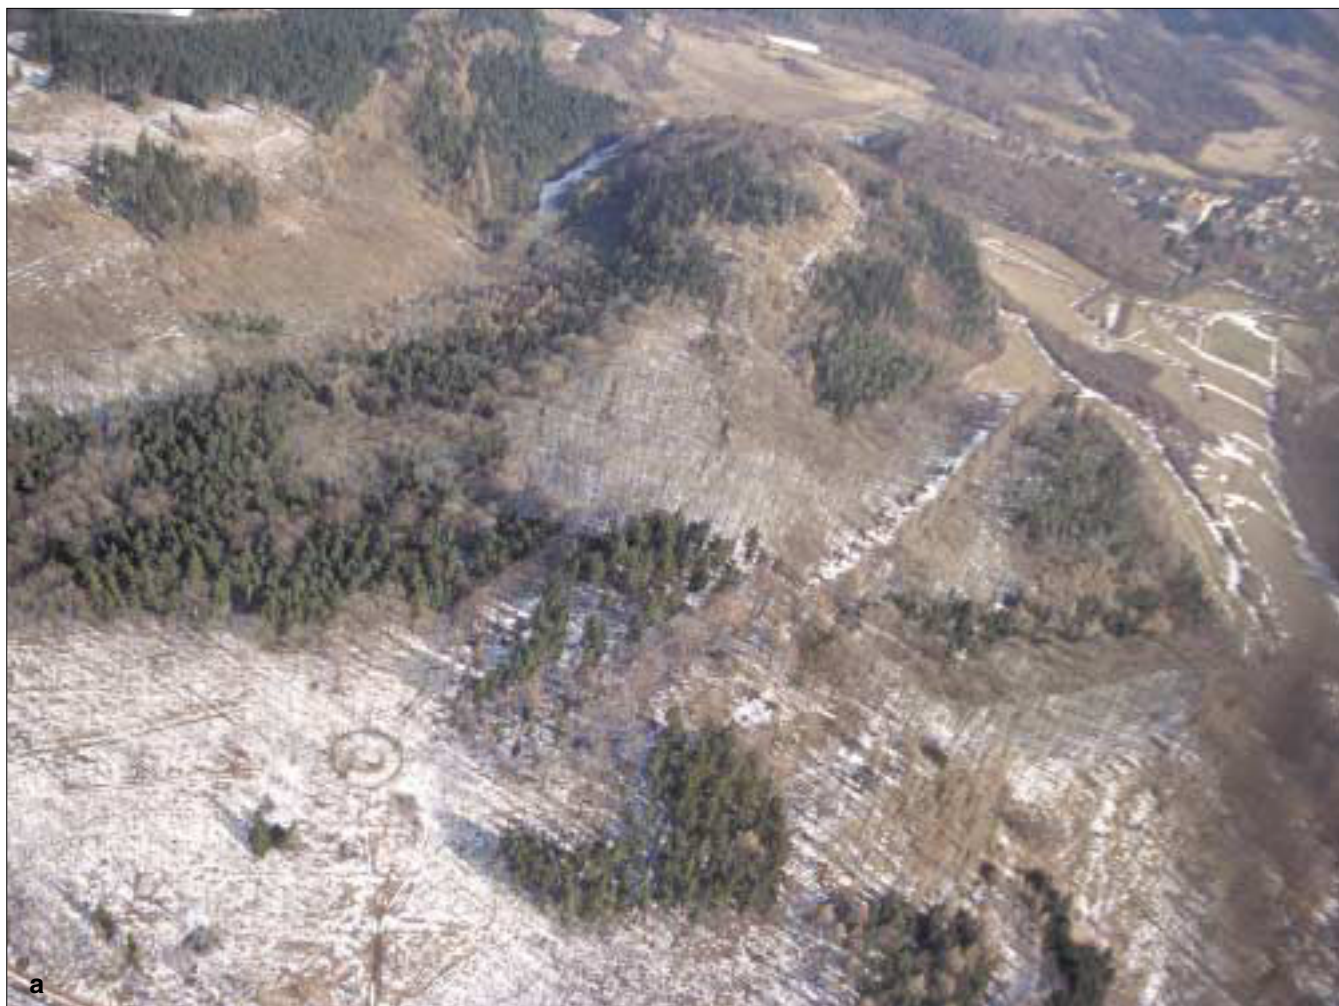
Obr. 8: Valeč, krajina v okolí zámeckého areálu, šikmé letecké snímkování; a – červenou barvou jsou znázorněny zaniklé či zanikající historické struktury. 1 – zanikající ruína Neuhausu, 2 – hlavní osa barokní kompozice zámecké zahrady vedoucí od 2a – zámku, přes 2b – iluzivní bránu, 2c – lesním průsekem, na 1 – vrchol kopce Neuhaus, 3 – kruhový rybník s ostrovem, zbytek krajinářské úpravy z 19. století, 4 – Karolinasteg, parková cesta ze zámecké zahrady na Neuhaus (foto M. Gojda, 2004, vyhodnocení autorka).

**Letecký snímek č. 5** (obr. 8) zachycuje vrcholek kopce Neuhaus, kde do počátku minulého století stávala stejnojmenná ruina (1). Ruina Neuhaus zakončovala hlavní osu barokní kompozice zámecké zahrady (2). Sněhové příznaky navíc zdůrazňují zachovalý průsek v lese, kterým hlavní osa probíhala a který lze dnes z pohledu ze zámku v porostu jen těžko rozeznat.

Severozápadním směrem od vrcholu kopce Neuhaus byl zřízen kruhový rybník s ostrůvkem

(3). Vrcholek kopce s ruinou a rybníkem byl v 19. století krajinářsky upraven. Sněhové příznaky odhalují, že se od rybníka rozbíhá trojice cest. Ta, která vede směrem k zámecké zahradě, tzv. Karolinasteg, bývala důležitou spojnici městečka a zámku s tímto místem (4).

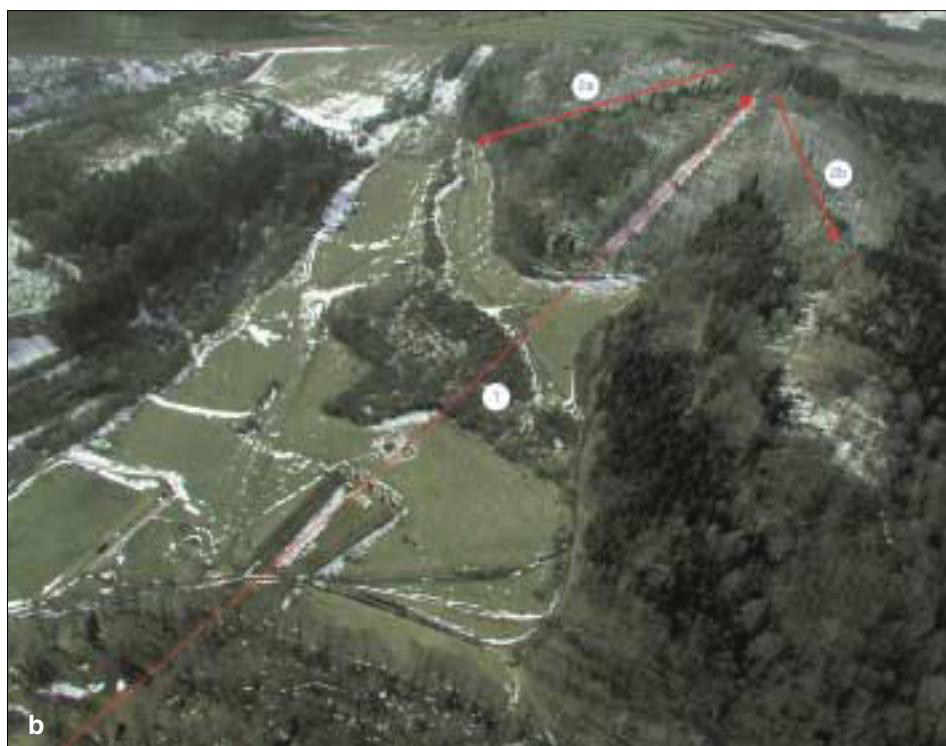
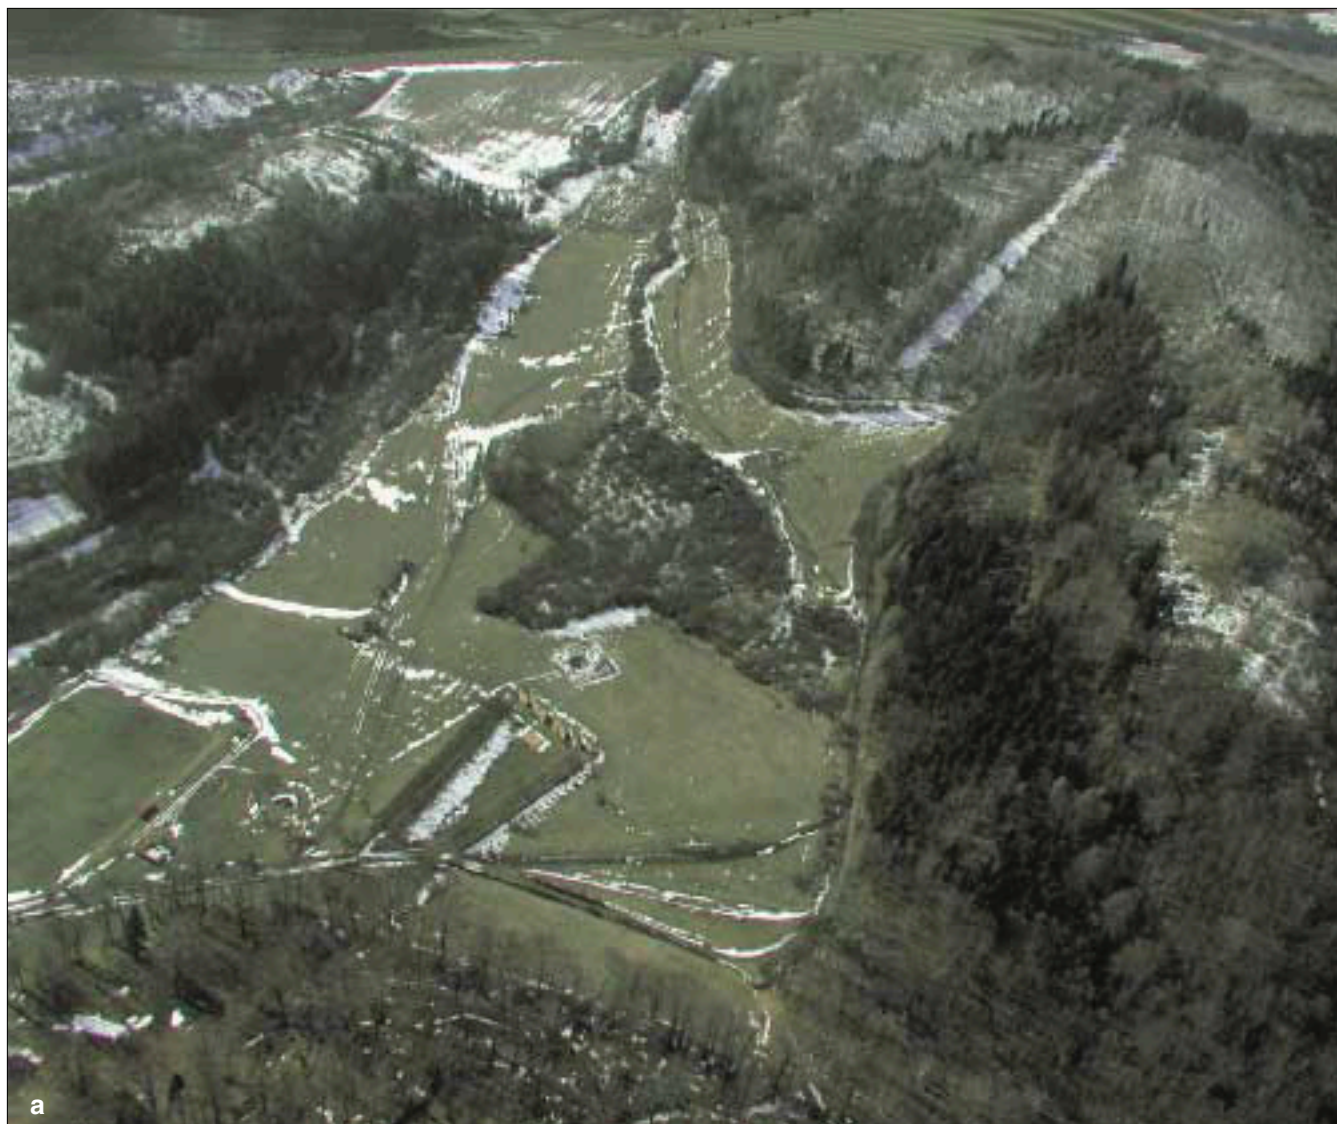
Obr. 9: Valeč, krajina v okolí zámeckého areálu, šikmé letecké snímkování; a – nevyhodnocený snímek, b – červenou barvou jsou znázorněny zaniklé či zanikající historické struktury. 1 – hlavní osa barokní kompozice zámecké zahrady vedoucí od zámku na vrchol kopce Neuhaus, 2a – zarostlé průseky v lese, které skýtaly návštěvníkům pohledy směrem na jihovýchod na horu Vladav, 2b – pohledy na podhůří Doupovských hor (foto M. Gojda, 2004, vyhodnocení autorka).

Na **leteckém snímku č. 6** (obr. 9) je vyfotografované místo zvané Mezihora, bezlesé sedlo mezi zámeckým pahorkem a kopcem Neuhaus. Červenou linkou na leteckém snímku je znázorněna osa zámecké zahrady (1), která procházela lesním průsekem ve svahu Neuhausu. Kopec Neuhaus byl podle archivních pramenů z počátku minulého století velmi oblíbeným místem výletníků, kochajících se dalekými pohledy do okolní krajiny. Na tomto snímku je možné pozorovat ještě dva další, dnes již zarostlé, průseky v lese, které mířily na jihovýchod na horu

Vladař (2a) a na severovýchod k podhůří Doupovských hor (2b). Ještě na kolmém leteckém snímku z roku 1938 jsou tyto průseky nezalesněné.

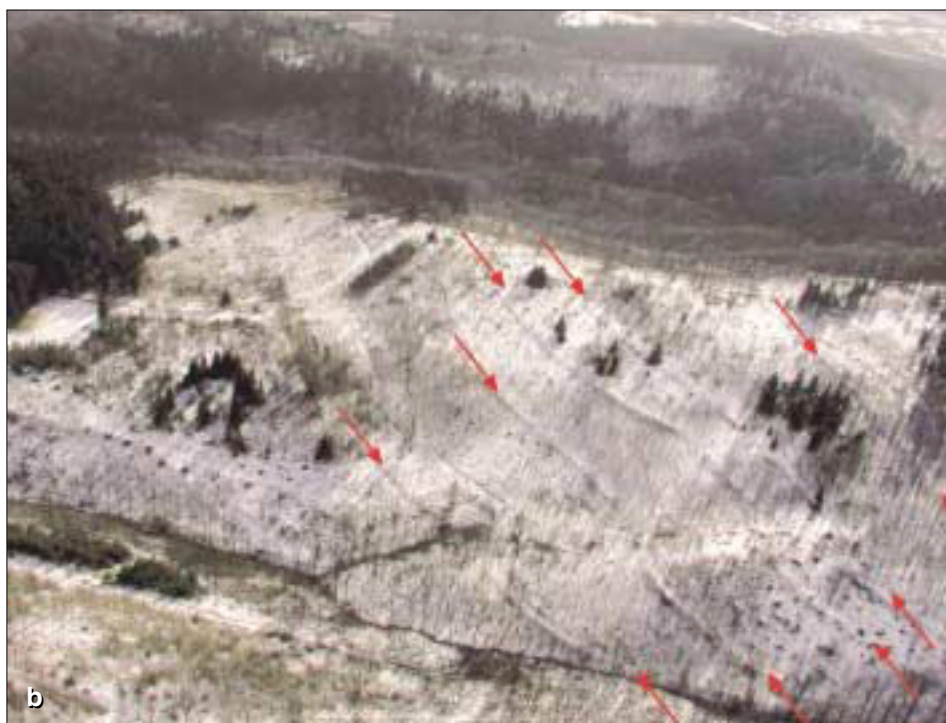
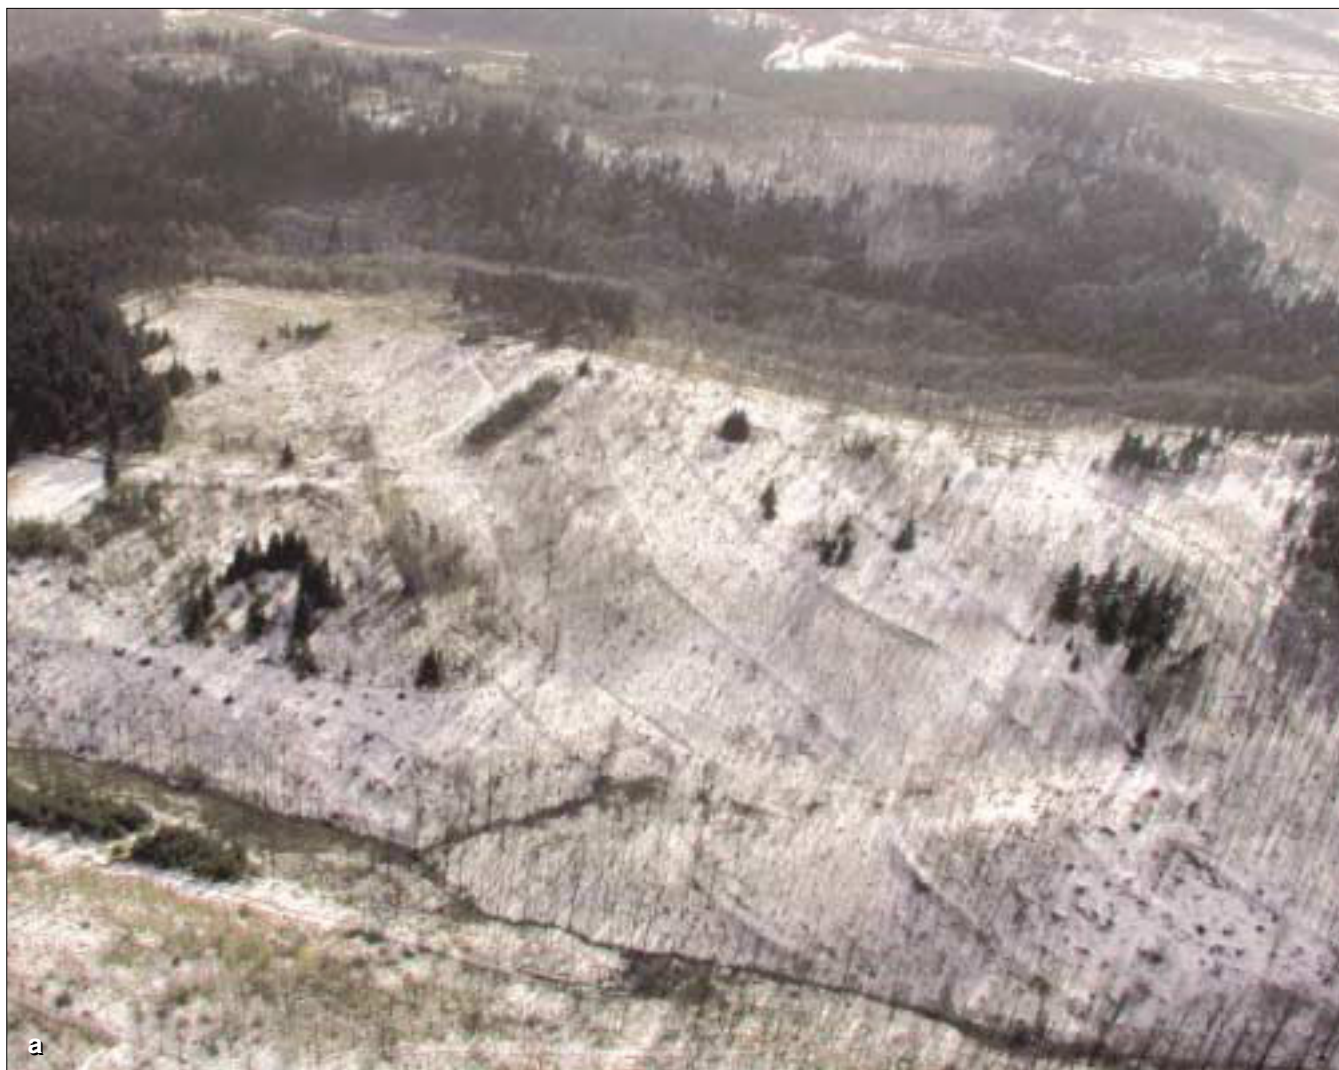
Obr. 10: Valeč, krajina v okolí zámeckého areálu, šikmé letecké snímkování; a – nevyhodnocený snímek, b – červenou šipkou jsou označeny liniové útvary, které jsou pravděpodobně hranicemi dnes již neexistujících polí nebo terasami v bývalých sadech (foto M. Gojda, 2004, vyhodnocení autorka).

**Letecký snímek č. 7** (obr. 10) zachycuje severní stranu kopce Neuhaus a údolí Mlýnského potoka. Na zasněženém svahu zalesněného kopce odhalují sněhové a stínové příznaky liniové útvary, které pravděpodobně naznačují rozhraní zaniklých polí nebo sadů. Zvýrazněné liniové útvary jsou tvořeny zanikajícími terasami nebo jen jemnými terénními modelacemi.
