# VNĚJŠÍ OPEVNĚNÍ HRADU RABÍ (II. ČÁST)

JIŘÍ VARHANÍK - LENKA KRUŠINOVÁ - JOSEF KYNCL - TOMÁŠ KYNCL

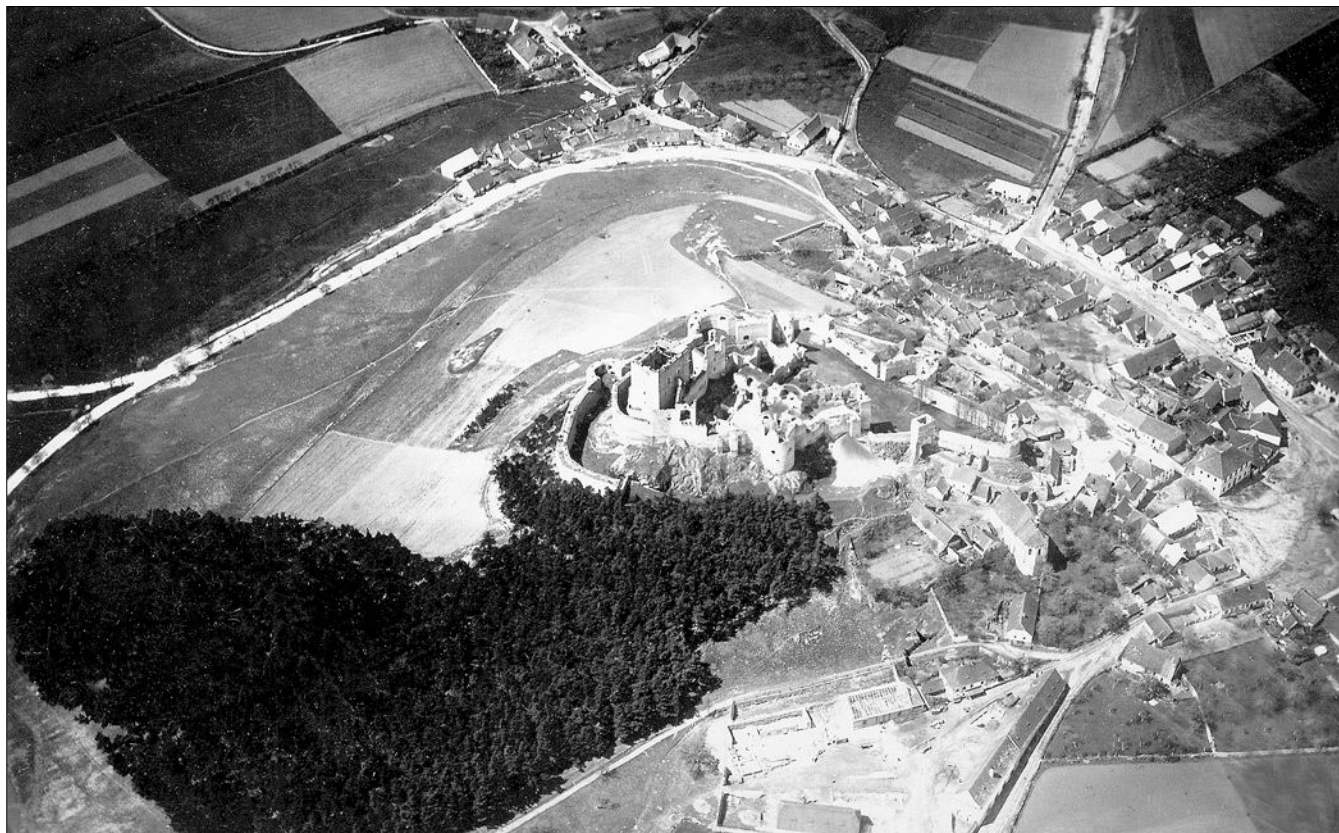
Obr. 1: Rabí, hrad, letecký pohled od jihovýchodu, pravděpodobně z roku 1925. Pod severovýchodním křídlem paláce je dobře patrný velký suťový kužel, pocházející z vyklížení hradu (foto z archivu autora).

29) S otázkou výskytu zbytků suti a malty v těchto místech se z dosavadní literatury pokusil vyrovnat zatím pouze F. J. Houzím, o. c. v pozn. 2, který uvádí, že v tomto prostoru žádná zděná hradní stavba nikdy nebyla, suť přisuzuje pobořeně hradbě příhrádku a přístavkům obyvatel, dále pak výklizům z palácových budov, které zde vytvořily velký suťový kužel, v 80. letech minulého století odstraněný.

Abb. 1: Rabí, Burg. Luftaufnahme von Südosten, wahrscheinlich 1925. Unter dem Palasnordostflügel gut deutlicher großer Schuttkegel aus den Räumungsarbeiten in der Burg. (Archiv von J. Varhaník)

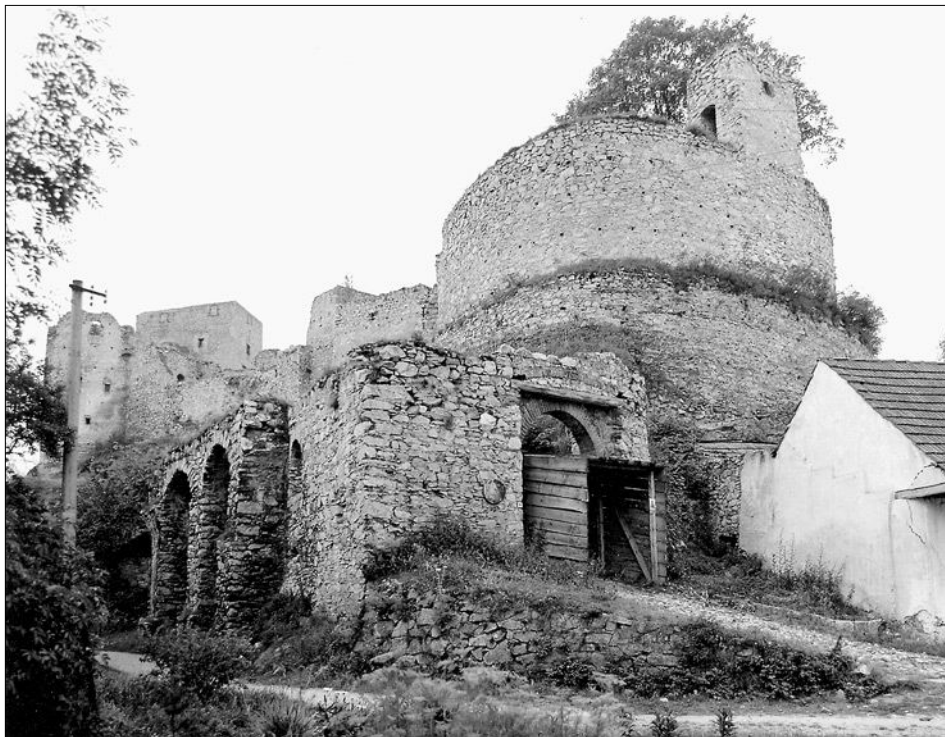
Obr. 3: Rabí, hrad, východní bašta vnějšího severního opevnění se spodní částí příhrádku (snímek z fotoarchivu NPÚ ÚOP v Plzni, foto J. Gryc, 1981).

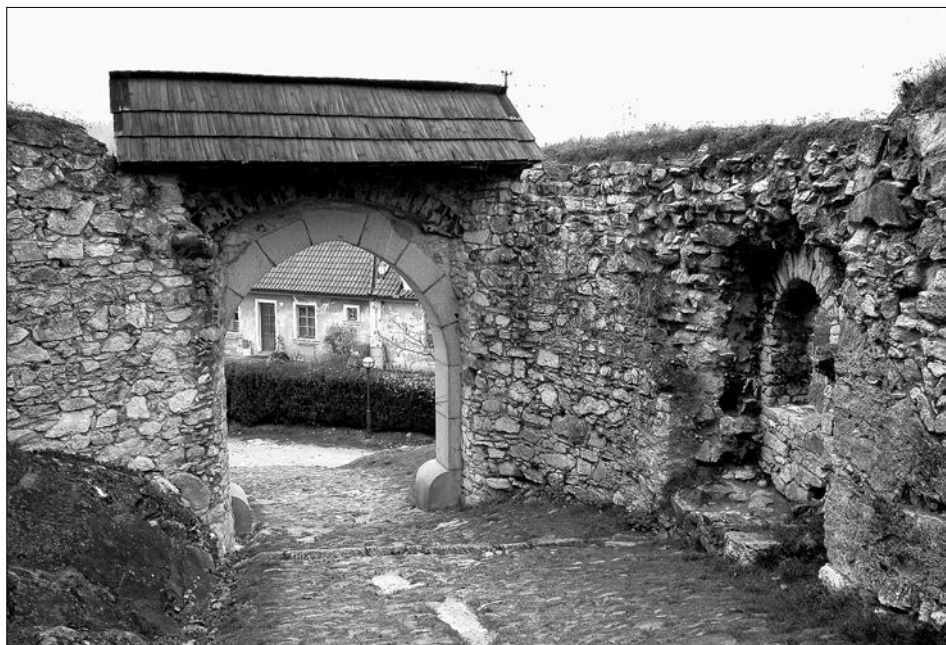
Obr. 5: Rabí, hrad, spodní část příhrádku s první branou od jihu (foto J. Varhaník, 2005).

Abb. 5: Rabí, Burg. Untere Zwingerpartie mit dem ersten Tor von Süden (Foto J. Varhaník, 2005).

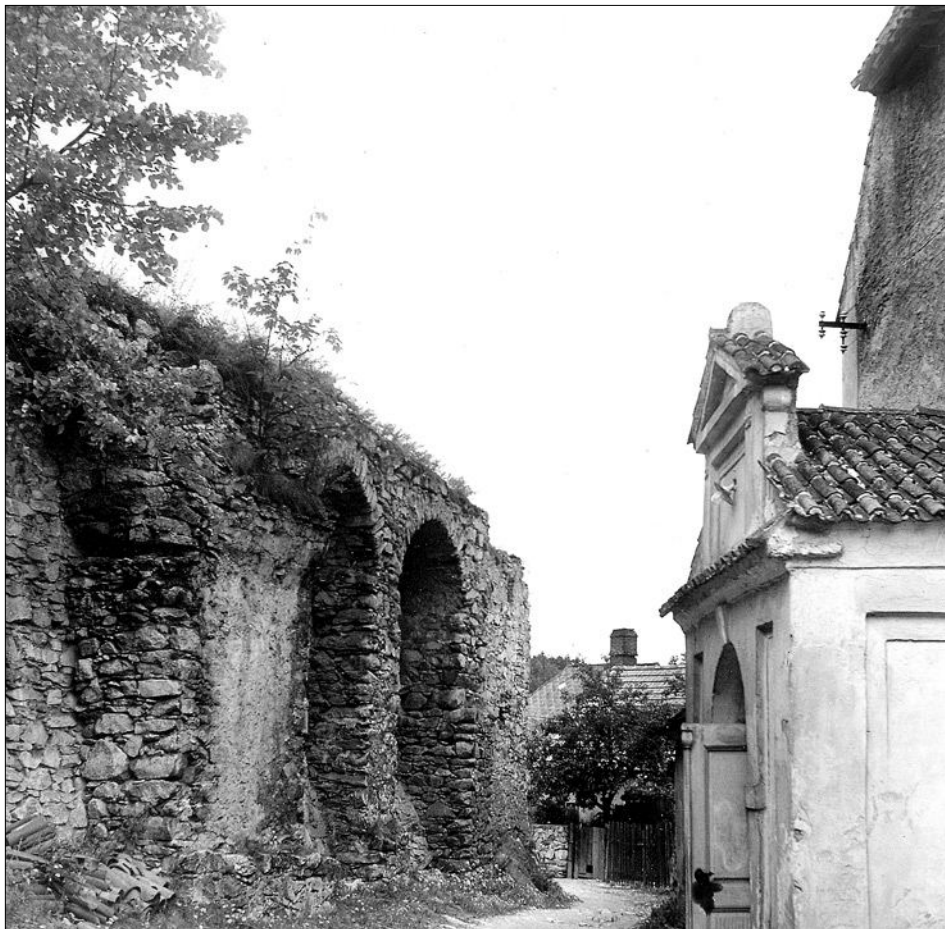
Obr. 6: Rabí, hrad, opěráky připojené k hradbě přihrádku od jihu. První z nich s omítkou na čelní stěně sloužil jako pilíř mostu, vedoucího do podkrovního kostela (snímek z fotoarchivu NPÚ ÚOP v Plzni, foto Tůma, 1963).

Poloze většího pilíře s výběhem klenby přemostění ke kostelu odpovídá na vnitřním líci hradby přihrádce mělká

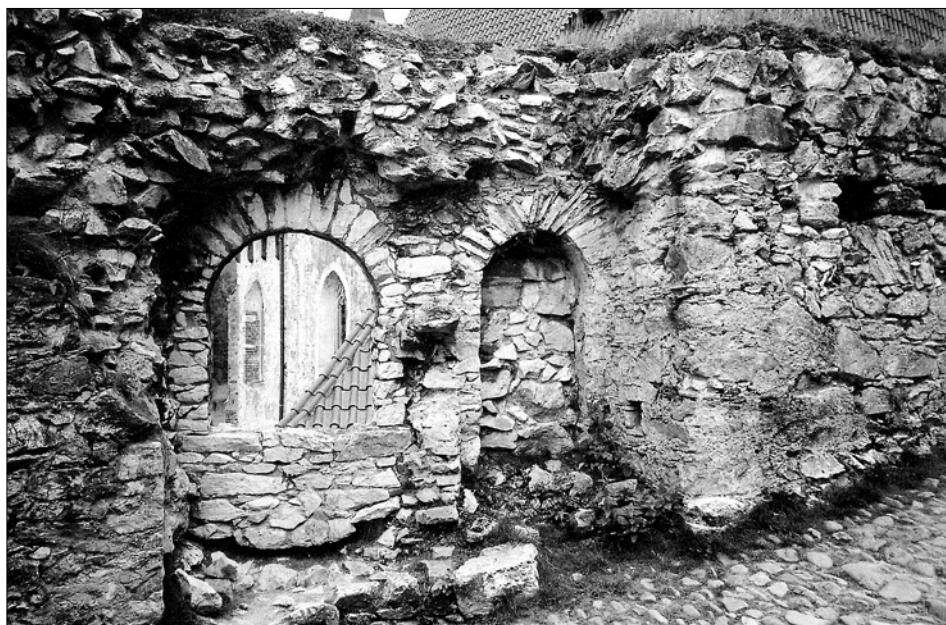
Obr. 9: Rabí, hrad, výklenek s oknem a zaslepeným portálkem za první branou (foto J. Varhaník, 2004).

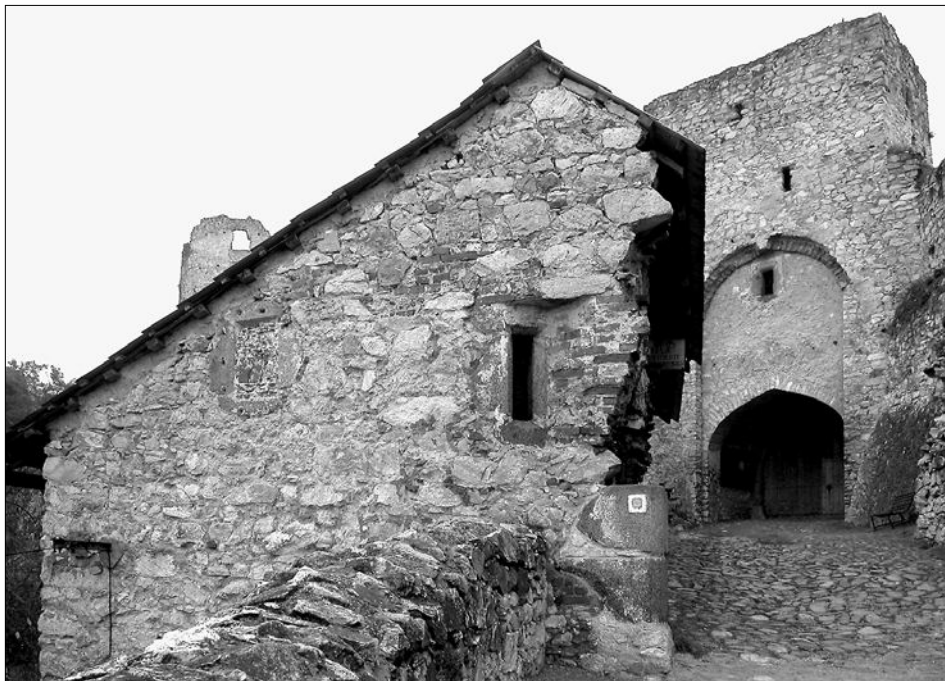
Obr. 10: Rabí, hrad, pozůstatek severovýchodního průčelí 2. brány se štěrbinovým okénkem a zazděným gotickým obdélným oknem (foto J. Varhaník, 2005).

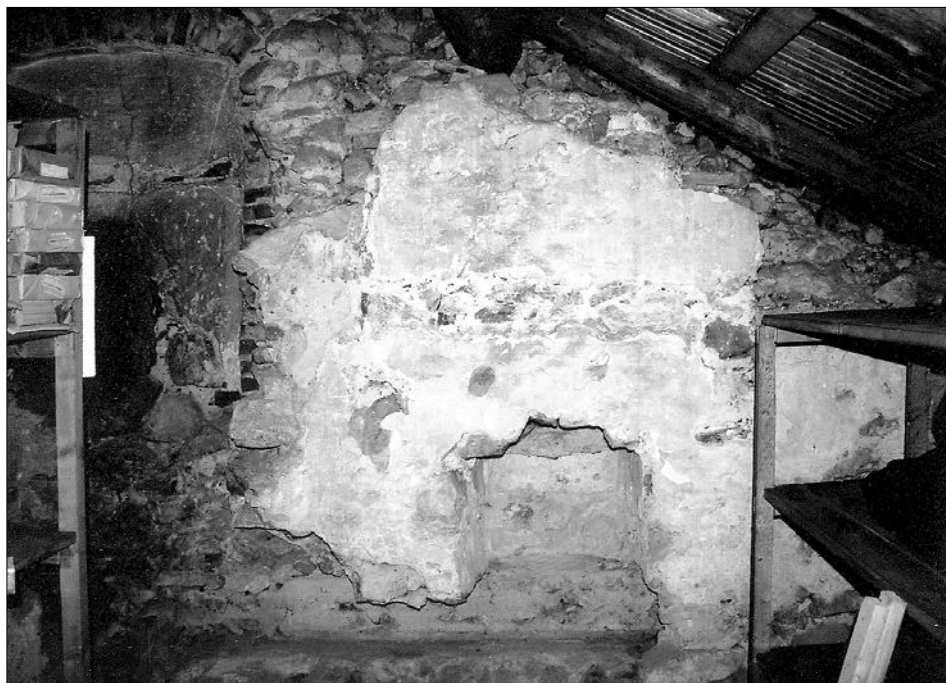
Obr. 12: Rabí, hrad, dochovaný úsek vnitřního líce průčelní zdi 2. brány se zazděným oknem a nikou vloženou na místě jeho špalety, dole negativ pouzdra závory (foto J. Varhaník 2005).

Při východním koutě je ve zdivu vynechána omítnutá nika pravoúhlého půdorysu, situovaná bezprostředně nad uvedeným negativem dřevěného vyložení kapsy pro závory. Líc zdiva nad jejím nepravidelným završením je omítnut. Podstatná část tohoto omítaného úseku zakrývá zazdívkou okna, patrného zvenčí. Tato nika byla vložena do spodní části špalety zazděného okna. Dále nalevo je líc lomového zdiva odbourán a je do něho vložena cihlová omítaná šikmo vedená špaleta úzkého a vysokého okénka, patrného zvenčí.

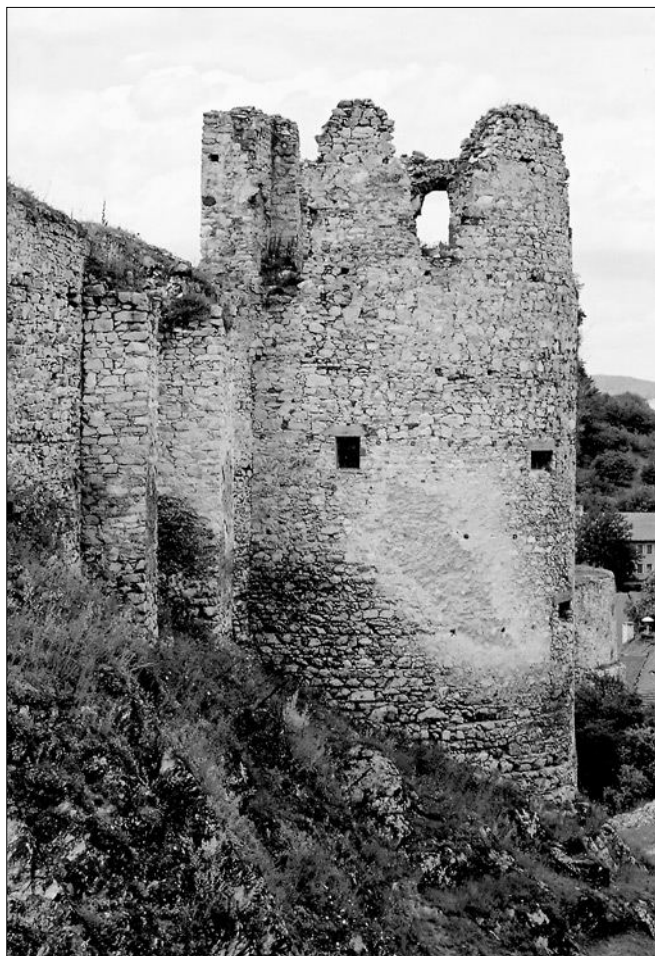
Obr. 15: Rabí, hrad, válcová věž od jihu (foto J. Varhaník, 2004).

Stavba byla vážně poškozena vylámaním ostění všech otvorů. Tento stav dokládají starší vyobrazení. Na exteriéru věže náleží spodnímu podlaží dva otvory, směřující k severoseverovýchodu a východu. První má tvar na výšku postaveného obdélníka, druhý, vložený do horní části novodobé zazdivky širšího a podstatně vyššího otvoru, který zjevně nenáleží původnímu řešení, má tvar nízkého ležatého obdélníka. Druhé podlaží se otvírá čtyřmi pravoúhlými otvory bez vynášecích pasů, z nichž oba krajní mají tvar opět na výšku postaveného obdélníka, další pak ležatého. Všechny tyto otvory byly opatřeny betonovými překlady a jednoduchými dřevěnými okny, dnes již značně zchátralými, za meziválečných oprav hradu. Poslední fragmentárně dochované a dnes nepřístupné podlaží vykazuje pozůstatky čtyř rozměrných otvorů, z nichž pouze severní je doposud završen segmentovým záklenkem. Stejně jako dva sousední náležel většímu oknu, zatímco čtvrtý, sahající hlouběji než ostatní a směřující k jihu, umožňoval komunikaci buď s ochozem přilehlé hradby, nebo spíše s prevetem, vyloženým na konzolách. Na severní straně byl v úrovni třetího podlaží věže nad koutem tvořeným věží a hradbou vyklenut segmentový pas z cihel.

Abb. 15: Rabí, Burg. Runder Turm von Süden (Foto J. Varhaník, 2005).

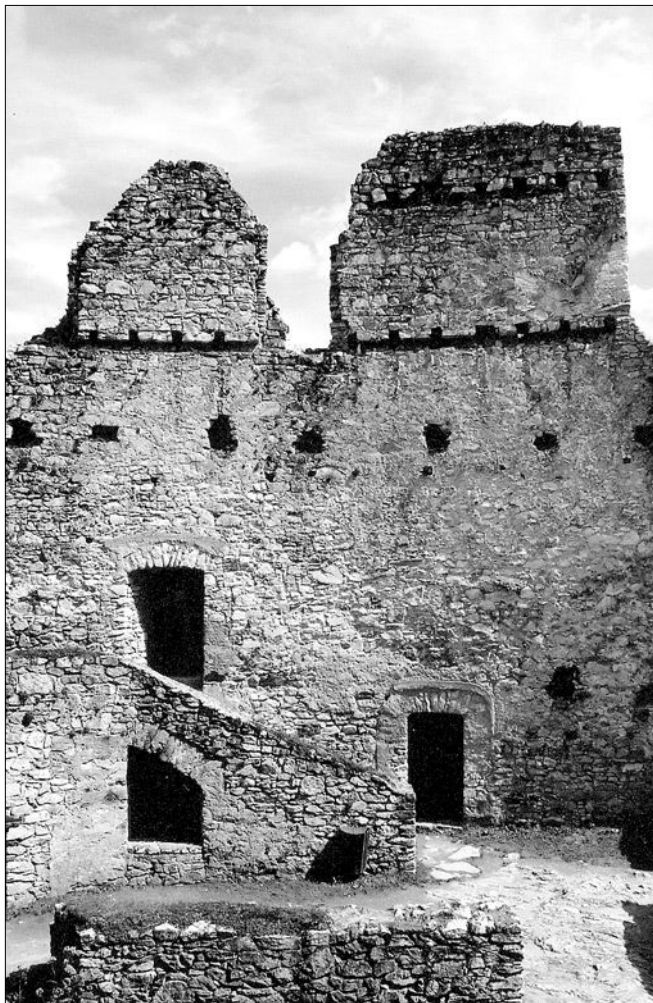
Obr. 21: Rabí, hrad, nádvorní průčelí válcové věže, tvořené ve spodní části starší hradbou. V omítce jsou patrné otisky svislých nosníků kryté pavlače v úrovni 3. podlaží (foto J. Varhaník, 2005).

Na nádvoří straně se věž uplatňuje až nad korunou zdiva starší hradby. V této úrovni, odpovídající třetímu podlaží věže, jsou v omítce dochovány otisky dřevěných trámů, podírajících při lici zdiva horizontální nosníky pavlače. Pavlač byla kryta pultovou střechou, která zprostředkovávala komunikaci od šnekového schodiště severně věže do jejího třetího podlaží a dále k jihu na ochoz hradby.

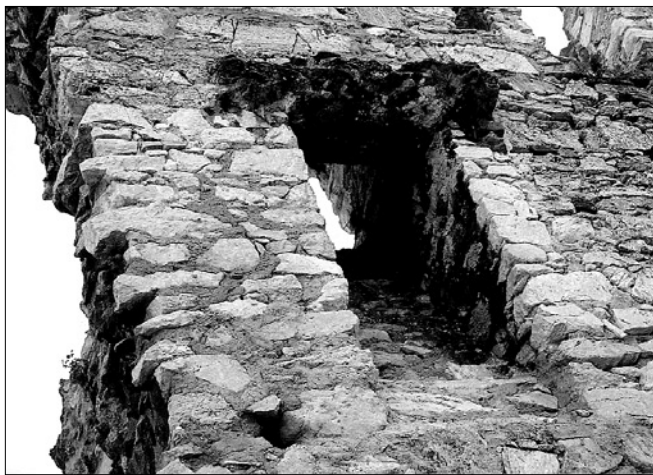
Obr. 22: Rabí, hrad, smolný nos při Žižkově bráně (foto J. Varhaník, 2005).

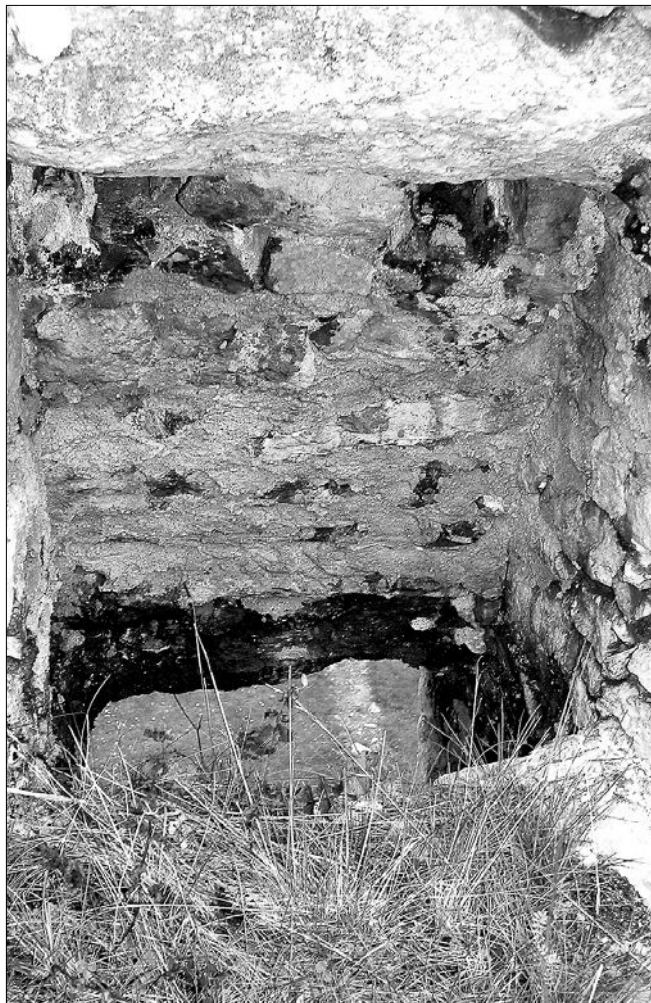
Obr. 23: Rabí, hrad, pohled shora do otvoru smolného nosu při Žižkově bráně (foto J. Varhaník, 2005).

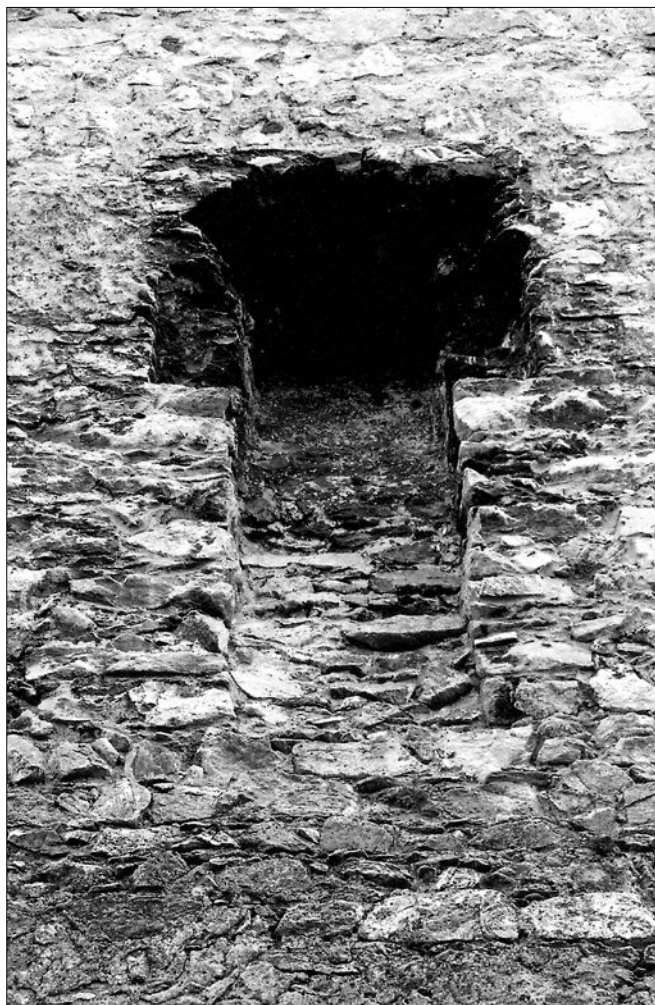
Obr. 24: Rábí, hrad, slepý smolný nos na severním průčelí severovýchodního paláce (foto J. Varhaník, 2005).

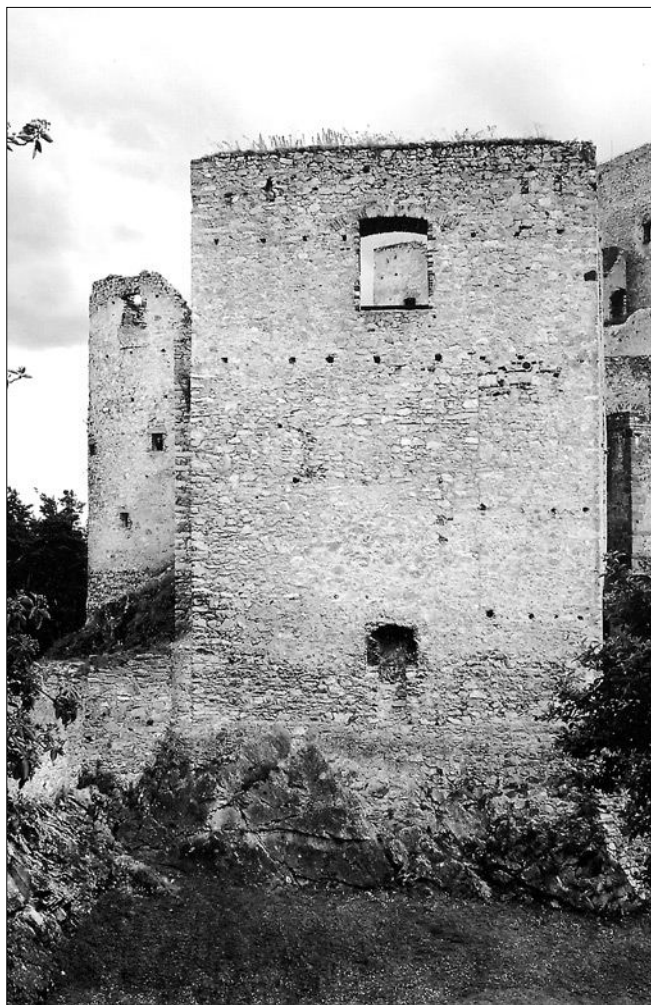
Obr. 25: Rábí, hrad, severní průčelí severovýchodního paláce se slepým smolným nosem v ose, vylámaným ve zdivu starší věže (foto J. Varhaník, 2005).

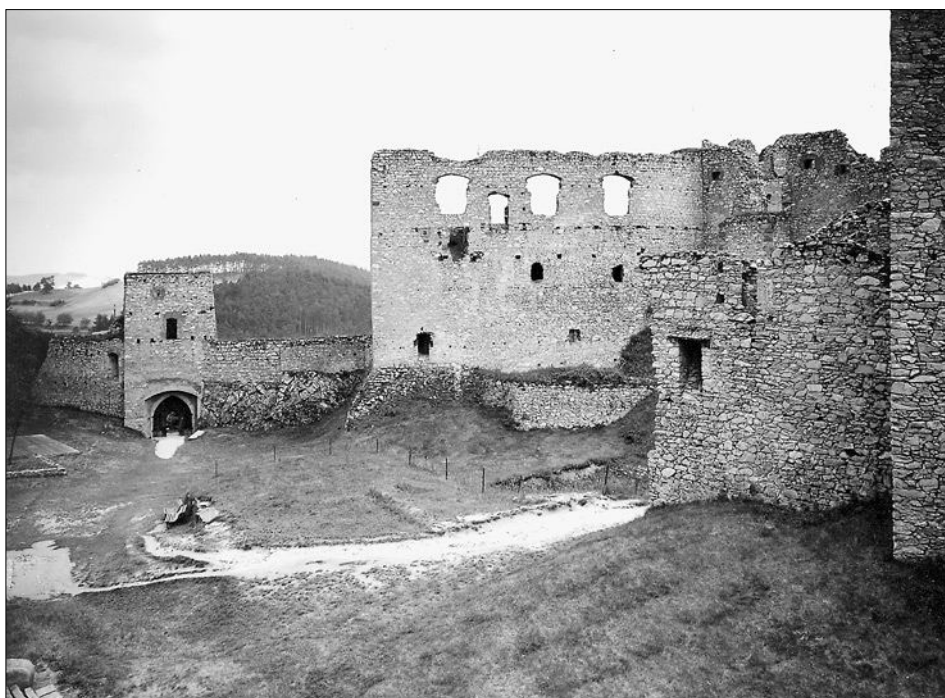
Obr. 26: Rábí, hrad, velké nádvoří od západu. Vpravo smolný nos krytý zděnou stříškou vystupující z úrovně líce zdiva v sousedství fragmentu Žižkovy brány, v pozadí vlevo ve spodní úrovni nádvořího průčelí severovýchodního křídla paláce obdobně utvářený, ale slepý útvar (snímek z fotoarchivu NPÚ ÚOP v Plzni, foto J. Gryc, 1973).

Tomuto poněkud netradičnímu pohledu na poslání goticko-renesanční fortifikace dobře odpovídá dvojice nově identifikovaných rozměrných slepých smolných nosů, které se k obraně hradu nedaly nikterak využít. Význam vnějších znaků opevnění převážil nad jeho praktickým účelem.<sup>65)</sup>

Abb. 26: Rábí, Burg. Großer Burghof von Westen. Rechts eine Pechnase mit gemauertem aus dem Mauerhaupt ausladendem Vordach in der Nähe des Žizka-Torfragments, im Hintergrund links im unteren Palashoffassadenniveau ein ähnlich gestaltetes, aber blindes Gebilde (Foto J. Gryc, 1973, Archiv NPÚ ÚOP Pilsen).

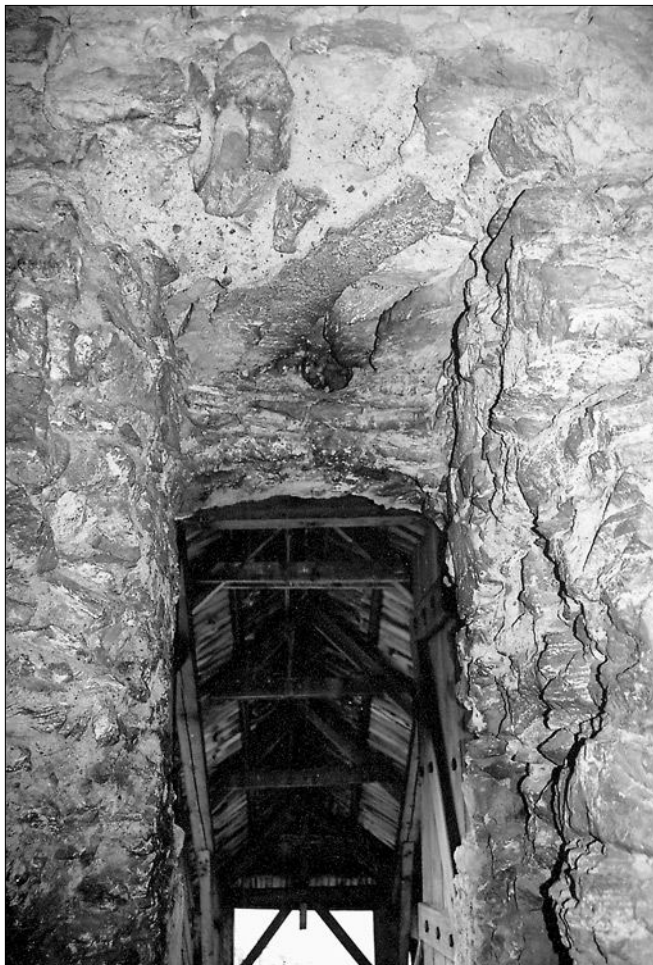
Obr. 27: Rabí, hrad, původně slepý smolný nos v západní zdi severovýchodního paláce, upravený na průchod pro návštěvníky (foto J. Varhaník, 2005).

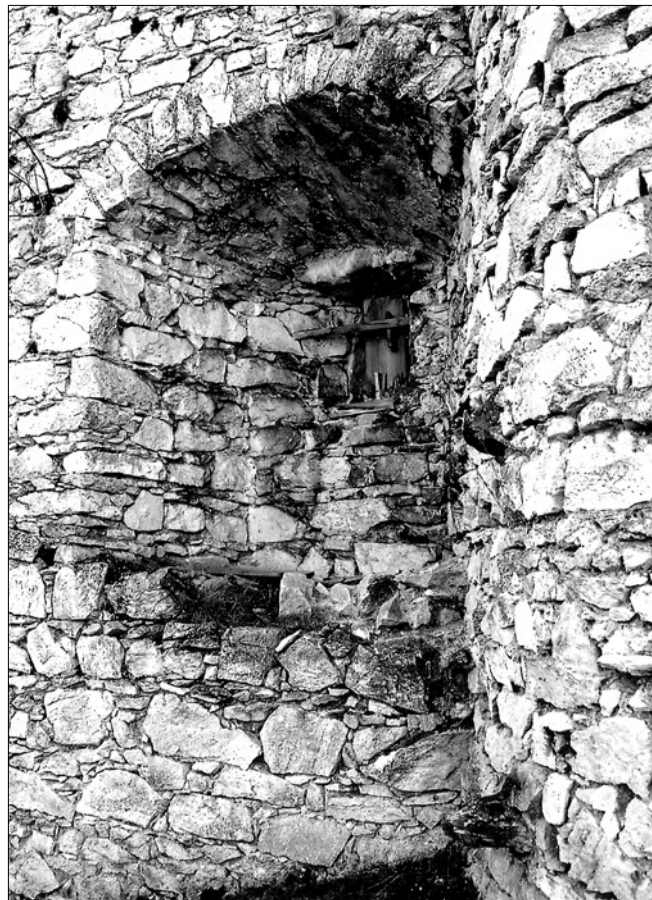
Obr. 30: Rabí, hrad, špaleta menší střelny při polygonální baště, napravo šmorce, nevyužitě při napojení kurtiny (foto J. Varhaník, 2004).

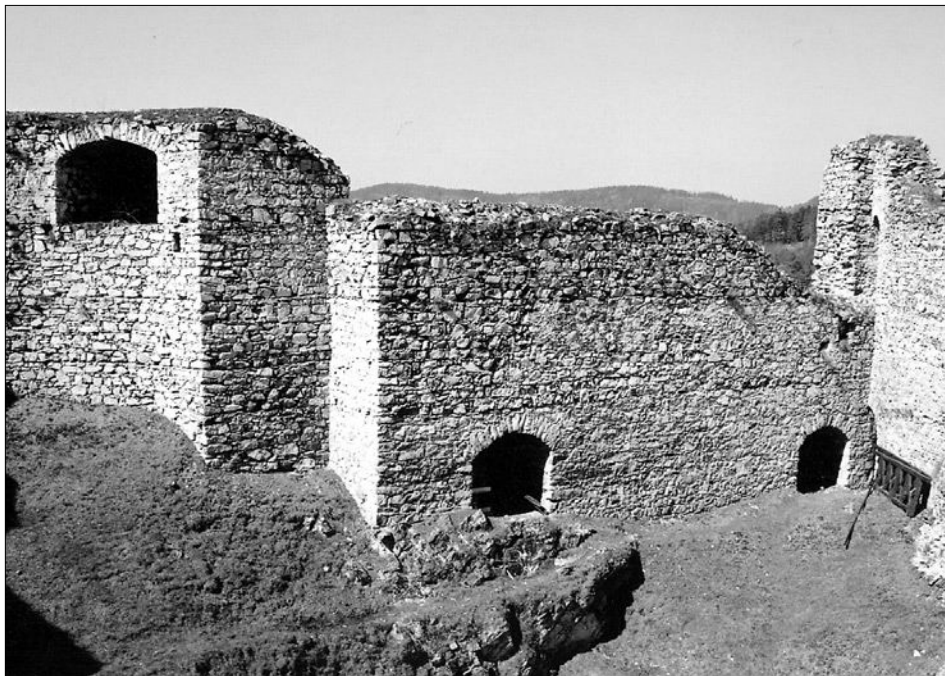
Obr. 33: Rabí, hrad, severozápadní kurtina z vnitřního hradu (foto J. Varhaník, 2004).

Bizarně je utvářen též vlastní půlkruhově završený otvor průchodu do vnitřního příkopu, pod severní z obou arkád, který je veden dělicí zdi šikmo, a zjevně reaguje na průběh vnitřního lici již zesílené severozápadní kurtiny, s níž je jeho levá (východní) rovnoběžná, přičemž nápadně ostrouhlá hrana, která by vznikla při severovýchodním lici dělicí zdi, je eliminována okosením. Neobvyklost celkového řešení zdůrazňuje okolnost, že ačkoli vedení průchodu na průběh kurtiny reaguje, masiv jejího zdiva polovinu průchodu zakrývá. V takto vzniklém tupouhlém koutě, situovaném pod záklenkem průchodu, je situován výklenek, vynechaný ve

zdivu kurtiny a otvírající se navenek jen menším otvorem. Zdivo kurtiny sice vniká pod oblouk záklenku, ale ve spodní části je nárožní zdivo kurtiny a průchodu provázáno. V důsledku popisovaného řešení je otvor průchodu z opačné strany, od vnitřního příkopu, završen neobvyklým čtvrtkruhovým obloukem s vrcholem při vnitřním lici zdiva kurtiny. Zarážející je okolnost, že přestože šlo bezpochyby o významný komunikační uzel mezi předním nádvořím a vnitřním příkopem, postrádáme zde jakékoli stopy po zařízeních, která by jej umožňovala uzavřít.

Abb. 33: Rábí, Burg. Nordwestliche Kurtine, Ansicht aus der inneren Burg. Foto J. Varhaník 2004.

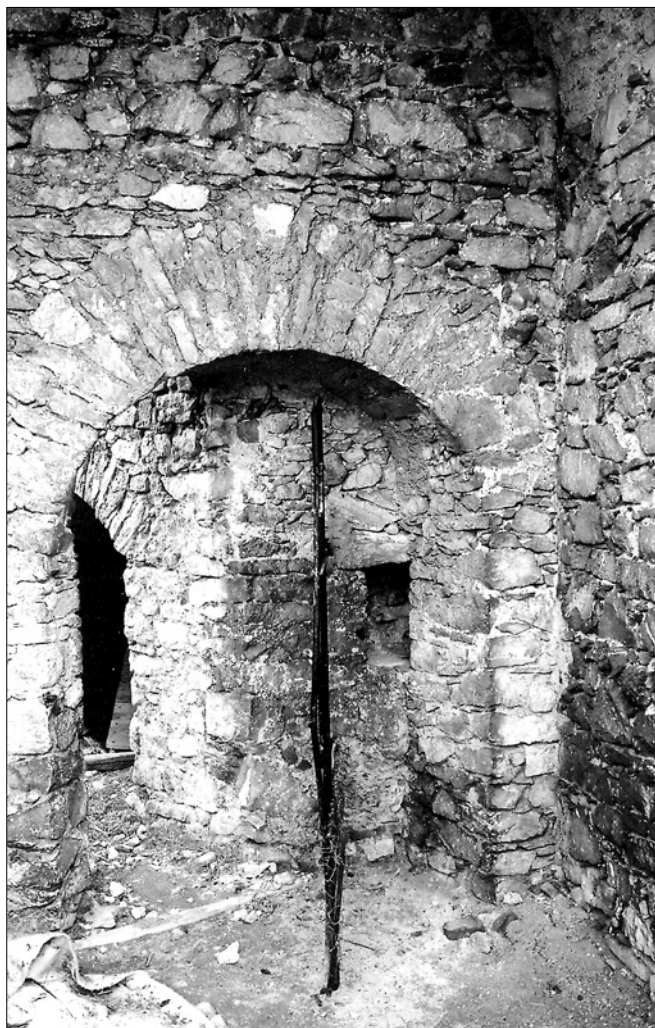
Obr. 34: Rabí, hrad, detail průchodu v dělicí zdi do vnitřního příkopu (foto J. Varhaník, 2005).

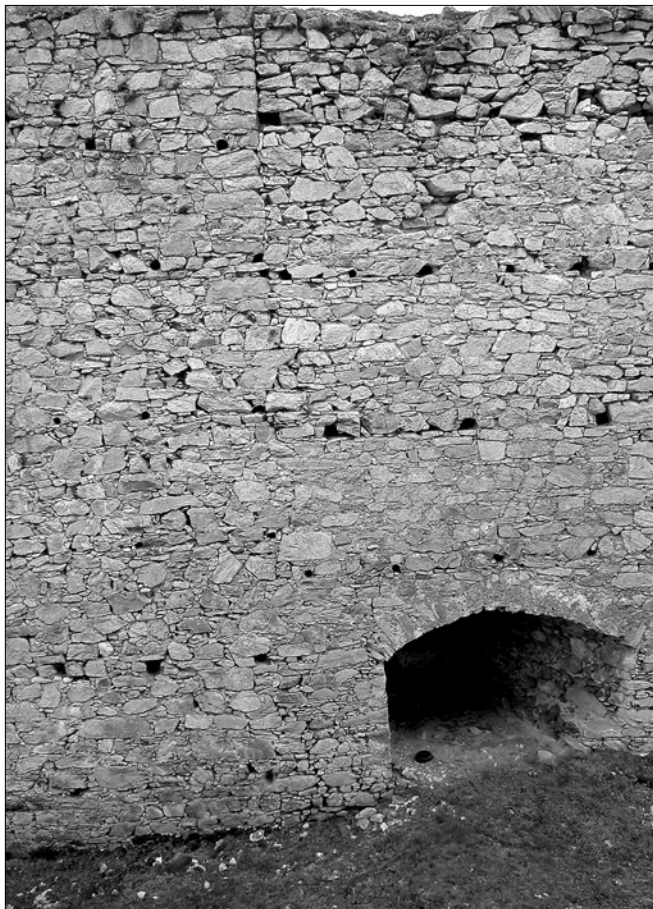
Obr. 38: Rabí, hrad, spára mezi jihozápadní kurtinou a jižní hradbou z vnitřního příkopu (foto J. Noll, 2005).

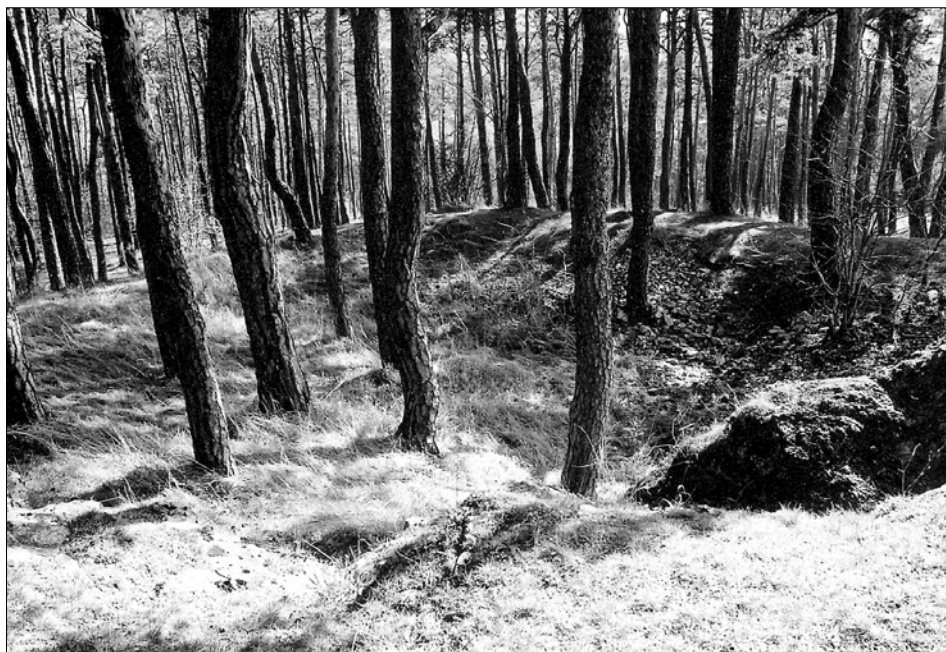
Obr. 40: Rabí, hrad, objekt vymezený valem podkovovitého půdorysu jižně od hradu (foto J. Varhaník, 2005).

Abb. 40: Rábí, Burg. Objekt südlich von der Burg, umgeben mit Erdwall hüfisenförmigen Grundrisses. Foto J. Varhaník 2005.

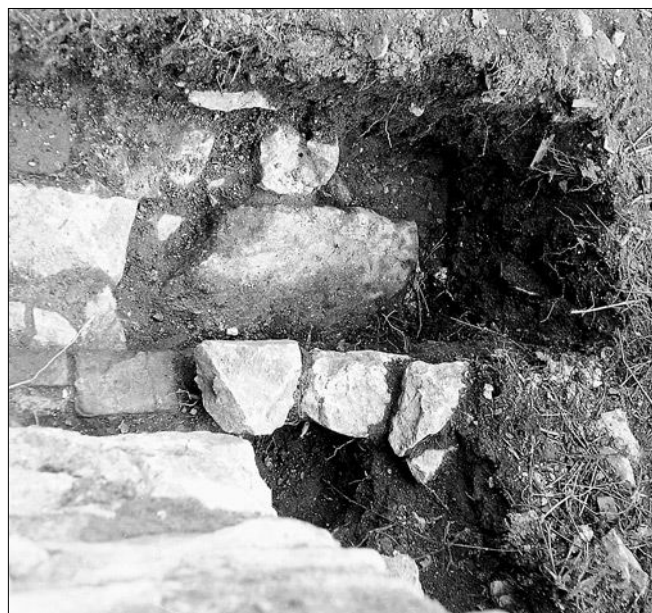
Obr. 43: Rabí, hrad, pohled na sondu č. 49 u východního nároží budovy při 2. bráně (foto J. Gryc, 1986, č. neg. 174 220 v NPÚ ÚOP v Plzni).

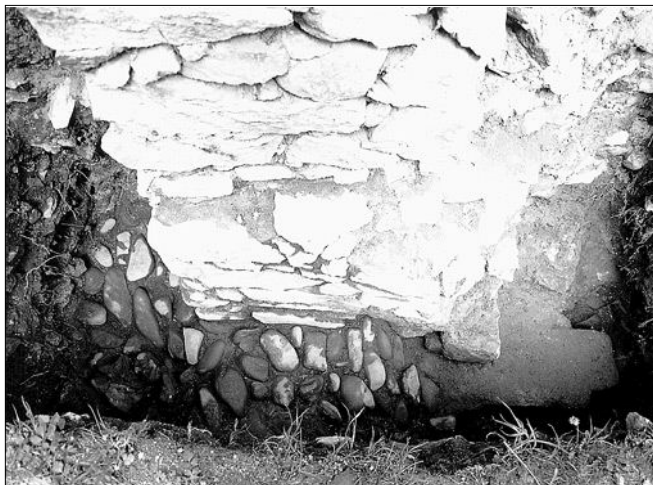
Obr. 45: Rabí, hrad, pohled na půdorys sondy č. 29 z průjezdu 2. brány v 1. etapě její existence. Nahoře zeď průčelí včetně předzákladu navazující výše na skalním srázu na opevnění východní části hradu. Napravo otisky po ostění portálu brány, které nasedalo na žulový kvádr s prožlabením od ukotvení točnice padacího mostu. Směrem dovnitř hradu vstupní dlážděná komunikace (foto. L. Krušinová, 1985, č. neg. 171 839 v NPÚ ÚOP v Plzni).

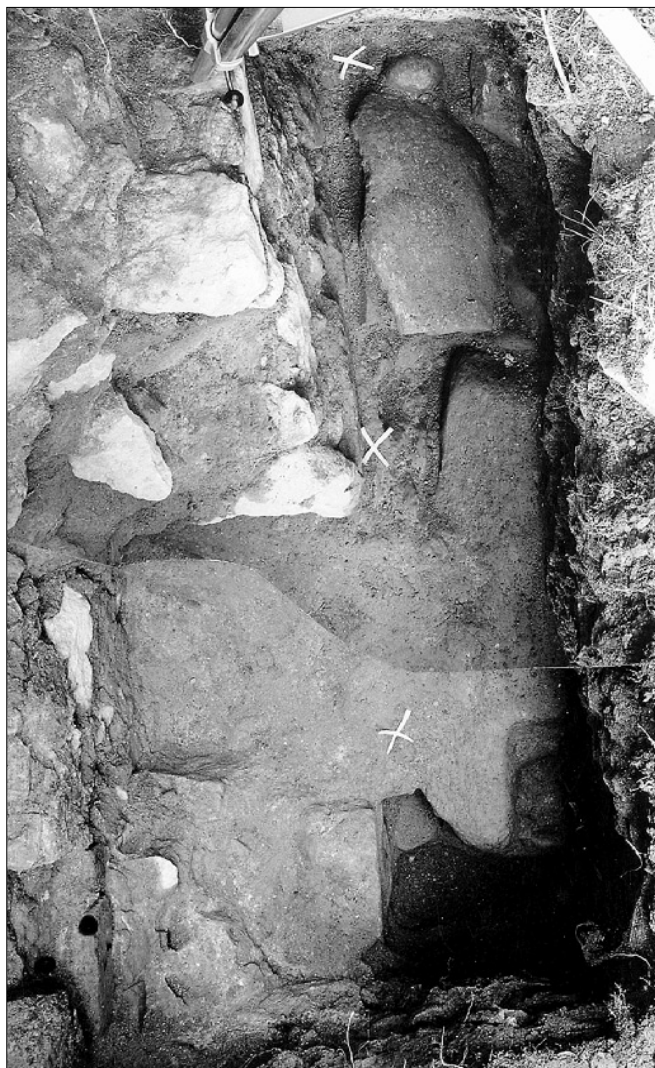
Obr. 47: Rabí, hrad, pohled od severu na odkrytou situaci jihovýchodní části průčelí 2. brány, řazenou k 1. fázi jejího stavebního vývoje v sondě č. 35 (foto L. Krušinová, 1985, složeno z výřezu 2 negativů uložených v NPÚ ÚOP v Plzni).

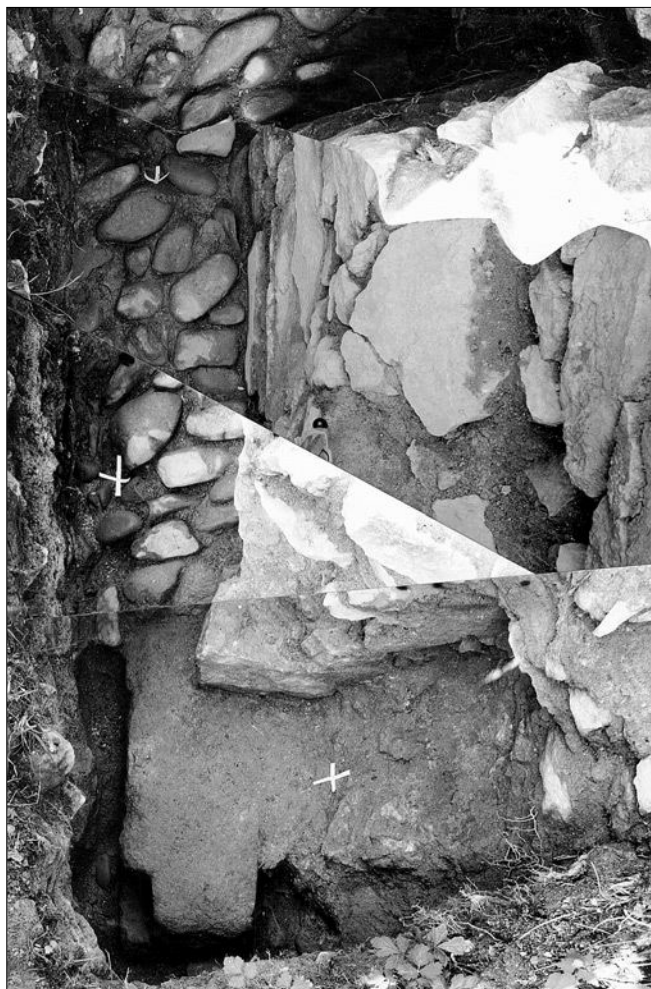
Obr. 48: Rabí, hrad, pohled od severovýchodu na odkrytou situaci severovýchodní části průčelí 2. brány řazenou k 1. fázi jejího stavebního vývoje v sondě č. 29 (foto L. Krušinová, 1985, složeno z výřezu 4 negativů uložených v NPÚ ÚOP v Plzni).

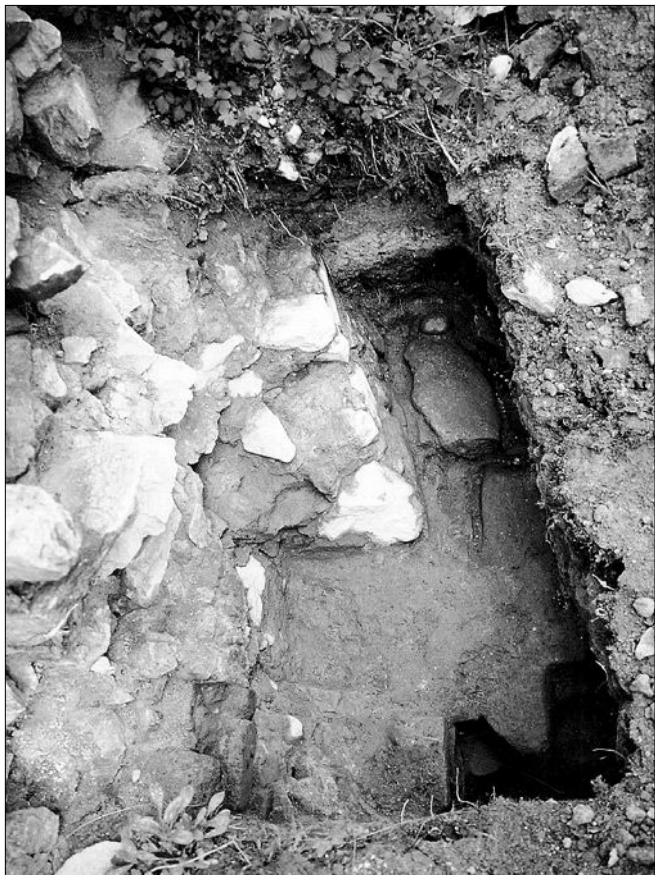
Obr. 49: Rabí, hrad, pohled na půdorys sondy č. 35 z průjezdu 2. branou v 1. fázi její výstavby: na středu líc zdi vlevo přecházejí v destrukci zdi bez zachovaného líce, vlevo a dole výrazný otisk po ostění brány, které nasedalo na žulový kvádr s prožlabením pro ukotvení točnice padacího mostu, směrem do hradu navazuje na svislé plochu kvádrů dlažby vstupní komunikace z velkého valounu a malých oblázků (foto L. Krušinová, 1985, č. neg. 171)

V sondě č. 35 byl zjištěn v délce téměř 1,6 m vnitřní líc zdi 2. brány s otiskem po článku ostění portálu, které obdobně jako na druhé straně nasedalo na žulový kvádr (obr. 49). Otvor na jeho vnitřní straně je několikanásobně prožlabený. Vnější okraj kvádru předstupoval obdobně jako na protilehlé straně v sondě č. 29 o 0,2 m před linií průčelí danou vnější hranou otisku ostění portálu brány. Osazení žulového kvádru s prožlabením dokládá používání horizontální točnice padacího mostu (obr. 50, půdorys) o celkové šířce 2,5 m (obr. 41). Líc zdi dovnitř průjezdu brány (obr. 50) byl dochován do cca 0,5 m výšky nad úroveň dlažby, aniž délka sondy necelých 1,6 m umožnila zachytit vnitřní a vnější líc zdi určující její šířku. Zeď je nejspíše široká 1,75 m obdobně jako zeď s otisky po ostění na protější straně (obr. 46). K líci zdi přiléhá cca 0,6 m pod terénem povrch promísené vrstvy se zlomky cihel, maltou a uhlíky (obr. 50, č. 51 na profilu BB') obdobně jako na protější straně (obr. 46,

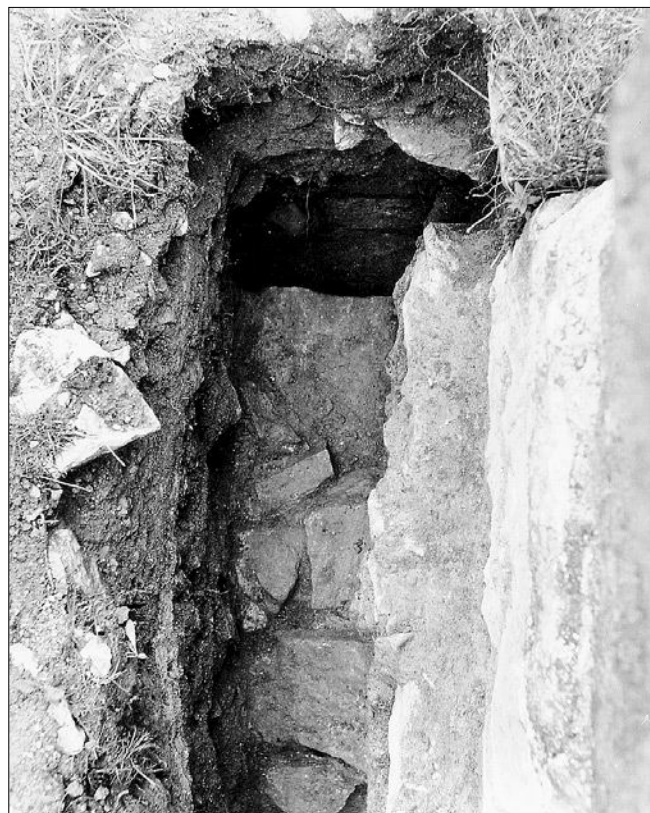
Obr. 52: Rabí, hrad, pohled shora na odhalenou korunu a vnější líc vnějšího základového pasu 2. brány v sondě č. 28. Vpravo předzáklad z cementu, kamenů a zlomků cihel (na obr. 51, profilu AC označen č. 2) pod dvěma žulovými články ostění, z nichž spodní je na obr. 51 označen č. 1 (foto L. Krušinová, 1985, č. neg. 171 827 v NPÚ ÚOP v Plzni).

dělené spárou (obr. 51 půdorys, profil AC, č. 3 a 4). U zdiva 3 byl zachycen v délce 0,2 m vnější líc a v délce 0,6 m vnitřní líc (obr. 51, půdorys a obr. 52), přičemž šířka zdi je cca 1 m. Zeď označená č. 3 představuje část vnějšího základového pasu průčelí 2. brány ve 2. fázi výstavby. Vně od této zdi byla v profilu BA pod destrukčními vrstvami zachycena tmavě hnědá hlinitá vrstva s uhlíky, která vyplňovala prostor mezi říčními valouny a oblázky dláždění přístupové komunikace uložené do žlutého jemného říčního písku na úrovni koruny zdiva č. 3 (obr. 51, půdorys a profil BA, vrstvy č. 8 a č. 9). Na zařazení této přístupové dlážděné cesty do 2. fáze výstavby 2. brány lze usuzovat pouze z výškové úrovně shodné s korunou jejího vnějšího základového pasu. V sondě již nebylo možné hlouběji pokračovat. Zdivo č. 4, odhalené po odebrání tuhé bílé vápnité vrstvy s maltou a se zlomky cihel (obr. 51, profil CD, č. 6) nad hnědou promísenou sutí s kameny, zlomky cihel a prejzů (obr. 51, profil CD, č. 2), vyplňuje jihozápadní část sondy (obr. 51, půdorys a profil AC, č. 4). Koruna zdiva se zvedá západním směrem a zdivo má zachované jak východní nároží, tak v délce minimálně 0,8 m východní vnější líc. Přestože velikost sondy neumožňovala zjistit šířku zdiva západním směrem více než 0,6 m a severním směrem více než 0,95 m, lze snad interpretovat toto zdivo jako dochovanou část zatím blíže neurčitelné konstrukce založené na skalní podloží příkopu, o kte-

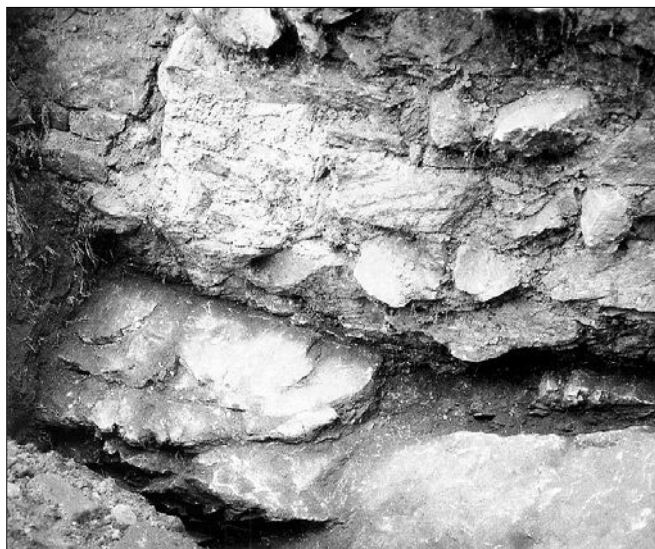
Obr. 57: Rabí, hrad, detailní záběr na základovou spáru zdi hradby u 3. brány založené na skalním podloží v sondě č. 34 (kreslila L. Krušinová).

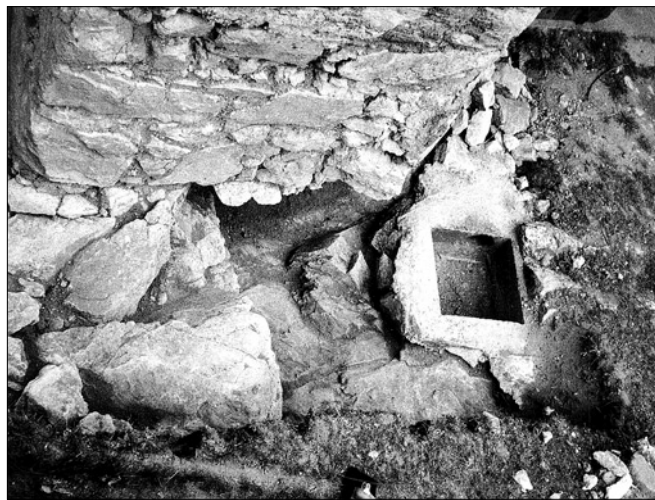
Obr. 60: Rabí, hrad, pohled od západu na úpravu skalního podloží do hrany v ose západ – východ v sondě č. 36–37 (foto L. Krušinová, 1985, neg. v NPÚ ÚOP v Plzni).

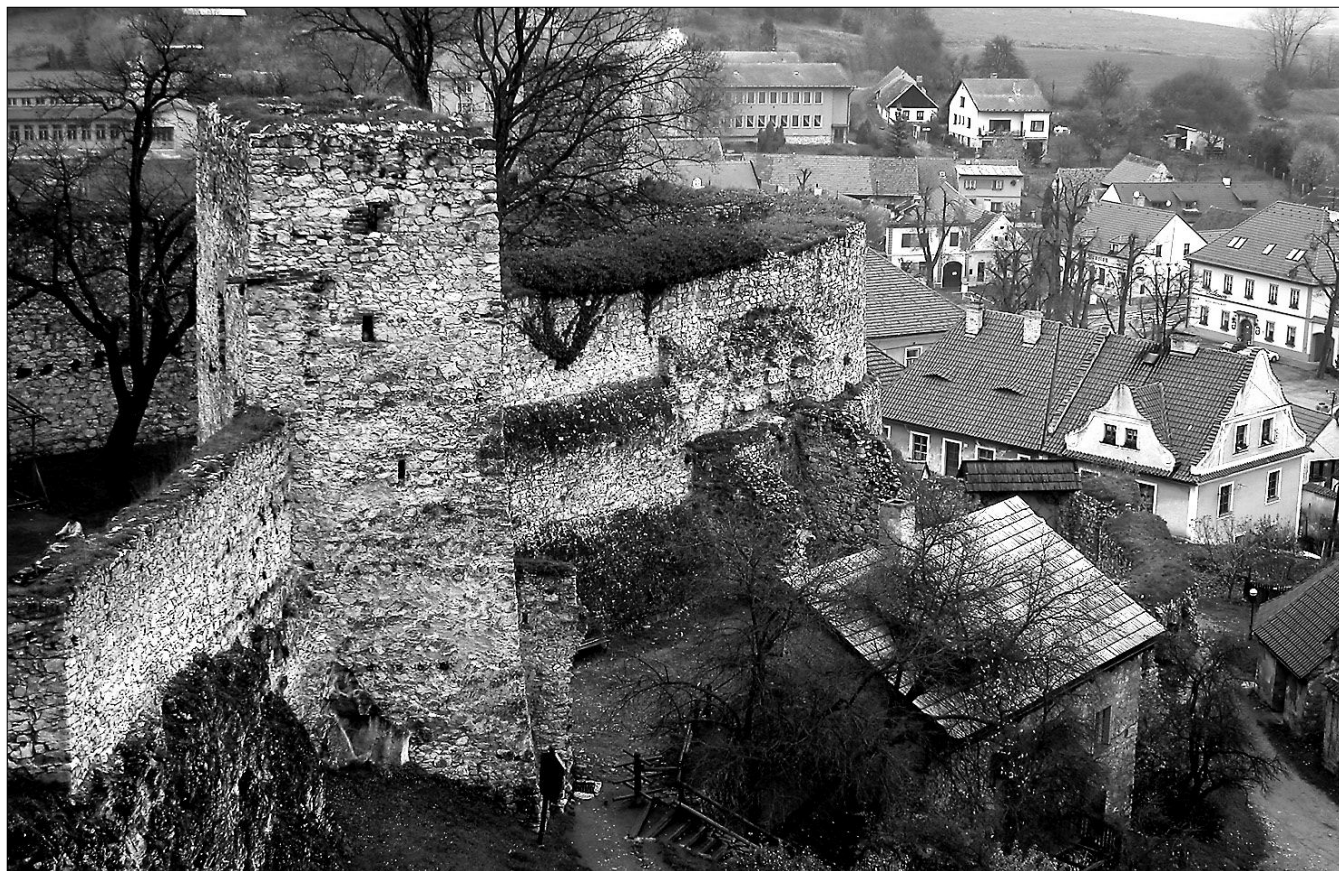
Obr. 65: Rabí, hrad, věž třetí brány a východní bašta od jihu. Vpravo domek čp. 54 s pozůstatky budovy 2. brány ve svém stavebním organismu (foto J. Varhaník, 2005).

Abb. 65: Rabí, Burg, Turm des dritten Tors und östliche Bastei von Süden. Rechts Haus Nr. 54 mit den in seiner Bausubstanz vorhandenen Resten des Gebäudes des 2. Tors. Foto J. Varhaník 2005
