## NĚKOLIK POZNÁMEK K PODOBĚ ZÁMKU V LIBLICÍCH

JAN ŽIŽKA

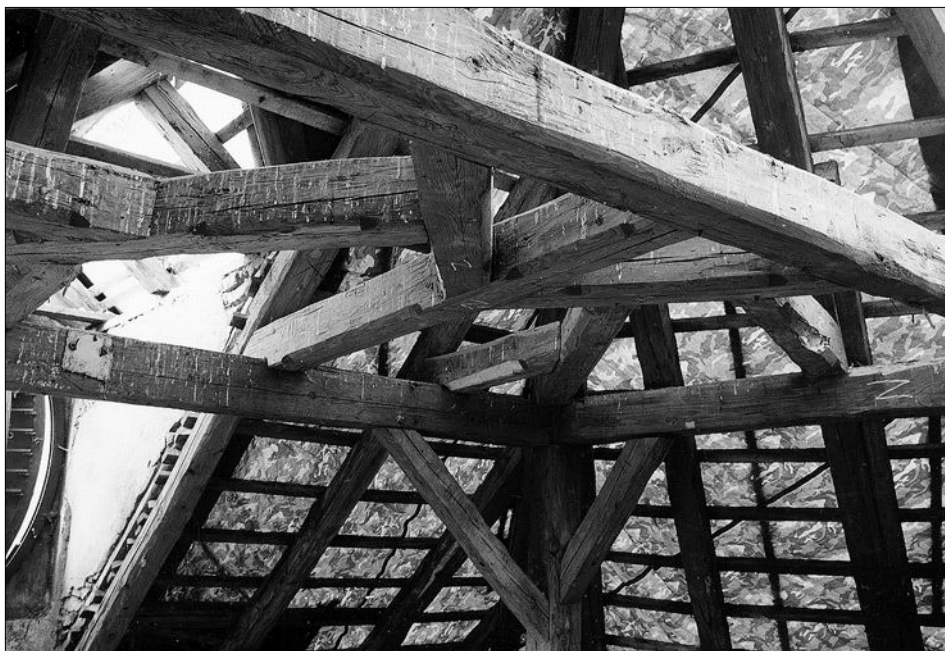
Obr. 5: Liblice, zámek, část krovové konstrukce nad jihozápadní částí zámku (všechny snímky autor, není-li uvedeno jinak).

Krov oválné střední části je jednoduchý, hambalkový s pásy. Ostatní části mají rovněž hambalkové krovky, ale se stojatými stolicemi se šikmými vzpěrami. Krov je založen na vazných trámech, osazených nad úrovní stropů. Složitý tvar střechy vyžadoval odpovídající a promyšlené uspořádání krovové konstrukce. Hlavní vazné trámy jsou osazeny diagonálně směrem k nárožím a koutům budovy. Nejdelší dvojice vazných trámů běží od nároží a koutů při střední části zámku a sbíhá se vždy ve třetině kruhové výkroje na bocích. V rovině tečny ve vrcholu těchto výkrojů jsou vloženy první plné vazby bočních částí. Propojení krovů s vazbou na nároží a pronik se střechami vykrojených částí si vyžádaly řadu výměn vazných trámů i výměn

hambalkových. I když schéma konstrukce krovů nad západní a východní částí bylo stejné, západní část byla provedena jiným způsobem. Hambalky i úseky hambalkových výměn zde měly spodní hrany okosené. Okosení každé části končilo na hraně drábkovitou, červeně vybarvenou ploškou. Krov měl i některé další zajímavé detaily. Připomeňme úsek vaznice segmentového průběhu v jihozápadní části. Na bocích několika hambalků a hambalkových výměn se zde dochovaly zajímavé nákrasy, částečně vyryté do dřeva. Dvojice soustředných půlkružnic propojují diagonální rysky – paprsky. Jde nepochybně o nákrasy úhlů složitějších výměn a uspořádání konstrukce u půlkruhových vykrojení. Krov střechy nad východní polovinou zámku byl proveden řemeslně méně kvalitně, bez profilací hambalků. Byl zásad-

Abb. 5: Liblice, Schloss. Teilansicht des Dachwerks über dem Südwestteil des Schlosses (alle Fotos des Autors, falls nicht anders angegeben).

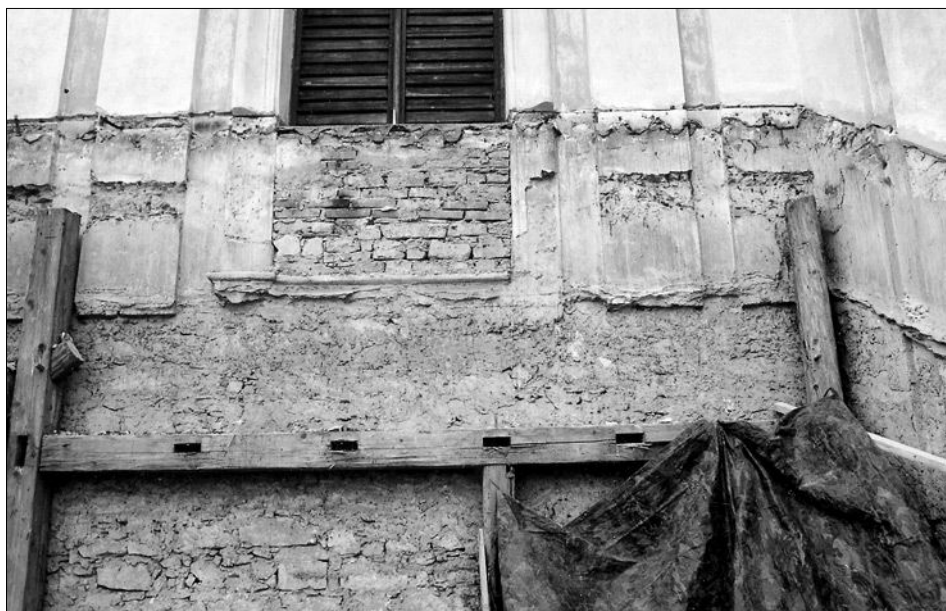
Obr. 6: Liblice, zámek, pohled na jižní stěnu komunikačního křídla po částečném rozebrání krovu. Dobře je viditelná úroveň nasazení stávající a starší střechy s lizénami a šambránou okna s parapetní římsou, opatřenými červeným nátěrem v mezilehlém pásu.

Abb. 6: Liblice, Schloss. Kommunikationsflügel, Ansicht der Südseite nach der Teilabnahme der Dachkonstruktion. Deutlich ist die Höhe des Aufsetzens des heutigen und des älteren Daches mit den im Zwischenfeld rot getünchten Lisenen und einer Fensterumrahmung mit Fensterbank.

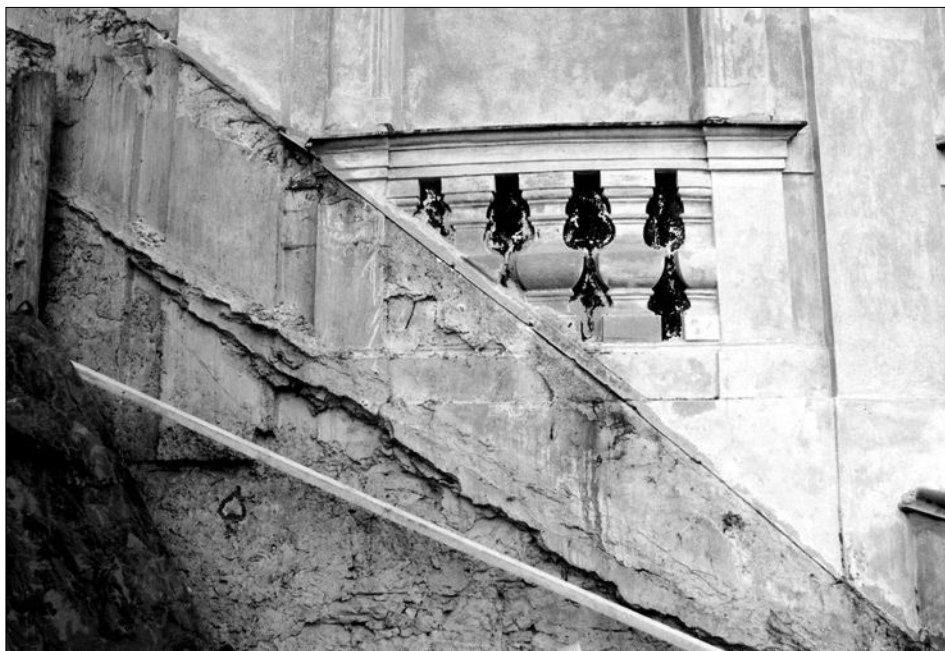
Obr. 7: Liblice, zámek, detail otisku starší a stávající střechy na západním boku oválné hmoty horního sálu. Dobře je patrná starší úprava parapetu okna a nasazení balustrády, která souvisí až s vyšší úrovní střechy.

Zámek ukončený atikami nemohl být zastřešen pouze střechou velmi malého sklonu, kterou by atika zcela překrývala. Dokládají to i trámové stropy s překlápeným záklopem, které se dochovaly v různém rozsahu nad druhým patrem v západní části zámku. Po obvodu vyšší části zámku se dochovaly otisky střechy, nasazené cca o 100 cm níže než střecha dnešní. V úseku mezi oběma střechami sbíhají lizény a šambrány oken v plné profilaci. Tektonické články i mezilehlé úseky plochy pokrývá červený nátěr. Původní střecha byla nasazena pod parapetními římsami půlkruhově sklenutých oken. Na bocích jižní části střední oválné hmoty do stávající střešní roviny pronikají balustrádové parapetní výplně. Pod střechou však nepokračují – jsou zde pouze zbytky červeně natřené omítkové plochy. Balustrádové parapetní výplně tedy vznikly až s dnešní střechou v době kdy zámek ukončovala nižší střecha s atikou, neexistovaly. Zvýšení střechy je viditelné i na některých kóminech. Pod úrovní dnešní střechy se na nich dochovaly pásy naznačující architráv, v proniku střešní roviny s kóminem v jihozápadní části byly viditelné stopy korunní římsy. Na obvodovém zdivu střední části jsou v různém rozsahu patrné stopy původní krovové konstrukce. Výrazné, místy dochované hluboké otisky sloupků a pásků ukazují, že při stavbě posledního podlaží střední části musela být obezdívána již stojící krovová konstrukce. Zdá se tedy, že krov nad západní a východní část zámku byl postaven ještě před vyžděním posledního patra části střední.

Abb. 7: Liblice, Schloss. Westseite des ovalen Saalkörpers, Abdruck des älteren und vorhandenen Daches, Detail. Deutlich ist die ältere Fensterbankgestaltung und Ansatz der erst mit dem höheren Dach zusammenhängenden Balustrade. Die Baluster mögen von der ursprünglichen Attika gestammt haben.

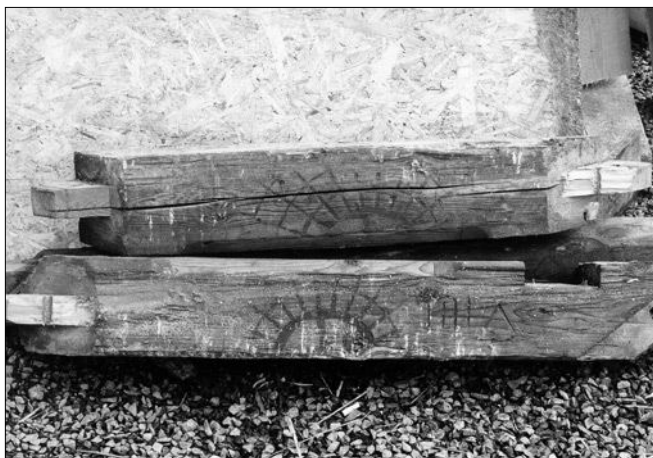
Obr. 8: Liblice, zámek, detail vyjmutých hambalkových výměn. Na bocích vyryto úhlové schéma rozvrhu krovové konstrukce v oblasti západní vykrojené části.

Abb. 8: Liblice, Schloss. Detail der herausgenommenen Kehlbalckenauswehlungen. An ihren Seiten geritztes Winkelschema der Dachkonstruktion der westlichen ausgekehrten Partie.

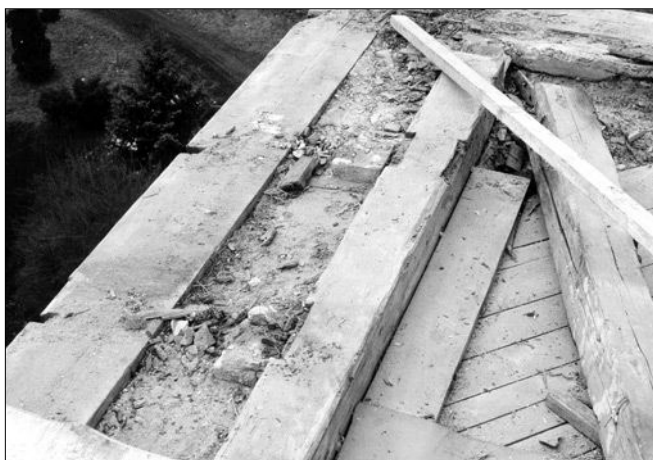
Řada detailů obrazu ukazuje, že nejde pouze o ideální zobrazení předpokládané, nebo navržené podoby zámku, ale o jeho skutečně realizovanou podobu.<sup>11)</sup> Dílčí průzkum, který bylo možné provést, tento předpoklad plně potvrdil. Na jižní straně západní části do parku byly při obnově krovu odkryty zbytky odbourané atiky. Na vnější straně pozednice se v rytmu krátkat dnešního krovu dochovaly fragmenty, nebo otisky spodních částí sloupků atiky. Mají podobu čtvercových patek, rozměrů cca 15 × 15 cm. Sloupky byly vytesány z pískovce. V místě, kde se jižní úsek atiky připojoval k západní straně střední oválné části, byl patrný fragment otočeného profilu ukončující římsy atiky. Lze tedy předpokládat, že bezprostředně po zboření atiky byl posta-

ven nový krov. Zbytky některých sloupků překryla krátkata. Stopy po dalších sloupcích pak nejspíše zanikly při začistění koruny římsy mezi krátkaty maltovou vrstvou.

Obr. 9: Liblice, zámek, pohled na část horního líce vysazení římsy s pozednicí po částečném rozkrytí krovu. Mezi pozednicí a římsovým prknem jsou zbytky dvou sloupků atikové balustrády.

Abb. 9: Liblice, Schloss. Teilansicht der Oberfläche des ausgekragten Gesimses mit der Mauer Schwelle nach der Teilabnahme der Dachkonstruktion. Zwischen der Mauerlatte und dem Gesimsbrett deutliche Reste nach zwei Säulen der Balusterattika.

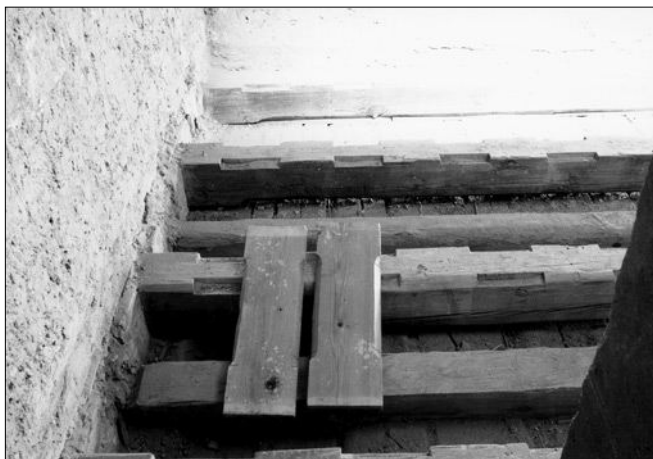
Obr. 10: Liblice, zámek, barokní záklopový strop nad druhým patrem střední části.

Jak již bylo zmíněno výše, nad západní částí se v různém rozsahu dochovaly zbytky barokních trámových stropů s překlápným záklopem. Nejlépe se, dokonce se zbytkem záklopových prken, dochoval strop v západním středním křídélku. Ve středu západní části byl v barokním trámovém stropu vyřezán velký osmiboký otvor, vymezený výměnami. Na jeho bocích byly patrné zbytky orákosovaného bednění s fragmenty omítky. Šlo o zbytky světlíku, zřízeného v 70. letech 19. století, který osvětloval střední halu této části, a to až na úroveň prvního patra. Stejně velký, dobře dochovaný otvor, pokrytý dílensky vyrobeným sádrovým novorenesančním štukem, byl pod ním vyřezán v typlovém stropě nad prvním patrem. Typlovou konstrukci mají všechny stropy tohoto podlaží.

Abb. 10: Liblice, Schloss. Mittelteil, barocke Einschubdecke über dem zweiten Obergeschoss.

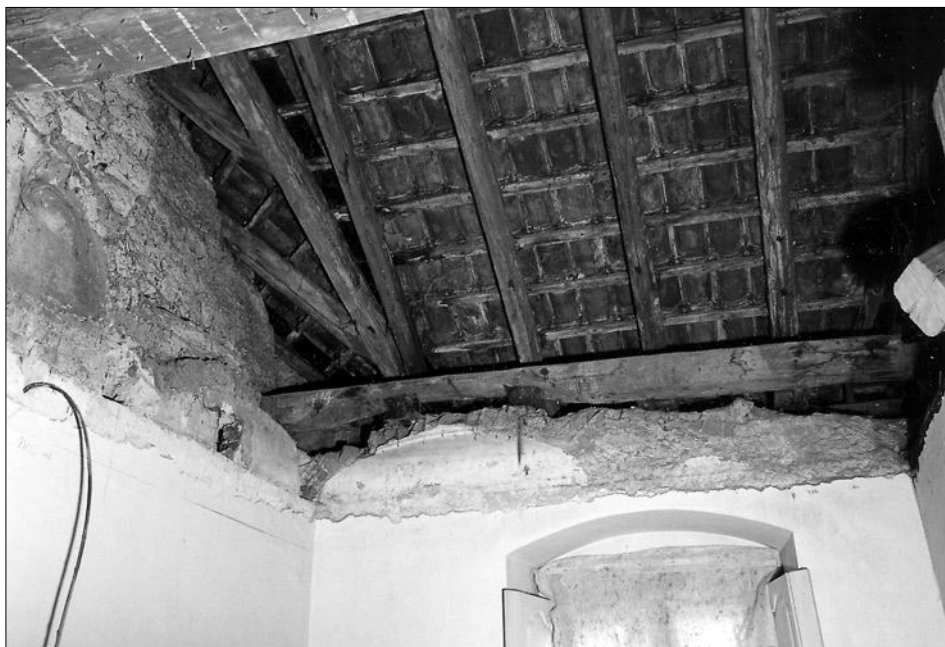
V podstřeší nad dnešním novorenesančním západním schodištěm, provedeným v 70. letech 19. století, se dochovaly stopy schodiště, kterým se vystupovalo do podstřeší, respektive na ochozy za atikami.<sup>12)</sup> Na severní stěně byl patrný malý zbytek otisku čela klenby výstupního ramene. Nad severozápadním koutem dnešního schodišťového prostoru jsou dochovány zbytky čel křížové klenbičky mezipo-

desty. Na ně navazuje otisk stoupající klenby výstupního ramene, dochovaný na stěně, která oddělovala schodišťový prostor od západní části podstřeší. Omítka schodišťové stěny je opatřena červeným nátěrem. Schodiště tedy bylo na rozdíl od dnešního – novorenesančního – levotočivé. Jak ukazují výměny v krovové konstrukci, schodiště sloužilo ještě po zřízení dnešních střech. Na toto schodiště navazo-

Obr. 11: Liblice, zámek, pohled na zbytky kleneb nad podestou a schodišťovými rameny výstupního schodiště do podstřeší, odstraněného v 70. letech 19. století.

Abb. 11: Liblice, Schloss. Gewölbereste oberhalb des Absatzes und der Armen der in den 70. Jahren des 19. Jahrhunderts verschwundenen Treppe zum Dachraum.
