## PROMĚNY KAMENOSOCHAŘSKÝCH UMĚLECKÝCH DĚL ZPŮSOBOVANÉ KLIMATICKÝMI ZÁSAHY (TEMPUS SILICES ET ADAMANTA TERIT)

MILOŠ SUCHOMEL

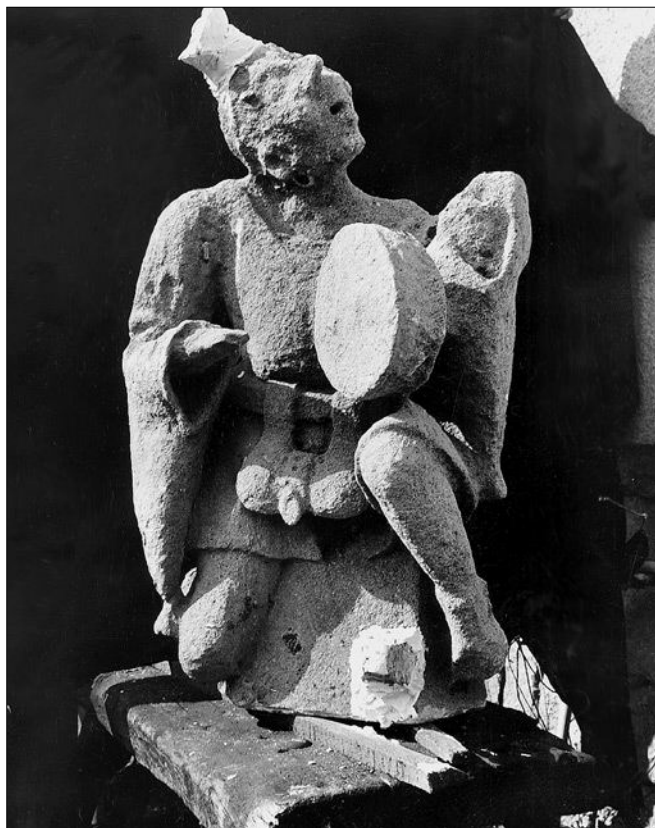
Obr. 1: Matyáš Rejsek (?), tančící postava s bubínkem, 1490–1510, torzo (uprostřed sousoší) během reprodukování v ateliéru akad. sochaře Miloslava Smrkovského, horní balustráda ochozu kostela sv. Barbory, Kutná Hora (foto M. Smrkovský, 1969).

Takovým klasickým příkladem drastického úbytku výtvarné hmoty, který vznikl po řadu staletí destrukční činností klimatických vlivů jsou kamenné bloky tančících figur na ochozu (horní balustrádě) kostela sv. Barbory v Kutné Hoře. Tyto sochařské karikatury jsou odbornou literaturou připisovány Matyáši (Matěji) Rejskovi.<sup>5)</sup> Zdeněk Wirth si

Srovnáme-li ovšem Rejskovy figurky na fotografiích z roku 1912 (případně z předchozích let) v kutnohorské monografii Zdeňka Wirtha a na snímcích pořízených v letech 1969–1970 restaurátorem akad. sochařem Miloslavem Smrkovským, zjistíme, že se za těch sedmapadesát let vizuálně příliš nezměnily. Nicméně úbytky výtvarného materiálu jsou zde i při povšechném průzkumu (jaký nám jediné umožňuje uvedená fotografická dokumentace) patrné. Drobné změny povrchového reliéfu lze sledovat na tvářích, trupu i končetinách. Navzdory těmto zanedbatelným, na první pohled málo výrazným rozdílům bizarního povrchu Rejskových postavíček pozorovaným po padesáti sedmi letech nelze pochybovat o tom, že v době osazení na horní balustrádu chrámu sv. Barbory Rejskovou dílnou se vzhled těchto kamenosochařských figurálních originálů diametrálně lišil od jejich dnešní podoby. Skulptury během své pětisetleté existence v exteriéru nepochybně pozbyly známky

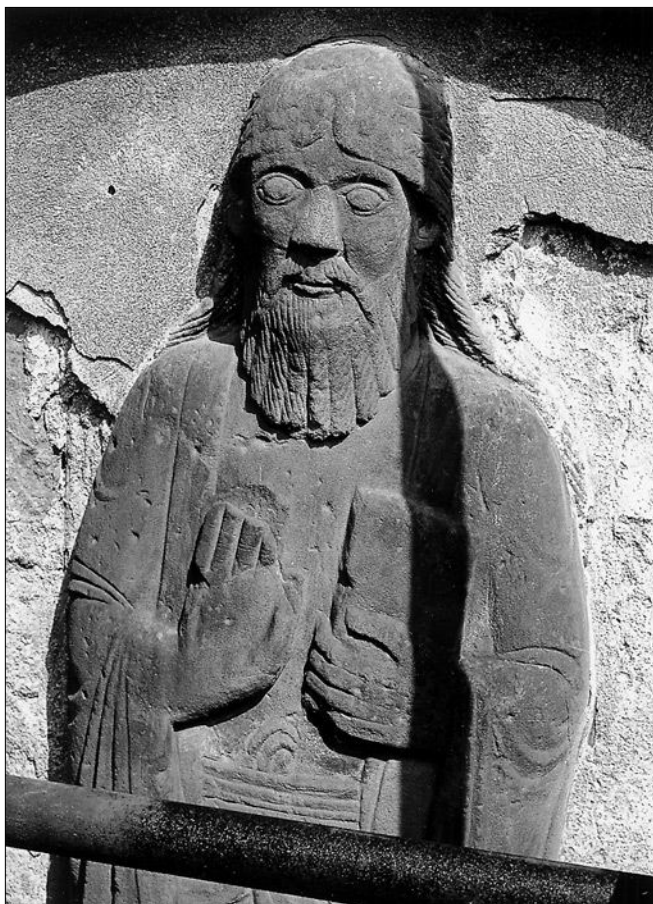
Obr. 3: Neznámý sochař, reliéfní socha Krista (sv. Jakuba?), 1165, detail, jižní stěna kostela sv. Jakuba, Jakub u Kutné Hory (foto M. Suchomel, 1980).

Tak na příklad nejdůležitější a také nejrozměrnější postava představující snad Krista nebo sv. Jakuba v arkádě nad vstupním portálem,<sup>11)</sup> je nenápadně poznamenána erozní činností v partii vlasů na temeni hlavy, kde povrchový reliéf je nejmarkantněji rozostřen a vyhlazen. A je to právě tato část reliéfní postavy, která nám poskytuje ještě jedno poznání a poučení. Máme zde totiž příležitost porovnat výsledky přírodních a lidských zásahů do autenticity kamenosochařského originálu a posoudit, do jaké míry se obě činnosti nepříznivě podílejí na proměně a zkreslení autorské podoby sochařské umělecké památky. Torzo Kristovy (nebo Jakubo-

vy) hlavy bylo při některé z historických oprav dotvořeno do-modelováním nového nosu v tvárně směsi umělého kamene. Z jiné, zřejmě starší opravy pochází vsazená kamenná plomba s prsty pravé ruky. Klimatické zásahy pozorujeme i na další reliéfní postavě na jižním průčelí svatojakubského kostela, představující pravděpodobně českého zemského patrona sv. Václava. Dlouhodobá abrazivní činnost povětrnostních zásahů se viditelně projevuje na světcově hlavě, levé i pravé ruce (jejich prstech) a také na přilbě a štítě. A opět se zde setkáváme také s historickými restaurátorskými výtvarnými úpravami v podobě tmelů v partiích světcovy tváře (především však nosu), štítu, meče a dalších detailů figurálního sochařského díla. Podobná zkreslení originálu můžeme sledovat i na povrchovém reliéfu postavy sv. Vojtěcha, kde nás nejvíce pobouří obnažená lůžka pro osazení kamenných plomb, vytesaná při některé z historických oprav v autentickém kamenném bloku.

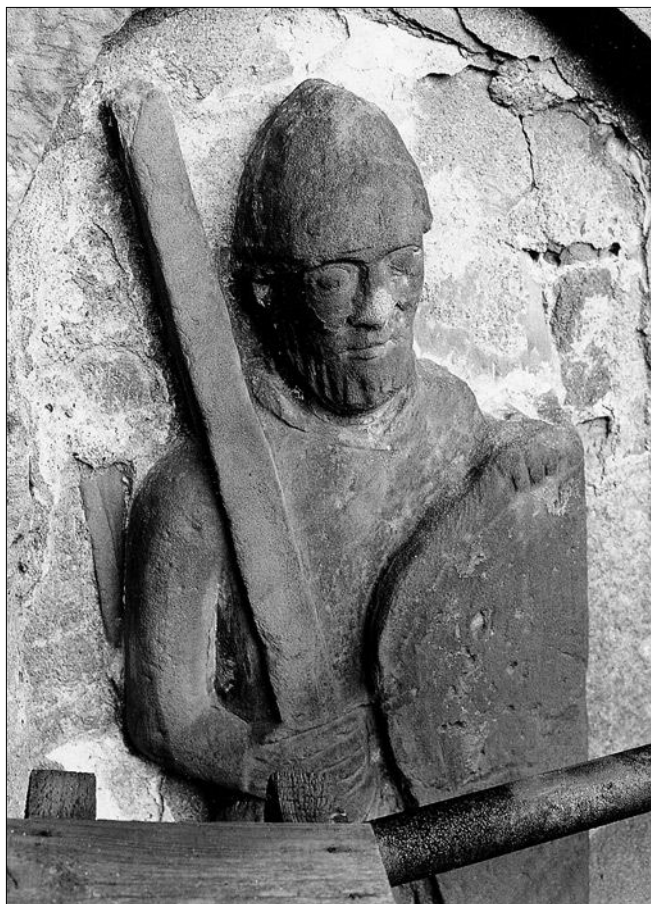
Obr. 4: Neznámý sochař, reliéfní socha sv. Václava, 1165, detail, jižní stěna kostela sv. Jakuba, Jakub u Kutné Hory (foto M. Suchomel, 1980).

Nasvědčuje tomu i stav dalších kamenosochařských uměleckých děl (dokonce ještě starších) vytvořených neznámým sochařským mistrem již v roce 1165 (nebo o něco málo dříve před tímto letopočtem) a zdobících jižní průčelí kostela sv. Jakuba v Jakubu u Kutné Hory.<sup>10)</sup> Povrch pískovcových bloků jakubských reliéfních skulptur narušily klimatické zásahy pohledově natolik nenápadně, že k určení těchto doteků nemůže dojít a prima facie, ale jenom velice podrobným průzkumem soch zblízka, tête-à-tête.

Abb. 4: Unbekannter Bildhauer, Reliefstatue des hl. Wenzels, 1165, Detail, Südwand der St. Jakobskirche, Jakub bei Kutná Hora (Foto M. Suchomel, 1980).

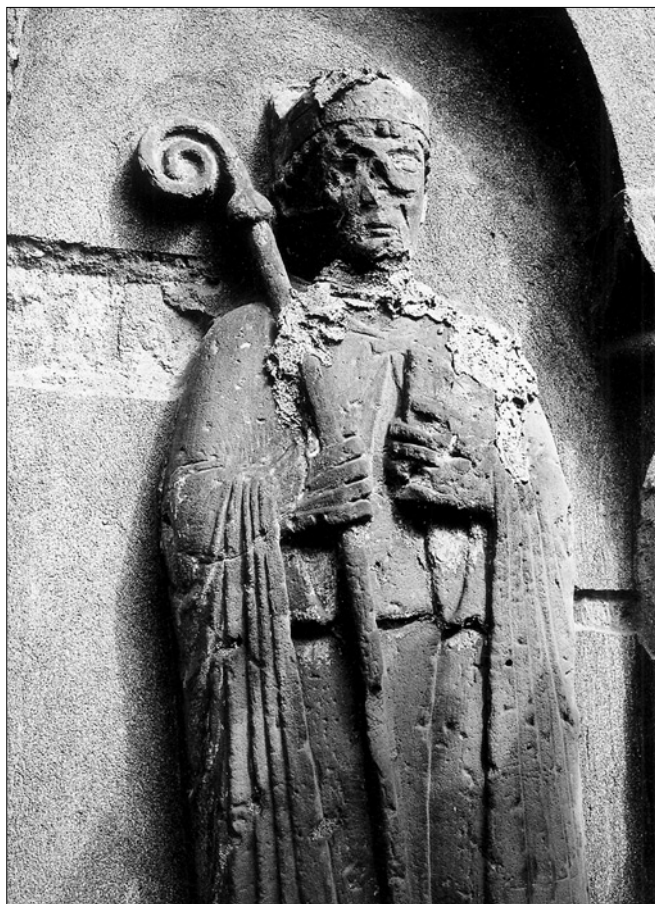
Obr. 5: Neznámý sochař, reliéfní socha sv. Vojtěcha, 1165, detail, jižní stěna kostela sv. Jakuba, Jakub u Kutné Hory (foto M. Suchomel, 1980).

Abb. 5: Unbekannter Bildhauer, Reliefstatue des hl. Adalberts, 1165, Detail, Südwand der St. Jakobskirche, Jakub bei Kutná Hora (Foto M. Suchomel, 1980).

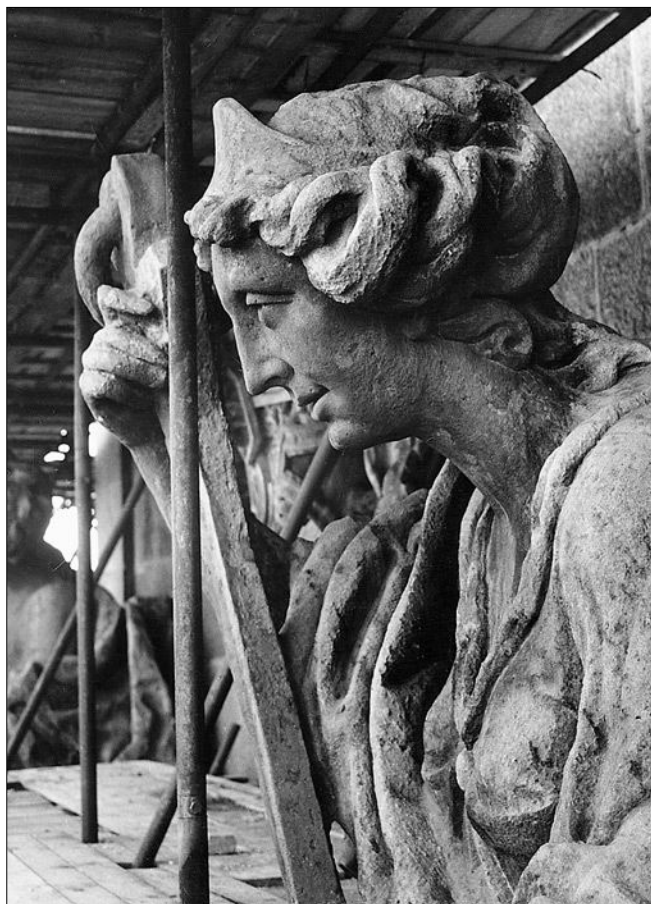
Obr. 6: Johan Friedrich Kohl (Severa), socha Naděje, 1710, detail, průčelí kostela Nejsvětější Trojice, Kuks (foto M. Suchomel, 1982).

Nejzřetelněji a také v nejčistší podobě (bez spoluúčasti ostatních destruktivních zásahů) můžeme pozorovat změny způsobované klimatickými vlivy na povrchovém reliéfu některých barokních kamenosochařských památek. Za takový pregnantní příklad tu mohou posloužit detaily alegorických skulptur Naděje a Lásky z roku 1710 od Johana Fridericha Kohla (Severy) na severní průčelní stěně kostela Nejsvětější Trojice v Kuksu.<sup>15)</sup> Erozní účinky se viditelně projevují především v partiích hlav (vlasů, obnažené pokožky) obou Kohlových sochařských personifikací, nicméně úbytky původního výtvarného materiálu nacházíme i v dalších částech kamenosochařských bloků, například na pažích, prstech i draperiích).

Abb. 6: Johann Friedrich Kohl (Severa), Statue der Hoffnung, 1710, Stirn-

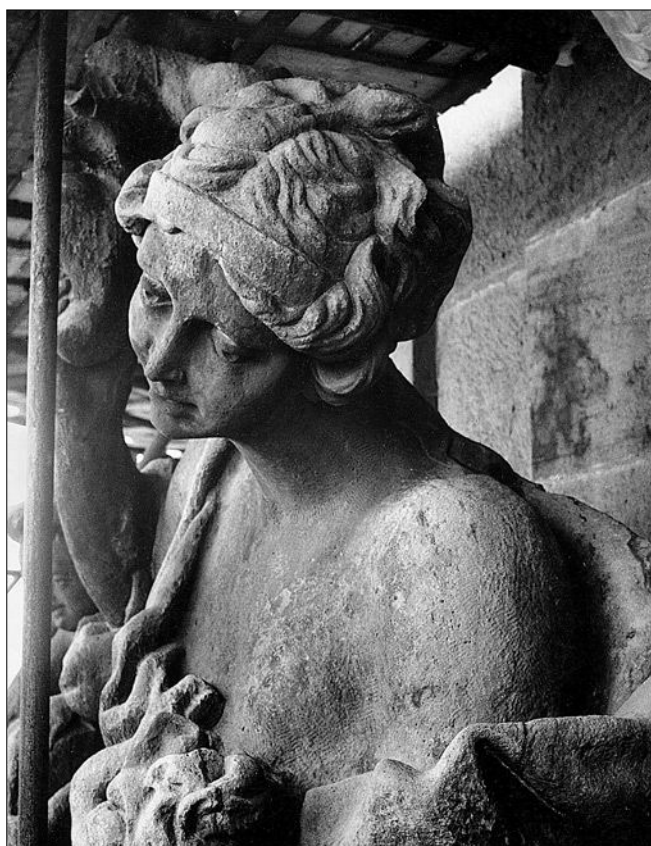
Obr. 7: Johan Friedrich Kohl (Severa), socha Lásky, 1710, detail, průčelí kostela Nejsvětější Trojice, Kuks (foto M. Suchomel, 1982).

Abb. 7: Johann Friedrich Kohl (Severa), Statue der Liebe, 1710, Detail, Stirnwand der Kirche der Allerheiligsten Dreifaltigkeit, Kuks (Foto M. Suchomel, 1982).

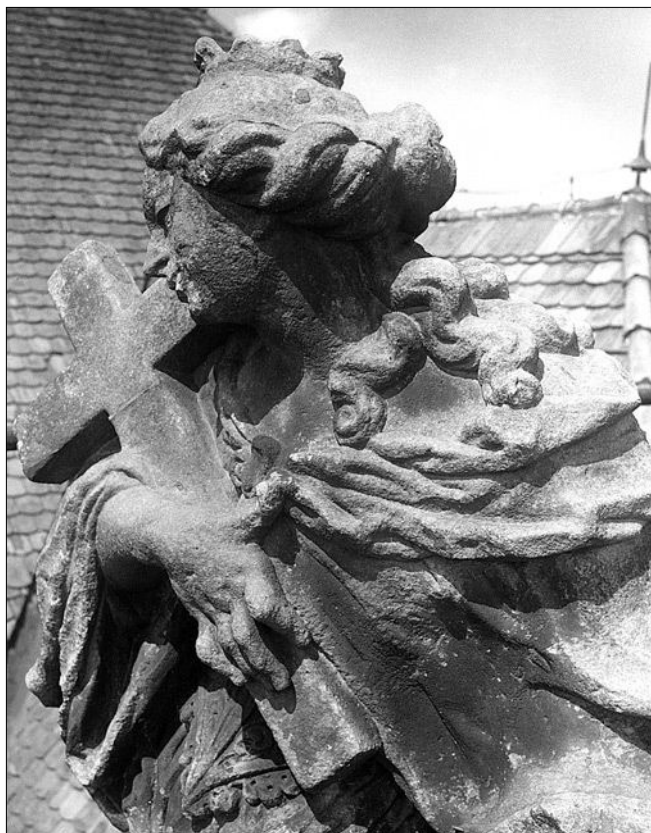
Obr. 8: Josef Jiří Jelínek, socha sv. Markěty, 1724, detail, atika kaple sv. Anny při kostele sv. Tří králů, Mnichovo Hradiště (foto M. Suchomel, 1970).

S podobnými výsledky opracování povrchového reliéfu pískovcových skulptur klimatickými vlivy se setkáváme u sochařských památek v exteriéru na každém kroku. Připomeňme si zde ještě sochy sv. Kláry, sv. Františka Serafinského, sv. Jana Křtitele, archanděla Michaela, sv. Jana Evangelisty, sv. Antonína Paduánského a sv. Markéty z ro-

ku 1724 od Josefa Jiřího Jelínka na atice a štítě kaple sv. Anny kostela sv. Tří králů v Mnichově Hradišti. Mnichovohradištské kamenosochařské bloky nás velice názorně informují a přesvědčují o povrchových ztrátách původního výtvarného materiálu způsobovaných klimatickými zásahy. Již při výběru pískovcových bloků byla totiž u některých kamenů tolerována přítomnost pohledově se výrazně uplatňujících přírodních „kazů“ v podobě žil z tvrdší horniny prostupujících hmotu pískovce. Týká se to soch sv. Antonína Paduánského a sv. Františka z Assisi. U první skulptury tvrdá žíla výrazně plasticky poznamenává tvářičku a pravou paži dětské postavičky a pokračuje na světcově hábitu, u druhého sochařského díla pak nápadně diagonálně člení vrcholovou část kříže v světcově levé ruce. Během jedné (dnes už můžeme říci) z historických preventivních prohlídek mnichovohradištských světeckých postav na průčelí kaple sv. Anny vyslovil restaurátor akad. sochař A. Quido Adamec pozoruhodnou hypotézu, že právě tyto žíly, vystupující nad povrchový reliéf kamenosochařských bloků, jsou dokladem a také měřítkem letitého úbytku původního výtvarného materiálu (pískovce), který bezprostředně po výtvarném zpracování autorem tvořil s tvrdými žilami plošně rovnoměrný, hloubkově se nelišící celek. Jinými slovy: Zatímco měkký pískovec byl opracován erozí, tvrdší (křemičité) žíly zůstaly působením nepohody téměř nedotčny. Otázkou ovšem zůstává, do jaké míry lze tuto hypotézu v případě zmíněných mnichovohradištských kamenosochařských děl hodnověrně a stoprocentně akceptovat.

Abb. 8: Josef Jiří Jelínek, Statue der hl. Margareta, 1724, Detail, Attika der Kapelle der hl. Anna bei der Kirche der Hl. Drei Könige, Mnichovo Hradiště/Münchengrätz (Foto M. Suchomel, 1970).

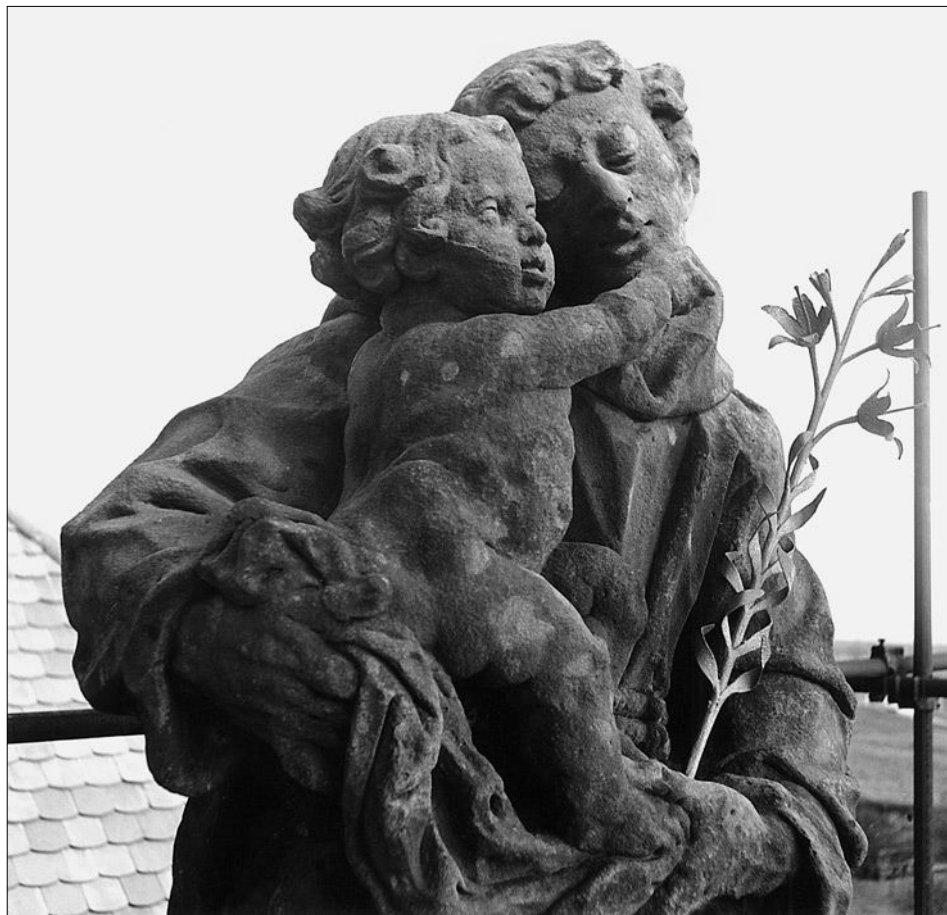
Obr. 9: Josef Jiří Jelínek, socha sv. Antonína Paduánského, 1724, detail, atika kaple sv. Anny při kostele sv. Tří králů, Mnichovo Hradiště (foto M. Suchomel, 1970).

Abb. 9: Josef Jiří Jelínek, Statue des hl. Antonius von Padua, 1724, Detail, Attika der Kapelle der hl. Anna bei der Kirche der Hl. Drei Könige, Mnichovo Hradiště (Foto M. Suchomel, 1970).

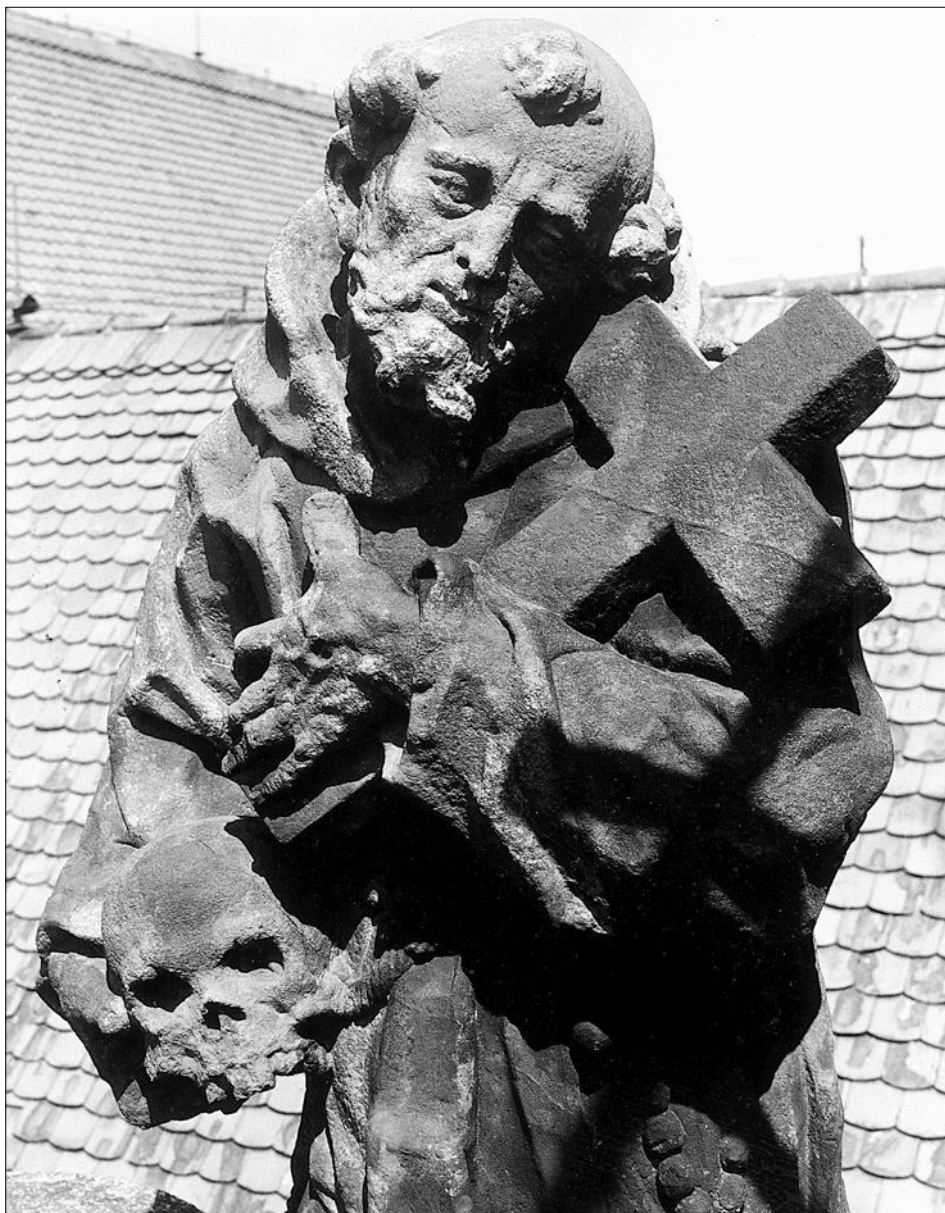
Obr. 10: Josef Jiří Jelínek, socha sv. Františka z Assisi, 1724, detail, atika kaple sv. Anny při kostele sv. Tří králů, Mnichovo Hradiště (foto M. Suchomel, 1970).

Abb. 10: Josef Jiří Jelínek, Statue des hl. Franziskus v. Assisi, 1724, Detail, Attika der Kapelle der hl. Anna bei der Kirche der Hl. Drei Könige, Mnichovo Hradiště (Foto M. Suchomel, 1970).

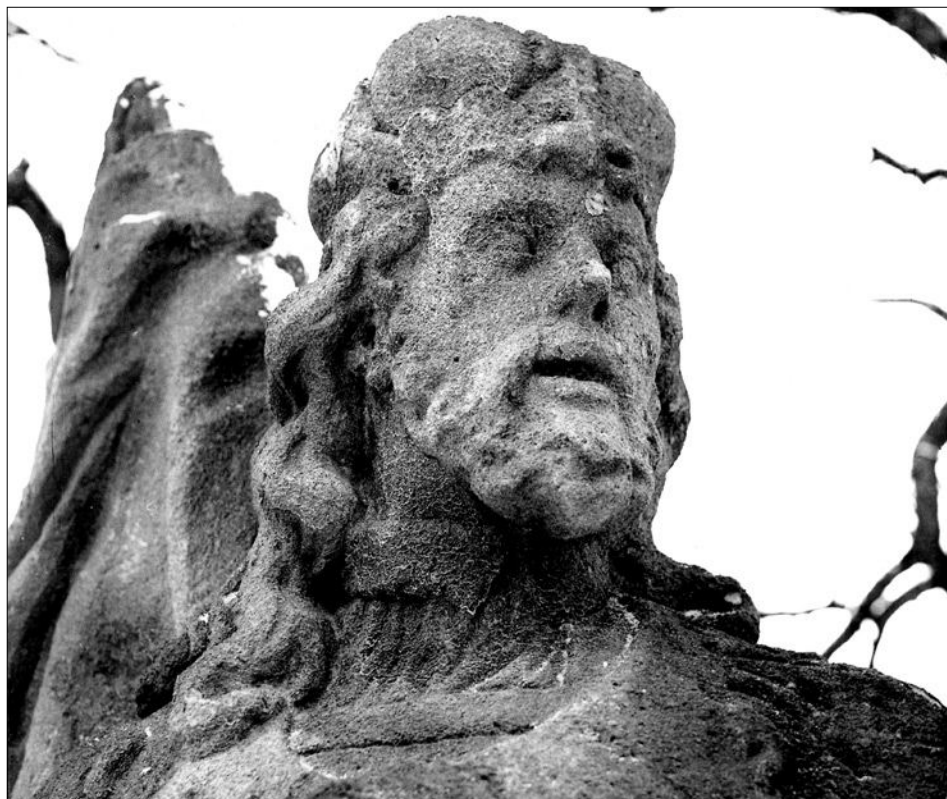
Obr. 11: Michal Jan Josef Brokoff, socha sv. Václava, 1717, detail, Rožďalovice (foto M. Suchomel, 1972).

Existují ovšem i takové kamenosochařské památky, u nichž rozostření někdejší autorské modelace (povrchového reliéfu), které mají na svědomí klimatické zásahy, je podstatně hlubší, a tím i závažnější. V těchto případech, jak uvidíme, vzal už za své rukopis někdejšího mistra a zčásti i jeho modelace, tvarování kamenného bloku. Do této gradační kategorie (v níž měřítkem odlišnosti je stupeň, množství, rozsah poškození vzniklého přírodní cestou) řadíme například sochy sv. Václava a sv. Jana Nepomuckého z roku 1717 od Michala Jana Josefa a Ferdinanda Maxmiliána Brokoffa

v Rožďalovicích. I u těchto pískovcových soch vytvořených v extrémně hrubozrnných blocích (pravděpodobně pocházejících z lomu v Kamenných Žehrovicích) navzdory tomu, že podle stupně poškození klimatickými vlivy patří zčásti ještě do předchozí skupiny kamenosochařských památek, nacházíme již zde takové detaily, v nichž poškození mistrovského originálu je zásadnější povahy. Přesvědčuje nás o tom detailní průzkum hlavy sv. Václava. Tvary nadočnicových oblouků i vlasů pozbyly vlivem klimatické působnosti onu brokoffovskou jasnou, jistou a ostrou lineární formulaci skulpturálních detailů.

Abb. 11: Michael Johann Joseph Brokoff, Statue des hl. Wenzels, 1717, Detail, Rožďalovice (Foto M. Suchomel, 1972).

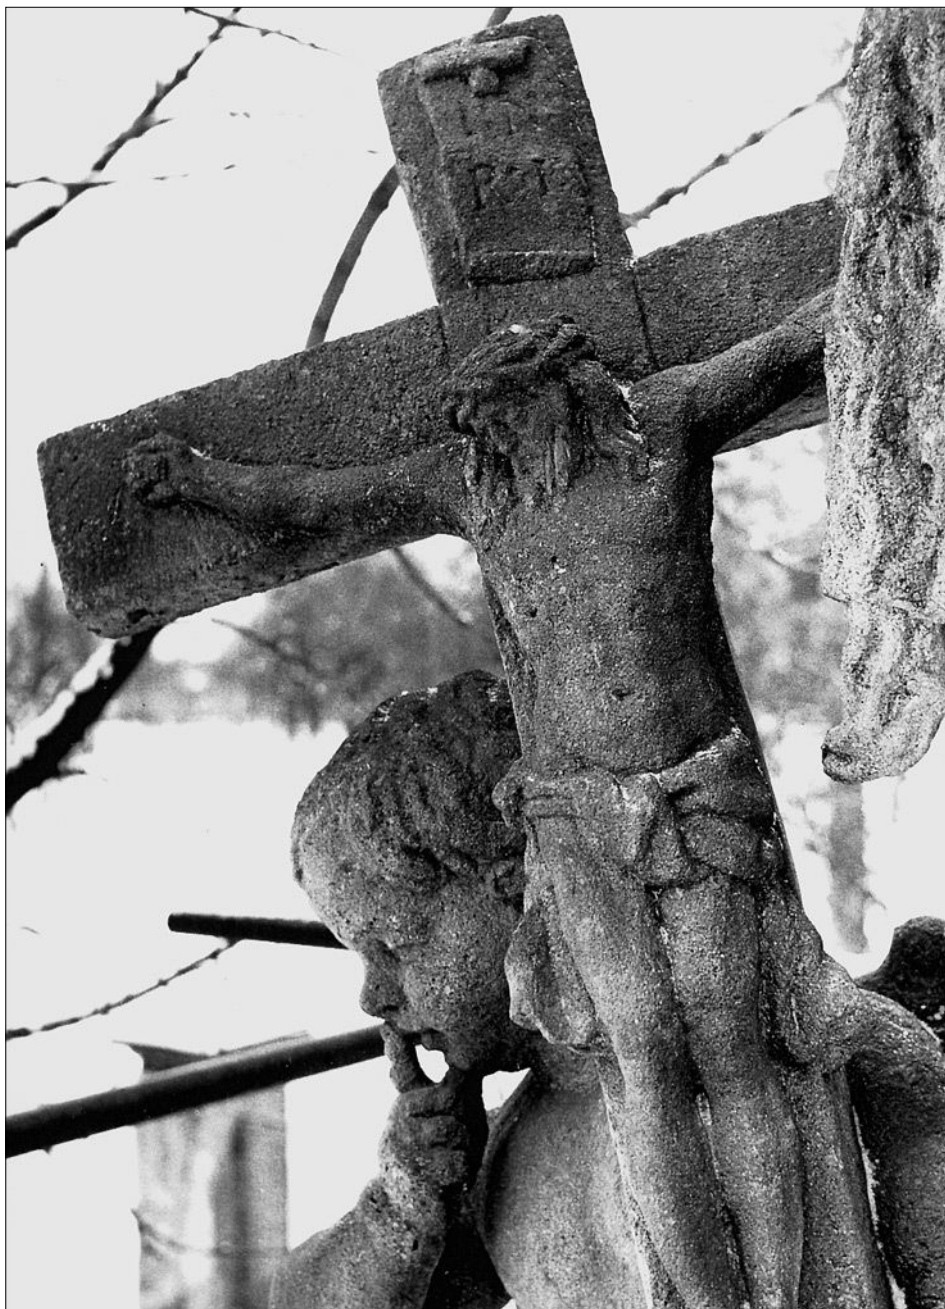
Obr. 12: Michal Jan Josef Brokoff, socha sv. Jana Nepomuckého, 1717, detail, Rožďalovice (foto M. Suchomel, 1972).

Abb. 12: Michael Johann Joseph Brokoff, Statue des hl. Johannes von Nepomuk, 1717, Detail, Rožďalovice (Foto M. Suchomel, 1972).

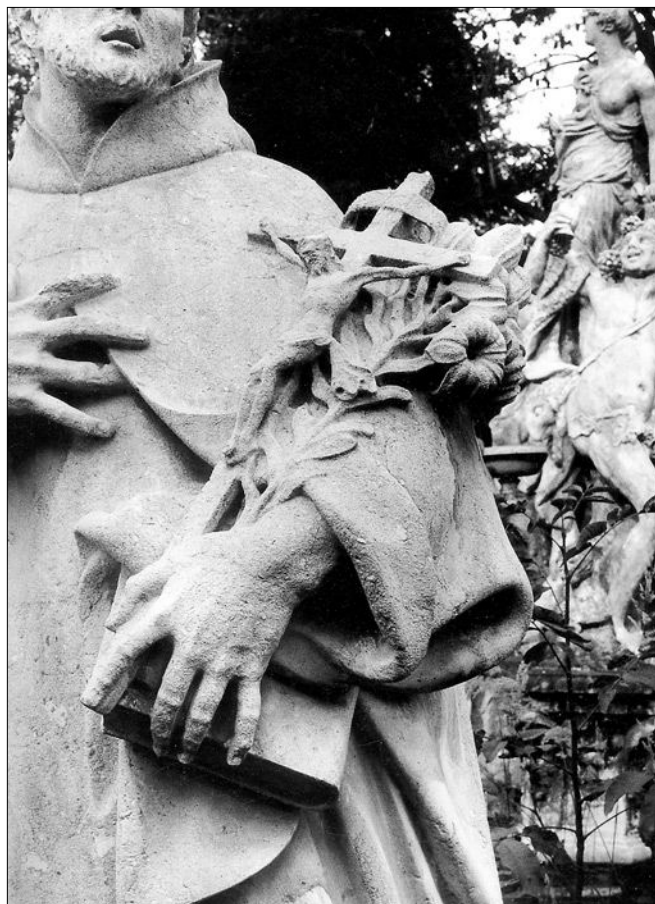
Obr. 13: Michael Bernhard Mandel, socha sv. Filipa Benicia, 1714, detail, Karlův most, Praha 1 (foto M. Suchomel, 2000).

Přestože v Čechách jsou v 17. a 18. století v kamenosochařské tvorbě převážně používány různé druhy pískovců, najdeme zde i mramorovou skulpturu, na niž je možné demostrovat všechny zmíněné defekty způsobené klimatickými vlivy. Taková skulptura existuje dokonce uprostřed Prahy na Karlově mostě. Mám zde na mysli statui sv. Filipa Benicia (Benizzi, Benozzi) z roku 1714 od salzburského sochaře Michaela Bernharda Mandela. Úbytek povrchu kamenného bloku pozorujeme především v subtilních detailech krucifixu, který světec třímá v levé ruce. Týká se to nejen korpusu a jeho detailů (hlavy, rukou, nohou), ale i bederní roušky a nápisového svitku. Pohledově nenápadnější jsou však dnes změny vzniklé v oblasti plintu, světeckých nohou a s nimi sousedících atributů. Koneckonců o zmizelých detailech a klimatickými vlivy opotřebovaném povrchovém reliéfu mramorového bloku nás dosti pregnatně přesvědčuje historická fotografická dokumentace.<sup>17)</sup> Zjišťujeme z ní, že zmíněný krucifix byl v době kolem roku 1908 ještě celistvější, Kristově hlavě nechyběla trnová koruna, detaily korpusu (například nártu a chodidla) byly zachovalejší, bližší původní podobě. A také na světcově tváři, vlasech, vousech, rukou a v neposlední řadě i na květech a listech lilie (kterou sv. Filip Benozzi drží zároveň s krucifixem v levé ruce) jsou patrné povrchové zásahy klimatických vlivů. Jistou, stěží postižitelnou promě-

nu absolvoval zřejmě celý povrch figurálního mramorového bloku. Stal se obnaženějším, drsnějším a možná i matnějším a nejspíš také tmavším, znečištěnějším. Nicméně tyto proměny jsou natolik nenápadné, že je možné je postihnout pouze při velice podrobném průzkumu zblízka in situ za pomoci historické dokumentace.

Abb. 13: Michael Bernhard Mandel, Statue des hl. Philippus Benitus, 1714, Detail, Karlsbrücke, Prag 1 (Foto M. Suchomel, 2000).

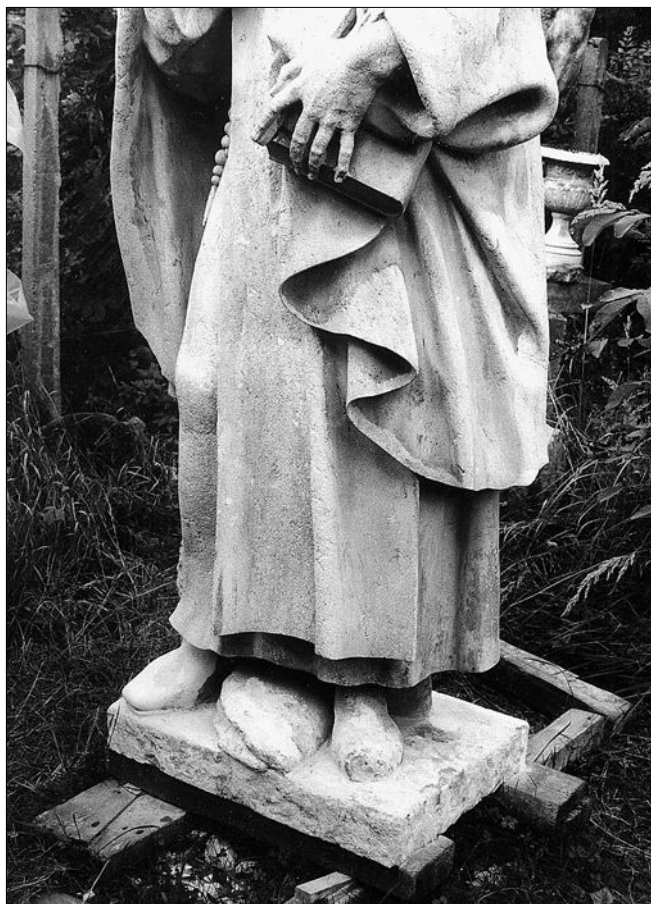
Obr. 14: Michael Bernhard Mandel, socha sv. Filipa Benicia, 1714, detail, Karlův most, Praha 1 (foto M. Suchomel, 2000).

Abb. 14: Michael Bernhard Mandel, Statue des hl. Philippus Benitus, 1714, Karlsbrücke, Prag 1 (Foto M. Suchomel, 2000).

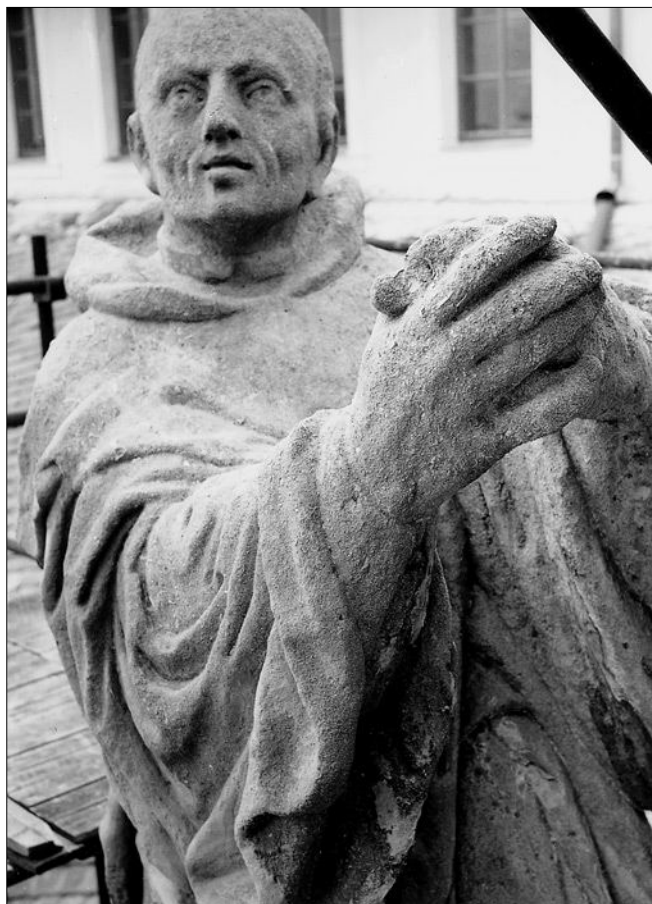
Obr. 16: Neznámý český mistr, socha sv. Roberta, 2. čtvrtina 18. století (?), detail, východní průčelí bývalého cisterciáckého konventu, Sedlec – Kutná Hora (foto M. Suchomel, 1970).

Velice podobný, ale v tomto případě přece jen nápadnější a také zásadnější, razantnější zásah povětrnostního působení pozorujeme na sochách cisterciáckých světců snad z 2. čtvrtiny 18. století od neznámého českého mistra na atice východního, zahradního průčelí bývalého klášterního konventu v Sedlci - Kutné Hoře. Úbytek původního výtvarného materiálu, kamenných bloků (pocházejících pravděpodobně z lomu v Mezholezích v blízkosti Kutné Hory) je patrný u skulptury sv. Bernarda z Clairvaux (teologa, církevního otce, druhého zakladatele řádu cisterciáků) nejvíce na

povrchovém reliéfu hlavy, detailech tváře (na očních víčkách, na nadočnicových obloucích, obočí a na ušních boltcích) a také například na levé ruce ztrácející plastičnost (splývající s řeholním rouchem).

Abb. 16: Unbekannter böhmischer Meister, Statue des hl. Roberts, 2. Viertel des 18. Jahrhunderts (?), Detail, östliche Stirnwand des ehemaligen Zisterzienserkonvents, Sedlec – Kutná Hora (Foto M. Suchomel, 1970).

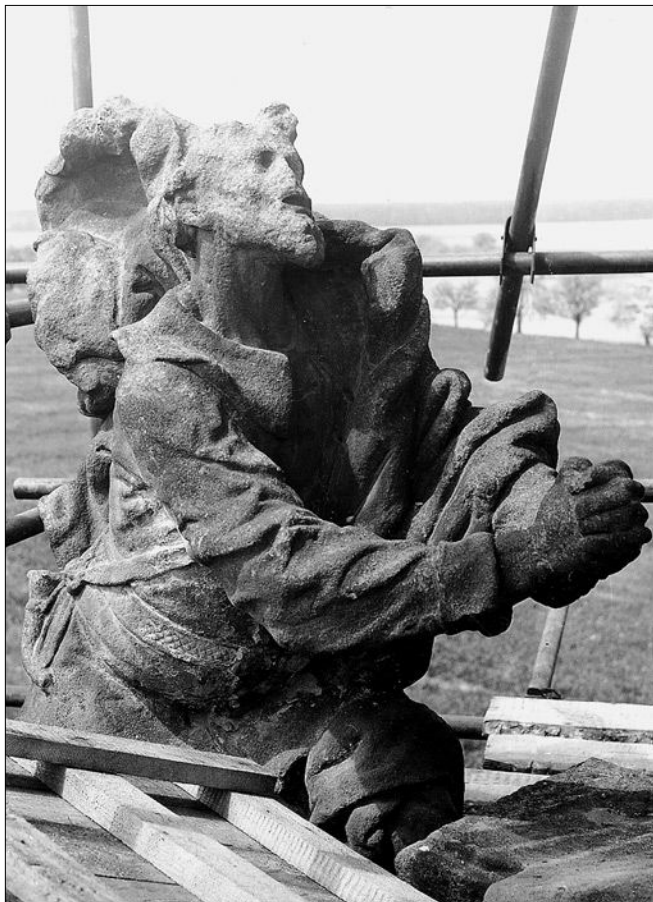
Obr. 17: Matyáš Bernard Braun, socha sv. Huberta, 1724–1725, detail, pomník císaře Karla VI., Hlavenec (foto M. Suchomel, 1970).

narda Brauna v Hlavenci (bývalý okres Mladá Boleslav). Tady již dočista zmizely konkrétní tvary očí, nosu, úst, vousů i vlasů.

Jenomže v Hlavenci rozhodně nejde o detail, který uniká divákovu pozorování a v žádném případě to není jen nepatrný sochařský zlomek, ale celá hlava a také značná část vlající draperie, u níž také pozorujeme výrazné rozostření povrchového reliéfu. A to je jeden z dobrých důvodů pro připsání autorství této metamorfózy části sochy sv. Huberta i detailu draperie klimatickým vlivům. Svědčí pro to ostatně i skutečnost, že touto degradací, narušením původní modelace a odstraněním autorského rukopisu jsou postiženy především vrcholové části pískovcového bloku, které jsou nejvíce vystaveny působnosti eroze, zatímco ostatní

plochy povrchu bloku postavy sv. Huberta, jejichž viditelnost zdola není o nic lepší než poznatelnost přírodně opracovaných detailů, byly tak markantní změny autorského výtvarného projevu ušetřeny.

Abb. 17: Mathias Bernhard Braun, Statue des hl. Hubertus, 1724-1725, Detail, Denkmal des Kaisers Karl VI., Hlavenec (Foto M. Suchomel, 1970).

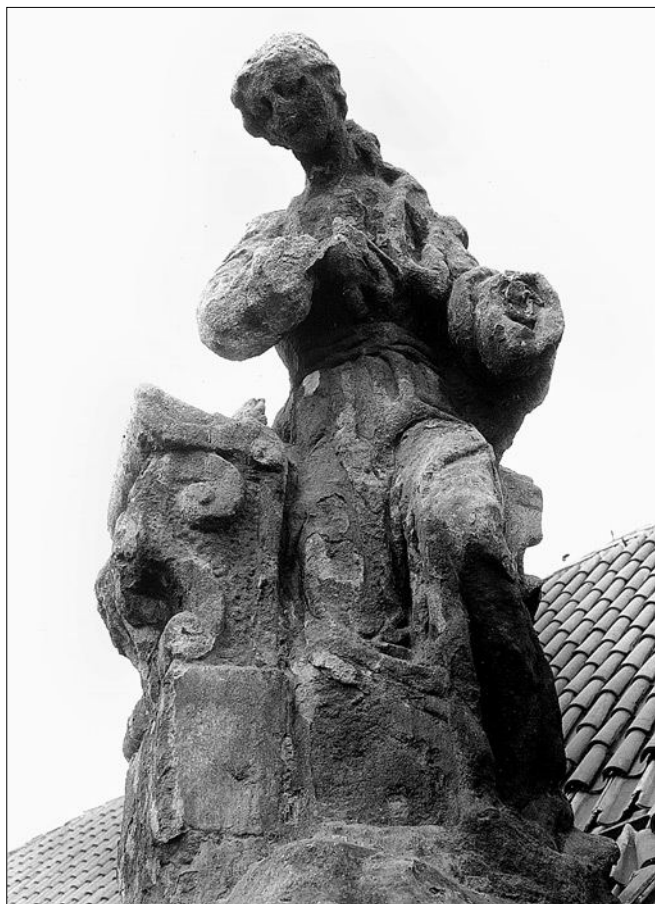
Obr. 19: Jan Brázda, socha Panny Marie (ze sousoší Zvěstování), 1738–1741, atika kláštera voršilek, Kutná Hora (foto M. Suchomel, 1980).

snad již v roce 1738 Jan Brázda, sochař absolutně neznámý a v tehdejší době dosud nevyučený. Z archivních dokumentů dokonce vyplývá, že Jan Brázda byl před příchodem do Kutné Hory „...nevolným poddaným služebníkem? ...pana Klusáka z Kostelce nad Černými Lesy?“, bratra tehdejší představené voršilek Anny Aloisie Klusákové.<sup>23)</sup> Již v příspěvku (více jak 35 let starém) se František Lohr zmiňuje i o tehdejších stavu voršilských soch a charakterizuje jejich kamenné bloky jako „...značně porušené pokročilým zvětráváním povrchových ploch...“.<sup>24)</sup> O deset let později, tedy v roce 1980, z něhož pochází i fotografická dokumentace, byla torza Brázdových figur v havarijním stavu. Tak například fragmentární sousoší Zvěstování Panny Marie postrádalo již téměř všechny prvky i náznaky autorského sochařského opracování kamenných bloků. Poslední fragmenty modelace a rukopisu Jana Brázdy vzaly za své nejspíš před historickými opravami nebo zčásti během starých renovačních postupů prováděných bez úcty k originálním uměleckým dílům, bez respektování dochované míry autentičnosti těchto památek. Nepůvodní přemodelování povrchu objevujeme například v poměrně rozsáhlých plochách biblického roucha Panny Marie a v detailech obnažené pokožky postavy archanděla Gabriela. Voršilská díla Jana Brázdy zůstávají na Kutnohorské výtvarným solitérem, o jehož původní podobě, vzhledem k fragmentárnímu stavu jednotlivých soch, toho dnes víme žalostně málo.<sup>25)</sup>

Abb. 19: Jan Brázda, Statue der Jungfrau Maria (von der Statuengruppe der Verkündigung), 1738-1741, Attika des Ursulinenklosters, Kutná Hora (Foto M. Suchomel, 1980).

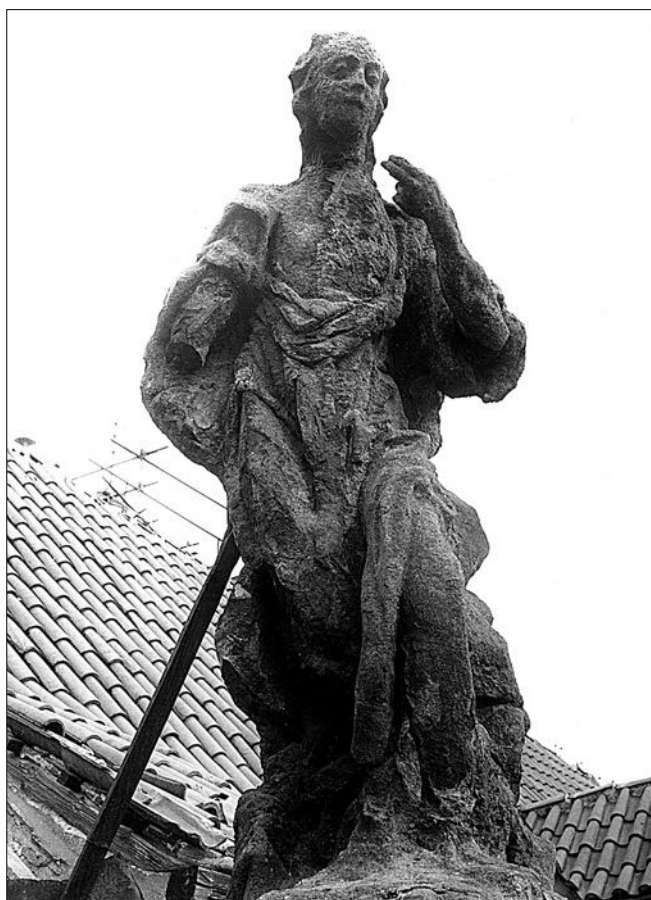
Obr. 20: Jan Brázda, socha archanděla Gabriela (ze sousoší Zvěstování), 1738–1741, atika kláštera voršilek, Kutná Hora (foto M. Suchomel, 1980).

Abb. 20: Jan Brázda, Statue des Erzengels Gabriel (von der Statuengruppe der Verkündigung), 1738-1741, Attika des Ursulinenklosters, Kutná Hora (Foto M. Suchomel, 1980).

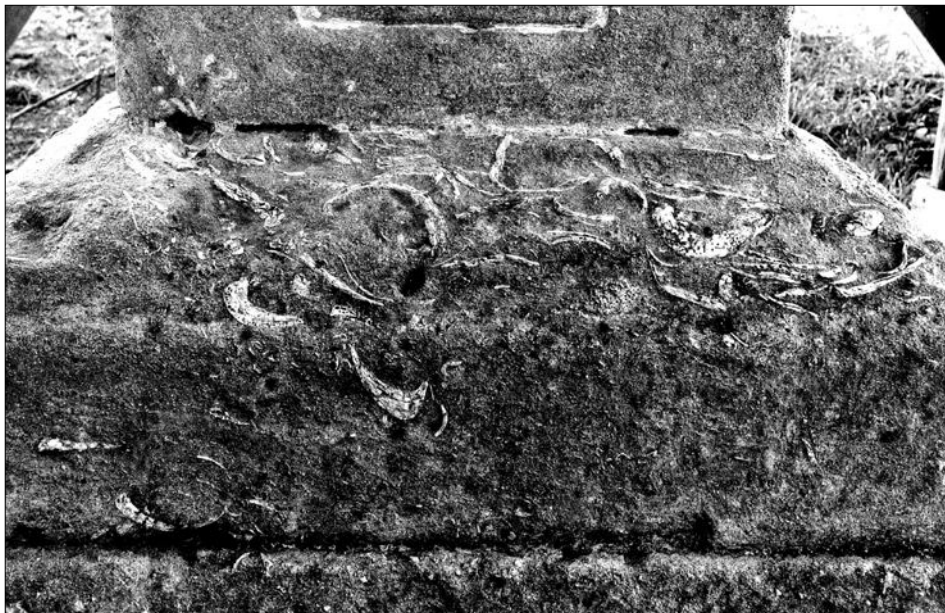
Obr. 21: Neznámý český mistr, socha sv. Barbory, kolem roku 1750, detail soklu statue, Malešov (foto M. Suchomel, 1967).

sochařských bloků, nám poskytuje soklová část postamentu statue sv. Barbory z doby kolem roku 1750 od neznámého českého mistra v Malešově (bývalý okres Kutná Hora). Povětrnostní zásahy tu odstranily svrchní kamenicky tvarovanou vrstvu zvonovnice soklového bloku statue a odkryly výtvarně působivou bizarní strukturu mezholezského kamene.<sup>26)</sup> Případná rekonstrukce zvonovnice a zastřešení strukturální kamenné vrstvy by bylo neodpustitelnou chybou, neboť takový zásah by paralyzoval jeden z příznaků stáří památky, totiž letitou přírodní, přirozenou patinu historického kamenosochařského díla.

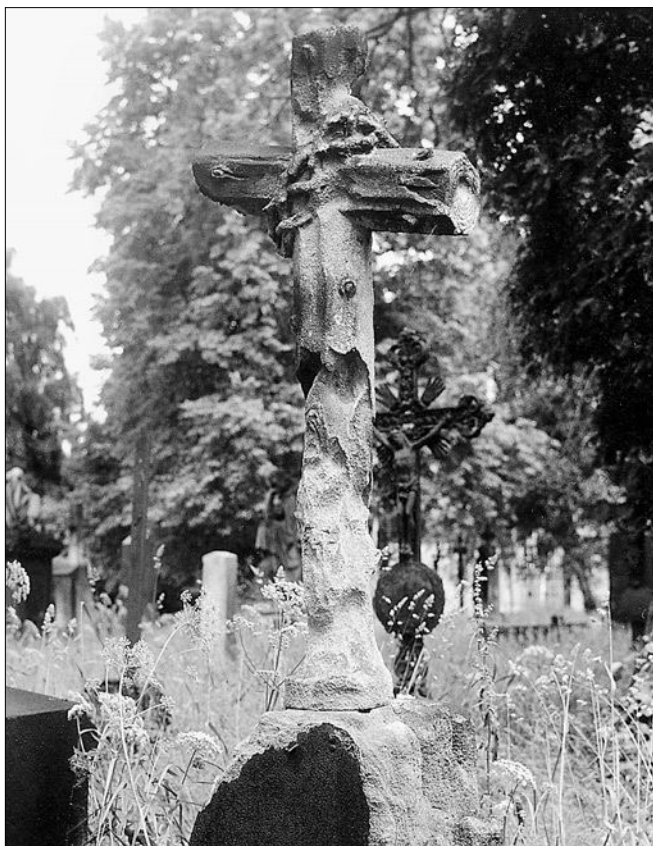
Obr. 22: Neznámý český kamenosochař, sepulkrální pomník, 1900–1910 (?), starý plzeňský hřbitov při kostele sv. Mikuláše (foto M. Suchomel, 1977).

Nejlépe to poznáváme na dvou konkrétních příkladech. Na starém hřbitově při kostele sv. Mikuláše v Plzni stojí náhrobní pomník v podobě kříže, v jehož pískovcovém bloku vyhloubila erozní činnost bizarní soustavu jamek a žlabů, které radikálně změnily povrchový reliéf, a tím i někdejší podobu kamenosochařského díla pocházejícího zřejmě z 1. desetiletí 20. století. Zásadní změnu povrchového reliéfu tu však nemůžeme jednoznačně připisovat pouhé působnosti povětrnostních živlů. S největší pravděpodobností tu rozhodující roli sehrála právě kvalita samotného kamenného bloku, a tedy v prvé řadě jeho nevhodná volba v lomu. Koneckonců nelze a priori vyloučit ani účast ještě dalšího činitele na tomto neblahém stavu sepulkrálního kříže z plzeňského hřbitova, a to zásahy nevhodných konzervačních prostředků, neosvědčených receptur použitých během historických oprav.

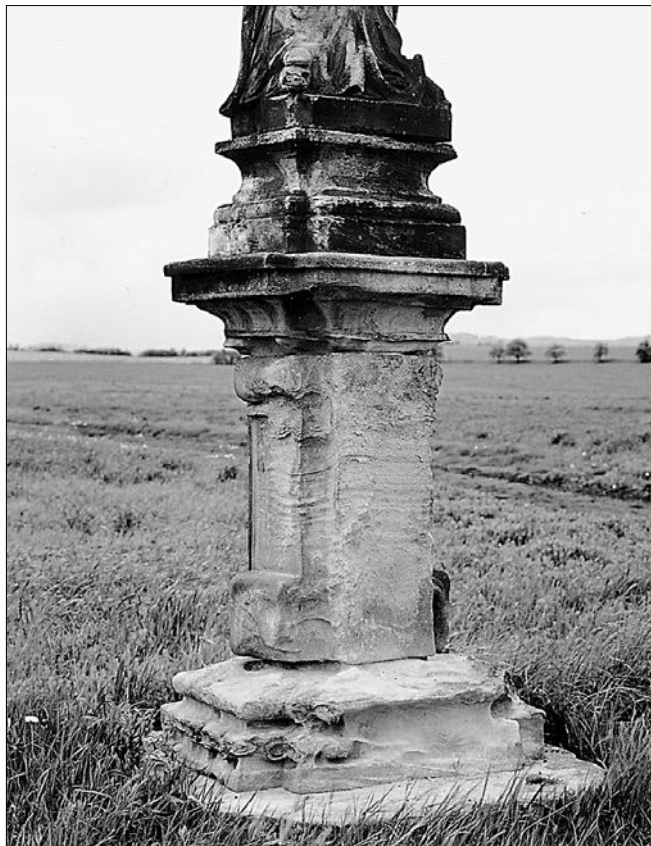
Obr. 23: Neznámý sochař, statue Panny Marie s Ježíškem, původní kamenné bloky vznikly pravděpodobně v letech 1710–1720, Podlesice (foto NPÚ ÚP).

menosochařského bloku, nám potvrzuje další příklad statue Panny Marie s Ježíškem, jejíž původní kamenné bloky vznikly v letech 1710–1720 a byly vytvořeny neznámým sochařem v Podlesicích (bývalý okres Chomutov). Pískovcové bloky soklu a postamentu statue jsou erozí poškozeny obdobným způsobem jako plzeňský kříž. Kdysi rovná plocha čelní stěny podstavce je zvrásněna přírodním horizontálním vrapováním, blok soklu pak pohledově i materiálně rozrušuje hluboký vodorovný žlab. Příčiny destrukce bloků podlesické statue mohou být v podstatě totožné s těmi, o nichž jsme se zmiňovali v případě plzeňské hřbitovní skulptury, nicméně opět se potvrzuje již naznačená premisa, že klimatické vlivy mohou narušit kamenosochařské bloky pouze do té míry a hloubky, jakou jim povolí původní výtvarný materiál, a že poznamenání povětrnostními živly je u každé sochařské umělecké památky zcela originální.

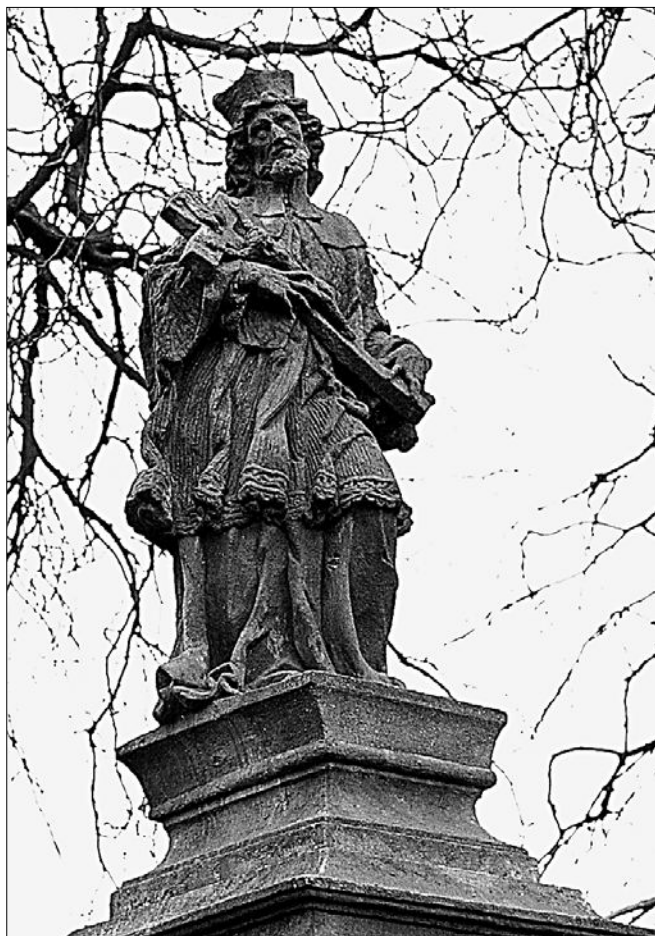
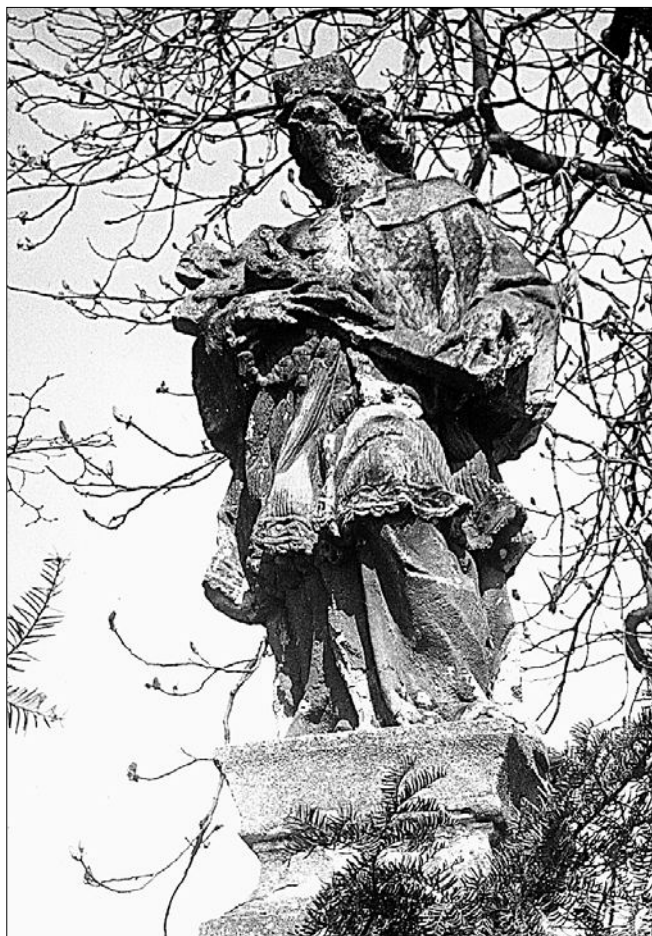
Obr. 24: Josef Jiří Jelínek, socha sv. Jana Nepomuckého, 1730–1740, stav v roce 1964, Loučeň (foto M. Suchomel, 1964).

Obr. 25: Josef Jiří Jelínek, socha sv. Jana Nepomuckého, 1730–1740, stav v roce 1993, Loučeň (foto M. Suchomel, 1993).

Existují ovšem destrukce pohledově zkreslenější, disharmoničtější a podstatně zásadnější povahy než byla povrchová poškození kamenosochařských bloků, jimiž jsme se až dosud zabývali. Se skutečně závažnou devastací, na níž však také participovalo více činitelů, jsme se setkali u sochy sv. Jana Nepomuckého z let 1730–1740 od Josefa Jiřího Jelínka v Loučeni (bývalý okres Nymburk), kde jsme zaznamenali progresivní rozpad pískovce především v partii světcovy hlavy, konkrétně levé tváře a části krku. Fotografická dokumentace svatojánské postavy, pořízená v roce 1964 a o dvacet osm let později v roce 1992, nám dovoluje porovnání změny stavu sochařské památky po uplynutí téměř tří desetiletí. Výsledkem je zjištění, že za poměrně krát-

kou dobu došlo kromě již zmíněného zásadního hloubkového poškození hlavy sv. Jana Nepomuckého také k vypadnutí a zmizení dalších částí a částíček pískovcového bloku v oblasti pravé ruky, krucifixu i kněžského roucha, mozzety, rochetty a sutany. V případě loučenské svatojánské statue je však třeba k zmiňovaným negativním činitelům (klimatickým vlivům, neblahým zásahům historických oprav a kvalitativním nedostatkům původního výtvarného materiálu) ještě připočítat nebezpečné působení blízké vegetace, rozvětvené koruny stromu.

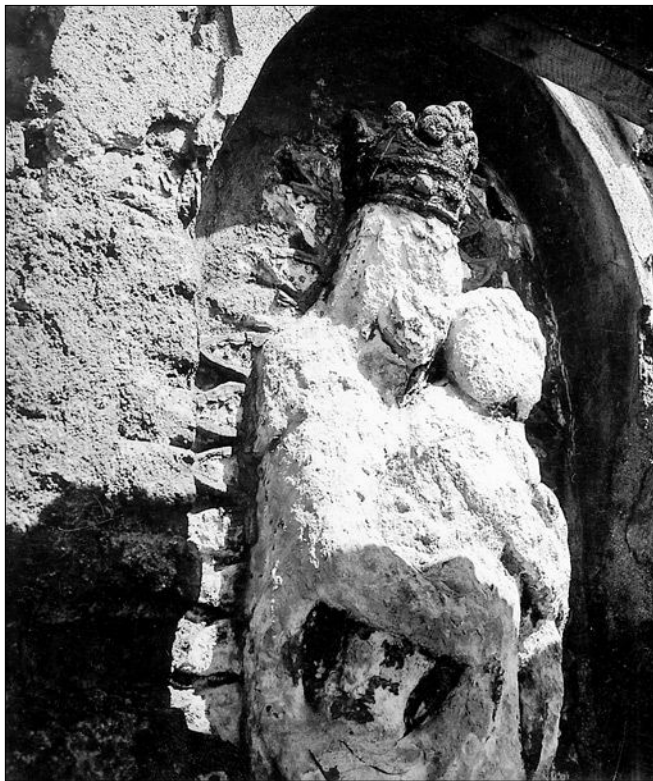
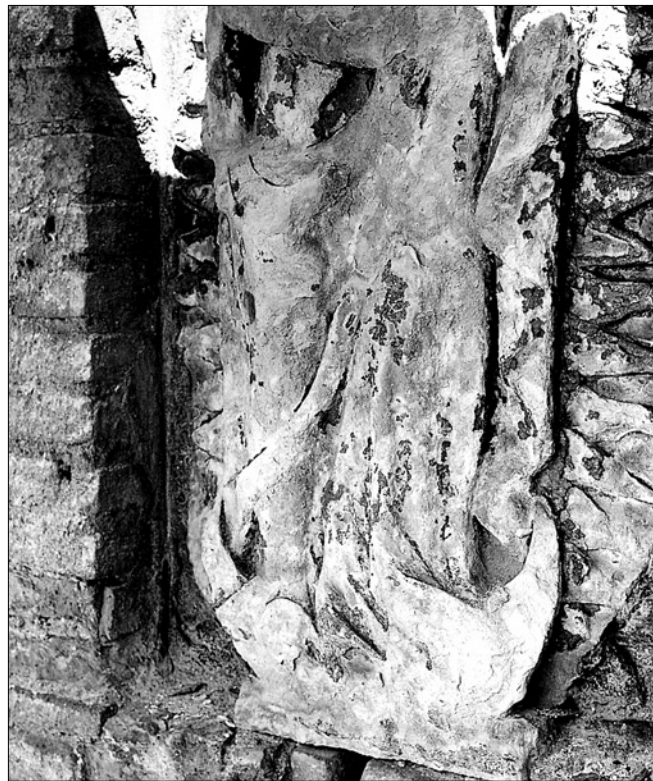
Obr. 26: Neznámý český mistr, reliéfní socha Panny Marie s Ježíškem v mandorle, 1490–1510, detail, mezivěžní portikus, kostel Panny Marie pod řetězem, Praha 1, Malá Strana (foto M. Suchomel).

Obr. 27: Neznámý český mistr, reliéfní socha Panny Marie s Ježíškem v mandorle, 1490–1510, detail, mezivěžní portikus, kostel Panny Marie pod řetězem, Praha 1, Malá Strana (foto M. Suchomel).

Pozorujeme to i na reliéfní soše Madony v mandorle v níce portiku před kostelem Panny Marie pod řetězem v Praze 1. Sochařské zpracování dolní poloviny kamenného blo-

ku mariánské skulptury se přece jen zachovalo (aspoň v době dokumentace) v čitelnější podobě. K havarijnímu stavu tohoto uměleckého díla je třeba dodat, že k němu mohly v tomto případě přispět (kromě již dříve zmiňovaných spolučinitelů klimatického působení) také technologicky nevhodné, zhoubné povrchové nátěry použité autory historických oprav.

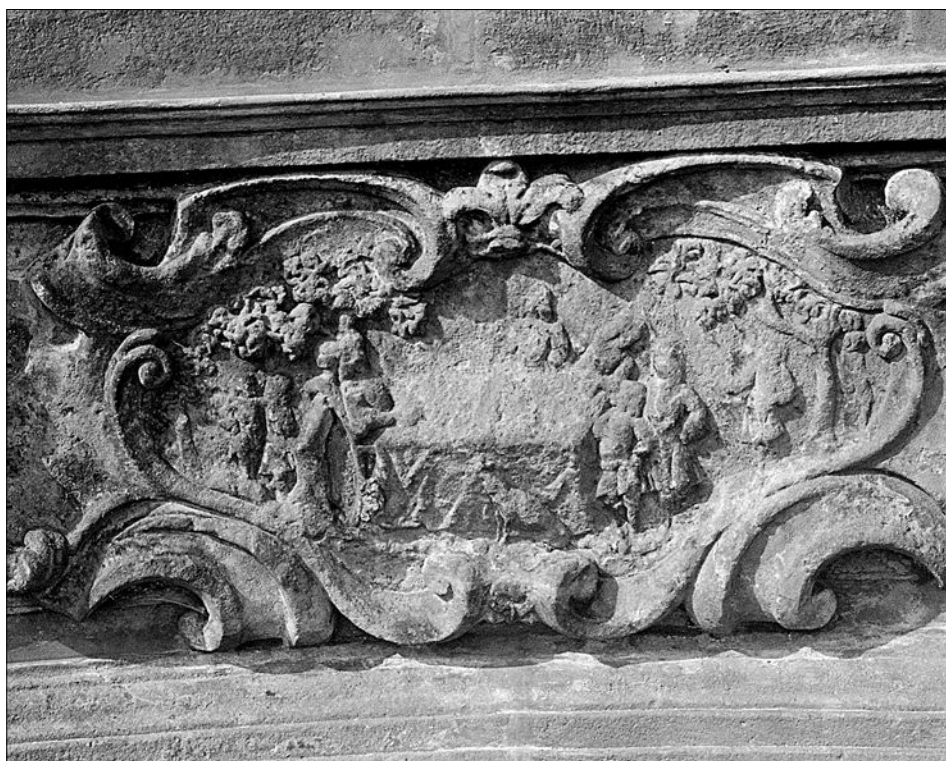
Obr. 29: Matyáš Bernard Braun, reliéf Občerstvení účastníků honu, 1724–1725, sokl svatohubertského památníku císaře Karla VI., Hlavenec (foto M. Suchomel, 2005).

Emanuel Poche ve své braunovské monografii charakterizuje ikonografické náměty hlaveneckých reliéfů jako „*lovecké výjevy (lov na kance, zabítí jelena, hostinu v přírodě)*“;<sup>30)</sup> Ivo Kořán pak píše o „*štvání na divočáka, halali parforzního honu a pohoštění jeho účastníků*“.<sup>31)</sup> Z reliéfů však vlivem letité působnosti vyprchal jejich narativní obsah, takže dnes lze bezpečně určit pouze scénu občerstvení během honu (nebo po jeho ukončení) v přírodě díky tomu, že se v centrální části v prvním plánu scény zachoval rozprostřený stůl, za nímž sedí účastníci lovu a v popředí zálibně na jídlo na tabuli hledí pes. Tento reliéf, který ovšem

Abb. 29: Mathias Bernhard Braun, Relief der Erfrischung der Teilnehmer einer Jagd, 1724-1725, der Sockel des St. Hubertus-Gedenkstätte des Kaisers Karl VI., Hlavenec (Foto M. Suchomel, 2005).
