## PROMĚNY KAMENOSOCHAŘSKÝCH UMĚLECKÝCH DĚL ZPŮSOBOVANÉ KLIMATICKÝMI ZÁSAHY (TEMPUS SILICES ET ADAMANTA TERIT)

MILOŠ SUCHOMEL

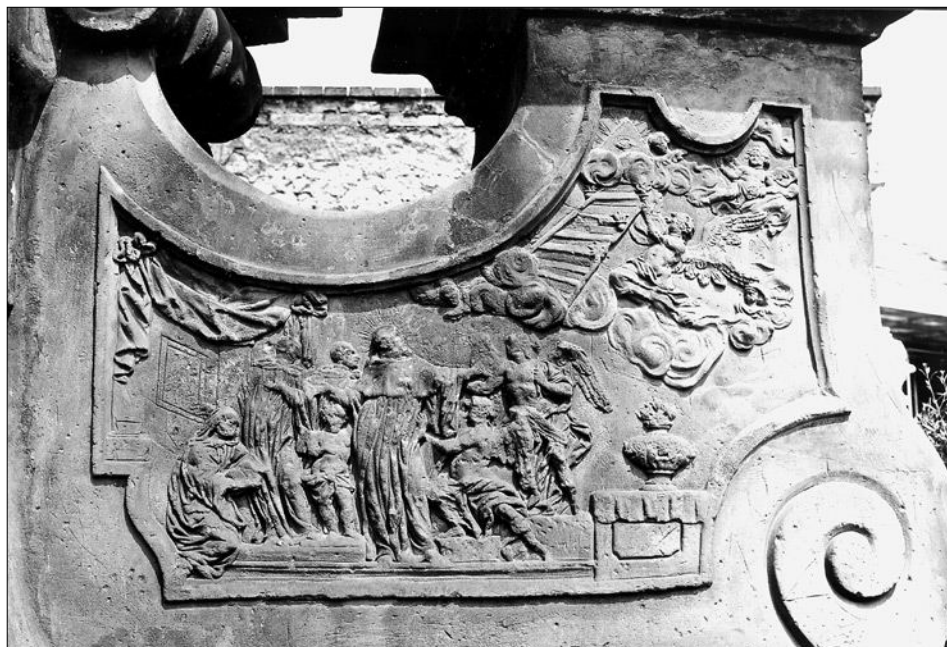
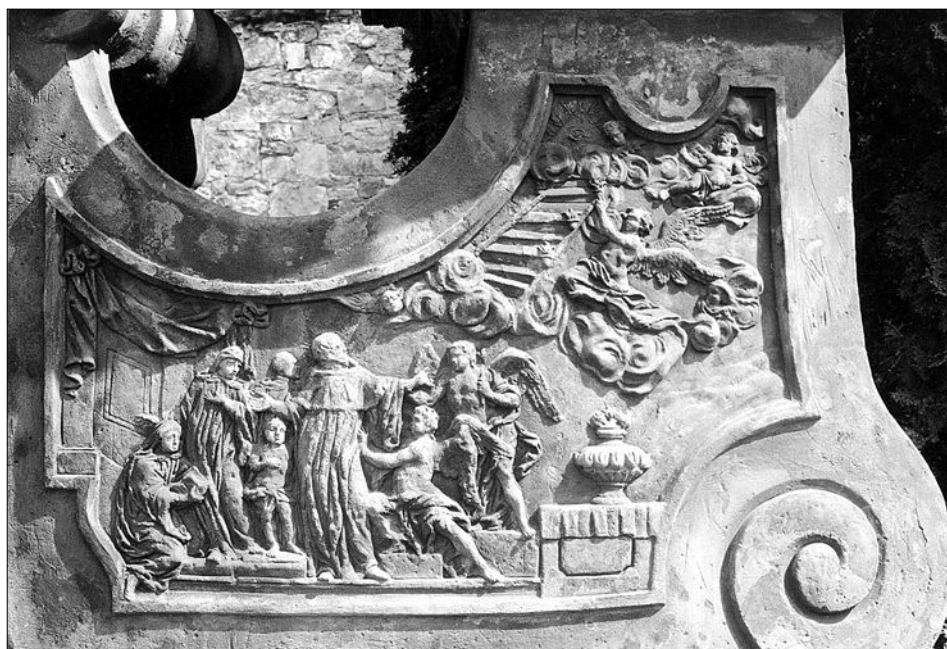
Obr. 30: Karel Josef Hiernle, Smrt sv. Benedikta, 1744–1745, reliéf na postamentu sousolí sv. Benedikta, stav v roce 1985, Hrdly (foto M. Suchomel, 1985).

Obr. 31: Karel Josef Hiernle, Smrt sv. Benedikta, 1744–1745, reliéf na postamentu sousolí sv. Benedikta (s rekonstrukcemi chybějících detailů), stav v roce 2002, Hrdly (foto M. Suchomel, 2002).

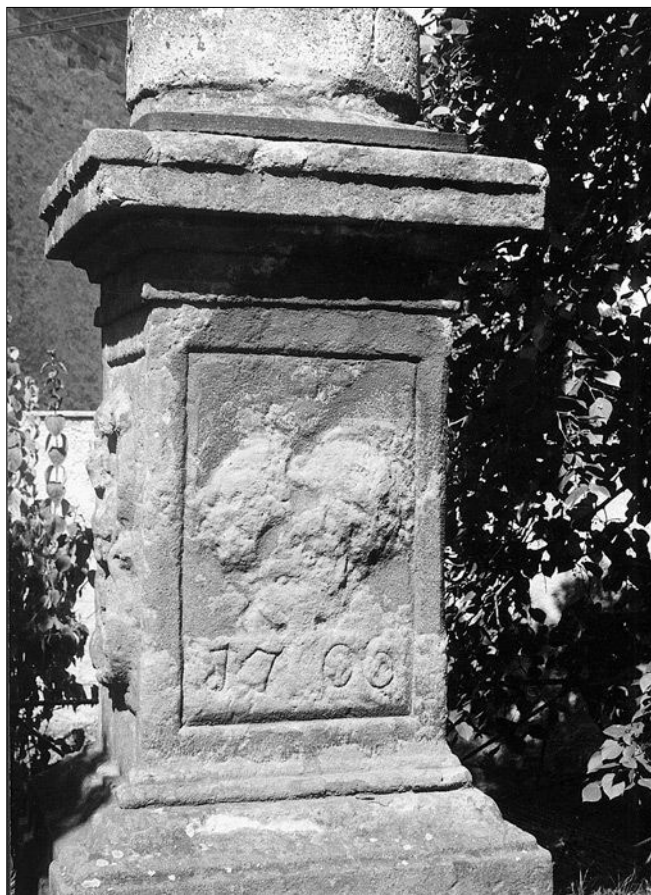
Obr. 32: Neznámý český sochařský mistr, sloup se sochou Panny Marie s Ježíškem, 1706, detail, nečitelný, zcela abstraktní (snad původně ornamentální) reliéf na postamentu sloupu, Odolena Voda (foto M. Suchomel, 1999).
