# VÝSTAVNÝ STŘEDOVĚKÝ DŮM ČP. 234/I V PRAZE NA STARÉM MĚSTĚ

MICHAEL RYKL – JAN BERÁNEK<sup>\*)</sup>

## ÚVOD

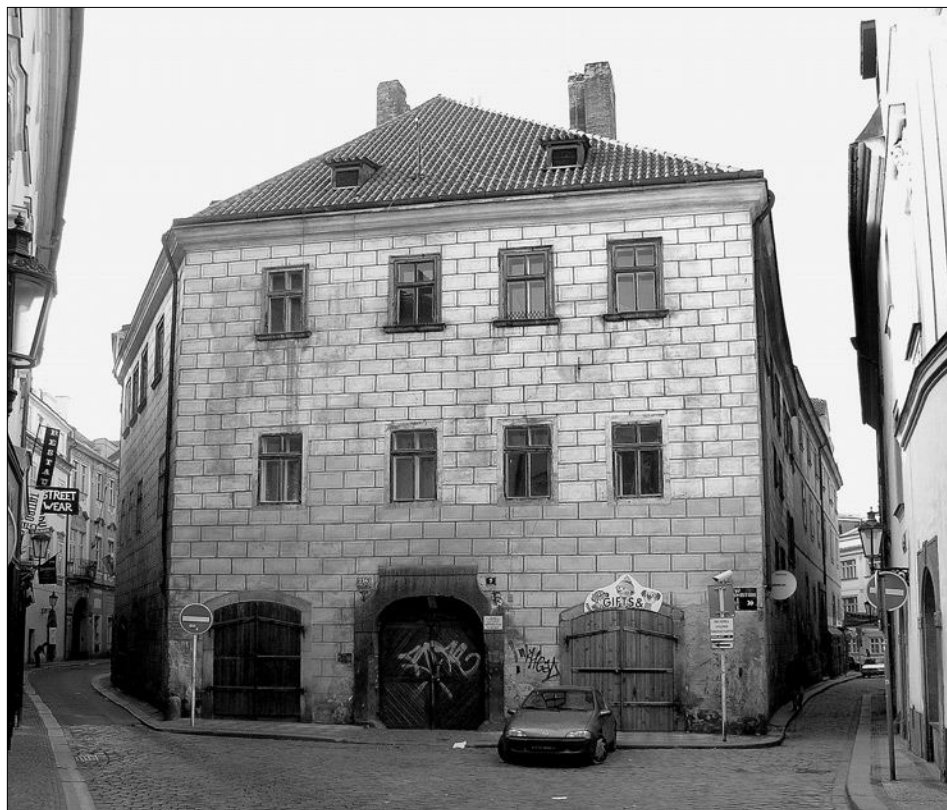
Obr. 2: Staré Město pražské (dále SMP). Severovýchodní čelo domu čp. 234/I na souběhu Jilské a Jalovcové ulice. Novodobá sgrafita replikují a místy překrývají sgrafitovou výzdobu z přestavby domu kolem roku 1600.

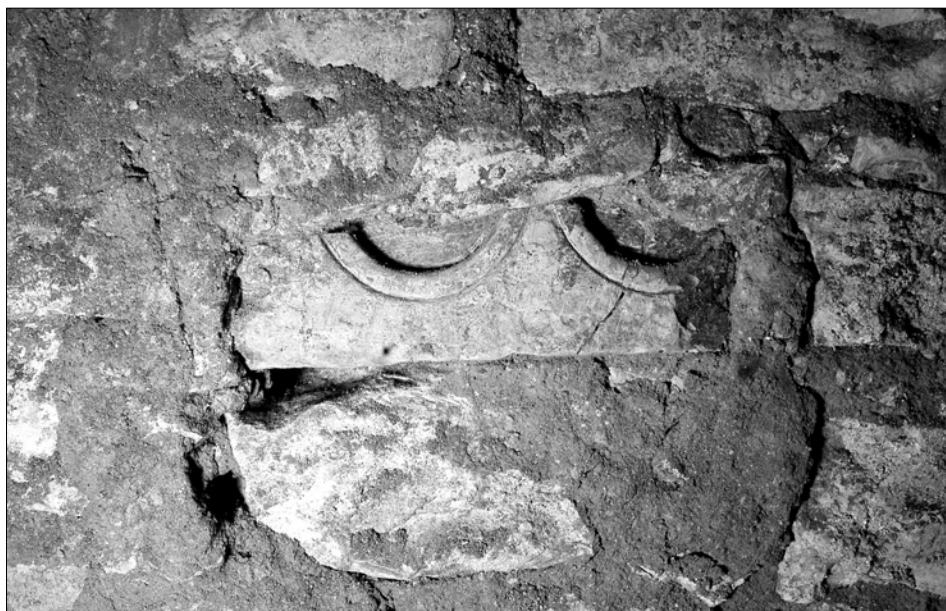
Obr. 3: SMP, dům čp. 234/I. Fragment ohořelého obloučkového vlysu, druhotně použitý v podezdívce jihovýchodní zdi sklepa (013).

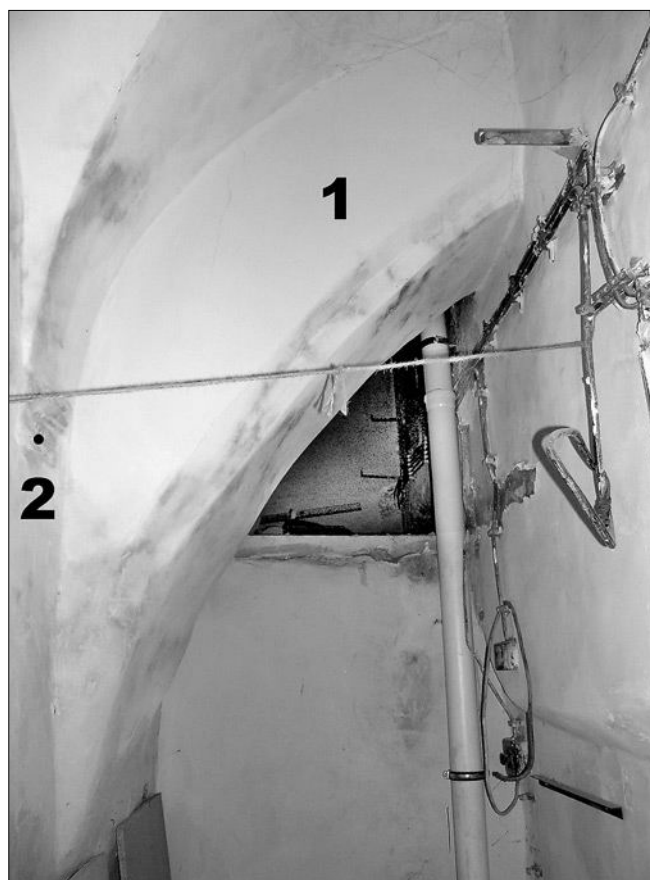
Obr. 6: SMP, dům čp. 234/I. Pas v průjezdu. 1 – pas z gotických cihelných tvarovek, na hraně vyžlabených (fáze gotika II); 2 – profilovaná pateční římsa druhotně přiložená renesanční klenby s výsečemi.

Severovýchodní část čela domu zaujala plochostropá **síň** (101). Od navazujícího plochostropého **průjezdu** ji odděloval vyžlabený cihelný pas, podpírající stropní trámy. Jejich zbytky byly nalezeny v zásypu dodatečně vložených kleneb v místnosti (316) a rovněž v podlaze horní síně (304). Pozůstatky stropních trámů, v obou případech uložených severovýchodním směrem, jsou výškově posunuty o 20 cm. Strop v průjezdu se nacházel níže. Fragment pasu je zachován při severozápadní stěně průjezdu, v dodatečně odděleném prostoru (129). Cihelné spárované zdivo pasu bylo omítnuto tenkou kletovanou omítkou a stropní trámy na něj uloženy přes roznašecí fošnu.

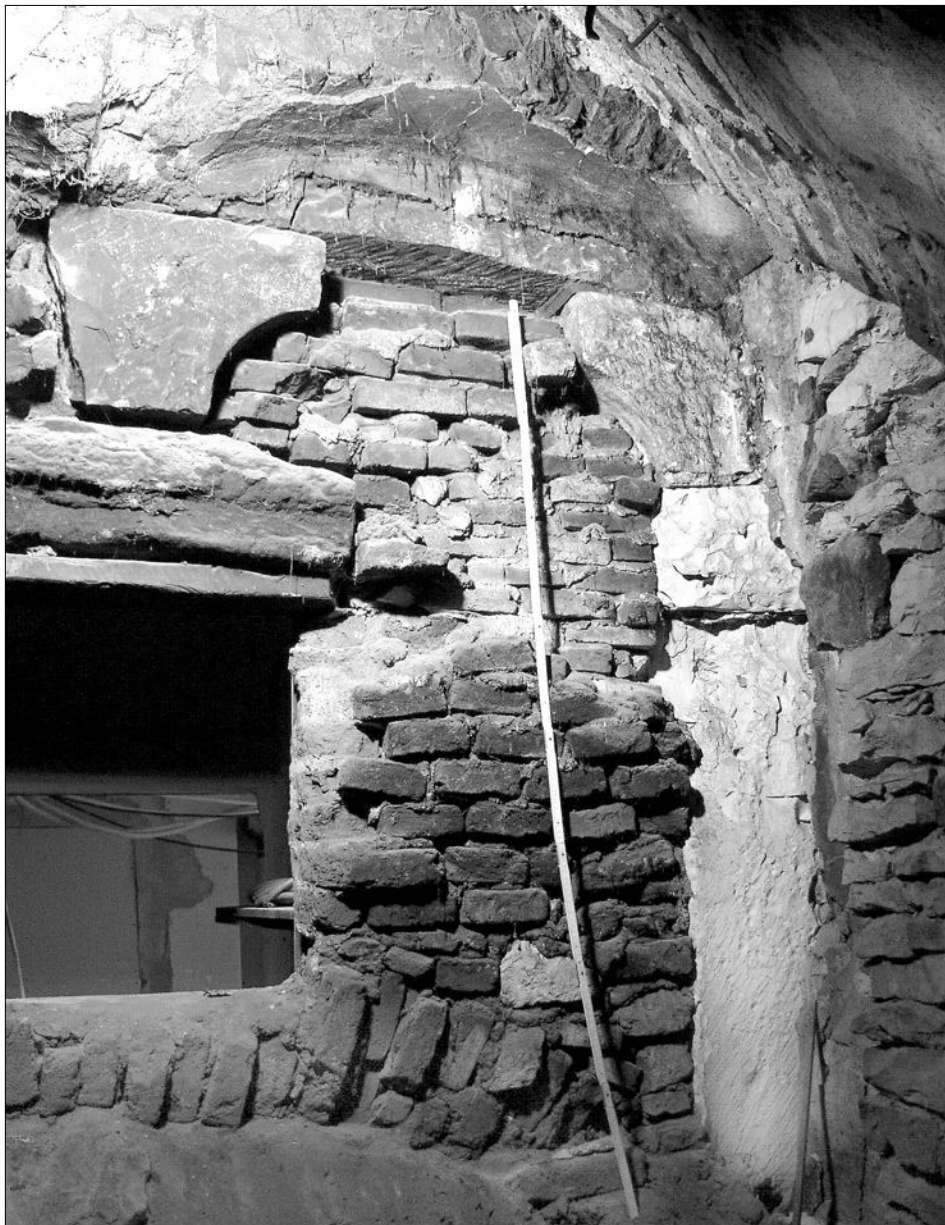
Obr. 7: SMP, dům čp. 234/I. Sedlový portál komory mezipatra, pohled z komory na jeho rubovou stranu.

Přístup do komor vyvýšených oproti průjezdu o cca 160 cm vedl, jak již bylo zmíněno, z nedochované pavlače. Dnes existuje fragment sedlového portálu do severnější z obou komor, který se dnes nachází ve zbytkovém prostoru mezi rubem klenby sklepní šije (01) a severnějším ra-

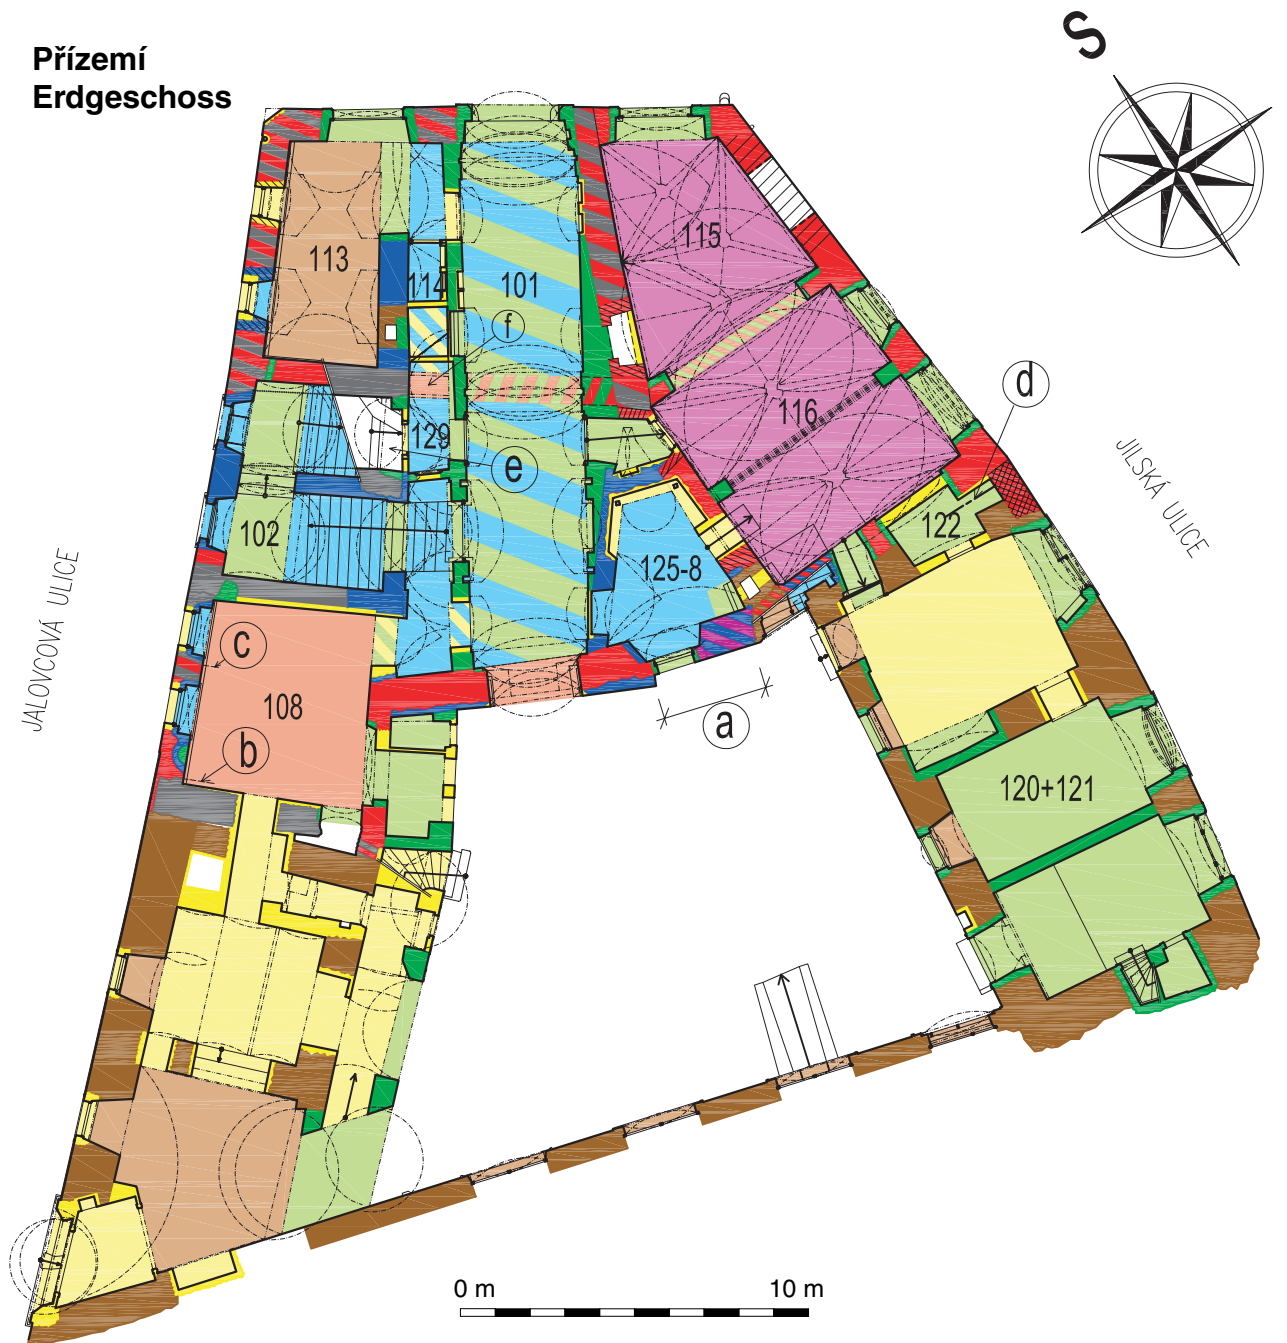
**Přízemí  
Erdgeschoss**

- (a) Sdružené okno – Gotika III  
Gekuppeltes Fenster – Gotik III.
- (b) Jizva po odsekaném zdivu – Gotika I  
Narbe nach dem abgehauenen Mauerwerk – Gotik I.
- (c) Stopa příčky – Gotika III  
Spur der Trennwand – Gotik III.
- (d) Nedatovaný stropní trám - Renaissance II ??  
Nicht datierter Deckenbalken – Renaissance II. ??
- (e) Sedlový portál v komorovém mezipatře – Gotika II  
Schulterbogenportal im Kammer-Zwischengeschoss – Gotik II.
- (f) Cihelný pás – Gotika II  
Ziegelbogen – Gotik II.

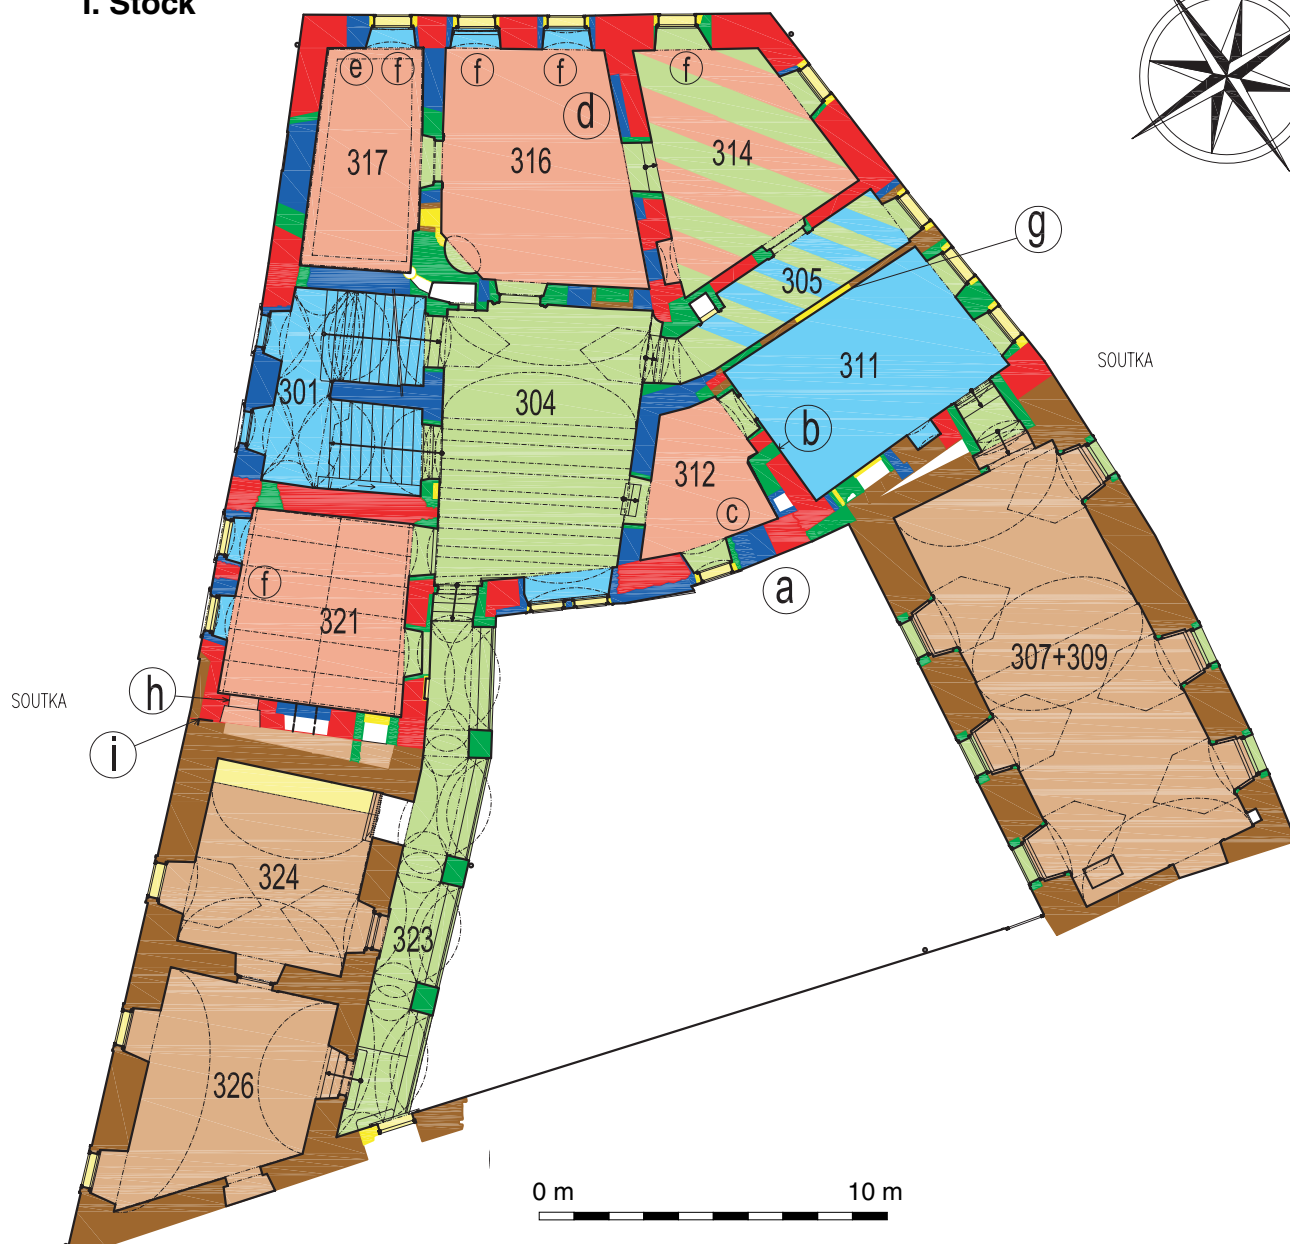
# 1. patro I. Stock

- (a) Fragment slepé cihelné arkády – Gotika II a okna – Goika III  
*Fragment der Ziegelblendarkade – Gotik II. und Fenster - Gotik III.*
- (b) Příkládací otvor do kamen světnice  
*Anlegeöffnung des Ofens in der Stube*

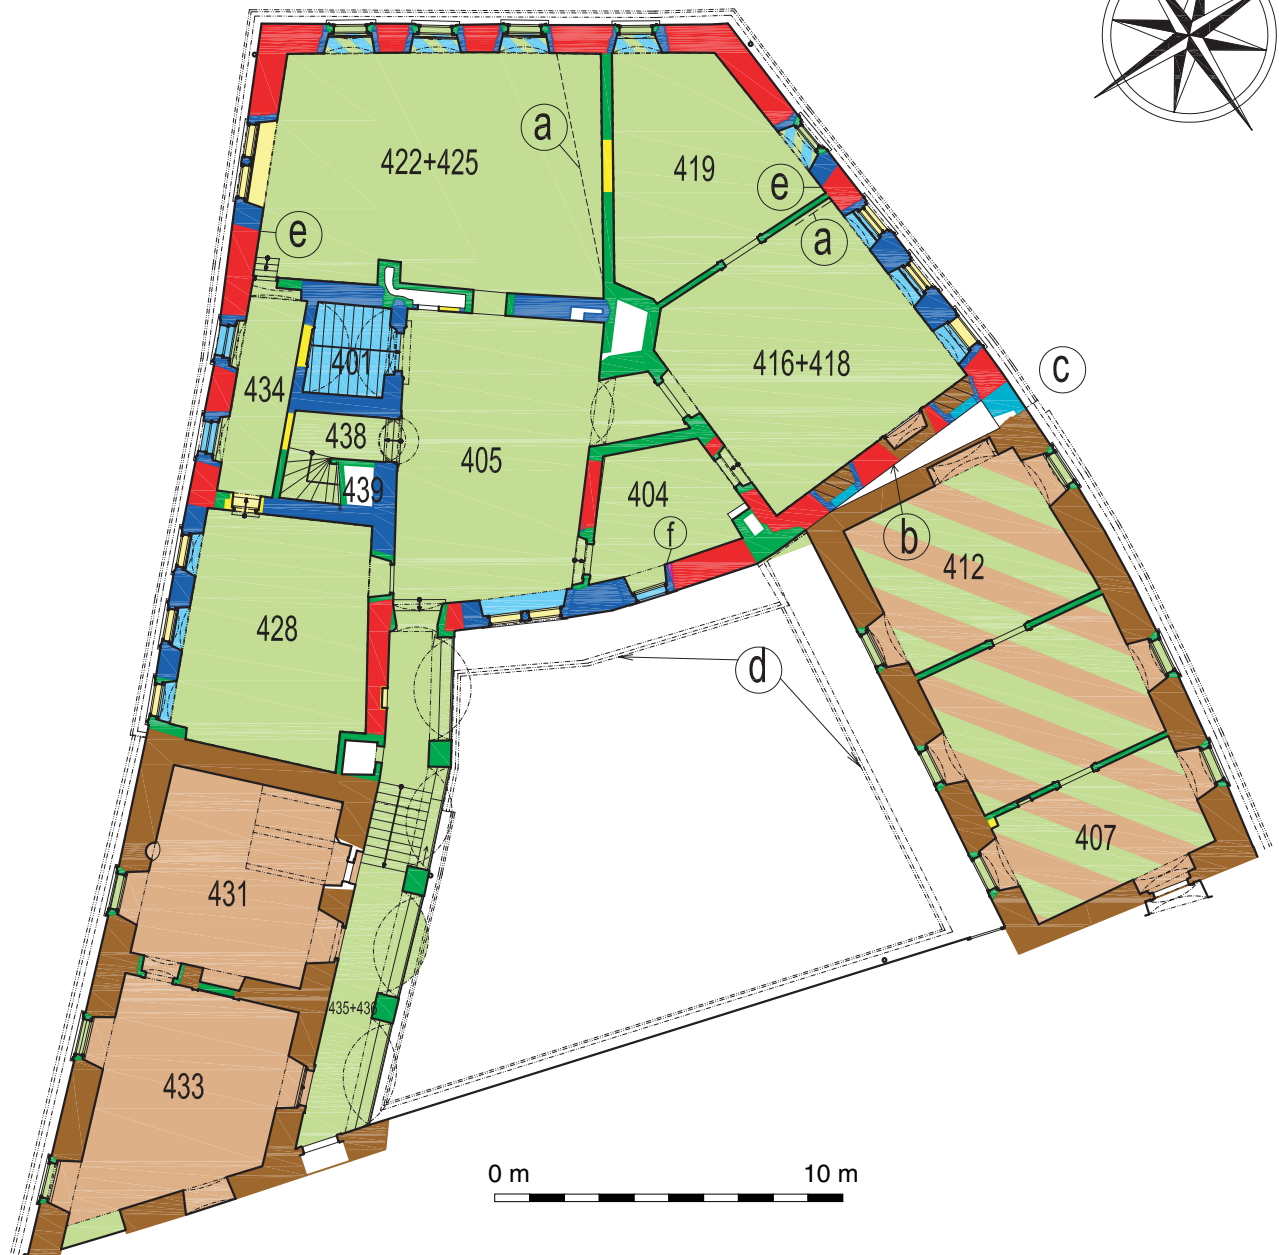
**2. patro**  
**II. Stock**

- (a) Poloha lehkých příček dle otisků na gotických omítkách  
*Vorausgesetzter Treppenhals*
- (b) Fragment cihelné fasády – Gotika I  
Fragment ext. sgrafita – Renaissance I (viz též obr. 18)  
Fragment int. omítky – Renaissance II  
*Fragment der Ziegelfassade – Gotik II.*  
*Fragment des Außen-Sgraffitos – Renaissance I.*  
*(siehe auch Abb. 18)*  
*Fragment des Innenverputzes – Renaissance II.*
- (c) Fragment zdiva – Renaissance II-  
*Fragment der Mauerwerkes der Attika – Renaissance II.*
- (d) Rekonstrukce pavlače dle plánu 1786 a dle přesahu  
střechy  
*Rekonstruktion der Pawlatsche laut des Plans 1786*  
*und des Dachüberstandes*
- (e) Špaleta okna – Gotika II  
*Fensterleibung – Gotik II.*

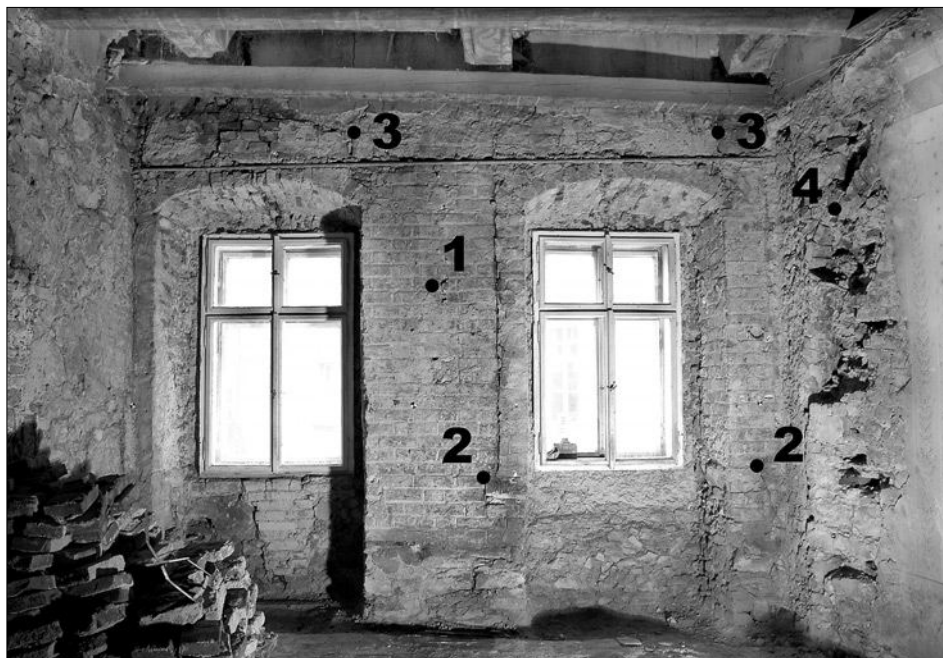
Obr. 10: SMP, dům čp. 234/I. Bývalý sál v 1. patře, severovýchodní stěna dnešní místnosti (316), v čele domu. 1 – meziokenní pilíř ze spárovaného zdiva fáze gotika II; 2 – fragmenty opukových sedátek v nikách oken; 3 – pátý segmentových záklenků gotických nik; 4 – vyžlabená hrana cihelného oblouku sedile východní stěny sálu.

**Sál (316 + 317):** V čele domu se nacházel reprezentativní prostor se třemi okny se sedátký ve výklencích a nepochybně s kamennými ostěními, jejichž fragmenty jsou druhotně použity v mladším zdivu. V severozápadní stěně do Jalovcové ulice byly identifikovány špalety jediného otvoru, zjevně bez sedátek, s půdorysně lichoběžnou nikou; účel tohoto otvoru je neznámý (vstup např. do arkýře ?).<sup>40)</sup>

Východní stěna byla pročleněna velkou cihelnou arkádou sedile, na hraně s vyžlabenými tvarovkami. Dno této niky bylo opatřeno prknem, jehož pozůstatky se zachovaly pod pravou špaletou. Vedle niky sedile je opukový hrotitý profilovaný portál, kterým se vstupovalo do rohové komory (314). Bezprostřední blízkost detailu cihelné niky a kamenného ostění portálu potvrdila současný vznik cihelných i kamenných konstrukcí.

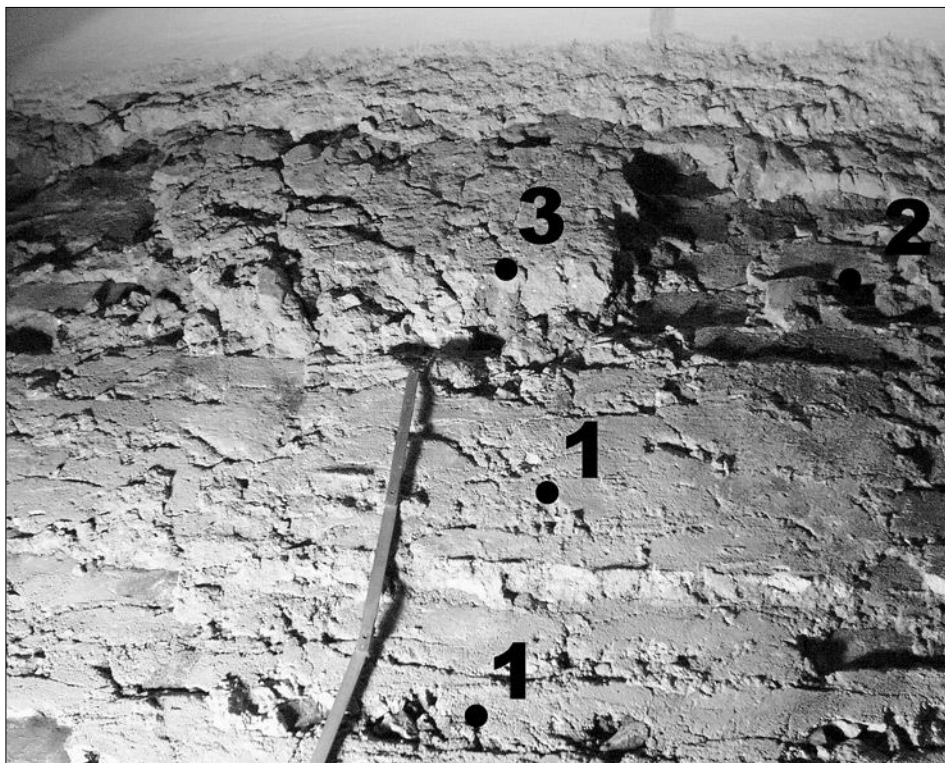
Obr. 12: SMP, dům čp. 234/I. Bývalá světnice v 1. patře, dnes severní stěna místnosti (305). Detail otisků výdřevy z fáze gotika II v horní části stěny. 1 – zřetelné otisky fošen výdřevy; 2 – otisk přízedního průvlaku; 3 – zbytek mohutné vrstvy renesanční jádrové omítky, nanesený přes otisky po výdřevě při přestavbě kolem roku 1600.

Ve východní části vedle „kuchyně“ (312) s topeništěm se nacházejí prokazatelné zbytky **světnice** (311 + 305).<sup>43)</sup> Světnice byla zhotovena tesařským způsobem s vodorovně kladených fošen (desek) s nárožními sloupky (konstrukce velmi obvyklá v německém prostředí – Ständerbohlenwerk). Teprve poté bylo vyzdíváno okolní, důsledně cihelné zdivo. Sloupky v rozích vystupovaly zčásti do prostoru místnosti, z části byly obezděny, takže po nich zůstaly čitelné negativy. Z toho vyplývá, že fošny deštění byly v rohových sloupcích vkládány do drážky. Strop se nezachoval, dnešní renesanční pochází podle dendrochronologické analýzy z roku 1601.

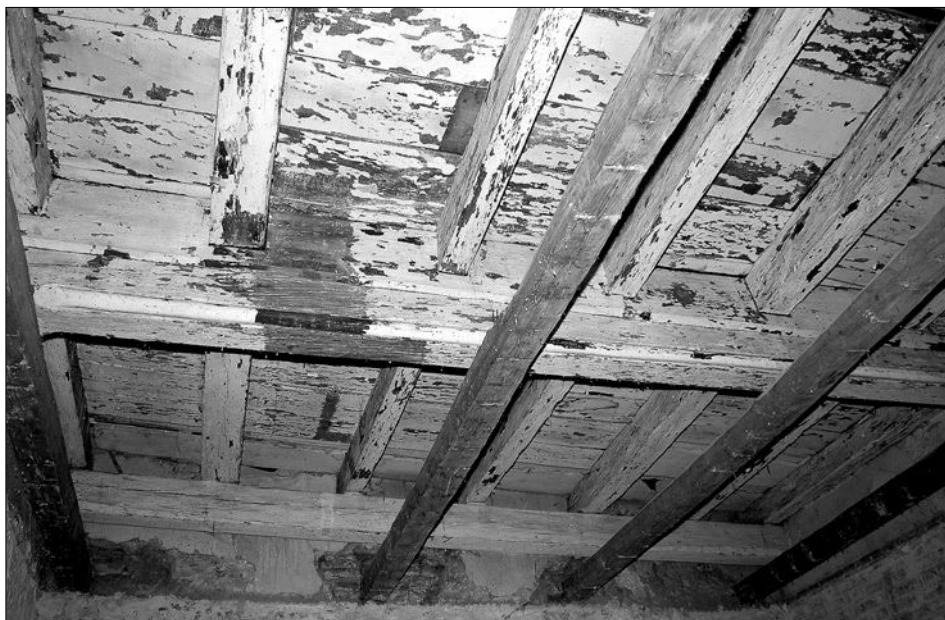
Obr. 16: SMP, dům čp. 234/I. Pohled na gotický strop v místnosti (321), datovaný k roku 1335. Spodní trámy náležejí pohledu ze 20. let 19. století.

Zachovaný gotický strop sestával z neprofilovaných trámů, ze záklopu na polodrážku (prken řezaných ruční pilou) a z průvlaku. Ten byl dendrochronologicky datován do let 1334/5.<sup>54)</sup> Pozoruhodností průvlaku je chybějící výběh profilace ve styku s cihelnou západní zdí. Na první pohled by se mohlo zdát, že šlo o zkrácení místnosti vloženou cihelnou zdí, ale z ostatních souvislostí je zřejmé, že zeď je součástí fáze gotika II (jak již bylo diskutováno). Důvod, proč profilace průvlaku zabíhá do cihelné zdi bez náběžného štítku, tak zůstává neznámý.<sup>55)</sup>

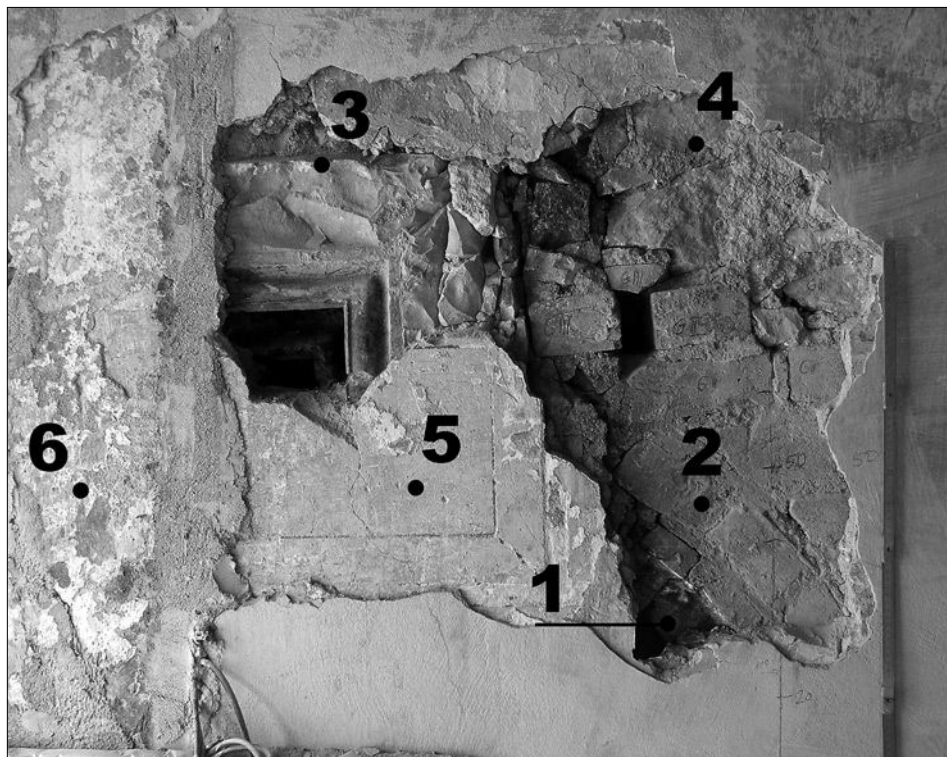
Obr. 20: SMP, dům čp. 234/I. Detail nálezové situace na jižní dvorní stěně 1. patra, dnes v interiéru schodišťové přístavby z roku 2005. 1 – oblouk vpadlého pole z vyžlabených spárovaných tvarovek z fáze gotika II; 2 – doprovodný oblouk z cihel kladených naplocho; 3 – opukové ostění okna z fáze gotika III, s odsekanou římsou; 4 – přezděné zdivo při osazování opukového ostění (gotika III), s druhotným použitím několika starších cihel; 5 – renesanční sgrafito; 6 – omítka barokní opravy s barokními a klasicistními nátery; na rozhraní se sondou byl povrch narušen zasekáním elektroinstalace.

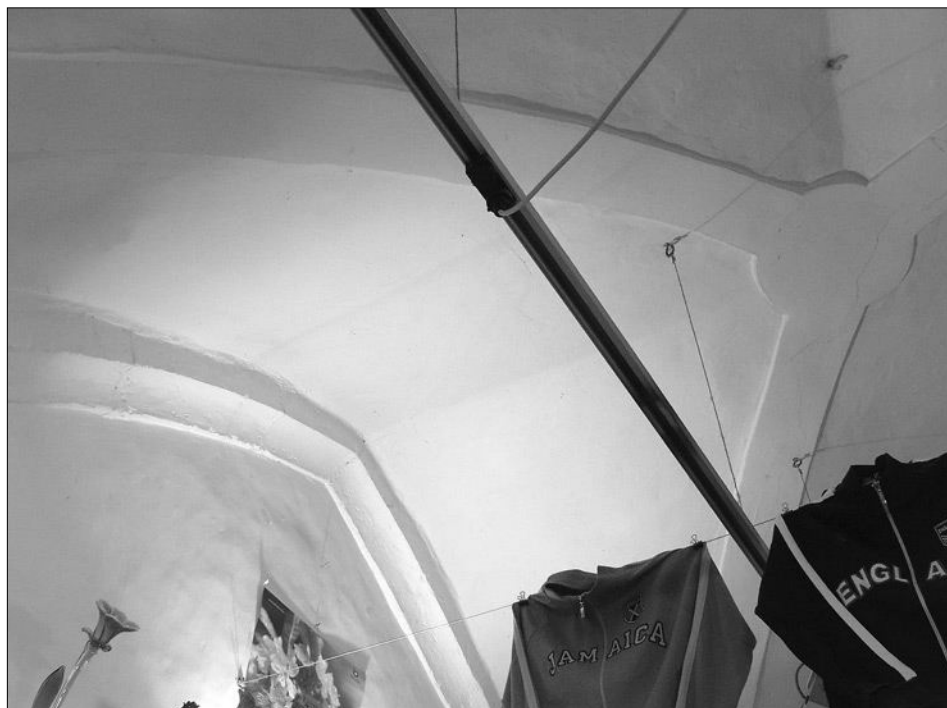
Obr. 21: SMP, dům čp. 234/I. Pohled na část obkročné klenby v prostoru (115) v přízemí domu, vložené ve fázi gotika III. Profilace žebér byla odsekána v 19. století.

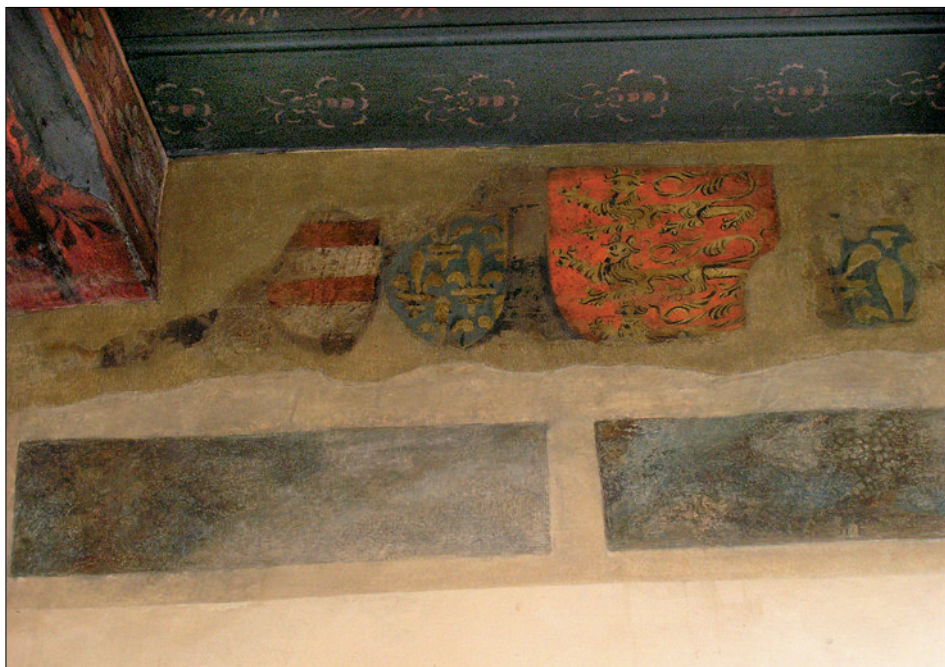
Obr. 22: SMP, dům čp. 234/I. Pohled na čelní severovýchodní stěnu sálu, dnes v místnosti (317). Mezi trámy gotického stropu se nachází torzo znakové galerie panovnických erbů. Mladší horizont výmalby představují obdélná pole (na snímku dole) s fantastickými krajinami, které pocházejí z přestavby domu kolem roku 1600. Pruh nad obdélníky polí je negativem bývalé přední renesanční dubové kleštiny.

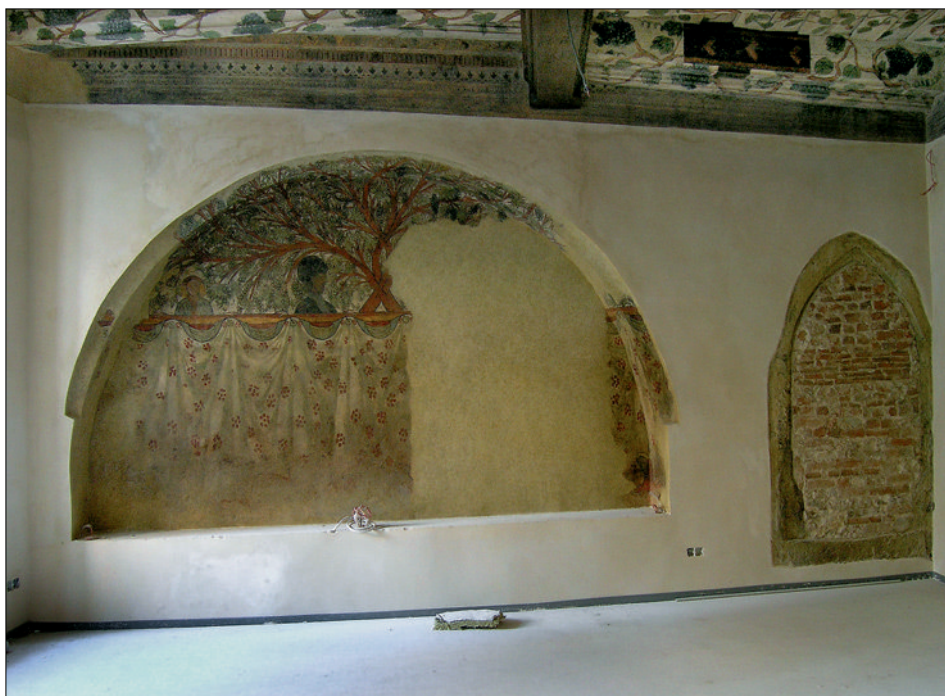
Obr. 23: SMP, dům čp. 234/I. Pohled na východní stěnu sálu, dnes místnosti (316). Stav po restaurování (akad. mal. K. Kubátová). Vlevo obnovená nika sedle z fáze gotika II s pozdně středověkou nástěnnou malbou, v pravé části porušenou barokním vstupem. Vpravo hrotitý opukový portál z fáze gotika II do nárožní obytné „komory“ (314).

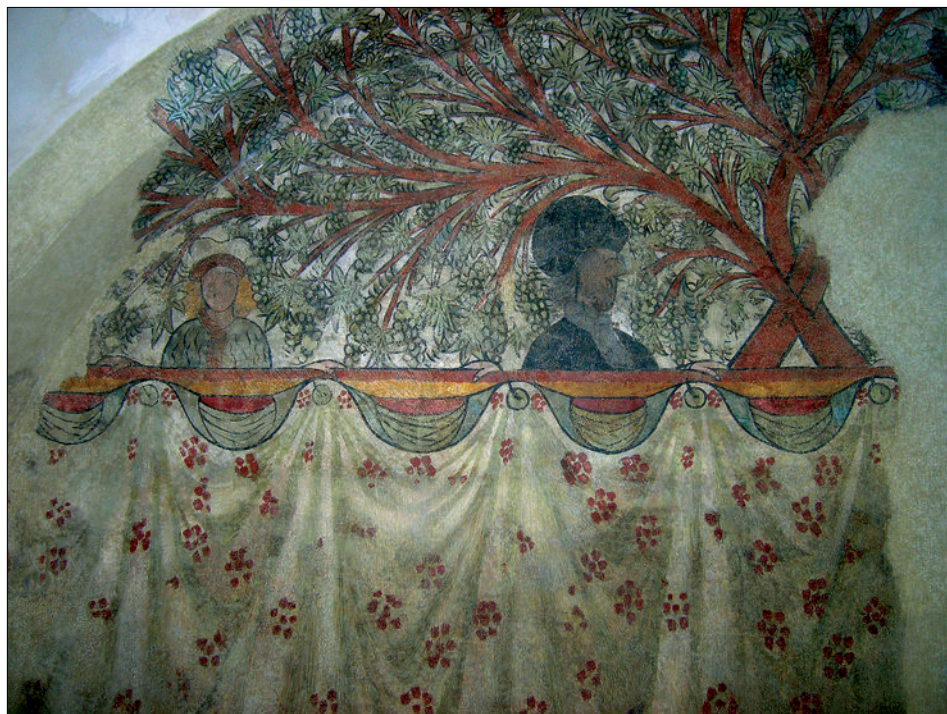
Obr. 24: SMP, dům čp. 234/I. : Detail z obrázku 23. Výmalba v levé části zadní stěny sedí se dochovala díky tomu, že nika byla v baroku zazděna. Pozdně středověká malba asi z počátku 16. století, silně doplňovaná retušemi, znázorňuje dvě postavy za dekorativně zřasenou plentou, zavěšenou na žerdí. Pozadí výjevu doplňuje osově umístěný vinný keř.

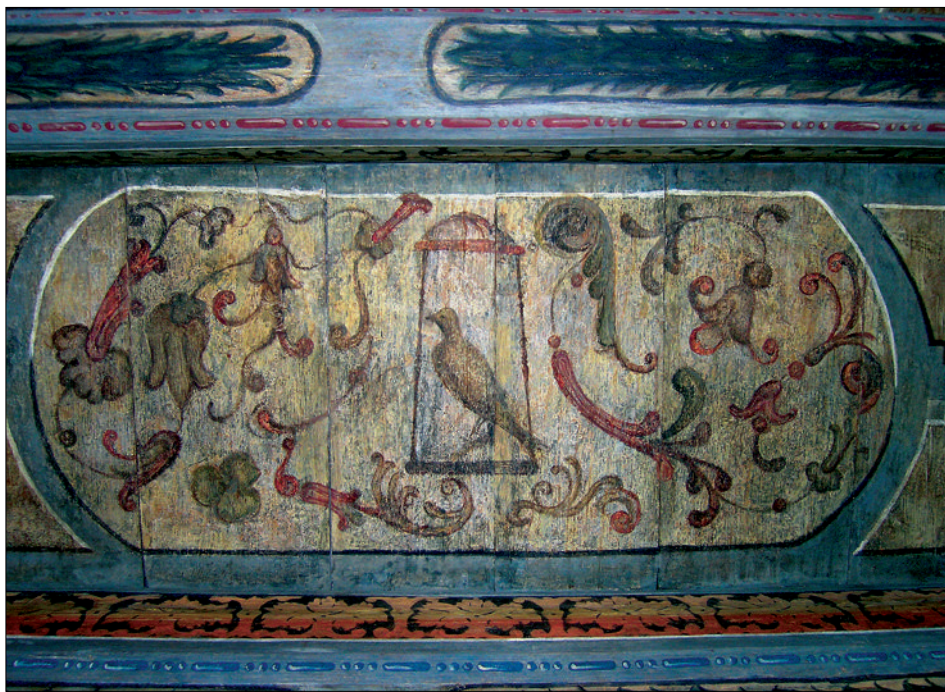
Obr. 26: SMP, dům čp. 234/I. Renesanční strop světnice (311), podle dendrochronologie z roku 1601. Detail iluzivního kazetování, připomínajícího pobíjený ornament. V kazetových polích jsou různé rostlinné a zvířecí motivy.

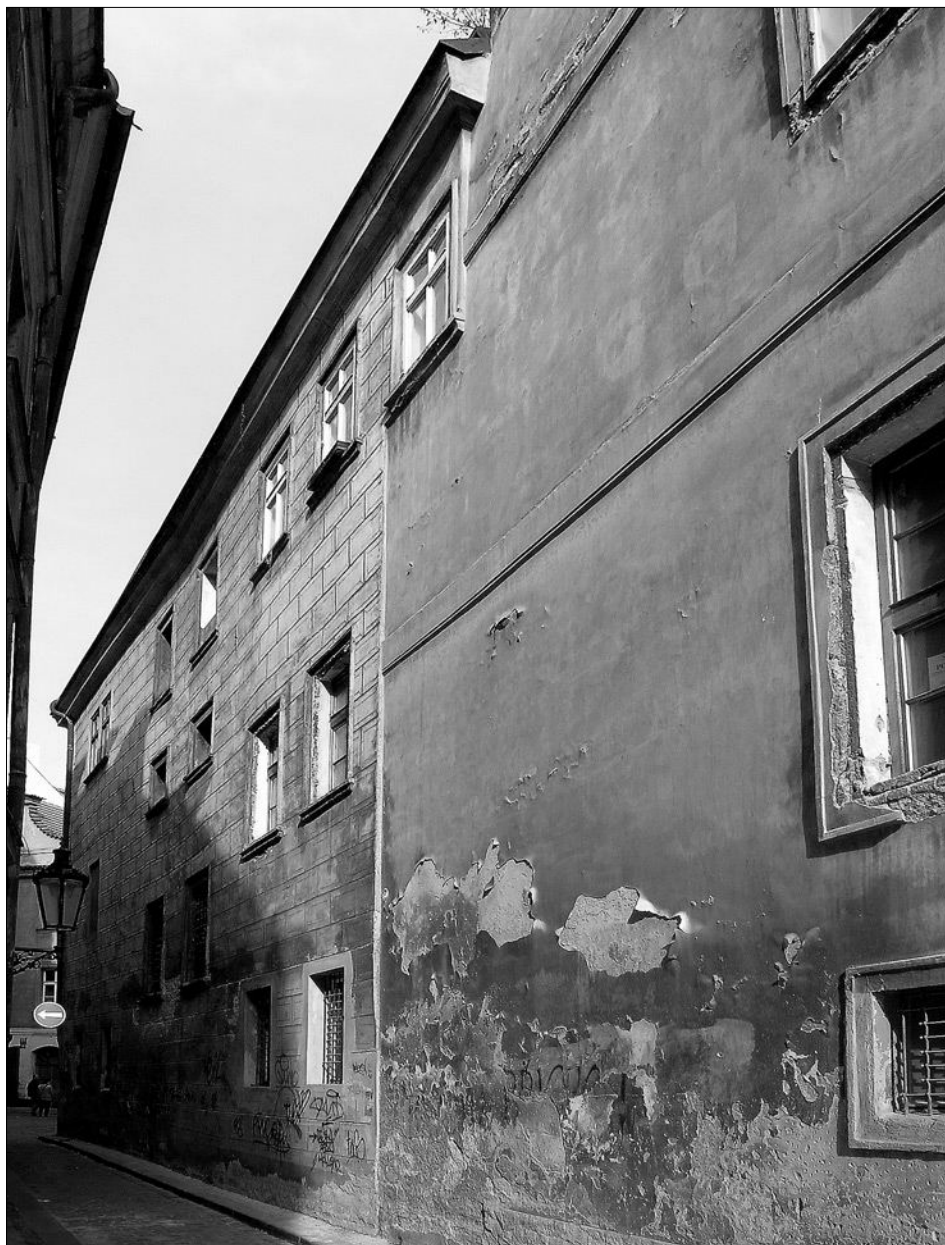
Obr. 27: SMP, dům čp. 234/I. Průhled Jalovcovou ulicí směrem k severu. Zjevný kontrast mezi středověkým domem a raně barokním západním křídlem dominikánského kláštera u sv. Jiljí.

Abb. 27: Durchblick durch die Jalovcová Gasse nach Norden. Unverkennbarer Kontrast zwischen dem mittelalterlichen Haus und dem frühbarocken Westflügel des Dominikanerklosters bei dem hl. Ägidius.

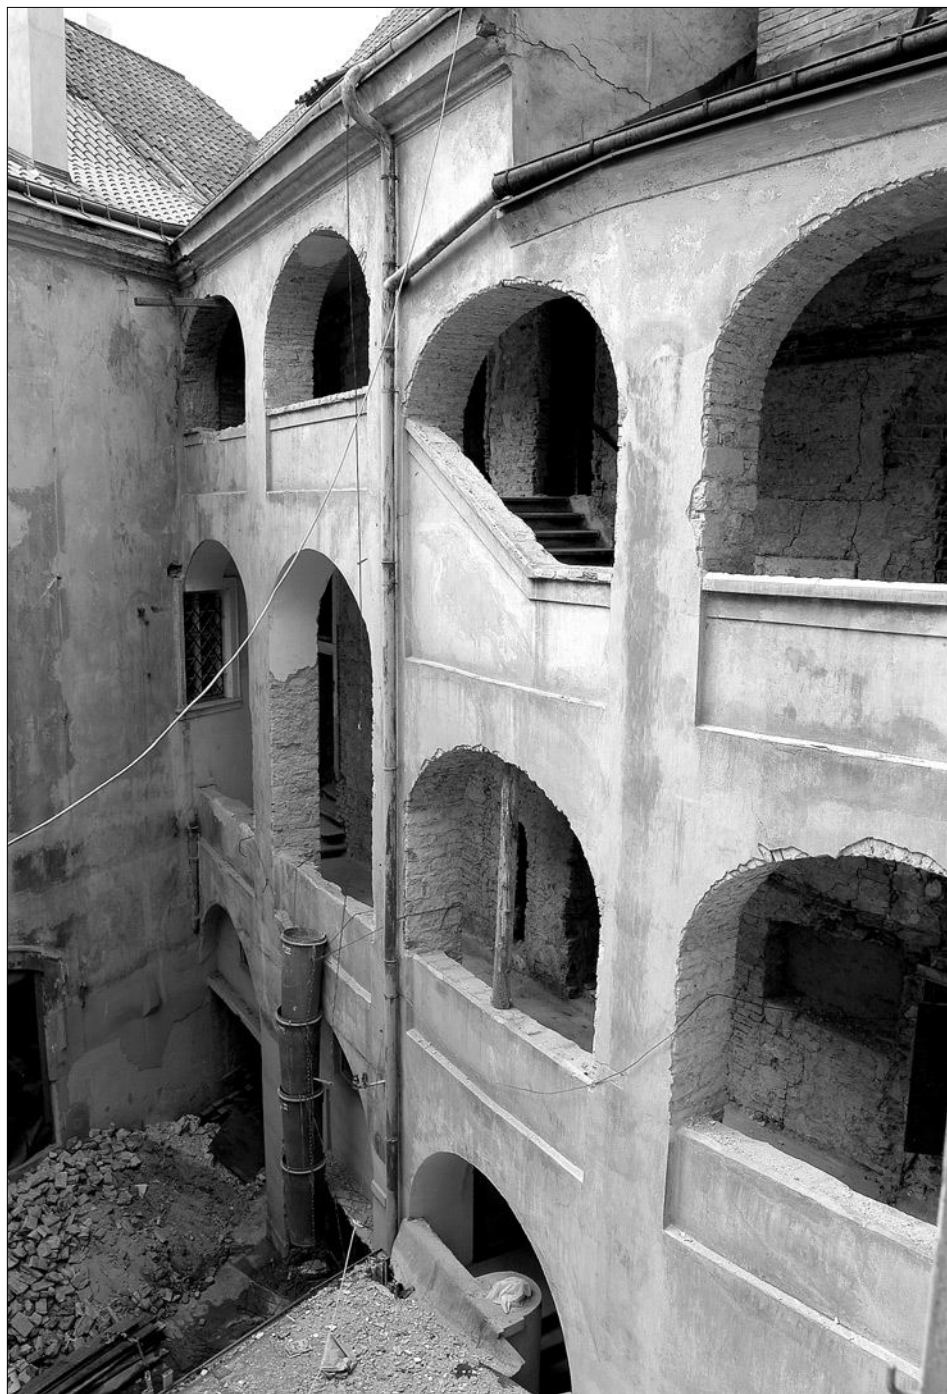
Obr. 29: SMP, dům čp. 234/I. Dvorní průčelí západního křídla. Dvě odlišné úrovně klasicistních pavlačí reagují na odlišnou podlažnost raně barokního křídla (vlevo) a středověkého domu (vpravo).
