# HRADEBNÍ VĚŽE V BARTOLOMĚJSKÉ ULICI NA STARÉM MĚSTĚ PRAŽSKÉM

VLADISLAV RAZÍM – PAVEL ZAHRADNÍK

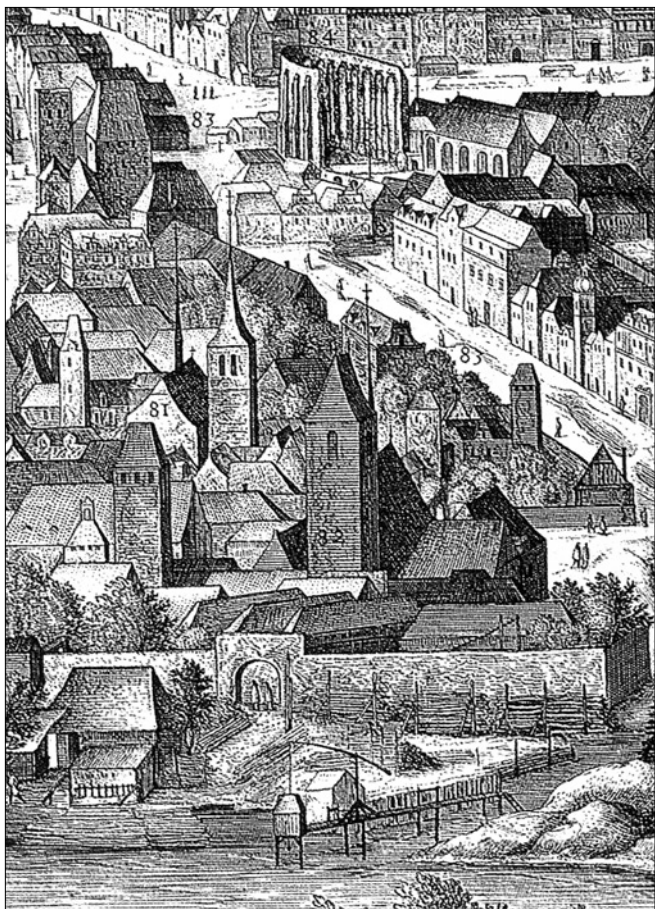
Obr. 2: P. van den Bosche, pohled na Prahu od západu z roku 1606, výřez znázorňující jihozápadní část Starého Města. Kreslír ve snaze zachytit všechny důležité stavby porušil jejich skutečné rozmístění. Číslem 81 označen kostel sv. Martina ve zdi, číslem 82 kostel sv. Štěpána ve zdi. Vpravo od sv. Štěpána dvě vysoké věže s valbovými střechami, které lze ztotožnit s dochovanými věžemi za Bartolomějskou ulicí. V popředí kostel sv. Martina další hranolová věž, stojící patrně v ohni hradby nejbližší řece. Funkci hradebních věží snad svým způsobem plnily také věže obou kostelů.

Abb. 2: *P. van den Bosche, Ansicht Prags von Westen, 1606, der Ausschnitt stellt den südwestlichen Teil der Altstadt dar. Der Zeichner in der Absicht alle wichtigen Bauten darzustellen deformierte ihre tatsächliche Lokalisierung. Mit Nr. 81 ist die Kirche St. Martin in der Mauer, mit Nr. 82 jene des hl. Stephan in der Mauer bezeichnet. Rechts von der St. Stephanskirche zwei hohe walngedachte Türme, die sich mit jenen hinter der Bartholomäusgasse befindlichen identifizieren lassen. Im Vordergrund der Kirche St. Martin in der Mauer ein weiterer quadratischer Turm, wohl in der Mauerbiegung am nächsten beim Fluß. Die Funktion der Mauertürme erfüllten wohl auch Türme beider Kirchen.*

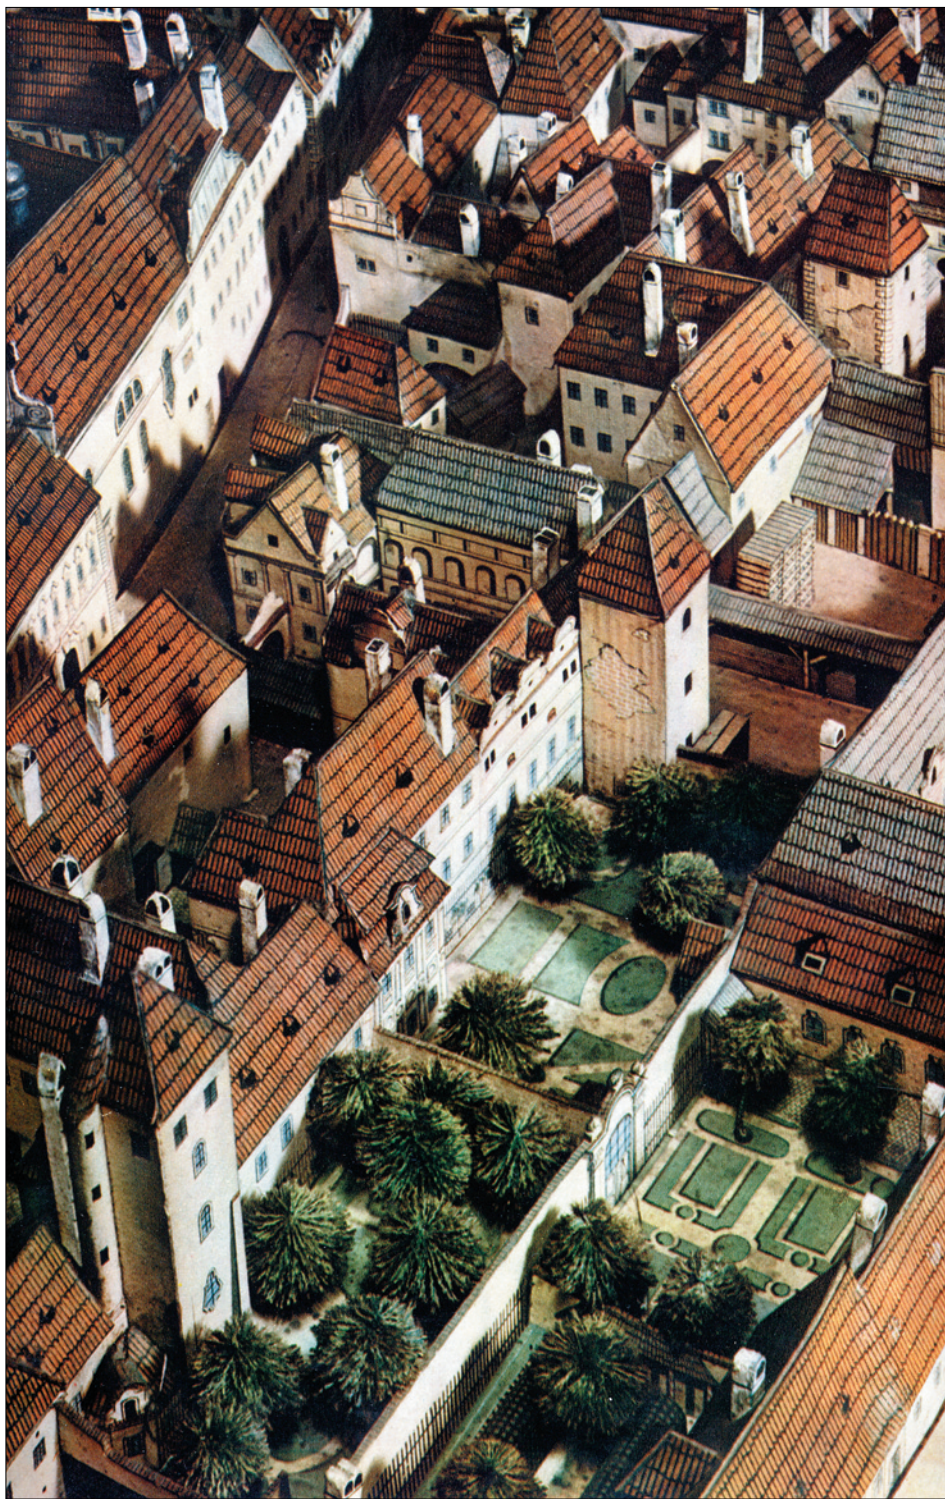
Obr. 4: Praha – Staré Město (dále SMP). Tři hradební věže za Bartolomějskou ulicí na Langweilově modelu, pohled od jihozápadu (podle A. Kubiček – P. Paul, Praha 1830, model Antonína Langweila, Praha 1961, tab. II). V popředí věž za čp. 314, uprostřed za čp. 310, v pozadí za čp. 344-I.

to zlomu zřejmě došlo ještě v pozdním středověku, eventuálně v 16. století. Později byl zbořen nejen tento objekt, ale i samotná hlavní hradba, a nový dům, jehož průčelní zeď hradbu využila jen zčásti, hleděl do parkánu upraveného na zahradu velkými okny v několika podlažích (srov. obr. 4).

Abb. 4: *Prag - Altstadt. Drei Stadtmauertürme hinter der Bartholomäusgasse im Modell Prags von Anton Langweil, Ansicht von Südwesten (nach A. Kubiček - P. Paul, Praha 1830, model Antonína Langweila, Praha 1961, Tafel II). Im Vordergrund der Turm hinter Nr. 314, in der Mitte der hinter Nr. 310, im Hintergrund jener hinter Nr. 344-I.*

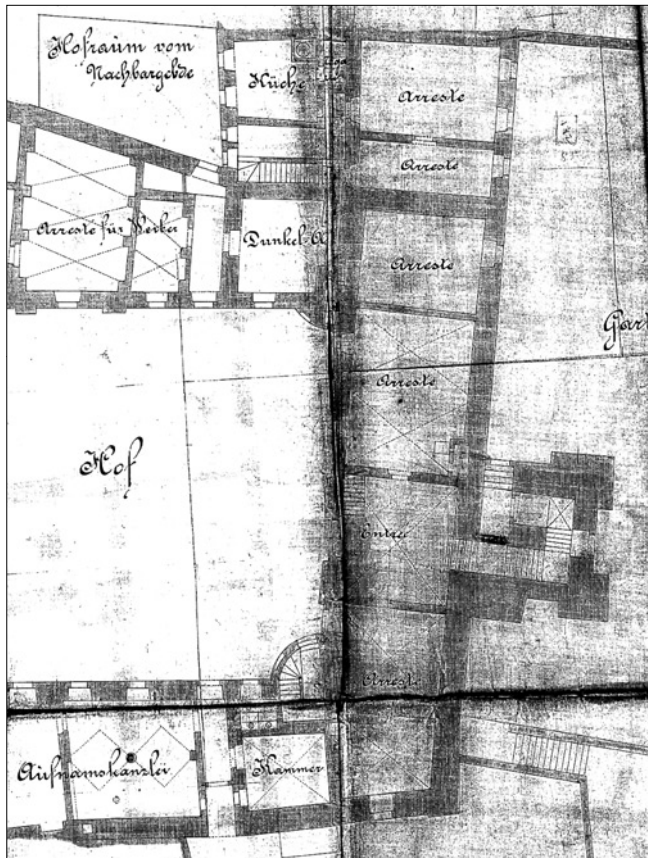
THURM IM HAUSE N° 314-I IN PRAG.  
Mittheilungen der k. k. C. Com. 1893.

Obr. 8: SMP, věž za čp. 314-I. Plán z roku 1891, když věž ještě souvisela s domem (sever vlevo). Jižní obvodová zeď domu nepochybně využila hmotu hlavní hradby (Technisches Departement der k. k. Stadthalterei, AMP, Zemský národní výbor – stavební sekce, kart. 31).

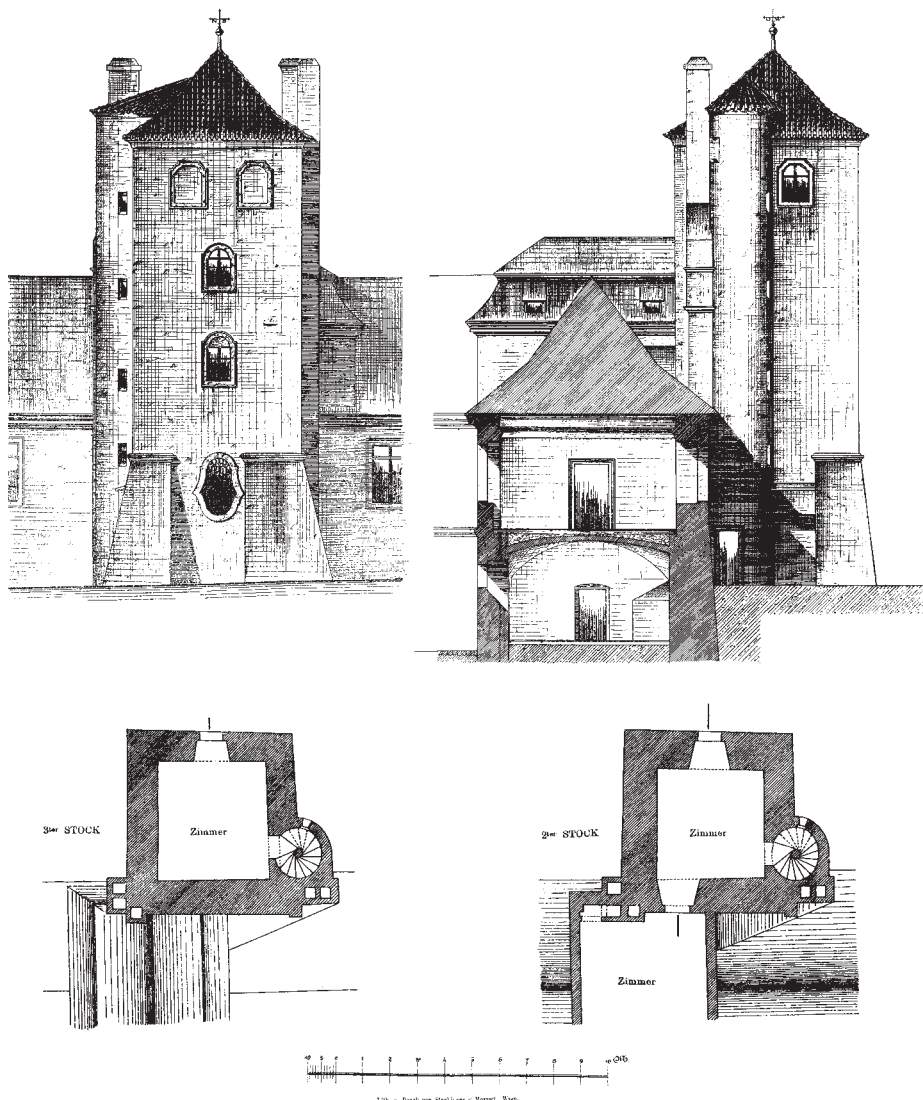
Obr. 9: SMP, věž za čp. 314-I. Zaměření k roku 1893, 2. a 3. patro, pohled od jihu a západu (podle A. Wiehl, o. c. v pozn. 8).

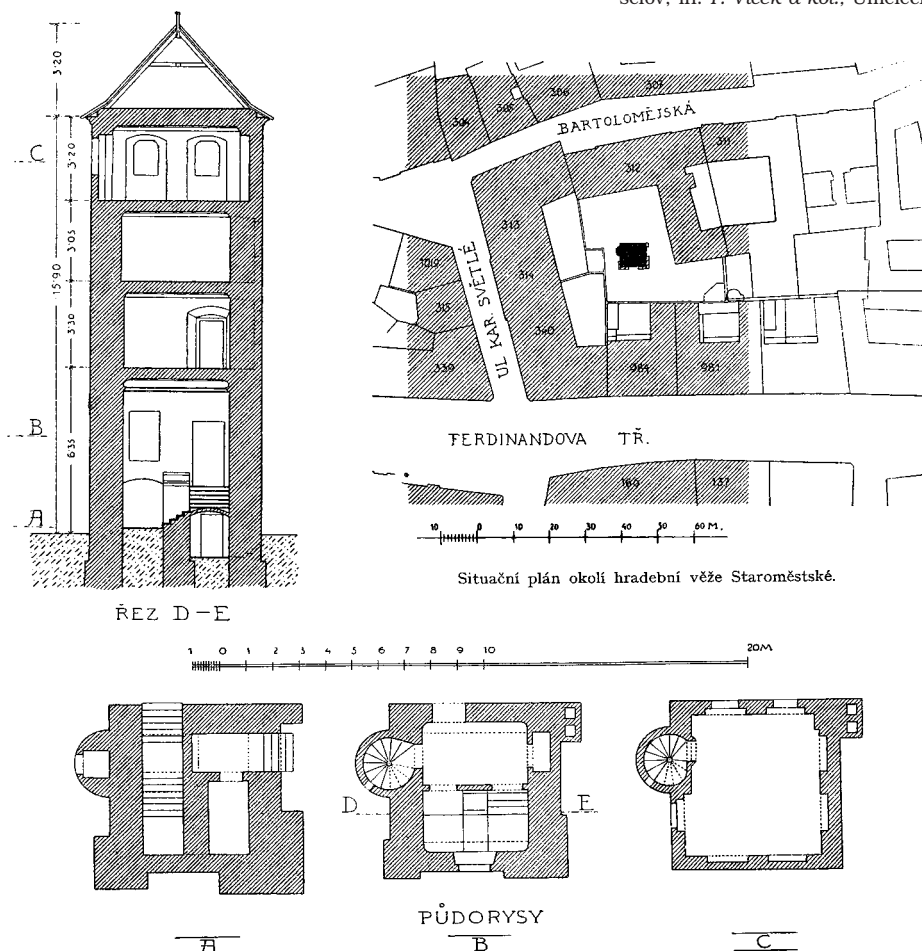
Obr. 11: SMP, věž za čp. 314-I. Situace a zaměření k roku 1906 (podle J. Herain, o. c. v pozn. 9, tab. X).

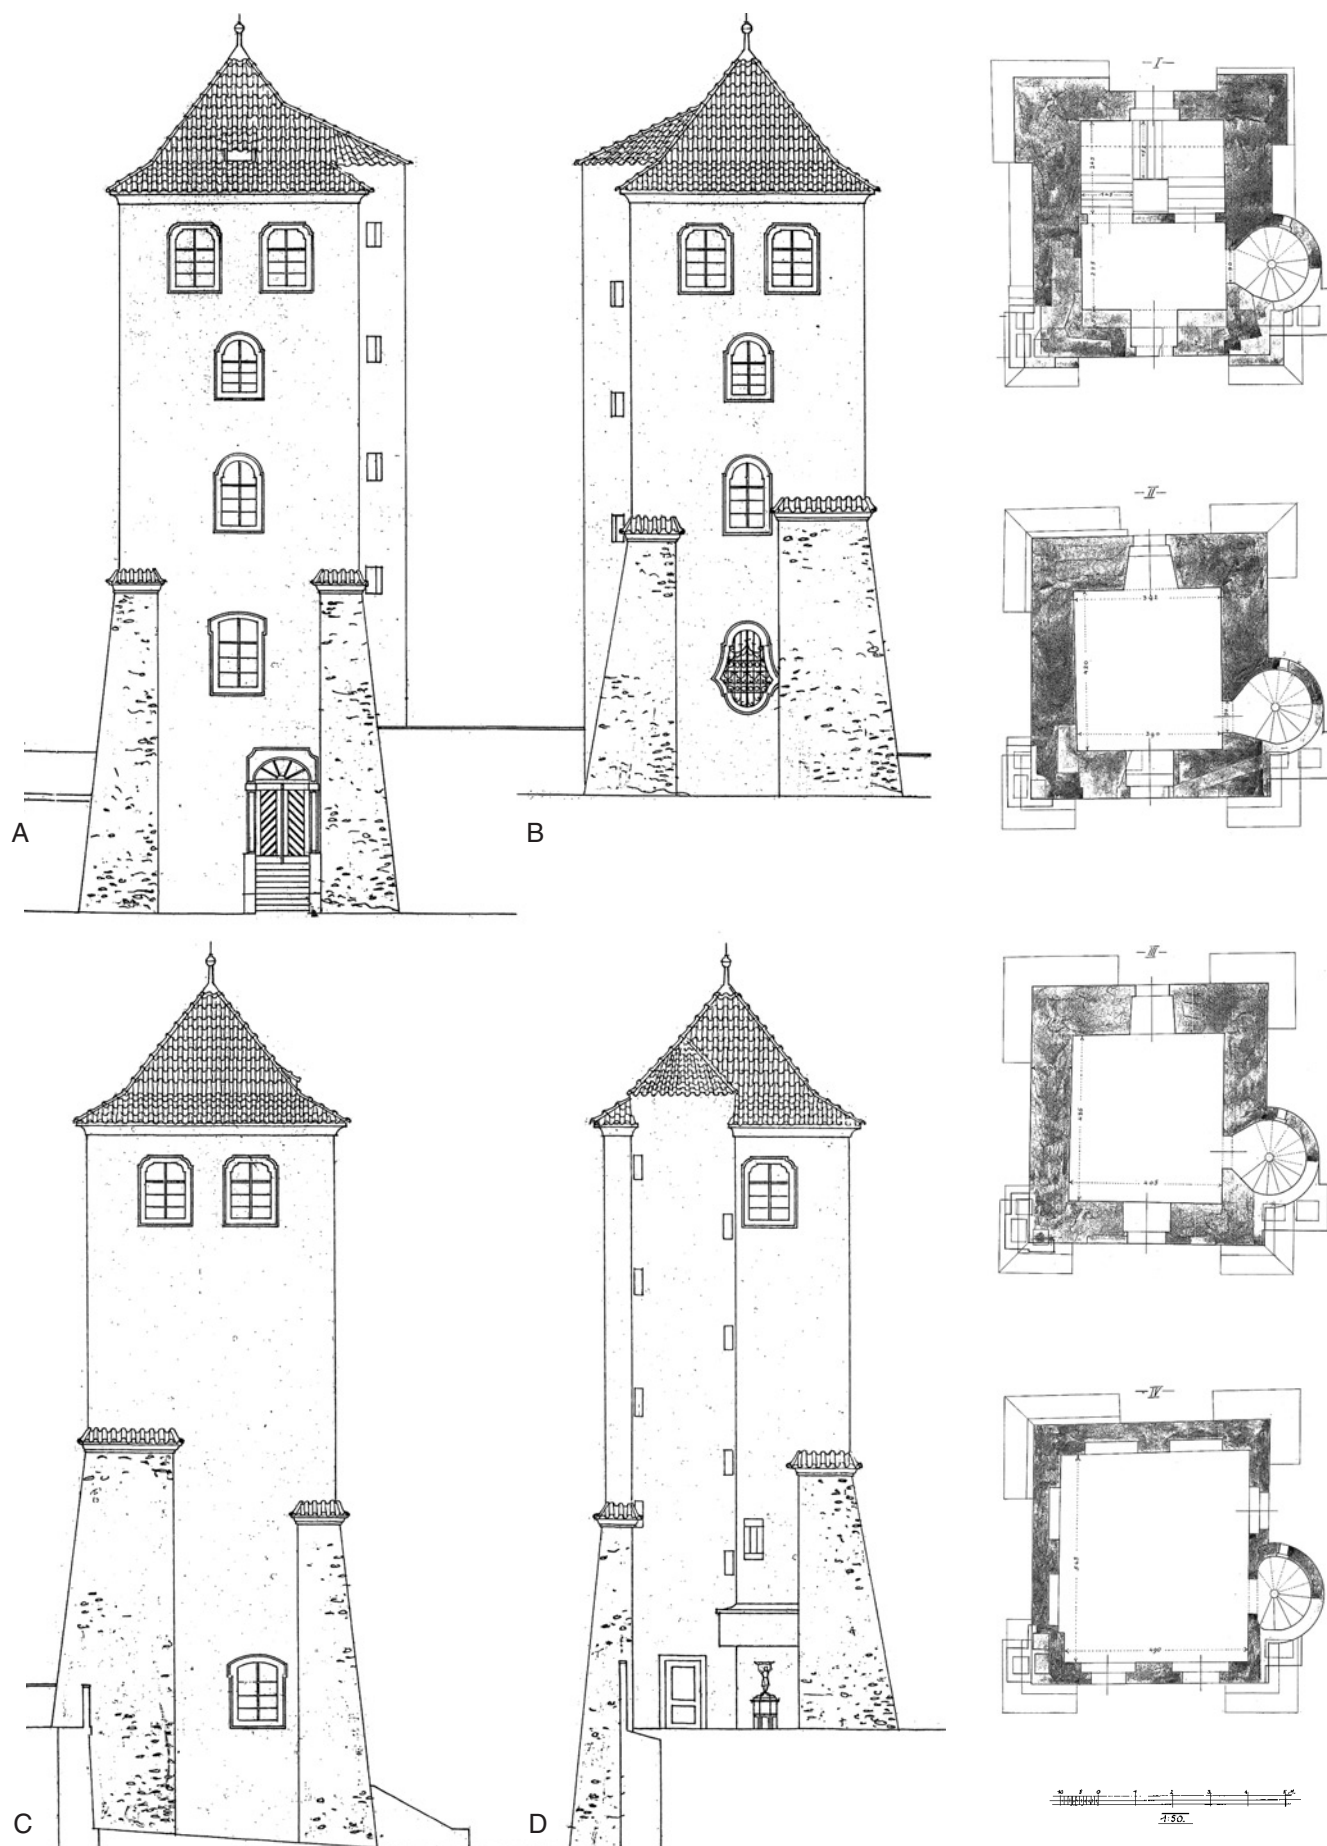
Obr. 12: SMP, věž za čp. 314-I. Plány rekonstrukce z roku 1909, pohledy a půdorysy (Odbor pro stavby pozemní c. k. místodržitelství, přednost R. Vomáčka; Archiv odboru výstavby Úřadu městské části Praha 1, stavební spis domu čp. 313-I; k tisku připravil V. Tutr).  
A – severní strana; B – jižní strana; C – východní strana; D – západní strana.

Abb. 12: Prag - Altstadt. Turm hinter Nr. 314-I. Rekonstruktionspläne, 1909, Auf- und Grundrisse (Odbor pro stavby pozemní c. k. místodržitelství, přednost R. Vomáčka; Archiv odboru výstavby Úřadu městské části Praha 1, [Hochbauabteil der k. k. Statthaltere, Vorstand R. Vomáčka; Archiv des Bauamtes des Stadtteils Prag 1], Bauakte des Hauses Konskr.-Nr. 313-I. Zum Druck von V. Tůtř vorbereitet).

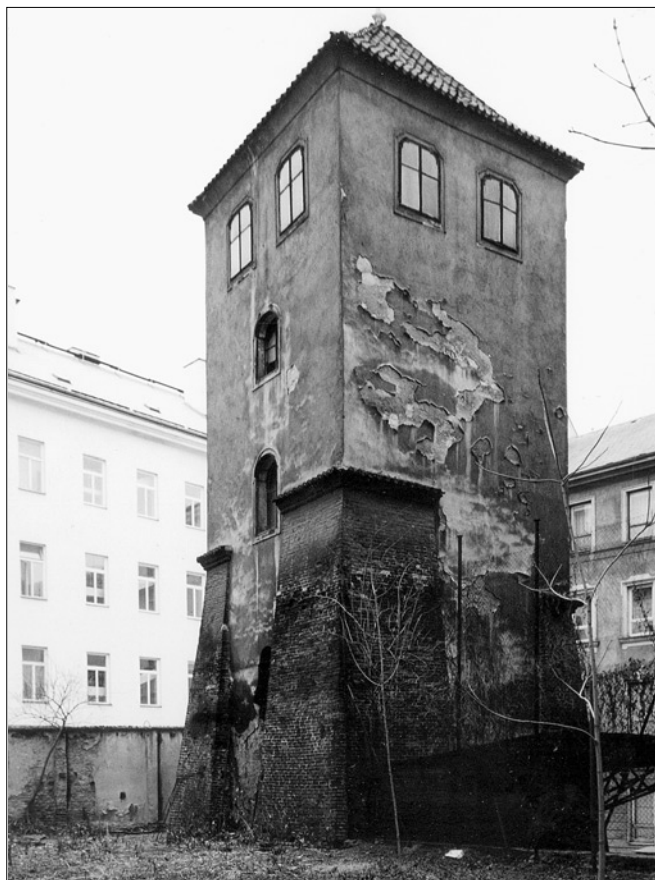
Obr. 13: SMP, věž za čp. 314-I. Celkový pohled od jihovýchodu (foto V. Razím, 2000).

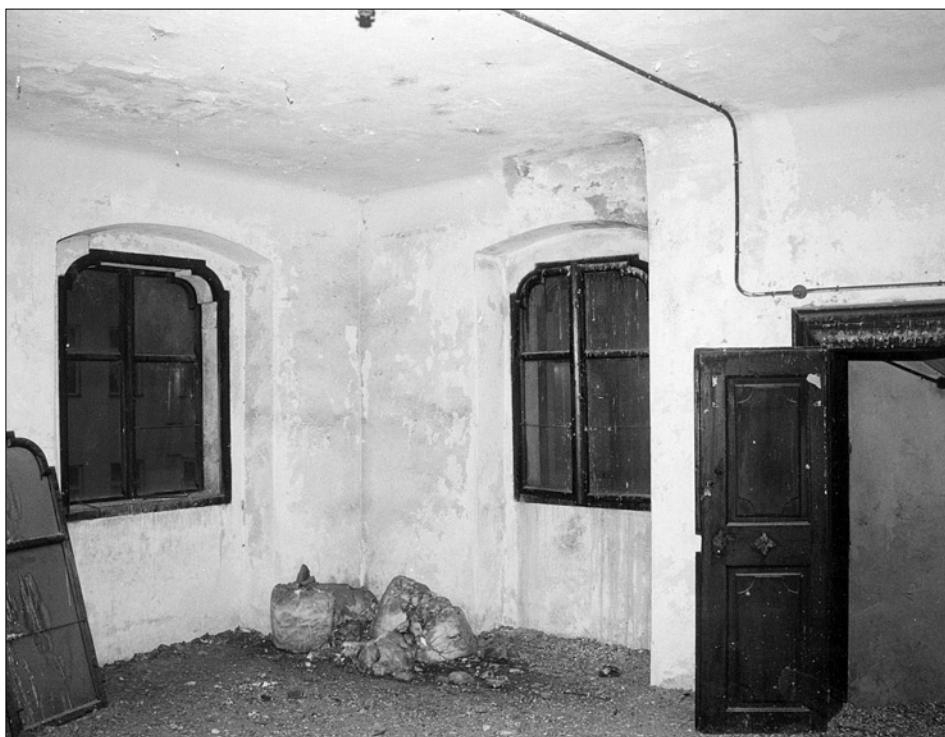
Obr. 15: SMP, věž za čp. 314-I. Detail barokního interiéru 4. patra (foto V. Razím, 2000).

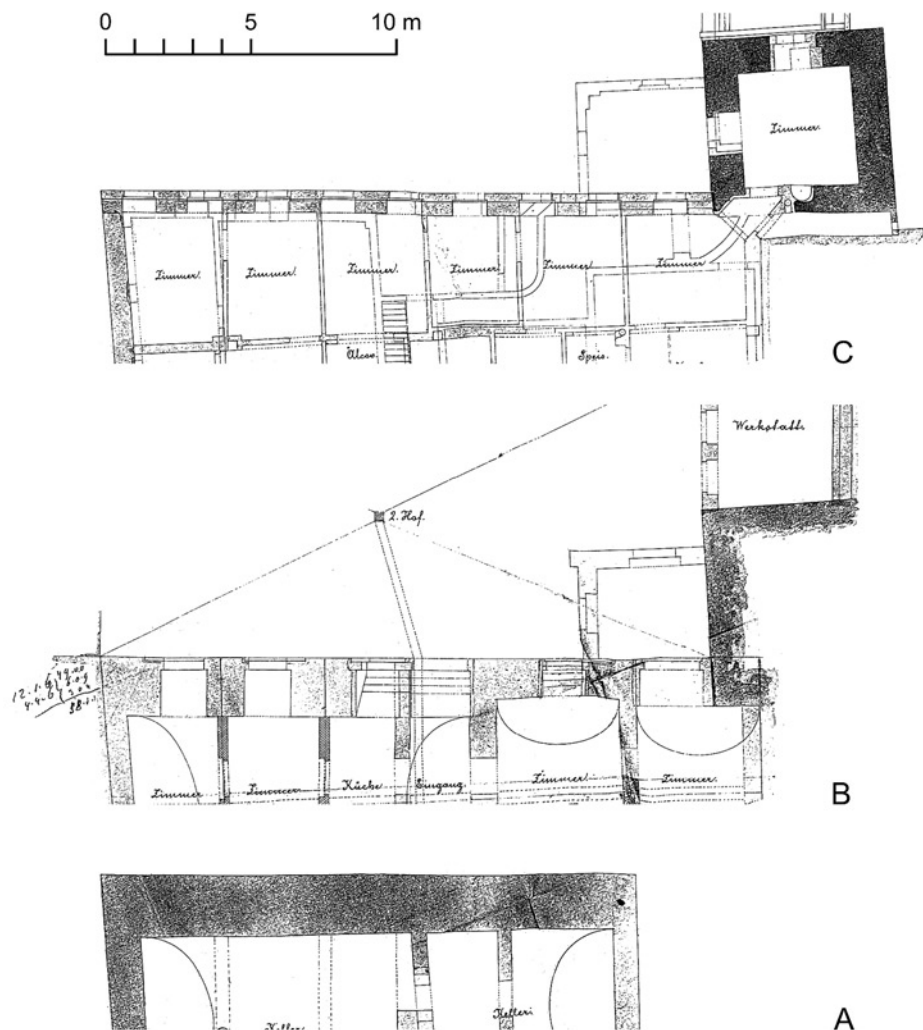
Obr. 16: SMP, věž za čp. 310-I. Plán stavby domu, jehož jižní obvodová zeď využívá hlavní hradbu. Součástí domu je vystupující hranolová věž (AMP, Hlavní spisovna magistrátu, per. 1855–1864, sign. D 1/2063; k tisku připravil V. Tutr).

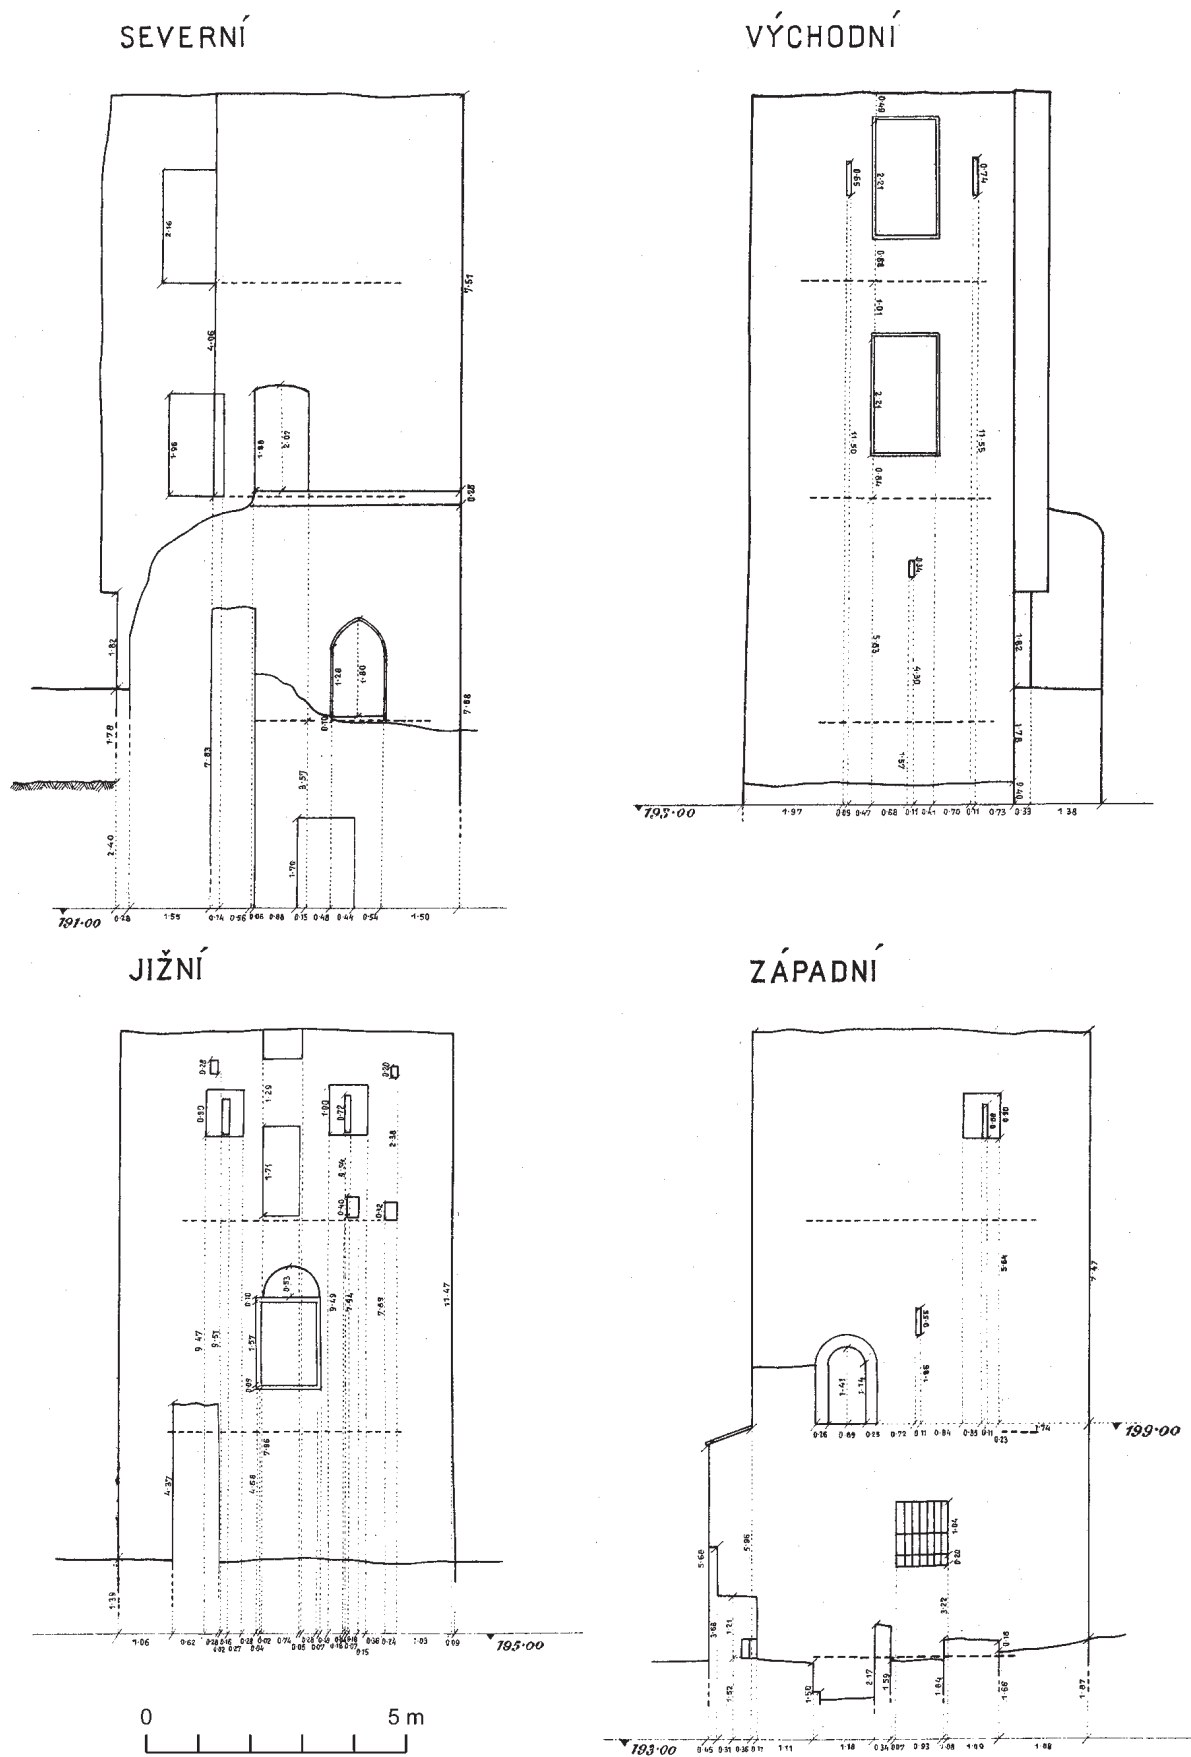
Obr. 17: SMP, věž za čp. 310-I. Zaměření věže od G. Varvažovského z roku 1936. Pohledy, vlné řezy a půdorysy (AMP, sbírka map a plánů, sign. P 63/22; k tisku připravil V. Tutr).

Abb. 17: Prag - Altstadt. Turm hinter Nr. 310-I. Turmaufnahme von G. Varvažovský, 1936. Aufrisse, Schnitte, Grundrisse (AMP, sbírka map a plánů [Stadtarchiv, Karten- und Plänesammlung] Sign. P 63/22. Zum Druck von V. Tůtř vorbereitet).

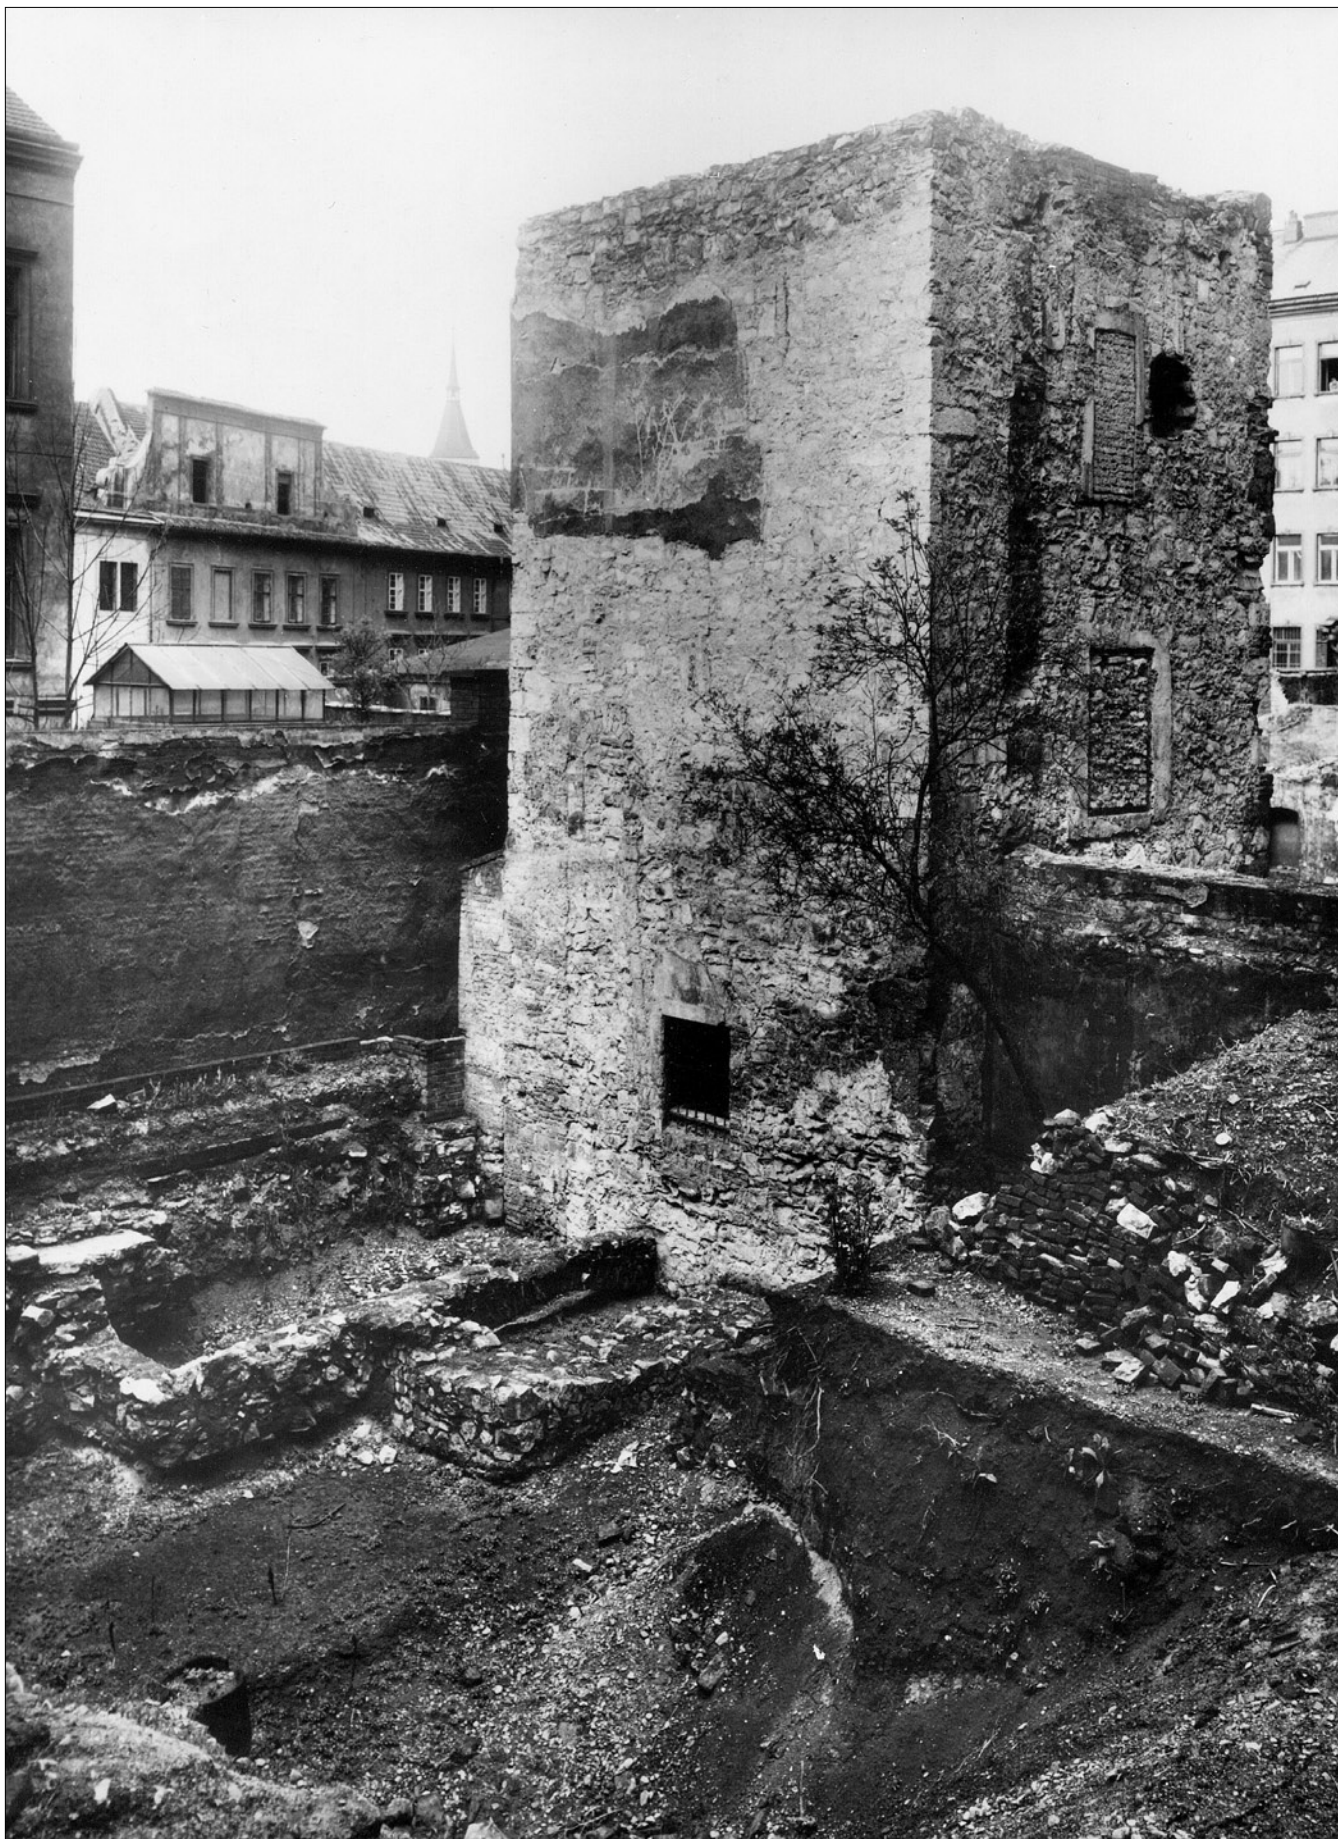
Obr. 18: SMP, věž za čp. 310-I. Celkový pohled od jihozápadu, snímek z roku 1936 (fotoarchiv NPÚ-ÚP, č. F 4165, 130387, reprofoto H. Kodalíková).

konstruováno. Dolní části jihozápadního a jihovýchodního nároží byly navíc zakryty přístavkem nebo porušeny. Všechny obnažené části nároží armovaly tesané kvádry z opuky, které – lze-li to posoudit – nevykazují nějaké markantní vzájemné rozdíly. Konstrukce a průběh nároží ani žádné jiné informace tedy nenasvědčují tomu, že by věž rostla ve více stavebních etapách. Výjimkou jsou horní části nároží, přibližně v rozsahu 1 m, svázané z menších kamenů, tedy patrně později. Líce zdiva jsou kromě evidentních druhotných zásahů tvořeny lomovým kamenem (obr. 18, 19, 22).

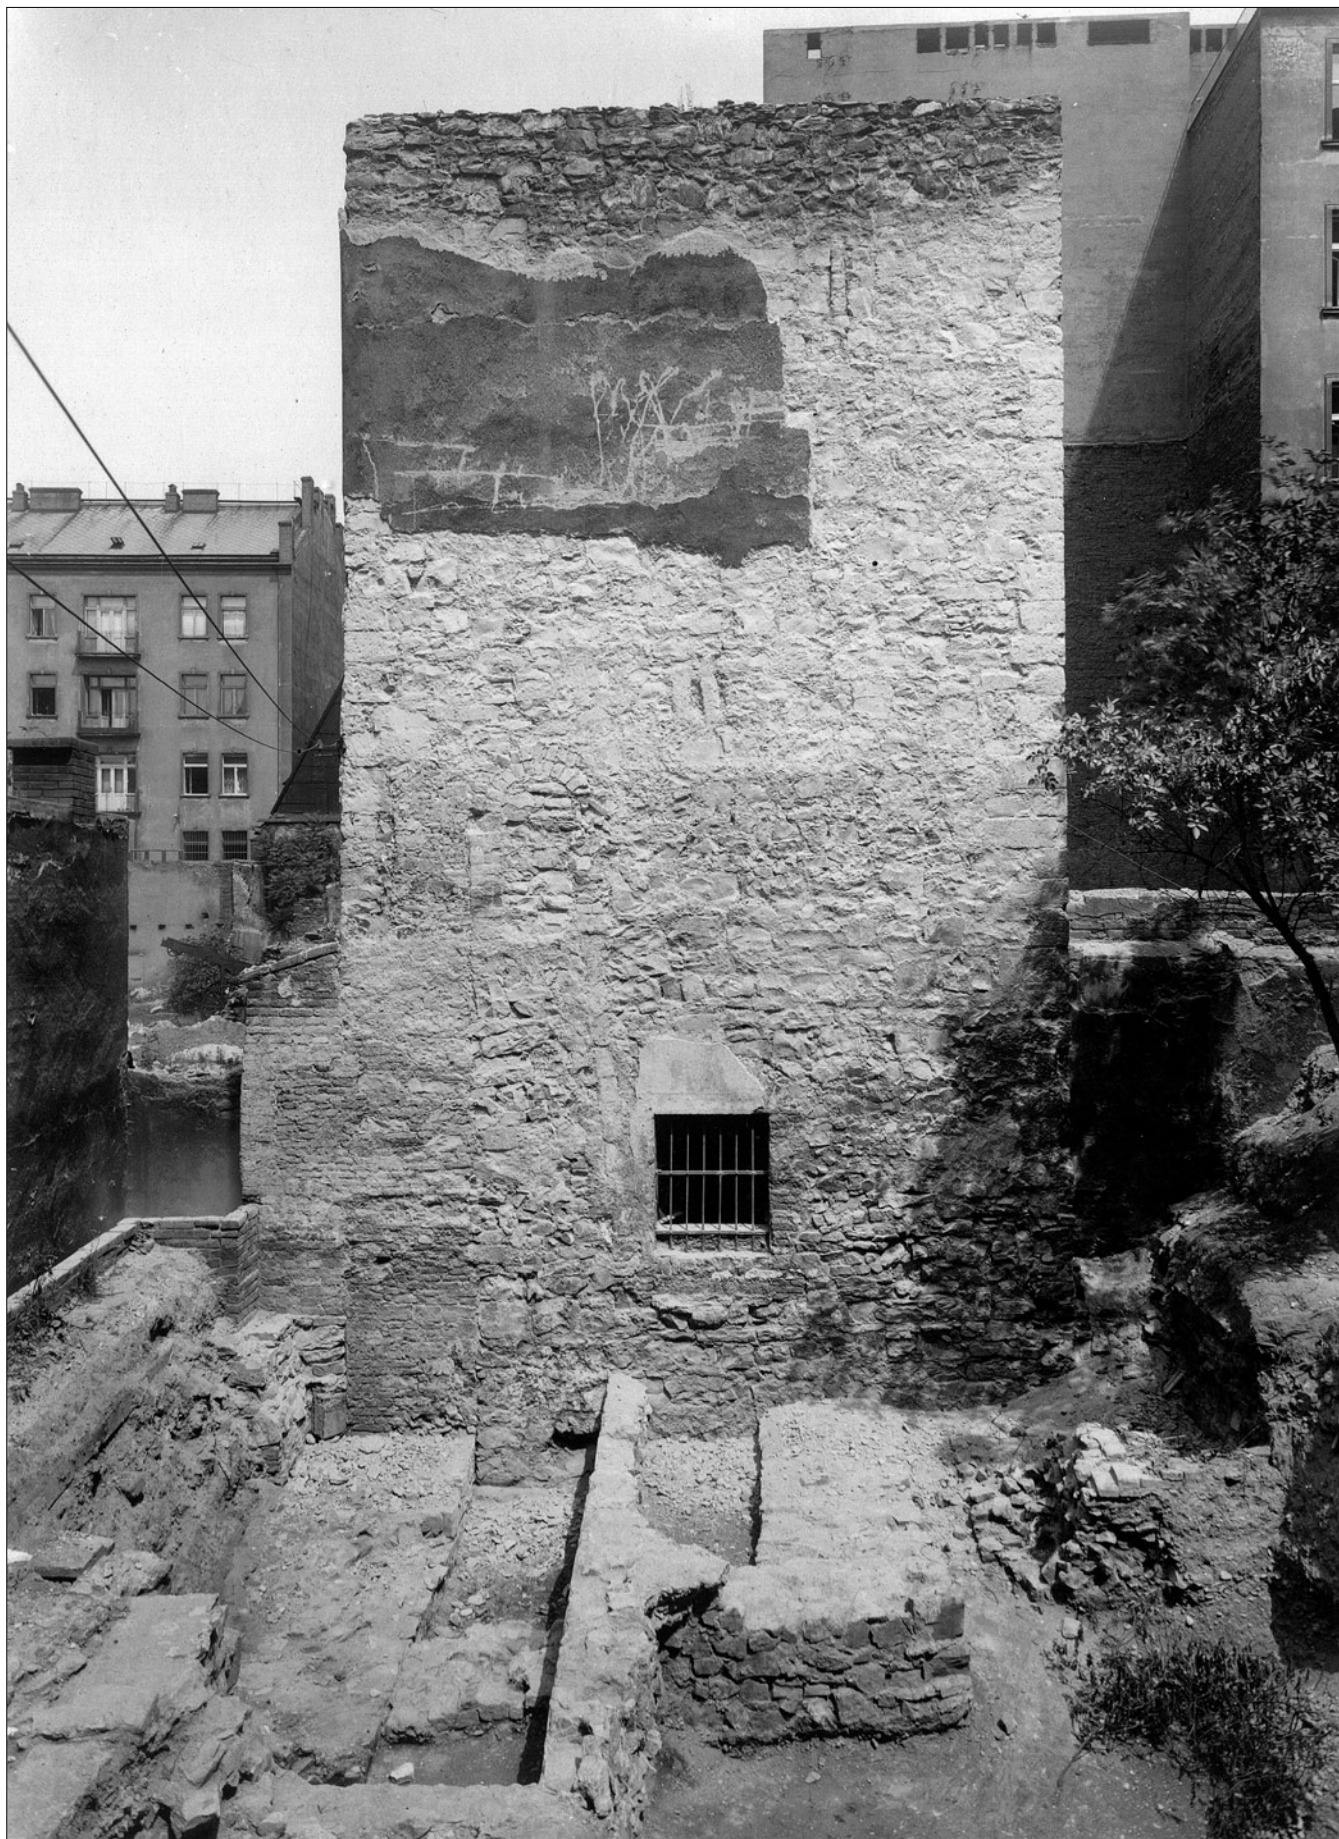
Obr. 19: SMP, věž za čp. 310-I. Celkový pohled na západní průčelí, snímek z roku 1936 (srov. pozn. 34). Zřetelný je zazděný vchod do 1. patra, střílna 1. patra a pravá střílna 2. patra.

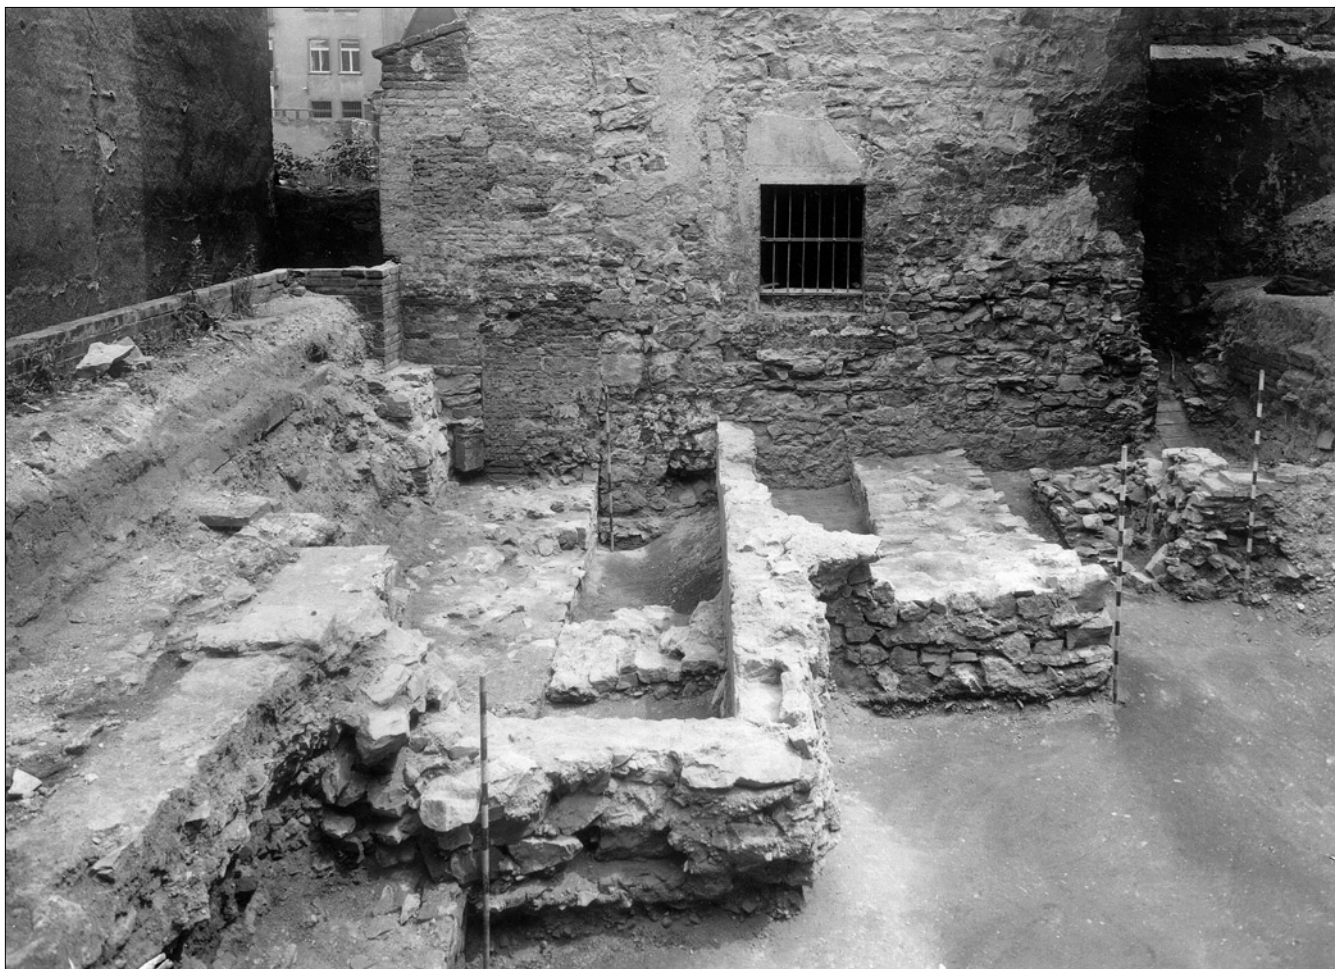
Obr. 20: SMP, věž za čp. 310-I. Dolní část západního průčelí, snímek z roku 1936 (srov. pozn. 34). Zřetelná je struktura zdiva, odbouraná hradba a její dochovaná spodní část s horní plochou základového stupně, předzáklad věže.

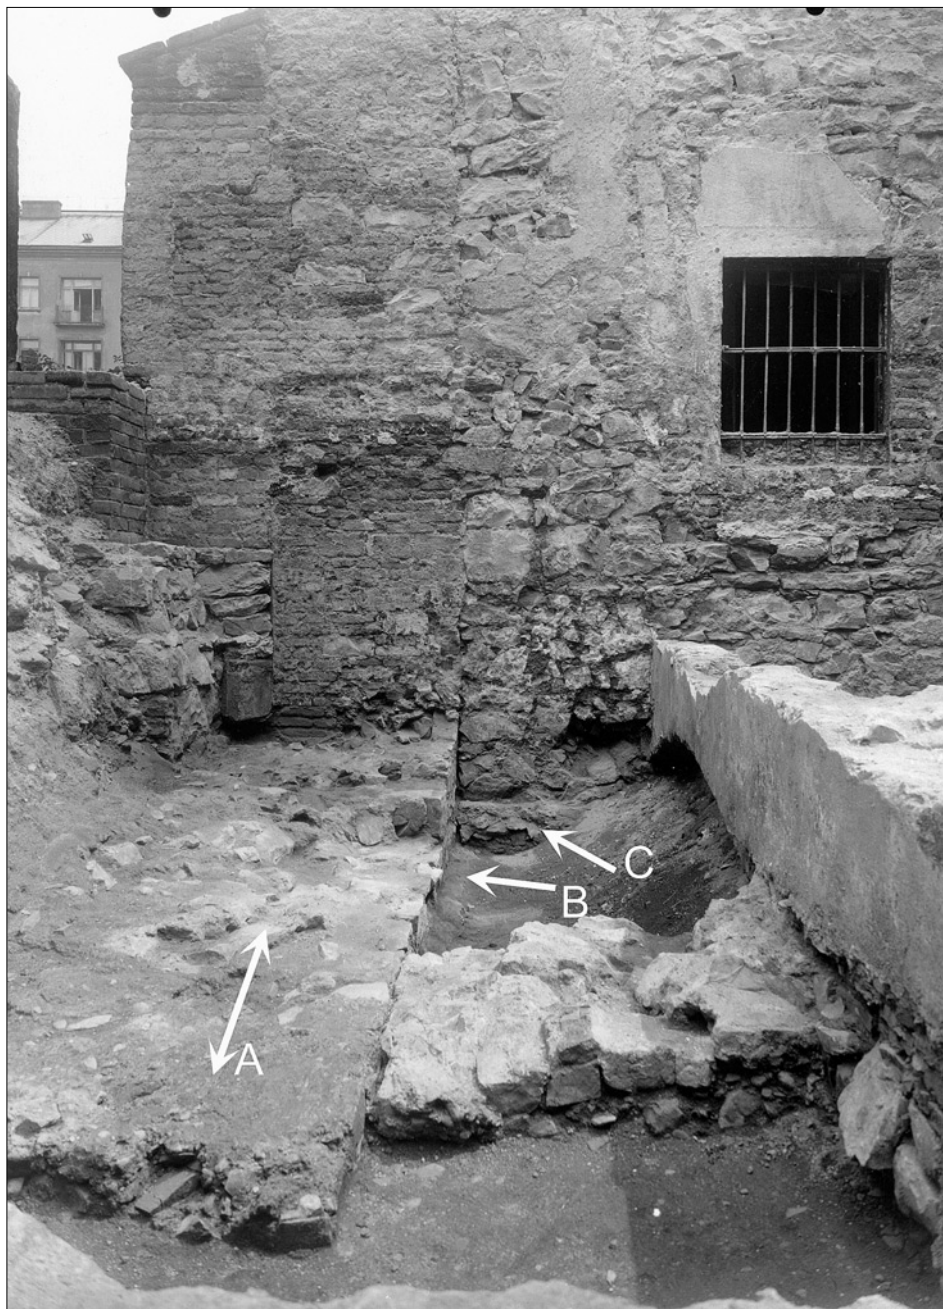
Obr. 21: SMP, věž za čp. 310-I. Dolní část západního průčelí, detail, snímek z roku 1936 (srov. pozn. 34). Šipkami označen zbytek hlavní hradby – A, k němuž je věž přiložena na spáru, předzáklad hlavní hradby – B a předzáklad věže – C (k tisku připravil V. Tutr).

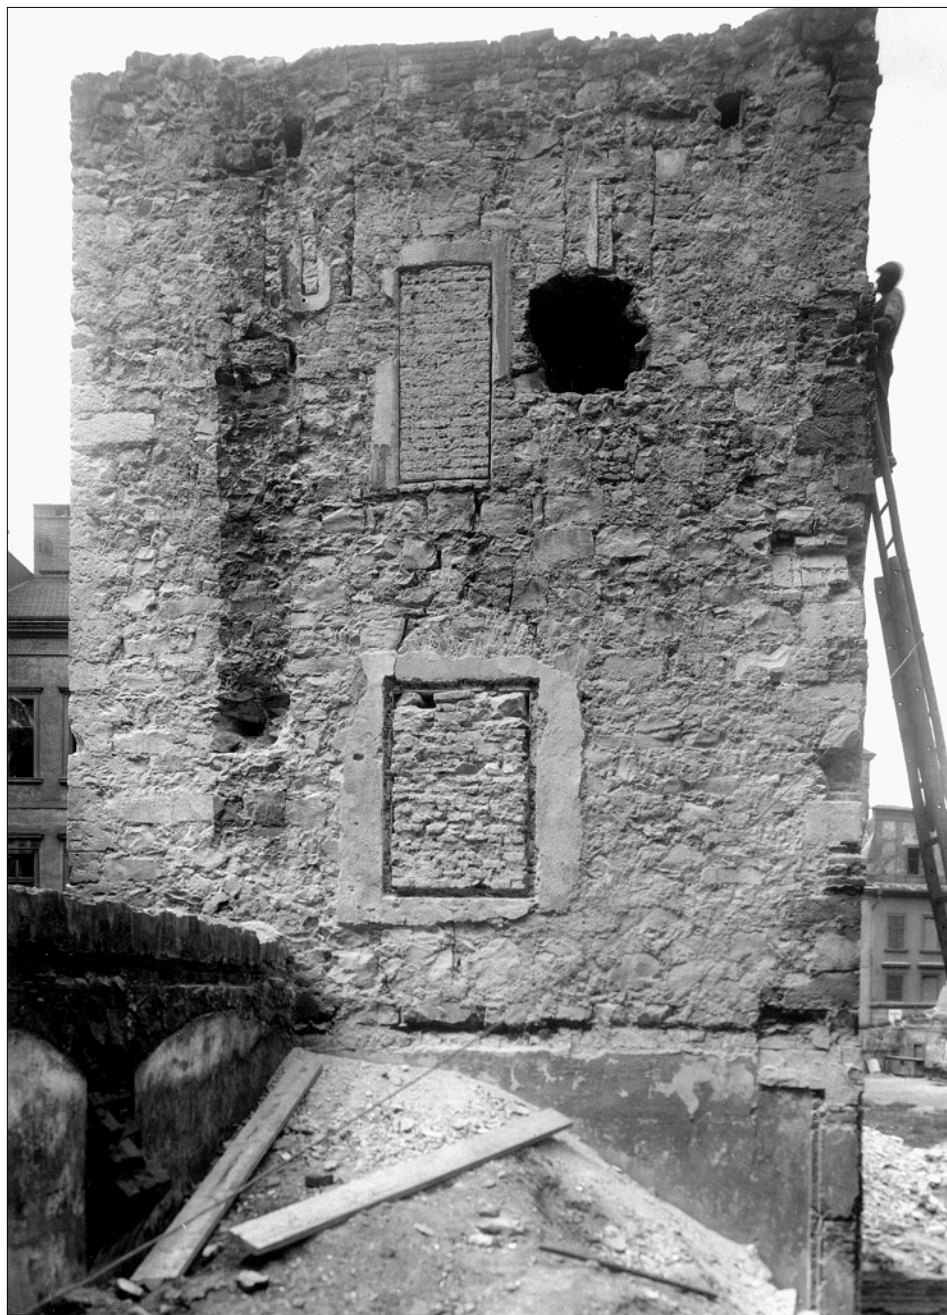
Obr. 22: SMP, věž za čp. 310-I. Horní část jižního průčelí, snímek z roku 1936 (srov. pozn. 34). Na ose dodatečné okno a vstup, nahoře zazděné otvory (patrně proluky cimbuří s vloženými šterbinovými střelnami). Kvádrová armatura obou nároží ve vrchní části chybí.

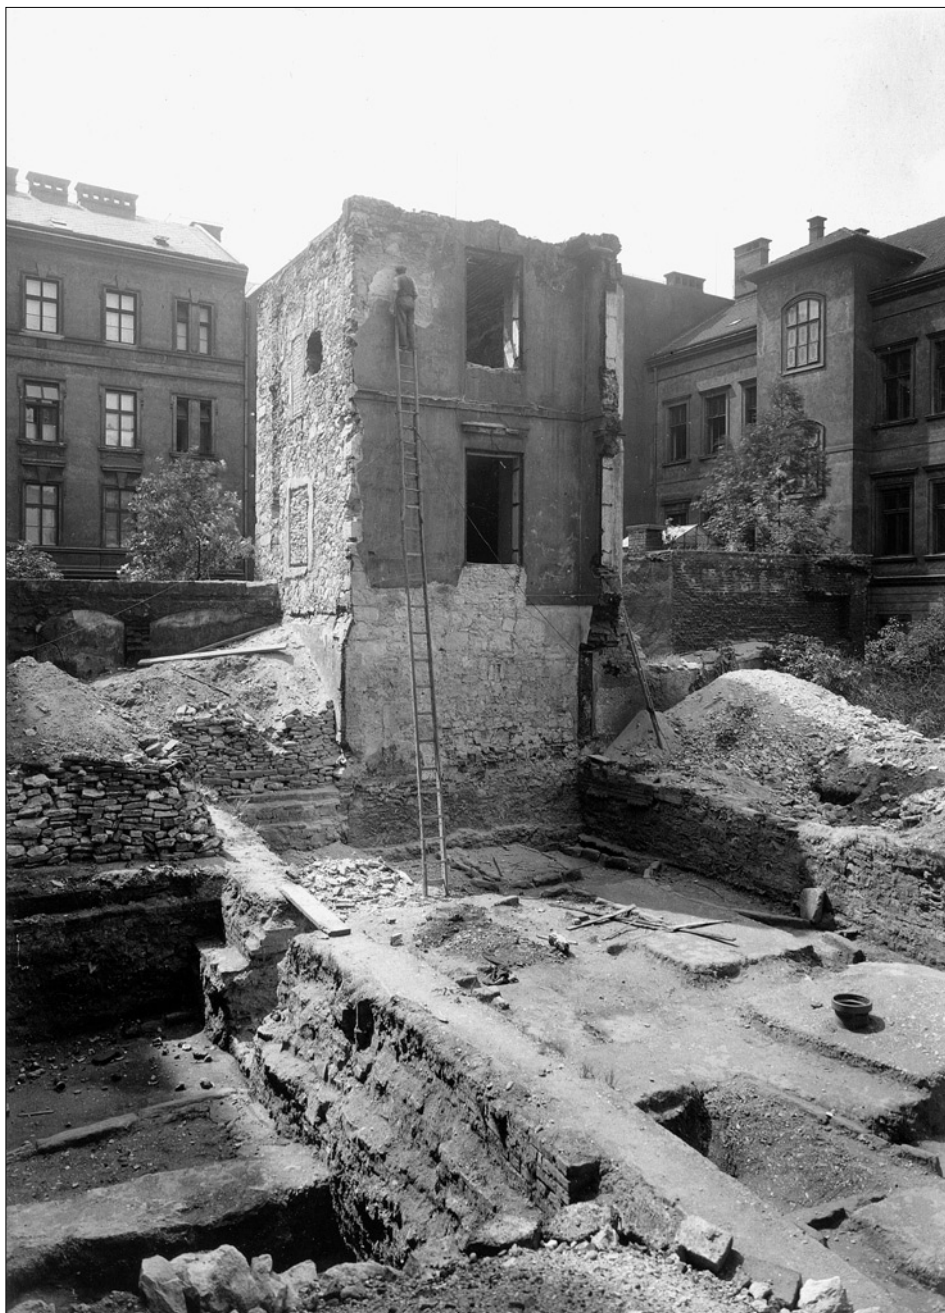
Obr. 23: SMP, věž za čp. 310-I. Celkový pohled od jihovýchodu, snímek z roku 1936 (srov. pozn. 34). V dolní části východního průčelí drobná zazděná střílna, vpravo od věže vnější líc dochované části hlavní hradby.
