# HRADEBNÍ VĚŽE V BARTOLOMĚJSKÉ ULICI NA STARÉM MĚSTĚ PRAŽSKÉM

VLADISLAV RAZÍM – PAVEL ZAHRADNÍK

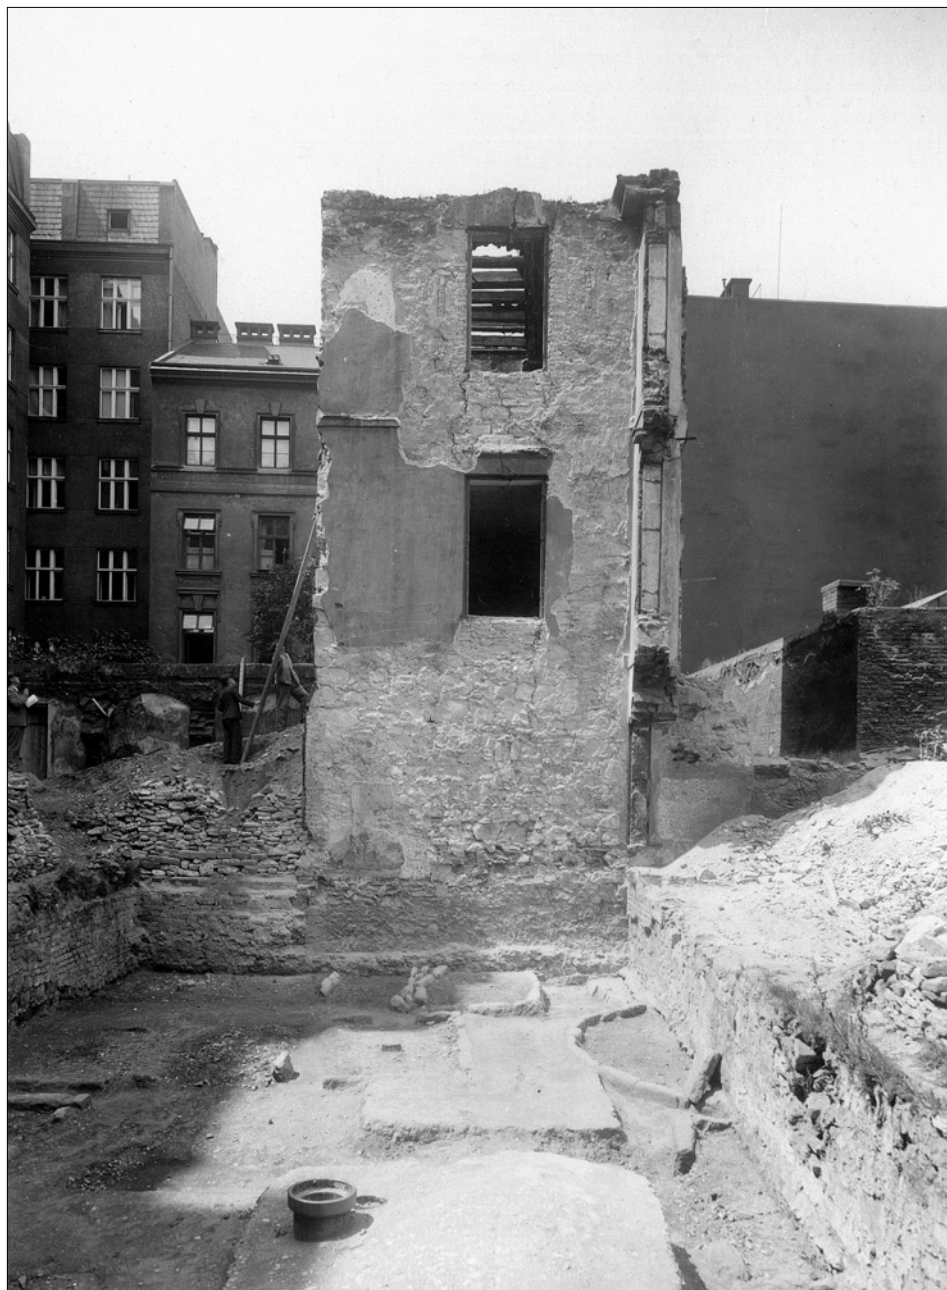
Obr. 24: SMP, věž za čp. 310-I. Celkový pohled na východní průčelí, snímek z roku 1936 (srov. pozn. 34). Vpravo v popředí zbytek hlavní hradby s patrným základovým stupněm, v parkánu archeologický výzkum pohřebiště. V dolní části průčelí věže drobná zazděná střílna, dole předzáklad, po stranách horního novodobého okna dvě zazděné šterbinové střílny.

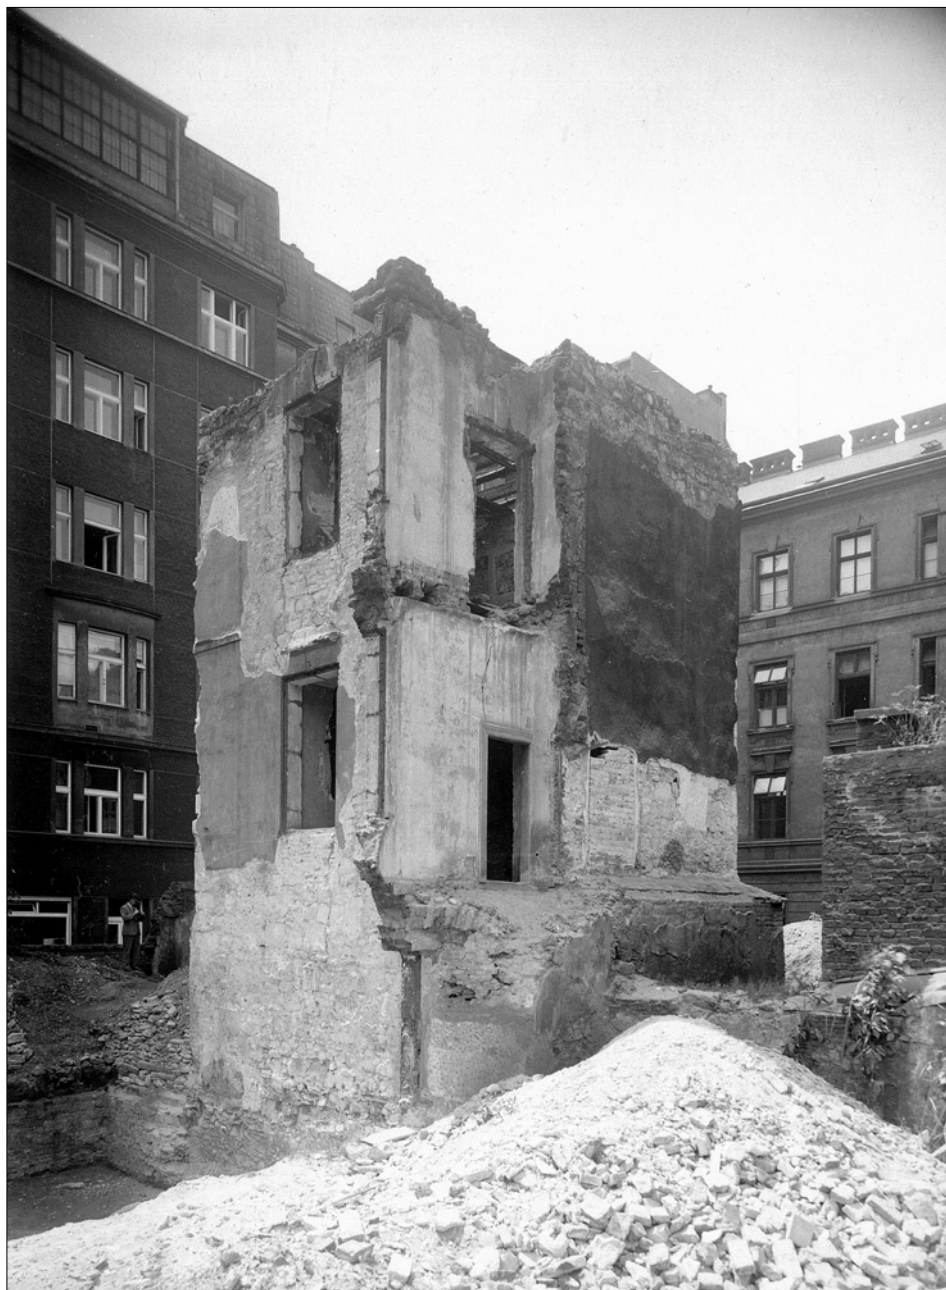
Obr. 25: SMP, věž za čp. 310-I. Celkový pohled od severovýchodu, snímek z roku 1936 (srov. pozn. 34). Severovýchodní nároží bylo silně pozměněno přístavbou domu. Vpravo část původního severního průčelí, dole zbytek hradby.

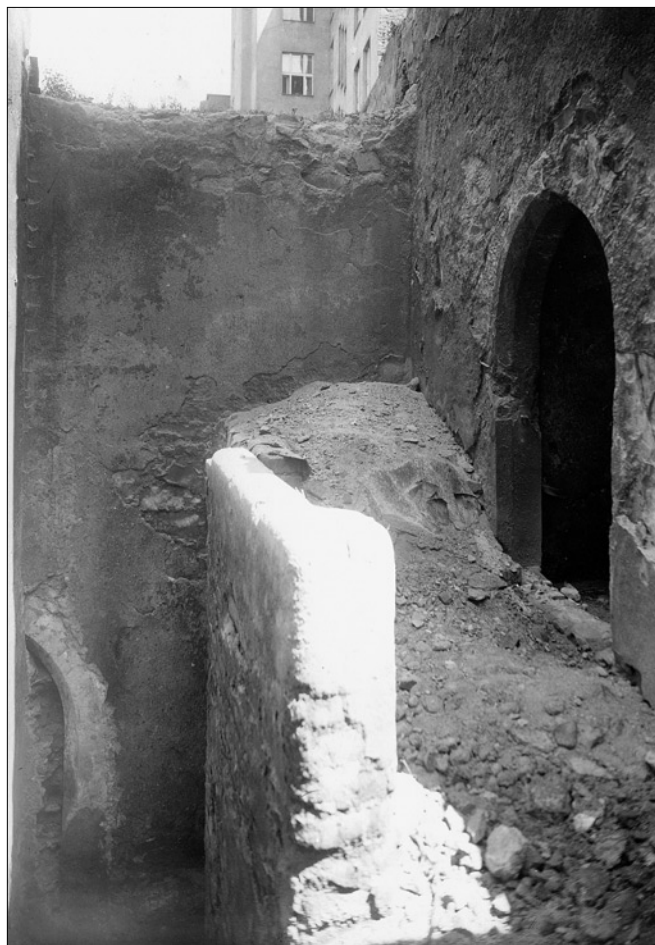
Obr. 26: SMP, věž za čp. 310-I. Detail dolní části severního průčelí, snímek z roku 1936 (srov. pozn. 34). Vpravo gotický portál vstupu do přízemí věže. Vlevo dole vstup do sklepa domu, před nímž schodiště odbočovalo doprava ke vstupu do suterénu věže.

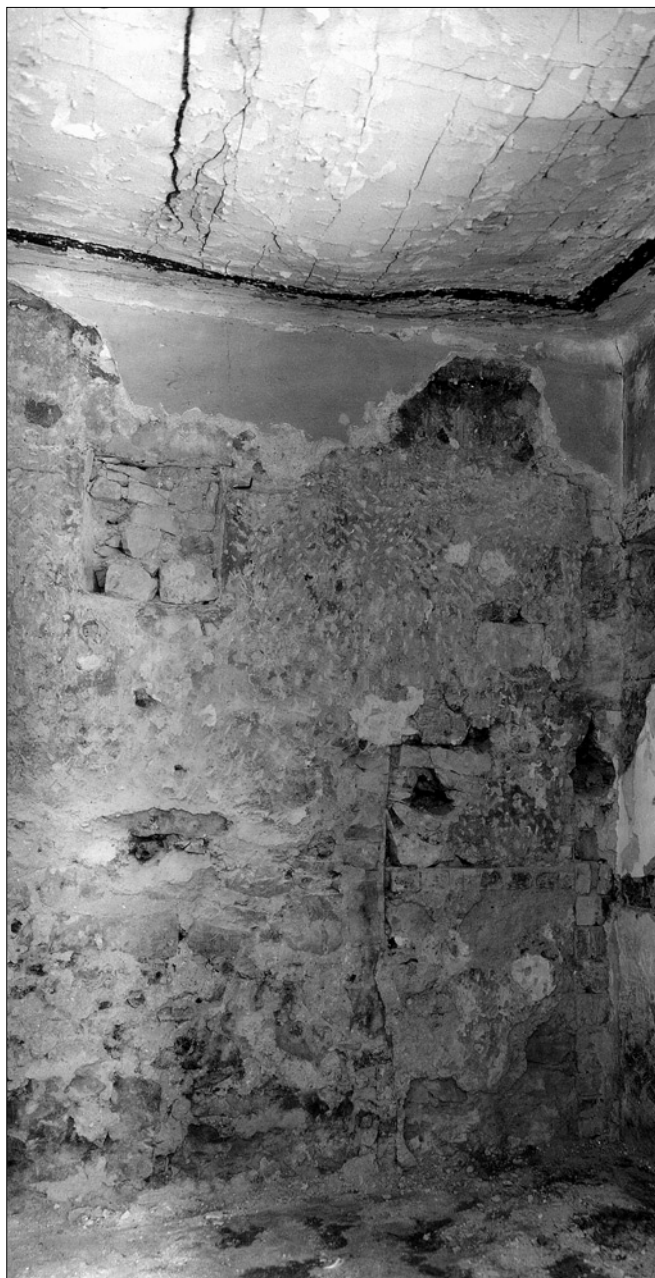
Obr. 27: SMP, věž za čp. 310-I. Interiér 1. patra s pohledem k severozápadu, snímek z roku 1936 (srov. pozn. 34). Vpravo zazděná nika vchodu od západu, vlevo nahoře zazděná nika střílny.

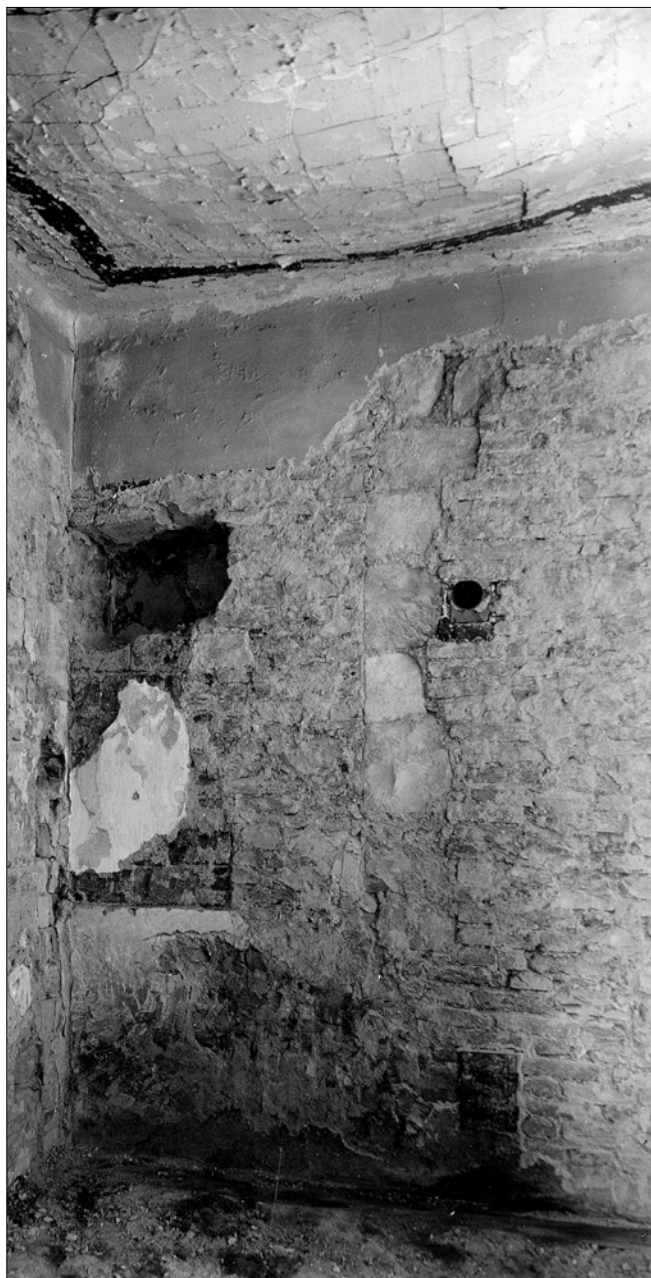
Obr. 28: SMP, věž za čp. 310-I. Interiér 1. patra s pohledem k severozápadu, snímek z roku 1936 (srov. pozn. 34). Uprostřed zazděná nika vstupu od severu se svíslou řadou opukových kvádrů na pravé hraně (srov. obr. 27).

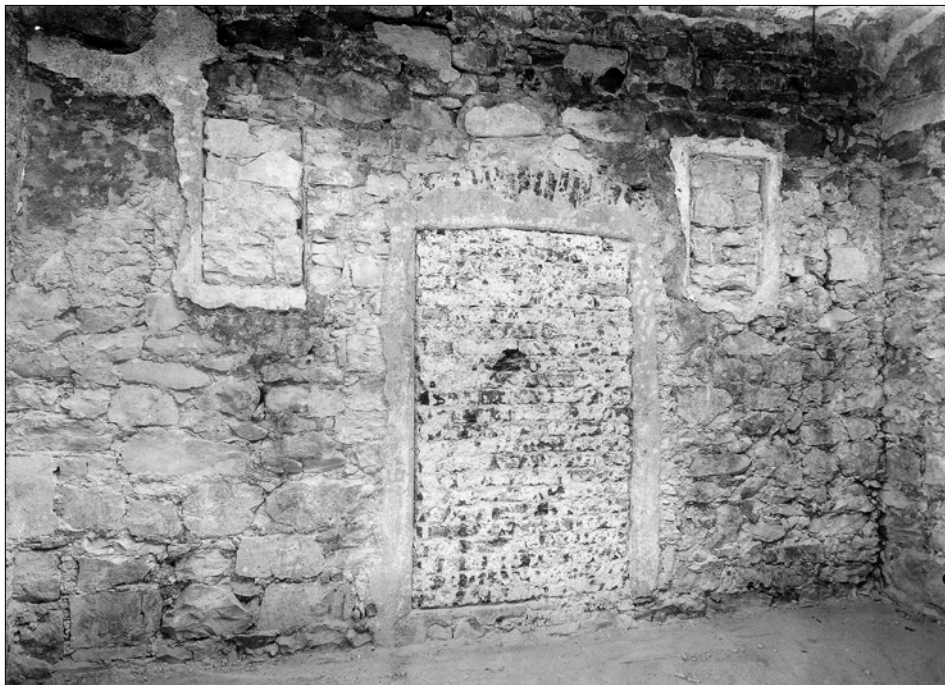
Obr. 29: SMP, věž za čp. 310-I. Interiér 2. patra s pohledem na jižní stěnu, snímek z roku 1936 (srov. pozn. 34). Uprostřed novodobý vstup, po jeho stranách zazděné niky střelů.

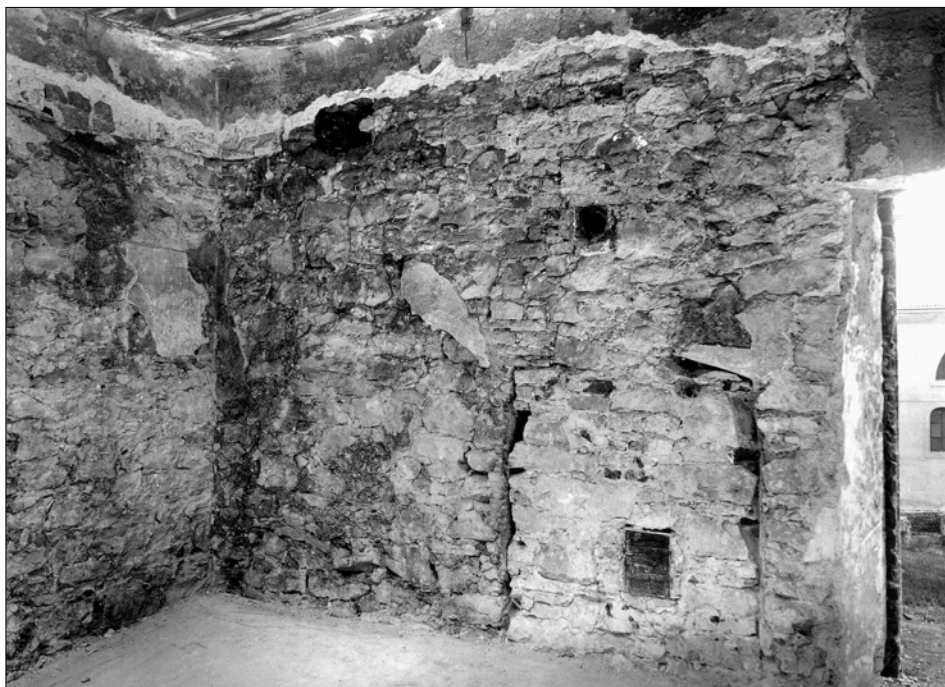
Obr. 30: SMP, věž za čp. 310-I. Interiér 2. patra s pohledem k severozápadu, snímek z roku 1936 (srov. pozn. 34). Uprostřed zazděná nika druhotného vstupu od severu.

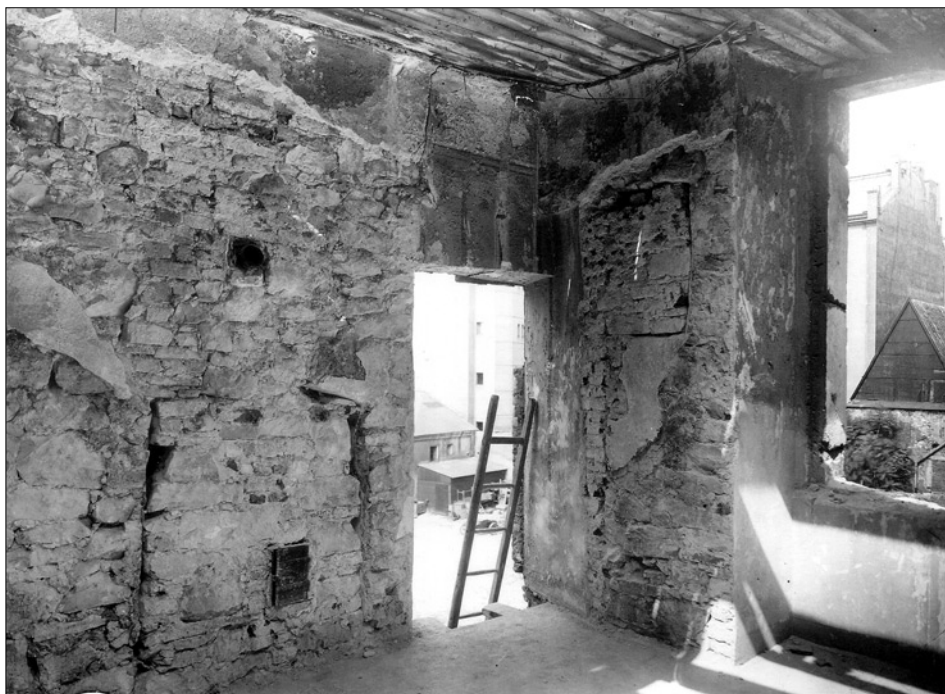
Obr. 31: SMP, věž za čp. 310-I. Interiér 2. patra s pohledem k severovýchodu, snímek z roku 1936 (srov. pozn. 34). Mezi novodobými otvory jedna ze zazděných střel východní strany.

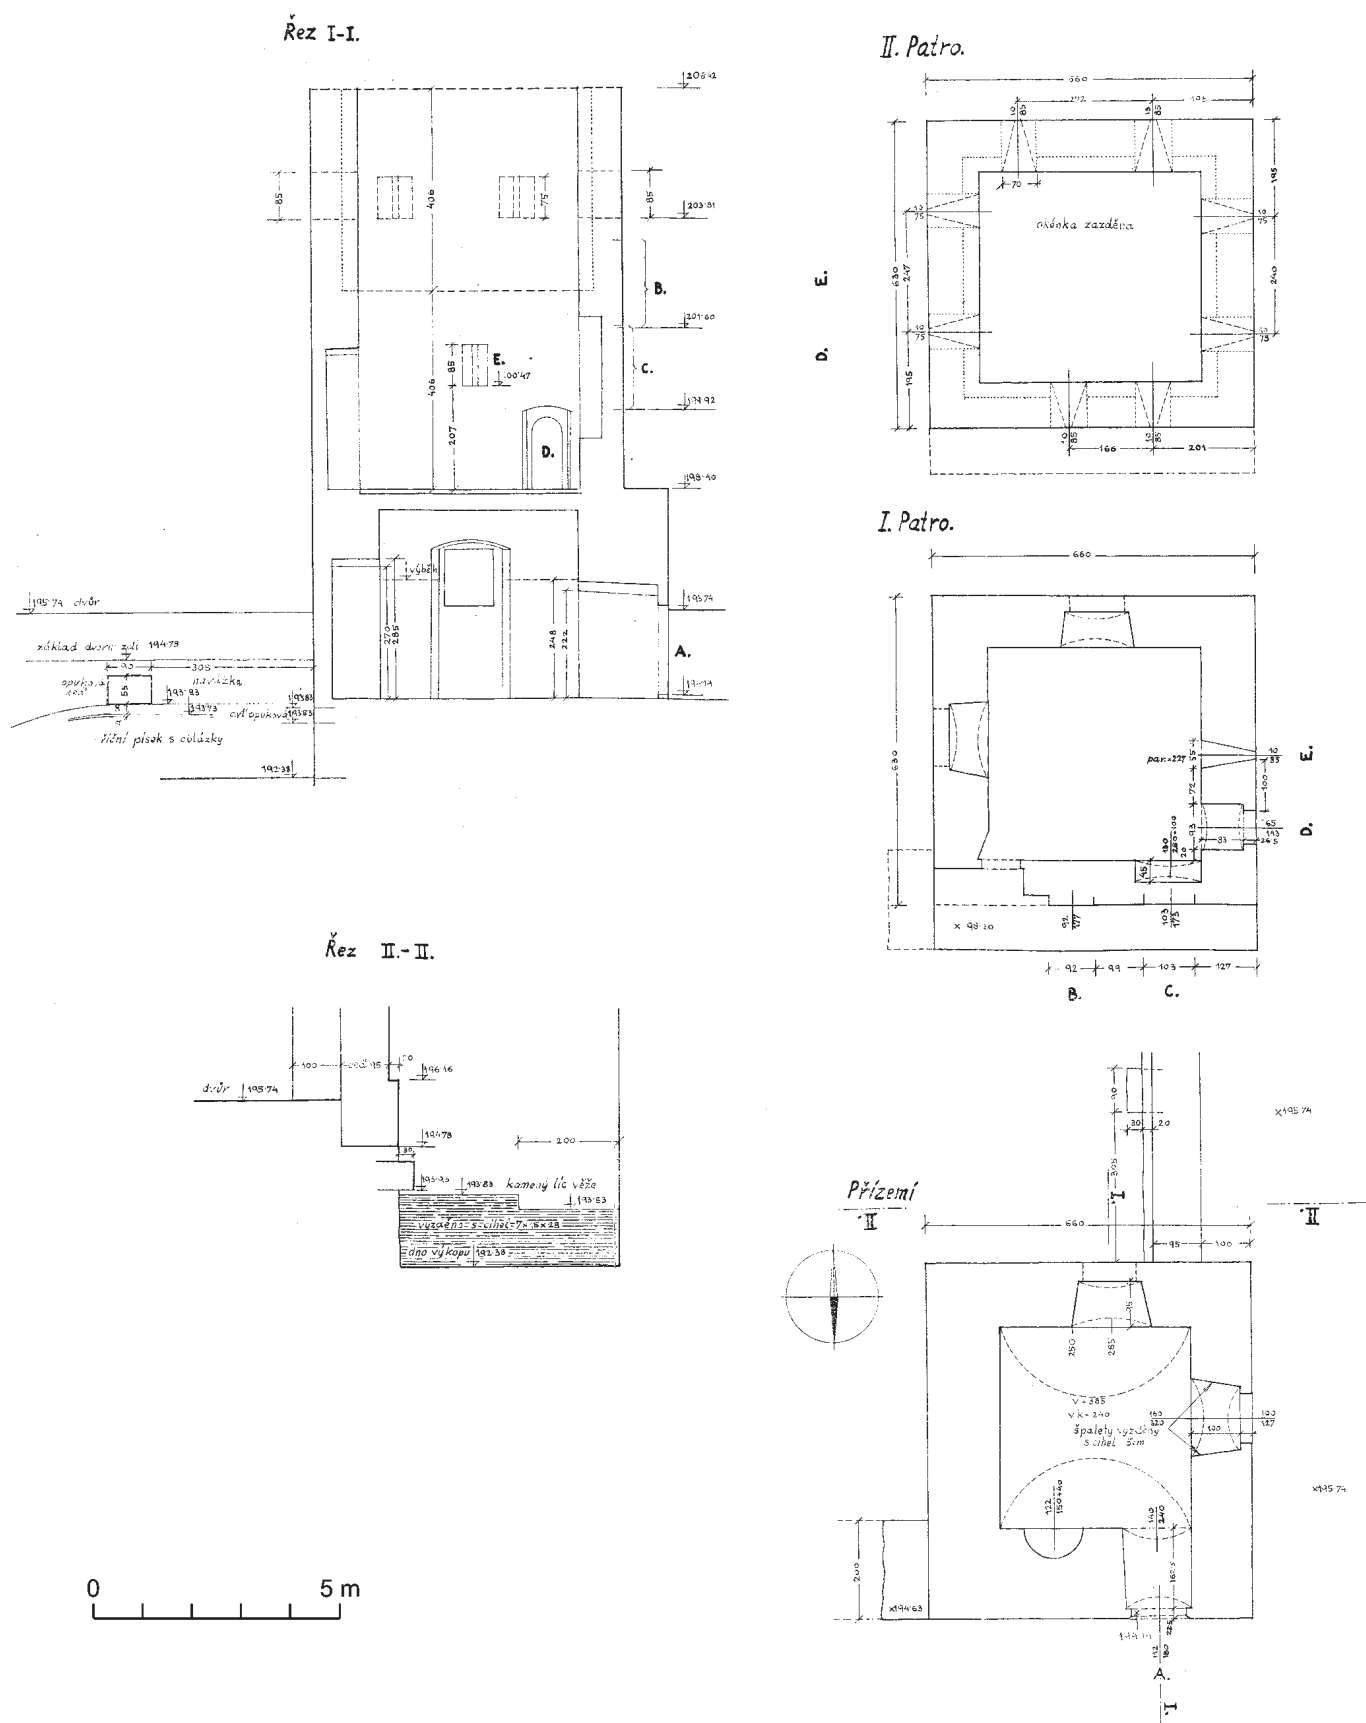
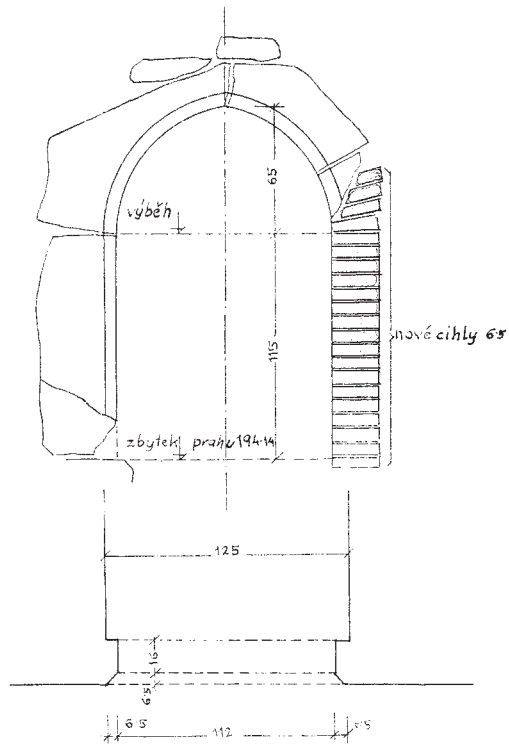
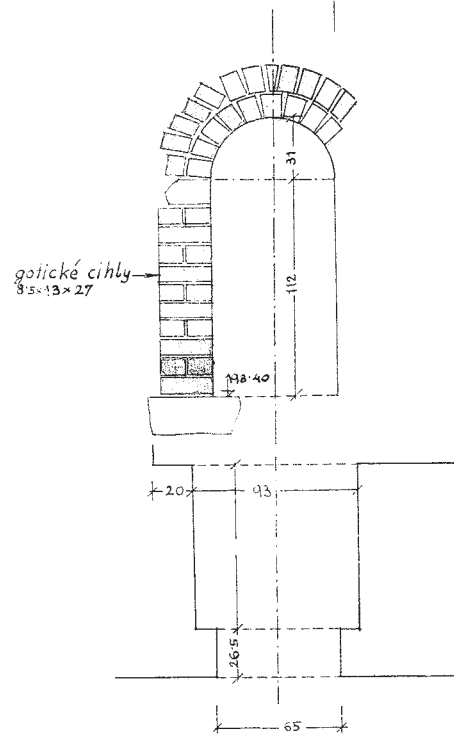
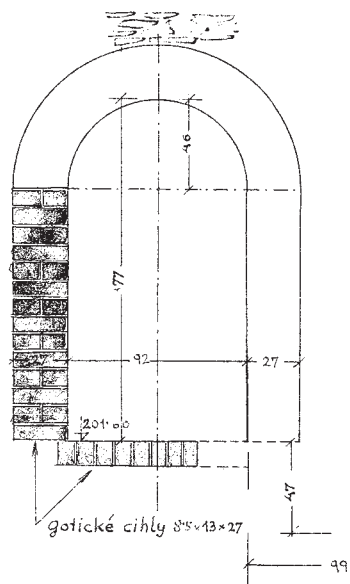
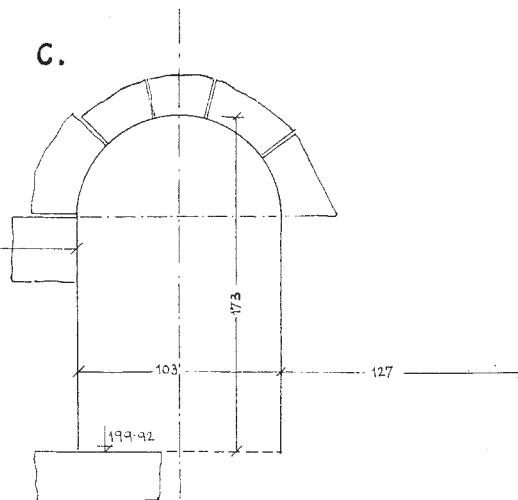
Obr. 32: SMP, věž za čp. 310-I. Zaměření SÚRPMO z roku 1959, v průběhu rekonstrukce, včetně výkopu při jižním průčelí (archiv NPÚ-ÚOPP, č. 1133/1a, Z/5;k tisku připravil V. Tutr).

43) Podle zaměření z roku 1959 (obr. 32) se zdá, že stojky a pravá část prahu portálku nebyly tvořeny na rozdíl od ostatních částí tesaným kamenem. Za předpokladu umístění portálku na původním místě bychom očekávali spíše jeho kompletní dochování.

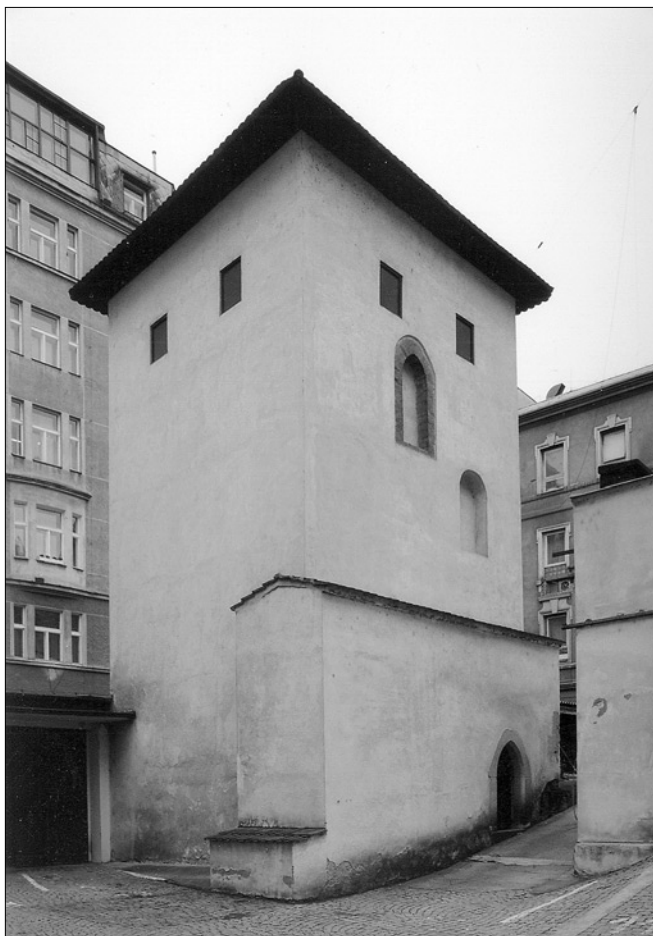
Obr. 33: SMP, věž za čp. 310-I. Celkový pohled od severovýchodu (foto V. Razím, 2003).

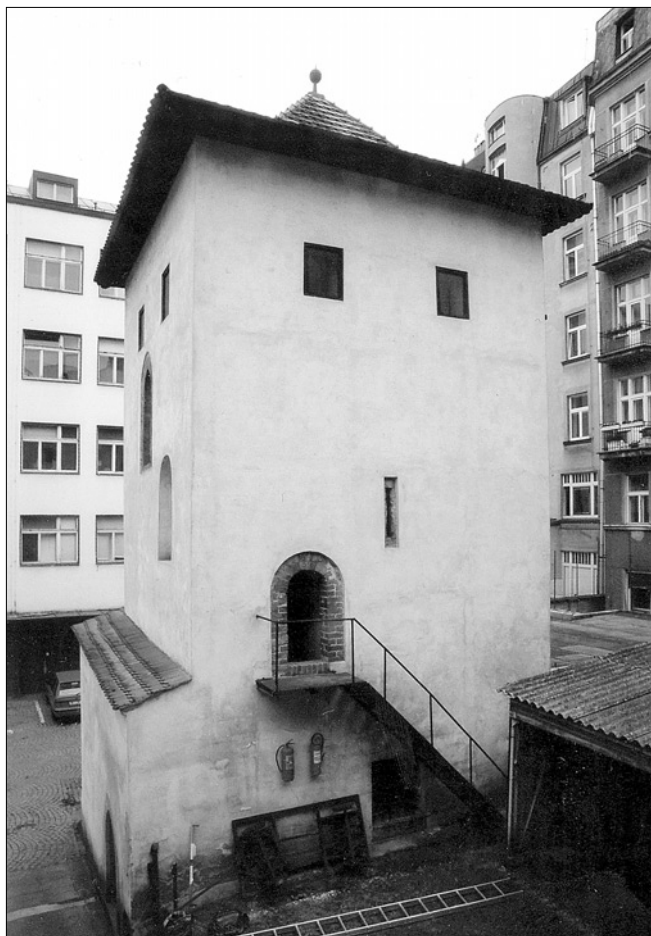
Obr. 35: SMP, věž za čp. 310-I. Celkový pohled od západu (srov. obr. 19; foto V. Razím, 2003).

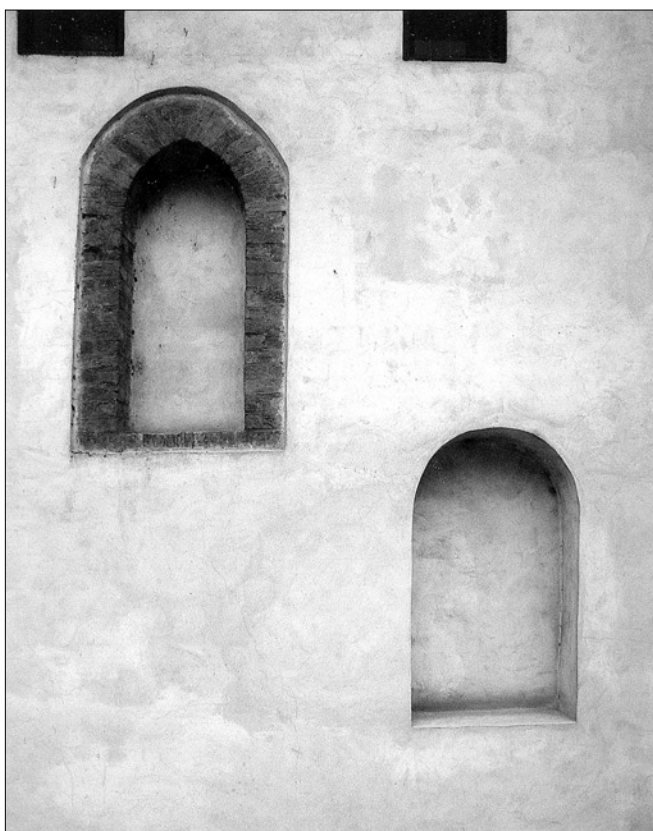
Obr. 34: SMP, věž za čp. 310-I. Detail severního průčelí se dvěma portálky (foto V. Razím, 2003).

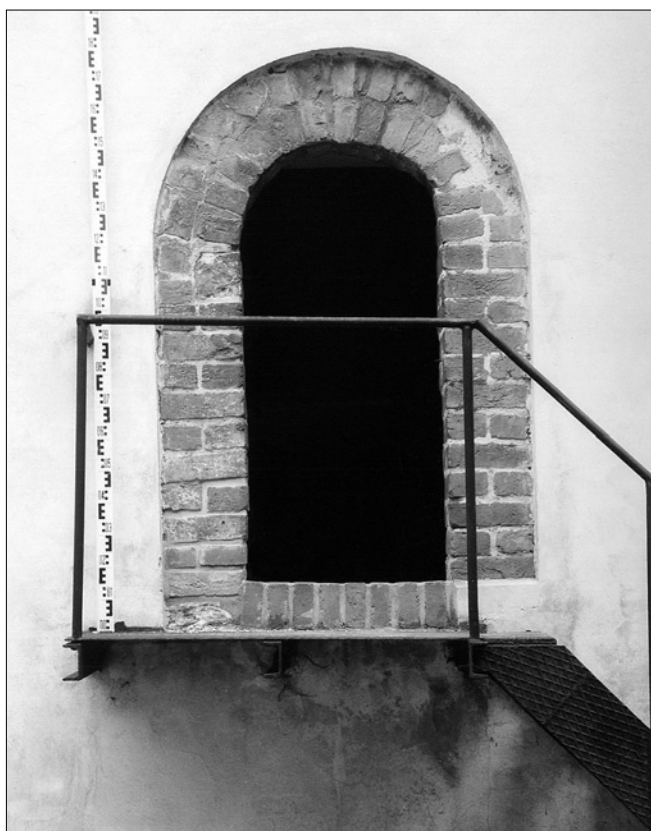
Obr. 36: SMP, věž za čp. 310-I. Západní průčelí, detail vstupu do 1. patra (foto V. Razím, 2003).

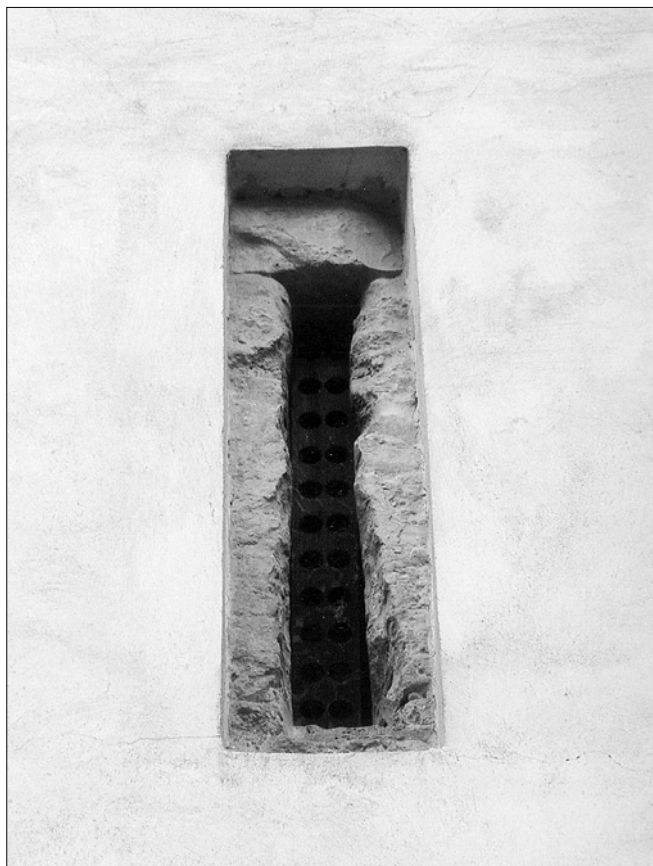
Obr. 37: SMP, věž za čp. 310-I. Západní průčelí, detail střelny v 1. patře (foto V. Razím, 2003).

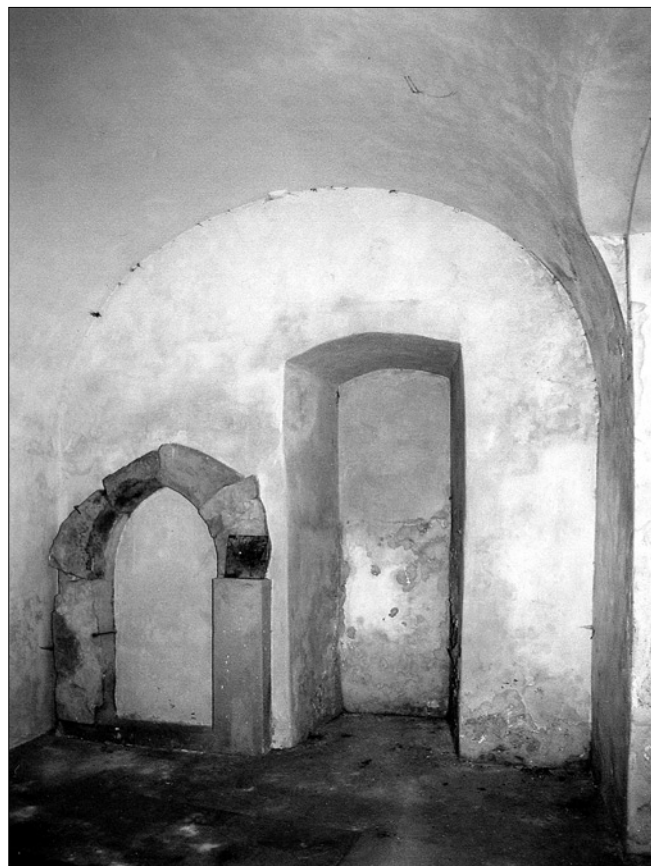
Obr. 38: SMP, věž za čp. 310-I. Interiér přízemí s pohledem na jižní stěnu (foto V. Razím, 2003).

Gotický portálek byl tehdy natolik poškozen, že jej nebylo možno restaurovat. Dnes jsou jeho zachráněné fragmenty nainstalovány při jižní stěně přízemí věže (obr. 38). Nad předstupující částí severního průčelí, která vrcholí vodorovnou pultovou stříškou, se nejprve nachází asi 170 vysoká, 100 široká a 35 cm hluboká nika, výrazně posunutá z osy směrem doprava. Práh niky je vyvýšen 142 cm nad uvedenou stříškou a od severozápadního nároží věže jej odděluje vzdálenost asi 130 cm. Velikost a tvar niky nasvědčují tomu, že jde o zazděný vchod.<sup>39)</sup> Přibližně v úrovni vrcholu půlkruhového záklenku popsané niky je umístěn práh podobného výklenku, posunutého mírně vlevo od osy průčelí. Jeho výška a hloubka jsou takřka totožné s předešlou nikou, ale je poněkud užší a záklenek má parabolický tvar. Hlavní rozdíl spočívá v cihelném ostění výklenku, podobném jako u vchodu na západní straně (odpovídají také rozměry cihel). Rovněž tento výklenek můžeme nepochybně považovat za zazděný vchod. V horním podlaží jsou opět dvě obdélná okénka.

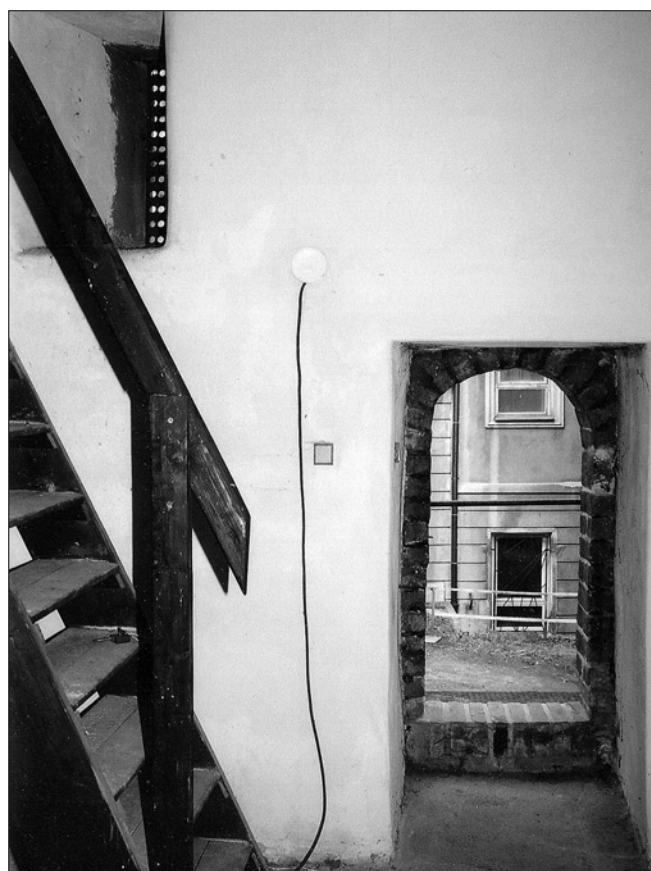
Obr. 39: SMP, věž za čp. 310-I. Interiér 1. patra s pohledem na západní stěnu, vpravo vstup, vlevo nahoře střelna (srov. obr. 27; foto V. Razím, 2003).

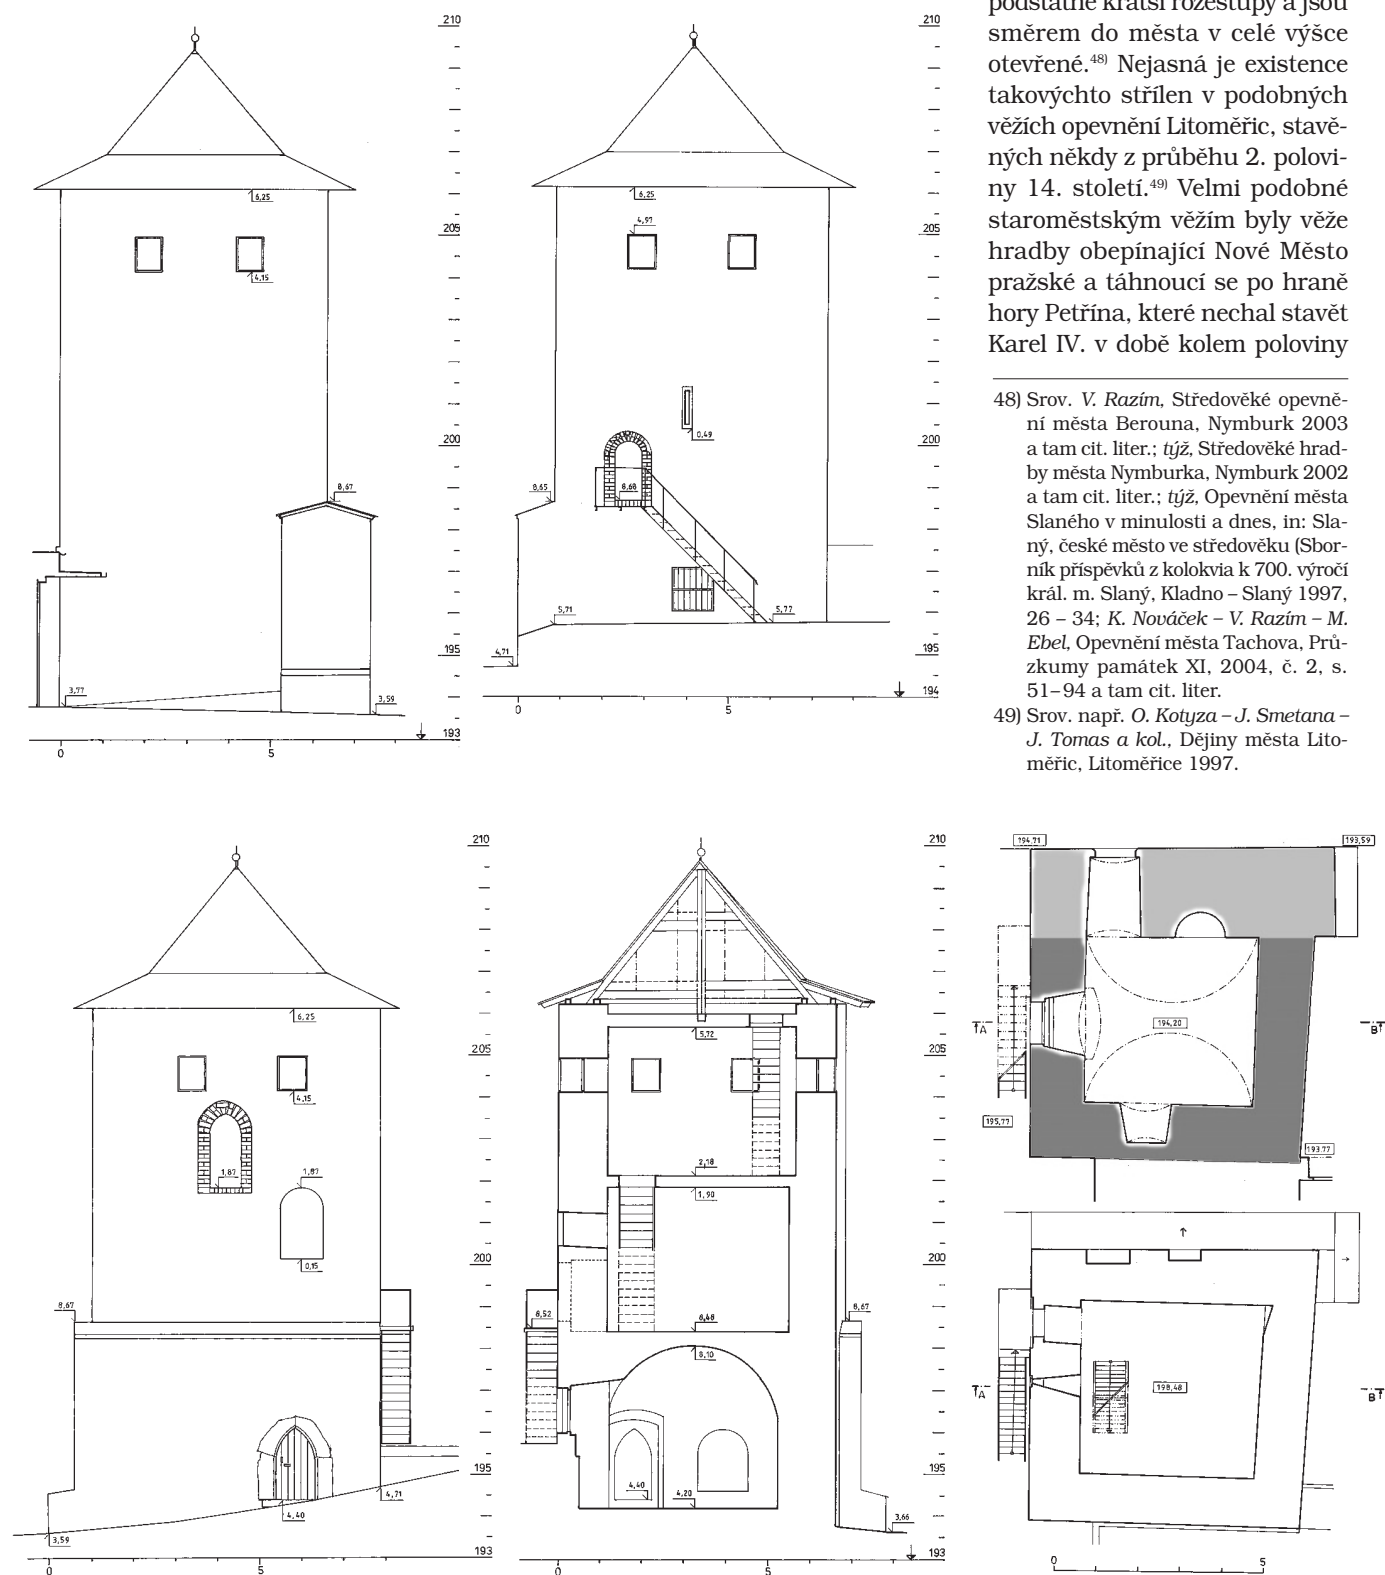
Obr. 40: SMP, věž za čp. 310-I. Zaměření současného stavu, pohledy od východu, západu a severu, svislý řez s pohledem k severu, půdorys přízemí a 1. patra (Zv. Dragoun, 2003, vyhodnocení stavebního vývoje přízemí V. Razím).

Abb. 40: Prag - Altstadt. Turm hinter Nr. 310-I. Gegenwärtiger Zustand, Aufnahme, Ansichten von Osten, Westen und Norden, vertikaler Schnitt mit Ansicht nach Norden, Grundrisse vom Erdgeschoss und 1. Obergeschoss (Zv. Dragoun, 2003. Auswertung der Bauentwicklung des Erdgeschosses V. Razím).

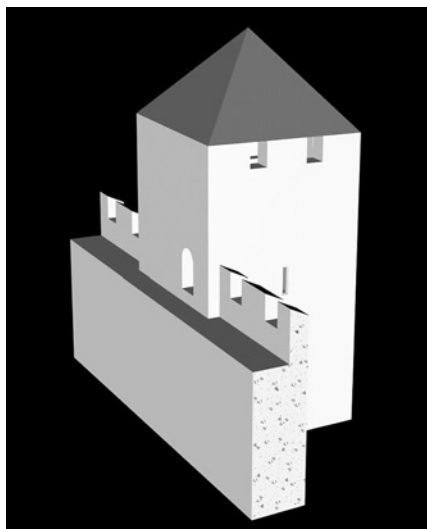
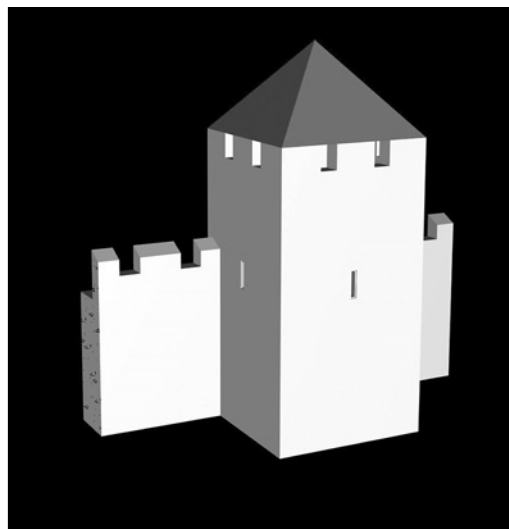
Obr. 41: SMP, věž za čp. 310-I. Pokus o rekonstrukci původní stavební podoby věže (varianta se střechou nad celým půdorysem, vynecháno případné rozšíření ochozu v týlu věže). Pohled od severozápadu a jihozápadu (návrh V. Razím, provedl J. Veselý).

Abb. 41: Prag - Altstadt. Turm hinter Nr. 310-I. Rekonstruktionsversuch der ursprünglichen Baugestalt des Turmes (Variante mit Überdachung des ganzen Grundrisses, ohne eventuelle Wehgangserweiterung an der Turmrückseite) Ansicht von Nordwesten und von Südwesten (entworfen von V. Razím, ausgeführt von J. Veselý).

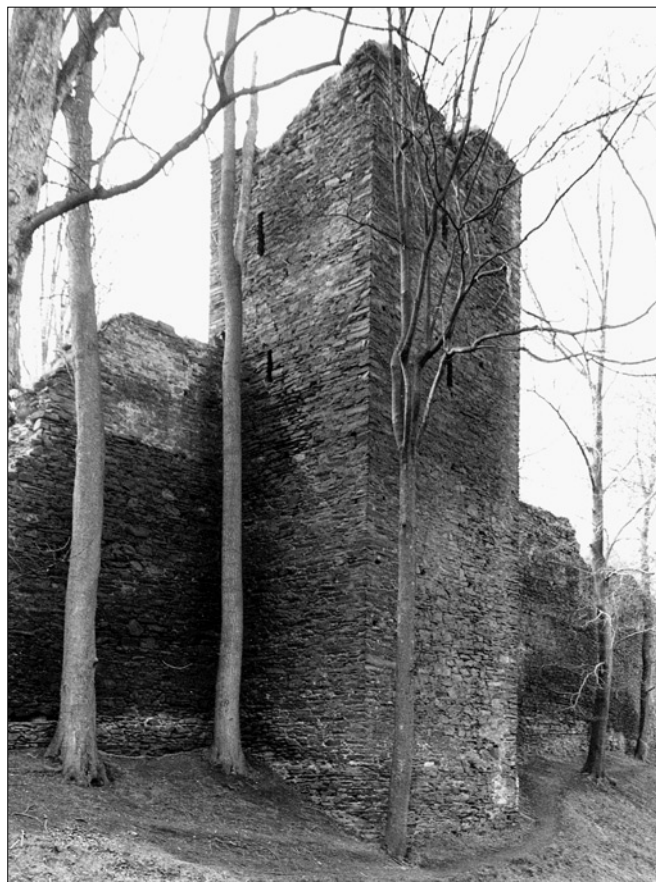
Obr. 42: Freiberg (Sasko), jedna z dochovaných věží na severní straně města, pohled z příkopu (foto V. Razím, 1997).

jich dochovalo pouze několik a některé byly i vícekrát upravovány. Půdorysný vztah věží k hradbě byl velmi podobný pražské věži za čp. 310-I (obr. 42, 43), ačkoli se s hradbou budovaly současně. Na půdorysu o vnějších rozměrech cca 6 × 4 m stojí obvodové zdi o mocnosti asi 180 cm, která se shoduje s hradební zdí. Vnitřní prostor byl tedy znatelně těsnější než v Praze. Zcela temné přízemí bylo přístupno pouze shora, z 1. patra, do kterého se vstupovalo na straně města. Zeď s tímto vchodem byla oproti ostatním slabší, ale

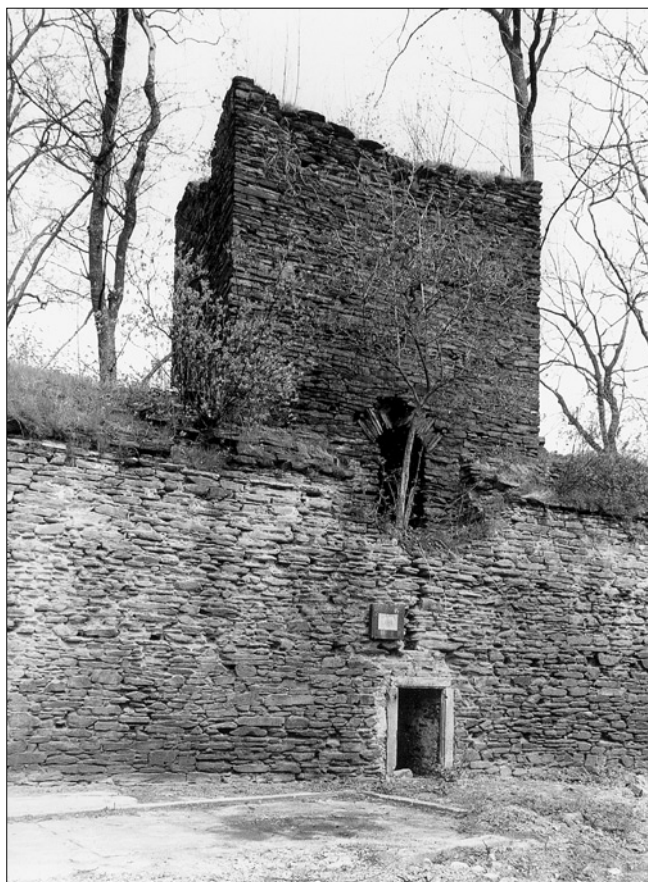
Obr. 43: Freiberg (Sasko), jedna z dochovaných věží na severní straně (srov. obr. 42), pohled z města (foto V. Razím, 1997).

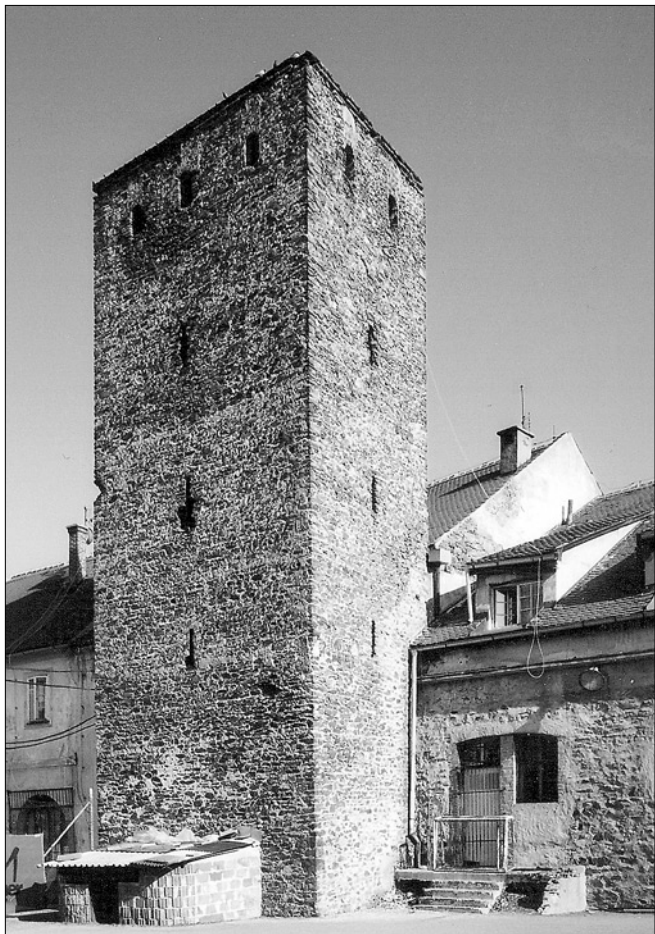
Obr. 44: Cheb, tzv. Teuflova věž na jižní straně města, celkový pohled z parkánu (foto V. Razím, 2003).

Nejlépe dochovaná chebská věž, zv. Teuflova, stojí v původní výšce poblíž bývalé Mlýnské brány, u břehu Ohře. Jde o hranolovou čtyřpatrovou stavbu o velikosti půdorysu takřka shodné s věží u Horní brány. Síla obvodového zdiva v přízemí je asi 165 cm. Tři patra, vzájemně oddělená trámovými stropy, jsou v každé ze tří do parkánu vystupujících stran prolomena jednou šterbinovou střílnou nálevkovité špalety, vysokou 80 až 100 cm. Špalety některých střílen mají asymetrický půdorys, jejich rovné překlady jsou vždy zčásti tvořeny kamennými placáky a zčásti dřevěnými trámkami.<sup>55)</sup> Vnější ústí jsou vyzděna pouze z lomového kamene, parapety střílen se nacházejí v úrovni kolem 100 cm nad podlahou (obr. 44, 46, 48). Svrchní patro je na každé straně osvětleno 2–3 okénky s cihlovým záklenkem, jen na městské straně je jediný takovýto otvor. Tyto otvory jsou však teprve výsledkem druhotné úpravy, původně zde byly širší vysoké mezery, podobné prolukám cimbuří (obr. 45, 47). Do přízemí věže bylo možno vstoupit pouze podlahou 1. patra, do něhož se mělo vcházet uprostřed tenčí zdi otočené do města.

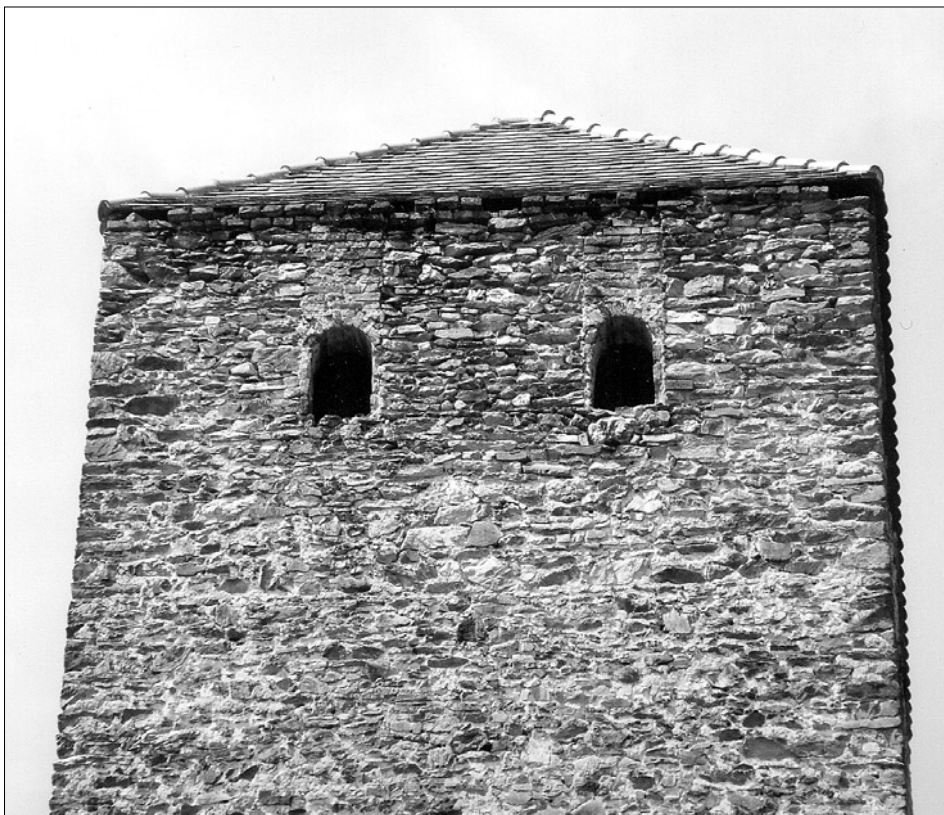
Obr. 45: Cheb, tzv. Teuflova věž na jižní straně města, detail horní části s vysokými prolukami, do nichž byly vloženy cihelné zazdívkys okénky (foto V. Razím, 2003).

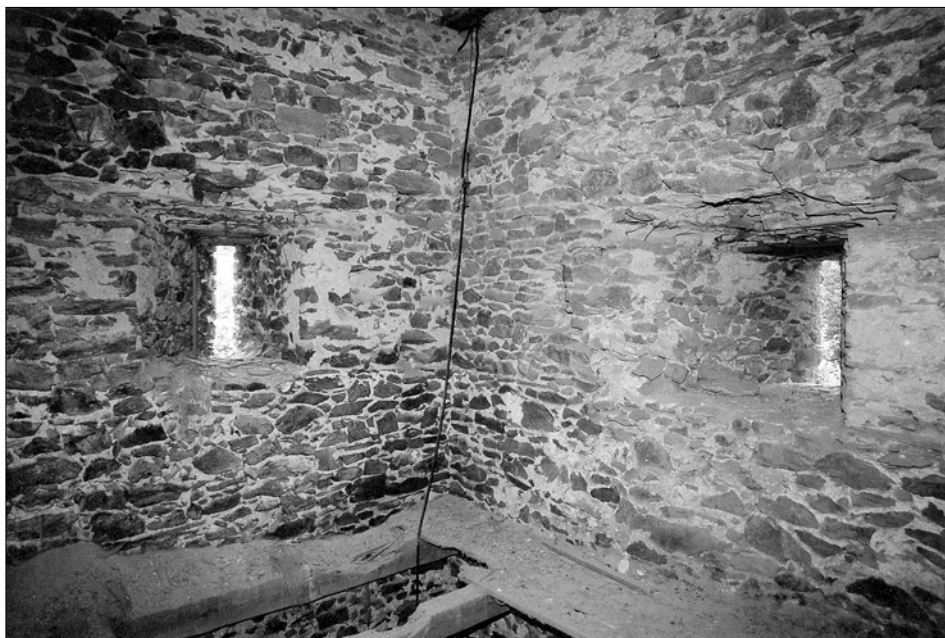
Obr. 46: Cheb, tzv. Teuflova věž na jižní straně města, detail interiéru 3. patra se střílnami (foto V. Razím, 2003).

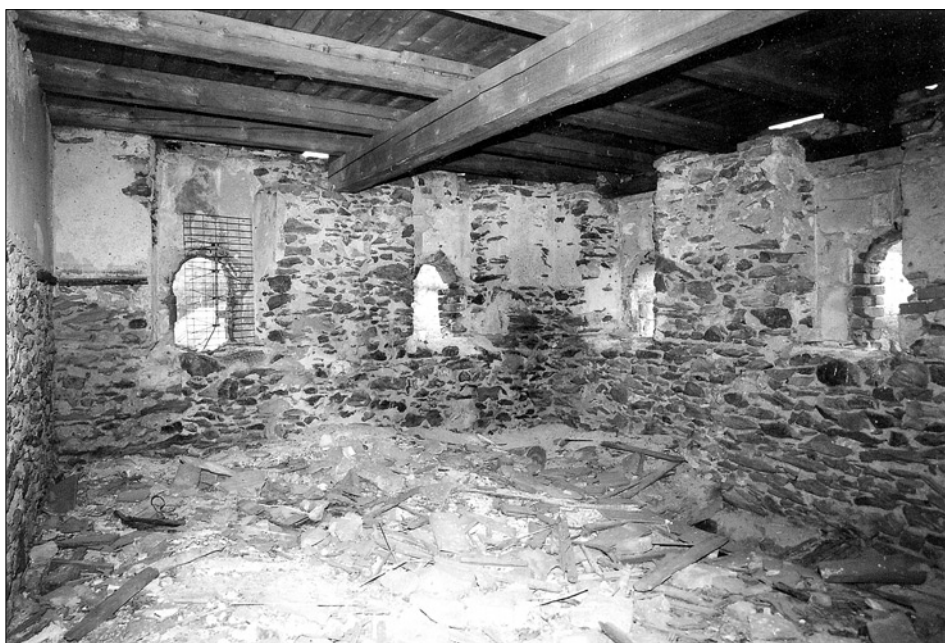
Obr. 47: Cheb, tzv. Teuflova věž na jižní straně města, detail interiéru horního patra s vysokými prolukami, do nichž byly vloženy cihelné zazdívkky s okénky – srov. obr. 45 (foto V. Razím, 2003).
