# HRADEBNÍ VĚŽE V BARTOLOMĚJSKÉ ULICI NA STARÉM MĚSTĚ PRAŽSKÉM

VLADISLAV RAZÍM – PAVEL ZAHRADNÍK

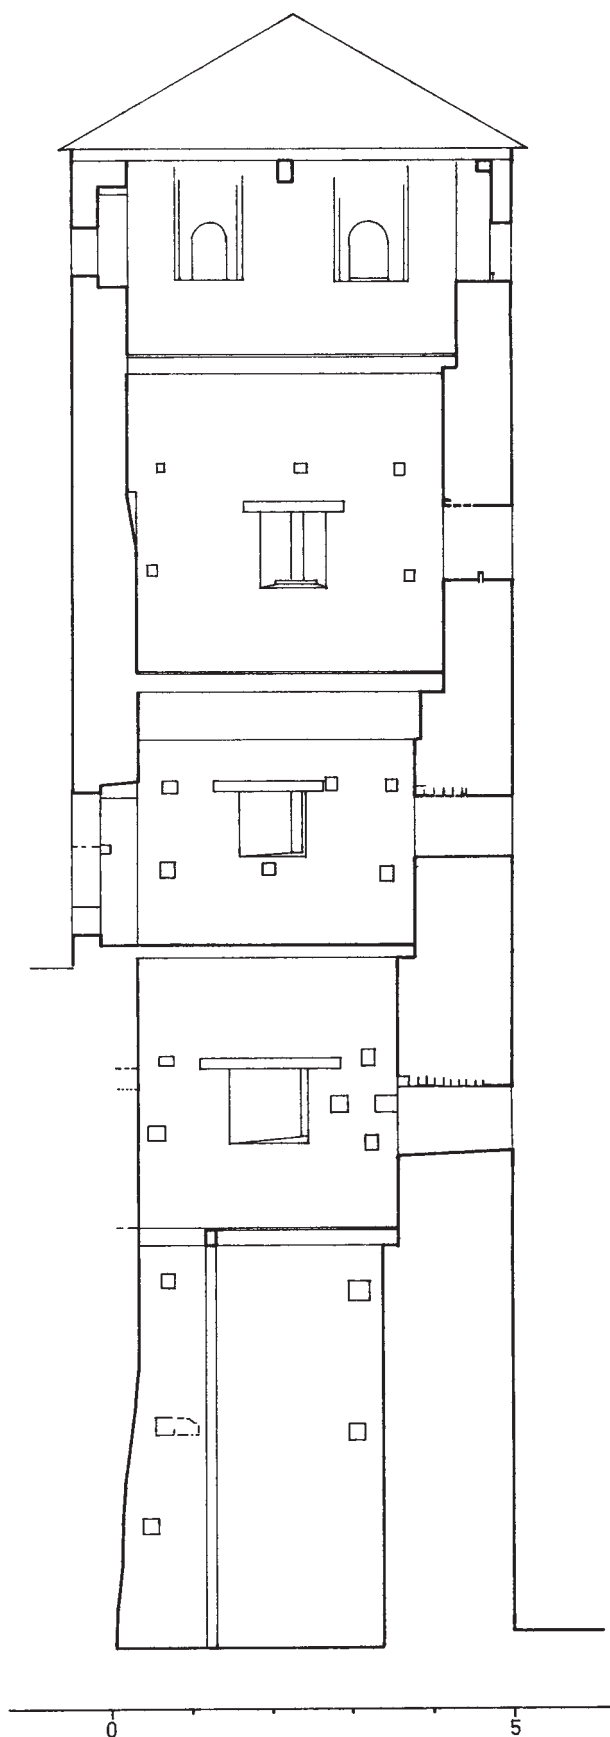
Obr. 48: Cheb, tzv. Teuflova věž na jižní straně města, zaměření současného stavu, svislý řez s pohledem k východu (Zv. Dragoun, 2003).

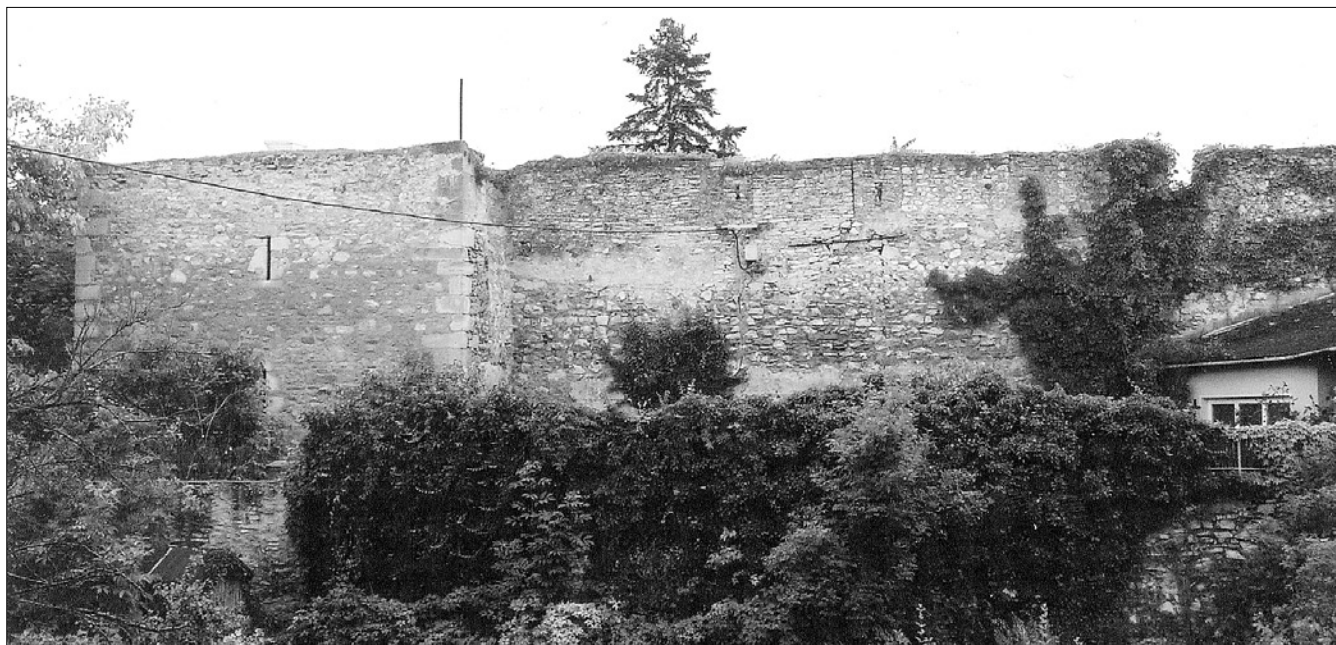
Obr. 49: Bruck a. d. Leitha (Dolní Rakousko), úsek hradební zdi s hranolovou věží, v jejímž hlavním průčelí se uplatňují šterbinové střílny (foto V. Razím, 2003).
