DIE JÜNGSTEN BEFESTIGUNGSFREILEGUNGEN  
IN DER PRAGER ALTSTADT

STAROMĚSTSKÉ OPEVNĚNÍ  
V PRAZE V DOKUMENTACI  
RUDOLFA HLUBINKY

PETR ULIČNÝ

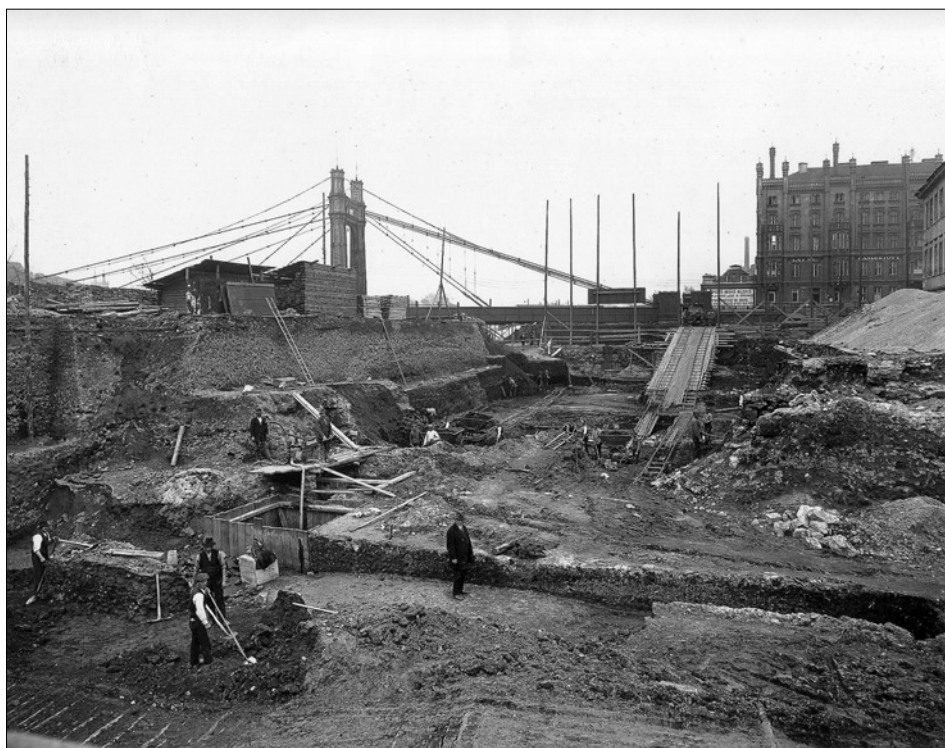
Obr. 1: Staré Město pražské (dále SMP), výkopy pro stavbu Ministerstva obchodu čp. 1039/I s odkrytými pozůstatky opevnění. Celkový pohled k Vltavě od jihozápadu, 1928 (ÚDU AV ČR, DSF, W-A-151/5-206).

Abb. 1: Prag, Altstadt, Grabungen für den Bau des Handelsministeriums Nr. 1039/I mit freigelegten Befestigungsresten. Gesamtansicht von Südwesten zur Moldau, 1928 (ÚDU AV ČR [Kunstgeschichtliches Institut der Wissenschaftsakademie der ČR, Prag], DSF, W-A-151/5-206).

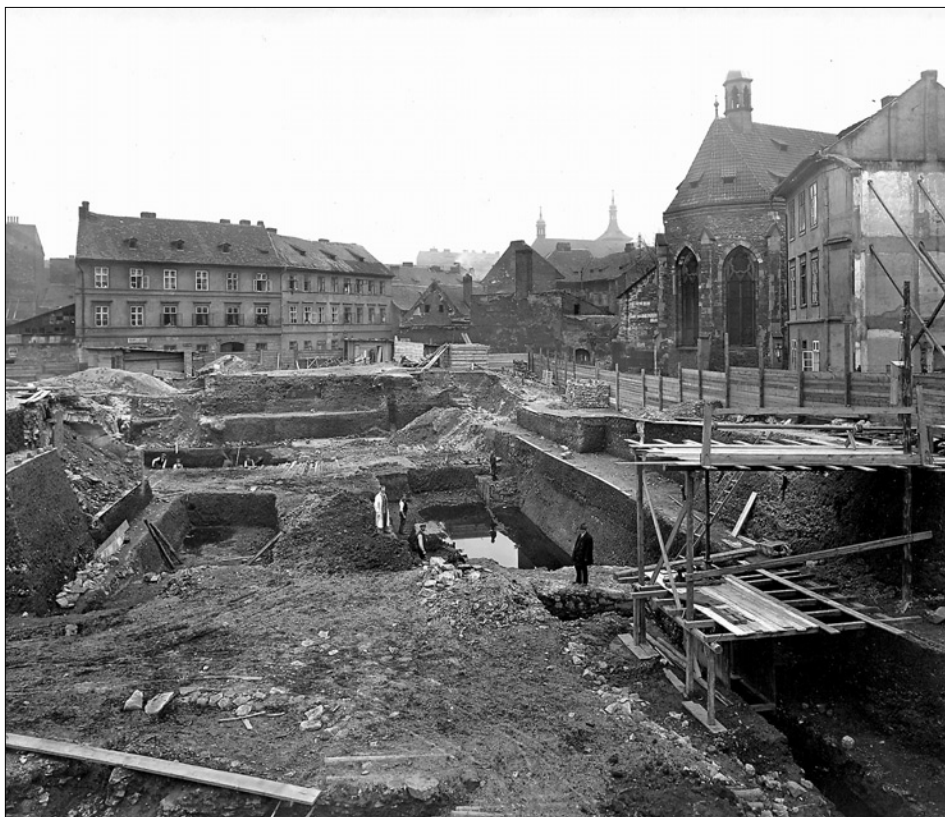
Obr. 3: SMP, výkopy pro stavbu Ministerstva obchodu čp. 1039/I s odkrytými pozůstatky opevnění. Celkový pohled od Vltavy k Anežskému klášteru. V popředí odkrytá koruna a líc hlavní hradební zdi, 1928 (ÚDU AV ČR, DSF, W-A-151/5-207).

Abb. 3: Prag, Altstadt, Grabungen für den Bau des Handelsministeriums Nr. 1039/I mit freigelegten Befestigungsresten. Gesamtansicht von der Moldau zum Kloster der hl. Agnes. Im Vordergrund freigelegte Mauerkrone und -haupt der Hauptmauer, 1928 (ÚDU AV ČR, DSF, W-A-151/5-207).

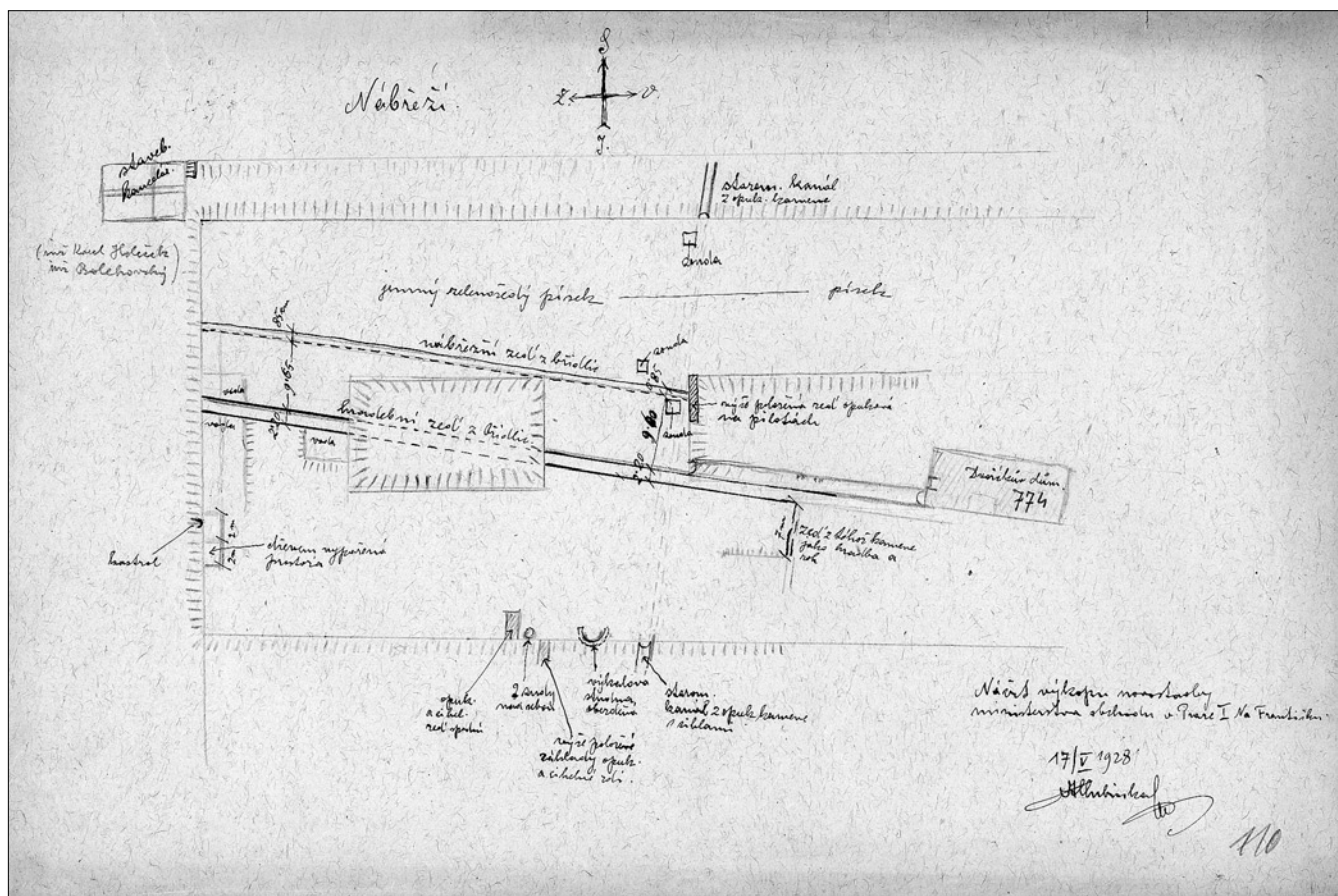
Obr. 4: SMP, výkopy pro stavbu Ministerstva obchodu čp. 1039/I s odkrytými pozůstatky opevnění. Skica celkové situace. V levé západní části bylo odkryto celé těleso parkánu (viz obr. 3, 7, 8 a 9), na východě pak kolmá stěna se zdivem obdobné struktury (kresba R. Hlubinka, 1928. ÚDU AV ČR, DSF, W-A-150/I-110).

Z dalších nálezů souvisejících stratigraficky s městským opevněním rozpoznal Hlubinka ve východní partii výkopů fragment 7 m dlouhé zdi, pojící se kolmo na hlavní hradbu, vyzděné ze stejného materiálu jako hradba, se kterou byla údajně svázaná. Jediný snímek zobrazující pozůstatek této zdi skutečně ukazuje stejný charakter zdiva vyzděného z pravidelně tvarovaných kusů břidlice (či opu-

Abb. 4: Prag, Altstadt, Grabungen für den Bau des Handelsministeriums Nr. 1039/I mit freigelegten Befestigungsresten. Situationsskizze. In der linken westlichen Partie der ganze Zwingerkörper freigelegt (s. Abb. 3, 7, 8, 9), an der Ostseite eine Querwand mit dem Mauerwerk von ähnlicher Struktur (Zeichnung Rudolf Hlubinka, 1928. ÚDU AV ČR, DSF, W-A-150/1-110).

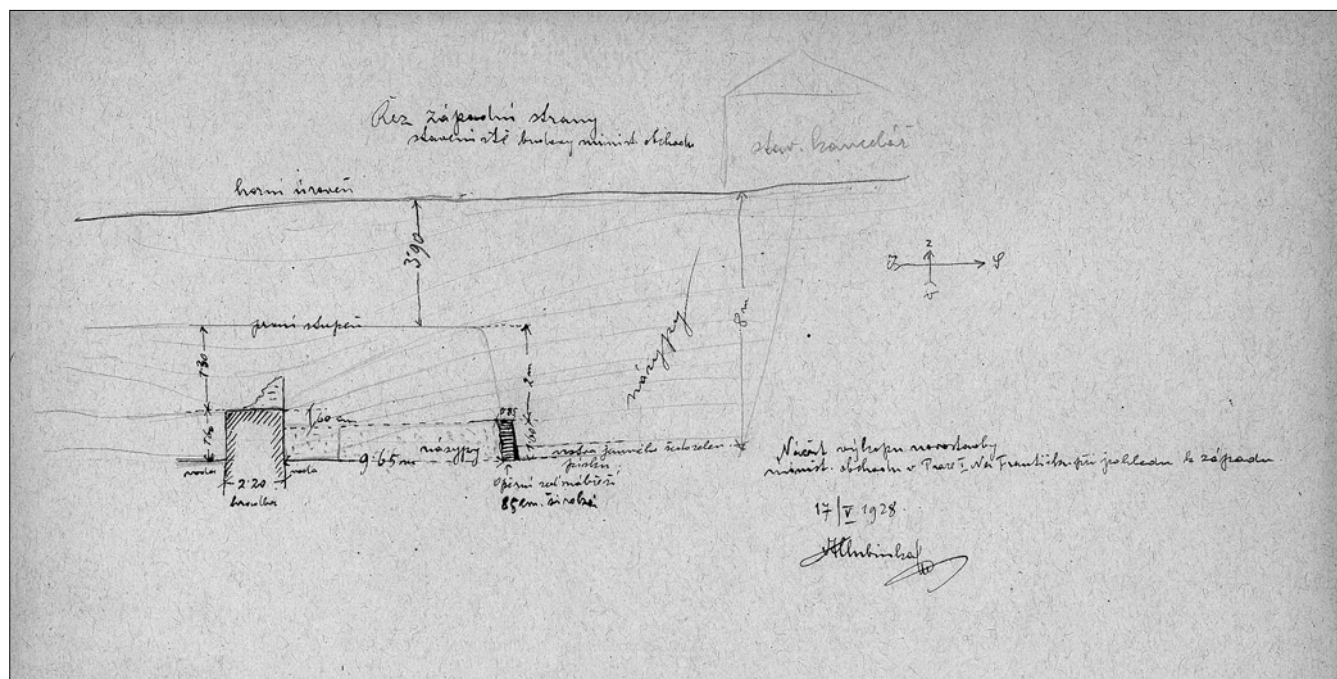
Obr. 5: SMP, výkopy pro stavbu Ministerstva obchodu čp. 1039/I s odkrytými pozůstatky opevnění. Skica příčného řezu v místě hlavní hradby a parkánu (kresba R. Hlubinka, 1928. ÚDU AV ČR, DSF, W-A-150/1-111).

ale byla při výkopových pracích odhalena pouze část do hloubky 160 cm od úrovně parkánu (celkem 800 cm od tehdejšího terénu). Nižěji pokračoval zásyp pískem šedozeleného zabarvení. Šíře příkopu nebyla zdokumentována. Celková šíře parkánu 1040 cm (včetně parkánové zdi) tedy odpovídá Wirthem uvedeným údajům, dimenze příkopu však zřejmě nebyly nikdy stanoveny a existence valu byla Wirthem uvedena spíše jako předpoklad, protože o něm není v dokumentaci jediná zmínka.

Abb. 5: Prag, Altstadt, Grabungen für den Bau des Handelsministeriums Nr. 1039/I mit freigelegten Befestigungsresten. Querschnittsskizze über die Hauptmauer und den Zwinger (Zeichnung Rudolf Hlubinka, 1928. ÚDU AV ČR, DSF, W-A-150/1-111).

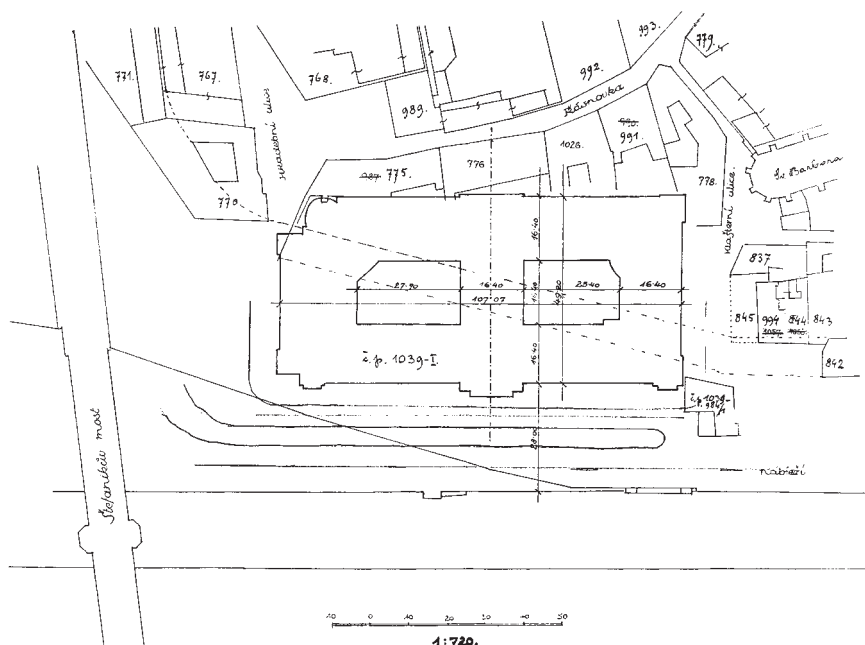
Obr. 6: SMP, situace s Ministerstvem obchodu čp. 1039/I se zakresleným průběhem opevnění (ÚDU AV ČR, DSF, W-A-150/1-109).

Abb. 6: Prag, Altstadt, Situationsplan des Handelsministeriumsgebäudes Nr. 1039/I, eingezeichneter Verlauf der Befestigung (ÚDU AV ČR, DSF, W-A-150/1-109).

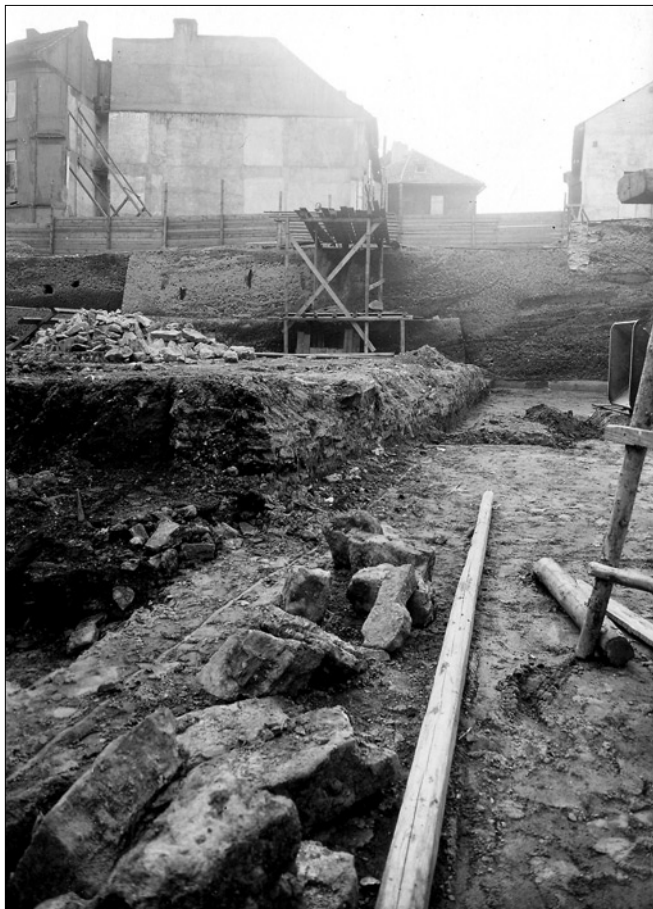
Obr. 7: SMP, výkopy pro stavbu Ministerstva obchodu čp. 1039/I s odkrytými pozůstatky opevnění. Pohled z prostoru příkopu k západu na parkánovou zeď a parkán (viz obr. 3), 1928 (ÚDU AV ČR, DSF, W-A-151/5-72).

Abb. 7: Prag, Altstadt, Grabungen für den Bau des Handelsministeriums Nr. 1039/I mit freigelegten Befestigungsresten. Ansicht vom Graben westwärts zur Zwingermauer und dem Zwinger (s. Abb. 3), 1928 (ÚDU AV ČR, DSF, W-A-151/5-72).

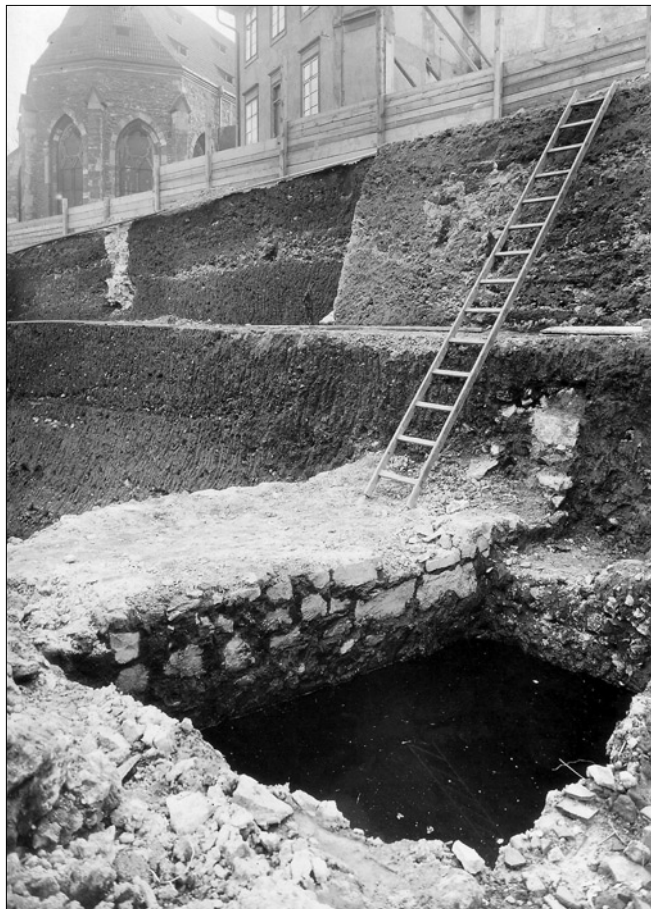
Obr. 8: SMP, výkopy pro stavbu Ministerstva obchodu čp. 1039/I s odkrytými pozůstatky opevnění. Pohled na vnější líc hlavní hradební zdi při severním konci výkopu. V pozadí presbytář kostela sv. Salvátora Anežského kláštera (viz obr. 3 a 7), 1928 (ÚDU AV ČR, DSF, W-A-151/5-91).

Abb. 8: Prag, Altstadt, Grabungen für den Bau des Handelsministeriums Nr. 1039/I mit freigelegten Befestigungsresten. Äußeres Stadtmauerhaupt beim nördlichen Abschluss der Grabung. Im Hintergrund Presbyterium der St. Salvatorkirche des Klosters der hl. Agnes (s. Abb. 3 und 7), 1928 (ÚDU AV ČR, DSF, W-A-151/5-91).

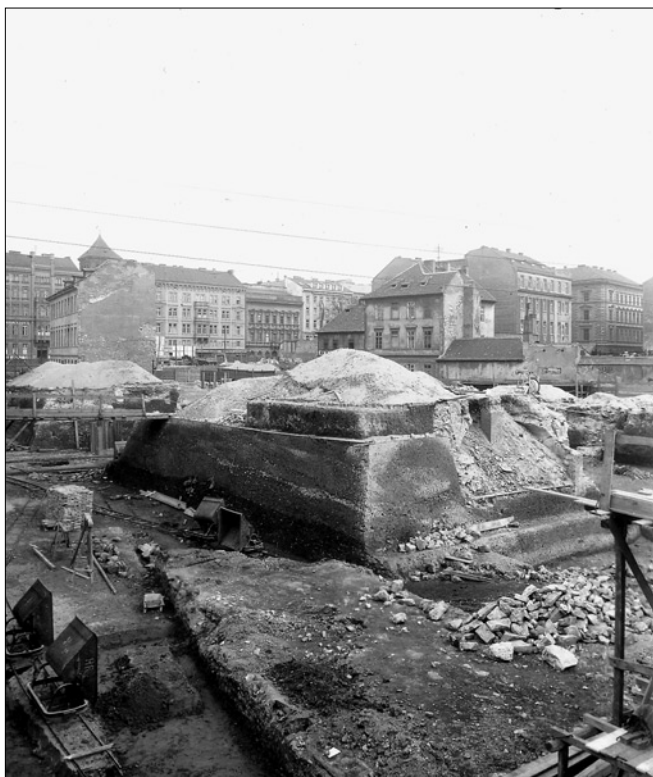
Obr. 9: SMP, výkopy pro stavbu Ministerstva obchodu čp. 1039/I s odkrytými pozůstatky opevnění. Pohled od západu na těleso parkánu (viz obr. 3, 7 a 8), 1928 (ÚDU AV ČR, DSF, W-A-151/5-96).

Abb. 9: Prag, Altstadt, Grabungen für den Bau des Handelsministeriums Nr. 1039/I mit freigelegten Befestigungsresten. Ansicht des Zwingerkörpers von Westen (s. Abb. 3, 7, 8), 1928, (ÚDU AV ČR, DSF, W-A-151/5-96).

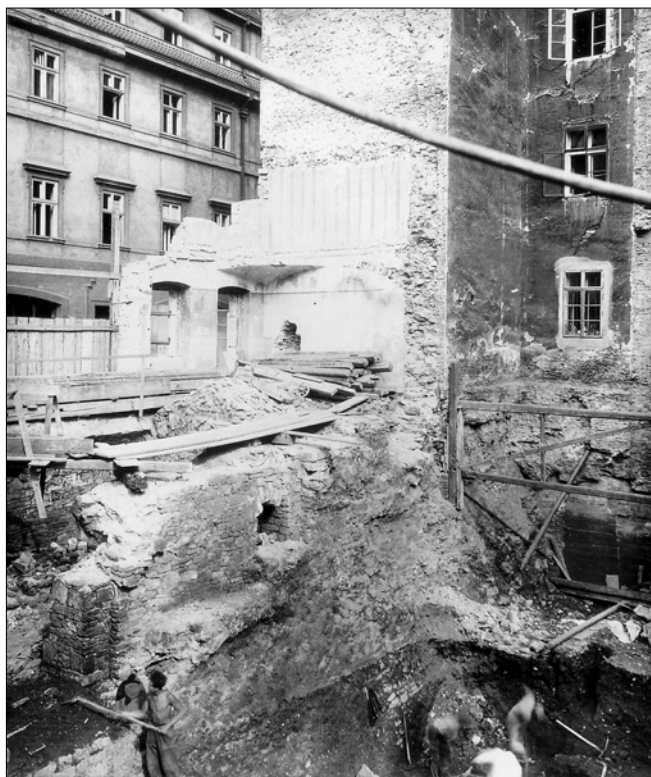
Obr. 10: SMP, demolice domu čp. 726/I při styku Dlouhé a Hradební ulice v roce 1941. Pohled do odkrytého sklepení, jehož součástí byla vnitřní skarpa příkopu (ÚDU AV ČR, DSF, W-A-151/5-64).

Při další stavební akci, které předcházela demolice domu čp. 726/I při styku Dlouhé a Hradební ulice, bylo v roce 1941 Hlubinkou zjištěno, že západní část domu otočená do Hradební ulice použila ve svých konstrukcích bývalou parkánovou hradbu a vnitřní skarpu příkopu, patrnou v jeho tehdy odbouraném sklepení. Z jediného pořízeného snímku je zejména dobře patrná skarpa příkopu, mírně se rozšiřující při svém úpatí. Její zdívo bylo, podobně jako stěny známé z výkopů pro budovu ministerstva obchodu, tvořeno pravidelně opracovávanými kusy břidlice či opuky, sázenými v pravidelných řádcích do silné vrstvy malty. Zda se v hmotě bouraného domu nacházely i konstrukce samotné parkánové zdi, je již obtížné rozeznat. Zřejmě je pouze to, že kamenná zeď, která v jejích místech stála, byla oplentovaná cihelnou přízdívkou. Drobnější a hrubě opracované kameny, které byly patrné na jejím odhaleném profilu, ale spíše ukazují na pozdější vznik.

Abb. 10: Prag, Altstadt, Demolierung des Hauses Nr. 726/I zwischen der Dlouhá und Hraděbní Gasse im J. 1941. Blick in den abgedeckten Keller, dessen Teil die Stadtmauer bildete (ÚDU AV ČR, DSF, W-A-151/5-64).

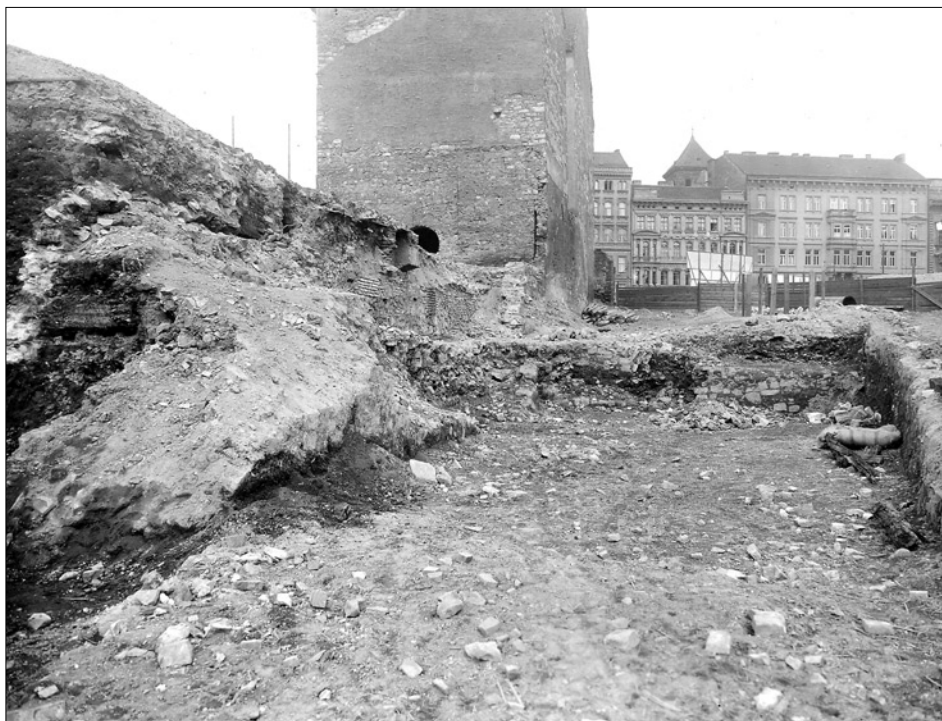
Obr. 11: SMP, výkopy pro stavbu Ministerstva obchodu čp. 1039/I s odkrytými pozůstatky opevnění. Pohled k východu na hlavní hradební zeď v popředí a líc kolmo k ní přilehlé zdi stejné struktury. V pozadí domy Revoluční ulice, 1928 (ÚDU AV ČR, DSF, W-A-151/5-84).

Abb. 11: Prag, Altstadt, Grabungen für den Bau des Handelsministeriums Nr. 1039/I mit freigelegten Befestigungsresten. Ansicht von Osten, im Vordergrund Hauptmauer, zu ihr anliegende Quermauern von selber Struktur. Im Hintergrund die Häuser in der Revoluční Str., 1928 (ÚDU AV ČR, DSF, W-A-151/5-84).

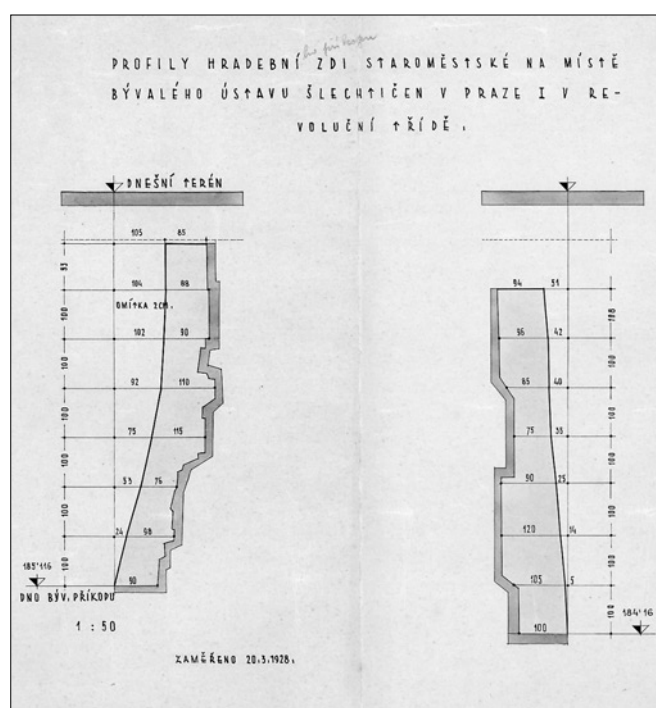
Obr. 12: SMP, výkopy pro stavbu obchodního domu čp. 655/I na místě bývalého premonstrátského semináře s odkrytými pozůstatky opevnění. Profil vnitřní skarpou příkopu – vlevo a základové stěny semináře (kresba Ing. Mencl, březen 1928. ÚDU AV ČR, DSF, W-A-150/1-153).

Abb. 12: Prag, Altstadt, Grabungen für den Bau des Geschäftshauses Nr. 655/I an Stelle des einstigen Prämonstratenserseminars mit freigelegten Befestigungsresten. Profile der inneren Grabenwand und der Grundmauer des Seminars (Zeichnung [Dipl.-] Ing. Mencl, März 1928, ÚDU AV ČR, DSF, W-A-150/1-153).

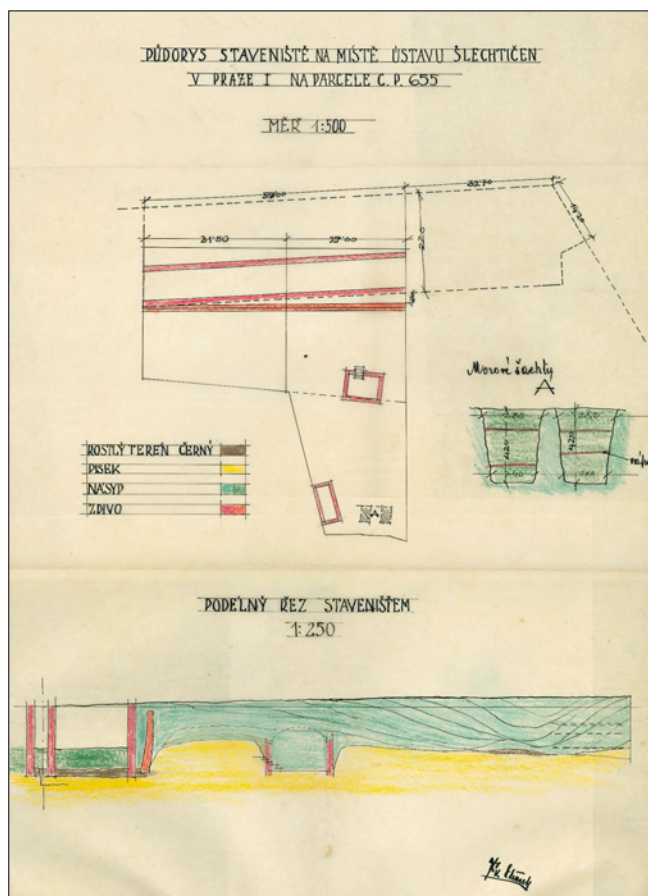
Obr. 13: SMP, výkopy pro stavbu obchodního domu čp. 655/I na místě bývalého premonstrátského semináře s odkrytými pozůstatky opevnění. Celková situace a příčný řez. Čárkované objekty semináře, plně základové stěny pod jeho západním traktem. Šikmo běžící zeď je vnitřní skarpa příkopu s parkánovou zdi (kresba K. Ptáček, 1928. ÚDU AV ČR, DSF, W-A-150/1-154).

Abb. 13: Prag, Altstadt, Grabungen für den Bau des Geschäftshauses Nr. 655/I an Stelle des einstigen Prämonstratenserseminars mit freigelegten Befestigungsresten. Gesamtsituationsplan, Querschnitt. Strichlinie – Objekt des Seminars, Vollinie – Grundmauern unter seinem Westtrakt. Schräg verlaufende Mauer – innere Grabenwand mit der Zwingermauer (Zeichnung K. Ptáček, 1928, ÚDU AV ČR, DSF, W-A-150/1-154).

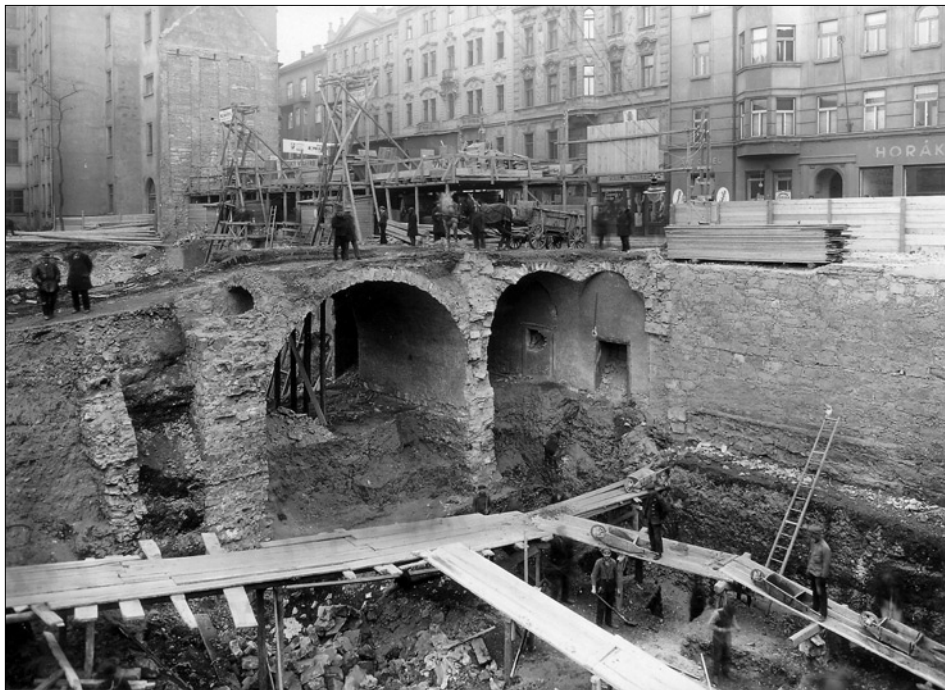
Obr. 14: SMP, výkopky pro stavbu obchodního domu Kotva čp. 655/I na místě bývalého premonstrátského semináře s odkrytými pozůstatky opevnění. Pohled na klenby suterénu semináře mezi středním a západním traktem v severní části stavby. Vlevo od stavby oddělená šikmá stěna příkopové skarp, 1928 (ÚDU AV ČR, DSF, W-A-151/5-108).

Abb. 14: Prag, Altstadt, Grabungen für den Bau des Geschäftshauses Nr. 655/I an Stelle des einstigen Prämonstratenserseminars mit freigelegten Befestigungsresten. Ansicht der Gewölbe des Seminaruntergeschosses zwischen dem Mittel- und Westtrakt im nördlichen Gebäudeteil. Links vom Bau die abgetrennte schräge innere Grabenwand, 1928 (ÚDU AV ČR, DSF, W-A-151/5-108).

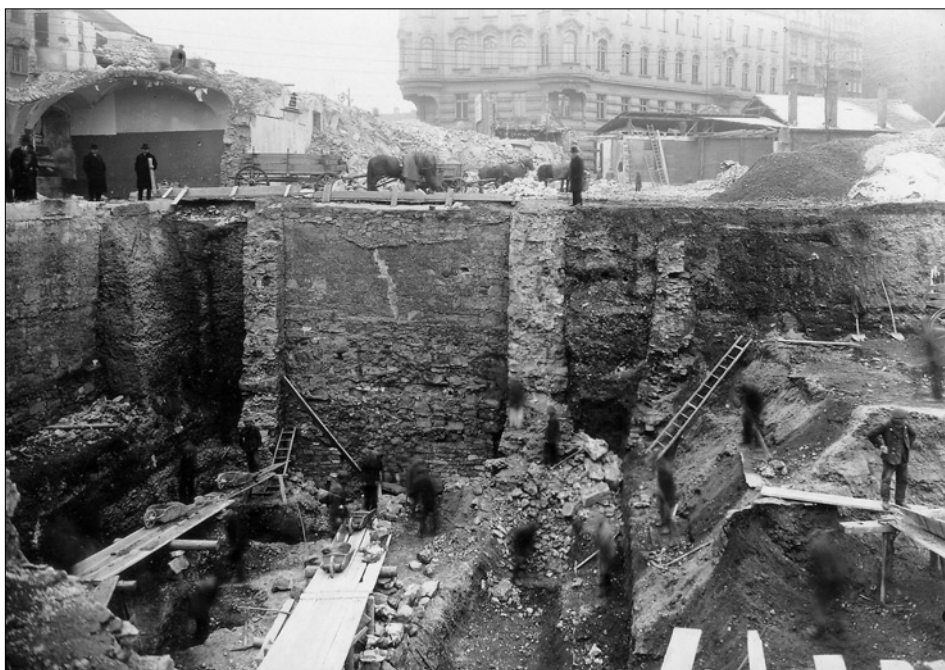
Obr. 15: SMP, výkopky pro stavbu obchodního domu čp. 655/I na místě bývalého premonstrátského semináře s odkrytými pozůstatky opevnění. Pohled na příčnou stěnu základů pod vstupní chodbou semináře. Vpravo od stavby oddělená šikmá stěna příkopové skarp s fragmentem parkánové zdi, 1928 (ÚDU AV ČR, DSF, W-A-151/5-149).

Abb. 15: Prag, Altstadt, Grabungen für den Bau des Geschäftshauses Nr. 655/I an Stelle des einstigen Prämonstratenserseminars mit freigelegten Befestigungsresten. Ansicht der Querwand des Fundaments unterhalb des

Seminareingangsflurs. Rechts vom Bau die abgetrennte schräge innere Grabenwand mit einem Zwingermuerfragment, 1928 (ÚDU AV ČR, DSF, W-A-151/5-149).

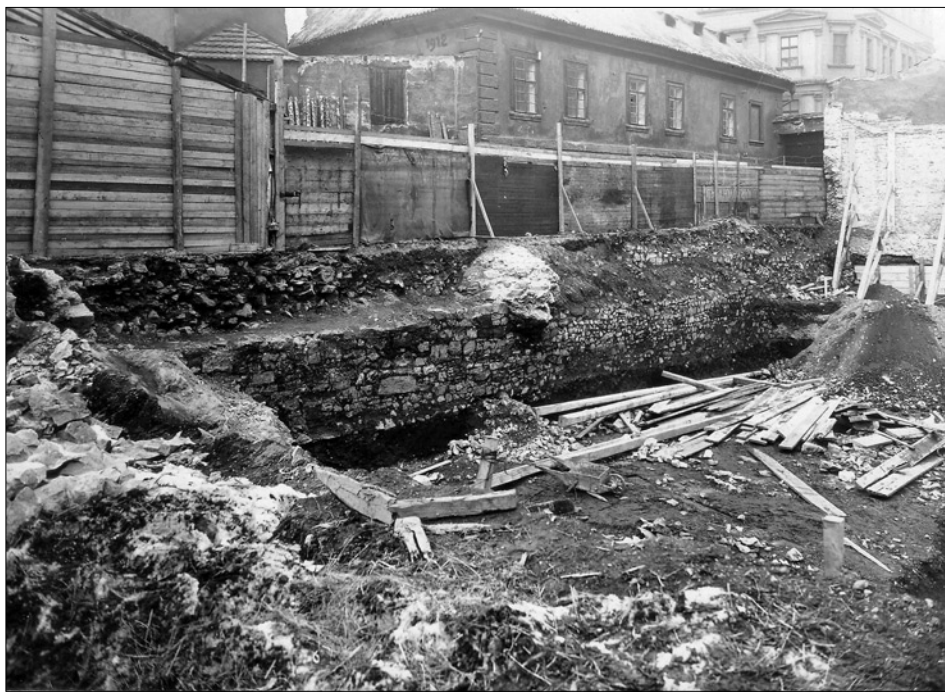
Obr. 16: SMP, výkopy pro stavbu obchodního domu čp. 655/I na místě bývalého premonstrátského semináře s odkrytými pozůstatky opevnění. Pohled na vnější líc odkrytého zbytku hlavní hradební zdi v severozápadní části areálu, 1928 (ÚDU AV ČR, DSF, W-A-151/5-200).

Abb. 16: Prag, Altstadt, Grabungen für den Bau des Geschäftshauses Nr. 655/I an Stelle des einstigen Prämonstratenserseminars mit freigelegten Befestigungsresten. Ansicht des äußeren Mauerhauptes des Hauptmuerrestes in der nordwestlichen Partie des Grundstückes, 1928 (ÚDU AV ČR, DSF, W-A-151/5-200).

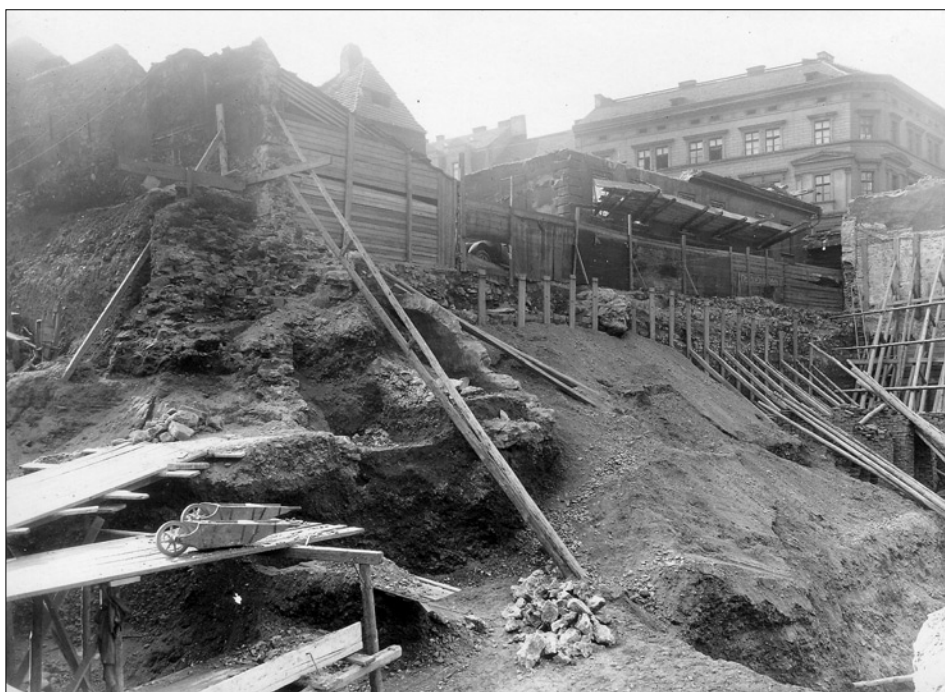
Obr. 17: SMP, výkopy pro stavbu obchodního domu čp. 655/I na místě bývalého premonstrátského semináře s odkrytými pozůstatky opevnění. Pohled na zbytky kanalizační šachty a zdi objektu (věže?) přistaveného k hlavní hradební zdi v severozápadní části areálu, 1928 (ÚDU AV ČR, DSF, W-A-151/5-175).

Abb. 17: Prag, Altstadt, Grabungen für den Bau des Geschäftshauses Nr. 655/I an Stelle des einstigen Prämonstratenserseminars mit freigelegten Befestigungsresten. Ansicht der Reste eines Kanalisationsschachtes und des Mauerwerks von einem an die Hauptmauer zugebauten Objekts (Turms?) in der nordwestlichen Partie des Grundstückes, 1928 (ÚDU AV ČR, DSF, W-A-151/5-175).

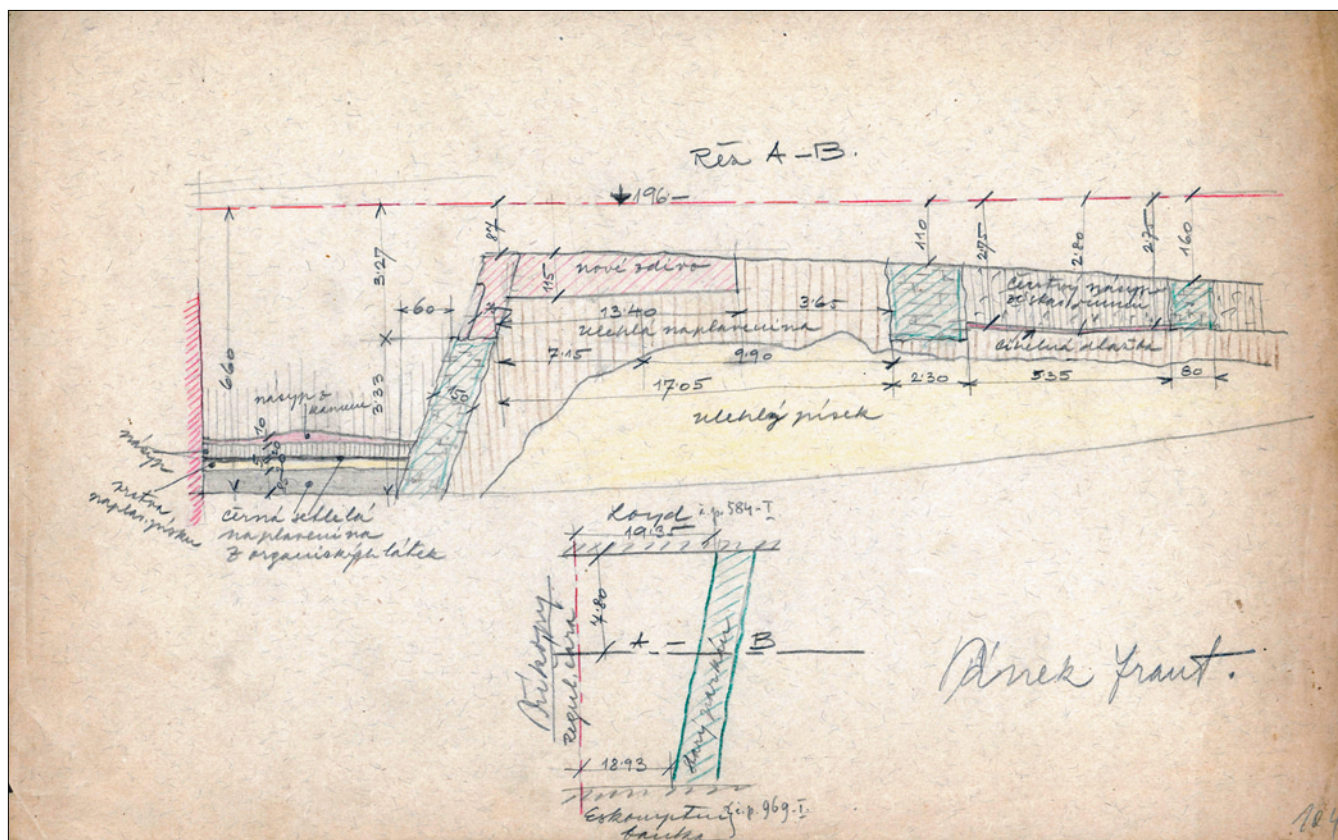
Obr. 18: SMP, výkopy pro stavbu pojišťovny Assicurazioni Generali v ulici Na Příkopě čp. 988/I s odkrytými pozůstatky opevnění. Příčný řez (kresba Fr. Pánek, 1938. ÚDU AV ČR, DSF, W-A-150/1-104).

Další lokalitu, kterou měl Hlubinka možnost sledovat, byla stavba budov pojišťovny Assicurazioni Generali s pasáží v ulici Na Příkopě (čp. 988/I), v těsném sousedství Prašné brány. Tato novostavba zaujala místo domu čp. 988/I otočeného do ulice Na Příkopě a sousedního domu 586/I hledícího do Celetné ulice, který se přimýkal k bývalé Mincovně – Královčině dvoru (587/I). V říjnu 1936, kdy byla provedena dokumentace, zde byly již staré objekty strženy a v celé ploše vytěženy terény do úrovně suterénu, takže fragmenty bývalého opevnění bylo možné identifikovat jen na stěně výkopu směrem k bývalé Mincovně. Pod tehdejší úrovní terénu, nacházejícího se v průměrné výšce 195 m n. m., byl nalezen nevysoký pozůstatek hlavní městské hradby o šířce 230 cm. Z vnitřní strany k ní bezprostředně přiléhala čerstvě zplanovaný dvorní objekt čp. 586/I o původní vnitřní světlosti 535 cm, se stěnou o síle 80 cm, který býval vydlážděn cihelnou dlažbou. V celé šíři 17 m byl také odhalen parkán, tvořený v horní části „ulehlou naplaveninou“, do které byla založena i samotná hradba. Pod touto vrstvou byl již písčité terén. Z příkopu byla zdokumentována jen část přilehlá k parkánu, svažující se do příkopu skarpou o síle 150 cm; celá šíře příkopu zřejmě nebyla zjištěna. Dosahovala však nepochybně k samotné hraně ulice Na Příkopech, vzdálené 19,35 respektive 18,93 m, odpovídající tak šířce příkopu zjištěného u bývalého Králova dvora (18 m).<sup>9)</sup> Příkop byl do hloubky 430 cm (190,8 m n. m.) zasypan nedefinovaným zásypem, pod kte-

rým následovaly vrstvy stavebního rumu (10 cm), násep (20 cm), „černá zetlelá naplavenina z organických látek“ (5 cm), písek (20 cm) a opět naplavenina organického původu (85 cm), aniž by bylo zřejmě zjištěno původní dno a jeho úprava.

Abb. 18: Prag, Altstadt, Grabungen für den Bau der Versicherungsanstalt Assicurazioni Generali, Graben Nr. 988/I, mit freigelegten Befestigungsresten. Querschnitt (Zeichnung Fr. Pánek, 1938, ÚDU AV ČR, DSF, W-A-150/1-104).

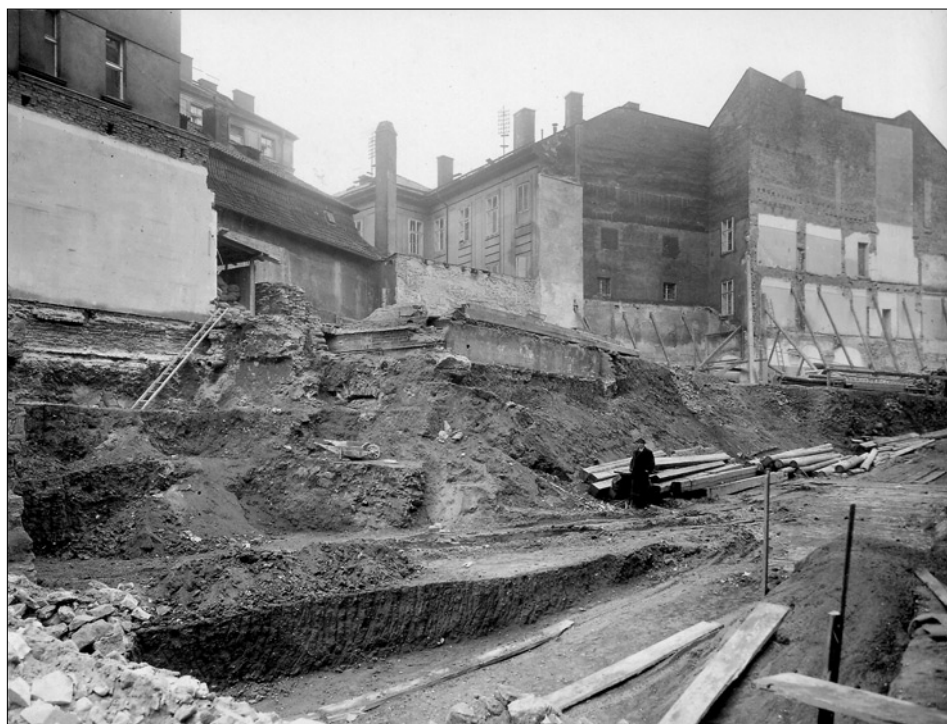
Obr. 19: SMP, výkopy pro stavbu pojišťovny Assicurazioni Generali v ulici Na Příkopě čp. 988/I s odkrytými pozůstatky opevnění. Celkový pohled k severozápadu. V popředí prostor příkopu, ve středu parkán a fragment hlavní hradební zdi. V pozadí bývalá Mincovna čp. 587/I, 1936 (ÚDU AV ČR, DSF, W-A-151/5-67).

Abb. 19: Prag, Altstadt, Grabungen für den Bau der Versicherungsanstalt Assicurazioni Generali, Graben Nr. 988/I, mit freigelegten Befestigungsresten. Gesamtansicht nach Nordwesten. Im Vordergrund der Graben, in der Bildmitte der Zwinger und das Hauptmuerfragment. Im Hintergrund die einstige Münze Nr. 587/I, 1936 (ÚDU AV ČR, DSF, W-A-151/5-67).

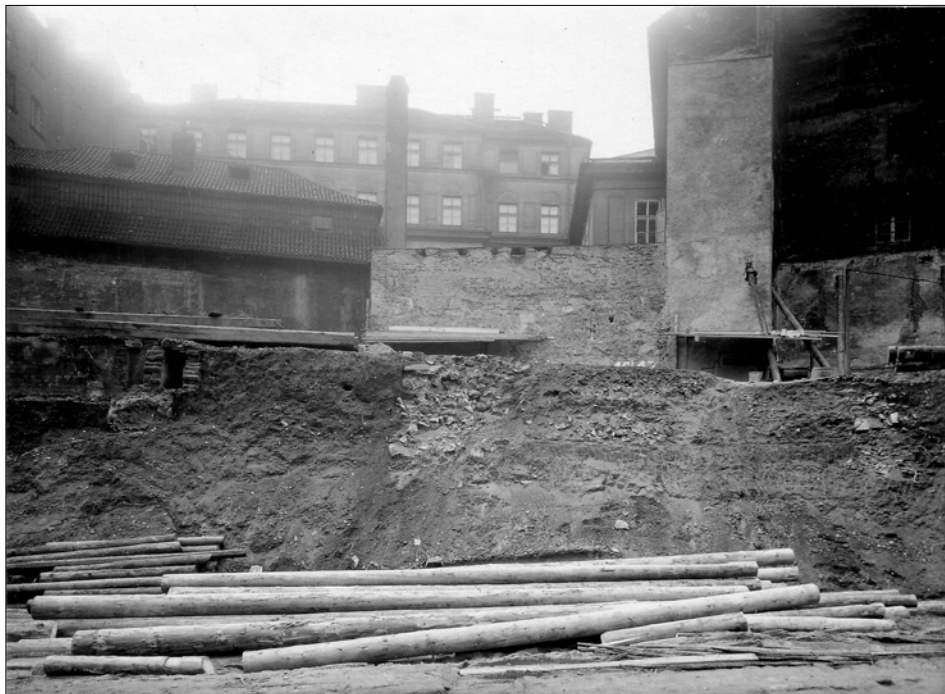
Obr. 20: SMP, výkopky pro stavbu pojišťovny Assicurazioni Generali v ulici Na Příkopě čp. 988/I s odkrytými pozůstatky opevnění. Průřez hlavní hradbou a zaniklým dvorním objektem čp. 586/I s cihelnou dlažbou, 1936 (ÚDU AV ČR, DSF, W-A-151/5-65).

Abb. 20: Prag, Altstadt, Grabungen für den Bau der Versicherungsanstalt Assicurazioni Generali, Graben Nr. 988/I, mit freigelegten Befestigungsresten. Querschnitt durch die Hauptmauer und den verschwundenen Hofbau Nr. 586/I mit Ziegelpflasterung, 1936 (ÚDU AV ČR, DSF, W-A-151/5-65).

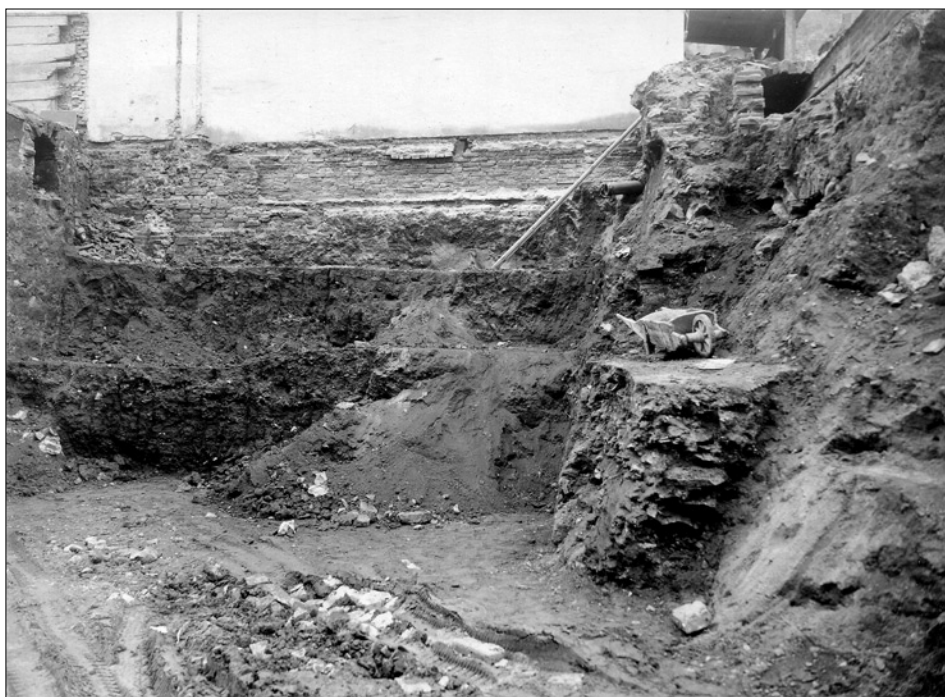
Obr. 21: SMP, výkopky pro stavbu pojišťovny Assicurazioni Generali v ulici Na Příkopě čp. 988/I s odkrytými pozůstatky opevnění. Detail skarpy a částečně odkrytého prostoru příkopu, 1936 (ÚDU AV ČR, DSF, W-A-151/5-68).

Abb. 21: Prag, Altstadt, Grabungen für den Bau der Versicherungsanstalt Assicurazioni Generali, Graben Nr. 988/I, mit freigelegten Befestigungsresten. Detail der Grabenwand und des teilweise abgedeckten Grabenraums, 1936 (ÚDU AV ČR, DSF, W-A-151/5-68).

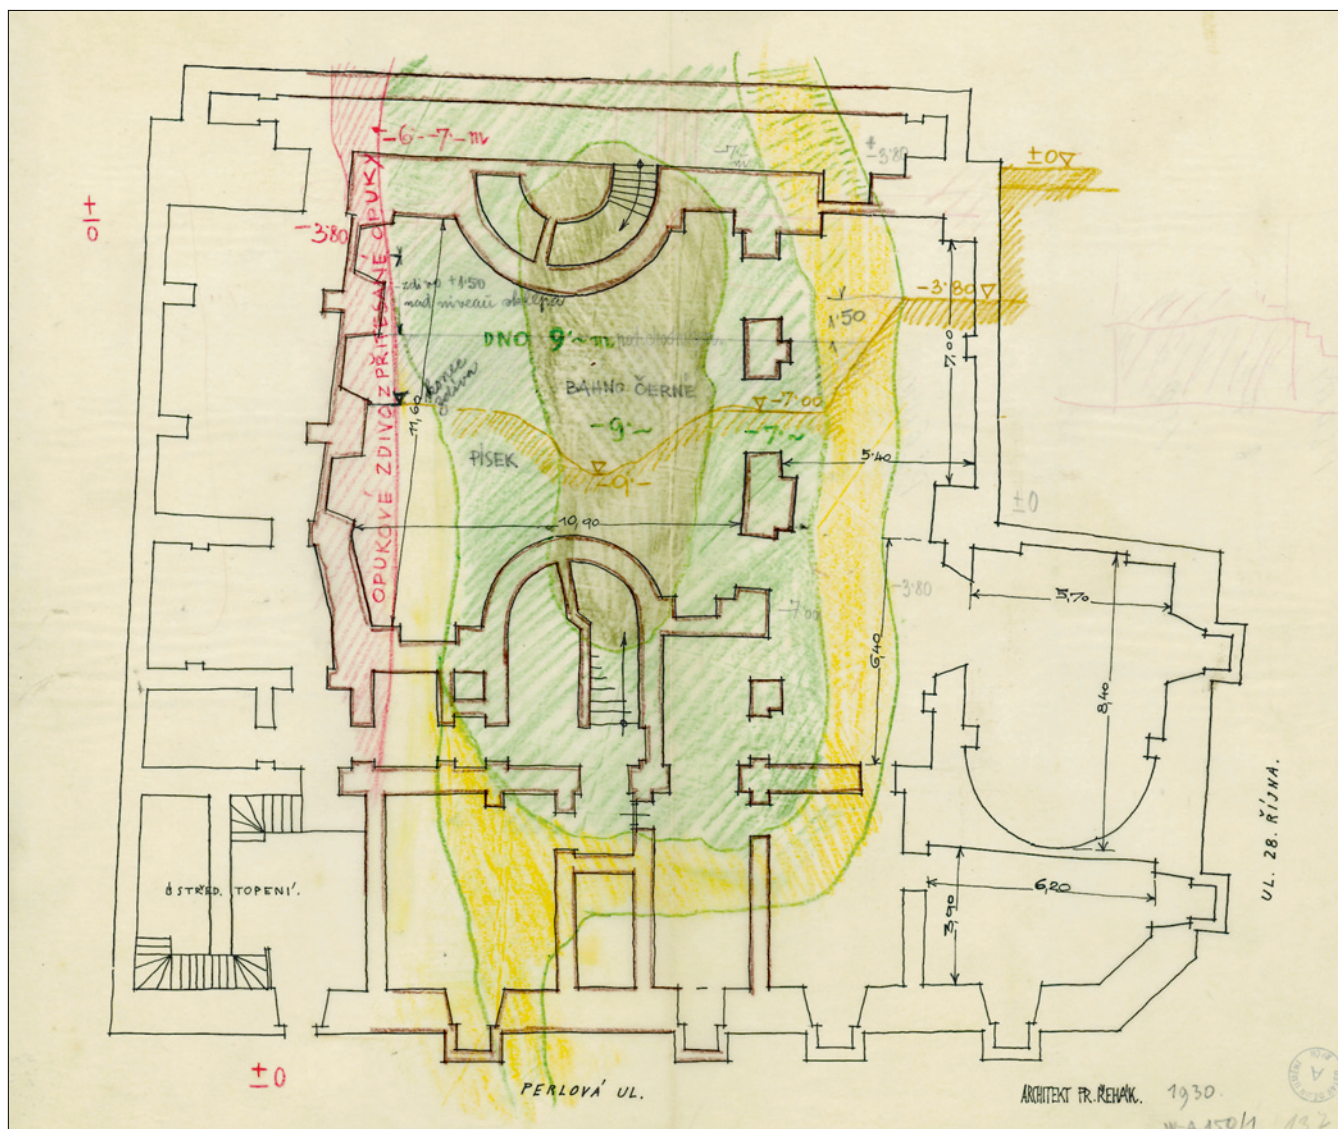
Obr. 22: SMP, výkopy pro stavbu Amschelberkova obchodního domu čp. 371 na rohu ulic Perlové a 28. října s odkrytými pozůstatky opevnění. Půdorys novostavby domu se situací náleží k příčným řezem (Fr. Řehák, 1930. ÚDU AV ČR, DSF, W-A-150/1-137).

Do plánu zbořené stavby zakreslil František Řehák odkryté parkánové zdi mírně nepravidelného průběhu, zděné z přitesávané opuky. Zeď sledovala příkop, patrný i v profilu zakresleném přímo do půdorysu. Z něj lze vyčíst, že dno příkopu, tvořené černým bahnem v písčitém prostředí, bylo zastíženo 9 m pod tehdejší terénem, který byl zřejmě od původní úrovně navýšen o 3,8 m. Hloubka příkopu i jeho přirozená úprava tak odpovídá nálezům z protější strany Perlové ulice, zjištěné archeologickým průzkumem v letech 1980–1981.<sup>10)</sup> Z dokumentace není zcela jednoznačně patrné, zda byl odkryt příkop v celé šířce. Pokud ano, tak dosahoval ve své horní úrovni pouze 14,5 m, tedy podstatně méně, než zmíněný úsek, odkrytý moderním průzkumem (19 m). Hlavní městská hradba ani parkán nebyly tehdy zřejmě vůbec zachyceny.

Abb. 22: Prag, Altstadt, Grabungen für den Bau des Amschelberg's Kaufhauses Nr. 371/I an der Ecke der Gassen Perlová und 28. října mit freigelegten Befestigungsresten. Grundriss des Neubaus mit der Fundsituation und dem Querschnitt (Fr. Řehák, 1930, ÚDU AV ČR, DSF, W-A-150/1-137).

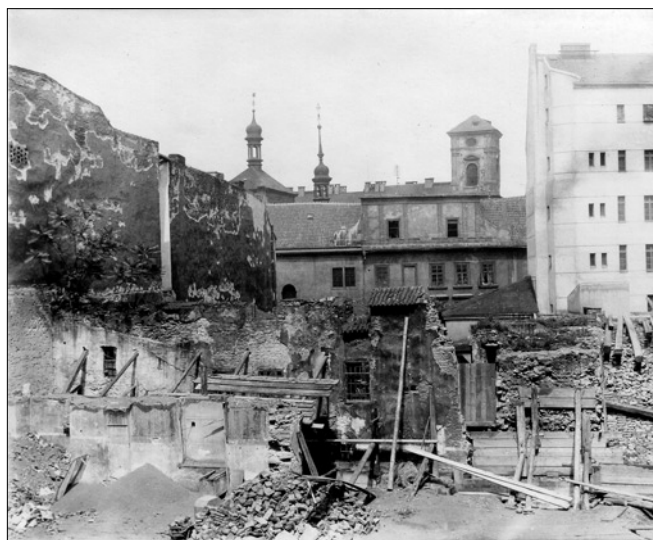
Obr. 23: SMP, úpravy pro stavbu policejního ředitelství v Bartolomějské ulici čp. 310/I s odkrytými pozůstatky opevnění. Pohled na vnější stranu hlavní hradební hradby za areálem bývalého čp. 346/I. V pozadí kostel sv. Bartoloměje (foto T. Vojta 1930?. ÚDU AV ČR, DSF, W-A-151/5-146).

Abb. 23: Prag, Altstadt, Vorbereitung zum Bau der Polizeidirektion in der Bartholomäjská G. Nr. 310/I mit freigelegten Befestigungsresten. Außenseite der Hauptmauer hinter dem Grundstück der einstigen Nr. 346/I, im Hintergrund die St. Bartholomäuskirche (Foto T. Vojta, 1930?, ÚDU AV ČR, DSF, W-A-151/5-146).

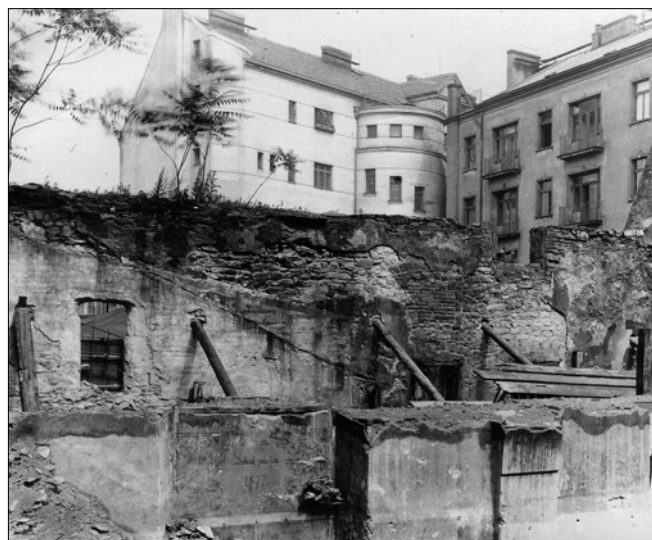
Obr. 24: SMP, úpravy pro stavbu policejního ředitelství v Bartolomějské ulici čp. 310/I s odkrytými pozůstatky opevnění. Pohled na vnější stranu hlavní hradební hradby za areálem bývalého čp. 346/I. Vpravo gotický štít zadního traktu domu čp. 344/I (foto T. Vojta 1930?. ÚDU AV ČR, DSF, W-A-151/5-137).

Abb. 24: Prag, Altstadt, Vorbereitung zum Bau der Polizeidirektion in der Bartholomäjská G. Nr. 310/I mit freigelegten Befestigungsresten. Außenseite der Hauptmauer hinter dem Grundstück der einstigen Nr. 346/I. Rechts gotischer Hintertraktgiebel vom Haus Nr. 344/I (Foto T. Vojta, 1930?, ÚDU AV ČR, DSF, W-A-151/5-137).

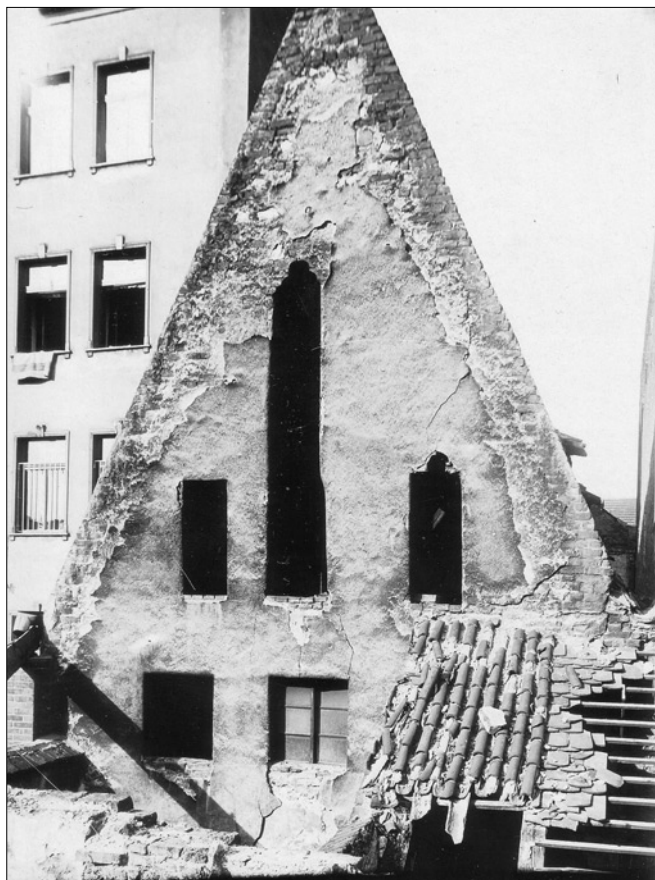
Obr. 25: SMP, gotický štit zadního traktu domu čp. 344/I [foto T. Vojta 1930?; ÚDU AV ČR, DSF, W-A-151/5-140].

Abb. 25: Prag, Altstadt, Haus Nr. 344/I, Hintertrakt, gotischer Giebel (Foto T. Vojta 1930?, ÚDU AV ČR, DSF, W-A-151/5-140).
